**AUXILIAR DE INGENIERIA EN PROCESOS CONSTRUCTIVOS DE VIVIENDA
TRIFAMILIAR EN EDIFICIO “JR CUELLAR”**

**UNIVERSIDAD DEL CAUCA
FACULTAD DE INGENIERÍA CIVIL
DEPARTAMENTO DE CONSTRUCCIÓN
POPAYÁN
2022**

**PROYECTO DE GRADO
PARA OPTAR AL TÍTULO DE INGENIERO CIVIL**

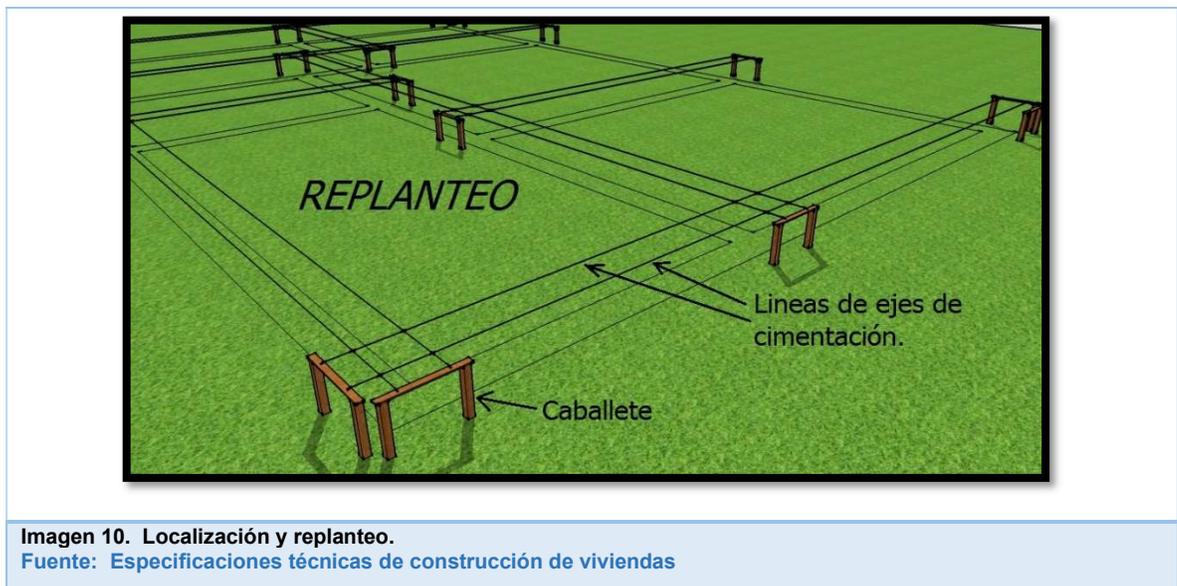
Imagen 10. Localización y replanteo.

Esta actividad se refiere a ubicar y marcar en el terreno o superficie de construcción los ejes principales, paralelos y ortogonales señalados en los planos del proyecto, así como los linderos del mismo.

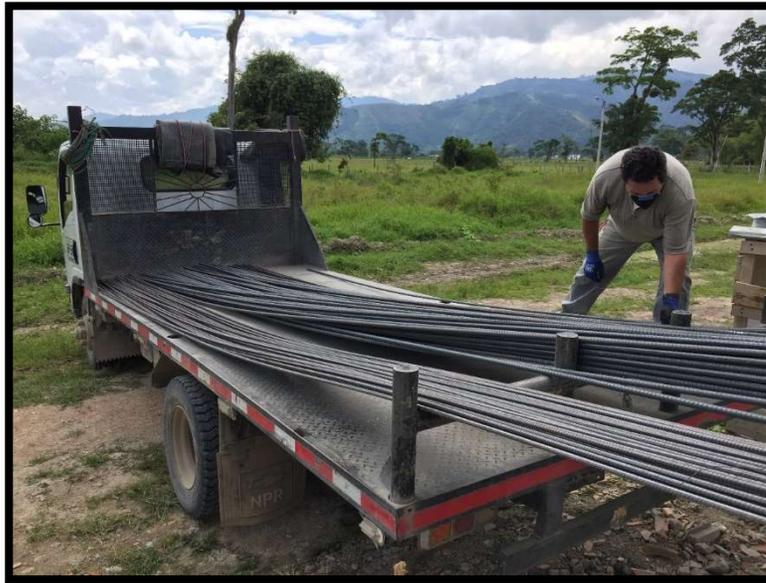
Imagen 22 Descargue acero de refuerzo
Fuente: Autor

Se verificó que todo el acero que llegó a obra tuviera las etiquetas de identificación de la fábrica y grado del acero para su posterior acopio en forma ordenada por el diámetro nominal de cada barra sobre camillas, para ser protegido contra daños mecánicos y de deterioro superficial.

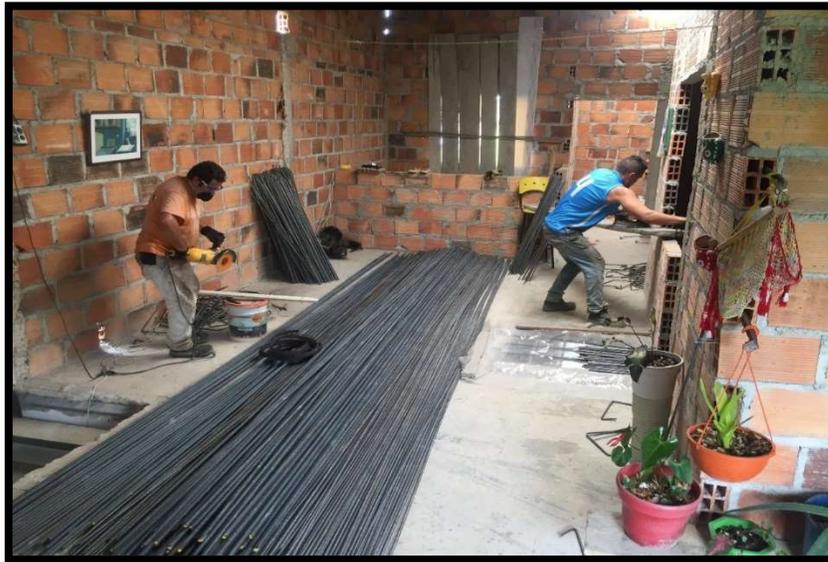
Imagen 23. Corte de acero de refuerzo
Fuente: Autor

Las barras de refuerzo fueron cortadas, dobladas en frío y armadas, de acuerdo a las listas de despieces de los planos en bodega para su posterior colocación su debida exactitud y se aseguraron firmemente en las posiciones señaladas, de manera que no sufran desplazamiento en la colocación y fraguado del concreto. Se superviso que la posición del refuerzo dentro de la formaleta se mantuviera por medio de espaciadores de concretos hechos en obra. El alambre usado para el amarre en todas las intersecciones fue tipo negro calibre número dieciocho (18).

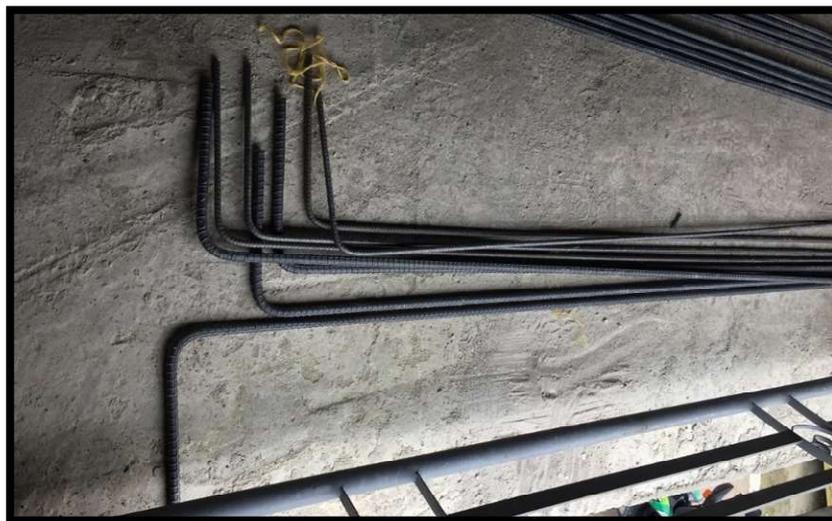
Imagen 24. Figurado de acero, despiece de columnas
Fuente: Autor

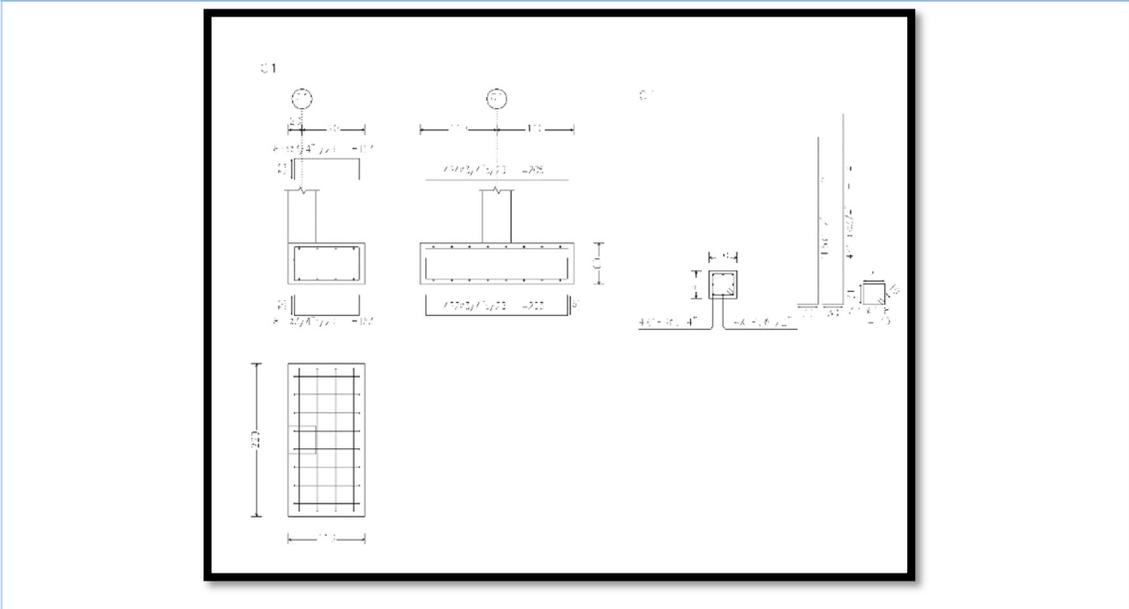
Imagen 25. Despiece zapata C1
Fuente: RAR SAS

Para la fundación se supervisó el corte, figurado y posicionamiento de aceros y para 11 zapatas y 13 vigas de atado en bodega para la posterior colocación en obra, es el caso de esta edificación se tuvieron 2 zapatas combinadas que dieron soporte a más de una columna se muestran los despieces en las siguientes imágenes:

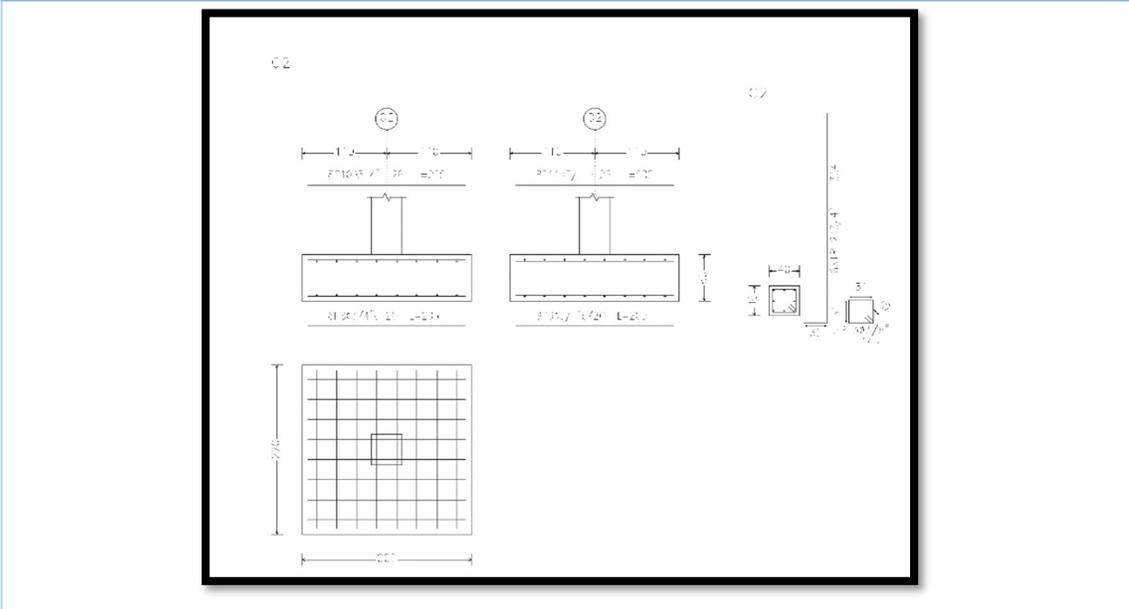
Imagen 26. Despiece zapata C2
Fuente: RAR SAS

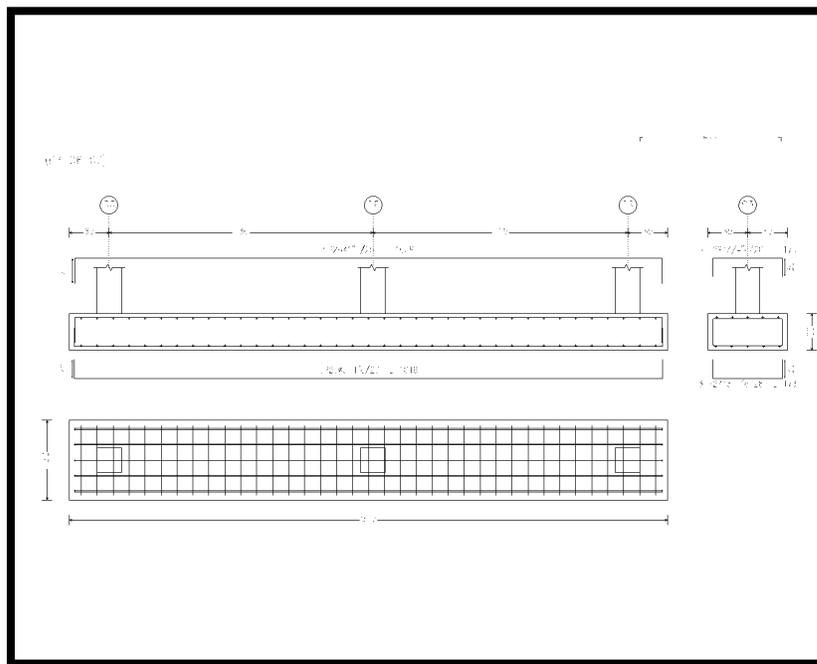
Imagen 27. Despiece zapata C 3-6-9
Fuente: RAR SAS

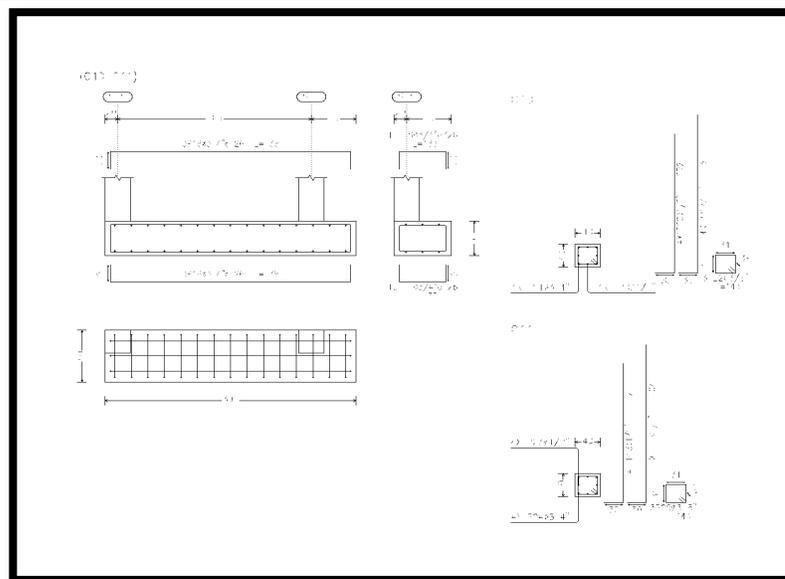
Imagen 28. Despiece zapata C 10-11
Fuente: RAR SAS

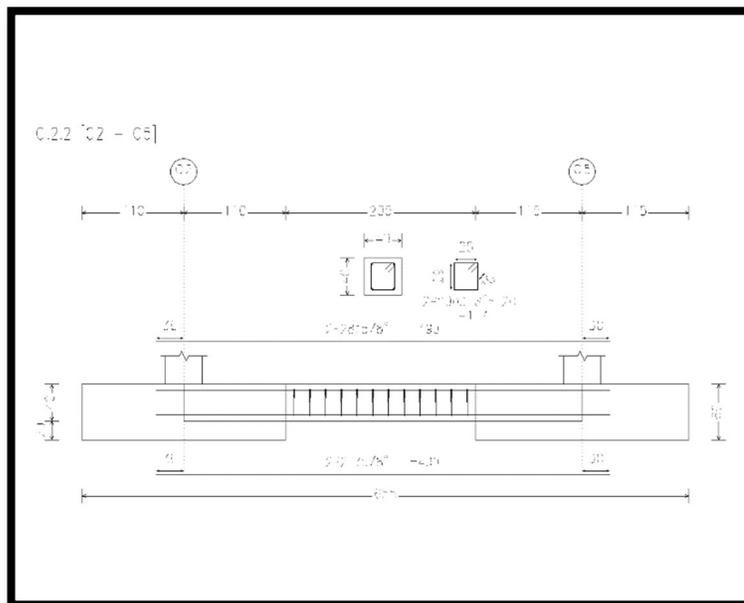
Imagen 29. Despiece viga de atado C2.2 C2-C5
 Fuente: RAR SAS

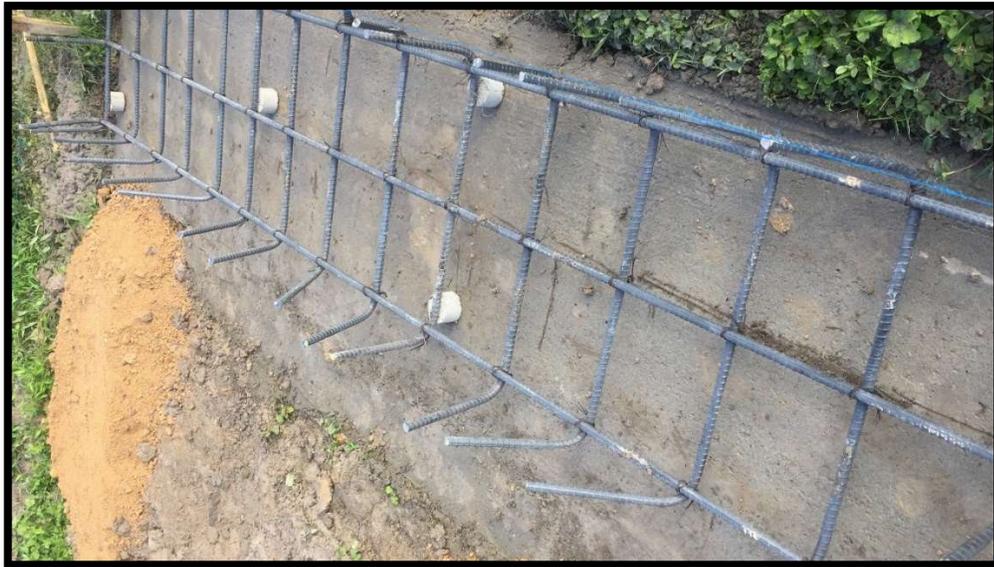
Imagen 32. Colocación de acero para zapatas en obra sobre separadores en concreto
Fuente: Autor

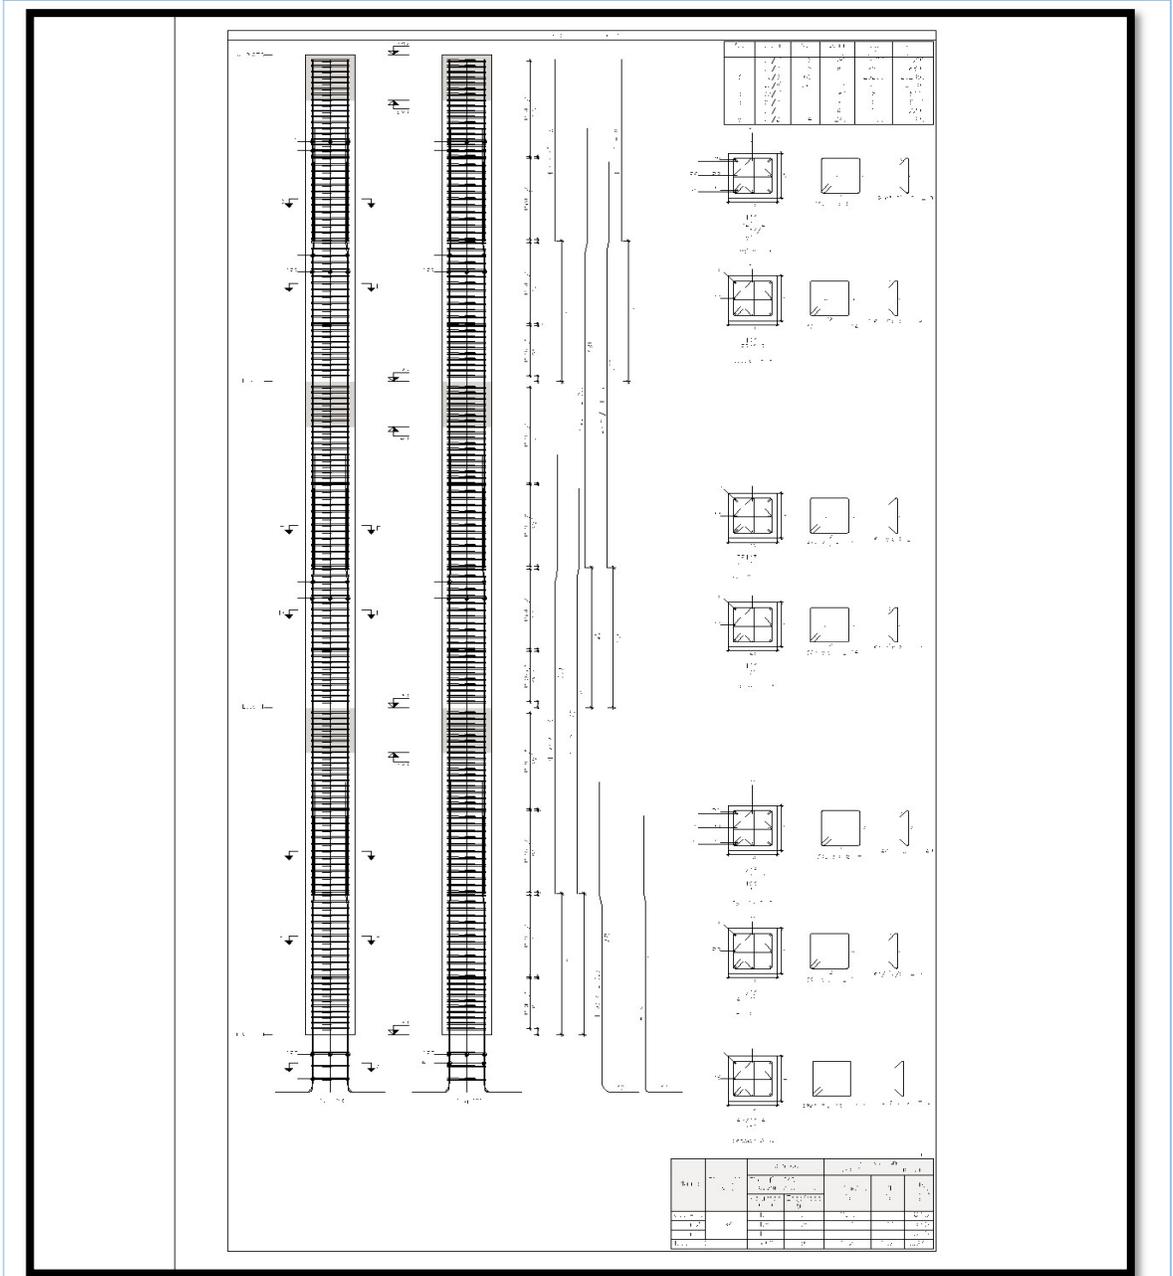
Imagen 36. Despiece columnas C1, C4, C5, C6, C7, C8, C9, C10, C11 y C12
Fuente: RAR SAS

tuvimos en este caso que el armado para las columnas C1, C4, C5, C6, C7, C8, C9, C10, C11 y C12 son iguales y para las columnas C2 y C3 un armado diferente

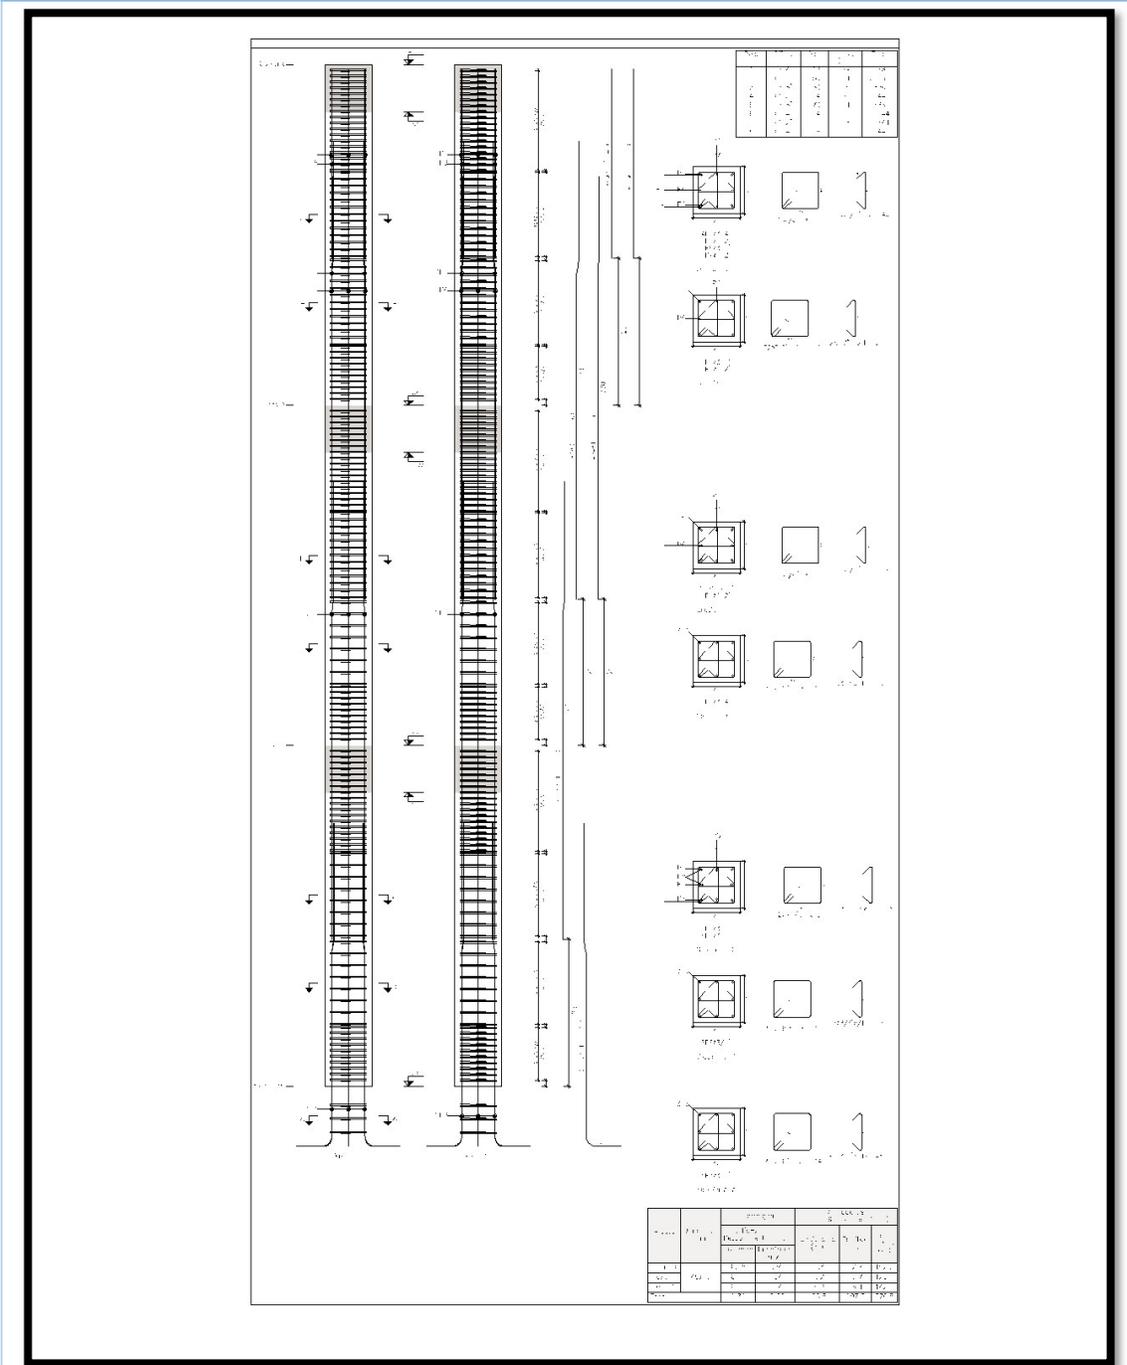
Imagen 37. Despiece columnas C2

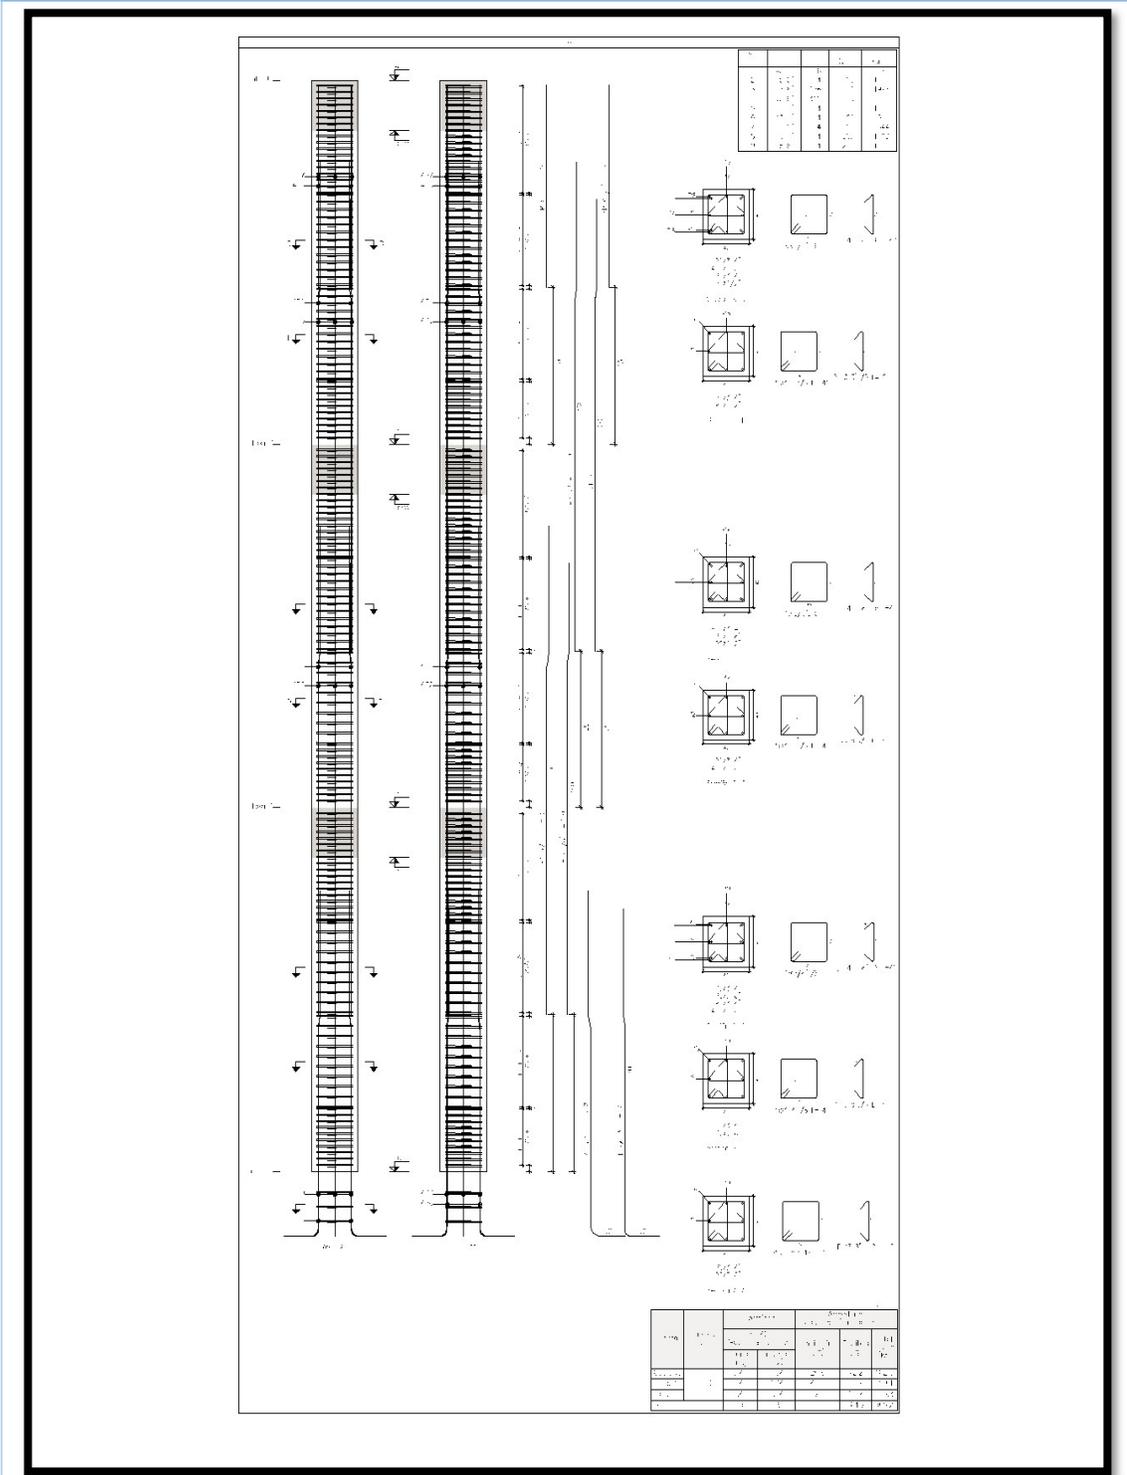
Imagen 38. Despiece columnas C3
 Fuente: RAR SAS

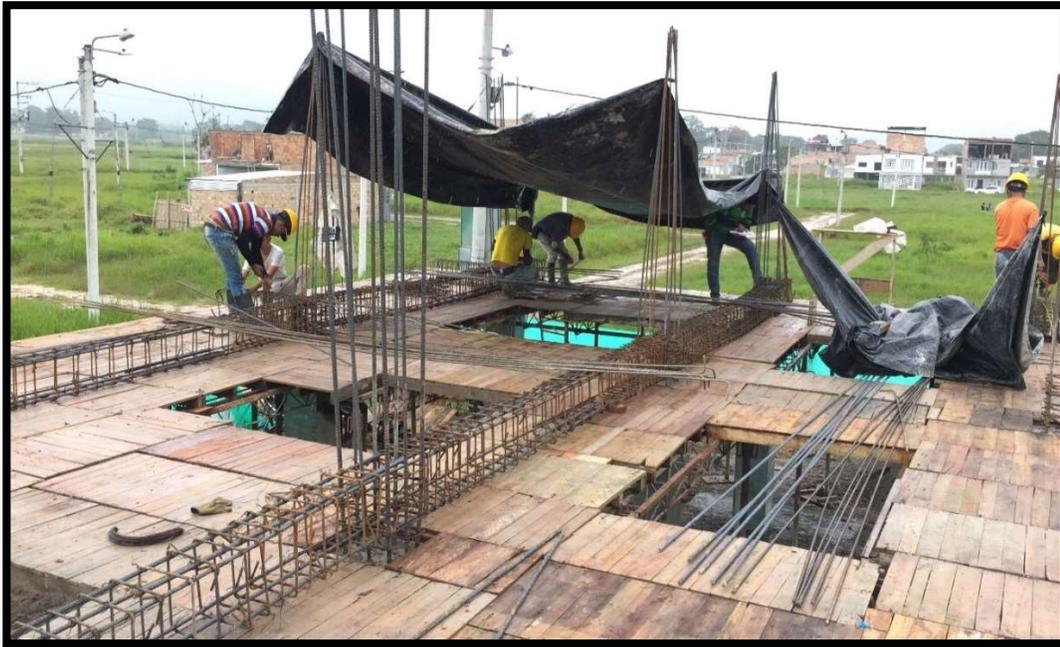
Imagen 41. Plataforma de trabajo losa 1
Fuente: Autor

Se continuó con el armado de las columnas para los pisos 2 y 3 en obra, solamente se cortó y figuró los aceros correspondientes a cortante, tales como, los flejes y los ganchos para permitir más facilidad el armado de los elementos en obra, para las vigas aéreas se construyó plataformas con tendido de camillas soportadas por flautas y cerchas para poder trabajar en la colocación de los respectivos aceros.

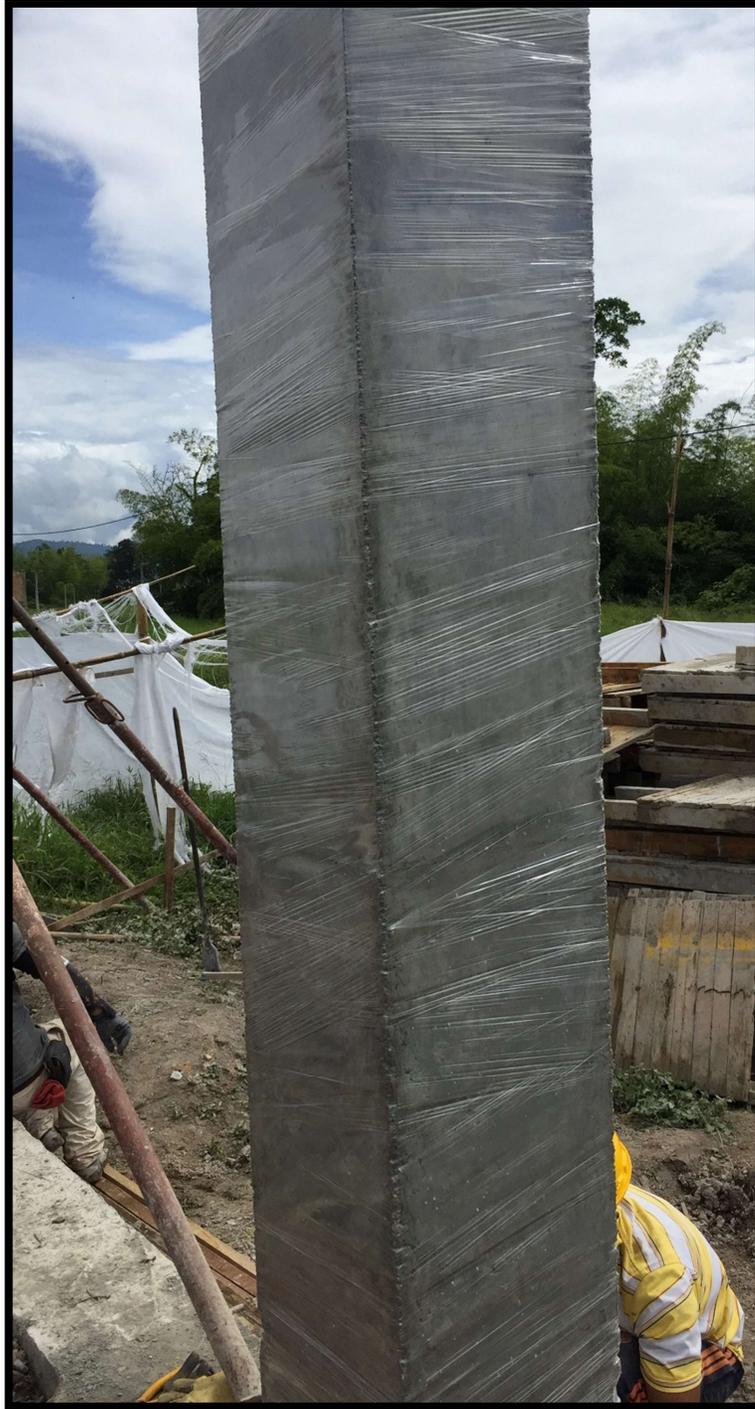
Imagen 46. Utilización de membranas de polietileno para curado del concreto de columnas
Fuente: Autor

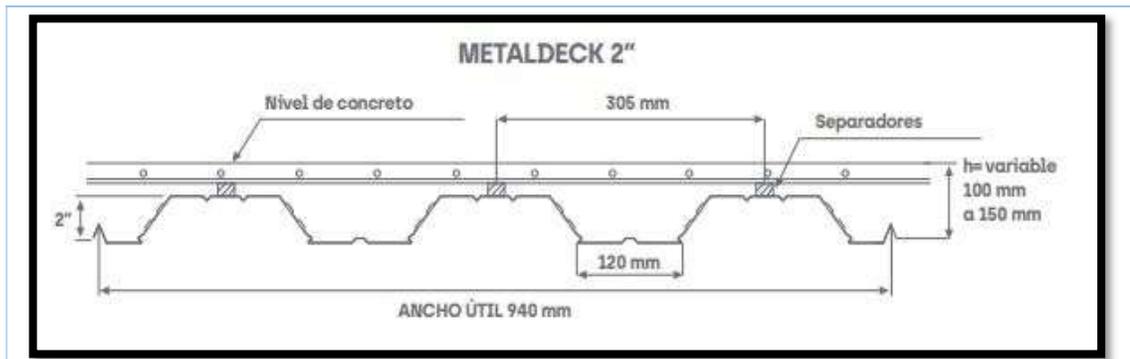
Imagen 61. Detalle de lámina colaborante
Fuente: Acesco

El sistema de losas de entepiso que se usó en la construcción fue el sistema con chapa colaborante específicamente la que brinda acceso, con Meltaaldeck grado 50 de 2 pulgadas, la cual aprovecha las características de la lámina de acero (LAMINA COLABORANTE) sobre la cual se hace el vaciado de concreto. El comportamiento combinado entre el concreto, una vez éste ha alcanzado su resistencia máxima, y el tablero en acero, permite obtener un sistema de losa estructural práctico para la edificación.

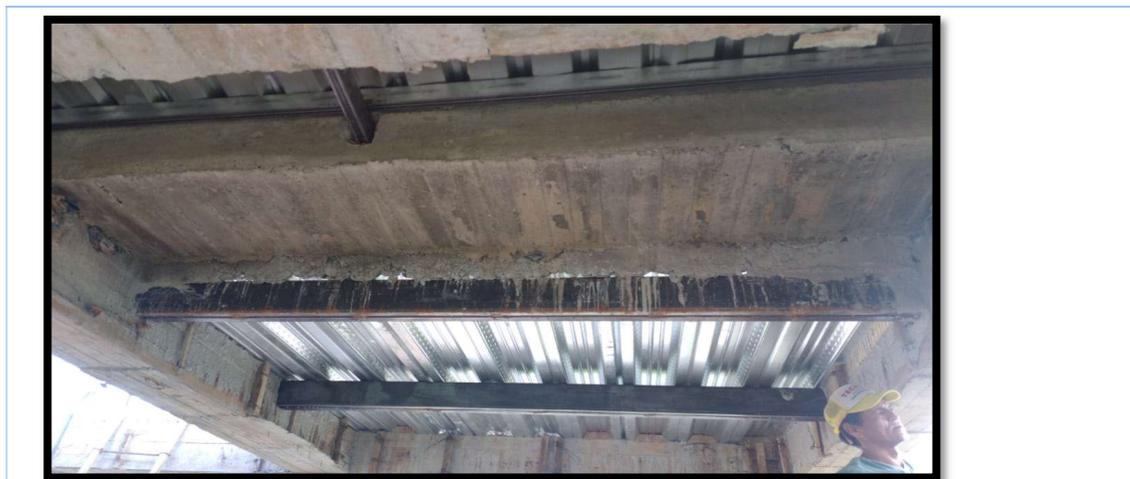
Imagen 62. Láminas sobre viguetas en acero
Fuente: Autor

Para el armado de la losa se colocaron las láminas sobre las vigas metálicas según el diseño de la losa estructural, sobre estas laminas se instalaron las mallas electrosoldadas con separadores en acero para tener un control de la posición de las mismas para evitar el desplazamiento de las mismas en el momento de la colocación del concreto, se verificó que estuvieran colocadas todas las tuberías de redes antes de la fundición para evitar las demoliciones futuras.

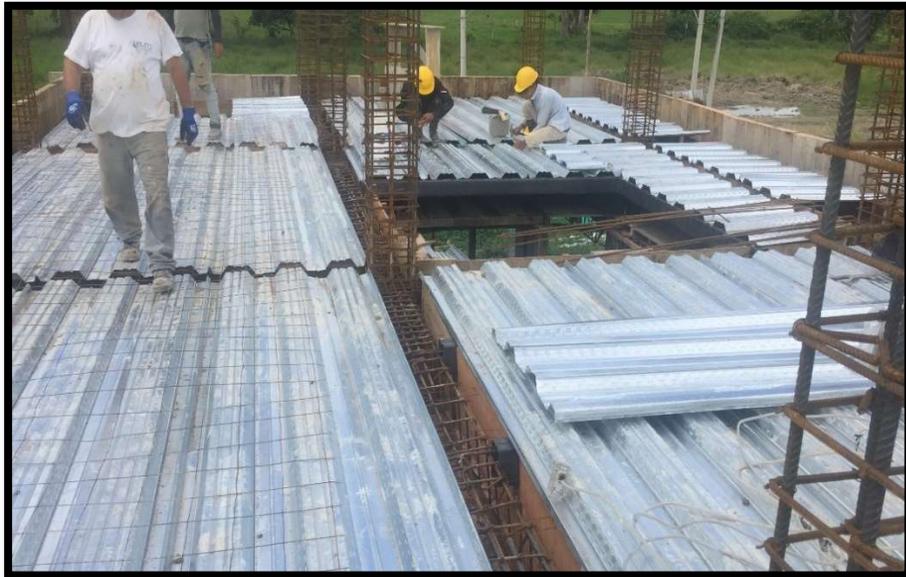
Imagen 64. Malla electrosoldada sobre formaleta
Fuente: Autor

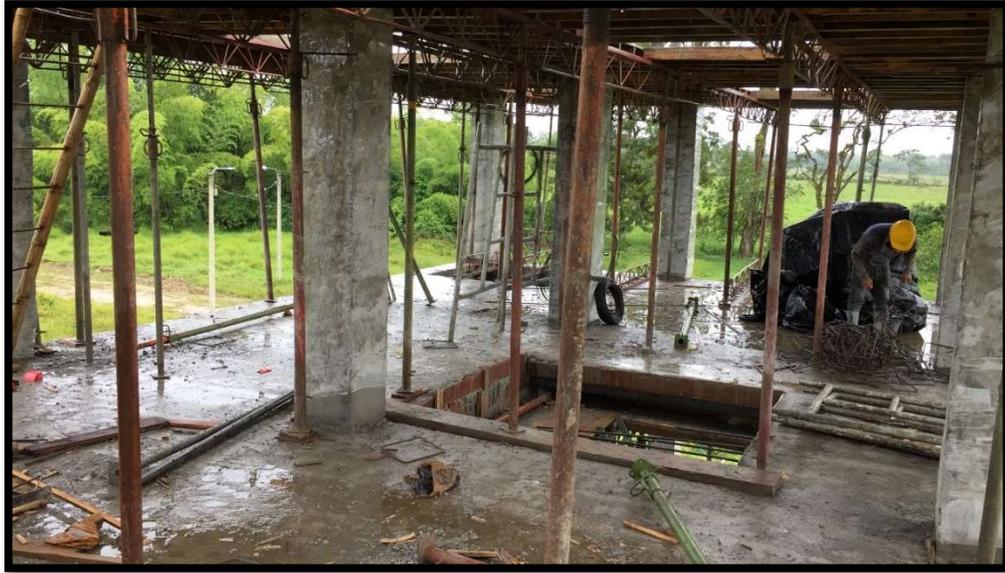
Imagen 67. Apuntalamiento con gatos para formaleta de vigas y losas de entrepiso
Fuente: Autor

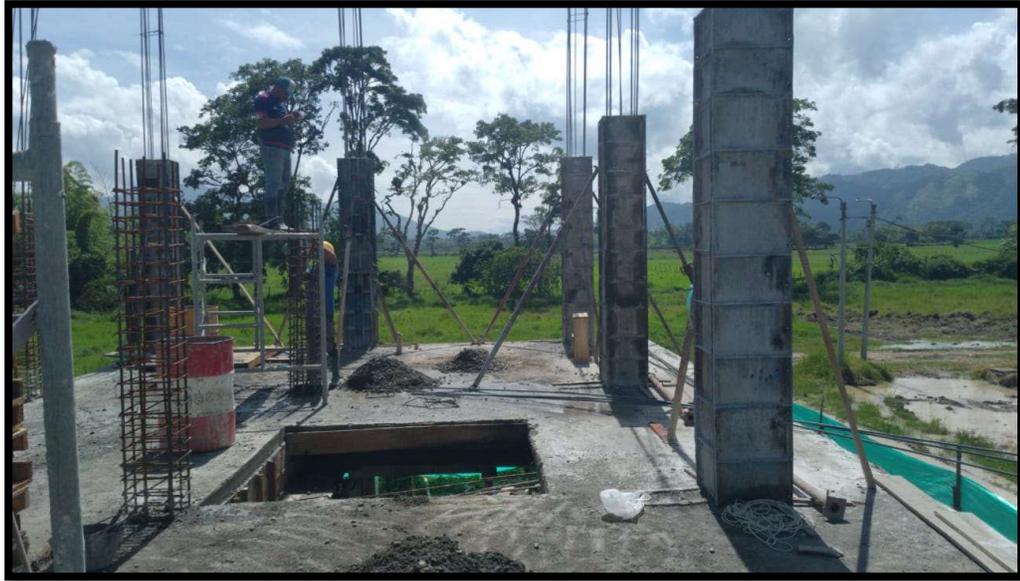
Imagen 68. Encofrados metálicos para columnas
Fuente: Autor

La supervisión se realizó controlando el armado, el aplome y los niveles de cada una de las columnas repitiendo el proceso en todos los pisos de la construcción, pero se enfatizaron los controles a la limpieza de las piezas después de los desencofrados.
