APOYO A LA OFICINA DE PRESUPUESTO PARTICIPATIVO DE LA
SECRETARÍA DE INFRAESTRUCTURA DE LA ALCALDIA DEL MUNICIPIO DE
POPAYÁN

UNIVERSIDAD DEL CAUCA
FACULTAD DE INGENIERIA CIVIL
PROGRAMA DE INGENIERIA CIVIL
POPAYAN-CAUCA

INFORME FINAL
TRABAJO DE GRADO MODALIDAD PRÁCTICA PROFESIONAL PARA
OBTENER EL TÍTULO DE INGENIERO CIVIL

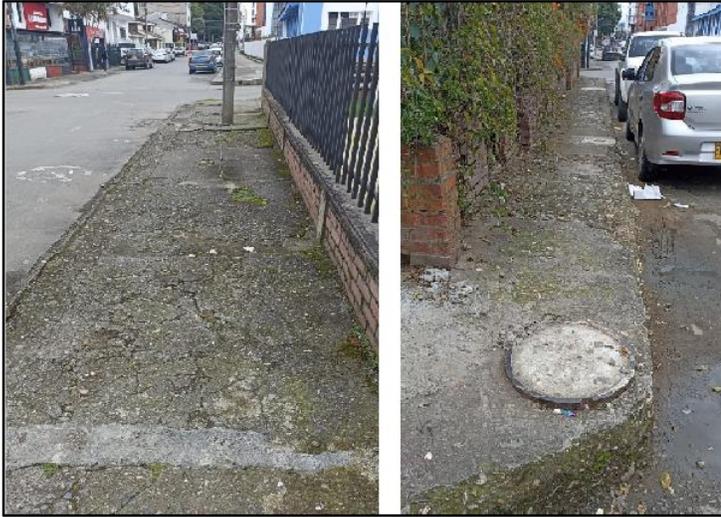
Figura 5. Zona que requiere mejoramiento de andén y sardinel.

En esta visita se logró observar en cuáles zonas del objeto mencionado se presentaba mayor necesidad de intervención según el tipo de fallas que existían en el pavimento o en los andenes que claramente se podía visualizar deteriorados. A partir de esto se realizó una proyección de las actividades a realizar en la zona mediante los recursos asignados.

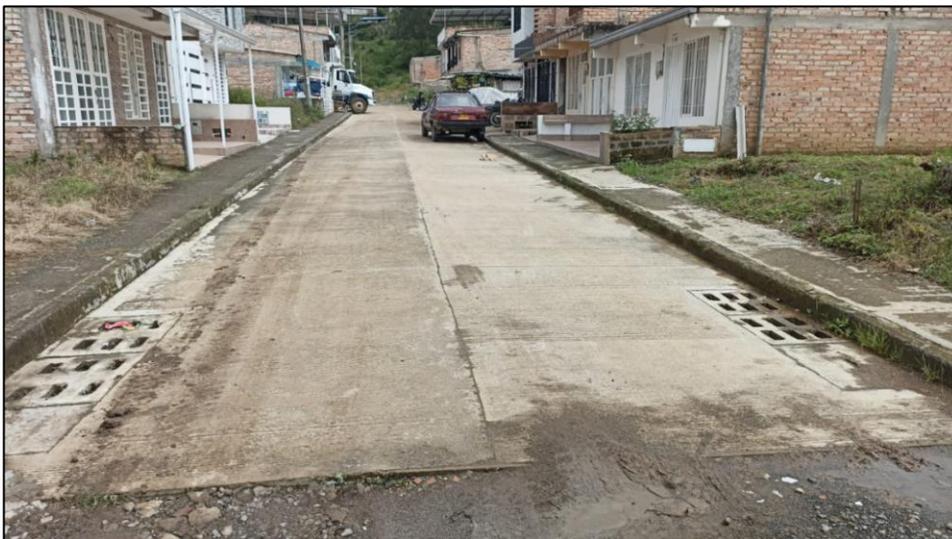
Figura 18. Vista de la vía nueva en pavimento rígido inicio.

Esta vía fue ejecutada por una vigencia anterior a la del 2022. Estaba construida en pavimento rígido y se encontraba en buen estado. Según la información de los vecinos de la zona hasta el momento no se había presentado ningún problema con ella, fuera de algunas grietas que se observaron en la visita. La nueva obra cumplía con la finalidad de su priorización.

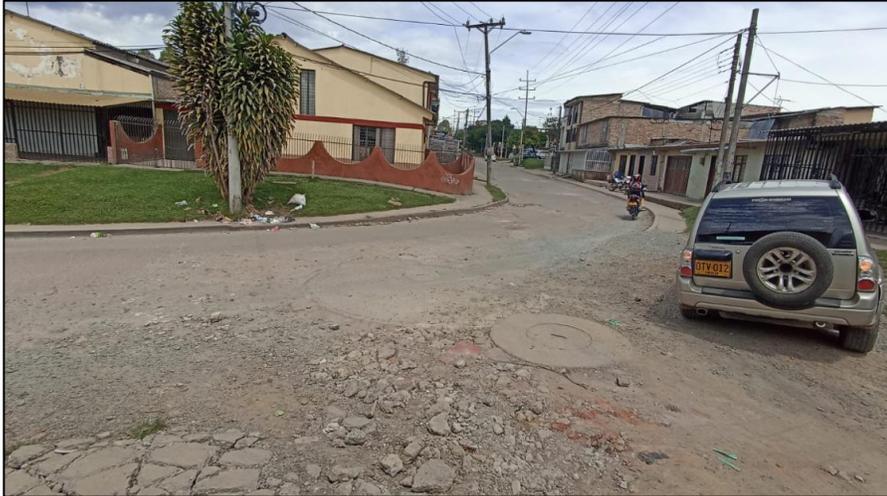
Figura 25. Zona de priorización para mejoramiento vía barrio Carlos I.

La zona que la comunidad priorizó estaba ubicada en la vía de acceso al barrio Carlos I. La esquina de la cuadra se observó en muy mal estado, pues no existía rastro de lo que se tenía anteriormente como es el pavimento. Este deterioro de la

vía llama mucho la atención, pues la continuación se encuentra en perfecto estado. En primera estancia se podría atribuir al ingreso y salida de vehículos grandes al parqueadero que se ubica justo en la zona donde se observa el deterioro del pavimento, por lo tanto, el pavimento en este punto era de importancia a intervenir, por ello se tomaron los datos y el código predial de la zona para localizar el sitio, crear el objeto y consultar si se podía invertir recursos del estado.

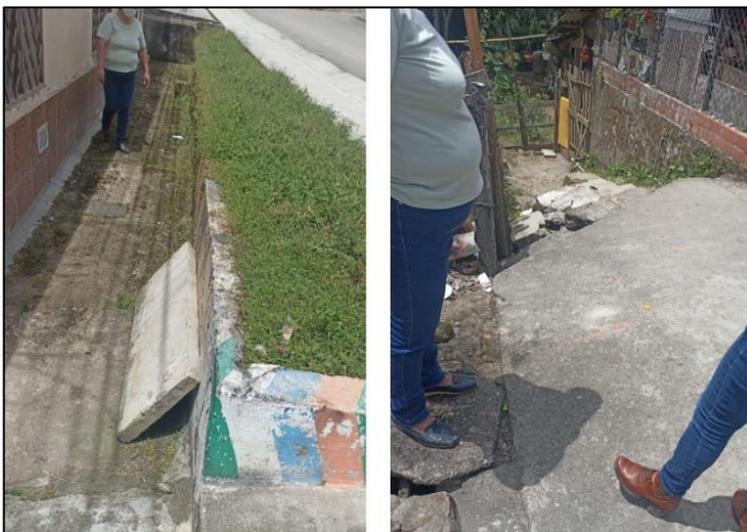
Figura 31. Posibles obras adicionales del barrio Kennedy.

Las otras opciones manifestadas para intervenir en el barrio eran la construcción de un muro pequeño para una casa particular y unas gradas de acceso a una vivienda.

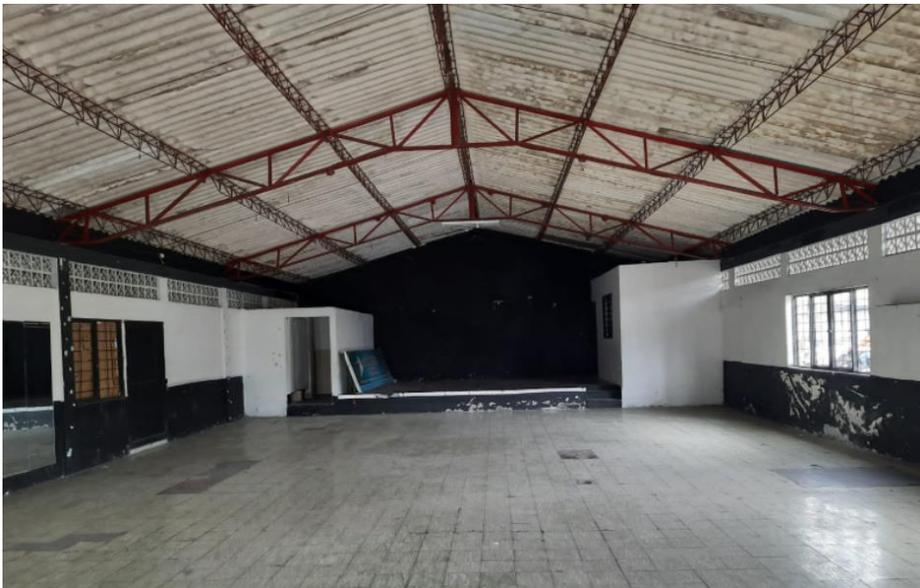
Figura 37. Interior de salón comunal barrio Pandiguando.

Como información inicial del salón comunal se tiene que las redes hidráulica y sanitaria están en mal estado por el tiempo de vida útil que ha tenido, por esto, las tuberías deben remplazarse siendo uno de los principales objetivos del

mejoramiento. El techo está en condiciones deficientes, de manera que, debe ser remplazado en su totalidad al igual que el enchape de pisos y baños. Finalmente, las paredes se encontraban deterioradas y debían ser pintadas. Estas son algunas de las actividades que no se pueden obviar a la hora de realizar el presupuesto.

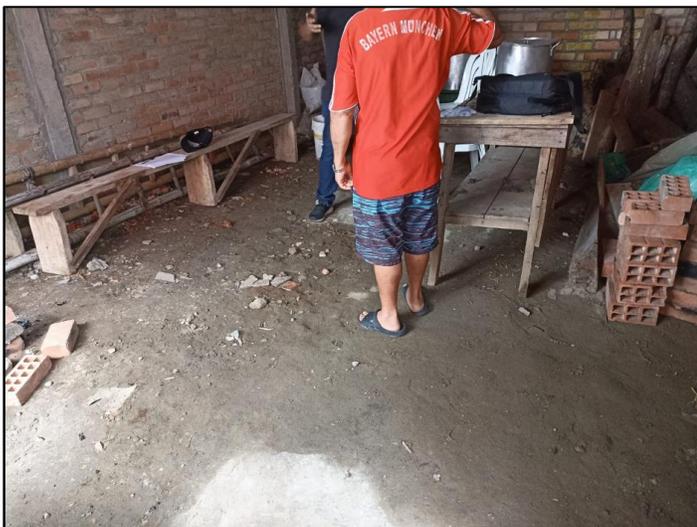
Figura 43. Piso del salón comunal barrio Nueva Alianza.

La información obtenida de la visita fue que el salón no tenía piso primario y estaba en obra negra, además las dimensiones eran reducidas, por tanto, el presupuesto podría ajustarse a lo que la comunidad se había planteado realizar.

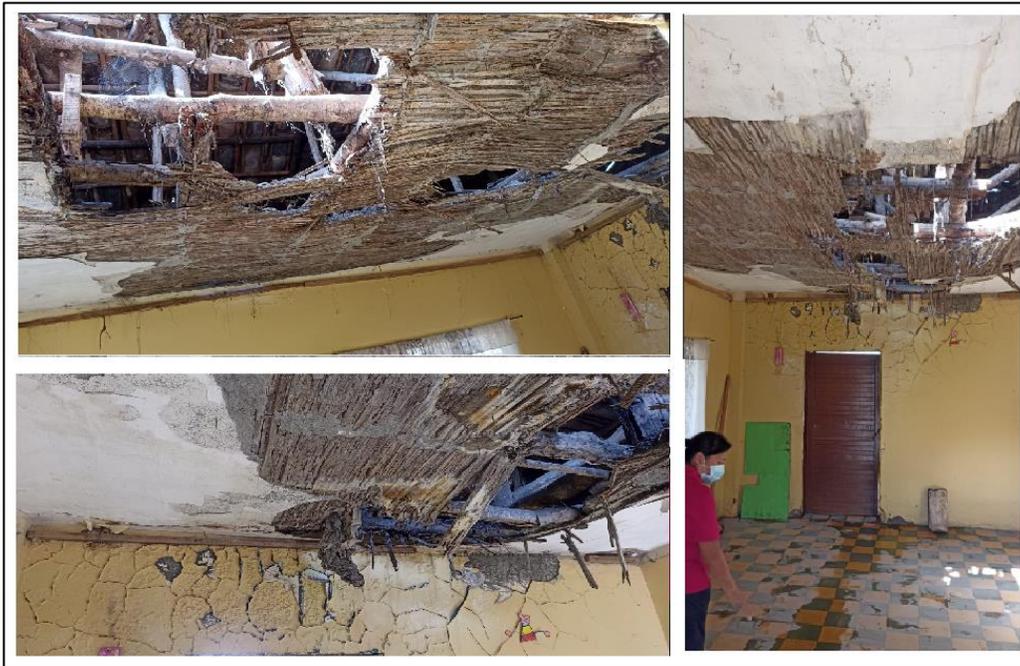
Figura 49. Techo en mal estado, salón comunal barrio Versalles la Ladera.

Elementos como los techos son muy importantes en una edificación, pues hacen parte esencial de la composición arquitectónica y funcional de un edificio, ya que tienen la responsabilidad de salvaguardar el interior de la construcción de factores climáticos como lo es la lluvia, el viento, brindando protección a las personas para pasar estos agentes climáticos, por esto requiere un estudio que garantice su estabilidad.

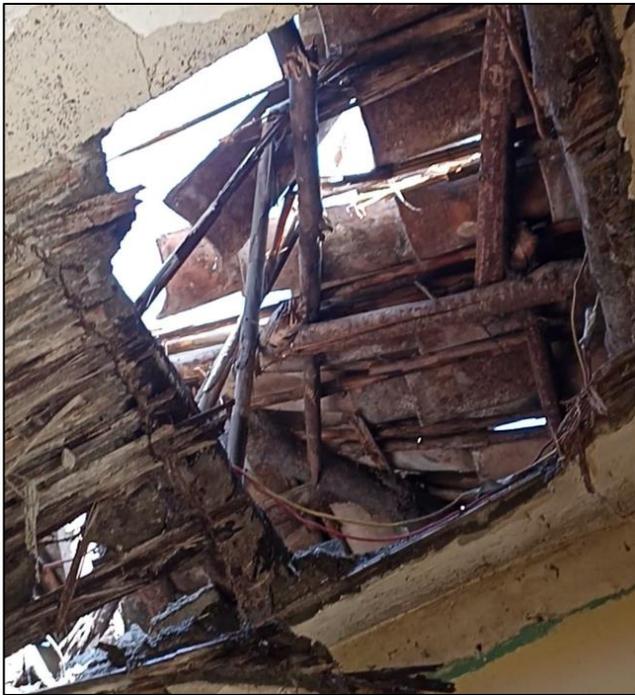
Figura 51. Estado crítico del tejado del salón comunal Versailles la Ladera.

En primer lugar un factor que pudo influir en el deterioro de los elementos de soporte de la cubierta es la falta de mantenimiento a ellos, ya sea por lo difícil que es acceder a estos lugares, o por el peligro que puede representar realizar un adecuamiento a los elementos deteriorados.

Agentes climáticos: La variación de la temperatura, las lluvias y granizo pueden incrementar el deterioro de las tejas de la cubierta, generándose infiltración de agua que llega a los elementos de soporte, que en este caso son en madera, generando una disminución en la capacidad de soporte inicial y presentándose su falla.

Acción de insectos: Al ser el techo en madera puede ser alterado por los diferentes tipos de insectos como las polillas que pueden deteriorar ampliamente el estado de los materiales que daban soporte a la cubierta, disminuyendo su capacidad llegando a la falla.

Otro factor que incide a la posible falla de la cubierta es el tiempo, debido a que ya este tenía su antigüedad, por lo tanto, era necesario reemplazar todos los elementos del tejado.

Para finalizar el análisis de este caso se planteó una nueva visita con el ingeniero estructural donde salió el concepto de que no era viable intervenir en este lugar por lo mencionado anteriormente.

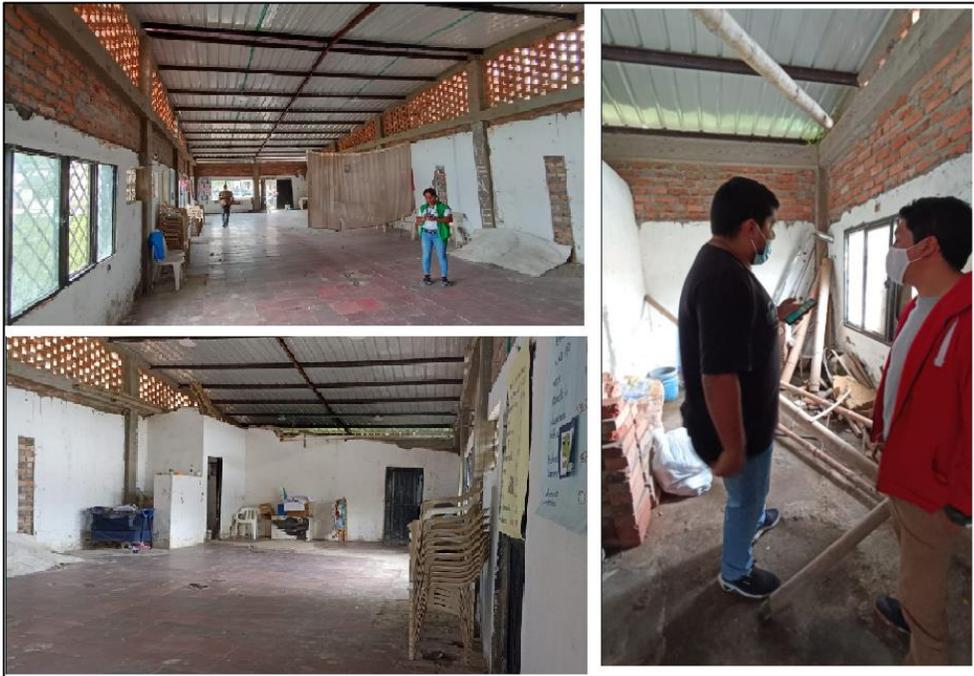
Figura 55. Interior de salón comunal barrio Santa Mónica.

En el barrio de Santa Mónica contaban con un presupuesto relativamente bajo, por lo tanto, su priorización era intervenir el salón comunal, el cual estaba brindando un servicio importante a la comunidad. Requería el cambio de piso en su totalidad, el repello, estucado en algunas zonas y la pintura para que el establecimiento esté en óptimas condiciones. No obstante, existía un inconveniente con el predio ya que aparecía dividido y este tema se debía aclarar antes de cualquier consideración para incluir a este proyecto en alguna licitación.

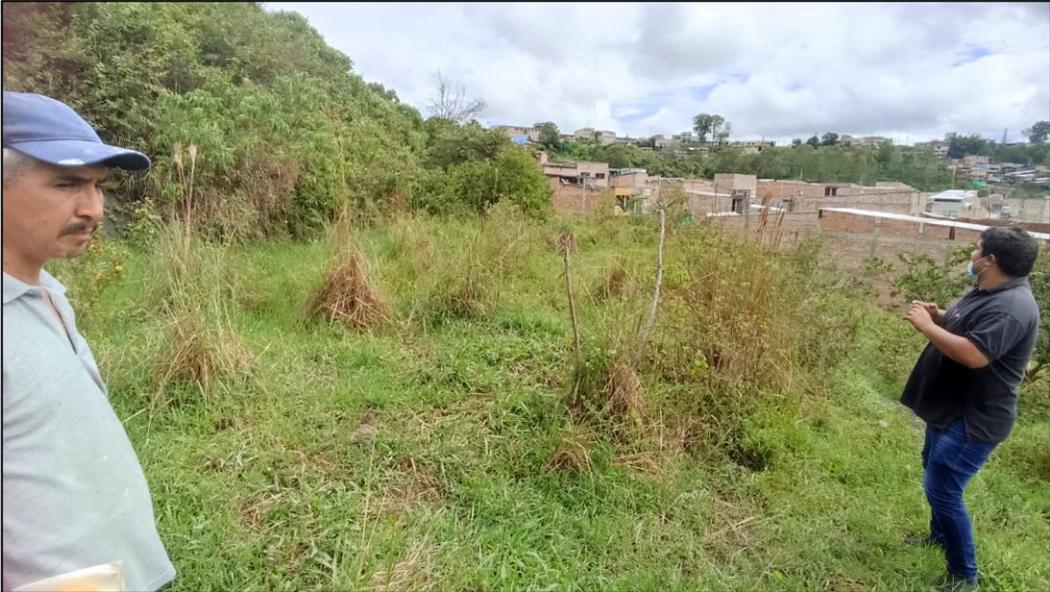
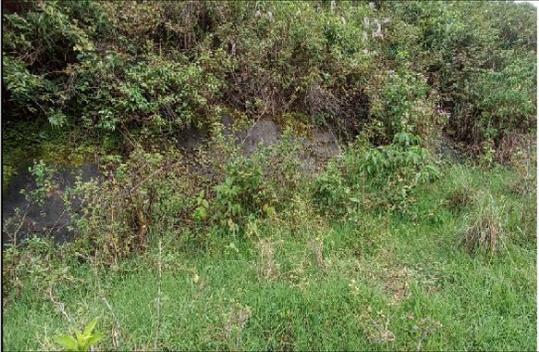
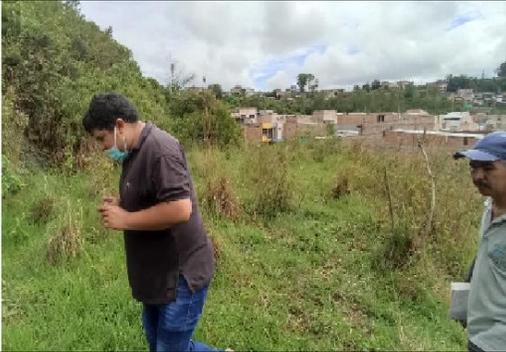
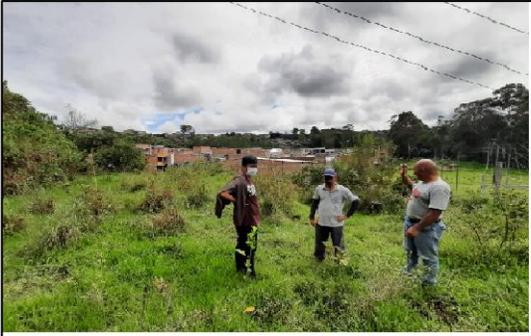
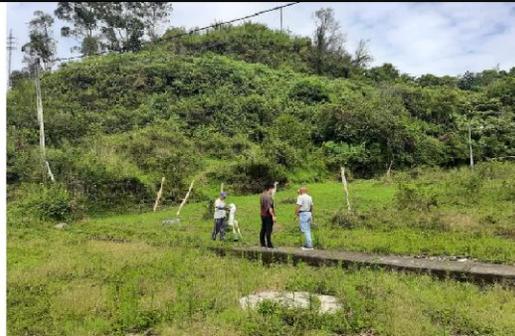
Figura 63. Predio donde se ubicará el salón de Portal de los Eucaliptos.

El barrio Los Eucaliptos requiere la construcción de la totalidad de un salón comunal donde las personas puedan reunirse para eventos de la junta o de la comunidad misma.

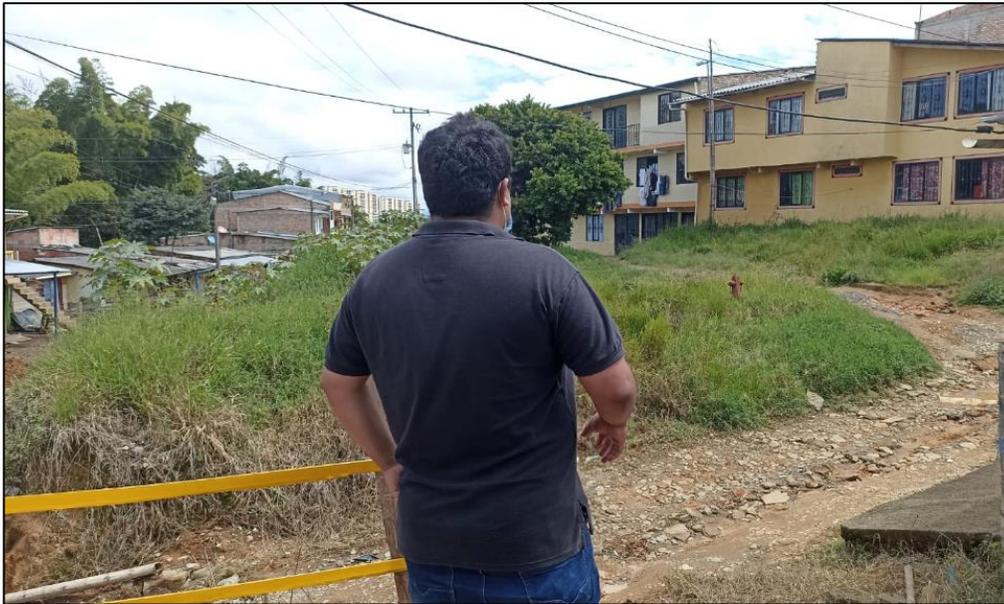
Figura 67. Revisión Predio donde se desea construir el salón comunal.

La visita realizada a este barrio tenía como propósito ubicar el predio en el cual la comunidad pretendía construir el salón comunal y conocer de antemano cuáles eran las principales dificultades que se presentan para realizar la construcción, ya que este predio estaba ubicado en la urbanización vecina al barrio, pero quien cuenta con el recurso es la comunidad Olivares del Norte, quien debía acordar con sus vecinos para que este proyecto sea de beneficio para los dos sectores.

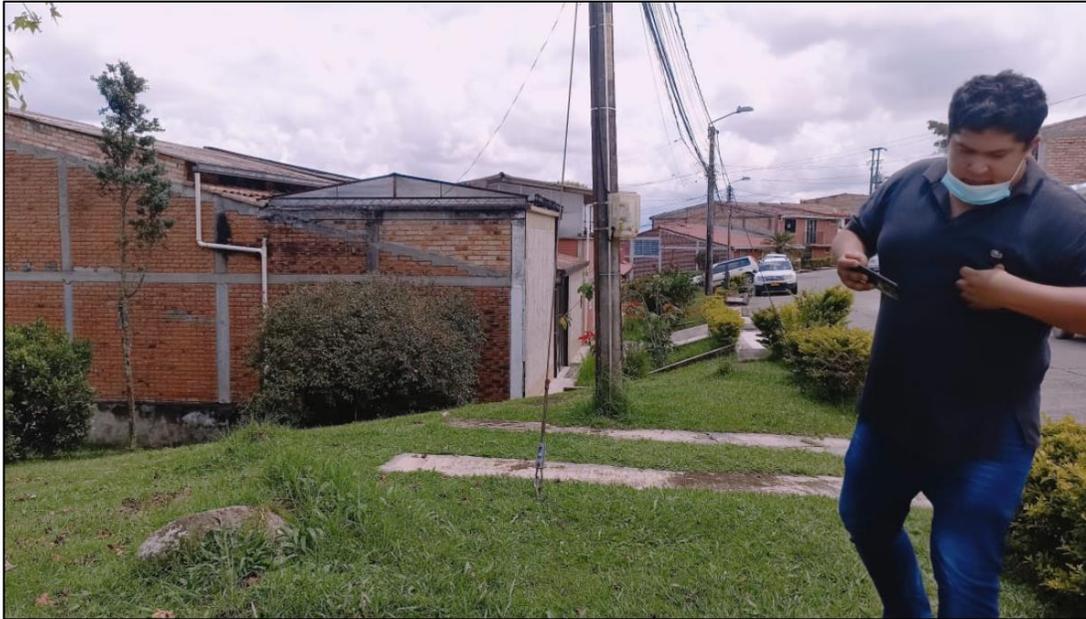
Figura 70. Revisión Predio donde desean construir el salón comunal La Aldea.

La visita al barrio La Aldea tenía la finalidad de conocer el lote el cual la comunidad tenía como opción para construir el salón comunal. El sitio a primera impresión era apto para su construcción, sin embargo, debía ser analizado para conocer si era aceptable para intervenir con los recursos del estado.

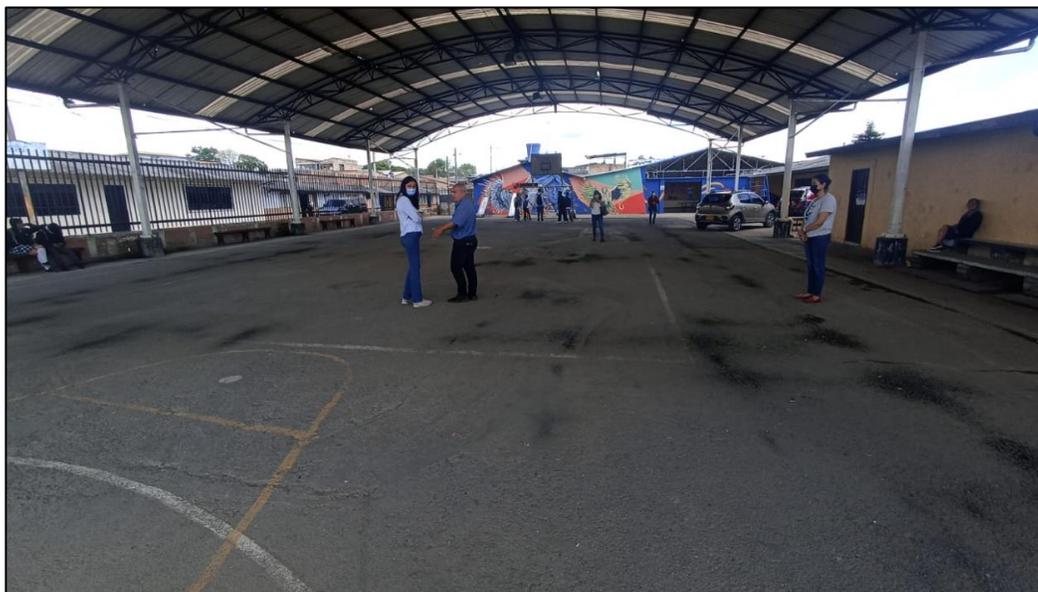
Figura 72. Polideportivo de barrio Alfonso López.

El barrio Alfonso López requiere el adecuamiento de su escenario deportivo, ya que este le brinda un servicio a la comunidad y especialmente a la institución donde se encuentra ubicado.

El objetivo de la visita al polideportivo Alfonso López era visualizar en qué condiciones estaba su cancha de microfútbol. Esta estaba construida en asfalto con alta presencia de agregado y se encontraba deteriorada. En dialogo con el contratista que tenía este proyecto se llegó a la conclusión que se debía cambiar el piso, sumado a la construcción de graderías que hacen falta en el escenario deportivo.

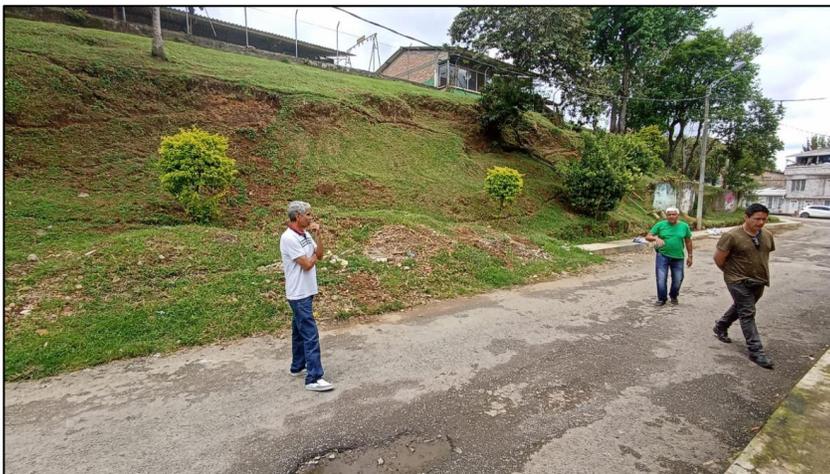
Figura 75. Ubicación del muro de contención barrio Santa fe.

La construcción del muro de Santa fe es una obra ubicada en la carrera 19ª entre la calle 11 y 13ª, cercano al Hospital Susana López de Valencia. Se hizo la visita con el fin de sondear la continuación del muro existente. En dialogo con el ingeniero encargado se pudo concluir que sí es necesario la intervención, ya que, por lo visto en el talud de la zona y la posición de los árboles, puede presentarse un

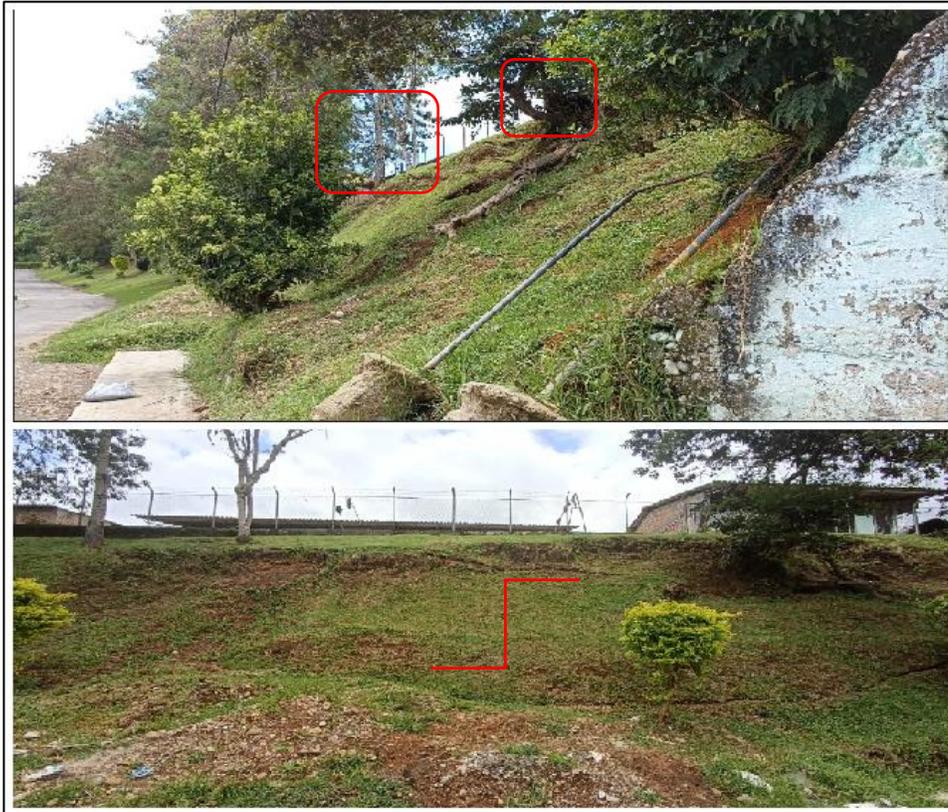
Figura 76. Indicios de un posible deslizamiento en el barrio Santa fe.

En la Figura 76 se puede observar la inclinación de los árboles y las marcas del suelo, que son indicadores de un posible deslizamiento.

- El desarrollo de grietas o abultamientos inusuales en el terreno, pavimento o en aceras
- Inclinación y/o agrietamiento de pisos y fundaciones de concreto.
- Inclinación de postes telefónicos y/o eléctricos, arboles, muros de contención o cercas.

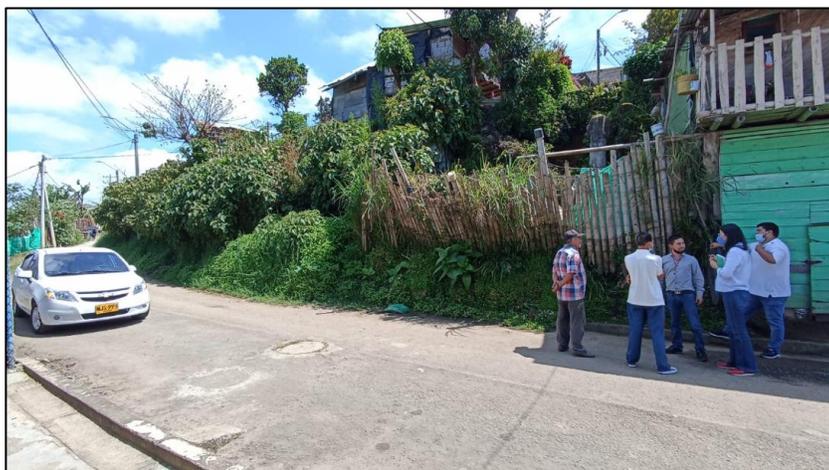
Figura 78. Ubicación del muro de contención barrio Solidaridad.

El muro de solidaridad es un proyecto que está presentado en la oficina asesora de gestión del riesgo, así que se haría mediante los recursos que se destinan en este rubro, sin embargo, la situación en este sitio es crítica, por lo tanto, se propuso que los recursos destinados desde Presupuesto Participativo para el barrio se usaran para avanzar en el muro lo que fuera posible y alcance con ellos hasta que el proyecto por gestión de riesgo se pueda ejecutar y se termine en su totalidad.

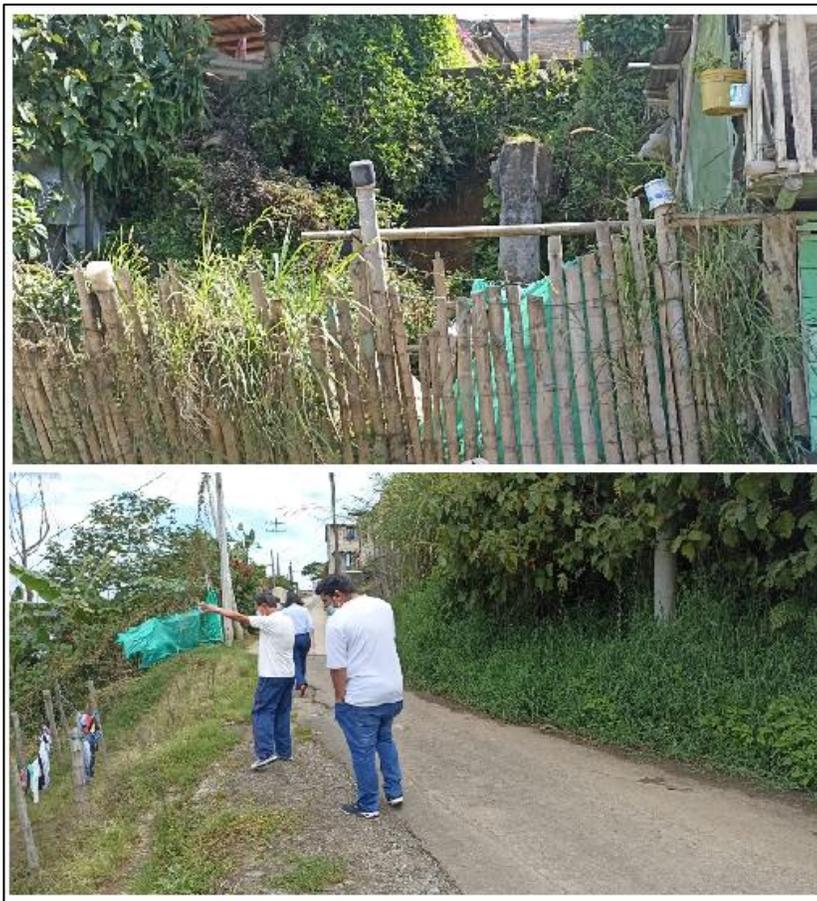
Figura 79. Revisión del estado de la zona donde se construirá el muro.

El tema de discusión fue de qué lado del muro se arrancarían, con el fin de optimizar los recursos, pues por una parte el riesgo es mayor en un lado del muro porque existen viviendas que pueden verse afectadas por un deslizamiento y para evitar lo anterior se debería realizar un relleno que abarcaría los recursos y se podría hacer un menor metraje de muro, en cambio el arrancar por el otro lado garantiza alcanzar más muro y eso sería más eficiente pero no se mitigaría el riesgo en la zona.
