**AUXILIAR DE INGENIERÍA EN LA CONSTRUCCIÓN ESTACION DE
BOMBEROS EN EL MUNICIPIO DE LA ARGENTINA**

INFORME FINAL DE PRACTICA PROFESIONAL

**UNIVERSIDAD DEL CAUCA
FACULTAD DE INGENIERIA CIVIL
DEPARTAMENTO DE INGEIERIA CIVIL
POPAYAN-CAUCA**

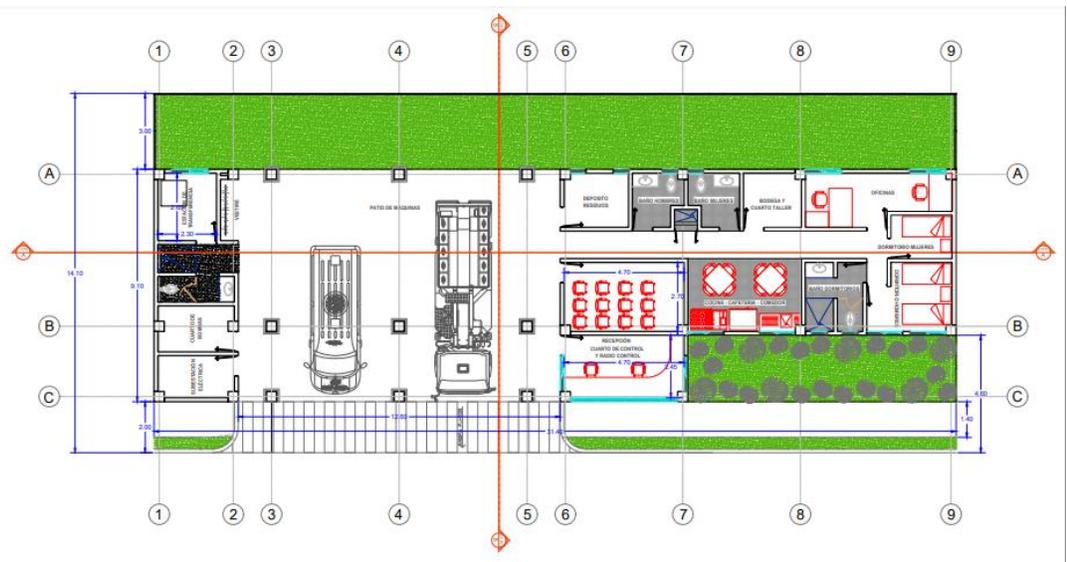
Figura No. 2. Plano arquitectónico

La construcción se realiza en un área de 442.74 m², cuenta con cuarto de bombas, estación de transferencia, patio de máquinas, recepción, cuarto de control y radio de control, depósito de residuos, baño de hombres y mujeres; cocina, cafetería, comedor, bodega, cuarto taller, baño de dormitorios, oficinas, dormitorios de mujeres y hombres tal como se muestra en la figura 2. La nueva estación de bomberos tuvo una inversión de \$ 1.049.897.582. Los colores que se muestra en la figura 3 demarcan las secciones construidas en la “Estación de Bombero”, la tabla 2 contiene el color correspondiente a cada área y nombre

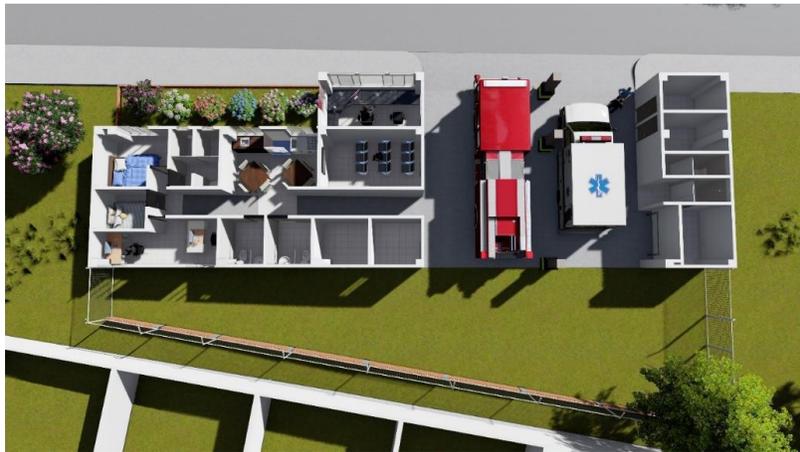
Figura No. 6. Distribución en planta Estación de Bomberos

El sistema estructural de la estación de bomberos es un sistema aporticado, es un sistema estructural que consiste de vigas y columnas conectadas a través de nudos formando pórticos resistentes en las direcciones (x, y) mostrando buen comportamiento y eficacia. Por ser una estructura hiperestática (estructura que en estática se encuentra en equilibrio), el material utilizado para la estructura de concreto armado tiene una dosificación de las vigas de 1:2:3 y para columnas 1:2:2 alcanzando una resistencia para vigas de 3000 psi y para columnas de 3500 psi. Este material utilizado para la estructura era preparado en obra con cemento, arena y triturado, el acero corrugado de refuerzo utilizado en obra fue varillas de diámetro #4, #5, #6, #8; este acero llegaba a obra cortado en las longitudes establecidas en los planos y debidamente figurado lo cual permitía tener un avance significativo en obra. Las formaletas para columna y vigas fueron de distinto material, para las columnas se usaron formaletas metálicas soportadas lateralmente por gatos y para las vigas aéreas se usaron tableros de madera con un soporte de apuntalamiento de gatos y cerchas. Hasta la finalización de esta pasantía se contaba con tres cuadrillas, un inspector de Seguridad Industrial Salud Ocupacional (SISO), residente de obra, residente de interventoría, una persona en bodega y un pasante, para un total de 29 personas.

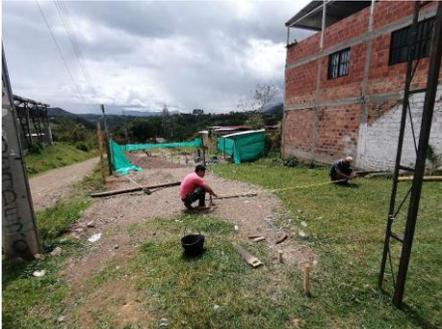
<p>Figura No. 7. Marcaciones</p>

DESCRIPCION	ACTIVIDAD COMO PASANTE	REGISTRO FOTOGRAFICO
<p>Antes de realizar cualquier actividad se debe asegurar que en obra se encuentran los documentos del proyecto en su versión más reciente para el seguimiento y control de obra. La marcación de los ejes en campo, hace referencia a marcar en terreno de construcción de los ejes principales, perpendiculares y paralelos; tal como lo señala el plano del proyecto.</p>	<p>No se participo como auxiliar de ingeniería.</p>

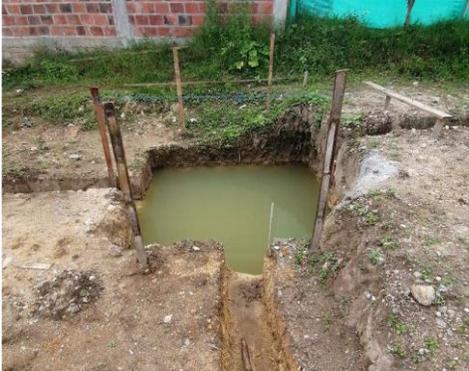
<p>Figura No. 9. Excavación de zapatas</p>

DESCRIPCION	ACTIVIDAD COMO PASANTE	REGISTRO FOTOGRAFICO
<p>La correcta ubicación de los ejes y la marcación de cada una de las zapatas, permite remover volúmenes de tierra, de acuerdo con las geometrías de los elementos que servirán como fundación de la estructura y con la finalidad de hacer espacios que no requieran uso de maquinaria. El control de esta actividad consistió en verificar con cinta métrica las dimensiones de los prismas poligonales en sus dimensiones largo, ancho y alto. La figura 9 ilustra el problema de la acumulación de agua lluvia en las excavaciones preliminares, lo cual exige su bombeo y drenaje, siendo las zapatas de 2.10 m.</p>	<p>No se participó como auxiliar de ingeniería.</p>

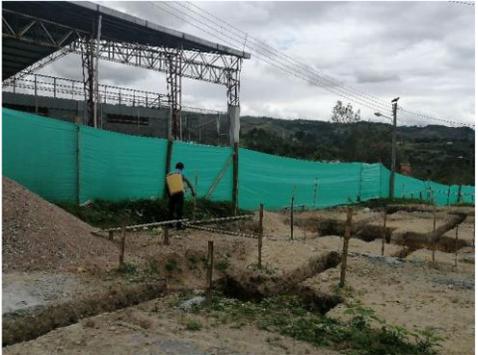
<p>Figura No. 10. Excavación vigas de cimentación</p>

DESCRIPCION	ACTIVIDAD COMO PASANTE	REGISTRO FOTOGRAFICO
<p>Se realiza la correcta ubicación de los ejes de cada elemento con la finalidad de que se sigan los diseños aprobados tal como se muestra en la figura 10. Las dimensiones de estas vigas de cimentación son de 0.4 m 0.4 m, se tuvo un solado de 5 cm y el control en la geometría de la formaleta fue verificando las dimensiones de cada viga y su ángulo con una escuadra de 90°, el acero colocado fue el indicado en los planos que, terminando con las fundiciones un concreto de 4000 psi.</p>	<p>No se participó como auxiliar de ingeniería.</p>

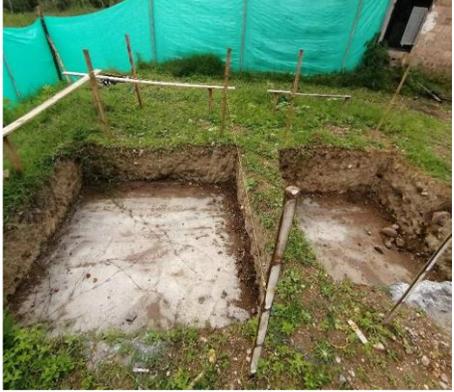
<p>Figura No. 11. Solado de limpieza</p>

DESCRIPCION	ACTIVIDAD COMO PASANTE	REGISTRO FOTOGRAFICO
<p>Se verifico que el proceso en cada uno de los elementos se realizara la fundición del solado de limpieza como se evidencia en la figura 11, este consiste en un tipo especial de mezcla de resistencia baja (cemento portland común) dado que su utilidad no es estructural con un espesor de 5 cm, verificando que en cada espacio donde se vaciara estuviera libre de tierra suelta y sus paredes bien compactadas, para así evitar la contaminación del concreto.</p>	<p>No se participó como auxiliar de ingeniería.</p>

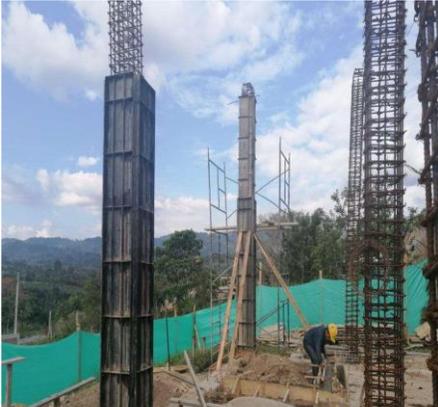
<p>Figura No. 14. Formaleta de columnas</p>

DESCRIPCION	ACTIVIDAD COMO PASANTE	REGISTRO FOTOGRAFICO
<p>En las vigas de cubierta se requiere que el concreto haya alcanzado el fraguado y curado, quedando con un buen acabado, superficie lisa y recubrimiento total para los aceros. Al momento de retiro de la formaleta de las columnas se realizó la cobertura de cada una de ellas con plástico para garantizar la retención de la humedad. Después del retiro de la formaleta de la parte lateral de las vigas de cubierta se verificó que se hiciera la debida hidratación a esta fundición para garantizar el correcto fraguado y curado tal como lo muestra la figura 14 y 15.</p>	<p>En este proceso se apoyó en la verificación de los aceros, en las estructuras de cimentación y también se superviso las formaletas que se usaron, teniendo en cuenta que la prioridad era la elaboración y correcta geometría de cada elemento, además de supervisar el recubrimiento y la extracción de las formaletas (un día para columnas y veintiocho días para la viga de cubiertas).</p>

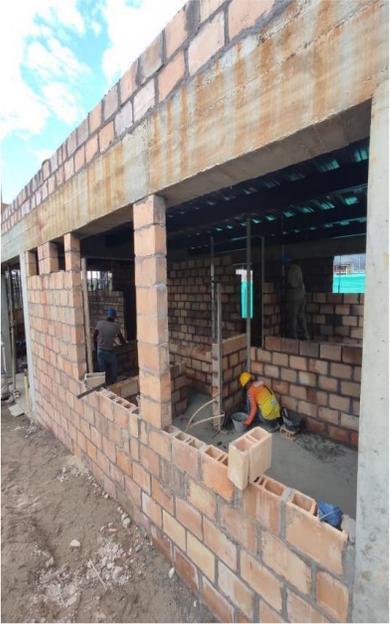
<p data-bbox="1073 1066 1453 1129">Figura No. 16. Mampostería estructural</p>

DESCRIPCION	ACTIVIDAD COMO PASANTE	REGISTRO FOTOGRAFICO
<p>La construcción de la edificación de mampostería estructural inicia desde la cimentación y antes de vaciar el concreto la fundición se deben verificar en todos los refuerzos verticales. El ladrillo utilizado en la obra fue ladrillo estructural #5 fabricado en arcilla, el confinamiento básicamente fue un paño de mampostería rodeado en todo el perímetro del elemento esbelto de concreto reforzado vaciado en sitio luego de la construcción del paño tal como se observa en la figura 16.</p>	<p>Se apoyo en el sistema de mampostería estructural y se realizó en el contorno que encierra la estación de bomberos y en la zona de recepción, auditorio, cuarto de basuras y patio de máquinas, este proceso de levantamiento de los muros de mampostería reforzada se realizó la preparación del terreno, se continua con el plano de primera hilada en el que se identifican vanos de puertas y ventanas; la colocación de armadura es fundamental porque este fija y ancla el refuerzo longitudinal de los muros de acuerdo a los planos</p>

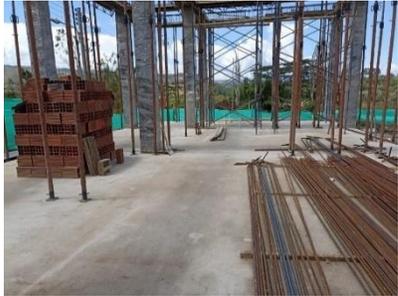
<p>Figura No. 24. Acero de obra</p>

DESCRIPCION	ACTIVIDAD COMO PASANTE	REGISTRO FOTOGRAFICO
<p>Todo el material que llegaba a obra, provenía de la capital del Huila (Neiva), la frecuencia de llegada era semanal a obra, pero la entrega al personal era diaria, se tenía material en obra. Las figuras 24 y 25 muestra el almacenamiento de los aceros y el triturado. Los criterios para la protección de estos materiales no era la mejor ya que no se contaba con un techo el cual protegiera el acero.</p>	<p>La tarea consistía en revisar el día anterior cuales eran los avances y planificar las tareas del día siguiente y así revisar en planos la cantidad de bultos de cemento, acero, ladrillo, agregado y demás material necesario para ese día.</p>
