**AUXILIAR DE INGENIERÍA EN SECRETARIA DE PLANEACIÓN DEL
MUNICIPIO DE IMUES EN LA SUPERVISIÓN TÉCNICA DEL PROYECTO
“CONSTRUCCIÓN DE OBRAS DE CONTENCIÓN, DRENAJE Y
REHABILITACIÓN DE LA VÍA IMUES – GUAITARILLA, DEPARTAMENTO DE
NARIÑO”**

UNIVERSIDAD DEL CAUCA

**TRABAJO DE GRADO PARA OPTAR AL TÍTULO PROFESIONAL DE
INGENIERO CIVIL**

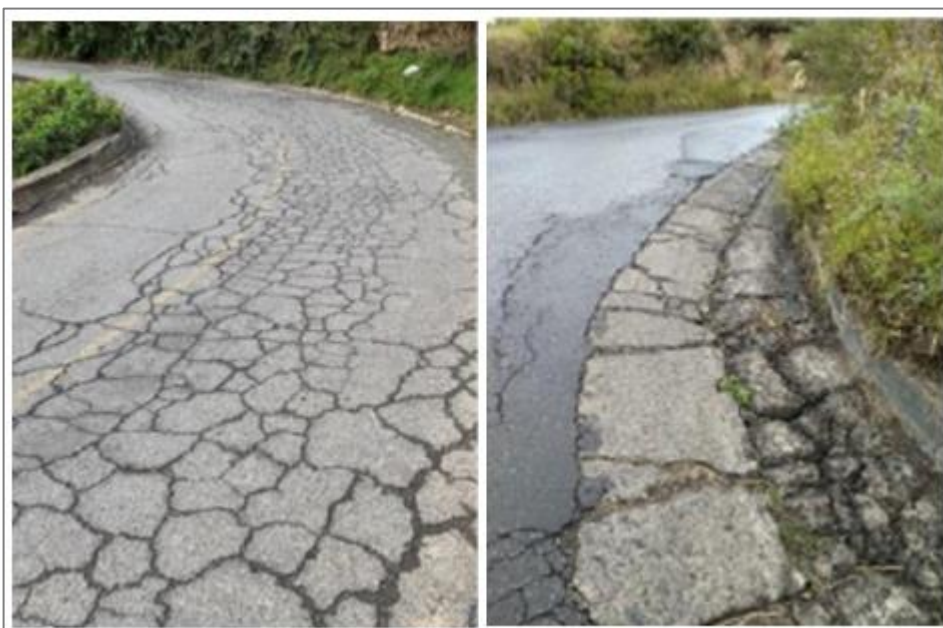
Ilustración 12.1 Evidencia fotográfica vía existente

La vía actualmente está conformada por una carpeta de rodadura de asfalto flexible, con un evidente deterioro y múltiples fallas a lo largo de toda su longitud, a continuación, entre las fallas más significativas existentes en el corredor tenemos:

- Falla tipo piel de cocodrilo con un nivel de severidad alto sobre la capa de rodadura, cuyo origen es la falla por fatiga bajo acciones repetidas de las cargas de tránsito, es evidente que la vía no se encuentra en condiciones adecuadas para soportar la demanda de tránsito actual y a la que será sometida por parte de los vehículos.
- Desintegración total de la carpeta asfáltica, dejando expuesto los materiales granulares, además conlleva a concentraciones de agua lluvia dejando como riesgo de proliferación de insectos y alto riesgo de accidentes.
- Falla de la vía por depresiones la cual tiene como consecuencia el almacenamiento del agua después de las lluvias, causando el desprendimiento de agregados del revestimiento asfáltico y formación de baches, Esta falla puede generar un alto riesgo de accidentalidad.

- Falla por ahuellamiento, este tipo de falla se produce cuando el pavimento flexible es sometido a elevadas niveles de tránsito, tráfico pesado y altas temperaturas de servicio.

- Falla por disgregación y desintegración la cual tiene como consecuencia la perdida de la superficie del pavimento debido a la pérdida del ligante asfáltico.

- Falla tipo grieta de borde, la cual se origina por la falta de soporte lateral, además se muestra la perdida de la banca, hundimiento de calzada y deslizamiento de tierra, esto genera restricciones vehiculares y accidentes.

- Alcantarillas con estructura deteriorada, además es evidente que no se ha realizado mantenimiento, lo cual trae como consecuencia el no funcionamiento correcto de ellas, estancamiento de las aguas generando malos olores y dejando como riesgo de proliferación de insectos.

- Cuneta en concreto, la cual presenta deterioro y desgaste, generando el no funcionamiento adecuado de ella, trayendo como consecuencia el deterioro de la carpeta asfáltica.

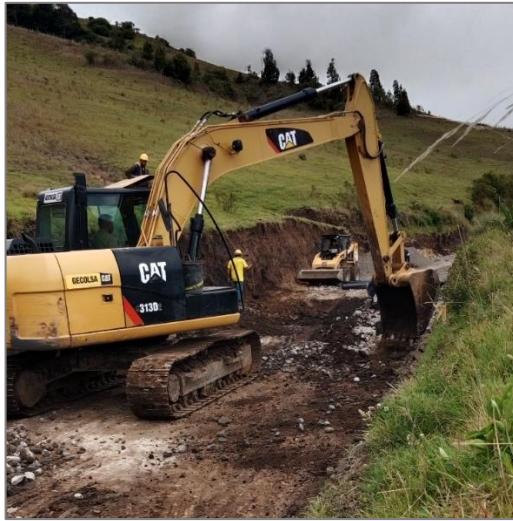
Ilustración 13.1 Excavación y demolición de pavimento y cunetas

Excavación de la explanación, desalojo de materia, producto de excavaciones y demoliciones de pavimento y cunetas entre las abscisas k3+840 y k3+140 (Frente Imues), abscisas K9+970 y el K9+880 (Frente Guaitarilla).

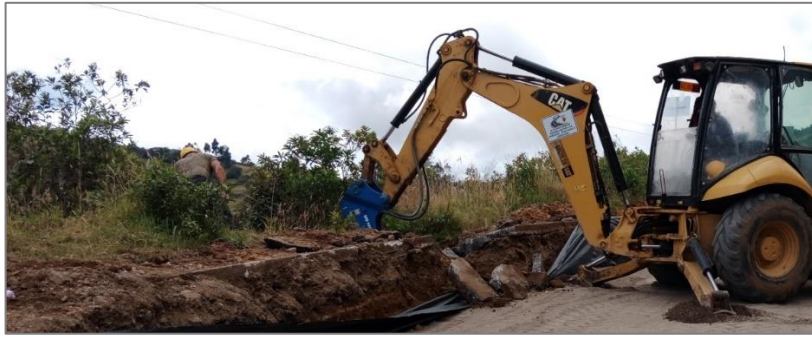
Ilustración 13.3 Demolición de cunetas

- Demolición de cuneta costado izquierdo entre las abscisas k3+840 y k3+140 y de carpeta asfáltica entre las abscisas k3+840 y k3+140 (Frente Imues), abscisas K9+970 (Frente Guaitarilla).

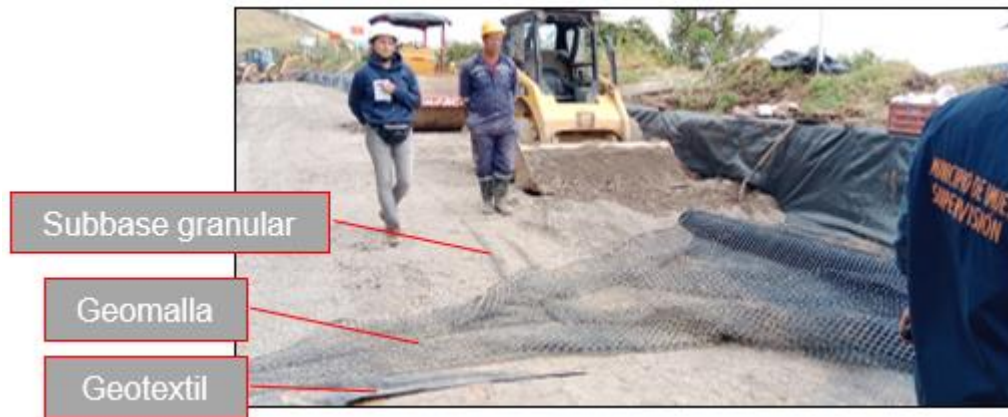
Ilustración 13.5 Mejoramiento de Subrasante

- Colocación de geotextil, geomalla y subbase para el mejoramiento de la subrasante entre las abscisas k3+840 y k3+200 (Frente Imues), abscisas K9+970 y el K9+880 (Frente Guaitarilla).

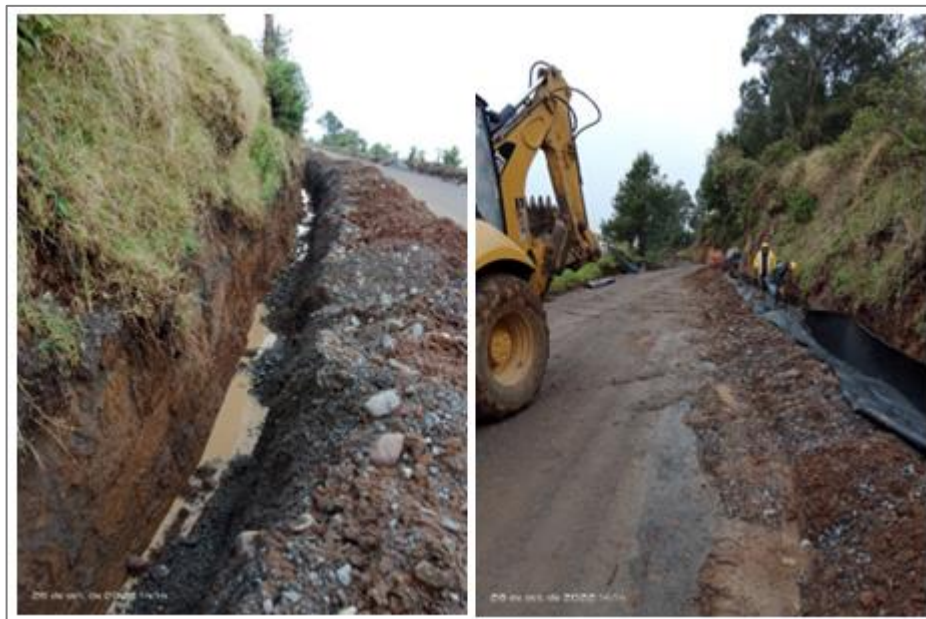
Ilustración 13.6 Excavación para filtro geo dren

- Filtro costado izquierdo entre las abscisas k4+500 y k4+000 (Frente Imues), abscisas K9+970 y el K9+880 (Frente Guaitarilla).

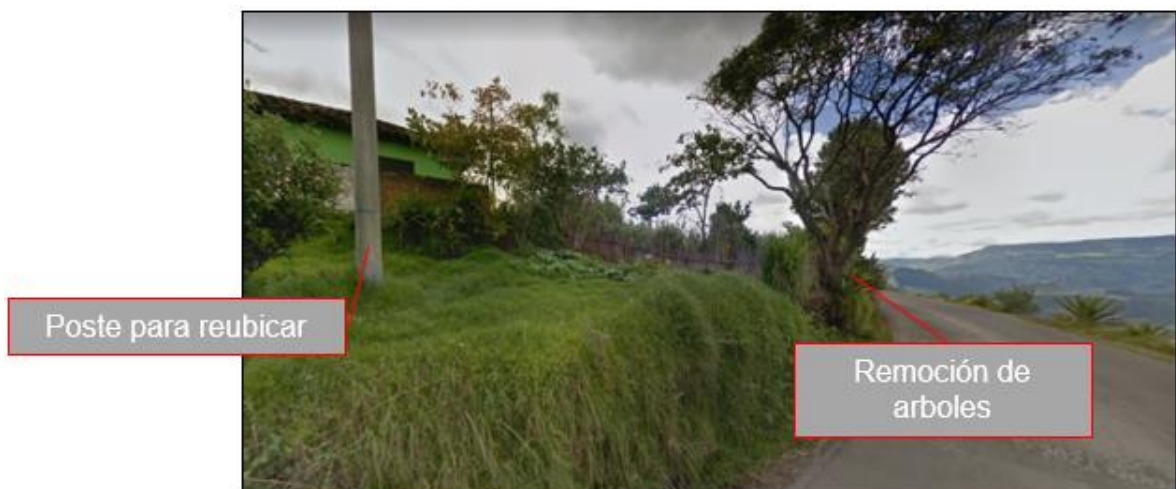
Ilustración 13.12, Ampliación de curva, corte de talud y reubicación de poste de energía.

- En el Km 3+700 se presenta un mejoramiento de curva, para lo cual es necesario cortar parte del talud (parte izquierda de la vía), pero para hacerlo hay que retirar 3 árboles, para lo cual se acude al dueño del predio el señor Evangelino Tello y se le hace la consulta a lo cual el señor solicita que como compensación se le pavimente la entrada a las casa que son aproximadamente 50 metros, de igual manera se debía reubicar un poste de energía, la supervisión técnica recomendó al contratista hacer todo lo posible para poder realizar el mejoramiento de la curva debido a que en este punto de la vía hay un alto índice de accidentalidad. Pero el contratista menciona que él no se compromete a pavimentar toda la entrada pero que si la puede perfilar con la motoniveladora y mejorar la entrada con material granular, a lo que interventora dice que mientras no se solucione este tema, los trabajos sobre este tramo se debían aplazar.

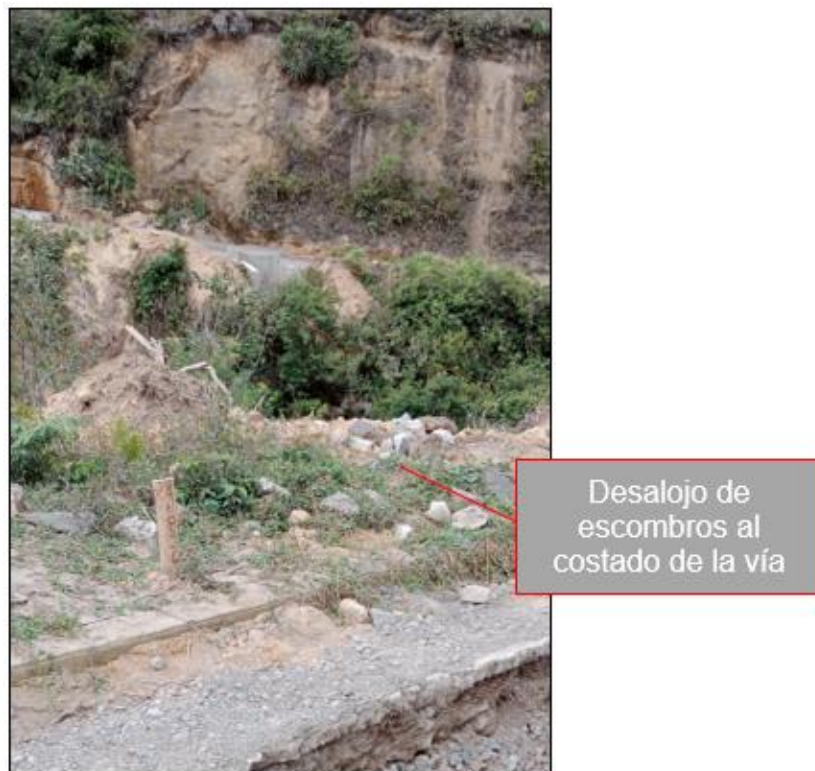
Ilustración 13.14 Escombros de explanación y corte, depositados al costado de la vía

- Se le hace solicitud al contratista de que los escombros debido a excavación de explanación o demolición de pavimento y cunetas no se desaloje sobre los costados de la vía.

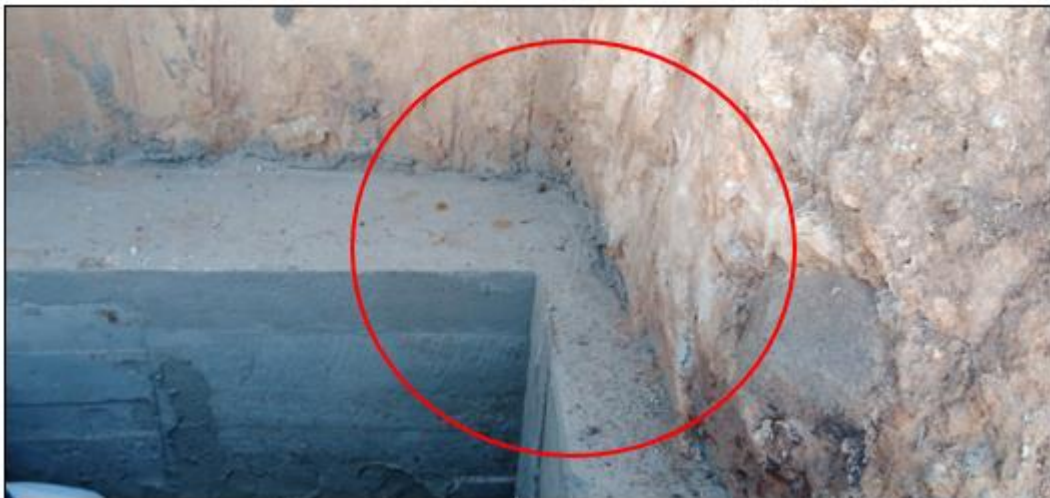
Ilustración 13.15 Alcantarilla con espesores no uniformes

- Luego de la visita técnica al tramo de Guaitarilla por parte de la supervisión, se evidencian fallas en la construcción de las alcantarillas, en algunas encontramos que hacían falta los ganchos, falta de traslapes, separación máxima entre barras, bombeo y desplome en las paredes de estas, espesores de muros dispares, acabados muy rústicos y sobredimensionamientos. Por ende, estas fallas se dejaron en comité y también se le aclaró al contratista e interventoría estar más presentes en la construcción de las alcantarillas para que no hallan más fallas, de igual manera una vez sean construidas las alcantarillas la alcaldía solicitará un ensayo de esclerómetro para ver la calidad del concreto y solicitará los resultados de los ensayos de compresión tomados a los cilindros in situ.

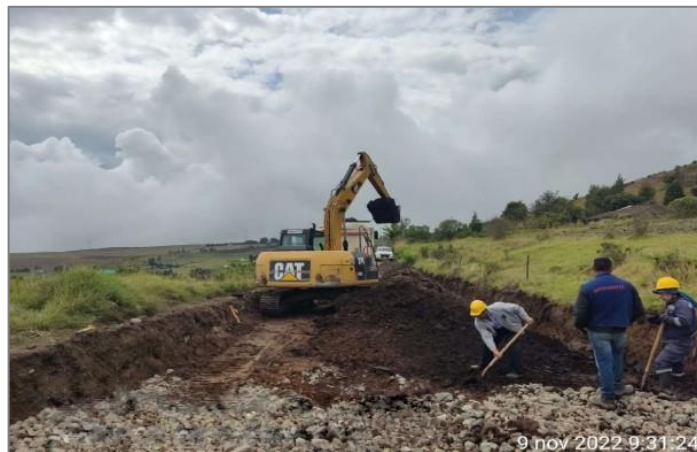
Ilustración 13.17 Desalojo de material producto de excavación, Km3+000

- Excavación de la explanación, desalojo de material producto de excavaciones y demoliciones entre las abscisas k3+140 y k2+470, para esta actividad la supervisión técnica recomendó al contratista y a interventoría el uso de paleteros antes y después de los trabajos de la maquinaria pesada, puesto que sobre este corredor aun transitan motos de las personas que viven en esta zona y no tienen más vías de acceso.

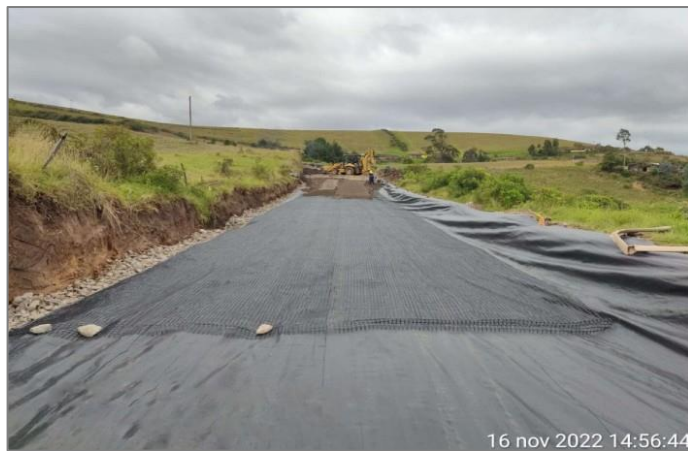
Ilustración 13.19 Instalación de geotextil y geomalla, km2+970

- Demolición de cuneta y demolición de carpeta asfáltica entre las abscisas k3+140 y k2+470, aquí surge un problema y es que nos dimos cuenta de que en algunos tramos el contratista no estaba realizando la demolición de cunetas existentes, pero en las entregas de actas preliminares sí lo estaban cobrando, por lo que se le hizo énfasis a interventoría de que estos trabajos no debían ser pasados como APUs ya que serían rechazados para la aceptación del acta de pago.
- Instalación de geotextil, geomalla, pedraplén y subbase para mejoramiento de subrasante entre las abscisas k3+200 y k2+470, en estas actividades no observamos falencias, por lo tanto, no se procedió hacer recomendaciones.

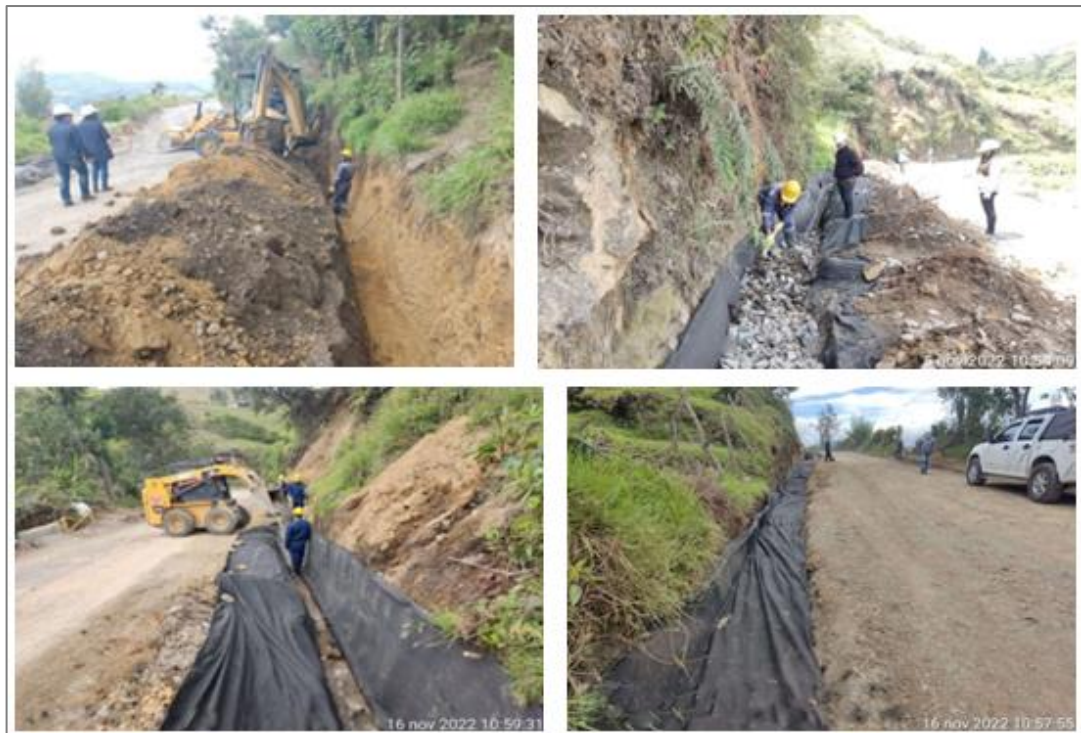
Ilustración 13.23 Construcción de filtro Geo dren

- Instalación de filtro costado izquierdo entre las abscisas k4+000 y k3+840, de esta actividad se observó que el filtro que se estaba construyendo no era el más eficiente para la evacuación de toda el agua que brota de las paredes de los taludes, por lo que, en una reunión entre la Alcaldía, INVIAS, interventoría, Gobernación y contratista se optó por la construcción de un filtro francés, así que luego de este tramo se seguirá construyendo este filtro.

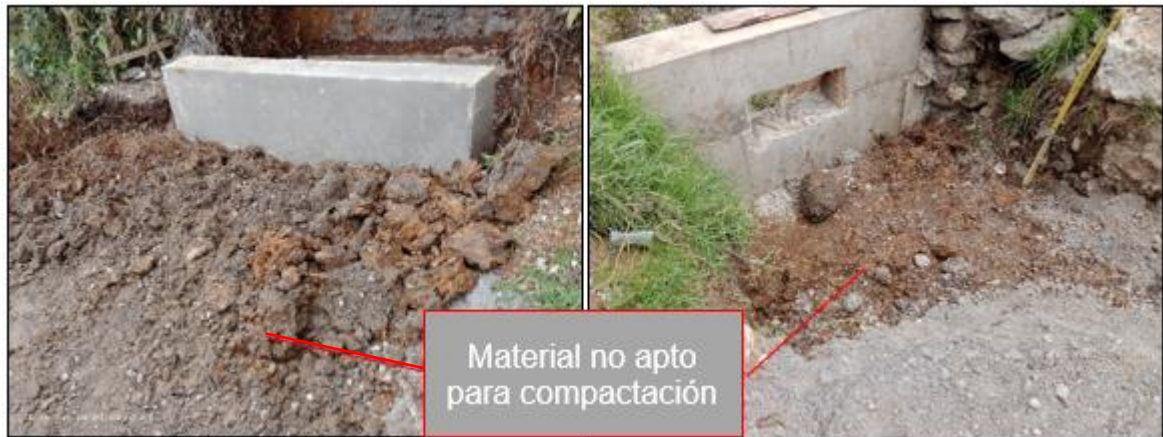
Ilustración 13.24 material no apto para compactación

- Instalación de subbase granular y base granular $e=0,20\text{m}$ entre el $k9+880$ y el $k10+380$, en este otro frente de trabajo no hay mayores observaciones que hacer puesto que estaban cumpliéndose los dueños y las actividades de trabajo eran las adecuadas, sin embargo, en los puntos donde se estaban construyendo las alcantarillas se recomendó hacer el relleno y compactación adecuados luego de su construcción, para que la estructura de soporte no se vea afectada en estos puntos.

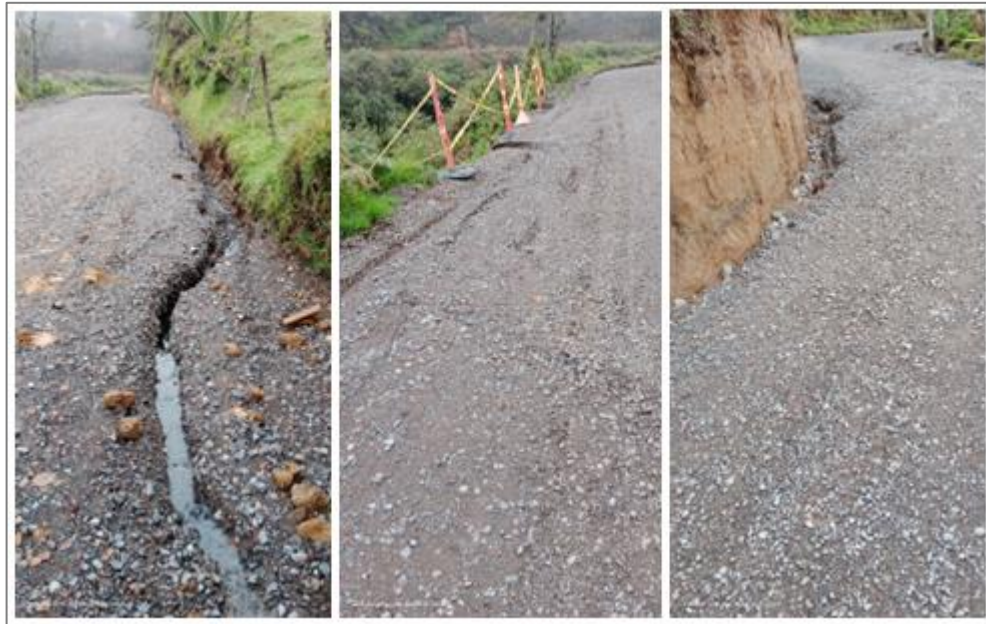
Ilustración 13.31 daños en base granular debido a las lluvias, km4+650

Durante la visita técnica que se realizó el día 26 de octubre, se hizo un informe de la visita en donde se identificó afectaciones de la base granular en la abscisa km5+000 a km3+840, donde se evidencio arrastre de material granular y socavación de la base, lo cual causo preocupación y a lo cual el contratista menciona que se hará una escarificación y se reemplazará el material donde sea necesario con el fin de cumplir con la densidad y humedad de esta.

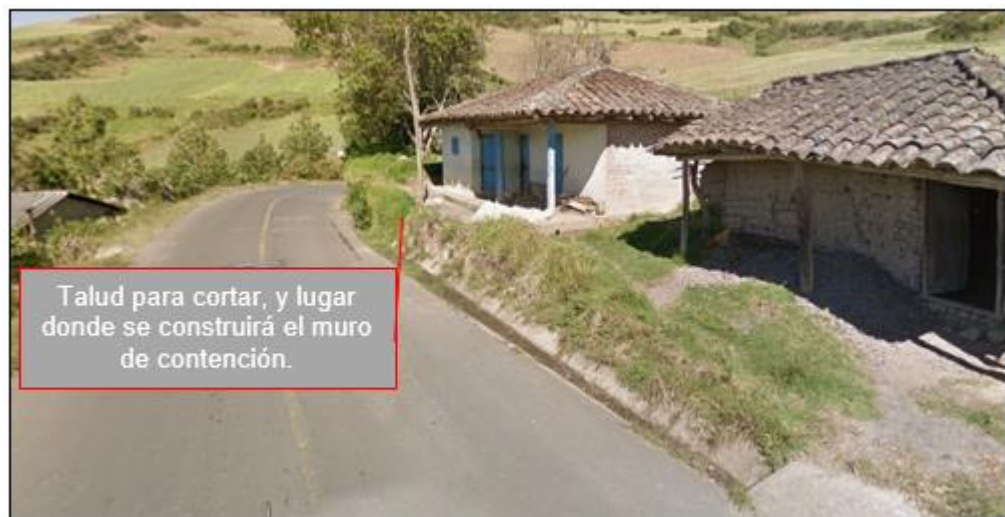
Ilustración 13.33 Casa de la señora Clara Tello donde se construirá un muro de contención

La señora Clara Eliza Tello, tiene una casa la cual es colindante a la vía, más exactamente del lado del talud, y está ubicada en una curva, la señora menciona que no tiene problema con que se corte parte del talud para mejorar la curva siempre y cuando la casa de ella no se vea afectada, luego de que supervisión, interventoría y contratista fueran al lugar llegaron a la conclusión de que se debía hacer un muro de contención, por lo tanto, en este comité se deja constancia que contratista deberá hacer el diseño del muro para que interventoría apruebe y empiece la construcción del mismo.

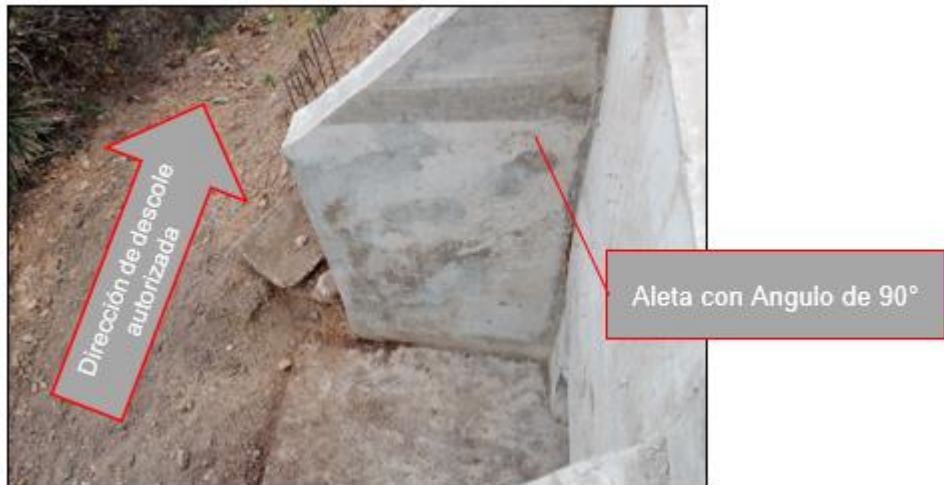
Ilustración 13.39 Descole de alcantarilla que se debe corregir.

desviara adecuadamente por la zona que el dueño del predio dio el permiso, entonces si no se da solución se presentara problemas en el terreno de este señor. Intervendría dice que este problema se debe solucionar sin derecho a remuneración debido a que no se acató la observación realizada por supervisión.

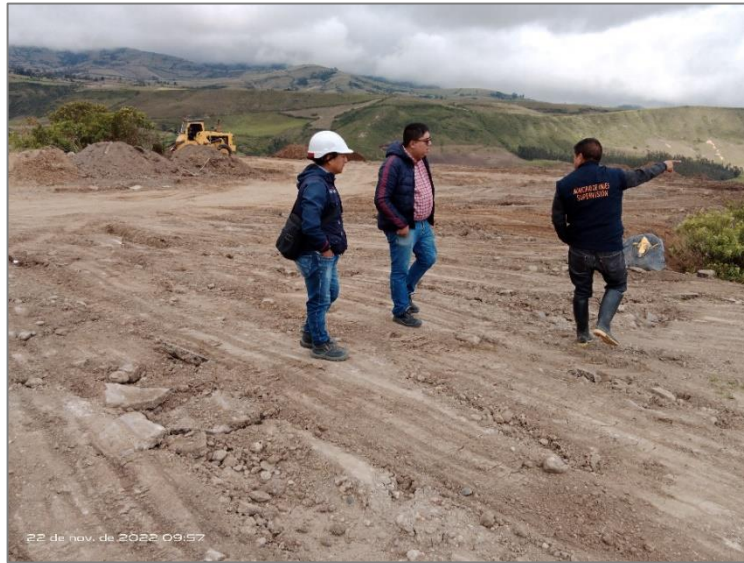
Ilustración 13.41 Visita al ZODME Llano de flores.

La parte supervisora mostro preocupación porque el material que se está depositando en el ZODME al parecer ya se salió del lindero, afectando a propiedad privada, por lo tanto, supervisión solicita a interventoría y contratista para verificar linderos del ZODME, a lo que el contratista solicita copia de la escritura para realizar dicha rectificación y de igual manera solicita una visita en conjunto con interventoría y supervisión.

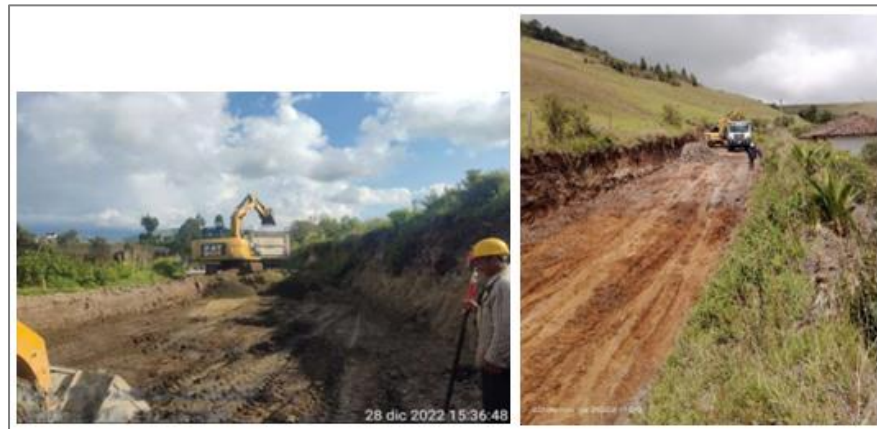
Ilustración 13.46 Desalojo de material producto de excavación. km2+160

- Excavación de la explanación entre las abscisas, desalojo de material producto de excavaciones y demoliciones entre las abscisas k2+470 y k2+120

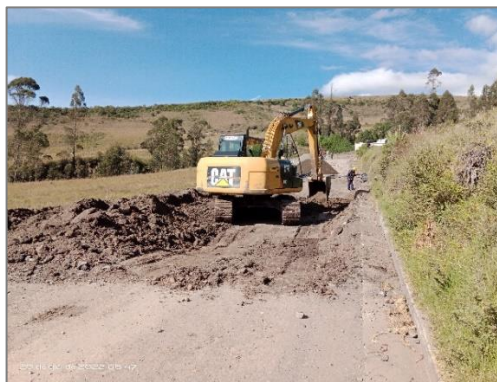
Ilustración 13.47 Demolición de pavimento y cunetas

- Demolición de cuneta costado izquierdo entre las abscisas y demolición de carpeta asfáltica entre las abscisas k2+470 y k2+120

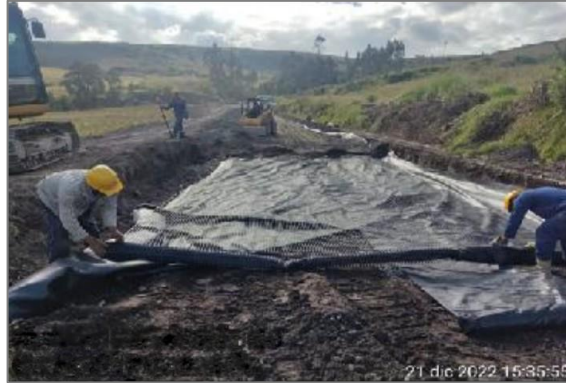
Ilustración 13.48 Instalación de geotextil y geomalla

- Instalación de geotextil, instalación de geomalla, mejoramiento de subrasante con pedraplén e instalación de subbase de subrasante entre las abscisas k2+470 y k2+270

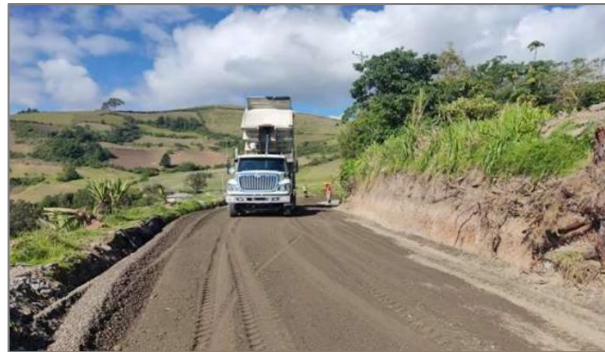
Ilustración 13.49 Descargue de subbase. km3+600.

- Instalación de base granular espesor 20cm entre el k5+000 y el k3+840

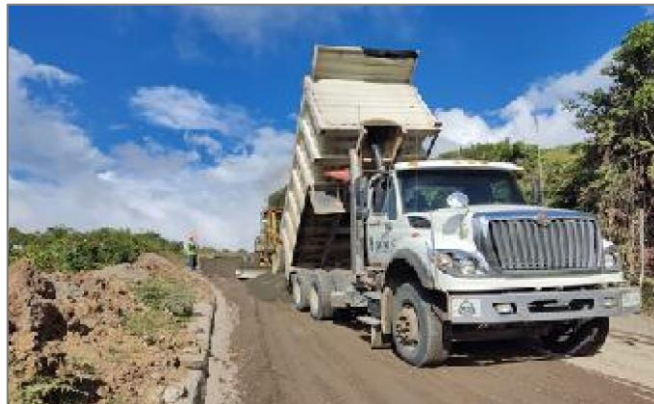
Ilustración 13.53 Descargue de base, km11+230

- Instalación de subbase granular $e=0,20\text{m}$ e instalación de base granular $e=0,20\text{m}$ entre el k10+380 y el k11+600

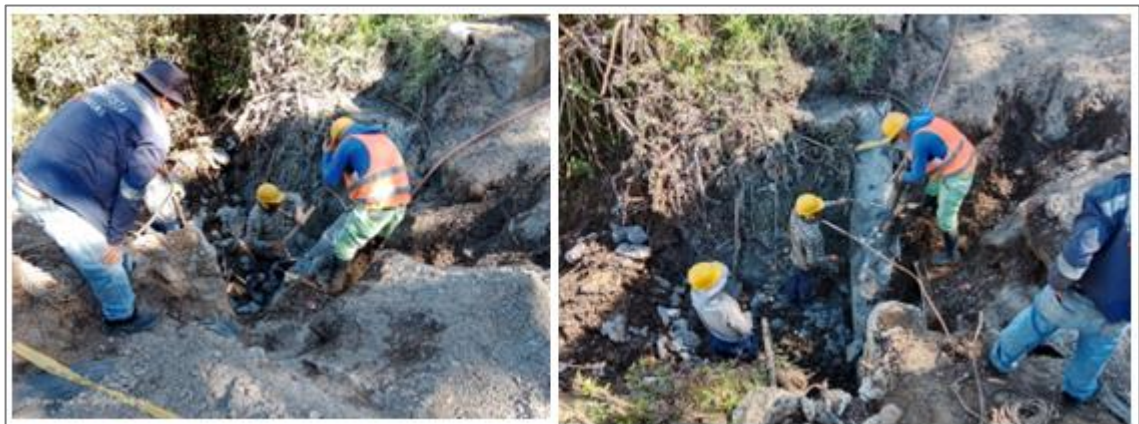
Ilustración 13.56 Demolición de alcantarillas existentes.

- Demolición de estructuras de descole y encole de alcantarillas en las abscisas el km10+550, km10+630, km10+760 y km10+830

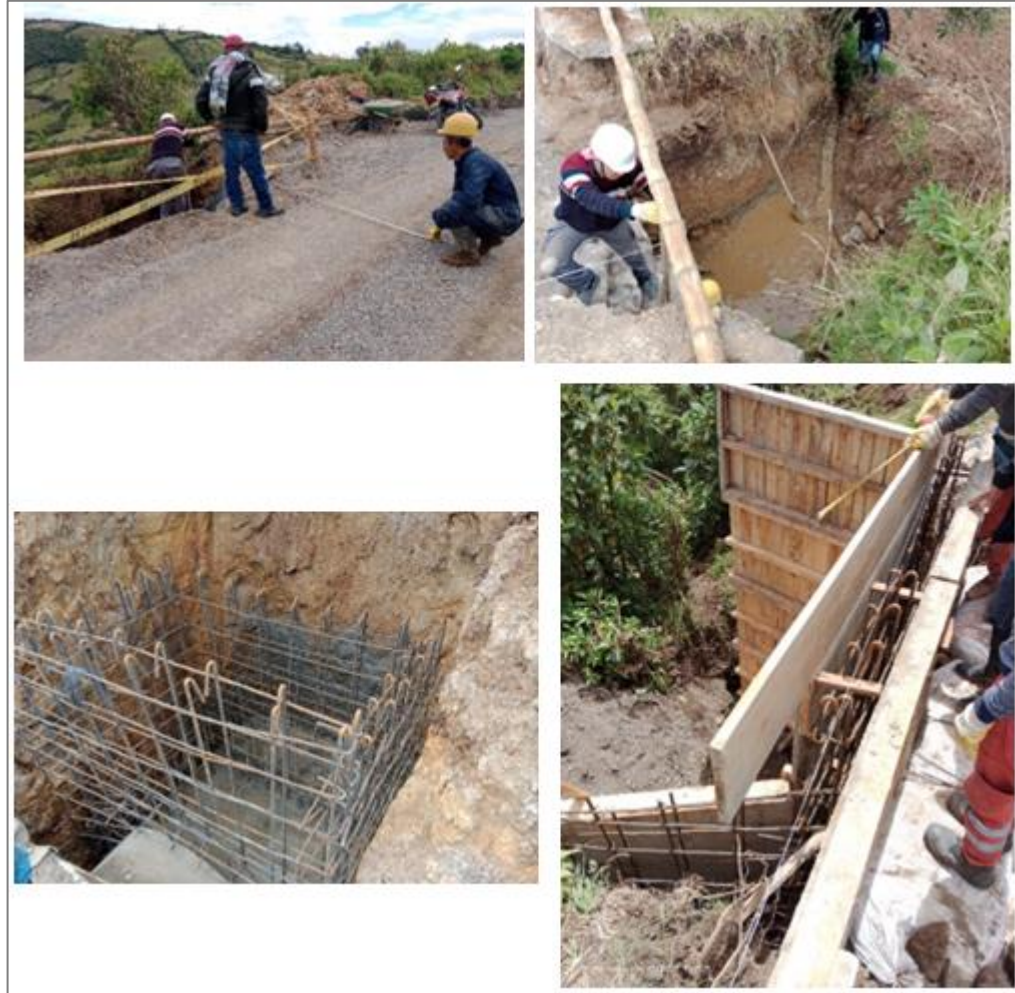
Ilustración 13.57 Construcción de alcantarillas, tramo de Guaitarilla.

- Construcción de estructuras de encofe y descofe en concreto reforzado para las alcantarillas ubicadas en el km10+550, km10+630, km10+760 y km10+830.

La supervisión técnica del proyecto insistió que desde hace ya algunas semanas se le ha solicitado al contratista que a las alcantarillas que se construyan se les debería dejar unos lagrimales, verificar la disposición de los aceros para que corresponda a los diseños, mejorar la formaletería puesto que se evidencia un acabado rustico no muy agradable a la vista, demarcar las alcantarillas con la abscisa a la que se encuentran, a lo que contratista menciona que revisara el tea y dará solución a estos inconvenientes.

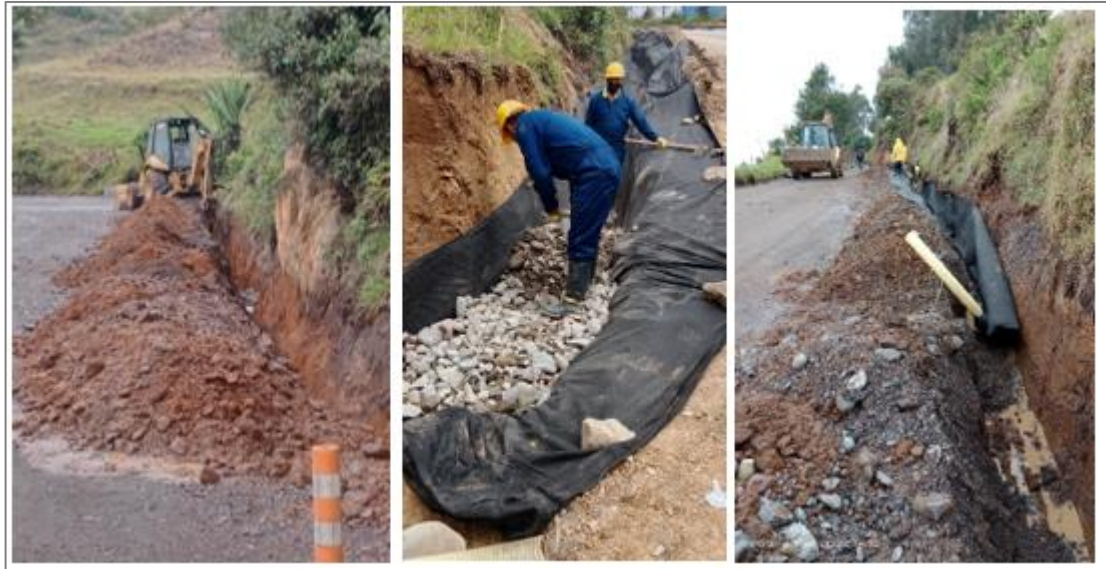
Ilustración 13.59 construcción filtro francés.

Se hace mención que las actividades para la construcción del filtro francés ya arrancaron, pero se menciona que las secciones que quedaron con geo dren no serán modificadas, por lo que se solicita una transición adecuada para que no se presenten problemas a lo largo del filtro.

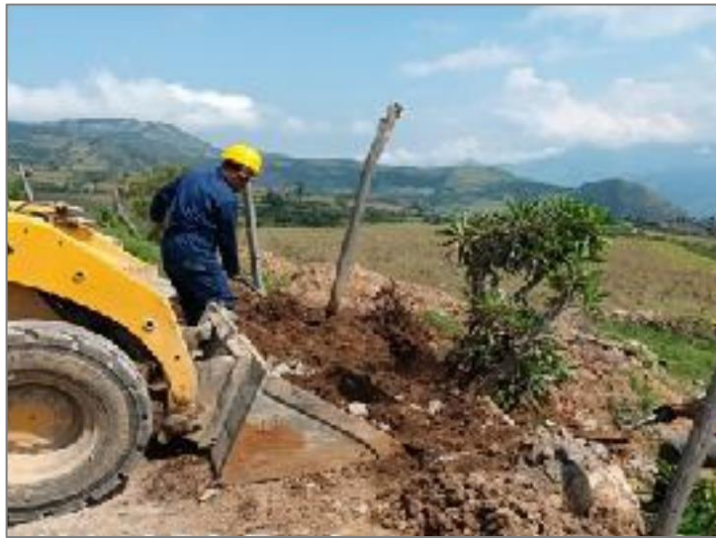
Ilustración 13.60 Desalojo de escombros depositado al costado de la vía.

Interventoría menciona que el contratista ya ha iniciado actividades de recolección y desalojo de los escombros del costado de la vía.

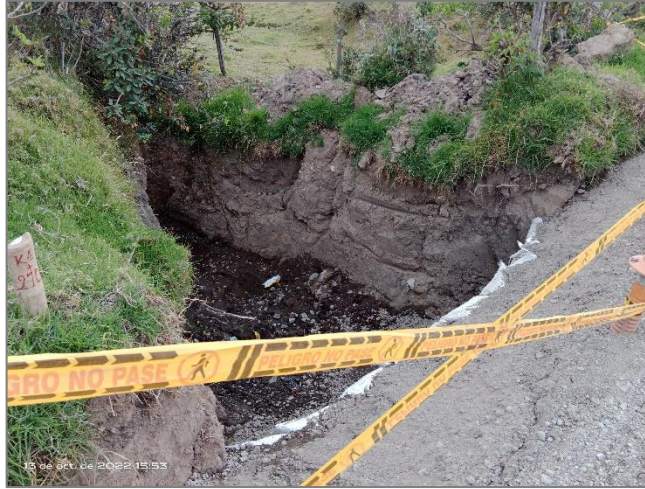
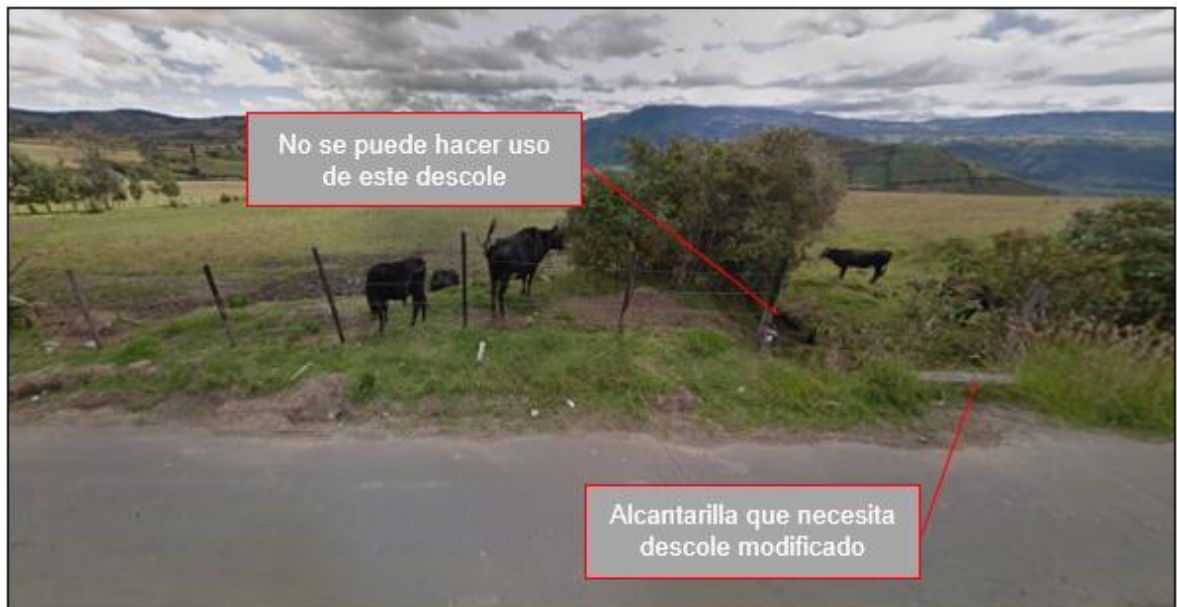
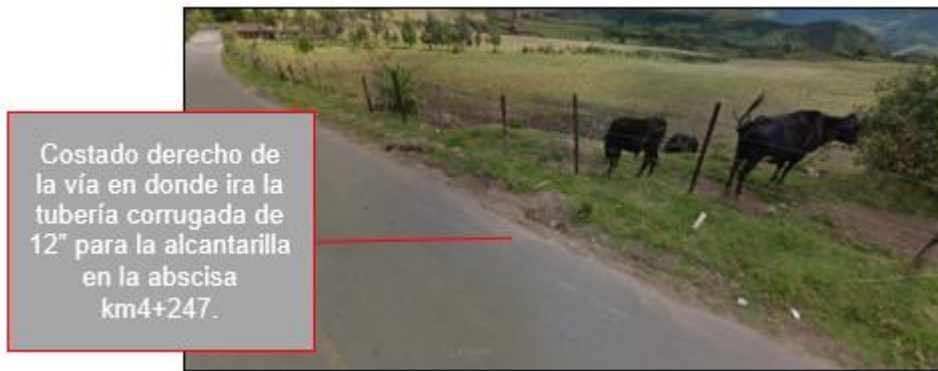
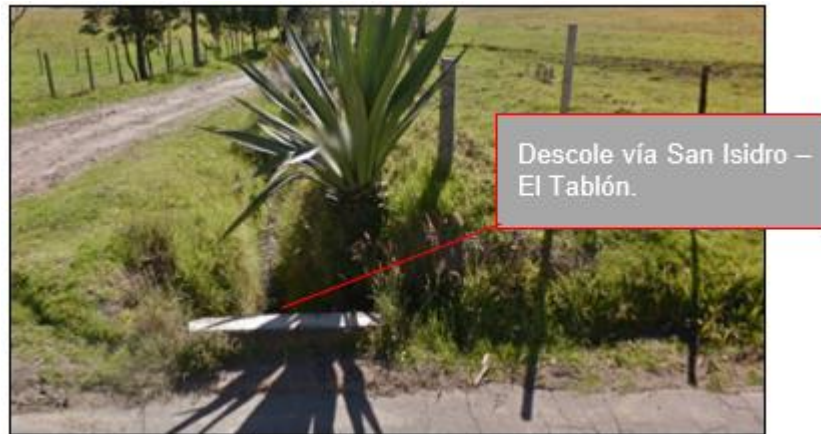
Ilustración 13.63 Actividades no previstas en la alcantarilla en el km4+270

actividades, de igual manera se deja constancia de las actividades que se deben de realizar para el arreglo en la alcantarilla de la abscisa km4+270 ya que se debe hacer una conducción paralela al borde la vía del descole de la alcantarilla hasta el descole de la vía San Isidro – El Tablón.

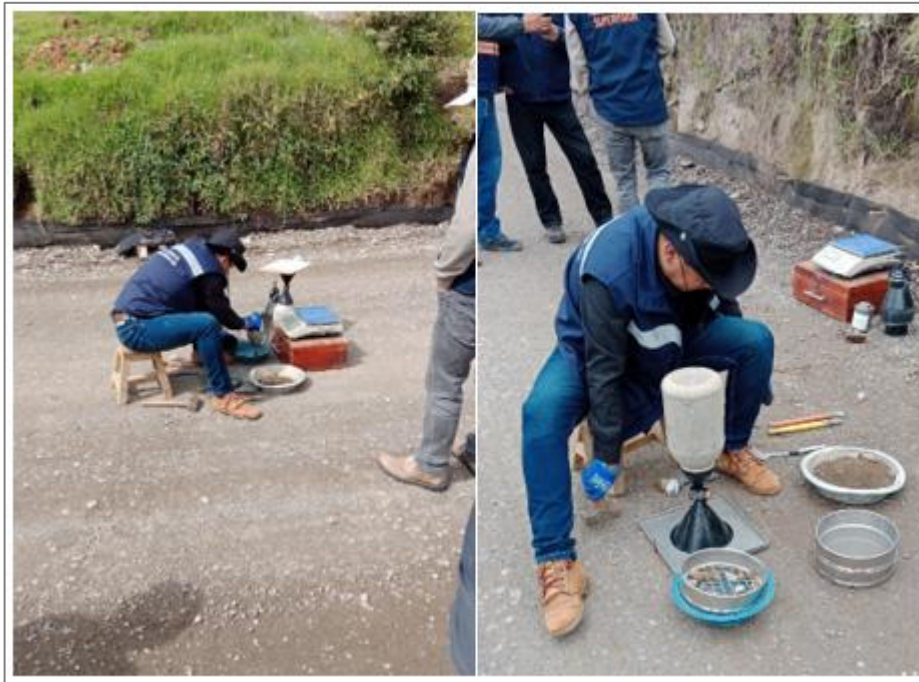
Ilustración 13.68 Ensayo de densidades por personal de interventoría

Se llevaron a cabo ensayos de densidades en el tramo de Guaitarilla entre las abscisas Km11+370 hasta km11+640, esta zona es crítica puesto que hay escorrentía debido a deposición de aguas de pozos sépticos ubicados al costado izquierdo de la vía, se le hizo la petición al alcalde de Guaitarilla de la posibilidad de la construcción de nuevos pozos sépticos o unir el desagüe de estas viviendas al alcantarillado municipal con el fin de evitar daños en la estructura del pavimento, se está esperando una respuesta por parte del alcalde.

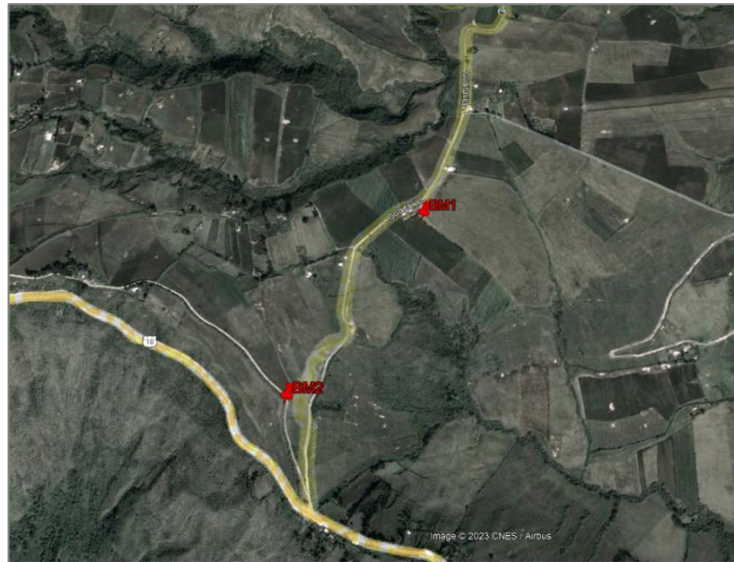
Ilustración 13.73 Puntos de referencia BMs en el tramo de Imues

Supervisión menciona que se deberá revisar el BM2, debido a que ya iniciaron trabajos para la pavimentación en placa huella de la vía que conduce de Chirristes a las veredas Cuarchud Bajo, Cuarchud Alto y Santa Clara.

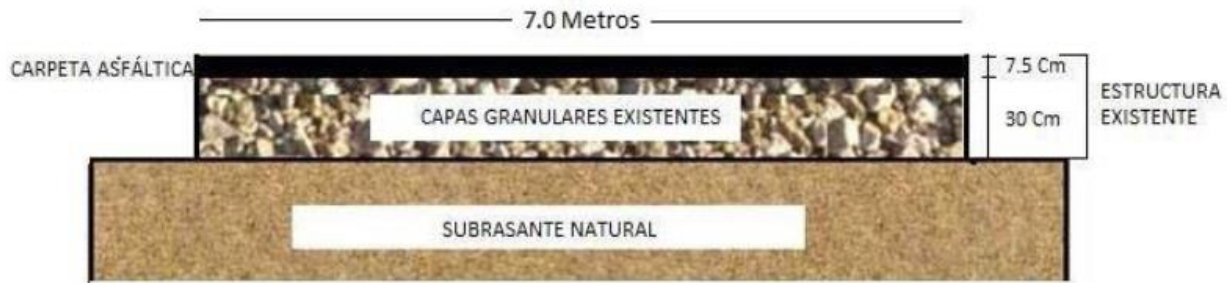
La zona a intervenir, cuenta con una longitud total de 9350 Metros, con una carpeta de rodadura y sección transversal, según se evidencia a continuación:

La sección transversal actual esta dimensionada así:

- Ancho promedio de la calzada es de 7.00 mts incluido cunetas
- Ancho efectivo de calzada es de 6.00 mts
- Número de carriles 2
- Ancho de andenes: sin andenes
- Ancho promedio del carril libre es de 3.0 mts

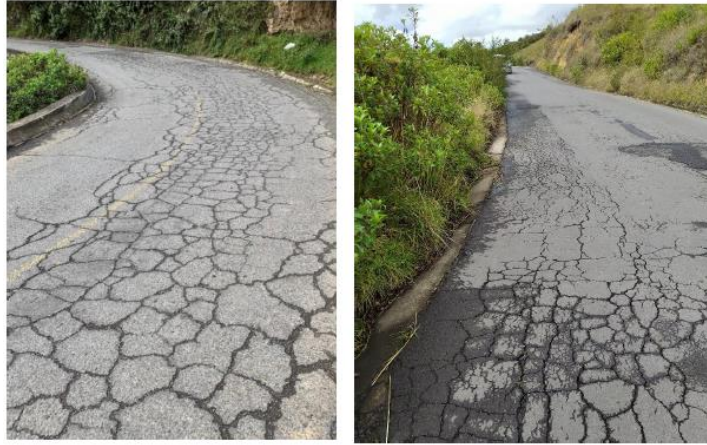
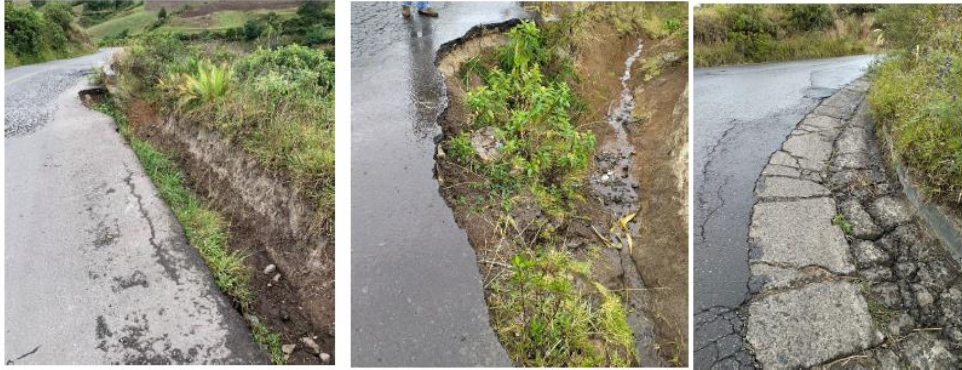
El diagnostico técnico de la situación presente, evidencia que la vía cuenta con un evidente deterioro y múltiples fallas a lo largo de toda su longitud, tal como se evidencia a continuación:
