**AUXILIAR DE INGENIERÍA EN RECURSOS HÍDRICOS EN LA EMPRESA
INGENIES IDECAM SAS.**

**ANTEPROYECTO DE TRABAJO DE GRADO
PARA OPTAR POR EL TÍTULO DE INGENIERO CIVIL
MODALIDAD PASANTÍA**

En este proyecto el apoyo brindado se realizará en la actualización de estudios y diseños, mejoramiento y pavimentación de la vía 26CC03 Silvia – Jambaló, PR 1+075- PR 13+400, además se estudiarán sitios críticos y puentes, ubicados en los PR 1+611, PR 2+500, PR 3+500, PR 5+080, PR 14+100, PR 19+200, PR 24+550, PR 25+990 del departamento del Cauca. Se pretende mejorar el tránsito de la zona pavimentando ya que está en pésimas condiciones en cuanto a infraestructura y movilidad; lo cual afecta la salud y economía de los habitantes del sector, dificultando el transporte de los productos comerciales como es la papa, fresas, truchas, entre otros. Para esto se utilizarán programas como: Hec-Ras, Topo 3, AutoCAD y visores que permiten realizar el estudio, modelización hidráulica.

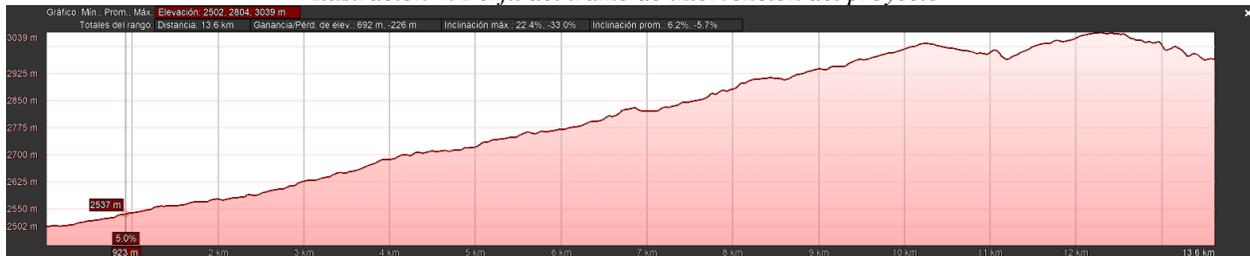
Ilustración 4. Perfil del tramo de intervención del proyecto

El tramo de intervención presenta una topografía variable con pendientes longitudinales entre el 2% hasta el 14% y a media ladera se presentan pendiente entre 0.5% y 13%, por consiguiente, es un tramo vial entre ondulado y montañoso característico de la cordillera central con un ancho de calzada que varía entre 4.50 y 5.0m. Los desniveles topográficos son variables a lo largo del tramo y su estado también es variable lo cual se traduce en el estado de funcionamiento de las obras de drenaje y cruce que se encuentran a lo largo del tramo. Las cunetas se encuentran en tierra y la mayoría de las estructuras tipo alcantarillas son de 24”, las cuales se encuentran en regular estado de funcionamiento.

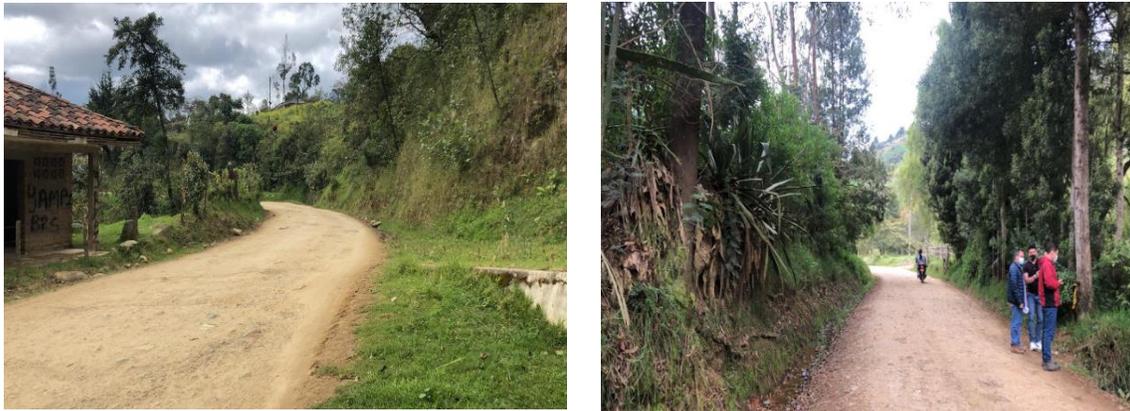
Fotografía 1 Estado actual del tramo entre el PR1+075 y el PR13+400

Sin embargo, el ancho de la calzada no es adecuado para el proyecto y existen tramos en los cuales las secciones de las cunetas no se encuentran bien definidas debido al poco mantenimiento preventivo o a la falta del mismo; las cunetas mediante la escorrentía van perdiendo su área hidráulica efectiva por acumulación de material de sedimentación hasta llegar al punto de que se queda sin sección.

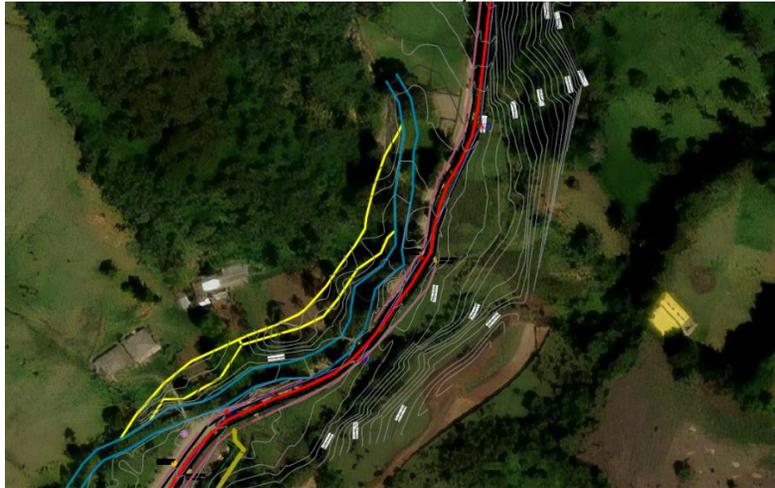
Ilustración 5. Localización punto crítico 1

En la Ilustración 5 se evidencia la dinámica normal del cauce en la cual busca la disipación de energía mediante la ampliación de su canal, la cual se hace más notoria en la curva cóncava del talud izquierdo. En épocas de crecientes el cauce presenta un arrastre de material bastante significativo y velocidades importantes generando problemas de erosión y sedimentación. Sin embargo, en el correspondiente análisis geomorfológico y dinámico del cauce en este punto se desarrollará una evaluación más detallada con el objetivo de establecer una solución adecuada a la problemática en conjunto con las recomendaciones en los volúmenes de Estabilidad de Taludes, Geotecnia y el volumen de Geología.

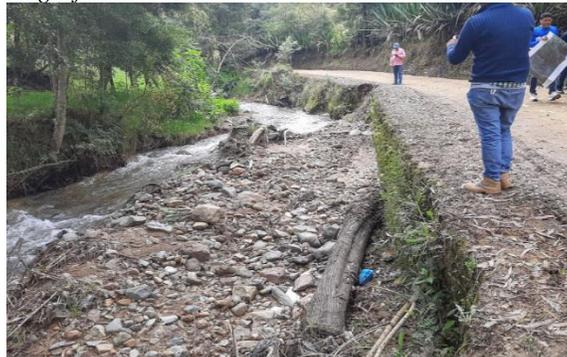
Fotografía 2 Punto de inestabilidad hidráulica PR1+611

En la Fotografía 2 se observa como el cauce en su avance normal golpea el talud izquierdo en su sentido de avance donde se genera una curva cóncava que en épocas de creciente evidencia un arrastre de material bastante significativo y velocidades importantes generando problemas de erosión y sedimentación.

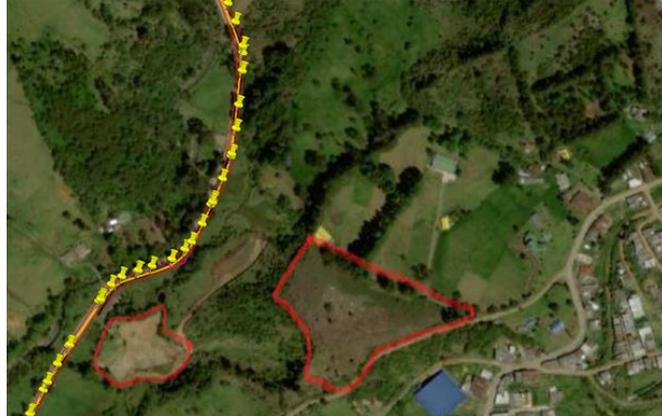
Ilustración 6. Problemática en la zona alta del talud

Realizando la revisión de las imágenes satelitales del visor del SIGOT del Instituto Geográfico Agustín Codazzi – IGAC, se puede observar que en la zona alta del talud derecho de la vía se encuentra un área bastante afectada por la falta de vegetación, adicionalmente se evidencian drenajes interrumpidos por vías particulares que llegan a predios comunitarios sin ningún manejo adecuado de las aguas de escorrentía, lo cual ayuda a que la problemática en esta zona se incremente.

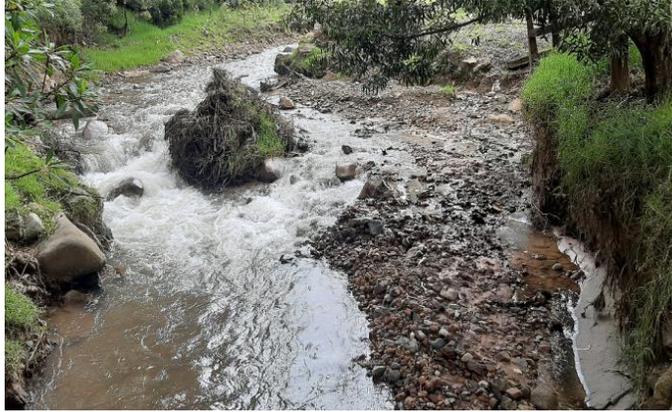
Fotografía 3. Proceso de erosión y sedimentación aguas arriba del punto crítico PR1+611

Aguas arriba de este punto se encuentra una problemática en la cual se evidencia el desplazamiento del cauce hacia el costado derecho de avance, sin embargo, se constata con la vegetación de los taludes que en crecientes el talud de la izquierda es erosionado y por la planicie de la zona, el área de inundación llega hasta la calzada. Dicho comportamiento es típico en los ríos meándricos que tienen un comportamiento irregular divagando entre una ladera y otra. Sin embargo, estos conceptos y teorías serán abordadas y tratadas más adelante.

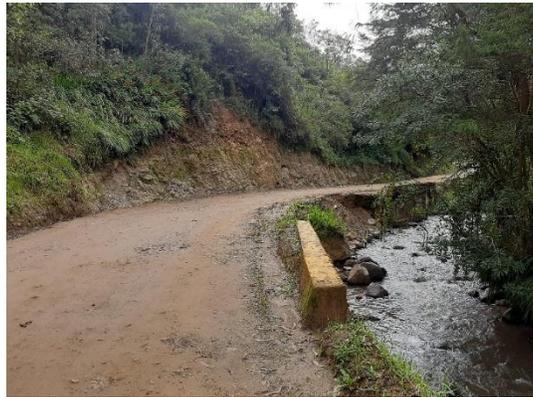
Fotografía 4 Punto de inestabilidad hidráulica K2+430 – K2+510MD sentido de avance de la vía

En la zona de localización del punto crítico 2 entre el K2+430 al K2+510, se encuentran unos muros en concreto reforzados los cuales presentan socavación local en la cimentación de la estructura debido al aumento en la velocidad del cauce por el efecto de la contracción del cauce por la misma estructura, esta no es continua a lo largo del tramo permitiendo así que la morfodinámica del cauce tenga efectos negativos en las laderas, especialmente la ladera derecha del cauce la cual presenta problemas de erosión debido al arrastre de material, el cual se ve afectado por las diferentes prácticas realizadas por la comunidad en las zonas altas del cauce para extracción de material granular. Las coordenadas de localización geográfica son: 2°37'31" latitud Norte y 76°22'20.3" longitud Oeste su localización de acuerdo con el objeto contractual es el PR2+500.

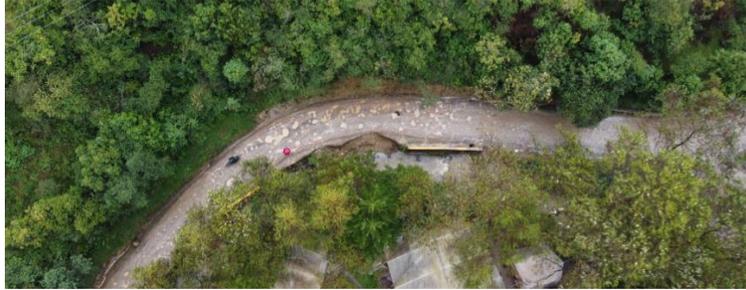
Fotografía 5. Punto de inestabilidad hidráulica K2+430 – K2+510MD

En la Fotografía 5 se observa como el cauce en su avance normal golpea el talud derecho, donde se encuentra una curva cóncava que en épocas de creciente evidencia un arrastre de material bastante significativo y velocidades importantes generando problemas de erosión y sedimentación. En los dos puntos críticos localizados en el PR1+611 y el PR2+500 se presenta el mismo comportamiento, característico de los ríos jóvenes de alta montaña los cuales buscan disipar la energía ampliando su canal natural. La problemática en el punto se incrementa debido al poco o nulo mantenimiento que se le hace a las obras de drenaje existentes en la zona, las cuales se encuentran colmatadas y en mal estado.

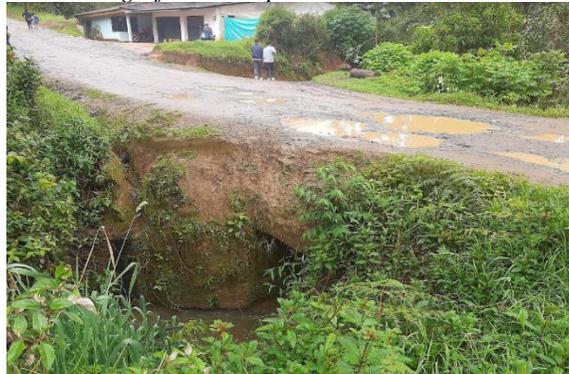
Fotografía 6. Box punto crítico PR3+500

Esta problemática se encuentra tanto en la estructura de entrada como en la estructura de salida, la cual es notoria al margen derecho de la calzada en la aleta derecha de la misma; el bajo o nulo mantenimiento sumado al mal direccionamiento de las aguas de escorrentía que deberían ir de la calzada a las cunetas y posteriormente a la obra de descarga no existen; lo cual genera empozamientos en la calzada e infiltración de aguas hacia el afirmado, sumado el paso de los vehículos que circulan por la misma como autos, chivas y camiones que transportan los productos agrícolas de la zona alta hacia el centro poblado más cercano, hacen que los problemas de estabilidad se incremente considerablemente.

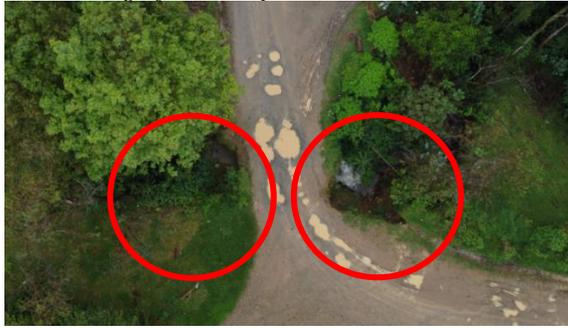
Fotografía 7 Box punto crítico PR3+500

Adicionalmente en la estructura de salida se presenta un escalón y el agua sale con gran velocidad y golpea el talud derecho aumentando los problemas de inestabilidad.

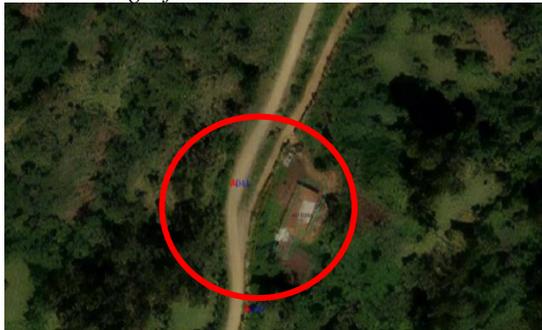
Fotografía 8. Punto crítico PR5+080

Este punto se encuentra localizado en las siguientes coordenadas geográficas 2°38'41.38" latitud Norte y 76°21'53.95" longitud Oeste, en este punto se encuentran unos escarpes menores en la banca que limita con la vía de acceso aledaña al sector en la cual se evidencia un pequeño deslizamiento y en la zona de arriba un posible movimiento del talud por pastoreo el cual se analizará de manera detallada en el volumen correspondiente.

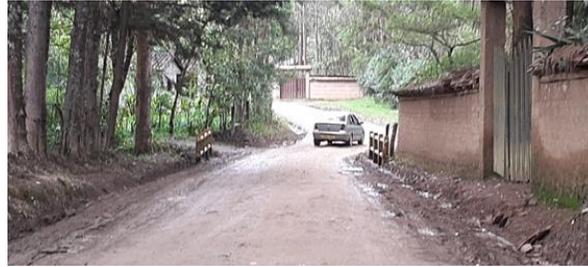
Fotografía 11 Puente PR1+975

En la Fotografía 11 se observa el puente el cual tiene una calzada no mayor a 6m; la estructura presenta barandas y bordillo de acompañamiento.

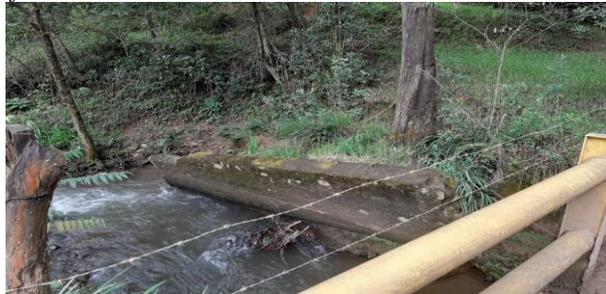
Fotografía 12 Puente PR1+975, aleta volcada MI estructura de entrada

En la Fotografía 12 se muestra como el tránsito regular del caudal en el cauce ha generado socavación de la estructura y volcamiento de la aleta izquierda en la entrada del puente.

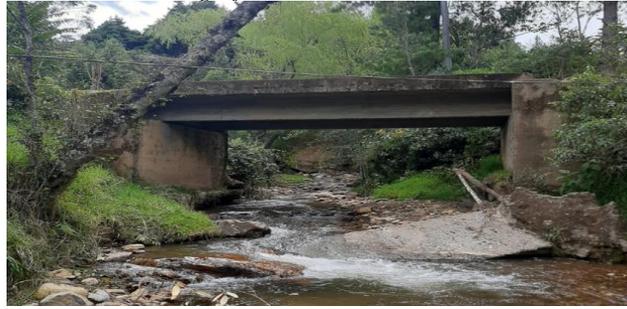
Fotografía 13. Puente PR6+081

La Fotografía 13 presenta la estructura del puente la cual presenta socavación en el estribo derecho y volcamiento de la aleta izquierda en la estructura de salida.

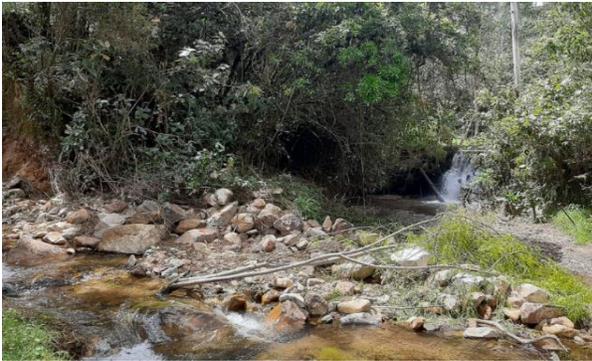
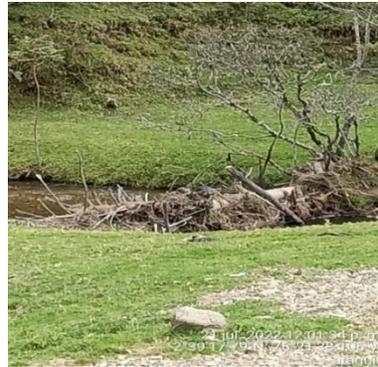
Fotografía 14. Puente PR6+081, aguas arriba conjunción de cauces

En la Fotografía 14; **Error! No se encuentra el origen de la referencia.** al fondo se observa la quebrada Juanambú, en ese punto existe actualmente un dique en madera que es usado por la comunidad para retener el material transportado por el cauce para después extraerlo. Este tipo de técnicas artesanales generan problemas de erosión y sedimentación por lo tanto es importante que la comunidad evite estas prácticas o que se busquen otras medidas de extracción de estos materiales mitigando los efectos causados.

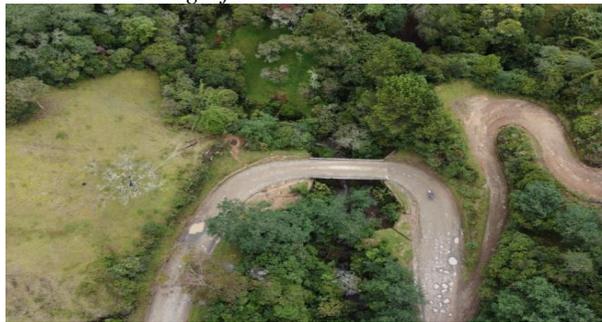
Fotografía 15. Puente PR9+542

En la Fotografía 15 se tiene la vista del puente sobre la quebrada Juanambú, se encuentra ubicado en una zona en cañón, con pendientes fuertes de los cauces. Aguas arriba del punto de localización se unen dos quebradas; Juanambú localizada a la izquierda de la imagen y la quebrada La Peña a la derecha.

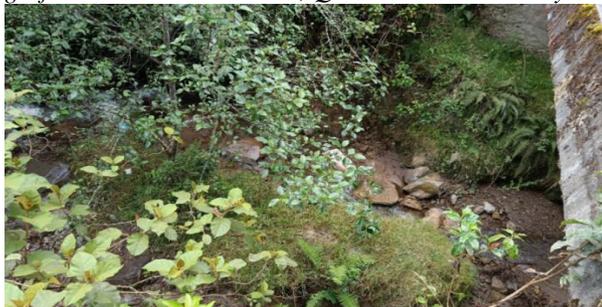
Fotografía 16. Puente PR9+542, Quebradas Juanambú y La Peña

La quebrada La Peña, la cual une sus aguas a la quebrada Juanambú, presenta aguas con bajo contenido de material granular viéndose cristalina, contrario de la quebrada Juanambú que tiene un color café lo cual indica que tiene una pendiente más fuerte y un potencial de arrastre mayor.

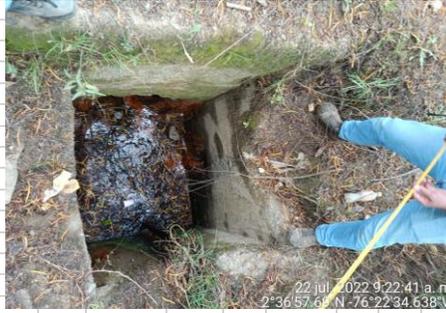
REGISTRO FOTOGRÁFICO

OBSERVACIONES: Estructura colmatada por basuras, no se encontro descole (probablemente esta ubicado en el rio directamente), por lo cual se asume 10 m de longitud

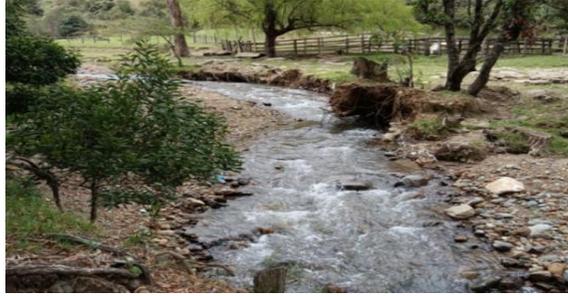
Fotografía 18. Zona aguas arriba del punto de estudio, sector crítico PR1+611

Adicionalmente a las problemáticas descritas se encuentra que en varios sectores del cauce la comunidad ha realizado diques en madera en el cauce con el fin de realizar la extracción de material granular del lecho del cauce para aprovechamiento de los materiales en sus construcciones o para comercialización de los mismos, sin embargo, estas prácticas sin técnica alguna modifican la morfología del cauce generando problemas de socavación que se ven reflejadas en varios de los puntos de entrega donde se encuentran playas de material sedimentado y laderas del cauce erosionadas. Este tipo de estructuras en épocas de lluvias intensas generan que el agua se represe y aumente su nivel considerablemente en las zonas más bajas de la cuenca. Existen muchos drenajes de orden 1 y 2 que descargan a la quebrada Manchay, una de ellas es la Quebrada los Conejos ubicada aguas abajo del puente PR1+973, dicha Quebrada tiene pendientes fuertes y en épocas de crecientes se comporta de manera torrencial, generando arrastre de material granular de gran tamaño.

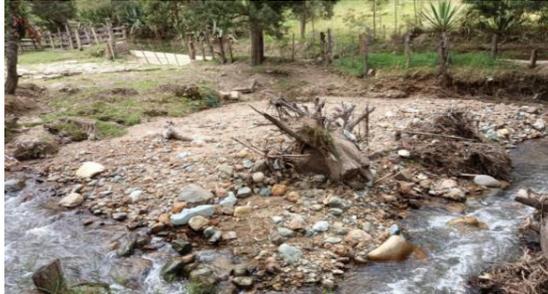
Fotografía 19. Zona aguas arriba del punto de estudio, sector crítico PR1+611

En la Fotografía 19 se evidencia el material arrastrado por las crecientes, las cuales reporta la comunidad en el recorrido de campo, que han sobrepasado los niveles hasta llegar a la calzada en varias oportunidades causando daños en los cultivos, viviendas, animales y en la movilidad de los vehículos, en especial se han reportado daños en infraestructura en la zona urbana en diferentes barrios.

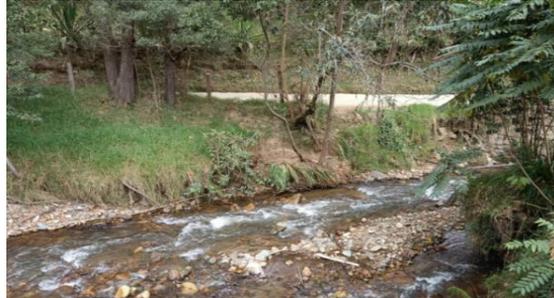
Fotografía 20. Zona de estudio, sector crítico PR1+611

La quebrada Manchay tiene un comportamiento zigzagueante durante todo el recorrido hasta llegar al punto de localización del sector crítico PR1+611 en el margen izquierdo en el sentido de avance del corredor vial. Las laderas del cauce presentan socavación lateral en las patas de los taludes, se evidencia poca vegetación en los mismos.

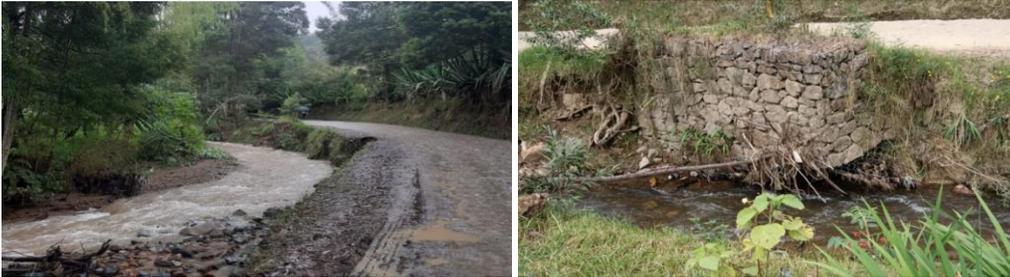
Fotografía 21. Zona de estudio, Muro en gavión sector crítico PR1+611

En la Fotografía 21 se encuentra un muro en gavión el cual fue construido con el objetivo de proteger el talud y la calzada por los efectos de la corriente, sin embargo, se observa que se aumentaron los efectos de la problemática debido a la falta de continuidad de este, adicionalmente el cimientado de la estructura no era adecuado y terminó siendo arrastrado por el río en su proceso de socavación. En la fotografía la cual fue tomada en la orilla derecha en el sentido de avance de la quebrada se observa que el muro se encuentra totalmente en el aire, además este muro tiene una inclinación que en el momento de crecientes genera un aumento en la velocidad del agua y debido

También es notorio que el muro se encuentra volcado y a futuro terminará generando problemas mayores en el cauce; por lo tanto, es vital retirar el muro actual y proyectar una estructura que ayude a estabilizar las laderas a ambos lados del cauce.

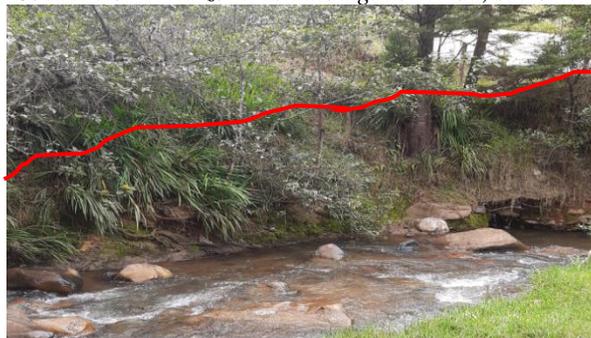
Fotografía 23 Socavación en la zona estudio aguas arriba, sector crítico PR2+500

En la Fotografía 23 se puede apreciar un sector aguas arriba, localizado antes del sector crítico PR2+500; en la zona de la imagen se observan problemas de socavación en el talud izquierdo del cauce; también se puede ver hasta qué altura llegan las crecientes en el sector debido a la falta de vegetación de este. En la zona alta continua, existe una fábrica artesanal de ladrillos y la base donde se encuentra asentada ha sido desprovista de vegetación; el material del suelo en épocas de lluvias es arrastrado hacia el cauce generando que se mezcle con el agua y ésta cambie su densidad natural transformándola en un cauce que tendrá una mayor capacidad de arrastre.

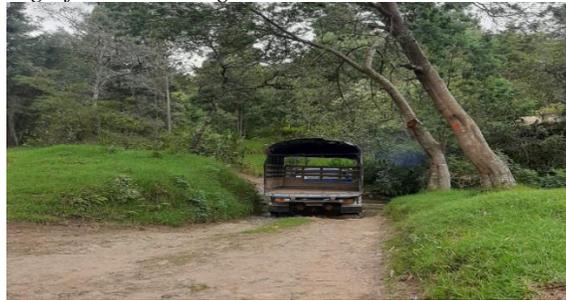
Fotografía 24. Zona aguas arriba sector crítico PR2+500

En la siguiente fotografía, se observa un acceso construido por los habitantes de la comunidad, el cual sirve para sacar los ladrillos de las bodegas y poder ser comercializados en la zona urbana o transportados a Popayán con el mismo objetivo o en su defecto usados por los moradores del sector; sin embargo, como se observa, la sección del río en este punto ha venido perdiendo su sección natural generando que cuando se presenten crecientes el agua del cauce invada la calzada

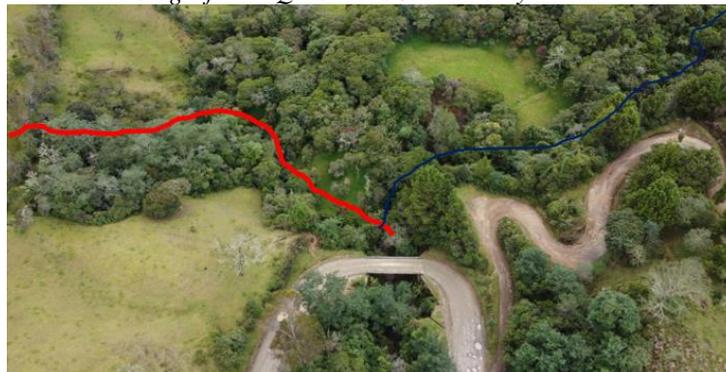
Fotografía 25. Quebradas Juanambú y La Peña

La microcuenca de la quebrada Juanambú tiene características topográficas de cauces en una etapa de formación juvenil, la sección transversal de su cauce principal es angostas y sus taludes bastante altos, es decir, que son encañonados y por consiguiente tienen un alto poder de arrastre.

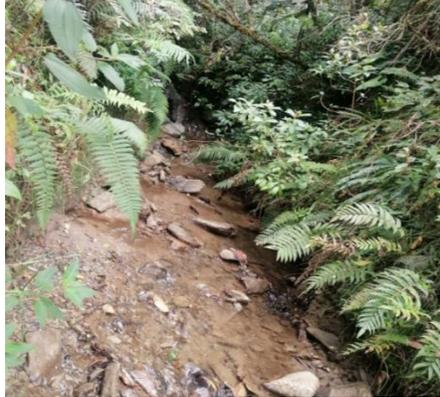
Fotografía 26. Quebrada Juanambú

La microcuenca sobre la quebrada Juanambú área presentan una alta variabilidad geomorfológica debido al contorno externo que introduce la geología local y regional, además de un aporte de sedimentos mucho más gruesos; la pendiente longitudinal del cauce de 15.7% es mucho más

elevada que los cauces de planicies. La pendiente del cauce y la granulometría del material transportado es indispensable para predecir el comportamiento de los cauces.

La distribución de tamaños del sedimento en ríos de planicie se caracteriza de forma general por una dispersión relativamente pequeña, presentando un material mal graduado a diferencia de los ríos de alta montaña los cuales se encuentran constituidos por sedimentos de diferentes tamaños, en especiales de tamaños medios o gravas y de sobre tamaños, mostrando así un rango más amplio de partículas; la interacción entre estas partículas conduce a interacciones complejas generando procesos de erosión, transporte y sedimentación significativos.

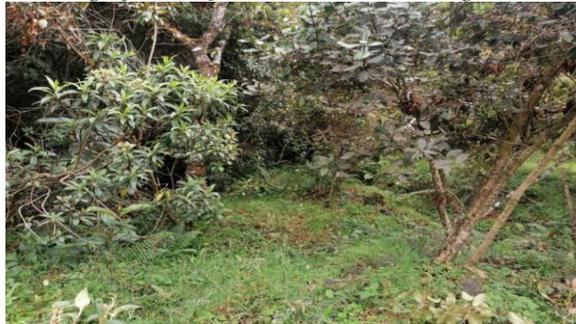
Fotografía 27. Quebrada Juanambú, vegetación

La microcuenca en el punto de estudio, aunque presenta vegetación, son arbustos pequeños y árboles de tamaño mediano de raíces poco profundas, el suelo es poco estable generando poca oposición al arrastre en momentos de crecientes.

La microcuenca presenta un alto grado de deforestación debido a la tala de árboles, cambios de usos del suelo y la introducción del ganado en esta zona del páramo y pre páramo, destinada para la conservación del recurso hídrico debido a su alta capacidad de retención.

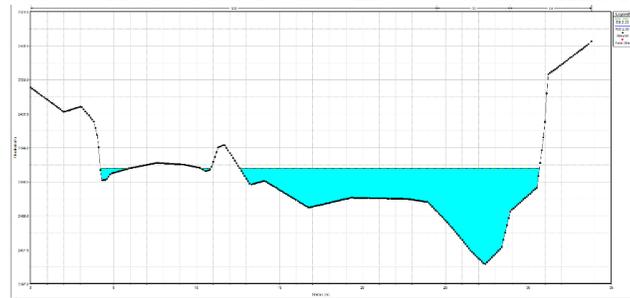
Ilustración 15 Sección transversal K0+080 – Fuente: HEC-RAS

En la Ilustración 15 se observa como bajo caudales normales el cauce se empieza a salir de su curso e invade la calzada con alturas de lámina de agua de 0.18m; aunque este resultado no es crítico; indica que la rasante en este punto debe elevarse para garantizar la seguridad de los usuarios y la estabilidad de la estructura de pavimento.

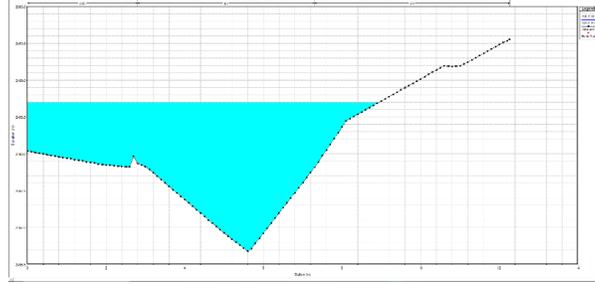
En la Ilustración 16 se observa que bajo caudales normales en este sector el cauce invade totalmente la calzada hasta una altura de 0.88m en la zona de la cuneta a margen izquierda de la calzada y 0.66m en el eje de esta, dichos resultados ratifican la necesidad de elevar la calzada y en lo posible alejar la estructura de pavimento del cauce.

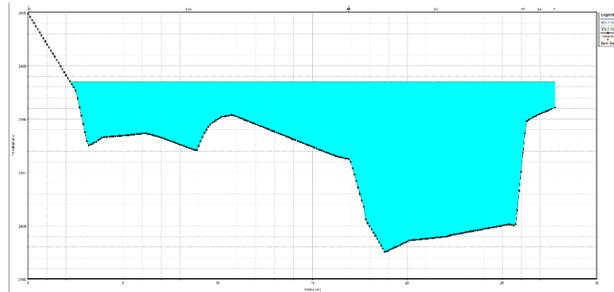
Ilustración 18 Sección transversal K0+140 – Fuente: HEC-RAS

En la sección transversal K0+140 del tramo crítico dentro del cauce, bajo el caudal máximo asociado a un periodo de retorno de 2.33 años se tiene una altura de lámina de agua de 0.97m. De acuerdo con los resultados obtenidos se establece que la rasante debe subir de la siguiente manera:
