**INFORME FINAL DE PRÁCTICA PROFESIONAL PARA OPTAR AL TÍTULO
DE INGENIERA CIVIL**

**APOYO EN EL PROCESO DE INFRAESTRUCTURA EN VIVIENDA Y
ELECTRIFICACIÓN PARA LA GESTIÓN SOCIAL DEL RIESGO POR
AVALANCHAS EN LOS DEPARTAMENTOS DE CAUCA Y HUILA**

| 7.1 | Contrato 111 de 2022, construcción de 17 viviendas en la Plata departamento del Huila. | 16 |
| 7.2 | Contrato 091 de 2020, Obra multifamiliar en el municipio de Belalcázar, Páez del departamento del Cauca. | 21 |

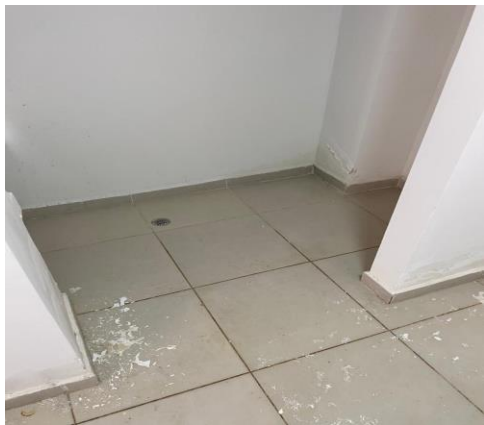
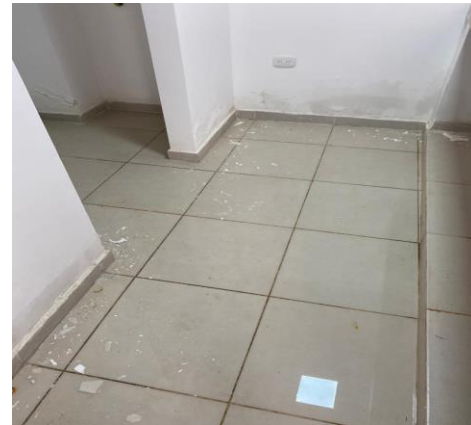
Figura 36, Figura 37: vista de patio y cocina apartamento 101 con humedad y agua que ha ingresado del exterior

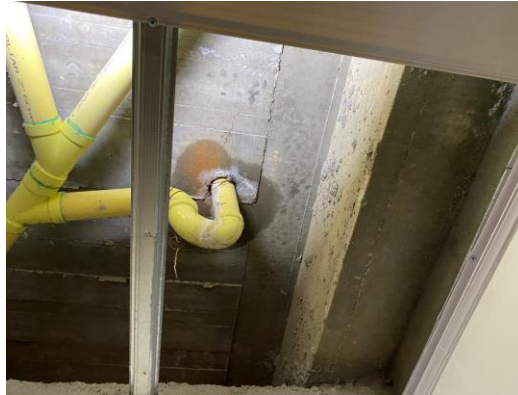
Además de humedades antes descritas se evidenció filtraciones de agua en cielo raso y pared por emboquillados deficientes y tubería suelta en apartamentos 103, 203 y 303.

Figura 38: visible filtración por emboquillado deficiente

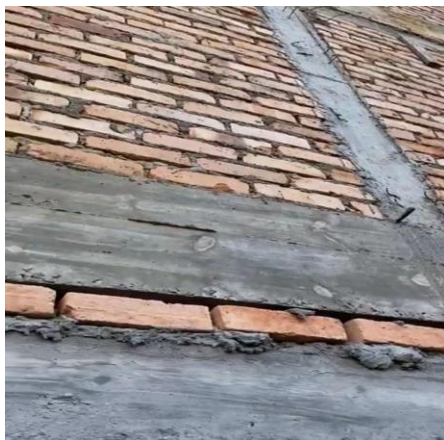
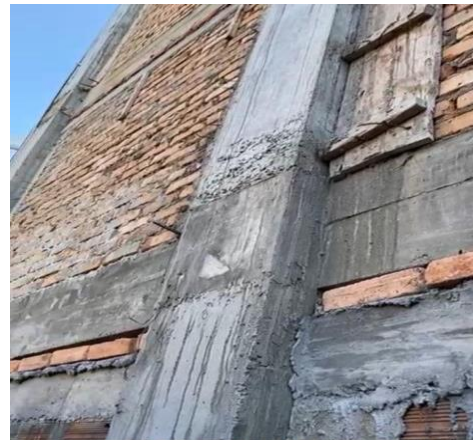
Se visualiza en el recorrido que las fachadas laterales cuentan en cada piso con hiladas de ladrillo que no han sido asegurados con mezcla, se sugiere al residente de obra Arquitecto Héctor Fabián Ceron quien acompañó la visita, se realice la correcta pega de estas hiladas para evitar futuras filtraciones y humedades en los apartamentos.

Figura 39, Figura 40: Hiladas de ladrillo en fachadas laterales con falta de mortero de pega

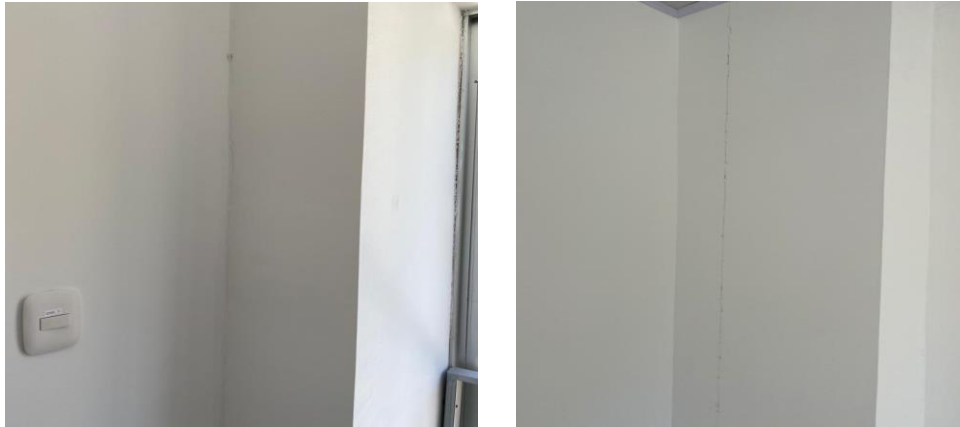
Se evidencia fisuras entre pared y columnas en los cuartos, específicamente entre uniones de pared y columna y en paredes del closet, estas fisuras son reiterativas en el 70% por ciento de los apartamentos del multifamiliar, por lo que se recomienda se realice visita de seguimiento con el Ingeniero estructural del área de Vivienda para evaluación.

Figura 41, Figura 42: Fisuras entre columna y pared y en pared de closet

El día 19 de octubre de 2022 se realiza visita técnica con el Ingeniero Estructural del área de Vivienda Ingeniero Eduardo Molano, con él se realizó el recorrido al multifamiliar en el que a la fecha se encontraban realizando obras de adecuación por parte del contratista en los apartamentos afectados, el Ingeniero revisó cada uno de los apartamentos en el interior y sus

fachadas, llegando a la conclusión de que las fisuras presentadas son por las dilataciones que presenta la estructura, se recomienda al residente de obra que se realice el resane de las fisuras asegurándose de hacer cortes o marcar las dilataciones como se ha realizado en las fachadas y así disminuirlas.

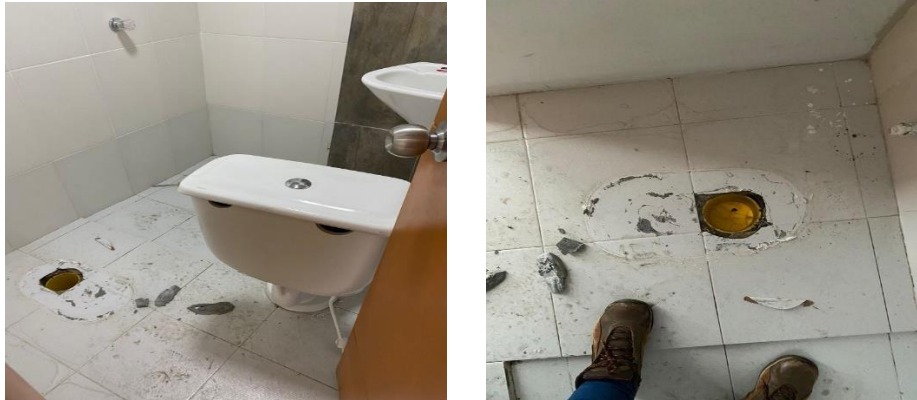
Figura 44, Figura 45: En recorrido evidencia de desmonte de baterías sanitarias apartamentos 203 y 303 para realizar emboquillados y ajuste de tuberías cumpliendo con sugerencias hechas en visita anterior

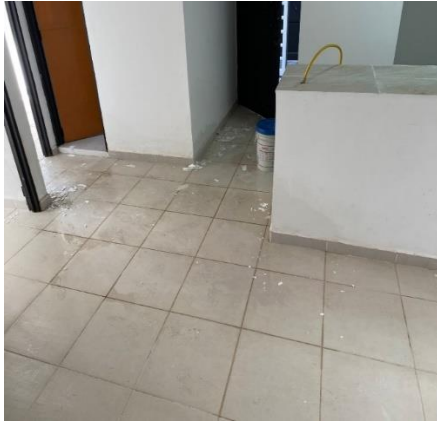
Figura 46: Resane en pared con humedad apto 101

El día 25 de octubre se realizó visita de seguimiento al multifamiliar que corresponde al contrato 091 de 2020, donde se observó que a la fecha se habían realizado en un 80% las recomendaciones realizadas en visitas anteriores, se hizo el desmonte de baños y lavamanos para realizar correcto emboquillado y ajuste de tubería de desagüe en los apartamentos afectados por esta filtración que son 103, 203 y 303, además se había recomendado que al hacer los arreglos se dejara con servicio de agua todos los apartamentos, motivo que llevó a encontrar una fuga de agua potable en el tubo que abastecía el servicio del lavamanos en el apartamento 303, esta fuga a la fecha de la visita se había reparado y estaban a la espera de materiales para reparación de acabados en pared del baño, además se han reparado las fisuras y se han iniciado los cortes de las dilataciones recomendados por el Ingeniero Estructural.

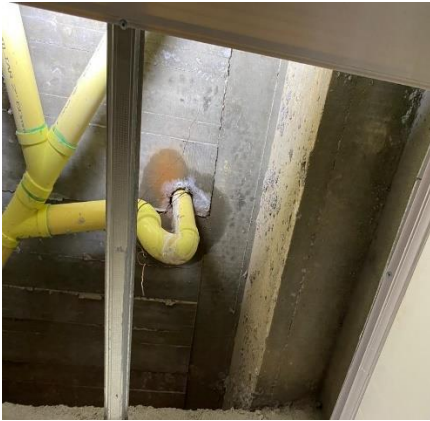
Figura 50: Daño en cielo falso por mal emboquillado
(Antes)

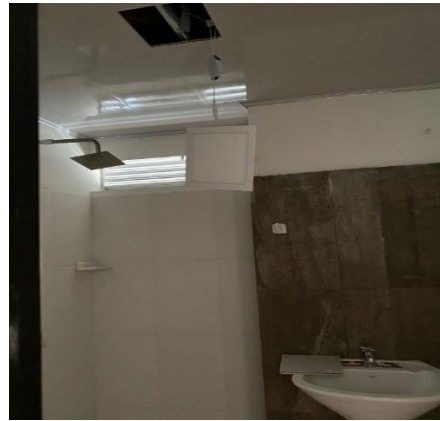
Figura 51: Reparación en baño apto 303 (después)

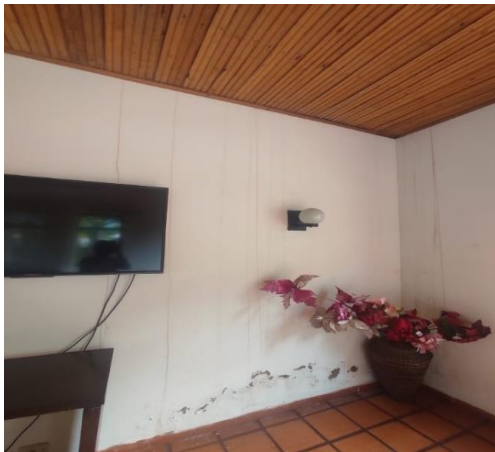
Figura 87: Esquina afectada por humedad

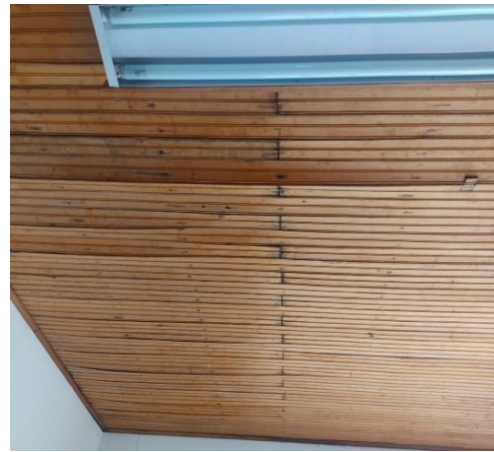
La sala de TV presenta problemas de humedad debido al deterioro de la cubierta en una de sus esquinas (FIGURA 89). A causa de esto, el cielo raso se encuentra afectado evidenciando un leve desprendimiento (FIGURA 88).

Figura 88: Desprendimiento de Cielo raso

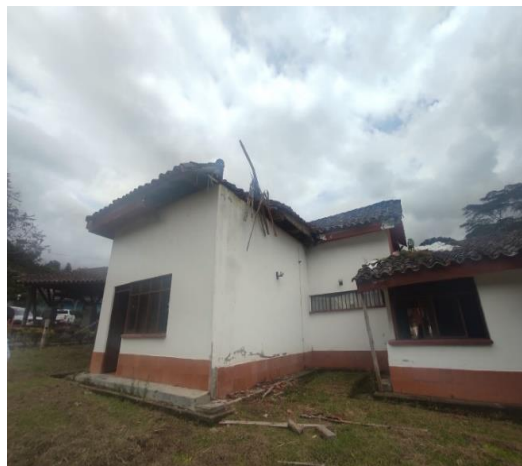
Figura 89: Vista exterior sala TV. Afectación del techo

En términos generales la infraestructura del hotel “Albergue el Refugio” se encuentra en óptimas condiciones para continuar brindando servicio. A excepción del daño de la cubierta en la sala de TV, no se registran daños considerables estructurales y arquitectónicos que afecten el continuo funcionamiento y buen rendimiento del hotel.

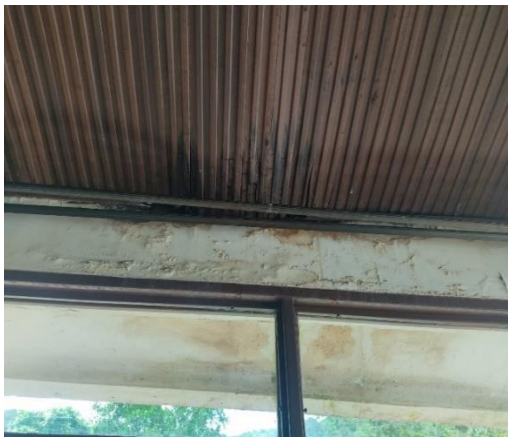
La habitación #1 presenta problemas de humedad debido al evidente deterioro de una parte de la cubierta (FIGURA 90), la cual a su vez causa humedad en la habitación del lado (habitación #2).

Figura 90: Cielo raso habitación 1

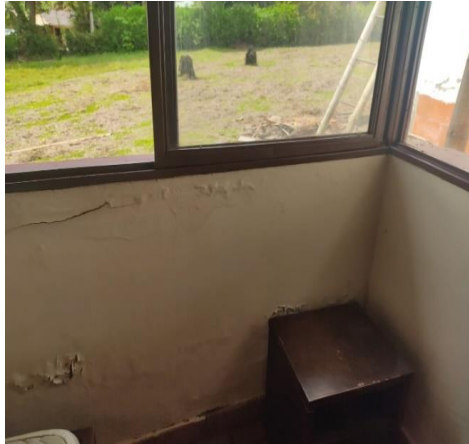
Figura 92: Esquina afectada por humedad
