**DETERMINACIÓN DE LA MEJOR COBERTURA VEGETAL PARA LA  
ESTABILIZACIÓN DE TALUDES CON AGROTEXTIL EN LA VÍA POPAYÁN-  
TOTORÓ, DEPARTAMENTO DEL CAUCA**

**UNIVERSIDAD DEL CAUCA  
FACULTAD DE CIENCIAS AGROPECUARIAS  
PROGRAMA DE INGENIERÍA FORESTAL  
POPAYÁN  
2010**

**Trabajo de grado en la modalidad de trabajo de investigación para optar al  
título de Ingeniera Forestal**

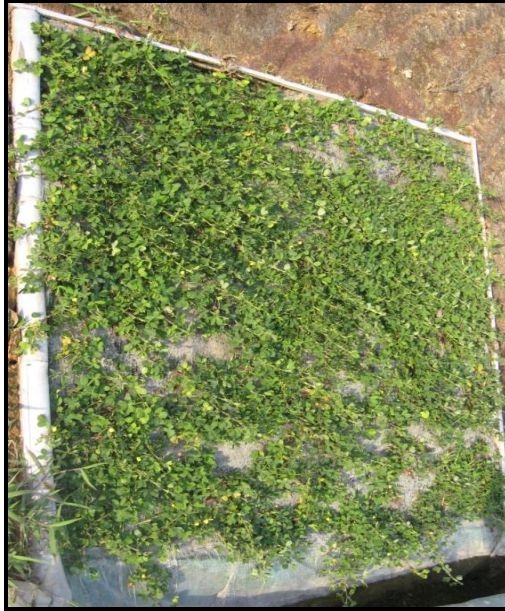
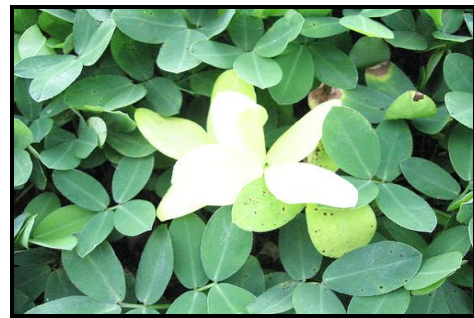
Figura 1. *Arachis pintoi* (Maní forrajero).

**1.4.1 *Arachis pintoi* (Maní forrajero).** Es una leguminosa herbácea de cobertura, perenne, de crecimiento rastrero, estolonífera; tiene una altura entre 20 y 40 cm. Tiene una raíz pivotante que crece hasta los 30 cm. de profundidad. Las hojas son compuestas, alternas, con 4 folíolos ovalados. El tallo es ramificado, con entrenudos cortos, con estolones que pueden llegar a medir hasta 1.5 m. de longitud (Estrada, 2002).

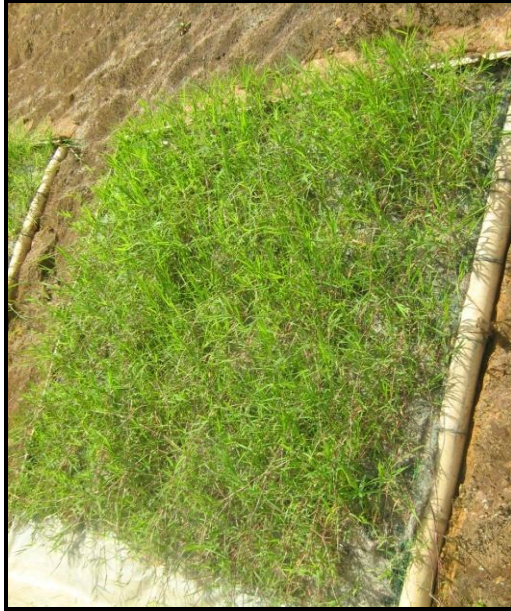
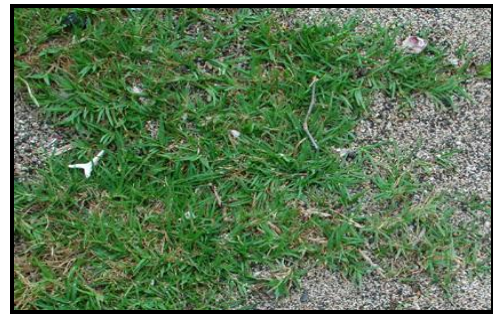
Figura 2. *Cynodon nlemfuensis* (Estrella).

**1.4.2 *Cynodon nlemfuensis* (Estrella).** Es una gramínea perenne, frondosa y rastrera de tallos extensos y entrenudos largos; desarrolla numerosos estolones superficiales o subterráneos de 5 m o más; las raíces crecen de los nudos, los rizomas ayudan a conservar los suelos, evitando la erosión. Los tallos florales alcanzan hasta un metro y poseen de cuatro a cinco ramificaciones (Estrada, 2002).

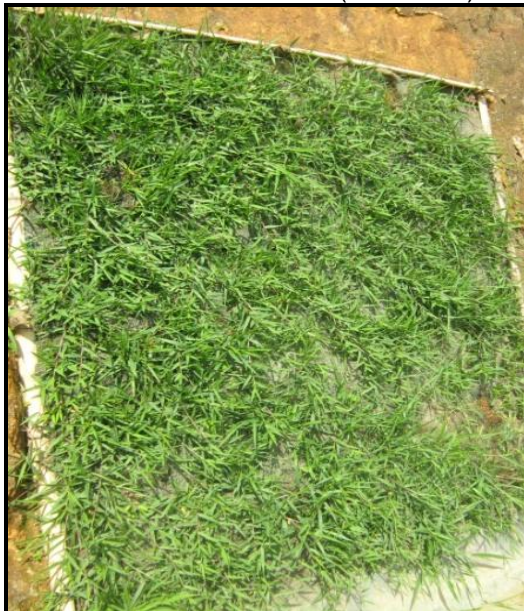
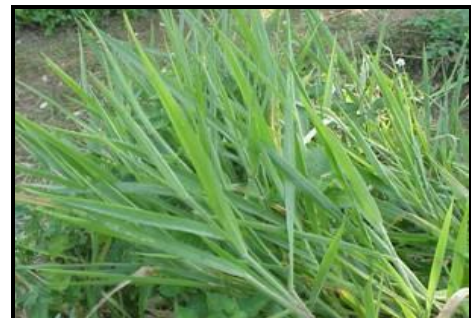
Figura 3. *Brachiaria humidicola*. (Brachiaria).

**1.4.3 *Brachiaria humidicola*. (Brachiaria).** Es una gramínea agresiva que forma un césped denso y suprime las malezas; tolera el pastoreo intensivo y la sombra, y se adapta a suelos con poca fertilidad y mal drenados, por su hábito de crecimiento fuertemente estolonífero, es muy útil como cobertura del suelo en zonas con problemas de erosión, pero no es compatible con leguminosas de hábito voluble. La calidad de su forraje es inferior a la de *B. brizantha*, *B. decumbens* o *B. ruziziensis*. Una de las ventajas de esta especie es que tolera el salivazo, aunque no es verdaderamente resistente a esta plaga; a manifestado susceptibilidad a la roya causada por *Uromyces setariae-italicae* en América tropical (Estrada, 2002).

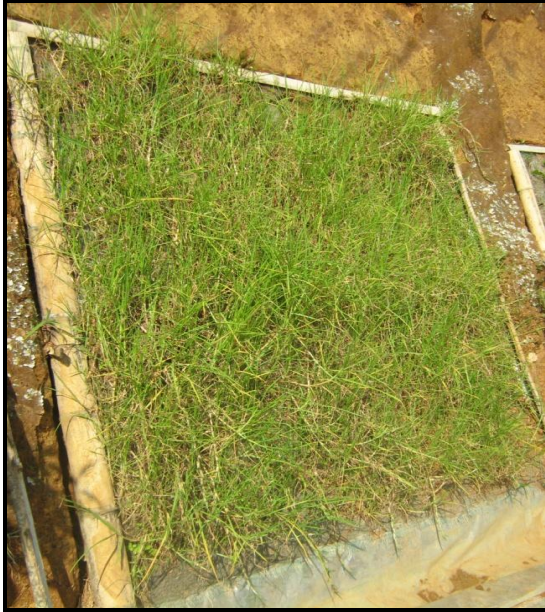
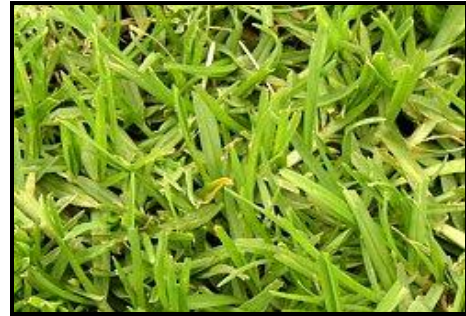
Figura 4. *Pennisetum clandestinum* (pasto kikuyo).

**1.4.4 *Pennisetum clandestinum* (pasto kikuyo).** Es una especie perenne; se extiende superficialmente, con raíces profundas, posee rizomas gruesos y en sus nudos se desarrollan raíces. Los tallos crecen erectos pudiendo alcanzar alturas hasta de 80 cm; las partes florales son muy inconspicuas, florece en las primeras horas de la mañana y en las horas de la tarde desaparece. Las semillas se localizan en las axilas de las hojas donde quedan ocultas, de allí recibe el nombre de “clandestinum”. Forma un césped denso lo cual lo clasifica dentro de las gramíneas de alta cobertura (Estrada, 2002).

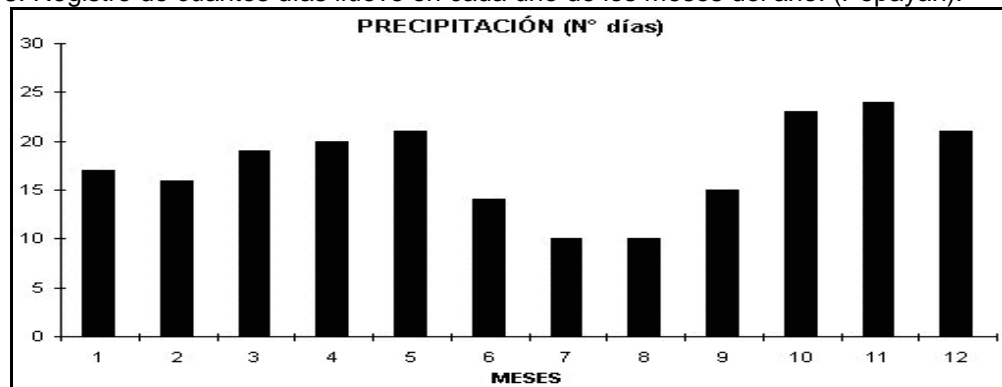
Figura 8. Registro de cuantos días llueve en cada uno de los meses del año. (Popayán).

Las figuras 7 y 8 muestran la precipitación de la ciudad de Popayán y la figura 9 muestra la precipitación del área de estudio.

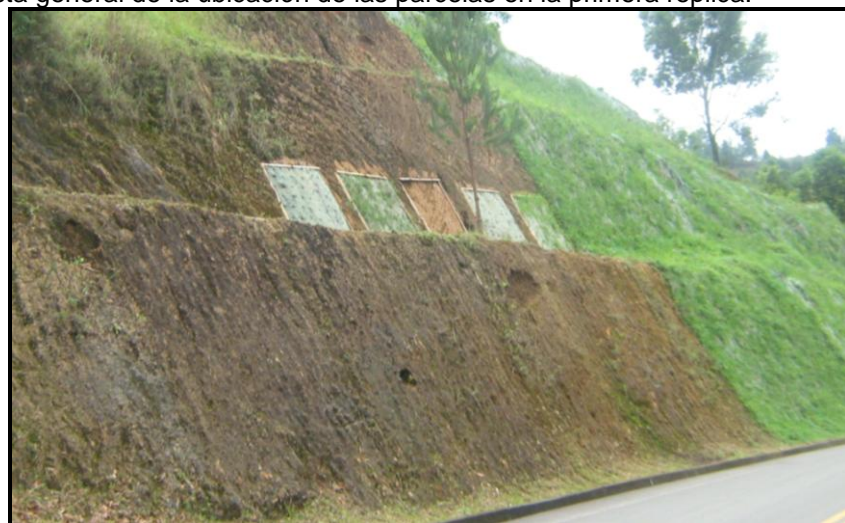
Figura 10. Vista general de la ubicación de las parcelas en la primera replica.

Las replicas fueron ubicadas en dos taludes, en el primer talud se situó la primera replica (figura 10) y en el segundo talud se establecieron la segunda y la tercera replica (figura 11).

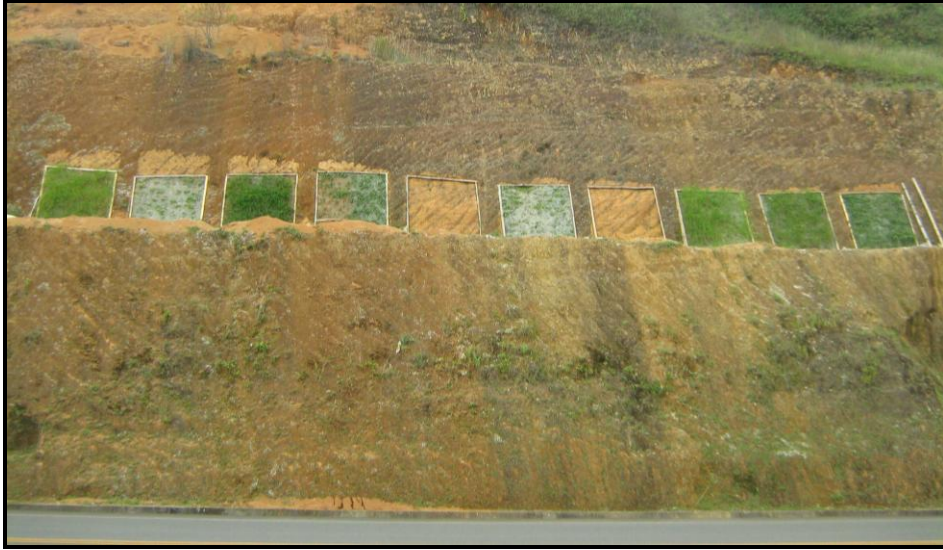
Figura 11. Vista general de la ubicación de las parcelas de la segunda y la tercera replica.

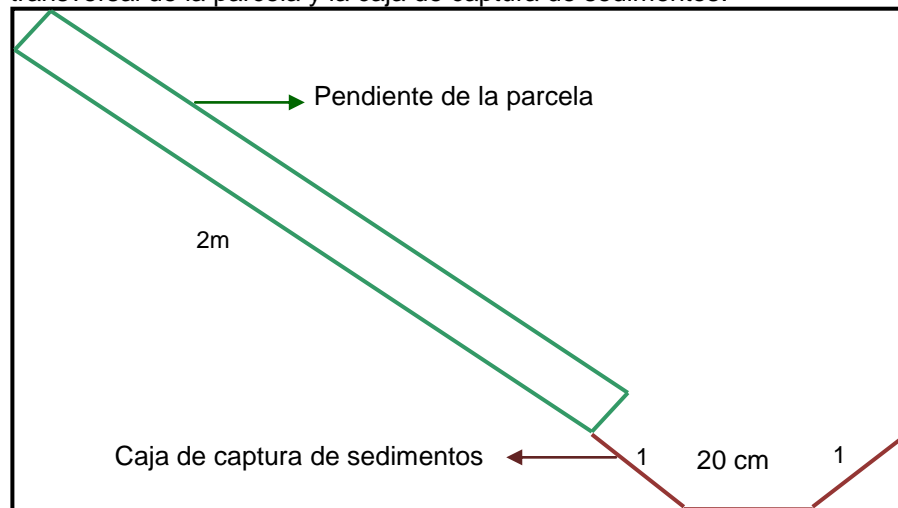
una longitud de 2 metros de ancho, una plantilla de 20 cm y un talud de 1:1 revestida de plástico para capturar los sedimentos arrastrados por la escorrentía.

Figura 12. Corte transversal de la parcela y la caja de captura de sedimentos.

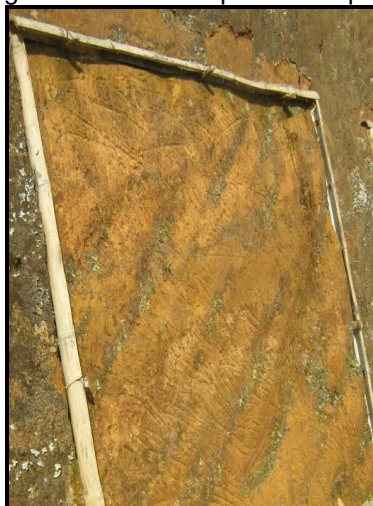
Cuando se determinó la ubicación de cada especie en las parcelas se inició un proceso de limpieza y peinado del talud, el cual consiste en homogenizar la superficie con un palin y posteriormente rayar con un rastrillo hasta lograr nivelar el terreno; después se ubican las latas de guadua delimitando cada parcela para evitar que sedimentos que no sean del área de estudio caigan al receptáculo de captura.

Figura 13. Parcela delimitada por guaduas con la superficie limpia y nivelada.

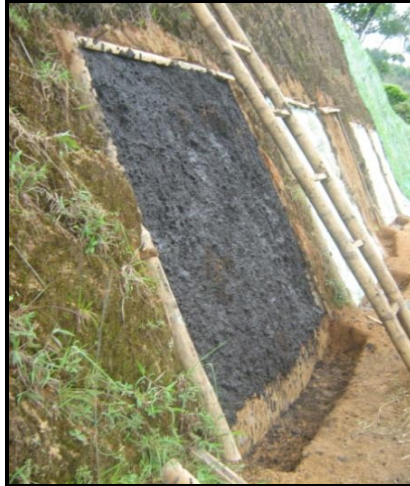
Al tener las parcelas limpias y niveladas se colocó una capa uniforme de lodo fertilizado que considero los componentes descritos en el cuadro 3 de un espesor aproximado de 3 cm en cada una de las parcelas, la metodología usada con la especie Braquiaria (*Brachiaria humidicola*) fue diferente ya que se uso una mezcla de lodo fertilizado con 50 gramos de esta semilla y para las otras especies se utilizaron 200 estolones por cada parcela puestos sobre el lodo fertilizado.

Figura 14. Parcela cubierta por una capa uniforme de lodo fertilizado.

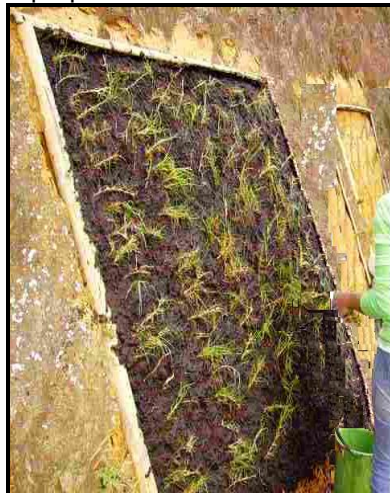
Al revestir totalmente las parcelas con el lodo fertilizado rápidamente se situó los estolones de las especies cubriendo totalmente la superficie, conservando igual distancia entre cada una de las plántulas.

Figura 15. Plantación de estolones proporcionalmente sobre el área de las parcelas.

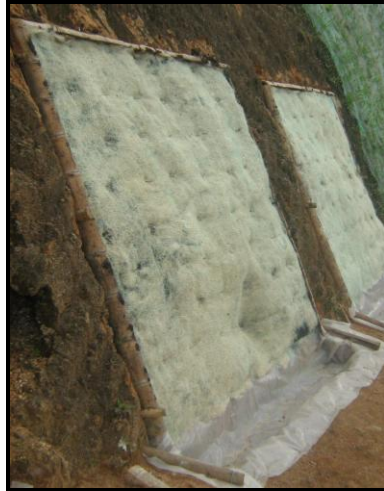
Luego, se cubrió con el agromanto sostenido por grapas de alambre calibre 14 y para finalizar se ubico el plástico revistiendo el receptáculo para capturar los sedimentos arrastrados por la escorrentía que pudiesen desplazarse desde el talud.

Figura 16. Área de las parcelas protegidas con agromanto.

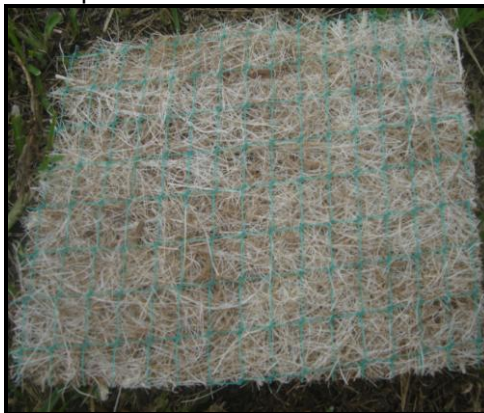
El agromanto que se uso en el estudio para el control de erosión, cubriendo las parcelas de los taludes, fue un manto temporal de fibras de fique dispuestas entre una malla de propileno.

Figura 17. Agromanto de fibra de fique.

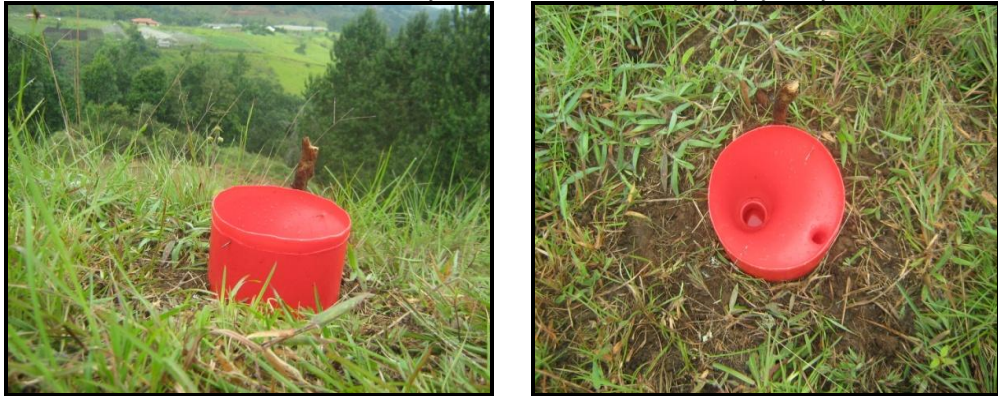
- **Ubicación del pluviómetro.** Para obtener datos precisos acerca de la precipitación de la zona de estudio se ubicó un pluviómetro artesanal en la parte alta del primer talud, fabricado según las especificaciones necesarias para una buena medición con un tarro redondo plástico y una tapa en forma de embudo, además de una regla marcada con milímetros para registrar los datos semanalmente tomados.

Figura 18. Pluviómetro artesanal enterrado y nivelado en un área despejada y alta.

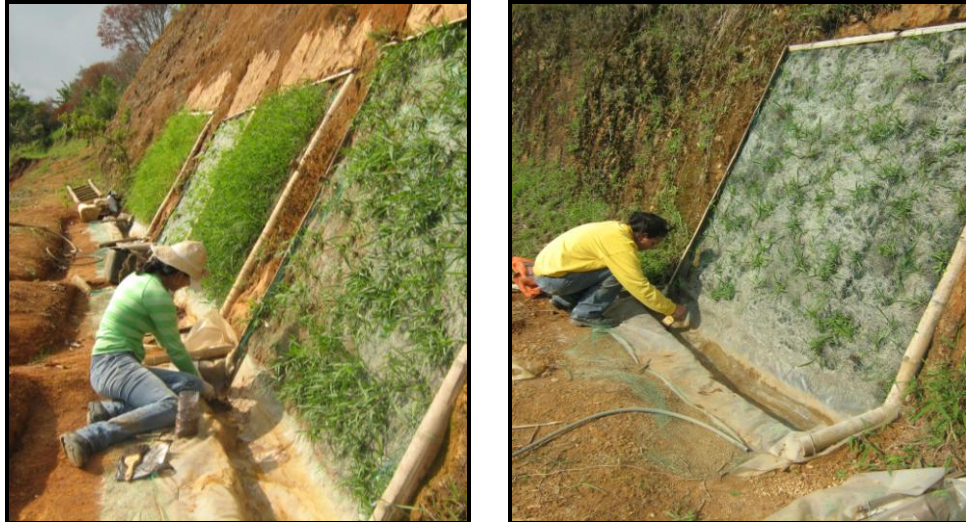
- **Recolección de sedimentos.** La recolección de sedimentos se realizó durante el estudio con el fin de determinar, cuál de las especies es la que retuvo mejor el arrastre del suelo, observándolo mediante la disminución en la cantidad de material recolectado en las parcelas del talud a través del tiempo.

Figura 19. Recolección de sedimentos arrastrados por la erosión y capturados en el receptáculo.

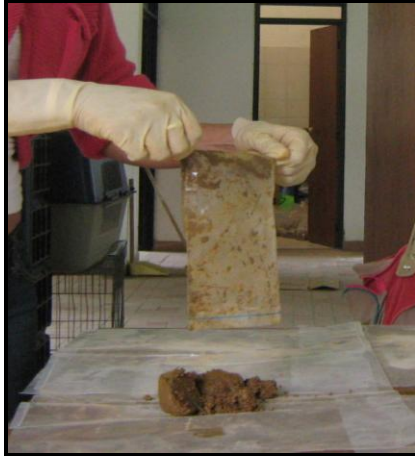
- **Secado del material.** Los sedimentos húmedos obtenidos en campo cada semana se esparcieron sobre plásticos rotulados, que se ubicaron en las mesas del laboratorio, el secado de las muestras fue a temperatura ambiente durante ocho días aproximadamente o durante el tiempo necesario para eliminar el agua y quedar totalmente secas, y de esta forma determinar la cantidad de material que se arrastra de las parcelas debido a la erosión.

Figura 22. Secado del material a temperatura ambiente en el laboratorio de aguas y suelos.

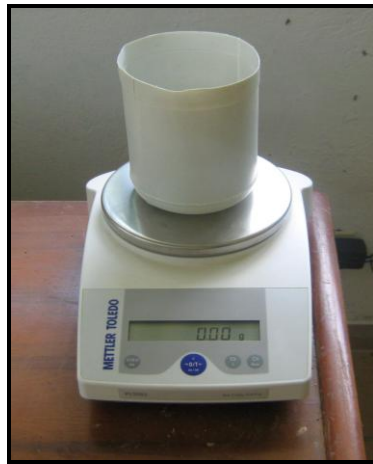
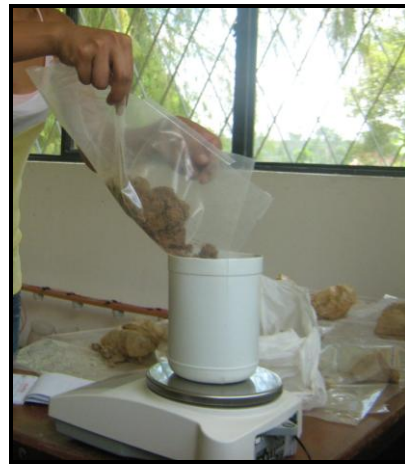
- **Peso del material en el laboratorio.** Los sedimentos se pesaron en una balanza analítica totalmente secos, después de ser colocados dentro de un recipiente para que no haya pérdidas de material en el momento de obtener los datos cada semana.

Figura 23. Peso total del material seco con la ayuda de una balanza analítica en el laboratorio de aguas y suelos.

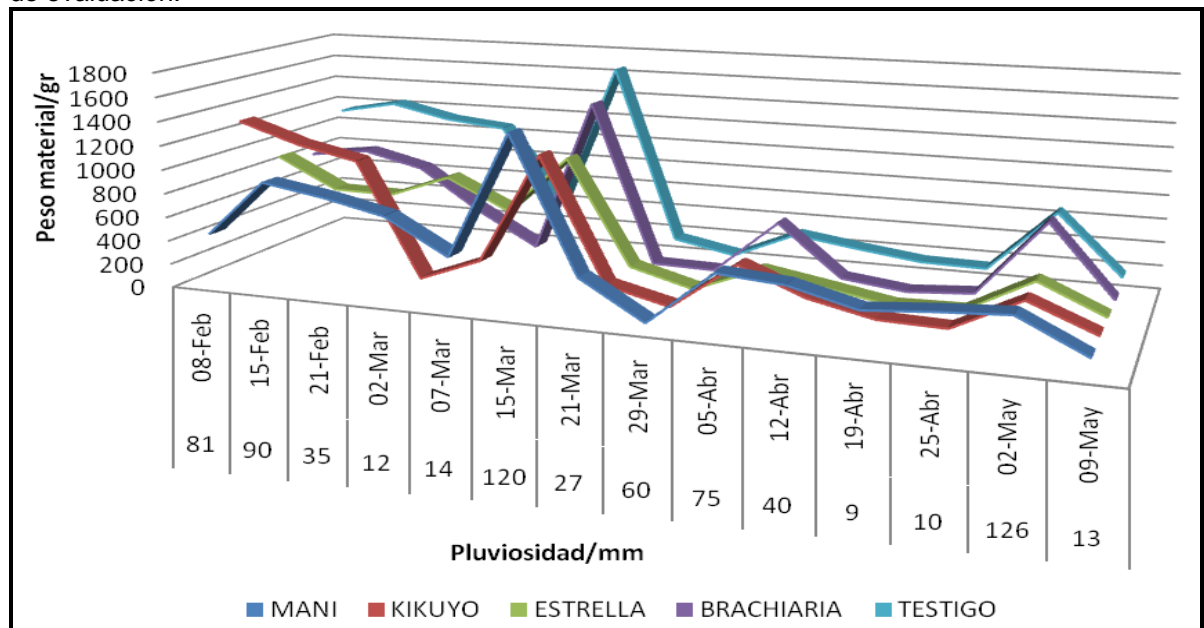
Esta figura muestra los efectos de las precipitaciones sobre las parcelas y la diferencia entre el comportamiento de las parcelas dependiendo de la cantidad de sedimentos acumulados y si presentan o no la protección del agromanto.

Figura 244. Peso de los sedimentos y pluviosidad medida en la zona de estudio, durante los meses de evaluación.

Cada curva coloreada representa una de las especies de forrajes y la parcela testigo. Una elevación en la curva implica una acumulación de material y un descenso en la curva implica menor pérdida o desplazamiento del material del suelo recolectado en el receptáculo.

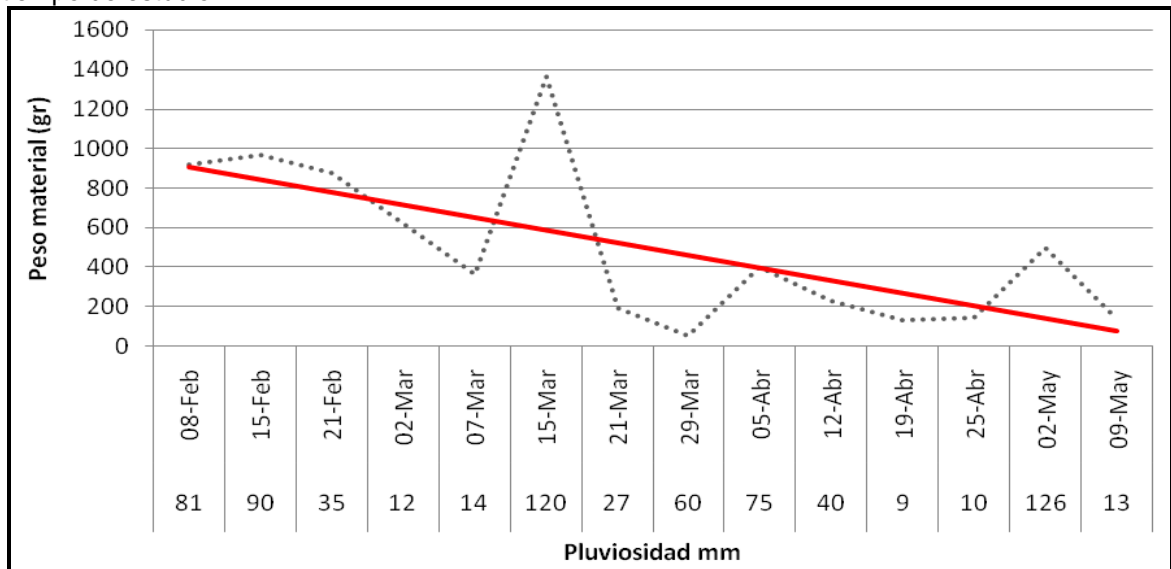
En la figura 25 se muestra una mejor perspectiva de la relación entre la precipitación y el material arrastrado con una línea de tendencia donde se puede ver la disminución del aporte de sedimentos desde los primeros datos hasta el final de las lecturas que seguramente se debe al amarre del suelo por parte del sistema radicular de los forrajes sembrados, el mayor aporte de sedimentos significa menos defensa al arrastre de los componentes del suelo y menos permanencia de la vegetación que se encuentre en la superficie.

Figura 255. Línea de tendencia de la relación precipitación y material desprendido, durante el tiempo de estudio.

La línea continua que se observa en la figura 23 puede seguir esa tendencia si la vegetación logra permanecer y establecerse en la superficie del talud durante los
