**APOYO A LA SECRETARIA DE INFRAESTRUCTURA DE LA GOBERNACIÓN
DEL HUILA EN LA SUPERVISION Y SEGUIMIENTO DEL MEJORAMIENTO DE
INMUEBLES PERTENECIENTES A DICHA ENTIDAD ESTATAL**

**PROYECTO DE TRABAJO DE GRADO EN MODALIDAD PRÁCTICA
PROFESIONAL PARA OPTAR POR EL TÍTULO DE INGENIERO CIVIL**

Realizar la supervisión y seguimiento del mejoramiento de los inmuebles pertenecientes a la gobernación del Huila (Teatro Pigoanza y centro de atención especializado para el menor infractor) entre el mes de septiembre y diciembre del 2019.

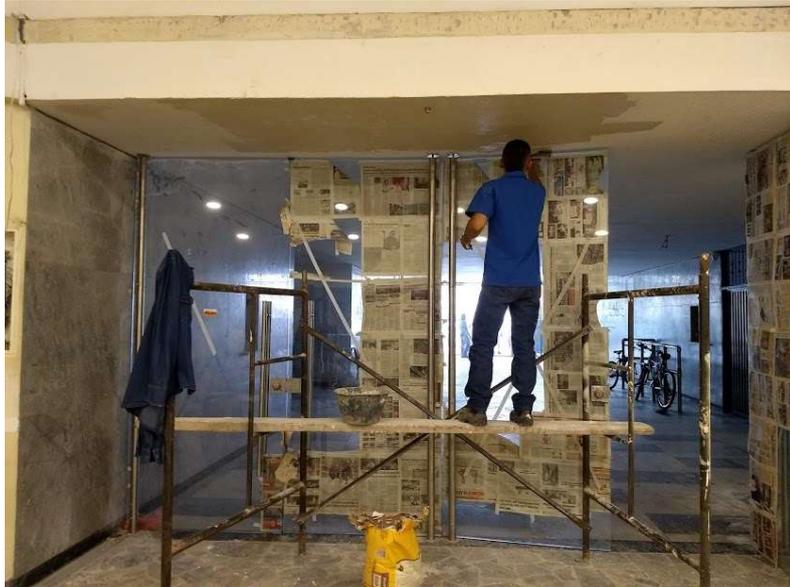
- a.** Este estucado se hace con EstukaDos de Sika, su primera función es como su nombre lo dice, es de rellenar y luego dar un acabado liso. Cuando se tiene un muro o una placa que sirve de techo, si estas superficies son muy rugosas e irregulares se necesita este tipo de estucados, por lo general se hacen de 2 a 3 manos de más o menos de 1 a 3 mm de espesor, dependiendo lo irregular que sea la superficie.
- b.** Las herramientas que se necesitan para este proceso constructivo son una llana, una espátula metálica y un balde.

*Ilustración 1 Estucado de relleno en placa de entrepiso en la zona de la entrada.
Elaboración propia.*

Aquí solamente se hizo el estucado de relleno porque existía un acabado rustico (Ilustración 1), luego se lijo y finalmente se pintó.

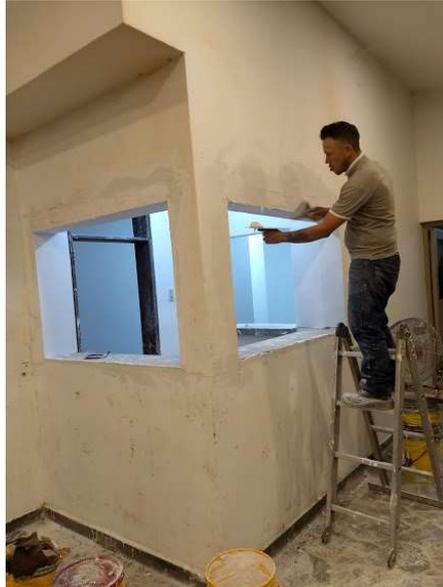
- a. Este estucado se hace con Sikamastik de Sika, su función es de dar un acabado liso. Cuando se tienen superficies no muy rugosas o con más regulares, para este tipo de superficies también se pueden hacer de 2 a 3 manos con un espesor estimado de 1 a 2 mm.
- b. Las herramientas que se necesitan para este proceso constructivo son una llana, una espátula metálica y un balde.

Ilustración 2 Estucado Liso en parte exterior de la cafetería. Elaboración Maestro Carlos Alfredo Moreno.

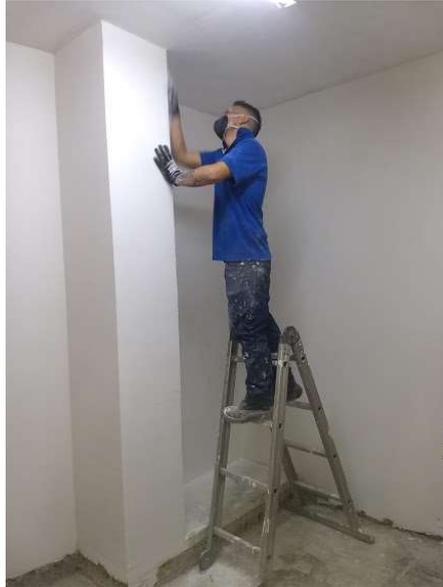
- a.** Este proceso generalmente se usa antes de aplicar pintura, ya sea en una pared o madera. Esto se hace para pulir o alisar la superficie, con esto se remueve mugre y se evita el desperdicio de pintura.
- b.** Las herramientas que se necesitan para este proceso son pliegos de lija.

Ilustración 3 Lijada de paredes dentro de la cafetería. Elaboración propia.

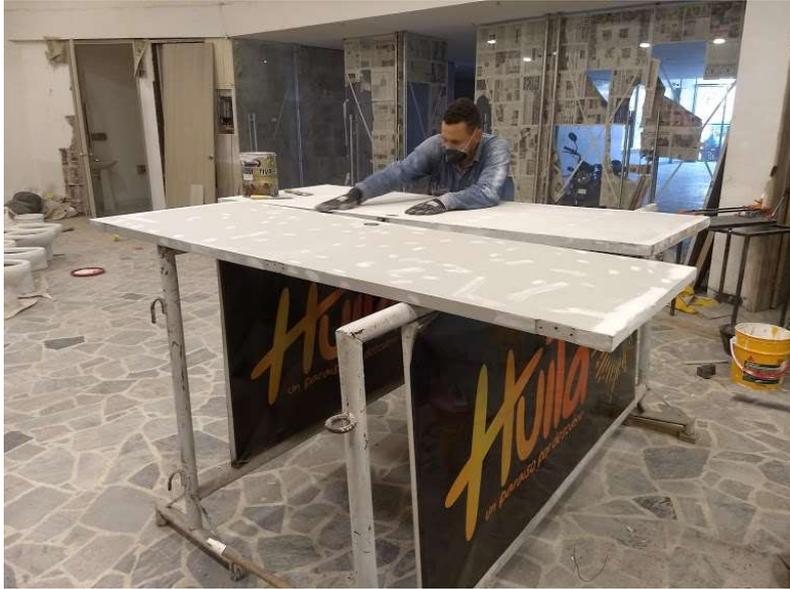
- a.** Este es un proceso el cual tiene varios pasos, los cuales son, primero se debe remover el mueble de lo viejo a lo nuevo, ósea que se debe hacer arreglos, rellenos o cortes de la madera. Segundo se debe masillar con masilla poliéster normal, se debe rellenar las grietas e imperfecciones. Tercero se debe lijar con lija roja para madera numero 150 o 120 mas o menos gruesa, eso depende de la madera y textura que se desea dejar. Cuarto se aplica base catalizada sobre toda la madera. Quinto se repiten los pasos segundo, tercero y cuarto ya que los huecos se rechupan o recogen con la base catalizada. Sexto se fibra con pedazos de estopa y la pintura hecha con gasolina y Gold Thonner sintético. Séptimo se aplica color y laca.

Ilustración 4 Lijada de puerta después de ser masillada. Elaboración propia.

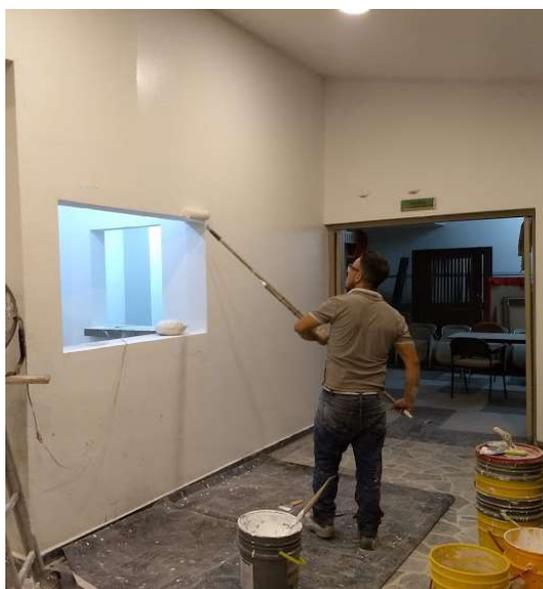
- a. La pintada de las paredes se llevó a cabo con pintura super lavable tipo 1, las paredes fueron pintadas de 2 a 3 manos con rodillo de felpa en la superficie lisa. Igual cantidad de manos con rodillos de espuma en superficies rustica.
- b. Las herramientas que se necesitan para este proceso constructivo son pintura súper lavable tipo 1, rodillos de felpa, rodillo de espuma y plástico que cubre el piso de manchas.

Ilustración 6 Pintada con rodillo de felpa en la parte exterior de la cafetería.

En esta habitación en la parte interior se llevó a cabo el levantamiento del antiguo piso deteriorado con guarda escoba, se hace alistado del piso como se indica en la ilustración 8, luego se instala la cerámica del piso (ilustración 10). Esta habitación contaba con un acabado en cerámica desde el guarda escoba hasta la parte inferior de la placa de entrepiso, luego se aplicó tres manos de estuco plástico, después se lijo (ilustración 3) y por último se aplicaron 2 manos de pintura. En la parte exterior se lijo y se pintó (ilustración 6).

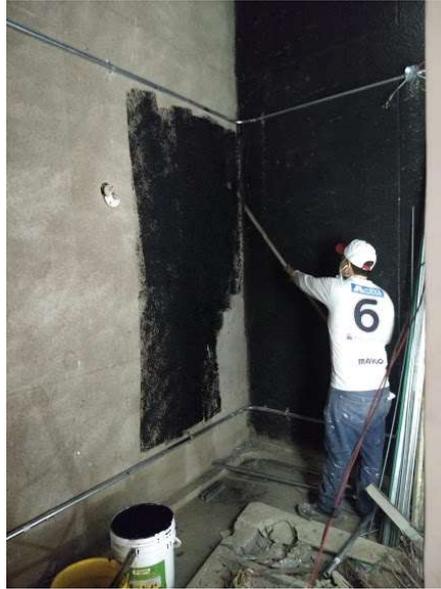
Ilustración 7 Pintada con rodillo de espuma en la parte del escenario. Elaboración propia.

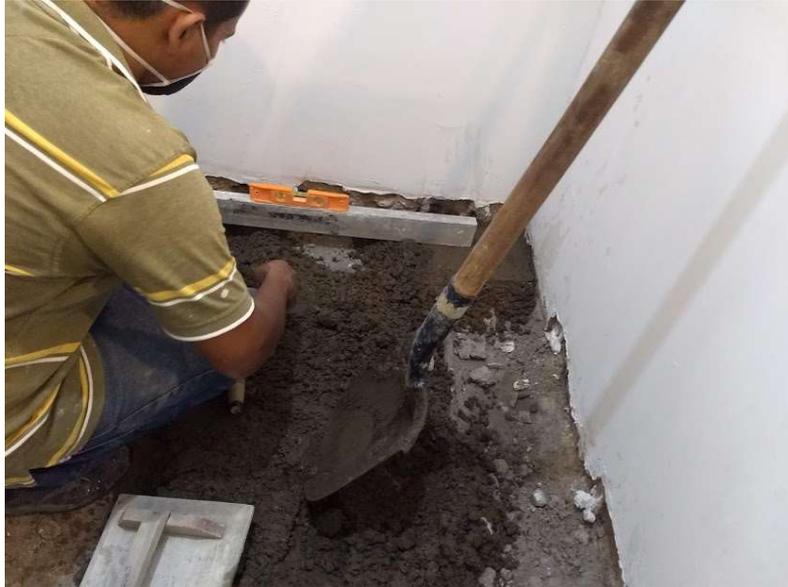
- a.** El alistado hace referencia a un mortero de nivelación que se coloca antes de enchapar, para mejorar la nivelación. Para este proceso se debe acondicionar el sitio, se debe limpiar la superficie donde se va a llevar el proceso y luego humedecer con un poco de agua. Después se debe proceder a hacer una mezcla de agregado y cemento, se esparce sobre la superficie, se deja plano con un codal y al mismo tiempo sobre el codal se deja el nivel para dejar la pendiente que se desea.
- b.** Las herramientas que se necesitan para este proceso constructivo son un balde, un palustre, un codal, un nivel.

Ilustración 8 Dando nivel en el alistado de piso dentro de la cafetería. Elaboración propia.

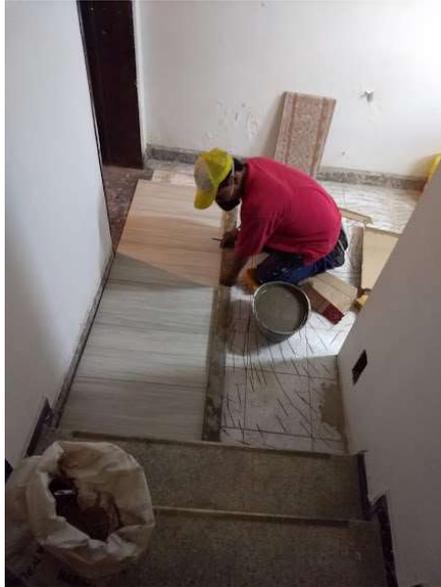
- b.** Las herramientas que se necesitan para este proceso constructivo son: baldes, pegador, palustres, llana dentada, masetta de plástico.

Ilustración 9 Instalación de cerámica sobre cerámica existente en el baño de los hombres. Elaboración propia.

Se realizó la desinstalación de los sanitarios (Ilustración 34) y luego se hizo la instalación de la cerámica de piso sobre una cerámica existente (Ilustración 9).

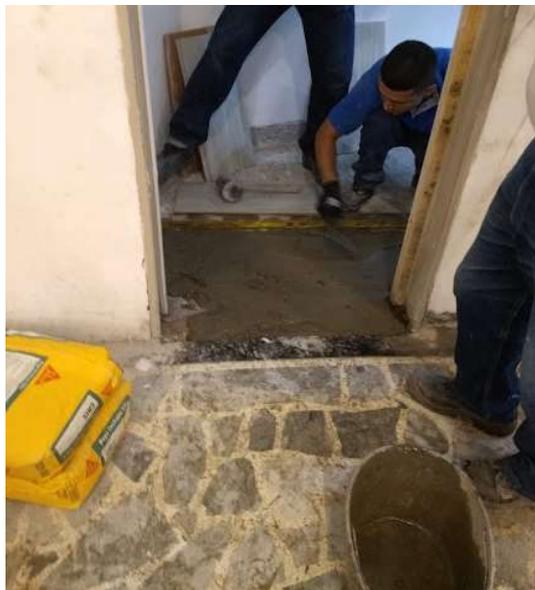
Ilustración 10 Instalación de cerámica sobre alistado de piso en la cafetería. Elaboración propia.

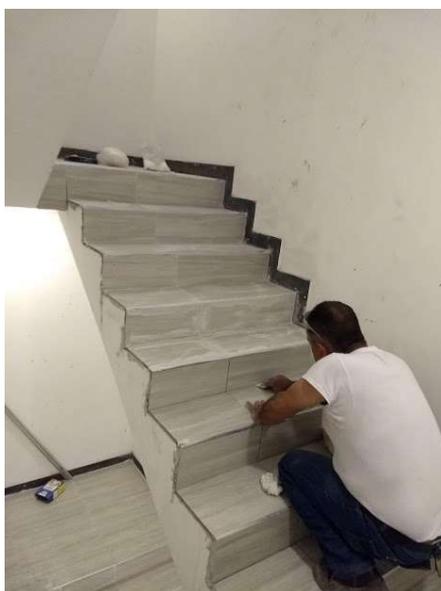
- a. Este proceso se realiza con la instalación de la cerámica ya terminada. Lo primero que se hace es preparar la mezcla de la boquilla, luego con una espátula plástica se toma un poco de mezcla y se rellenan las juntas. Después se retira el excedente de mezcla con la misma espátula plástica. Se repite este proceso hasta rellenar la totalidad de las juntas. No se debe pisar el relleno hasta que se seque.
- b. Las herramientas que se necesitan para este proceso constructivo son baldes, palustres, espátula plástica.

Ilustración 11 Emboquillamiento de juntas en escaleras que conectan a la Zona VIP. Elaboración propia.

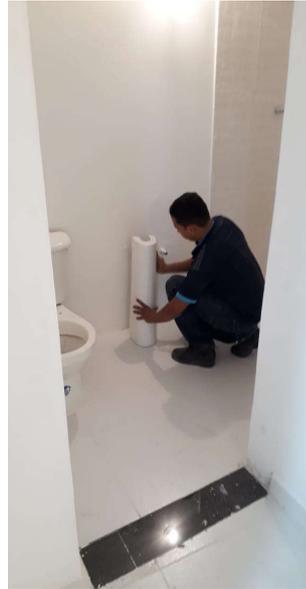
- b.** Las herramientas que se necesitan para este proceso constructivo son un balde, un palustre, un puntero o cincel, una masetta, un flexómetro.

Ilustración 12 Instalación de lavamanos en baño del sótano. Elaboración Maestro Carlos Alfredo Moreno.

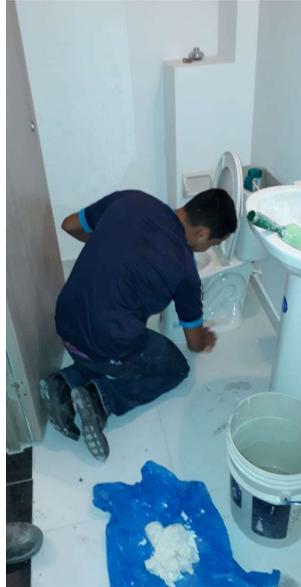
Ilustración 13 Instalación de sanitario en lavamanos. Elaboración Maestro Carlos Alfredo Moreno.

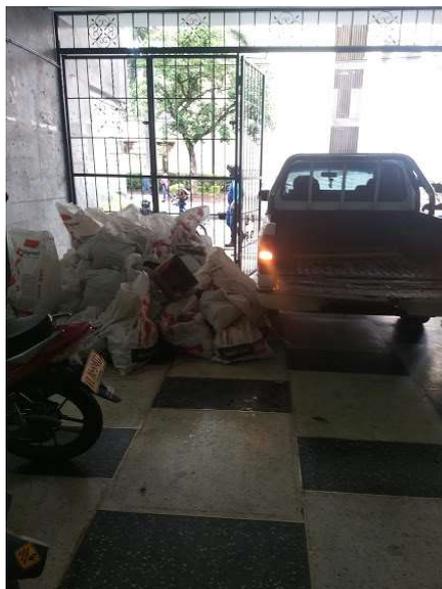
Ilustración 14 Vehículo listo para ser cargado de basura generada por las actividades de adecuación. Elaboración propia.

- a.** Este proceso se lleva a cabo durante toda la ejecución del proyecto, ya que cada vez que se hace una actividad de adecuación se genera basura.
- b.** Las herramientas que se necesitan para este proceso son palas, buggy y elementos de protección tales como guantes, tapabocas y gafas.

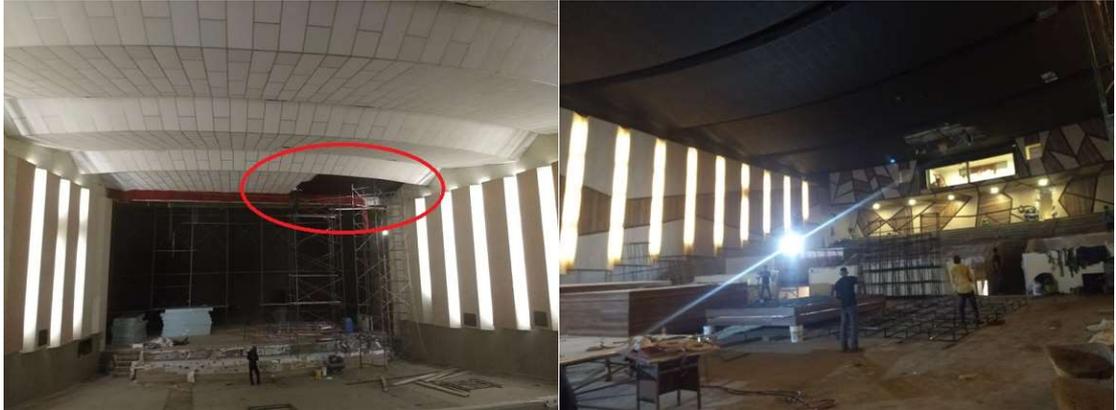
El contrato se adjudicó el 18 de junio de 2019, el acta de inicio determinó la fecha de inicio el 23 de septiembre de 2019 con un plazo de ejecución de 4 meses a partir de suscrita el acta de inicio. Las actividades que mayor relevancia tuvieron en el mantenimiento y mejoramiento del teatro fueron: la aplicación de las tres manos de pintura en el cielo raso con ayuda de andamios certificados y elementos de seguridad.

Ilustración 15 Pintada de cielo raso. Elaboración propia.

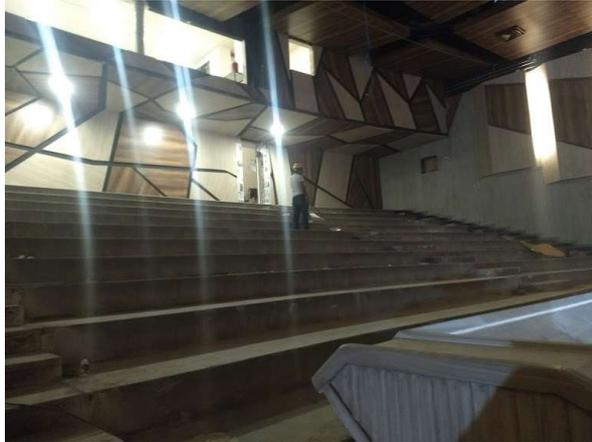
Ilustración 17 Instalación de enchape de muro en zona VIP. Elaboración propia.

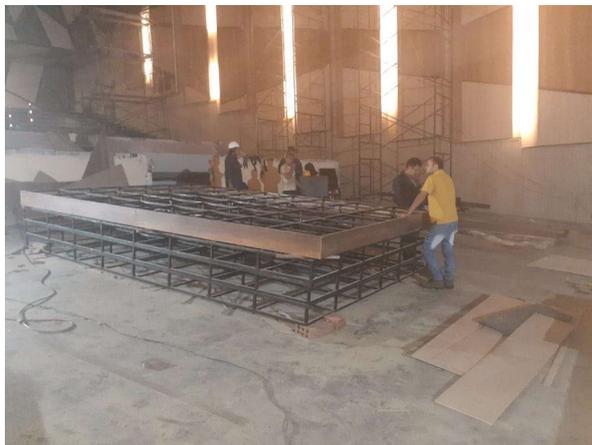
Se elaboran paneles flotantes, los cuales cuentan con una estructura metálica en tubo y un contramarco en madera el cual va fijado a la estructura y a la melamina. La estructura metálica va anclada a la cubierta con una guaya tensora. Cada panel lleva una rejilla conectada a la red de aire acondicionado.

Ilustración 18 Fijación de la melamina a la estructura metálica. Elaboración propia.

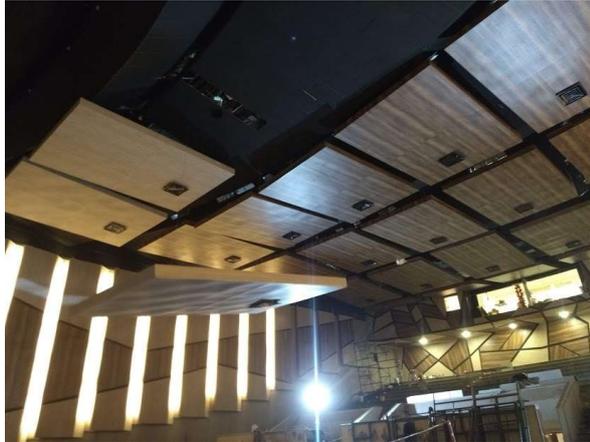
Ilustración 19 Montaje de panel flotante. Elaboración propia.

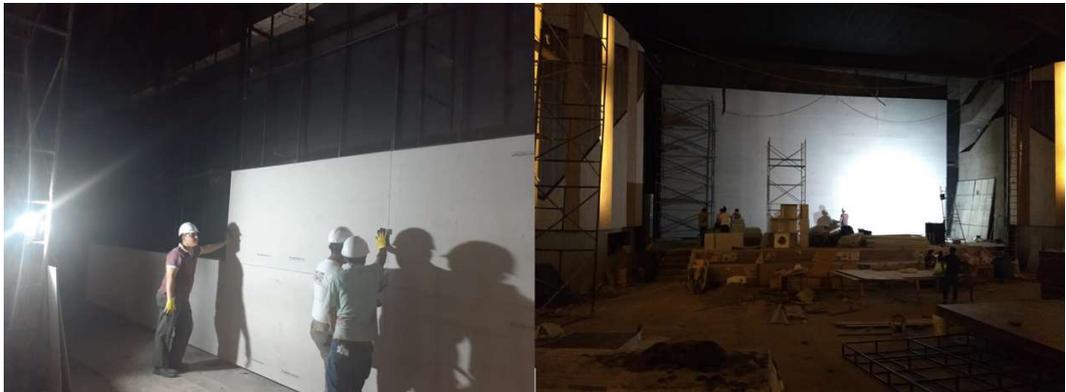
Se hace la adecuación de la pared de proyección, el soporte es una estructura metálica de tubo cuadrada con una perfilaría, a este soporte va fijado unas láminas de supervisar sobre la cual se harán las proyecciones. Se estuca las juntas entre laminas y los agujeros por los tornillos con los cuales se fijó a la estructura metálica además de una pintura especial (screem plus full hd).

Ilustración 20 Instalación del superboard sobre la estructura metálica y aplicación de estuco sobre superboard. Elaboración propia.

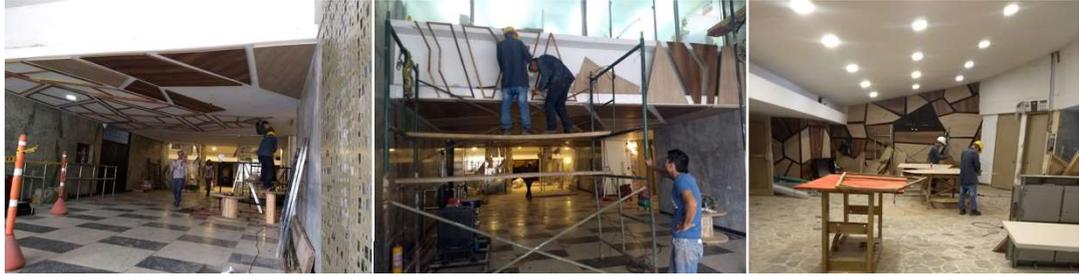
El enchape de muro se hace en el Hall, entre la entrada al baño de mujeres y el baño para personas discapacitadas. También se hace en la parte inferior de la placa de entepiso de la entrada.

Ilustración 21 Enchape de muro con melamina en entrada y hall. Elaboración propia.

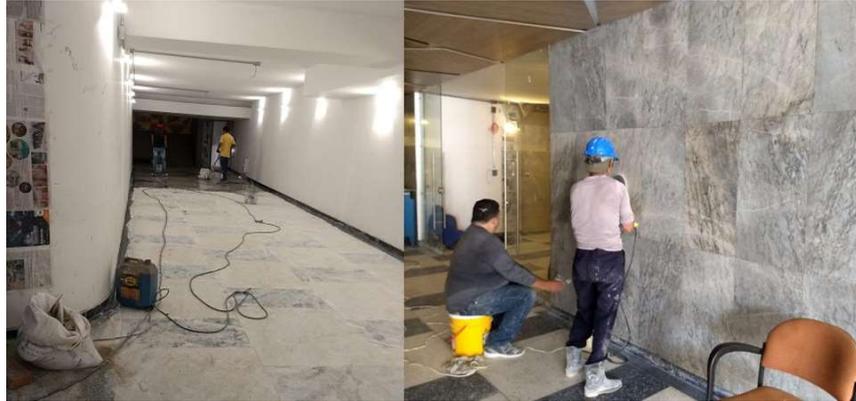
Se hace pulido y brillo tipo espejo en el piso del hall, entrada y salida de emergencia ya que el material del piso es marmol, de la misma manera se hace el pulido y brillo a las paredes de la entrada ya que cuentan con el mismo material. En la salida de emergencia igual que en el Cuarto Chicoanza va la colocacion de papel de colgadura. El cuarto Chicoanza queda constando con 60 sillas para cuando se necesiten hacer reuniones pequeñas.

Ilustración 23 Pulido y brillo de piso y paredes. Elaboración propia.

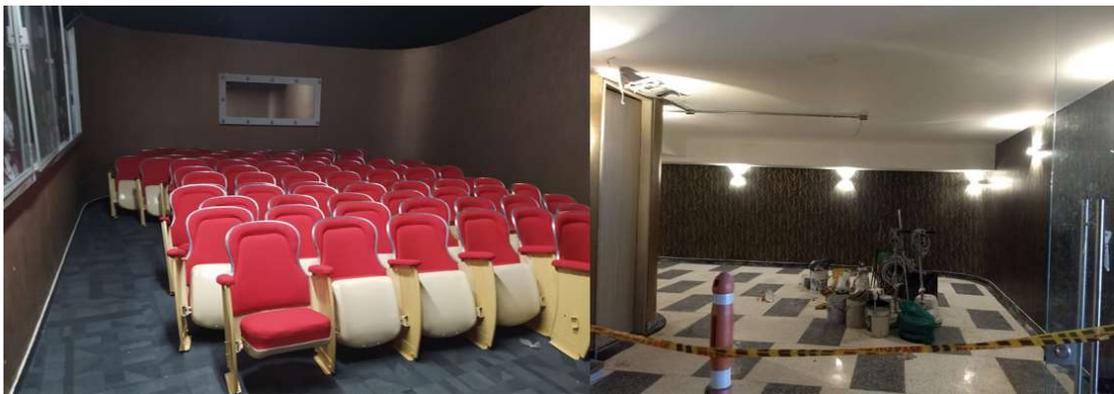
Ilustración 24 Instalación de papel de colgadura en Cuarto Chicoanza y salida de emergencia. Elaboración propia.

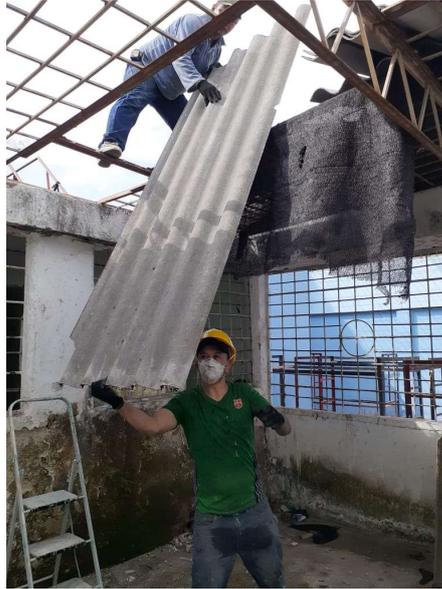
Este es otro inmueble perteneciente a la Gobernación del Huila el cual fue intervenido por parte de la administración “El Camino es la Educación”. El centro de atención especializado para el menor infractor o también conocido como correccional está ubicada al norte de la ciudad Neiva en la dirección calle 58 N° 1W-65, este es un establecimiento donde se intenta rehabilitar y educar a menores de edad que han cometido algún delito, y donde habitan por el tiempo que se haya dictado. Básicamente trata del encarcelamiento con fines de transformación de la conducta. En el tiempo que desarrolle mi práctica profesional que fue del mes de septiembre a diciembre de 2019, se realizó el desmonte de 350m de teja en deterioro. Luego se recogieron dichos escombros, después se montaron las tejas de Eternit No. 4 y 6 para su instalación con amarres de alambre con capuchón.

Ilustración 26 Desmonte de tejas deterioradas. Elaboración propia.

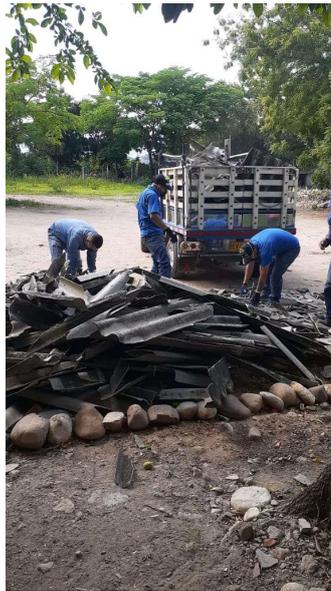
Ilustración 27 Remoción de escombros y tejas. Elaboración propia.

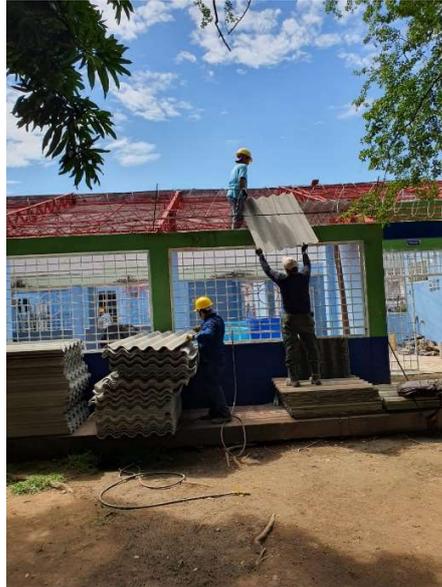
Ilustración 28 Monte de tejas nuevas. Elaboración propia.

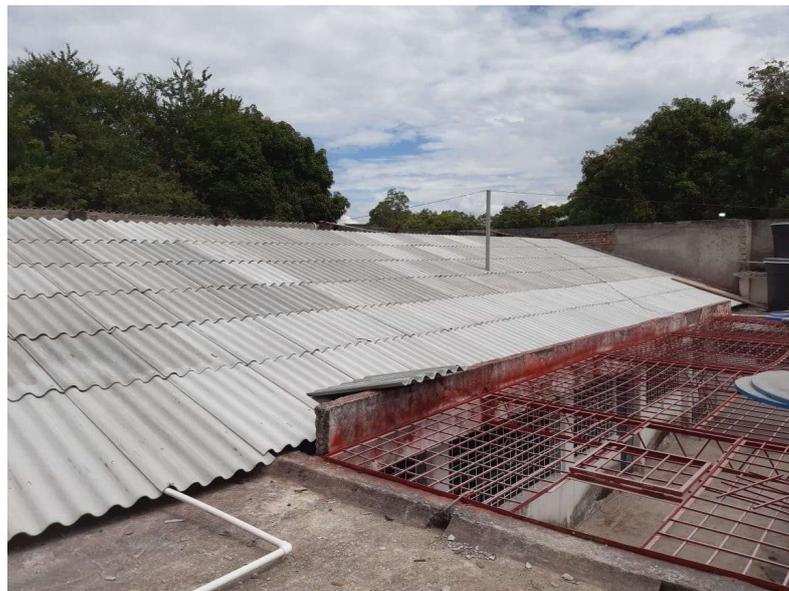
Ilustración 29 Instalación de los 350m de tejas. Elaboración propia.

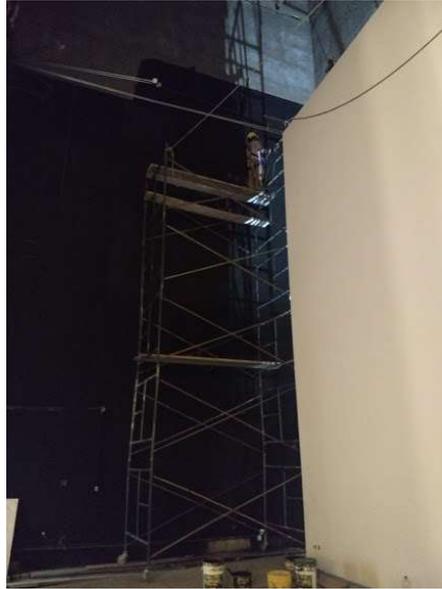
Primero se remueve material y desechos que se encontraban sobre la tarima, restos del telón antiguo y basura, para que el contratista pudiera avanzar en la instalación de pantalla de proyección. Después se pintó las paredes laterales como se indica en la ilustración 7, también se pintó en la parte superior por detrás de la pantalla de proyección.

Ilustración 31 Pintada de paredes laterales. Elaboración propia.

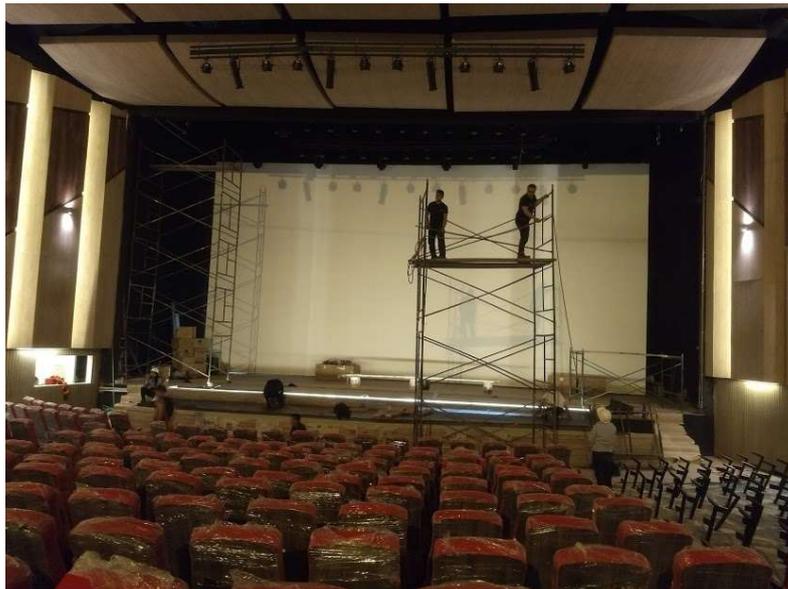
Ilustración 32 Paredes pintadas en la zona del escenario. Elaboración propia.

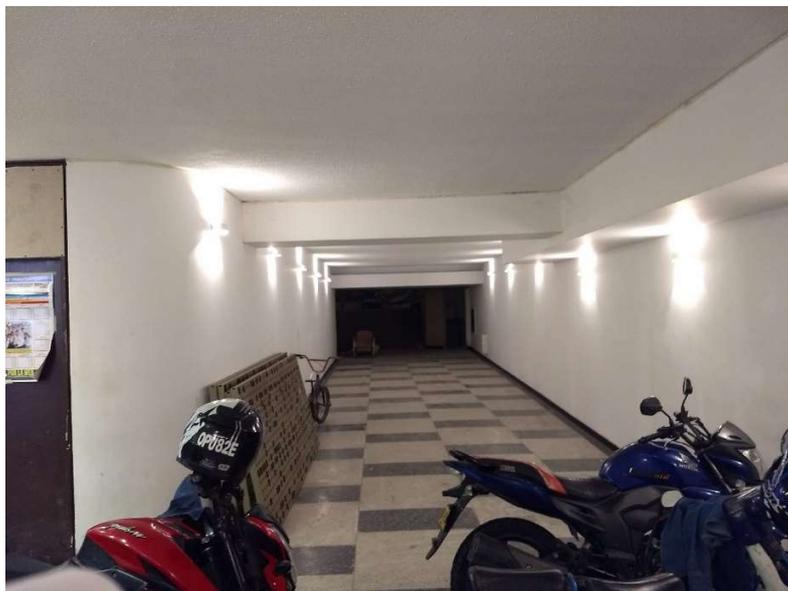
Se llevó a cabo el estucado de relleno entre la zona de entrada y salida de emergencia para dar continuidad al acabado, luego se lija y al final se pinta la parte inferior del entpiso y las paredes.

Ilustración 33 Paredes pintadas en la salida de emergencia. Elaboración propia.

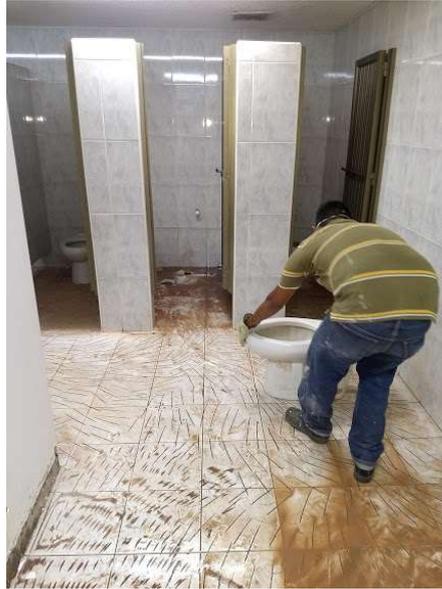
Ilustración 34 Desinstalación de sanitarios. Elaboración propia.

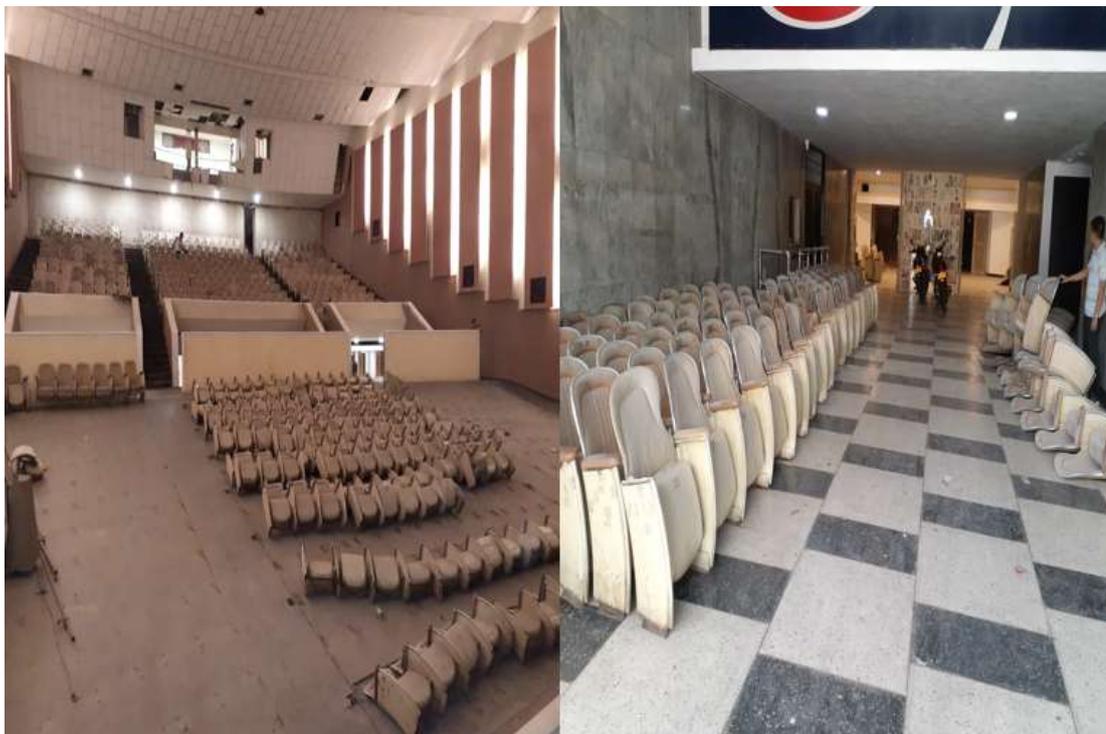
Se realiza la desinstalación de la silletería antigua y se retiran del teatro (Ilustración 35). También se procede hacer la correspondiente carpintería a la madera que se encuentra a los costados (Ilustración 5) y a la entrada de esta zona.

Ilustración 35 Desmonte de gradería. Elaboración propia.

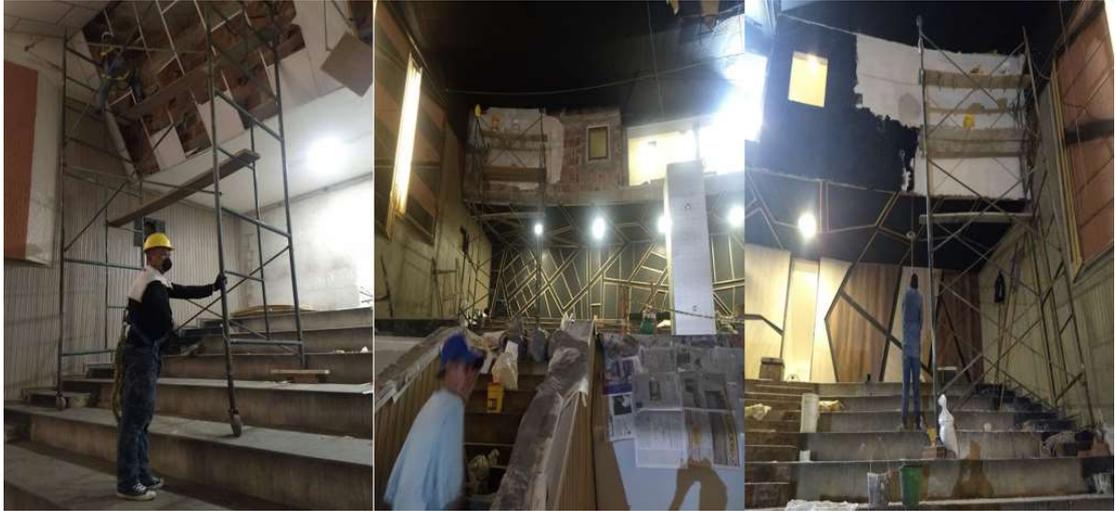
Esta zona era la antigua sala de proyección, cuenta con 3 habitaciones continuas y 1 baño. Se lija y se pinta todas las paredes y la parte inferior de la losa de entpiso de los 4 recintos en la parte interior de la zona VIP (Ilustración 37). Además, se desmonto un soporte con fibra de vidrio que existía en la parte exterior de la antigua sala de proyección, luego se estuco y se pintó para que el contratista pudiera hacer los acabados pertinentes (Ilustración 36).

Ilustración 36 Actividades que se llevaron a cabo en la parte exterior de la zona VIP. Elaboración propia.

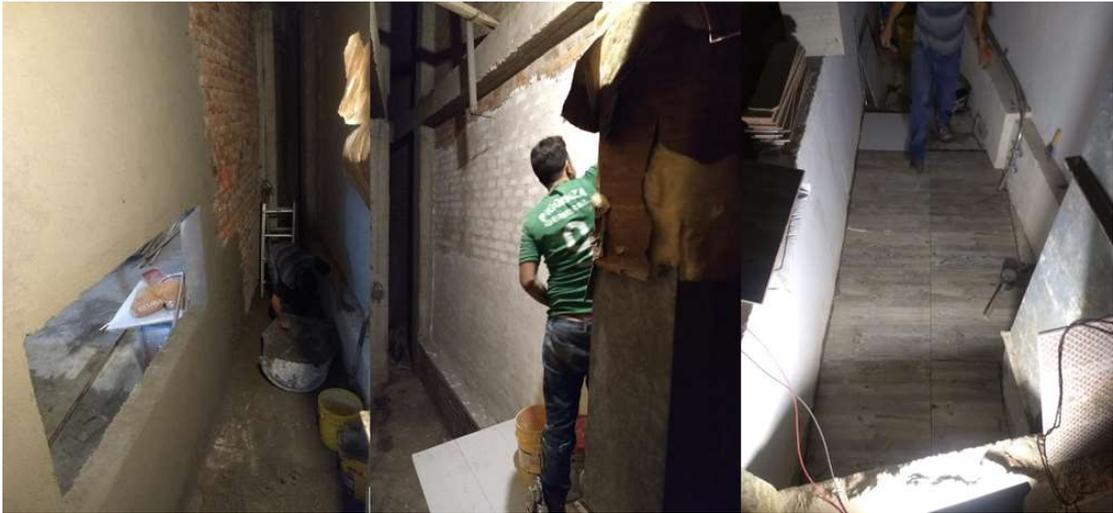
luces y sonido. A esta habitación se le hizo un estucado de relleno en dos paredes, otro de los muros era muy irregular por esta razón procedió a pañetar de forma inicial, luego se lijo y se pintó. También se le hizo un alistado de piso y luego la instalación de cerámica.

Ilustración 38 Pañetada, estucado de relleno, alistado de piso e instalación de cerámica en el master de luces y sonido. Elaboración propia.

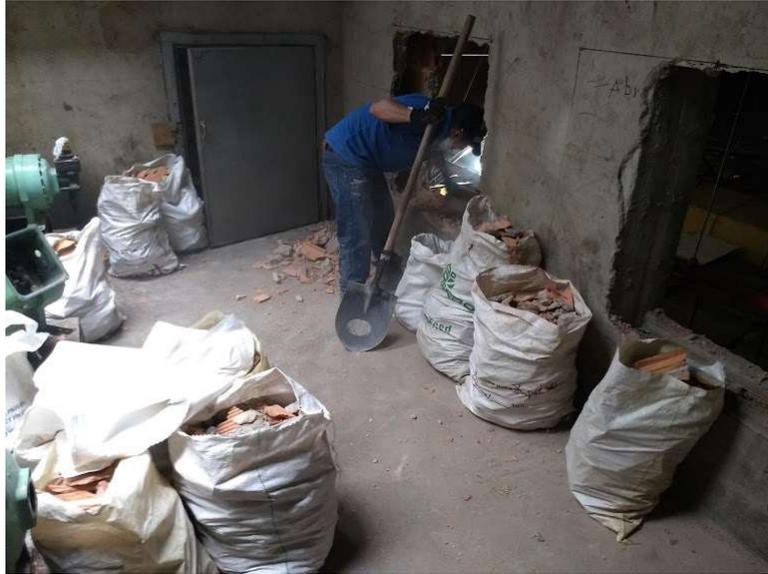
Se agrandan agujeros por donde salen los ductos hacia la red de ductos que se encuentra encima del cielo raso del teatro. La razón por la que se agrandan es que los ductos de la antigua red eran más pequeños, se recoge los escombros y por último se hace el desmonte de 4 motores de la antigua red de aires.

*Ilustración 39 Retiro de escombros en el cuarto de aires acondicionados.
Elaboración propia.*

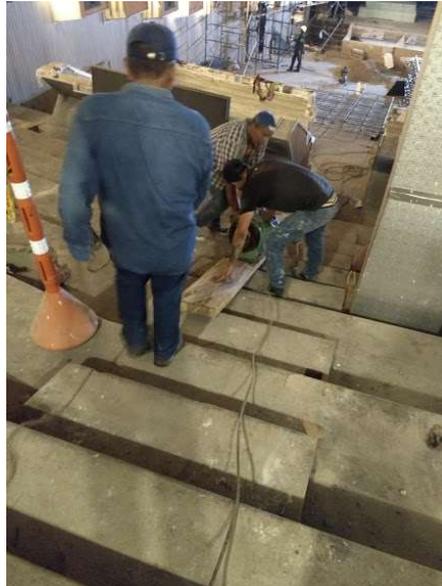
Ilustración 40 Se bajan los motores del cuarto de aires acondicionado. Elaboración propia.

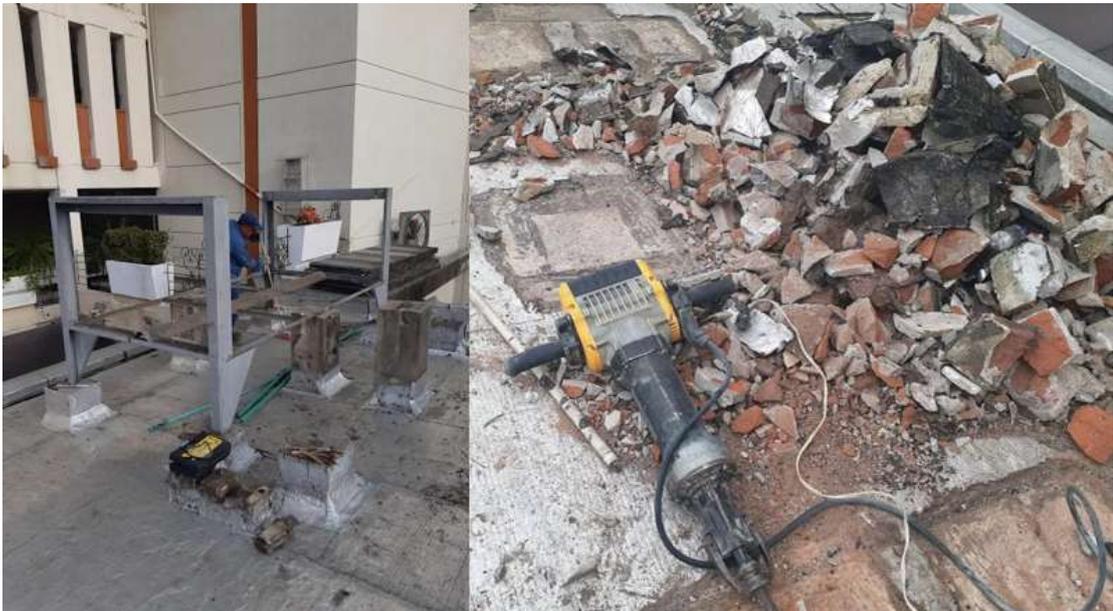
Esta zona está sobre la placa de entrepiso del cuarto de aires acondicionado. Se hace el desmonte de equipos de la antigua red de aires acondicionado. Luego con ayuda de un martillo demoledor se remueven los pollos o cubos de concreto de concreto sobre los cuales estaban apoyados dichos equipos.

Ilustración 41 Desmonte de condensadores de la antigua red y demolición de pollos. Elaboración propia.

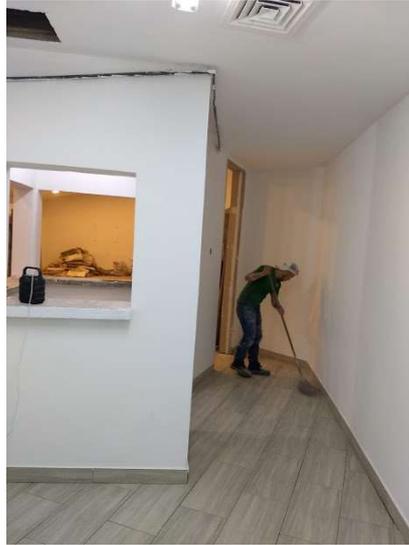
Ilustración 42 Cafetería terminada. Elaboración propia.

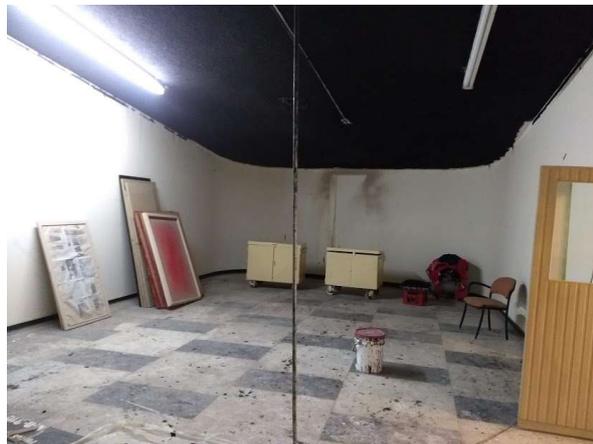
Esta habitación se encuentra enseguida de la cafetería, se hizo la remoción de todos los artículos que ahí se almacenaban, luego se pintó la parte inferior de la losa de entre piso (ilustración 43).

Ilustración 43 Se pinta la parte inferior de la losa de entre piso. Elaboración propia.

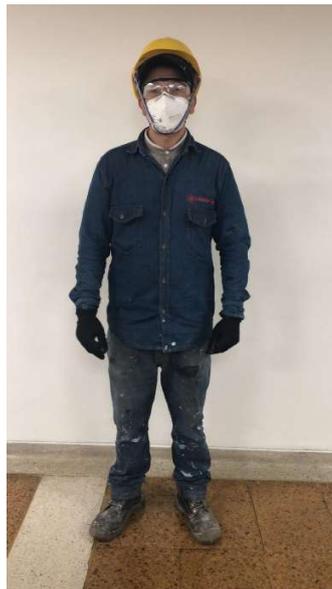
La utilización adecuada de los EPP fue punto clave durante el proceso de mantenimiento y mejoramiento, estos elementos fueron: tapabocas, guantes, camisa manga larga, jean, botas punta de cero, gafas transparentes, casco, eslinga y arnés.

Ilustración 44 Trabajador con los implementos de seguridad. Elaboración propia.

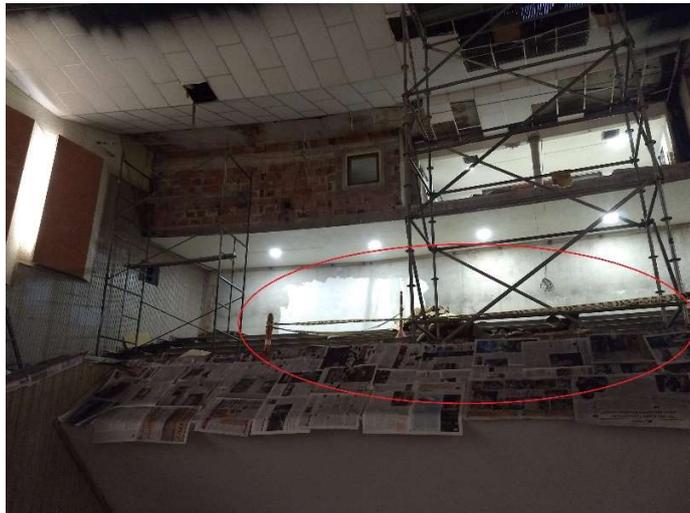
Acerca de los trabajadores del contratista, la SISO (Profesional de Seguridad Industrial y Salud Ocupacional) estaba muy pendiente de los implementos de seguridad de sus trabajadores, rara vez se le hizo recomendaciones sobre algún trabajador que no contará con dichos elementos de seguridad, ella explicó la importancia de delimitar las zonas de posibles riesgos cuando se trabaja en alturas, por lo cual se debía señalar con conos y cinta alrededor del andamio certificado.

Ilustración 45 Delimitación de las posibles zonas de riesgos con conos y cintas.

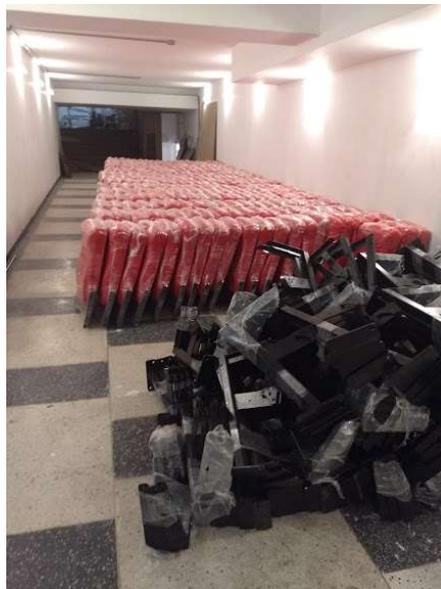
En el OTRO SI No. 1 se tiene un capítulo de *Presupuesto de suministros, instalaciones, mantenimiento y equipos*, del cual se verificó que 100 sillas que no estaban en tan mal estado el contratista se las llevo y le hizo mantenimiento. Durante la práctica profesional el contratista hizo llegar 700 sillas tipo auditorio con sus respectivos soportes para poder realizar la inauguración, el contratista se comprometió a acabar la instalación de las sillas restantes. Esto se hizo así, ya que necesitaban entregar el teatro antes de que finalizara el año, ya que el 1 de enero iniciaba el cambio de administración.

Ilustración 46 Sillas con respectivos soportes en la salida de emergencia.

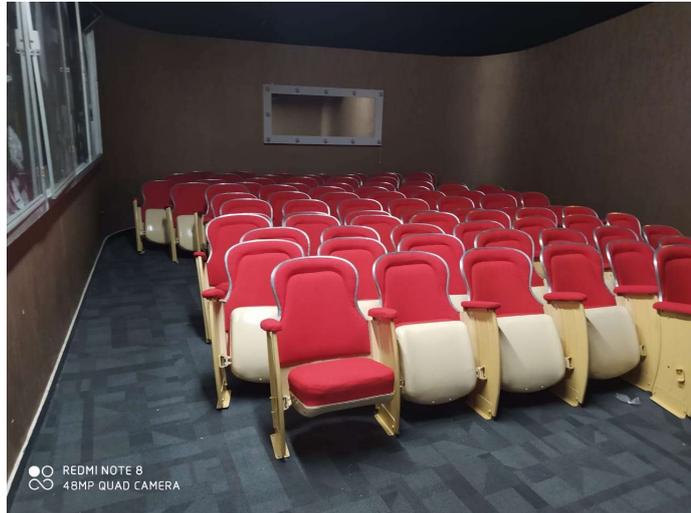
Se realiza el suministro e instalación de 395m² tapete argollado para tráfico industrial pesado, esto se llevó a cabo en los pasillos y escaleras de la gradería, asimismo en el cuarto Chicoanza.

Ilustración 47 Instalación del tapete en cuarto Chicoanza junto con las 100 sillas reparadas. Elaboración Maestro Carlos Alfredo Moreno.

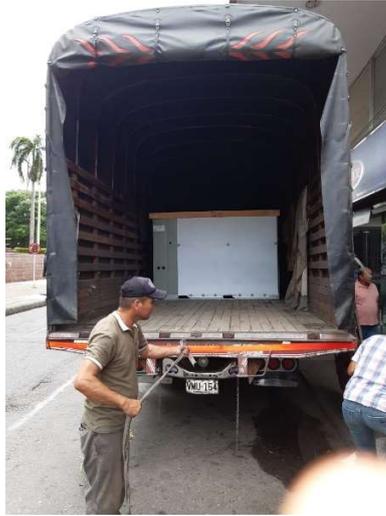
Se hace el suministro e instalación de 4 accesorios de aires acondicionados tipo paquete condensado por aire de 25 TR a 220V/3ph refrigerante R-410, esta es la forma técnica que aparece en el OTRO SI No. 1, la forma coloquial de llamarlos son condensadores, los cuales son prácticamente los motores y los cuales generan aire fresco a los ductos de la red de aire acondicionado.

Ilustración 48 Condensador de aire acondicionado llegando al teatro Pigoanza.

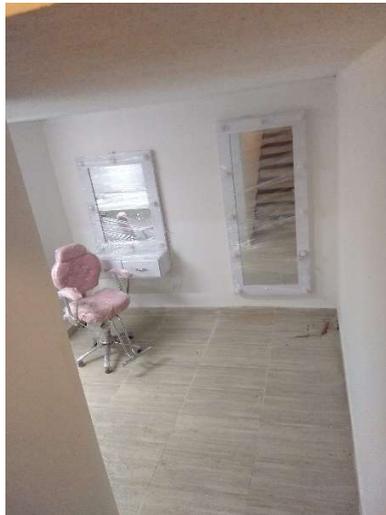
Se realiza la instalación de 15 espejos de 0.80 x 1.70 m tipo camerinos con marcos en formica color madera con bombillos, estos iban repartidos en los baños y camerinos del sótano, de igual manera en los baños del hall. Estos daban un aspecto más realista de la época de la inauguración del teatro, según el diseñador.

Ilustración 49 Espejo con bombillos en la entrada del baño de mujeres en la zona del Hall. Elaboración propia.

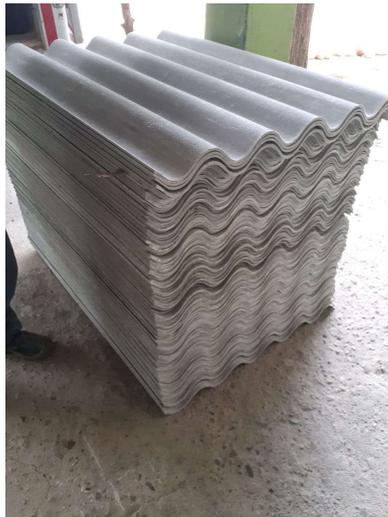
En centro de atención especializado para el menor infractor, se revisó la calidad y el estado de las tejas de eternit No. 4 y No. 6.

Ilustración 50 Tejas de Eternit No.4 llegando a la correccional. Elaboración propia.
