**PASANTE AUXILIAR DE INGENIERIA CIVIL EN INTERVENTORIA DE LA  
CONSTRUCCIÓN DEL CONJUNTO RESIDENCIAL CONDOMINIO  
VERSALLES**

**PROYECTO DE PRÁCTICA PROFESIONAL – PASANTÍA**

**INFORME FINAL DE PRÁCTICA PROFESIONAL PARA OPTAR POR EL  
TITULO DE INGENIERO CIVIL**

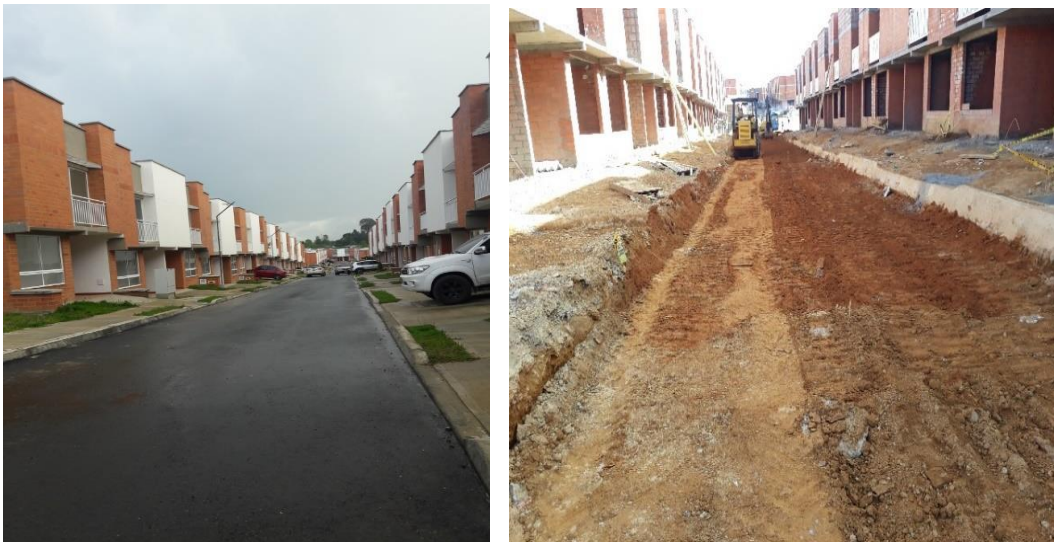
Inicialmente los andenes y sardineles de la manzana A ya se habían construido y las casas ya se habían entregado a los usuarios desde enero a junio se entregaron 14 casas terminadas.

*Ilustración 3. Estado de la manzana A y F respectivamente fuente: autor*

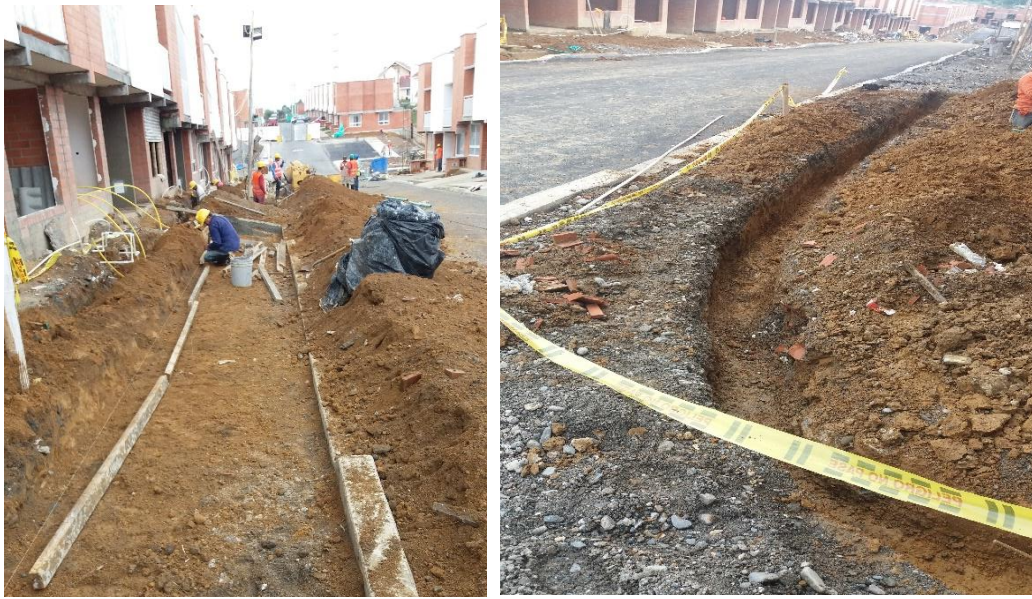
El pasante observo los planos del proyecto suministrados por el residente de urbanismo para situar en el terreno mediante estacado y ayuda de niveles los alineamientos, cotas y dimensiones para la correcta ubicación de cada andén y sardinel que se va a construir en la obra.

*Ilustración 4. Localización y replanteo de andenes y sardineles fuente: autor*

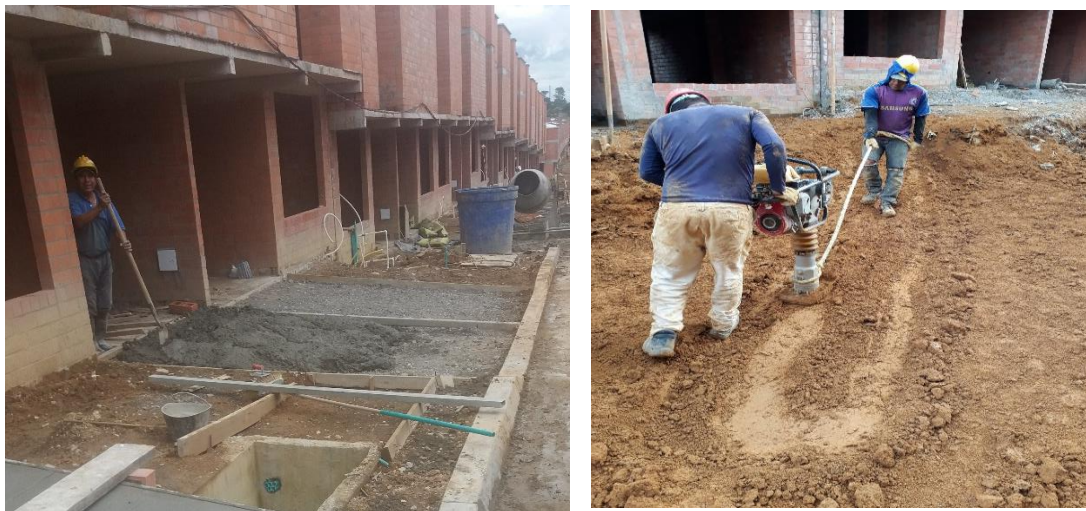
Se realizaron excavaciones manuales y controles de alturas y ancho, se chequeo que el suelo no contenga residuos de escombros ni basura, y que no tenga una humedad excesiva, además que el material de sub-base que se riega para compactar sea de calidad y se haga uniformemente de un espesor de 10 cm aproximadamente.

*Ilustración 5. Conformación y compactación de suelo fuente: autor*

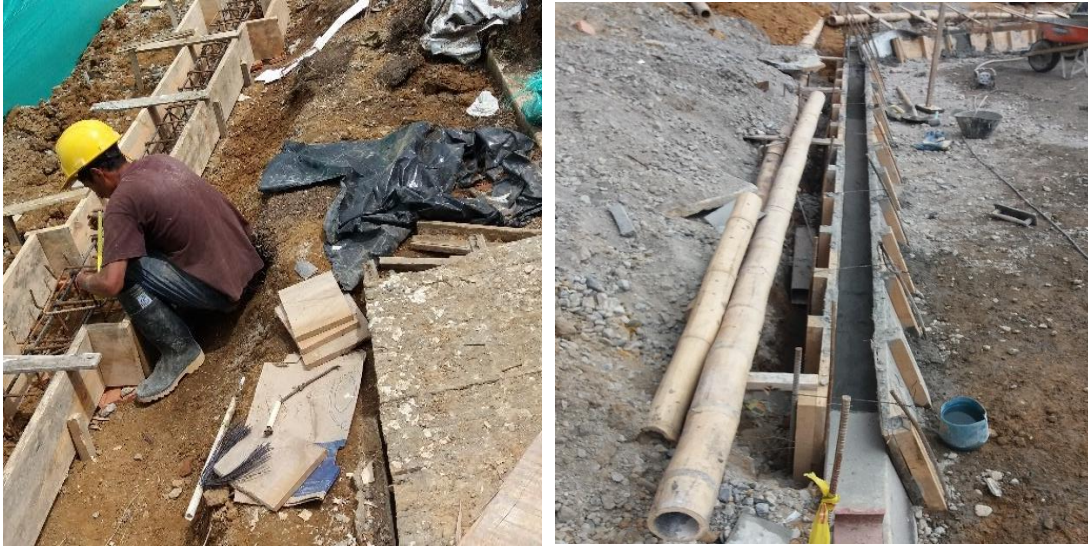
Se instalaron formaletas metálicas y de madera como molde para vaciado del concreto, se realizó el respectivo chequeo de alineamiento y uniformidad con plomada e hilos puestos con anterioridad.

*Ilustración 6. Instalación de formaleta fuente: autor*

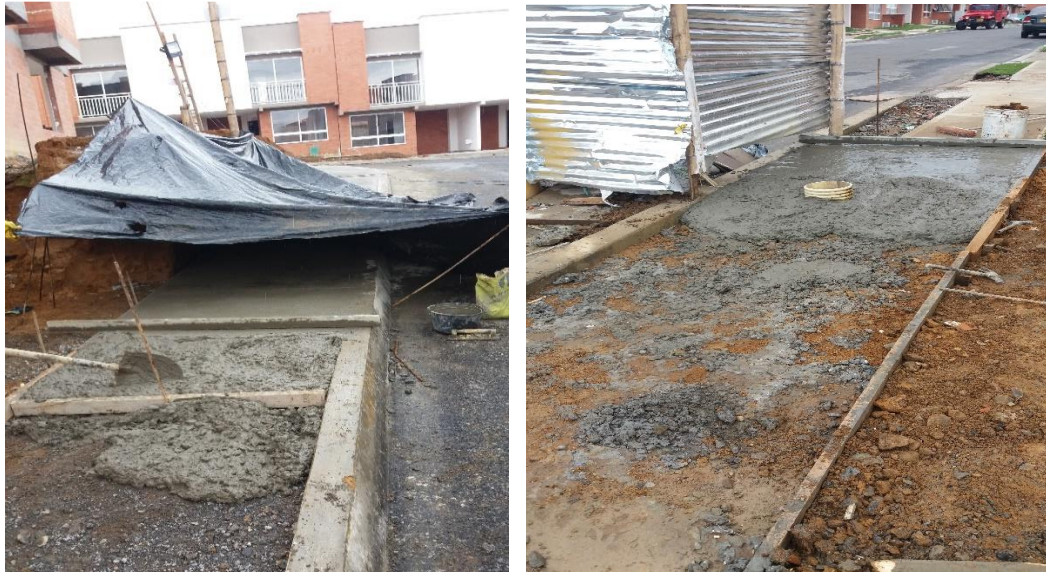
Se hace seguimiento al contratista en la preparación en obra de concreto en trompo, la preparación del concreto tiene una dosificación para andenes y sardineles 1:2:3, igualmente observar la fluidez del concreto, vibrado y vaciado sea el correcto para obtener una estructura de calidad sólida y no con agujeros.

Ilustración 7. Vaciado del concreto fuente: autor

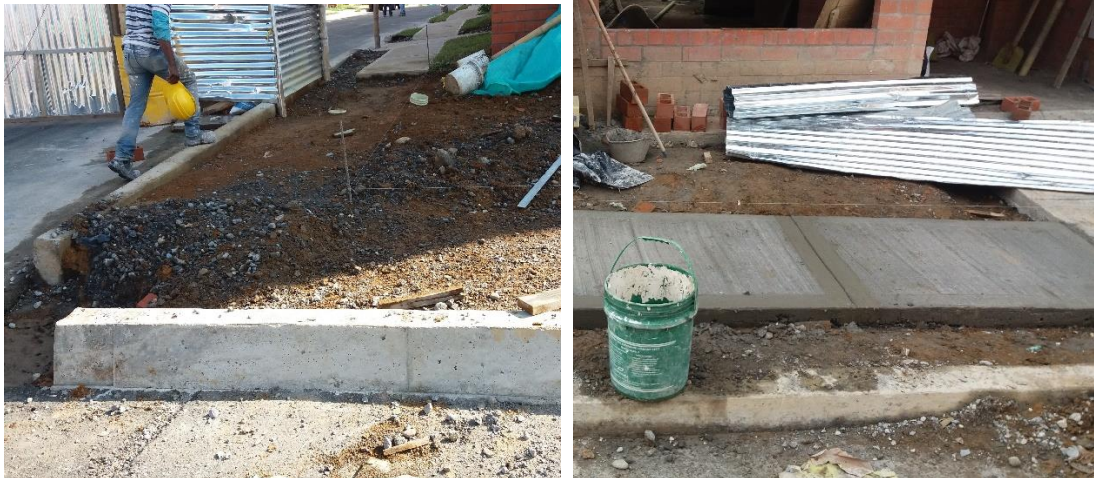
- Vibrado incorrectamente cuando se vacía el concreto generando vacíos en el concreto y por lo tanto afecta el comportamiento normal del concreto
- La mezcla muy aguada
- Se dejaban andenes y sardineles medio fundidos y se terminaban de fundir otro día lo que implicaba que se efectuó la demolición completa.

Ilustración 8. Mal vibrado del concreto (hormigqueo) fuente: autor

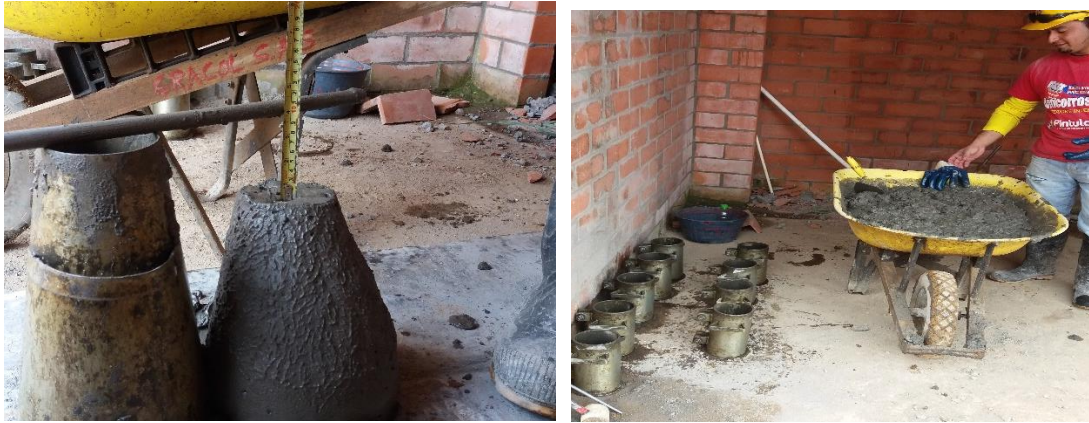
*Ilustración 9. Toma de muestras y Control de asentamiento del concreto fuente: autor*

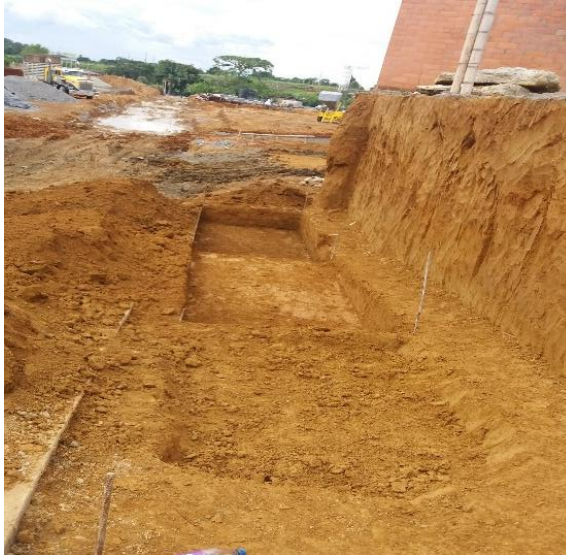
Se realizó limpieza y con apoyo de la comisión de topografía se realizó de la Forma más técnica posible, con el objeto de situar en el terreno mediante un estacado y con la ayuda de niveles, los alineamientos y cotas de la ubicación del muro de contención, tomando como base las dimensiones, niveles y referencias indicadas en los planos respectivos del proyecto, los que se encontraron en el terreno o las que fueron colocadas a medida que se iban ejecutando los trabajos

*Ilustración 11. Localización y replanteo de muro de contención Fuente: Autor*

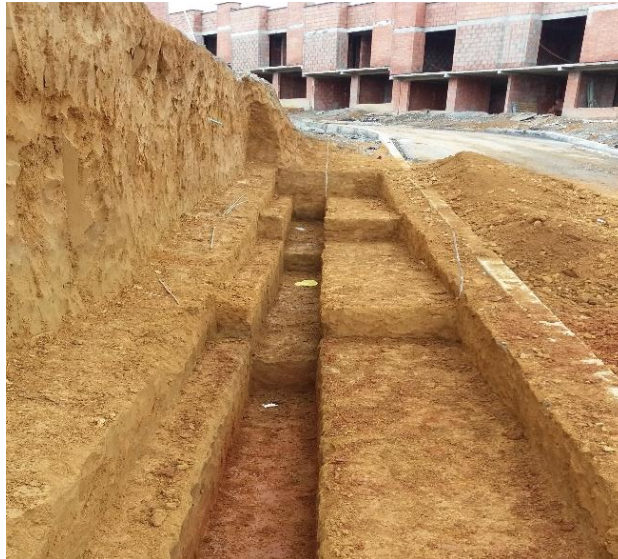
Las excavaciones se realizaron con mano de obra de los trabajadores, se hicieron tres terraplenes a lo largo para la base de 2m y en ellos un dentellón de 40 cm se niveló y retiró el material sobrante, igualmente el suelo se utilizó como formaleta para posteriormente vaciado del concreto.

*Ilustración 12. Excavación y nivelación manual Fuente: Autor*

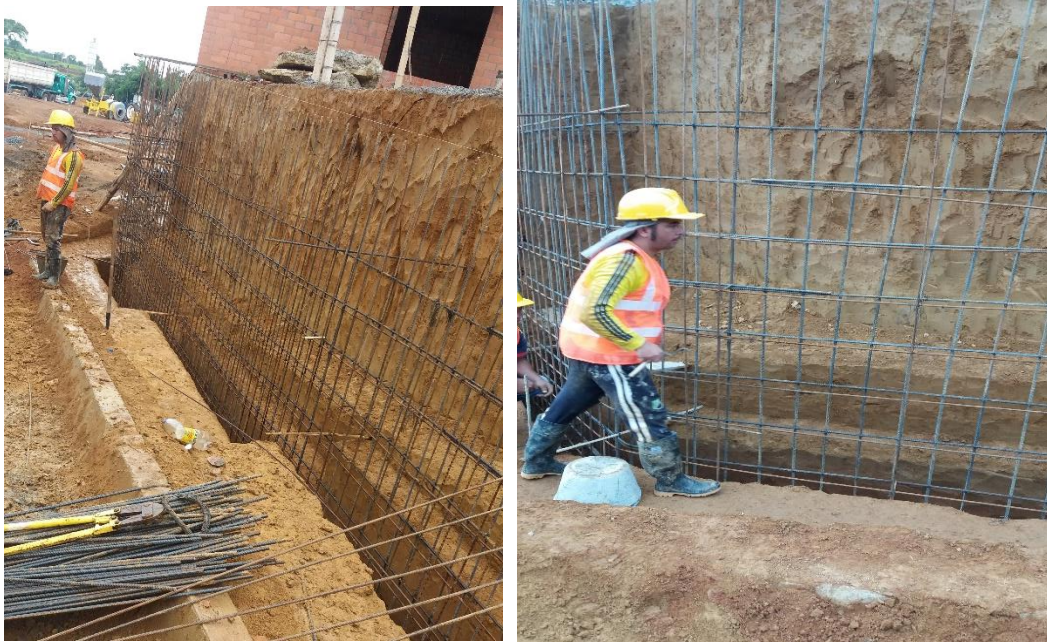
Para el armado del acero se tomó como guía los planos y cuantifico la cantidad de refuerzos horizontales y verticales, se realizó cortes y flejado de las varillas #3 y #4 para elaborar la estructura en acero la longitud del muro fueron 14 metros, igualmente en la colocación de las varillas para las parrillas Frontal y trasera se chequeaban alineamientos con topógrafos espacios y empalme de amarres, también se previeron los lagrimales necesarios a los largo del muro

Ilustración 13. Armado de acero Fuente: Autor

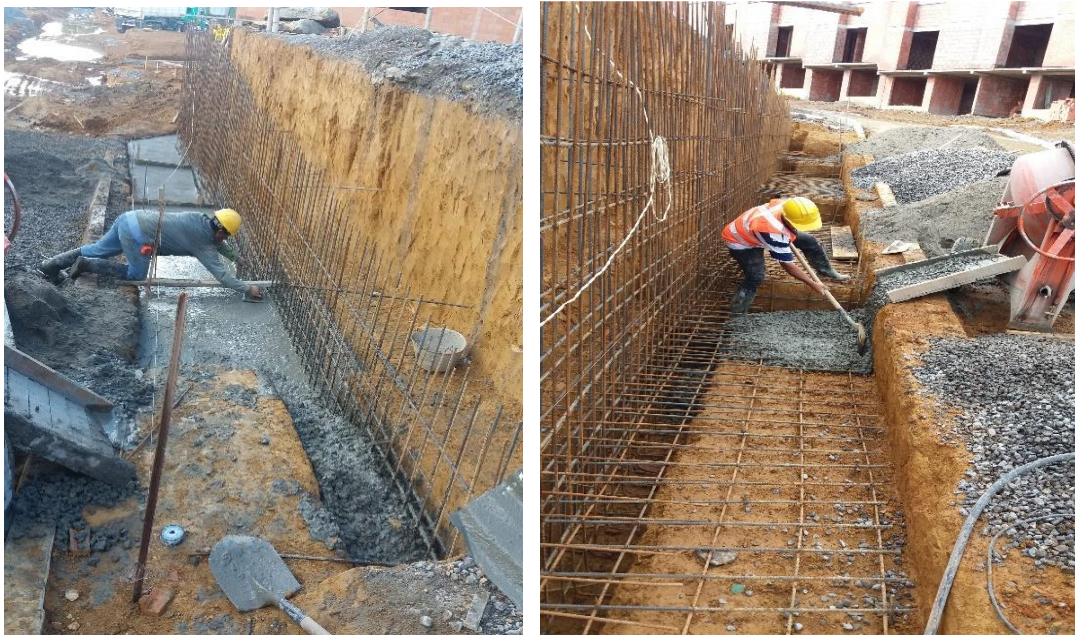
Posteriormente después de 7 días de la fundición de la base se instaló la formaleta con ayuda de los topógrafos para uniformidad en la pared del muro y se instaló lagrimales a lo largo del mismo. El concreto vaciado fue premezclado pedido a la empresa GEOACOPIO aproximadamente 6 metros cúbicos y se hizo chequeo de asentamiento y toma de muestras para chequeo de resistencia.

*Ilustración 14. Vaciado de concreto Fuente: Autor*

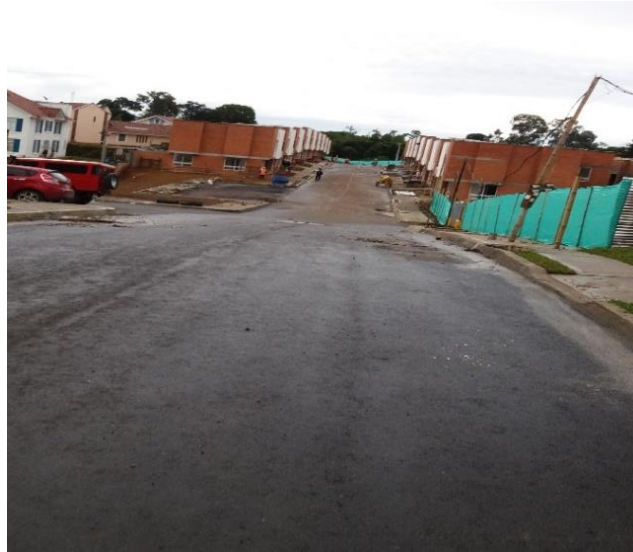
como se registran en las siguientes fotografías de tramos de vías en el momento que el pasante ingreso a la obra donde se evidencia el mal estado de algunas de las vías y la existente pavimentacion de otras tales como la manzana A, F, Zona de parqueaderos y la manzana B, lo cual estaba bajo responsabilidad y vigilancia de la Ingeniera residente con especializacion en pavimentacion y vias el cual hizo unas recomendaciones como realizar canales manuales para desague de aguas lluvias, construccion de sumideros y que no se transite maquinaria pesada por estas.

Ilustración 15. estado de vías de la manzana F Fuente: Autor

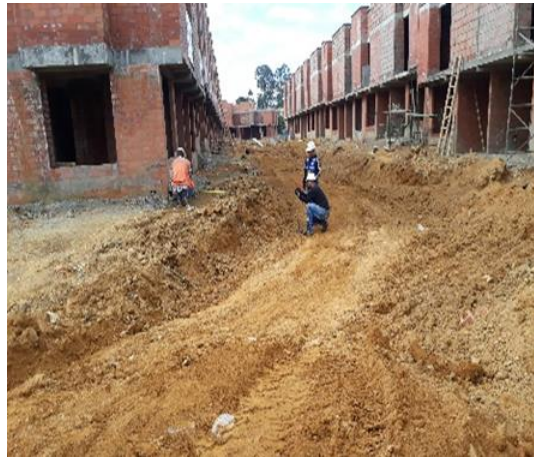
*Ilustración 16. Estado de vías de la manzana G Fuente: Autor*

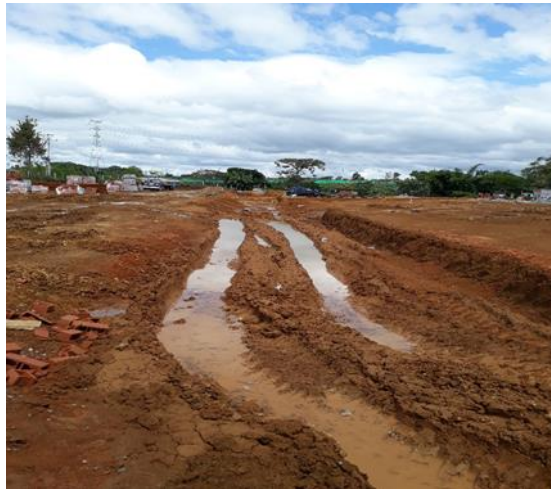
*Ilustración 17. Estado de vías de la manzana H Fuente: Autor*

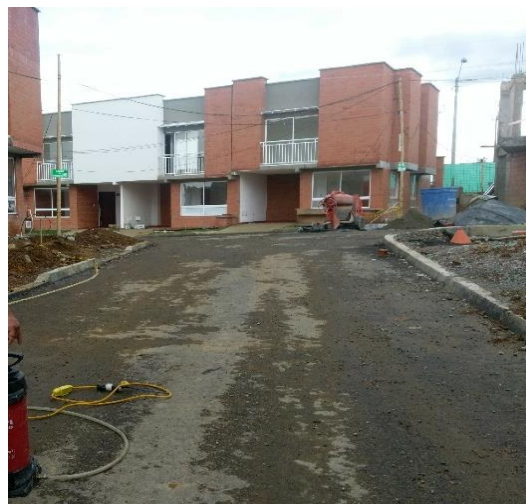
*Ilustración 18. Estado de vías de la manzana B Fuente: Autor*

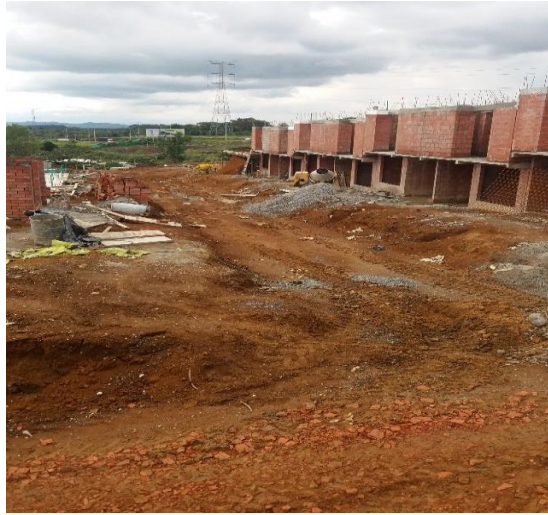
Ilustración 19. Estado de vías de la manzana E Fuente: Autor

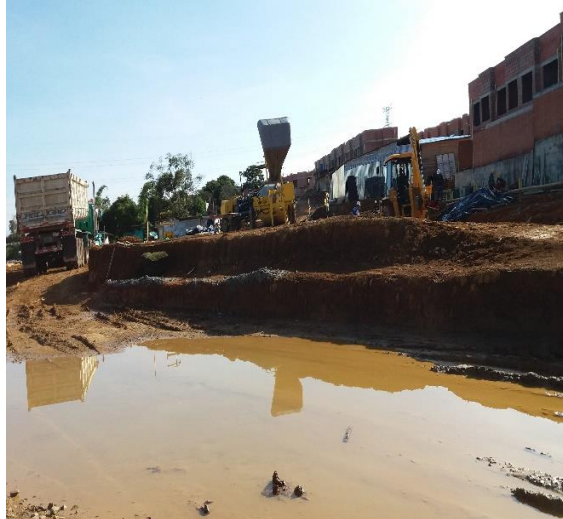
Ilustración 20. Estado de vías de la manzana H-I Fuente: Autor

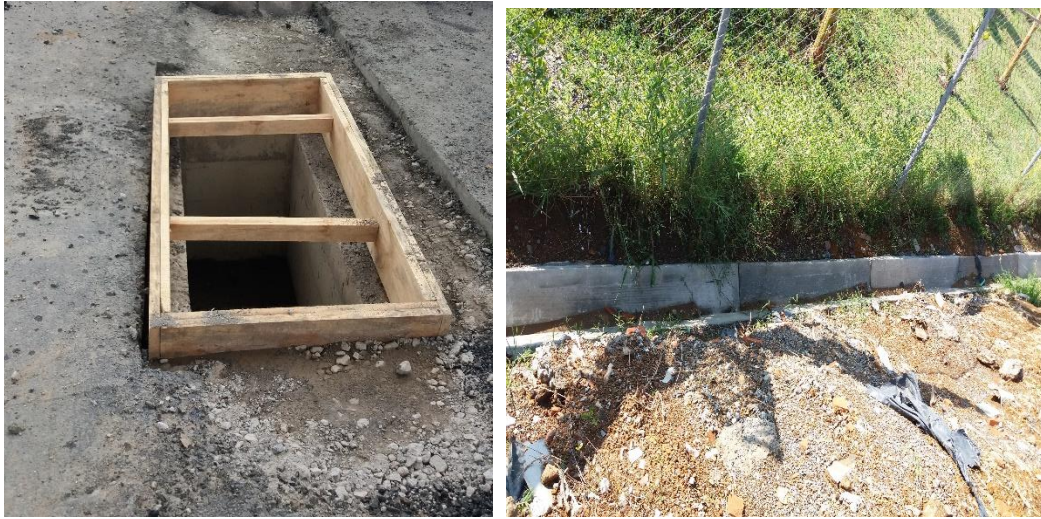
Para la construcción de vías se realizaron actividades y obras de acuerdo a los planos se realizó la construcción de sumideros, sardineles, cajas de electricidad-gas, acometidas hidráulicas, línea de conducción de aguas negras y lluvias; lo cual requirió seguimiento por parte del pasante y del especialista en vías y urbanismo en base a planos ya elaborados

*Ilustración 21. Sumideros y canaleta manzana F Fuente: Autor*

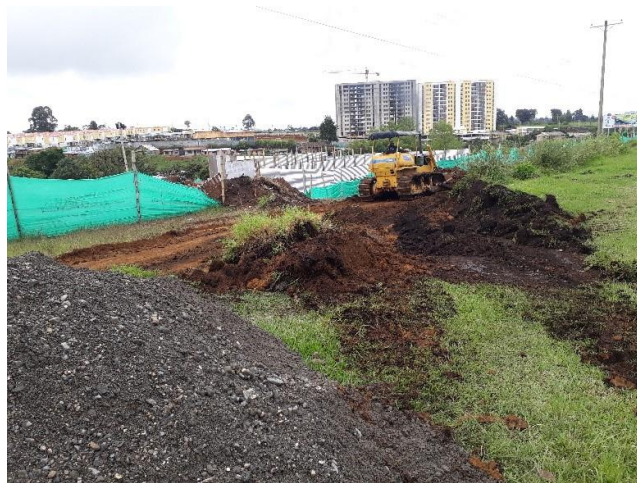
Se realizaron excavaciones y extracción de material para aperturas de vías debido a que la constructora inicia con la entrega de casas a usuarios de la manzana A y F, por lo que el tránsito pesado y maquinaria no podía pasar por la vía ya pavimentada, por lo tanto se realizó la apertura de las nuevas vías diferentes a las principales de las manzanas para el transporte, con la ayuda del equipo de topografía se realizó la localización y nivelación para remoción de suelo, hay que tener en cuenta que el cambio climático fue desfavorable porque había mucha lluvia lo que provocaba que dificulte el acceso y el transporte del material; y en zonas donde había necesidad de relleno para nivelación se escogió material extraído en otras zonas y se compactó con rodillo liso.

*Ilustración 22. Descapote de terreno con retroexcavadora*

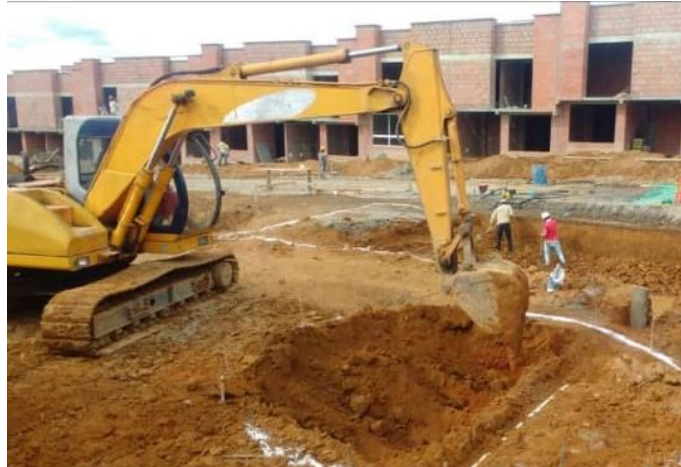
*Ilustración 23. Corte de Terreno y taludes* Fuente: Autor

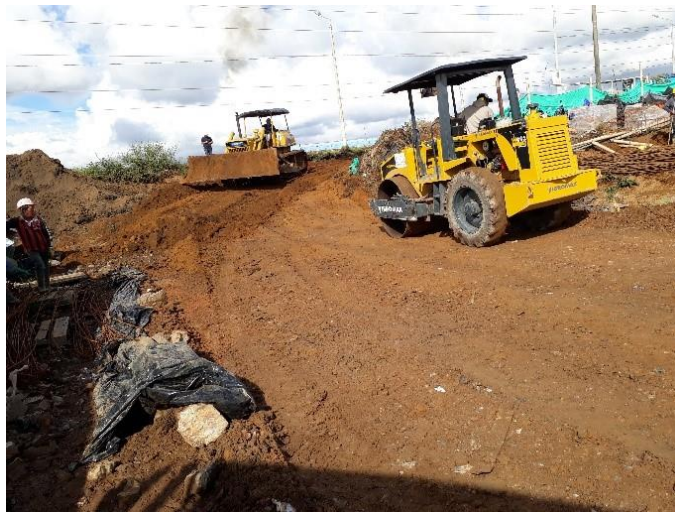
*Ilustración 24. Relleno y compactación con rodillo liso* Fuente: Autor

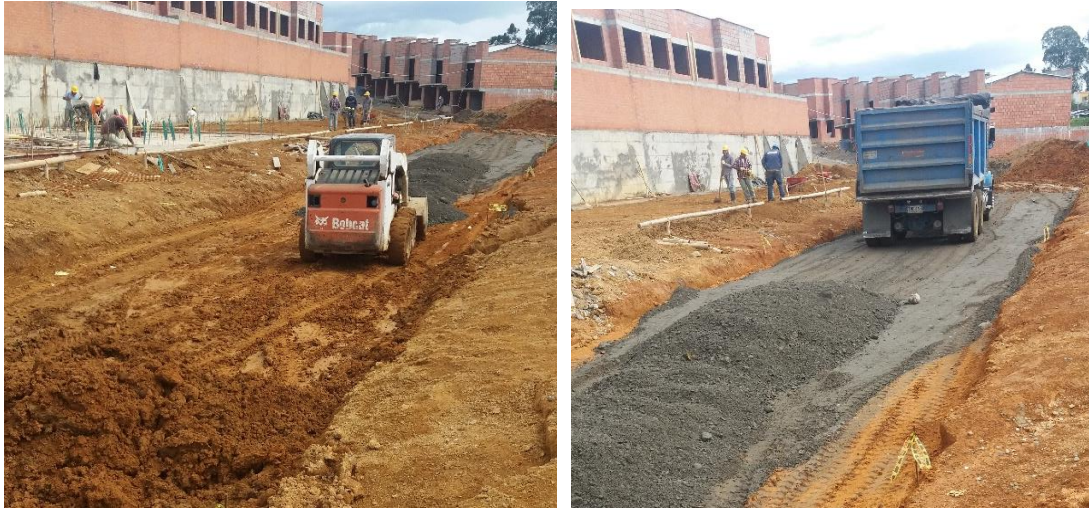
En la compactación se presentó dificultades ya que por el tiempo muy lluvioso la humedad del suelo se ve alterada y está por encima de la humedad óptima, por lo cual era casi imposible compactar con la maquinaria por lo cual la interventoría junto con el ingeniero residente se tomó la decisión de dejar secar el material un poco para compactar.

Ilustración 25. Extendido de sub base

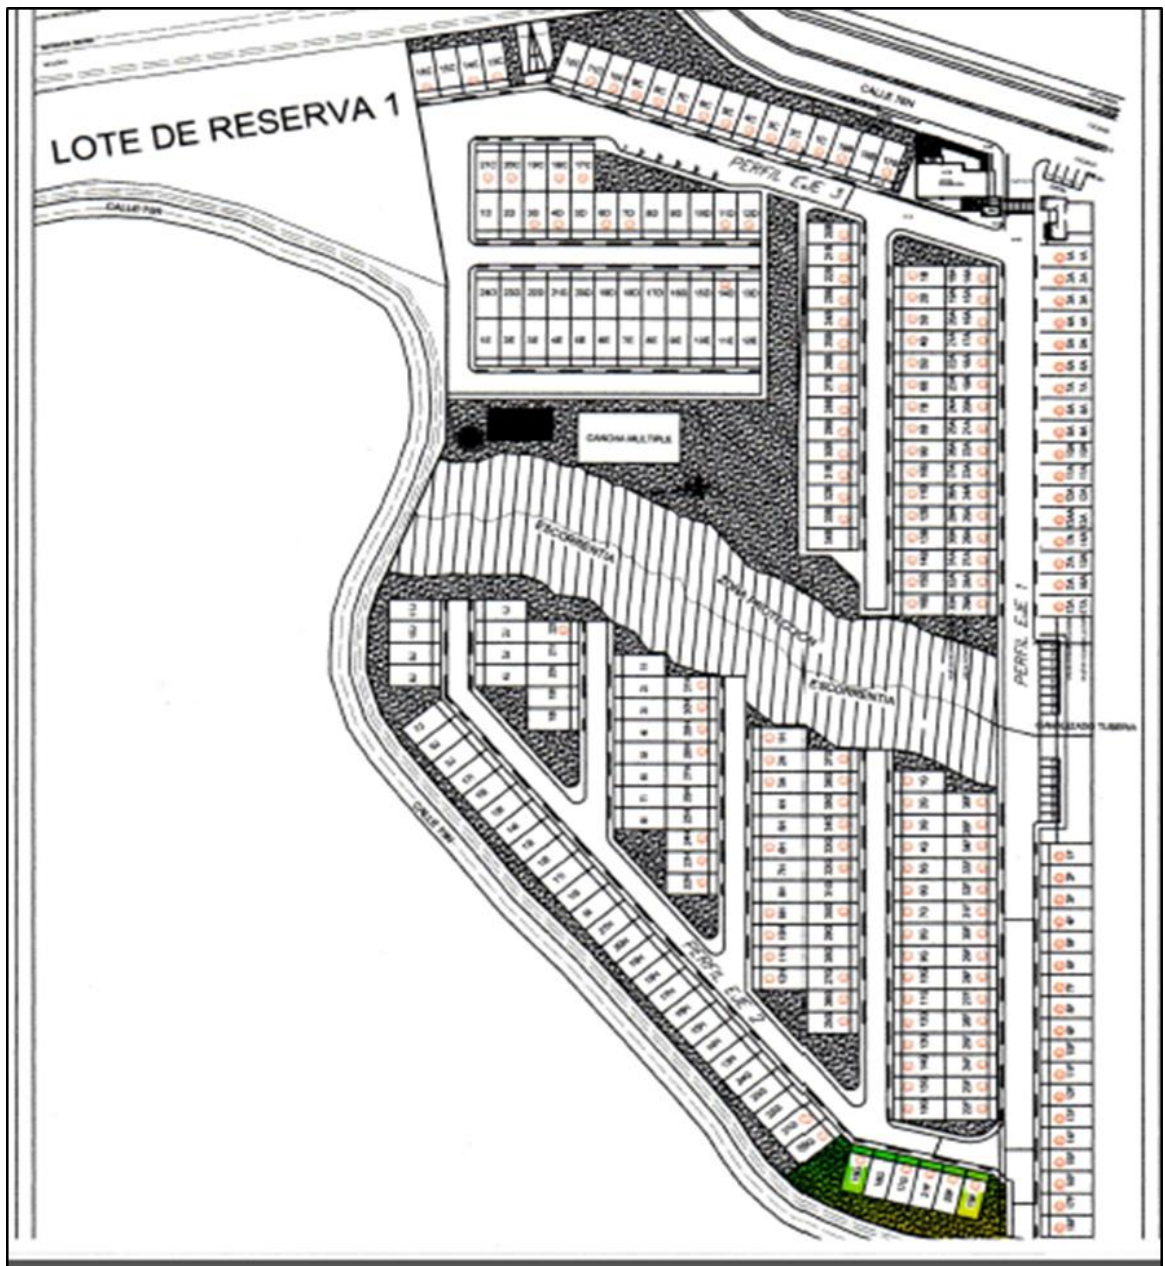
Para la construcción de vías internas del condominio versalles se siguió el diseño urbanístico del proyecto figurado en los planos (Ilustración 26)

Ilustración 26. Plano urbanismo condominio Versailles Fuente: Oficina de diseño GRACOL

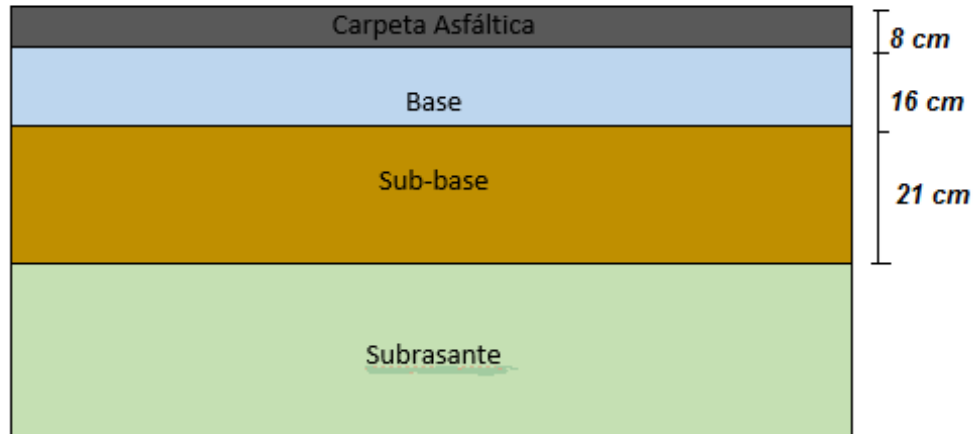
En la pavimentación de vías se empleó pavimento flexible con concreto asfáltico con capas de materiales del siguiente diseño y espesores:

Ilustración 27. Estructura de diseño de pavimento flexible

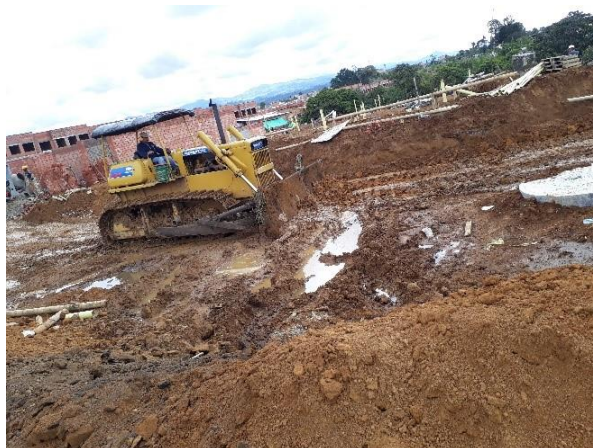
Se desgredo la superficie del suelo a lo largo y ancho de lo que fue la calzada de la vía, a una profundidad especificada permitiendo que adquiriera una condición suelta. El procedimiento se realizó con una retroexcavadora y los elementos grandes y gruesos se retiraron con cargador bulldozer, al realizar la limpieza se presentaron daños en tuberías de alcantarillado, gas y telecomunicaciones, esto debido a que se encuentran muy superficiales por lo que la interventoría sugirió que se realicen apiques en algunos lugares críticos donde se presume que la tubería está muy superficial para evitar posibles daños.

Ilustración 28. Escarificación y limpieza

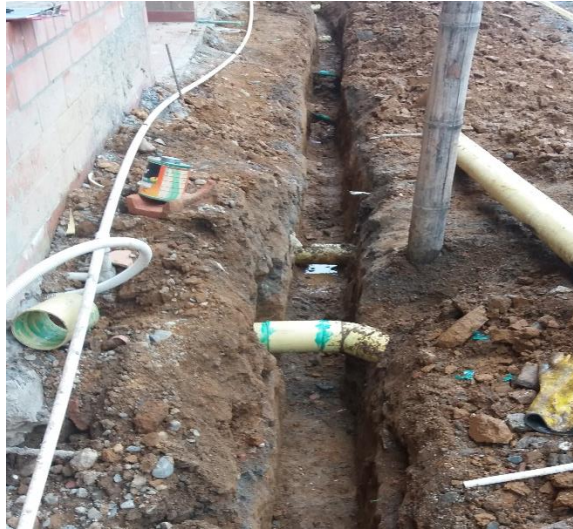
*Ilustración 29. Daños en la tubería Fuente: autor*

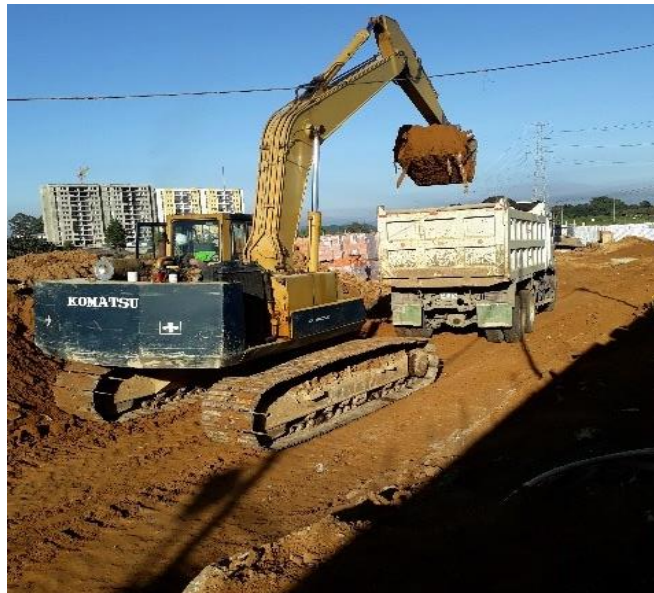
La actividad de carga y transporte de material se realizó con retroexcavadora y volquetas de capacidad 18 m<sup>3</sup>, para lo cual por parte del pasante se realizaban registros y control de número de viajes por día y que la cantidad de material sea la correcta.

*Ilustración 30. Cargue de material Fuente: autor*

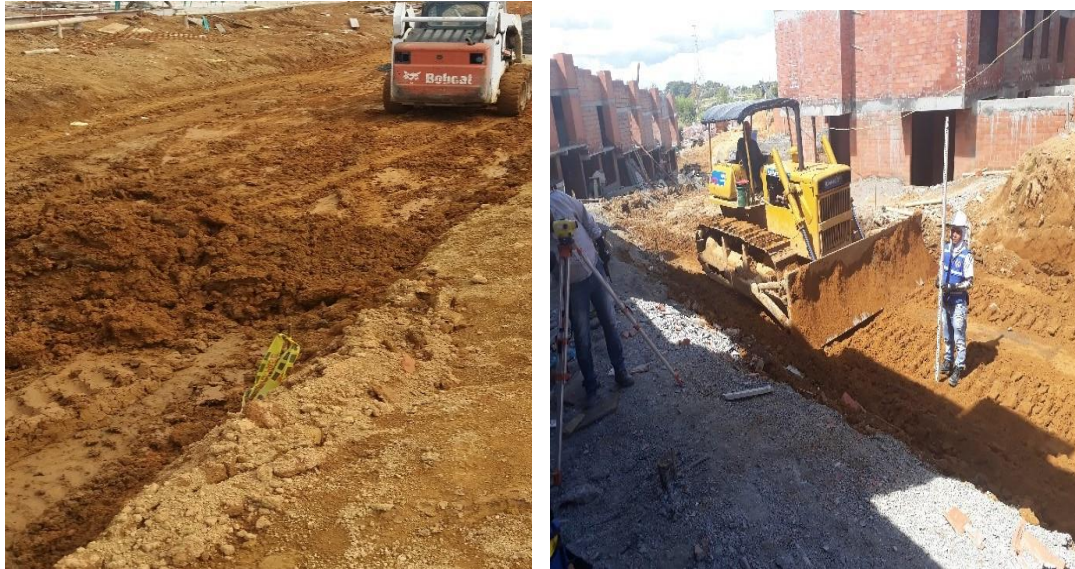
la correcta pero el resultado dio mayor por lo que se remueve el suelo con un mini cargador de un lado a otro hasta que la humedad baje a estado óptimo.

*Ilustración 31. Nivelación de la subrasante Fuente: autor*

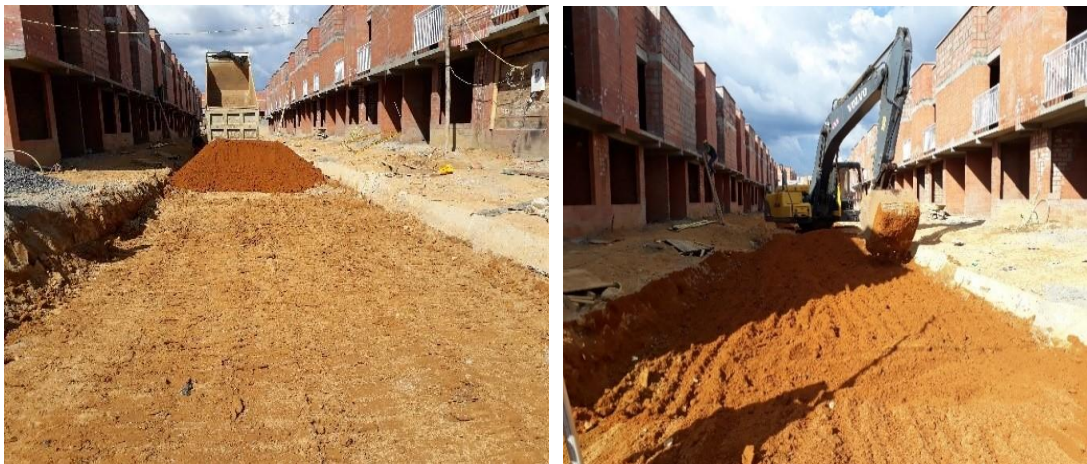
*Ilustración 32. Extendido de material Fuente: autor*

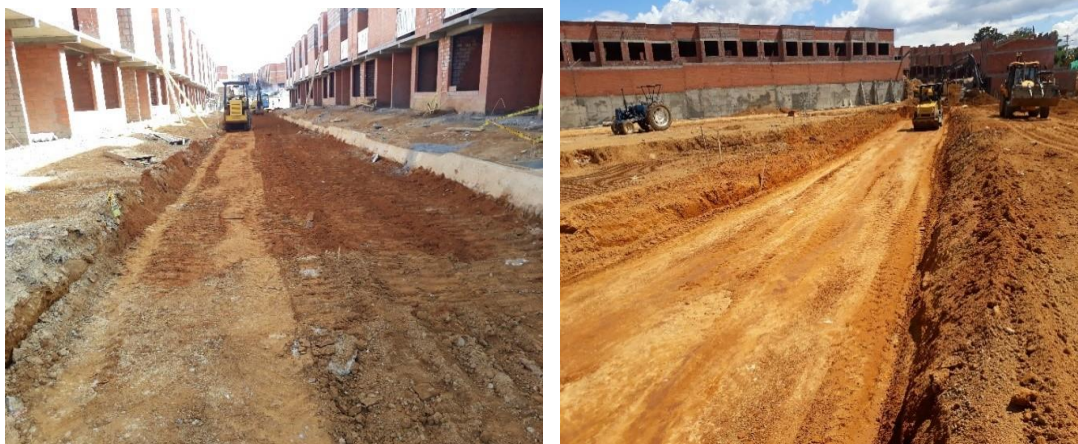
La capa debía tener la aprobación de la misma por la interventoría antes de que el contratista procediera a colocar la capa posterior y así sucesivamente hasta completar el espesor total de la sub rasante establecida en los planos.

*Ilustración 33. Compactación con rodillo liso Fuente: autor*

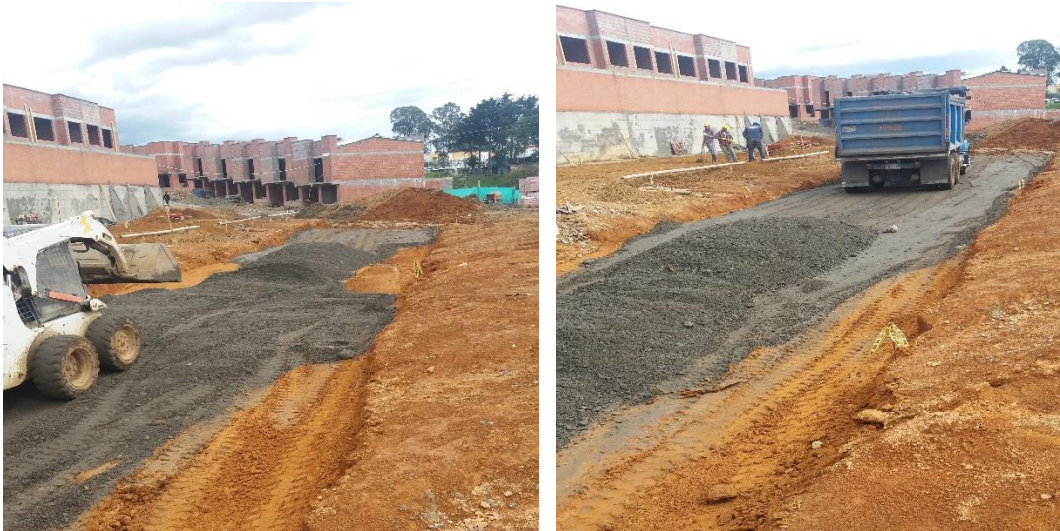
El material de sub-base en estado suelto, fue esparcido con un contenido de humedad de  $\pm 2\%$  con respecto a la humedad óptima, en un espesor necesario para que después de ser compactado, tenga el espesor de diseño. El esparcimiento se realizó con una motoniveladora y producir una capa de espesor uniforme en todo el ancho requerido, conforme a las secciones transversales mostradas en los planos.

*Ilustración 34. Extensión de sub-base Fuente: autor*

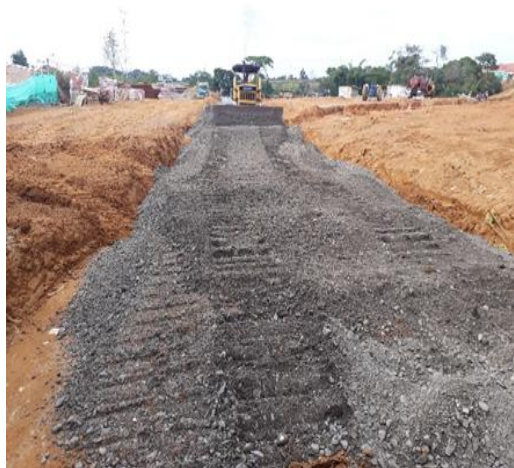
*Ilustración 35. Nivelación de sub-base con motoniveladora*

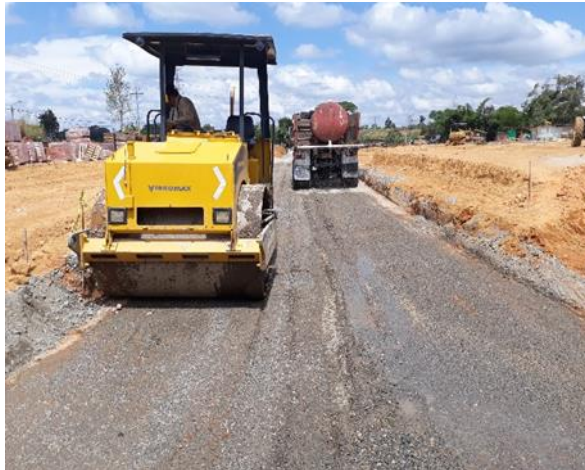
El procedimiento de compactación de la capa sub-base, se realizó por medio de compactadores mecánicos como rodillos lisos de compactación, que produzca los resultados exigidos por las especificaciones técnicas de construcción estipuladas en el artículo 320 numeral 320.4.6 INVIAS; la compactación se efectuará longitudinalmente, comenzando por los bordes exteriores y avanzando hacia el centro, traslapando en cada recorrido un ancho no menor de la mitad del ancho del rodillo. El procedimiento se continuó alternadamente hasta lograr una densidad que cumpla con la del proctor, según la especificación, en todo el espesor de la capa; Por otra parte, debido a que el material de sub-base estaba muy seco hubo la necesidad de esparcirle agua para llegar a la humedad adecuada y así realizar una buena compactación.

*Ilustración 36. Compactación con rodillo liso Fuente: autor*

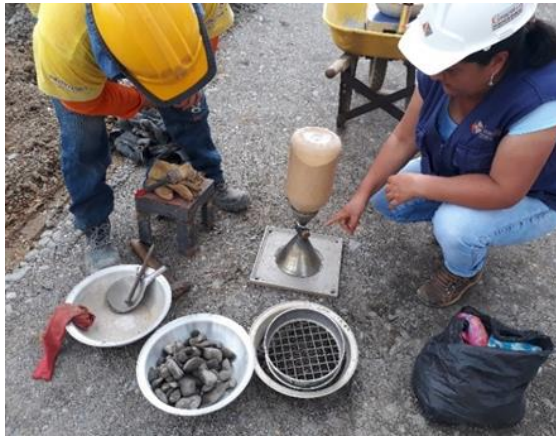
Ya finalizada la compactación de sub-base se realiza la toma de densidades por parte de la geo tecnóloga mediante el cono y arena, eligiendo muestras representativas sobre el eje de la vía borde izquierdo y derecho con diferente abscisa cada 30 metros. Se siguió con la norma de INVIAS articulo 320 numeral 320.5.2.2.2 los sitios para la determinación de la densidad de la capa se elegirán al azar, según la norma de ensayo INV E-730 SELECCIÓN AL AZAR DE MUESTRAS, pero de manera que se realice al menos una (1) prueba por hectómetro”. (INVIAS, 2012)

Ilustración 37. Toma de densidades con cono de arena Fuente: autor

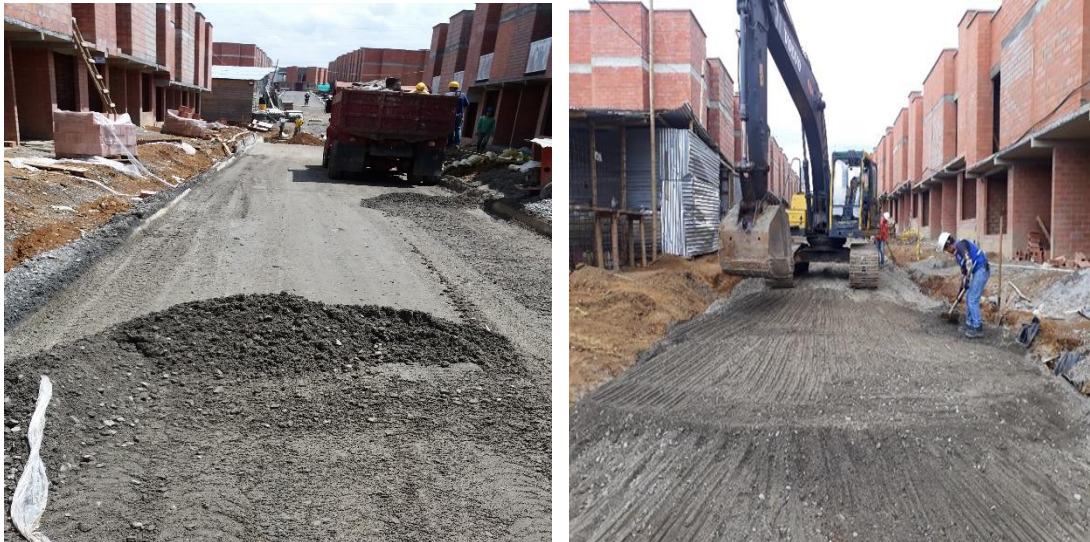
mayores de 20 cm., ni menores a 10 cm. Si se desea colocar un espesor mayor de 20 cm, el Ingeniero residente deberá ordenar al contratista la colocación del espesor total en varias capas.

Ilustración 39. Extensión de base Fuente: autor

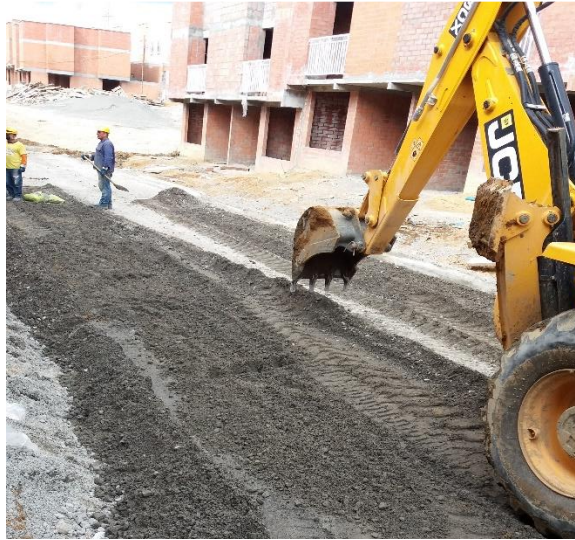
Sobre la capa de base no compactada se ubicaron sacos de cemento a una distancia y posteriormente se abrió el contenido y se distribuye uniformemente sobre la superficie del material, observando que el personal empleado tenga tapabocas y este protegido en este proceso ya que se expide cantidades considerables de polvo.

Ilustración 40. Extensión de cemento en capa de base Fuente: autor

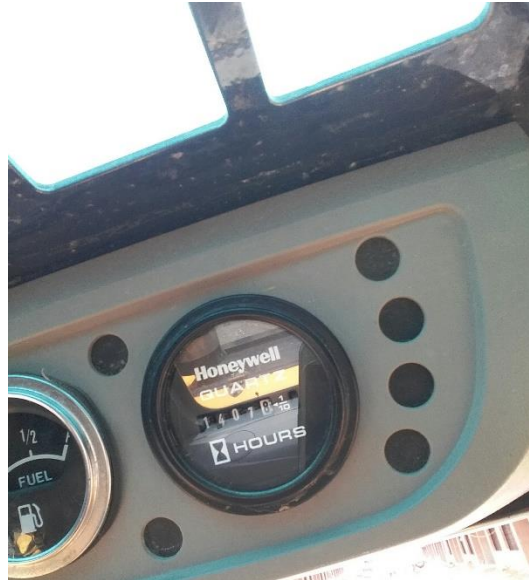
Ilustración 45. Horómetro de bulldozer inicial Fuente: autor

Para ésta actividad, se tomó una fotografía del Horómetro cada día de trabajo, al iniciar y finalizar la jornada, la diferencia entre estas dos lecturas es el tiempo de trabajo en horas por día, dichas lecturas también se registraron en un archivo Excel, en donde además se especificó la fecha y el lugar en donde trabajó la maquinaria. Esta misma acción se realizó para el vibro compactador y la excavadora hidráulica.

Tiempo de trabajo= hora final – hora inicial

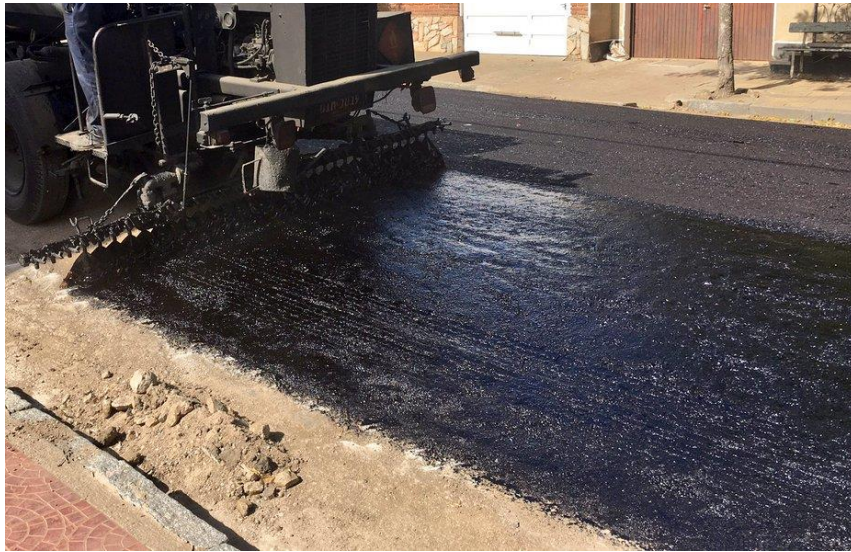
- Ayudar a prevenir la posibilidad de que se desarrolle un plano de deslizamiento entre la capa de base y la capa superficial.
- Evitar que el material de base se desplace bajo las cargas de tránsito, durante la construcción, antes de que se coloque la capa asfáltica.
- Impermeabilizar la superficie
- Revertir y pegar sobre la superficie las partículas sueltas
- Promover la adherencia entre la superficie sobre la cual se coloca y la primera capa de mezcla asfáltica sobre ella colocada

*Ilustración 46. Riego de imprimación*

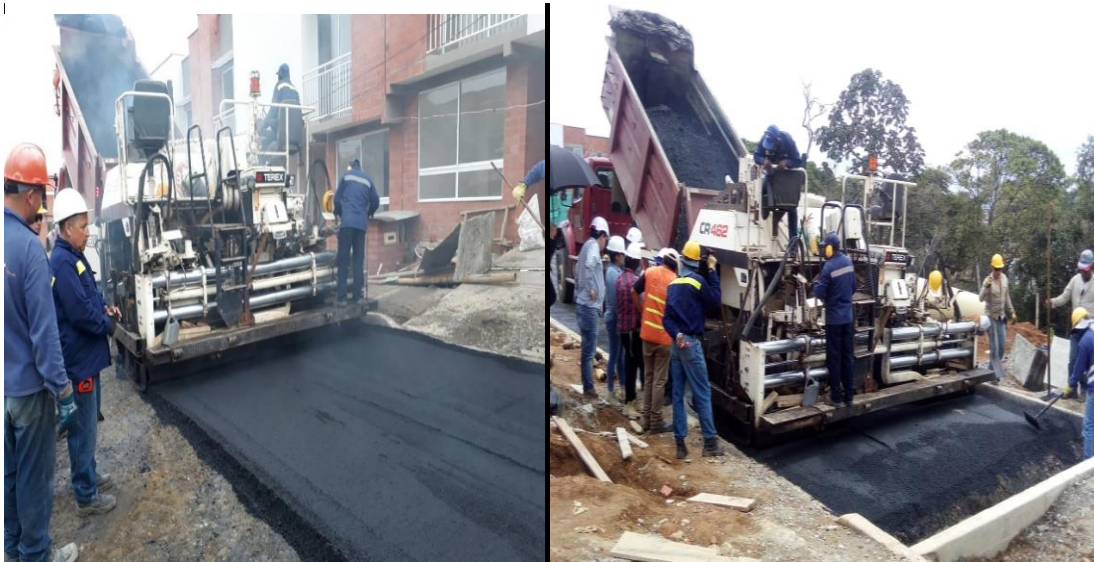
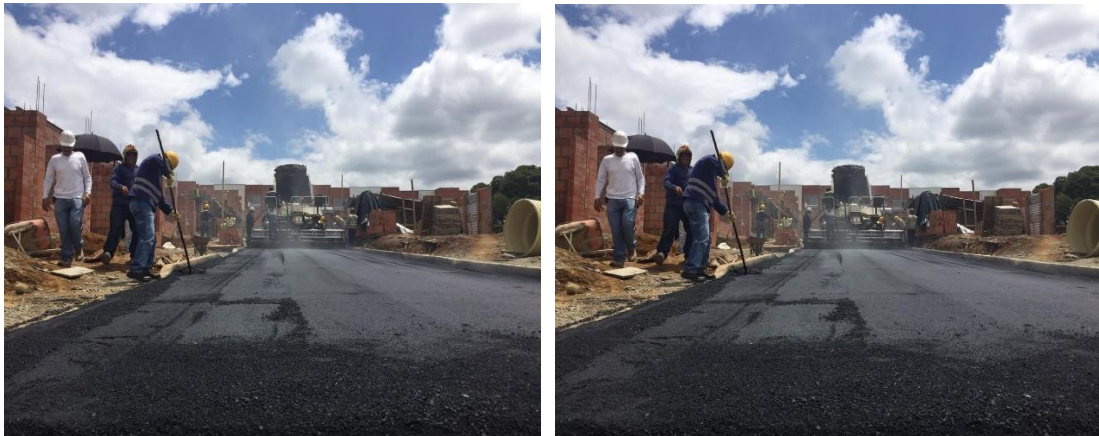
En la entrega, el camión retrocedió derecho contra la pavimentadora antes de que sus ruedas hicieran contacto con los rodillos frontales de la pavimentadora; la caja del camión se debe elevar lentamente, para evitar la segregación de la mezcla.

*Ilustración 47. Mezcla asfáltica con finisher*

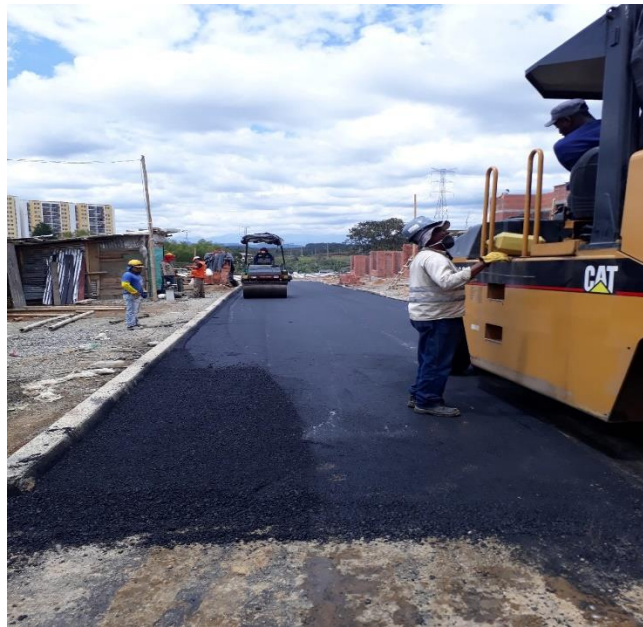
Se extendió el pavimento a lo largo de la vía con maquinarias autopropulsadas sobre la superficie y se compacto adecuadamente colocando una guía para que el operador conserve el alineamiento hasta la densidad mínima especificada en las normas.

*Ilustración 48. Compactación de pavimento de rodillo liso*

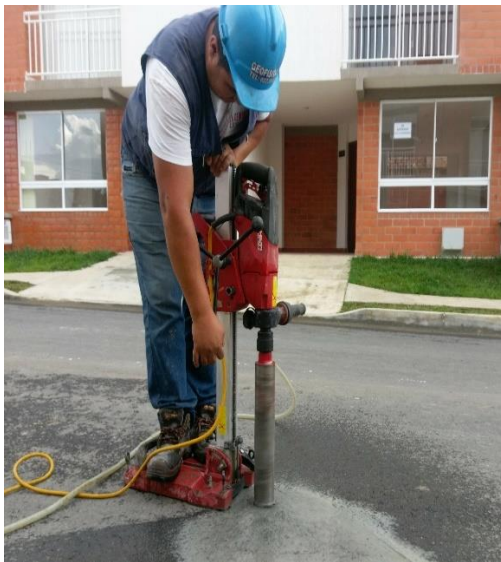
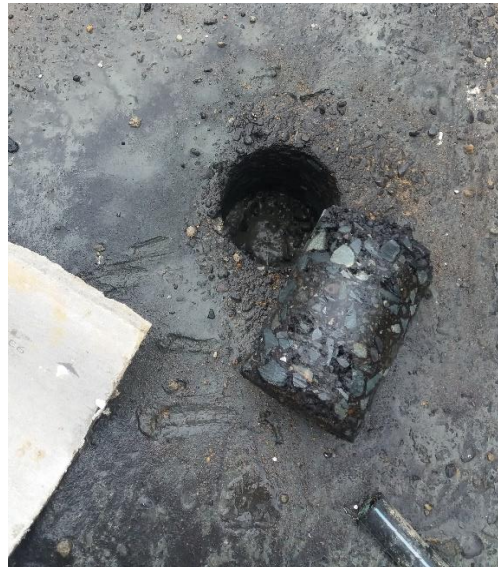
Se realizó la toma de briquetas con la empresa GEOFISICA con una perforadora y se extrajeron núcleos de diferentes abscisas en las diferentes vías ya pavimentadas y las que se pavimentaron más recientemente.

*Ilustración 49. Toma de núcleos*
