**PASANTE AUXILIAR DE INGENIERIA CIVIL EN INTERVENTORIA DE LA  
CONSTRUCCIÓN DEL CONJUNTO RESIDENCIAL CONDOMINIO  
VERSALLES**

**PROYECTO DE PRÁCTICA PROFESIONAL – PASANTÍA**

**INFORME FINAL DE PRÁCTICA PROFESIONAL PARA OPTAR POR EL  
TITULO DE INGENIERO CIVIL**

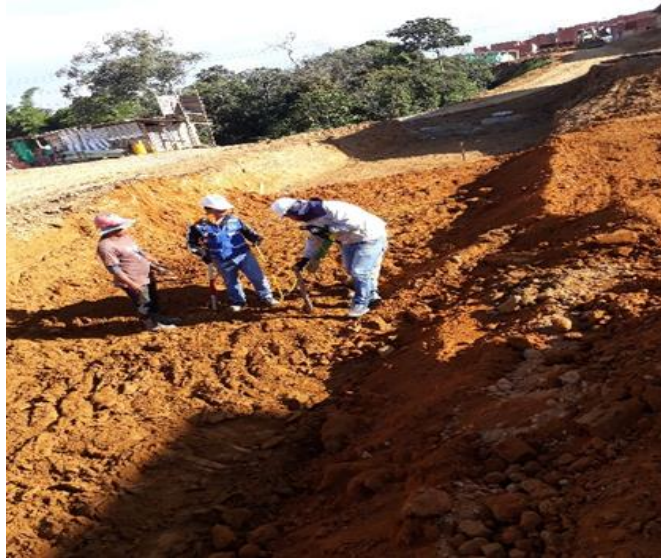
Con la comisión de topografía y el ingeniero residente de urbanismo se revisaron los planos y se realizó la localización y nivelación de los tramos a construir de alcantarillado.

Ilustración 53. Localización de alcantarillado Fuente: autor

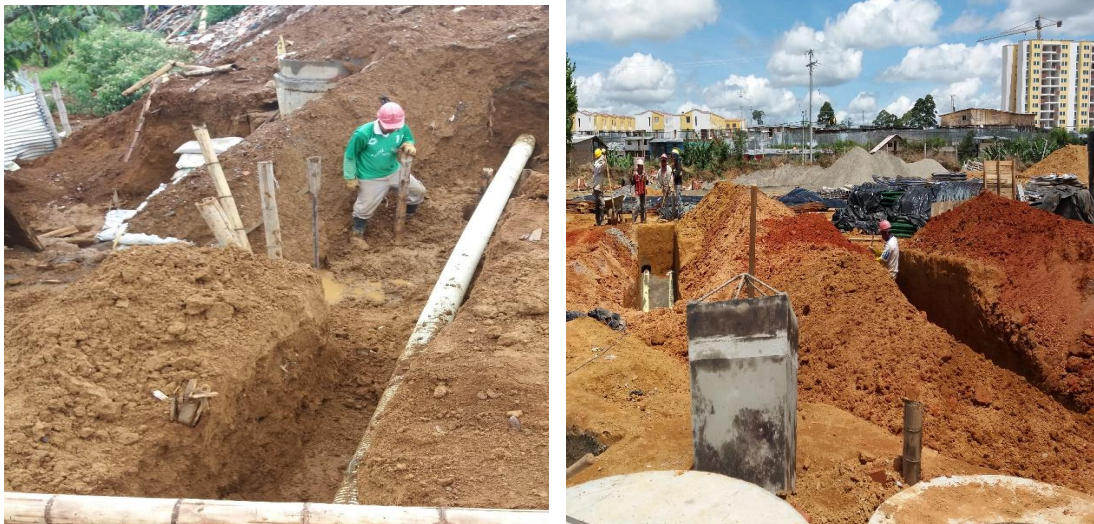
La excavación se realizó de forma manual, el ingeniero residente con la comisión de topografía verificaron los niveles así como el ancho y altura requerida los cuales por lo general variaban entre 0,8 y 2 metros de altura respectivamente

Ilustración 54. Localización de alcantarillado Fuente: autor

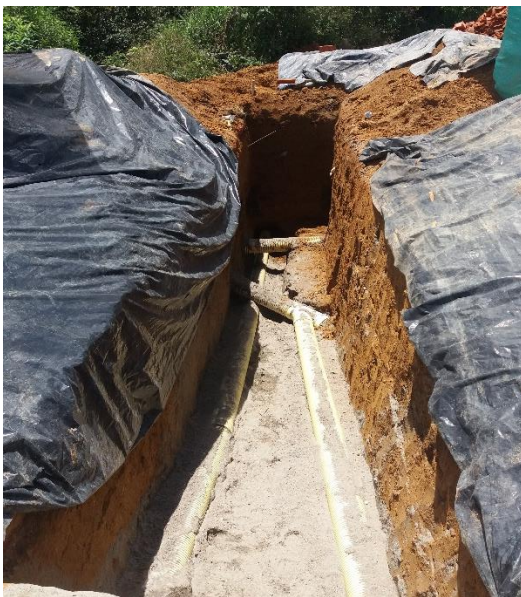
Se realizó un encamado de la tubería con material granular (arena) de un espesor 10 cm, posteriormente se instaló la tubería de alcantarillado, esto se hacía para que en el momento de haber una fuga no haya infiltraciones sino que el agua filtrada se conduzca a través del material granular y se drene.

La instalación de la tubería tiene una longitud de 6 metros y las uniones se hacen a través de una campana de espigo que tiene cada tubo, se verificó que se aplique el lubricante correspondiente y que el empalme se haga hasta donde indica cada tubo, además que haya fijación de la tubería con amarras y estacas.

Ilustración 55. Encamado e instalación de tubería

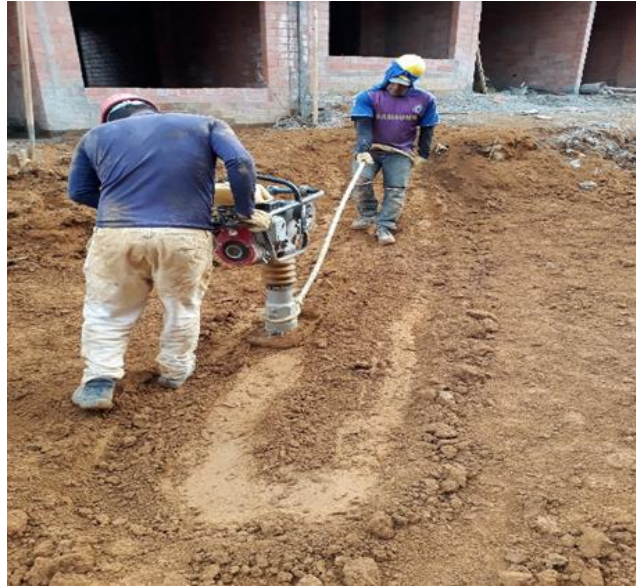
Ilustración 56. Compactación con pata de cabra

Se recomienda al contratista cubrir con plástico el material excavado, esto con el fin de evitar en caso de lluvia o de luz solar muy fuerte un cambio drástico en la humedad lo cual generará problemas a la hora de la compactación. Cuando se vaya a hacer el relleno, la primera capa se deberá compactar con pisón para así evitar daño alguno a la tubería

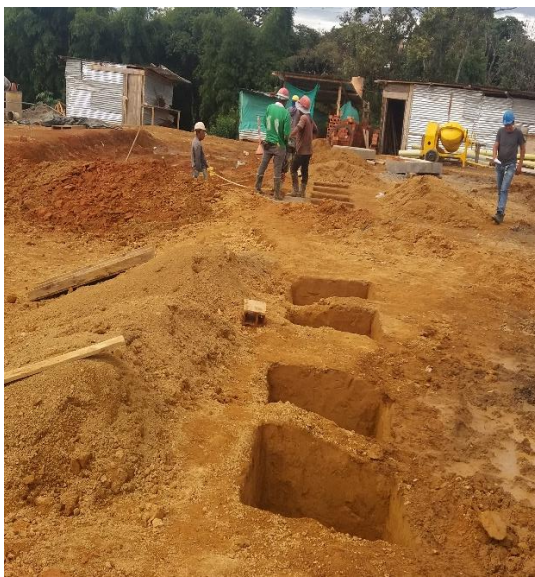
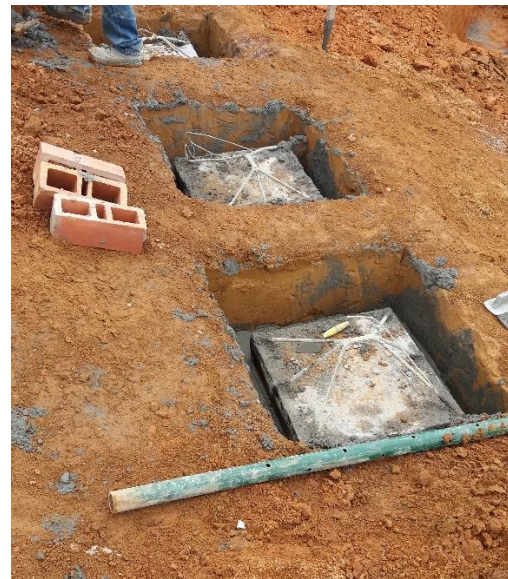
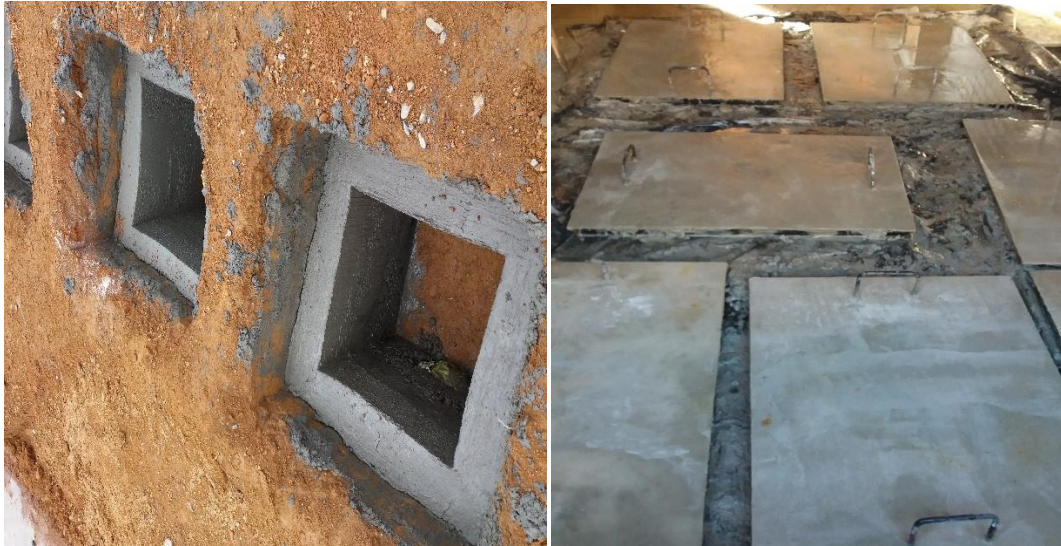
*Ilustración 57. Proceso constructivo de cajas de inspección*

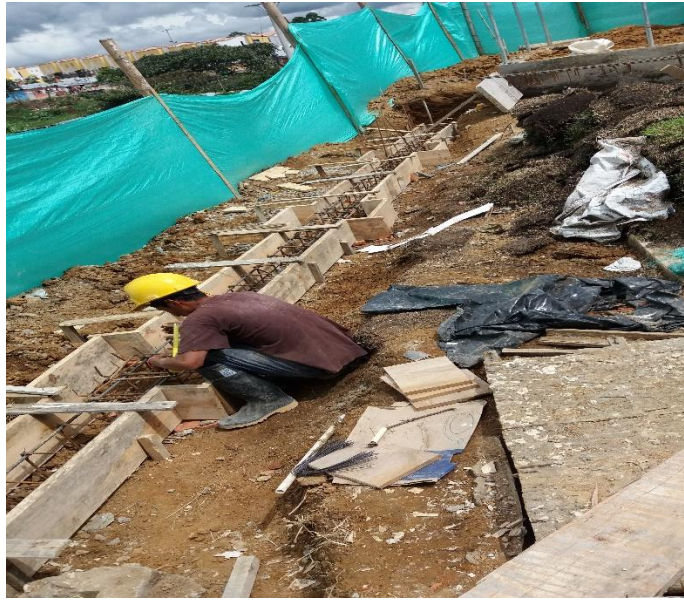
*Ilustración 58. Encofrado para fundición de base de muro de cierre*

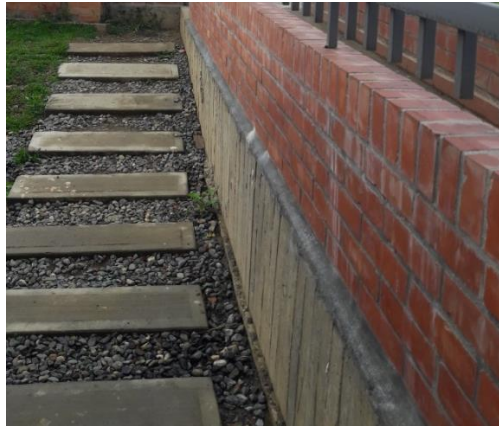
*Ilustración 59. Mampostería de muro de cierre Fuente: autor*

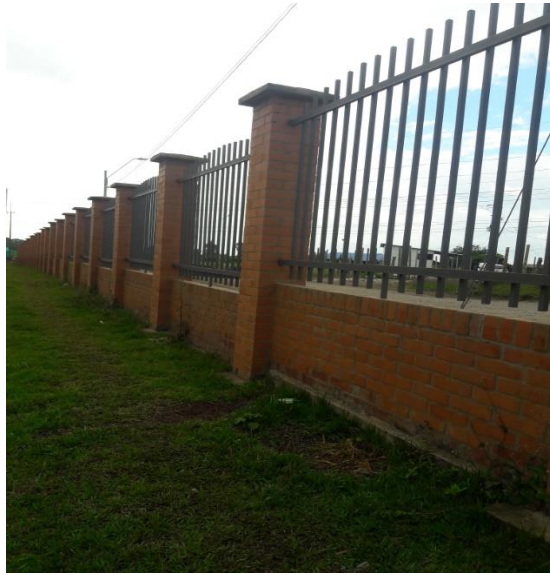
*Ilustración 60. Instalación de reja sobre mampostería de muro de cierre*
