Rev.	Descripción	Fecha	Elaboró	Revisó
Trabajo Social: Universidad del Cauca		Estudio de Suelos, Análisis de Riesgo Geotécnico - Barrio Buenavista		
Propietario: Asociación de Vivienda - Barrio Buenavista	Proyecto: Anál. Riesgo Geotécnico Barrio Buenavista			1
	Localización: Popayán - Cauca			
	Elaboró L.C./J.L./J.T.	Fecha 31/Julio/2013	Revisó L. Cruz	Memoria ES-110

Estudio de Suelos, Análisis de Riesgo Geotécnico – Barrio Buenavista

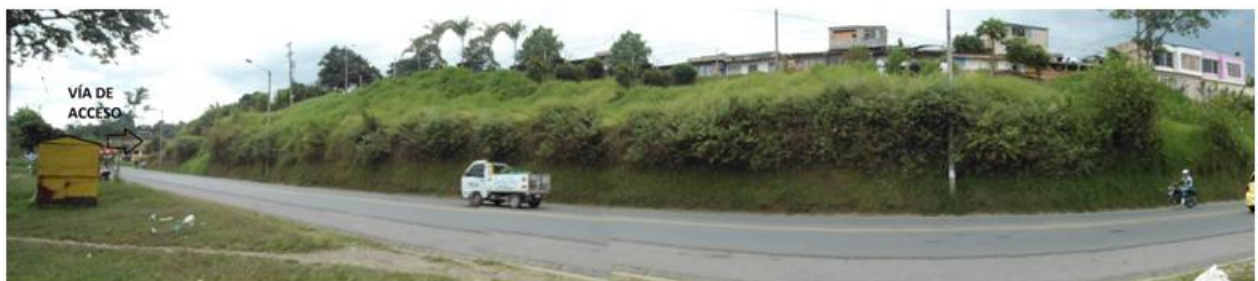
Figura 1.2 Vista panorámica del talud desde la variante de Popayán.

Las diferentes visitas a la zona de estudio no mostraron signos visibles de amenaza por deslizamiento, pero el análisis respectivo del análisis de estabilidad de taludes se incluye en el documento de análisis de riesgo de amenaza por deslizamiento.

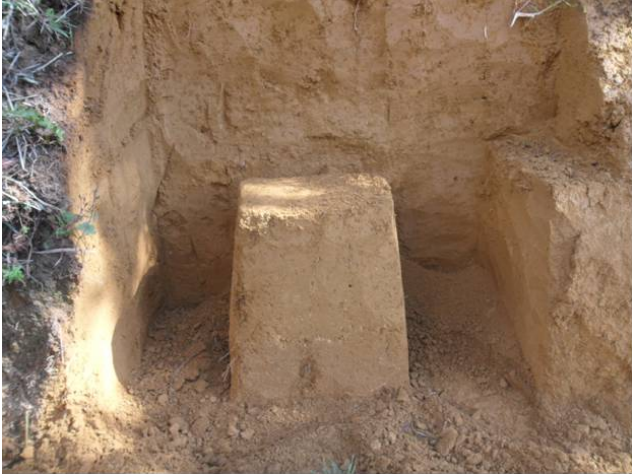
Apique	Descripción	Registro Fotográfico
Apique #1	Zona de corona del talud, y taludes locales

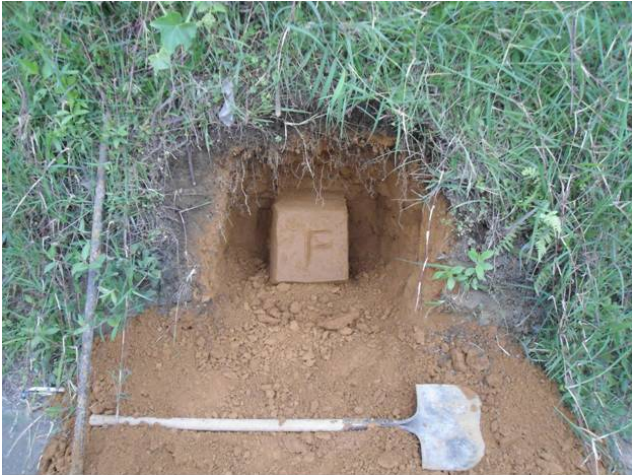
Apique #2	Zona de pata del talud

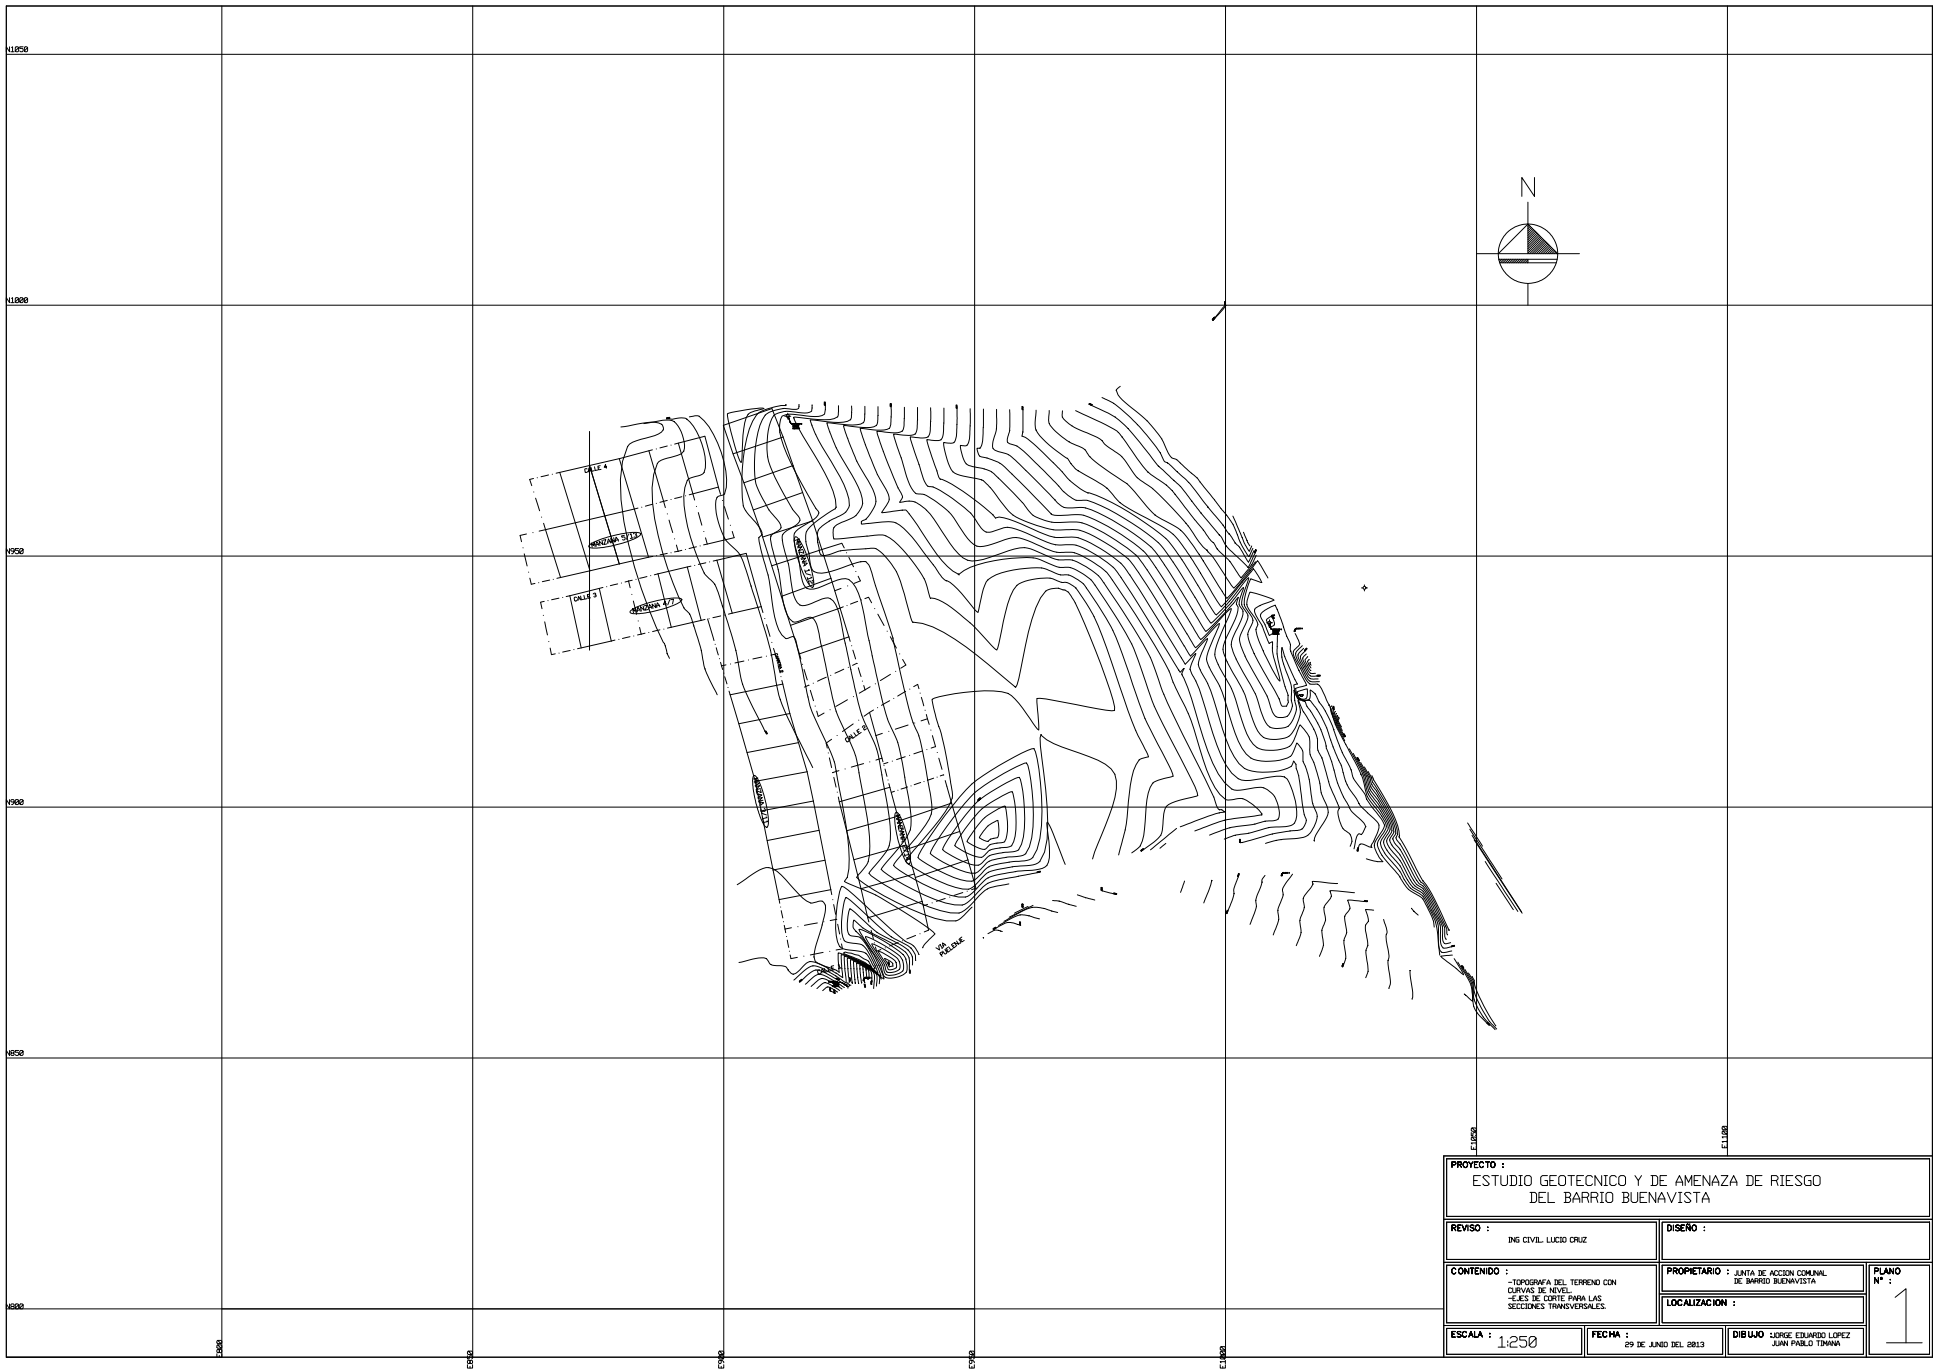
PROYECTO : ESTUDIO GEOTECNICO Y DE AMENAZA DE RIESGO DEL BARRIO BUENAVISTA			
REVISO : ING CIVIL LUCIO CRUZ		DISENO :	
CONTENIDO : - TOPOGRAFIA DEL TERRENO CON CURVAS DE NIVEL - SECS DE CORTE PARA LAS SECCIONES TRANSVERSALES.		PROPIETARIO : JUNTA DE ACCION COMunal DE BARRIO BUENAVISTA	
ESCALA : 1:250		FECHA : 29 DE JUNIO DEL 2013	
		DIBUJADO : LOPEZ EDUARDO LOPEZ JUAN PABLO THANA	
			PLANO N° : 1

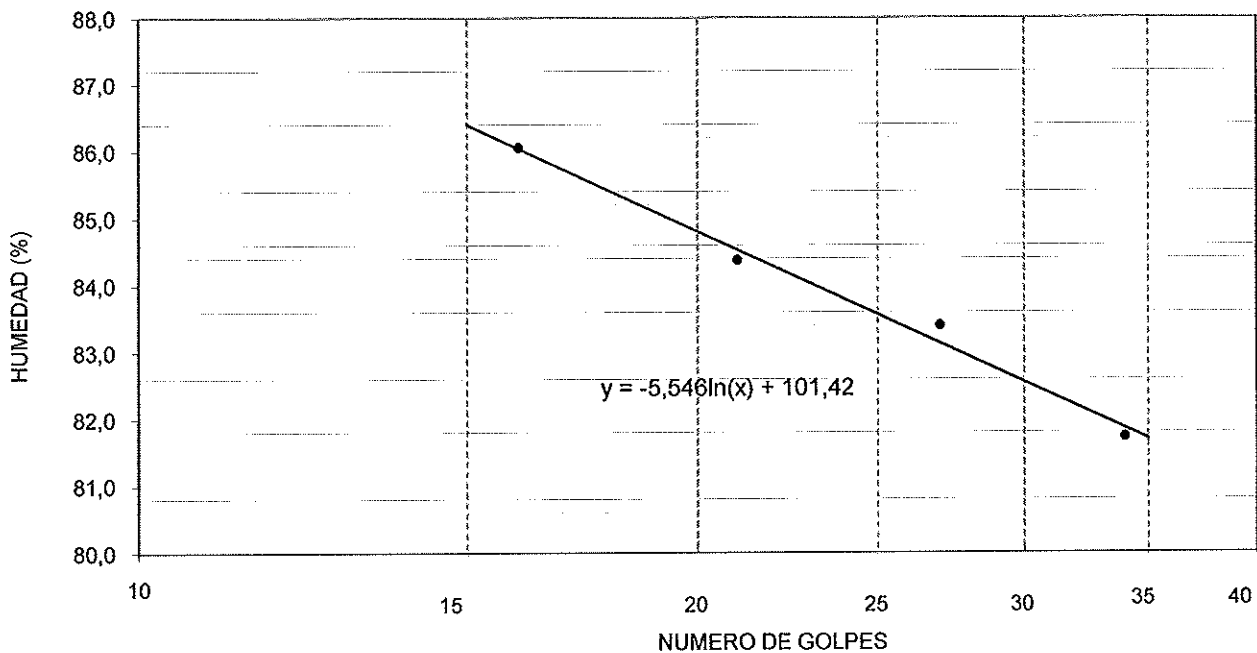
CURVA DE FLUJO

RESULTADOS			INDICE		
Limite Liquido (%)		<u>83,6</u>	Indice de Plasticidad (%)		<u>41,8</u>
Limite Plástico (%)		<u>41,8</u>	Indice de Fluidez		<u>**</u>
Limite de Contracción		<u>**</u>	Indice de Tenacidad		<u>**</u>
Clasificación S.U.C.S		<u>MH</u>
