**PARTICIPACIÓN COMO AUXILIAR DE INGENIERÍA CIVIL EN LOS PROCESOS DE
PLANEACIÓN Y EJECUCIÓN DEL PROYECTO TORRE SAN GABRIEL
(SAN JUAN DE PASTO - DEPARTAMENTO DE NARIÑO)**

**UNIVERSIDAD DEL CAUCA
FACULTAD DE INGENIERÍA CIVIL
PROGRAMA DE INGENIERÍA CIVIL
DEPARTAMENTO DE CONSTRUCCIÓN
POPAYÁN
2016**

Informe Final de Trabajo de Grado en la Modalidad de Práctica Empresarial (Pasantía),
presentado como requisito parcial para optar por el Título de Ingeniera Civil

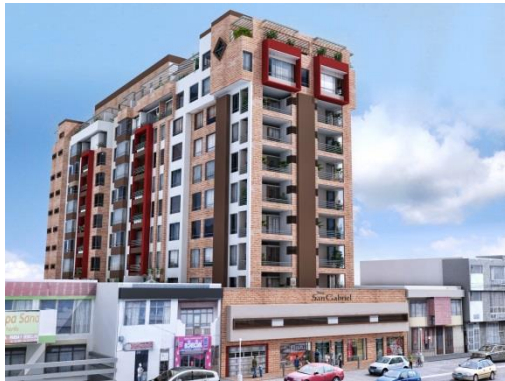
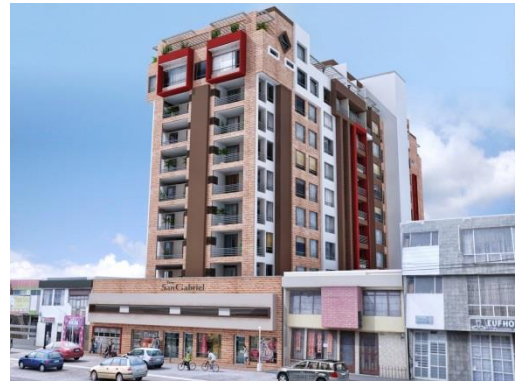
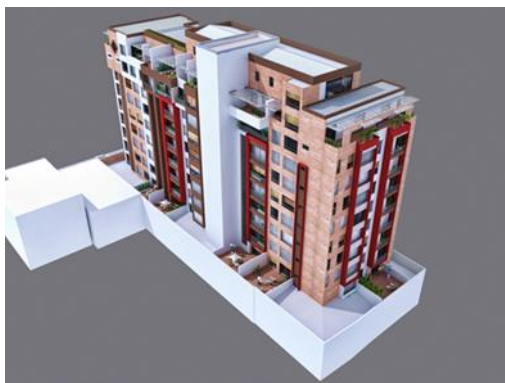
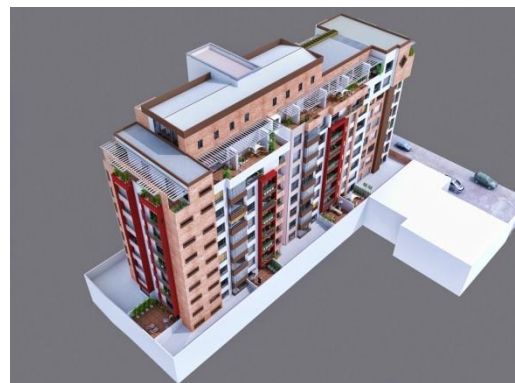
Figura 1. Diferentes vistas isométricas del proyecto.

El proyecto está distribuido en 12 pisos de los cuales los dos primeros son parqueaderos, los 9 siguientes son apartamentos y en el último piso se desarrollarán la zona de juegos, el gimnasio y el salón de eventos.

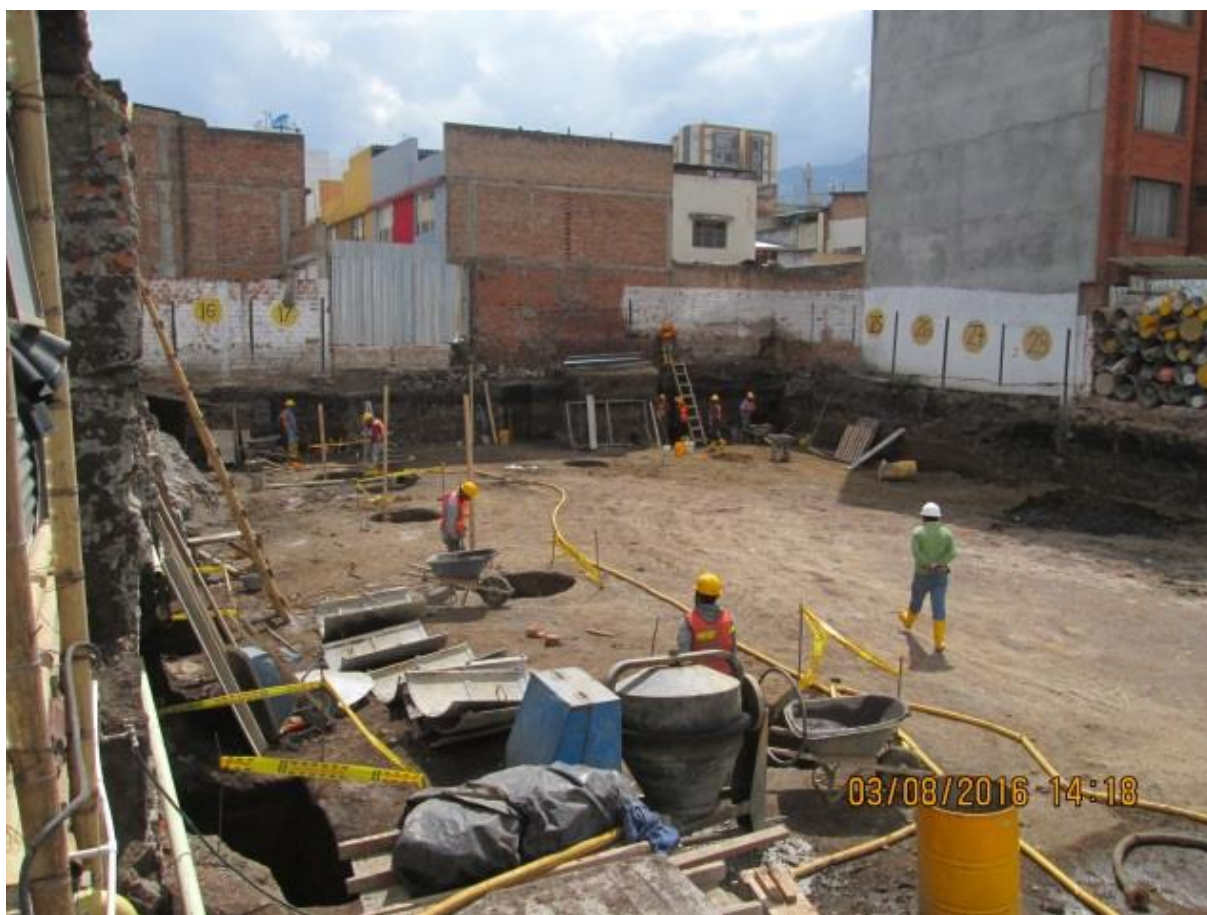
Imagen 1. Estado en que se encontró el proyecto al inicio de la pasantía - parte posterior.

Desde el 16 de febrero de 2016, día en que se ingresó a la empresa Valle de Atriz, hasta el momento en que se expidió la resolución de aprobación de pasantía (09 de Marzo de 2016) el proyecto Edificio Torre San Gabriel había avanzado tanto en las actividades de planeación como de ejecución, en las cuales se prestó el apoyo técnico respectivo. Por lo tanto, a continuación se describe brevemente el estado en que se encontró el proyecto al momento de empezar la pasantía:

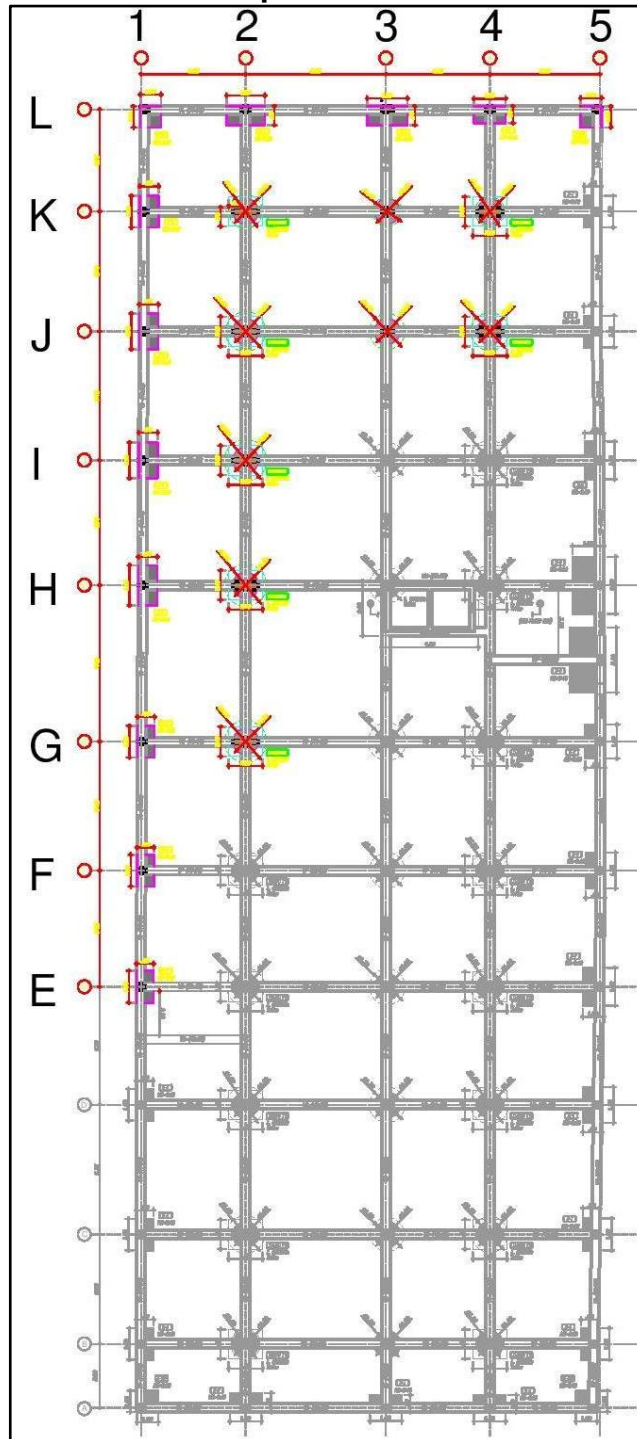
Figura 4. Planta estructural cimentación intervenida antes del inicio de la pasantía.

A continuación se presenta una figura en la que se muestra la localización de las zapatas y los caissons del edificio, resaltando aquellos que tuvieron alguna intervención antes del inicio de la pasantía. También en los anexos C.4.1 “Registro Fotográfico Mes 1: Estado del Proyecto” y G.2 “Registro Fotográfico Seleccionado” en medio magnético se puede encontrar varias fotografías para evidenciar las actividades mencionadas anteriormente.

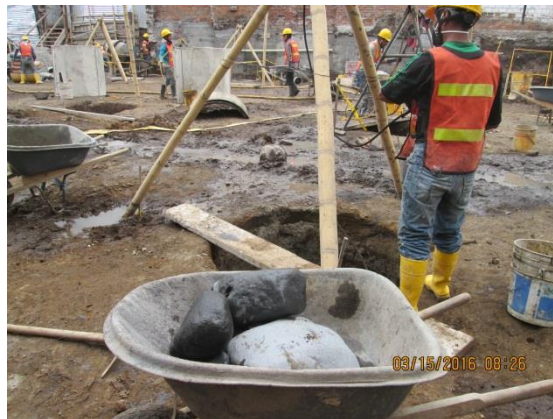
Imagen 4. Aparición de la capa de bolos a pocos metros de profundidad.

No obstante se presentaron dos situaciones que en algún momento se puede decir que amenazaron el cumplimiento del cronograma de obra. La primera correspondió a la aparición durante la excavación de los caissons 4K, 4J, 4I, 4H y 4G de la capa de bolos de color gris en matriz limo arenoso (ver anexo B.3 “Estudio de Suelos” en medio magnético) en el primer metro de profundidad, cuando según el perfil estratigráfico esta debió comenzar entre los 3.5 m y 4.0 m de profundidad, causando en promedio hasta cuatro días de retraso en su excavación.

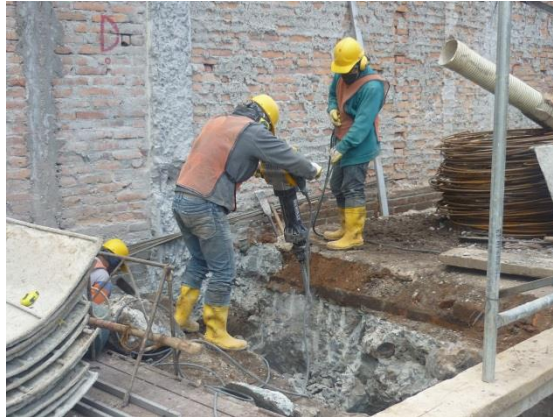
Imagen 5. Demolición cimentación construcción existente.

En segundo lugar, durante la excavación de las vigas de cimentación de los ejes A, B, C, D y E entre ejes 3, 4 y 5 se tuvieron que demoler los últimos vestigios de la cimentación de la casa de habitación que existió previamente en el lote, lo cual implicó una semana de trabajos con taladro, pulidora, cincel y martillo, que al final tuvo que limitarse a cincel y martillo debido a las quejas que presentó un habitante de un predio colindante, hecho que prolongó varios días más esta actividad.

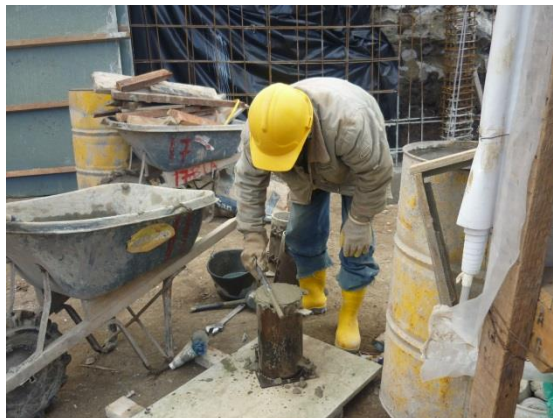
Imagen 7. Ensayos al concreto.

Control de calidad del concreto: mediante el seguimiento de las dosificaciones determinadas en los diseños de mezclas (ver anexos B.6 en medio magnético) para la producción del concreto en obra o con sus respectivos requerimientos de resistencia a la compresión cuando se pedía en calidad de premezclado a CONGRESUR S.A.S.; así como el control de su transporte, vaciado, vibrado, acabado, curado y la realización de los ensayos: toma de muestras de concreto fresco (INV E-401), asentamiento del concreto (INV E-404), elaboración y curado de especímenes de concreto (INV E-402) y resistencia a la compresión de cilindros de concreto (INV E-410); los resultados de este último se pueden apreciar en los anexos D.4, E.5 y F.5 en medio magnético.

De los ensayos de resistencia a la compresión también cabe señalar que debido a que los resultados de los primeros cilindros estaban por debajo de los valores de resistencia esperados en las edades de ensayo y en lugar de aumentar progresivamente llegaba un punto en que disminuían de forma drástica, fue necesario hacer una evaluación a todo el proceso de toma, elaboración, curado, transporte y fallo de los especímenes, con el fin de establecer si dichos procesos eran la fuente de las variaciones.

Sin embargo, la evaluación no encontró alguna falla significativa que pudiera influir en los resultados y en consecuencia se decidió contratar otro diseño de mezclas pero con distinto cemento. Los resultados de los cilindros elaborados con esta última dosificación presentaron valores más acordes con el comportamiento normal del concreto en las distintas edades de ensayo, razón por la cual se optó por sustituir definitivamente el cemento que se usaría en obra.

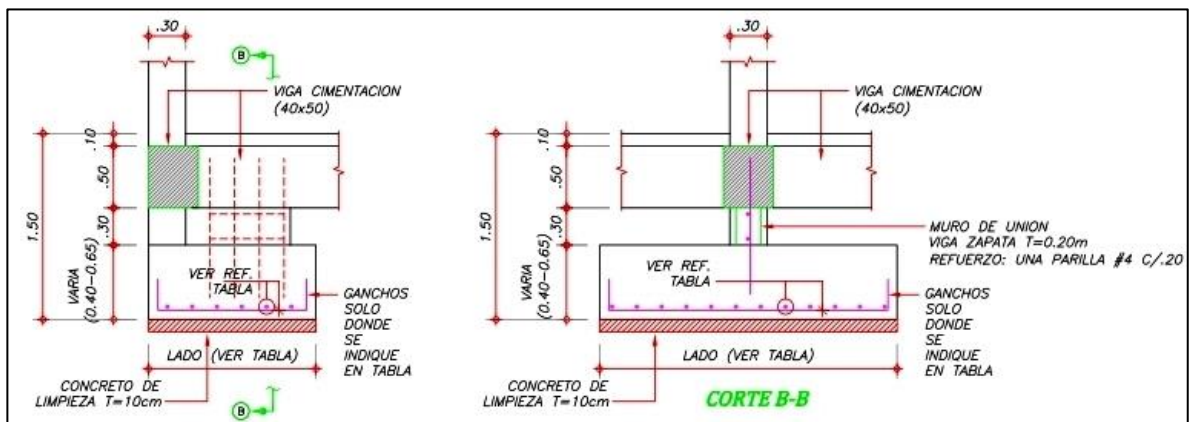
Figura 12. Detalle general zapatas de linderó.

Concreto Zapatas: 21 Mpa (1:2:3)

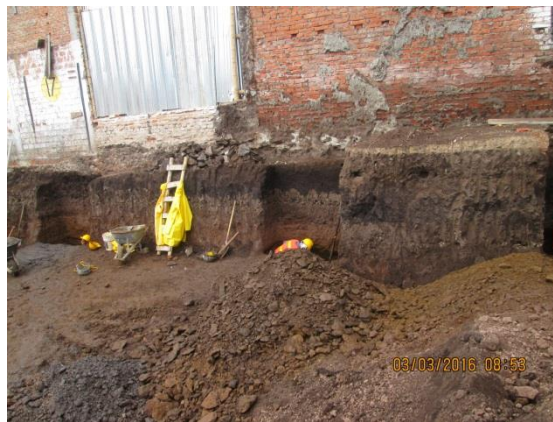
Imagen 12. Cimentación casa de habitación colindante.

La construcción de este muro surgió como alternativa para mitigar el riesgo de derrumbe que implicaba la excavación en el sitio que colinda con la propiedad de la Sra. Esperanza Vallejo de Narváez, debido a que como se muestra en las siguientes fotografías esta presentó una cimentación escasa y muy pobre. También puede observarse que el edificio a construir quedó a un nivel más bajo respecto al predio en cuestión.

Lo anterior sumado al hecho de que se quería proteger el edificio de la humedad que pudieran producir los predios adyacentes y así evitar contratiempos en el futuro motivó la sugerencia a la directora de obra, junto con el ingeniero residente y el maestro de obra, de dejar una mayor separación entre el inmueble en cuestión y el edificio a construir, aunque esto implicara perder en promedio 30 cm de parqueadero y construir un muro de contención en concreto.

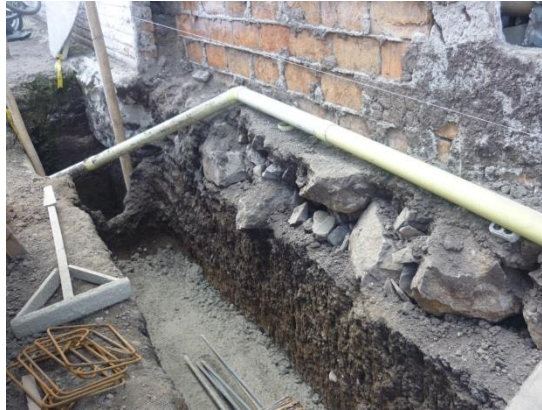
Imagen 14. Cimentación de la casa de habitación colindante - tramo 1F-1G.

En un principio se planteó la construcción del muro de contención alrededor del lote donde se proyecta el edificio entre los ejes: Eje 1 del eje G al L; Eje L del eje 1 al 5 y Eje 5 también del eje G al L. Sin embargo, como se puede apreciar en las imágenes a continuación, las edificaciones que colindan con los tramos 1F-1G y 5F-5G también presentaron problemas con la cimentación.

Por lo tanto, se apoyó la idea de ampliar el muro de contención en concreto para que abarcara estos tramos, lo cual también se aprobó y ejecutó.

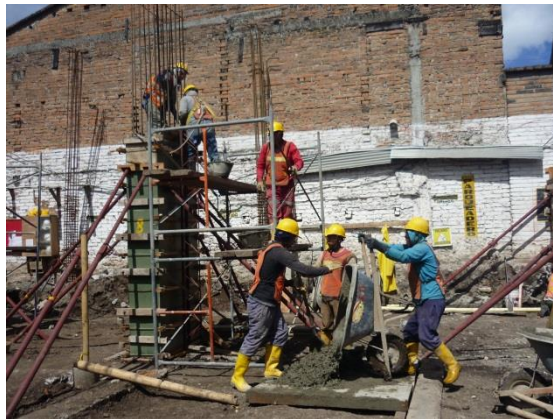
Imagen 18. Ejemplo constructivo columnas.

Concreto: 28 Mpa (1:2:2.5)

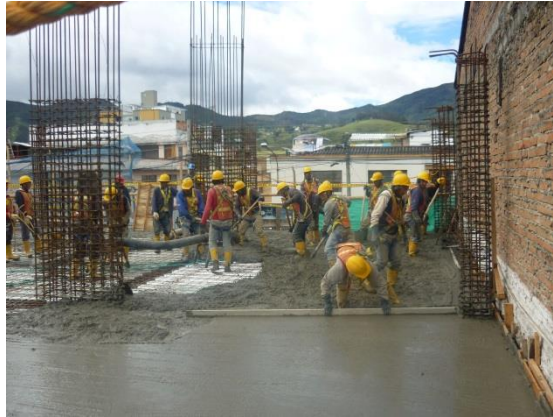
Imagen 23. Ejemplo constructivo fundición de losa de entrepiso.

El día jueves 23 de junio de 2016 se llevó a cabo la fundición de las vigas, losa y escalera empleando en total 200 m³ de concreto premezclado de CONGRESUR de 21 Mpa. Se inició a las 7 a.m. en jornada continua hasta las 5 p.m.

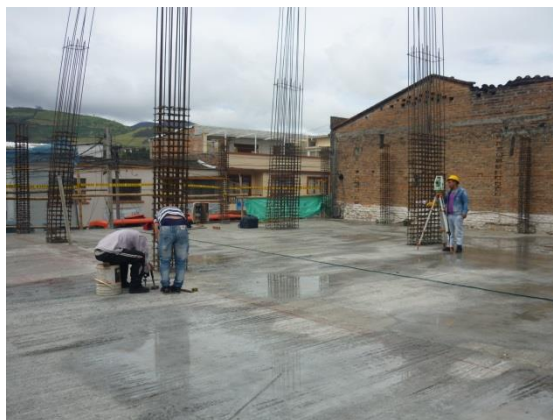
Imagen 24. Replanteo de ejes.

Al día siguiente, se realizó el replanteo de ejes con equipo topográfico de precisión.
