**PRACTICA PROFESIONAL DE INGENIERÍA CIVIL EN LA EMPRESA  
METÁLICAS E INGENIERÍA S.A. PARA LA AMPLIACIÓN DEL CENTRO  
COMERCIAL CAMPANARIO**

**UNIVERSIDAD DEL CAUCA  
FACULTAD DE INGENIERÍA CIVIL  
PROGRAMA INGENIERÍA CIVIL  
DEPARTAMENTO DE CONSTRUCCIÓN  
POPAYÁN  
2016**

**INFORME FINAL DE PRÁCTICA PROFESIONAL PARA OPTAR POR EL  
TÍTULO DE INGENIERA CIVIL**

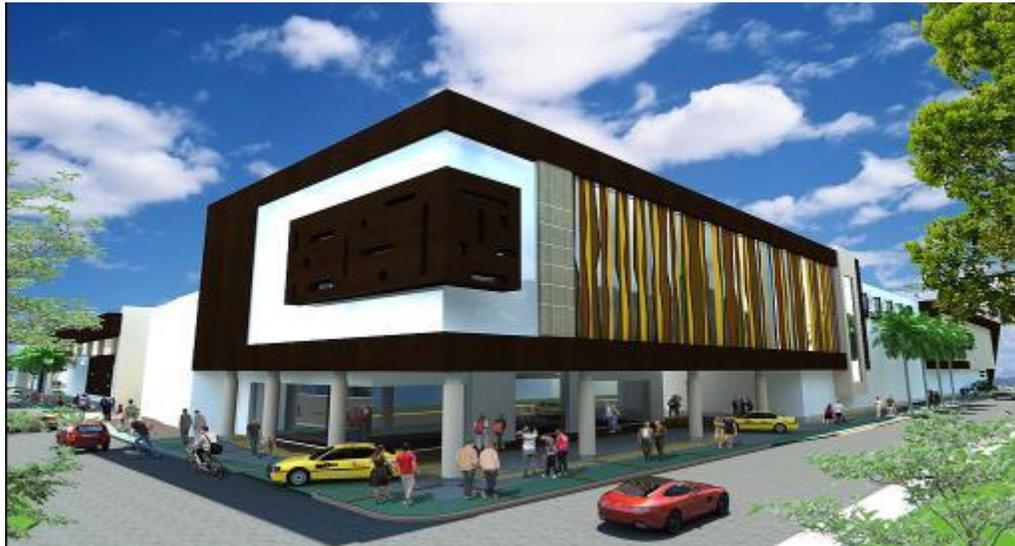
*Figura 1. Proyecto ampliación centro comercial Campanario (Fuente: Constructora arquitectos e ingenieros S.A.)*

El proyecto de ampliación del centro comercial campanario tiene un área de 38.233 m<sup>2</sup> distribuidos en 4 niveles (Sótano, primer piso, segundo piso y tercer piso) conformado por zonas comunes, 62 locales comerciales, 18 oficinas, 465 parqueaderos de motos y 379 parqueaderos para vehículos entre otros. El propósito fundamental de la ampliación del centro comercial Campanario es consolidar el proyecto comercial que le cambió la cara a Popayán y que se convirtió en un punto de encuentro ciudadano.

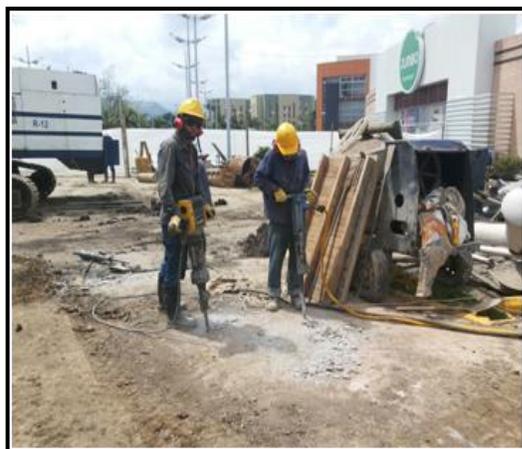
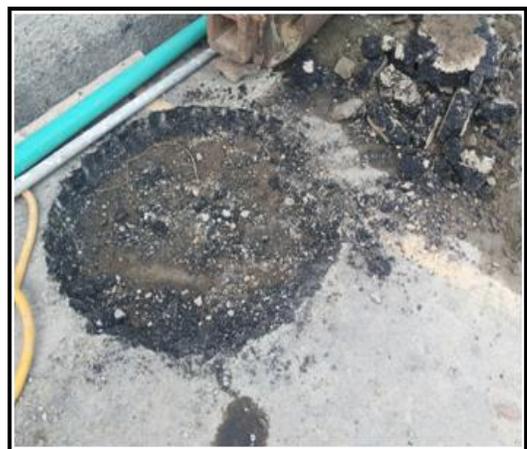
- Se hizo la localización con la comisión topográfica por medio de coordenadas ubicadas con la estación total.
- Se tomó el punto localizado por el topógrafo y se demarco el círculo de diámetro de 1.2 metros para guiar la excavación. Este diámetro se hizo con esa longitud ya que el diámetro del caisson es de 1 metro y el anillo fue de un espesor de 0.1 metro; para la excavación con piloteadora el prehueco fue con el fin de evitar que se corra el barreno (ver figura 3).

*Figura 3. Localización y demolición del pavimento (prehueco). (Fuente: Autoría Propia)*

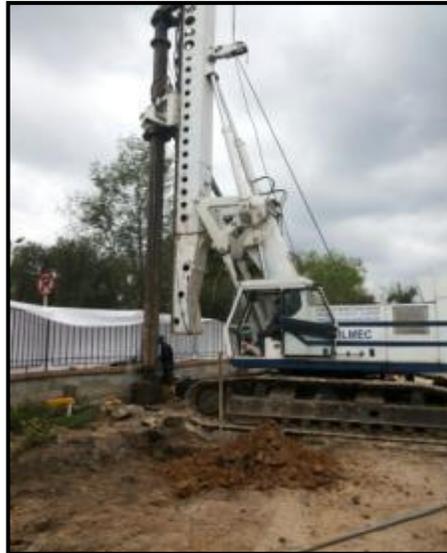
- Para los caissons construidos mediante piloteadora en primer lugar se aplomo el barreno y se hizo la excavación hasta llegar al estrato resistente de acuerdo al estudio de suelos (ver figura 4).

*Figura 4. Inicio de la excavación con la piloteadora. (Fuente: Autoría Propia)*

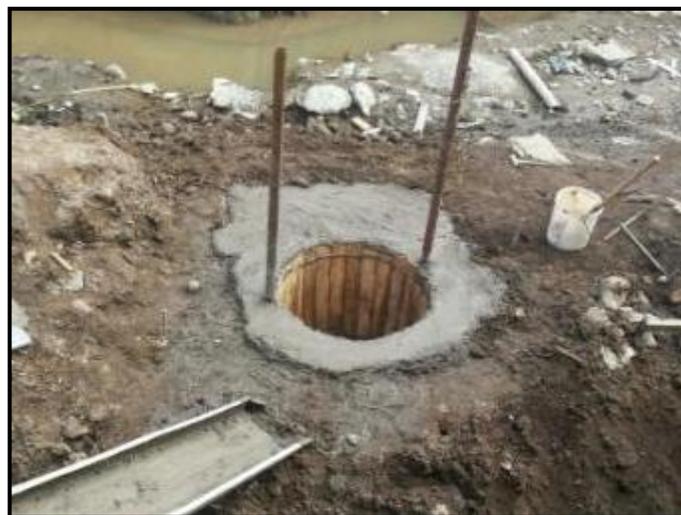
- Para el procedimiento manual se hizo la excavación del primer anillo con una profundidad de 1.2 metros teniendo en cuenta que la formaleta existente en la obra es de ese tamaño. A esta excavación se le hizo un corte y perfilado de para facilitar la colocación de la formaleta y garantizar el espesor del anillo, posteriormente se fundió del primer anillo con concreto de 18 Mpa (ver figura 5).

*Figura 5. Fundición del primer anillo. (Fuente: Autoría Propia)*

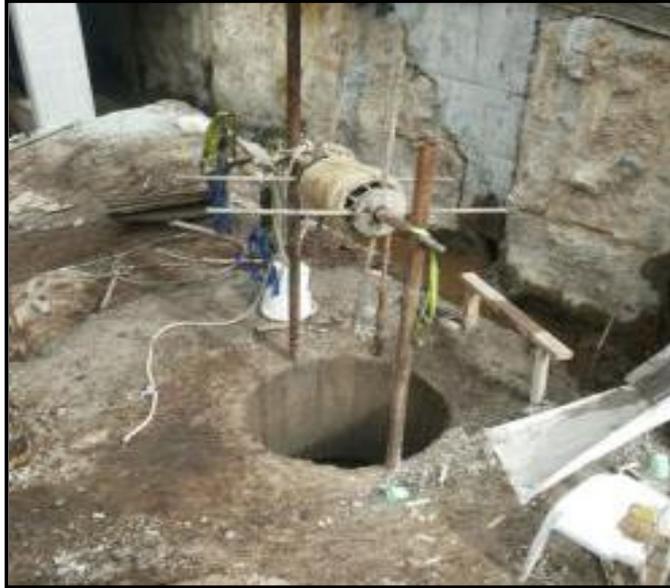
- Luego se colocaron los postes para ubicar y asegurar el carretel sobre su eje (ver figura 6) y se excavo el suelo para la construcción del segundo anillo, con el sistema de poleas se extrajo el material excavado (ver figura 7).

*Figura 6. Colocación de postes y carretel. (Fuente: Autoría Propia)*

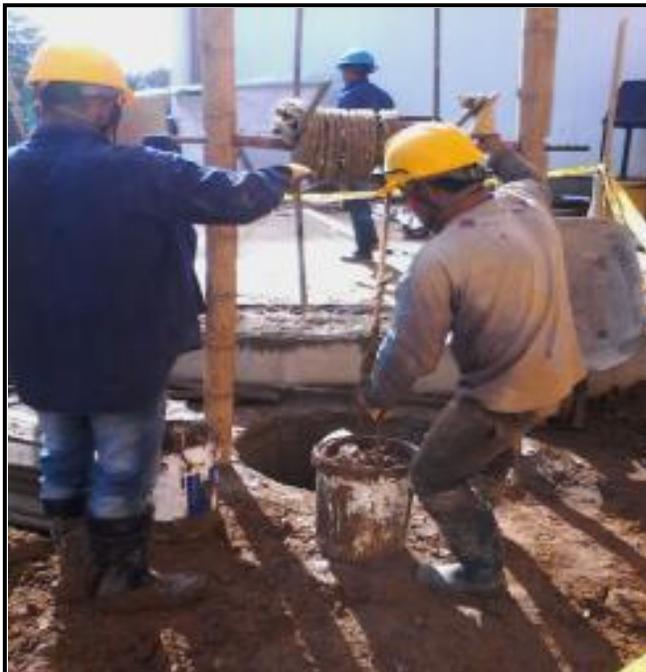
*Figura 7. Evacuación del material excavado. (Fuente: Autoría Propia)*

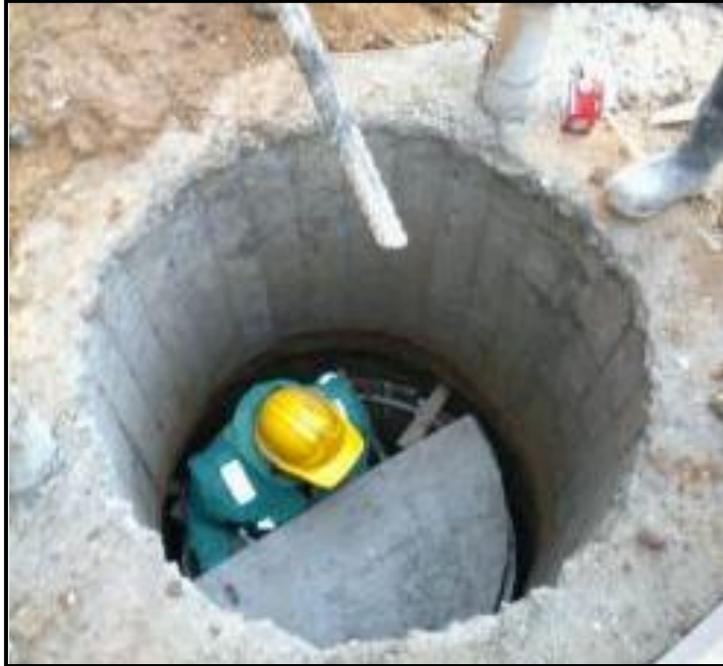
- Así se hizo sucesivamente cada anillo hasta llegar al estrato resistente determinado por el estudio de suelos (ver figura 8), para estos caissons la profundidad máxima fue de 9 metros.

*Figura 8. Instalación de formaleta segundo anillo (Fuente: Autoría Propia)*

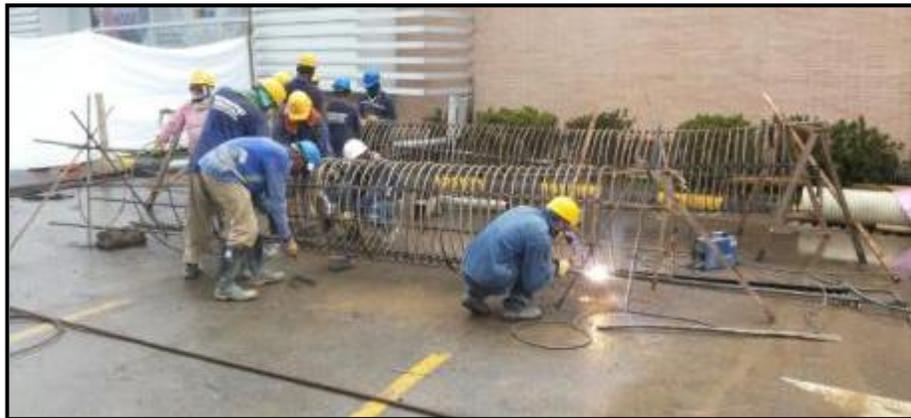
- De acuerdo a las posibilidades el castillo se armó en la parte externa para luego colocarlo en la excavación o de lo contrario se armó dentro del orificio excavado (ver figura 9). Para el caso de la piloteadora el izado de del castillo se hizo con la maquina (ver figura 10).

*Figura 9. Armado del castillo. (Fuente: Autoría Propia)*

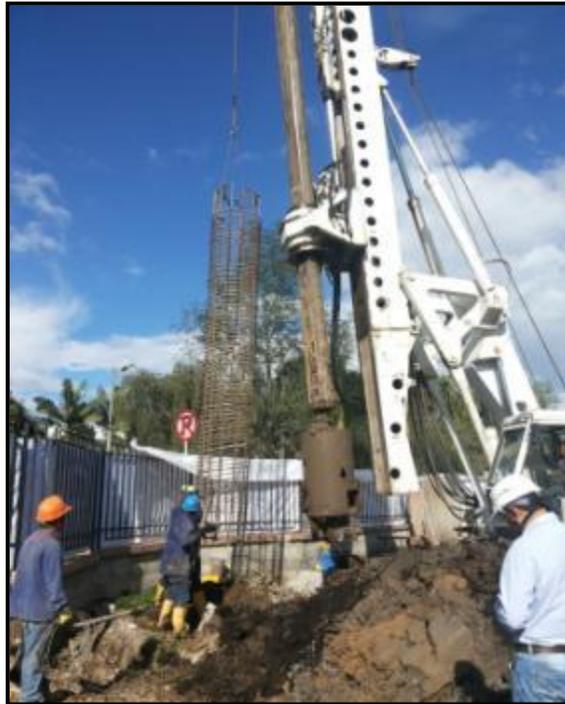
*Figura 10. Izaje del castillo. (Fuente: Autoría Propia)*

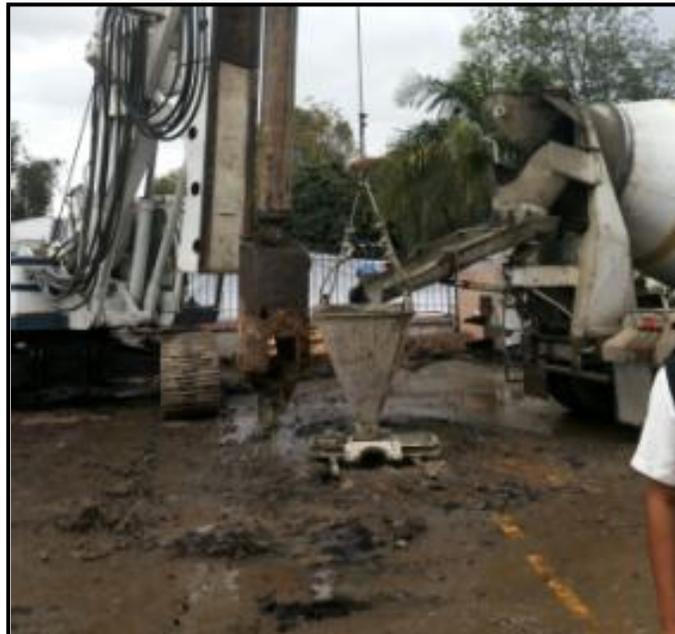
- Luego se hizo el vaciado del concreto de 28 Mpa por medio de bomba o por descarga directa desde el camión hormigonera (ver figura 11). para el procedimiento con tubería tremie se hizo con ayuda de la piloteadora (ver figura 12).

*Figura 11. Fundición con tubería tremie. (Fuente: Autoría Propia)*

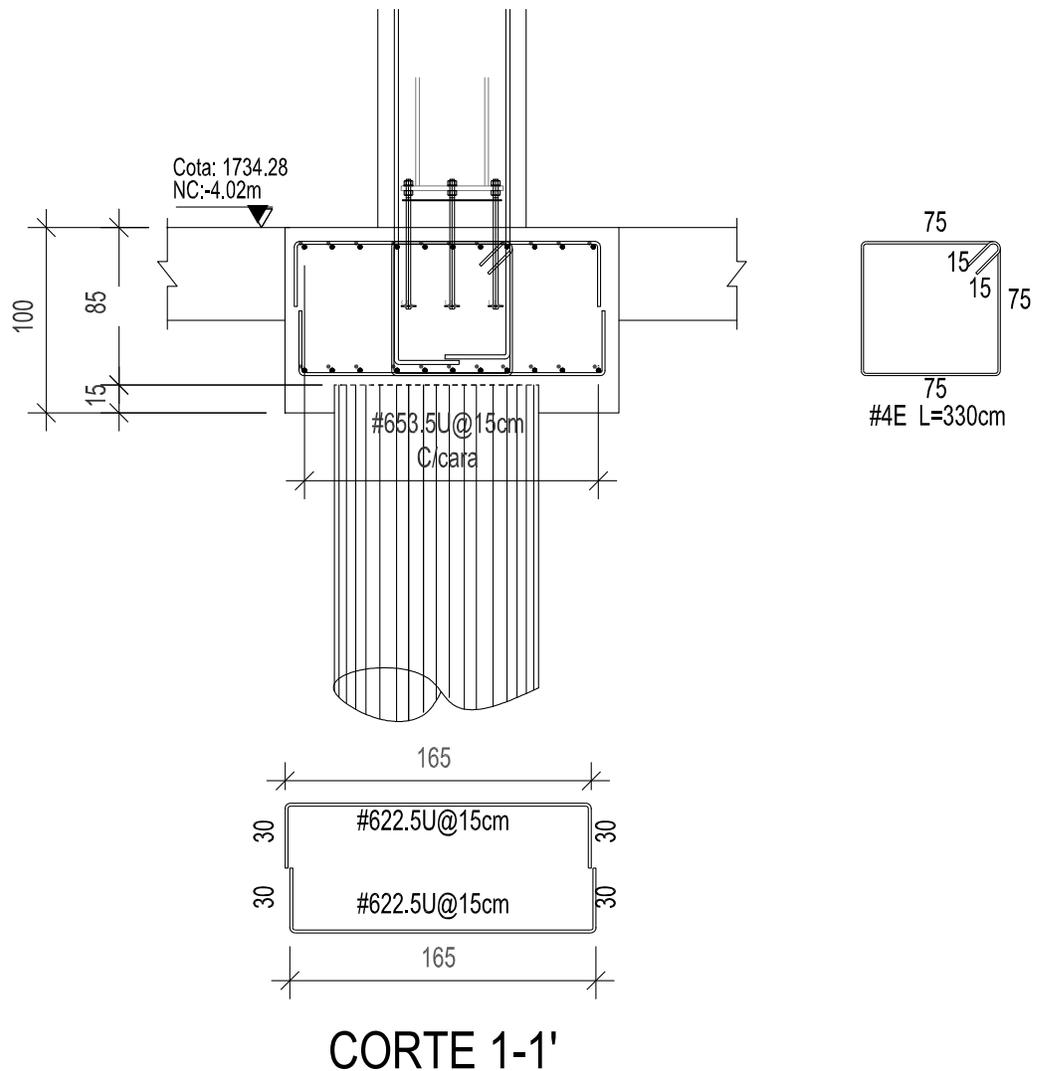
- Recibidos los planos de diseño (ver figura 13) se localizó cada uno de los dados, los cuales fueron construidos sobre los caissons que se habían construido en la primera fase del proyecto.

Figura 12. Vista en planta y perfil del cabezal de pilote. (Dado de cimentación) (Fuente: Departamento de diseño Metálicas e Ingeniería S.A.)

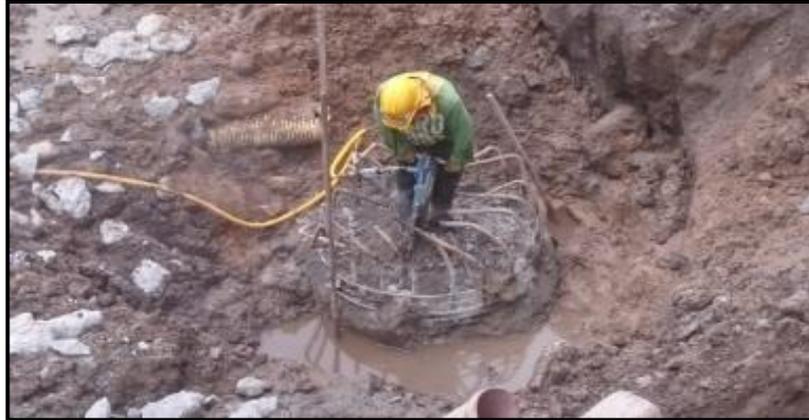
- Se descabezaron cada uno de los pilotes con el fin de demoler el concreto contaminado que afecta la resistencia del mismo, de la misma forma liberar el acero que se va a anclar en la estructura del dado de cimentación (ver figura 14).

*Figura 13. Descabece de caisson. (Fuente: Autoría Propia)*

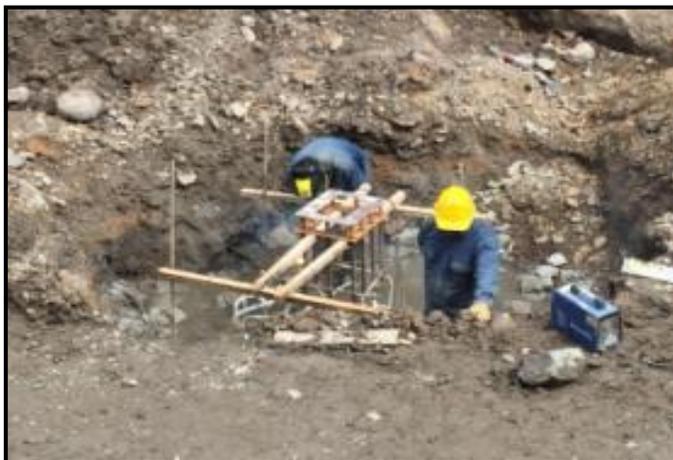
- En las zonas donde el terreno no había sido excavado se retiró el material manualmente o con la retroexcavadora mixta para despejar el área y ubicar la platina de anclaje donde se iba a instalar la columna perfil IPE (ver figura 15), luego se hizo el amarre de las parrillas (ver figura 16) y la instalación del acero de arranque de las columnas; el procedimiento de localización se hizo con la comisión topografía ya que requería precisión en las coordenadas y la cota para garantizar el nivel estipulado en el diseño.

*Figura 14. Instalación de anclaje para columna perfil metálico. (Fuente: Autoría Propia)*

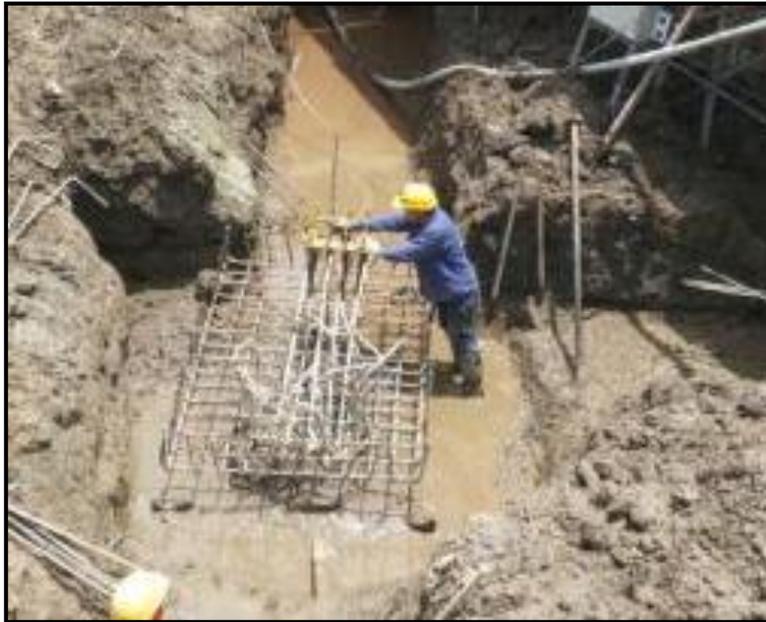
*Figura 15. Instalación y amarre acero dado de cimentación. (Fuente: Autoría Propia)*

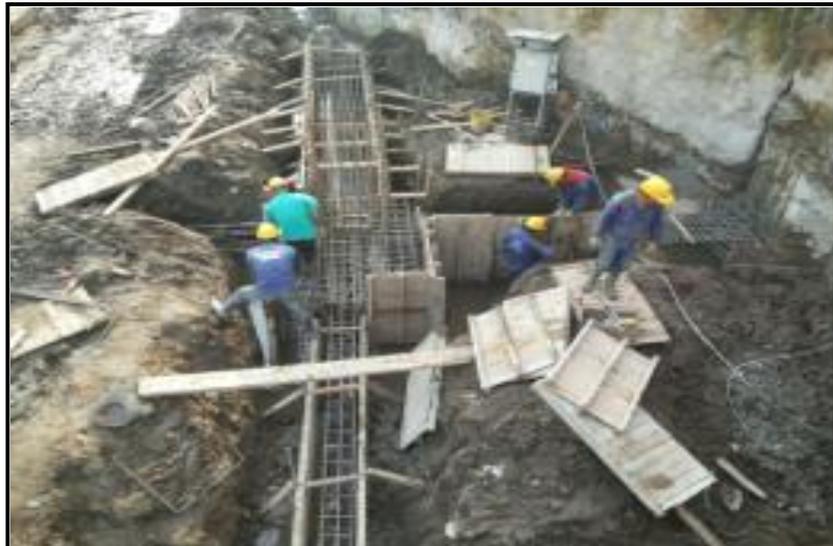
- Revisado el amarre y las especificaciones de diseño, se encofró y se fundió el dado de cimentación con concreto de 28 Mpa mediante descarga directa (ver figura 17 y 18).

*Figura 16. Instalación de formaleta para dados de cimentación. (Fuente: Autoría Propia)*

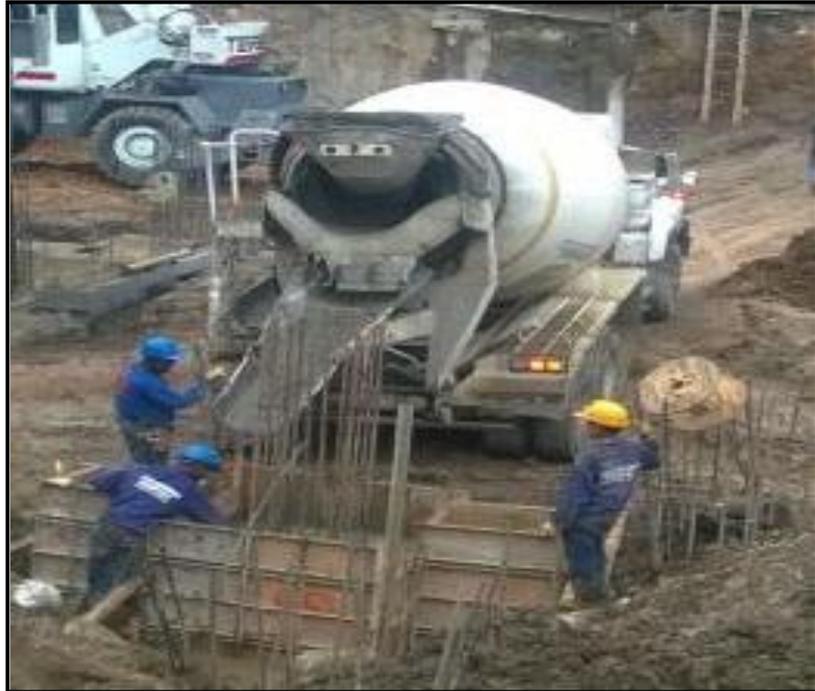
*Figura 17. Fundición de concreto mediante descarga directa desde el camión hormigonera. (Fuente: Autoría Propia)*

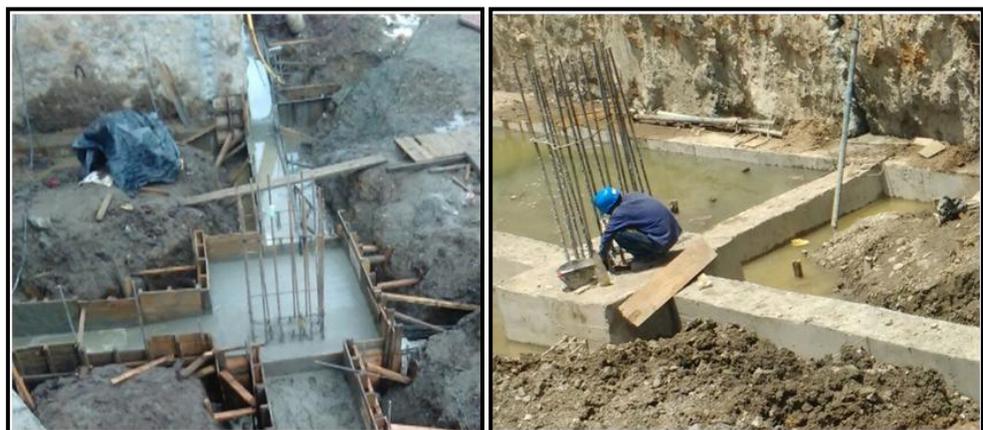
- 24 horas después de fundido el dado de cimentación se desencofro la estructura de cimentación (ver figura 19).

*Figura 18. Retiro de formaleta y cimentación fundida. (Fuente: Autoría Propia)*

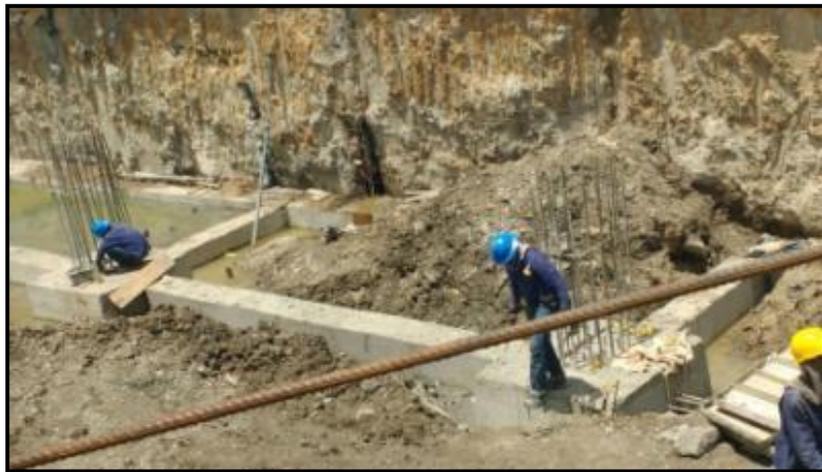
- Las vigas de cimentación se construyeron para dar amarre entre los dados de cimentación lo que permite articular estos elementos a nivel de cimentación (ver figura 20); la viga cinturón es el elemento estructural construido para estabilizar provisionalmente los empujes producidos por el terreno sobre las pantallas y barretes pre-excavados cimentación (ver figura 21); la viga corona es el elemento estructural de remate superior construido para finalizar el muro de contención y que enlaza las pantallas y barretes cimentación (ver figura 22).

Figura 19. Viga de cimentación. (Fuente: Autoría Propia)

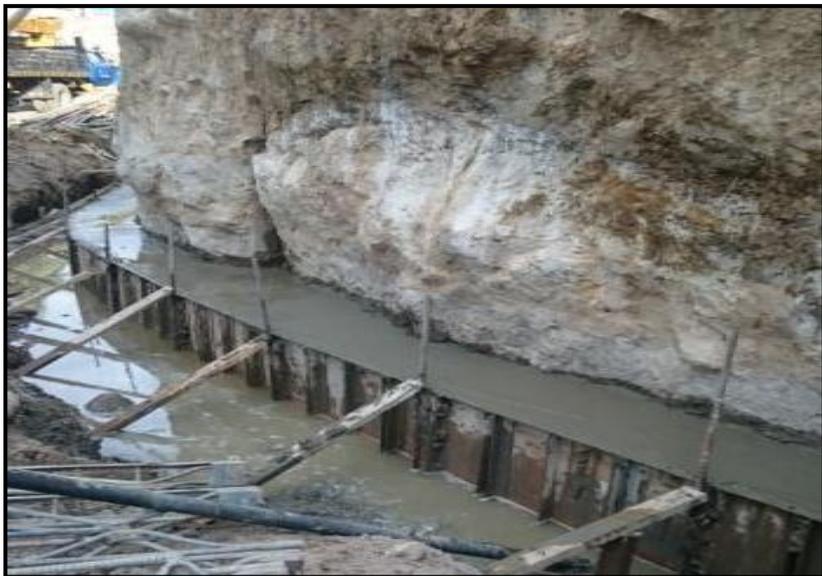
Figura 20. Viga cinturón. (Fuente: Autoría Propia)

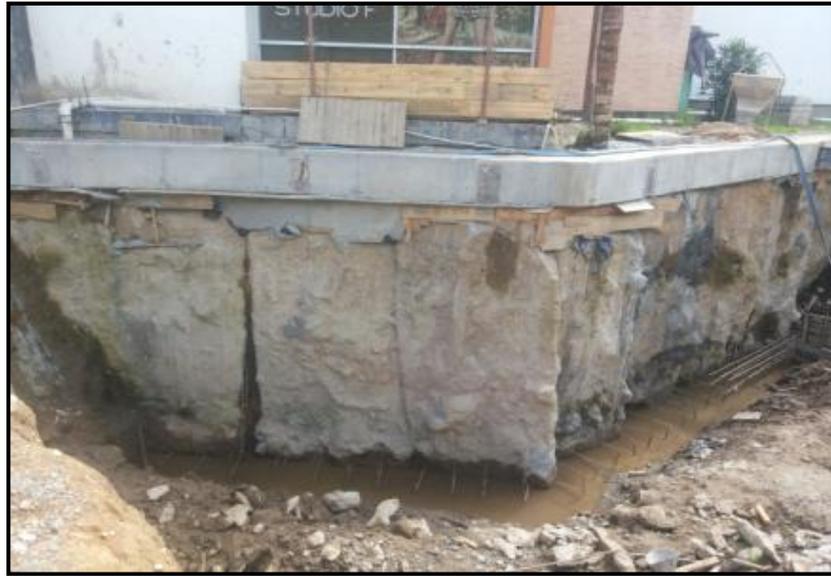
*Figura 21. Viga corona. (Fuente: Autoría Propia)*

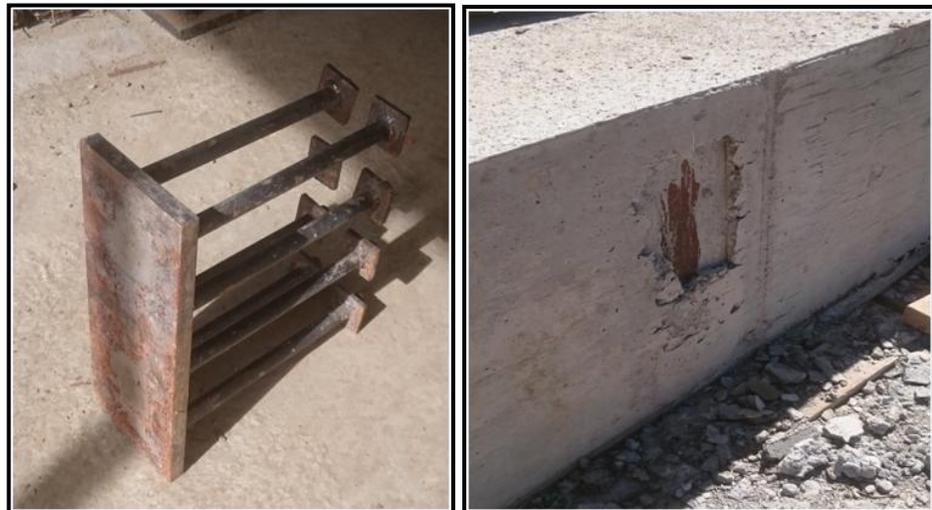
- Recibidos los planos de diseño se hizo su localización, luego se excavo manualmente o con la retoexcavadora mixta y se hizo el solado con concreto pobre.
- Posteriormente se hizo el amarre del acero conforme a los planos de diseño y se instalaron en la viga corona los anclajes con terminación en forma de platina para posteriormente soldarle los brochales que conectan este elemento con las vigas metálicas (ver figura 23). Este procedimiento de localización se hizo con la comisión topografía para garantizar las correctas coordenadas.

*Figura 22. Anclaje de platina para brochal de conexión a viga metálica. (Fuente: Autoría Propia)*

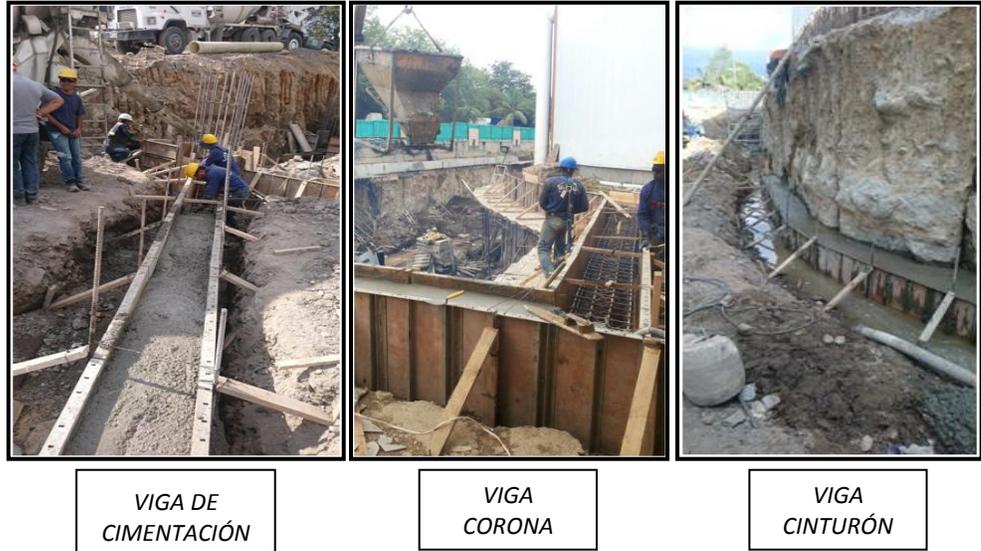
- Se encofro y se fundió el elemento con concreto de 21 Mpa (ver la figura 24).

*Figura 23. Fundición de vigas. (Fuente: Autoría Propia)*

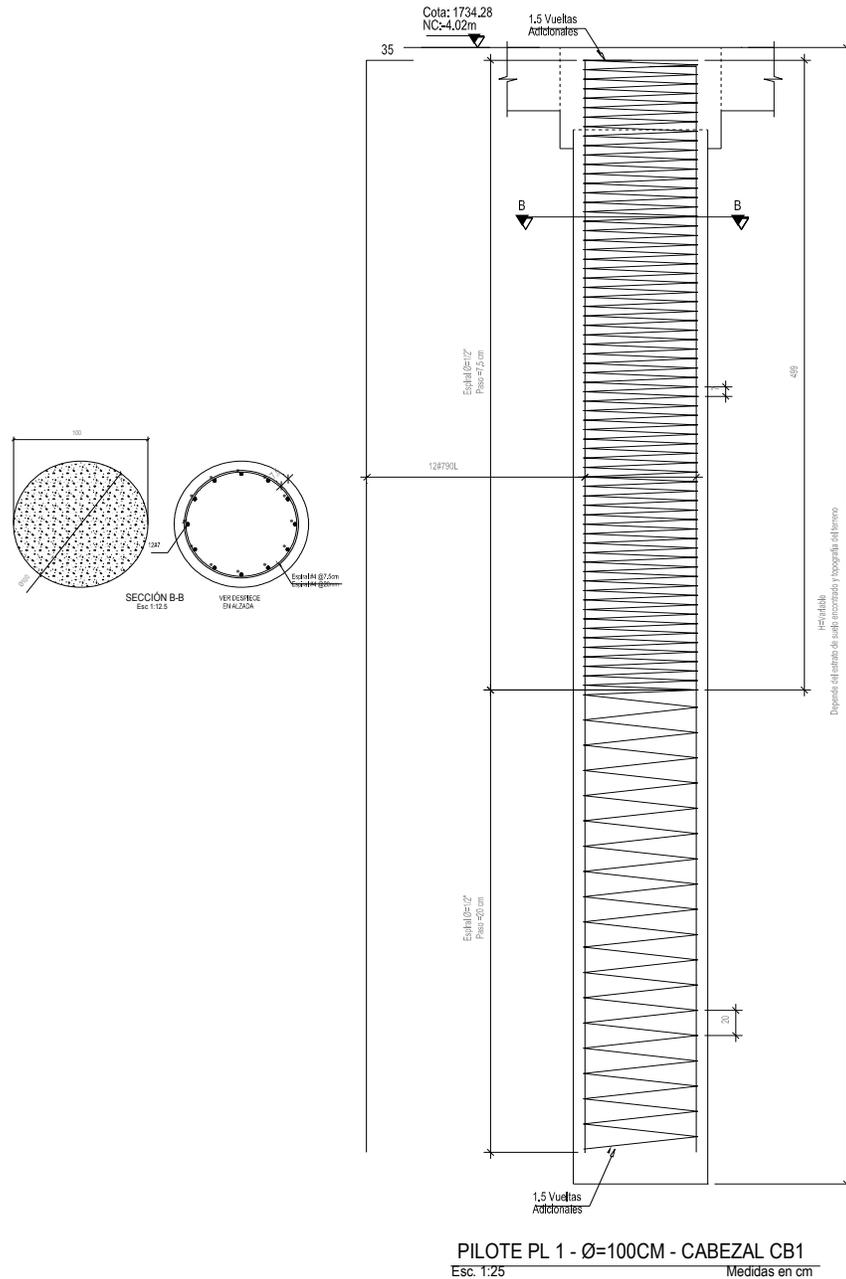
Figura 24. Planos de caisson (Fuente: Departamento de diseño Metálicas e Ingeniería S.A.)

- Recibidos los planos por parte del área de diseño ver figura 25, 26, 27 y 28, se hizo el despique y se ordenó al oficial encargado del patio de herrería hacer el corte y el figurado del acero.

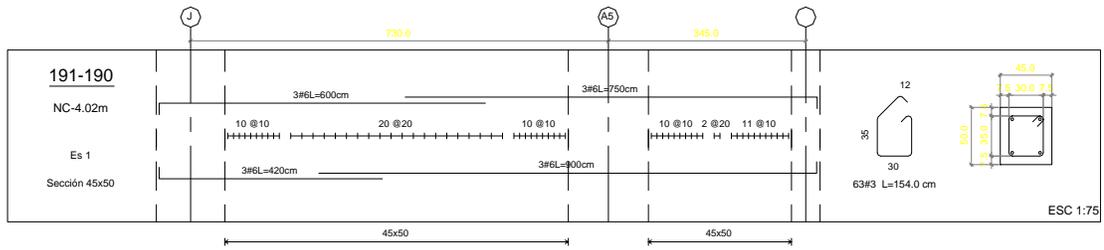
Figura 25. Vista longitudinal de viga de cimentación (Fuente: Departamento de diseño Metálicas e Ingeniería S.A.)

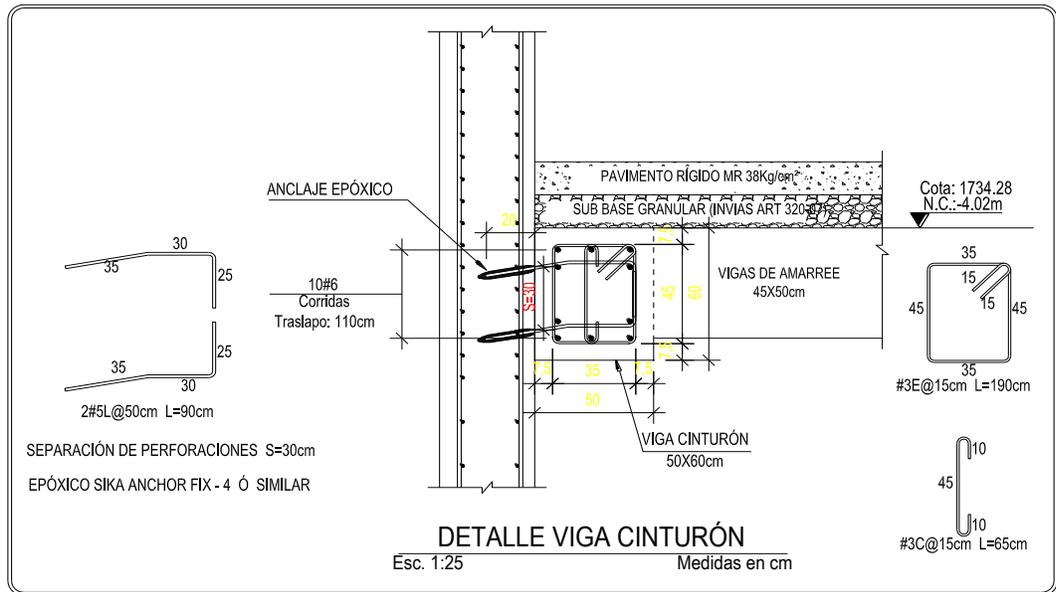
Figura 26. Diseño viga cinturón (Fuente: Departamento de diseño Metálicas e Ingeniería S.A.)

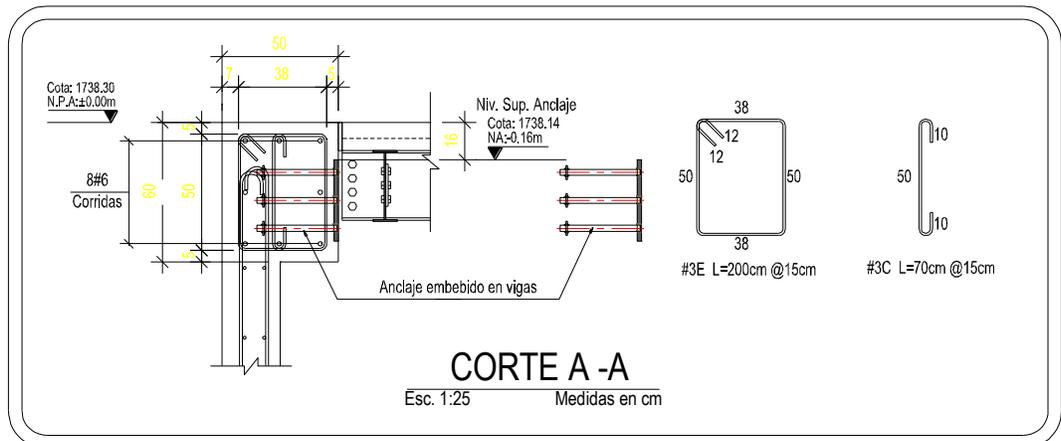
Figura 27. Corte transversal viga corona (Fuente: Departamento de diseño Metálicas e Ingeniería S.A.)

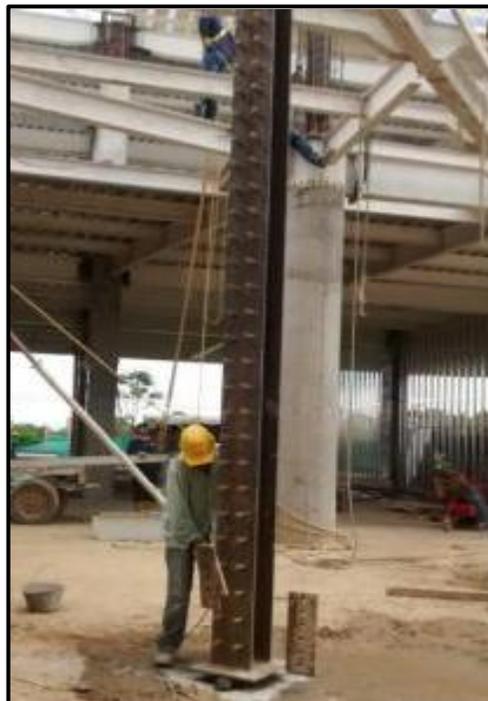
- Las columnas se instalaron sobre los anclajes fundidos en los dados de cimentación y con las tuercas de nivelación se ajustó de tal manera que se garantizó su verticalidad (plomo) con una tolerancia de  $(H/500)$  (ASOCIACION COLOMBNIANA DE INGENIERIA SISMICA, 2010) en las dos direcciones (ver figura 29). Después se fundió en la parte inferior con grouting (ver figura 30), que es un mortero sin contracción, listo para usar en rellenos de anclajes y trabajos de nivelación, el cual está hecho para resistir altas cargas a compresión y con ello se evitó el desplazamiento al momento de la instalación de las vigas y viguetas. este producto se dejó curar por un lapso de 24 horas para continuar el montaje de la estructura metálica.

*Figura 28. Instalación aplome y aseguramiento de perfil. (Fuente: Autoría Propia)*

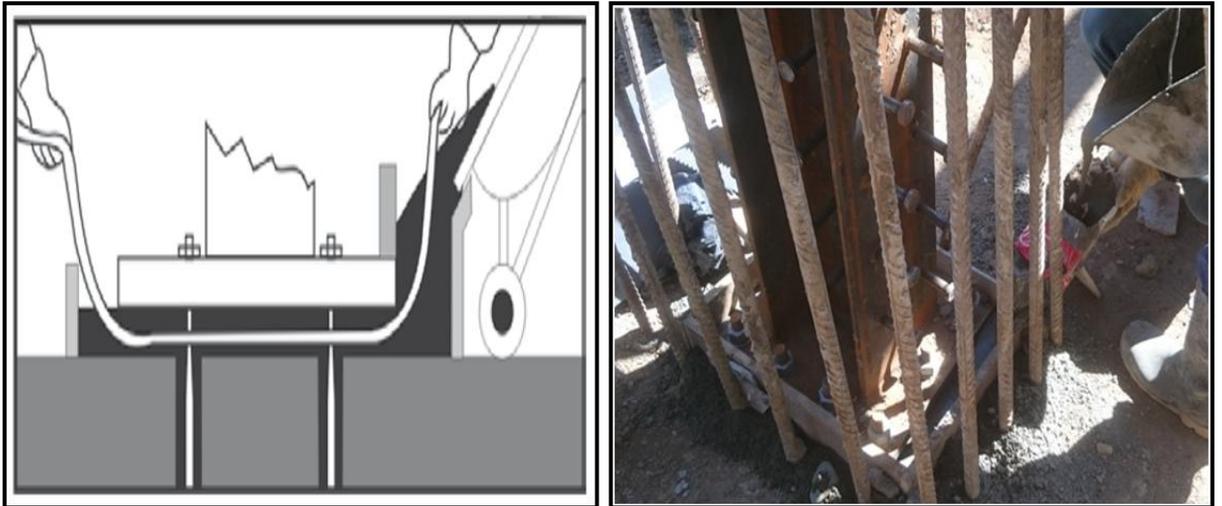
*Figura 29. Fundición del grouting (Fuente: Autoría Propia)*

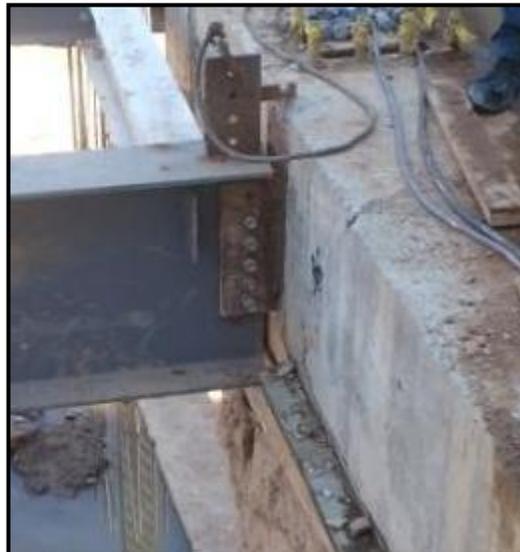
- Para la conexión entre las vigas y viguetas con la viga corona se soldaron los brochales según lo indicado en el plano de montaje, los cuales deben cumplir con un espesor y orificios con diámetro estipulado en diseño y la localización y nivel correspondiente (ver figura 31).

*Figura 30. Brochal de conexión a viga corona (Fuente: Autoría Propia)*

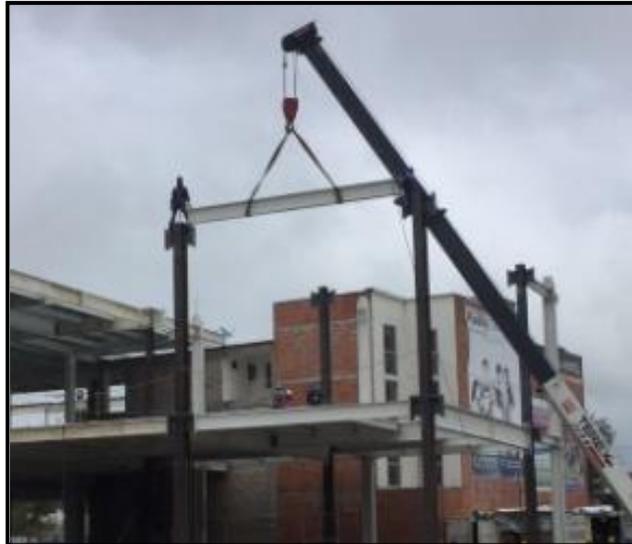
- Después de instalar las columnas se continuo con el montaje de vigas y viguetas (ver figura 32) las cuales van conectadas mediante varios tipos de conexión según diseño, así: conexiones a momento (ver figura 33); conexiones a cortante en las cuales se utilizó una platina de conexión que transmite los esfuerzos de la viga a la columna y donde el esfuerzo que se genera en esa zona es soportado por los pernos de conexión (ver figura 34).

*Figura 31. Montaje de vigas y viguetas por medio de grúa. (Fuente: Autoría Propia)*

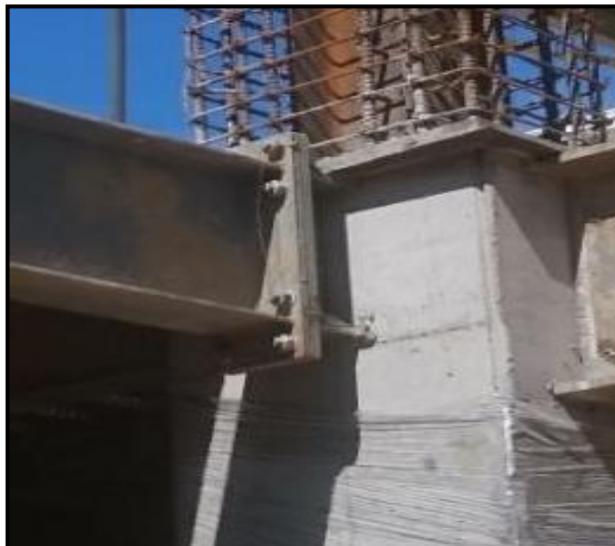
*Figura 32. Conexión a momento (Fuente: Autoría Propia)*

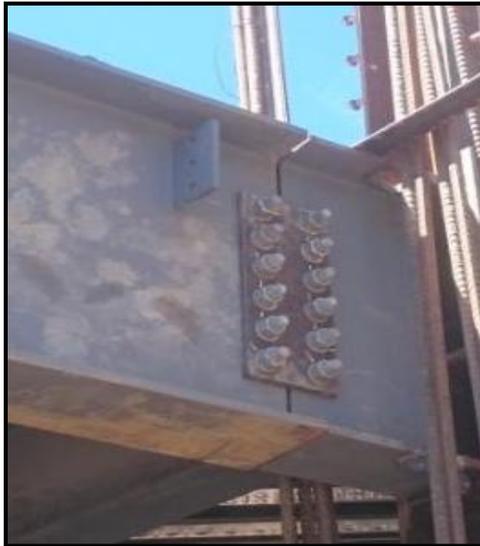
*Figura 33. Conexión a Cortante (Fuente: Autoría Propia)*

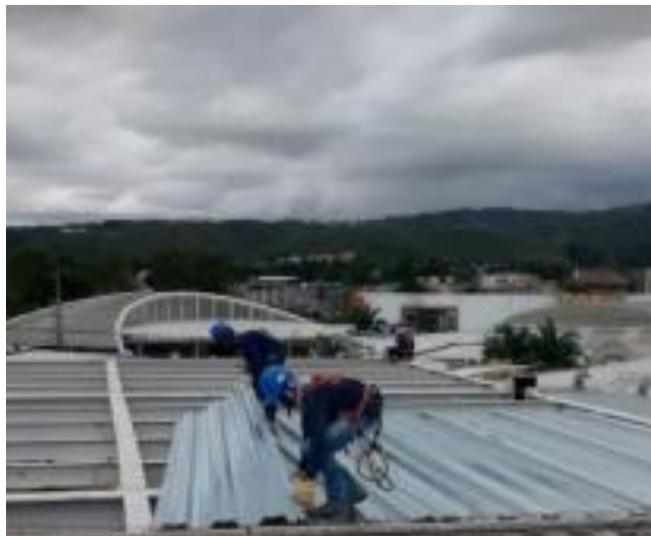
- Teniendo la estructura completa (columnas, vigas y viguetas), se instaló la lámina colaborante (MEISADECK) calibre 22 soldándola a cada una de las vigas y viguetas (ver figura 35), en la zona de las columnas se instalaron collares en perfiles en L de 3 pulgadas en los cuales se apoya la lámina colaborante (ver figura 36), se instaló el testero (borde losa) en las zonas donde remata la losa, el cual tiene una altura dependiendo del espesor de la losa donde en un 98% fue de 120 mm (ver figura 37) y simultáneamente se soldaron los conectores de corte (studs) que soportan todos los esfuerzos a cortante que recibe la losa (ver figura 38) permitiendo que las vigas y losa actúen en conjunto.

*Figura 34. Instalación de lámina colaborante (Fuente: Autoría Propia)*

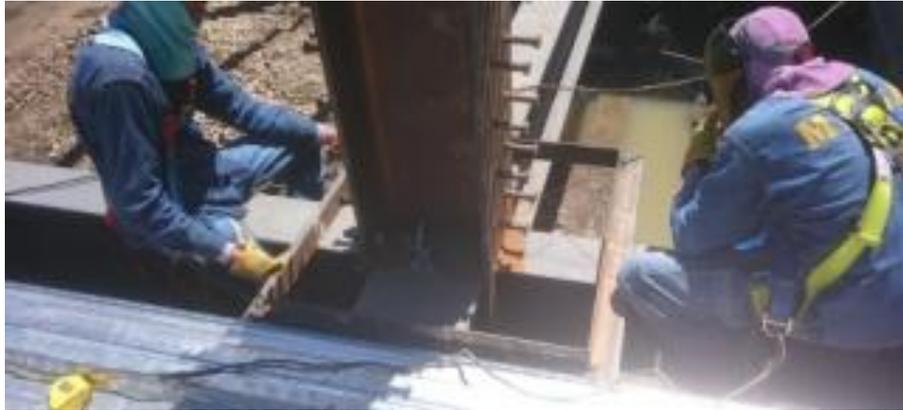
Figura 35. Instalación de collares de columna. (Fuente: Autoría Propia)

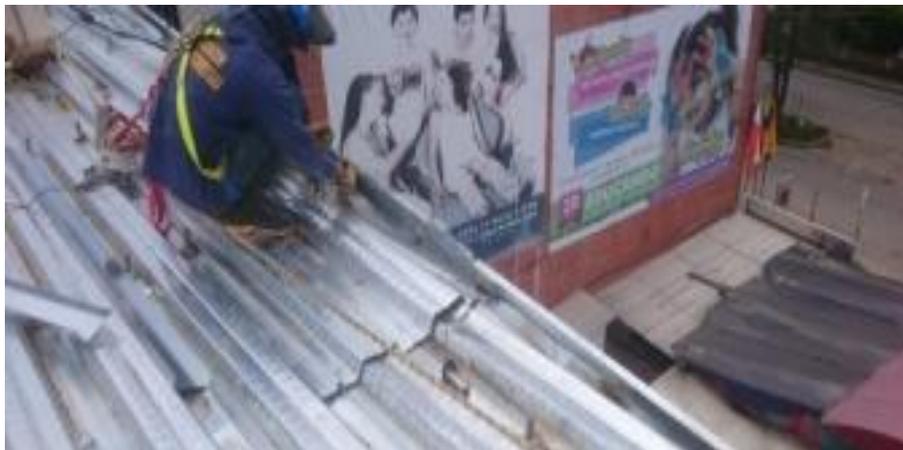
Figura 36. Instalación de testero (borde losa). (Fuente: Autoría Propia)

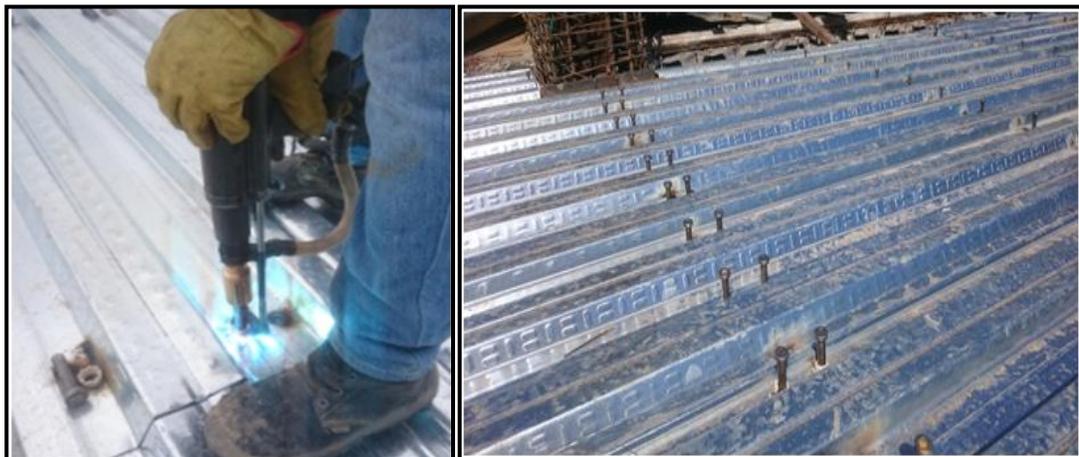
Figura 37. Instalación de conectores de corte. (Fuente: Autoría Propia)

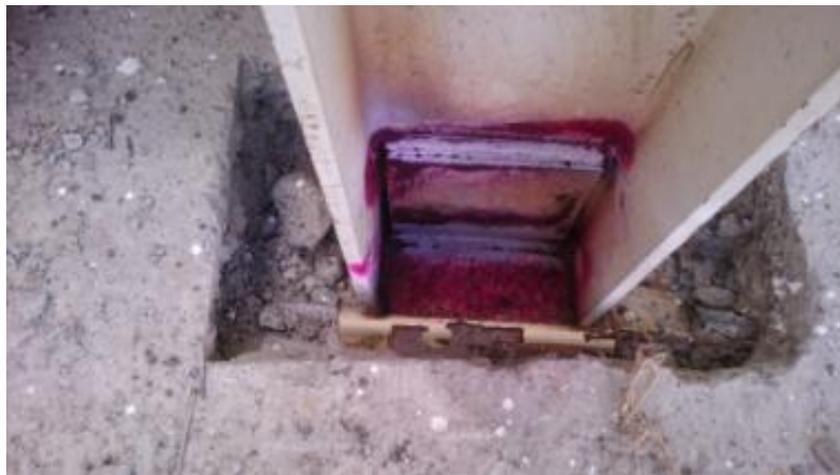
- Como control de calidad y para garantizar que la soldadura que se hace en obra cumple con las especificaciones de diseño, se realizaron los procedimientos de inspección de soldadura por líquidos penetrantes el cual es un ensayo no destructivo que permite detectar las discontinuidades de la soldadura (AMERICAN SOCIETY OF TESTING MATERIALS, 1995) (ver figura 39) y para elementos soldados con espesores mayores a 18 mm se realizó la inspección por ultrasonido que es un método de examen no destructivo en el cual ondas de sonido son introducidas dentro de la pieza a ser examinada para determinar discontinuidades internas (AMERICAN WEILDING SOCIETY, 2010) ver figura (40).

*Figura 38. Inspección de soldadura por líquidos penetrantes. (Fuente: Autoría Propia)*

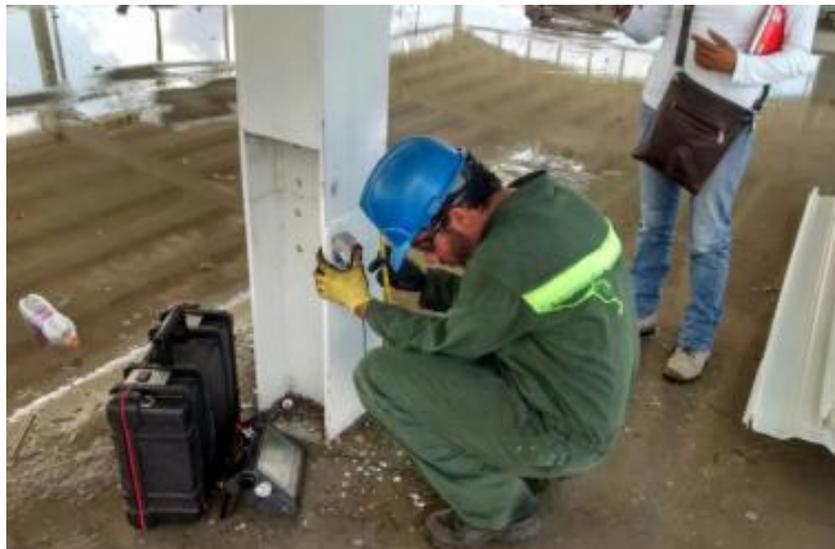
*Figura 39. Inspección por ultrasonido. (Fuente: Autoría Propia)*

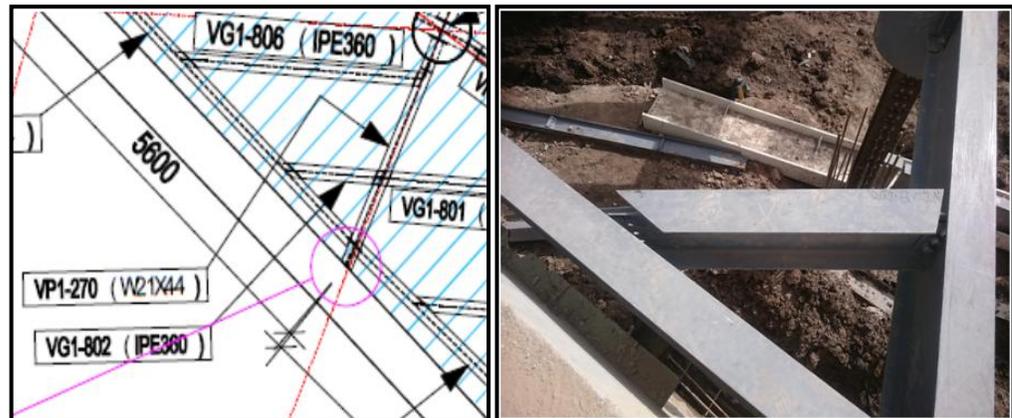
- En el montaje de vigas y viguetas se supervisó que el elemento corresponda al plano de montaje (ver figura 419), el alineamiento de las vigas y viguetas, los niveles de cada elemento, que se colocaran los pernos definidos en el diseño y que su ajuste se hiciera por el procedimiento de ajuste de tuerca el cual consiste en que la presión ejercida no debe superar un tercio de vuelta como lo indica la NTC 5832 (ver figura 42).

Figura 40. Supervisión plano con montaje físico. (Fuente: Autoría Propia)

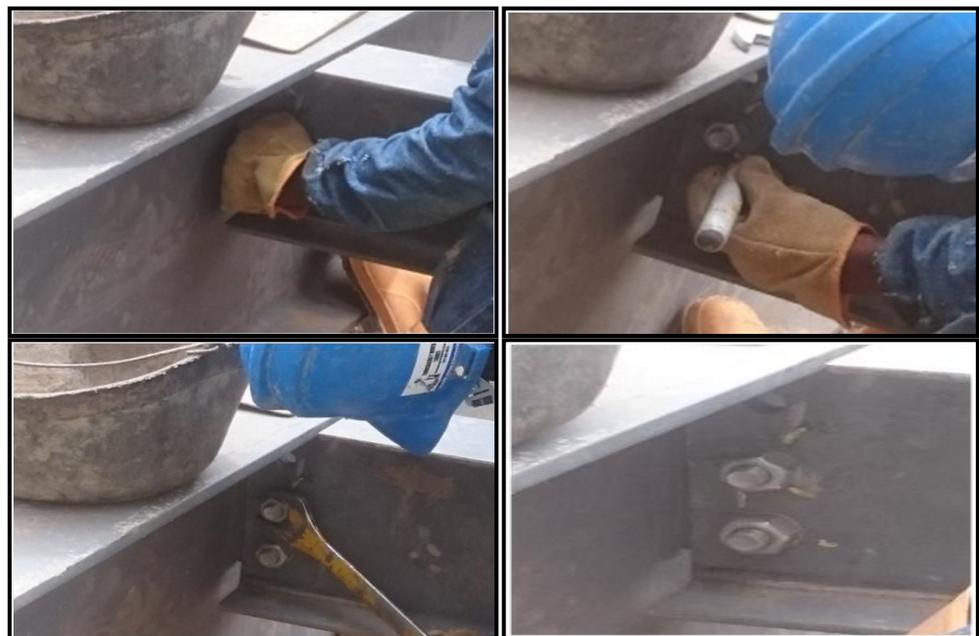
Figura 41. Ajuste de tuerca. (Fuente: Autoría Propia)

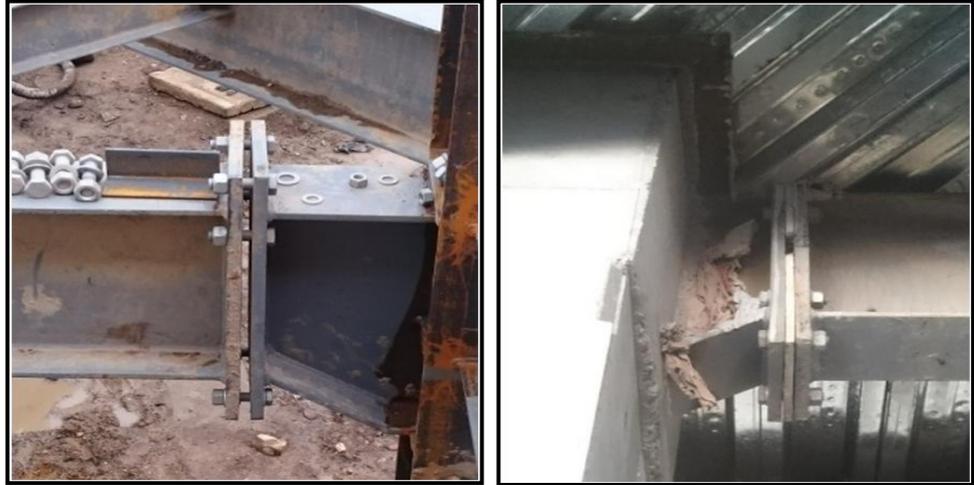
- Para las conexiones a momento el pasante de ingeniería verifico que los End plates estén bien unidos o que no superen los 6 mm; en caso que la luz entre las platinas superara esta longitud se instaló una calza (ver figura 43)

*Figura 42. Ajuste de conexión por medio de calza. (Fuente: Autoría Propia)*

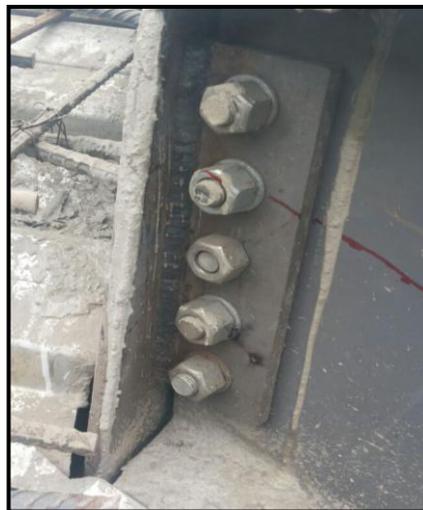
- Para todas las conexiones el pasante de ingeniería superviso que el perno no quedara tragado en la tuerca, garantizado que este salga o que quede a ras de la superficie de la tuerca de tal manera que el perno funcione correctamente con su máxima capacidad de resistencia (ver figura 44).

*Figura 43. Perno central tragado en la tuerca. (Fuente: Autoría Propia)*
