**PRACTICA PROFESIONAL DE INGENIERÍA CIVIL EN LA EMPRESA  
METÁLICAS E INGENIERÍA S.A. PARA LA AMPLIACIÓN DEL CENTRO  
COMERCIAL CAMPANARIO**

**UNIVERSIDAD DEL CAUCA  
FACULTAD DE INGENIERÍA CIVIL  
PROGRAMA INGENIERÍA CIVIL  
DEPARTAMENTO DE CONSTRUCCIÓN  
POPAYÁN  
2016**

**INFORME FINAL DE PRÁCTICA PROFESIONAL PARA OPTAR POR EL  
TÍTULO DE INGENIERA CIVIL**

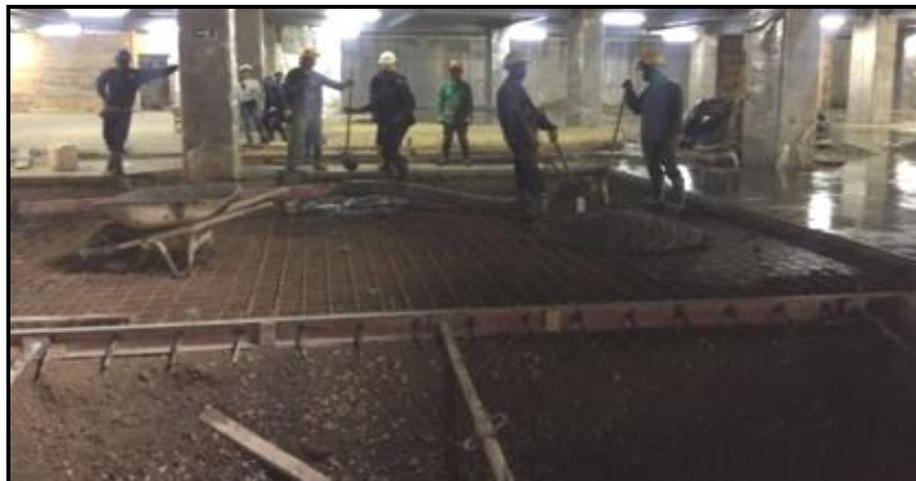
- Se colocó la formaleta con los pasadores de transmisión (ver figura 45). Se instaló malla electro soldada de 7 mm espaciada cada 15 cm en las áreas donde se concentran esfuerzos como son cajas hidráulicas o áreas irregulares que no garantizan la relación 1:3 (ver figura 46). Durante el vaciado del concreto se tomaron los niveles con nivel de precisión y se hicieron las plantas garantizando un espesor de 15 cm. Ya con las plantas hechas se vibró y se talló con la regla vibradora (ver figura 47) y luego se aliso la superficie con la flota canal.

*Figura 44. Formaleta con pasadores de transmisión de esfuerzos.  
(Fuente: Autoría Propia)*

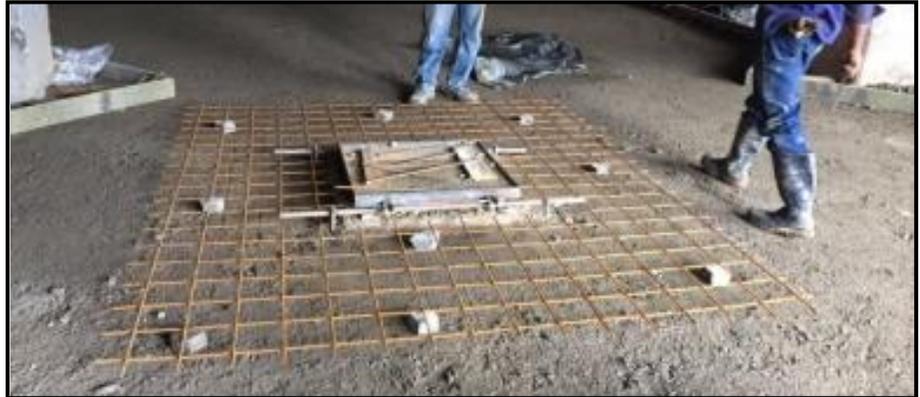
*Figura 45. Colocación de acero de refuerzo en áreas de concentración de esfuerzos. (Fuente: Autoría Propia)*

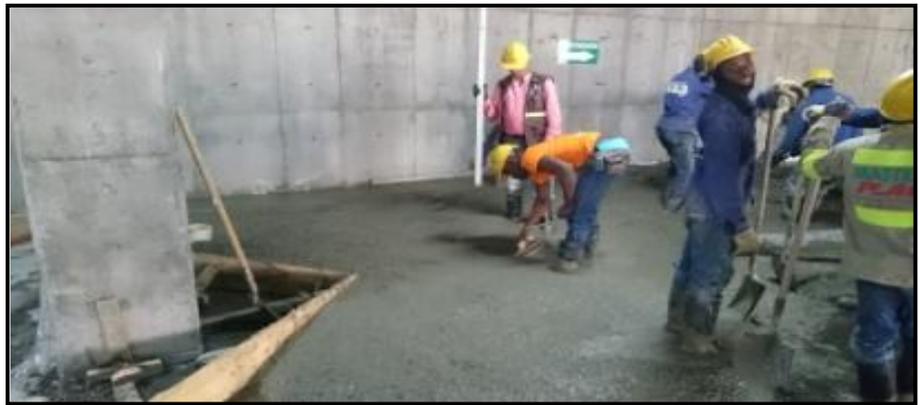
*Figura 46. Nivelación y localización de plantas. (Fuente: Autoría Propia)*

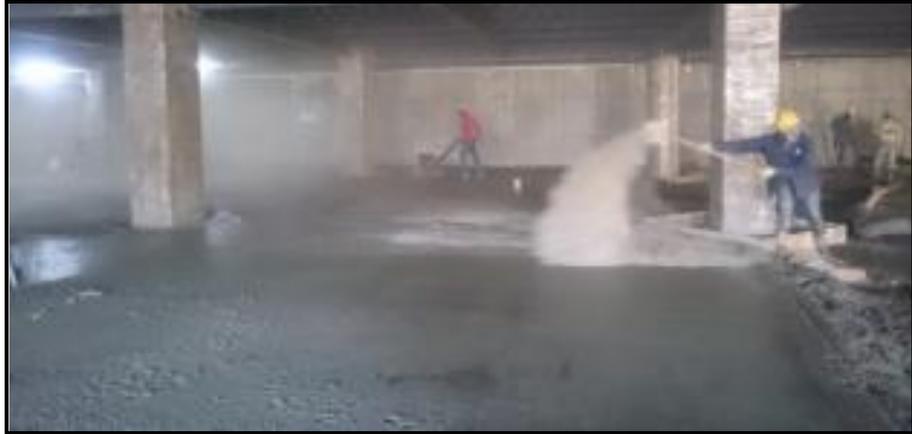
- Se aplicó el endurecedor con una cantidad de 3 kg por metro cuadrado (ver figura 49), luego se pulió hasta dar el acabado requerido, este procedimiento se hizo en aproximadamente 8 horas (ver figura 50).

*Figura 48. Aplicación del endurecedor. (Fuente: Autoría Propia)*

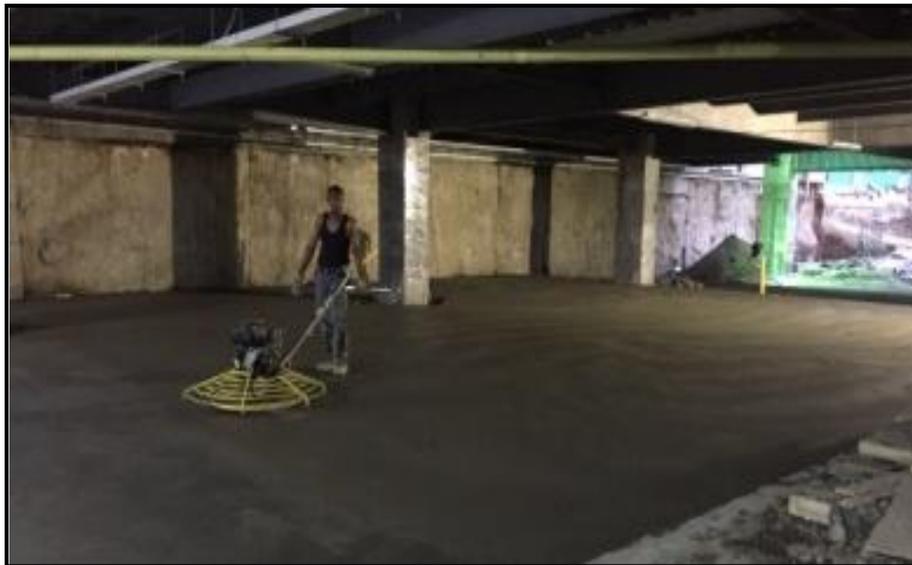
*Figura 49. Pulimento de la capa de rodadura. (Fuente: Autoría Propia)*

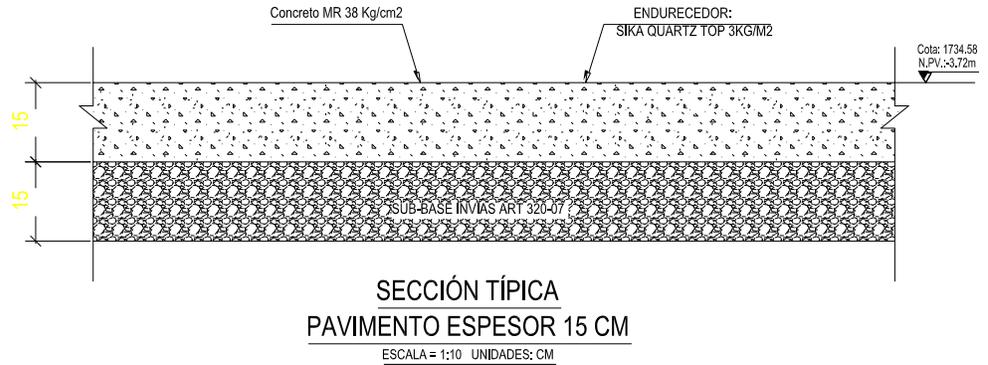
Figura 50. Sección típica pavimento. (Fuente: departamento de diseño Metálicas e ingeniería S.A.)

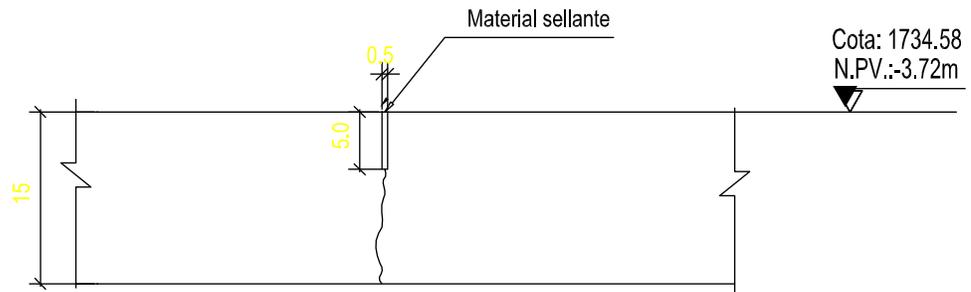
NOTA: LAS JUNTAS DE CONTRACCION, SERAN DEL TIPO "RANURA SIMULADA" O PLANO DEBILITADO, ES DECIR, QUE SE MARCARAN CUANDO EL CONCRETO SE ENCUENTRE MEDIANAMENTE ENDURECIDO. ESTAS JUNTAS SE ESPACIARAN A NO MAS DE 2.6 mts. RELACION LARGO/ANCHO DEL PAÑO MAX. 1.30.

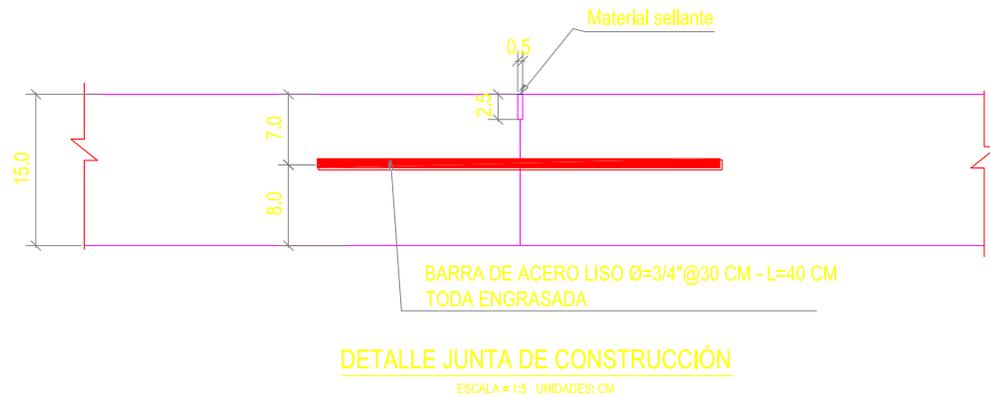
Figura 52. Detalle junta de construcción. (Fuente: departamento de diseño Metálicas e ingeniería S.A.)

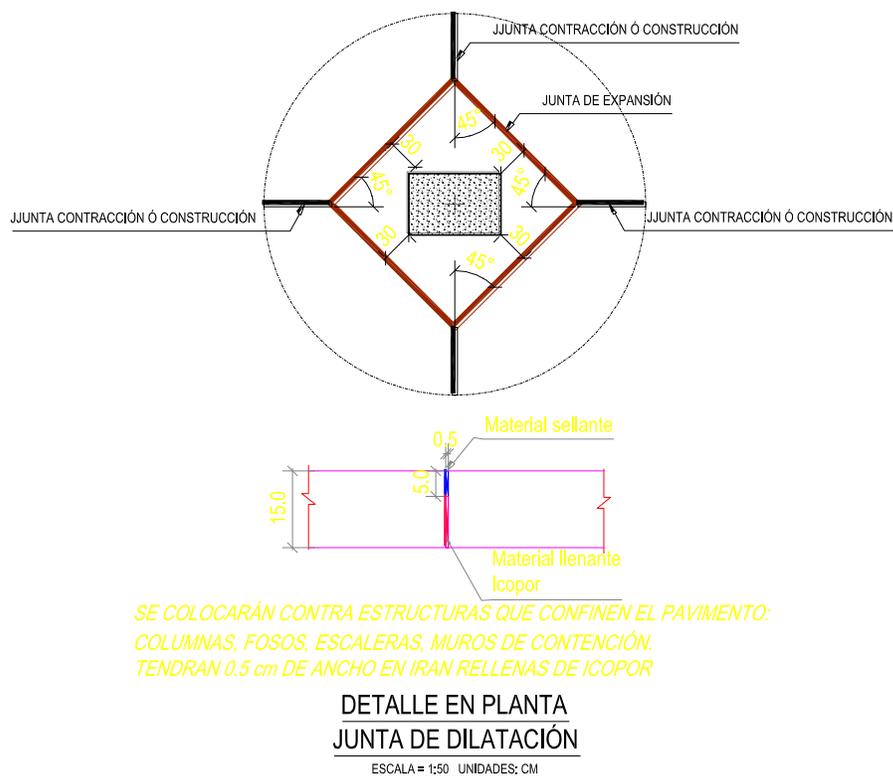
Figura 53. Detalle junta de dilatación. (Fuente: Departamento de diseño Metálicas e ingeniería S.A.)

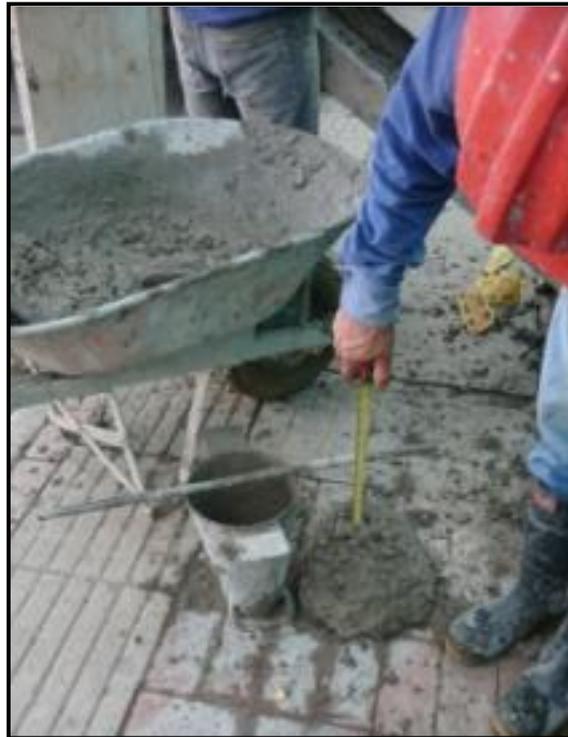
*Figura 55. Prueba de asentamiento del concreto. (Fuente: Autoría Propia)*

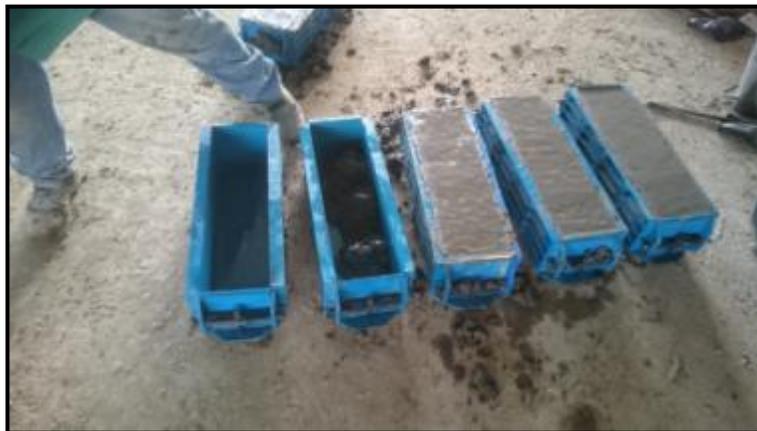
*Figura 56. Muestra de viguetas con concreto MR 38. (Fuente: Autoría Propia)*

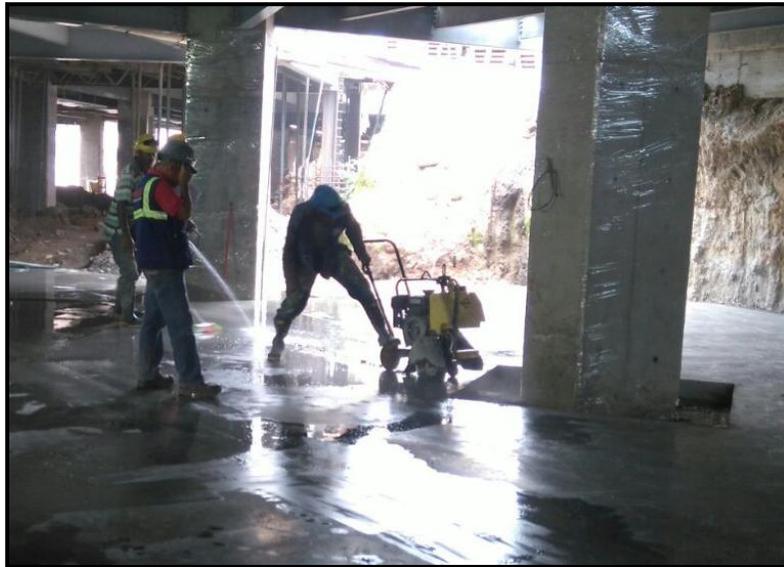
*Figura 57. Corte de las juntas de contracción. (Fuente: Autoría Propia)*

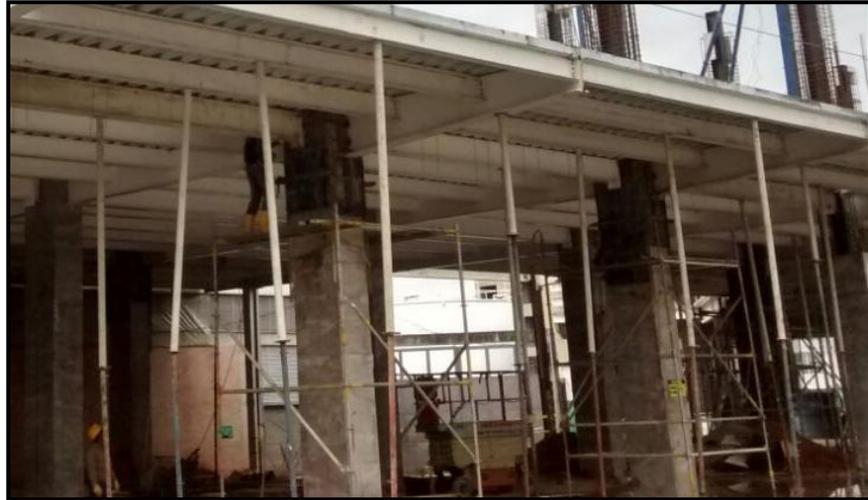
- Se apuntalo en el centro de luz de cada una de las vigas y viguetas del área a fundir (ver figura 59). Luego se distribuyó y se amarró la malla de retracción de 7 mm cada 15 cm y de 5 mm cada 25 cm (ver figura 60).

Figura 58. Apuntalamiento de vigas y viguetas. (Fuente: Autoría Propia)

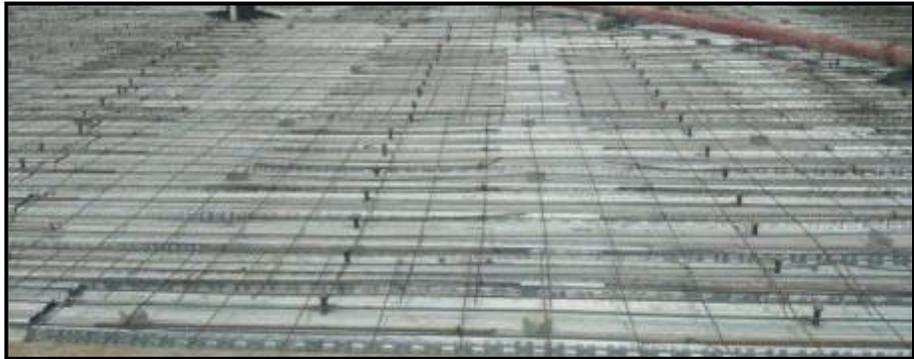
- Para las zonas donde se diseñó con mayores cargas se colocó barras # 4 con una longitud de 1 metro las cuales iban colocadas sobre las viguetas con el fin de contrarrestar los esfuerzos negativos que se generan en esos apoyos (ver figura 61).

Figura 60. Instalación de acero de refuerzo negativo (Fuente: Autoría Propia)

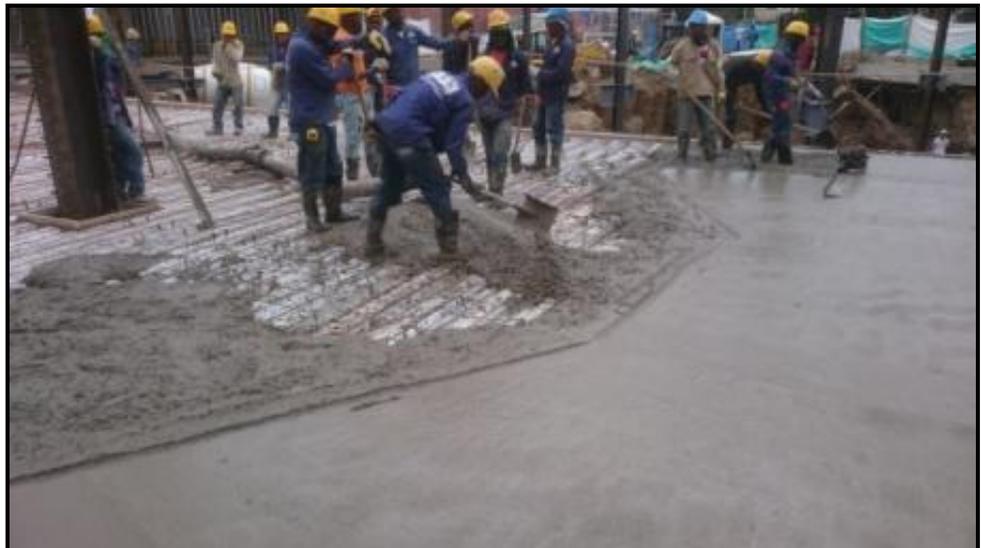
- Luego se midió el área a fundir y con un factor de  $0.103 \text{ m}^3 / \text{m}^2$  se obtuvo el volumen requerido para la fundición, es de anotar que este factor es para el espesor de 12 cm.
- El vaciado se hizo con bomba de concreto; se construyeron las plantas de 12 cm de espesor y se chequearon con nivel de precisión, luego se vibró y se tallo con la regla vibratoria (ver figura 62).

Figura 61. Descarga y vertimiento de concreto. (Fuente: Autoría Propia)

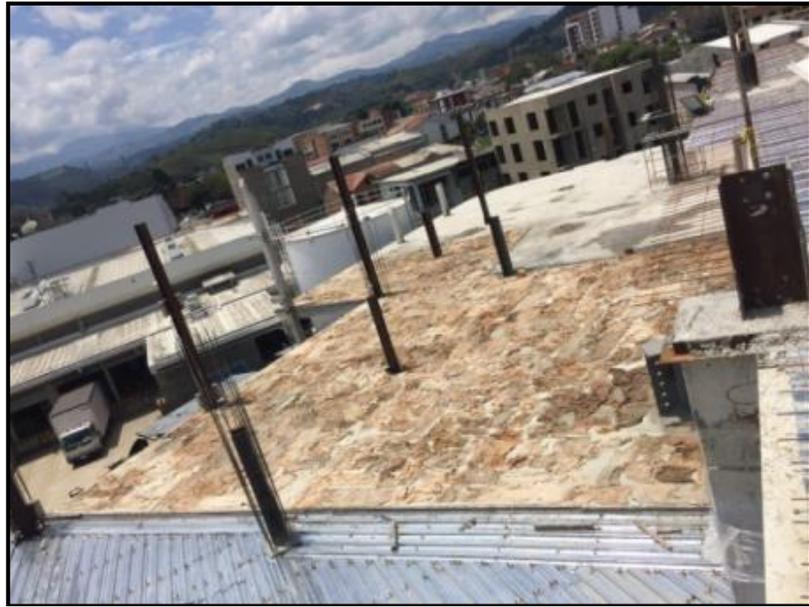
- Con el fin de garantizar un correcto curado del concreto, después de haber fraguado se colocó costales de fique humedecidos lo cual también permitió minimizar los efectos negativos de los rayos directos del sol (ver figura 63) y al día siguiente se hizo el corte de las juntas de contracción con una profundidad de 3 cm para evitar las fisuras (ver figura 64).

*Figura 62. Colocación de estopas de fique para garantizar la humedad y correcto curado del concreto (Fuente: Autoría Propia)*

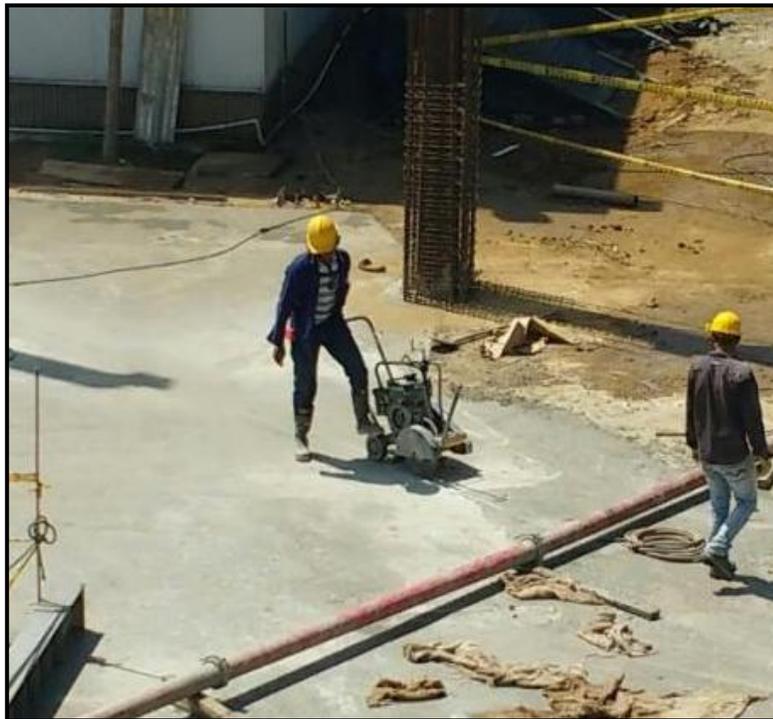
*Figura 63. Localización y corte de juntas de dilatación (Fuente: Autoría Propia)*

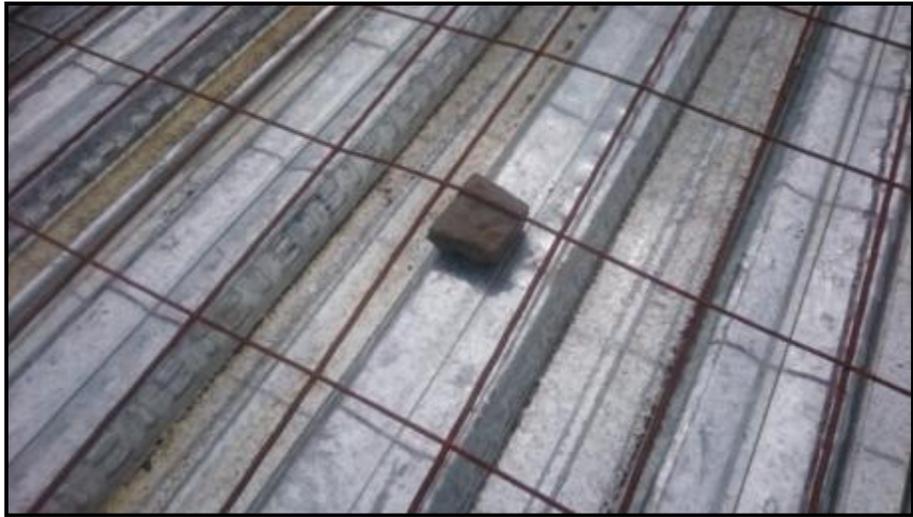
*Figura 65. Instalación de panelas de concreto para garantizar recubrimiento (Fuente: Autoría Propia).*

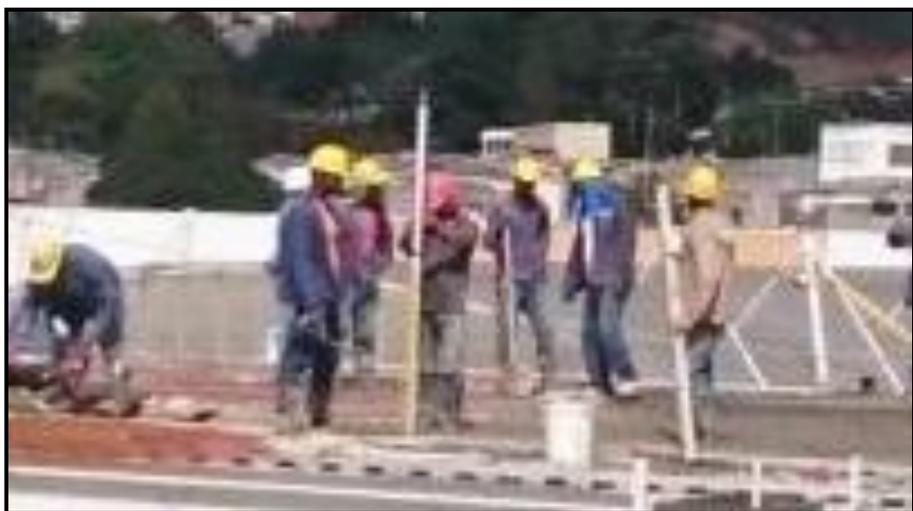
- Se verificó que se hicieran el ensayo de asentamiento de concreto (ICONTEC, 1992) (ver figura 56) y se tomaran las muestras cilíndricas para posteriormente ser enviadas al laboratorio para su evaluación (ICONTEC, 2000) (ver tabla 3).
- El pasante de ingeniería tomó los niveles de la superficie de la losa con nivel de precisión con el fin de garantizar el espesor de la misma (ver figura 67) y al día siguiente estuvo controlando que la juntas de contracción se hicieran de acuerdo al plano de diseño y que se aplicara agua para un correcto curado.

*Figura 66. Toma de niveles en losa técnica de cubierta (Fuente: Autoría Propia).*

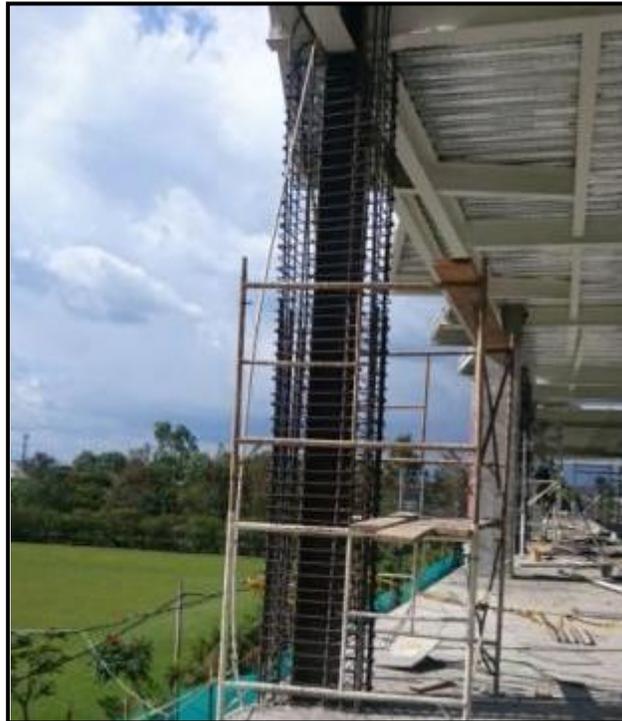
- Se hizo el amarre del acero principal y los estribos como estaba según planos de diseño, los estribos de la parte superior fueron soldados a las almas de las vigas con un cordón de soldadura para garantizar el correcto confinamiento del concreto con el acero (ver figura 68).

*Figura 67. Amarre de acero (Fuente: Autoría Propia).*

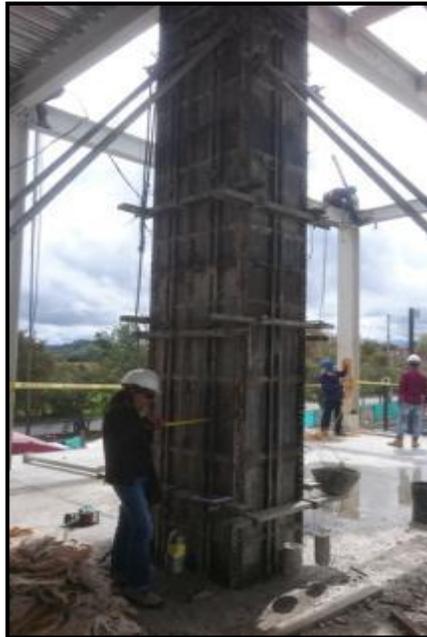
- Se demarcaron los puntos para la instalación de la formaleta (ver figura 69) y ya con la formaleta instalada se hizo el ajuste de verticalidad en dos direcciones se tomaron medidas y se calculó el volumen para ser pedido a la planta; el concreto utilizado para la fundición de columnas fue de 4000 psi.

*Figura 68. Instalación de formaleta y chequeo de verticalidad (Fuente: Autoría Propia).*

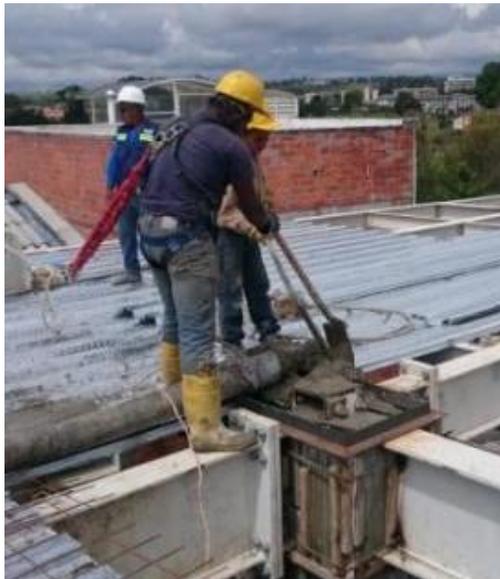
- El vaciado del concreto se hace por medio de la bomba o por descarga directa dependiendo las condiciones del terreno y de la estructura y se vibra para eliminar los vacuos en el concreto (ver figura 70).

*Figura 69. Fundición y vibrado de concreto de columna (Fuente: Autoría Propia).*

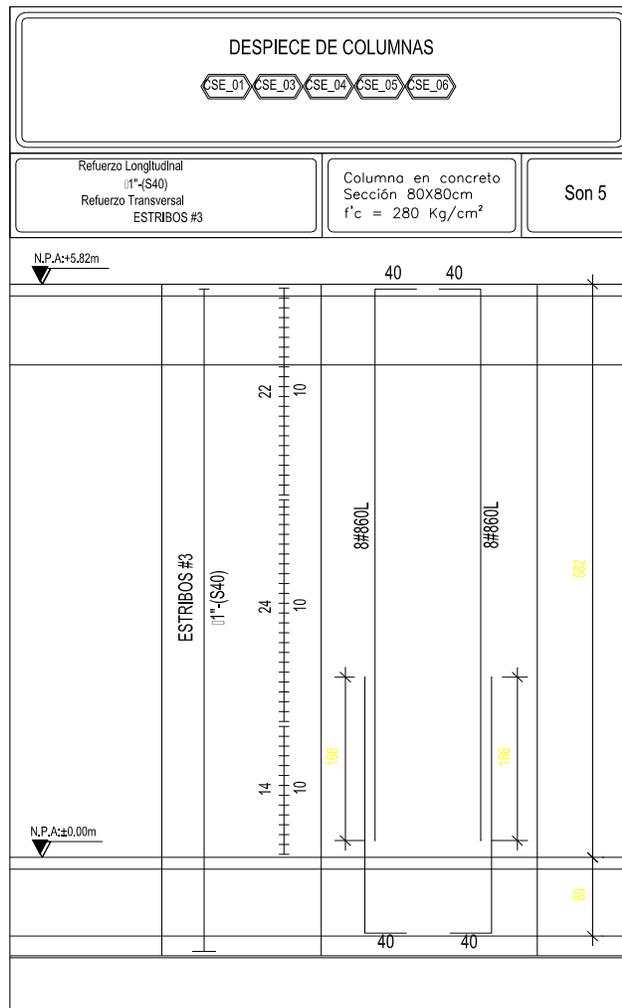
**ESQUEMA GENERAL \_ DESPIECE DE COLUMNAS**

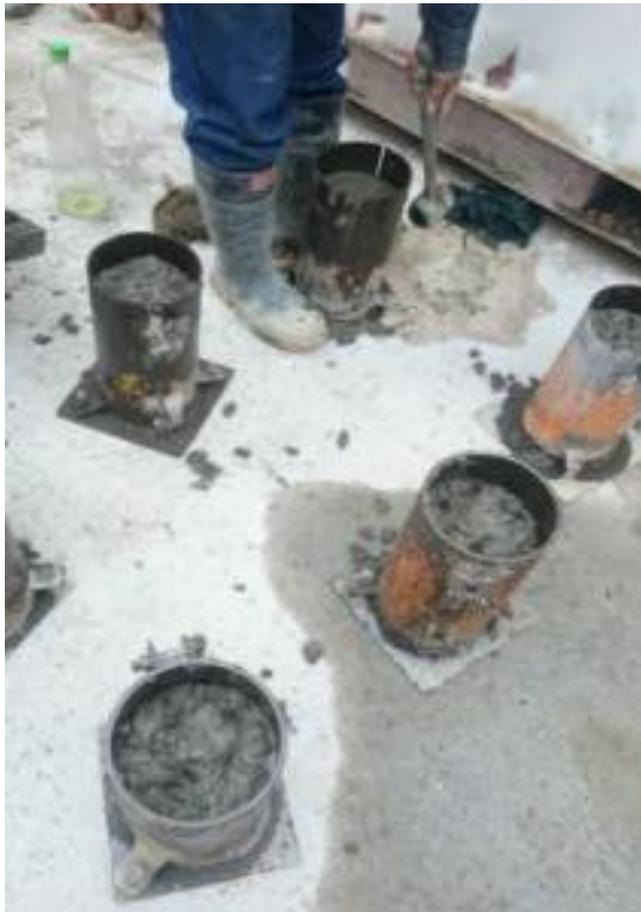
- Se verifico el diámetro y longitud de las barras, longitud y ubicación de los traslapos (ver tabla 1), distribución y espaciado de los estribos y se chequeó que los estribos de la parte superior sobre el nudo estuvieran soldados en el alma de la viga a lo largo del gancho de estribo para garantizar el correcto confinamiento del concreto con el acero.
- Se chequeó los puntos de instalación de la formaleta por medio de plomada para garantizar su correcta posición y el correcto alineado de la columna; también de verificaron la instalación de los separadores para garantizar el recubrimiento.
- Se verificó que se hicieran el ensayo de asentamiento de concreto (ICONTEC, 1992) (ver figura 56) y se tomaran las muestras cilíndricas y se curaran para posteriormente ser enviadas al laboratorio para su evaluación (ICONTEC, 2000) (ver figura 72, 73 y tabla 3).

*Figura 71. Toma de muestra del concreto utilizado para columnas, pantallas y cimentación (Fuente: Autoría Propia).*

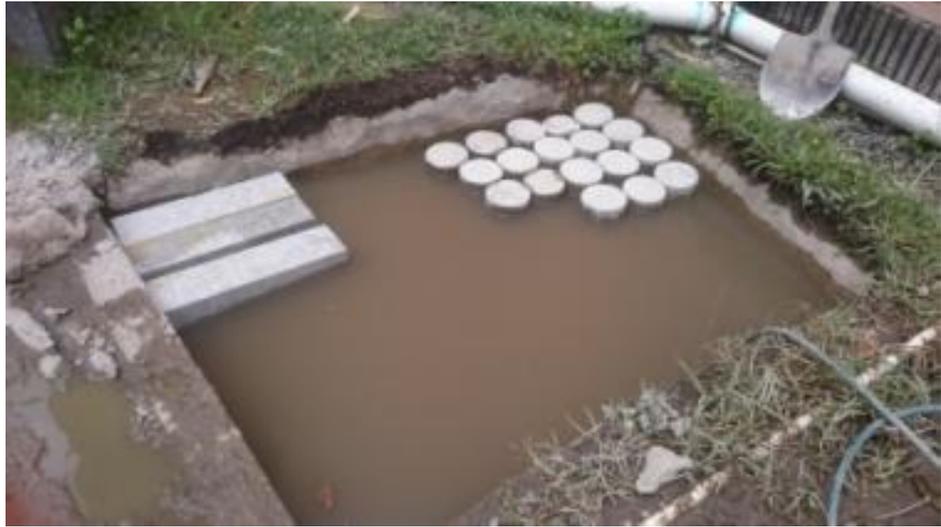
*Figura 72. Curado de las muestras (Fuente: Autoría Propia).*

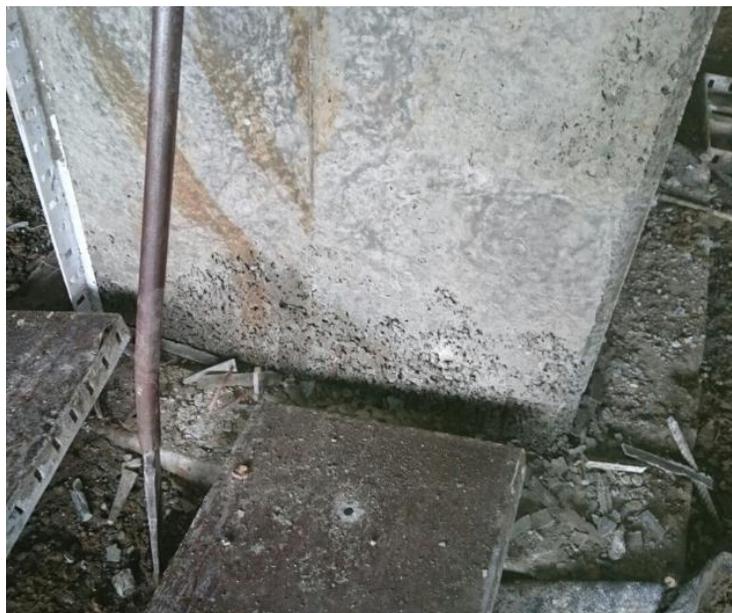
- Teniendo en cuenta que la altura de las columnas del primero y segundo nivel fueron de 5.8 metros, al momento del vaciado se generó segregación del concreto y en la base de la columna se presentó un hormigueo (ver figura 74), por lo anterior se optó por aplicar una pasta inicial de relación 1:1 que garantizó la resistencia del concreto y corrigió el problema de hormigueo (ver figura 75).

*Figura 73. Columna con base hormigonada (Fuente: Autoría Propia).*

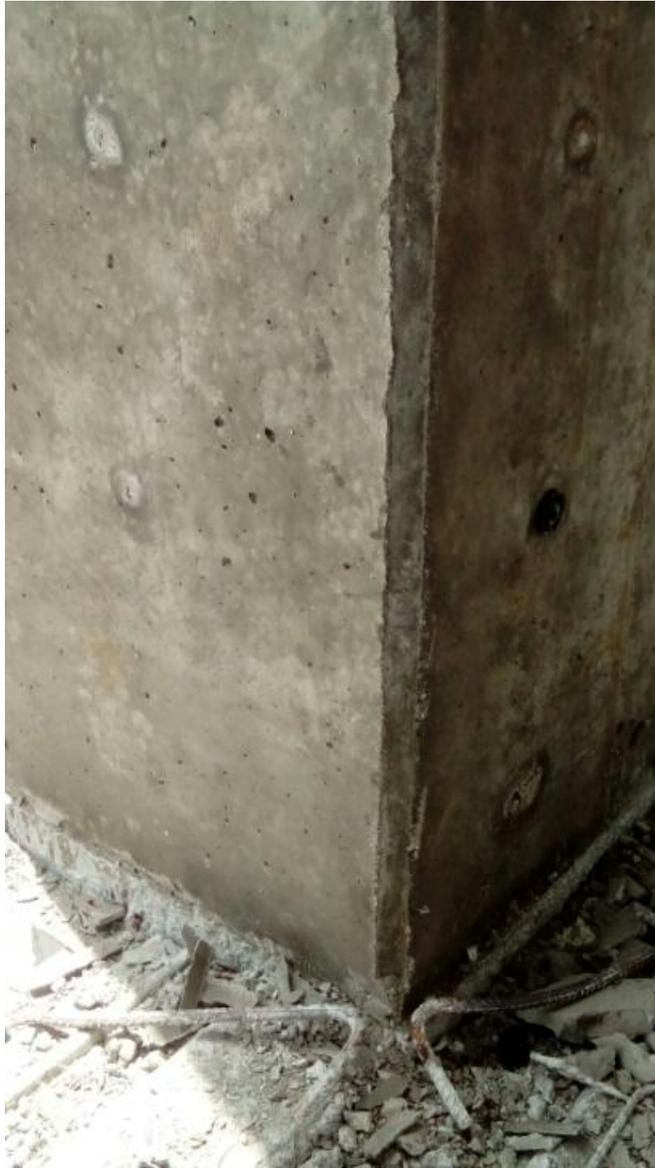
*Figura 74. Columna fundida con pasta inicial de relación 1:1 (Fuente: Autoría Propia).*

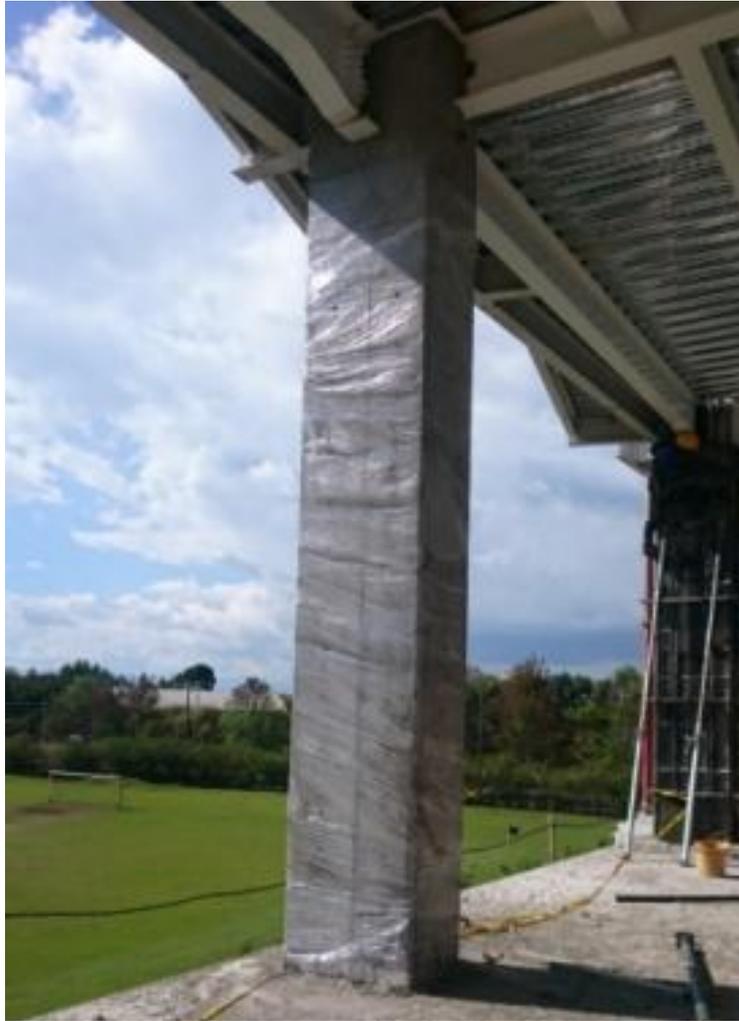
- Se verificó por cada metro de altura de vaciado de concreto se colocara el vibrador dentro del concreto para su correcta distribución y compactación.
- Se supervisó que pasadas 24 horas de fundida la columna se retira la formaleta, y se le aplicara anti sol para conservar su humedad y que se forra con Película plástica que permite correcto curado del concreto (ver figura 76).

*Figura 75. Columna cubierta con película de plástico para conservar la humedad y garantizar correcto curado del concreto (Fuente: Autoría Propia).*
