**AUXILIAR DE INGENIERÍA EN SECRETARIA DE INFRAESTRUCTURA
DEPARTAMENTO DEL CAUCA.**

INFORME FINAL DE PRÁCTICA PROFESIONAL

4. GENERALIDADES DEL PROYECTO MEJORAMIENTO POLIDEPORTIVO DE TUNÍA (ETAPA 2).

5.1. Proceso constructivo “Mejoramiento polideportivo corregimiento de Tunia, segunda etapa, municipio de Piendamó, Cauca”.

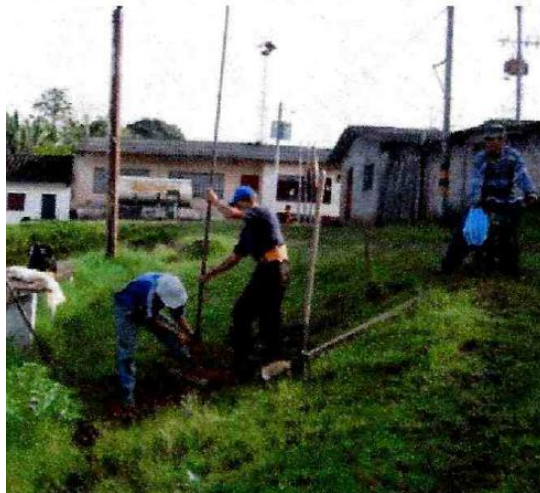
Figura 2. Realización de los sondeos en el terreno. Fuente Estudios y diseños contrato 1318-2013

Para este proyecto se realizaron Tres (3) perforaciones de profundidad variable entre 3.8 y 4.20 debido a la dureza del suelo. De acuerdo a la Norma NSR-10 para este tipo de proyecto se requieren Tres (3) perforaciones como mínimo de Seis (6) m cada una. (**Ver figura 2. - Figura 3.**) El sistema de perforación de suelos No es el adecuado al emplearse ensayos manuales, los cuales imposibilitaron la toma de muestras a profundidades mayores a 4.0 m. Se debió emplear ensayos de penetración estándar o SPT para la toma de muestras en suelos Limosos. (Limos amarillentos de Alta Plasticidad). Cada perforación permite saber cuáles son las propiedades geotécnicas y propiedades de resistencia del suelo. Se obtuvo, además muestra en todos los estratos de suelos, se tuvo en cuenta que si en una exploración había un solo estrato la muestra se tomaba cada 1,5 metros de profundidad también era importante la ubicación del nivel freático o filtraciones de agua en este caso no se encontró.

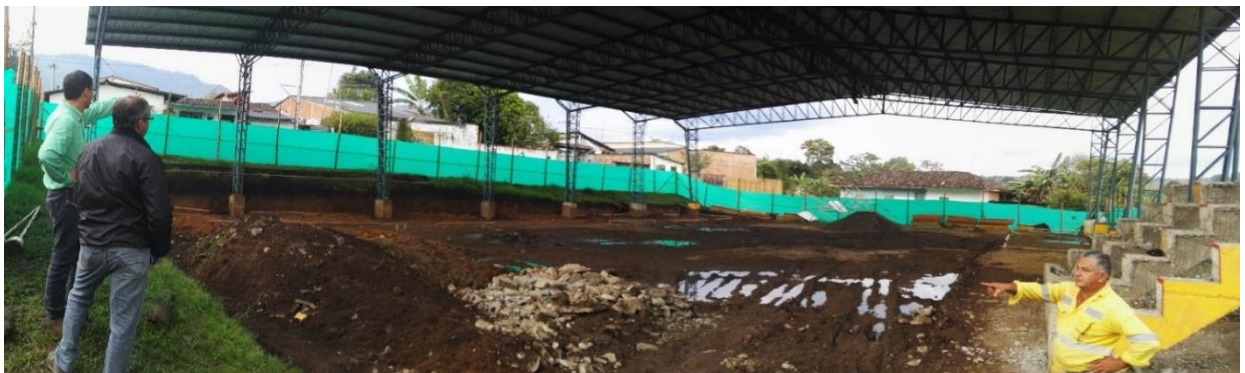
Figura 13 Demolicion y descapote para realizacion de placa. Fuente Contrato 1318-2013

Para empezar con la cimentación del proyecto se dio inicio a la demolición y correspondiente retiro de escombros de la placa existente (**Ver figura 13**), para la realización de la placa deportiva nueva. Esta placa que estaba en notable estado de deterioro además de que era notorio que su construcción no había tenido un control de calidad ni la supervisión adecuada pues tenía zonas con desniveles y demasiados agrietamientos en la zona de juego; inmediatamente se realizó el descapote, actividad que se ejecutó para limpiar y despejar el área donde se realizó la construcción de la placa, los módulos de gradería y de baterías sanitarias.

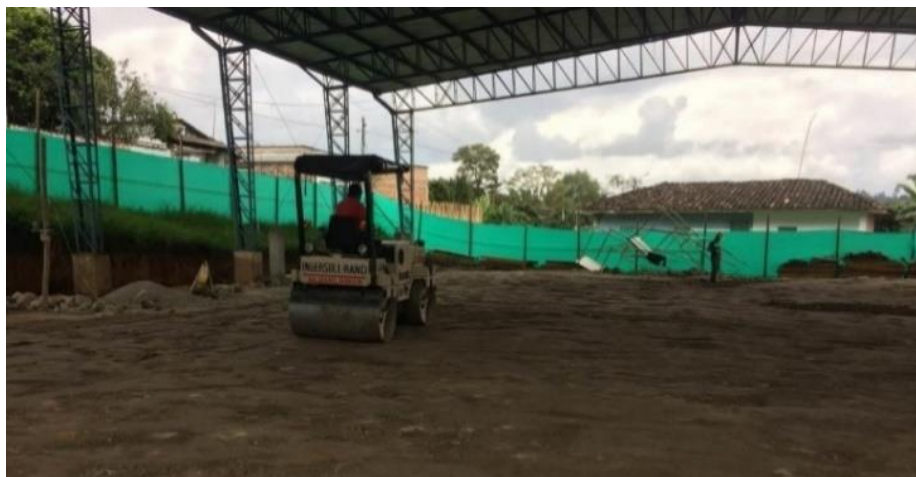
Figura 14 Nivelación de base granular. Fuente Contrato 1318-2013

Fue preciso el movimiento de tierras para rellenar ciertas zonas y poder adecuar el lugar para los niveles de la construcción de la placa deportiva (**Ver figura 14**), ya que había una diferencia aproximada entre la parte norte y sur de la placa existente de 25 cm. Lo cual generó inconvenientes y retrasos según el cronograma planteado pues no se contaba con el relleno de esta zona.

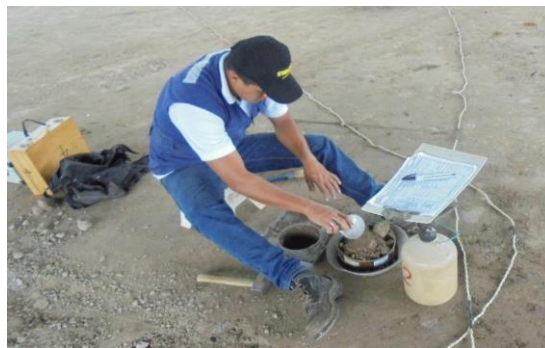
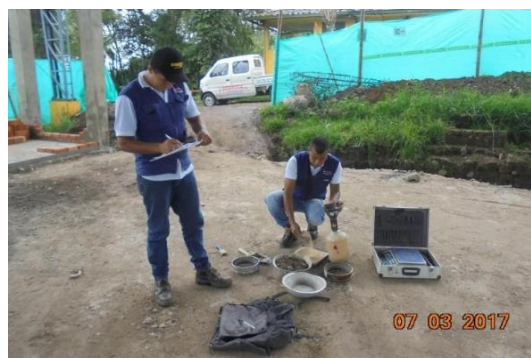
Para garantizar el estado de calidad de compactación se tomaron densidades con el ensayo de Cono de arena. (**Ver figura 15 - Figura 16.**) según la norma **INV-E 161-07**, esta prueba in situ se usa para la aceptación de suelos ya compactados a una densidad específica o un porcentaje de densidad máxima determinada, en este caso se buscaba una compactación de 95%, la cual cumplió al entregar los resultados del ensayo, también se hizo el chequeo o verificación necesario de los espesores del material compactado que permitieran obtener la capa deseada y comprobar la uniformidad de la superficie, (**Ver figura 17 - Figura 18.**) En la verificación de estas actividades estuvo presente el residente de interventoría y la supervisión para realizar el registro de los ensayos se realizados.

Figura 15 Realización del espacio para llenar con arena de densidad conocida (Cono de arena). Fuente Contrato 1318-2013

Figura 16 Toma de densidades (Cono de arena). Fuente Contrato 1318-2013

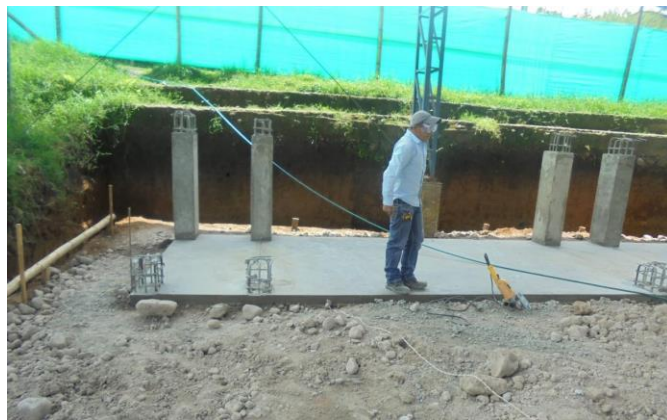
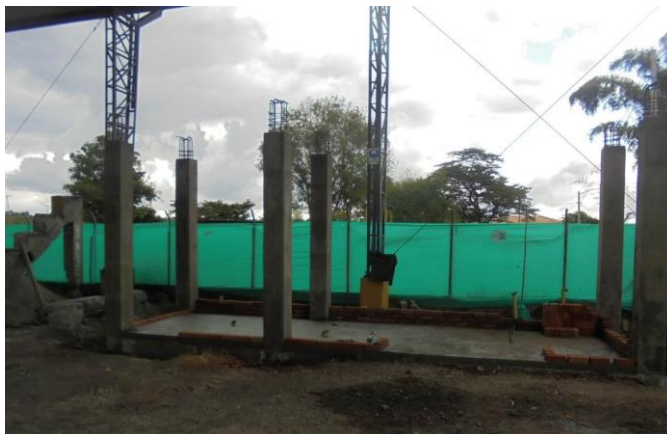
Se excavó manualmente para la posterior construcción de vigas y zapatas de cimentación y su correspondiente placa de contrapiso (**Ver figura 19. - Figura 20.**), ceñidos por los planos estructurales; en el fondo de estas excavaciones se aplicó el concreto de limpieza o solado de limpieza de espesor 5 centímetros, con el objetivo de cuidar el refuerzo de acero de cualquier tipo de contaminación.

Figura 19 Placa de contrapiso para gradería. Fuente Contrato 1318-2013

Figura 20 Placa de contrapiso para baterías sanitarias. Fuente Contrato 1318-2013

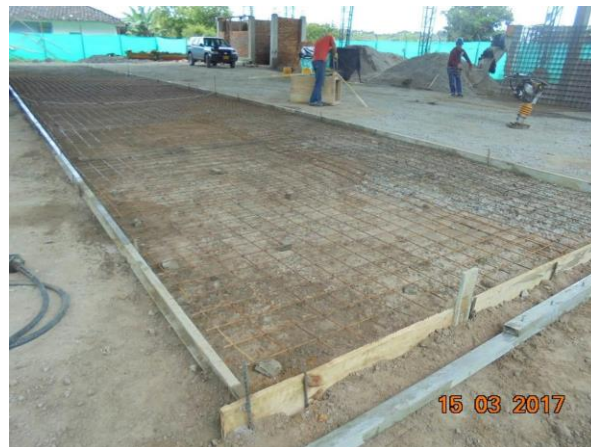
Figura 21 Colocación malla electro soldada para placa de concreto. Fuente Contrato 1318-2013

La placa de concreto fue la última estructura de concreto en realizarse, se empezó con las graderías y posteriormente las baterías sanitarias. Esta decisión se toma ya que no se quería correr riesgos de dañar el terminado de la placa. Evitando cualquier daño. **(Ver figura 21.)**

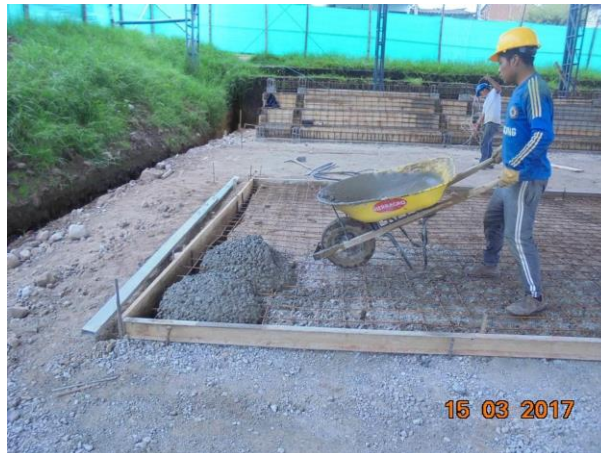
Figura 22 Inicio de fundición de placa de contrapiso espesor 10 cm. Fuente Contrato 1318-2013

Con la base y el nivel verificado se ubica las formaletas y la malla electrosoldada para vaciar el concreto de la placa (**Ver figura 22.**), además se realiza el vibrado del concreto para evitar vacíos al secar la mezcla y es necesario tener en cuenta que al crear demasiada vibración puede generar segregación de los componentes del concreto provocando la distribución no uniforme del agregado (**Ver figura 23**).

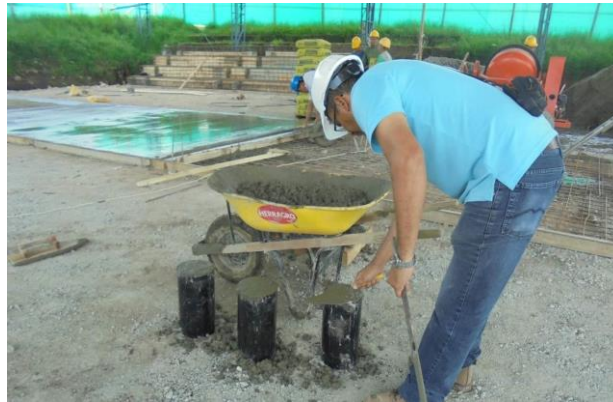
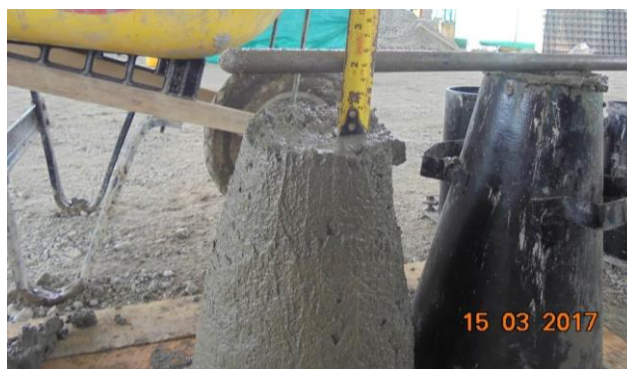
Se volvió a hacer la toma de cilindros para el ensayo de resistencia del concreto para la placa de contra piso (**Ver figura 24**). Se realizó el ensayo de asentamiento por cono slump de cada zona de la obra, según referencia de la norma **INV-E 404-07**, con el fin determinar su consistencia y en caso de ser necesario rechazar el concreto, ya que se debía garantizar al grado de fluidez de la mezcla y la manejabilidad, esperando asentamientos de $8" \pm 1"$. No fue necesario rechazar ningún concreto por este motivo (**Ver figura 25**).

Figura 24 Toma de cilindros para ensayo a la resistencia del concreto de la placa de contrapiso. Fuente Contrato 1318-2013

Figura 25. Chequeo de asentamiento del concreto de la placa de contrapiso. Fuente Contrato 1318-2013

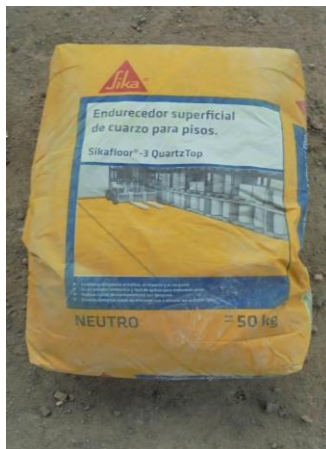
Figura 26 Producto endurecedor.
Fuente Contrato 1318-2013

El concreto usado para esta obra fue de $f'c= 210\text{kg/cm}^2$, mezcla que debió ser previamente diseñada y preparada, a la cual se le hicieron ensayos necesarios para garantizar su manejabilidad y resistencia como se mencionó anteriormente. Fue necesaria la aplicación de un producto endurecedor para el pulido del concreto con helicóptero. (*Ver figura 26. - Figura 27.*)

Este producto está listo para usar, el cual se incorpora a la superficie del concreto fresco, tiene altas propiedades mecánicas y alta resistencia a la abrasión por lo tanto hace que la superficie donde fue aplicado tenga resistencia al desgaste y al impacto, además permite que la losa quede homogénea.

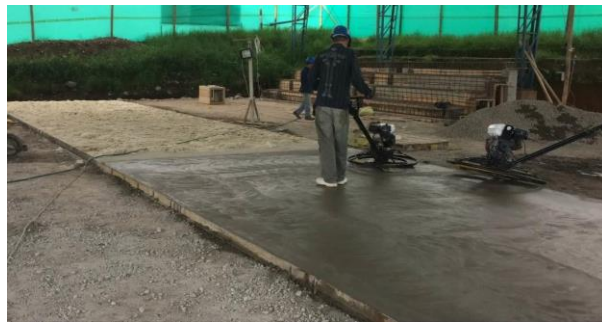
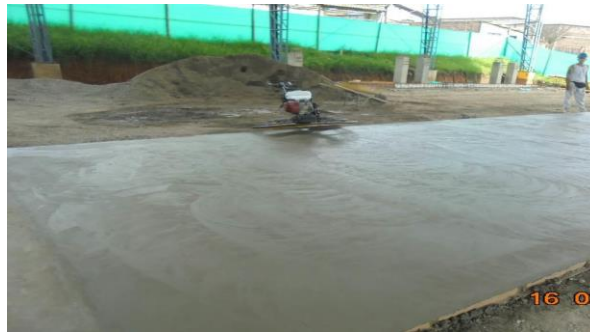
Una vez acabado el proceso de la placa se afina con helicóptero (**Ver figuras 28 - Figura 29**), el helicóptero cuenta con aspas que realizan el trabajo de pulir la superficie dando un acabado liso, después se deben tomar las precauciones para el proceso de curado correspondiente humedeciendo la estructura por lo menos durante 7 días. (**Ver figura 30.**) en este se realizó el curado humedeciendo continuamente un material de yute de cabuya.

Figura 28 Pulido del concreto con helicóptero de la placa de contrapiso. Fuente Contrato 1318-2013

Figura 29 Pulido del concreto con helicóptero de la placa de contrapiso. Fuente Contrato 1318-2013

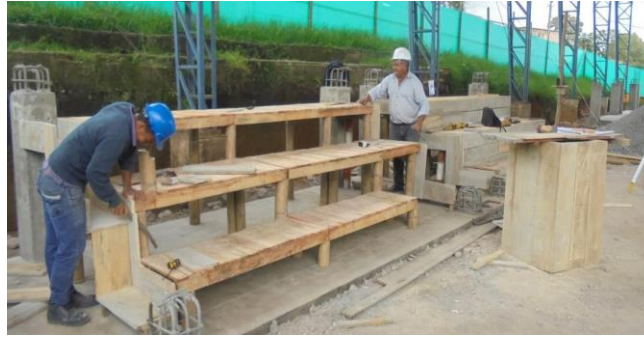
Figura 31 Formaleta para graderías módulo. Fuente Contrato 1318-2013

La construcción de la gradería permitirá que todas las personas que tengan acceso al centro deportivo tengan la mejor visibilidad de la zona de juego en la totalidad de su área, las cuales se ubicaran a un costado de la placa deportiva construidas en su totalidad en concreto. El espacio para sentarse en la gradería es de 70cm el cual permite acomodarse de manera cómoda junto a los pies de quienes usen la grada superior. La contrahuella es de 40 cm, la cual no debe superar nunca los 48 cm. Se realizaron las formaletas (**Ver figuras 31 - Figura 32**). con sus correspondientes refuerzos para el posterior vaciado de concreto. (**Ver figuras 33 - Figura 34**).

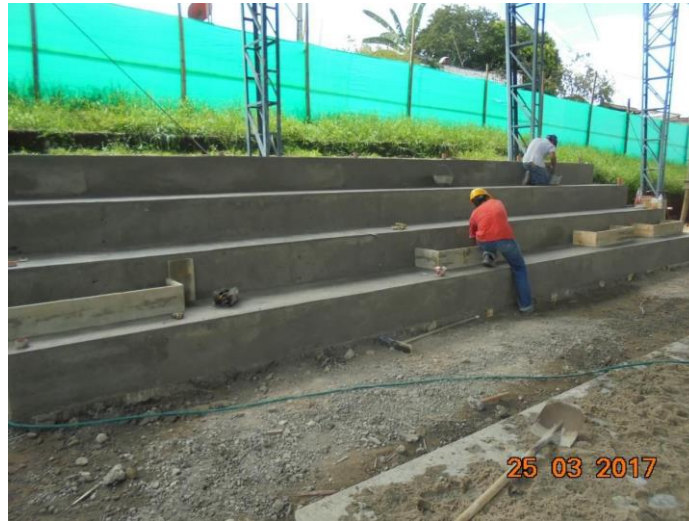
Figura 35 Terminado de la fundición de graderías módulo 1 Fuente Contrato 1318-2013

Para el concreto de las graderías también se hizo el ensayo correspondiente de asentamiento y resistencia. A continuación, se realizó la fundición de tres cilindros, de 300 mm de diámetro, para el ensayo de compresión del concreto, y de esta manera determinar la máxima resistencia que alcanzaba la muestra a los 28 días. Estos cilindros fueron debidamente marcados y registrados para alimentar el control de resistencias de cada fundición.

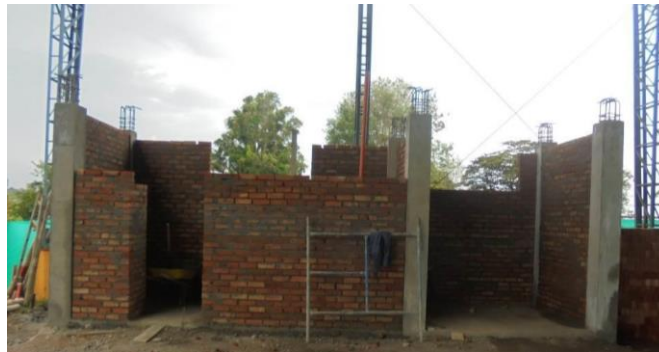
Figura 36 Estructura de baterías sanitarias para repellar. Fuente Contrato 1318-2013

El repello es una capa delgada de mortero el cual se usa para cubrir muros, vigas, columnas, etc., protegiéndolos y dándoles mejor acabado pues se recubre de cierta manera irregularidades, en este caso se repellarán los módulos de las baterías sanitarias. **(Ver figuras 36 - Figura 37).**

En el repello de muros se utilizó un champeado simple con mortero 1:3. El fin de este repello fue el de nivelar el poco desplome de los muros y eliminar imperfecciones en la pega de mampostería. El proceso constructivo indica que para iniciar se debe humedecer el muro a repellar, **(Ver figura 38)**. Seguidamente preparar la mezcla, posteriormente localizar puntos maestros y ubicar franja de referencia sobre estos, finalmente aplicar la capa de adherencia de mezcla, aplicar mezcla, dar plomo y enrasar al muro.

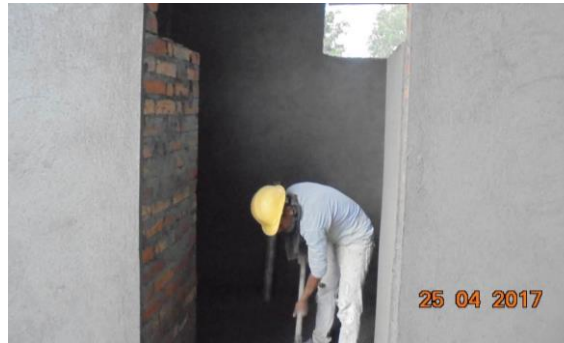
Figura 38 Repello en muros de las baterías sanitarias. Fuente Contrato 1318-2013

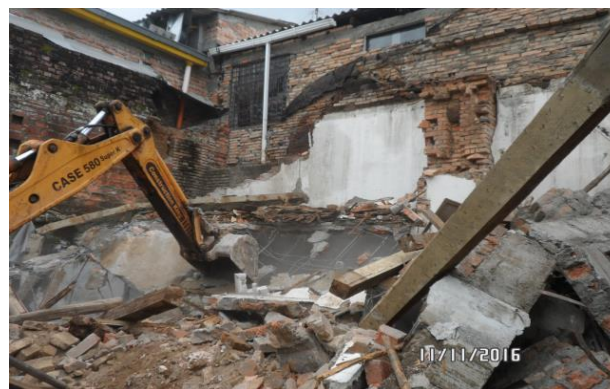
Para dar inicio a la construcción de la obra fue necesario la compra de la propiedad, la realización de todo el papeleo correspondiente genero demoras al inicio de la ejecución del proyecto, después se empezó con la demolición de la estructura existente por lo cual se usó la maquinaria necesaria para este fin. **(Ver Figura 40.)**

Figura 40 Demolición de la estructura. Fuente Contrato 1617-2015

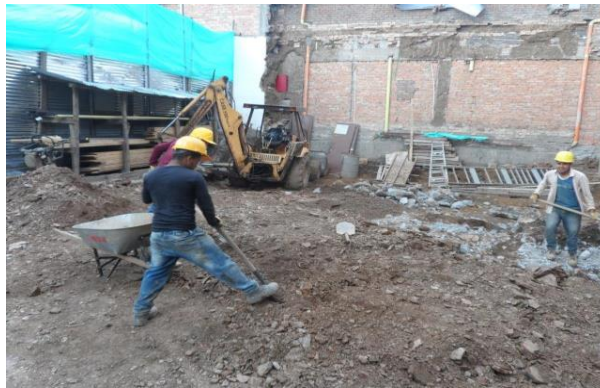
Figura 41 Nivelación del terreno. Fuente Contrato 1617-2015

En seguida se empezó con la localización y replanteo, después de esto se iniciaron las labores de relleno con material seleccionado el cual permitió dar nivel al terreno (**Ver Figura 41.**), ubicando los lugares donde están las zapatas y las vigas de cimentación para excavar y poner el solado de concreto. (**Ver Figura 42 - Figura 43.**)

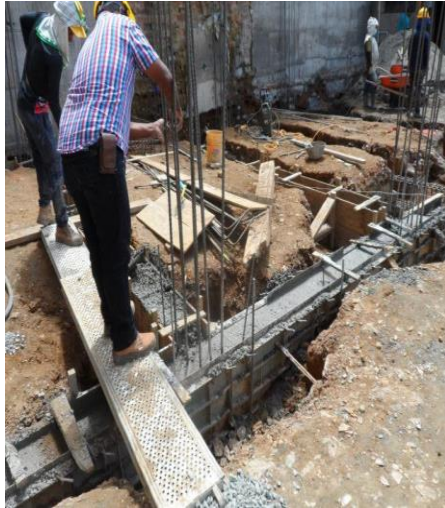
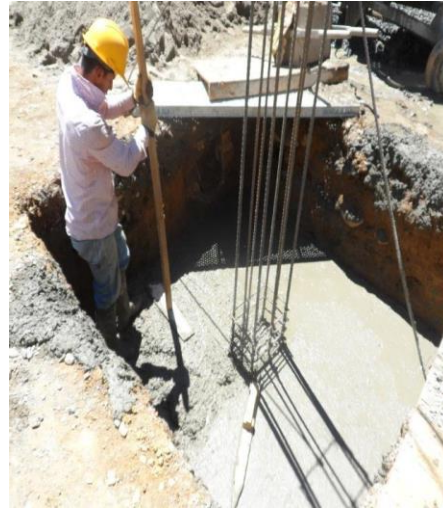
Figura 44 Vaciado de concreto vigas de cimentación Figura 45 Vaciado de concreto zapatas.

Posteriormente poder realizar el vaciado de concreto para las zapatas y vigas de cimentación. (**Ver Figura 44 - Figura 45.**)

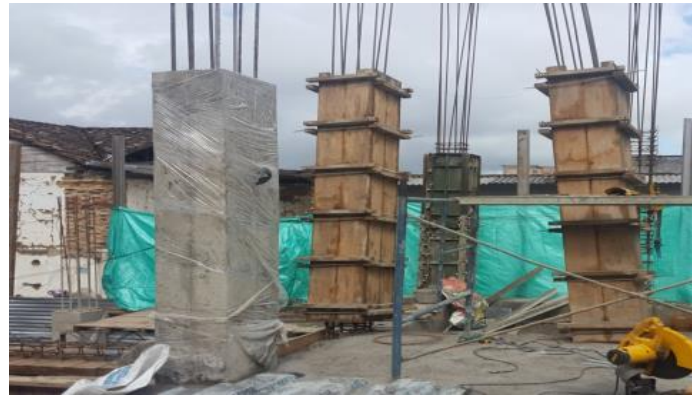
Figura 46 Columnas nivel 1 . Fuente Contrato 1617-2015

Según el diseño estructural del proyecto, se cuenta con 5 clase diferentes de columnas las cuales permitirán soportar cargas y transmitir las a la cimentación, también se tienen 5 diferentes vigas de entrepiso. (**Ver Figura 46 - Figura 47.**) Para posterior fundición de la losa de entrepiso del nivel 2.

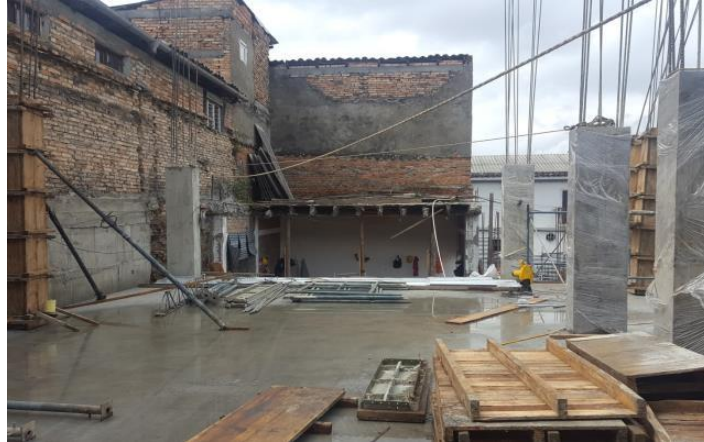
Se realizó la primera losa de entepiso que está comprendida entre el nivel 1 y nivel 2, la fundición de esta losa se realizó de manera rápida ya que el clima en la ciudad no era el adecuado e impedía el normal desarrollo de esta actividad, actualmente la obra está en suspensión. **(Ver Figura 48.)**

Figura 48 Losa de entepiso. Fuente Contrato 1617-2015
