AUXILIAR DE INGENIERÍA CIVIL EN LA IMPLEMENTACIÓN DEL “SISTEMA DE
GESTIÓN DE CONSERVACIÓN RUTINARIA PARA LA RED VIAL RURAL
CON PARTICIPACIÓN COMUNITARIA”
ALCALDÍA DEL MUNICIPIO DE POPAYÁN

UNIVERSIDAD DEL CAUCA
FACULTAD DE INGENIERÍA CIVIL
PROGRAMA DE INGENIERÍA CIVIL
POPAYÁN CAUCA
2017

PROYECTO DE TRABAJO DE GRADO EN MODALIDAD PRÁCTICA
PROFESIONAL PARA OPTAR POR EL TÍTULO DE INGENIERO CIVIL

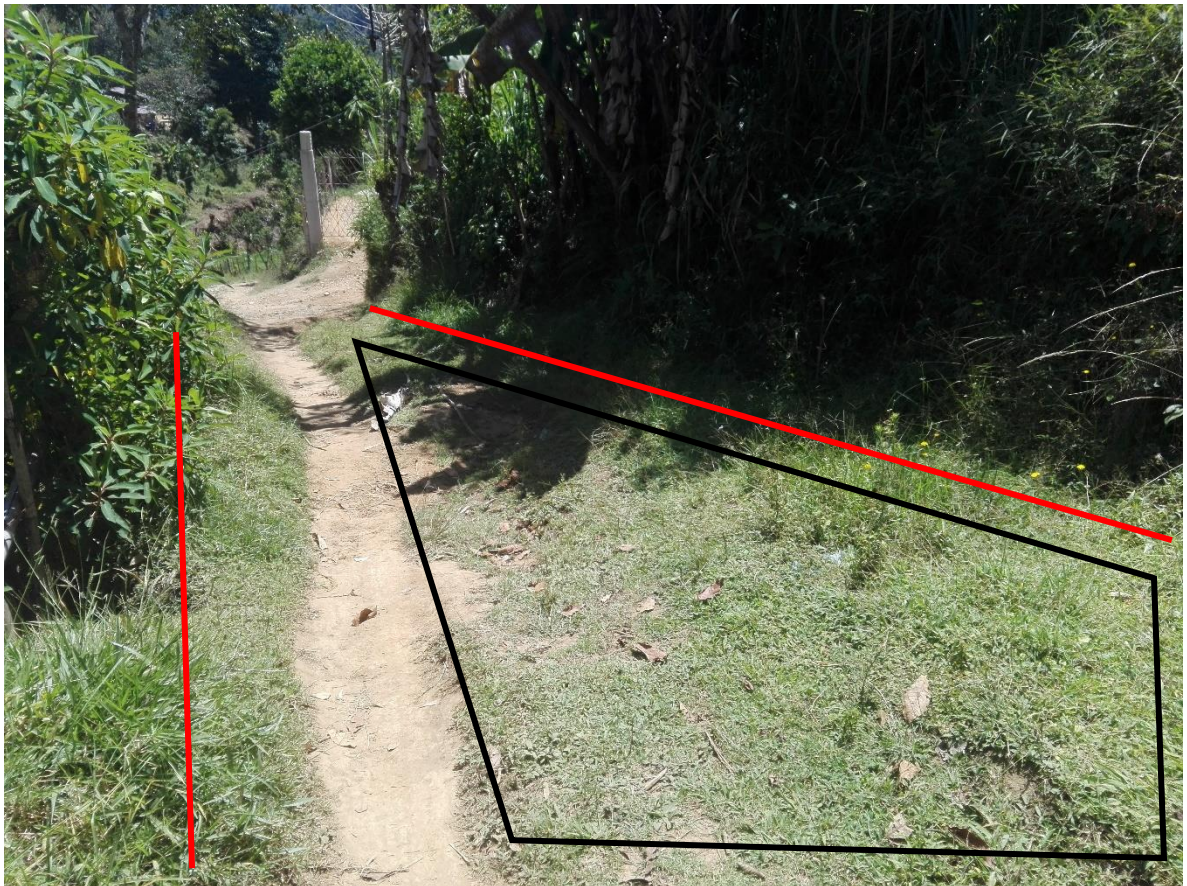
Figura 8. Invasión vegetal en la vía e inexistencia de cunetas

Por el ángulo de la fotografía, se puede apreciar que la vegetación invade en más del 50% la vía, demarcada en este caso por las líneas de color rojo. Como si fuera

poco, el agua esta evacuando por la mitad del camino debido a que no se aprecian cunetas, estas han desaparecido, muestra del abandono y avanzado estado de deterioro.

- ✓ Se recomienda ofrecer la debida atención a las obras de drenaje como alcantarillas y cunetas, retirando de estas la vegetación y el material ajeno a la vía, con miras a garantizar la libre evacuación del agua sin que ocasione daños en el camino.

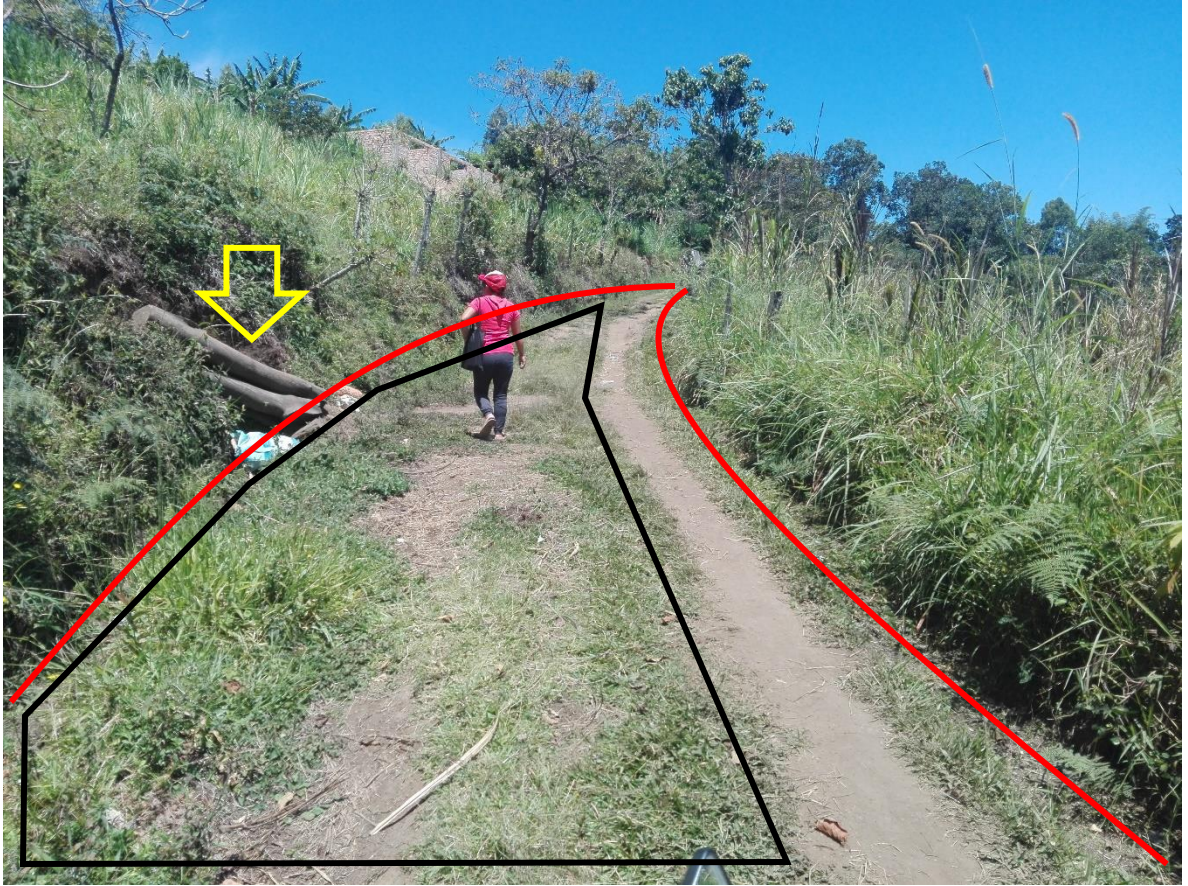
Figura 10. Invasión vegetal en la vía y presencia de materiales en cunetas

De nuevo, el camino se haya invadido por vegetación en más del 50%, aunque se aprecian muy poco las cunetas en los extremos, estas se encuentran obstruidas por distintos materiales como troncos y bolsas de basura, señalados con una flecha amarilla en la imagen, que no permiten el libre flujo del agua.

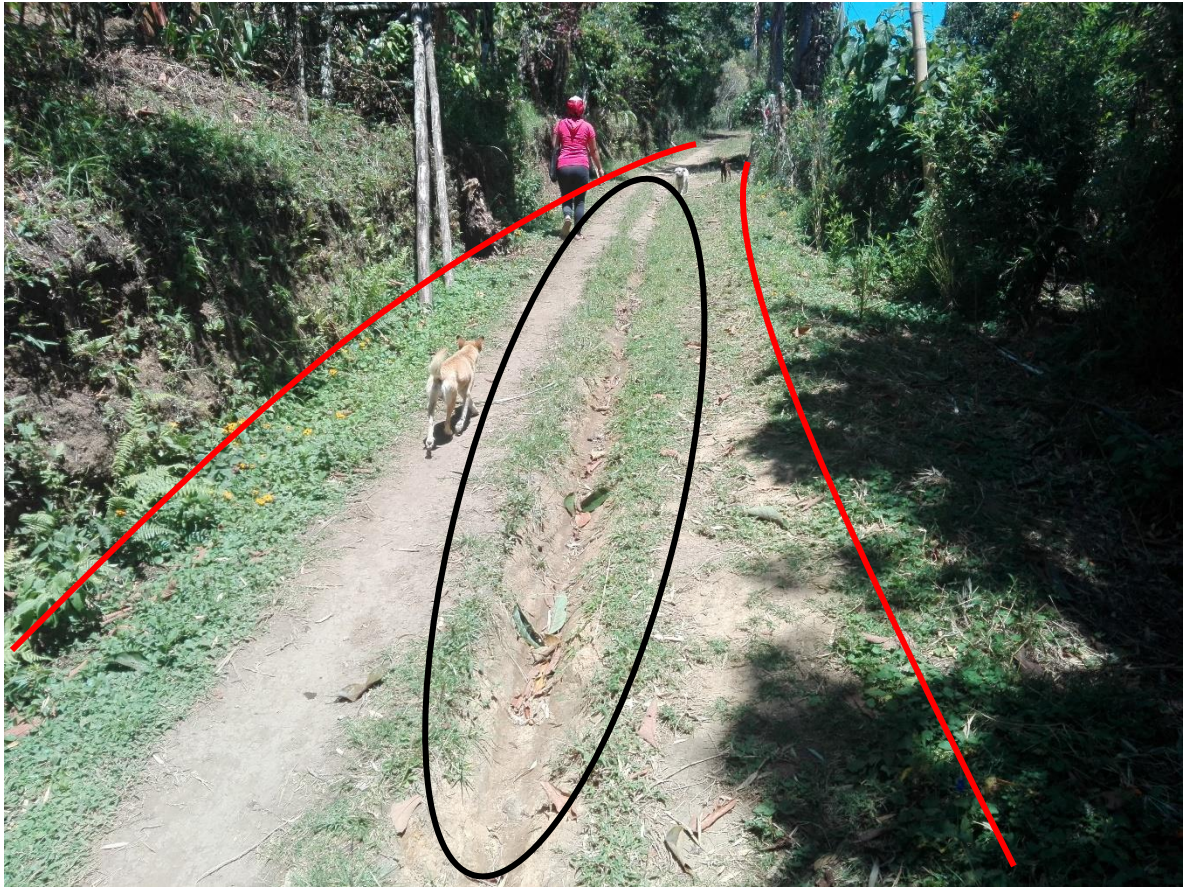
Figura 11. Bache de gran longitud sobre la vía

Aquí vale la pena decir que, debido a la falta de cunetas e invasión vegetal que se observa, el agua evacua por el centro de la vía en épocas invernales, generando así un bache de gran longitud que cada día gana más profundidad.

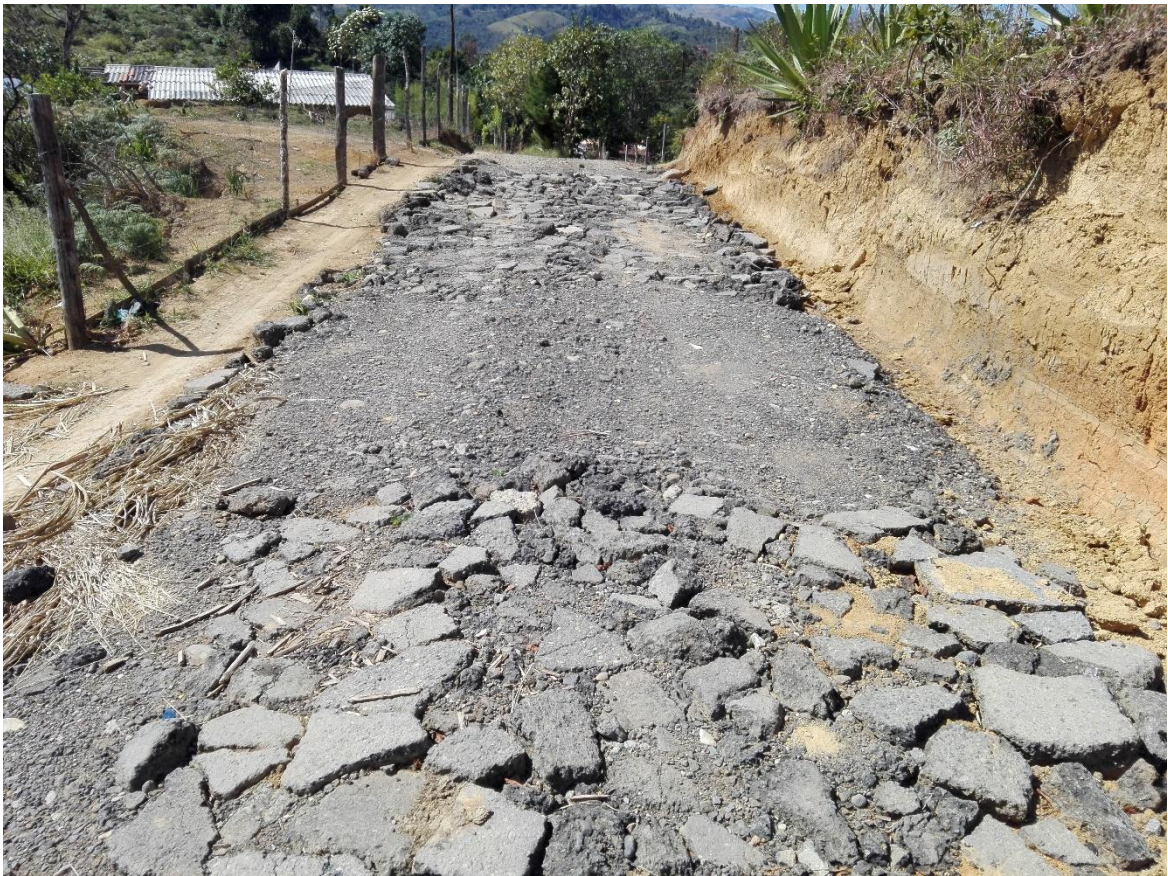
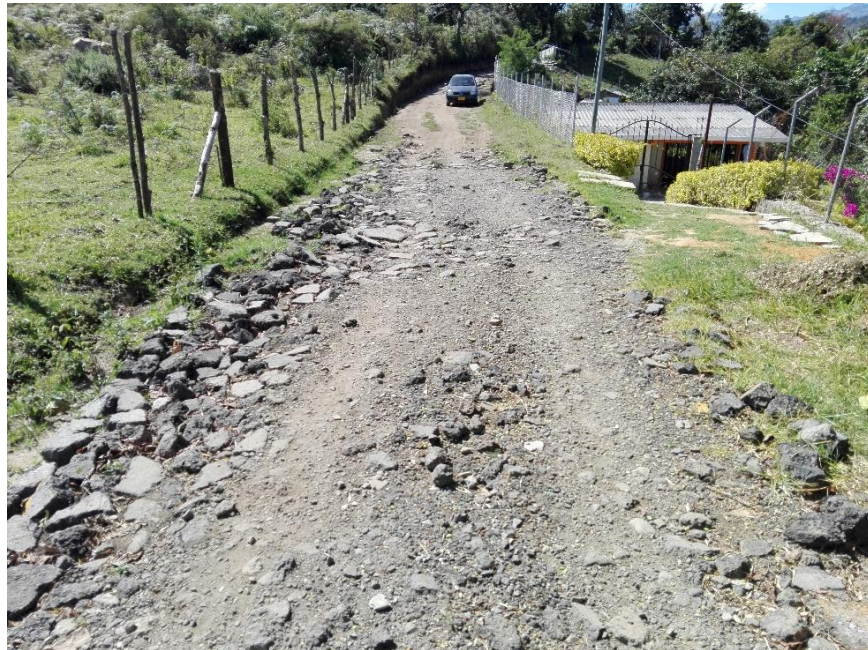
Al continuar con la observación, se encuentran tres zonas con restos de carpeta asfáltica, material sobrante de las obras que se llevan a cabo dentro de la ciudad, esta al no encontrarse acomodada de manera uniforme, representa peligro para los transeúntes, motociclistas y vehículos que circulan por este lugar, ya que puede generar accidentes y afectar la movilidad por la única vía de acceso hábil que se tiene para esta vereda.

Figura 14. Presencia de material mal acomodado en la vía

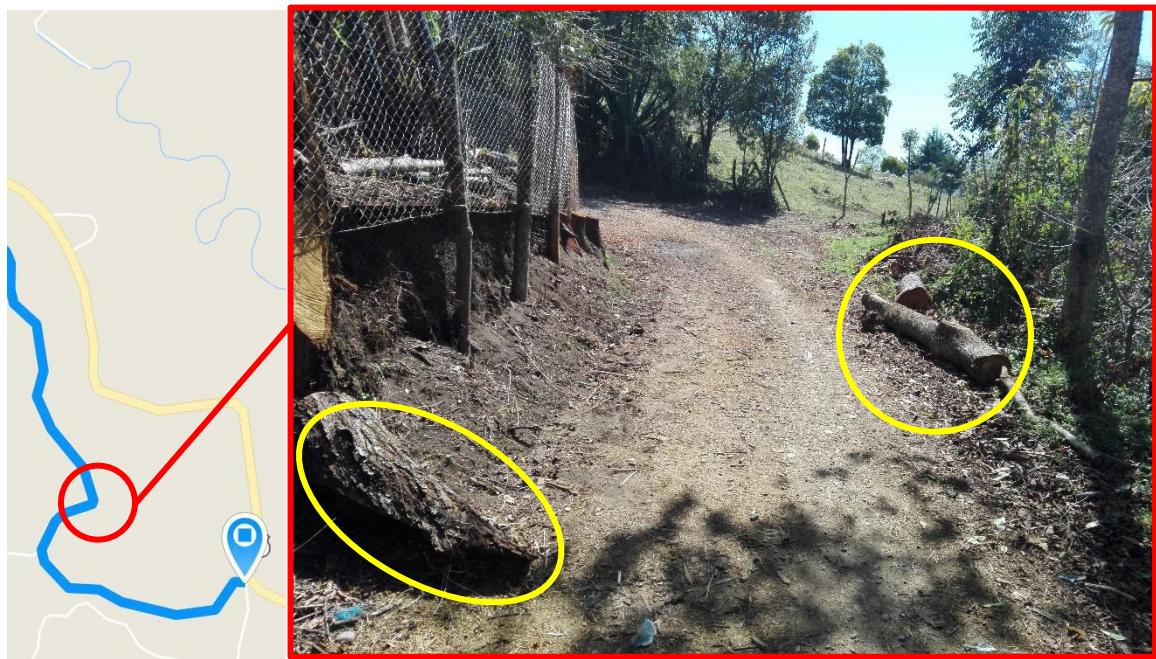
Figura 17. Curva peligrosa sin señalización y factor que representa riesgo

Un aspecto importante que agregar sobre esta vía, es la falta de señalización que tiene y el riesgo que esto representa, puesto que como se apreció, no se cuenta con focos en todo el recorrido, sino en ciertos puntos donde hay viviendas. Una muestra de lo trascendente que resulta ser la señalización dentro de un camino, es la curva cerrada que se aprecia en la siguiente imagen, que sumada con los troncos que invaden la franja de vía hacen del recorrido algo inseguro.

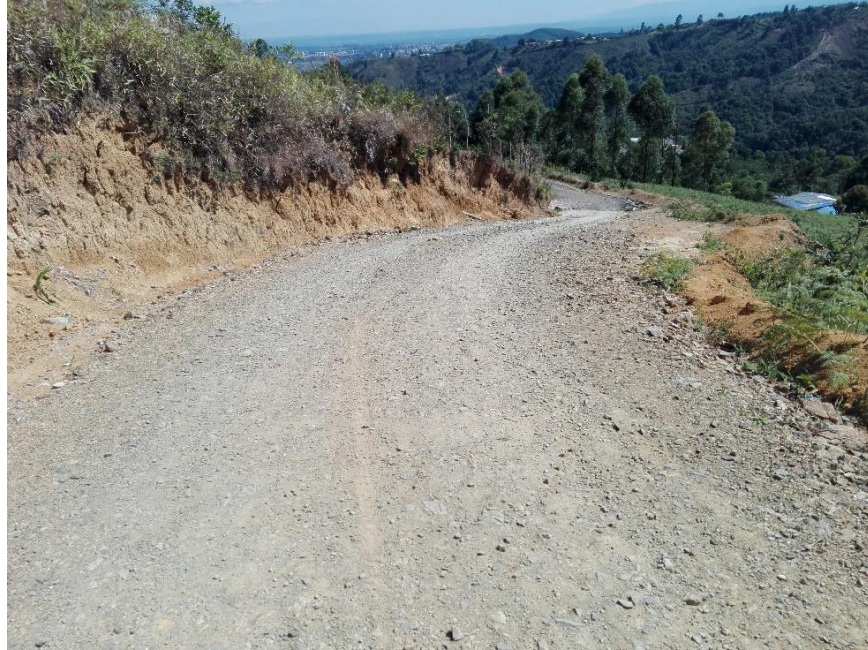
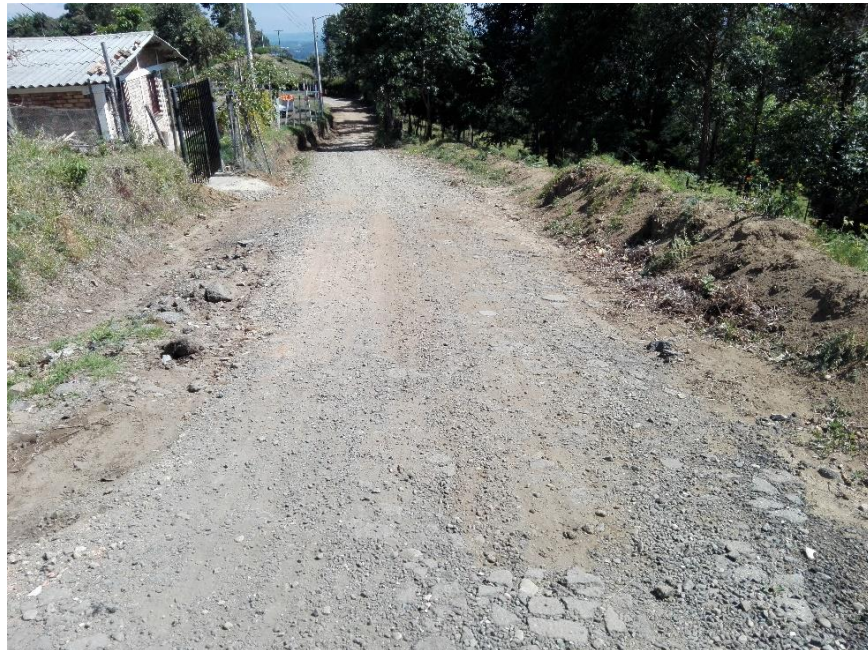
Por otra parte, se tienen tramos en los que de llevarse a cabo las actividades de mantenimiento rutinario, la intervención a realizar sobre la vía sería mínima y se podría obtener un avance satisfactorio, algunos ejemplos de esto se pueden ver a continuación.

Figura 18. Tramo de vía en buen estado

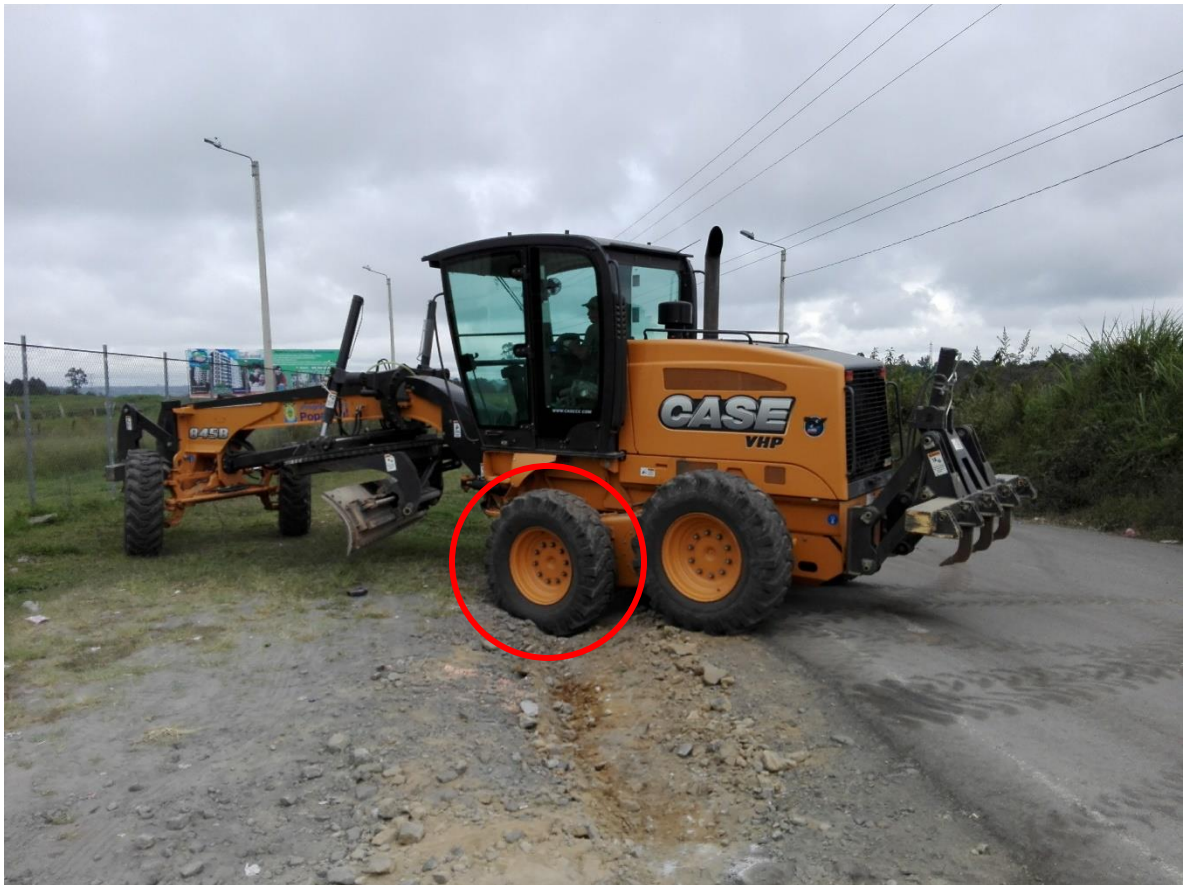
Figura 23. Motoniveladora con una rueda averiada

Ahora bien, cuando se llegó por primera vez a coordinar las actividades desempeñadas por la maquinaria, se encontró con una dificultad en campo y se tomó la decisión de suspender las labores y contactar inmediatamente con el ingeniero Fernando Tobar sobre, qué acción llevar a cabo en el momento. Es así como, un pinchazo en una de las llantas laterales de la motoniveladora detuvo las acciones mientras se solucionaba la situación. El ingeniero Tobar indicó transportar al taller con el que la Alcaldía Municipal tenía contrato, la rueda a reparar y luego continuar con las tareas encargadas.

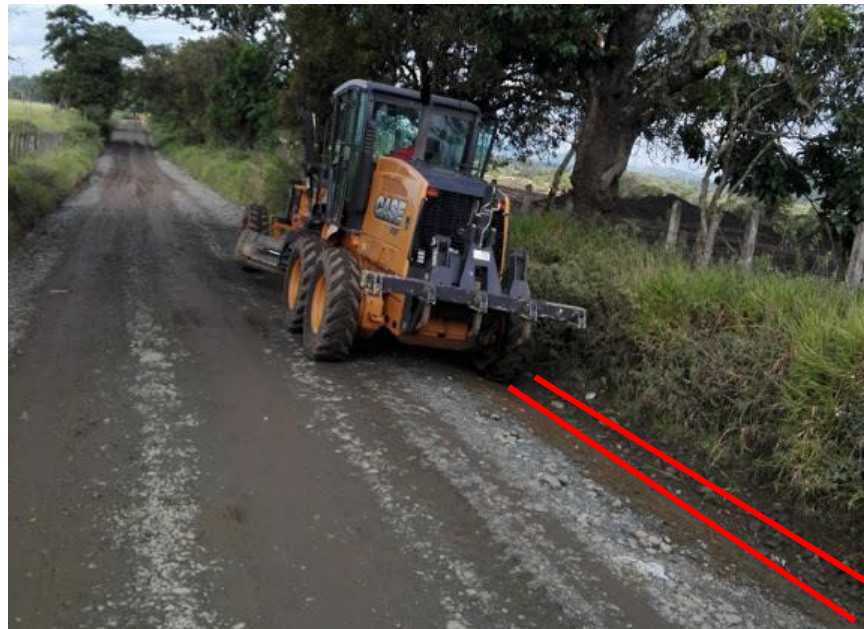
Figura 24. Motoniveladora conformando cuneta derecha de la vía

De esta manera, se recomendó a los operarios de las motoniveladoras prestar especial atención a las cunetas con el propósito de despejar y acumular en grandes cantidades cualquier material que impidiera la libre circulación del agua, para que posteriormente los mini cargadores removieran este y lo depositaran en las volquetas que lo transportarían a los sitios dispuestos para tal fin.

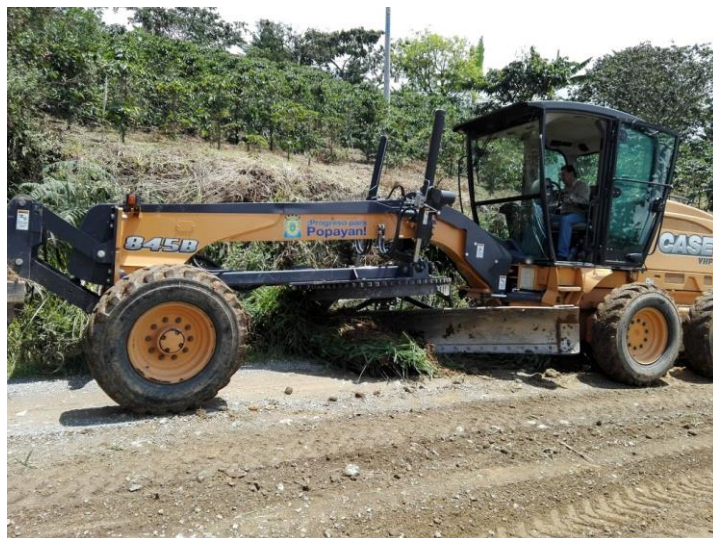
Figura 31. Motoniveladora recuperando lado izquierdo de la vía

Ahora bien, en algunas zonas con presencia de baches continuos se recomendó a los operadores de las motoniveladoras conformar la vía y recuperar el ancho de la calzada que se encontraba invadido por material vegetal, de modo que dos vehículos pudiesen circular de manera continua por su carril sin detenerse y ceder el paso, para de esta manera disminuir los tiempos de recorrido en este circuito rural. Posteriormente, se solicitó al ingeniero Fernando Tobar la autorización para extraer residuos de carpeta asfáltica y material que se encontraba en los talleres municipales, con el fin de sellar agujeros y compactar franjas con suelos inestables.

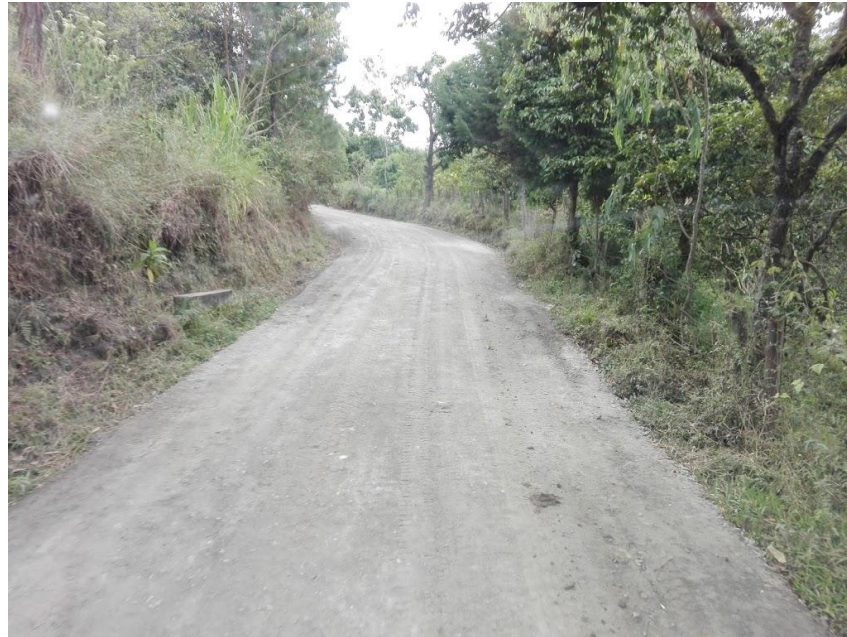
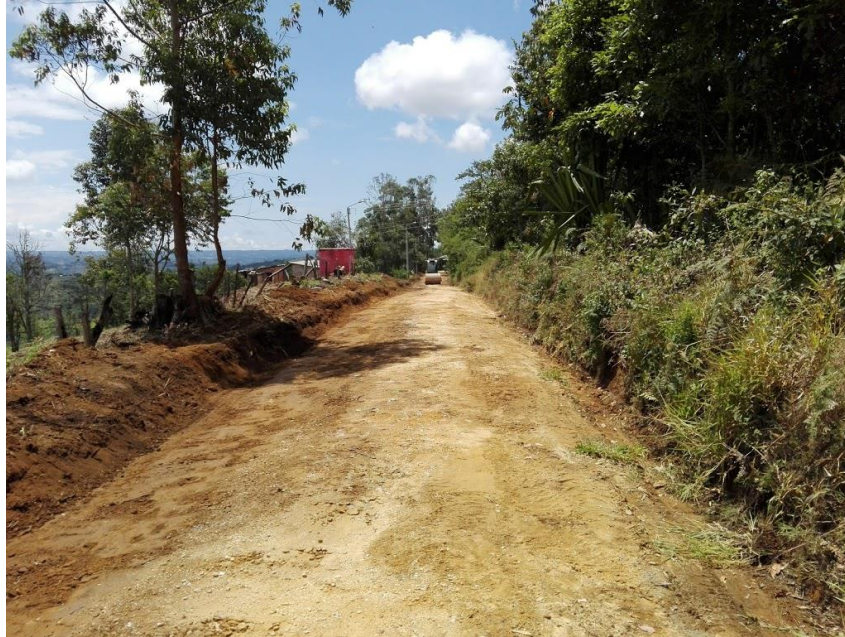
Figura 39. Resultados del mantenimiento vial en algunas zonas

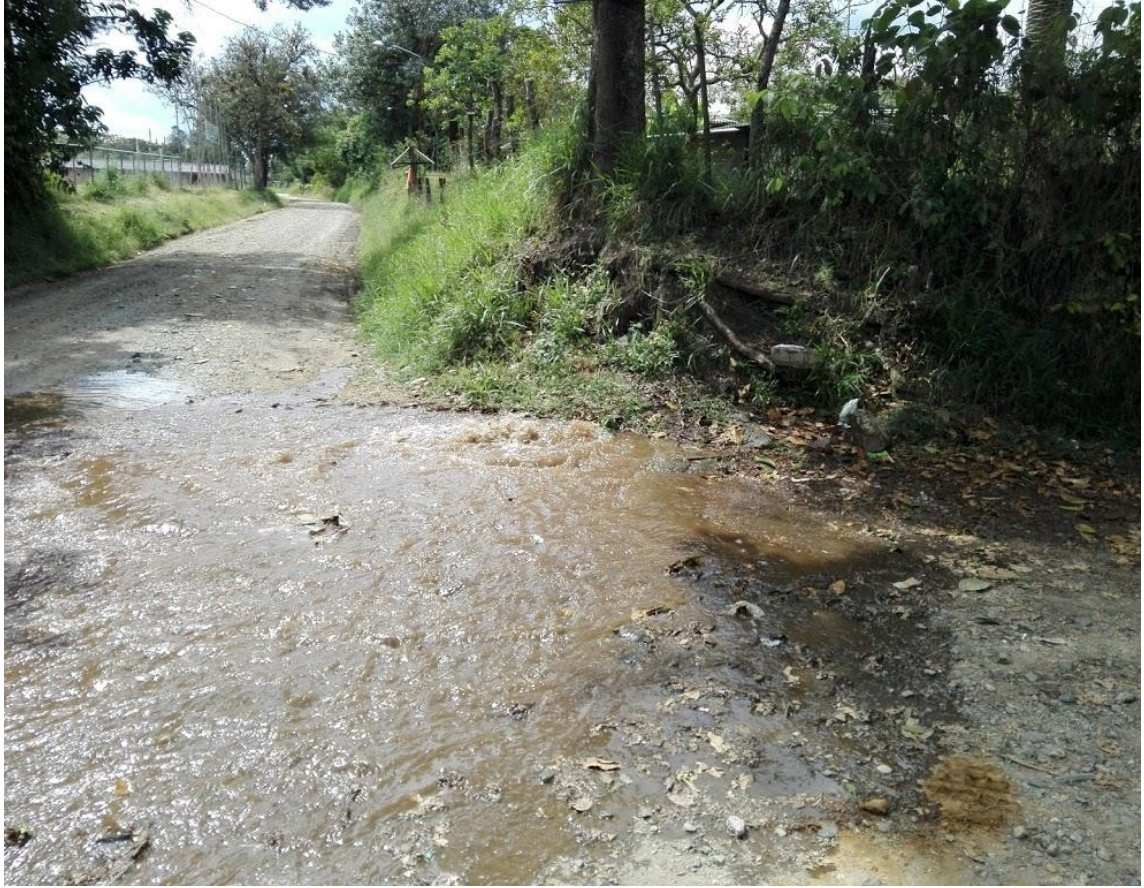
Figura 41. Fuga de agua por estallido de válvula de la empresa de acueducto

Cabe mencionar que, durante una de las jornadas de trabajo se presentó un percance en el cual se vio involucrada una de las volquetas que se dirigía al sitio donde se estaba depositando el material que se extraía de la vía, el conductor sin intención alguna no se percató de la presencia de una caja de inspección en la que se encontraba una válvula de la empresa de Acueducto y Alcantarillado de Popayán y transitó por encima de esta provocando su estallido. Como responsable del equipo, la primera decisión fue contactar con el ingeniero Fernando Tobar para comunicarle lo acontecido y que él pudiera dar aviso inmediato a la compañía para su rápida reparación y restablecimiento del servicio.

Lo anterior en cierta medida afectó gravemente la vía en el sector del siniestro, pero, gracias a las labores de limpieza y conformación de cunetas que se habían llevado a cabo previamente, el agua que se escapaba en grandes cantidades pudo correr libremente y sin obstáculos hasta el descole más cercano. Sin embargo, el clima no dio espera y las condiciones del circuito vial fueron empeorando con el paso de las horas, algo que influyó en tomar la decisión de suspender las actividades por un tiempo mientras mejoraba el escenario.

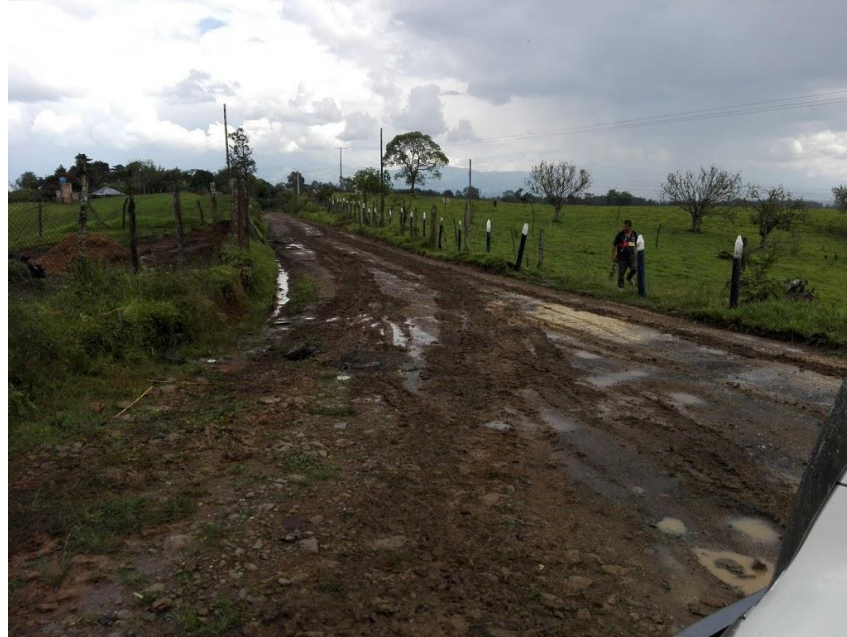
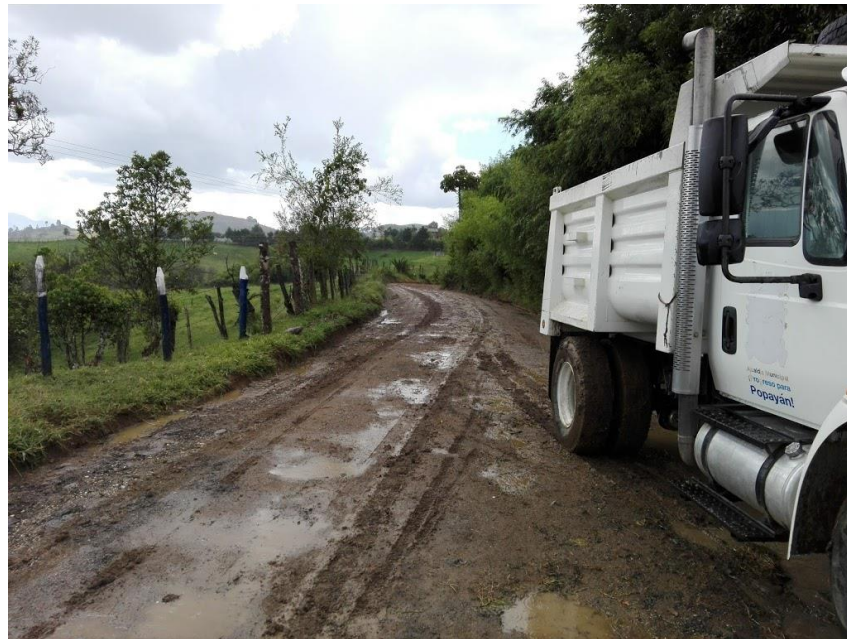
Figura 42. Estado de la vía luego de lluvia aguda durante la mañana
