**CONTROL, ANÁLISIS Y POSIBLES SOLUCIONES A PATOLOGÍAS
ESTRUCTURALES**

AUXILIAR DE RESIDENCIA DE OBRA

**UNIVERSIDAD DEL CAUCA
FACULTAD DE INGENIERÍA CIVIL
PROGRAMA DE INGENIERÍA CIVIL
POPAYÁN - CAUCA**

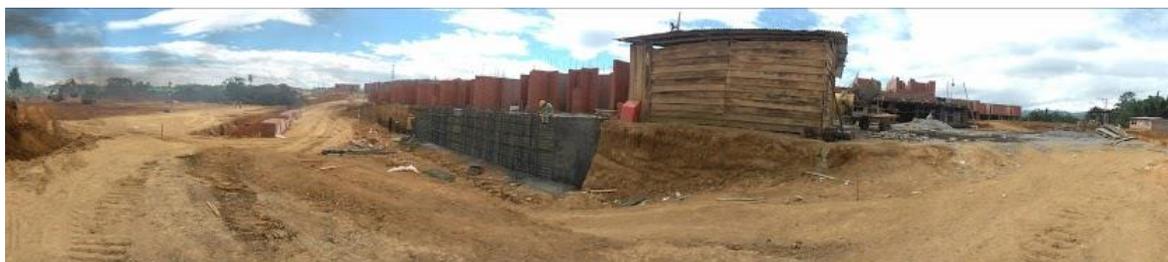
Figura 1. Terreno en su capa superficial.

En la **Figura 1** podemos observar el terreno en su capa superficial, definido según los estudios geotécnicos, es un suelo fino limoso, con tonalidades que varían entre amarillo claro, amarillo oscuro y amarillo rojizo, clasificado como un limo de alta compresibilidad (MH), en condiciones climáticas de un fuerte verano.

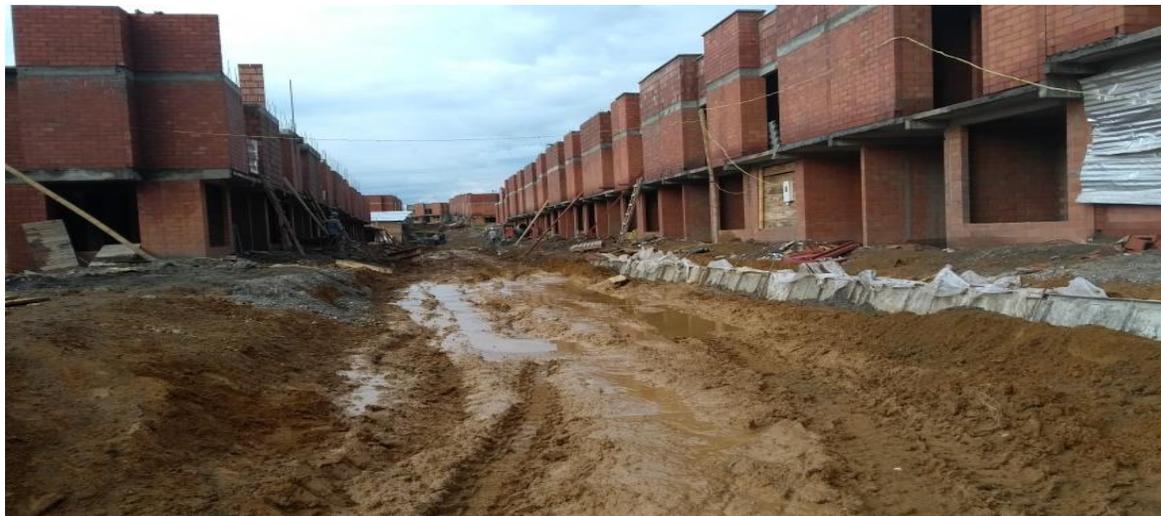
Figura 2. Épocas de lluvias abundantes

En la **Figura 2.** Se puede observar el terreno en condiciones de lluvias intensas, claramente se observa que se ha superado el límite líquido del material, la humedad del material naturalmente oscila entre 44.3-101.2%; el límite líquido del material está entre 76.9-143.6%, lo que afecta seriamente el transporte de materiales.

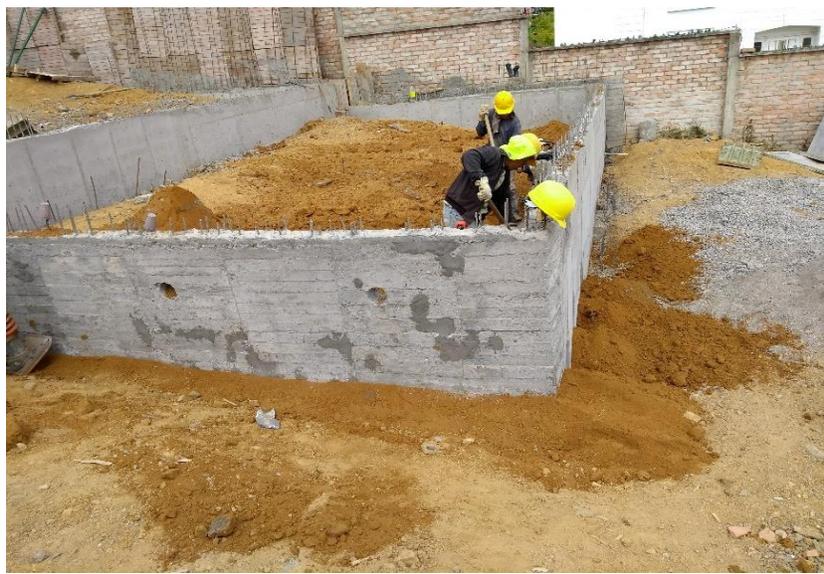
Figura 3. Muros de contención

En la **Figura 3**, se observa los muros que se construyeron para poder mantener los niveles de las casas, dándole continuidad visual y estética al proyecto, aunque esto implicó realizar la cimentación en suelo de relleno, al cual se le solicitó que tuviera una densidad del 95% del Proctor normal; también se observa que el personal comienza a realizar el relleno con el material de la zona.

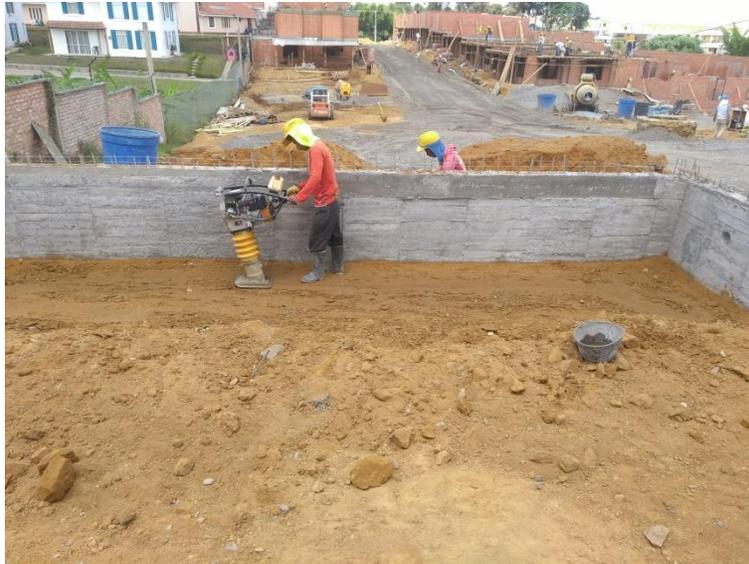
Figura 4. Compactación

Figura 4. Se procedió a la compactación por medio de un saltarín realizando capas de 30 cm de espesor y procurando mantener uniformidad en todo el terreno.

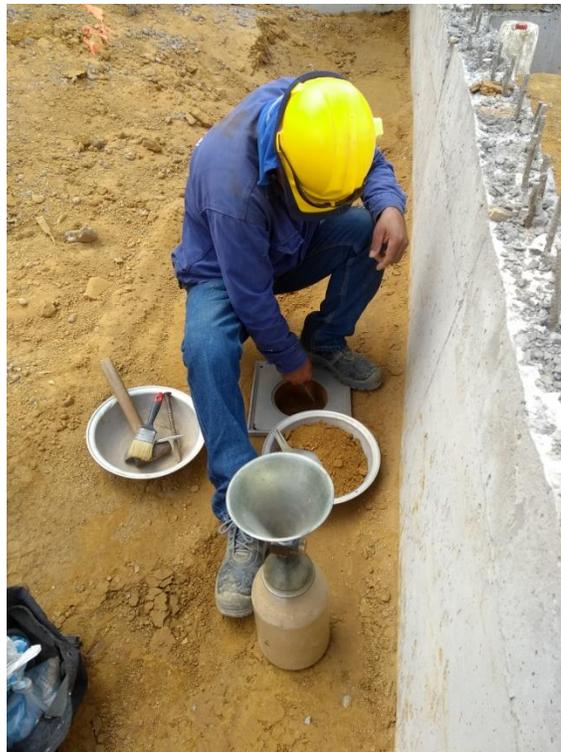
Figura 5. Toma de densidades (*Proctor normal*)

En la **Figura 5**, se aprecia la toma de densidades, se exigió una densidad del 95% del Proctor normal, resultado que por los medios disponibles no fue posible obtener. Al no lograrse llegar a esta densidad se ejecutó, como primera solución, una escarificación y se realizó un mejoramiento del suelo con cemento; puesto que al fraguar e hidratarse produce la unión entre las partículas funcionando como aglomerante, procedimiento que no tuvo mucho efecto aunque se controló la humedad y por los medios disponibles se buscó dar la densidad requerida. En opinión del autor, este procedimiento no fue exitoso por la cantidad de cemento suministrado, 2 sacos, para el mejoramiento del suelo; se requiere, entonces (según citado 3) del 8 al 12 % en peso del material en cemento para la estabilización de un suelo limoso de alta plasticidad.

Como solución definitiva y por la necesidad de avanzar en la construcción de estas viviendas se decidió retirar el material, reemplazarlo con roca muerta (**figura 6**) y mejorar el equipo de compactación (**figura 7**); con el control de la humedad y el nuevo equipo se llegó rápidamente a las densidades requeridas, en este caso y por el cambio del material, al 95% del Proctor modificado.

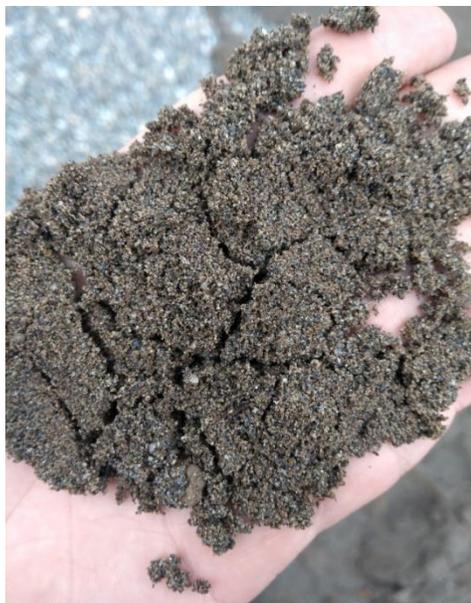
Figura 8. Arena delgada

La dificultad que se presenta con los materiales mencionados, aunque no se puede negar que se necesitan dos tipos de arena en el proyecto, una para preparación de concreto; y la otra, para el mortero de pega. Es la variabilidad de estas, puesto que algunos cargamentos llevan arena de granos muy gruesos (**figura 9**) y otros llevan arena de grano muy fino (**figura 8**), más la alta demanda de las arenas por el ritmo de construcción, se presenta continuamente el desabastecimiento de estas, obligando a utilizar las arenas para el uso incorrecto y a pesar de esto no hay uniformidad en el material, muchas veces llega arena para concreto muy gruesa o tan fina que se deja para uso de mampostería.

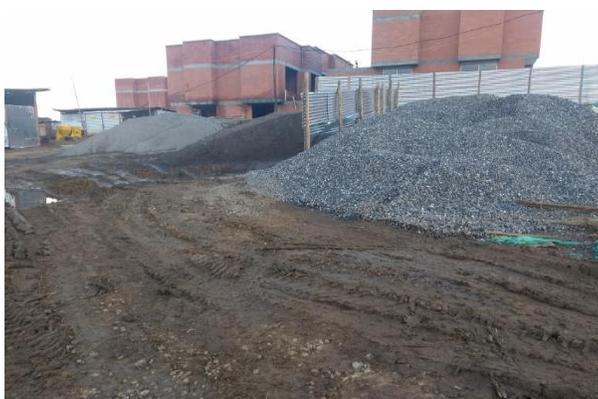
Figura 10 Almacenamiento de material

Otro factor a tener en cuenta es el almacenamiento del material (**figura 10**), el cual se encuentra al aire libre, factor que lo expone a las continuas lluvias, alterando constantemente su humedad. Además, el material es vertido sobre el terreno natural del lugar y por el constante acarreo se presenta contaminación con el suelo presente (**figura 11**), lo que genera la imposibilidad de utilización de estos materiales en preparación de concretos (mencionado por 4).

Por lo anterior, se puede decir que se genera una incoherencia con la reglamentación colombiana de sismo resistencia (capítulo D.4.3.1), el cual expresa que los materiales para la construcción deben estar protegidos contra el deterioro anormal o la contaminación.

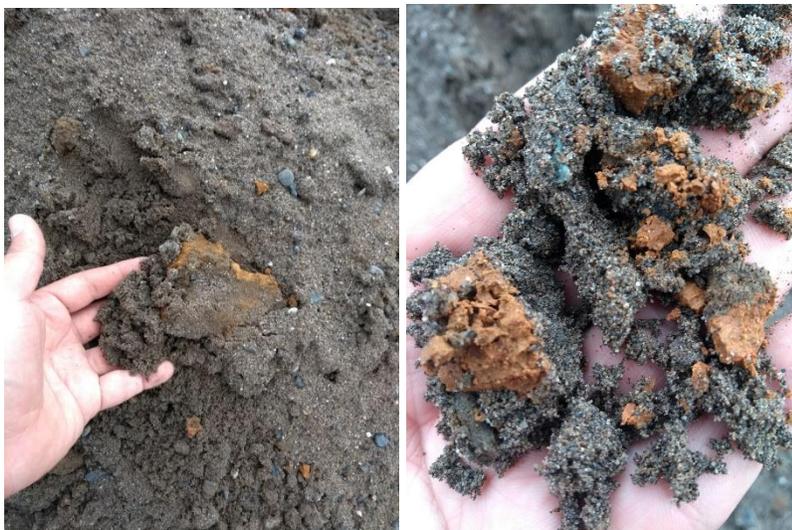
Figura 11 Contaminación del material

A pesar del tiempo, y del progreso del proyecto, las condiciones de almacenamiento no se mejoraron, lo único que cambio fue el lugar de acopio del material, manteniéndose el descargue en el suelo y al cielo abierto. Al ver la cantidad de material contaminado se determinó por escoger más el material y de eliminar lo más posible los terrones de suelo de la arena y grava.

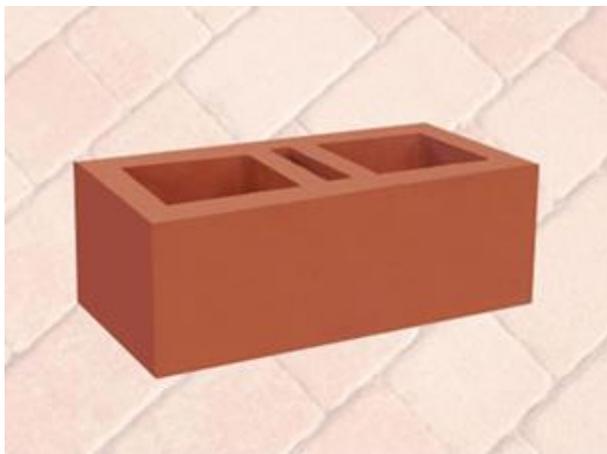
Figura 12. Bloque estructural No. 12
 (<http://www.ladrilleralasultana.com/estructurales.htm>)

El ladrillo utilizado en el proyecto es el bloque estructural número 12 (**figura 12**) en arcilla, abastecido por la casa ladrillera “La Sultana” del Valle del Cauca, con las siguientes especificaciones técnicas: largo 29 cm, ancho 12 cm, alto 10 cm, la ficha técnica garantiza el cumplimiento de la norma NTC 4205, donde la exigencia para un promedio de 5 unidades exige una resistencia a la compresión de 18 MPa y una humedad promedio de 13%.

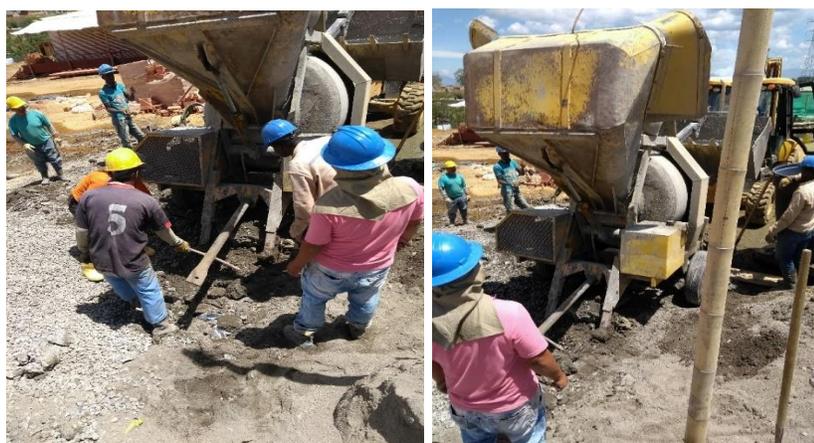
Figura 13. Preparación de la mezcla in-situ

En un inicio el concreto se preparaba *in situ* en mezcladoras SEMCO de tres sacos (**figura 13**), esto hacía que la vigilancia de la dosificación fuera una actividad diaria, ya que el trabajador tiende a colocar los agregados a paladas o en dosificaciones distintas, para mejorar y facilitar su vertimiento, pero sin tener en cuenta que esto lleva a un detrimento de la calidad de la mezcla.

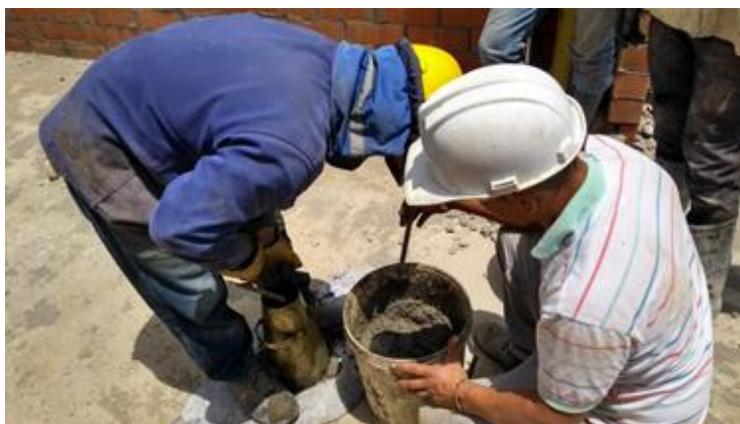
Figura 14. Prueba Slump

Tomando como una constante la dosificación en este caso (1:2.5:3) para concreto estructural y (1:3:2.5) para Grouting, de forma iterativa se encuentra la cantidad idónea de agua dado que por la forma de almacenamiento de los materiales no se controla la humedad que estos pueden llegar a tener. En otras palabras, se prepara una cochada de concreto, con poca agua y se le va agregando poco a poco, hasta que tenga una contextura, que visualmente se asemeje a la textura idónea; luego se comprueba haciendo ensayo de asentamiento (prueba del Slump) (**Figura 14**). Si el asentamiento es igual o muy cercano al asentamiento dado por la dosificación, hablando de una margen de tolerancia de medio centímetro, se toma esta cantidad de agua como la adecuada para la preparación de la muestra.

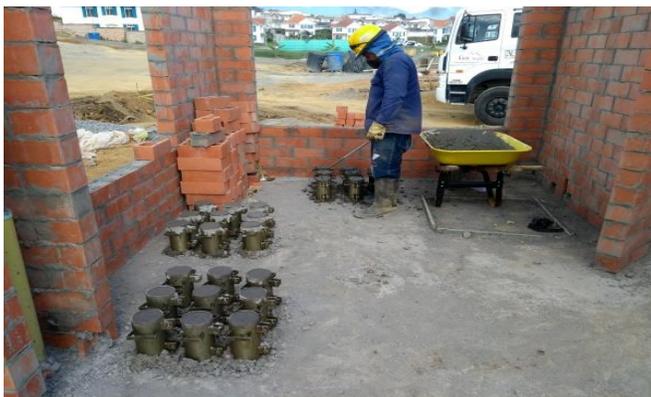
Figura 15. Serie de cilindros

Hoy en día se tiene la diferencia que en gran volumen se solicita concreto premezclado, al cual solo se le toma un asentamiento al inicio, o sea antes de comenzar el vaciado, esto con el fin de verificar si el concreto llega con el asentamiento solicitado. Inmediatamente después, con la misma cantidad de concreto que se retiró para hacer el slump, se toma una serie de cilindros (**Figura 15**) para verificar su resistencia, presentando la salvedad que el concreto del slump no se utiliza para los cilindros.

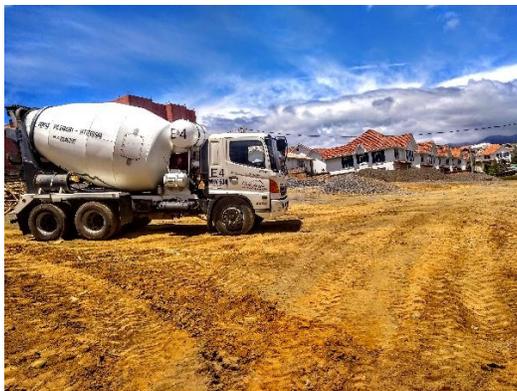
Figura 16. Mixer o carro mezclador

Una observación que se realizó es el incumplimiento de la norma técnica INV. E - 401, que nos habla de la toma de muestras de mezcladora estacionaria y Mixer o carro mezclador (**figura 16**). Esta norma expresa que no se debe tomar la muestra de la porción inicial o de la final; sin embargo, es lo primero que se incumple, puesto que la muestra en todos los casos se toma siempre del inicio de la cochada o el primer concreto que sale del carro mezclador, es decir, de la porción inicial.

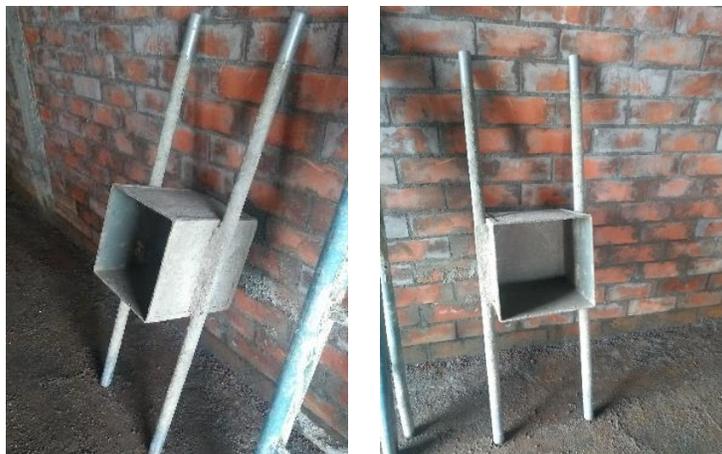
Figura 17. Cajones

El concreto preparado en obra o premezclado no tiene exposición a ningún elemento que genere algún tipo de corrosión como sulfatos, climas extremos, cloruros, presencia de agua constante, entre otros; lo cual este cumple por durabilidad. Sobre el diseño y la resistencia de las mezclas, no se puede evaluar su cumplimiento, ya que se encuentra de nuevo con la hermeticidad de la empresa constructora y con los cálculos de diseño de este; de igual forma, con la planta de producción del concreto premezclado. Por otro lado, se puede analizar la forma de mezclado, *in situ*, donde por observación las mezcladoras son de un saco, dos y hasta tres sacos especializadas; se procura que de forma visual la mezcla sea homogénea y esto siempre toma más de 90 segundos de mezclado y el vertido de los agregados se realiza en cajones de 30 x30 x 30 (**figura 17**); todo ello con una estricta vigilancia, lo que garantiza un buen mezclado que hace que se cumpla con la reglamentación en este literal.

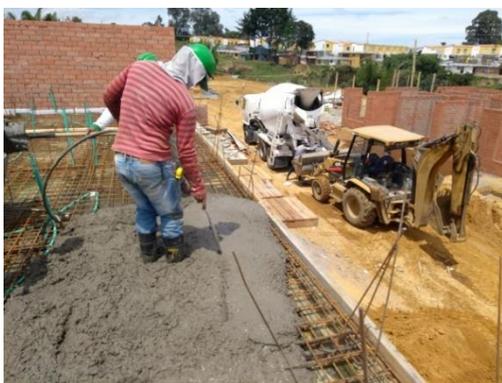
Figura 18. Descarga elemento elevado

Para el transporte, cuando las condiciones no permiten una descarga directa (**figura 19**) o el elemento es un elemento elevado (**figura 18**), la mezcla se traslada por la retroexcavadora (pajarita) pero se procura lavar la cuchara lo mejor posible antes de la actividad para evitar la contaminación por partículas finas (pasa 200). Estas partículas pueden causar una pérdida de la resistencia de la mezcla al impedir una buena adherencia entre los agregados y la matriz, además de mantener el tramo de acarreo lo más corto posible para evitar la segregación y pérdida de plasticidad.

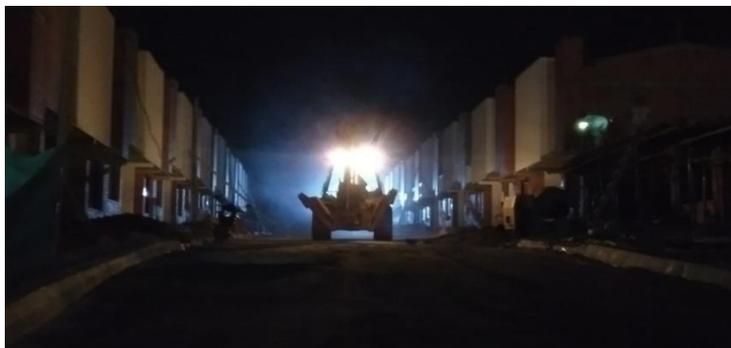
Figura 20. Retraso en la llegada de los carros mezcladores

(**figura 20**). Muchas veces el concreto vertido al inicio de la actividad se encuentra con una pérdida considerable de su plasticidad, lo que puede generar juntas verticales en el concreto viejo y el nuevo. Problema que se trata de evitar, o minimizar, dejando el corte en el tercio del vano antes del muro longitudinal que corta o divide las dos casas, de esta forma sigue la reglamentación colombiana en el capítulo D.4.4.4.

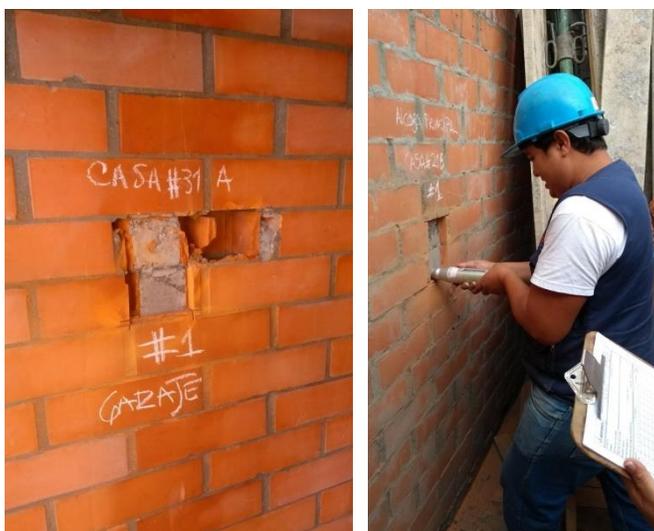
Figura 21. Prueba de esclerómetro

En la fundición de Grouting hubo una pérdida de la resistencia, aunque por parte de la empresa contratante no se reveló los resultados de los estudios y pruebas realizadas, solo se reveló de forma muy informal los resultados de una esclerometria (**figura 21**).

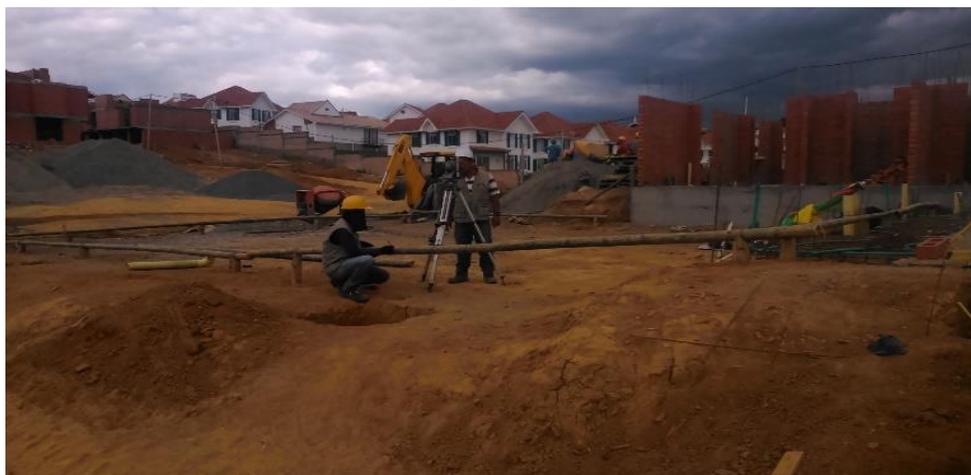
Figura 22. Replanteo de puntos

De igual forma, no se tuvieron muchos problemas en el tiempo de permanencia del autor, ya que los puntos son colocados con equipo de precisión por la comisión topográfica del proyecto (**Figura 22**). Asimismo, el terreno en la mayoría de las veces se recibía ya conformado con las densidades idóneas, donde lo único que se debía hacer era nivelar el terreno, de las observaciones que hay que tener en cuenta es la colocación de los hiladeros, que estos queden firmes de tal forma que no se muevan para mantener la precisión de los puntos colocados.

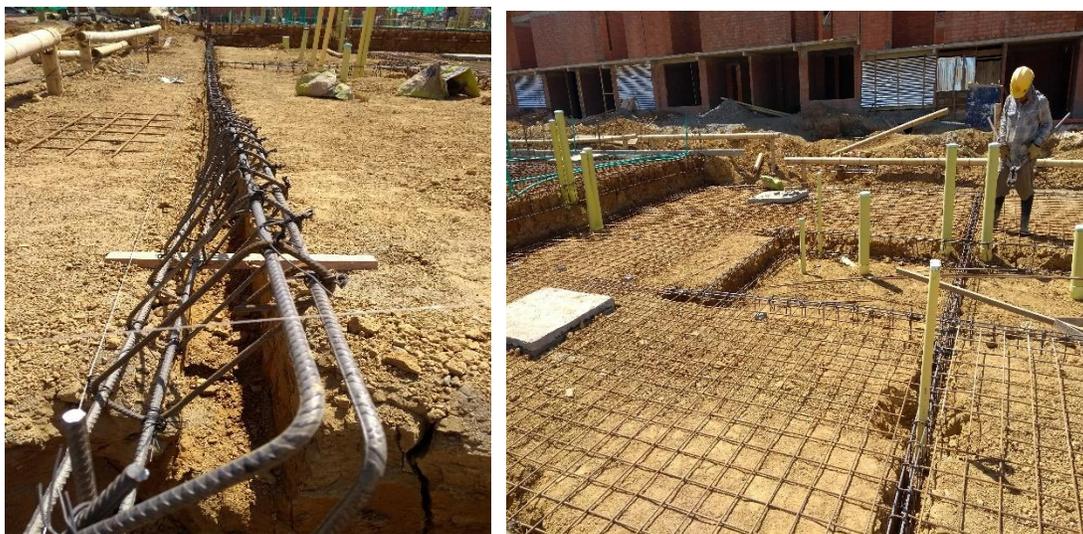
Figura 23. Cimentación superficial (*losas y vigas*)

En el diseño de la estructura se encuentra definida una cimentación superficial, que consta de una losa de 12 cm de grosor y acompañada por vigas de 20 cm de altura, por 12 cm de ancho, esta contiene malla electro soldada que cubre la totalidad de la casa, excepto la parte del patio, vigas y refuerzos horizontales que darán mayor soporte a los muros estructurales (**figura 23**). En la construcción de estas se encontraron errores en la ejecución de las excavaciones de las vigas, sobre todo por la falta de información de los planos, por un deficiente acotamiento en los planos estructurales. Aunque es algo que no tiene un efecto negativo en la estructura de las casas, ya que en la mayoría de veces la sección de las vigas aumentaba dando un mayor recubrimiento, pero aumentando los costos por el aumento en el volumen de concreto.

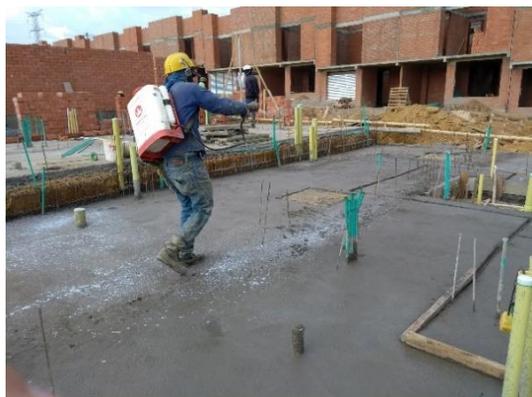
Figura 24 Curado del concreto

En cuanto al curado del concreto, actividad que no se debe descuidar sin importar el elemento, ya que de este depende la durabilidad que pueda llegar a tener, en este caso el curado que se tenía con las losas de cimentación constaba de la aplicación de un aditivo, de nombre Antisol blanco (emulsión acuosa de parafina) de la casa productora de químicos para la construcción SIKA. Esta debe ser aplicada en el momento en que el concreto vertido pase de un color brillante a un color

mate, en pocas palabras cuando desaparezca el agua de exudación del concreto. En opinión del autor esto muchas veces no es suficiente puesto que en varias losas se presencié un agrietamiento después de un tiempo, aunque hay que tener en cuenta que existía una condición climática de un fuerte verano. El producto era vertido como lo menciona en la hoja técnica de este (**figura 24**), pero no se puede negar que en un par de ocasiones no era bien vertido por el afán de avanzar en la obra (**figura 25**).

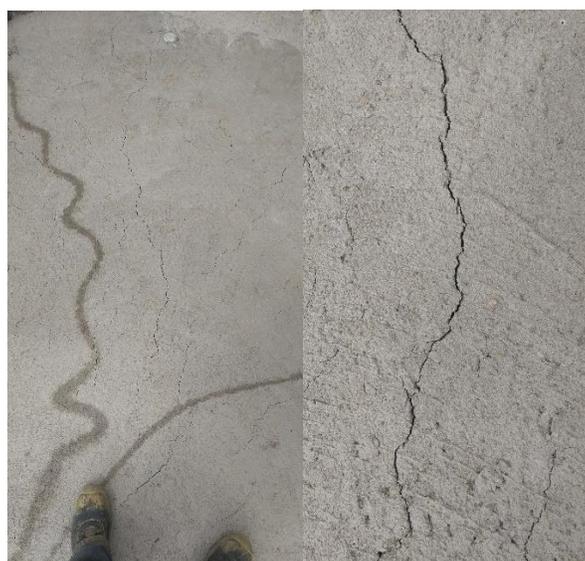
Figura 26 Mal vertimiento del Antisol

En la (**figura 26**) se puede analizar el deterioro que se genera por un mal curado, el agrietamiento presente puede no ser profundo y no generar daños, pero puede ser lo contrario ser

tan profunda que puede generar un conducto que transporte elementos corrosivos a los aceros así afectando estructuralmente el elemento.

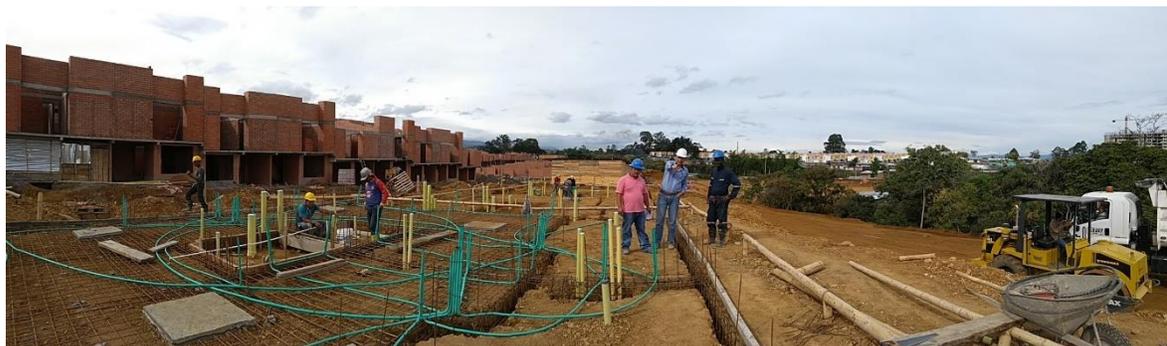
Figura 27. Nacimientos del refuerzo vertical

Refiriéndose a la reglamentación sismo-resistente, en el capítulo D.4.4 se encuentra los requisitos constructivos para las cimentaciones en mampostería estructural, donde se refiere al diseño y sus consideraciones en el capítulo C y H de la antes mencionada reglamentación; los cuales no se comentaran, visto que el diseño no entra en el alcance de este trabajo. Por otra parte, menciona los nacimientos del refuerzo vertical los cuales deben quedar anclados desde la losa y respetando la distancia de traslape necesaria, en este caso los aceros nacientes del refuerzo vertical se ubicaron antes de la fundición del elemento garantizando que estos quedarán anclados a la losa como se aprecia en la (**figura 27**), estos pelos de acero tienen un largo de 80 cm libres, lo que garantiza una correcta distancia de traslape, el acero utilizado es el n° 3 o 3/8 de pulgada.

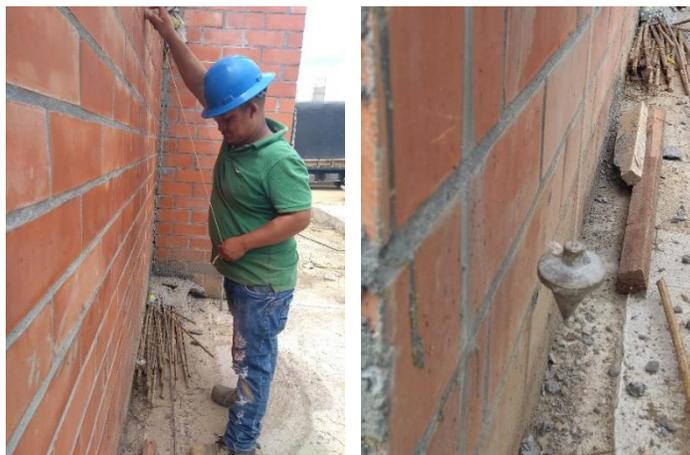
Figura 28. Desplome de muros

Al referirse a muros de mampostería estructural, haciendo la salvedad que se habla de mampostería parcialmente reforzada, se les llama a todos los muros presentes en la estructura, muros de primer piso, segundo piso y culata, los cuales en su estructura llevan una cantidad definida de acero, en el caso particular del proyecto, en el que al cual participo el autor, se define así: dos grafiles (acero de 4 mm) cada 2 hiladas extendiendo el acero a lo largo de todo el muro y un acero n° 3 vertical, aunque este no tiene una separación homogénea y por modificación del proyecto estas nunca superan el metro de longitud.

La solución a estos problemas en general siempre es la misma, demoler el muro con cuidado y no dañar la unidad de mampostería y volver a construir el muro; en el caso de los muros derribados por el viento, se construyeron de nuevo y se les dio más rigidez vertiendo Grouting en un par de celdas y haciendo un mejor apuntalamiento.

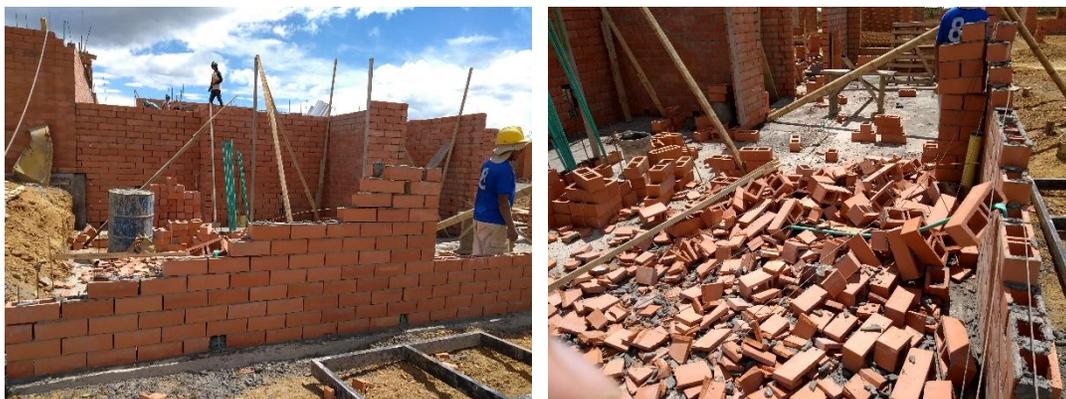
Figura 29. Muro que colapso

En la (**figura 29**) se puede apreciar un muro que colapso por culpa del viento, este muro se había levantado pocos minutos atrás, y a horas del mediodía se presentó un fuerte viento que derribo el muro. En la figura también se pueden apreciar el refuerzo horizontal que se coloca en el muro.

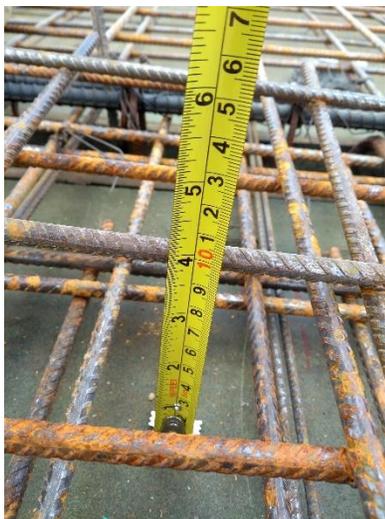
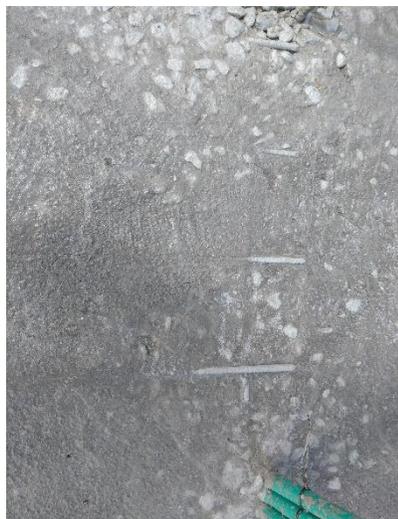
Figura 31. Acero losa entrepiso Figura 32. Acero asomándose

incumplimiento en los recubrimientos ya que estos, y por la forma de ubicación de los aceros, era imposible garantizarlos.

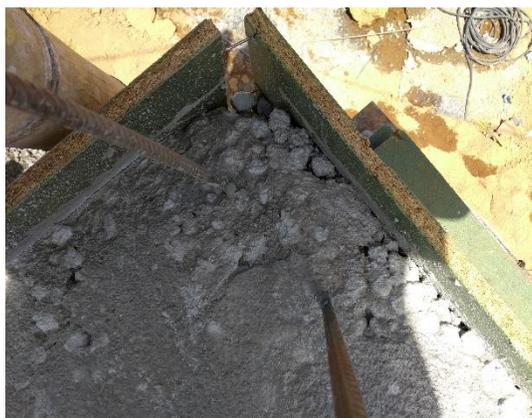
Figura 34. Encofrado

Otra situación de impase se tuvo en las losas, un caso donde la formaleta cedió, lo que generó una deformación bastante significativa ya que en algunos lugares, y gracias a que las vigas de entre piso se vierten monolíticamente con la losa, unas ganaron sección y otras perdieron, como consecuencia hay un deterioro estructural (ver **figura 34**, podemos observar como la formaleta se abre).

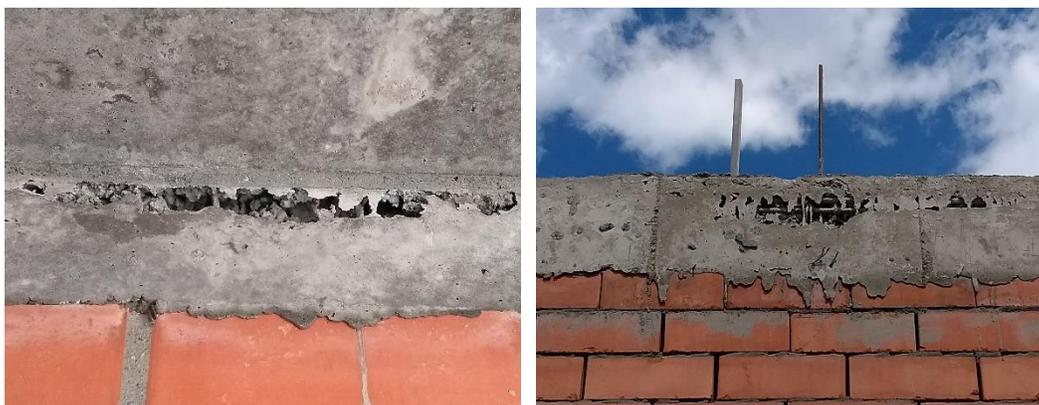
Figura 35. Hormigueros

En general el problema más común, y presentado en los elementos anteriormente nombrados fue la presencia de hormigueros (**figura 35**), patología que resta funcionalidad al elemento por la pérdida de soporte brindada por la falta de concreto, aspecto que puede llegar a dar un camino directo a la posible corrosión del elemento y producido por una deficiente vibración.

Según (6) tenemos 3 posibles casos de corrosión en este tipo de elementos: la primera, corrosión al acero; la segunda, al concreto por acumulación de óxidos expansivos en la interacción acero concreto; y el tercer caso por pérdida de adherencia entre concreto y acero. Estos pueden ser minimizados o evitados siguiendo una correcta rehabilitación del elemento.

En el proyecto en el cual participo el autor, el resane cura y reparación de los hormigueros se hacía de la siguiente forma: se preparaba un mortero no tan seco, con un aditivo que brinda alta resistencia, estabilidad volumétrica y una alta adherencia, SIKA GROUT-200, done se procedía a rellenar los orificios.

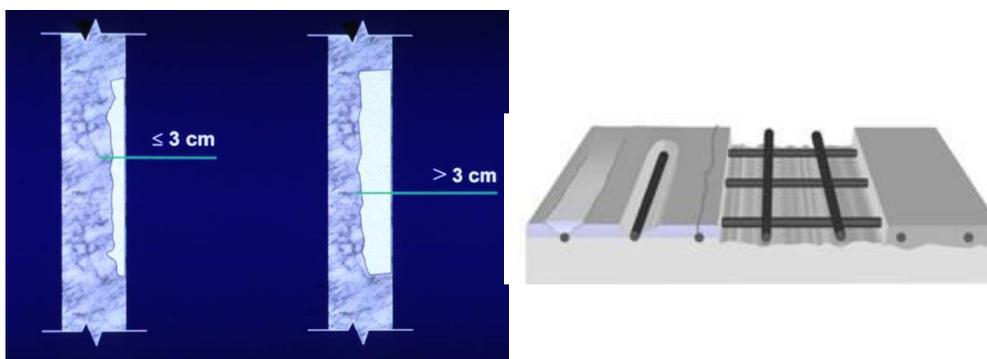
Figura 36. Escarificación y limpieza
(TOMANDAS DE CYTED REHABILITAR, 2003)

En primer lugar y para cualquier procedimiento a seguir se debe evaluar e identificar el elemento afectado, seguido de un proceso de escarificación y limpieza. La limpieza se debe hacer con agua a presión o aire a presión de tal modo que se eliminen todos los residuos sólidos de la zona afectada, de tal modo que sea una superficie rugosa pero a su vez uniforme como se observa en la (figura 36)

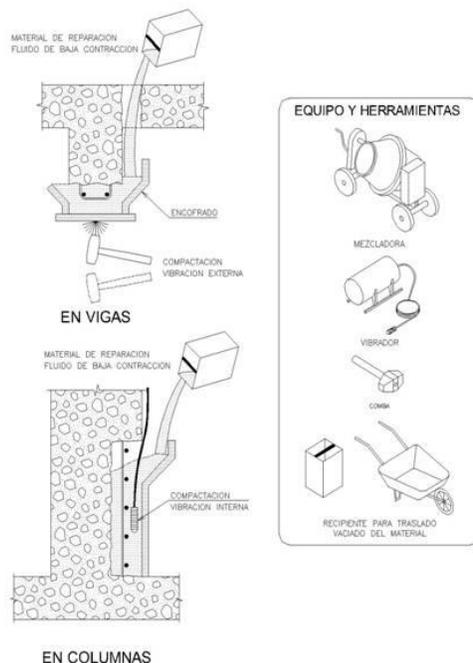
Figura 37. Resane por medio Líquido
(TOMANDAS DE CYTED REHABILITAR, 2003)

Se procede a un encofrado hermético y a la preparación de un Grout de alta fluidez en cual permita un auto nivelación y buen llenado del elemento. Tenemos por ejemplo de la casa de químicos para la construcción BASF el relleno de alta fluidez MASTERFLOW 928 GROUT o de la casa SIKA el SIKAGROUT 212. Se procede al llenado, vibrado y fraguado del resane (figura 37).

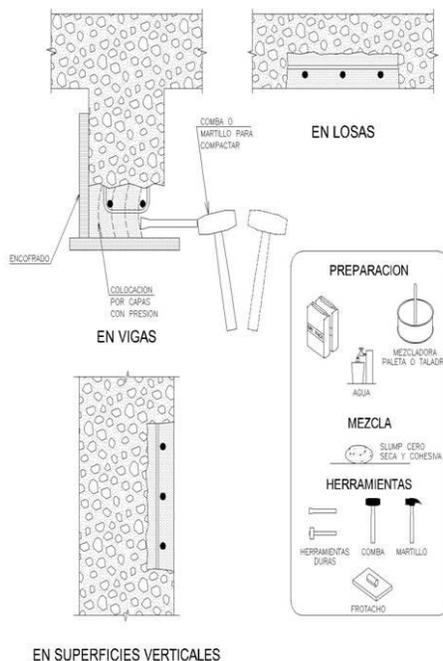
Figura 37. Resane por medio Seco
(TOMANDAS DE CYTED REHABILITAR, 2003)

Se procede a preparar un mortero seco de cero o casi cero pulgadas de asentamiento con una consistencia plástica y manejable el cual se ira colocando por capas y cada capa será compactada con un pisón y una masa hasta rellenar por completo el agujero a reparar (**figura 38**) se puede notar que el uso de aditivo es sugerido para una buena adhesión entre las mezclas, se pueden utilizar GROUTS de altas resistencias y de consistencia plástica como el SIKAGROUT 200 de SIKA o EMACO S88CI de la casa productora de químicos BASF .
