**AUXILIAR DE INGENIERÍA EN LA VICERRECTORÍA ADMINISTRATIVA DE LA
UNIVERSIDAD DEL CAUCA**

**UNIVERSIDAD DEL CAUCA
FACULTAD DE INGENIERÍA CIVIL
PROGRAMA INGENIERÍA CIVIL
POPAYÁN, CAUCA
2018**

**Informe final de trabajo de grado, modalidad práctica profesional-pasantía
Requisito para optar al título de Ingeniera Civil**

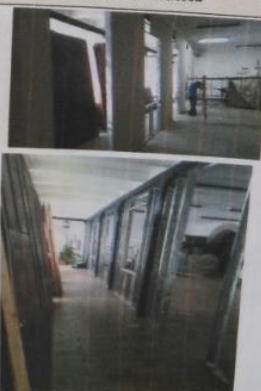
Figura 4.3 Memoria de cantidades o pre-acta del contrato 5-31.4/032

Es necesario tener en cuenta a la hora de revisar la memoria de cantidades las siguientes actividades: como primera accion se debe verificar que se cumple con el formato establecido por la entidad contratante en este caso, la Universidad del Cauca, este formato debe ser diligenciado con toda la información de cada ítem ejecutado durante la obra (ver Figura 4.3), detallando la localización del ítem, el nombre completo, datos referentes al contrato y al contratista, fecha de ejecución en algunos casos, el total acumulado y las fotos respectivas al ítem que se hace referencia, una vez se compruebe que esta información es correcta se procede a solicitar las firmas del interventor y el supervisor.

La verificación de actas parciales, únicas, de recibo final, modificación, iniciales, suspensión, reinicio (Ver listado de anexos) y preactas (Figura 4.3) son actividades que requieren atención y ejecución constante en la dependencia de la Universidad en la cual se trabajó, convirtiéndose en tareas repetitiva para cada contrato, garantizando un buen proceso de registro sobre el avance y situación actual de cada obra, consultoría, suministro entre otros tipos de contrato.

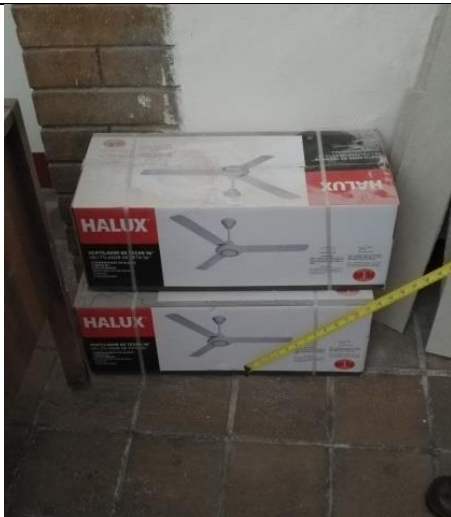
Figura 4.5 Ventiladores que se deben instalar

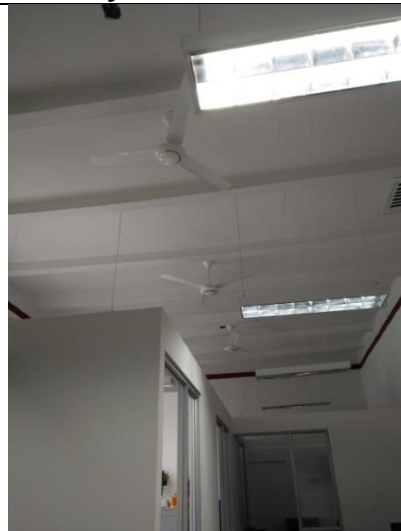
Figura 4.6 Ventiladores y lámparas ya instaladas

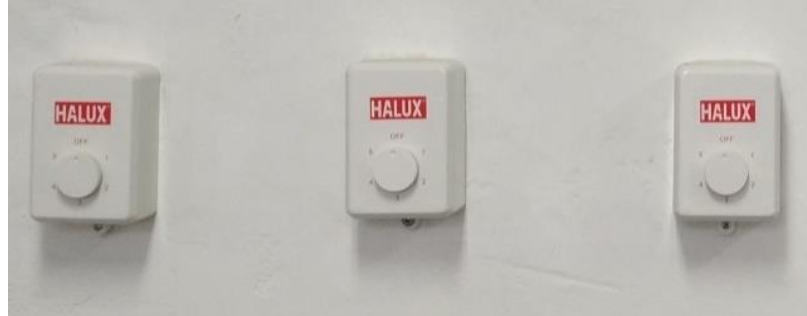
Figura 4.7. Interruptores para los ventiladores instalados.

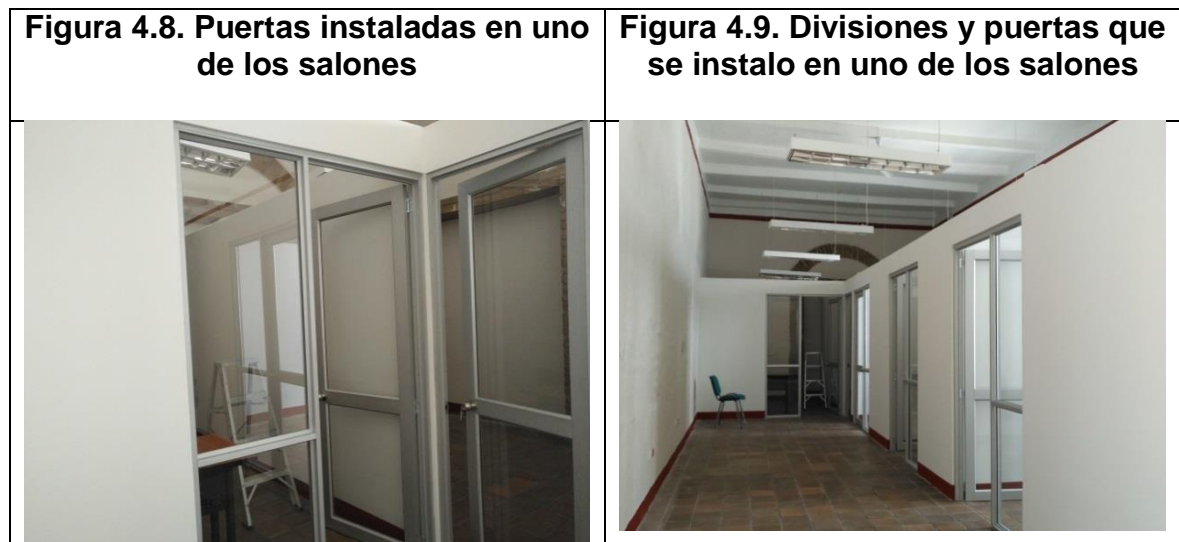
De la Figura 4.8 a Figura 4.10 muestran la instalación de la división en perfilería de aluminio color blanca de 1,40 m ancho x 2,10 m alto, compuesta por puerta batiente de 0,80 x 2,10 m en canal 3 x 1", sistema álamo con vidrio cristal de 4 mm, con chapa cromada de palanca en la oficina especificada por la entidad contratante. También se observan las divisiones dispuestas por el contratista en muro superboard 9 mm, perfilería galvanizada, acabado vinilo tipo uno tres manos, incluye carteras de divisiones en aluminio.

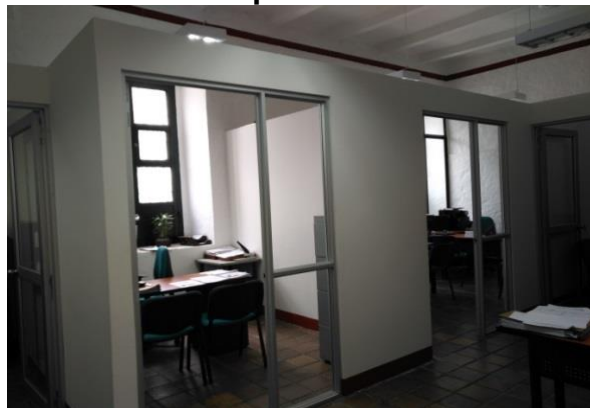
Figura 4.10 Marcos para puertas instaladas, divisiones y pintura blanca aplicada.

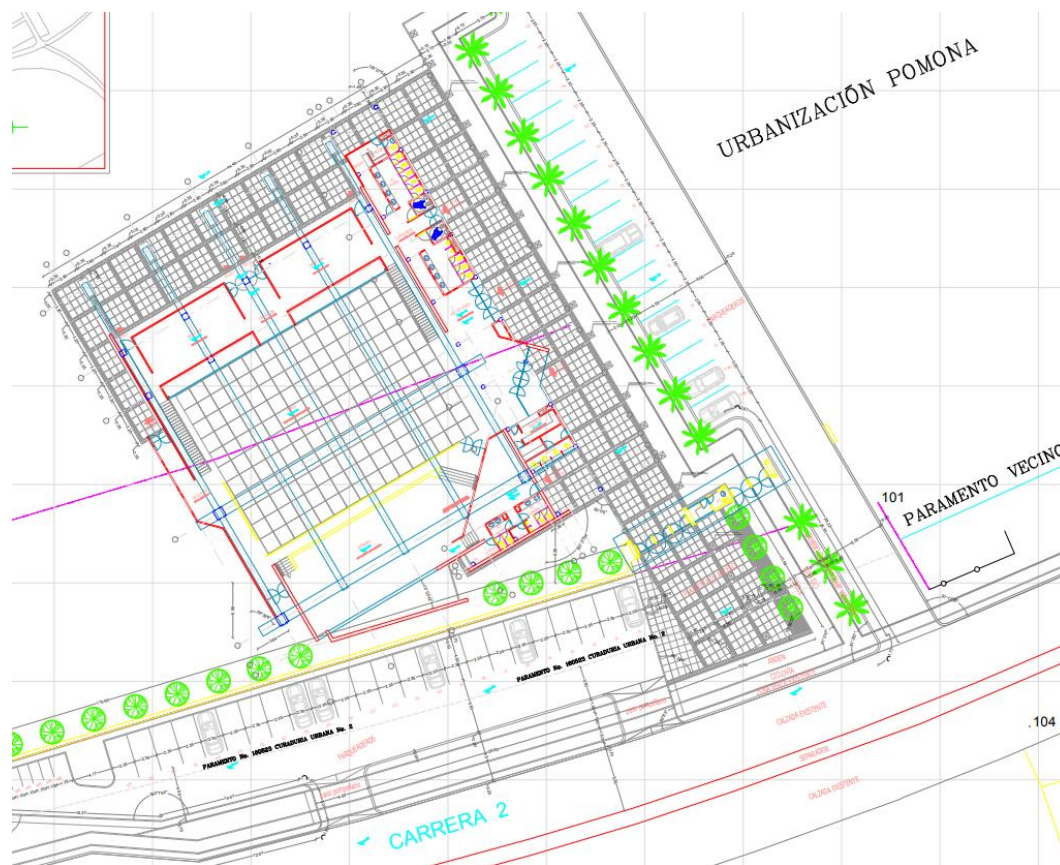
Figura 4.12 Planos de localización general del proyecto CECUN

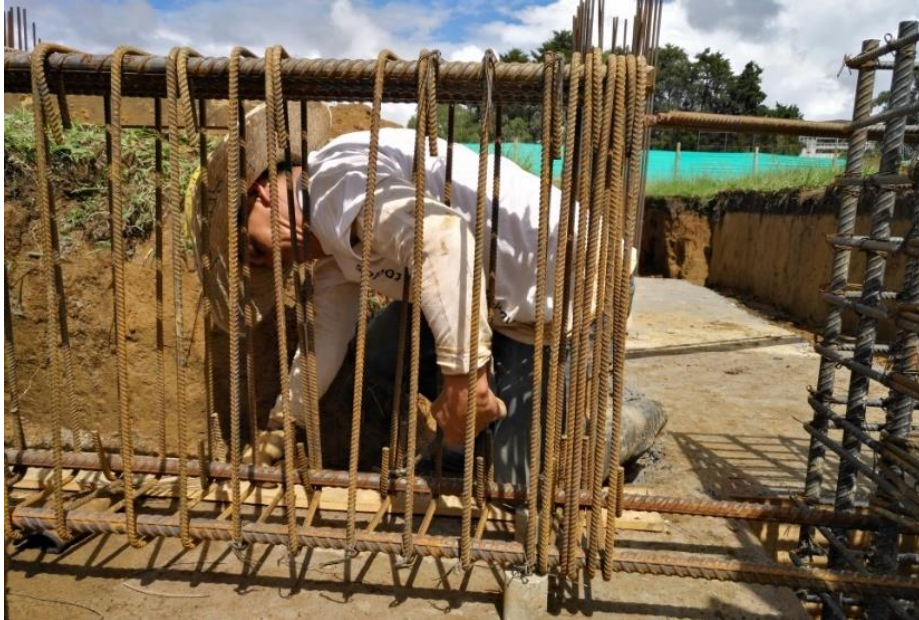
Figura 4.14. Amarre de flejes en viga de cimentación

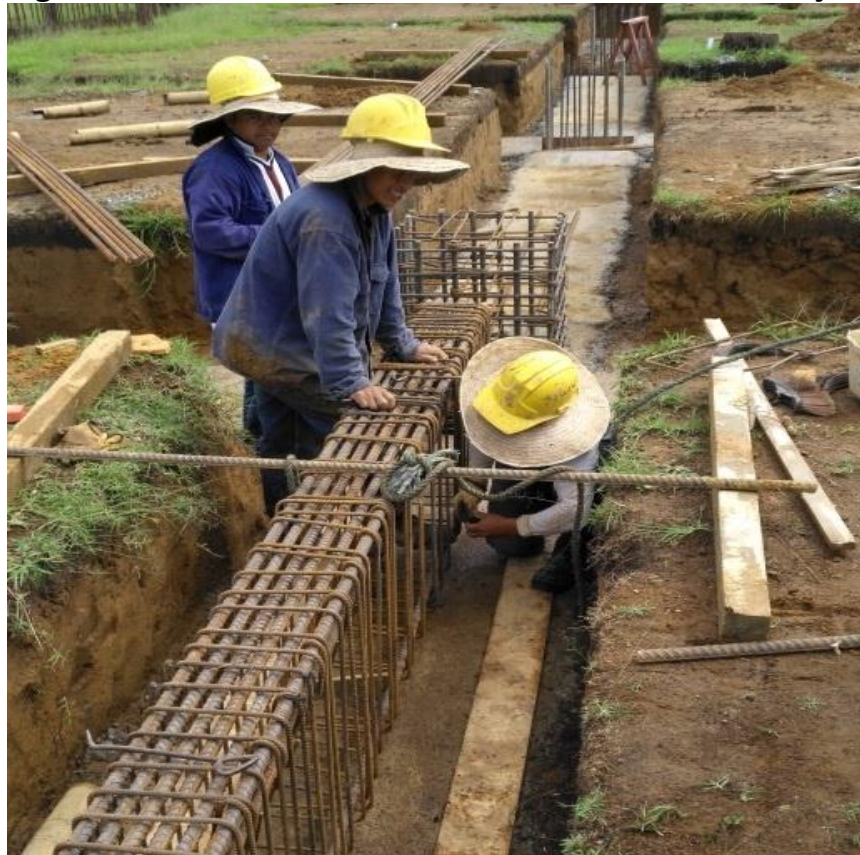
Figura 4.15 Personal de la obra CECUN instalando flejes.

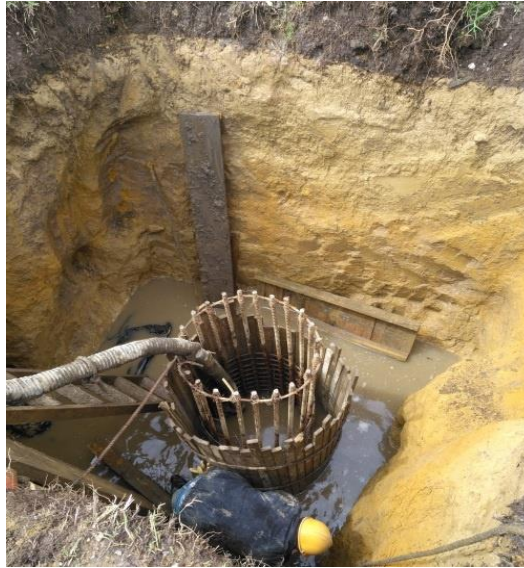
Debido a las fuertes lluvias presentes en esta época del año, se han tenido que suspender en ocasiones las actividades, lo que genera un atraso en el cronograma de obra, siendo necesario reajustarlo de acuerdo a los rendimientos reales; como se muestra en la Figura 4.16 hay presencia de agua en las excavaciones, la cual debe ser evacuada con motobomba.

Figura 4.16 Succión del agua en el pilote por bombeo, se puede observar una parte del Castillo de acero y formaleta del pilote

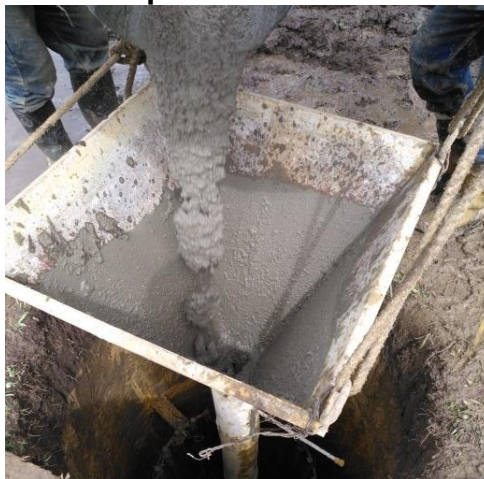
En la Figura 4.17 se ve el proceso de fundición del pilote #32 in situ, previamente se efectuó la excavación del terreno, se rellenó con la armadura y el hormigón premezclado correspondiente a las especificaciones y diseños.

Figura 4.17 Fundición de pilotes en concreto de 3100psi- 22MPA premezclado.

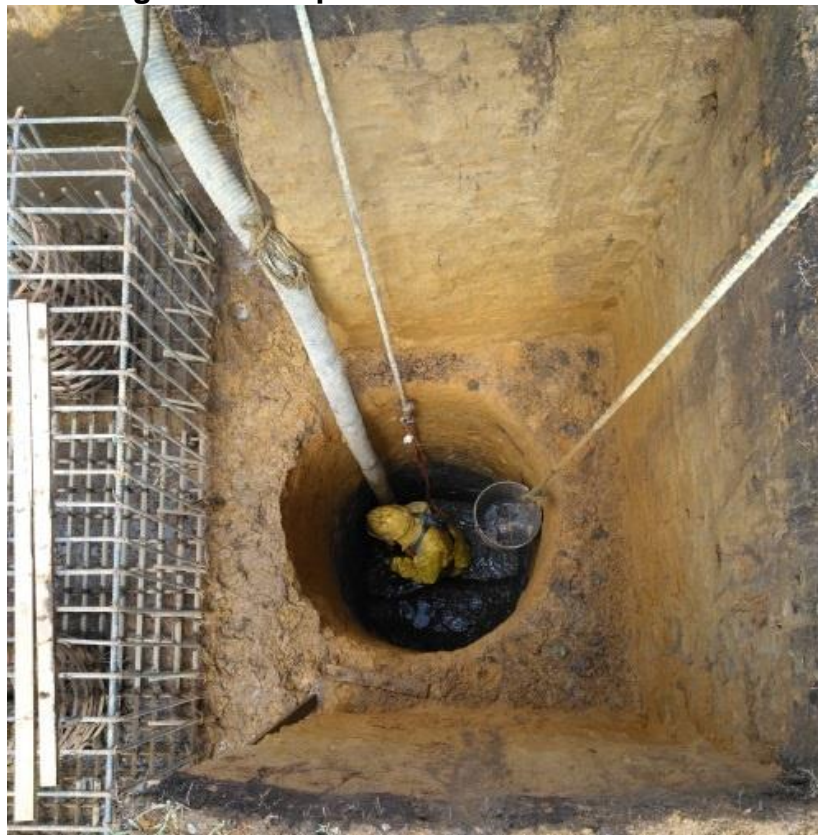
Figura 4.18. Operario dentro del Caisson.

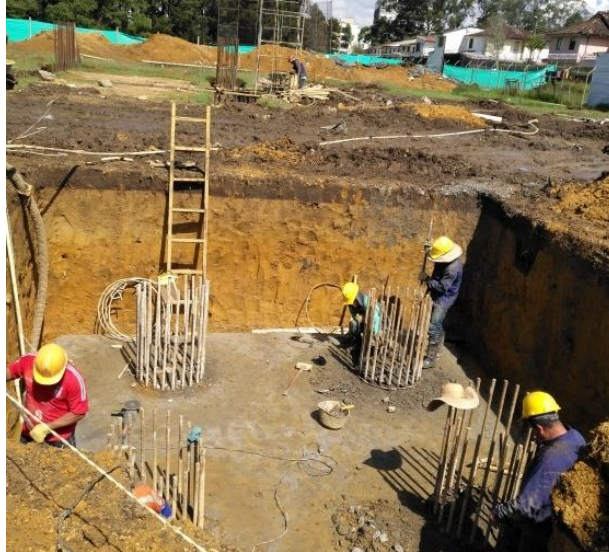
En la Figura 4.19 se muestran cuatro pilotes los cuales conforman el dado D-2, estructura necesaria para este proyecto, ya que sobre ella irá soportada una de las columnas metálicas principales que recibirá la carga de la viga Warren, perfil sin marca HSS200X200X5.0, el cual será fundido en concreto de 4000psi (28MPA).

Figura 4.19 Obreros trabajando en uno de los dados

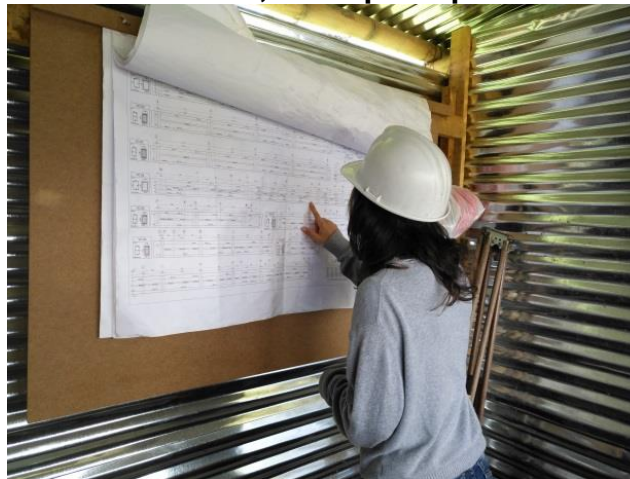
Para el armado de acero de cualquier elemento estructural en construcción es esencial tener en cuenta el diseño y especificaciones plasmadas en los planos, por esto en la Figura 4.20 se revisan los despieces de la viga de cimentación para informales a los obreros sobre el número varillas, longitud y diámetro de estas, que deben ser puestas en las excavaciones ya realizadas.

Figura 4.20 Revisión del número de varillas y longitud correspondiente a cada viga de cimentación, tanto principal como secundaria.

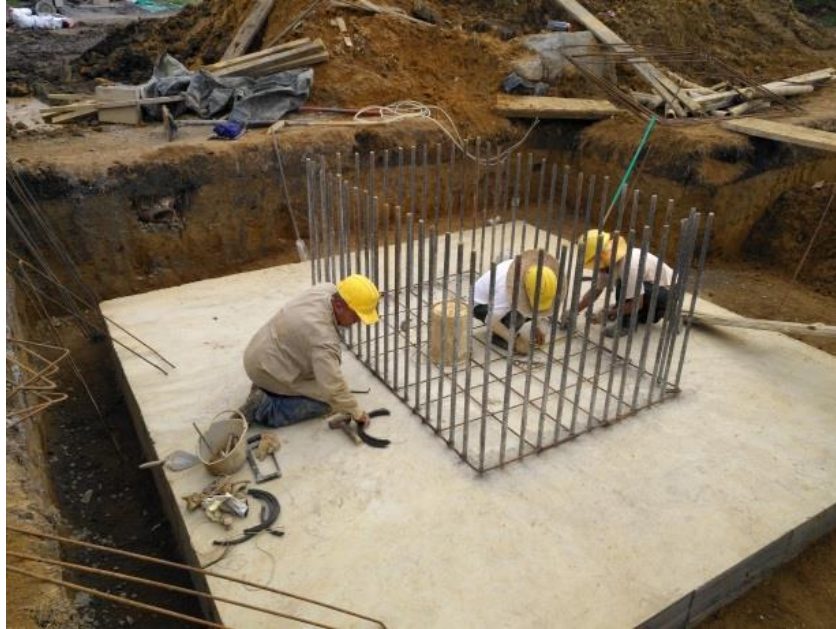
Para poder armar el acero del pedestal, previamente se debió haber realizado la fundición del Dado y así proceder a la colocación de los estribos alrededor de los aceros principales que unen los elementos estructurales en la fundación, como lo muestra la Figura 4.21.

Figura 4.21 Armado de acero

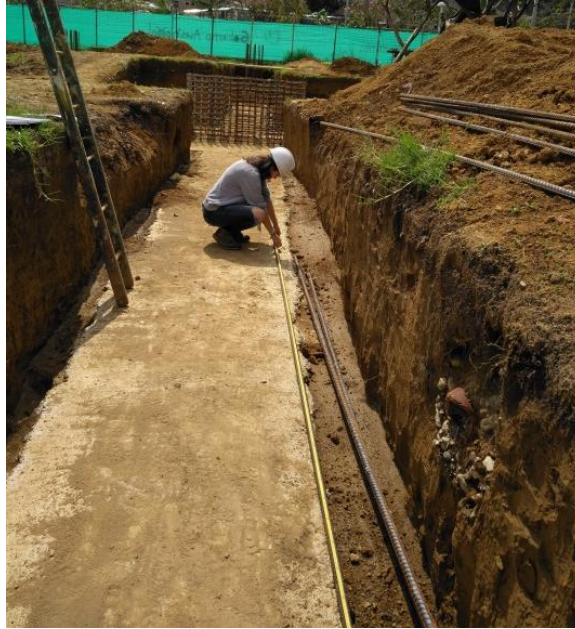
También se llevó a cabo el control de la longitud de los flejes y los aceros de refuerzo que se estaban colocando en la viga secundaria de cimentación y en el dado del pedestal (Figura 4.22 y Figura 4.23).

Figura 4.23 Toma de medidas de las varillas de acero.

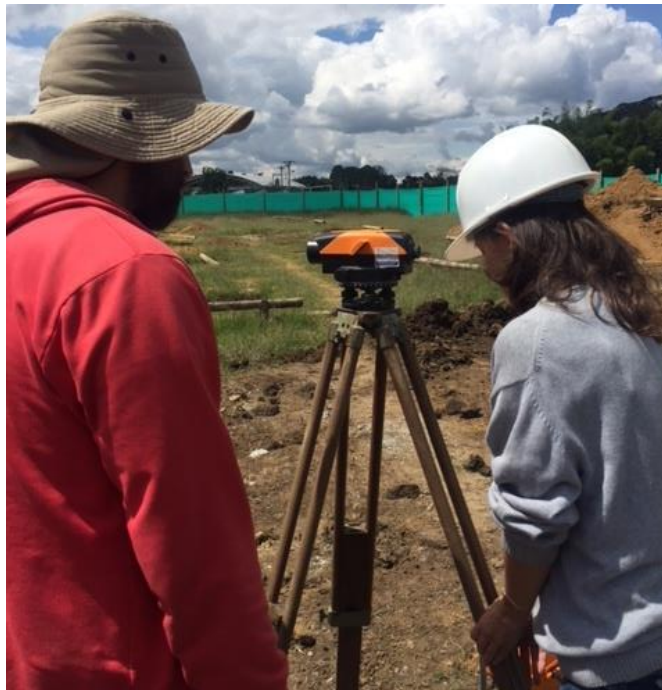
Durante los diferentes recorridos en obra se realizaron varias actividades entre ellas la verificación de los niveles del terreno por medio de un nivel de precisión electrónico (Figura 4.24 y Figura 4.25),

Figura 4.24 Nivelación del trípode

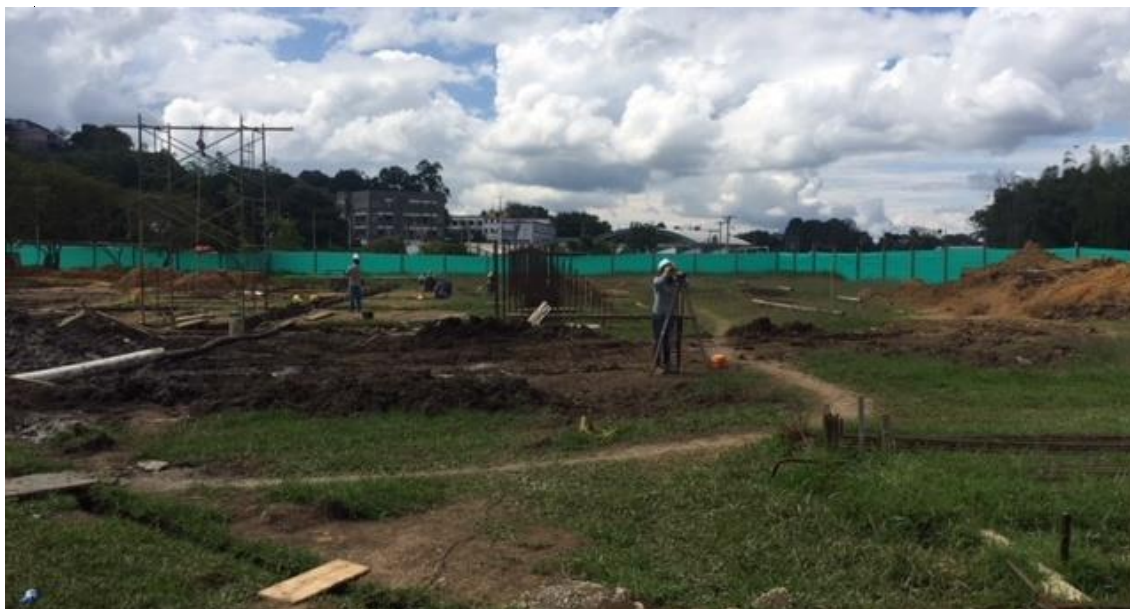
Figura 4.25 Toma de niveles en obra.

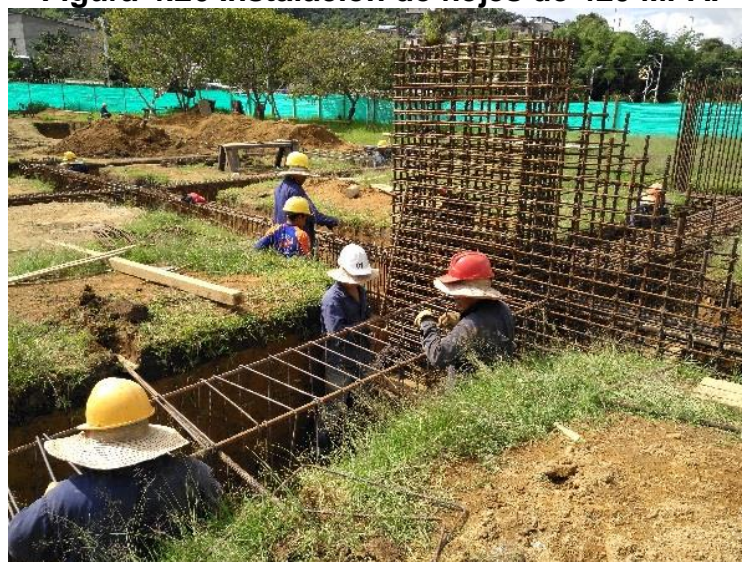
Antes de realizar la instalación de cualquier fleje, se debía medir el fleje que iba a quedar sujeto a los aceros principales para corroborar que correspondía a esa ubicación, luego de instalados todos los flejes se procedía a revisar que la cantidad de estos fuera la requerida y que cumplieran con la separación especificada, dado el caso de que no se cumpliera con las especificación se debía informar a los operarios para que estos los acomodaran de tal forma que cumplieran con las solicitudes. Figura 4.26.

Figura 4.26 Instalación de flejes de 420 MPA.

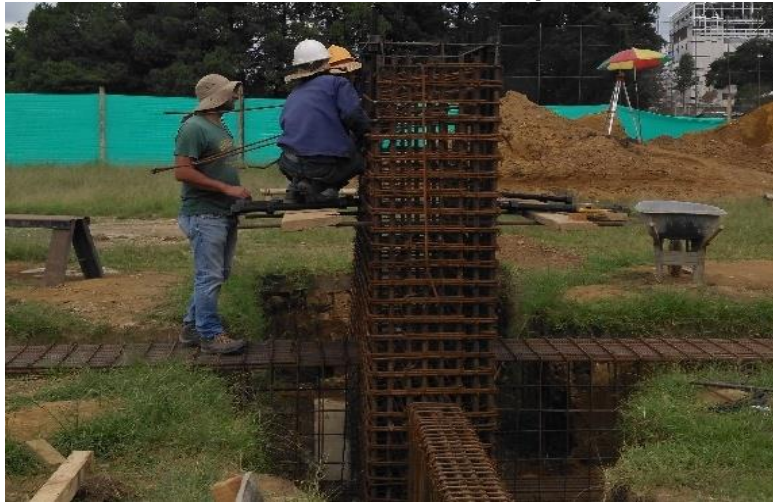
Se realizó la instalación de platinas de fijación con 16 pernos de diámetro 1 ½” para placa base cajón armado (800-15X400-25) en pedestales (Figura 4.27 y Figura 4.28) sección C y así poder acoplar el cajón armado (800-15X400-25) en estructura metálica, relleno de concreto, que soportara la cubierta (Ver Figura 4.26)

Figura 4.27 Operarios de MEISA trabajando en la instalación de pernos para acoplamiento de columnas metálicas en pedestales inclinados.

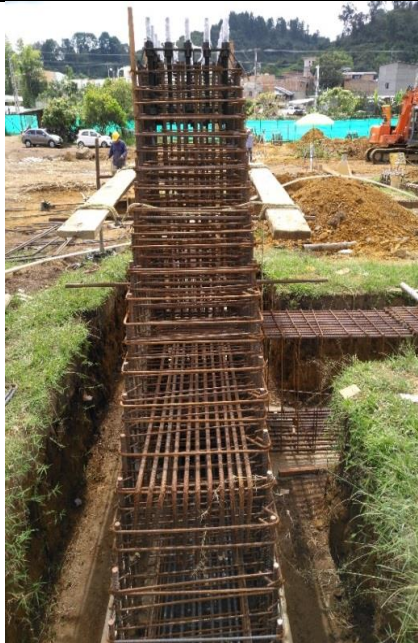
Figura 4.28 Vista de frente del pedestal PD-1

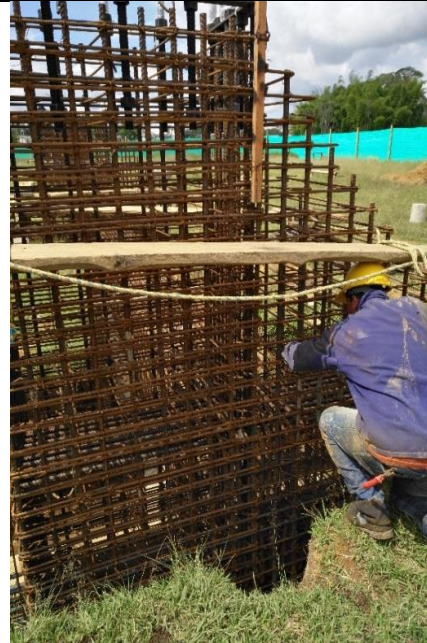
Figura 4.29 Vista de perfil del pedestal.

En el pedestal Pd-5B, Eje 4-M, Figura 4.29, se observa al operario de MEISA instalando la placa base (400-19X600-19) sección B con 12 pernos de diámetro 1 ¼” para el acoplamiento de las columnas metálicas.

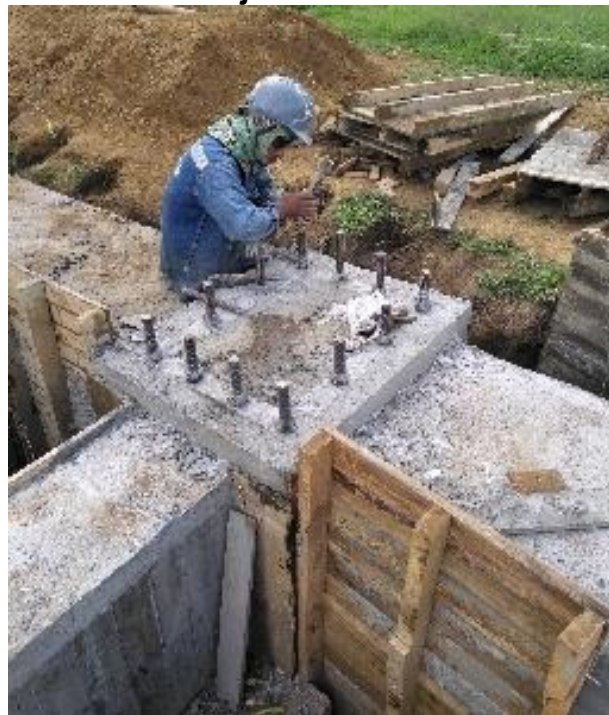
Figura 4.30 Operario de MEISA trabajando en la instalación de la placa base cajón armado.

Los Operarios de Equipos y Ayudantes de MEISA, atornillan o sueldan la estructura, siendo supervisados los estándares de calidad y seguridad por el Inspector SIG.

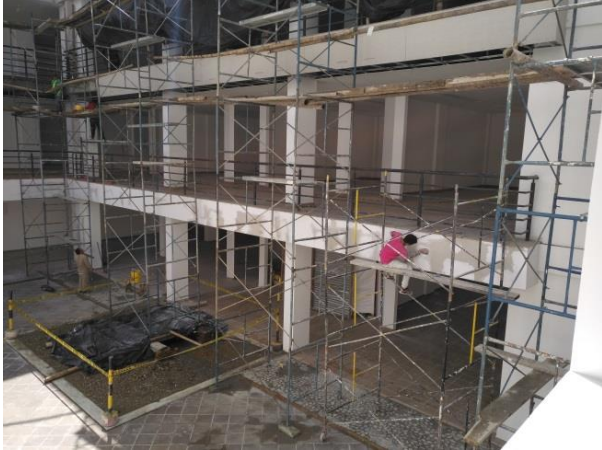
<p>Figura 4.37 Pasillos en el proceso de acabados.</p>	<p>Figura 4.38 Pasillos después de instalación de carpintería metálica</p>

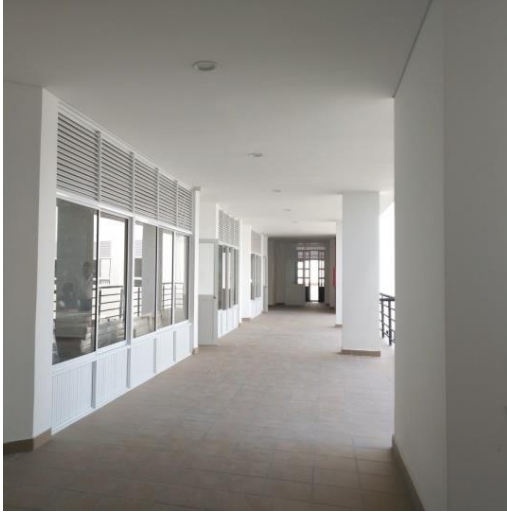
Posteriormente se participó en una visita a la obra, en donde se observa que ha avanzado en la instalación de la carpintería en aluminio para alcanzar a cumplir con el plazo previsto en el contrato ver Figura 4.32, Figura 4.34 y Figura 4.36

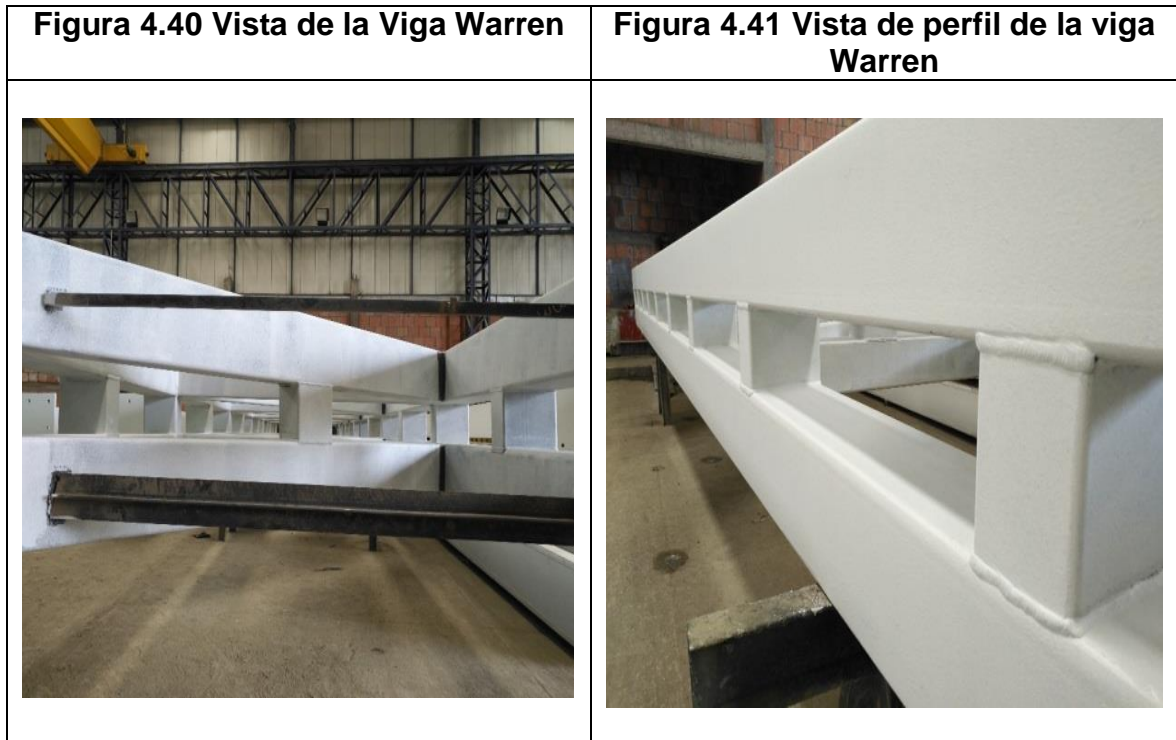
En cada taller se cuenta con el personal calificado encargado de la aplicación de pintura esmalte y anticorrosivo, que ofrece la protección de los materiales a la oxidación, como se observa en las Figura 4.40, Figura 4.41 y Figura 4.42.

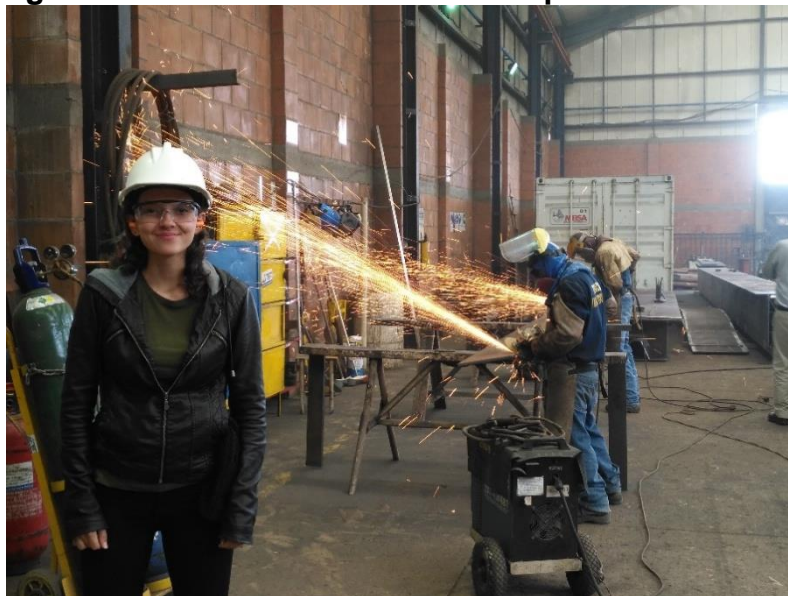
Figura 4.44 Proceso de soldadura en piezas metálicas.

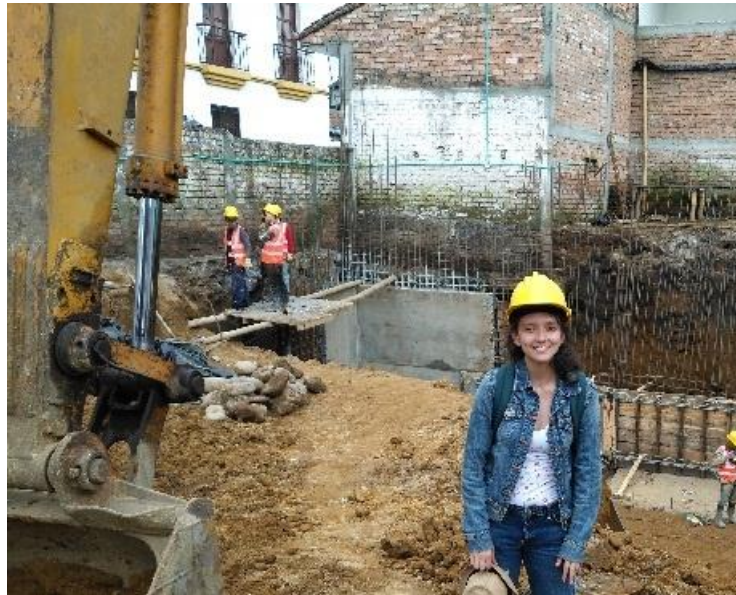
Figura 4.45 Pasante en el sitio donde va ubicado el edificio bicentenario

En la Figura 4.45 se muestra como todo el personal que se encuentra en la obra cuenta con los implementos que se deben usar por salud y seguridad en el trabajo de obra civil, como: casco, chaleco, botas y guantes.

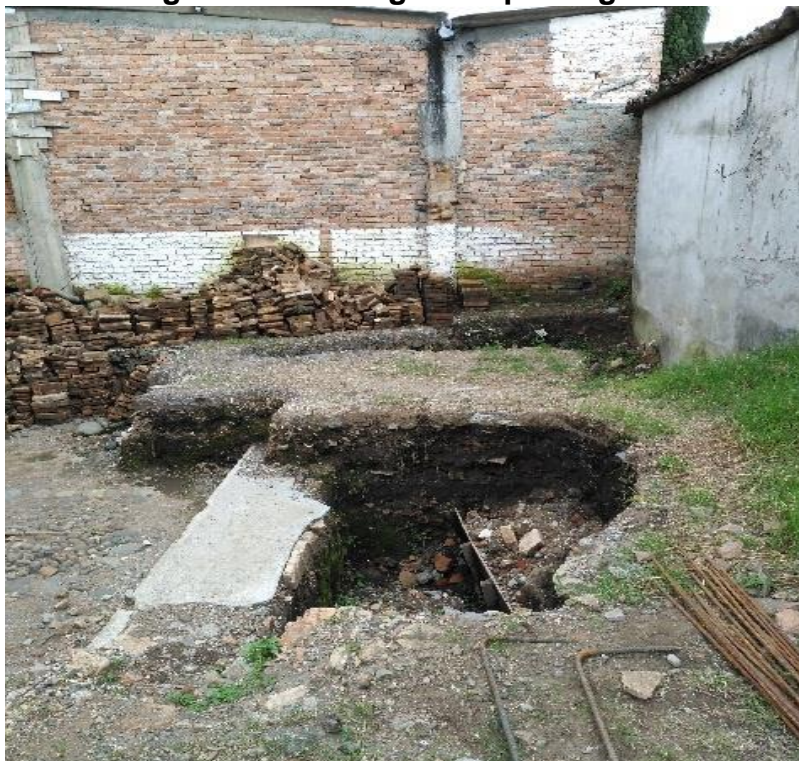
Debido a los vestigios arqueológicos encontrados en la excavación, ver Figura 4.48, se tuvo que detener la obra mientras se conseguían los permisos idóneos, que en este caso se debía hacer como primera fase un estudio de prospección arqueológica donde se hace un apique para ver si se encuentra evidencia de actividades que han sucedido en el pasado y así poder preservarlas, si se encuentra evidencia de esto, se hace una segunda etapa que es la excavación para recuperar estos vestigios, se autoriza mediante un resolución del Instituto Colombiano de Antropología e Historia (ICANH), también se tuvo que modificar lo que se tenía planeado en ese espacio para no comprometer la integridad de los elementos de alto valor cultural y arqueológico encontrados.

Figura 4.48 Vestigios arqueológicos

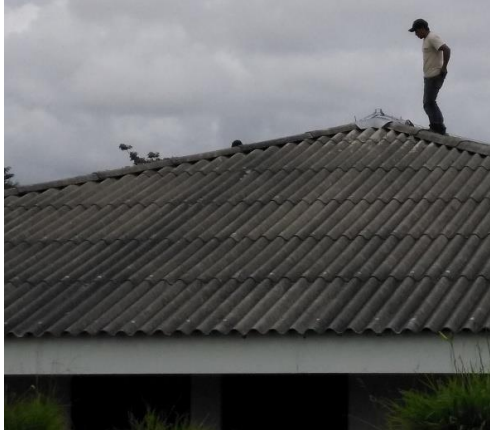
Figura 4.49 Operario sin ninguna protección dada la altura del predio, instalación de para rayos en la Facultad de Ciencias Agrarias.

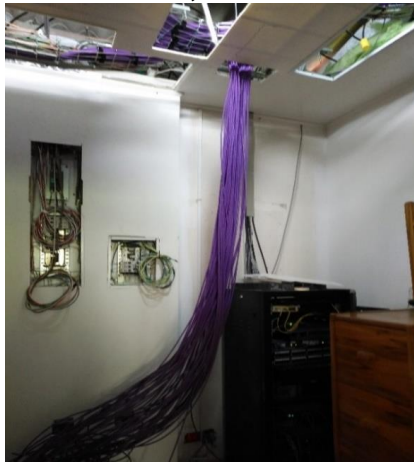
Figura 4.50 Cuarto de cableado, ubicado en la sala de profesores.

Un centro de cableado es un sistema colectivo compuesto de cables, conectores y otros dispositivos que son instalados para establecer una infraestructura de telecomunicaciones genérica en un edificio.⁴

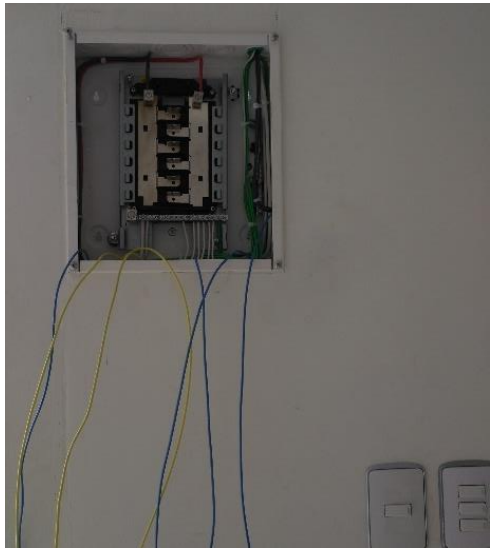
<p>Figura 4.54 Caja de breakers de la caja de estudios.</p>	<p>Figura 4.55 Fachada frontal de la caja de estudios.</p>

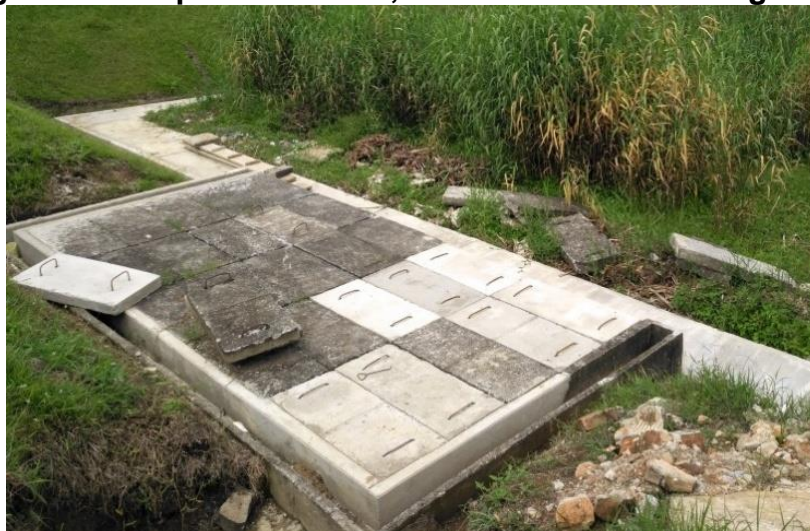
Otra de las obras ejecutadas en esta Facultad es la del Contrato 015 celebrado con el contratista Harold Ordoñez que tiene como objeto construcciones varias de la planta de tratamiento de aguas residuales, tapa de sedimentador principal y sardineles, para la adecuación del espacio físico para el almacenaje de elementos para el manejo de la PTAR según proyecto 1.6.3 de gestión ambiental de la Facultad de Ciencias Agrarias como lo muestra la Figura 4.56 y Figura 4.57.

Figura 4.56 Tapa de la PTAR, Facultad de ciencias agrarias.

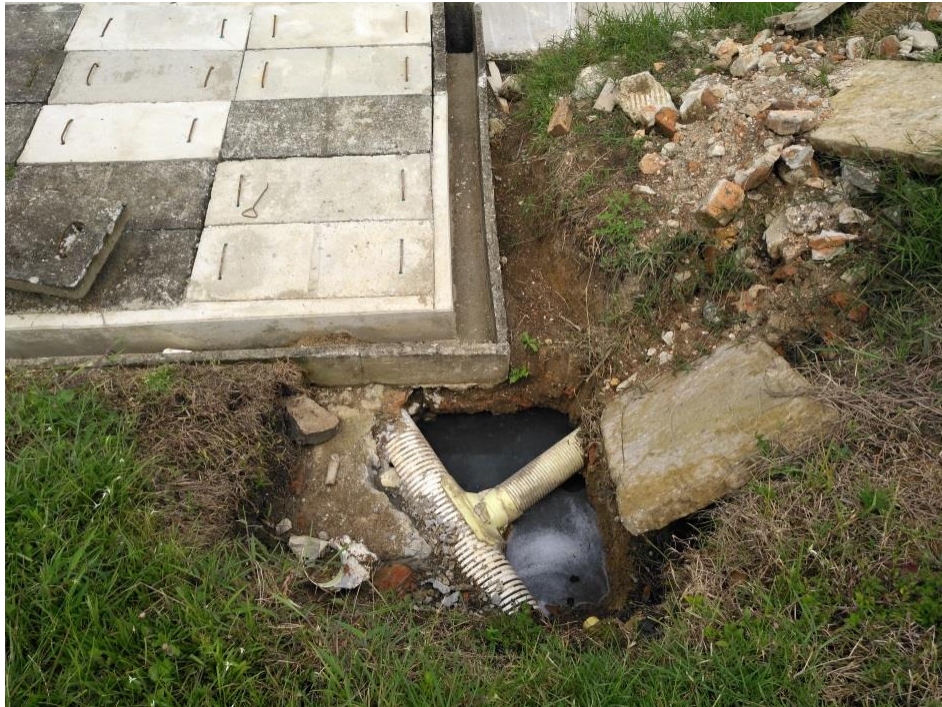
Figura 4.57 Conexiones de aguas industriales a la acometida de aguas domésticas.
