**TRABAJO DE GRADO MODALIDAD PASANTIA COMO AUXILIAR DE
INGENIERÍA EN LA SECRETARIA DE INFRAESTRUCTURA DEL
DEPARTAMENTO DEL CAUCA**

**PASANTE:
JHON JAIRO MORILLO BUITRON
Código. 100412021150**

**UNIVERSIDAD DEL CAUCA
FACULTAD DE INGENIERÍA CIVIL
PROGRAMA DE INGENIERIA CIVIL
POPAYÁN-CAUCA
2018**

INFORME FINAL DE LA PASANTIA

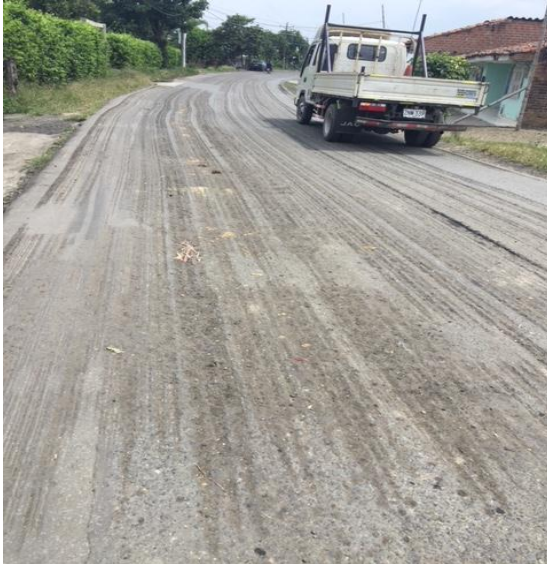
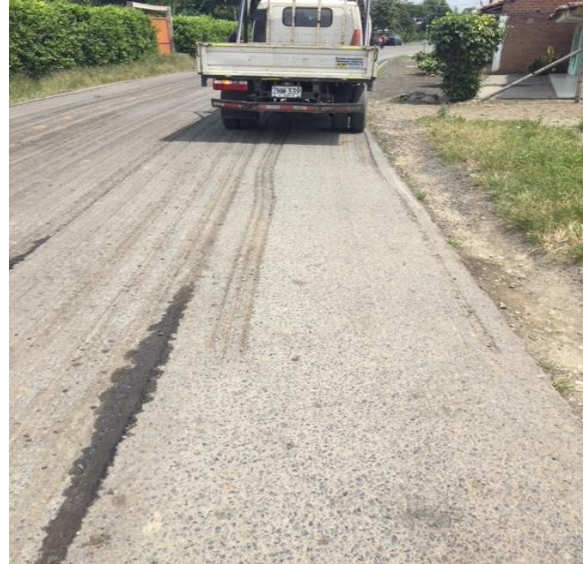
Fotografía 3. Vista pavimento fresado

Fotografía 4. Vista pavimento fresado

En las imágenes se puede observar la actividad de fresado entre el PR13+055 y el PR10+951, notándose que en algunos puntos de la vía la fresadora no alcanzó a retirar parte de la carpeta asfáltica, debido al desnivel que se presenta en algunas zonas.

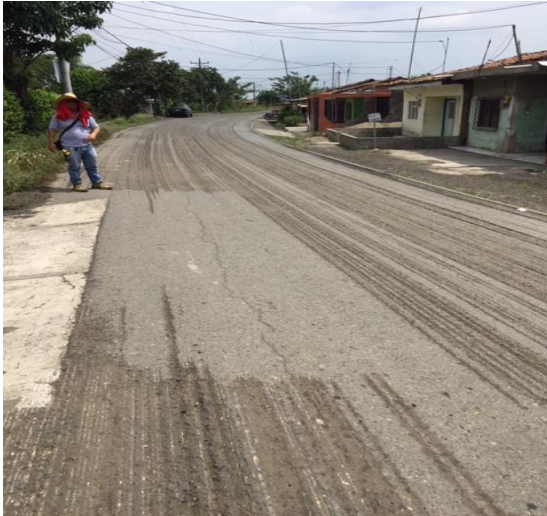
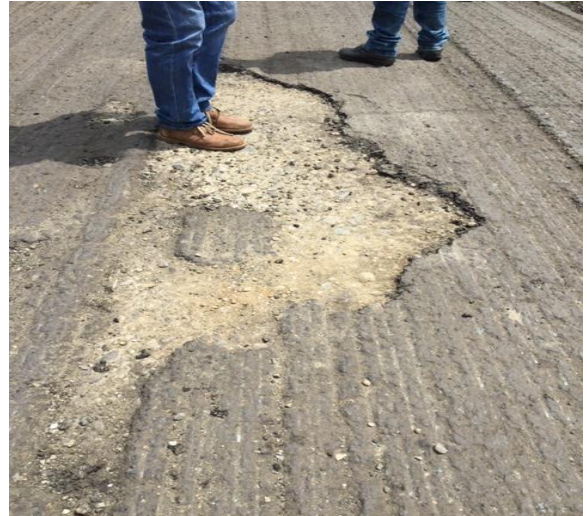
Fotografía 5. Material no retirado, problemas con la fresadora

Fotografía 6. Desnivel en pavimento

El contratista y la interventoría deberán emitir un concepto de los especialistas al respecto, dando solución a la situación presentada, para ser analizada por la supervisión del contrato.

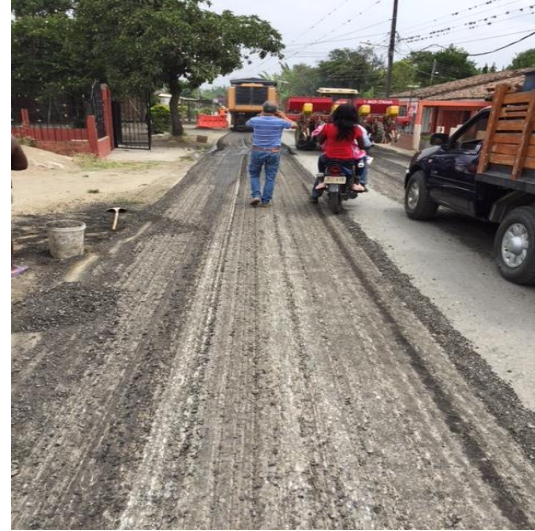
Fotografía 20. Fresadora

Se observa a los trabajadores realizando actividades de limpieza, pero hay una situación preocupante y es que a lo largo del proyecto no se evidencia señalización preventiva e informativa; es una obligación del contratista garantizar la seguridad en la obra, más aun con la presencia del tráfico.

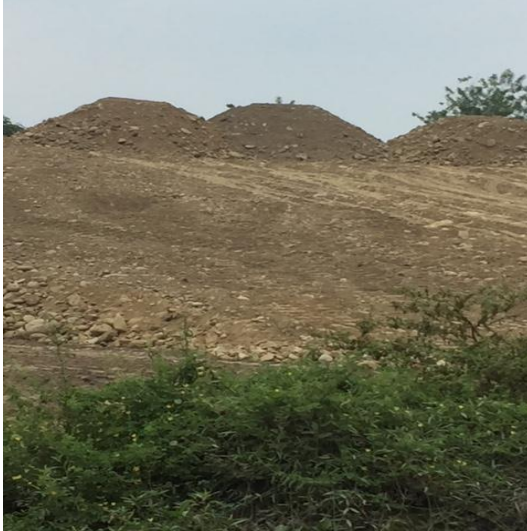
Fotografía 31. Centro de acopio

además en la zona de influencia del proyecto se tiene un centro de acopio de material.

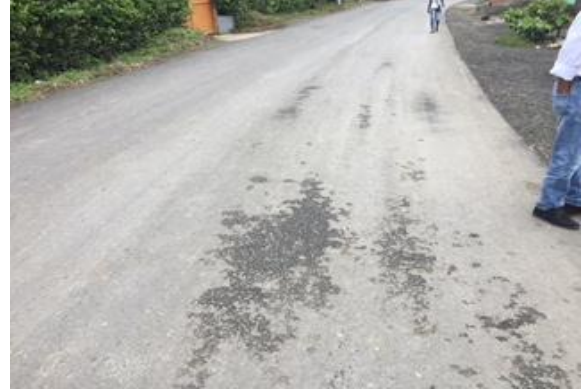
Fotografía 64. Agregados expuestos en el pavimento

En las imágenes se puede observar que la mezcla no fue aplicada de una manera homogénea, por lo que en algunos sectores se observan los agregados expuestos.

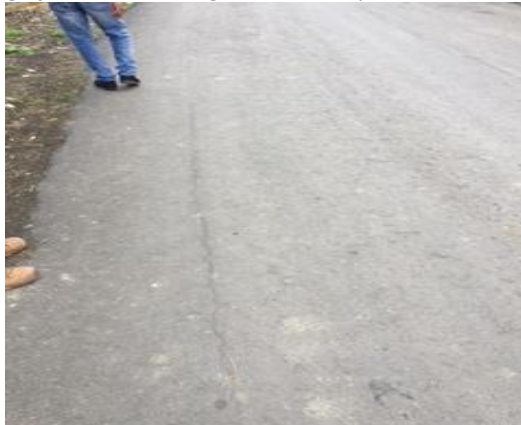
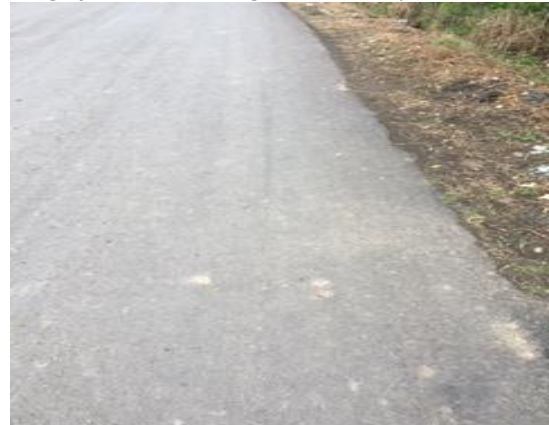
Fotografía 75. Grieta longitudinal sobre pavimento

Fotografía 86. Grieta longitudinal sobre pavimento

Observamos algunas grietas longitudinales sobre el carril izquierdo (sentido Oriente), las cuales deben ser corregidas antes de aplicar la segunda capa de mezcla asfáltica.

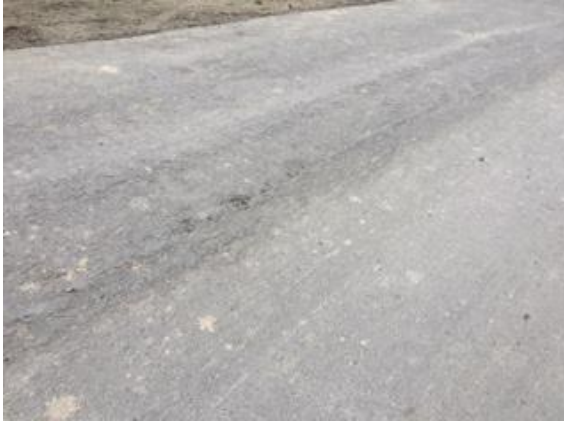
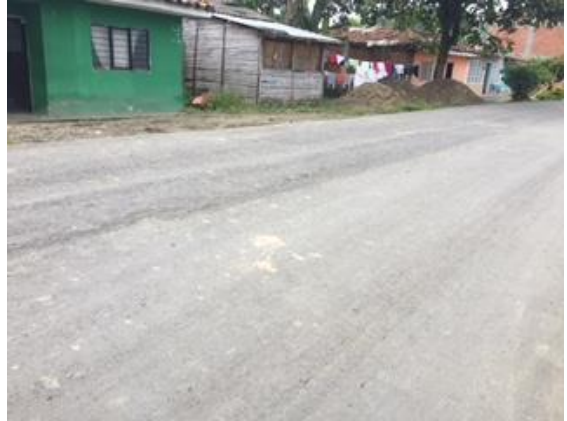
Fotografía 97. Montículos longitudinales de asfalto

Fotografía 108. Montículos longitudinales de asfalto

Se observan montículos longitudinales de concreto asfáltico después de colocada la primera capa de concreto asfáltico de 3cm.

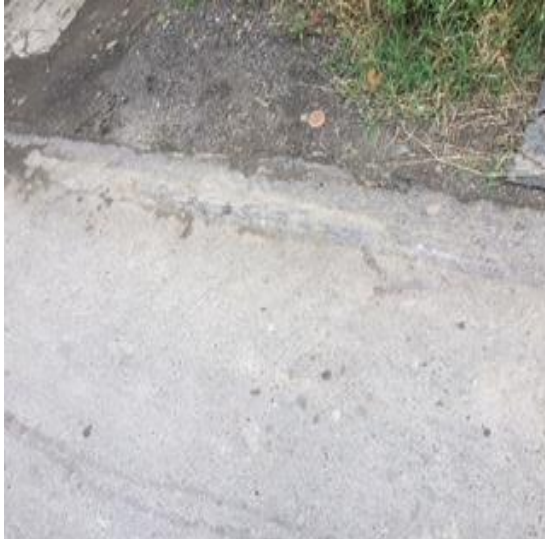
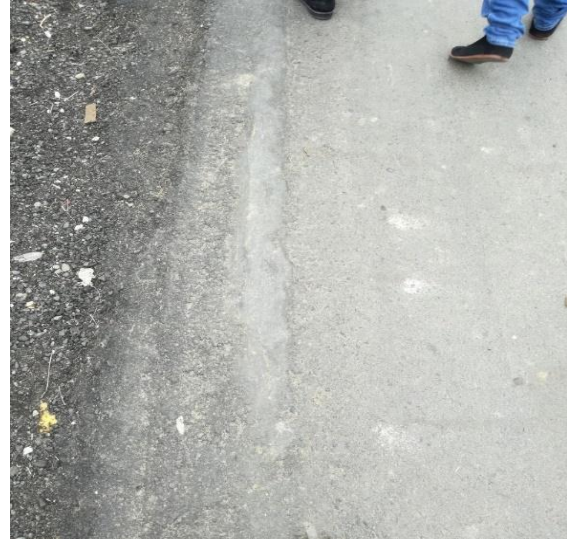
Fotografía 119. Montículo de asfalto después del fresado

Fotografía 20. Montículo de asfalto después del fresado

Se observa un montículo que ha quedado después del fresado del pavimento existente.

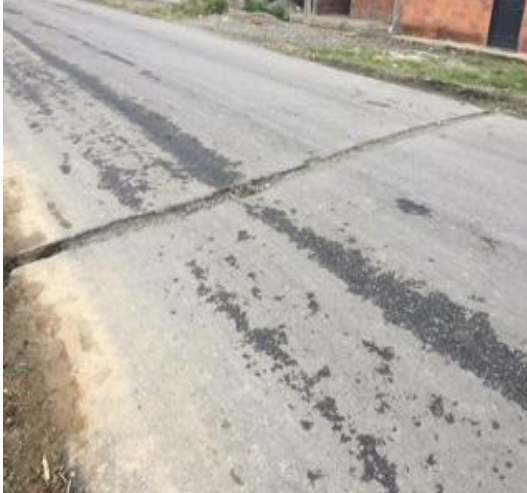
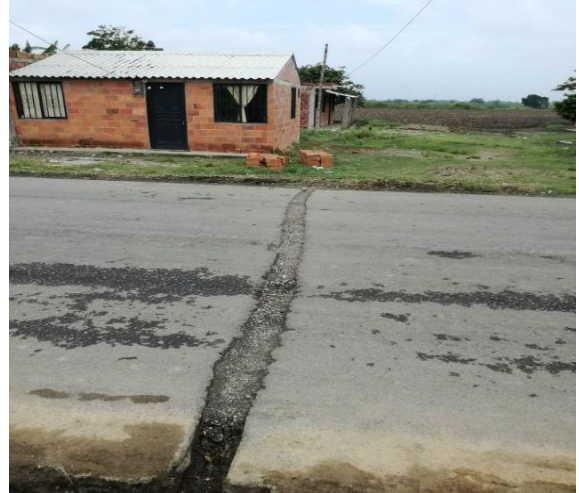
Fotografía 212. Regatas hechas por la comunidad

Fotografía 22. Regatas hechas por la comunidad

Ya aplicada la primera capa de concreto asfáltico, se observa que la comunidad residente en las laderas de la vía, han realizado algunas regatas al parecer para atravesar tubería.

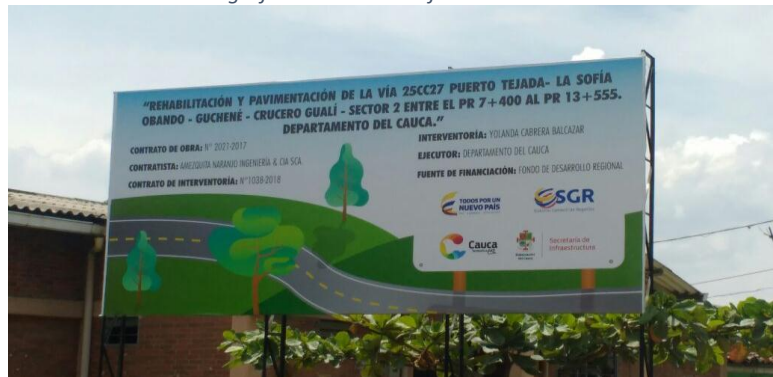
Fotografía 23. Valla de información de obra

A lo largo del tramo intervenido se evidencia una valla con la información de la obra, pero no se evidencia señalización preventiva; es una obligación del contratista garantizar la seguridad en la obra y de las personas que transitan sobre la vía, esto teniendo en cuenta que aunque no se registran actividades hay cambios de superficie los cuales podrían ocasionar accidentes.

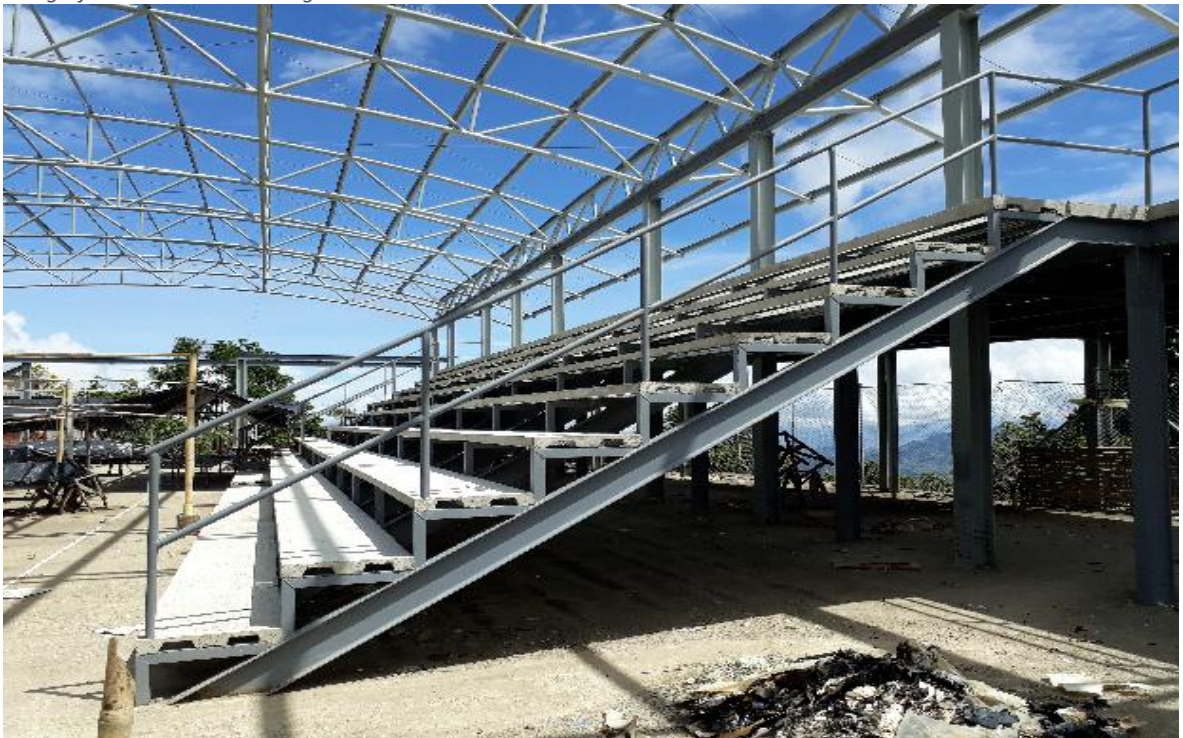
Fotografía 24. Losa metaldeck graderías

La obra se encuentra suspendida. Se realizó el recorrido por la obra para corroborar dimensiones de ítems ya cobrados y para verificar el estado de la obra. La estructura está en buenas condiciones haciendo falta la teja, lo eléctrico y las baterías sanitarias; los pobladores en los días de mercado la utilizan.

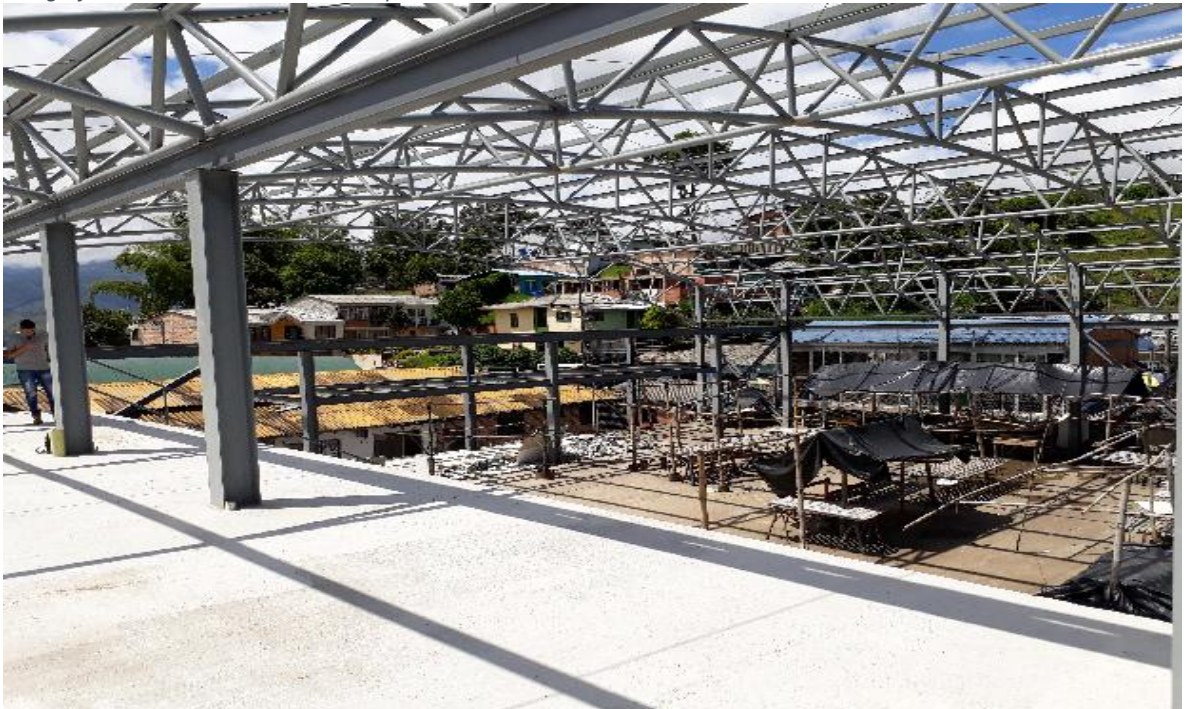
Fotografía 26. Vista de estructura de soporte de cubierta

Una de las observaciones hechas al contratista fue por el cobro en un acta parcial de rigidizadores en estructura metálica donde cobraban 4 rigidizadores y en la visita nos percatamos de que solo habían instalados 2 rigidizadores.

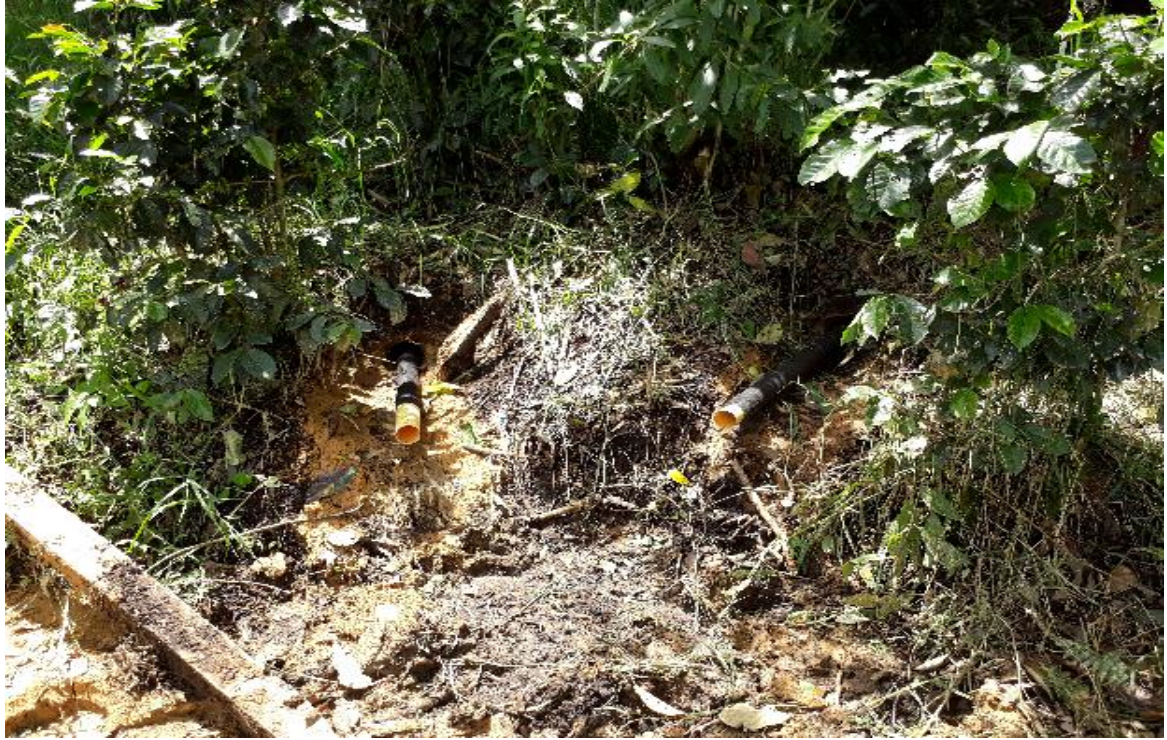
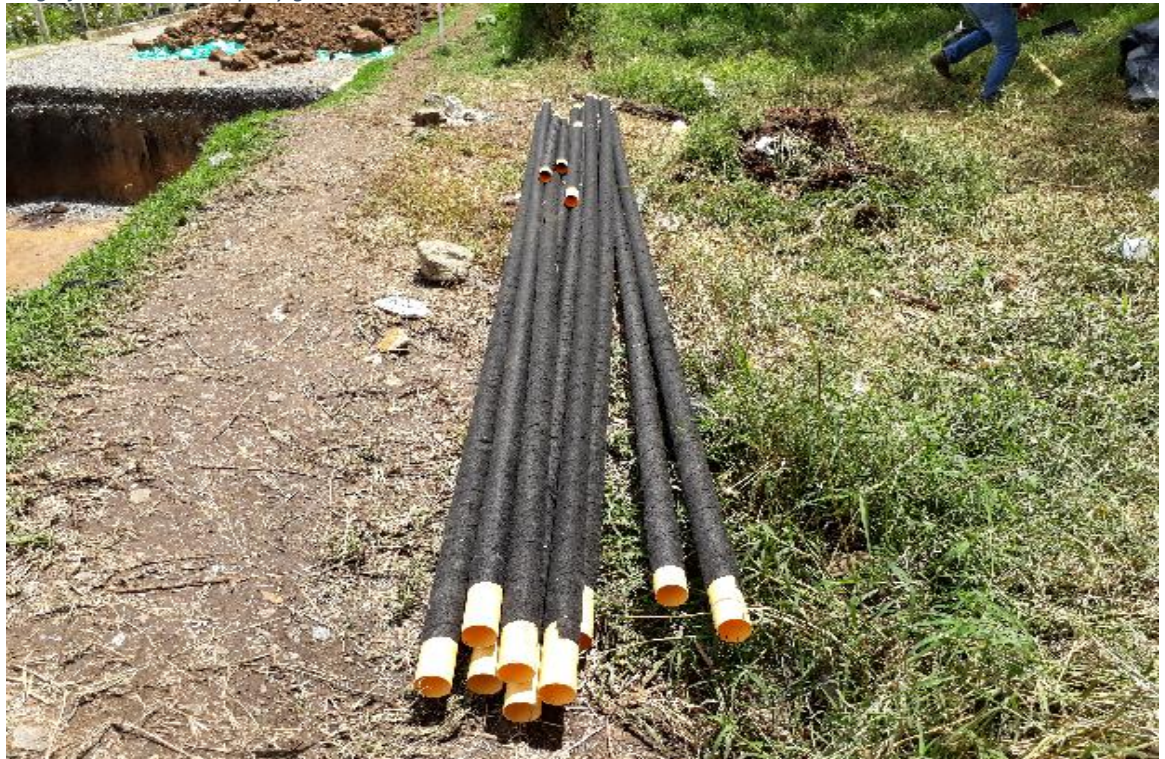
Fotografía 40. Drenes en el primer sitio crítico

Fotografía 41. Drenes de pvc y geotextil

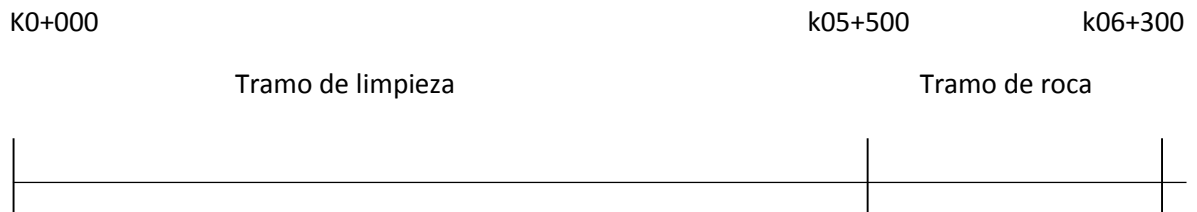
7.6.8.2.2 ESQUEMA DEL PROYECTO

Vía que conduce desde el casco urbano de Santa Rosa – La Marqueza

Nota: el desmonte y limpieza en bosque se ha realizado en un tramo aproximado de 5.5 kms por un ancho de vía de 5 mts y la excavación en roca de la explanación canales y préstamos con explosivos se ha ejecutado en una longitud de 200 mts por una altura aproximada de 3 mts.

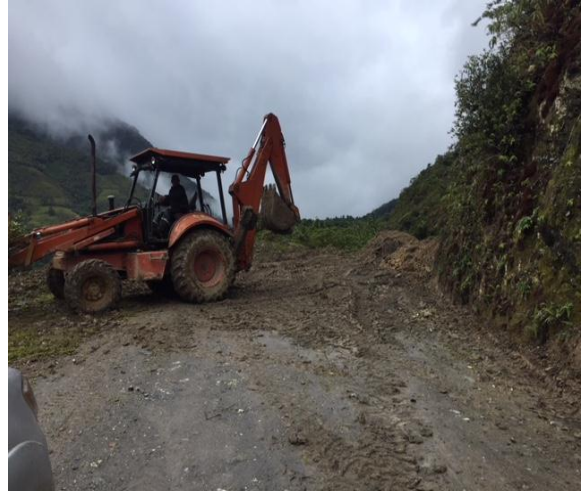
Fotografía 61. Camino intervenido

Fotografía 62. Pajarita en obra

Podemos observar el estado actual de la vía y la maquinaria realizando labores de remoción de derrumbes a lo largo de esta.

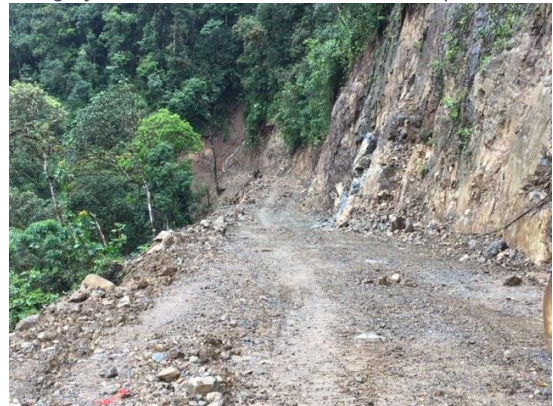
Fotografía 64. Material rocoso volado con explosivos

Este es el sector final de la vía donde se está realizando voladura con explosivos en material rocoso.

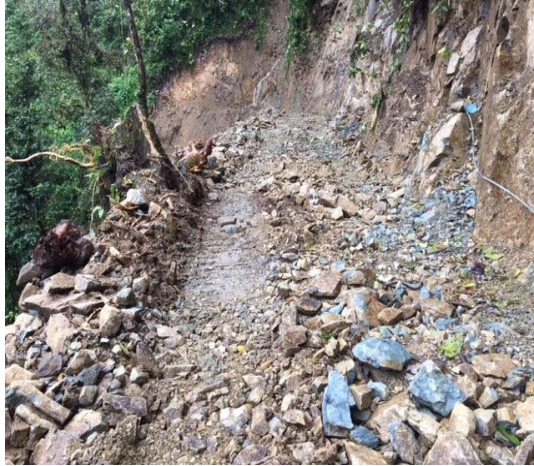
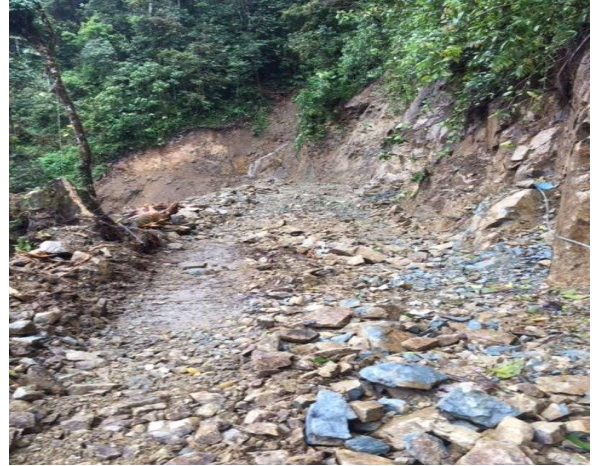
Fotografía 65. Material rocoso volado con explosivos

Fotografía 66. Material rocoso volado con explosivos

Se observa el material rocoso desprendido del talud superior.

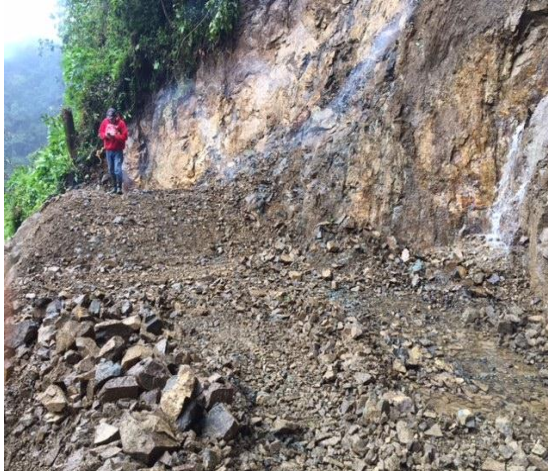
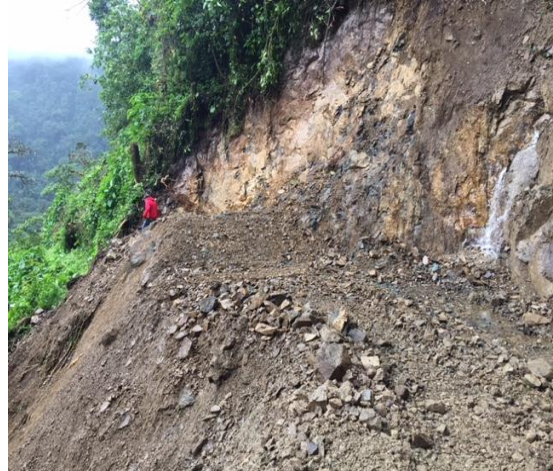
Fotografía 67. Material rocoso desprendido del talud

Fotografía 68. Material rocoso desprendido del talud

Se han realizado 200 mts longitudinales de voladura en roca por un ancho de vía de 5 mts aproximadamente, por una altura aprox. De 3 mts.

Se debe tener un mejor manejo del material de explanación, proveniente del talud superior (material rocoso), ya que se pudo observar en la visita realizada que parte de este material está siendo depositado al costado de la vía y en otros casos se están acopiando hacia el talud inferior, lo cual puede ocasionar daños ambientales severos en predios ajenos.
