**AUXILIAR DE INGENIERÍA EN EL APOYO A LA GESTIÓN DE
INFRAESTRUCTURA VIAL EN EL INSTITUTO NACIONAL DE VÍAS
TERRITORIAL CAUCA**

**UNIVERSIDAD DEL CAUCA
FACULTAD DE INGENIERÍA CIVIL
PROGRAMA DE INGENIERÍA CIVIL
DEPARTAMENTO DE VÍAS Y TRANSPORTE
POPAYÁN, OCTUBRE DE 2018**

**INFORME FINAL DE PRÁCTICA PROFESIONAL PARA OPTAR POR EL
TÍTULO DE INGENIERA CIVIL**

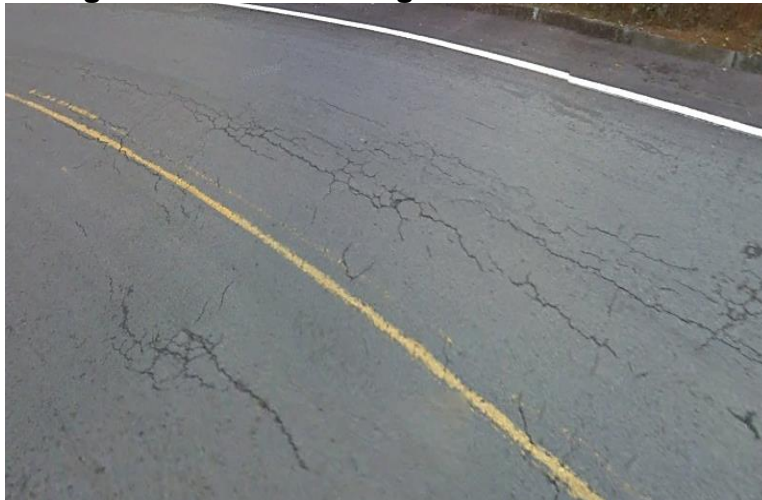
Figura 11. Fisuras Longitudinales Ruta 2602

El pavimento flexible de la ruta 2602 fue construido hace más de 20 años, es decir ya cumplieron con su vida útil, por lo tanto, presenta fallas por fatiga o por deformación de la subrasante u otra de las capas que la componen. Las fallas por fatiga se observan como fisuras longitudinales en la huella del neumático (Ver Figura 11) por lo que se sugirió al ingeniero Ortega hacer la gestión necesaria para realizar un estudio con el fin de evaluar el nivel de daño del pavimento y ver si es posible su rehabilitación, ya que de no ser debidamente tratada se convierte en

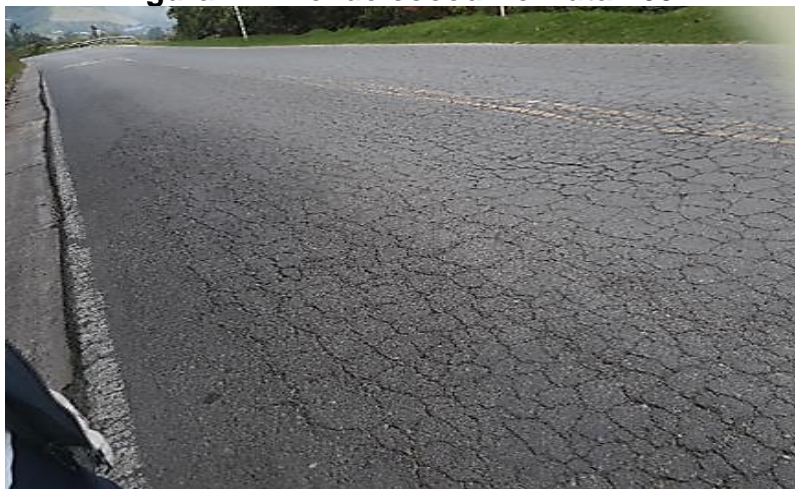
Figura 12. Piel de cocodrilo Ruta 2602

fallas tipo piel de cocodrilo (Ver Figura 12) en la cual ya se debe hacer una reconstrucción. La deformación causada por deformaciones plásticas acumuladas no recuperables durante la acción cíclica de las cargas se manifiesta como ahuellamiento.³

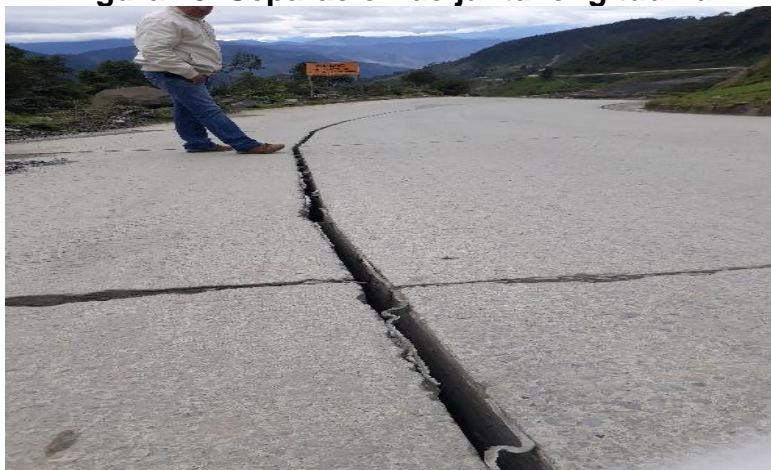
Figura 13. Separación de junta longitudinal

En el caso de los pavimentos rígidos las fallas típicas son por fatiga cuando los esfuerzos actuantes superan la resistencia de la losa de concreto y se presentan fisuras, o por bombeo de finos de la capa inferior donde se apoya la losa que con el

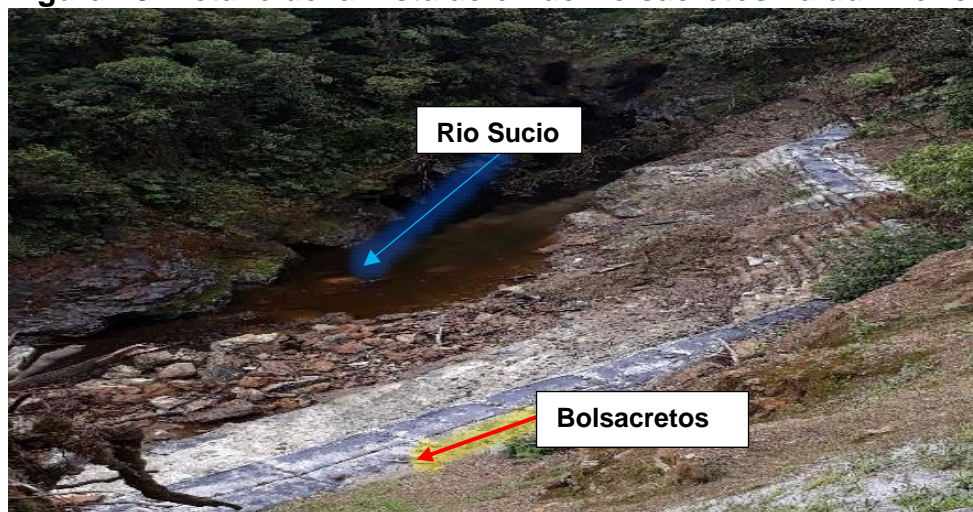
Figura 18. Detalle de la instalación de Bolsacretos Talud inferior

En el PR 64 se encuentra otro sitio crítico, en donde se ha presentado la falla en el talud inferior del lado izquierdo de la vía, en el cual, la crecida del río Sucio, originó la socavación en la pata del talud inferior de la vía, según estudios de los especialistas.

El contratista de Fase III MEYAN S.A, ha mitigado la falla mediante la colocación de bolsacretos y se encuentra ejecutando un muro cimentado con caissons de 10 metros de profundidad, al mismo tiempo y para protección de los usuarios de la vía, se construye una barrera de contención tipo New Jersey sobre el borde izquierdo de la vía. Adicionalmente se debe ampliar la calzada hacia el costado derecho, es decir, hacia el talud superior, ya que se ha perdido gran parte de la banca. Por lo tanto, se ha ido removiendo material del talud superior e instalando drenes de penetración con tubería de PVC con diámetro interior de 50 mm y una longitud de 15 m (Ver Figura 19) lo cual cumple con el Artículo 674 de las Especificaciones generales de Construcción de Carreteras del INVÍAS.

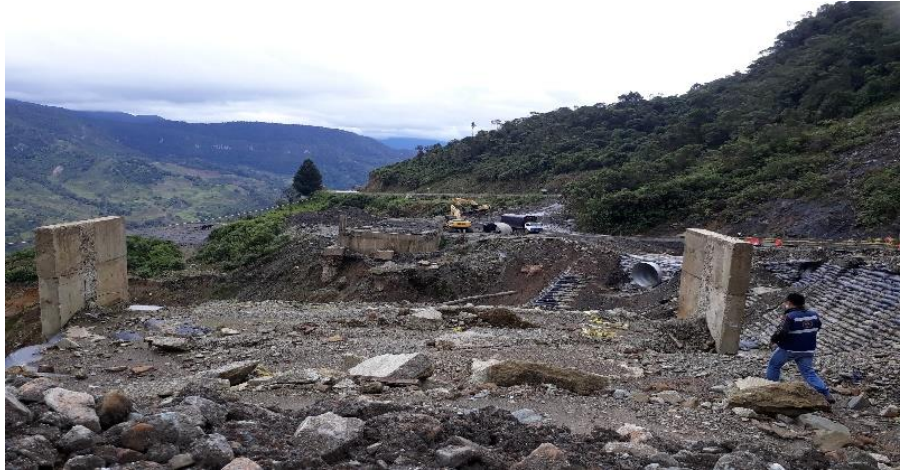
Figura 24. Detalle de los apoyos del Puente Córdoba que fue desmontado en el PR 70+600

Continuando la Ruta 2602, se llega al PR 70 y 71, lugar en donde se encontraba el Puente metálico sobre la quebrada Córdoba en la Transversal del Libertador, el cual fue construido por el consorcio Vial Libertador cuya construcción inició en diciembre del año 2013, terminó en julio de 2014, y siendo puesto en servicio en agosto del mismo año. Desde el mes de mayo de 2016 se han registrado repetidas avalanchas que han generado inestabilidad en la zona por la presencia de fallas geológicas, que, a su vez, afectaron una de las cimentaciones del puente. El Instituto Nacional de Vías realizó acciones inmediatas para proteger el puente tales como el anclaje de la estructura a unos dados de concreto utilizados durante construcción, el refuerzo y prolongación de las vigas y, adicionalmente, se realizó un estudio especializado que incluyó un monitoreo de la zona. El resultado de este estudio arrojó que el movimiento en masa se presentaba en toda la zona y era necesario el desmonte del puente. En consecuencia, teniendo en cuenta las recomendaciones de los especialistas y para garantizar la seguridad de los usuarios, el INVIAS expidió resolución de cierre del sector Puente Córdoba el 16 de agosto de 2016, procediendo a su desmonte.

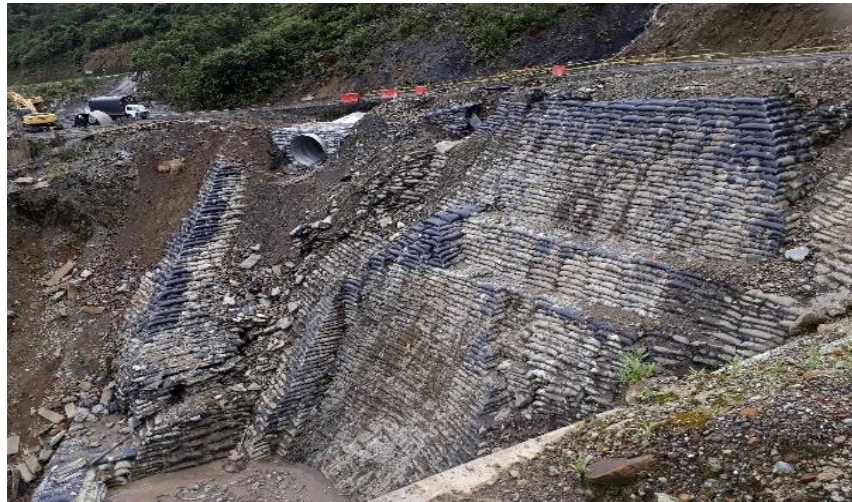
Figura 26. Detalle de la disposición de los bolsacretos para la estabilización del talud.

El Instituto Nacional de Vías por medio del contratista MEYAN S.A atiende los deslizamientos que se presentan permanentemente en el sector de Córdoba en el PR 70+600 al PR 71+100 para permitir la transitabilidad segura de los usuarios de la vía en los horarios establecidos (Desde las 6:00 a.m. hasta las 6:00 p.m.). El contratista debe mantener de manera permanente maquinaria para emergencias y además ejecuta obras para el control de la erosión en el talud inferior de la vía mediante un sistema con bolsacretos. El bolsacreto es una bolsa geotextil de polipropileno relleno de concreto, la cual se vuelve un bloque macizo para contener los muros naturales y evita el paso del agua que causa la fragilidad del talud natural. De igual manera, se construyen obras de drenaje mediante la instalación de drenes transversales para obtener una buena conducción del agua y no continúe causando

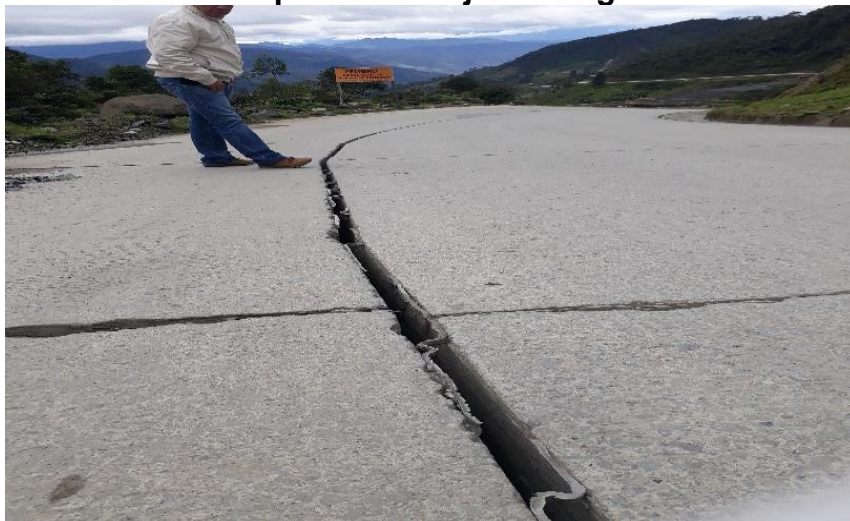
Figura 29. Detalle de la separación de junta longitudinal en el PR 70+400

Desde el PR 70+400 se empiezan a observar las fallas en el pavimento rígido a causa de un problema geológico en toda la zona, una gran masa en movimiento, y geotécnico en el talud superior e inferior el cual es altamente erosionable. Por lo tanto, es una zona donde se presentan constantes avalanchas. En este sector se encontró separación excesiva de juntas entre losas y cuneta-calzada (Ver Figura 29) lo cual ha originado alabeo en la losa y levantamiento de éstas. Además, se evidencia erosión por bombeo por lo cual, se puede inferir que hay saturación en las capas inferiores de la estructura del pavimento y un mal sistema de drenaje, o un sistema de drenaje deteriorado debido al movimiento del terreno.

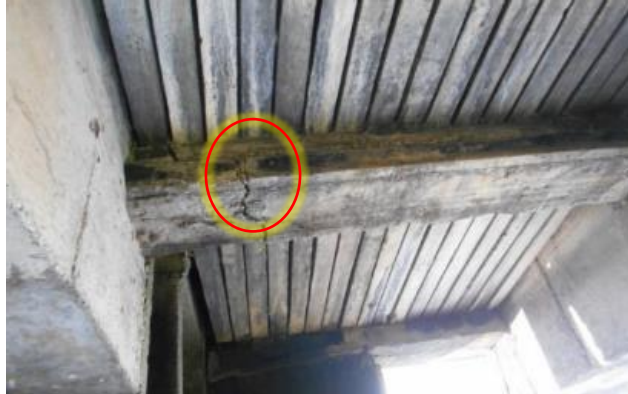
Figura 79. Detalle de grieta en riostra del puente Las cañas

Se encontraron algunas fallas en la superestructura y subestructura de los puentes, grietas en las riostras del puente en madera (Ver Figura 79), socavación en el lado derecho y lado izquierdo en el puente sobre la Quebrada Las Cañas (Ver Figura 80 y Figura 82), desprendimiento de la aleta del estribo del lado derecho del puente (Ver Figura 81). También, se encontró descascaramiento del concreto en la zona de las juntas de dilatación (Ver Figura 83).

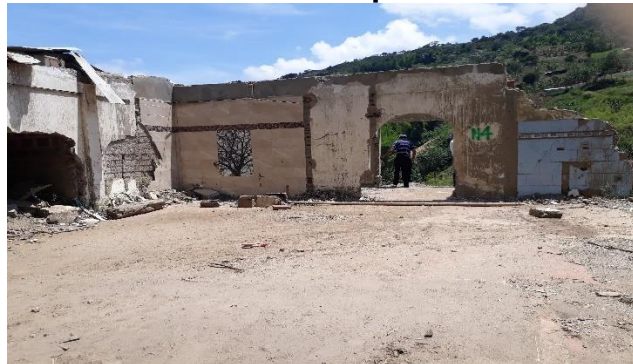
Figura 85. Detalle de vivienda afectada por la avalancha del Río La Paila.

El martes siete de noviembre de 2017 se registró en la noche una grave emergencia en Corinto y Miranda, Cauca, a raíz del desbordamiento del río La Paila, el cual arrastró gran cantidad de lodo, piedras y árboles generando una avalancha, debido a un torrencial aguacero que se presentó en la tarde en la parte alta de la cordillera central, causando la crecida de quebradas y afluentes. La avalancha alcanzó siete metros de altura, por lo que ocasionó daños en la vía y viviendas ubicadas aledañas al cauce sobre el Río La Paila.
