**INFORME FINAL DE TRABAJO DE GRADO MODALIDAD PASANTÍA PARA  
OBTENER EL TÍTULO DE INGENIERA CIVIL**

**PASANTE COMO AUXILIAR DE INGENIERÍA EN LA CONSTRUCCIÓN,  
ADMINISTRACIÓN Y CONTROL DE LOS PROYECTOS DE LA EMPRESA  
SIMBRA S.A.S.**

El proyecto CONDOMINIO SAN NICOLAS se encuentra ubicado en la ciudad de Popayán, sobre la Calle 80 NORTE # 7 – 215 cerca al colegio Los Andes.

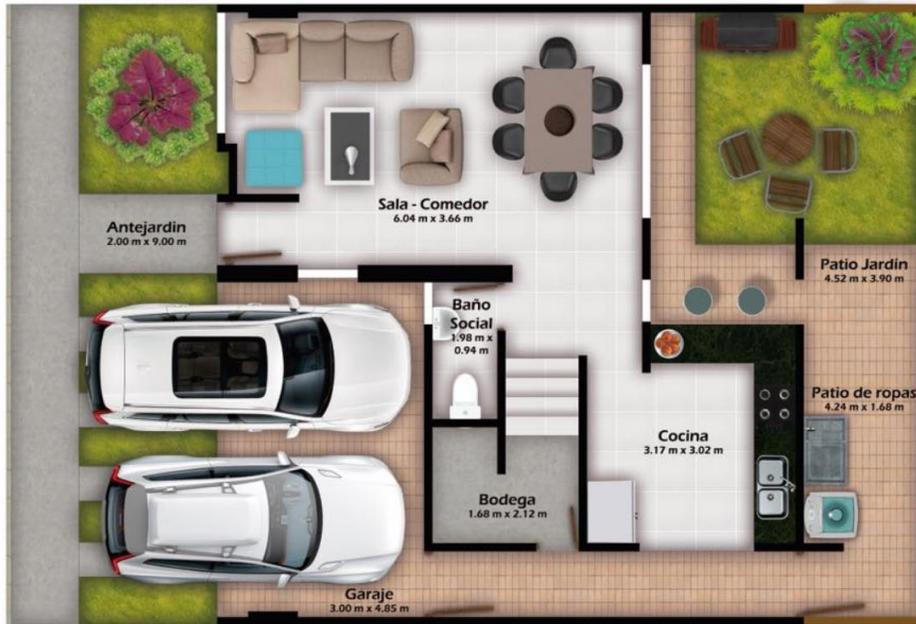
**Figura N° 2. Planta arquitectónica del primer piso de las casas. Fuente SIMBRA SAS.**

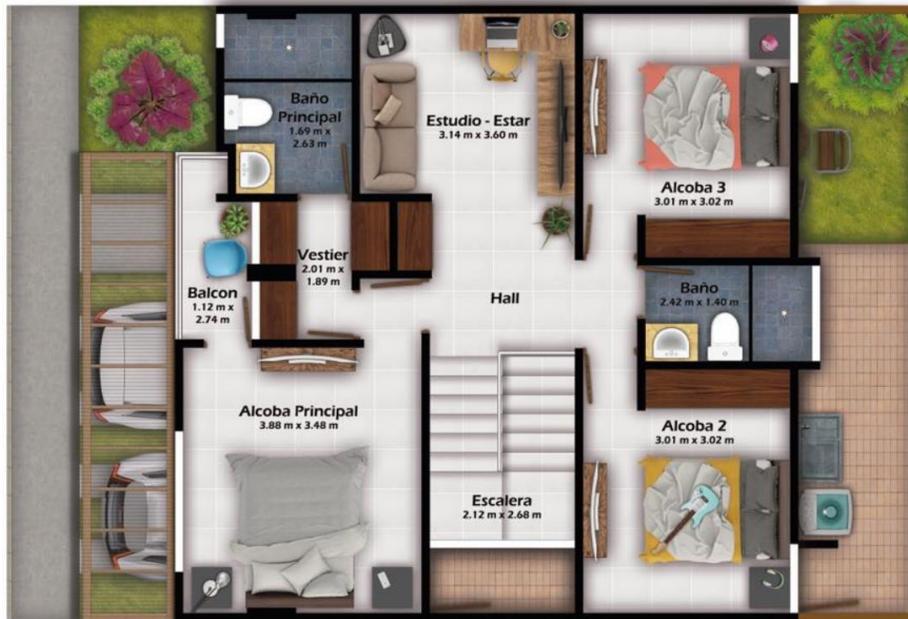
**Figura N° 3. Planta arquitectónica del segundo piso de las casas. Fuente SIMBRA SAS.**

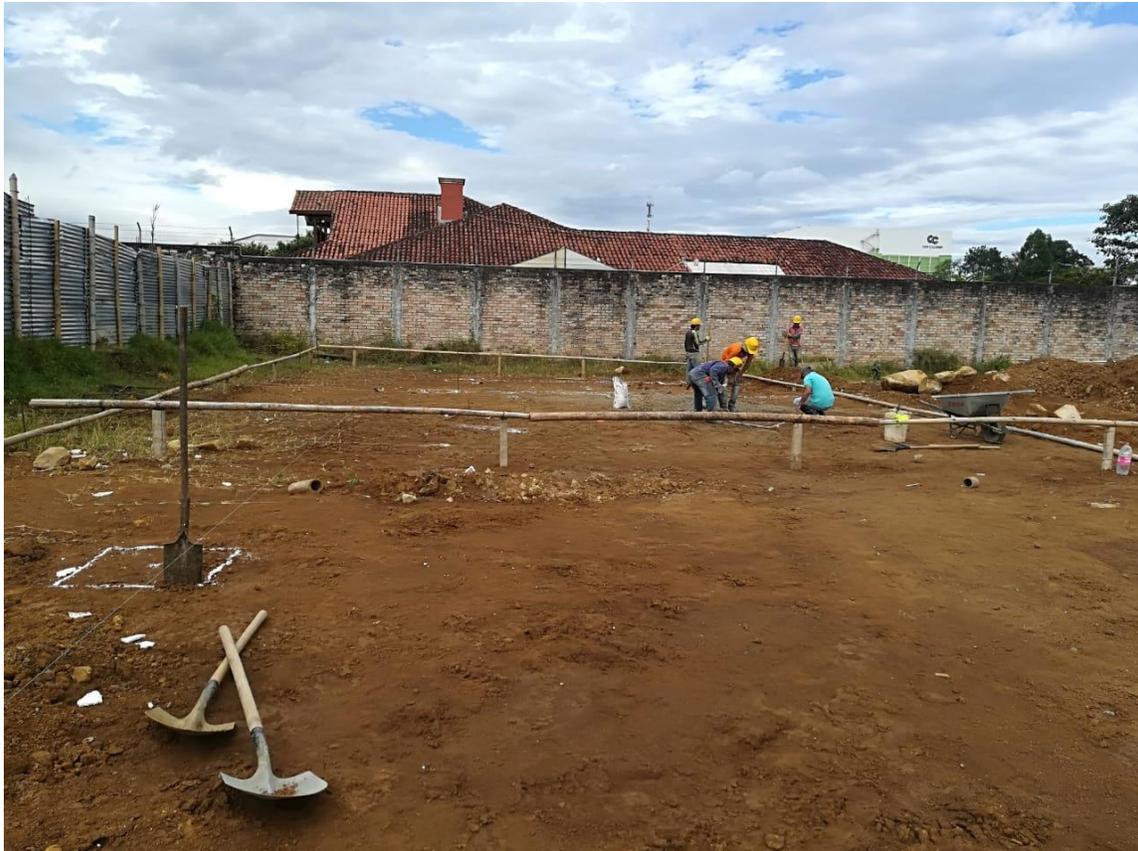
Como primer proceso constructivo al cual se le realizaron las respectivas verificaciones necesarias para obtener los mejores resultados, fue a la actividad de localización y replanteo que se realizó para la ubicación exacta de cada una de las casas que conforman el CONDOMINIO SAN NICOLAS y su portería, como se lo puede observar en la Figura N°4.

**Figura N° 4. Localización y replanteo de las casas tercera etapa. Fuente propia.**

La actividad de localización y replanteo se refiere a la ubicación y marcación en el terreno o superficie de construcción los ejes principales, paralelos y perpendiculares señalados en el plano del proyecto, así como los linderos del mismo. En este caso se materializan los ejes de cada una de las casas a construir correspondientes a la tercera etapa, para de esta manera dar paso a seguir a las actividades correspondientes a la cimentación.

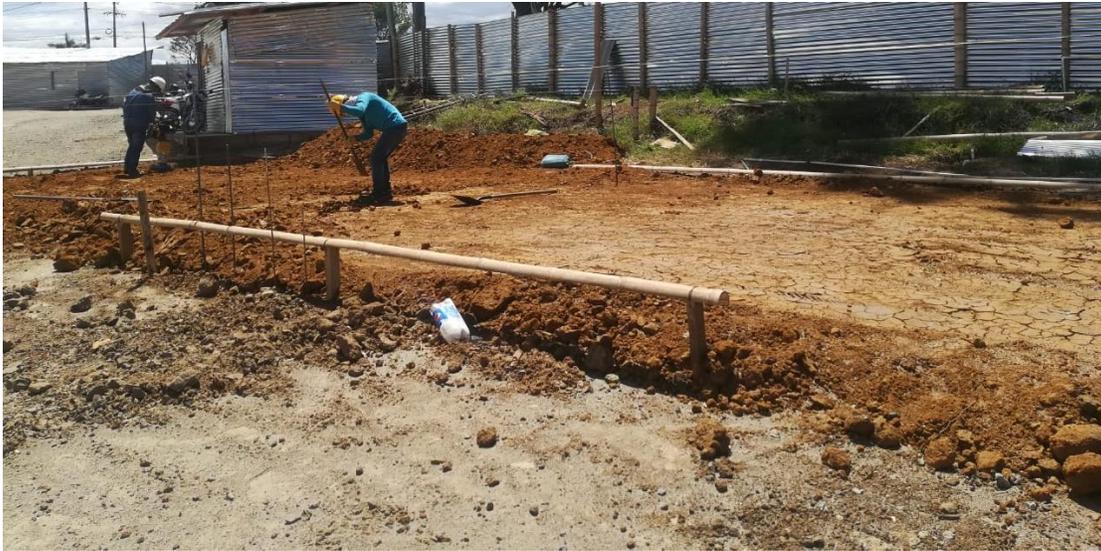
En el caso de la localización y replanteo de los ejes de la portería del CONDOMINIO SAN NICOLAS, se verifico que se realizó un procedimiento semejante al antes descrito para las casas, con la única diferencia de que el eje principal de referencia que se tomo fue una línea que coincidía con el cordón del andén urbano paralelo a la vía de ingreso al CONDOMINIO SAN NICOLAS. Por lo demás, se llevó a cabo cada uno de los procedimientos de localización y replanteo con la tolerancia de aceptación necesaria. Esto lo podemos observar en la Figura N°5.

**Figura N° 5. Localización y replanteo de la portería. Fuente propia.**

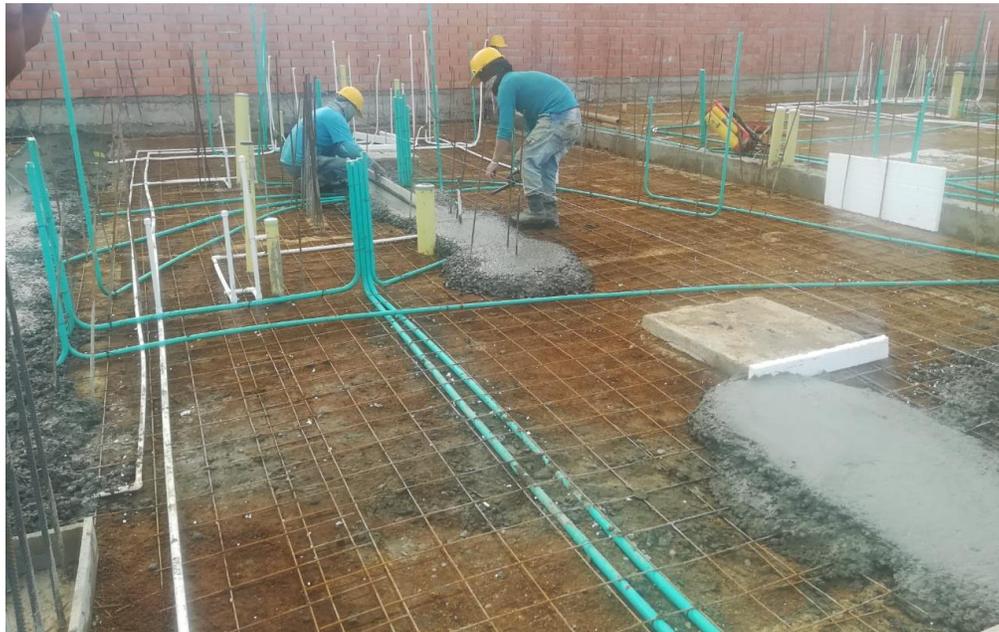
Las revisiones necesarias durante la preparación de la losa de contrapiso nos envuelven varias actividades como lo son las instalaciones hidrosanitarias, instalaciones de ductos eléctricos, instalación de tubería para gas e instalación del refuerzo. Cada una de estas verificaciones se las hizo teniendo en cuenta los planos específicos para cada actividad. Por último, se logra la aceptación por parte del ingeniero responsable quien autoriza la fundición de la placa de contrapiso, como se observa en la Figura N°6.

**Figura N° 6. Preparación de la losa de contrapiso destinada al primer nivel de las casas. Fuente propia.**

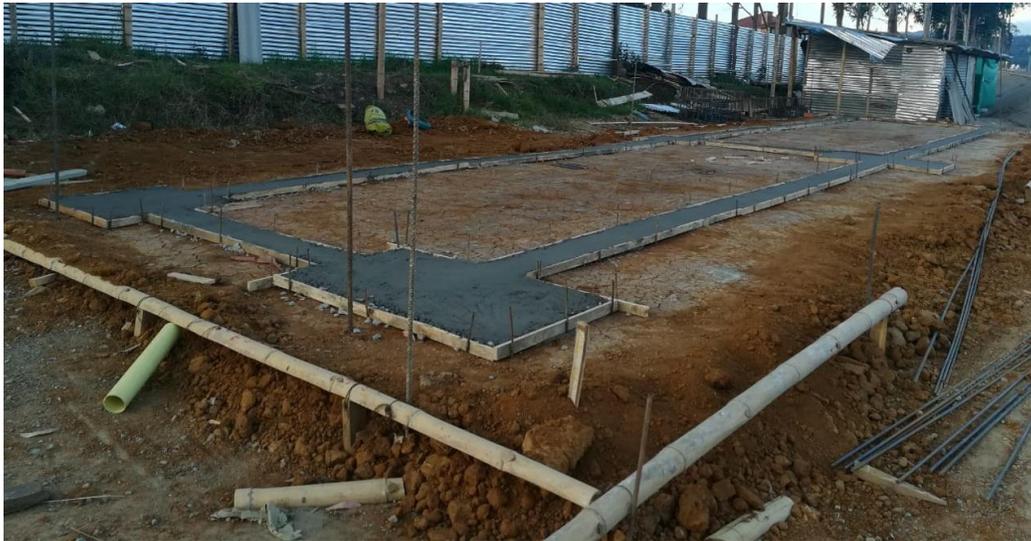
Por otro lado, está el proceso constructivo en la etapa de la cimentación de la portería del CONDOMINIO SAN NICOLAS, donde se verifico cada uno de los pasos para su correcta construcción basándose directamente en los planos estructurales. En la Figura N°7 se puede observar el desarrollo del solado de limpieza que es de vital importancia para la cimentación, ya que este evita la contaminación o perdida del agua durante el proceso de fraguado del concreto estructural que se vacía más adelante.

**Figura N° 7. Cimentación de la portería etapa de limpieza. Fuente propia.**

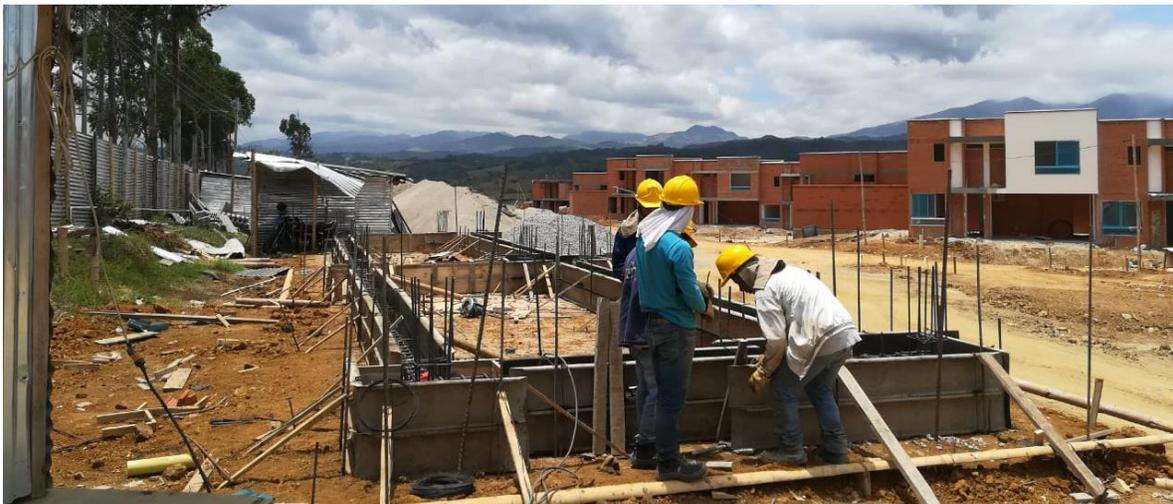
Para su correcta instalación fue necesario primero que todo hacer una buena interpretación de los planos seguidamente se ordenó una buena limpieza el sitio de trabajo para demarcar las vigas, dando lugar a la colocación de la formaleta metálica a la cual se le aplico un desmoldante, de tal manera que recubra el armado del acero de las vigas respetando su respectivo recubrimiento, una vez puesta la formaleta metálica y antes de asegurarla mediante los puntales de madera se verifico su correcta nivelación y plomo. De esta manera se obtuvo un buen encofrado de las vigas y se puede observar en la Figura N°8.

**Figura N° 8. Nivelación del encofrado de vigas de cimentación de la portería. Fuente propia.**

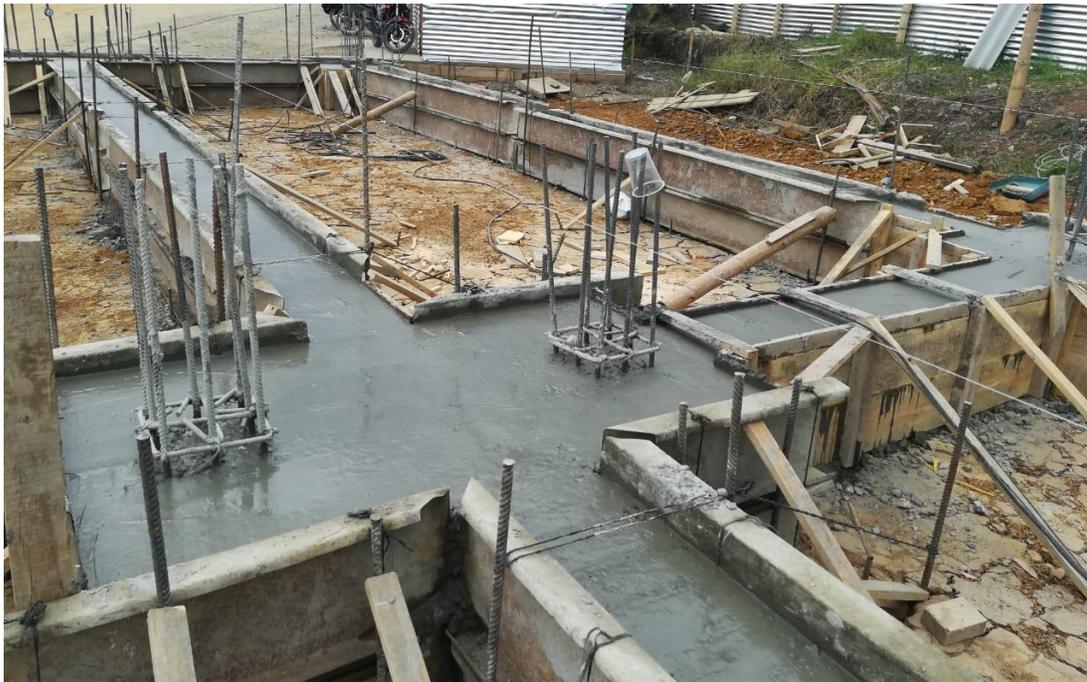
La fundición se la realizo utilizando un trompo mezclador de concreto llenado con la mezcla conformada por arena, triturado seleccionado, cemento Argos y agua. Cada uno de los agregados se colocaron dentro del trompo mezclador cumpliendo con las cantidades del diseño de mezclas requerido para arrojar un concreto con una resistencia a la compresión de  $f'c = 3000$  PSI. Una vez lista la mezcla se vierte en carretillas y se traslada en estas hasta el lugar de vaciado. Terminada la fundición se logro lo que se puede observar en la Figura N°9.

**Figura N° 9. Actividades de llenado del concreto en vigas de cimentación de la portería. Fuente propia.**

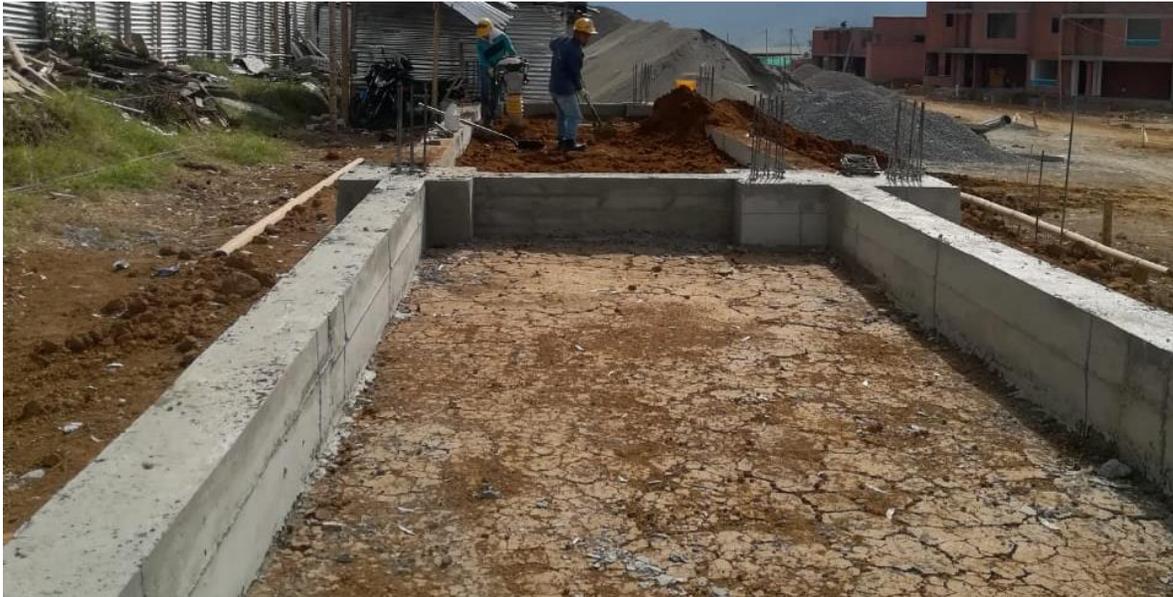
Posteriormente, pasado un tiempo óptimo se decidió para desencofrar las vigas de cimentación observando detenidamente que en ellas no se presente ningún tipo de fisura. El resultado obtenido se puede observar en la Figura N°10, donde no hubo presencia de fisuras en las vigas de cimentación.

**Figura N° 10. Vigas de cimentación de la portería. Fuente propia.**

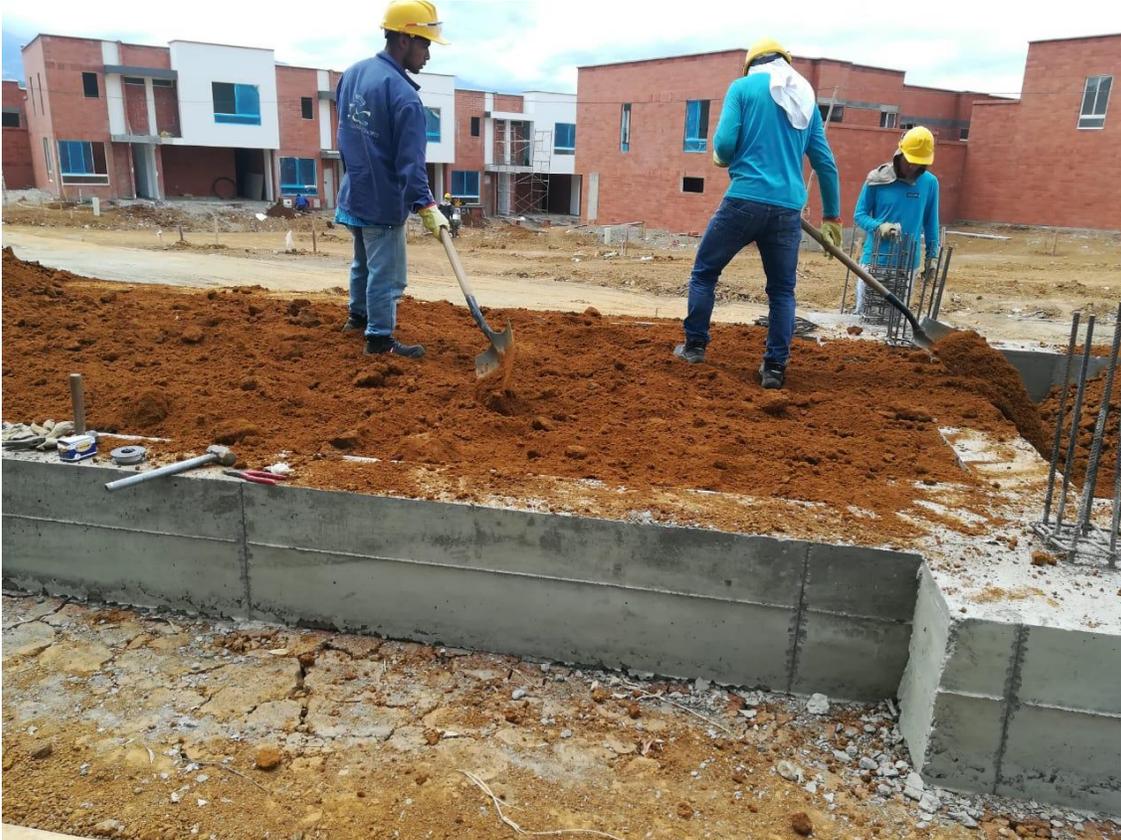
La compactación del material de relleno se hizo por métodos manuales, en capas de 0.20 m de espesor máximo; donde se tuvo especial cuidado de manera que no se produzcan presiones laterales, vibraciones o impactos que causen desplazamientos de las estructuras existentes, este caso de las vigas de

cimentación. El espesor de cada capa y el número de pasadas del equipo de compactación fueron definidas por la clase de material, el quipo que se utilizó y la densidad especificada. El desarrollo de la compactación del material de relleno se puede observar en la Figura N°11.

**Figura N° 11. Rellenos compactados a mano de la portería. Fuente propia.**

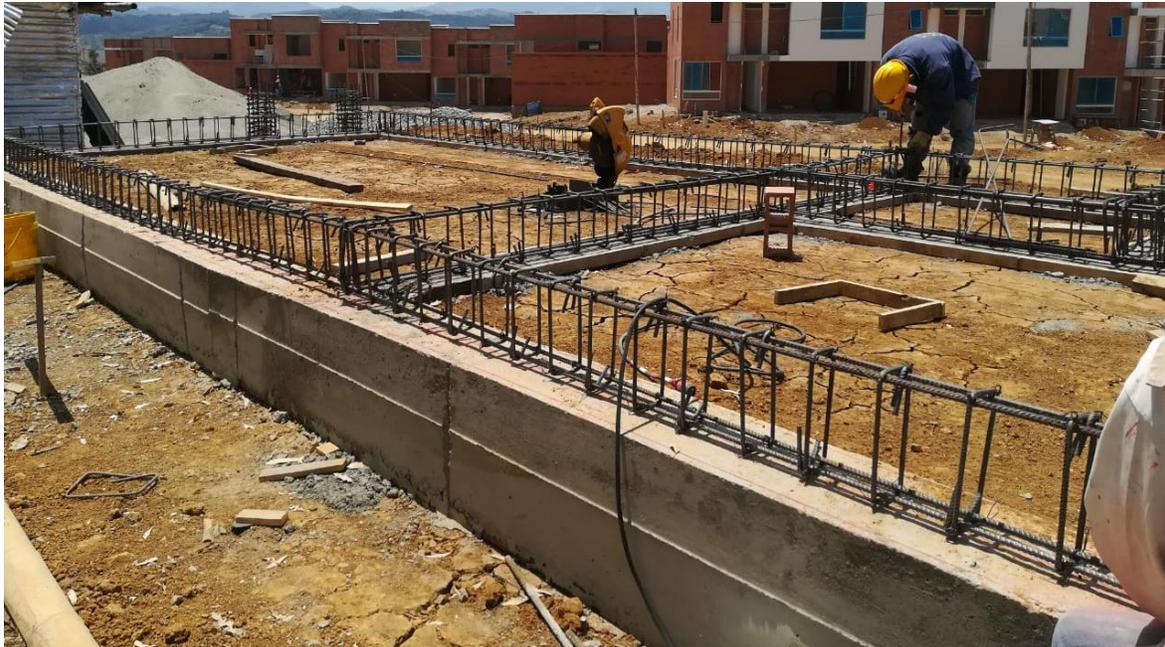
Por otra parte, para la preparación de los castillos de hierro que conforman las vigas de amarre de la portería, se tuvieron en cuenta ciertos criterios como lo son el diámetro de las varillas, en este caso se utilizaron varillas #3, la cantidad de varillas, la separación de los estribos y las longitudes de cada una de las vigas. Estos criterios los encontramos ya definidos en los planos estructurales a los cuales se les dio el correcto cumplimiento, en la Figura N°12 observamos el correcto armado de las vigas de amarre.

**Figura N° 12. Amarre del hierro en vigas de amarre de la portería. Fuente propia.**

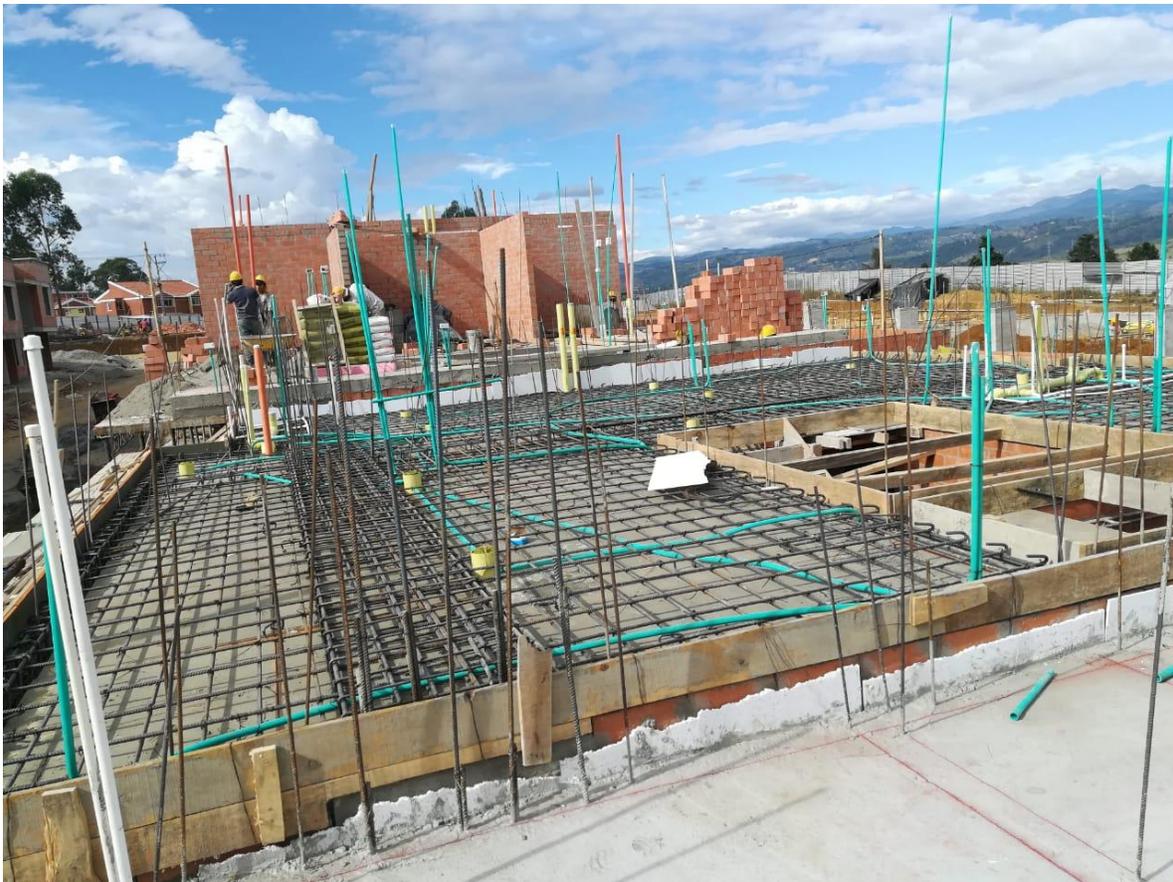
Las losas se consideran como uno de los elementos más delicados en la construcción de las edificaciones, ya que una colocación incorrecta del acero de refuerzo puede llevarla al colapso, es por esta razón que en este proceso constructivo es de vital importancia la verificación en cada uno de los pasos. En la Figura N°13 se puede observar la preparación de la losa de entrepiso de una de las casas del CONDOMINIO SAN NICOLAS.

**Figura N° 13. Preparación de la losa de entrepiso segundo nivel de vivienda. Fuente propia.**

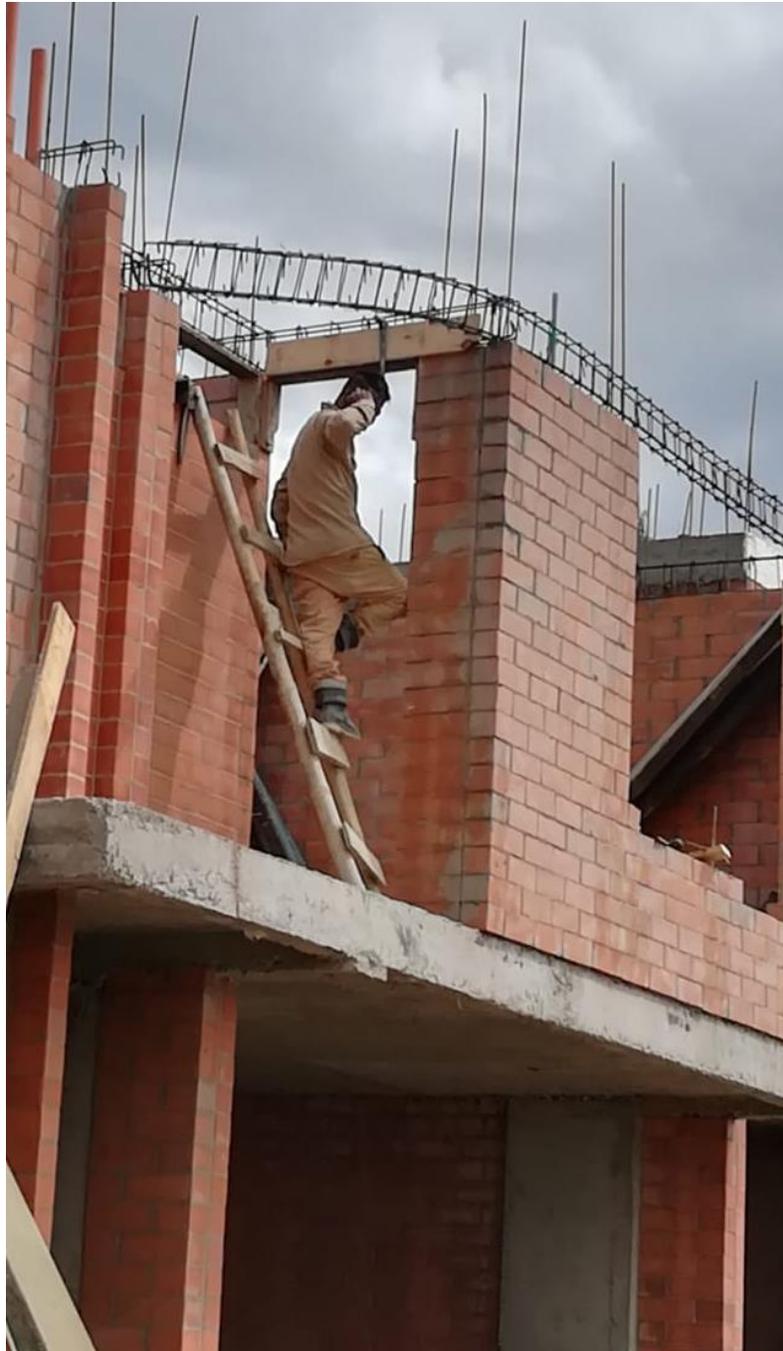
Haciendo una breve descripción de los muros implementados en las casas, tenemos la pega de ladrillo en muros perimetrales y divisorios, los cuales se encuentran reforzados con dovelas centrales para una mayor resistencia a las fuerzas horizontales producidas en caso de un sismo. El acero suministrado para las dovelas es un acero corrugado sismo resistente con  $F_y=60.000$  PSI certificado. En la Figura N°14 podemos observar los muros ya construidos.

***Figura N° 14. Muros perimetrales y divisorios de las casas. Fuente propia.***

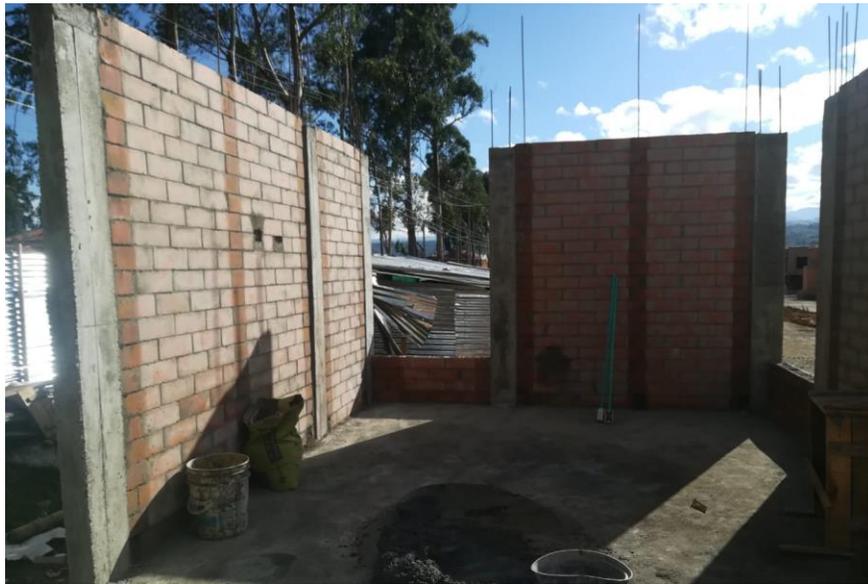
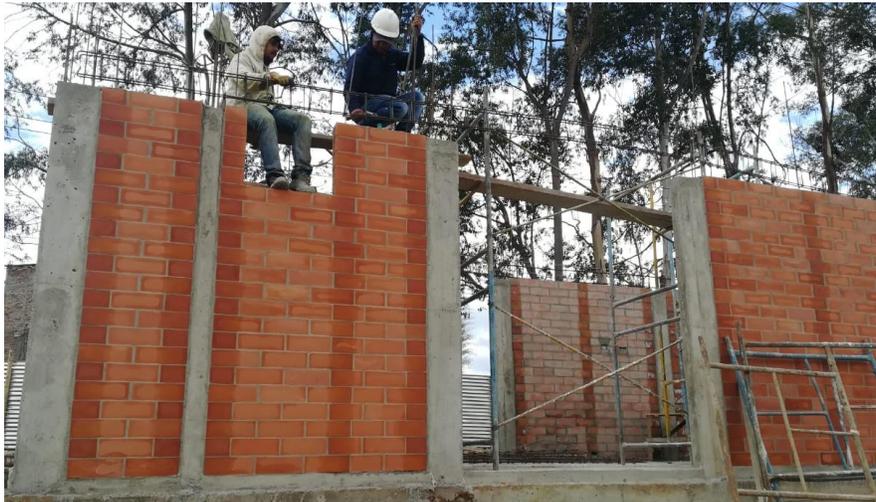
Para la realización de los muros de la portería se utilizaron dovelas al igual que las casas, pero además se construyeron unas columnetas para obtener una mayor resistencia, donde el acero suministrado para esta actividad era un acero certificado. Los muros junto con las dovelas y las columnetas ya fundidas los podemos observar en las Figuras N°15 y 16.

**Figura N° 15. Muros que conforman la portería. Fuente propia.**

**Figura N° 16. Muros que conforman la portería. Fuente propia.**

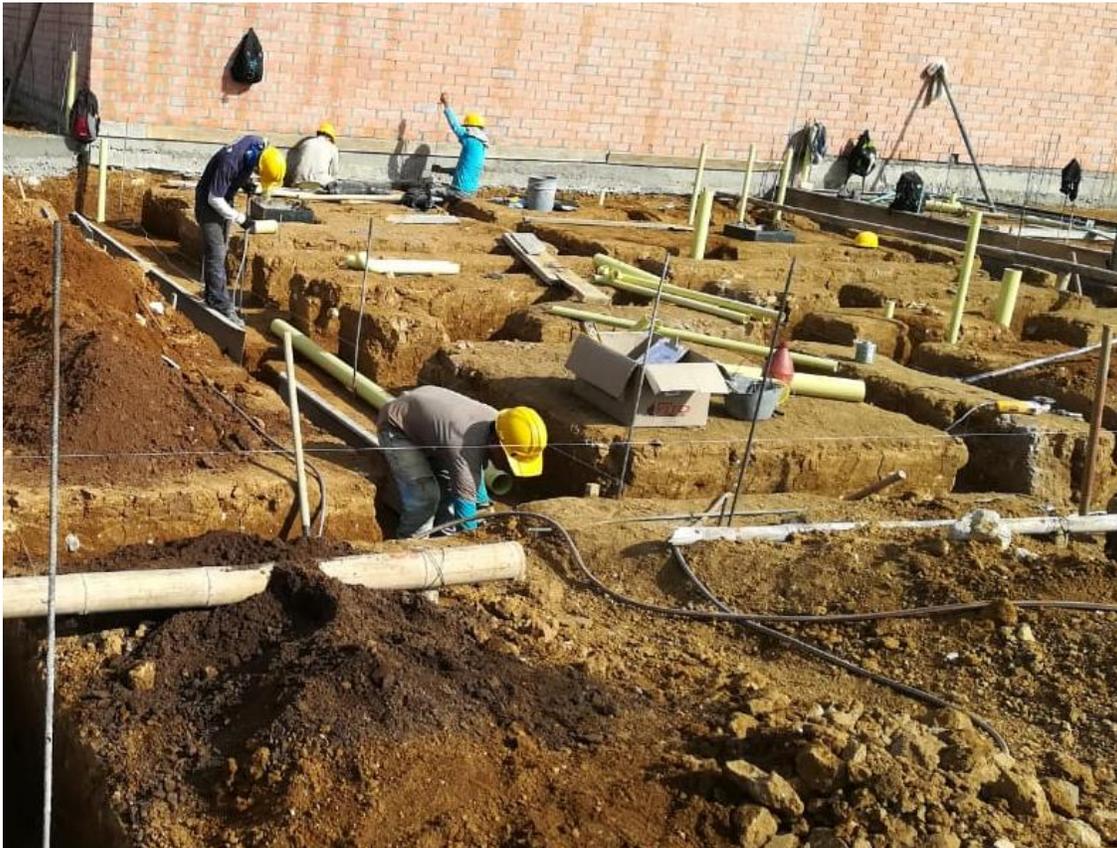
Para llevar a cabo una buena verificación de las instalaciones hidrosanitarias se tiene que hacer una buena interpretación de los planos hidrosanitarios y sus especificaciones, donde se chequea la localización de los puntos, la conexión en las uniones, el diámetro de la tubería, el tipo de tubería, ya sea para agua fría o caliente, si es hidráulica o sanitaria. Las actividades relacionadas con la instalación de tubería hidrosanitaria se pueden observar en la Figura N°17.

*Figura N° 17. Instalaciones hidráulicas y sanitarias de una casa. Fuente propia.*

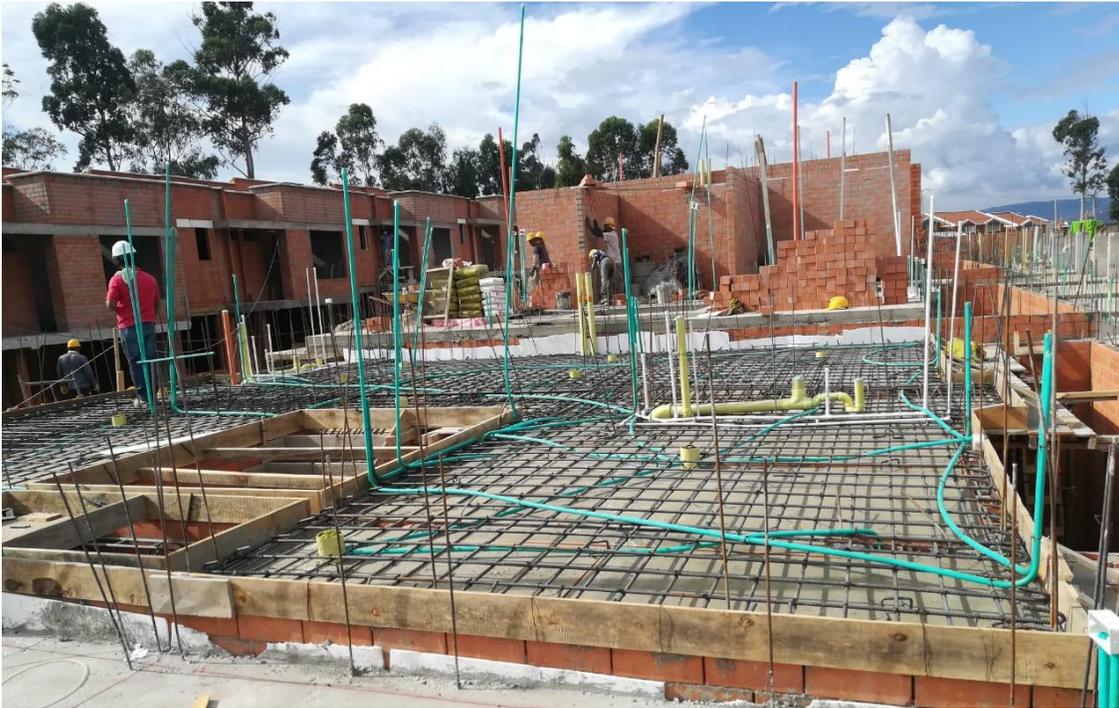
Una buena revisión minuciosa de las instalaciones hidrosanitarias se hace confrontando los planos arquitectónicos con los planos hidrosanitarios para de esta manera no tener ninguna eventualidad con la mala ubicación de los puntos hidráulicos y sanitarios y más adelante poder hacer la correcta instalación de los aparatos sanitarios como lo son los inodoros, bañeras, lavabos, fregaderos, entre otros. En la Figura N°18 observamos la instalación de la tubería hidrosanitaria en el segundo nivel de una casa.

**Figura N° 18. Instalaciones hidráulicas y sanitarias para segundo nivel de vivienda. Fuente propia.**

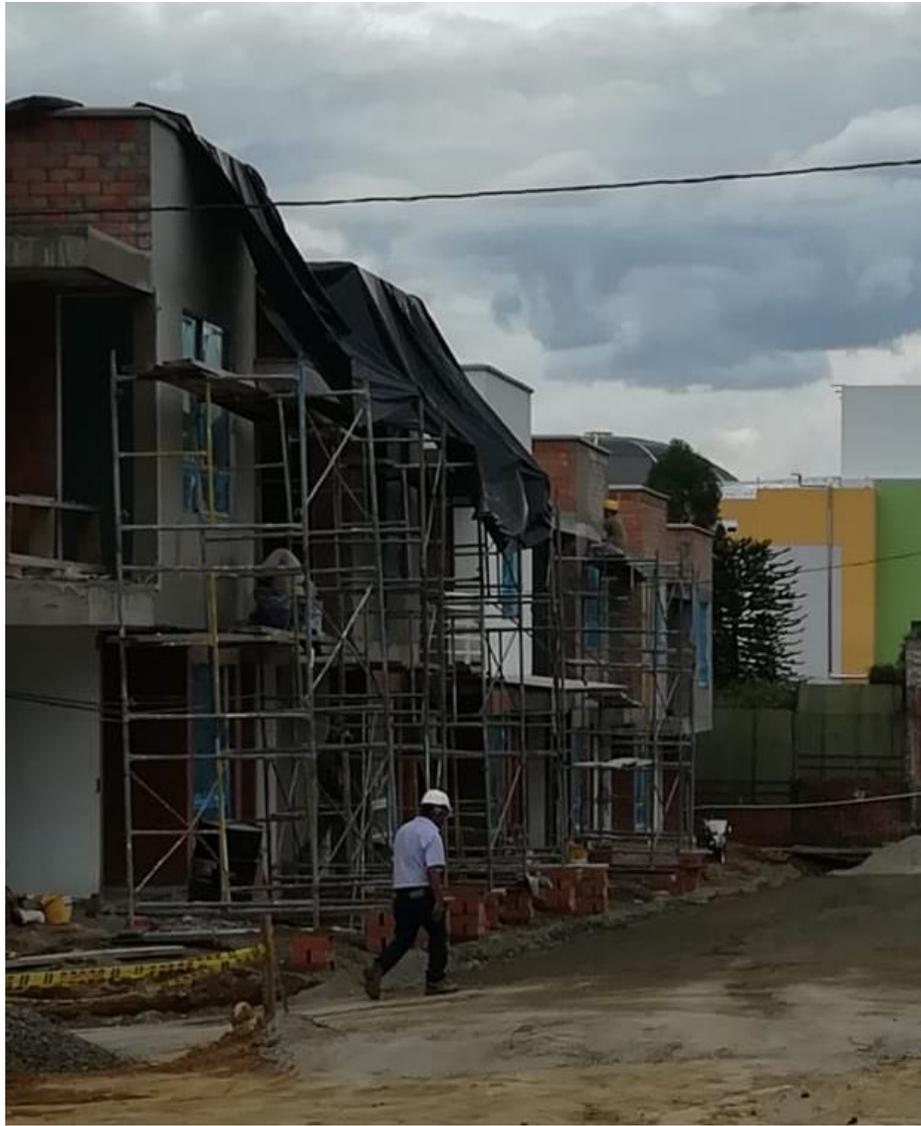
Como primera actividad que se desarrolló fueron los repellos de los muros, que se realizaron con varias capas de mezcla de arena y cemento (llamada mortero) y cuyo fin es el de emparejar la superficie que va a recibir un tipo de acabado tal como estucos o pinturas; dándole así mayor resistencia y estabilidad a los muros. Para las casas se utilizó un pañete liso para obtener una superficie lisa en los espacios interiores como la sala, comedor y alcobas; y un pañete rustico en superficies expuestas sin más recubrimientos como en los patios. En esta actividad se verificó lo más importante que es la dosificación de los pañetes, la dosificación que se utilizó para los pañetes de los muros interiores fue de 1:5 y para los muros exteriores de 1:3. Los espesores utilizados tanto para muros interiores como para exteriores fue de 13 mm.

La actividad de repello en las fachadas de las casas del CONDOMINIO SAN NICOLAS se puede observar en la Figura N°19.

**Figura N° 19. Actividades de repello para fachadas de las casas. Fuente propia.**
