PASANTÍA COMO AUXILIAR DE INGENIERÍA EN LA EMPRESA PRIVADA
HEBERT LIZARDO DORADO DORADO

**Informe final sobre el desarrollo de obra en la práctica de modalidad pasantía para
obtener el título de ingeniera Civil**

Apoyar la ejecución del proyecto **CONSTRUCCIÓN DE LA CUBIERTA METALICA, GRADERÍA Y AMPLIACIÓN DE LA PLACA DEPORTIVA DEL POLIDEPORTIVO DE LA INSTITUCIÓN MARCO FIDEL SUAREZ EN BOLÍVAR CAUCA** mediante el seguimiento y control de los procesos constructivos y demás actividades necesarias, bajo las competencias de un auxiliar de ingeniería.

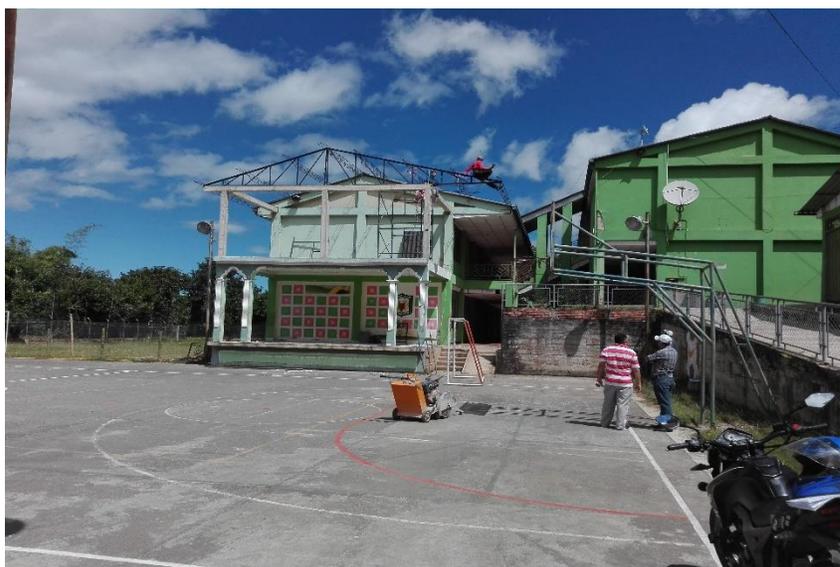
Ilustración 4: Estado actual del lugar del proyecto

Se precisa, en primer lugar, que las condiciones de la placa existente que tiene la institución, es de un área de 597.84 M² con un espesor de 10 CM, que no cumple con los requerimientos necesarios de área mínima. En segundo lugar, el lote presenta un cerramiento con malla eslabonada que se dispone apoyada en muros de ladrillo y columnas de concreto deterioradas, y en tercer lugar, los arcos de portería se encuentran en malas condiciones al permanecer a la intemperie soportando los diferentes cambios climáticos.

Por lo tanto, el registro fotográfico y las visitas al lugar, evidencian la necesidad de atender los diferentes problemas del área recreativa dentro de los planteles, puesto que las cañuelas y cajas de desagüe están muy próximos al área de juego y las tapas de cajas de desagüe están dañadas.

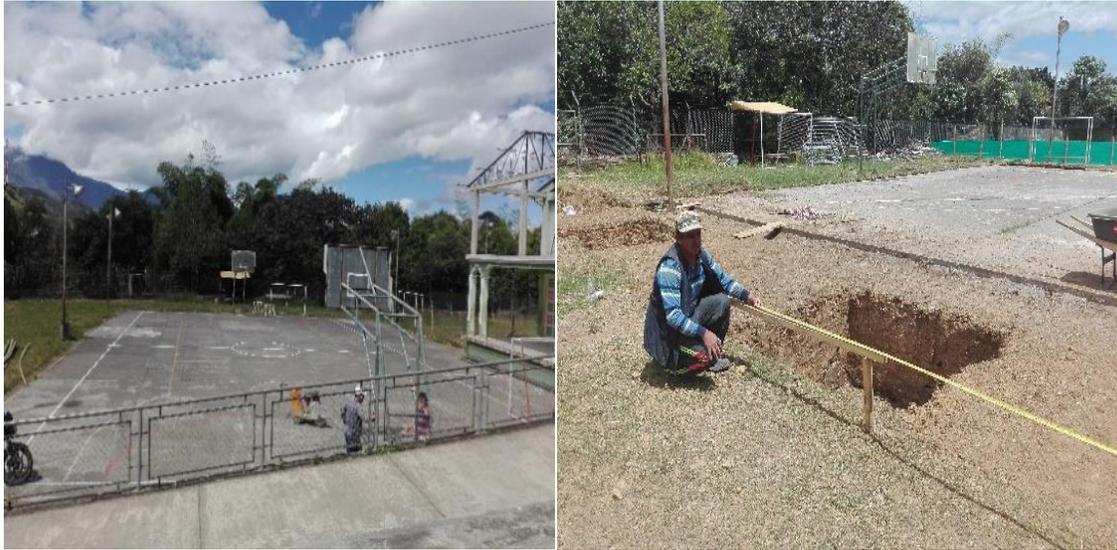
Ilustración 5: Localización – Trazado – Replanteo.

Antes de empezar a construir obra es preciso realizar la localización, trazado y replanteo, consistió en trazar sobre el terreno, todos los elementos de la obra que se describen en el proyecto de la obra, más específicamente en los planos.

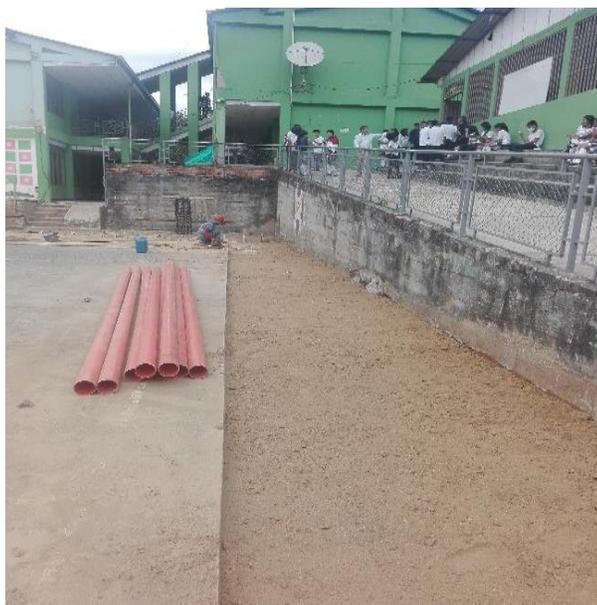
Ilustración 6: Re nivelación terreno.

Se realizaron los movimientos de tierra necesarios para la adecuación de los niveles previstos para la construcción de la obra en los diferentes sectores donde se requirió. Estas se terminaron exactamente de acuerdo con las líneas y pendientes establecidas en los planos arquitectónicos y estructurales. Igualmente se dispuso del material del corte llevándolo a los botaderos autorizados.

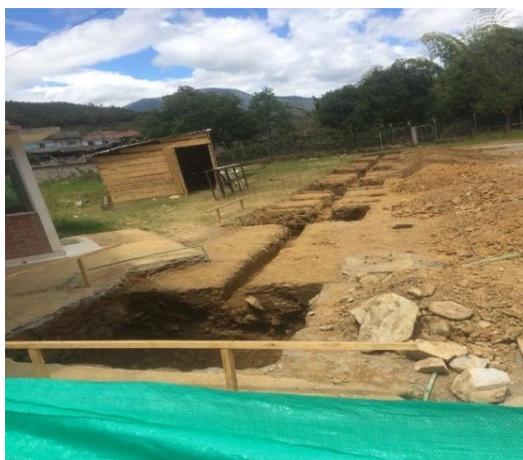
Ilustración 7: Excavaciones.

Se realizó el movimiento de sub bases en recebo o material granular compactado en volúmenes pequeños y a poca profundidad, necesarios para la ejecución de las zapatas, vigas de amarre, vigas de rigidez, muros de contención. Por regla general se realizaron donde no fue posible realizarlo por medios mecánicos.

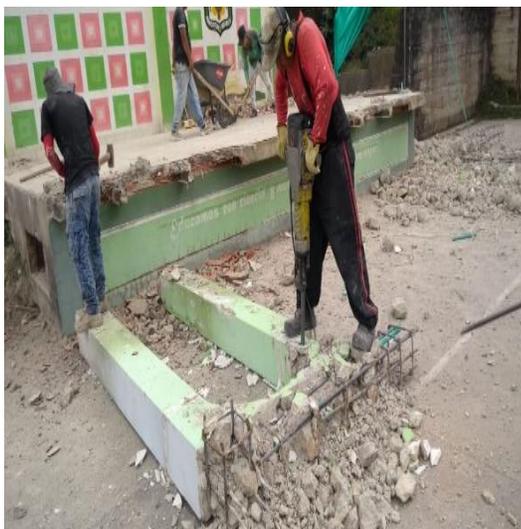
Ilustración 8: Demoliciones columnas.

Este trabajo consistió en la demolición de las columnas en concreto existentes para así posibilitar la construcción de las nuevas obras o las ampliaciones de las mismas que se vayan a prolongar, basándose en los planos de diseño o en las instrucciones del interventor.

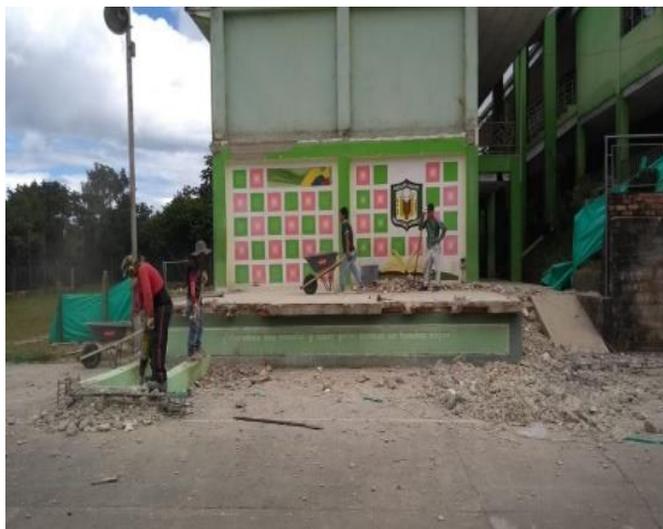
Ilustración 9: Demoliciones vigas existentes.

Este trabajo consistió en la demolición de las vigas en concreto existentes, de igual forma para facilitar la construcción de nuevas obras o las ampliaciones de las mismas.

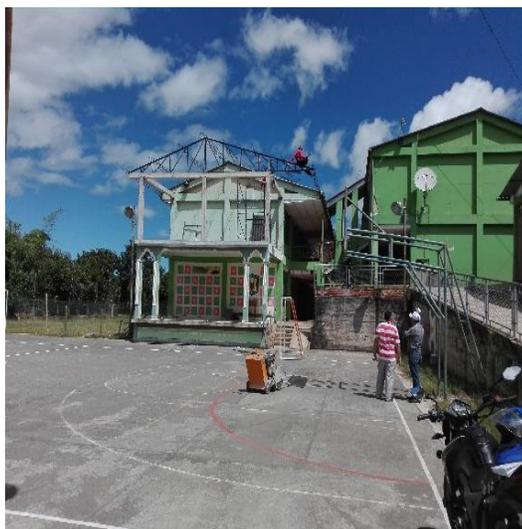
Ilustración 10: Demolición losas existentes.

De igual forma que las columnas y vigas existentes, este trabajo consistió en la demolición de losas para facilitar la construcción o ampliación de estas mismas.

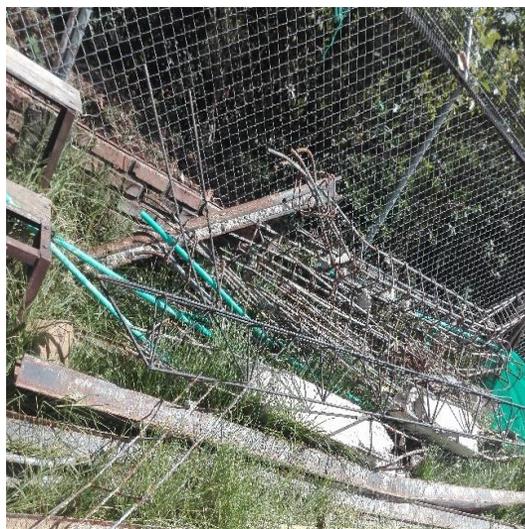
Ilustración 11: Desmonte estructura metálica

Este trabajo consistió en el desmonte de la estructura metálica para posibilitar la construcción de las nuevas obras que se iban a realizar de acuerdo con los planos de diseño.

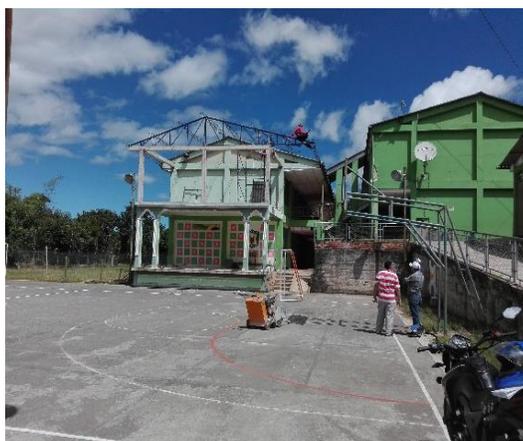
Ilustración 12: Desmonte cubierta asbesto cemento.

En esta actividad se hace el retiro de la cubierta teja ondulada que cubría la estructura existente.

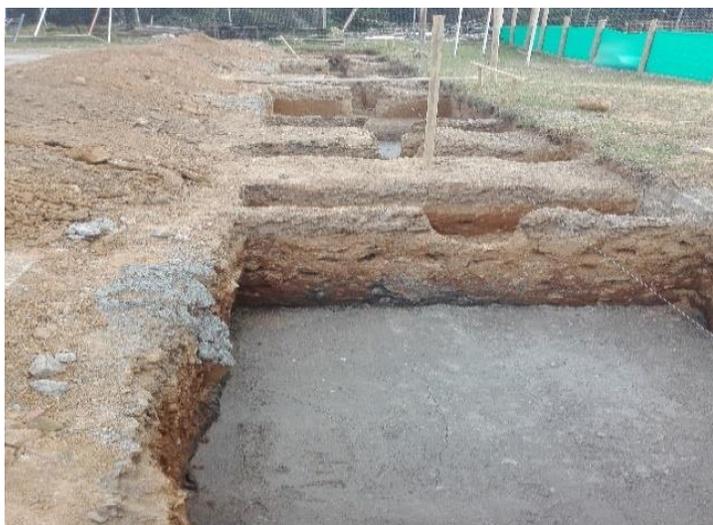
Ilustración 13: Solados en concreto.

Se ejecutaron los solados de 5 cm de espesor en concreto de 2500 psi para las cimentaciones de los sitios determinados dentro del proyecto arquitectónico y en los planos estructurales.

El procedimiento prácticamente se resumió en la siguiente secuencia: consultar el estudio de suelos y la cimentación en los planos estructurales, verificar las excavaciones, verificar las cotas de cimentación, verificar las excavaciones y el concreto de limpieza, verificar la localización y las dimensiones, replantar las zapatas sobre el concreto de limpieza. Por último verificar los niveles finales para la aceptación por parte de la interventoría.

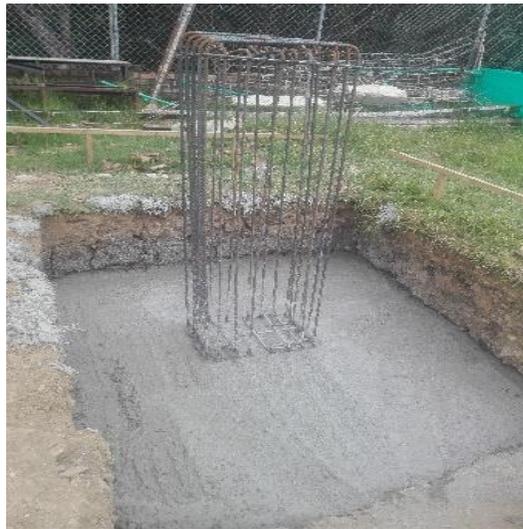
Ilustración 14: Zapatas concreto simple

Se realizó la construcción de zapatas individuales en concreto reforzado, de acuerdo con las especificaciones y detalles consignados en los planos estructurales. Este incluye formaleta, acarreo, vaciado, vibrado y curado del concreto, así como el desencofrado de la cimentación para el procedimiento de ejecución de este punto se siguió una secuencia así: se consultaron

los estudios de suelos y la cimentación en planos estructurales, se verificaron las excavaciones, cotas de cimentación, concreto de limpieza, localización y dimensiones, se replantaron las zapatas sobre el concreto de limpieza, se colocó el acero de refuerzo, se colocaron soportes y espaciadores para el refuerzo, luego se verificaron estos refuerzos y los recubrimientos, se verificaron los alineamientos y dimensiones. Posteriormente se continuó con el vaciado del cemento y con el vibrado del concreto por medios manuales y mecánicos. Y finalmente se realizó el curado del concreto y verificación de niveles finales para la aceptación.

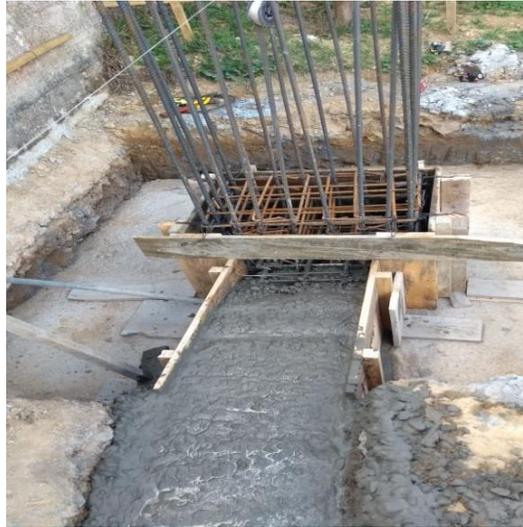
Ilustración 15: Viga de cimentación.

Se realizó la construcción de las vigas en concreto reforzado para cimentaciones en los sitios determinados dentro del proyecto arquitectónico y en los planos estructurales, se replantaron las zapatas sobre el concreto de limpieza, se colocó

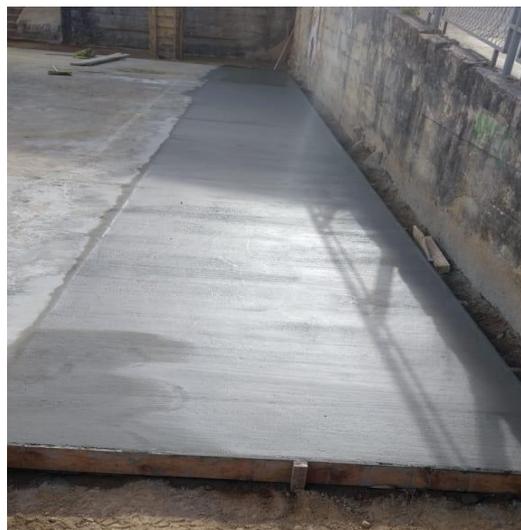
Ilustración 16: Losa ccto simple.

El diseño de esta estructura se hizo aplicando el método de la PCA de 1984. En esta es necesario colocar un geotextil no tejido sobre la subrasante para evitar la contaminación de la capa de subbase con el suelo fino y evitar el fenómeno de bombeo teniendo en cuenta la alta humedad de la subrasante, adicionalmente se deberá garantizar un correcto sistema de drenaje.,

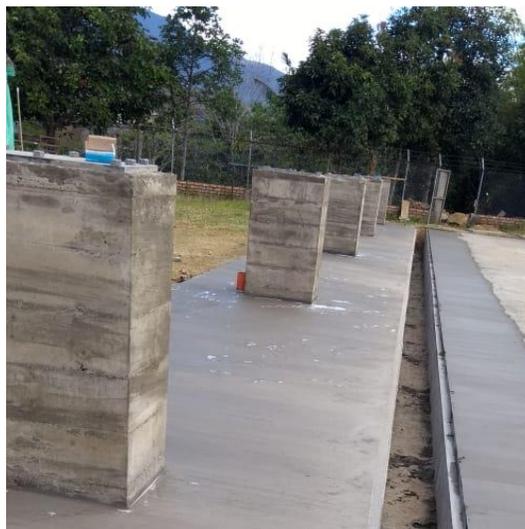
Ilustración 17: Pedestales en concreto

Ejecución de pedestales en concreto reforzado para cimentaciones en aquellos sitios determinados dentro del proyecto arquitectónico y en los planos estructurales.

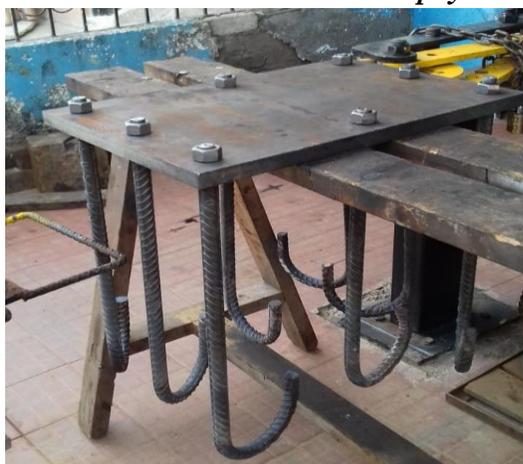
Ilustración 18: Platicas de apoyo.

Se realizó el suministro e instalación de elementos arquitectónicos en metal tales como platinas de apoyo, elementos de fijación (J) o pernos.

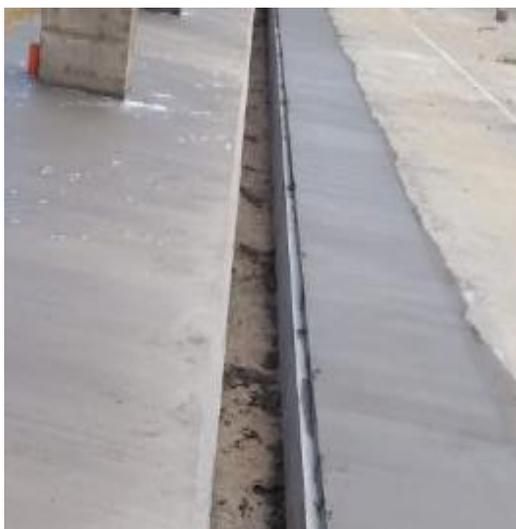
Ilustración 19: Sumidero en concreto.

Se realizó la construcción de sumideros destinados a la recolección lateral de aguas lluvias. Los sumideros están contruidos por una mezcla de agregados, agua y cemento portland se construyeron en los sitios señalados por los planos y de conformidad con los alineamientos y pendientes que se establecieron.

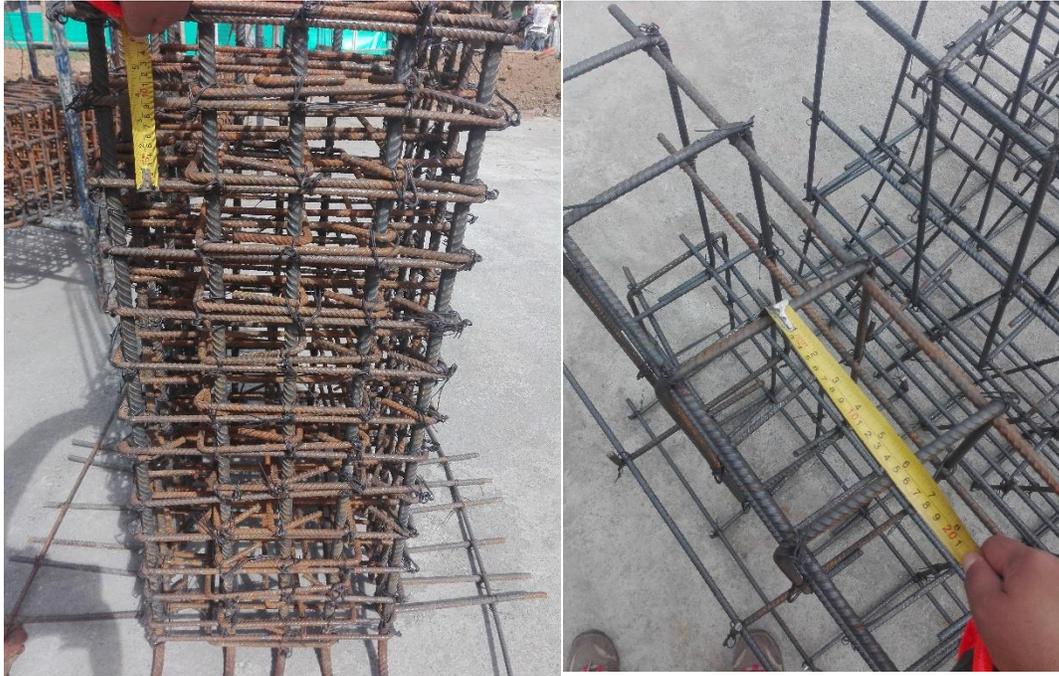
Ilustración 20: Verificación separación de acero.

donde fue requerido, La pasante chequeo con el plano la distribución y ubicación de este acero, se hicieron mediciones y se verifico su cumplimiento.

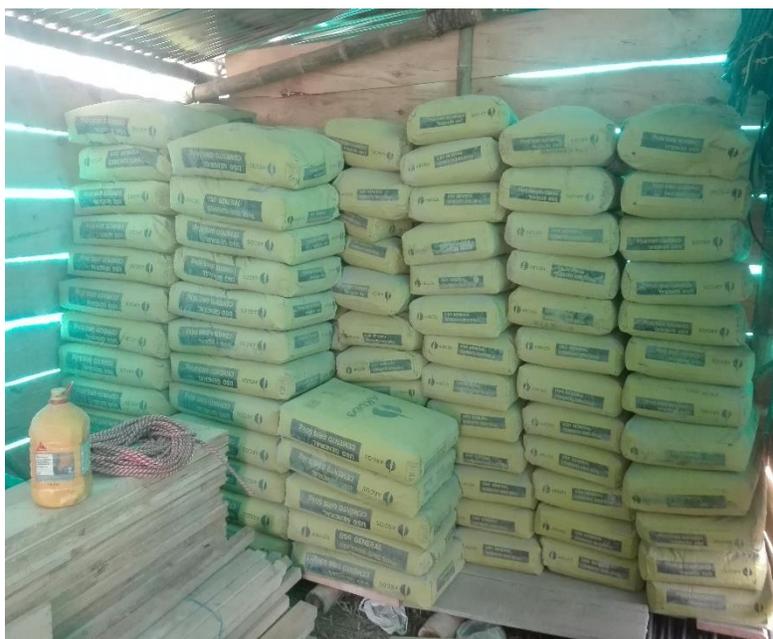
Ilustración 26: Cemento.

El cemento utilizado para los diferentes elementos estructurales en general, es aquel que cumple con las normas que rigen la calidad de este ya que independientemente de la marca de producción debe cumplir con las normas NTC 123 y NTC 321, en obra se utilizó cemento ARGOS de uso estructural de 42.5 Kg.

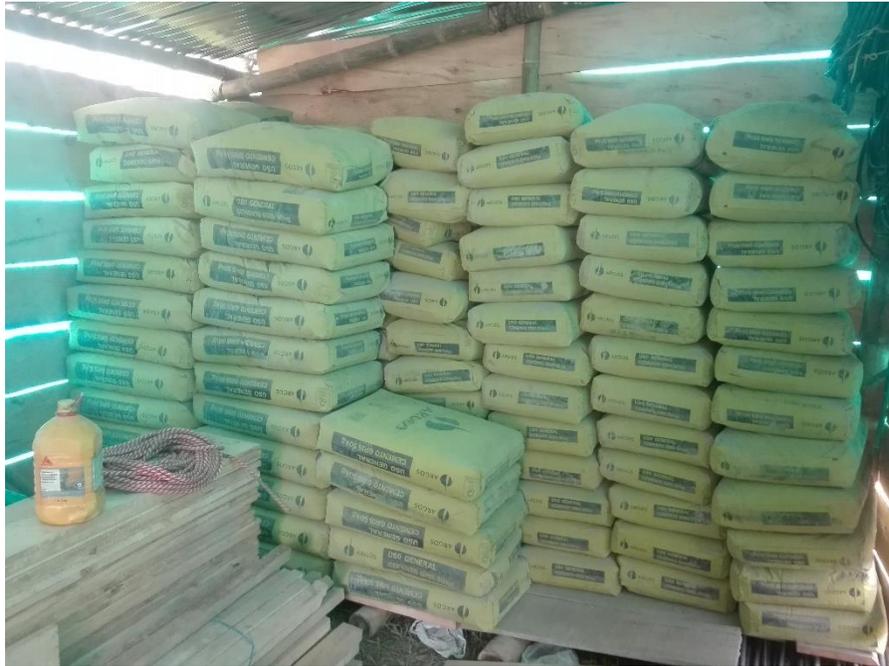
Ilustración 27: Almacenamiento del cemento.

para esto se lleva control de salida de materiales en el que el pasante junto con el almacenista inspeccionaron que esto se cumpliera con el orden y control por lotes de este material.

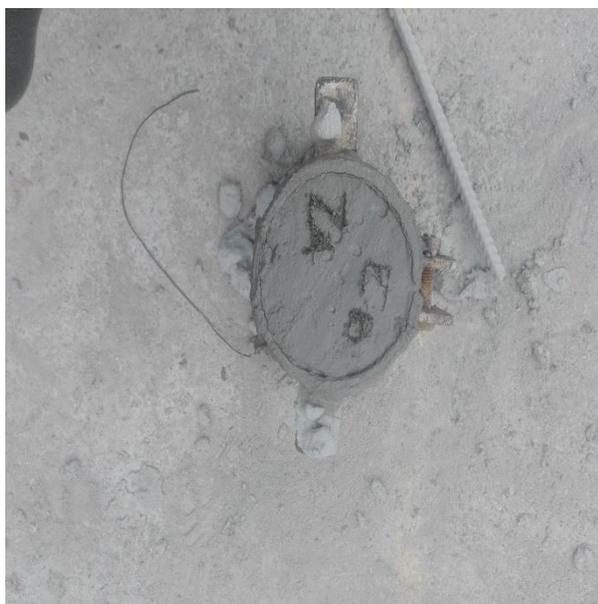
Ilustración 28: Cilindro de muestra.

La pasante realiza el llenado de los cilindros en tres capas, apisonando cada capa con 25 golpes que deben distribuirse uniformemente en toda la sección transversal del molde, la capa del fondo debe compactarse completamente en toda su profundidad, la segunda capa debe apisonarse completamente y llegar a pasar 25mm aproximadamente la capa inferior, así mismo con la última capa que debe pasar la segunda en 25mm, los cilindros se remueven de los moldes después de 20+4 horas después de haber sido moldeados y se sumergen en agua saturada con cal inmediatamente después de ser desencofrados para lograr un buen curado, estas primeras horas de curado son las más importantes para el desarrollo de sus características resistentes, en la obra se usaron moldes con una dimensión de 10cm de diámetro por 20cm de alt

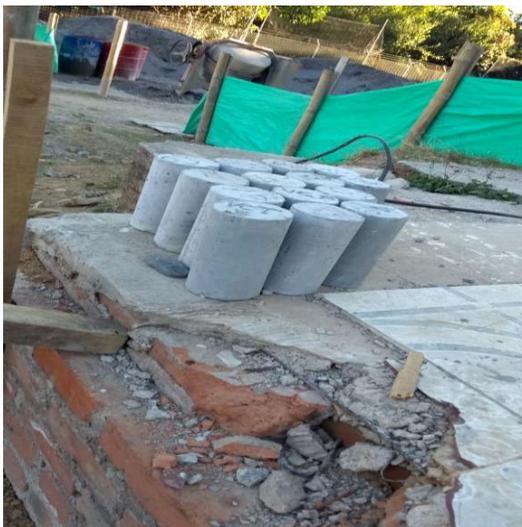
Ilustración 29: cilindros para pruebas

Los cilindros de prueba se referenciaron con: EA u EB: Eje A y Eje B y el número de la prueba, se sumergieron en agua saturada con cal como se indica en la norma, se dejaron en inmersión 24 horas mínimo antes de ser ensayados.

Inmediatamente después de desencofrar se debe de humedecer con acpm las camisas, ya que se debe evitar que el concreto quede adherido en la superficie de estas, como podemos observar se debe tratar en lo posible de que no queden agujeros en los cilindros de prueba, esto se logra si realizamos un correcto procedimiento de ensayo.

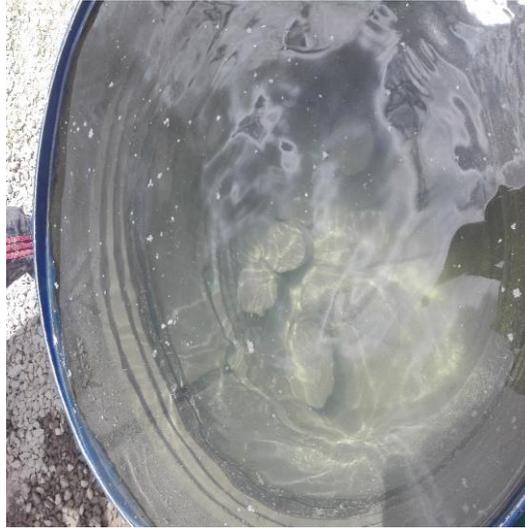
Ilustración 30: muestras en agua.

4.8.1 Cuadro de muestras en agua sumergida.

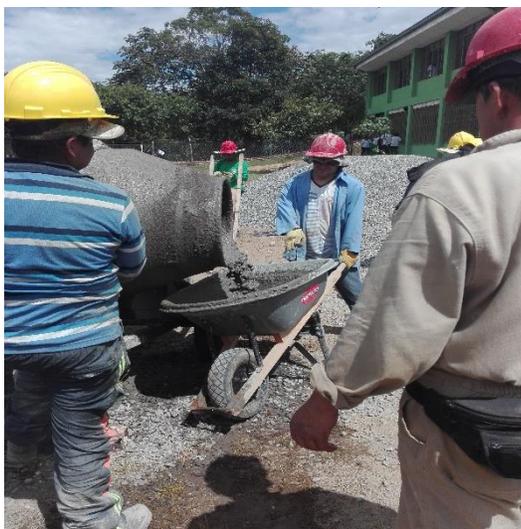
Ilustración 31: control y seguimiento al personal.

La pasante de ingeniería realizó un preciso seguimiento a las labores que cada uno de los trabajadores realizaba, verificando que todo el personal contara y portara con los implementos de seguridad adecuados como: cascos, guantes, gafas, tapabocas, entre otros para evitar cualquier accidente o malestar en la salud de cada uno de ellos; de igual manera el personal empleado por el contratista contó con las respectivas afiliaciones al sistema de seguridad social, cumpliendo con los requisitos de la ley en las normas vigentes.
