**INFORME FINAL DE PASANTÍA COMO AUXILIAR DE RESIDENCIA DE OBRA
EN EL PROYECTO “PAVIMENTACIÓN EN CONCRETO RÍGIDO DE LAS VÍAS
URBANAS - BARRIO LOS PINOS MUNICIPIO DE BUESACO,
DEPARTAMENTO DE NARIÑO”**

**UNIVERSIDAD DEL CAUCA
FACULTAD DE INGENIERÍA CIVIL
PROGRAMA DE INGENIERÍA CIVIL
POPAYÁN
2019**

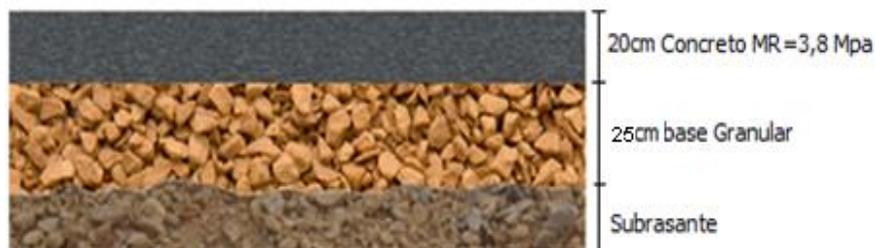
Figura 7. Estructura recomendada

Teniendo en cuenta estos resultados, modularon la siguiente estructura para el proyecto:

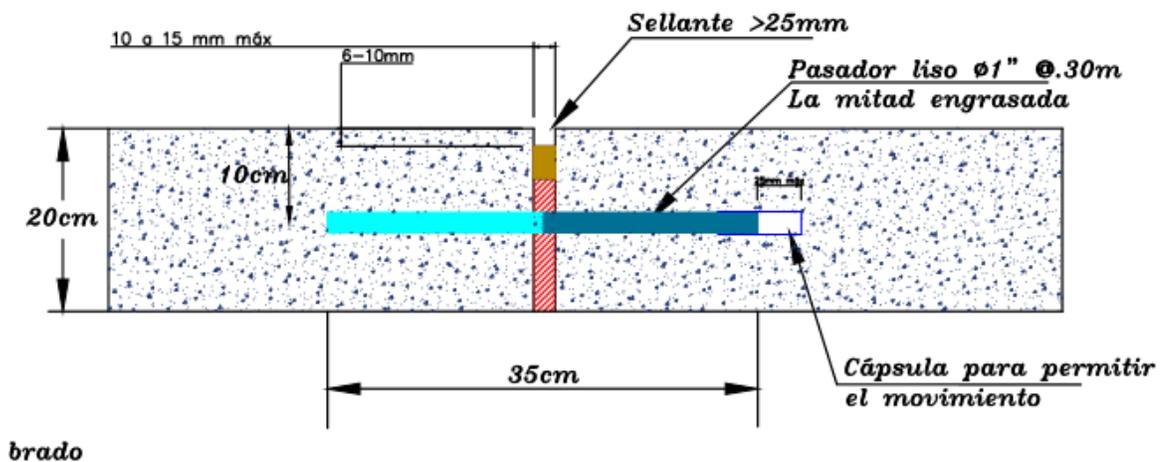
Gráfica 2. Junta de expansión

JUNTA TIPO C - Expansión y Transmisión

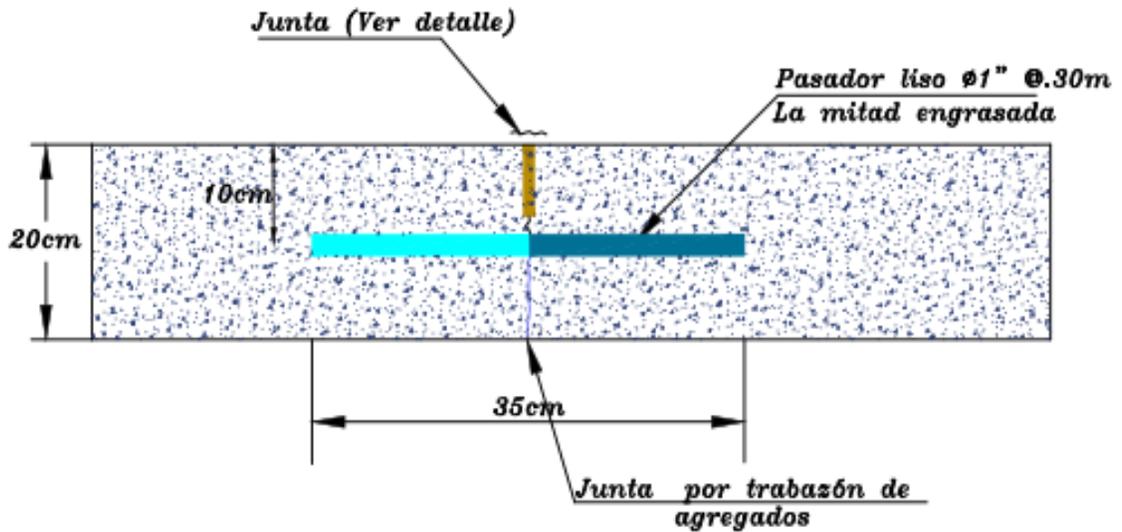
Gráfica 3. Junta transversal y detalle del corte.

JUNTA TIPO A - Transmisión de esfuerzos
Junta transversal

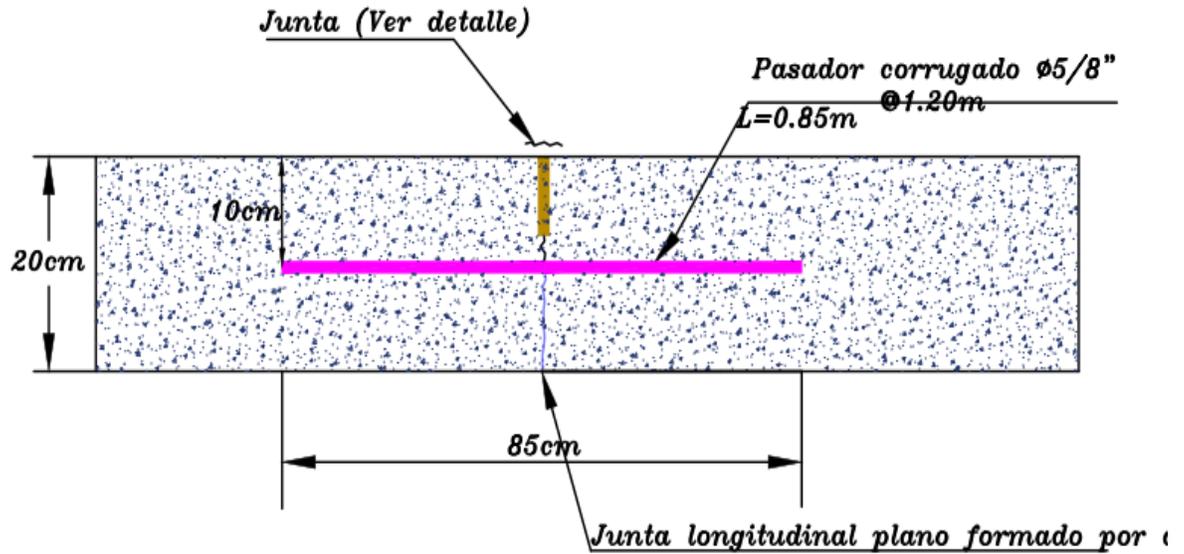
Gráfica 4. Junta Longitudinal

JUNTA TIPO B - Anclaje Junta Longitudinal

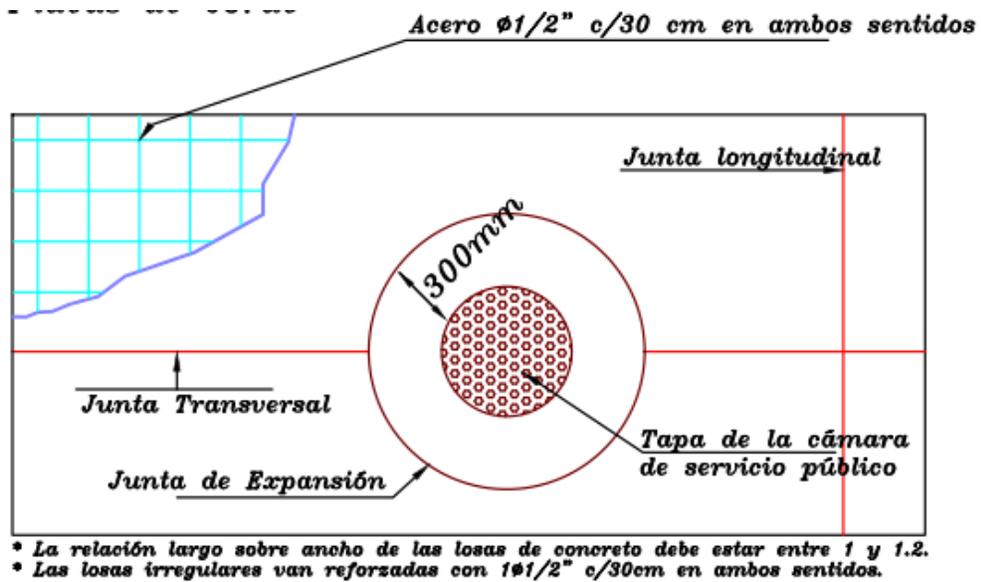
Gráfica 7. Junta de expansión con forma circular para pozo de inspección y armadura de refuerzo

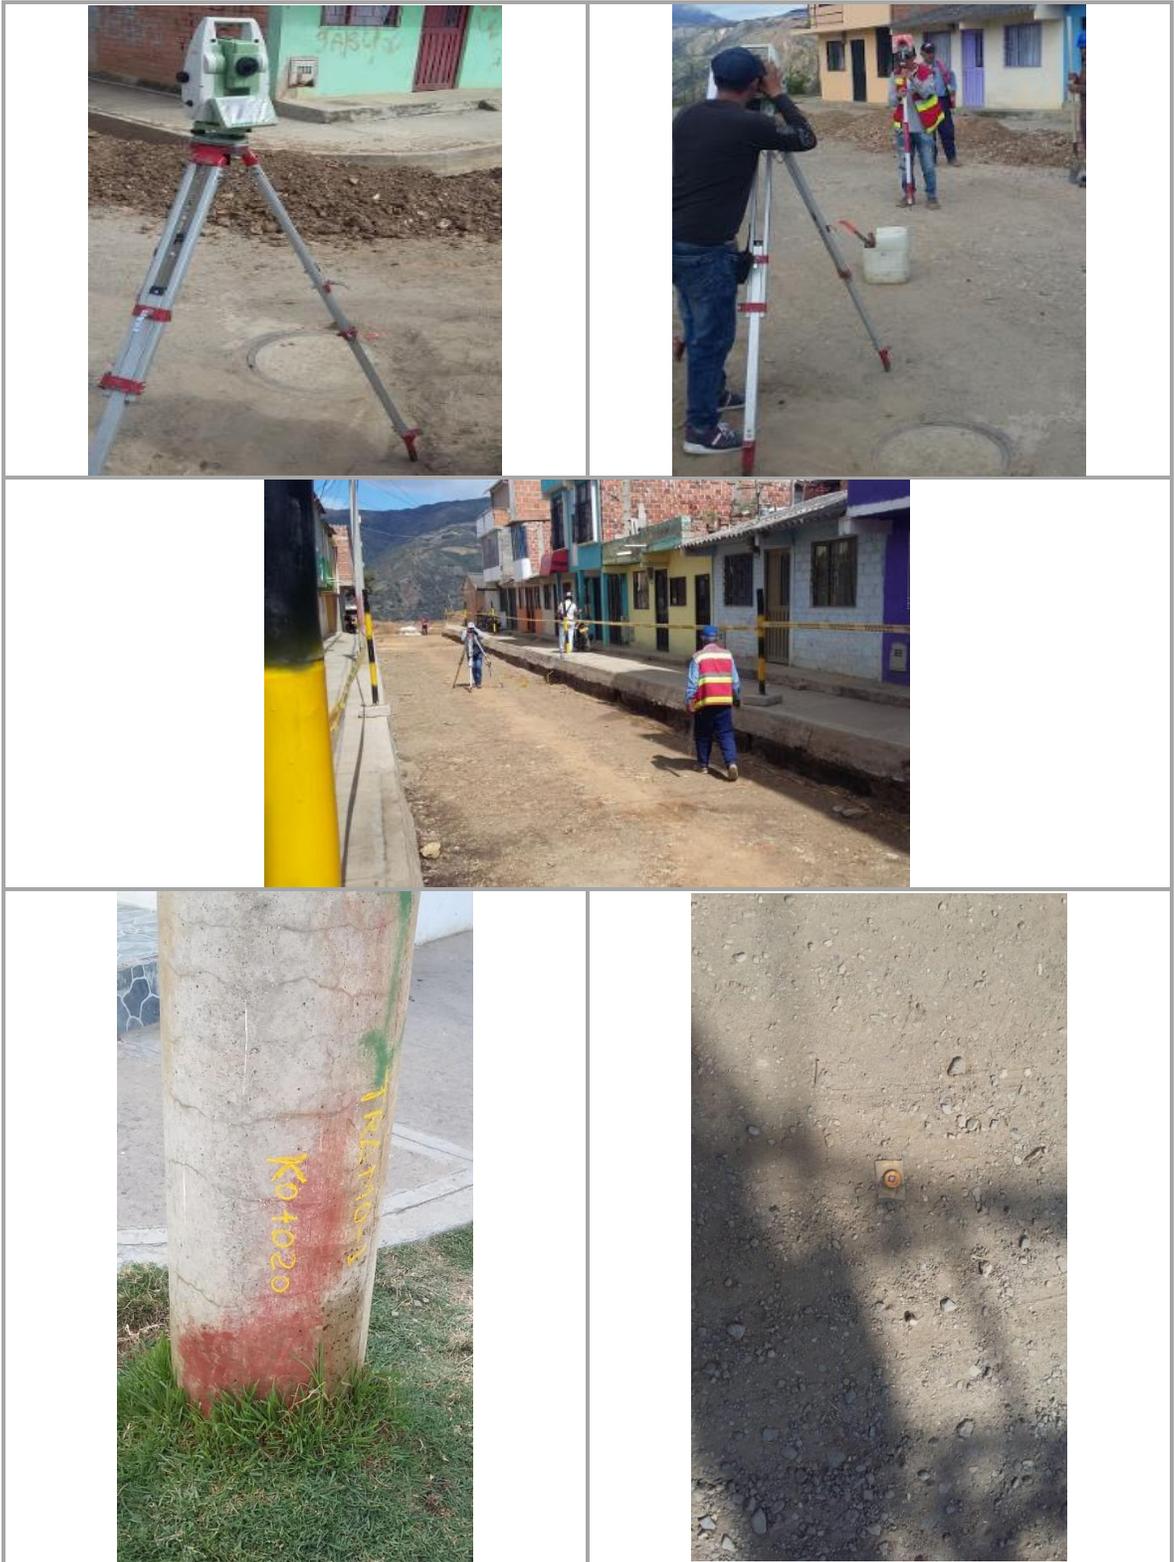
Figura 8. Estado inicial de la obra

Cuando se inicio la pasantia, ya se habian realizado actividades como localizacion y replanteo, ésta materializacion del eje del proyecto se hizo cada 10 metros a partir de las coordenadas de diseño mediante una estación electrónica, se niveló el eje para obtener el perfil inicial del proyecto para el control de obra, mediante estacas se materializó los bordes de la calzada de acuerdo al diseño, se dejaron testigos para replanteos de control.

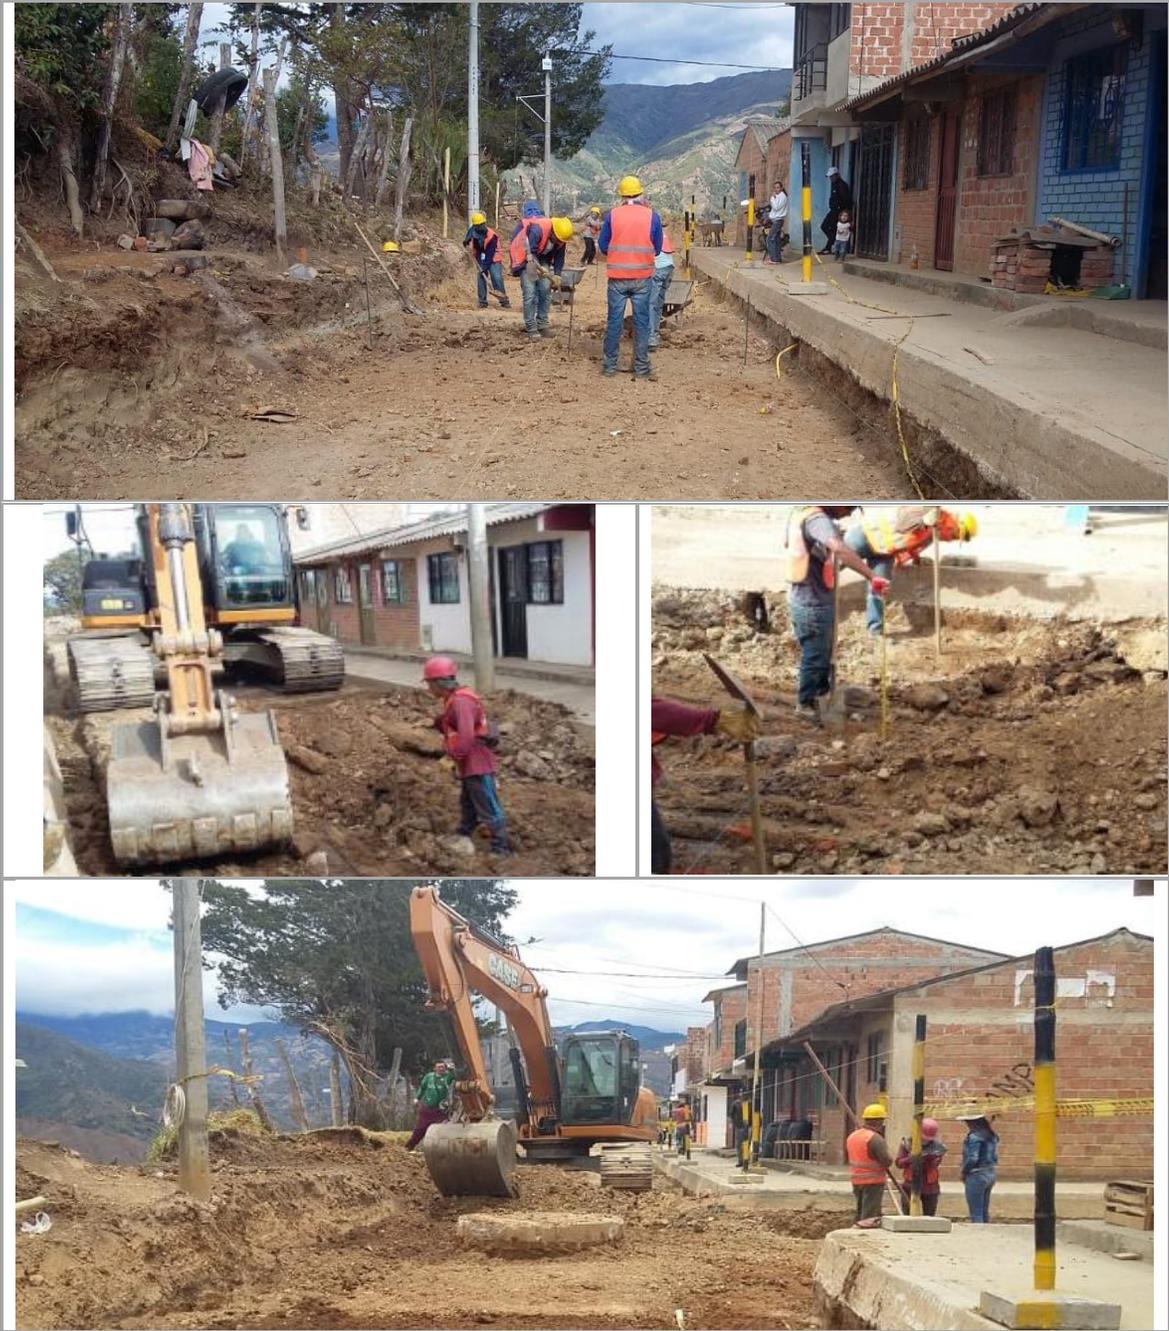
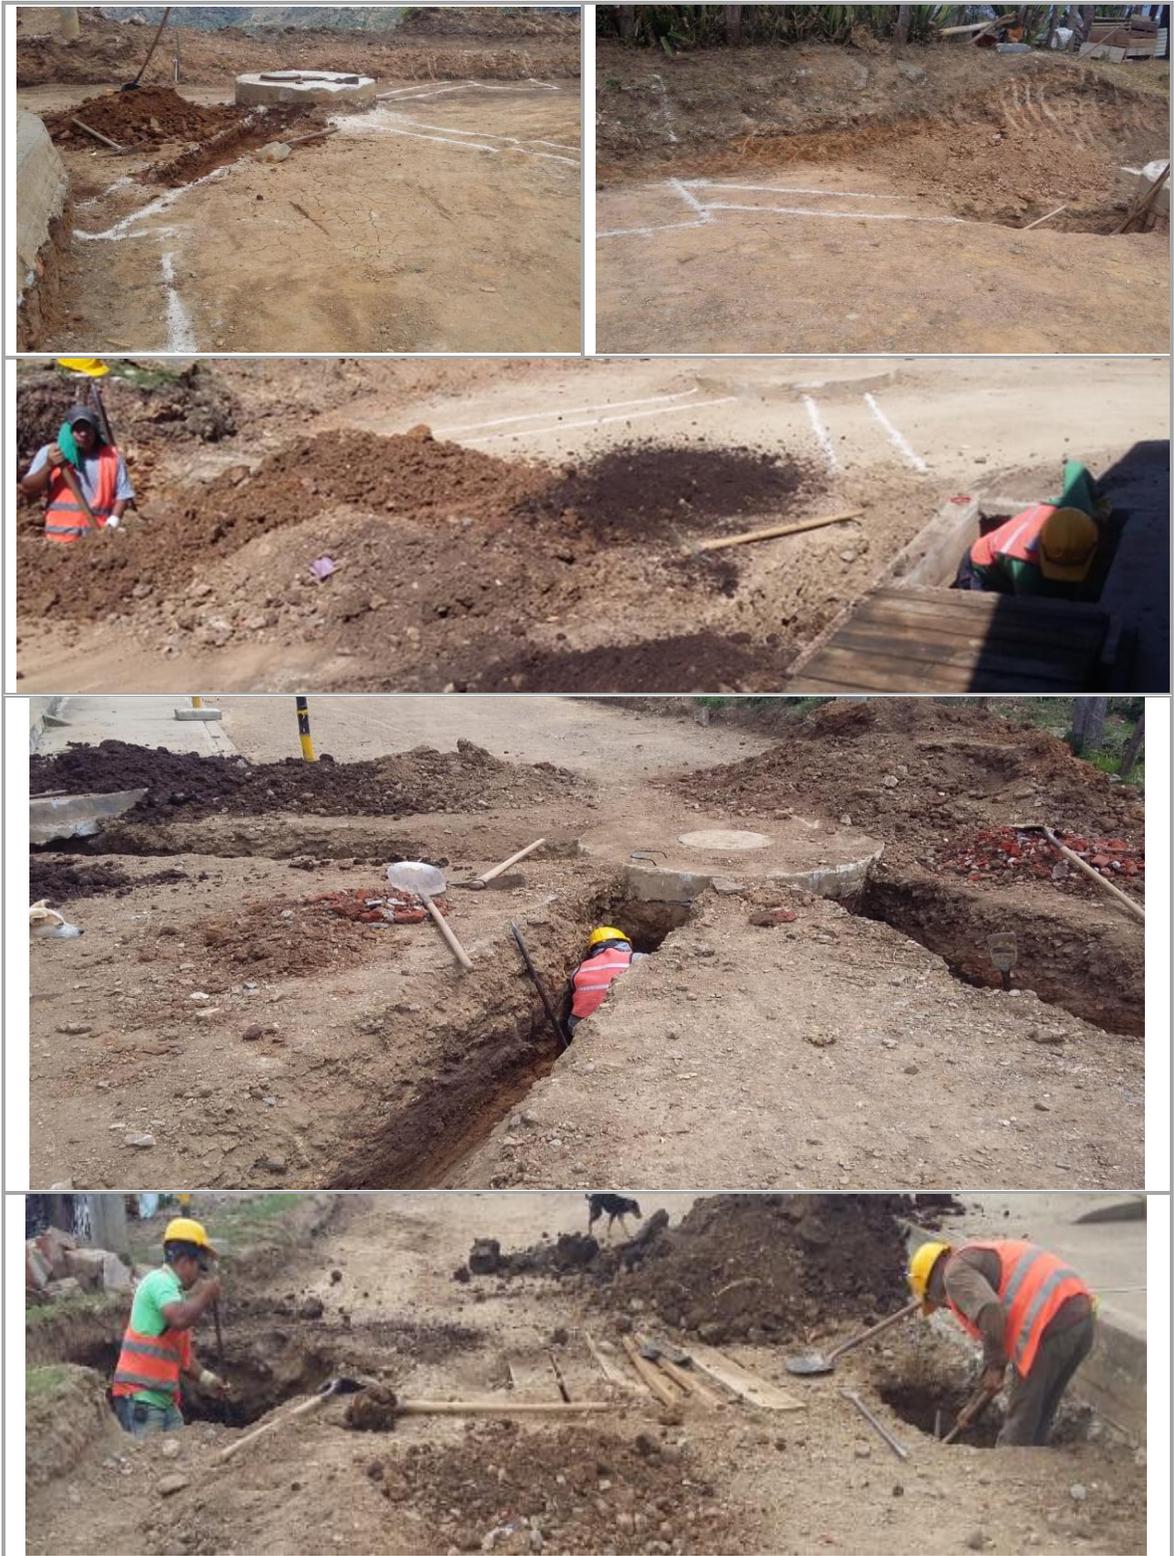
Figura 9. Excavación de la explanación y canales

1. El bombeo se conformó desde la capa de subrasante, teniendo en los bordes de vía un mayor espesor.
2. Debido a que frente a las viviendas del tramo 6, se ubican postes de energía y sus templetes situados a 1.30 metros del andén no pueden ser movidos y/o orientados por fuera del ancho de calzada del tramo 6 proyectado, se sugirió la modificación del diseño en planta de este tramo, corriendo el eje de diseño 1.50 metros, con lo cual los tramos 1, 2, 3, 4 y 5 se prolongan 1.50 metros.
3. Para evitar daños a las tuberías de acometidas de acueducto y gas domiciliario por la acción de la retroexcavadora, se excavó de manera manual en los bordes de las vías, poniendo al descubierto las tuberías y darle un adecuado manejo. La profundidad de las tuberías fue en promedio de 60 centímetros

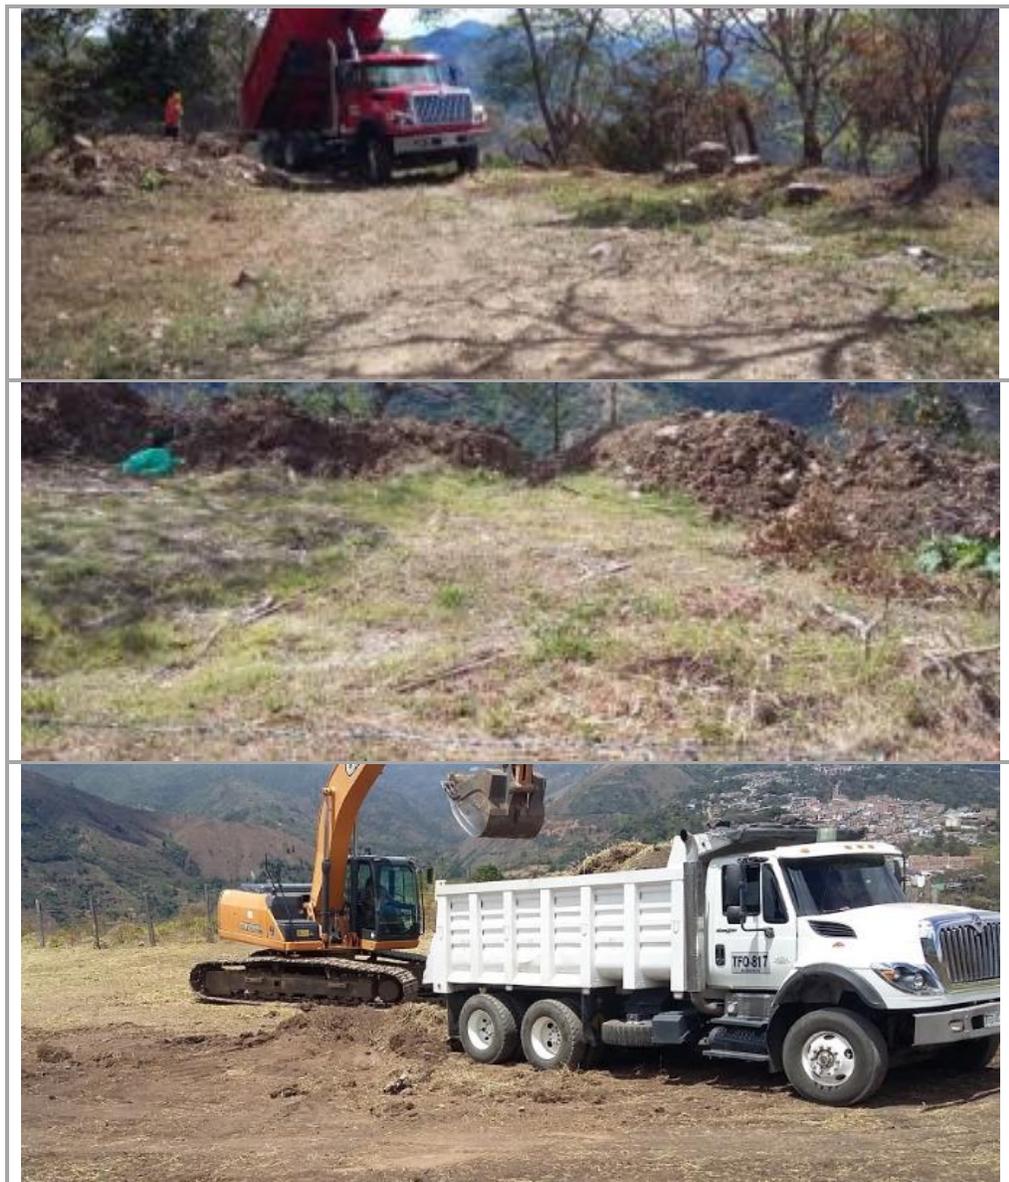
Figura 11. Transporte de materiales provenientes de excavaciones

Se justificó que se presenta una mayor cantidad de obra debido al aumento de volumen a excavar en la explanación de la calzada.
A continuación, se muestra un registro fotográfico:

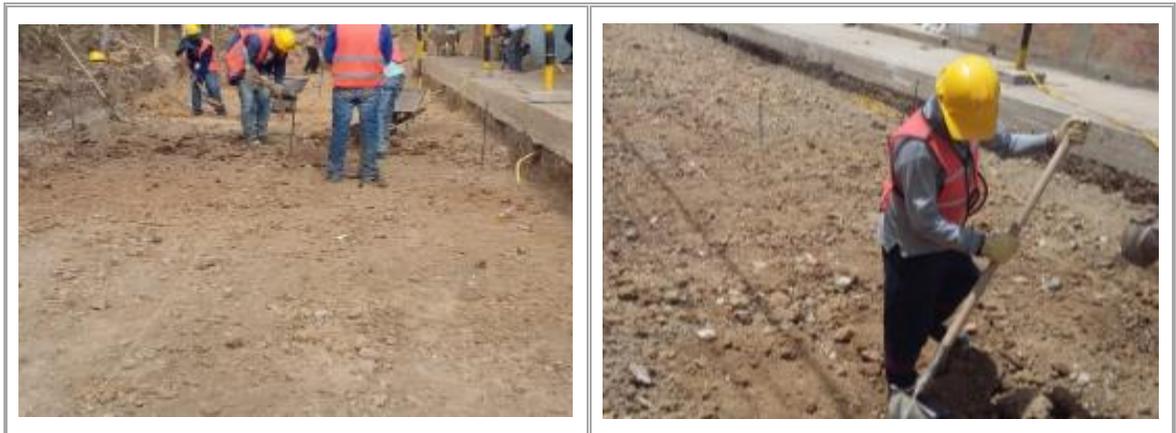
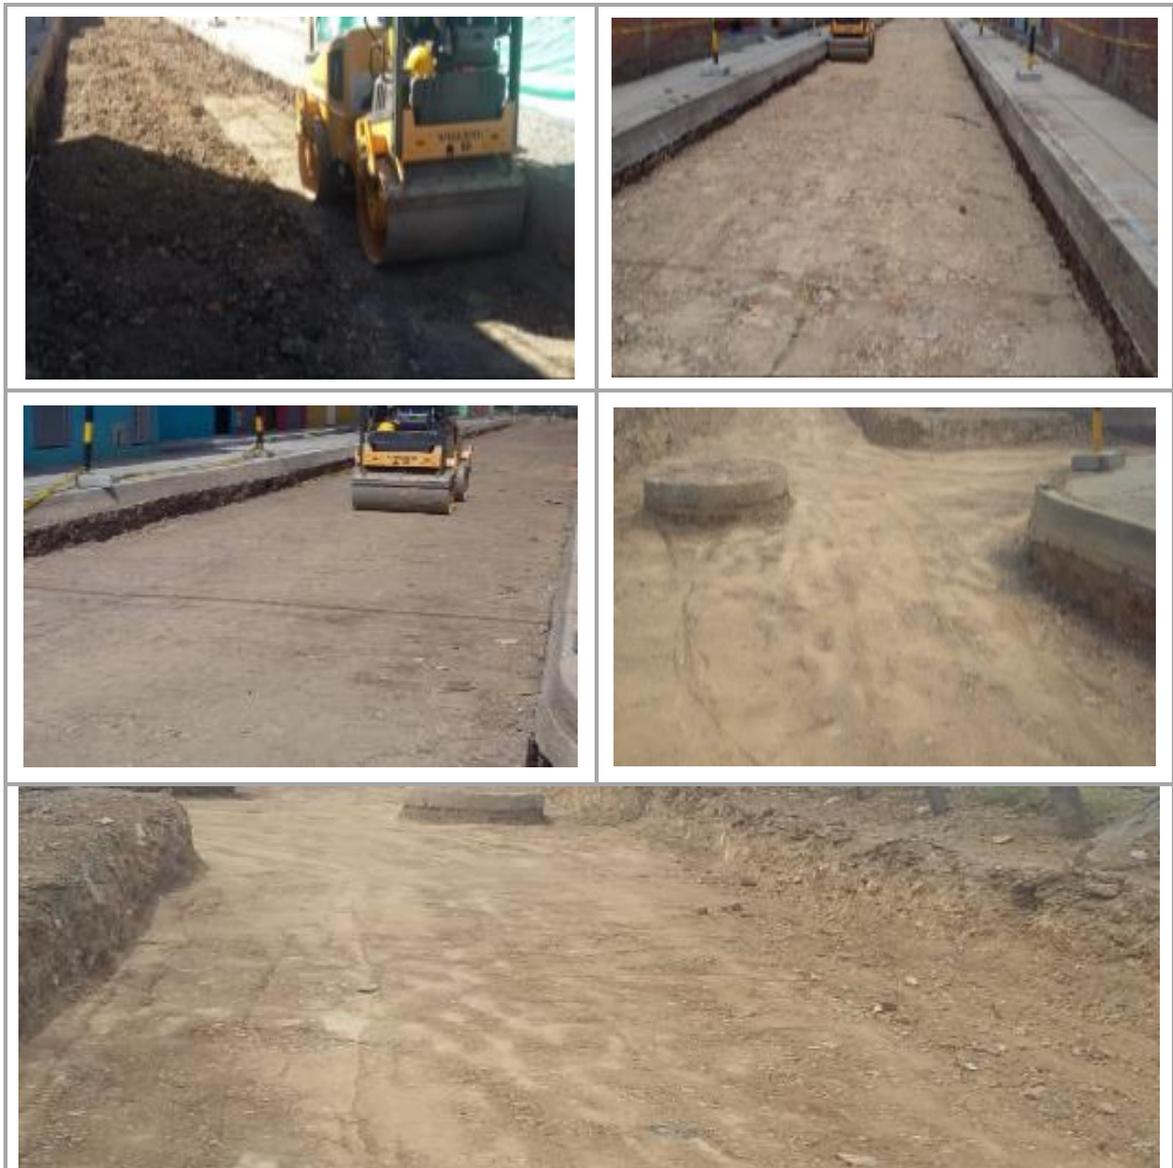
Figura 12. Conformación calzada existente

- La conformación de la calzada existente se hizo de acuerdo a las secciones transversales y cotas indicadas en los planos.
- El afirmado existente se escarificó, se humedeció, se conformó y compactó.
- Se realizó una compactación simple usando un vibro compactador.
- Una vez conformada la calzada, se conservó la planicidad y el perfil de los planos.
- Se prohibió todo tipo de tránsito durante la ejecución de esta actividad para evitar ahuellamientos en la superficie.
- No se permitió la conformación de la calzada cuando hubo lluvia.
- Se verificó los niveles de las subrasante, en caso donde se encontró pérdida de espesor se realizó un lleno con el mismo material.

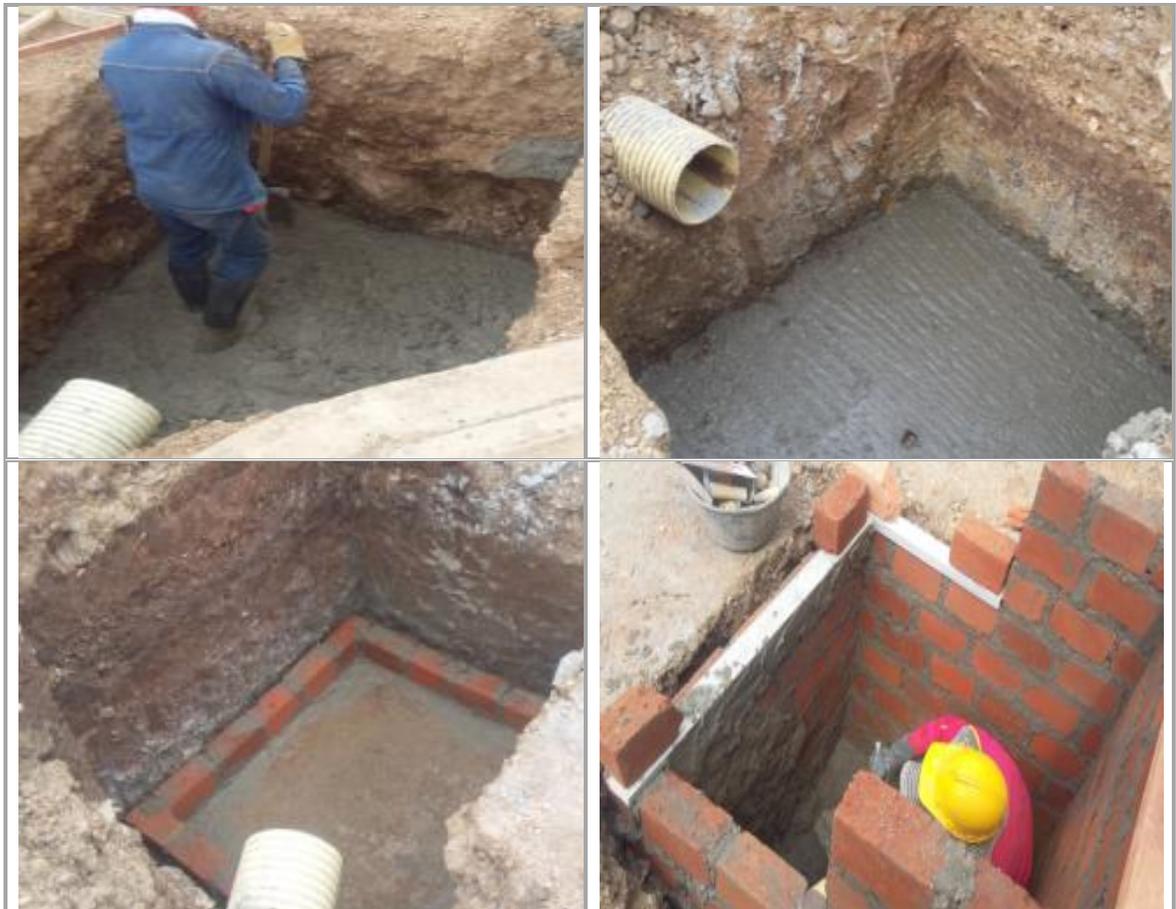
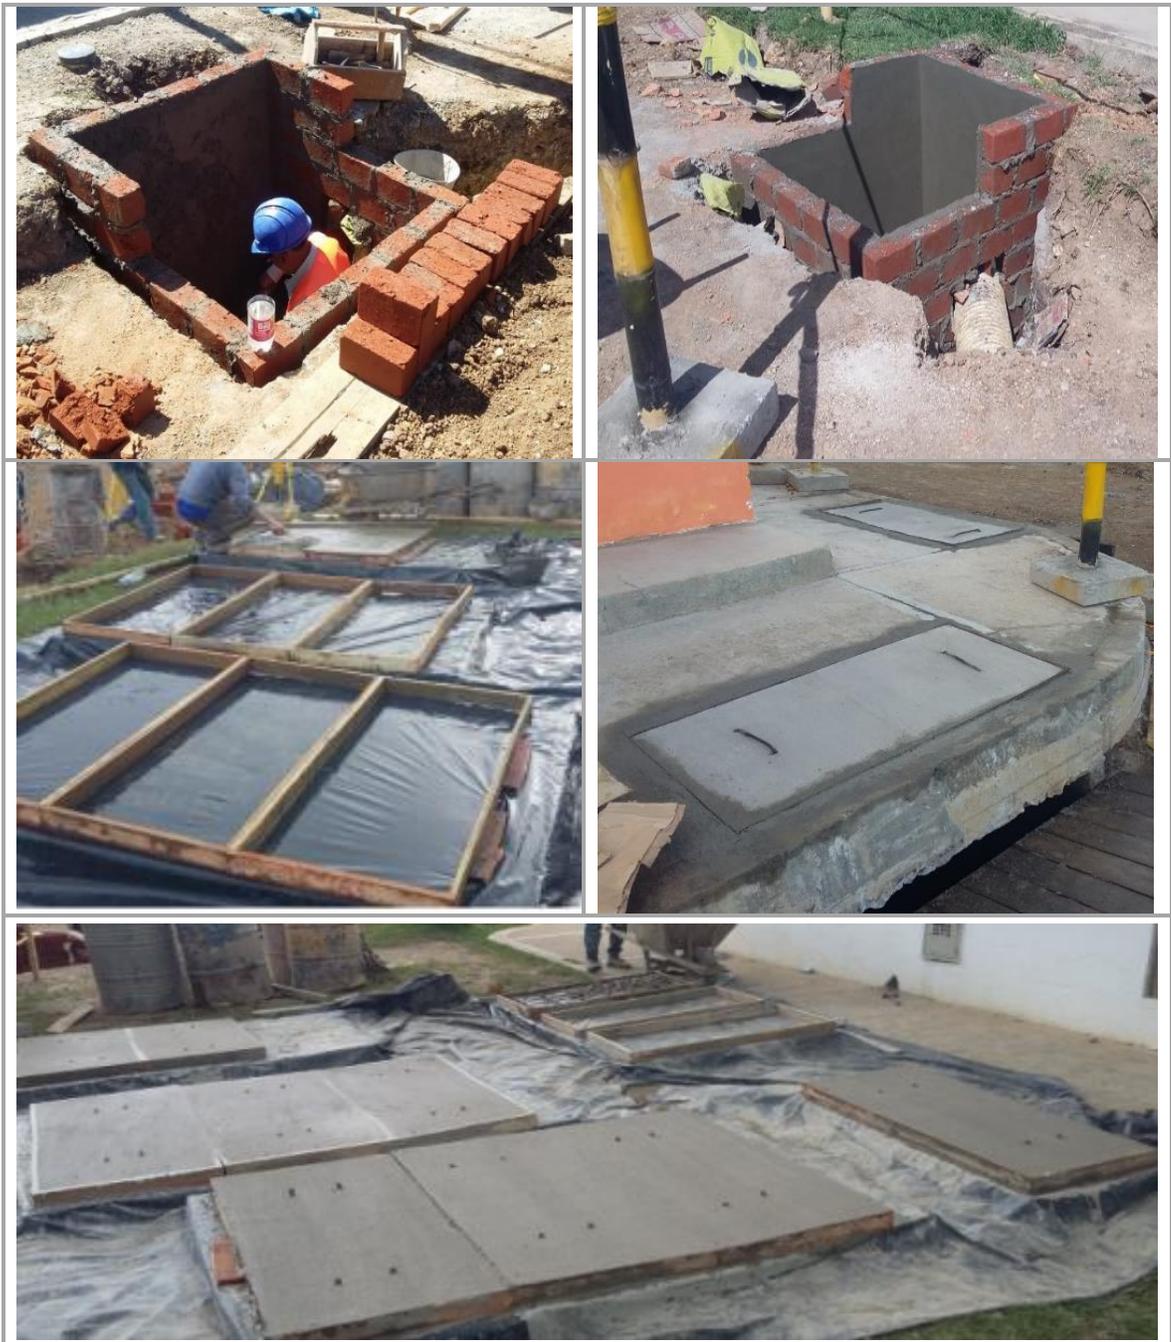
Figura 13. Construcción de sumideros y tapas

- Las formaletas de las tapas se hicieron en tabla cepillada de un mismo espesor, con medidas de acuerdo a los planos, se ensamblaron firmemente para contener la mezcla del concreto y sin uniones defectuosas para evitar filtraciones de la mezcla. Antes del vaciado de concreto se cubrió con una capa de acpm la superficie en contacto con el concreto para evitar la adherencia entre formaleta y concreto.

- Se tomó todas las precauciones para el proceso de curado del concreto, se realizó un curado por humedad con agua potable por medio de riego con manguera por aspersión, se protegió el concreto fresco contra las altas temperaturas y los vientos, evitando un secado prematuro y la formación de agrietamientos superficiales, se realizó el retiro de formaleta a los 7 días de su vaciado.

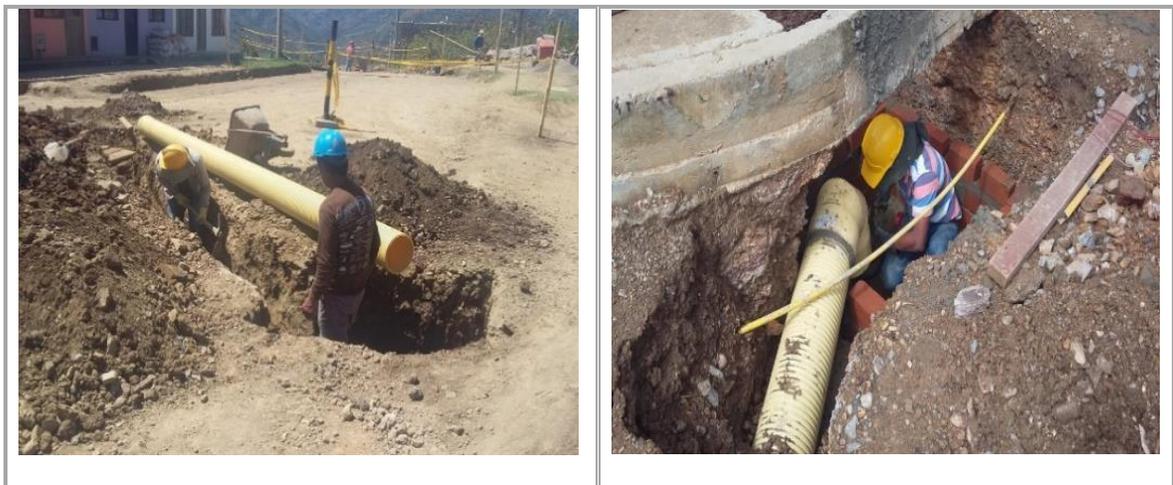
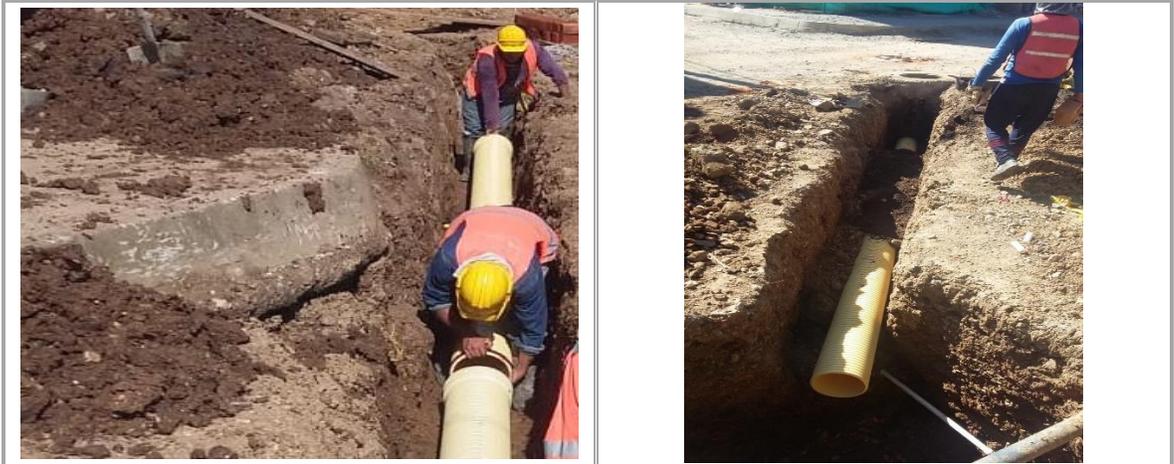
Figura 14. Instalación Tubería 10"

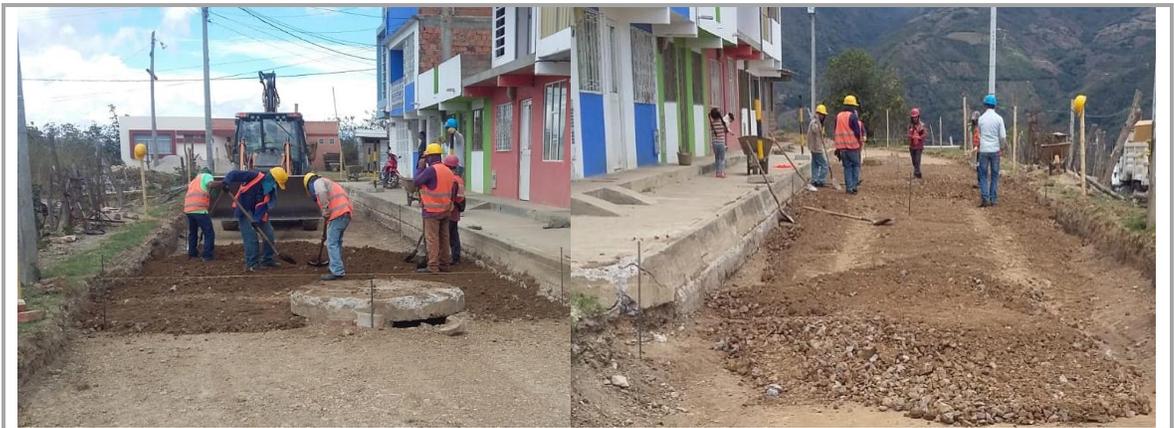
Figura 16. Extendido material de base y compactación

En cuanto a la relación entre cantidad de obra contratada y ejecutada, se concluyó que se presentó una mayor cantidad de obra debido a la prolongación de los tramos 1, 2, 3, 4 y 5 por la existencia de postes y templetos de energía eléctrica frente al tramo 6, que no pueden ser trasladados, se incluyeron también los empalmes en las intersecciones de los distintos tramos.

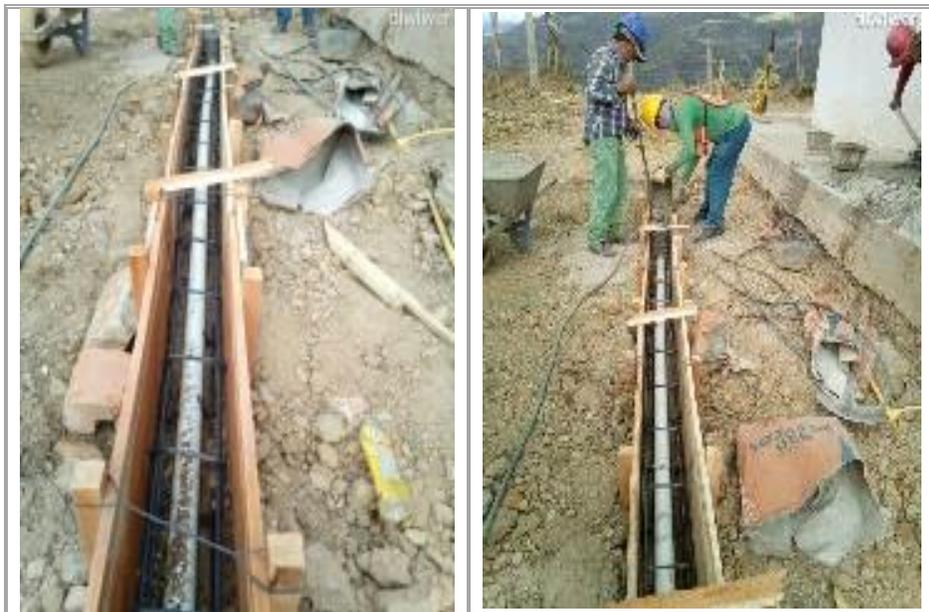
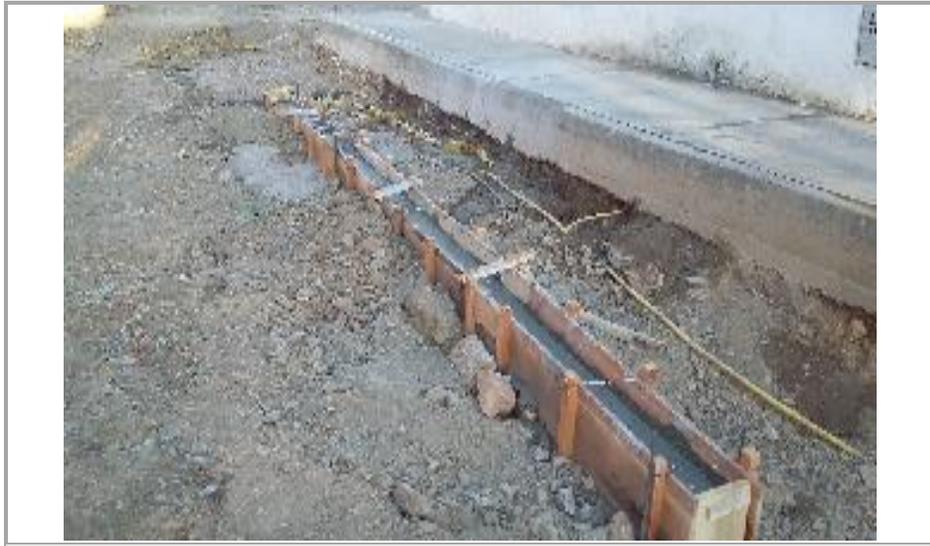
Figura 17. Protección de tubería a presión

- Se instaló la formaleta en madera sobre la superficie limpia, se comprobó que correspondieron con las medidas de la protección.
- Se doblaron las barras de acero en frío, previamente se verificó que esté limpio y libre de óxido, pintura, aceite, etc.
- Se elaboró el concreto de 3000 PSI y se colocó en la formaleta, posteriormente se desencofró y realizó el curado.

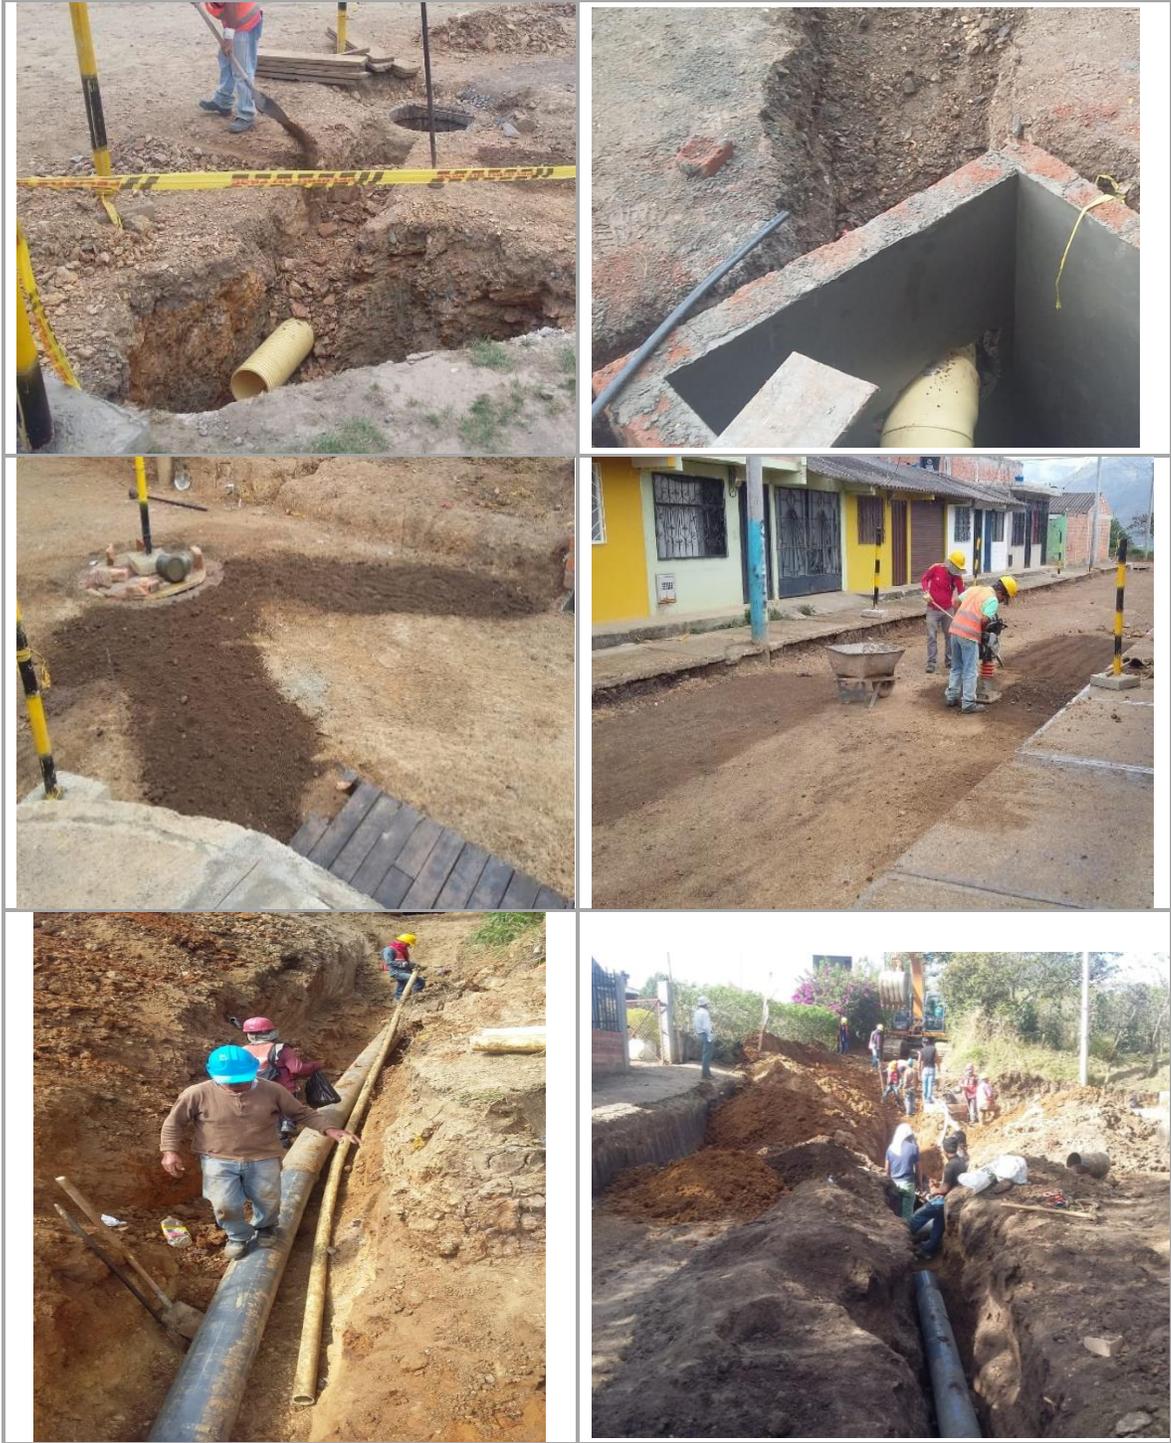
Figura 18. Relleno con material de préstamo

De acuerdo a las especificaciones técnicas de los ítems no previstos se verificó que el material de relleno se extendiera en capas horizontales de espesor uniforme y se compactara con vibro compactador tipo rana hasta obtener el grado de compactación exigido.

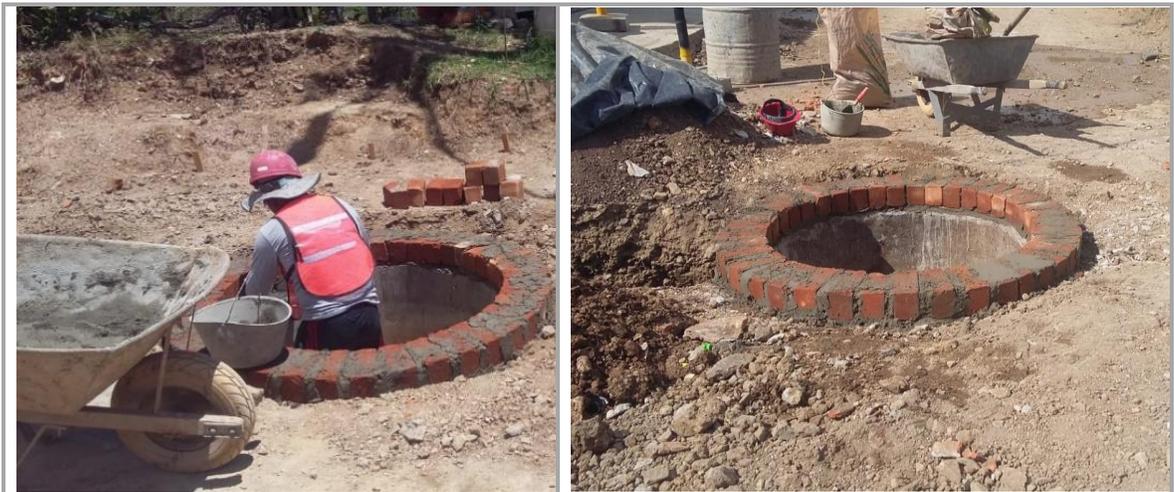
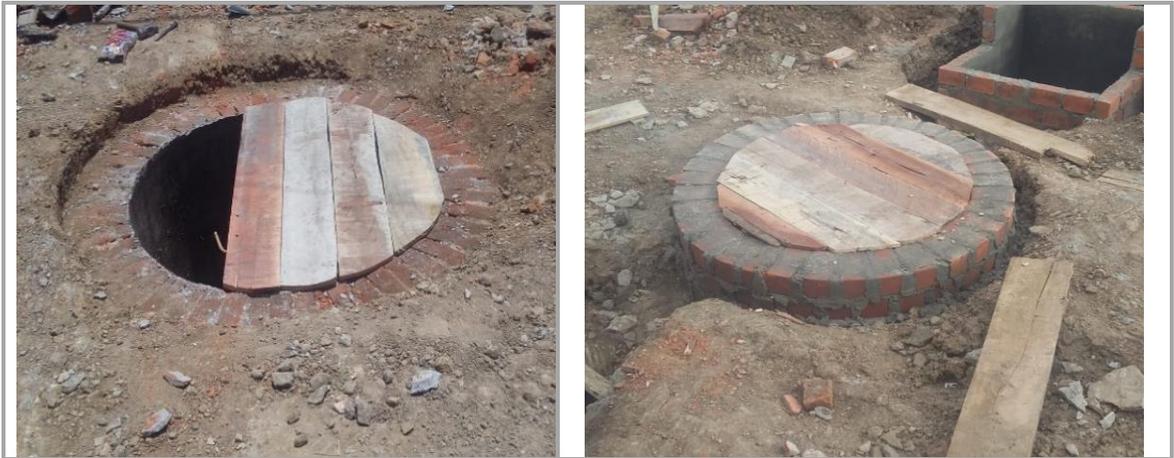
Figura 19. Adecuación de cámaras de inspección

- Se realizó la demolición del cuello de las cámaras a realizar.
- Las cajas de inspección se adecuaron con los mismos acabados que fueron construidos inicialmente.
- Se construyó la escalera de gato para usos de los operarios del alcantarillado
- Se realizó limpieza interna de la cámara de inspección
- Al finalizar esta actividad, las cámaras de inspección tengan el mismo nivel que el que tendrá la placa de concreto del pavimento rígido.

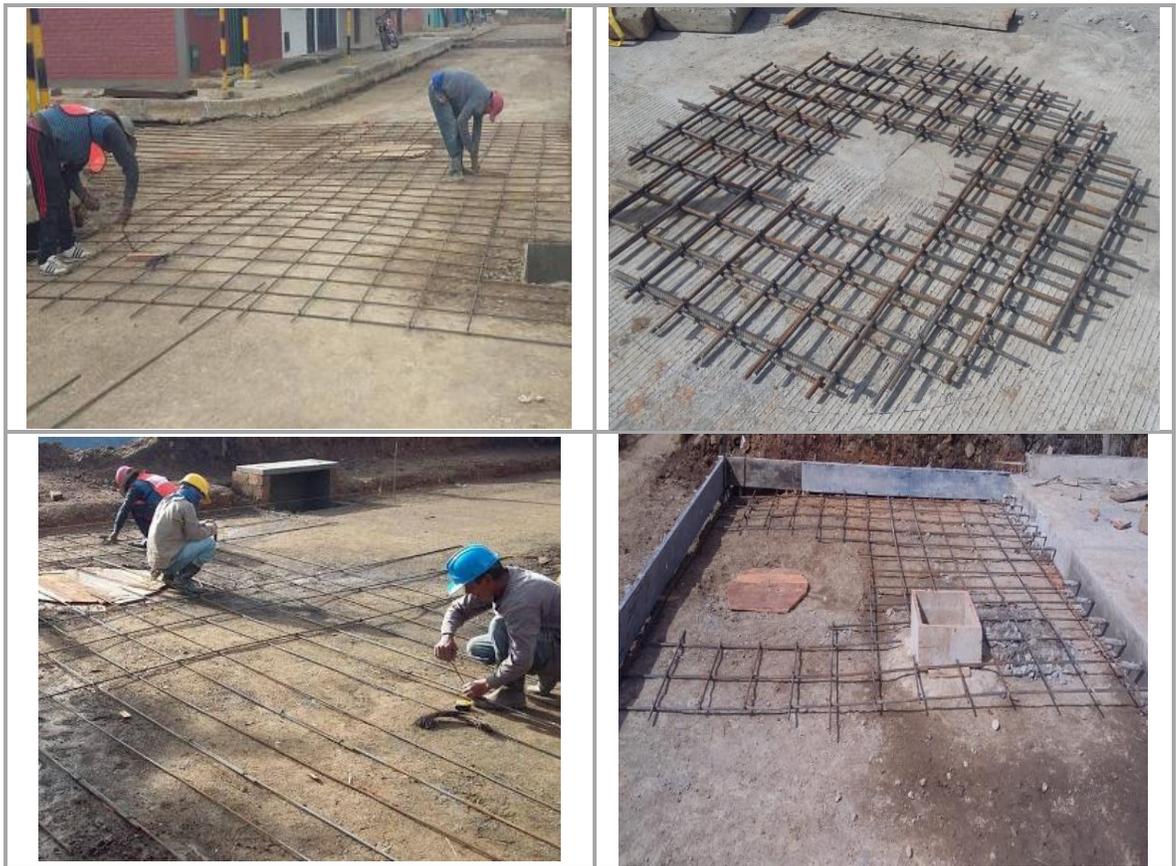
Figura 20. Acero de refuerzo

De acuerdo a la relación de obra contratada y proyectada se observa una menor cantidad de obra debido a recalculo de cantidades en losas irregulares, y obra ejecutada es la cantidad de acero instalado hasta el 5 de diciembre.

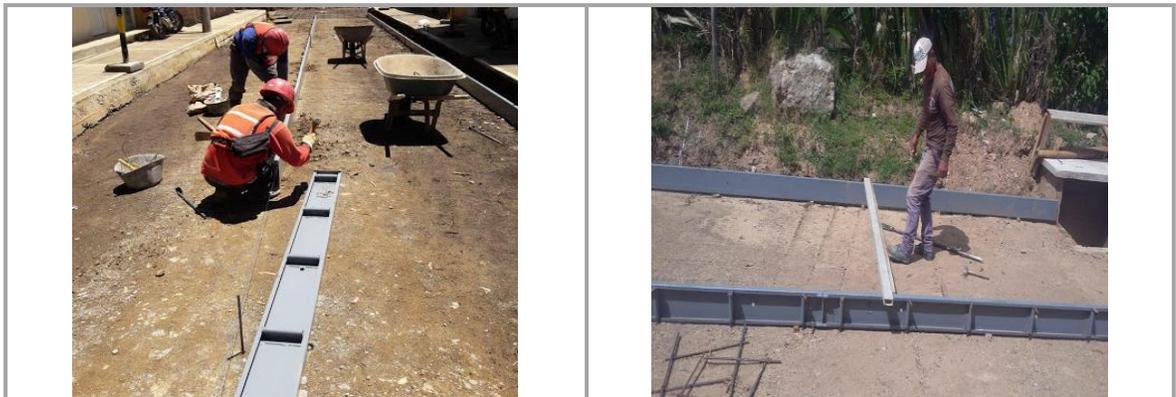
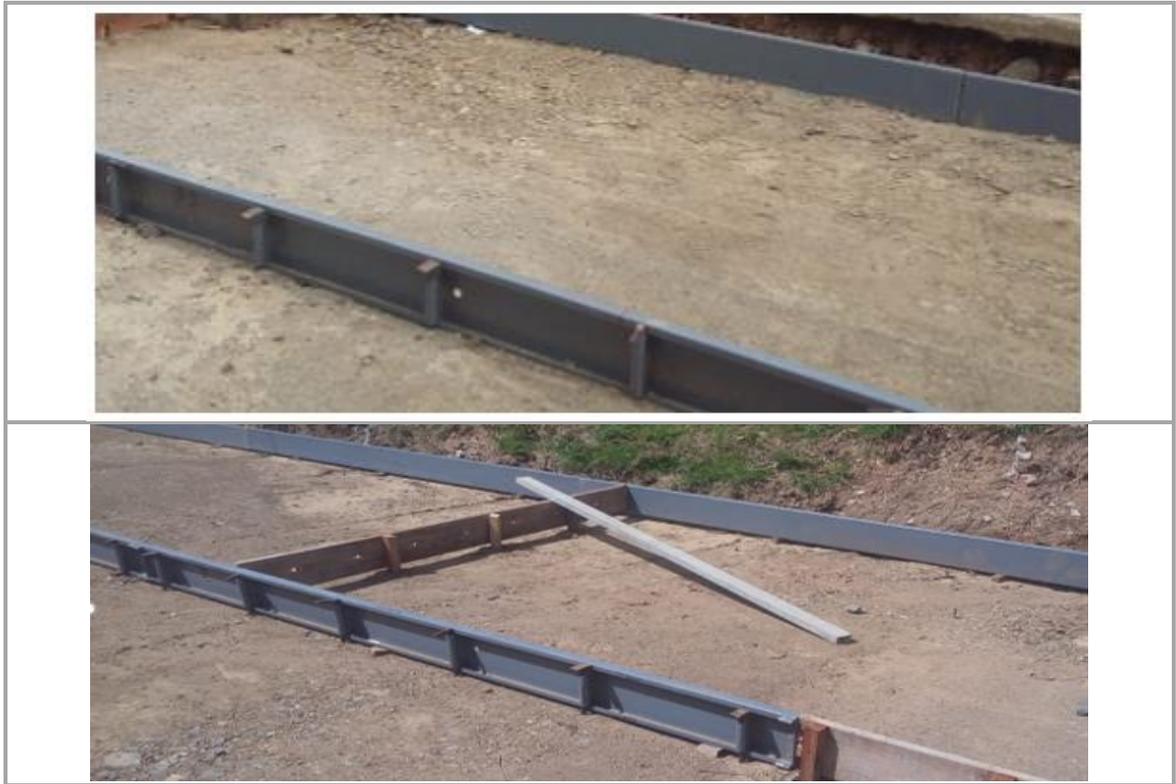
Figura 21. Colocación de formaleta

- El retiro de las formaletas se realizó cuando el concreto estuvo lo suficientemente endurecido para que no se deforme.
