**INFORME FINAL DE PASANTÍA COMO AUXILIAR DE RESIDENCIA DE OBRA
EN EL PROYECTO “PAVIMENTACIÓN EN CONCRETO RÍGIDO DE LAS VÍAS
URBANAS - BARRIO LOS PINOS MUNICIPIO DE BUESACO,
DEPARTAMENTO DE NARIÑO”**

**UNIVERSIDAD DEL CAUCA
FACULTAD DE INGENIERÍA CIVIL
PROGRAMA DE INGENIERÍA CIVIL
POPAYÁN
2019**

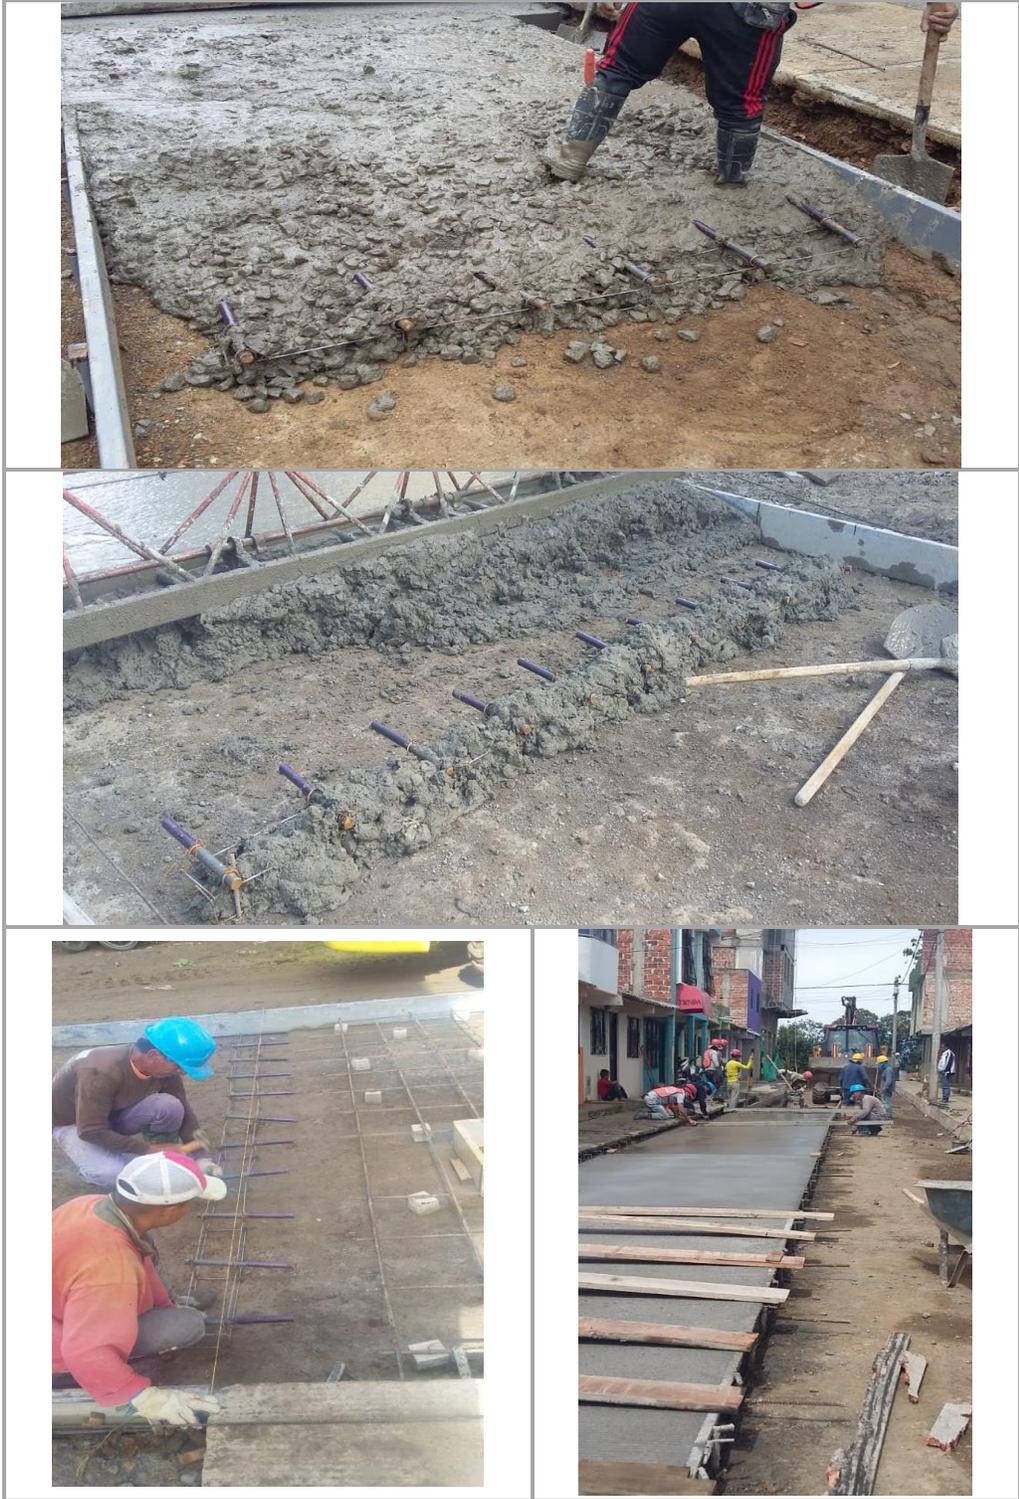
Figura 22. Acero en el pavimento hidráulico

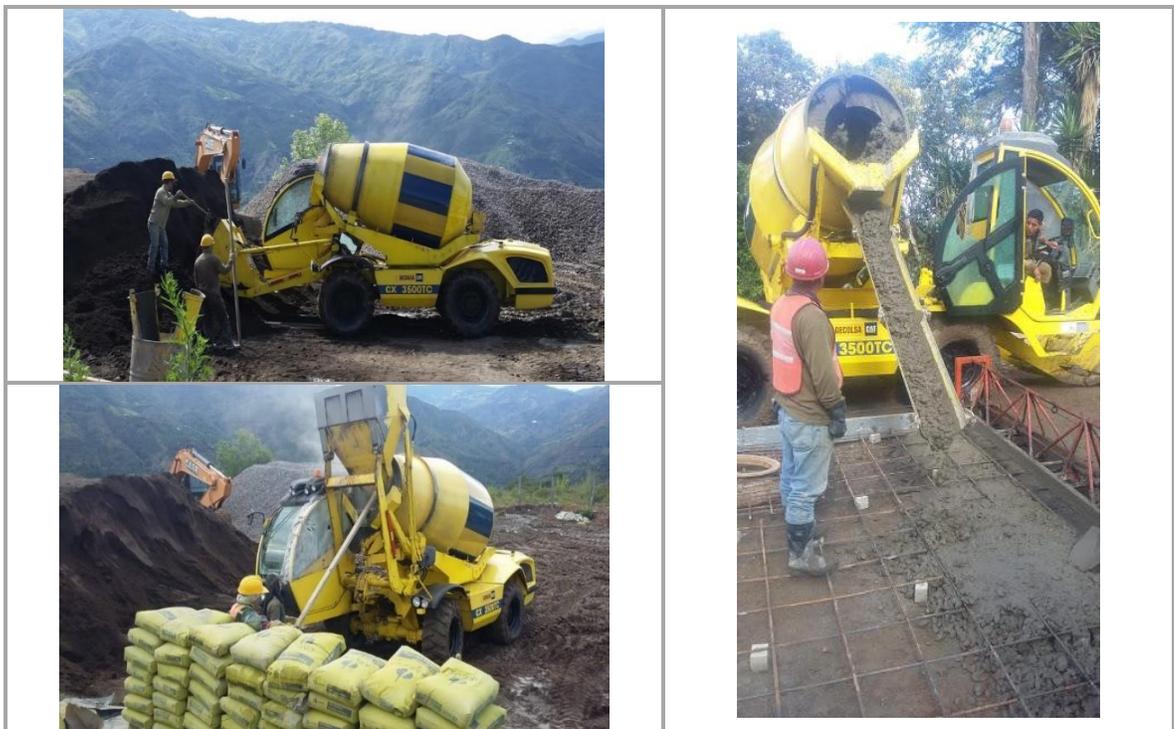
Figura 23. Producción y transporte del concreto

5.2.10.3 Producción y transporte del concreto. Una vez aceptado el diseño de mezcla y el equipo por el interventor, se procede a preparar la mezcla con el carmix, éste equipo es una hormigonera con una producción según ficha técnica de 3,5 m³ de ccto por amasada para concretos de alta resistencia, pero su producción real para un concreto de 4000 PSI con proporciones 1:1,41:2,12 es de 2,7 m³, comprobado previamente.

Como el sistema de pesaje del equipo presentó fallas, se determinó realizar la dosificación por volumen basado en el balde del carmix, para la producción del concreto. A continuación, se presenta el cálculo que se realizó para la producción 2,7 m³ de concreto dosificando por volumen.

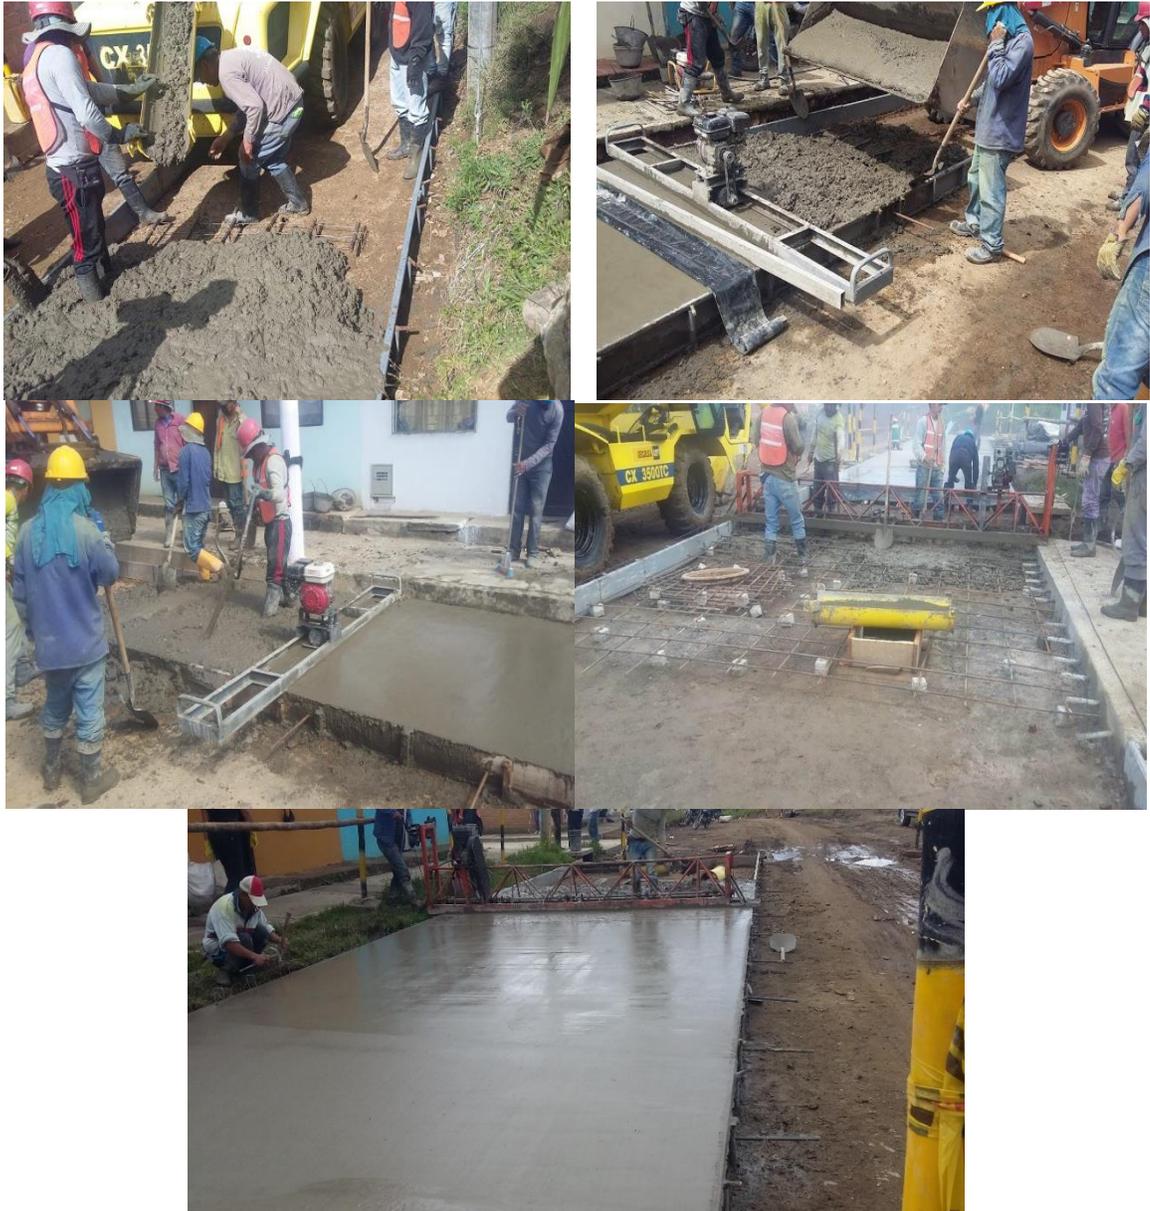
Figura 24. Colocación, extendido y compactación del concreto

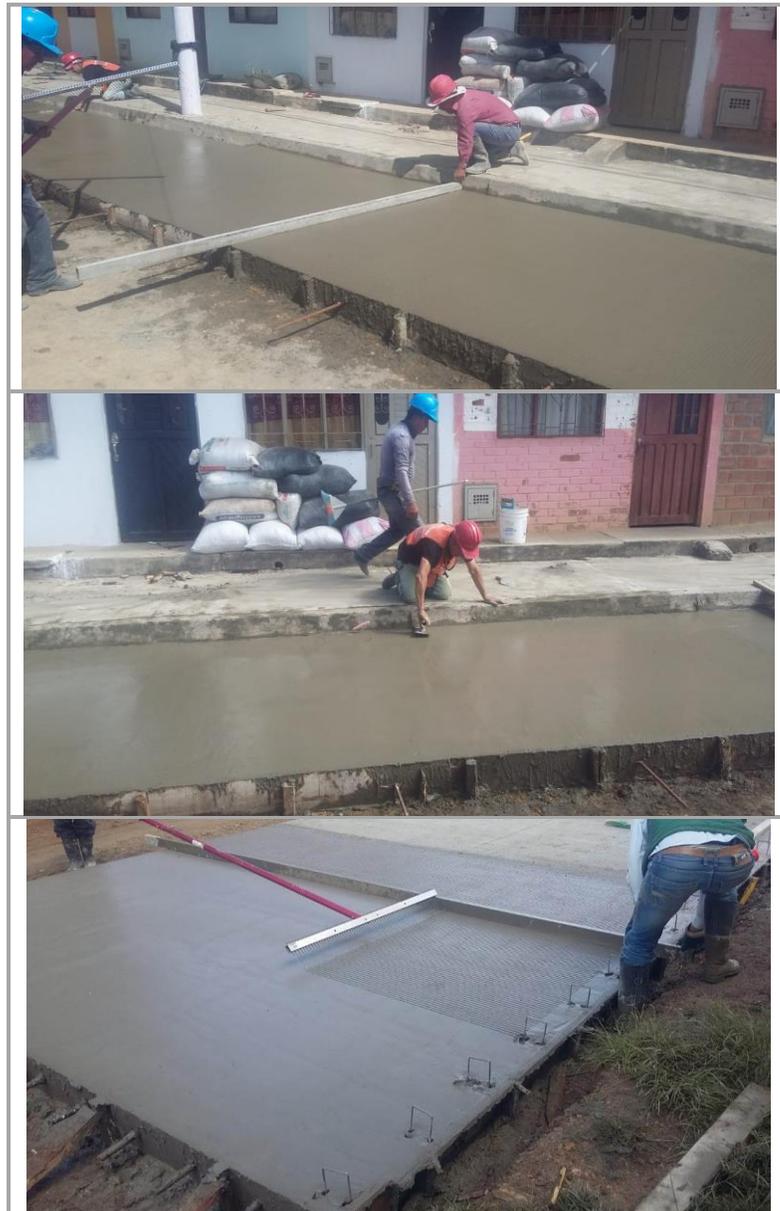
Figura 25. Acabado del concreto

5.2.10.6 Acabado del concreto. Una vez el concreto haya sido vibrado, se inicia la etapa del acabado superficial que consiste en proporcionar una superficie lisa y libre de irregularidades, marcas o porosidades. Esto se hace con la ayuda de llanas

metálicas, flota de aluminio, palustres, entre otros.

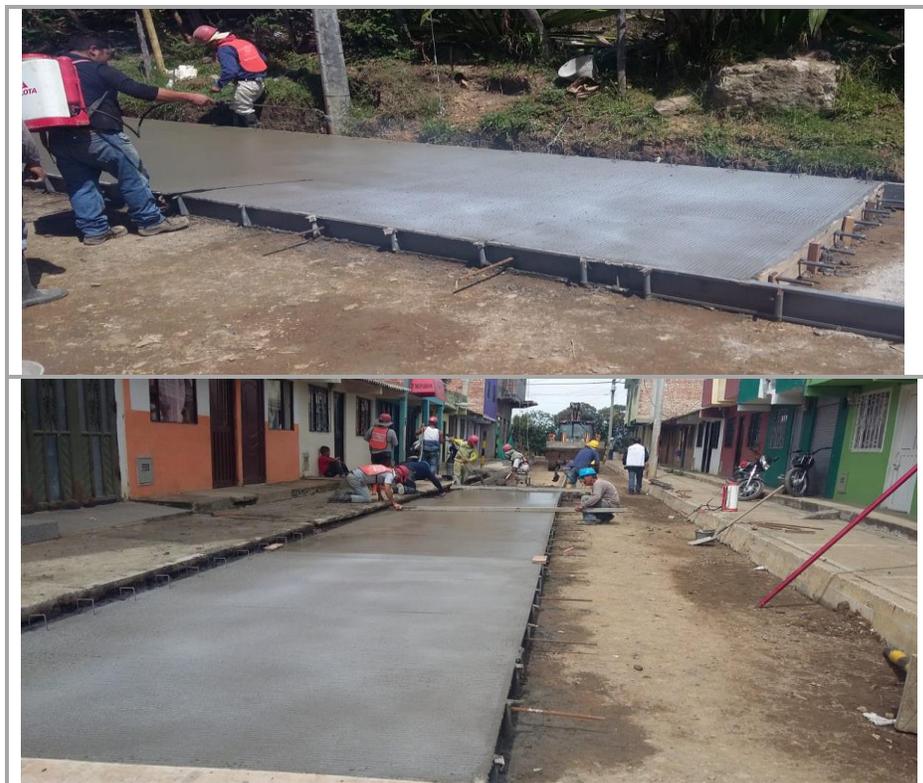
Figura 26. Curado del concreto

Se verificó que el curado del concreto se realizará con la aplicación del producto CURASEAL PF de toxement, su aplicación se hizo con equipo de aspersion (mochila aspersora de espalda) una vez terminado el texturizado.

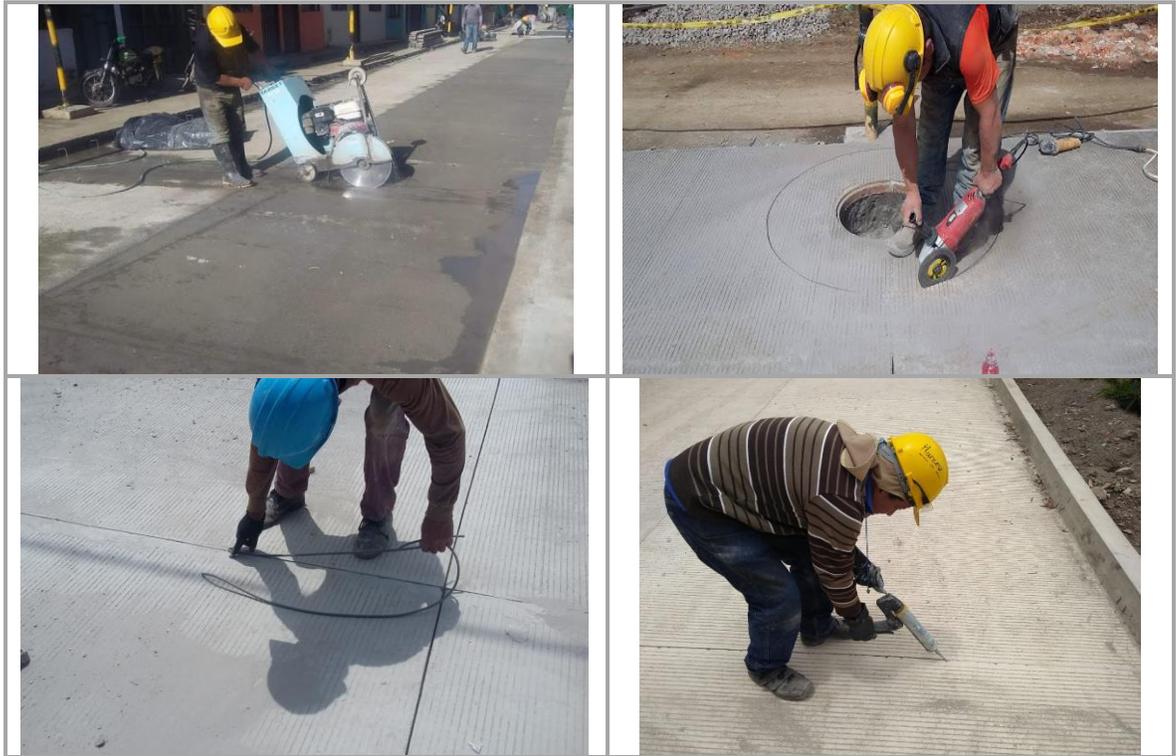
Figura 27. Corte y sello de juntas

5.2.10.8 Corte de juntas. Se verificó que el corte de las juntas se realizó cuando el concreto presentó las condiciones de endurecimiento propicias para soportar el peso del equipo y del personal involucrado en la tarea y antes de que se produzcan agrietamientos no controlados; Por experiencia del ingeniero residente el concreto fue aserrado entre las 5 y las 7 horas posteriores a su colocación.

Se verificó que el corte de las juntas se realizó en dos etapas, primero con un grosor de 3 mm a una profundidad de 67 mm y posteriormente se realizó el ensanchamiento de 6 mm a 33 mm de profundidad.

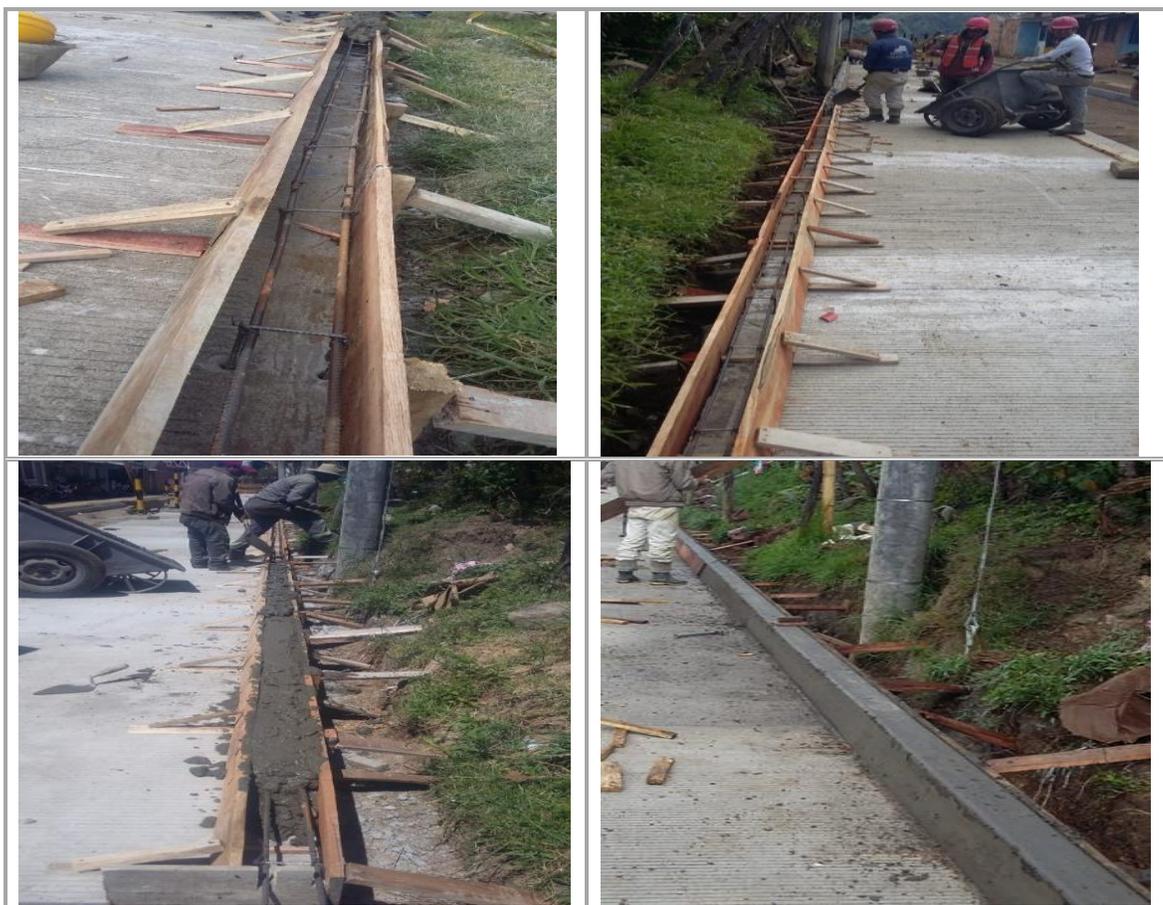
Figura 29. Construcción de bordillos

De acuerdo a la relación de obra contratada y obra proyectada, se calculó una menor cantidad de obra debido a que en algunos tramos se conservó el bordillo existente.

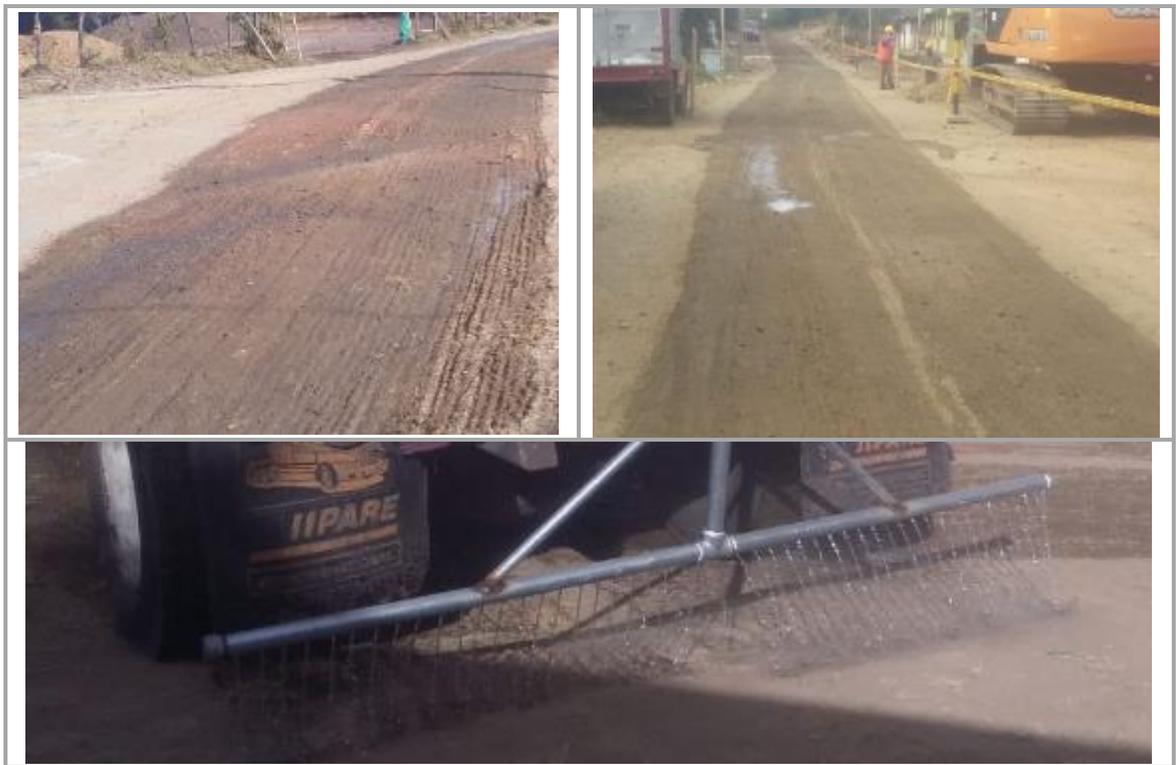
Figura 31. Control de material particulado

Se verificó que se realizará la humectación de vías cuando se presentó un estado de clima muy seco y esta condición generó levantamiento de material particulado que se evidencio en nubes de polvo con el paso de vehículos, se realizó mediante carro-tanque irrigador con capacidad de 900 Lt.

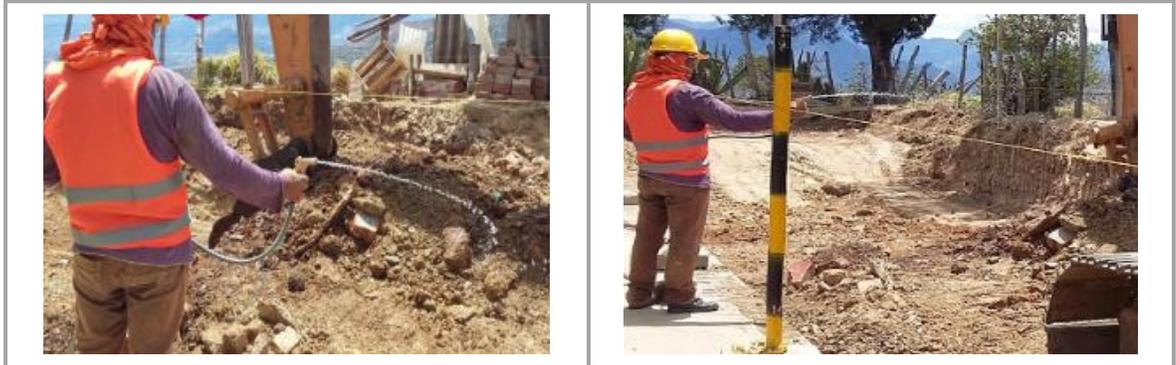
Figura 32. Control de material particulado

De igual forma se sugirió realizar riegos de agua con manguera en el lugar de la excavación con maquinaria, debido a que la generación de nubes de polvo era evidente, y el material particulado podría afectar la salud provocando problemas respiratorios tanto de los trabajadores como de los habitantes del Barrio.

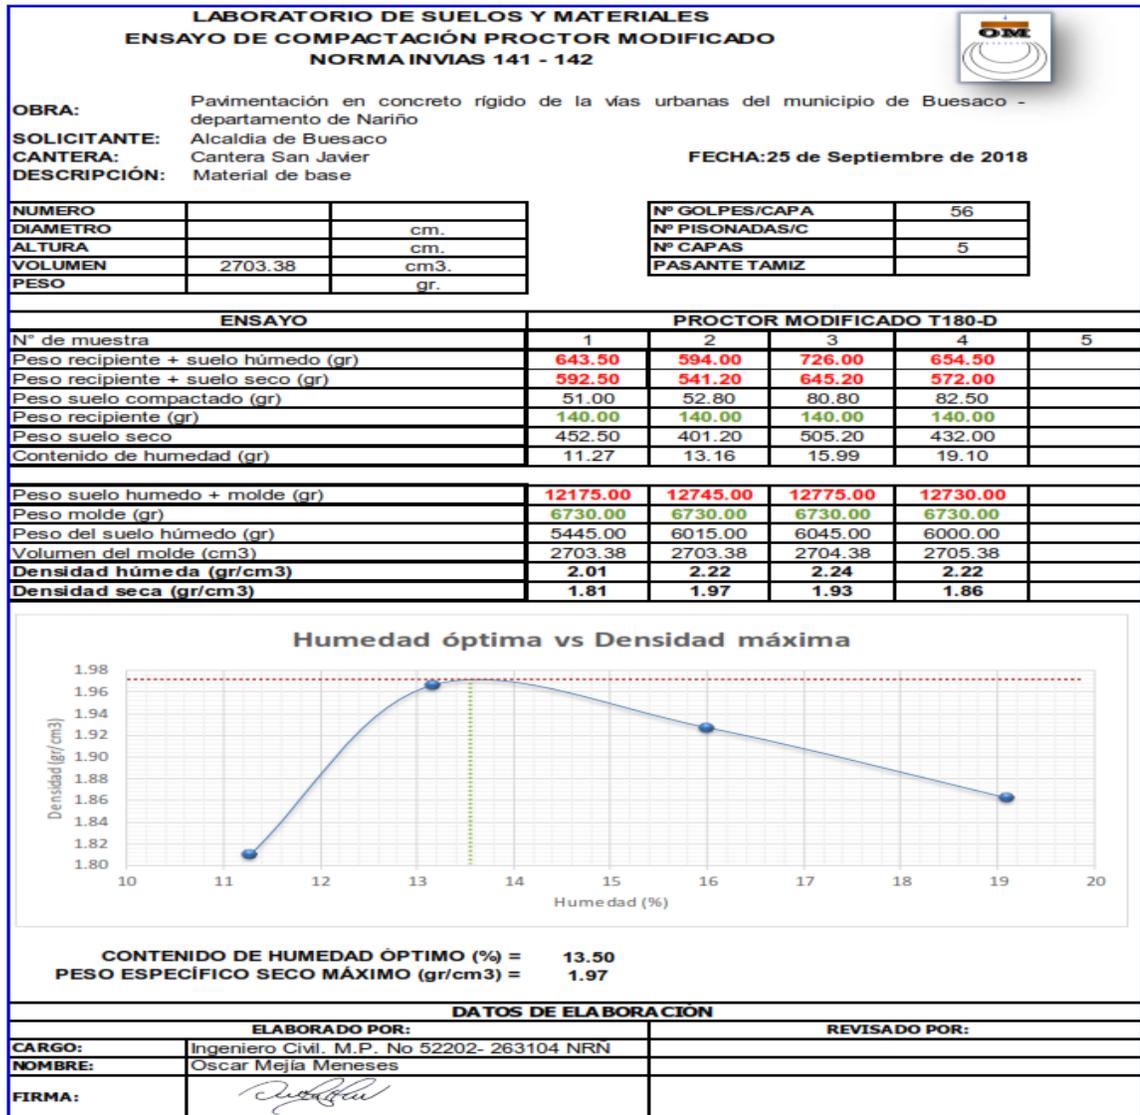
Figura 34. Resultados proctor modificado

Se revisó el reporte del laboratorio y con base a la norma INV E-142-13 realizó las siguientes observaciones:

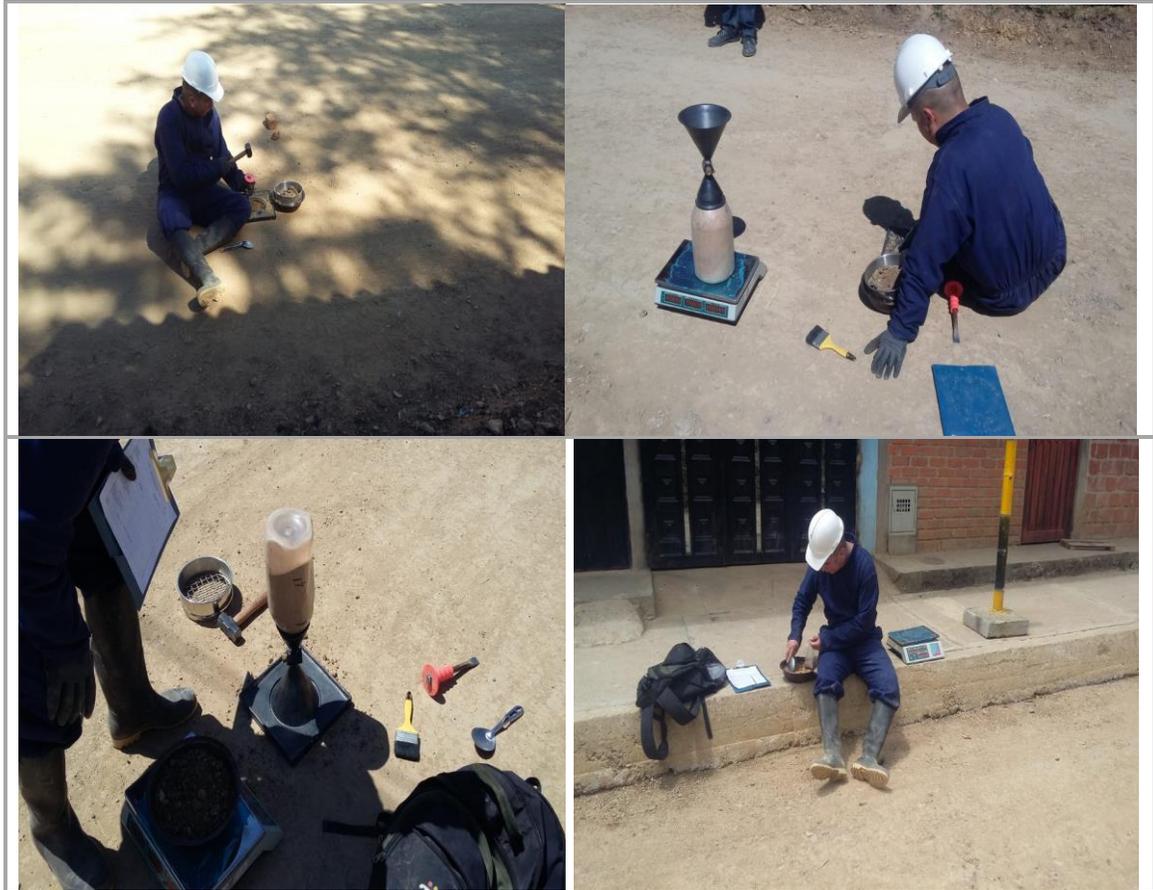
Figura 37. Ensayo de cono y arena

A continuación, se presentan los resultados que el laboratorio reportó, se verificó el grado de compactación de cada ensayo realizado y comprobó que el grado de compactación en su mayoría supera el 95% del proctor modificado, ante lo cual, la capa granular fue aceptada y procedió a construir la placa de concreto.

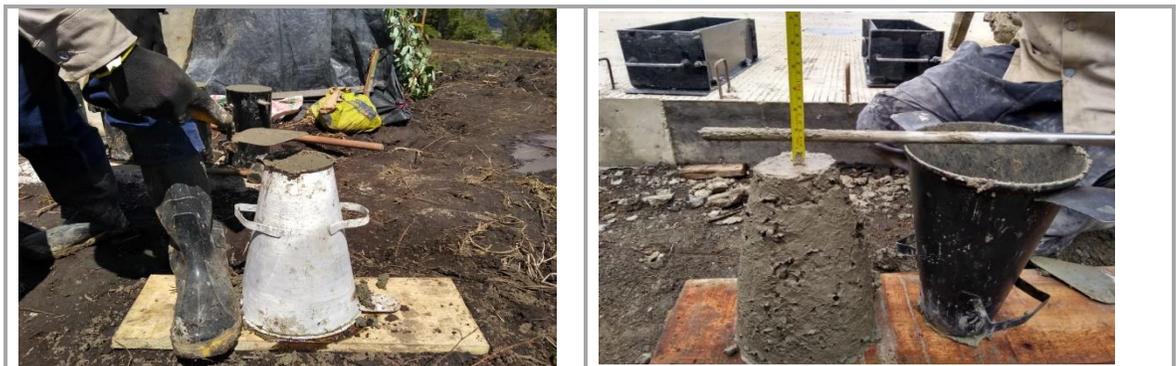
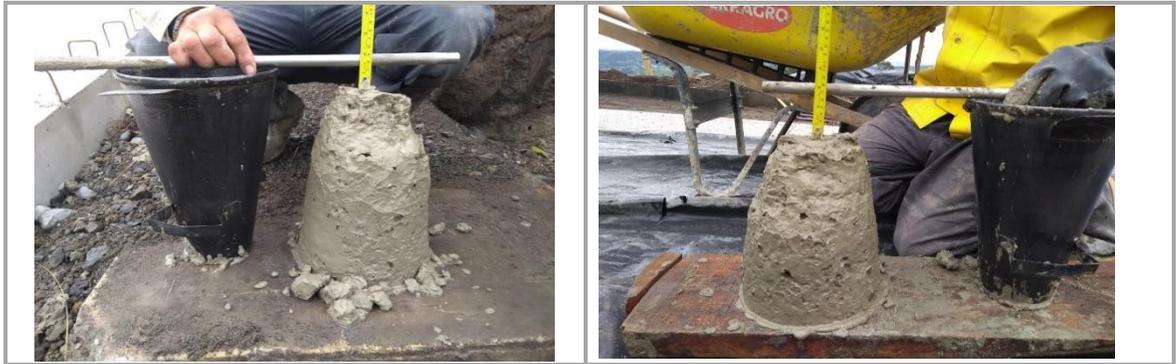
Figura 41. Ensayo de asentamiento

El asentamiento según el diseño de mezcla es de 2" (50,8 mm), en estos ensayos se obtuvo asentamientos entre 40 y 70 mm y su forma no cambió sustancialmente, lo cual representó un concreto plástico y manejable para el pavimento hidráulico a construir, una vez aceptado por interventoría se procedió a la colocación del concreto.

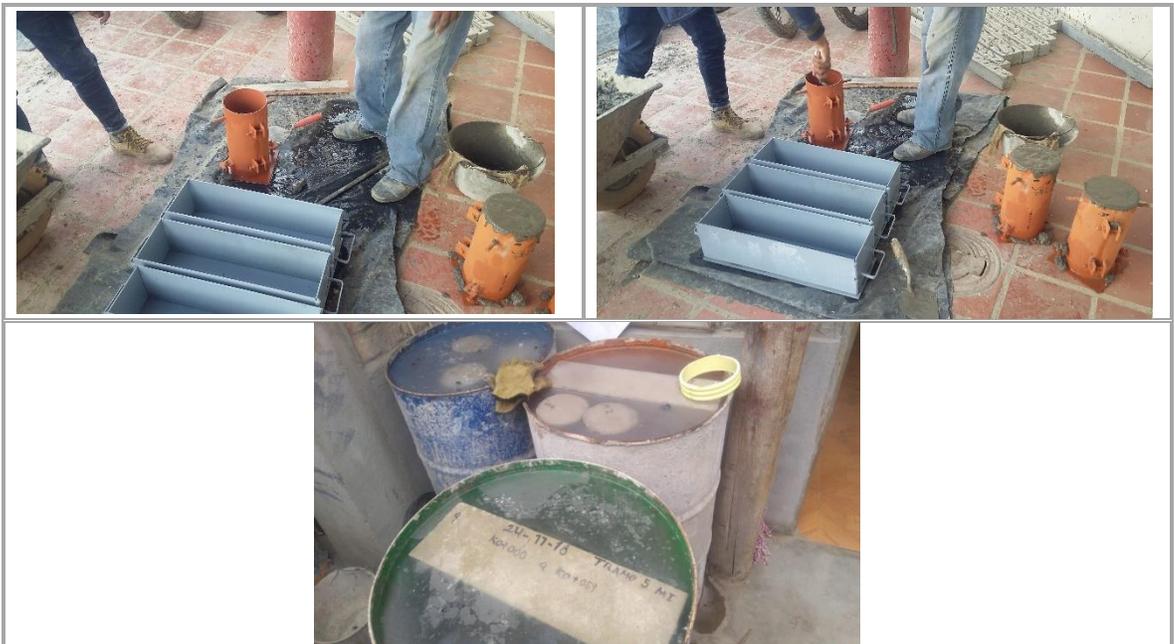
Figura 42. Especímenes de concreto para ensayos de compresión y flexión

- Cuatro vigas para ensayos de resistencia a la flexión, de las cuales dos se fallarán a los 7 días y dos a los 28 días.
- Cuatro cilindros para ensayos de resistencia a la compresión, de los cuales se fallarán 2 a 7 días y 2 a los 28 días.

- Seis vigas para ensayos de resistencia a la flexión, de las cuales tres se fallarán a los 7 días y tres a los 28 días.
- Seis cilindros para ensayos de resistencia a la compresión, de los cuales se fallarán tres a 7 días y tres a los 28 días.

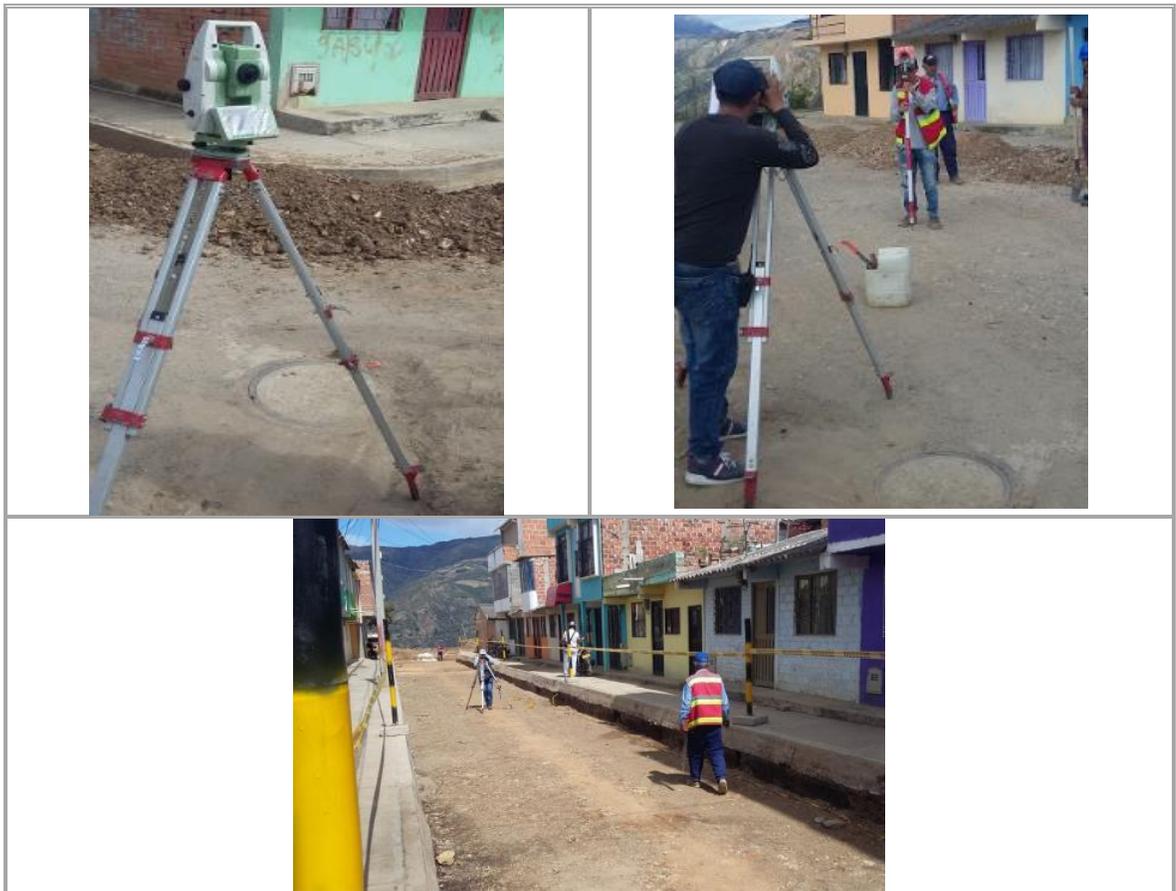
Figura 45. Localización y replanteo

Se realizó la materialización del eje del proyecto cada 10 metros a partir de las coordenadas de diseño mediante una estación electrónica, se niveló el eje para obtener el perfil inicial del proyecto para el control de obra, mediante estacas se materializó el eje principal y los bordes de la calzada de acuerdo al diseño, se dejaron testigos para replanteos de control.

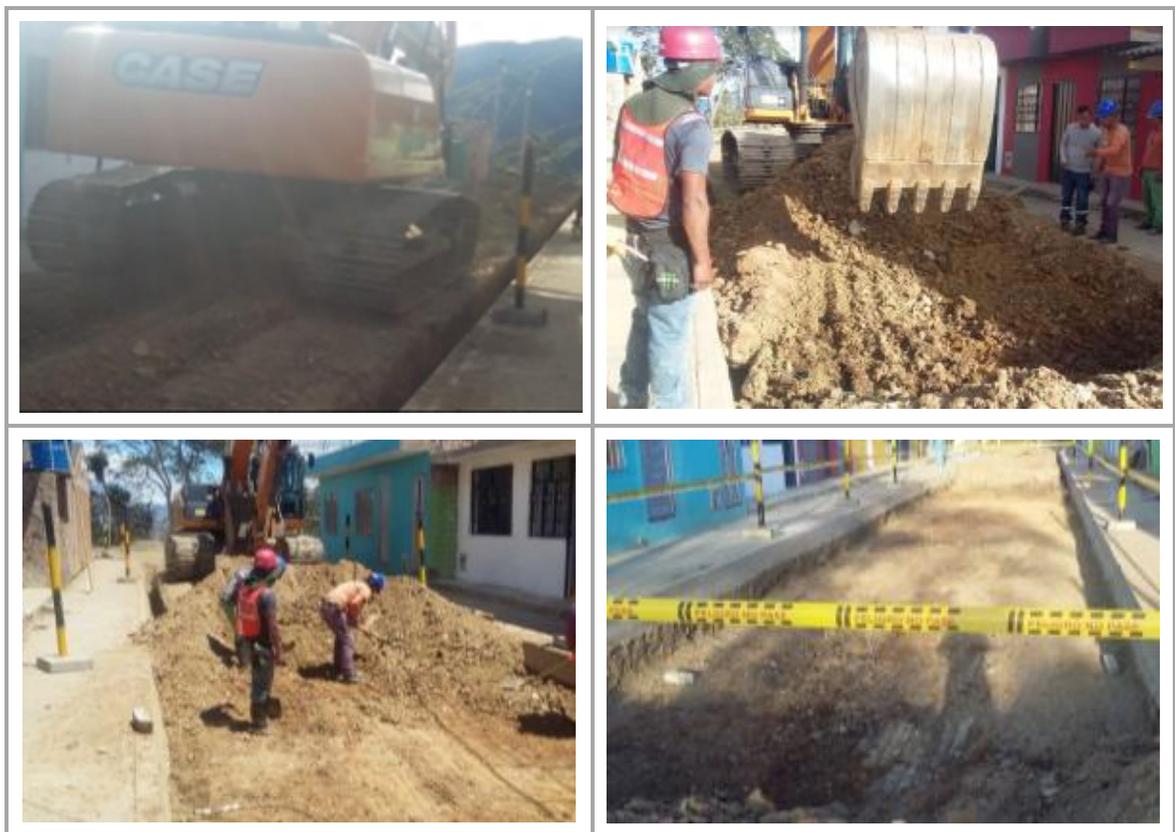
Figura 46. Excavación sin clasificar de la explanación y canales

Se inició la actividad por las carreras del barrio en este orden; tramo 2, tramo 3, tramo 4, con un ancho de 3,9mts y a profundidades promedio de 53, 47 y 59 cm respectivamente, en el tramo 5 se excava un ancho de 4,5 m por profundidad promedio de 63cm, continuando por la calle de la parte de atrás del barrio o tramo 1, en el tramo 1 se inicia desde la abscisa máxima y se desciende hasta la abscisa k0+120 y de retoma desde la abscisa k0+010 hasta terminar el tramo 1, se ejecuta la excavación con un ancho de 4,5mts y a profundidad promedio de 55cm, por último se ejecuta la excavación en la calle principal o tramo 6 a un ancho de 8,15 mts y a profundidad promedio de 80cm.

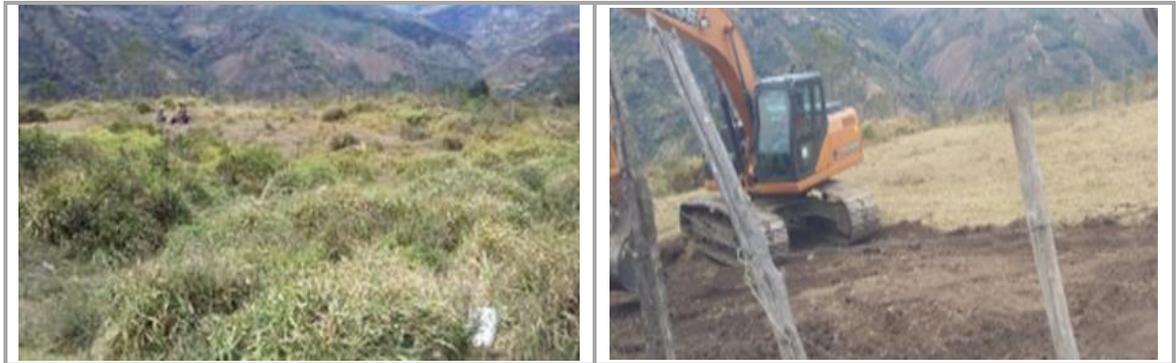
Figura 47. Excavación sin clasificar de la explanación y canales

Igualmente se realizó descapote de terreno destinado para el acopio de material de base, el terreno tiene dimensiones aproximadas de 50mts por 60mts y se descapota una profundidad promedio de 15 cm, antes de realizar el descapote con la maquinaria se hace una limpieza de la vegetación de acuerdo al plan de manejo ambiental.

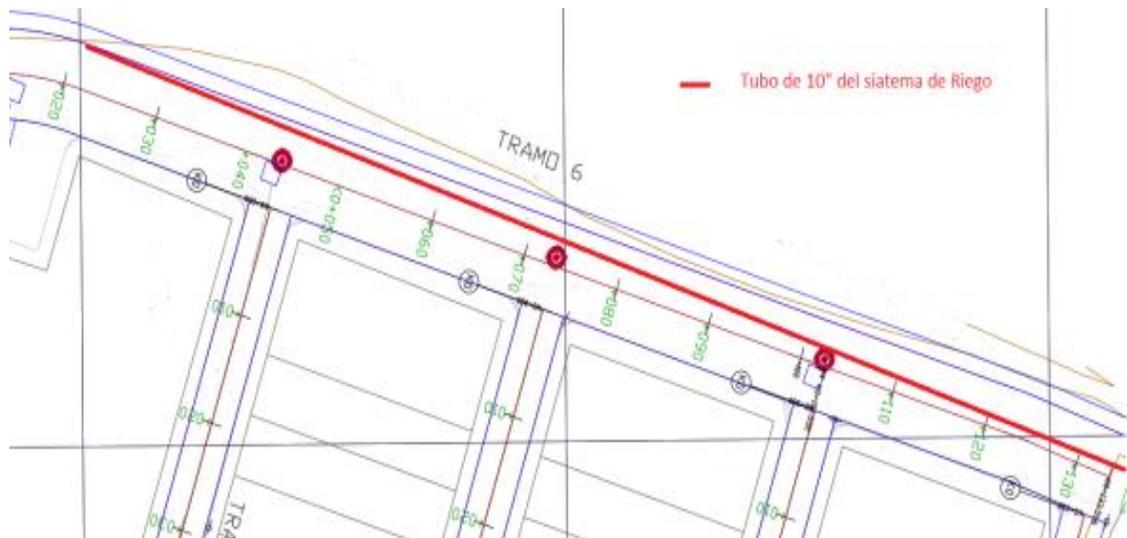
Figura 48. Vista en planta Tramo 6, Ubicación de tubería de 10" del sistema de riego de Buesaco

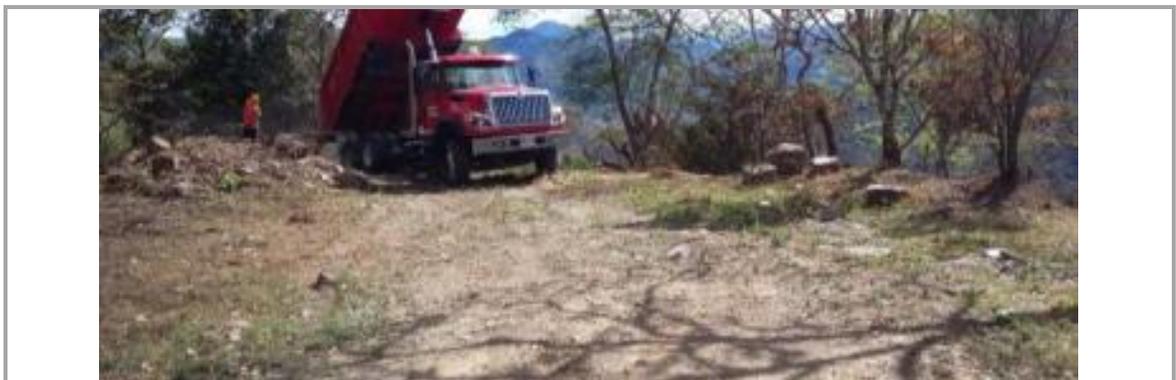
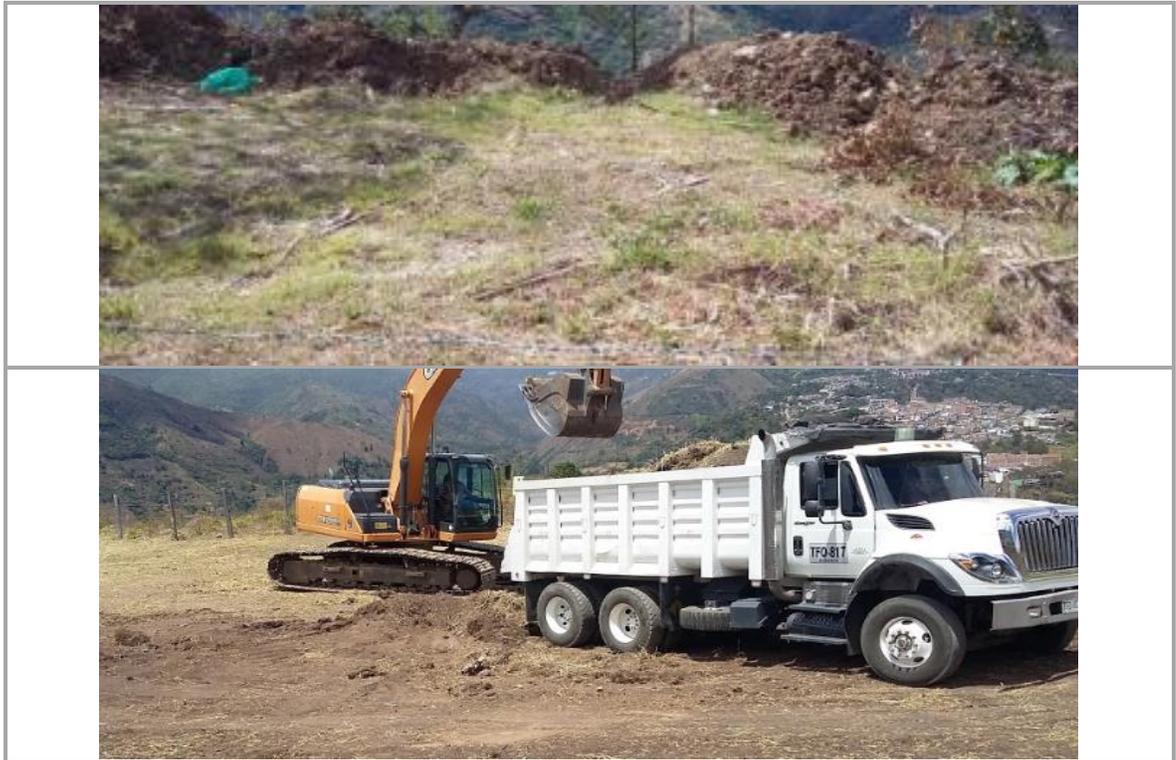
Figura 49. Transporte de materiales provenientes de excavaciones

Continuamente con la excavación se realizó el desalojo del material producto de la excavación con maquinaria como retroexcavadora y volquetas doble troque y sencilla, este material se dispuso en el lugar de depósito designado por la alcaldía de Buesaco, se hizo el compromiso con el dueño del botadero hacer una adecuación y explanación del lugar después de terminar las actividades de disposición de material.

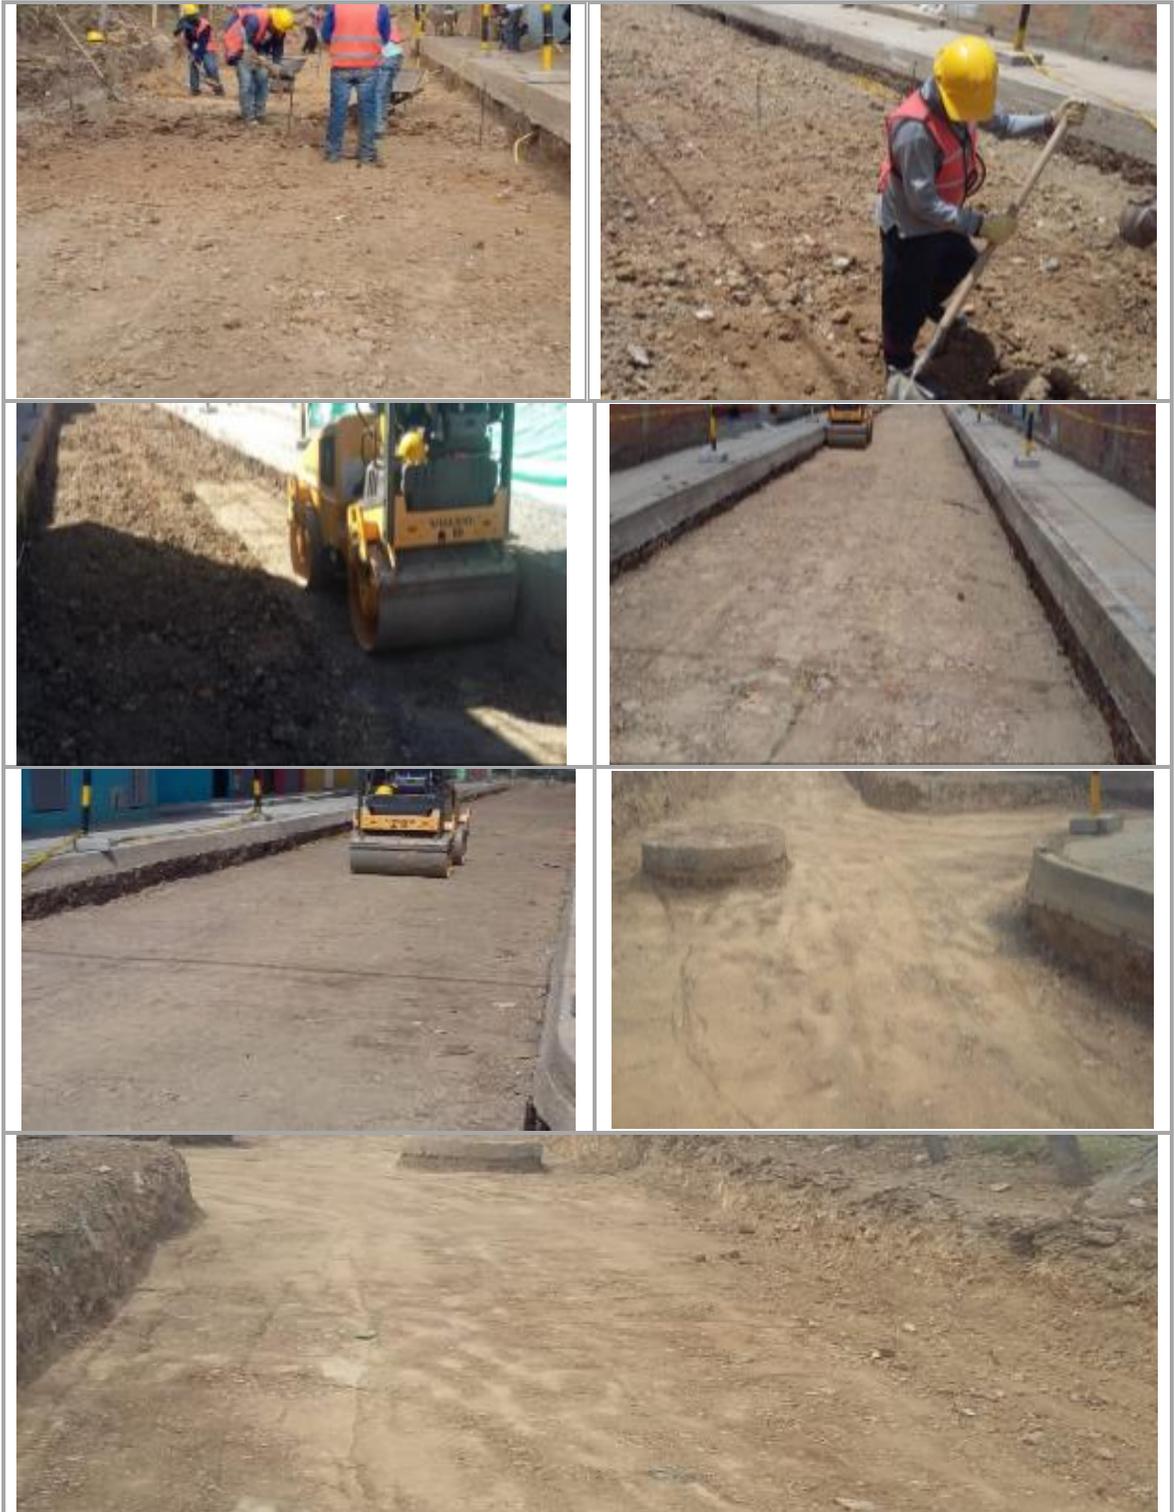
Figura 50. Conformación calzada existente

Para la optimización de la subrasante fue necesario uniformizar la superficie que recibirá la capa de lleno granular, esto se realizó con obreros armados de picos y palas quienes desarrollaron actividades de escarificación, extensión, conformación y en caso de encontrar espacios más bajos se completó con un lleno con el mismo material. Posteriormente se realizó una compactación simple con vibro compactador hasta alcanzar la densidad especificada.

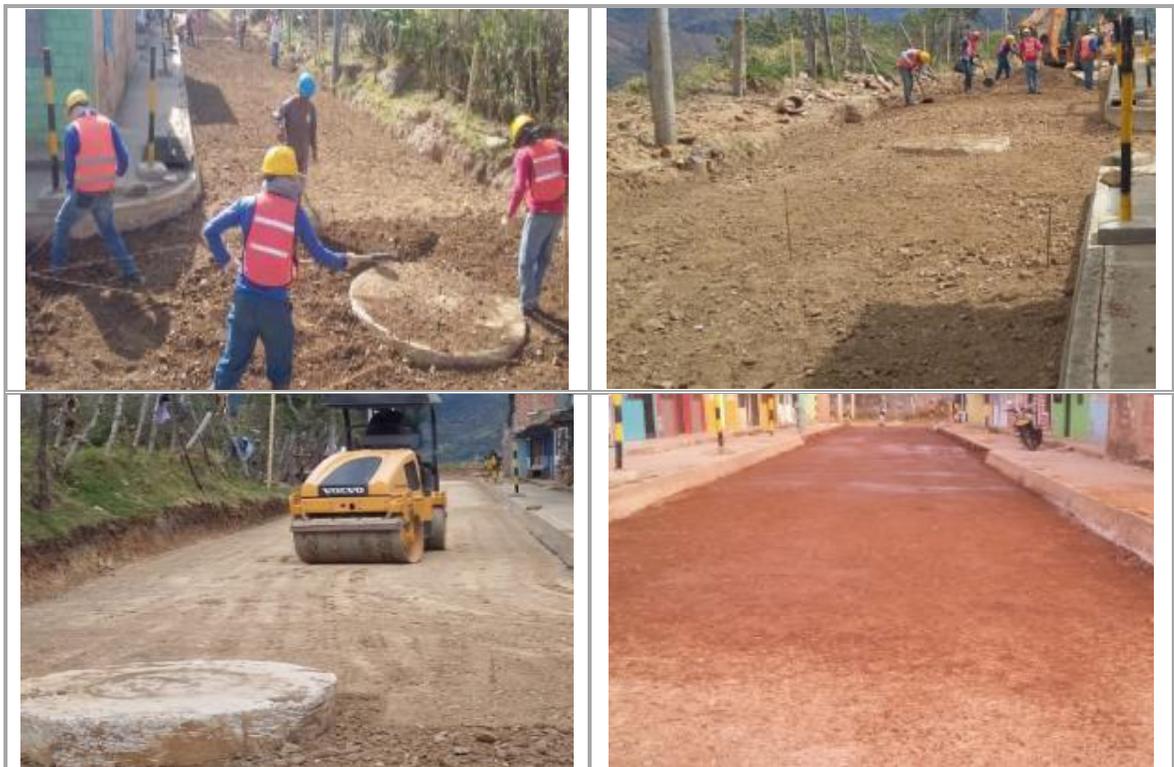
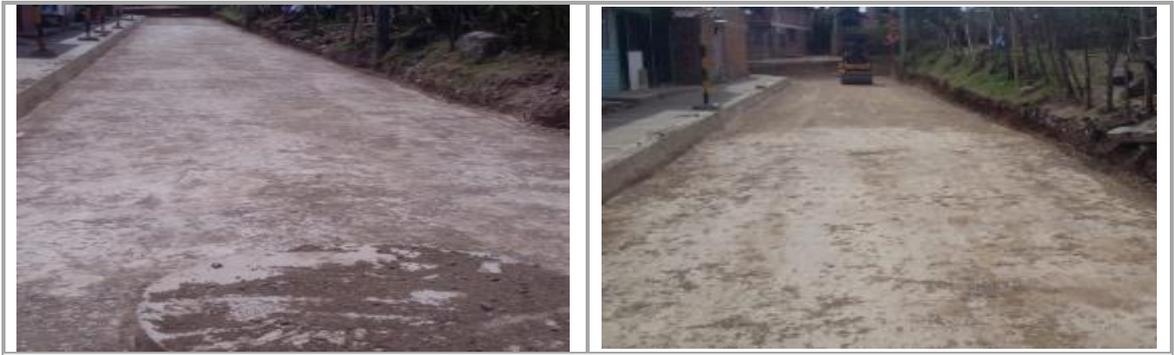
Figura 51. Colocación y compactación de Base granular clase A.

Se inició ésta actividad en el tramo 5, se empleó retroexcavadora y volqueta para realizar el cargué, transporte y colocación de material de base. Se colocó una capa de 32 cm que al ser compactada redujo su volumen a 25 cm, la escarificación de la base se realizó por medio manual con cuadrillas de albañiles y obreros los cuales trazaron unos niveles guía para nivelar la cota de la base granular.

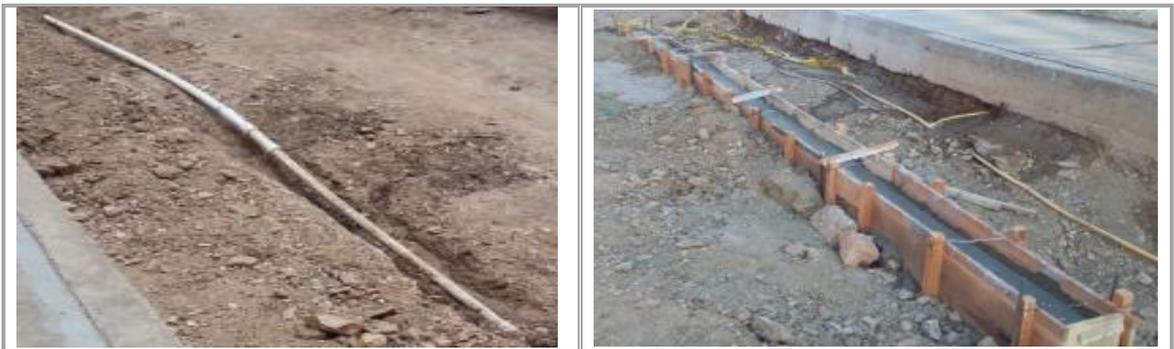
Figura 52. Construcción viga de protección red principal de agua potable

Debido a que en el tramo 3 entre la abscisa k0+052 y la abscisa k0+059 se encontró la red principal de agua potable de manera superficial a la cota rasante del terreno y no fue posible profundizarla por la existencia de roca en la subrasante se definió la construcción de una viga de concreto reforzado de 30cm x 20cm y de 7m de largo, para proteger la tubería.
