**INFORME FINAL DE PASANTÍA COMO AUXILIAR DE RESIDENCIA DE OBRA
EN EL PROYECTO “PAVIMENTACIÓN EN CONCRETO RÍGIDO DE LAS VÍAS
URBANAS - BARRIO LOS PINOS MUNICIPIO DE BUESACO,
DEPARTAMENTO DE NARIÑO”**

**UNIVERSIDAD DEL CAUCA
FACULTAD DE INGENIERÍA CIVIL
PROGRAMA DE INGENIERÍA CIVIL
POPAYÁN
2019**

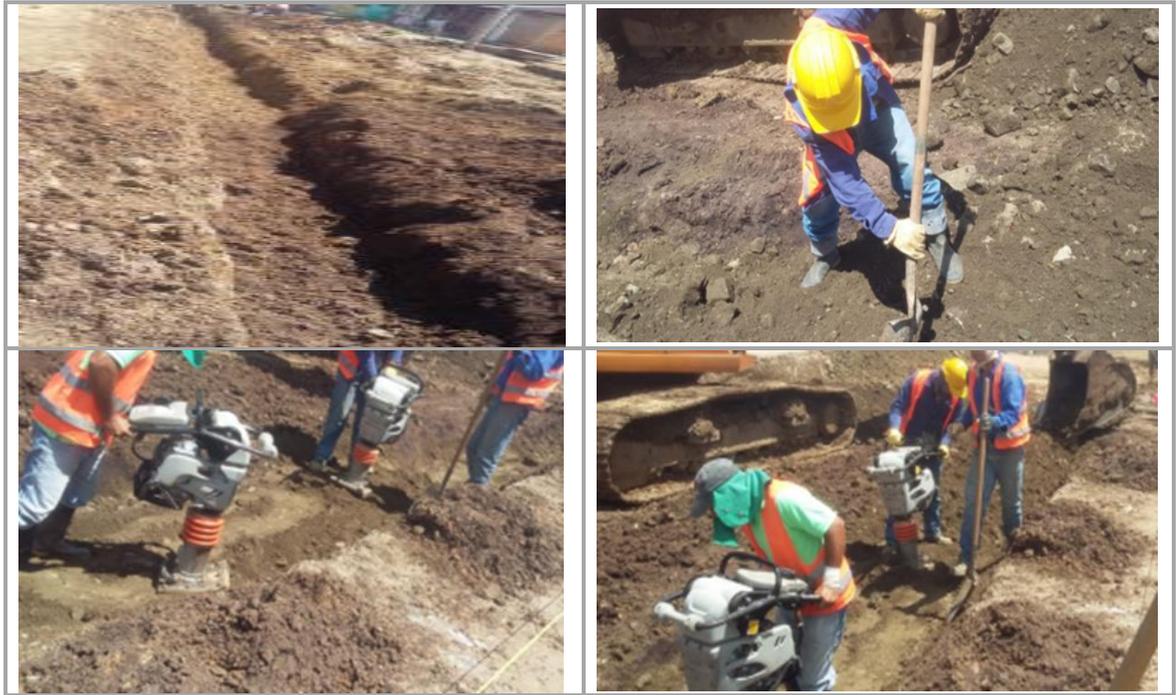
Figura 53. Relleno con material de préstamo

Se realizó relleno con material de préstamo de la misma excavación y con material de la cantera de San Fernando tipo recebo previamente aprobado por interventoría, en proporciones 1:5.

En este periodo se realizó un relleno con material de préstamo en el tramo 6, debido a la excavación que se hizo para profundizar la tubería de riego.

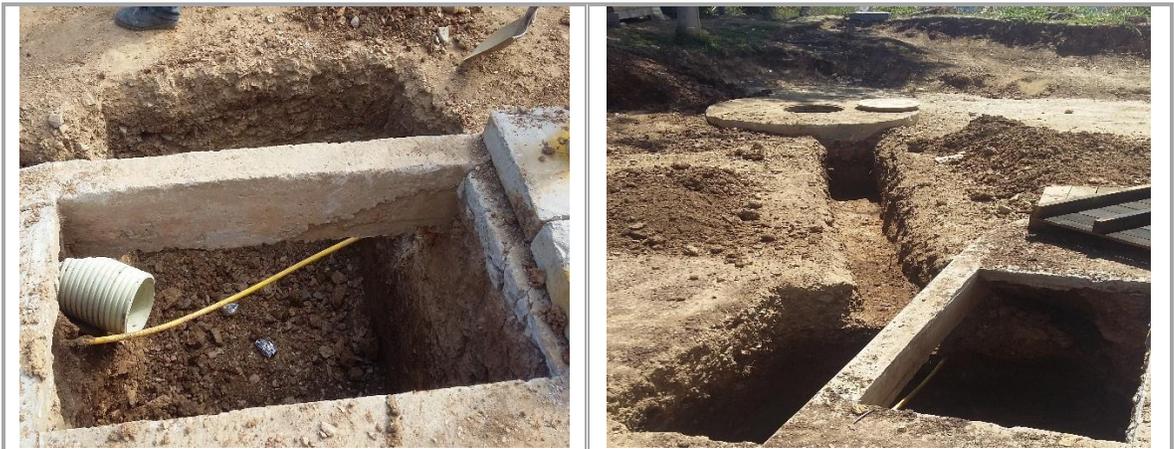
Figura 55. Excavación para sumideros

Se realizó la excavación de sumideros de 1,3m de largo por 1,3m de ancho y a profundidades de 1.3m, de acuerdo a planos, para el encole de aguas lluvia y de escorrentía, y se inició con la excavación de los canales para la instalación de la tubería de 10", para descole de aguas lluvias desde el sumidero hasta la cámara de alcantarillado más cercana.

La excavación para sumideros y canales se coordinó después de conformar la subbase, debido a que los sumideros en mampostería al paso del vibrador podían sufrir daños, estas labores de excavación para la construcción de las cajas de los sumideros laterales se realizaron con las siguientes dimensiones: 1.30m x 1.30m x 1.30m (largo, ancho, profundidad respectivamente) en su mayoría salvo algunas excepciones, se cambiaron las medidas de largo y ancho por facilidad constructiva, inicialmente era 1,24m x 1,26m, se mantuvo la profundidad de 1, 50 m desde la placa de concreto, por lo tanto, se excavó solo 1,30 m desde la base granular.

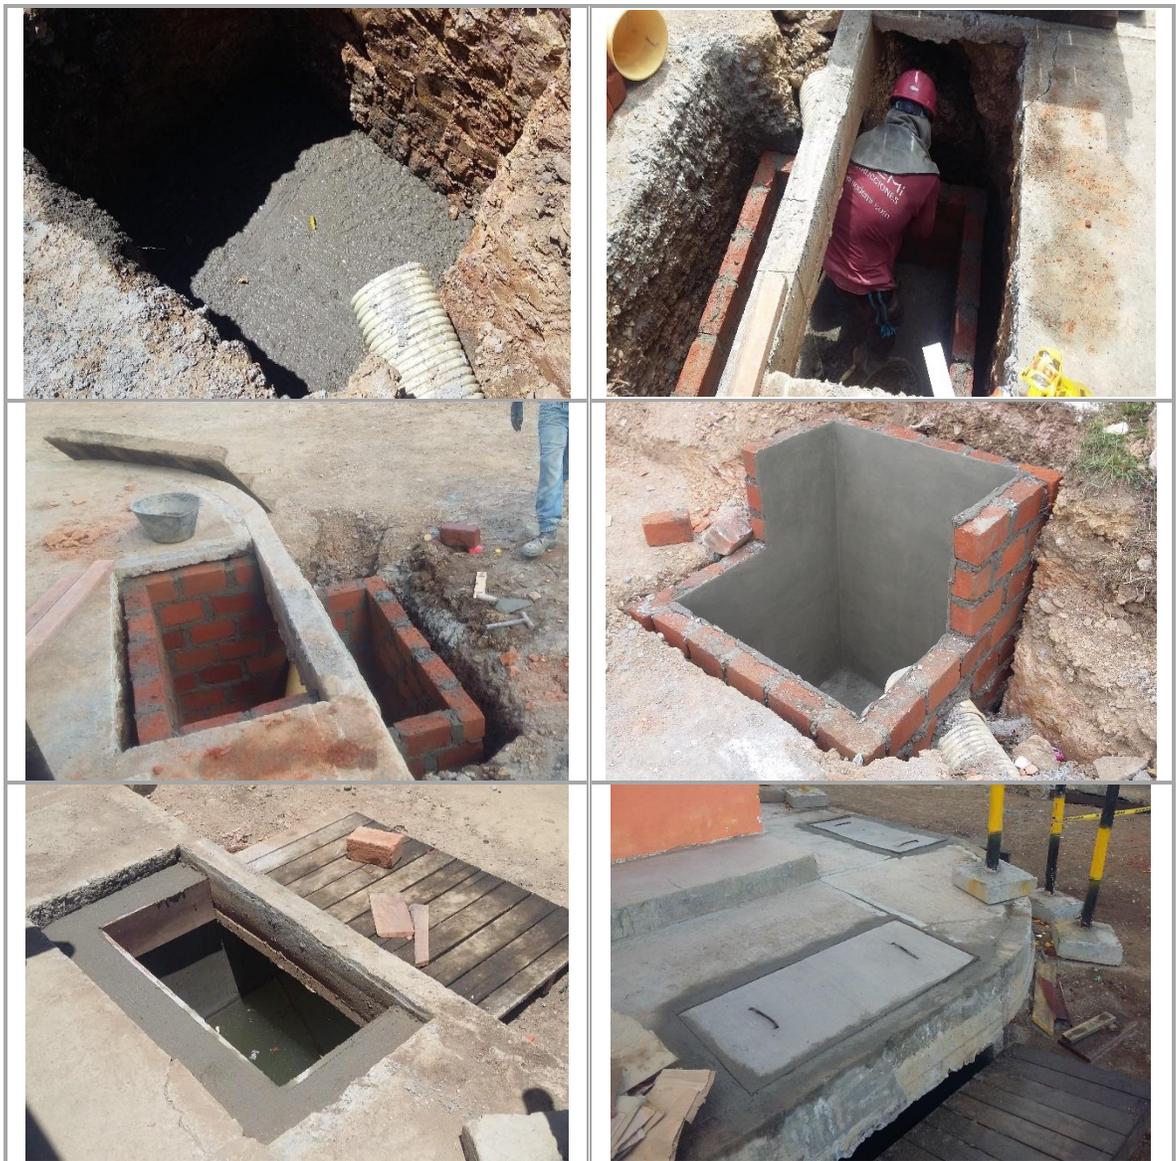
Figura 56. Construcción de sumideros

En la cámara de los sumideros se construyó una placa de base en concreto de 3000 PSI, de dimensiones 1,3X1,3 m por espesor de 12 cm según planos de diseño y sus paredes en mampostería con ladrillo macizo hasta altura de diseño y mortero de pega 1:3, con recubrimiento interno con mortero 1:4 según especificaciones e impermeabilización con productos definidos.

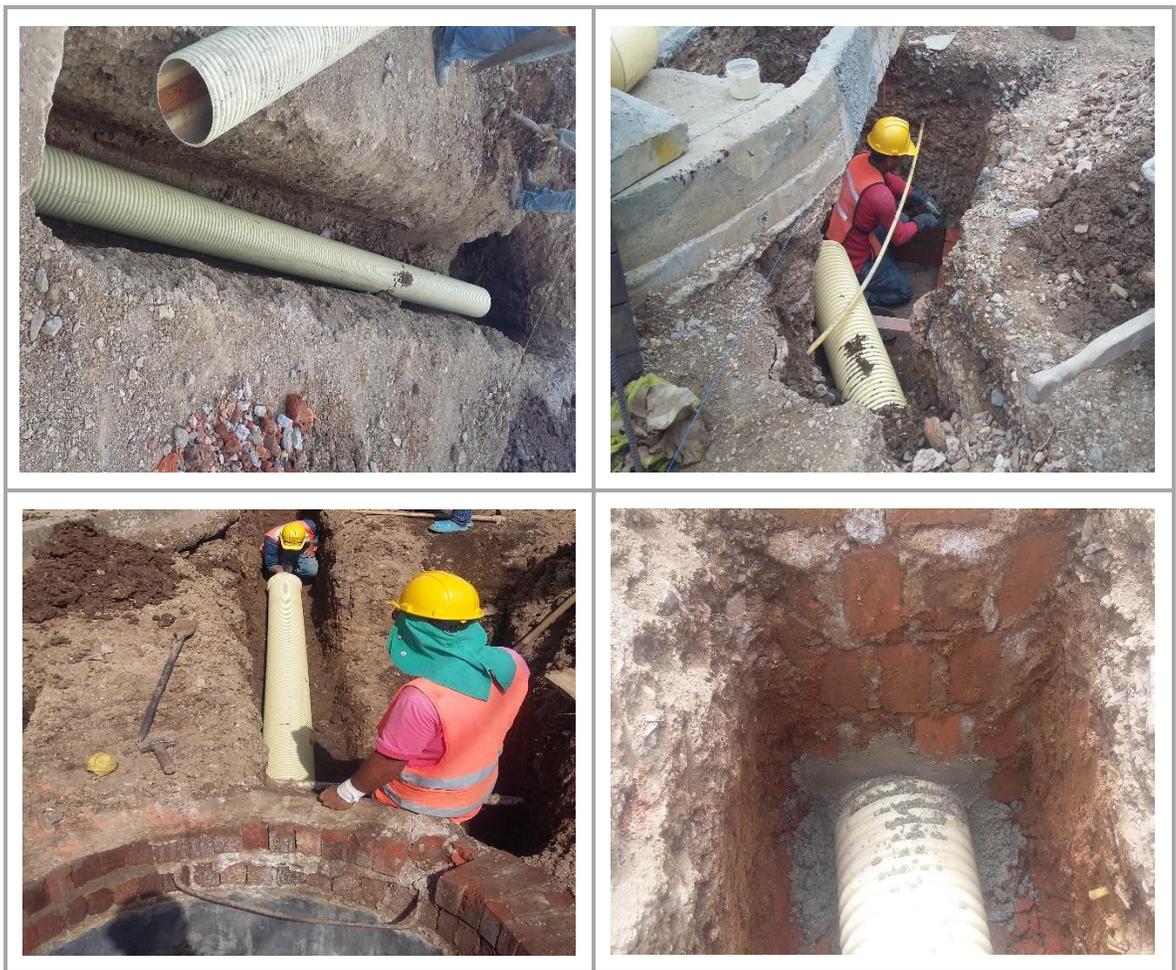
Figura 57. Suministro e Instalación de tubería PVC de 273 mm

Se inició con el suministro, transporte, almacenamiento, manejo y colocación de tuberías de plástico tipo PVC de diámetro 273 mm, según los alineamientos, cotas y pendientes mostrados en los planos del proyecto y determinados por la necesidad particular de cada sumidero; comprende, además, el suministro de los materiales para las juntas de los tubos y la construcción de estas, así como las conexiones a cámaras existentes y el material de solado de la tubería.

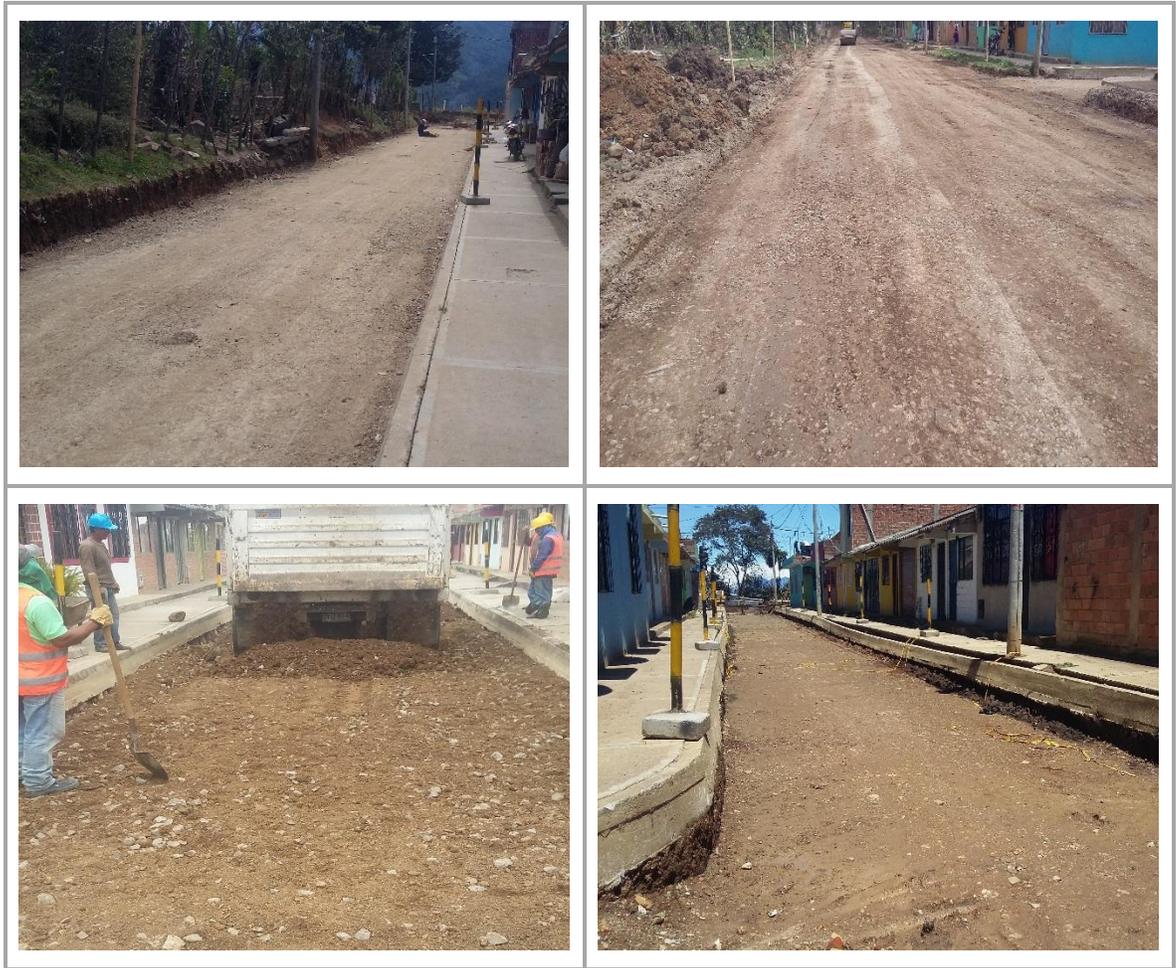
Figura 58. Colocación y compactación de Base granular clase A.

uso de la maquinaria retroexcavadora y volqueta para realizar el cargué, transporte y colocación de material de base. Se realiza de la misma manera que en la fase de experimentación para lograr una capa de base en óptimas condiciones y como lo exigen las especificaciones técnicas. No se permitió el tránsito normal para mantener la capa en buen estado.

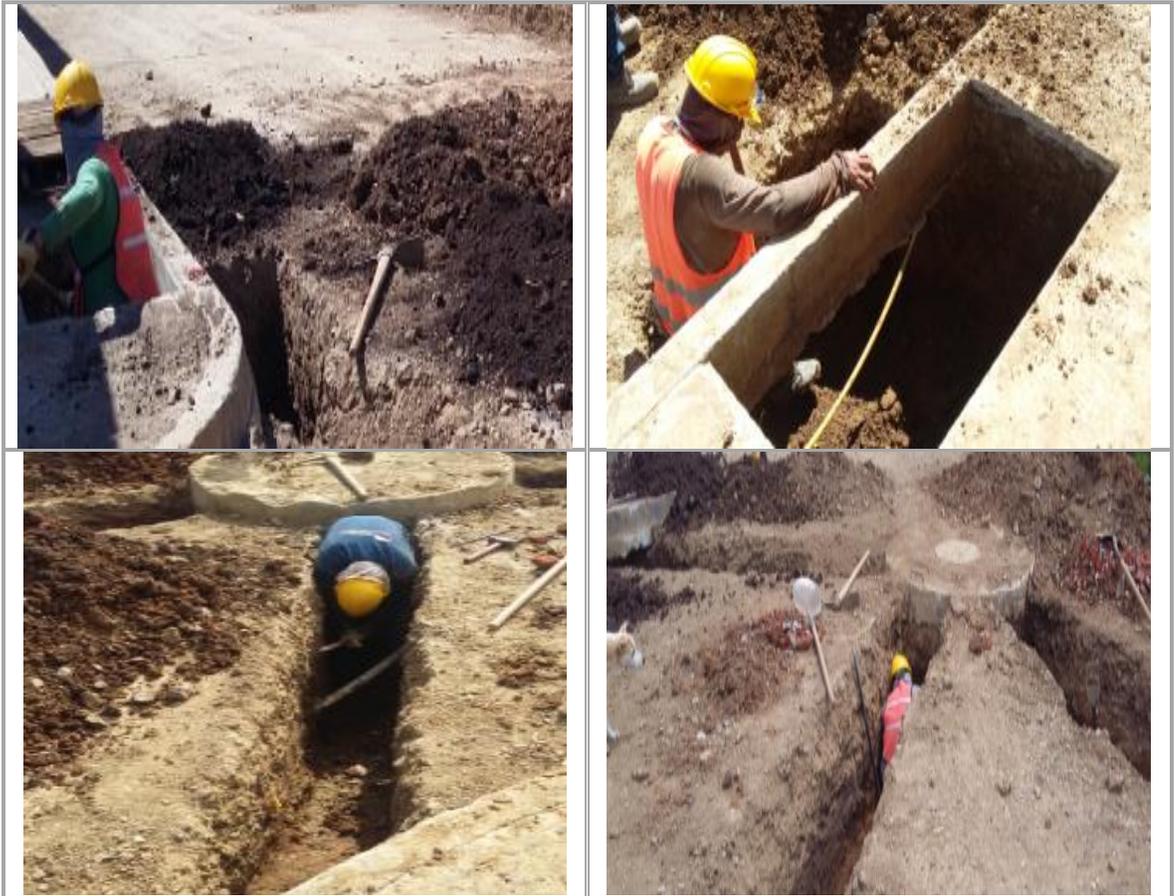
Figura 60. Excavación para sumideros y para tubería de 10''

Se finalizó con la excavación sin clasificar de la explanación, cámaras de sumideros y canales.

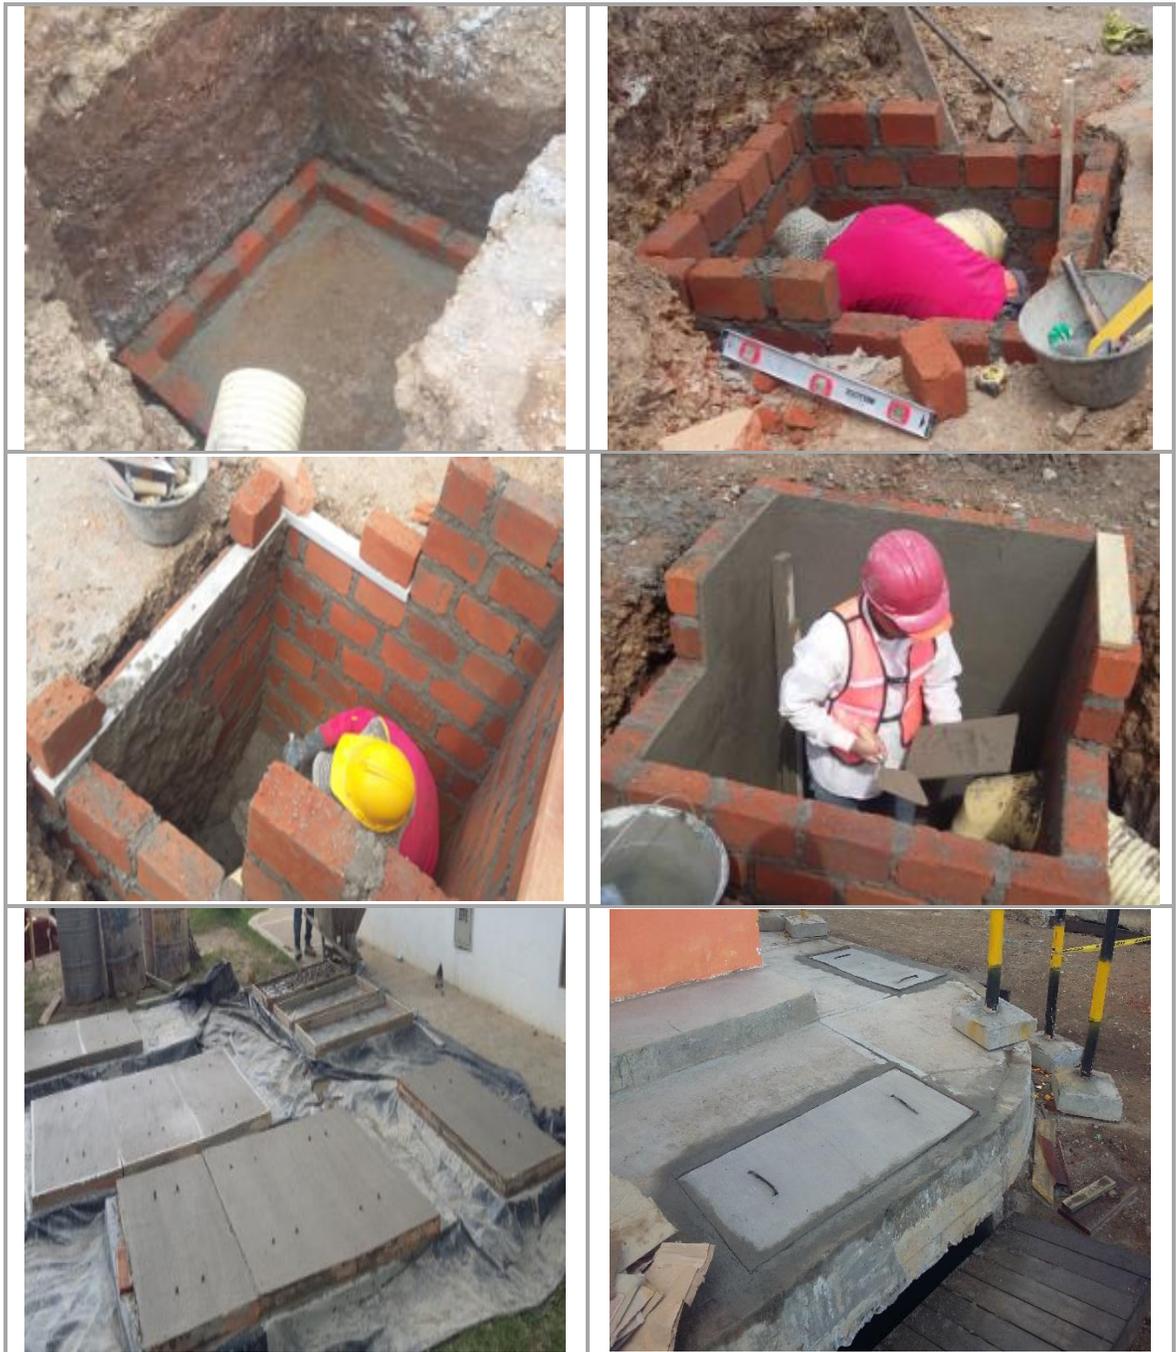
Figura 61. Construcción de sumideros

Se finalizó la construcción de los 28 sumideros para la captación y descole a la Cámara de Inspección más cercana, de las Aguas lluvias y de escorrentía presentes en la vía, de acuerdo con lo incluido en los Planos y a las especificaciones del proyecto.

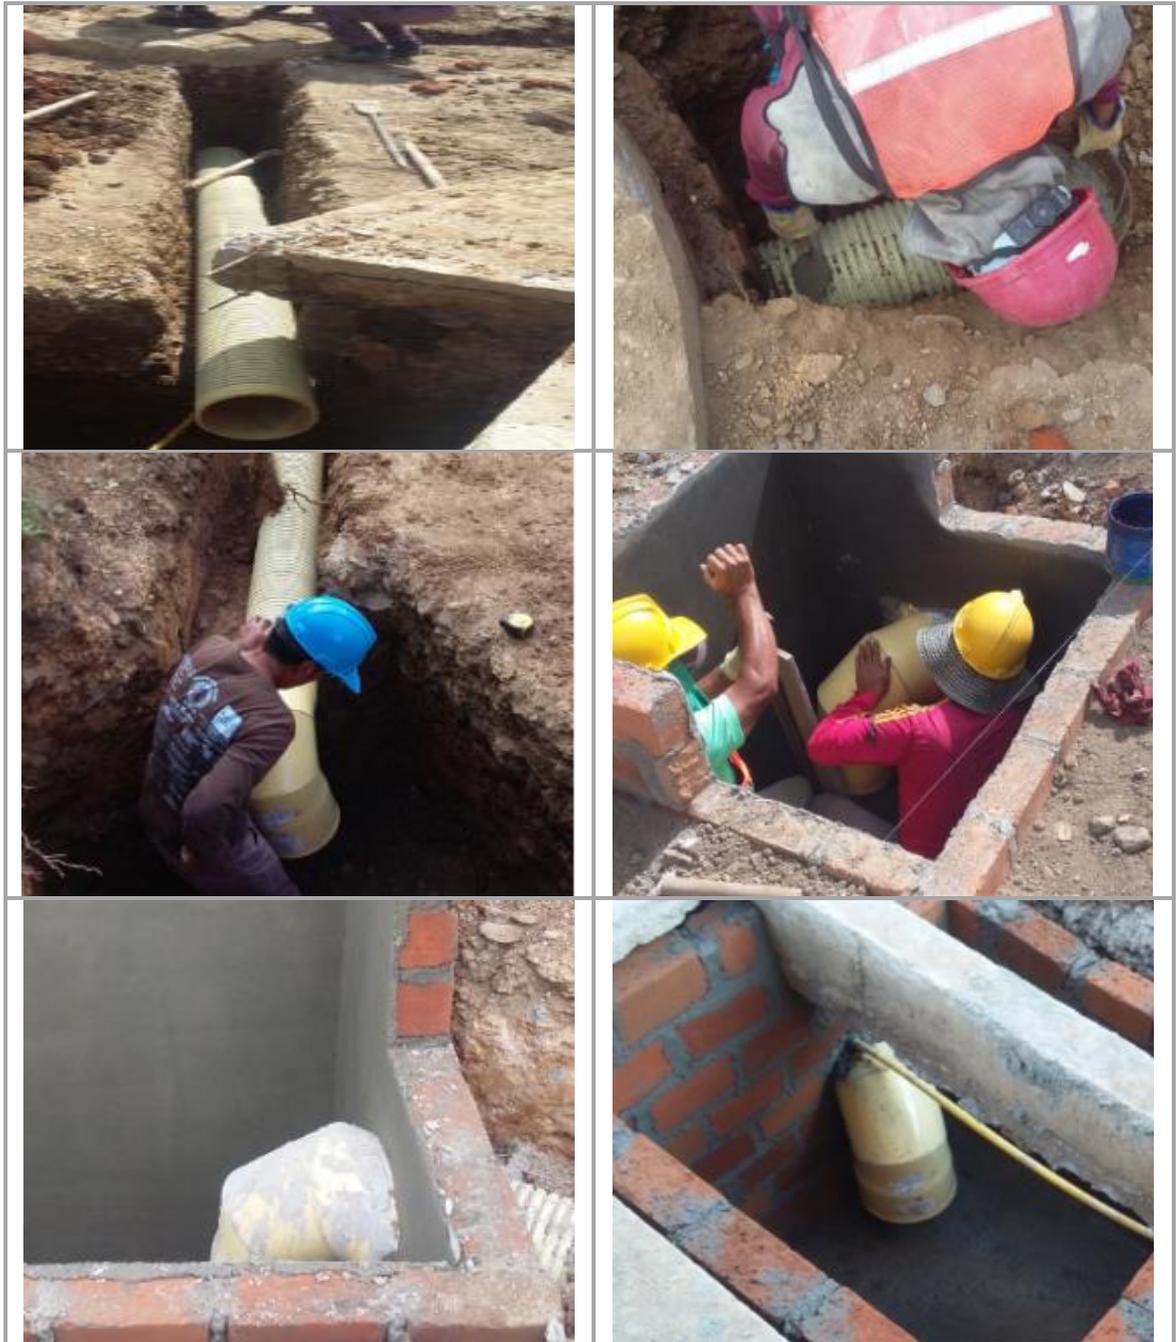
Figura 62. Suministro e Instalación de tubería PVC de 273 mm incluidos codos

Se finalizó el suministro, transporte, almacenamiento, manejo y colocación de tuberías de plástico tipo PVC Novafort de diámetro 273 mm, según los alineamientos, cotas y pendientes mostrados en los planos del proyecto y

determinados por la necesidad particular de cada sumidero; comprendió, además, el suministro de los materiales para el solado de la tubería, las juntas de los tubos y la construcción de estas, así como las conexiones a cámaras existentes.

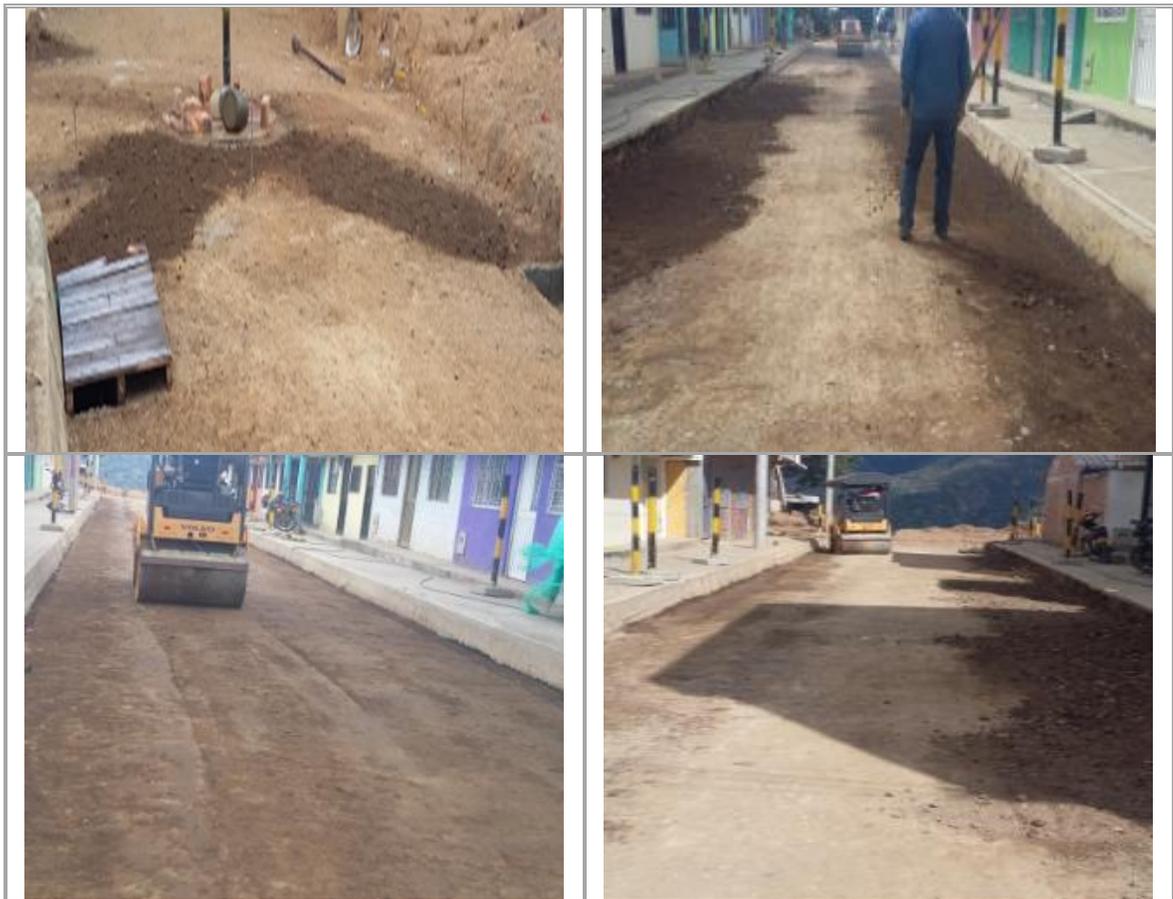
Figura 63. Colocación y compactación de Base granular clase A.

Se realizó restauración de base granular clase A, en cada uno de los canales que se construyeron para la instalación de la tubería, para lo cual después de su colocación en el canal se realiza una compactación, primero con vibro-compactador tipo rana, seguido por una compactación con vibrocompactador hasta obtener la densidad deseada, exigida en las especificaciones del proyecto.

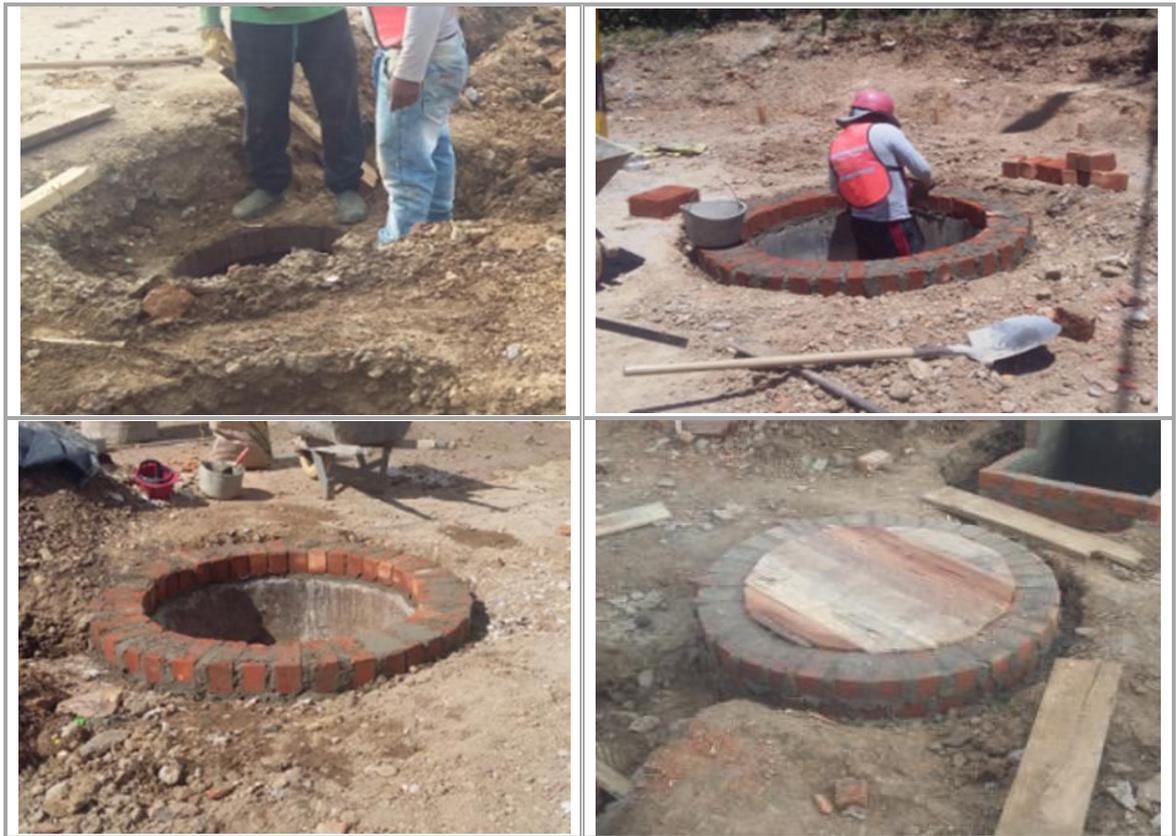
Figura 64. Adecuación de cámaras existentes

Se realizó realce de cámaras de alcantarillado hasta nivel de base, se realizó con ladrillo común en 8 cámaras. En primera instancia se hizo una limpieza de la zona y despeje de material, se retiró ladrillo existente en malas condiciones para luego hacer la reposición con ladrillo nuevo en buenas condiciones, igualmente se colocó formaleta para hacer reposición de tapa de cámara de alcantarillado.

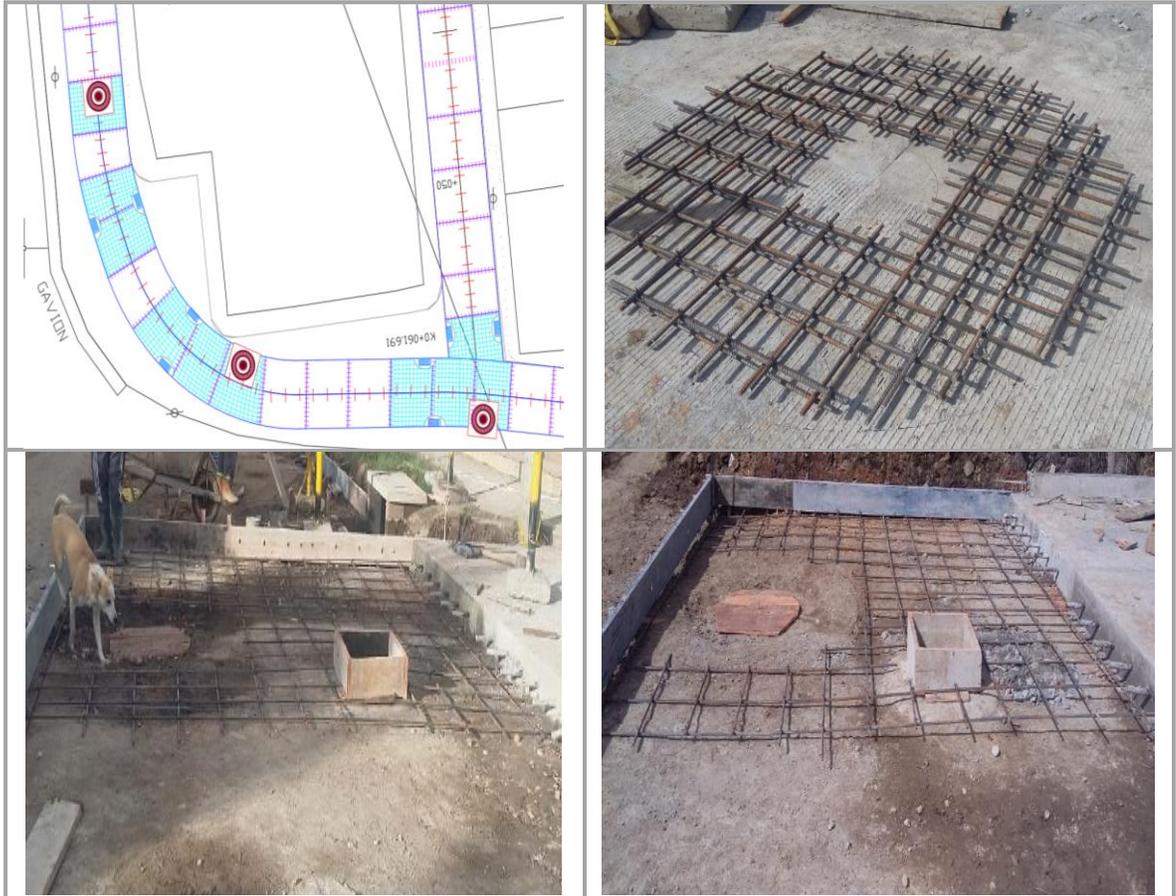
Figura 65. Acero de refuerzo para losas con irregularidad

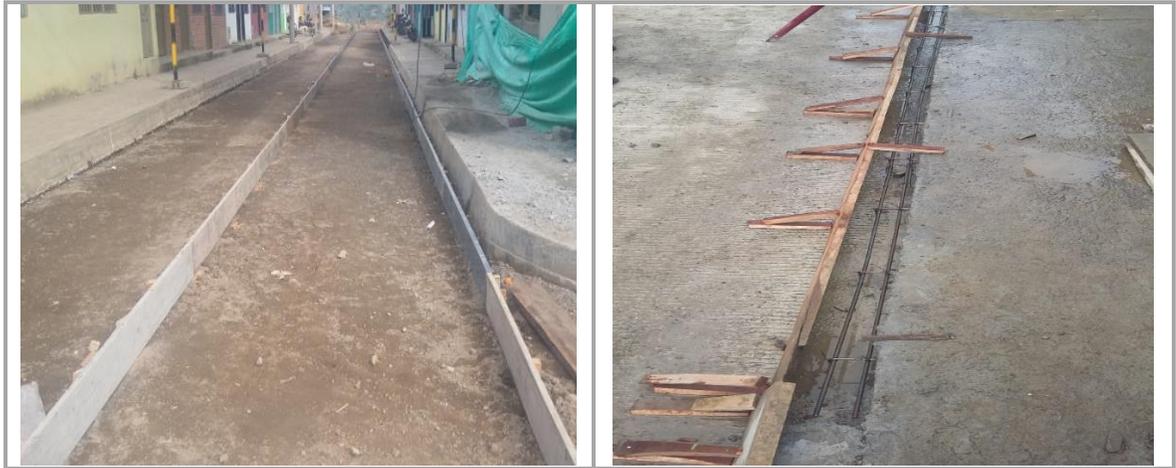
Figura 66. Colocación de Formaleta

Se realizó la verificación de que los bordes de la losa sean perpendiculares a la superficie, la buena calidad del borde dependerá del buen estado de la formaleta, de su correcta instalación y de un cuidadoso desencofrado. El retiro de las formaletas se realizó cuando el concreto estuvo lo suficientemente endurecido sin que se deforme.

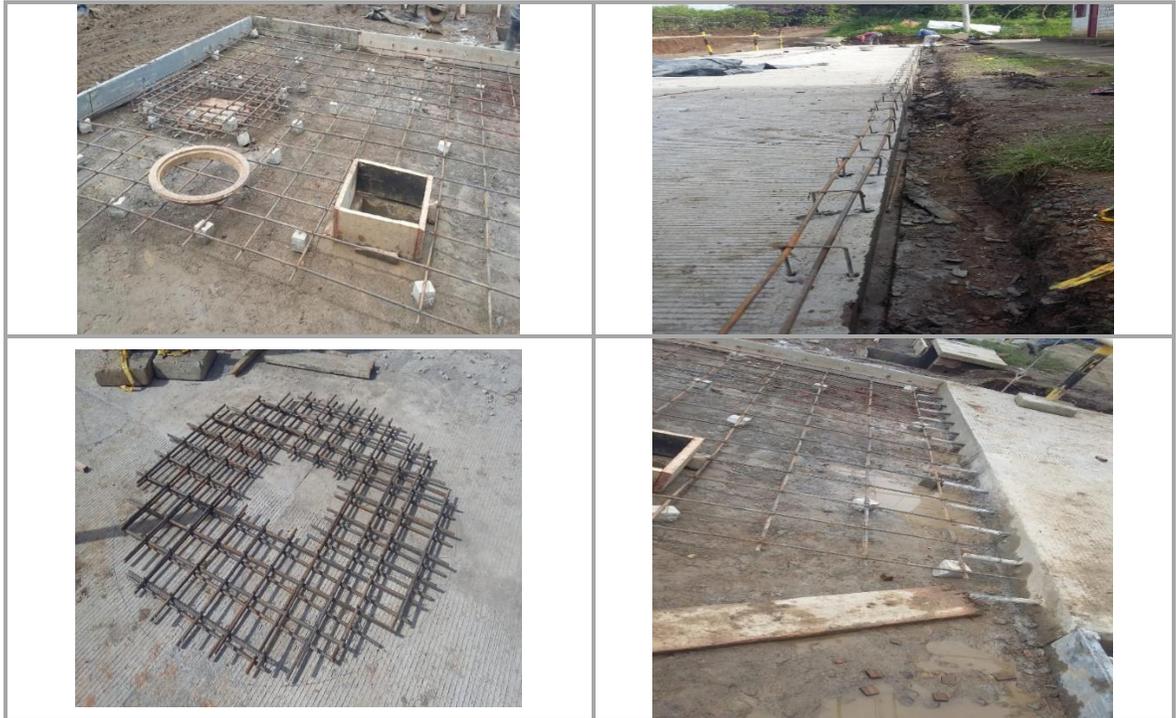
Figura 67. Colocación de acero de refuerzo

El acero en el pavimento de concreto se colocó según lo especificó el diseño y su utilización principal es como pasadores de carga.

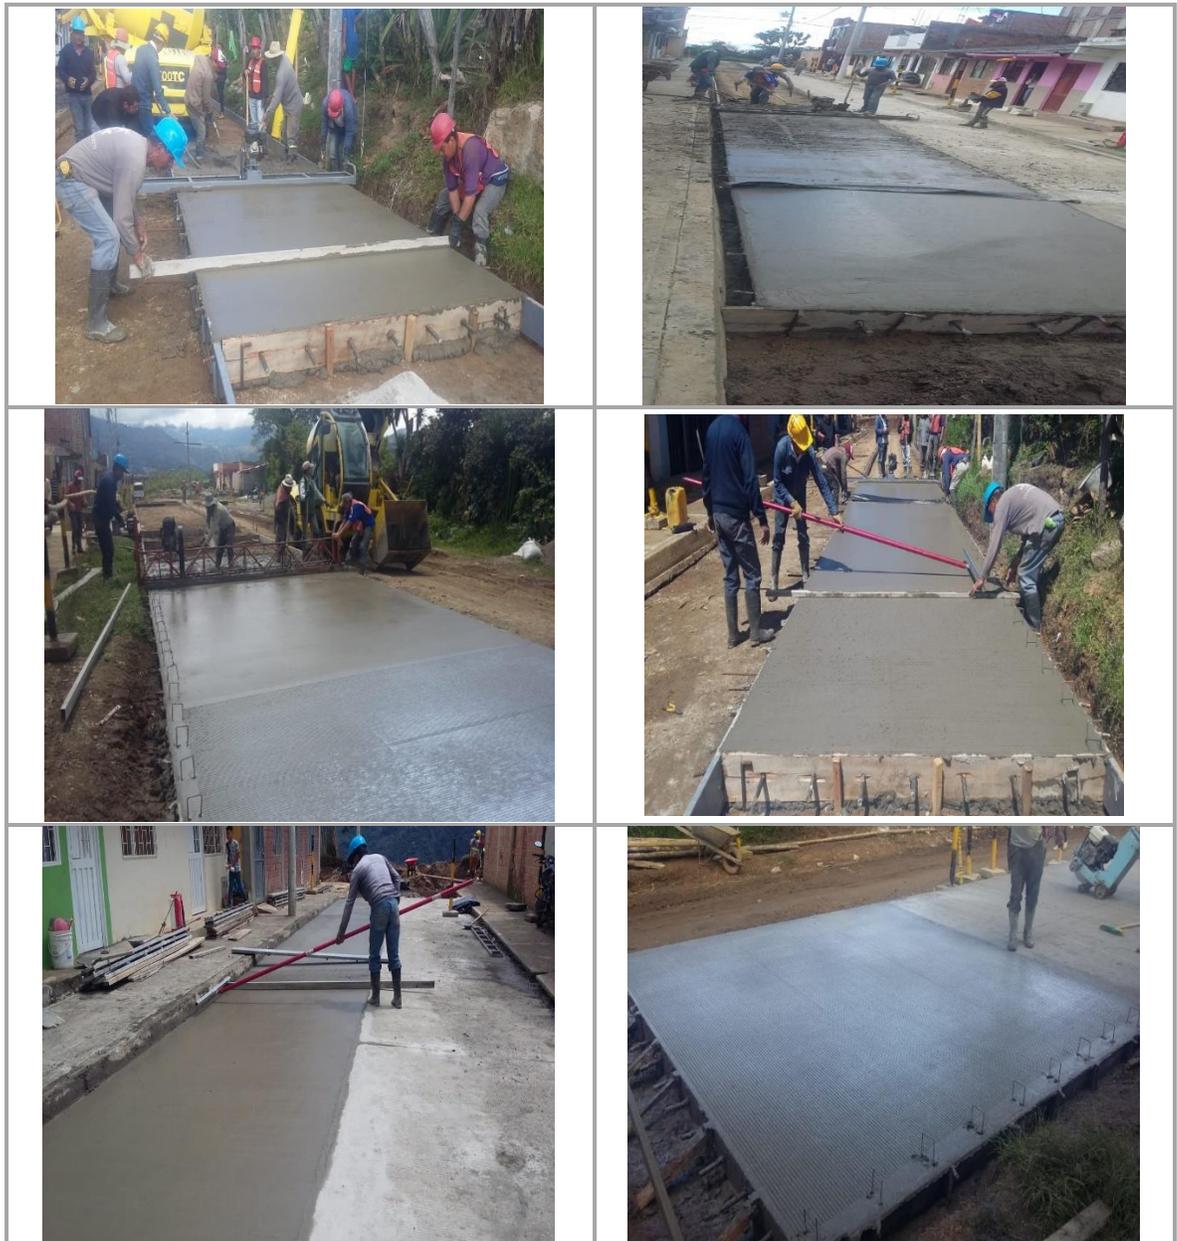
Figura 68. Texturizado de concreto y aplicación de Antisol

El compuesto curador fue aplicado de una manera uniforme. Para lograr el mayor efecto benéfico, el compuesto se aplicó después del acabado, en el momento que desapareció el agua libre sobre la superficie y ésta haya perdido su brillo superficial.

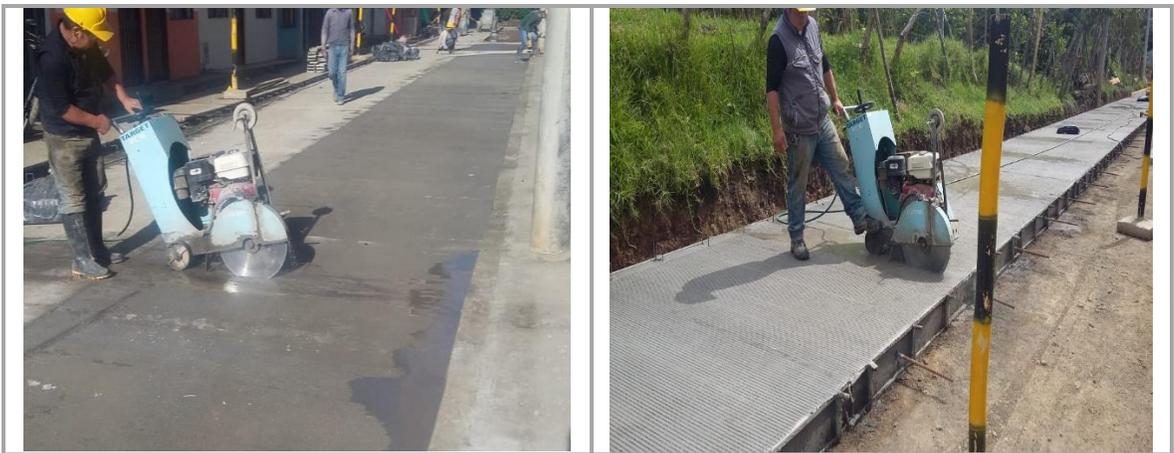
Figura 69. Corte de Juntas

Las juntas son parte esencial de los pavimentos, ya que son superficies de falla controlada diseñadas previamente, logrando así efectos estéticos y funcionales deseables.

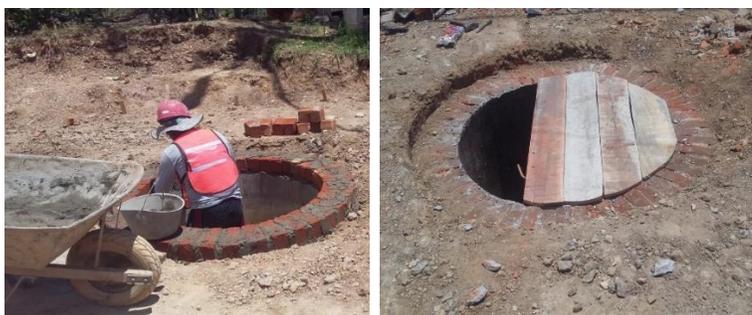
Figura 70. Adecuación de cámaras de inspección existentes.

Es necesaria la inclusión de esta actividad debido a que los niveles finales de la capa de rodadura en concreto hidráulico no coincidirán con las alturas actuales de las cámaras existentes, por lo cual fue necesaria la reconstrucción de la tapa, incremento en altura del cuerpo y reemplazo de escalera de gato.
