**INTERVENCIÓN COMO AUXILIAR DE INGENIERÍA EN LA CONSTRUCCIÓN  
DEL EDIFICIO “10 HOUSE”**

**INFORME FINAL TRABAJO DE GRADO MODALIDAD PASANTÍA**

**UNIVERSIDAD DEL CAUCA  
FACULTAD DE INGENIERÍA CIVIL - PROGRAMA INGENIERIA CIVIL  
DEPARTAMENTO DE CONSTRUCCION  
POPAYÁN, ABRIL 2019**

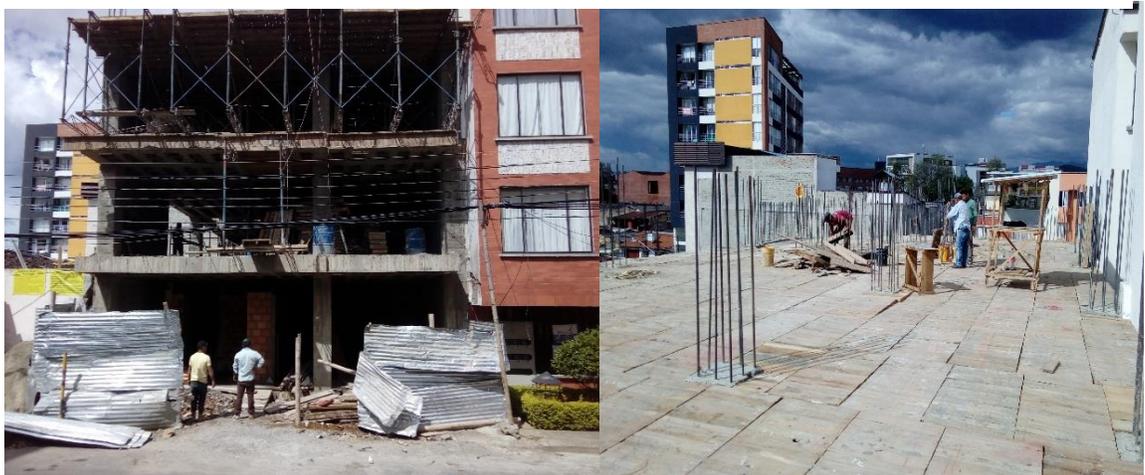
Figura 3: estado de la obra al iniciar la pasantía

El día miércoles 05 de septiembre se dio inicio a la pasantía, la obra presentaba gran avance en su ejecución. Al llegar se estaba armando y nivelando los tableros para la fundición de la losa de entrepiso número 3, para así llegar al cuarto piso. Ese día se hizo un recorrido por la obra para ir conociendo el estado en que se encontraba e ir observando lo que se estaba realizando, así como también conocer al personal encargado del desarrollo de las actividades en la obra.

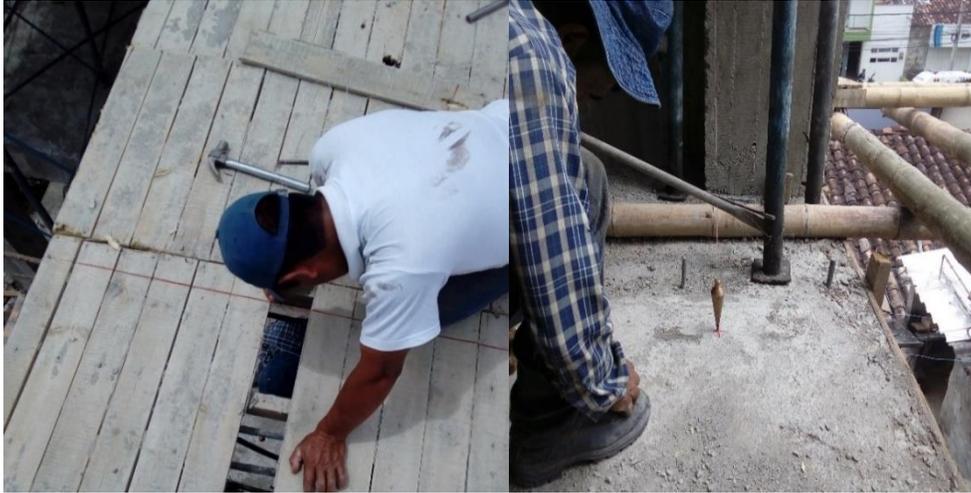
Figura 4: subida de puntos de referencia

Una vez se tuvieron estas líneas de referencia en la plataforma de madera se procedió a cimbrar por donde irían las vigas, comprobando y corroborando con los planos las medidas que allí se indicaban, además se marcó sobre cada línea de las vigas la ubicación de los estribos. Se debe tener muy en cuenta que la separación de estribos donde hay traslape se reduce a la mitad de la separación que se viene manejando.

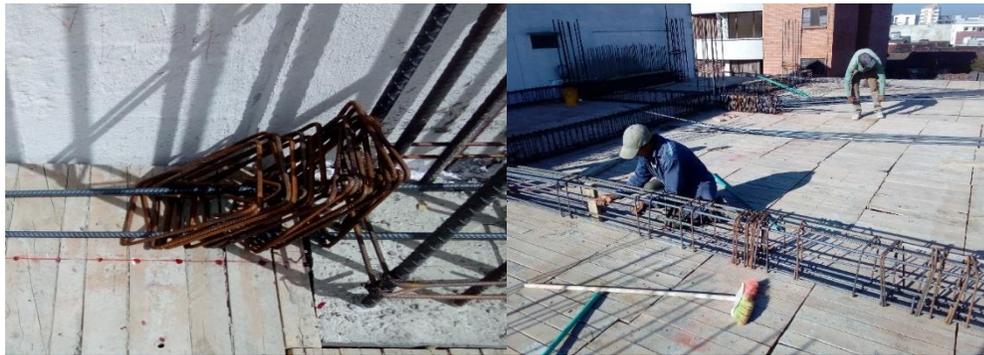
Figura 9: colocación de los estribos de las vigas y amarrado de los mismos

Para armar las vigas se empezó figurando el acero, para lo cual se realizó los ganchos a las varillas necesarias en cada viga. Una vez se tuvo el acero necesario para armar las vigas se procedió a ubicar las varillas en el lugar donde se iban a amarrar, se contó el número de estribos necesarios para cada tramo y se colocaron para posteriormente proceder a amarrarlos. Las varillas de acero longitudinal requeridas se metieron por dentro de los estribos y luego se acomodaron de acuerdo a la configuración y se amarraron con alambre negro de acero. Se verificó que no se realizaran los traslapos en zonas de confinamiento (2 H) ni dentro de los cruces con las columnas, puesto que esto lo exige la norma NSR -10.

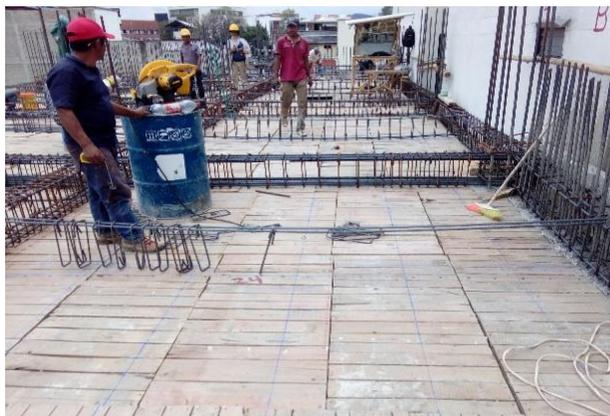
Figura 10: amarre de acero vigas V2 o riostras para cuarto piso

De este modo se continuó con el amarre de aceros para las vigas, comprobando que los aceros correspondieran al despiece exigido, los traslapos se cumplieran y la separación entre estribos también fuera la exigida. Luego de tener la mayoría de vigas principales V1 ya amarradas con sus respectivos aceros, se inició con la colocación y amarre de estribos para las vigas V2 que también vienen siendo de la misma sección que las mismas vigas riostras.

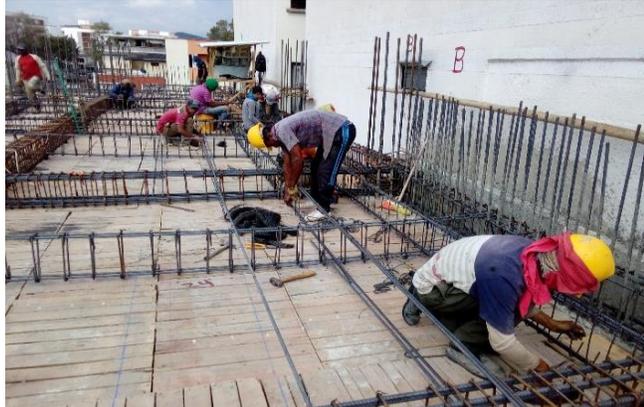
Figura 11: colocación y amarre de acero de nervios de losa aligerada

Los aceros transversales para los nervios de la losa formados con barras #2, se colocaron con una separación de 0.10m entre ellos en los primeros 80cm medidos desde la cara de las vigas principales y en zonas de traslapos, para las demás partes se colocan con una separación de 15cm que es los planos indican.

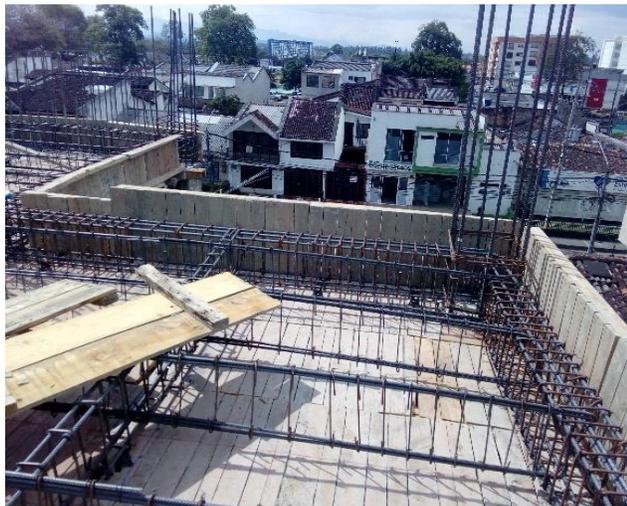
Figura 12: colocación de formaletas en los bordes de las vigas o viguetas.

A la par con la colocación y amarre de los nervios de la losa se colocó formaletas en los bordes del edificio y en los bordes de los vacíos dentro del edificio. Esta ubicación de las formaletas se realizó por los lugares donde se había cimbrado, es decir por los bordes de las vigas V1 y V2.

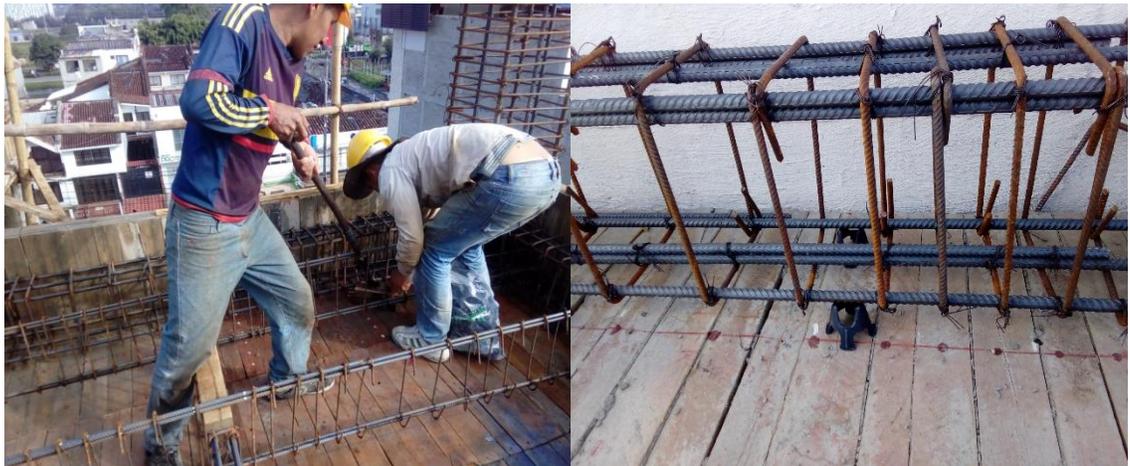
Figura 13: colocación de separadores plásticos debajo de las vigas V1 Y V2:

Al momento de amarrar los aceros de las vigas y viguetas estas en muchas ocasiones quedaron rozando o junto a los tableros, para lo cual fue necesario

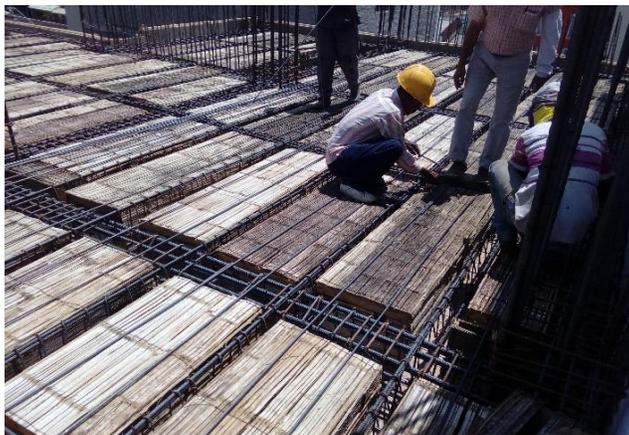
Figura 15: colocación y amarre de varillas de la losa de compresión

Una vez colocados los casetones se procedió a colocar el emparrillado de varillas #3 cada 20cm continuas en ambos sentidos. Estas varillas se colocaron encima de los casetones, las vigas y viguetas que anteriormente se habían armado. A las varillas se les realizó un gancho de 90 grados, de una longitud de 20 cm y se colocaron como se muestra a continuación teniendo en cuenta que los traslapos se intercalen y así evitar que queden en un mismo sitio. El traslazo requerido para varillas #3 es de 60 cm. Además de estas actividades también se colocó icopor de 10 cm de espesor en los paramentos que limitan con el edificio que hay enseguida, esto con el objetivo de que las dos estructuras no queden juntas y así cumplir con la separación exigida por la norma NSR-10

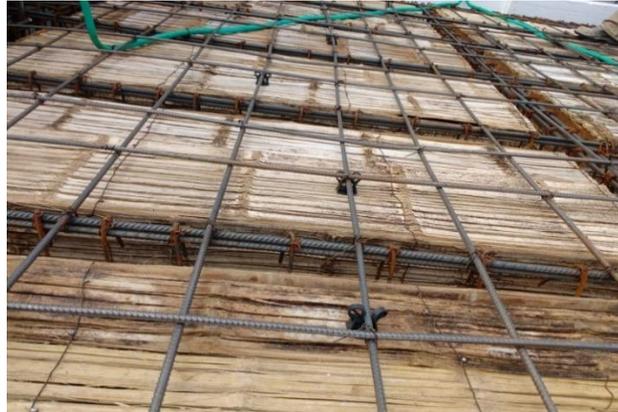
Figura 16: Separadores plásticos.

Para garantizar el recubrimiento inferior de los aceros para la losa de compresión, se colocaron separadores plásticos distribuidos uniformemente, dejando una separación aproximada de 3cm entre los aceros y la superficie los casetones de guadua.

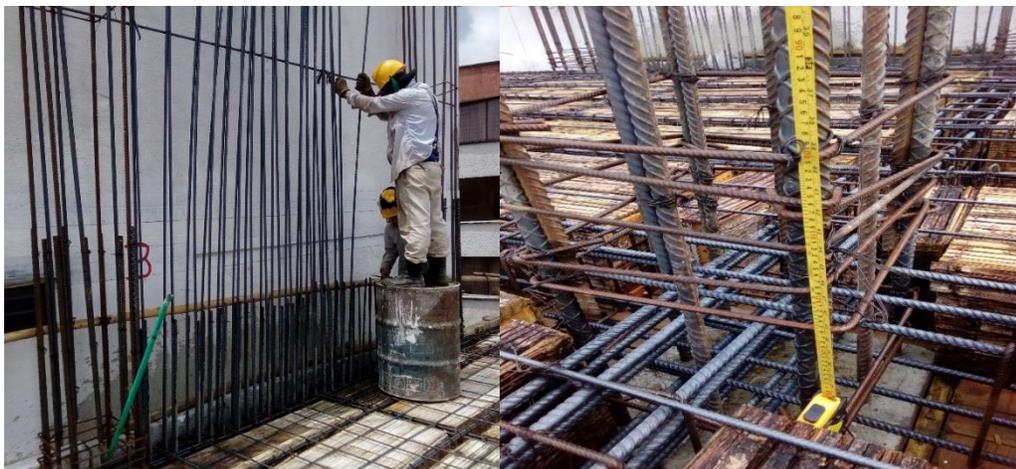
Figura 17: traslape de aceros de pantallas y columnas.

Junto con las anteriores actividades (amarre de acero de vigas, viguetas, colocación de casetones y emparrillado) se colocaron las varillas para prolongar los aceros de las columnas y pantallas puesto que se necesitaba cumplir con el traslape exigido por la norma NSR-10 y si se fundía sin realizar esto no lo garantizaba. Para las columnas se usaron varillas #6 y #7 y para las pantallas varillas #5; el traslape usado en obra fue de 1.30m para #7, 1.10m para #6 y 0.90m para #5, esto según lo indicado en los planos estructurales del proyecto.

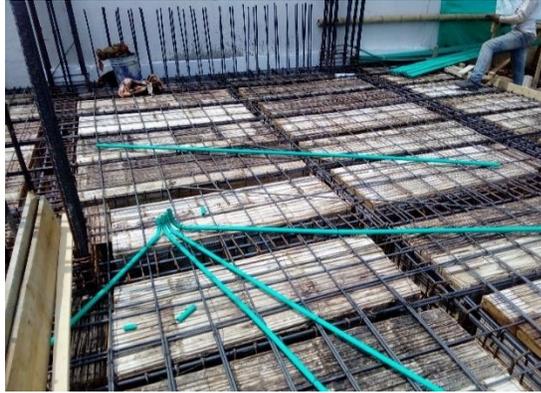
Figura 18: instalación de tuberías de la red eléctrica.

Posterior a esto, el día jueves 13 de septiembre se empezó a colocar las tuberías de la red eléctrica de acuerdo a los planos eléctricos y por parte de personas capacitadas para esta función.

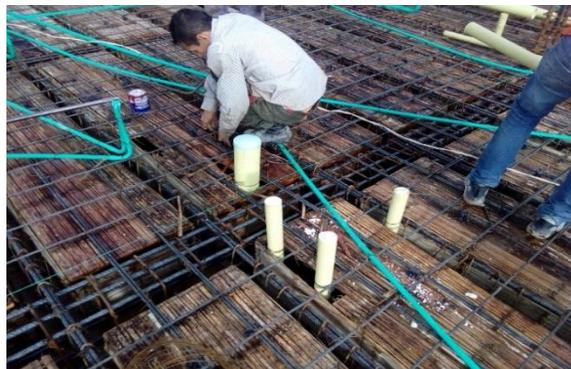
Figura 19: colocación de las tuberías de desagüe

El día viernes 14 de septiembre se colocaron las tuberías de desagüe del cuarto piso, para esto se usó pedazos de tubos de 2" y 4" los cuales se incrustaron dentro de casetones dependiendo de la ubicación que indicaran los planos. A los tubos de desagüe fue necesario colocarles tapones en la parte superior para que a la hora de realizar la fundición estos no se llenaran de concreto o se taparan, en la parte inferior es recomendable colocarles icopor para que en caso de que la mezcla pase tampoco se tapen. Una vez culminada la colocación y amarre del emparrillado de la losa de compresión, de la tubería de la red eléctrica, tubería de desagüe se procedió a pasar un nivel a 1.0m por encima del encofrado esto con el objetivo de controlar el espesor de la losa al momento de la fundición. De este modo al momento de realizar la fundición y teniendo como referencia las marcas realizadas en las varillas de las columnas y las pantallas se descuentan los 40cm del espesor de la losa y la superficie del concreto debería quedar a 60 cm por debajo de las marcas realizadas.

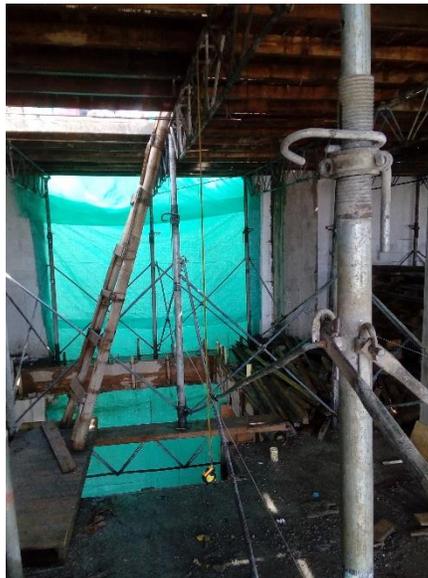
Figura 20: chequeo de niveles del entablado previo a la fundición

Antes de iniciar con la fundición se realizó un último chequeo de los niveles del entablado para la losa aligerada, para ello se templaron hilos sobre el nivel de referencia y se chequeó el nivel del entablado en todo lo largo de la losa. Para esto se templaron hilos a 1.0m desde la anterior losa y desde ese hilo hasta la parte de la cercha se chequeaba que midiera 1.60 metros y como los tableros tiene 0.10m de espesor se completaría 2.70 metros, que es el espacio libre entre losas.

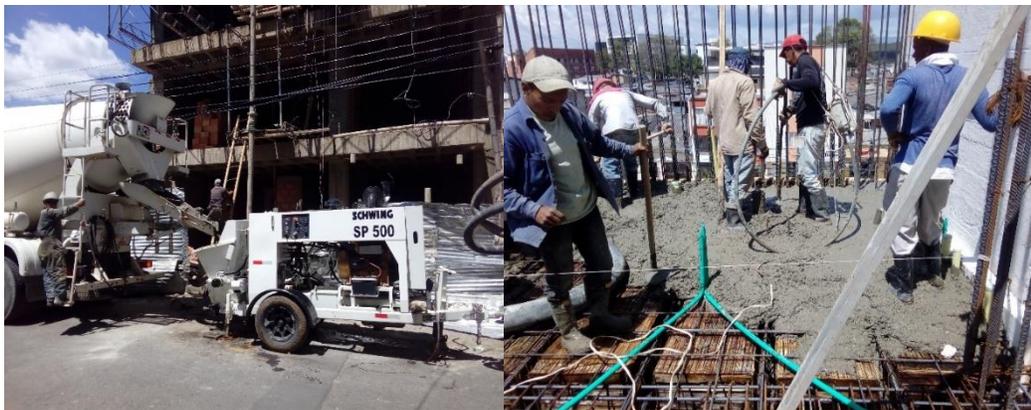
Figura 19: fundición de la losa de entrepiso del cuarto piso.

A medida que se realizaba el bombeo del concreto, se realizaba el proceso de repartición de la mezcla de concreto, vibrado, tallada de la mezcla con codal metálico, adecuación de la manguera de bombeo, chequeo del nivel de la losa y colocación de pines (barras #5 de acero de unos 20 cm), las cuales servirán de apoyo de tacos metálicos para la posterior formaleteada.

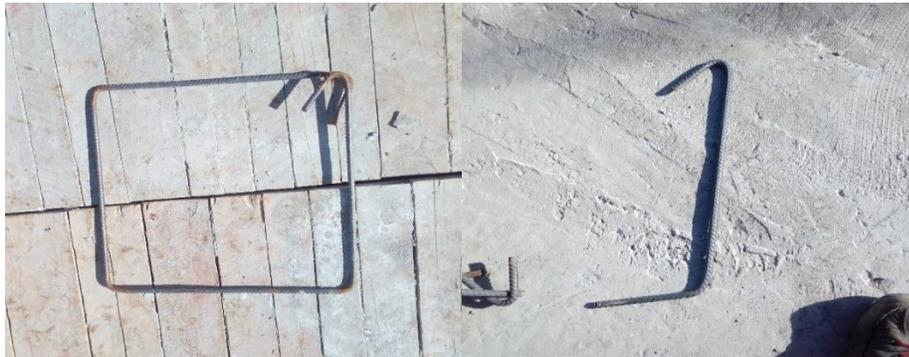
Figura 23: estribo y gancho de columna.

Los estribos de todas las columnas se amarraron a una separación de 6cm y los ganchos cada 18cm, acorde a lo especificado en el diseño estructural. Para ambos estribos se usaron barras de acero de 3/8". Al momento de amarrar se chequeó que esto se realizara adecuadamente para todas las columnas. Para cada columna se usaron 45 estribos y 30 ganchos, es decir 855 estribos y 570 ganchos en todas las columnas del cuarto piso.

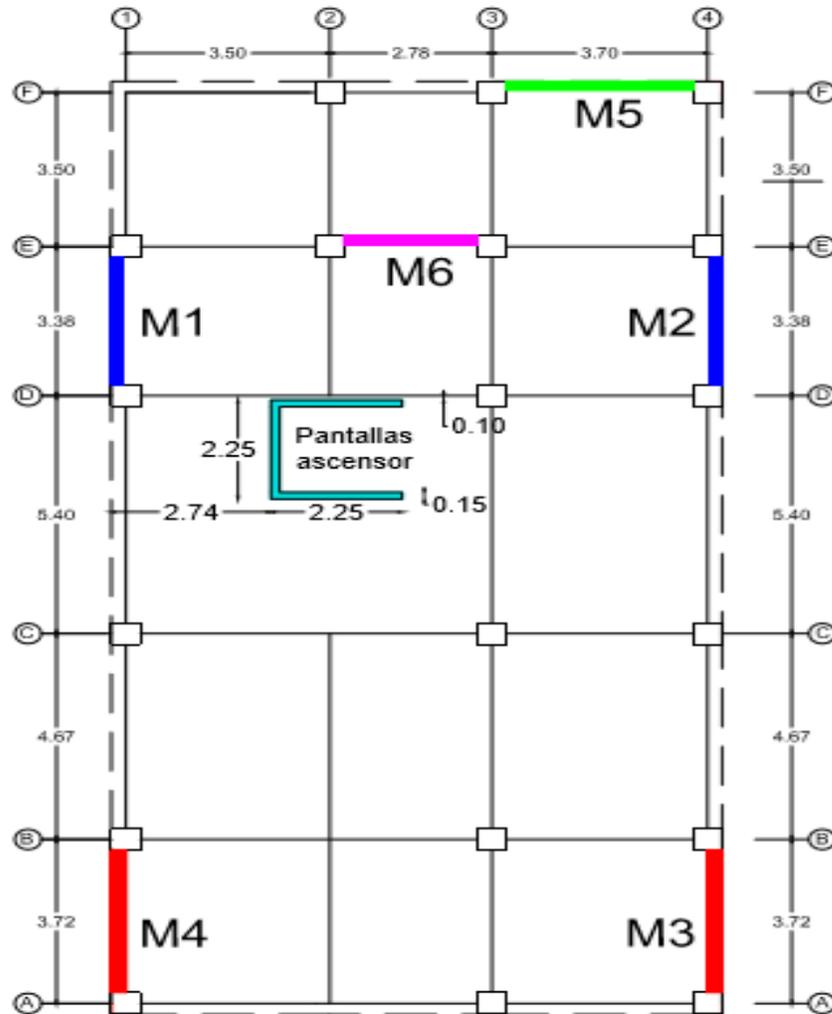
Figura 25: ubicación de las pantallas en el edificio

Luego de revisar la distribución y despiece, se encontró que las pantallas M1 y M2 son iguales hasta el nivel N+15.25, las M3 y M4 son iguales y las M5 y M6 también lo son en cuanto a distribución de aceros. A continuación se muestra detalle de despiece de las pantallas:

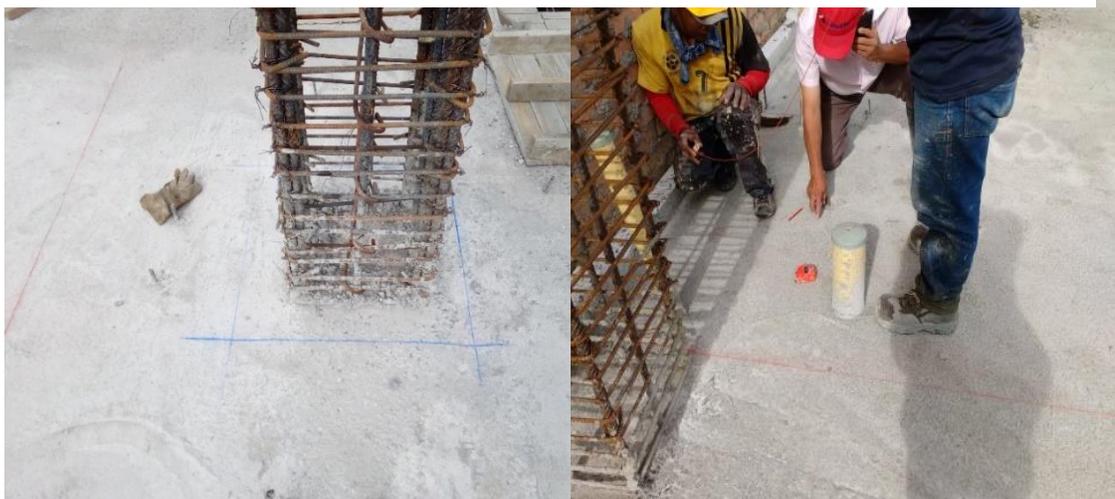
Figura 27: cimbrado para la ubicación de la formaletería

Al día siguiente a la fundición de la losa de entrepiso número 3 se procedió a cimbrar sobre la misma para la ubicación de columnas y de pantallas. Posterior a la cimbrada se procedió a realizar la aspersión de agua con una manguera para que se realizara una correcta curación del concreto en la losa.

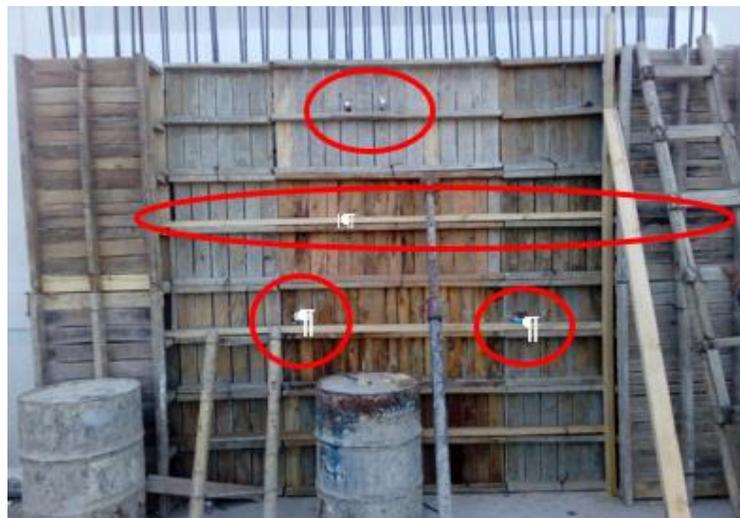
Figura 29: ubicación de puntos hidráulicos y sanitarios en la formaleta

A la hora de colocar las formaletas se tuvo en cuenta si estos llevaban tuberías eléctricas, sanitarias e hidráulicas y se hicieron los huecos en la formaleta para que a la hora de fundir quedaran visibles y así evitar realizar cortes en la pantalla que pueda llegar a perjudicar el elemento estructural. Además, luego de haber colocado los tableros de las formaletas se colocaron bastidores de 4x8cm para unir los tableros y evitar que estos se movieran al momento de realizar la fundición.

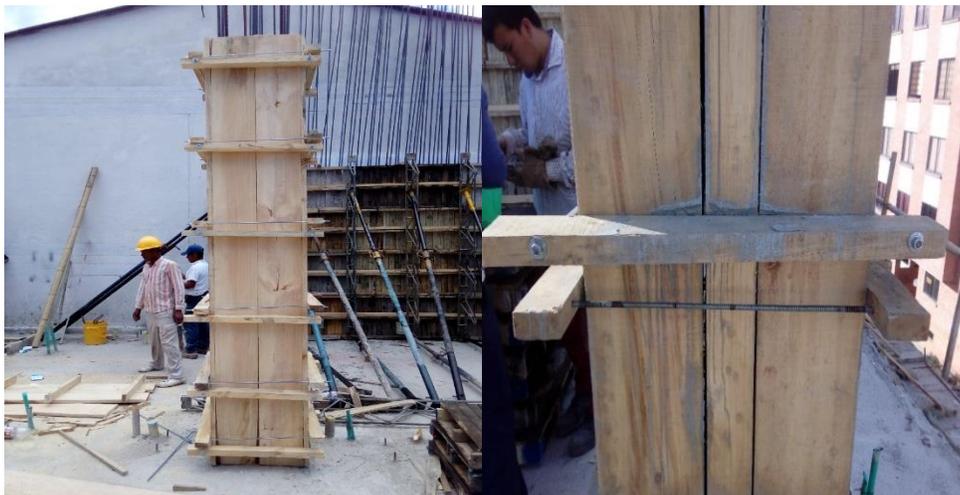
Figura 30: formaleta de columna.

Tanto para la formaleta de las columnas como para la de las pantallas, se perforo con taladro en ciertos puntos (bordes libres), para colocar uniformemente tornillos roscados con tuerca y arandela con el fin de darle un mejor refuerzo de soporte. Dependiendo de la pantalla o columna se realizaron los cortes de los tornillos pero por lo general fueron tornillos de 80 cm de longitud. En las pantallas donde colinda con el edificio vecino no fue necesario colocar las varillas roscadas con los tornillos y arandelas ya que solo se tenía una cara principal y esta se apuntaló con tacos metálicos y pedazos de madera

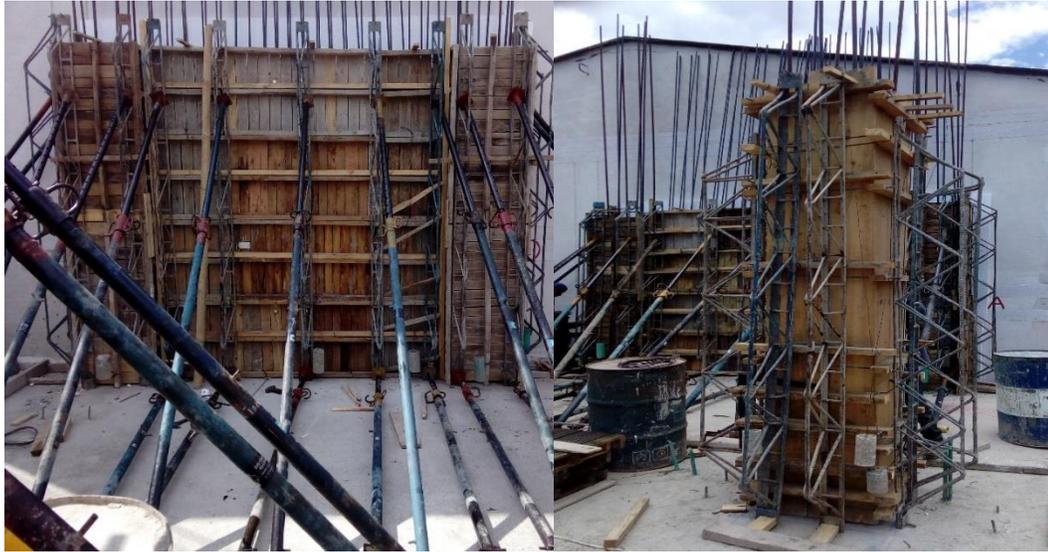
Figura 31: colocación de cerchas y tacos metálicos sobre pantallas y columnas.

Al tener las cerchas y tacos metálicos disponibles en obra, se procedió a la colocación de los mismos. Para cada lado de columna se colocaron 2 cerchas metálicas y para cada lado de pantalla se colocaron 5 o 6 cerchas metálicas repartidas uniformemente. Las cerchas se amarraron con alambre a la formaleta para luego continuar con la colocación de los tacos metálicos. Los tacos metálicos se colocaron dos por cada cercha metálica; un taco largo que diera soporte en la parte superior de la cercha y el taco corto que diera soporte en la parte inferior de

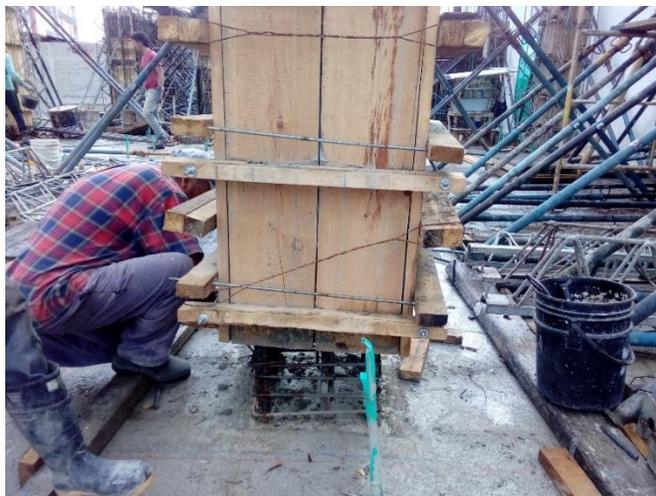
Figura 33: corrección de columna torcida.

Al momento de formaletear la columna C2, se presentó un problema y es que esta no quedaba alineada con las demás columnas, este era un problema que se podía evidenciar de una forma notoria desde el frente de la construcción y luego se verificó que era real al templar un hilo por el eje 3. Para corregir este error lo que se hizo fue levantar la formaleta de la columna y ver qué era lo que impedía que esta no quedara bien, el problema era un estribo el cual no dejaba que la formaleta se ajustara a la cimbra que se había realizado y que los trabajadores no habían tenido muy en cuenta para colocar las cerchas y los puntales y esto hizo que se tuviera que quitar los tacos, cerchas y tensores

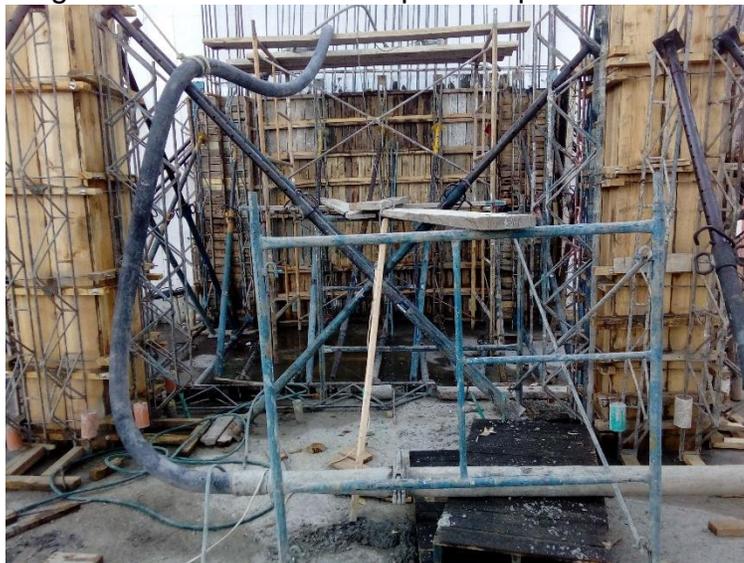
Figura 34: instalación lista para empezar fundición

Al realizar la fundición de cada elemento del edificio se colocó andamios metálicos, junto con tabloncillos para poder llegar a la altura de vaciado de concreto.

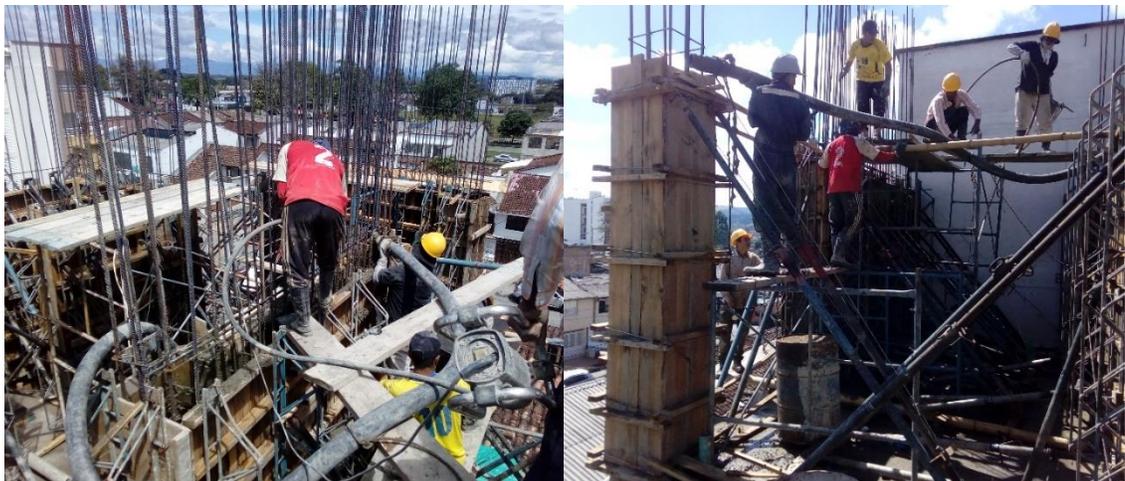
Figura 35: vaciado y vibración de columnas y pantallas

En el proceso de fundición de las 19 columnas y las seis pantallas finalizó a las 3:50 pm y no se presentó ningún contratiempo.

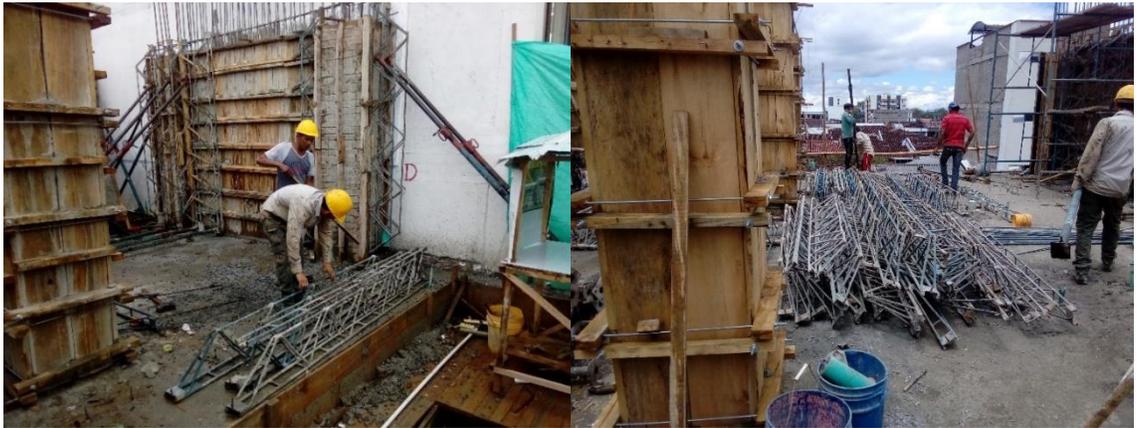
Figura 36: retirada de formaletería, tacos y cerchas

Al día siguiente de la fundición se empezaron a retirar los tacos metálicos, tensores y la formaletería. Como parte de estos elementos eran alquilados, ese mismo día los recogió la empresa CvS EQUIPAR GLEASON.

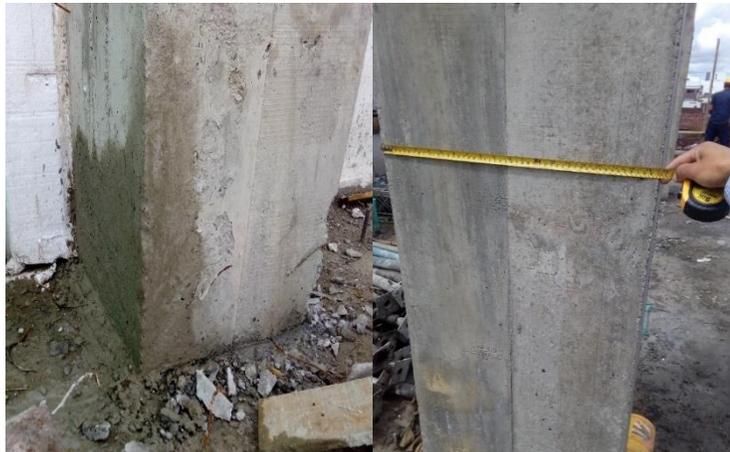
Figura 37: verificación de medidas y aplicación de lechada

Al terminar de retirar la formaletería se observó que algunos elementos quedaron con pequeños hormigueros los cuales no eran muy grandes y por lo tanto no afectaban de manera negativa el comportamiento futuro de los mismos, sin embargo se procedió a hacer una aplicación de lechada para cubrirlos debido a que estos solo eran superficiales y no afectaban el comportamiento estructural, solo estético. El pasante verificó las medidas encontrando que en algunos casos estas variaron un poco sin llegar a ser tan significativas respecto a las medidas para las cuales se formaletearon, es decir, las medidas del diseño estructural

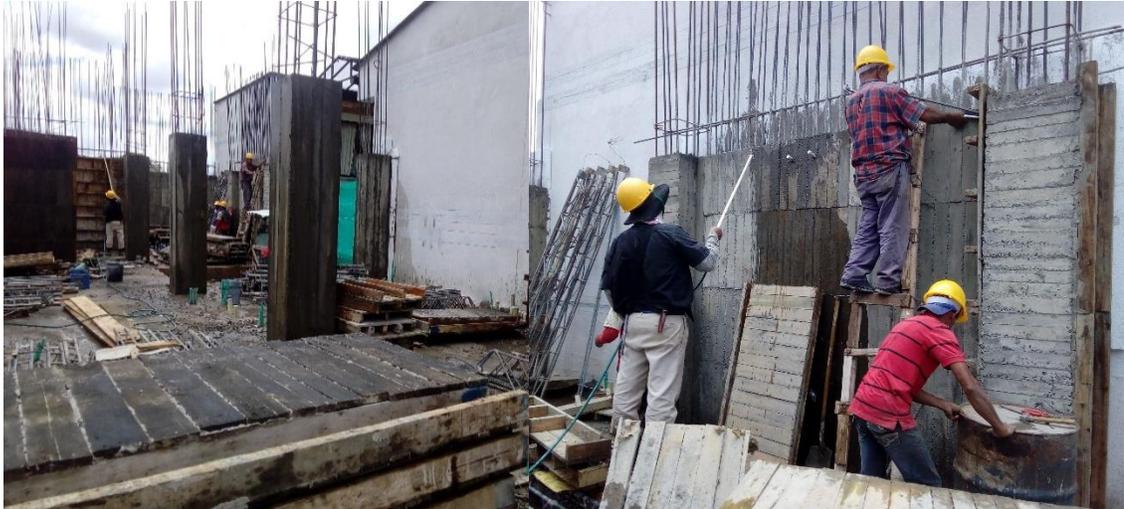
Figura 38: curado de pantallas y columnas.

Para que se realizara un buen proceso de curado de los elementos fundidos luego de retirar la formaletería también se procedió a echarles agua y esto se repitió varias veces al día durante una semana, en esta ocasión debido a que en esa semana llovió mucho, entonces en algunas ocasiones no fue necesario mojar los elementos con la manguera puesto que por las condiciones ambientales permanecían mojadas.

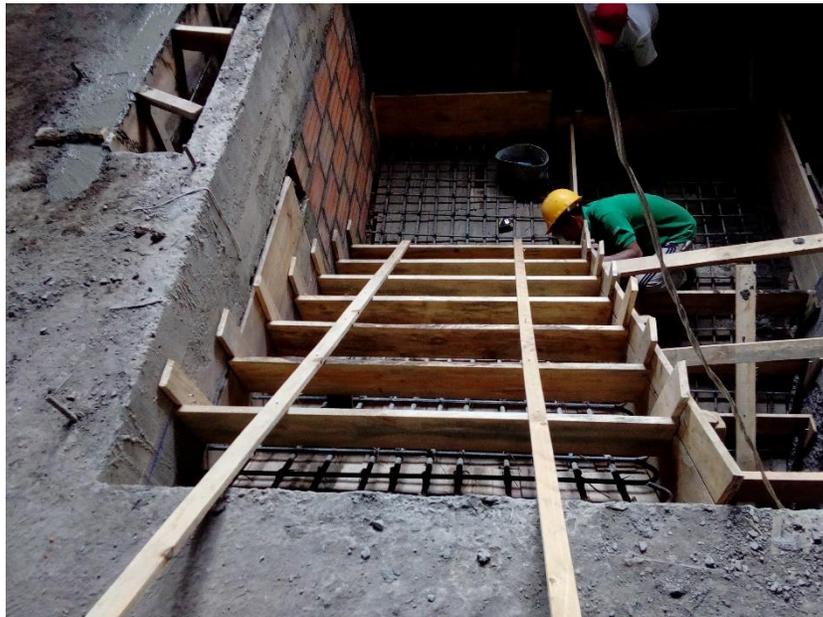
Figura 39: escalera lista antes de la fundición

que el traslape de las varillas fuera de 70 cm que es la longitud de traslape para varillas #4. Estas son las varillas de resistencia. Las varillas de distribución, también #4 se amarran perpendiculares a las de resistencia a una separación de 20 cm. Una vez se tiene armado y amarrado las varillas de acero se colocaron las tablas laterales por donde anteriormente se había cimbrado. Además se colocaron las tablas que dan la forma a los peldaños y se clavan en los extremos verificando que las medidas sean iguales, posteriormente para evitar que al momento de fundir los peldaños no se expandan se fijan con dos varetas clavadas en las tablas y en la parte superior de la viga.

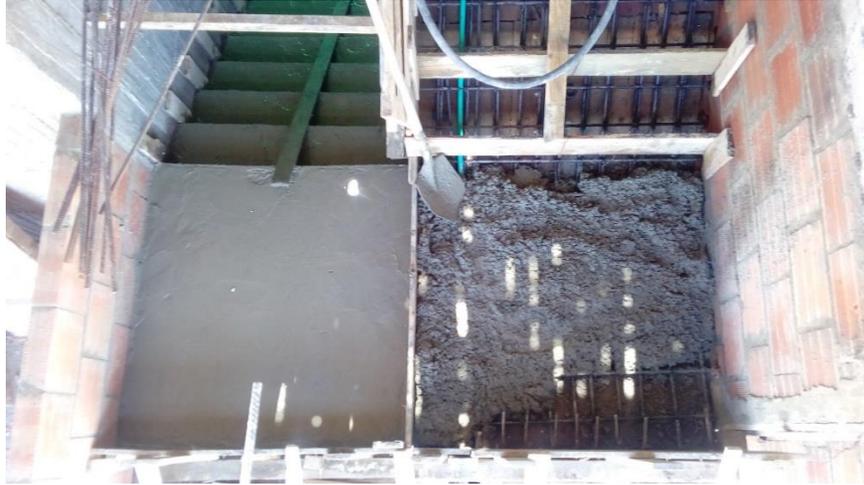
Figura 40: fundición de la escalera

Para el proceso de fundición de la escalera se usó concreto 1:2:3, con grava de 1/2" preparado en la obra. Antes de empezar a vaciar el concreto se limpió la formaletería y se mojó con agua para evitar que la formaleta absorbe el agua del concreto. Al momento de fundir se verificó que se realizara la vibración del concreto para evitar así vacíos en la escalera o también llamados hormigueros. El vaciado del concreto se hizo con baldes y para tallar y dar forma a los peldaños y al descanso se utilizó una llana de madera.

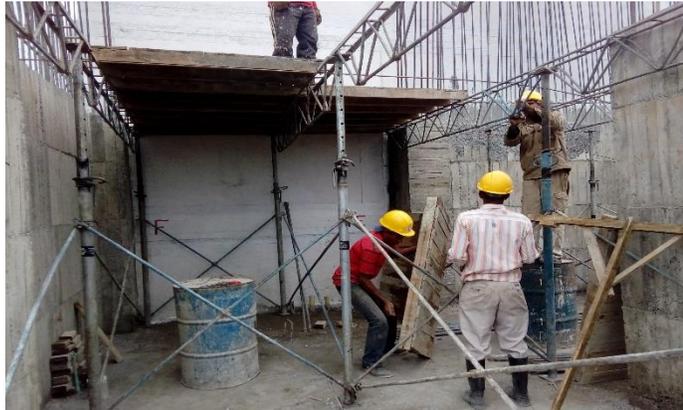
Figura 41: colocación de tableros de madera

El soporte de la losa de entrepiso se armó con tableros de madera de medidas: ancho=0.70m y largo=1.40m. Por lo tanto se decidió que las cerchas metálicas se colocaran transversalmente al edificio y que la distancia entre cerchas fuera de 1.40m de centro a centro para que este modo dieran soporte a los tableros de madera.

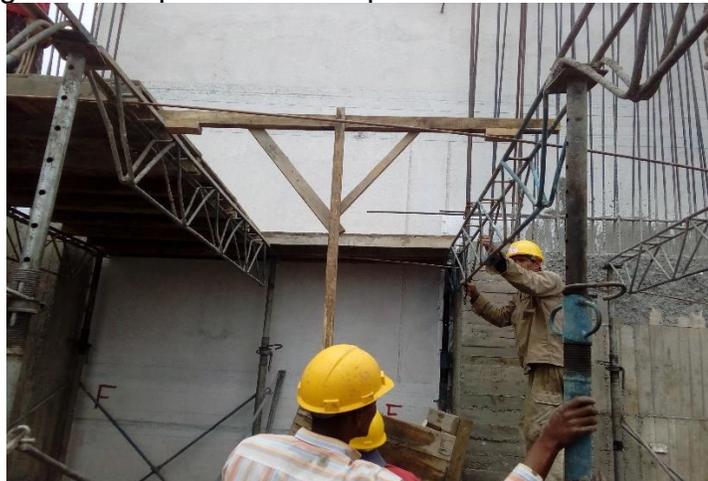
Figura 42: separación de espaciamento entre cerchas.

En obra se realizó un elemento con bastidores de madera al que le llamaron “gallinazo” el cual se utilizó para chequear y corregir el distanciamiento entre cerchas. Este elemento tenía la precisión de la medida 1.40m y al colocarlo sobre dos cerchas era muy fácil notar si se encontraban correctamente espaciadas o si había que realizar ajustes. Este proceso se realizó sobre toda la distribución de cerchas para el entablado.

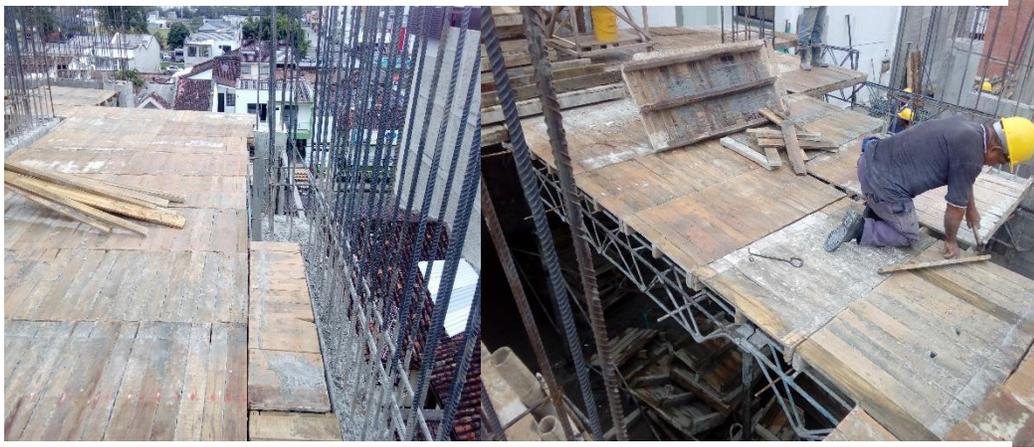
Figura 43: ajustes en el entablado

A medida que se fueron colocando los tableros, estos se ajustaron mediante golpes con maceta, para que así no quedaran espacios entre tableros que ocasionaran problemas a la hora de fundir. En el caso de que por la distribución de los tableros o por los espacios ocupados por pantallas o columnas quedaran huecos en los que

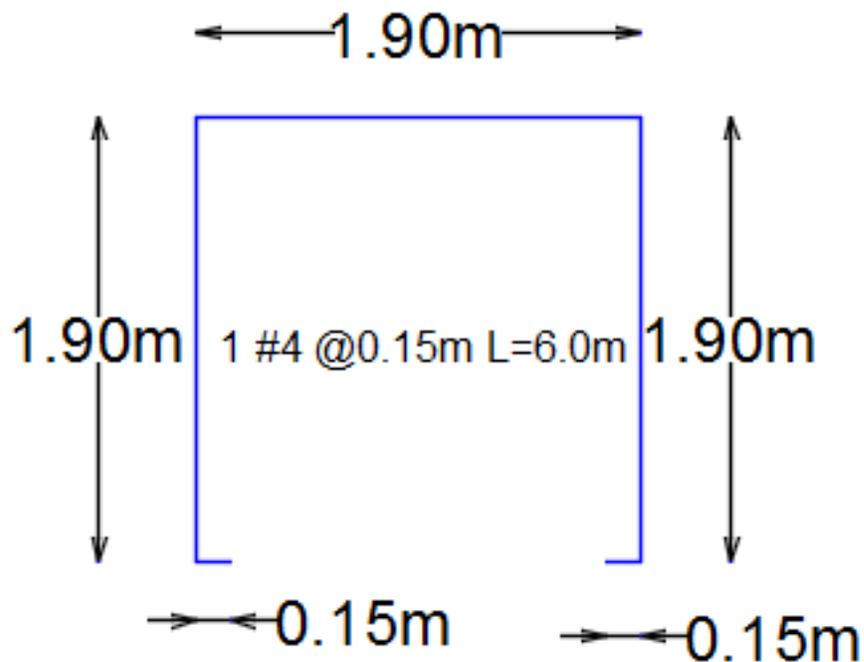
- Pantallas para ascensor ( $e=0.15m$ ):

El número de barras de acero #4 necesarias para las pantallas del ascensor fue igual a 18 barras.
