ACOMPañAMIENTO TÉCNICO EN LA FORMULACIÓN DEL PROYECTO DE  
CONSTRUCCIÓN DEL ACUEDUCTO REGIONAL DEL CORREGIMIENTO EL  
CARMEN, MUNICIPIO DE SAN LORENZO – NARIÑO, EN LA ETAPA DE  
CONCEPTUALIZACIÓN Y PLANIFICACIÓN

Informe final de Trabajo de Grado, de Practica Profesional Empresarial, presentado como  
requisito para optar al título de Ingeniero Ambiental

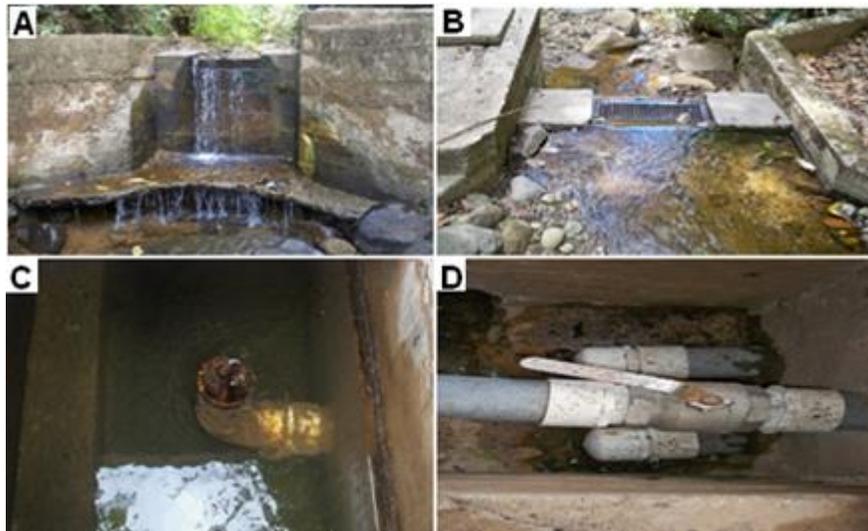
Figura 2. Bocatoma principal y Tanque colector.

Rejilla: sus medidas son 0,62 metros de ancho y 0,21 metros de largo, tiene 33 barrotes de hierro liso de ¼ pulgadas, las bisagras se encuentran deterioradas y no permiten abrir la rejilla para su mantenimiento además permanece cubierta con material vegetal como hojas

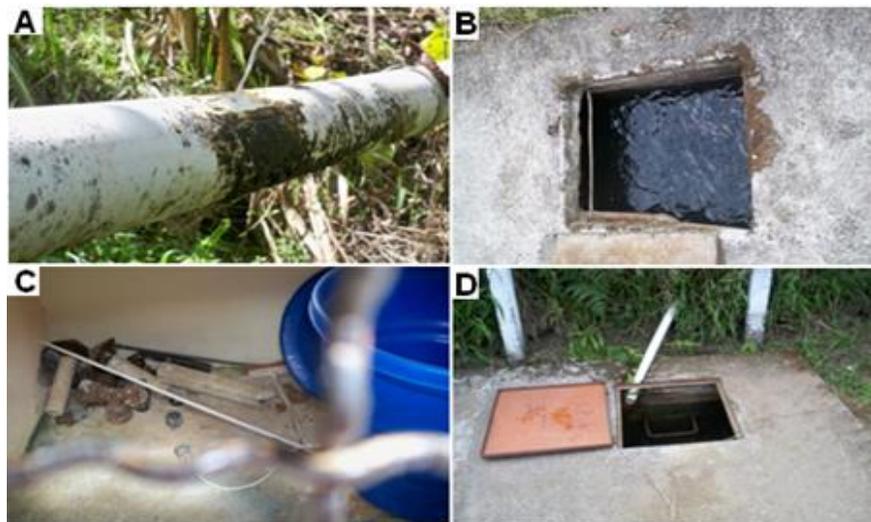
Figura 3. Estructuras entre la bocatoma y el tanque de distribución.

Conducción bocatoma desarenador: se usan 400 metros de tubería PVC de 4 pulgadas, la cual se ha perforado en algunos lugares para vaciar el aire, estos orificios funcionan como válvulas de aireación. *(Fotografía A de la Figura 3)*

Desarenador: está en mal estado y no funciona de forma correcta en época de lluvia, posiblemente por ser muy pequeño, está construido en concreto, ladrillo y varillas de hierro, de largo tiene 2,10 metros, de ancho 1,57 metros y su profundidad es de 1,62 metros, el espesor de las paredes es de 0,08 metros, el rebose de esta unidad funciona de manera correcta a la salida de la estructura. *(Fotografía B de la Figura 3)*

Caseta de cloración: no se encuentra actualmente en funcionamiento, se observaron totalmente deteriorados los elementos de esta planta por la acción corrosiva del cloro y se encuentran agotados los insumos. *(Fotografía C de la Figura 3)*

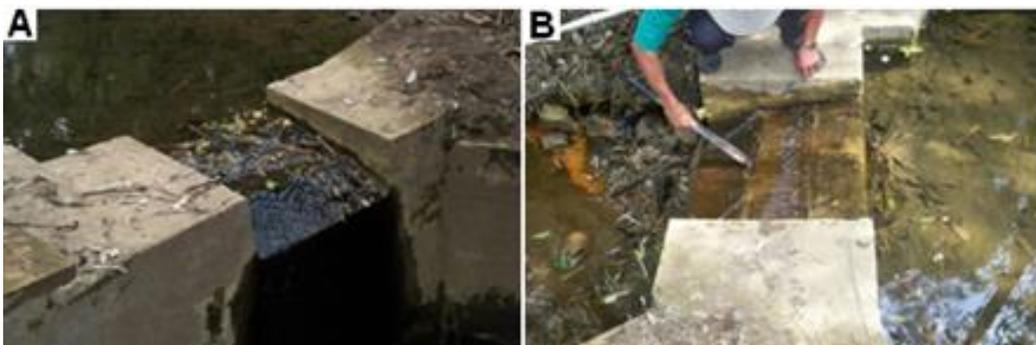
Figura 4. Captación Auxiliar.

Bocatoma auxiliar: está en buenas condiciones, fue elaborada en ladrillo y concreto, funciona hace 8 años, pero por ser usada solo en situaciones especiales no se realiza un mantenimiento adecuado, se ubicada cerca de un camino que es muy transcurrido por los habitantes del sector, labriegos e incluso animales. *(Fotografía A de la figura 4)*

Rejilla: por falta de mantenimiento permanece cubierta de material orgánico cuenta con 38 barrotes de ¼ pulgadas en hierro liso, las bisagras están corroídas y no permiten abrir la reja para la limpieza del canal colector. (*Fotografía B de la figura 4*)

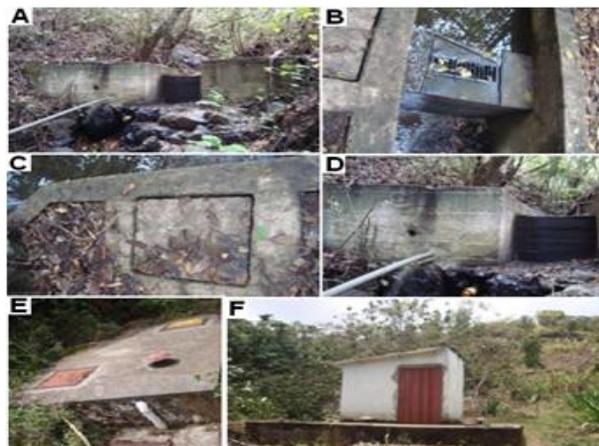
Figura 5. Acueducto La Legua.

Tanque de almacenamiento y caseta de cloración: fueron construidos en ladrillo en forma de tizón, concreto y varillas de hierro, el tanque de almacenamiento es enterrado con 5,5 metros de largo por 6 de ancho y una profundidad de 1,80 metros, el agua alcanza una altura de 1,58 metros, no se evidencian fugas en la estructura; la caseta de cloración no está en funcionamiento desde hace más de dos años. (Fotografía F de la Figura 5)

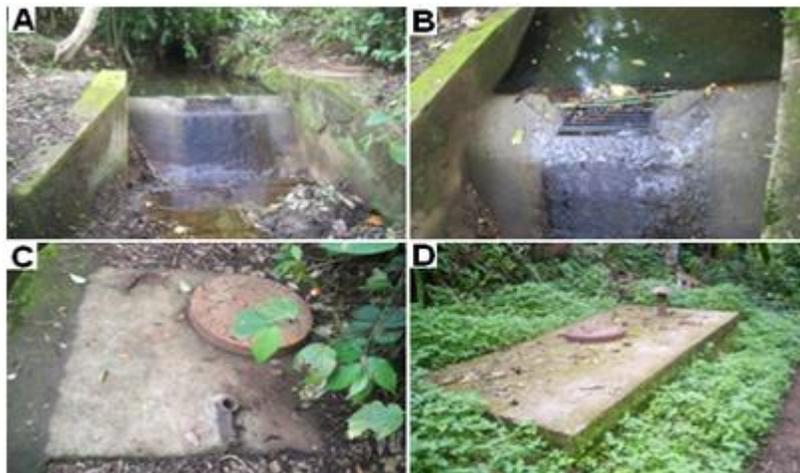
Figura 6. Antiguo Acueducto de la Vereda San Clemente

Bocatoma Antigua (auxiliar): tiene más de 40 años de vida útil es usada solo en época de verano, está en malas condiciones, la reja de captación está mal diseñada. (Fotografías A y B de la Figura 6)

Rejilla de captación: los barrotes están ubicados de forma horizontal, además están muy separados y no cuentan con bisagras que permitan su apertura para el mantenimiento. (Fotografía B de la Figura 6)

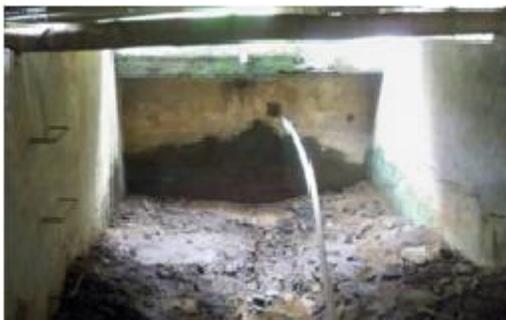
Figura 7. Filtro lento de arena del acueducto antiguo.

Filtro lento de arena: existió un sistema de tratamiento por filtración lenta en arena, el cual ya está totalmente deteriorado, se removieron las capas de arena que tenía para su correcto funcionamiento, las paredes de la estructura están bastante agrietadas por lo que sería casi que imposible pensar en una reparación, la manguera de dos pulgadas que se observa en la tubería es la que se conecta con la red de distribución en épocas de verano. (*Figura 7*)

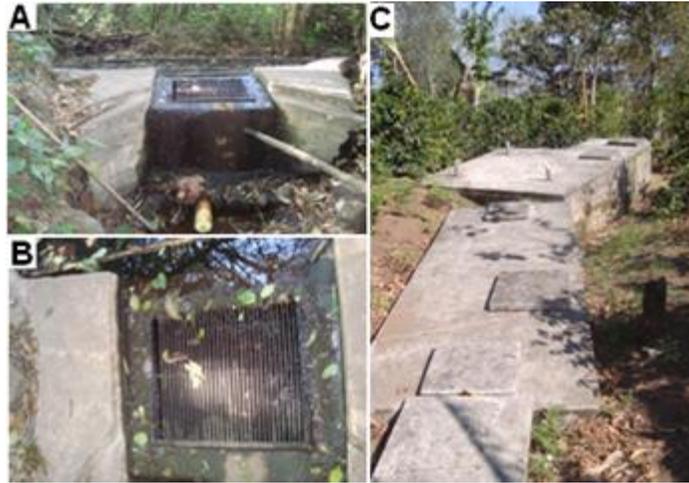
Figura 8. Acueducto “El Muyo” sector San Francisco

Rejilla de captación: tiene 31 barros de ½ pulgada de hierro liso, sus dimensiones son 48 cm de largo por 50 cm de ancho. Parece que esta sobre dimensionada la reja tiene las bisagras corroídas y no permiten la apertura para lavar el canal colector. (*Fotografía B de la Figura 8*)

Desarenador y tanque de almacenamiento: son estructuras que se encuentran en buen estado los materiales usados en su construcción son cemento arena y varillas de hierro, no funciona bien en épocas de invierno, y este sector se vio en la necesidad de recurrir a racionamientos educativos por el desperdicio que se estaba presentando a causa de la sequía ya que la gente usaba el agua para labores de riego. (Fotografía C de la Figura 8)

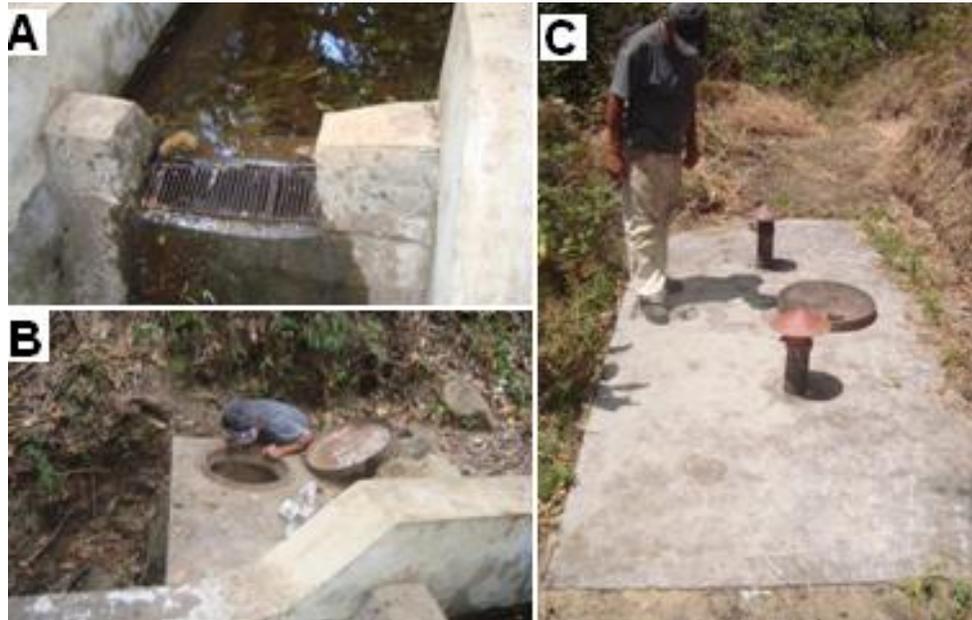
Figura 9. Captación Antigua de la Vereda San Clemente.

Tanque recolector: presenta problemas de filtración a la salida de la conducción, la estructura no está en buen estado, se observó poco volumen de agua en su interior, se encuentra sucio por falta de mantenimiento, a la salida de la unidad no cuenta con una válvula de cierre rápido, tiene también una tubería de 4 pulgadas para el lavado. (Fotografía B de la Figura 9)

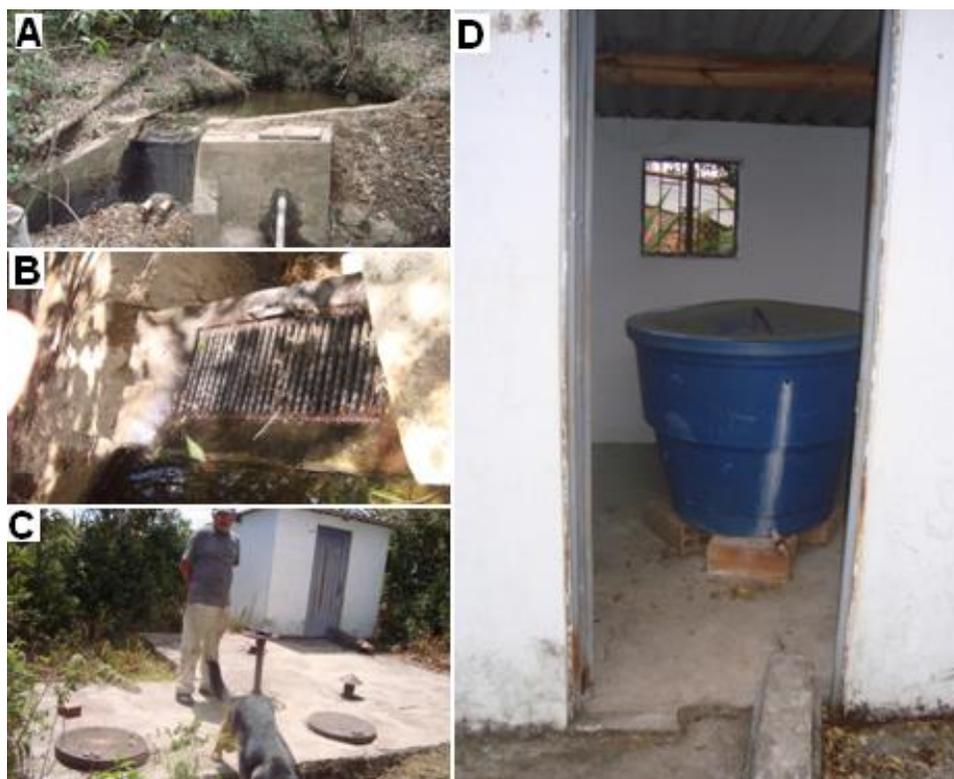
Figura 10. Captación Auxiliar, caseta de cloración y tanque de distribución.

Bocatoma auxiliar: es un dique toma, está elaborada en ladrillo, concreto y varillas de hierro, lleva funcionando 12 años, la estructura está en buen estado. (Fotografía A de la Figura 10)

Rejilla: Está en buen estado las bisagras funcionan correctamente dejan abrir la reja para limpiar el canal colector, tiene 33 barrotos de  $\frac{1}{2}$  de hierro corrugado, el largo de la reja es de 0,65 metros y el ancho de 0,25metros. (Fotografía B de la Figura 10)

Caseta de cloración: no se encuentra en las mejores condiciones, porque los flotadores dosificadores ya fueron corroídos por el cloro actualmente se usa un venoclipses para que atraves de un goteo se pueda realizar la cloración ya que el agua podría estar contaminada de heces fecales, es de destacar que esta caseta de cloración es la única que está en funcionamiento en todo el corregimiento. (Fotografía D de la Figura 10)

tiene graves problemas de filtración, a esta estructura llegan dos tuberías de 2 pulgadas, puede tener una fuga considerable ya que el caudal que entra en el debería perfectamente abastecer a todos los usuarios. *(Fotografía C de la Figura 10)*

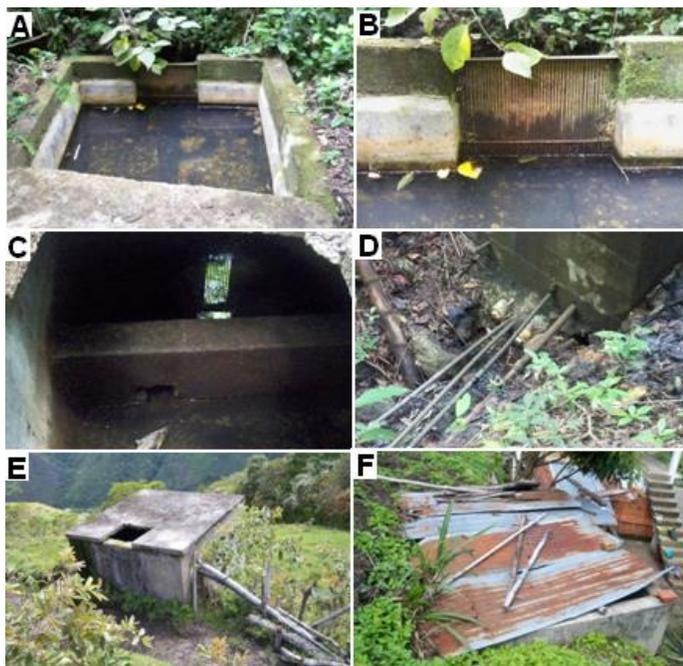
Figura 11. Mini acueducto del sector de Santa Mónica

Bocatoma: tiene 15 años de funcionamiento está construida en ladrillo, concreto, y varillas de hierro, está ubicada directamente en el afloramiento de un nacimiento de agua, tiene desarenador pero no funciona, la entrada de la bocatoma tiene las siguientes dimensiones 2,80 de largo por 2,82 de ancho la altura son 0,92 metros, la lamina de agua en el tanque receptor es de 38 cm, se hicieron algunas renovaciones en el año 2013, se cimento el suelo del tanque receptor y se taponaron algunas fugas, a pesar de esto la estructura se ve en mal estado. *(Fotografía A de la Figura 11)*

Tanque recolector: sus medidas son 1,87 metros de largo, 1,82 metros de ancho y su altura es de 1,37 metros a él llegan dos tuberías PVC de 1 pulgada y salen 2 mangueras de 1 pulgada cada una, no tiene tubería para el lavado del tanque, tiene evidentes problemas de fugas además no posee una válvula de cierre por flotador que asegure que no se pierda el agua. *(Fotografía E de la Figura 11)*

Tanque de almacenamiento: está en malas condiciones, de él solo se alimenta un usuario con una sola manguera permanece constantemente lleno. (Fotografía F de la Figura 11)

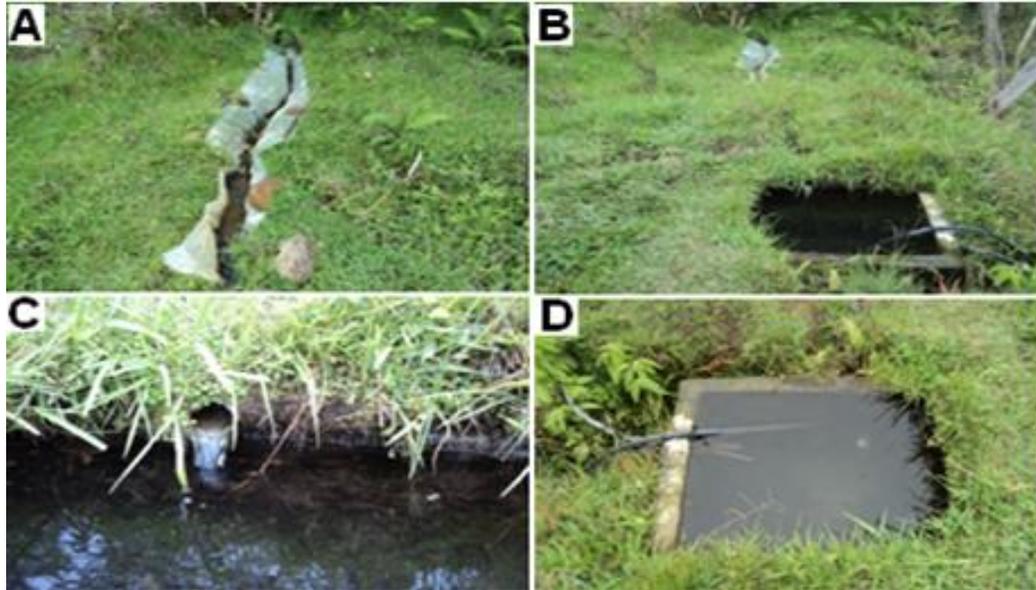
Figura 12. Acueducto 1 de la Vereda San José Alto.

Captación: Consta de una canalización directa en el afloramiento la cual tiene más de 12 años de elaboración, solo hace 5 años se recubrió con un material aislante de polietileno, la canalización termina en una tubería de 2 pulgadas de PVC de 10 cm de longitud, por donde pasa al tanque colector del acueducto. (Fotografía A de la Figura 12)

Orificio de descarga al tanque de almacenamiento: es una tubería de 2 pulgadas de 10 cm de longitud, el día de la visita se obtuvo un caudal de 0,270 L/s. (Fotografía C de la Figura 12)

Tanque recolector: está en mal estado, presenta problemas de filtración, pese a esto se observa un buen volumen dentro de esta unidad, se encuentra deteriorado por falta de mantenimiento, está construido en ladrillo y concreto, sus dimensiones son 1,10 metros de largo, 1 metro de ancho y 1 metro de profundidad de este tanque se distribuye directamente a través de mangueras de 1 pulgada el líquido a las 4 viviendas que son abastecidas por el sistema, la estructura no cuenta con tubería de lavado. (Fotografía B de la Figura 12)

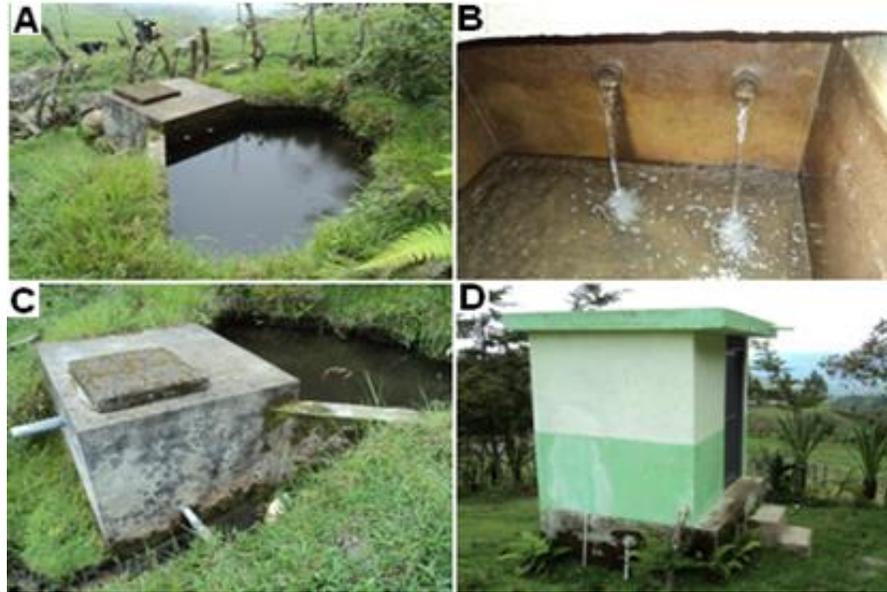
Figura 13. Acueducto 2 de la Vereda San José Alto.

Bocatoma: está ubicada en un nacedero, es una estructura elaborada en concreto y ladrillo, la captación de agua se hace a través de dos orificios que son tubos de PVC de 2 pulgadas, la estructura se encuentra en regular estado, tiene una tubería de lavado de 4 pulgadas. (Fotografía A de la Figura 13)

Orificios de captación: son dos tuberías de 2 pulgadas de PVC que funcionan como vertederos circulares a flujo libre, cada orificio ingresa al sistema alrededor de 0,15 L/s. (Fotografía B de la Figura 13)

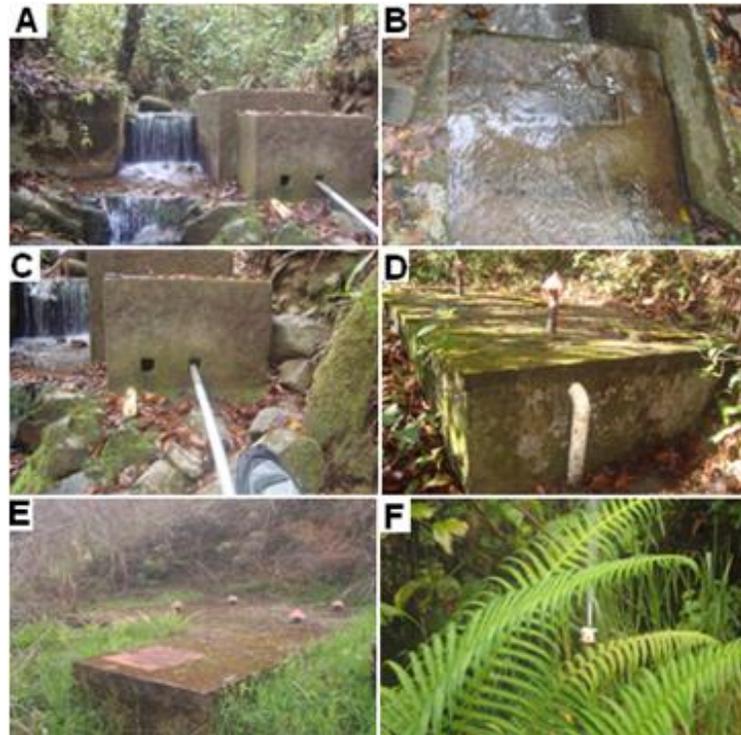
Figura 14. Acueducto rural de la vereda San José bajo

Bocatoma: es una captación de tipo frontal, la estructura está en regular estado, los materiales con que fue construida son concreto, ladrillo y varillas de hierro, su estado actual evidencia el tiempo que lleva de servicio o un mantenimiento inadecuado, tiene 15 años de funcionamiento. *(Fotografía A de la Figura 14)*

Rejilla: es de hierro, sus medidas son 0,60 metros de ancho y 0,21 metros de largo, tiene 26 barrotes de hierro liso de ½ pulgadas, las bisagras se han fijado por acción del óxido y ya no funcionan por lo que no es posible realizar la limpieza del canal de recolección, la rejilla permanece tapada con material vegetal como hojas y ramas las cuales son retiradas solo en las visitas que realice el fontanero. *(Fotografía B de la Figura 14)*

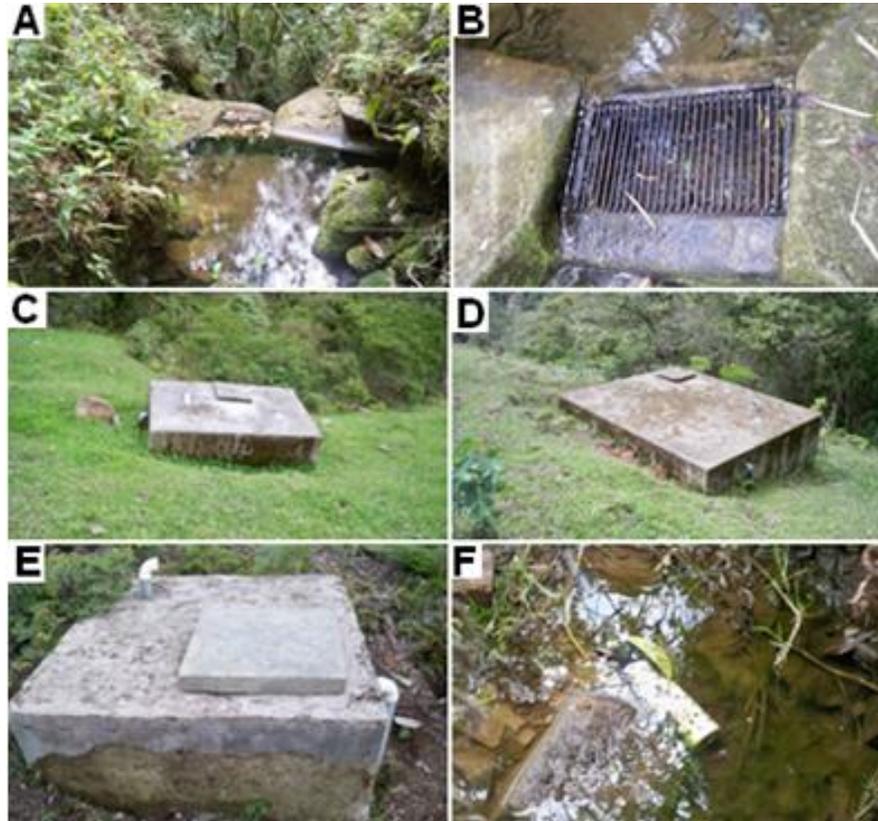
Figura 15. Acueducto rural de la vereda Valparaíso Alto

Cámaras de quiebre: tiene de ancho y de largo 1,34 metros su profundidad es de 1,28 metros la altura del agua es de 95 cm y permanece constante gracias a que las cámaras cuentan con válvulas de cierre por flotador, tiene una tubería de 2 pulgadas para el lavado de la cámara, la estructura está en buen estado, de él salen tuberías de ¾ pulgada que se reducen a ½ pulgada. (Fotografía E de la Figura 15)

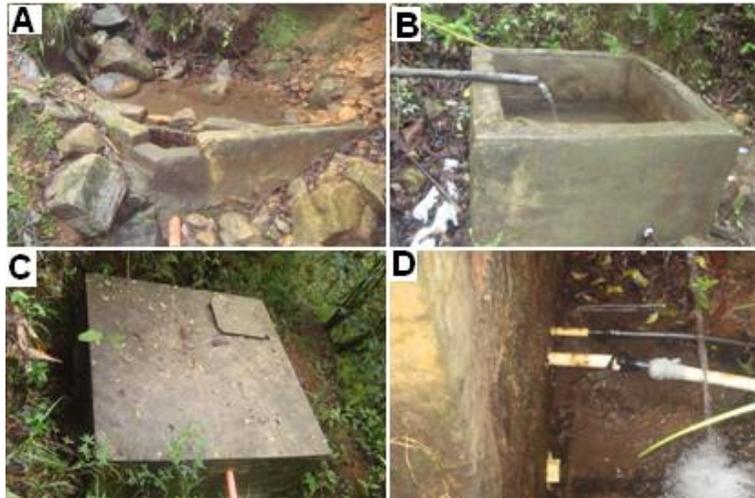
Figura 16. Mini Acueducto de la vereda Valparaíso Bajo

Tanque colector: tiene tanto de ancho como de largo 1,2 metros y la altura es de 50 cm, tiene tuberías para el lavado de 2 pulgadas, la estructura se ve en regular estado, de él sale una tubería de 1 ½ pulgadas hacia el tanque de almacenamiento. (Fotografía B de la Figura 16)

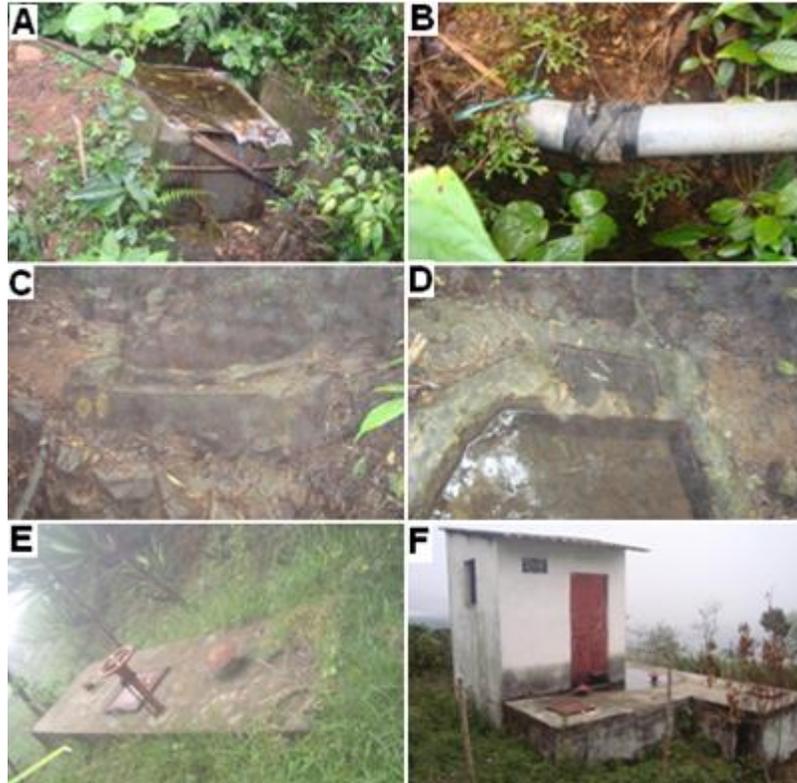
Figura 17. Acueducto central de la vereda Valparaíso Bajo

ayude a controlar los desperdicios de material vegetal que se pueden acumular en la reja de captación, la estructura se ve muy deteriorada. (Fotografía A de la Figura 17)

Abducción: se hace a través de una tubería de 2 pulgadas que está bastante deteriorada el tramo es de 10 metros hasta el desarenador. (Fotografía B de la Figura 17)

Bocatoma de la cuenca el Cajeto: es una bocatoma de tipo frontal, está hecha en piedra y en concreto, está en mal estado, además tiene 15 años de funcionamiento, no es posible la medición de la lámina de agua por el deterioro del vertedero; esta unidad no tiene tubería para el lavado. (Fotografía C de la Figura 17)

Desarenador: es una estructura enterrada, sus dimensiones son 1,20 metros de ancho por 3.60 metros de largo, tiene una válvula de cierre lento, las tapas de hierro están corroídas, la estructura se encuentra en regular condición. (Fotografía E de la Figura 17)

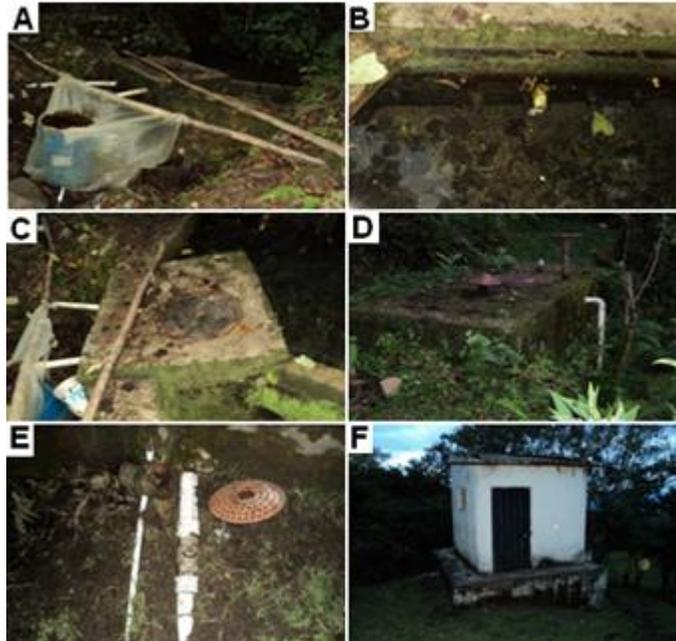
Figura 19. Primer acueducto Vereda Madroñero

Tanque colector: sus medidas son 1,20 metros de largo, de ancho tiene 1,31 metros y su altura es de 1,2 metros, el control de nivel es una tubería de 1 ½ pulgadas, el espesor de sus paredes es el de un ladrillo en la posición de tizón, la tubería para el lavado es de 1 ½ pulgadas; el agua se conduce hasta el desarenador a través de 150 metros de tubería de 2 pulgadas de PVC. (Fotografía C de la Figura 19)

Desarenador: a esta estructura llegan una tubería de 2 pulgadas de la bocatoma más antigua y también otra de 2 pulgadas de la segunda bocatoma, esta construido en ladrillo y concreto, la tapa así como también la válvula de cierre lento con que cuenta son de hierro, las paredes exteriormente tienen una considerable capa de musgo que pudiera generar problemas de agrietamiento, los usuarios afirman que en época de lluvias el agua llega demasiado turbia. Las dimensiones de la estructura son 1,10 metros de ancho por 3,3 metros de largo y 1,64 metros de altura, tiene una tubería PVC para el lavado de 3 pulgadas, y el rebose es una tubería de 2 pulgadas de PVC. (Fotografía D de la Figura 19)

Tanque de almacenamiento y caseta de cloración: las dimensiones del tanque son (3,95 metros de largo, 3,97 metros de ancho y 2,22 metros de alto), hace tres años tubo reparaciones por problemas de filtración; el sistema de tratamiento no está funcionando actualmente porque los dosificadores están deteriorados y por falta de insumos; hace un año se suspendió esta actividad (*Fotografía F de la Figura 19*)

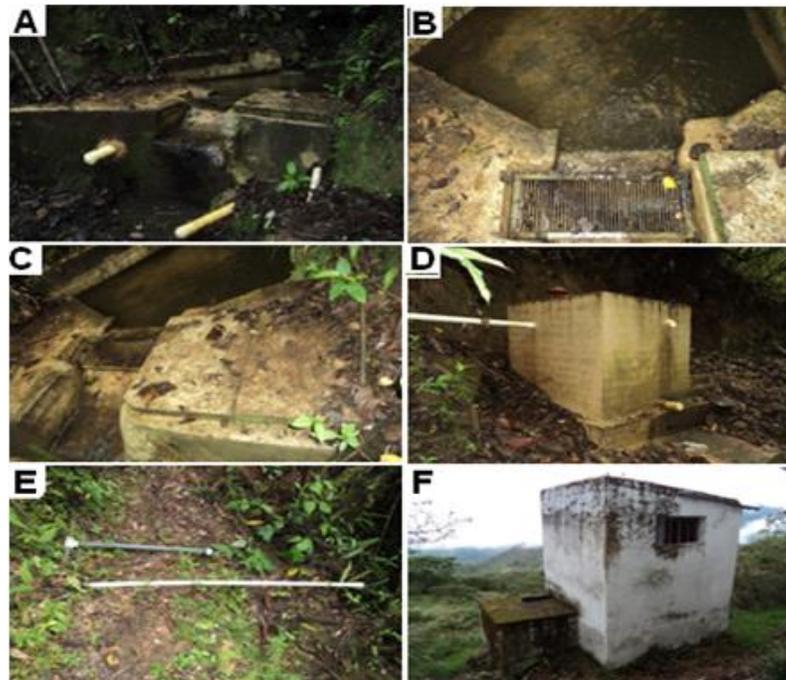
Figura 20. Segundo acueducto Vereda Madroñero

Bocatoma: es un dique toma de captación frontal, tiene 28 años de funcionamiento, fue construido en ladrillo, cemento, arena y varillas de hierro, se le hicieron en noviembre del año 2011 algunas renovaciones como la cimentación del fondo comprendido entre las paredes laterales de la estructura para facilitar las actividades de lavado que se realizan atraves de una tubería de 6 pulgadas, también se corrigieron algunas fugas, la estructura está en buen estado. (*Fotografía A de la Figura 20*)

Tanque de almacenamiento y caseta de cloración: las dimensiones del tanque son 2,60 metros de largo por 2,58 metros de ancho y la altura es de 3 metros, podría presentar problemas de filtración, es una estructura construida en ladrillo y concreto, tiene el mismo tiempo de servicio que el de la bocatoma; no se realiza el tratamiento del agua desde hace más de dos años porque los instrumentos de dosificación están deteriorados por la acción corrosiva del cloro, los insumos también se agotaron, debe hacerse un mantenimiento riguroso para volver a poner en funcionamiento esta unidad para realizar el proceso de tratamiento de agua. (*Fotografía F de la Figura 20*)

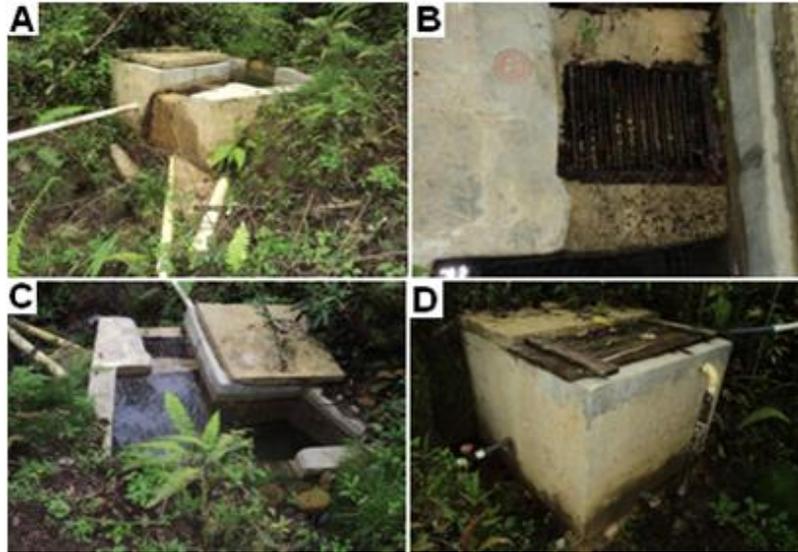
Figura 21. Estructuras hidráulicas del Tercer Acueducto

Rejilla de captación: tiene 32 cm de largo y 25 cm de ancho, cuenta con 12 barrotes de hierro corrugado de  $\frac{1}{2}$  pulgada, no está bien diseñada porque no cuenta con bisagras para realizar la limpieza del canal recolector. (*Fotografía B de la Figura 21*)

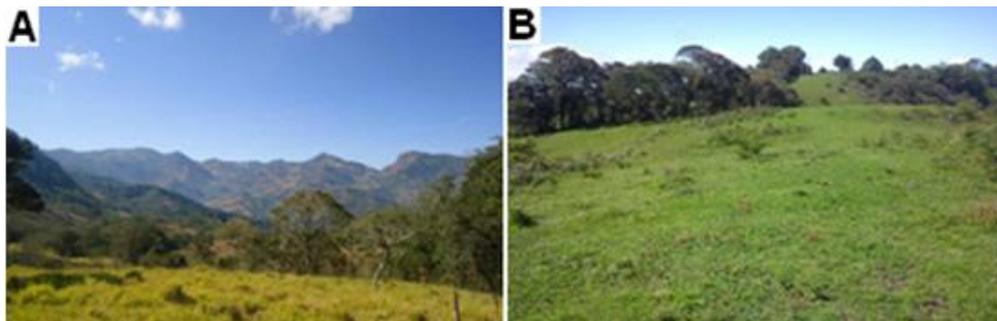
Figura 23. Posibles Zonas para la planta de tratamiento y el tanque de distribución

- Características del punto PT1: esta ubicado en la vereda Valparaíso Alto tiene una Altitud de 2160 msm, una Latitud de  $1^{\circ} 34.49'$  N y una Longitud de  $77^{\circ} 12.07'$  O, cuenta con una gran área en su totalidad plana o con pendiente muy pequeña, en este lugar es posible la ubicación de un sistema de tratamiento y tanque de distribución que pueda brindar la cobertura que requiere el proyecto, es un lugar al que se puede acceder con gran facilidad lo que contribuirá al transporte de insumos y operarios para la construcción y mantenimiento. (Fotografía A de la Figura 23)

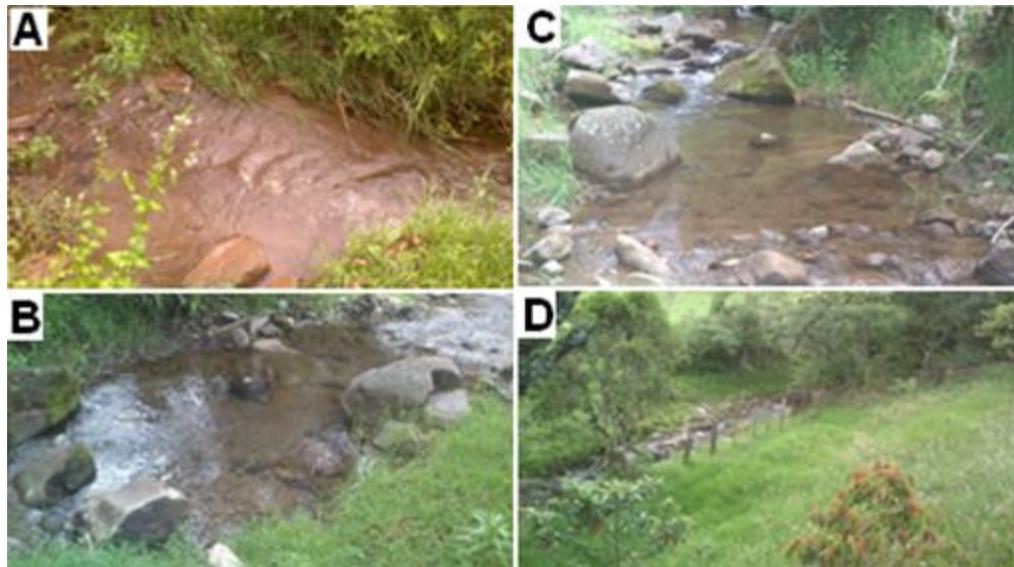
Figura 24. Posible ubicación de la captación y el desarenador

Luego de recorrer la fuente, se utilizo un GPS para indicar si la altitud era acorde con la requerida para el funcionamiento del sistema, para garantizar que este funcione por gravedad y logre brindar una cobertura de suministro a toda la población del Corregimiento El Carmen y sus veredas; las convenciones que se usaran para indicar estos puntos en el plano fueron (B1, B2, B3)

- Características del punto B1: esta ubicado en la Vereda El Recodo, con una Altitud de 2370 msn, una Latitud de  $1^{\circ}32,812' N$  y una Longitud de  $77^{\circ}10,674' O$ , a este lugar se puede acceder con mucha facilidad pues está ubicado sobre la vía alterna que comunica el Corregimiento El Carmen con el municipio de San Lorenzo, es más factible el transporte de materiales de construcción que en los puntos que para esta misma finalidad se dispuso en la cuenca El Molino, en esta zona se presenta la suficiente altitud para la posible instalación de la captación, se presenta el inconveniente que no se podría construir fácilmente un desarenador cerca de la

bocatoma debería hacerse removimiento de tierra lo que incrementaría el costo, a unos pocos metros aguas arriba se unen dos efluentes, en el lugar hay el suficiente caudal para el desarrollo del proyecto y la topografía del sector facilitarían la construcción de la bocatoma. (*Fotografía A de la Figura 24*)

- Características del punto B2: esta ubicado en la Vereda El Recodo, tiene una Altitud de 2330 msm, una Latitud de  $1^{\circ}32,924'$  N y de Longitud  $77^{\circ}10,928'$ O, es el mejor sitio de los tres en donde se realizó la medición de caudal además se observó que podría ser viable la instalación de la captación que requiere el sistema que se incluyen en este estudio a la cuenca Quebrada Grande, tiene la suficiente altitud para que el suministro de agua llegue a la cota del tanque de distribución, con facilidad se puede construir un tanque desarenador cerca del lugar de captación, además los taludes de las orillas no son muy pronunciados y la formación rocosa facilitaría la cimentación. (*Fotografías B y D de la Figura 24*)

- Características del punto B3: está ubicado a solo 2 metros del punto B2 tiene por Altitud 2330 msm, Latitud  $1^{\circ}32,934'$  N y Longitud  $77^{\circ}10,927'$ O, por lo que también podría ser viable establecer allí la captación que requiere el Acueducto Regional, cuenta con la suficiente altitud para que el suministro de agua llegue a la cota de la planta de tratamiento y al tanque de distribución, se puede construir con facilidad un tanque desarenador cerca del lugar de captación, además los taludes de las orillas no son pronunciados y la formación rocosa facilitaría la cimentación de la estructura de captación. (*Fotografías C y D de la Figura 24*)

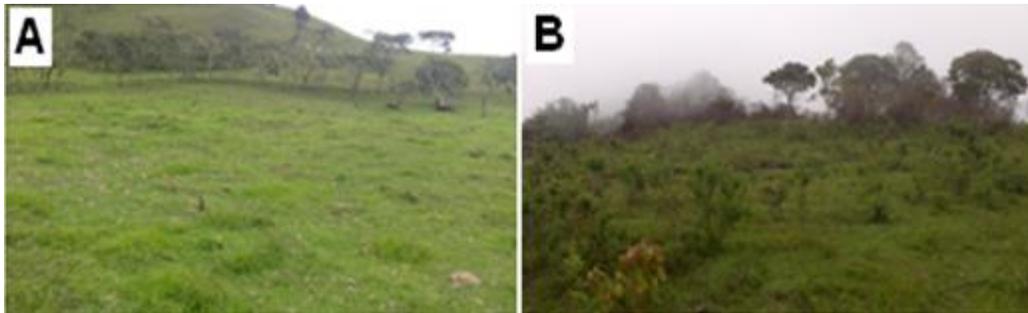
Figura 25. Lugares viables para, la planta de tratamiento y el tanque de distribución.

- Características de PT1: esta ubicado en la Vereda El Recodo, con una Altitud de 2225 msm, una Latitud de 1°33,702' N y de Longitud 77°10,928' O, cuenta con el área suficiente para la instalación de una Planta de tratamiento y el tanque de distribución que requiere el sistema, queda continuo a la vía auxiliar que comunica el Corregimiento y San Lorenzo, podría usarse este lugar también con la finalidad de instalar una cámara de quiebre ya que la diferencia de nivel que existiría entre el punto PT2 y la captación sería bastante grande lo que podría generar problemas de presión en las tuberías de conducción. (Fotografía A de la Figura 254)
