EVALUACIÓN DE FACTORES SOCIOAMBIENTALES QUE INFLUYEN EN LA
CALIDAD Y ABASTECIMIENTO DE AGUA DE UNA DE LAS MICROCUENCAS
APORTANTES DEL ACUEDUCTO MUNICIPAL DE SUAREZ-CAUCA COLOMBIA.

UNIVERSIDAD DEL CAUCA
FACULTAD DE INGENIERÍA CIVIL
PROGRAMA INGENIERÍA AMBIENTAL
POPAYÁN, CAUCA

Trabajo de grado en modalidad de investigación para optar por el título de Ingeniero Ambiental

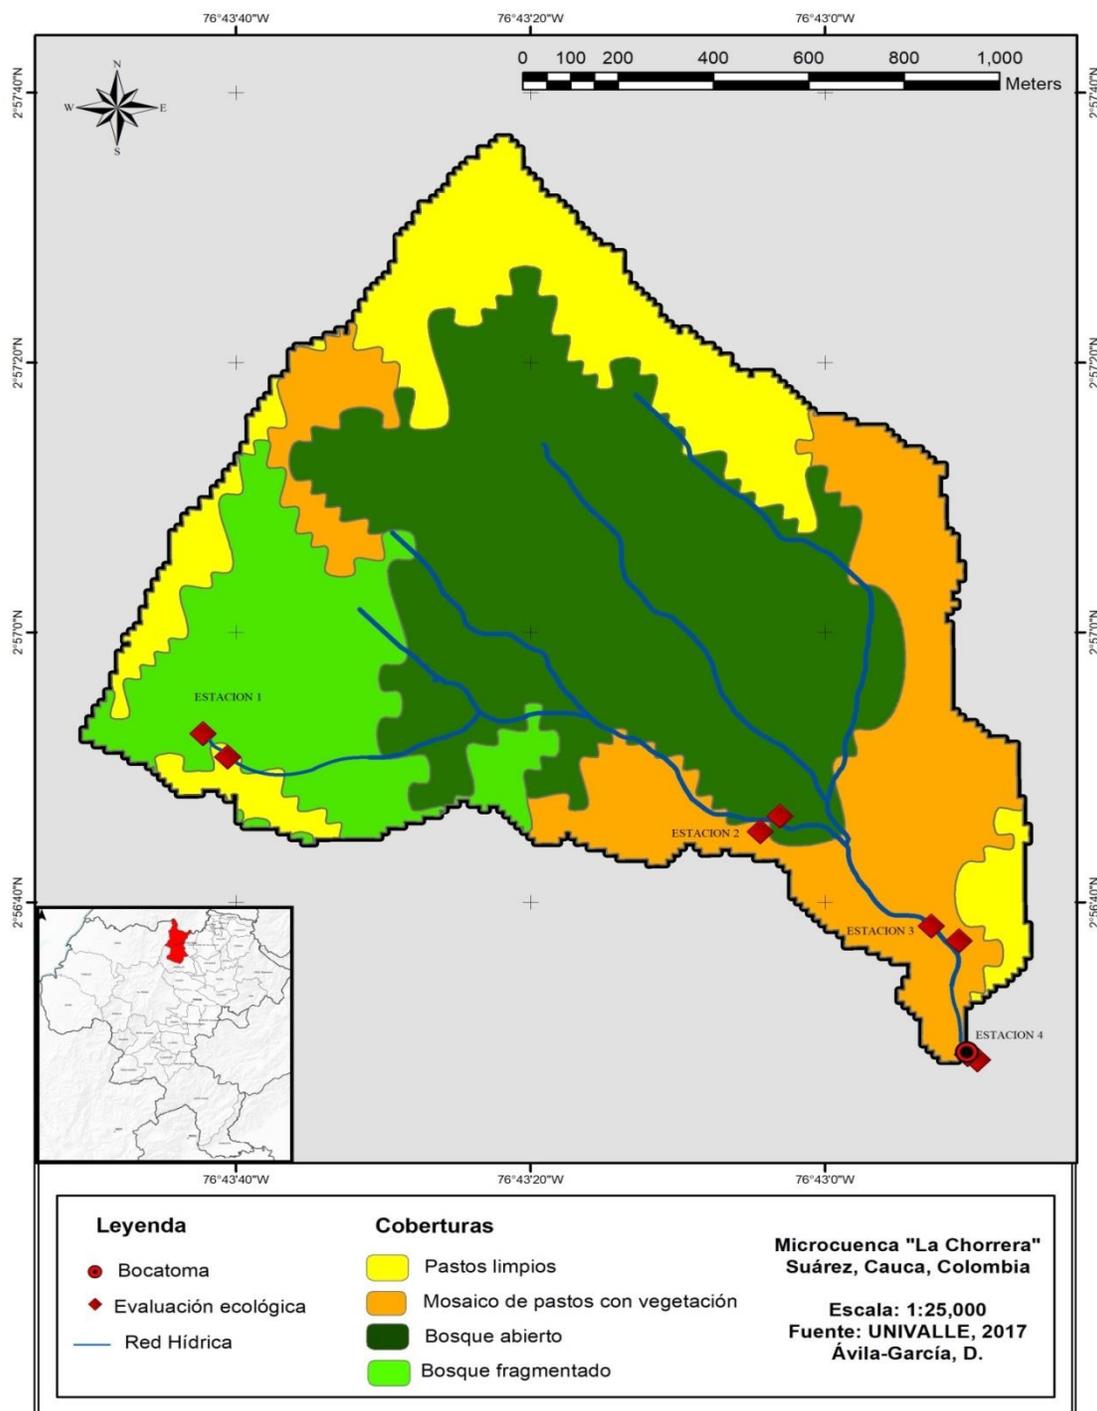
Figura 2. Mapa de coberturas vegetales de la microcuenca “La Chorrera”, Suárez – Cauca, Colombia.

La microcuenca “La Chorrera”, consta de un área aproximada de 211.14 ha, está formada por diversas vertientes las cuales dan origen a la quebrada “La Chorrera”, la cual vierte a la represa “La Salvajina”. El agua es usada con diferentes propósitos, como el riego, la generación de electricidad, el uso recreativo y el abastecimiento para consumo humano. En cuanto al relieve, en la microcuenca se presentan pendientes pronunciadas, degradación de los suelos y erosión por actividades antrópicas y variaciones climáticas (AQUARISC, 2017).

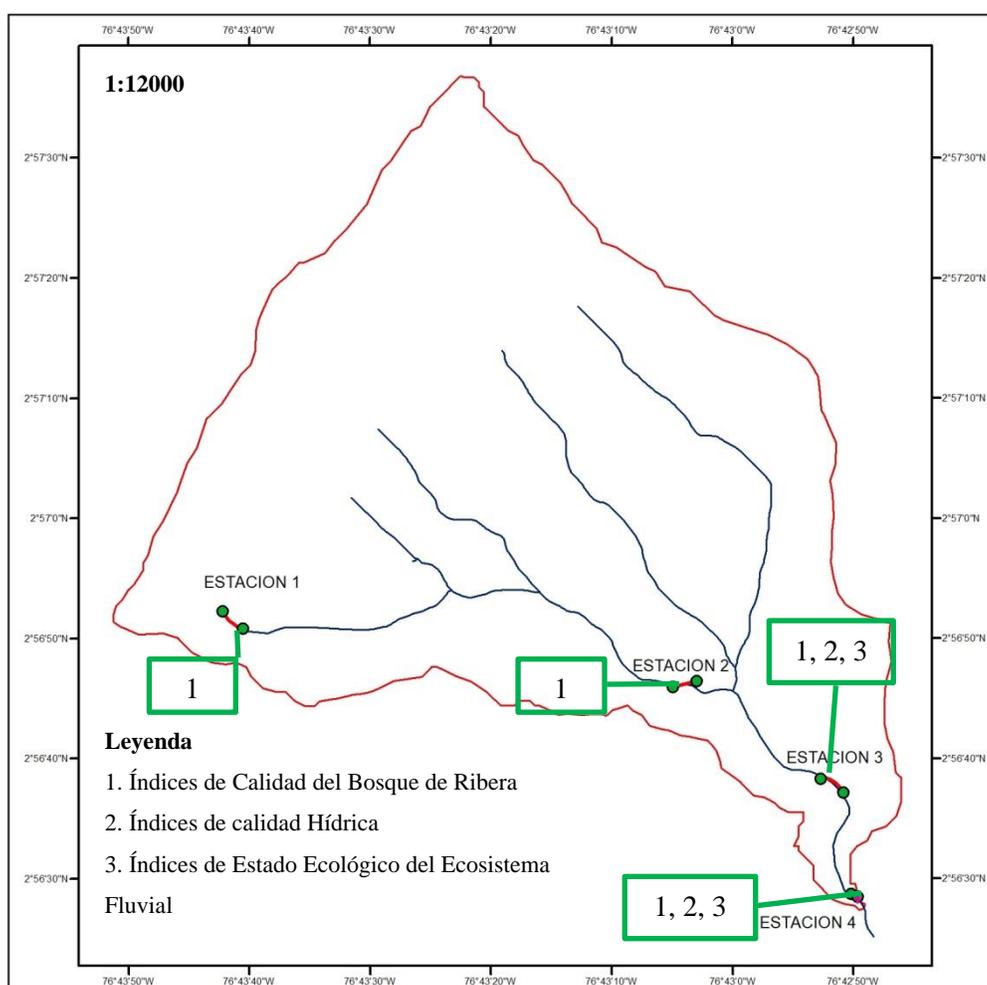
Figura 3. *Índices aplicados en las estaciones de monitoreo.*

Los índices y protocolos mencionados anteriormente se aplicaron en cada una de las cuatro estaciones de muestreo con el fin de identificar y determinar las alteraciones que pudieran afectar el estado ecológico del ecosistema fluvial. La figura 3 presenta los índices aplicados en cada una de las estaciones de monitoreo.

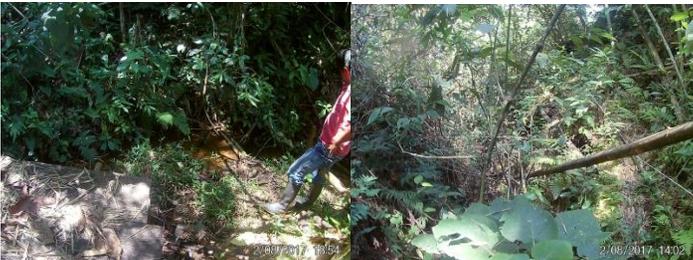
Est.	Ubicación	Observaciones	Imágenes
E1	Cuenca alta (nacimiento)	Corredor ripario poco extenso, presencia de zonas de pastoreo, tanque de captación y provisión de agua y ejemplares de especies florísticas exóticas de los géneros (<i>Musa</i> , <i>Guadua</i> , <i>Persea</i>).

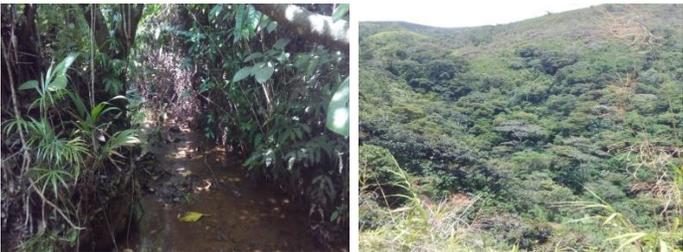
E2	Cuenca media (Cuenca media A)	Corredor ripario amplio con una notoria diversidad florística y su conectividad con el bosque adyacente es casi total, camino real que atraviesa el canal de la quebrada (camino hacia una base militar) y un ejemplar de especie florística exótica del género (<i>Psidium</i>).

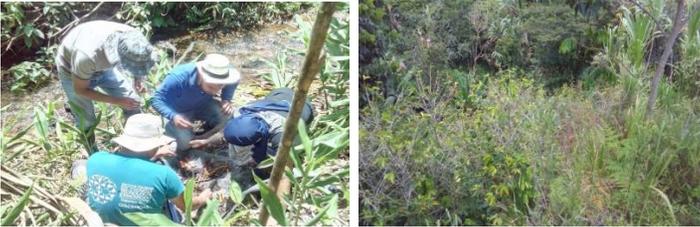
E3	Cuenca media (Cuenca media B)	Corredor ripario estrecho, presencia de un cultivo de café que no deja margen a la vegetación de ribera en la parte derecha y la presencia de algunos ejemplares de especies florísticas exóticas de los géneros (<i>Musa</i> , <i>Guadua</i> , <i>Coffea</i>).

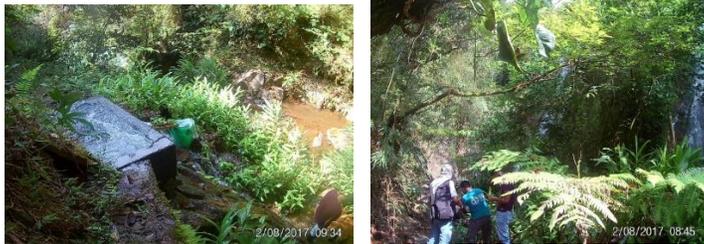
Est.	Ubicación	Observaciones	Imágenes
E4	Cuenca Baja (Bocatoma)	Corredor ripario poco extenso con baja presencia de vegetación de ribera y con parches de vegetación, la morfología es de tipo confinada en ambas márgenes (pendientes sobrepasan los 45 grados) lo que dificulta la continuidad y conexión con los ecosistemas adyacentes, el cauce presenta una caída de agua de aproximadamente 20 metros, presencia de una estructura en concreto (Bocatoma) en el canal.

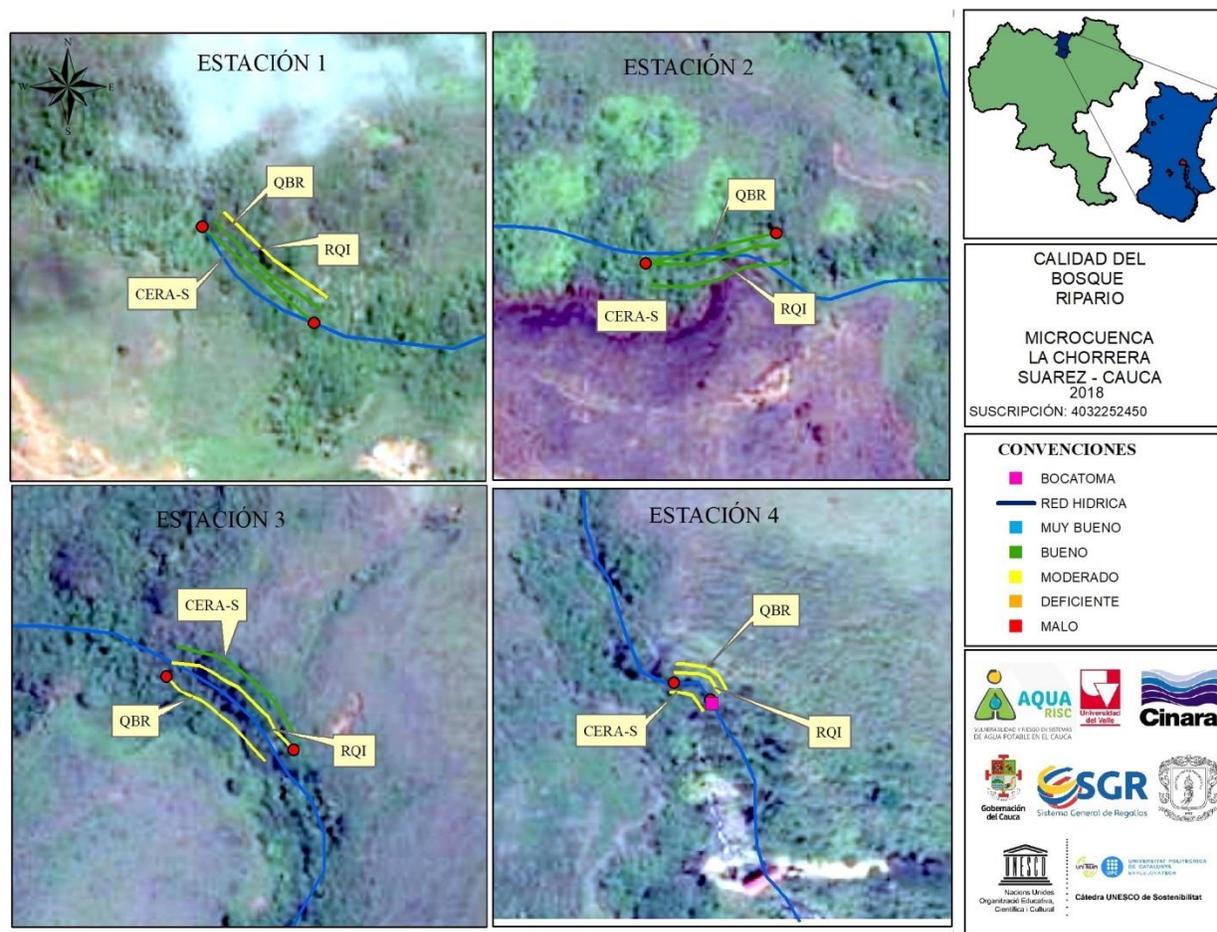
Figura 4. *Mapa de calidad del bosque ripario.*

La figura 4 y la Tabla 6 describen los resultados obtenidos de la calidad del bosque de ribera en las diferentes estaciones a partir de los índices y protocolos aplicados

Est.	IDENTIFICACIÓN	ÍNDICES		PROTOCOLO
		RQI	QBR	CERA-S
1	NACIMIENTO	88	80	29
2	C. MEDIA A	100	85	35
3	C. MEDIA B	83	65	30
4	BOCATOMA	72	60	28

establece una tendencia de degradación de la ribera aguas abajo del nacimiento, promovida por las condiciones morfológicas del terreno (disminución moderada de las pendientes). Esto es similar a la teoría de río continuo planteada por Vannote et al (1980) y consistente con los resultados obtenidos por Gualdoni, Duarte y Medeot (2011)

La calificación de los índices QBR, RQI y la primera sección del protocolo CERA-S variaron entre “calidad buena” y “calidad moderada” en las diferentes estaciones estudiadas en la microcuenca “La Chorrera”, lo cual indica que la vegetación de ribera presenta una mayor degradación en la cuenca baja. Específicamente, se identificó que las estaciones E3 y E4 (Cuenca media y Cuenca baja) presentan alteraciones generadas por factores antrópicos como la ganadería, agricultura, modificaciones del canal fluvial y afectaciones por eventos de los Fenómenos El Niño y La Niña.

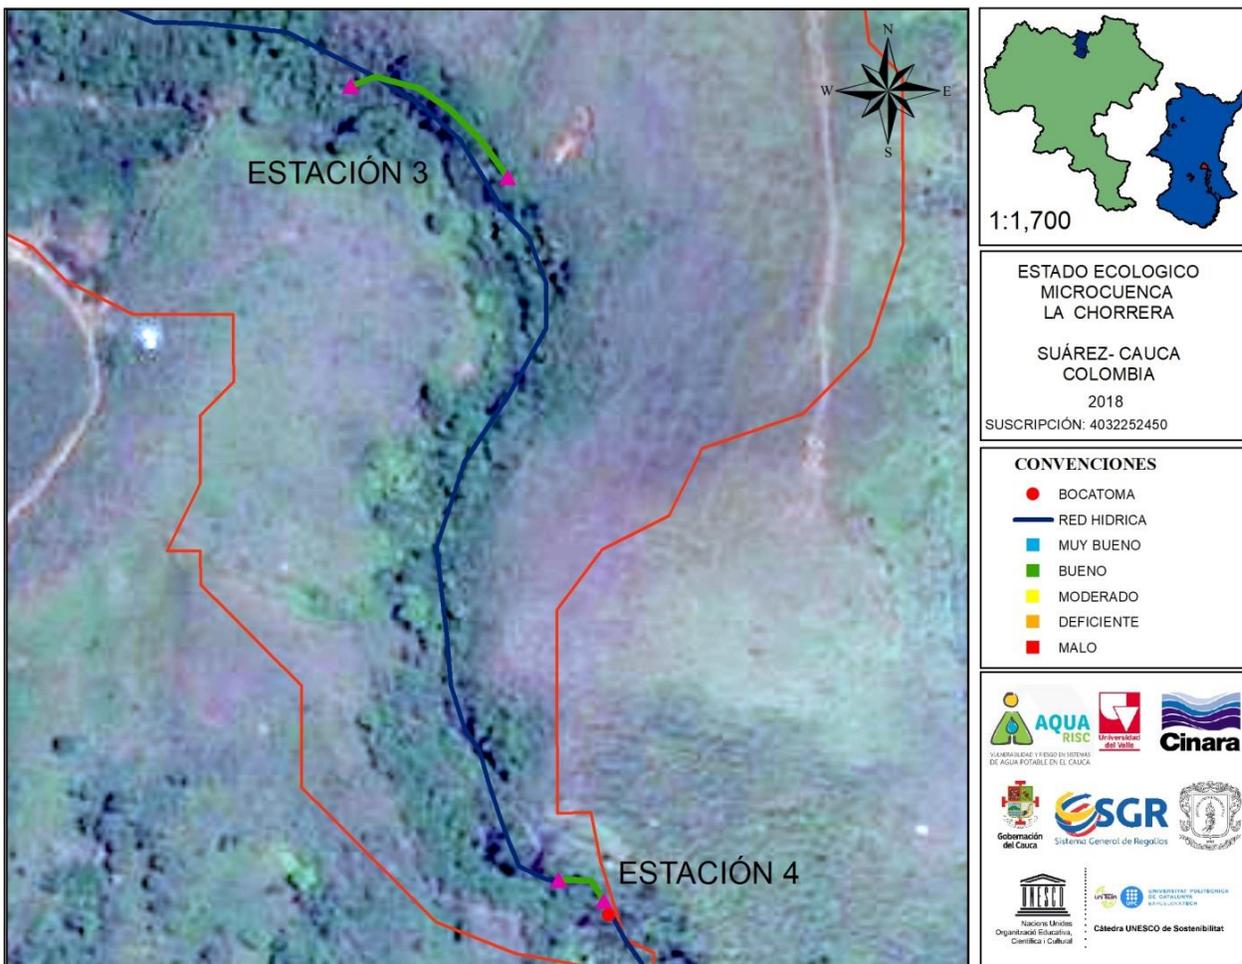
Figura 5. Mapa Estado Ecológico del Ecosistema.

ESTACIÓN	IDENTIFICACIÓN	ECOSTRIMED		CERA-S
		QBR-BMWP/COL	RQI-BMWP/COL	
3	C. MEDIA B	BUENA	BUENA	BUENA
4	BOCATOMA	BUENA	BUENA	BUENA

Con base en la evaluación del protocolo CERA-S y el índice ECOSTRIMED, el estado ecológico del ecosistema fluvial de las estaciones E3 y E4 es bueno. La microcuenca se caracterizó por poseer una calidad buena y aunque en ninguna estación se obtuvo el máximo estado ecológico del ecosistema fluvial (estado excelente o muy bueno), la degradación del bosque de ribera debido a la agricultura, la ganadería y las modificaciones del canal, fue lo que más influyó en el deterioro del estado ecológico.

Mediante el índice ECOSTRIMED y el protocolo CERA-S se valoró el estado ecológico del ecosistema como bueno. Sin embargo, aunque los índices QBR, RQI y CERA-S (primera sección) determinaron cierto grado de deterioro en el bosque de ribera, los índices BMWP/COL y CERA-S (segunda sección) indicaron que la calidad de agua es excelente en las dos estaciones muestreadas, lo que predominó a la hora de determinar el estado ecológico del ecosistema.
