APOYO EN EL DESARROLLO DEL PROGRAMA DE GESTIÓN AMBIENTAL DE PCBs  
ADSCRITO AL ÁREA DE GESTIÓN AMBIENTAL DE INCAUCA S.A.S.

UNIVERSIDAD DEL CAUCA  
FACULTAD DE INGENIERÍA CIVIL  
PROGRAMA DE INGENIERÍA AMBIENTAL  
POPAYÁN 2018

Proyecto de trabajo de grado en la modalidad de práctica profesional empresarial para  
optar al título de Ingeniero Ambiental

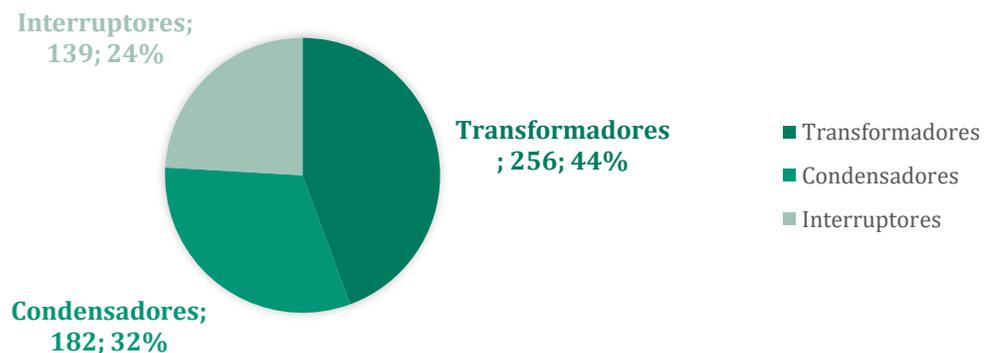
Figura 5. Cantidad de equipos eléctricos de cada tipo y porcentaje en INCAUCA S.A.S.

De acuerdo con estos criterios, se clasificaron los equipos encontrando que el total de equipos eléctricos en INCAUCA S.A.S. es de 580 de los cuales 259 corresponden a transformadores, 182 a condensadores y 139 a interruptores. La distribución porcentual de los equipos eléctricos se presenta en la Figura 5.

Respecto a los transformadores se definió que el 83% está en uso, 16% en desuso y 1% desechados. Respecto a los condensadores e interruptores se encontró que el 100% de estos equipos están en uso (ver Anexo3). El resumen de unidades por estado y tipo de equipo se muestran en la Tabla 1.

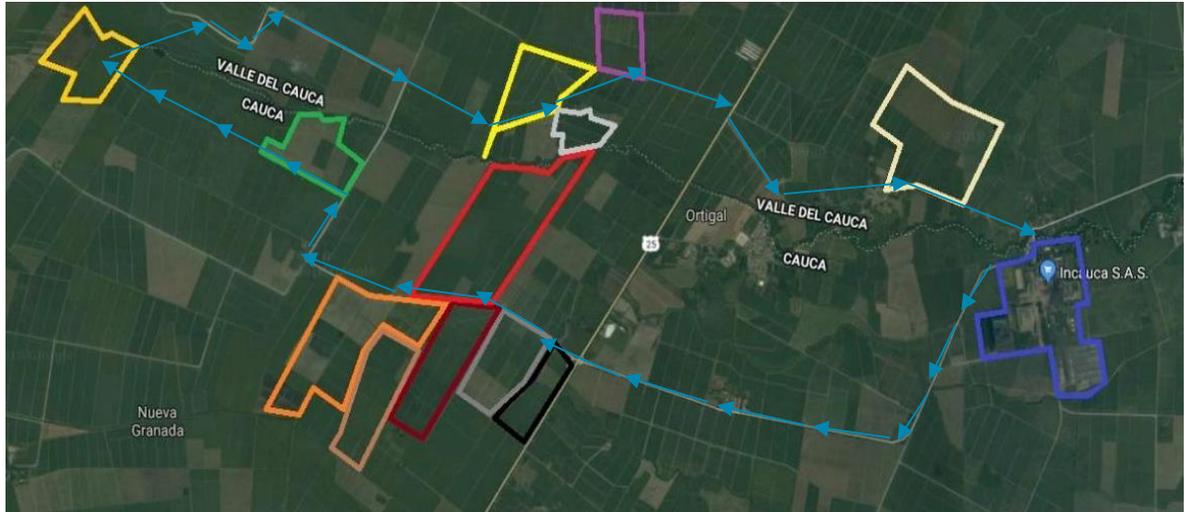
Figura 7. Mapa y recorrido de una salida de campo y coordenadas tomadas a transformadores en una salida.

En la Figura 7, se muestra mediante flechas de color azul el recorrido de una de las visitas realizadas y la distribución espacial de las haciendas que hacen parte de INCAUCA S.A.S.

Color	Zona	Coordenadas tomadas
Azul	Planta INCAUCA S.A.S.	-
Negro	Hacienda Hispala	3°16'15.23" N; 76°21'18.15" W
Gris oscuro	Hacienda Liberia	3°16'34.27" N; 76°21'40.75" W
Rojo oscuro	Hacienda Brasilia	3°16'53.18" N; 76°22'16.15" W
Naranja	Hacienda La Inés	3°16'55.18" N; 76°22'71.46" W
Marrón	Hacienda Cecilia Cauca	3°15'44.84" N; 76°22'45.37" W
Rojo	Hacienda Emperatriz	3°16'42.32" N; 76°22'5.37" W 3°16'40.15" N; 76°22,01'12.88" W
Verde	Hacienda Cecilia	3°16'14.24" N; 76°23'21.51" W
Dorado	Hacienda Caucana	3°18'41.14" N; 76°24'45.8" W
Amarillo	Hacienda Florencia valle 1	3°17'31.12" N; 76°21'18.15" W
Gris	Hacienda Florencia valle 2	3°17'38.16" N; 76°21'51.25" W
Violeta	Hacienda Florencia valle 3	3°17'27.73" N; 76°21'29.47" W
Amarillo claro	Hacienda Ortigal	3°16'55.27" N; 76°20'13.73" W

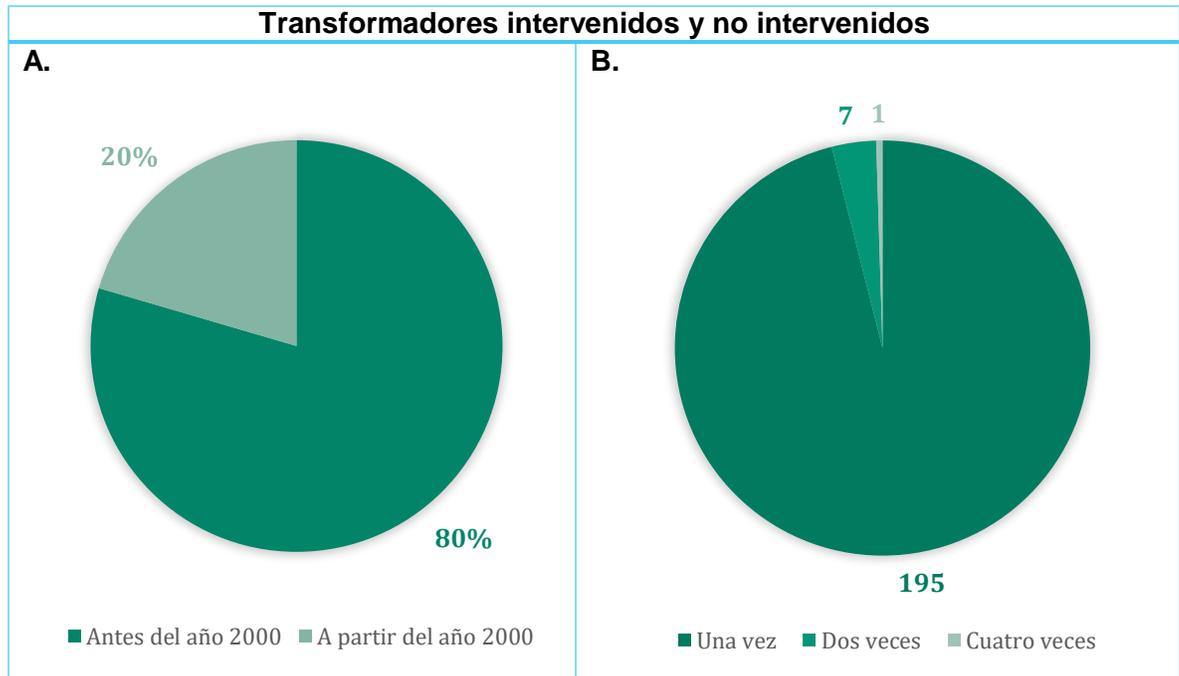
Figura 8. Transformadores intervenidos y no intervenidos. A. Porcentaje B. Intervenciones de los transformadores intervenidos

Se debe considerar en primera instancia que los equipos de tipo condensador e interruptor son nuevos, por lo tanto, no se ha realizado ningún tipo de mantenimiento ni reparación en estos equipos. Los equipos de tipo transformador fabricados a partir del año 2000, cincuenta y tres en total, no han sido intervenidos para mantenimiento ni para reparación, por otro lado, los fabricados antes del año mencionado, doscientos seis en total, han sido reparados o han tenido mantenimiento por lo menos una vez, pero acotando que ninguno de estos mantenimientos o reparaciones involucró la manipulación del aceite dieléctrico.

Porcentualmente, los transformadores intervenidos y no intervenidos se presentan en la Figura 8.

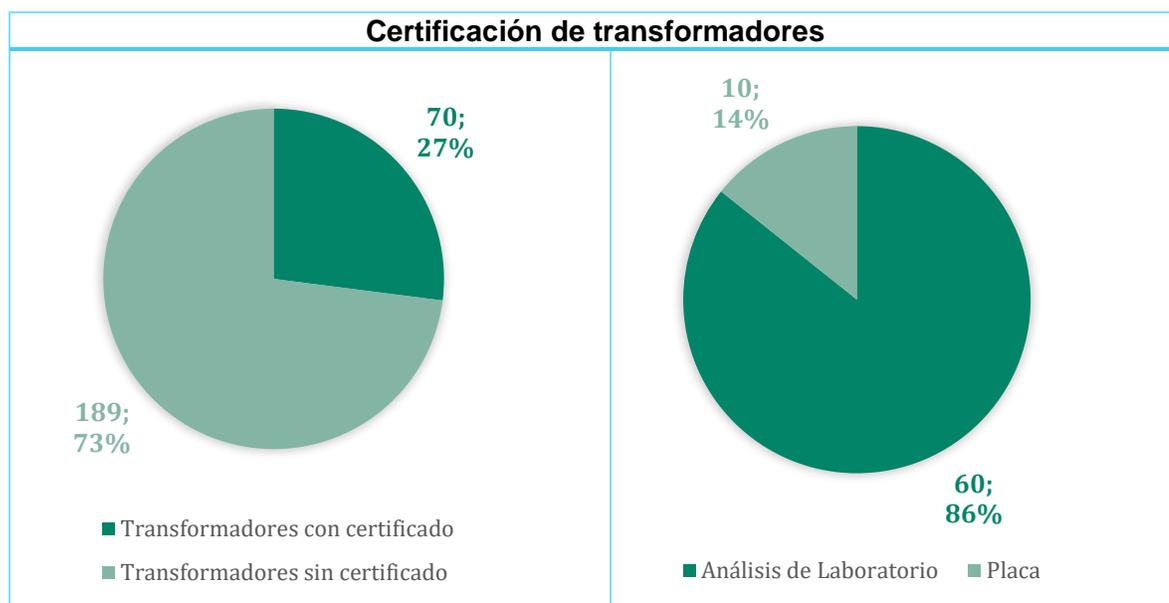
Figura 9. Certificación de transformadores, por placa o análisis de laboratorio.

Se pudo evidenciar que de los doscientos cincuenta y nueve transformadores existentes en INCAUCA S.A.S. solo setenta equipos tienen certificado de estar libres de PCBs, sesenta por análisis de laboratorio certificado y nueve por su placa de identificación (ver Anexo 5).

En la Tabla 4 se puede observar el fabricante, el año de fabricación y el tipo de certificado de los setenta equipos certificados. Se puede observar el fabricante Magnetron es el único con certificación con placa.

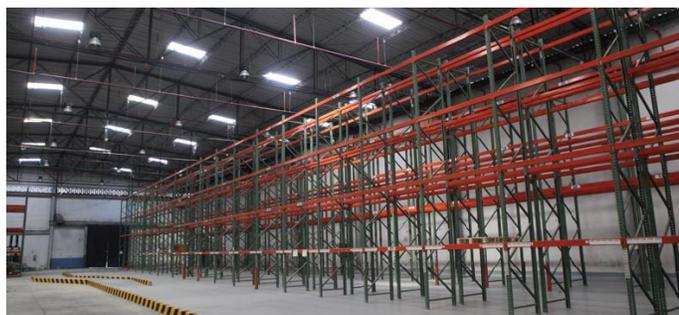
. Imagen 1. Estanterías para facilitación de espacio.

A pesar de que el lugar tiene una gran área y este espacio sería suficiente para la labor que cumple, como se encuentra desorganizado aparenta ser pequeño e inadecuado para el movimiento de los equipos contaminados y los desechos (ver Anexo 9). Teniendo en cuenta eventuales emergencias se debe distribuir el espacio como medida de prevención.

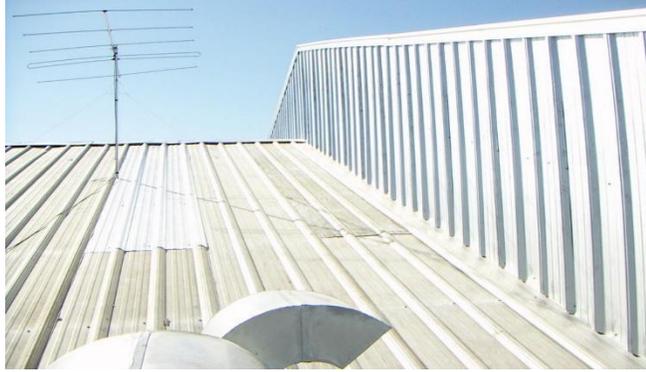
Imagen 2. Muro cortafuego de una edificación.

Estos muros son de concreto, para mantener el estilo de construcción de la empresa, son independientes a la estructura del depósito y la empresa los ha construido tanto en depósito como en todas las estructuras del ingenio para evitar el colapso total de la edificación en una emergencia eventual.

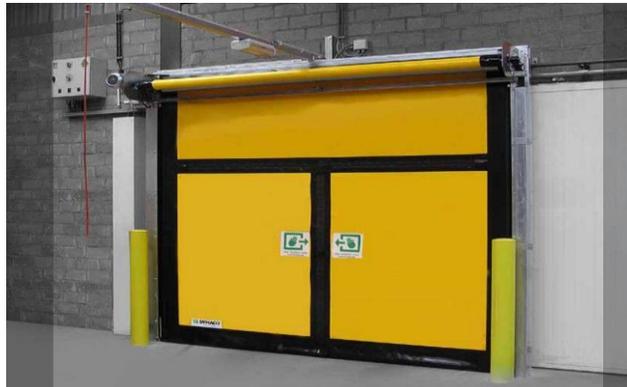
Imagen 3. Puertas para emergencias eventuales.

Las puertas del lugar se deben modificar pues en el momento se cuenta con una puerta ordinaria la cual se presta para la facilidad de acceso y la seguridad de cerrado del depósito (ver Anexo 9). Se hace necesario colocar otra puerta para casos de eventuales de emergencia, como la puerta de la siguiente imagen.

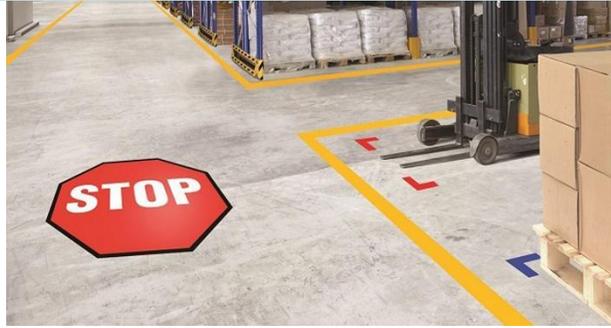
Imagen 4. Piso en concreto demarcado y con pendiente.

Se debe adecuar el piso para realizar una buena prevención y control de una posible contaminación, en la actualidad no existe piso por lo cual los equipos se encuentran sobre tierra por lo que el aceite contaminado llegó al recurso suelo directamente (ver Anexo 9). Siguiendo con la estética de la empresa se recomienda que el piso sea de hormigón también se recomienda este material para que este piso pueda soportar el tránsito de vehículos pesados, se debe realizar con una pequeña pendiente por si ocurre un derrame o fuga para que este aceite llegue a un sistema colector.

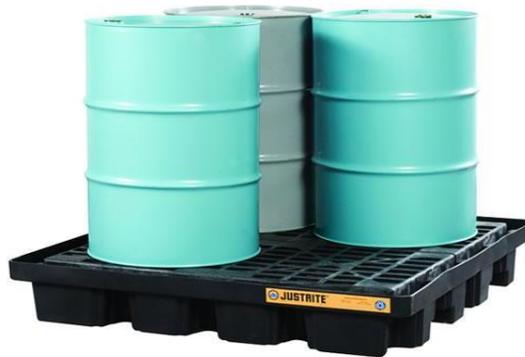
Imagen 5. Bandejas de contención.

Como el depósito es para almacenamiento temporal como dicta la norma ambiental y solo es para almacenamiento menor a un año se pueden adaptar bandejas para la contención de por lo menos el 125% más del volumen total de desechos líquidos almacenados por si existe un derrame o una fuga.

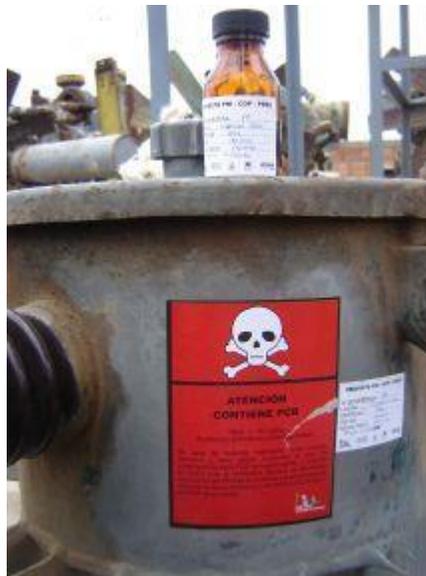
Imagen 7. Equipo contaminado con PCB.

El marcado de los equipos se debe realizar según la resolución que rige la adecuada gestión de los equipos eléctricos que puedan estar contaminados con PCBs, por lo tanto, los equipos contaminados deben ser clasificados en el grupo 3 y por lo tanto ser marcado como “Contaminado PCBs”.

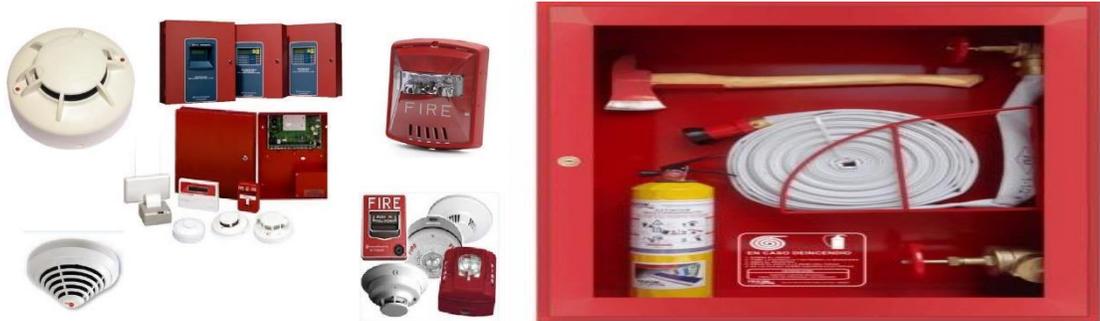
Imagen 10. Detección de incendios y sistema de respuesta o control ante fuego.

La empresa de INCAUCA S.A.S. cuenta con un sistema de alerta temprana para la respuesta rápida y grupo especializado para el control sobre cualquier eventualidad, accidente o emergencia, el depósito debe ser tenido en cuenta dentro de este sistema para así prevenir cualquiera de las situaciones adversas además de prevenir cualquier tipo de contaminación con PCBs eventual.

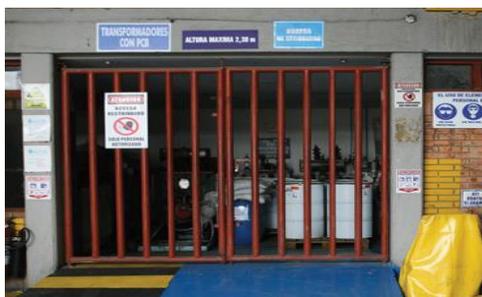
Imagen 11. Señalización del área de almacenamiento.

El lugar de almacenamiento de los equipos contaminados y los desechos debe estar debidamente señalizado para que las personas externas a la operación y las encargadas de la gestión ambiental de los equipos conozcan el peligro del contaminante almacenado y eviten ingresar a esta zona. El señalamiento debe hacerse de acuerdo a la normativa internacional vigente, American Standards Asociacion (A.S.A.), la cual establece el código de colores que deben utilizarse en estas zonas de almacenamiento, por otra parte, también se debe tener en cuenta aspectos como señalar con el “acceso restringido o personal autorizado”, señalar los comportamientos en estas zonas además de señalar los equipos de respuesta ante emergencias. Esta señalización debe realizarse como aparece en la siguiente imagen.

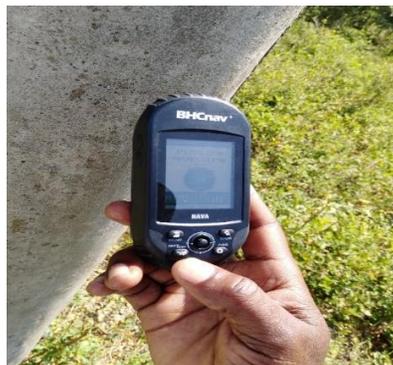
GPS para determinar coordenadas geográficas

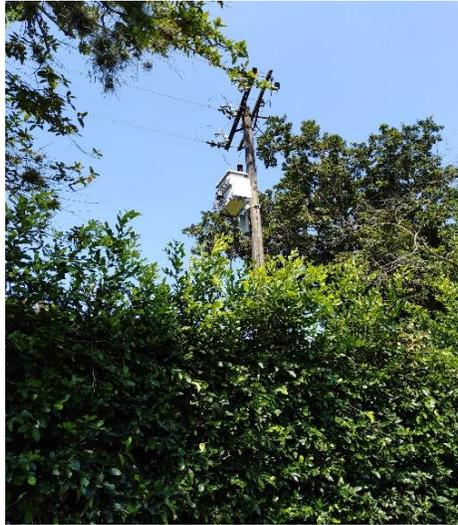
Transformador en una Hacienda

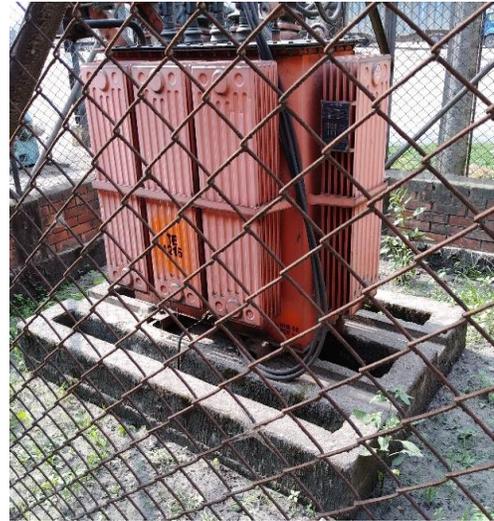
Transformador en la planta

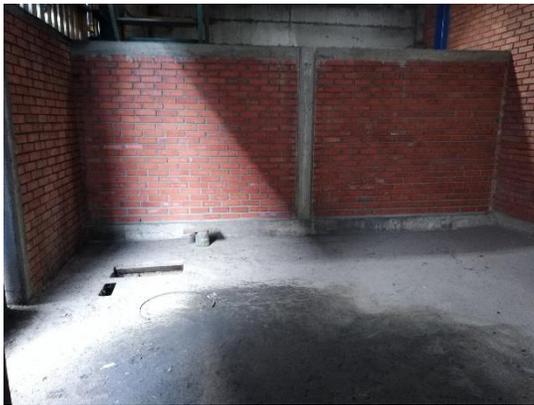
Suelo

9. Condiciones del depósito de equipos contaminados
