ANÁLISIS SOCIOAMBIENTAL DE LA MICROCUENCA ALTA EN FUENTES
ABASTECEDORAS DE LOS ACUEDUCTOS MUNICIPALES DE SANTANDER DE
QUILICHAO Y BOLIVAR, CAUCA - COLOMBIA

Trabajo de grado en modalidad investigación como requisito parcial para optar al título de
Ingenieros Ambientales

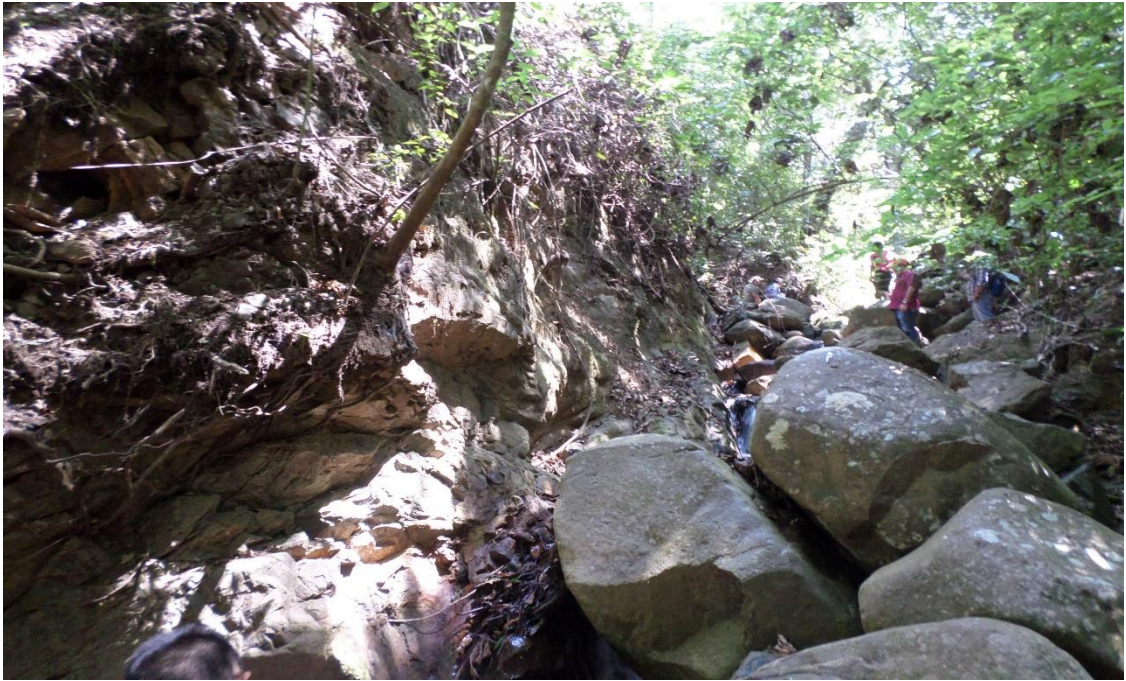
Foto. 1 Cubierta vegetal de la zona baja.

Al comparar los resultados del índice QBR estos indican una mayor afectación en zona baja, donde las dimensiones evaluadas; grado y estructura de la vegetación se encuentran seriamente impactadas. Las dimensiones antes mencionadas están relacionadas principalmente con las condiciones en las que se encuentra la vegetación riparia y las características del entorno (condiciones naturales y procesos antrópicos), por lo cual es importante resaltar la presencia de pendientes pronunciadas y material rocoso que dificulta el crecimiento de la vegetación a orillas de cada margen (Foto. 1) e influyen en los resultados finales. Complementario a lo anterior la presión que ejerce la ganadería extensiva, como una de las principales actividades económicas del municipio (Alcaldía de Bolívar, 2012), sobre la conectividad entre la vegetación de ribera y el bosque adyacente (Foto. 2) es otro factor a tener en cuenta.

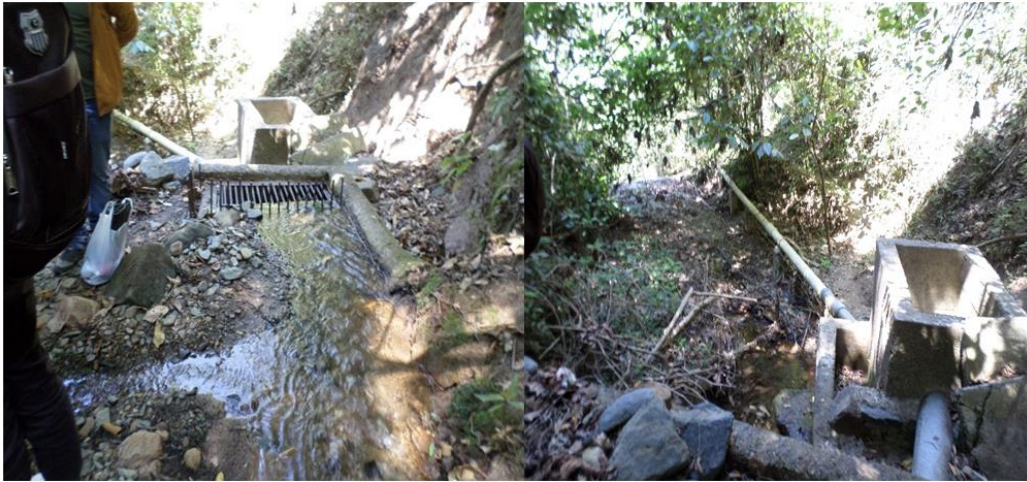
Foto. 3 Sistema de captación quebrada “El Helechal”.

Esta zona de estudio se encuentra caracterizada principalmente por pronunciadas pendientes y construcciones como la bocatoma. La presencia de este tipo de estructuras modificó las condiciones naturales del lugar y una topografía agreste limitó el crecimiento de la vegetación. Por lo anterior, dimensiones como el grado de la cubierta y la estructura de la cubierta se han visto afectadas.

Complementario a lo anterior, la captación de gran parte del caudal hace que el recurso aguas abajo de la bocatoma disminuya considerablemente (Foto. 3), impacto que se intensifica en épocas de verano donde el caudal de la quebrada disminuye hasta en un 80% (Alcaldía Municipal Bolívar 2012). Las consecuencias para los usuarios y la vegetación riparia, plantean generar alternativas para mejorar las condiciones de la zona de ribera aguas abajo, teniendo en cuenta las diferentes interrelaciones que se establecen entre el ecosistema acuático y terrestre.

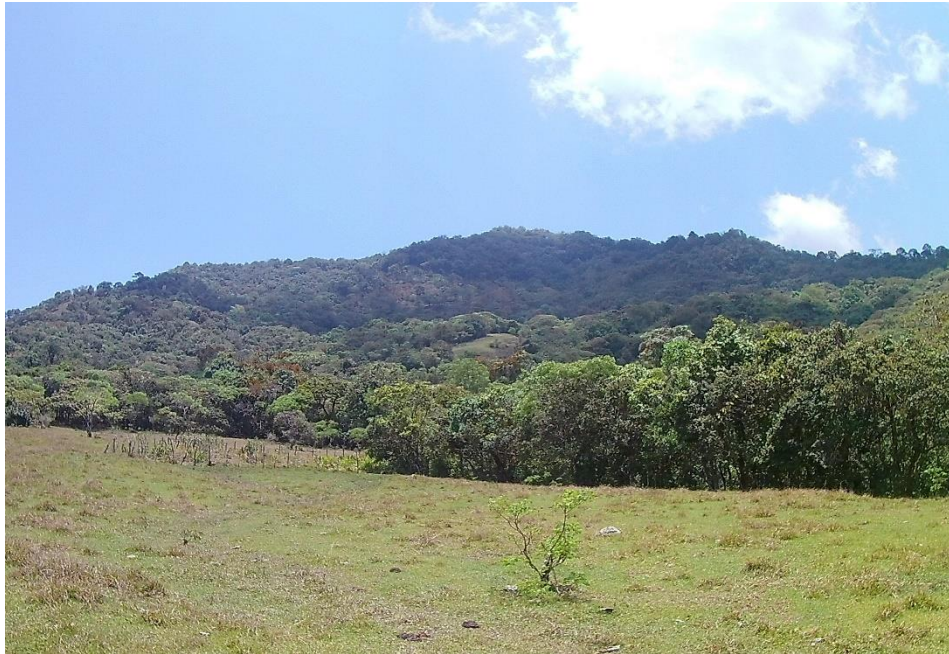
Foto. 4 Adecuación de terrenos para actividades ganaderas cerca de la zona alta.

indica que existe una mejor calidad ecológica de la vegetación de ribera en la zona alta en comparación con la zona baja. Como se constata con las visitas en campo y los análisis del índice QBR, las presiones antrópicas se generan con más intensidad en la zona baja con la ganadería.

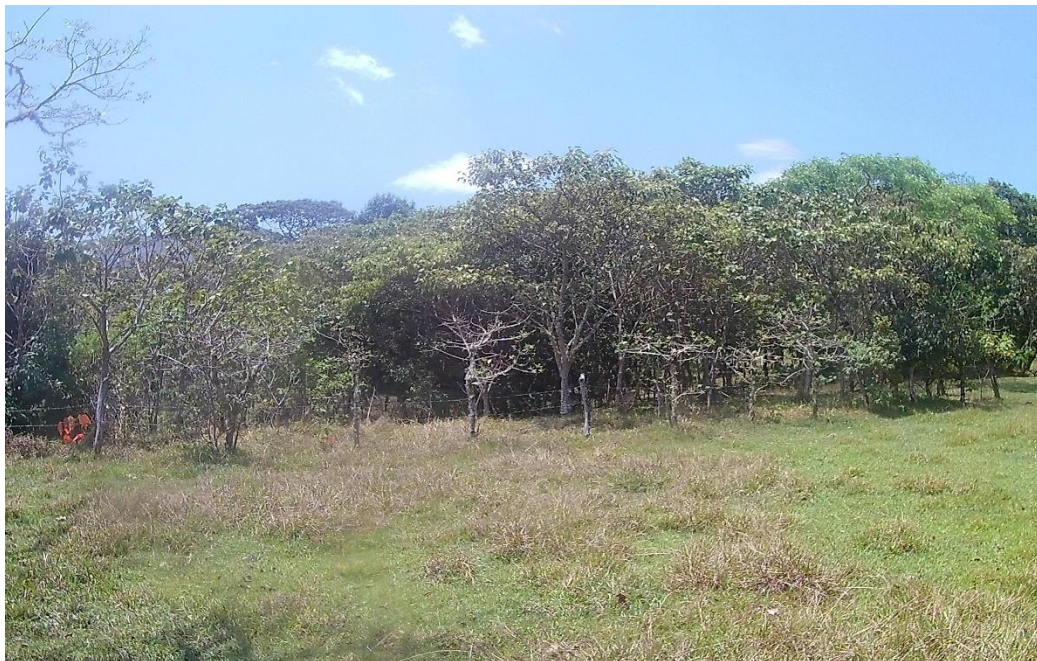
Foto. 5 Parches de vegetación en estado de protección por los dueños del predio.

El aislamiento o confinamiento de esta zona lo hace menos susceptible a la presión antrópica por paso de peatones, aunque al encontrarse en un valle no confinado ha permitido la expansión y adecuación de terrenos para ganado (Foto. 4) cerca de ecosistemas adyacentes en zonas de vegetación riparia (Alcaldía de Bolívar, 2012). Aunque existen actividades antrópicas como la ganadería también es importante mencionar acciones de protección de parches de vegetación por parte de los dueños de los predios (Foto. 5), que podrían funcionar como corredores biológicos como iniciativas de restauración ecológica propias de la comunidad y autoridades locales.

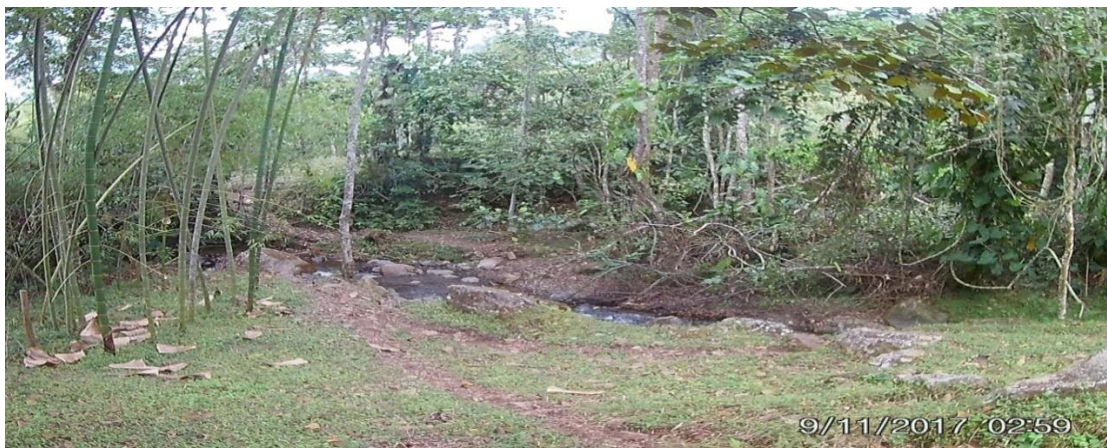
Foto. 6 Estado de la zona media.

La zona media presenta escasa cubierta vegetal en la franja de ribera y una muy baja conectividad entre el bosque de ribera y el ecosistema forestal adyacente estos dos aspectos importantes han sido deteriorados a causa de la ganadería semiextensiva (Ver Foto).

En esta zona también se observó presencia de residuos sólidos en forma dispersa en zonas aledañas al cauce y en el cauce del rio, lo cual trae consigo fuertes alteraciones a la calidad del agua.

En la zona media y baja del rio Quilichao los sistemas ribereños necesitan medidas de rehabilitación o restauración para reintroducir o mejorar las funciones ribereñas hidrológicas y ecológicas, además se deben reducir las presiones, los impactos y mejorar la percepción social de la degradación de los ríos. La zona alta tiene buena calidad ecológica, con algunos atributos alterados, por tanto se deben continuar con las medidas de conservación, que viene adelantando la comunidad, para mejorar y recuperar la hidrología y ecología de los sistemas ribereños.

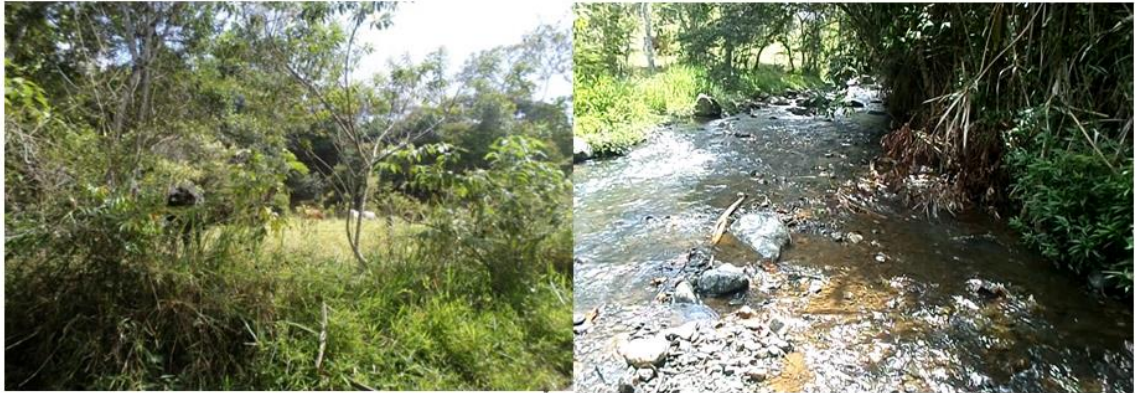
Foto. 7 Expansión de la frontera agropecuaria, ganadería e instauración de frutales

La zona baja a pesar de que cuenta con un porcentaje considerable de cubierta vegetal (Tabla 22), presenta amenaza de pérdida de vegetación riparia a raíz de la expansión de la frontera agropecuaria (Ver foto 7).

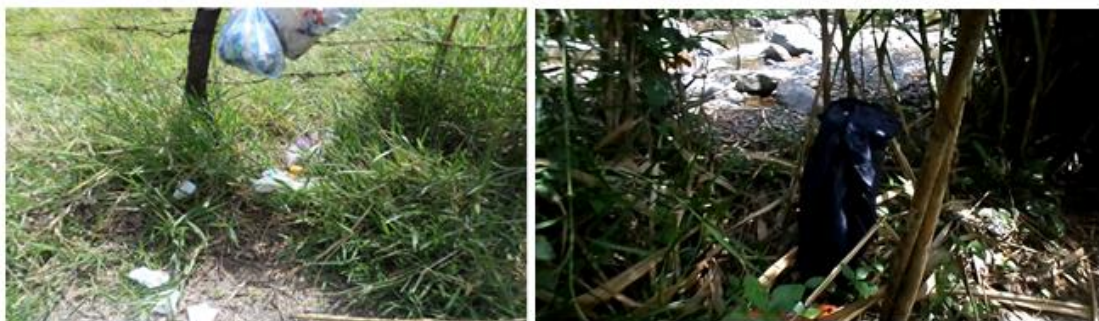
Foto. 8 evidencia de vertimiento de residuos sólidos en la zona baja.

Se observó también la presencia de residuos sólidos en la orillas del río y en sus zonas aledañas (Ver foto 8), prácticas recreacionistas (Ver foto 9) y pastoreo (Ver foto 7). El pastoreo se presenta en una sección de la orilla izquierda del canal fluvial y es de especial interés, dado que no hay una separación suficiente entre los bovinos y el cauce del río, por tanto estos animales contaminan el agua con bacterias y hongos presentes en sus salivas, orine y heces fecales (Ballina, Urbina, Reyes & Romero, 2010)

Los datos anteriores son de especial interés ya que a pocos metros de donde se presenta vertido de basuras y el pastoreo está ubicada la bocatoma del acueducto municipal.
