**APOYO TÉCNICO A LA CORPORACIÓN AUTONOMA REGIONAL DEL CAUCA
EN EL SEGUIMIENTO Y CONTROL DE LICENCIAS AMBIENTALES Y
PERMISOS AMBIENTALES INDEPENDIENTES RELACIONADOS CON EL
RECURSO HÍDRICO EN EL DEPARTAMENTO DEL CAUCA**

**UNIVERSIDAD DEL CAUCA
FACULTAD DE INGENIERÍA CIVIL
PROGRAMA DE INGENIERÍA AMBIENTAL
POPAYÁN - CAUCA
2019**

**TRABAJO DE GRADO EN LA MODALIDAD DE PRÁCTICA PROFESIONAL
EMPRESARIAL COMO REQUISITO PARCIAL PARA OBTENER EL TÍTULO DE
INGENIERO AMBIENTAL**

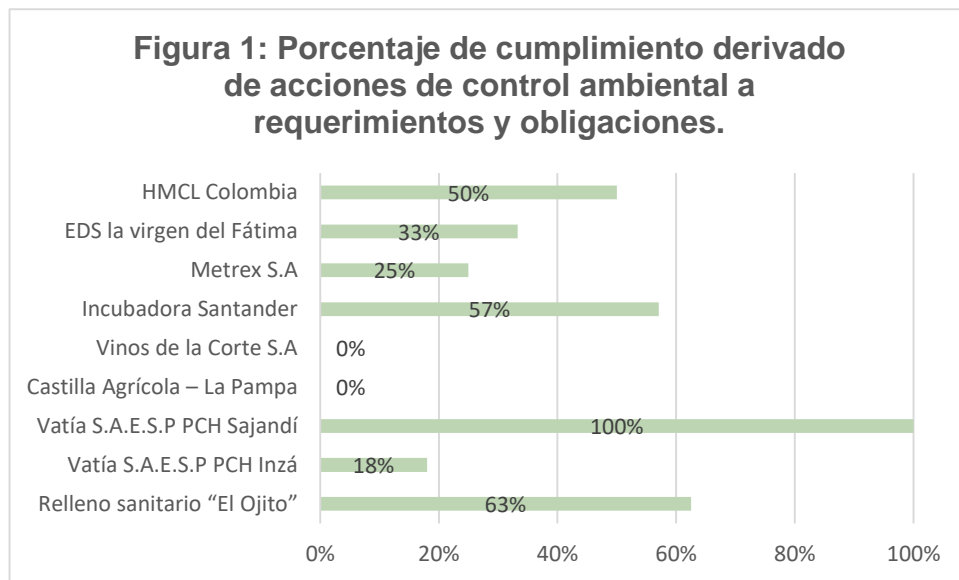
Según la Figura 1 se encuentra que el único control realizado en el que la empresa cumplió con las obligaciones ambientales es la PCH Sajandí, en las demás se encuentran porcentajes de cumplimiento menores o iguales al 50% en 6 de los 9 controles realizados.

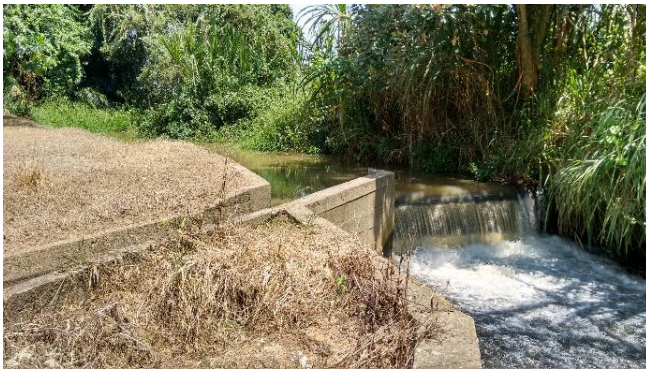
Fotografía No: 1
Lugar: Bocatoma, Zanjón Taula
Observación: Derivación del Zanjón Taula para la captación del recurso hídrico.

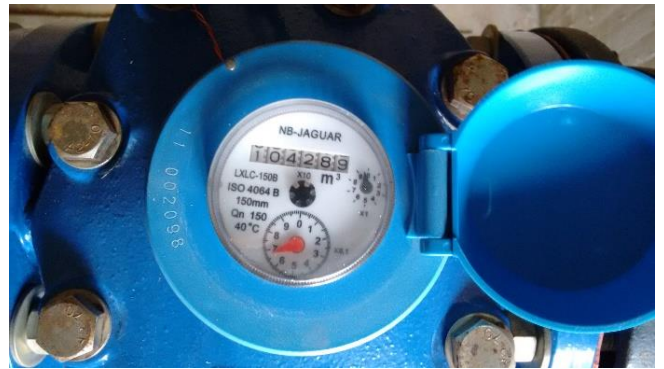
Fotografía No: 2
Lugar: PTAP Parque Sur
Observación: Medidor volumétrico de caudal en la entrada de la PTAP.

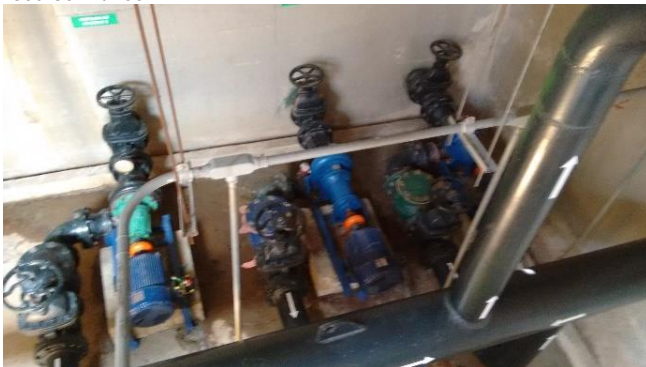
Fotografía No: 3
Lugar: PTAP
Observación: Estación de Bombeo al interior de la PTAP.

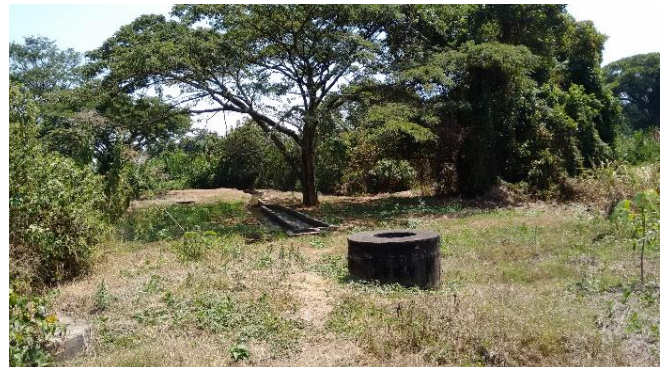
Fotografía No: 4
Lugar: Sendero a la bocatoma
Observación: Sendero hacia la derivación del Zanjón Taula se evidenció la presencia de abundante vegetación nativa en el área y los caminos delimitados.

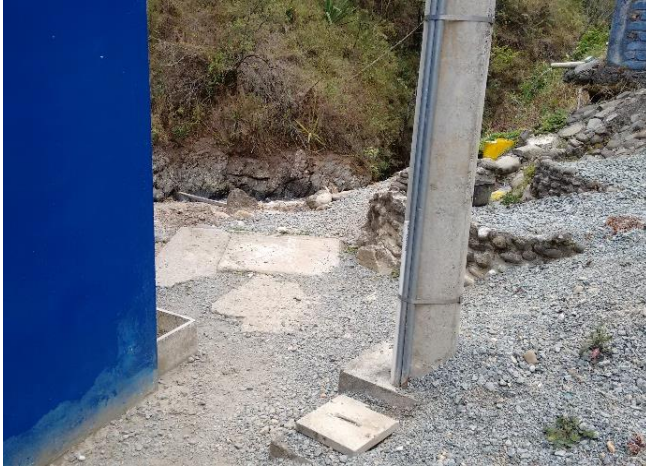
Fotografía No: 1
Lugar: PCH Patico
Observación: Tanque séptico bajo una losa de cemento.

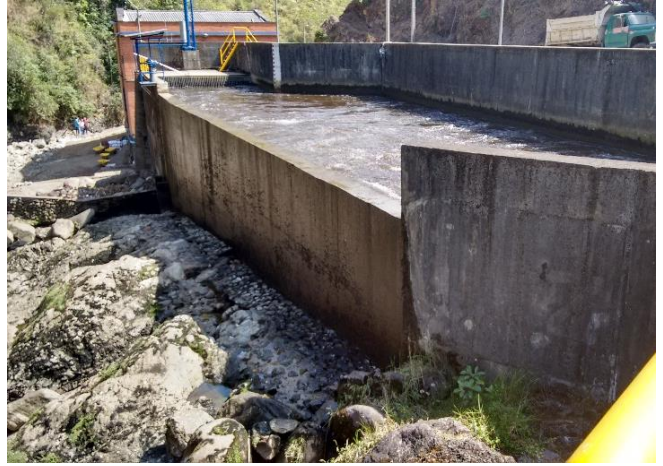
Fotografía No: 2
Lugar: PCH Patico
Observación: Sedimentador/canal de conducción desde el dique, hacia la turbina en casa de máquinas.

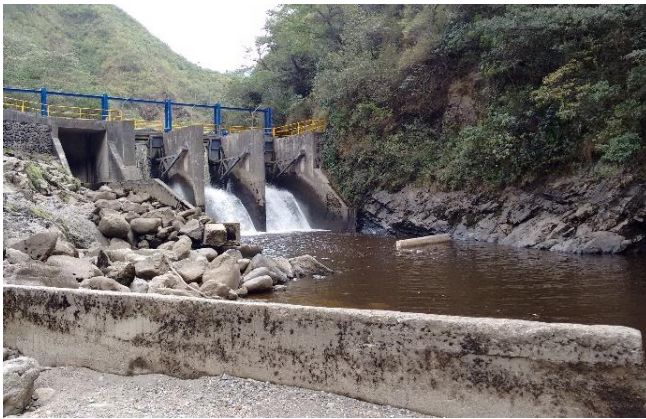
Fotografía No: 3
Lugar: PCH Patico
Observación: Descarga de las compuertas, no se evidenció acumulación excesiva de arena o sedimentos.

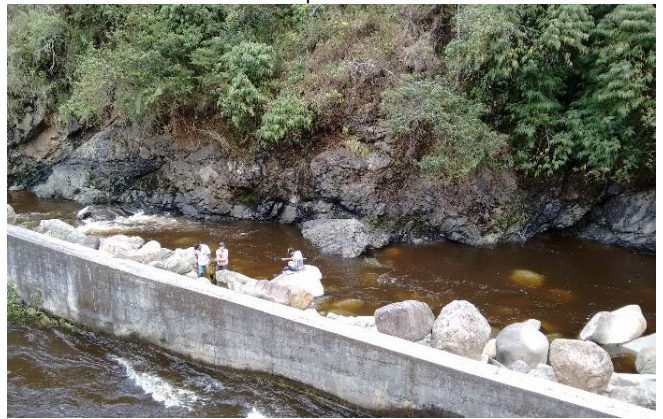
Fotografía No: 4
Lugar: PCH Patico
Observación: Tramo del río después de la descarga de las compuertas, no se observa acumulación de sedimentos en el cauce.

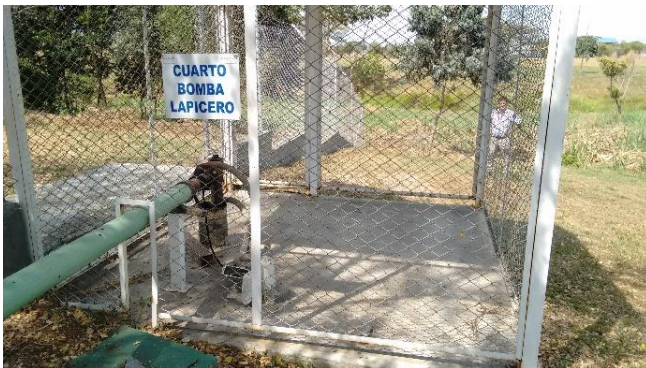
Fotografía No: 1
Lugar: PTAP FAREVA S.A.S
Observación: Ubicación de la perforación del pozo Ccs-83, se evidencia la construcción de una caseta con cerramiento perimetral en malla, la cual se encontró en buen estado.

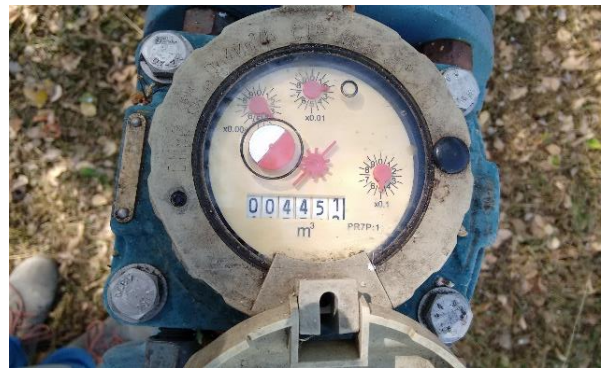
Fotografía No: 2
Lugar: PTAP FAREVA S.A.S
Observación: Medidor volumétrico de caudal a la entrada de la PTAP en el cual se registra el volumen acumulado que se extrae del pozo.

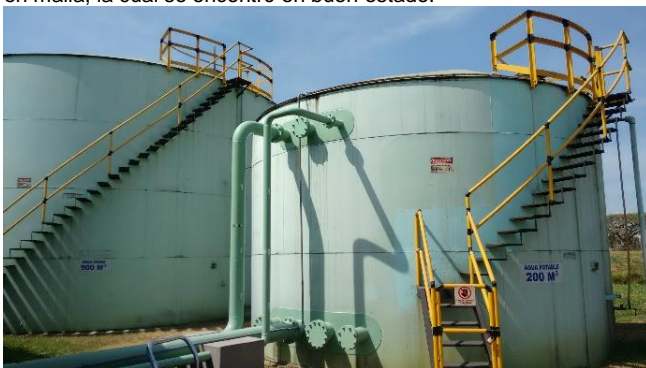
Fotografía No: 3
Lugar: PTAP FAREVA S.A.S
Observación: Tanques de almacenamiento de 900 m³ para agua cruda (izquierda) y de 300m³ para agua potable (derecha)

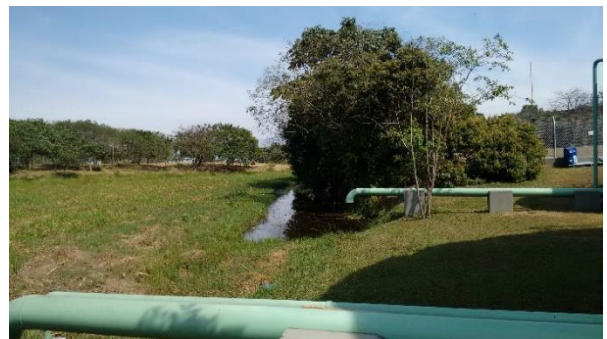
Fotografía No: 4
Lugar: PTAP FAREVA S.A.S
Observación: Tuberías de descarga de excedentes de agua provenientes de los tanques de almacenamiento hacia el humedal Genfar.

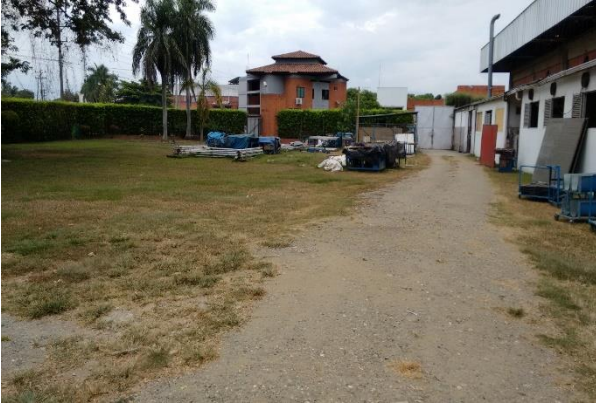
Fotografía No: 1
Lugar: Zona exterior
Observación: Disposición de materiales en zonas verdes

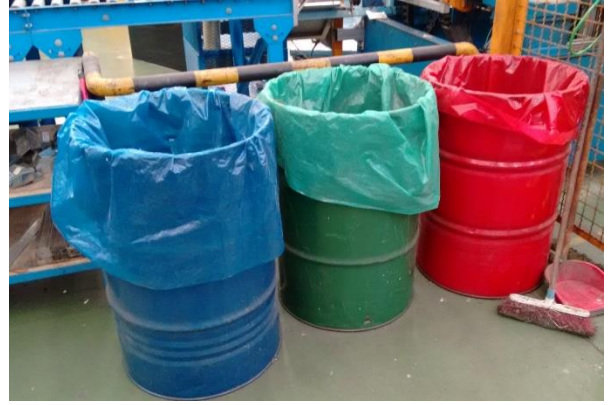
Fotografía No: 2
Lugar: Zona de producción
Observación: Punto ecológico en la zona de producción

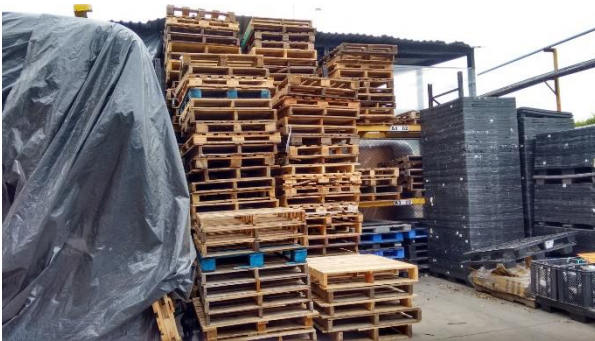
Fotografía No: 3
Lugar: Zona exterior
Observación: Apilamiento de estibas a la intemperie

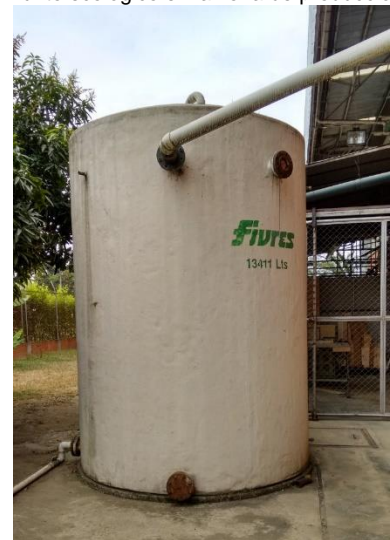
Fotografía No: 4
Lugar: Zona exterior
Observación: tanque de almacenamiento de aguas lluvias, la conexión superior descarga el agua de los colectores de aguas lluvias del tejado.

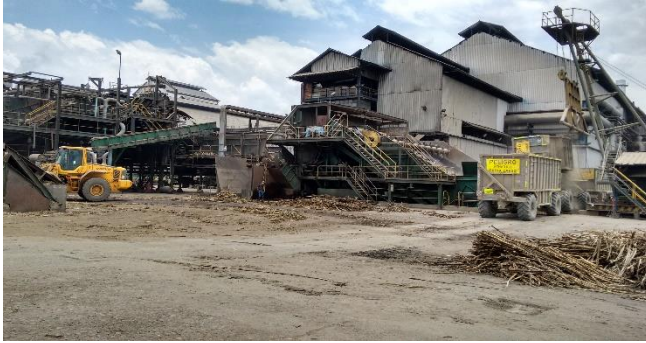
Fotografía No: 1

Lugar: Zona de procesamiento inicial de la caña

Observación: Al fondo maquinaria transportando la caña para su lavado y trituración.

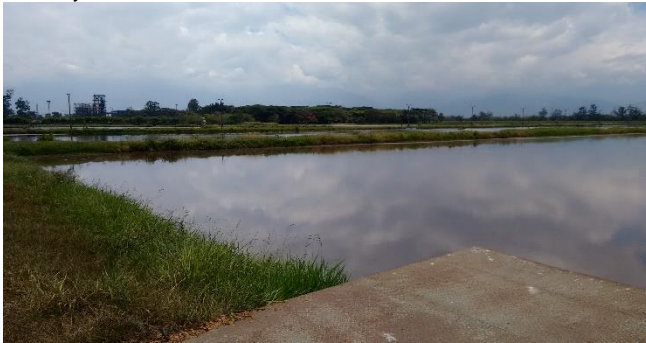
Fotografía No: 3

Lugar: Sistema de tratamiento de aguas residuales provenientes del lavado de caña.

Observación: Laguna de estabilización, al fondo instalaciones del ingenio.

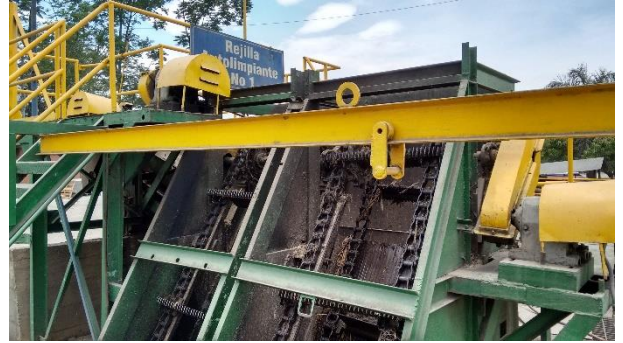
Fotografía No: 2

Lugar: Entrada del sistema de tratamiento de aguas residuales industriales

Observación: Sistema de cribado automático de sólidos gruesos a la entrada del tren de tratamiento.

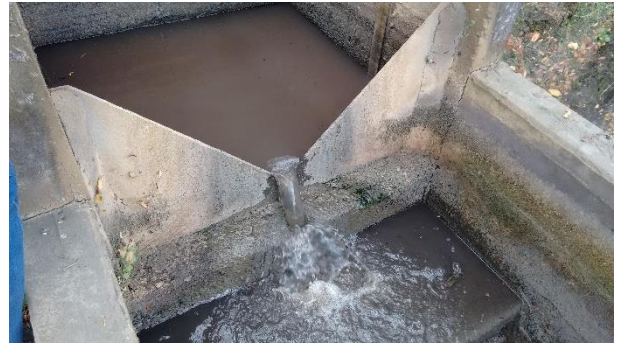
Fotografía No: 4

Lugar: Punto de descarga del sistema de tratamiento.

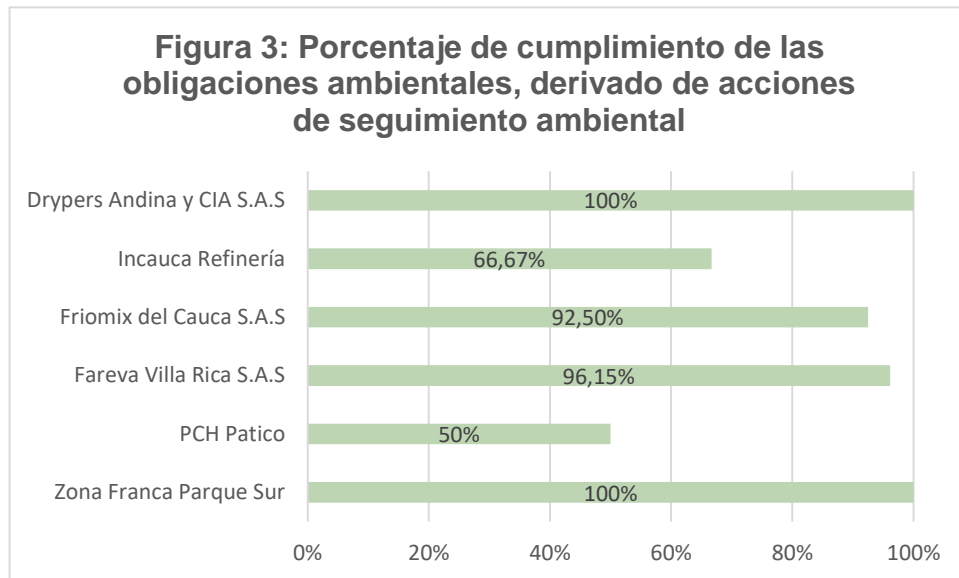
De la Figura 3 se tiene un porcentaje de cumplimiento del 100% de las obligaciones ambientales por 2 de los 6 seguimientos ambientales apoyados, en general presentaron cumplimientos superiores al 50% en todos los casos.
