**INFORME FINAL DE PRÁCTICA PROFESIONAL MODALIDAD PASANTÍA
PARA OPTAR AL TÍTULO DE INGENIERO CIVIL**

**PARTICIPACIÓN COMO AUXILIAR DE INGENIERÍA EN LA ADMINISTRACIÓN
Y SUPERVISIÓN DE OBRAS EN EL MUNICIPIO DE CALDONO CAUCA**

**PRESENTADO POR:
YEINSON QUITUMBO GUETIO
CÓDIGO: 100114021429**

**UNIVERSIDAD DEL CAUCA
FACULTAD DE INGENIERIA CIVIL
PROGRAMA DE INGENIERIA CIVIL
SEDE SANTANDER DE QUILICHAO
DEPARTAMENTO DE GEOTECNIA
POPAYÁN-CAUCA
2019**

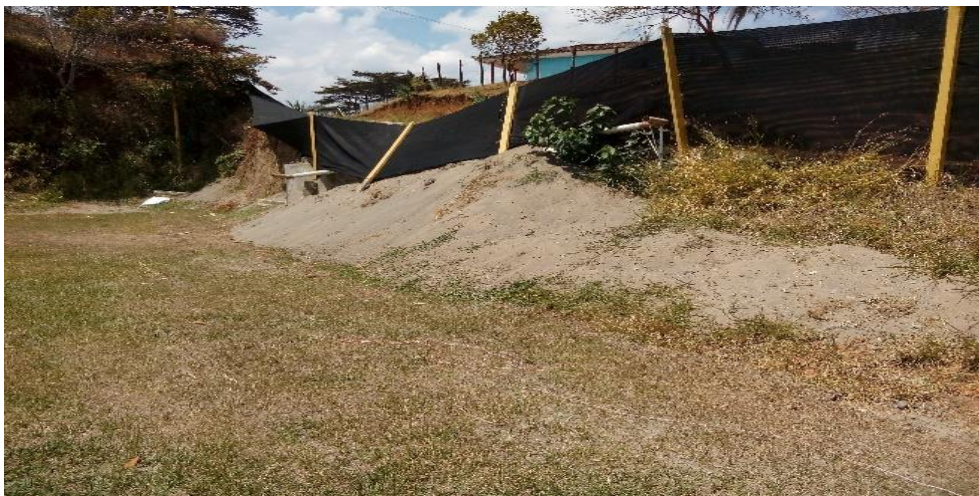
Figura 1. Sector a intervenir.

El sector intervenido en la cancha de futbol es el que limita con la via que comunica el casco urbano del municipio de Caldono con el cruce de Pescador, a aproximadamente quince (15) minutos del casco urbano.

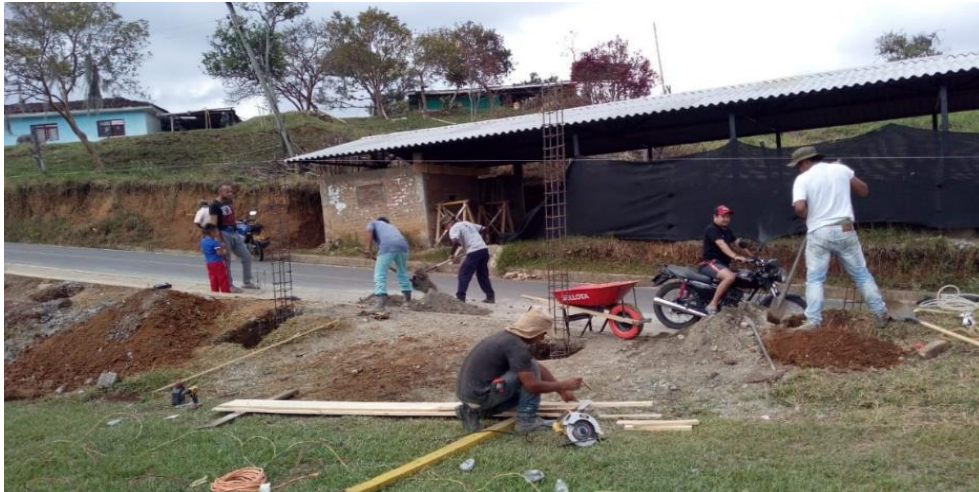
Figura 3. Excavación a mano de zapatas y muertos.

Posteriormente a la localización, se inicia el proceso de excavación a mano, en donde se encuentran las zapatas de (0.6x0.6x0.25 m.) y los muertos de (0.4x0.4x0.4 m.), para cada una de estas se excava hasta llegar a su profundidad de desplante y se aumentan 0.05 metros adicionales que corresponde al solado de limpieza.

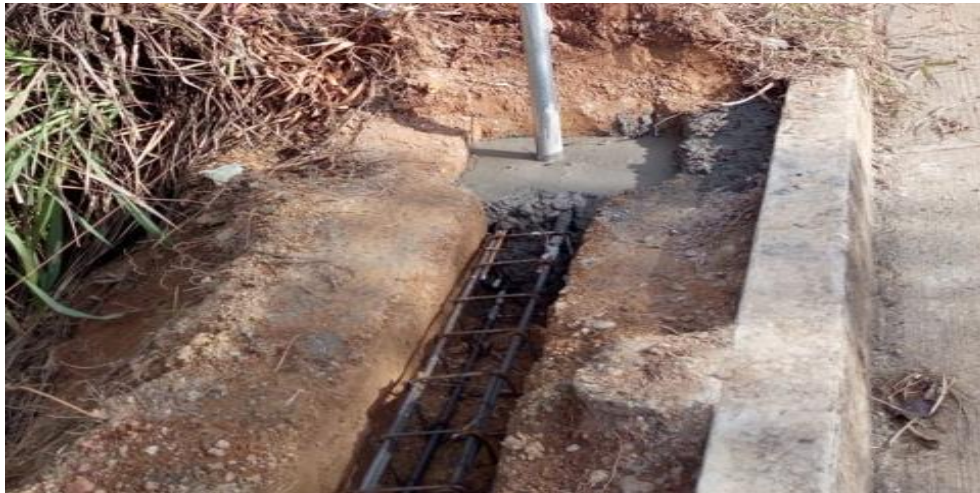
Figura 4. Instalación del acero de refuerzo de las vigas de enlace.

Para la construcción de las vigas de enlace se utilizó como refuerzo principal 4 varillas de $\frac{1}{2}$ ", se flejaron los estribos de $\frac{3}{8}$ " ubicándolos a cada 0.15 metros.

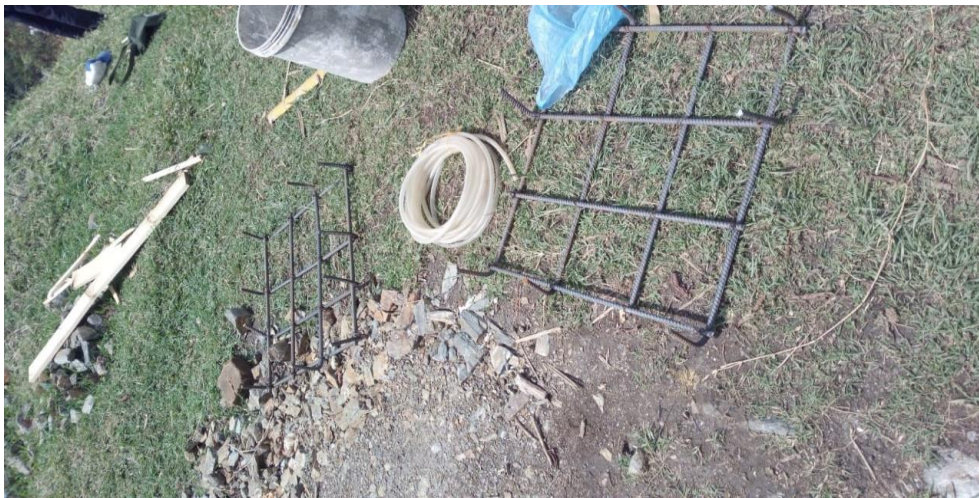
Figura 5. Armado del acero de refuerzo de zapatas y muertos.

Se inició con el armado del refuerzo para las zapatas ubicando 10 varillas de $\frac{1}{2}$ " cada 0.12 metros.

Una vez ubicado el acero de las zapatas se realizó la ubicación del acero de los muertos, los cuales debían de tener 8 varillas de $\frac{1}{2}$ " cada 0.1 metros, 4 varillas por cada sentido.

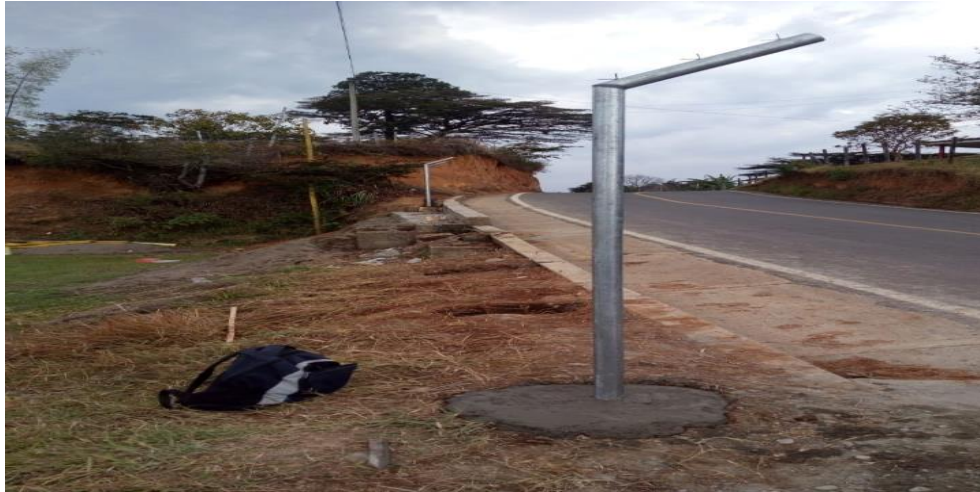
Figura 6. Fundición de los Muertos.

Una vez el acero de refuerzo de los muertos y los tubos galvanizados estaban ubicados se realizó la fundición de los muertos. El concreto utilizado se preparó en sitio utilizando una dosificación por volumen suelto (1:2:3) que garantice una resistencia de 3000 psi.

Para la vibración del concreto se utilizó una varilla la cual era introducida en el concreto de forma manual, haciendo que el aire que está atrapado vaya subiendo hasta la superficie y sea eliminado casi por completo, dejando como resultado una masa solamente de concreto.

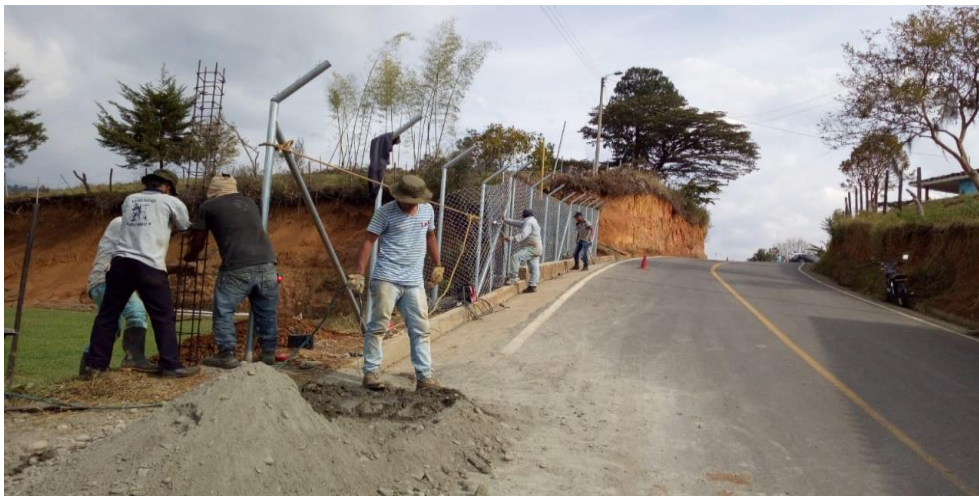
Figura 8. Ubicación del acero de refuerzo de las columnas y mezclado del concreto.

Posterior al armado del acero de las zapatas, se realizo el armado de los castillos para las columnas las cuales tenían dimensiones de 0.20x0.20 m. El acero principal utilizado fue: 4 varillas de $\frac{1}{2}$ " y se flejaron estribos de $\frac{3}{8}$ " ubicándolos a cada 0.15 metros.

Una vez armado cada uno de los castillos se llevó a cabo la ubicación de cada uno de ellos, la nivelación de las formaletas para posteriormente realizar la fundición de las columnas.

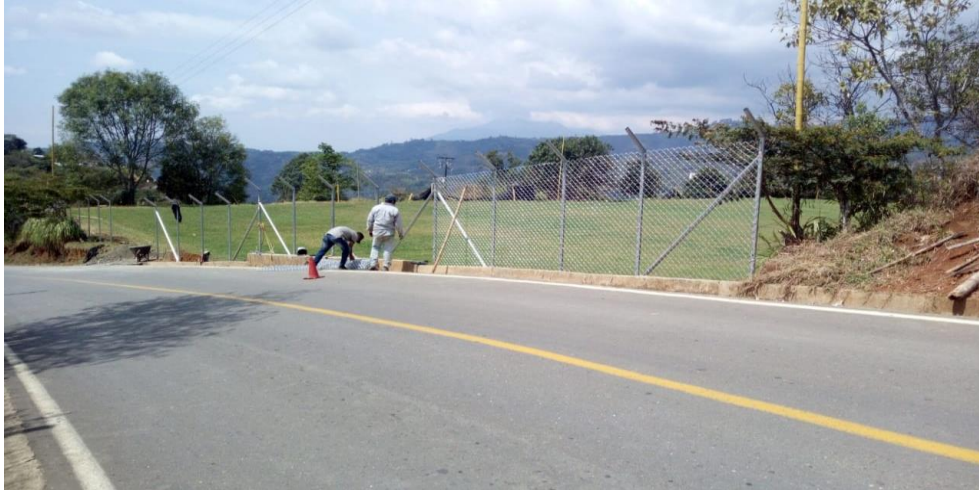
Figura 9. Instalación de la malla galvanizada.

Una vez instalados los tubos galvanizados se realizó la instalación de la malla. Esta malla se instaló por tramos ya que el terreno presentaba desniveles, en los que no era posible garantizar una correcta instalación de la malla.

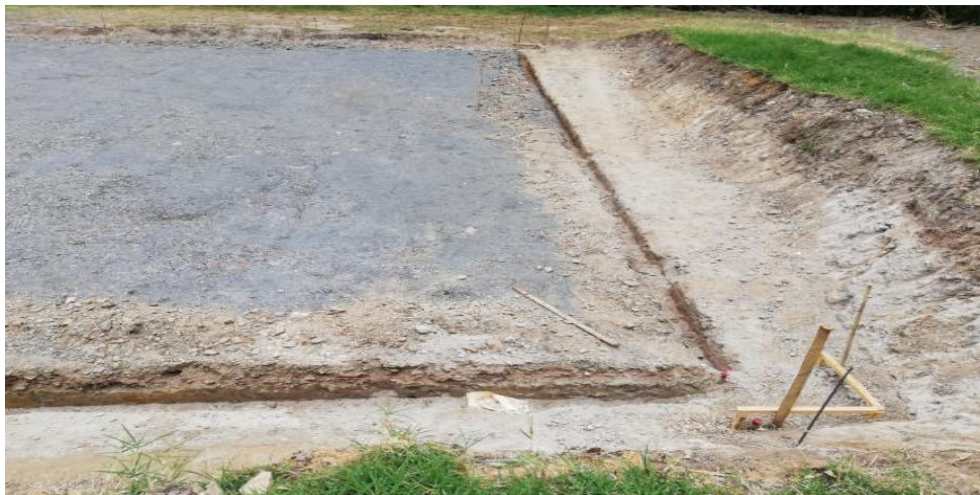
Figura 13. Excavación manual de los bordillos.

Posterior al mejoramiento y compactación de la subrasante se realizó la excavación por donde estarían construidos los bordillos; esta excavación tuvo una profundidad de 0.20 metros.

Previo a la ejecución de la excavación para los bordillos la tubería perforada para la recolección de aguas lluvias estaba instalada.

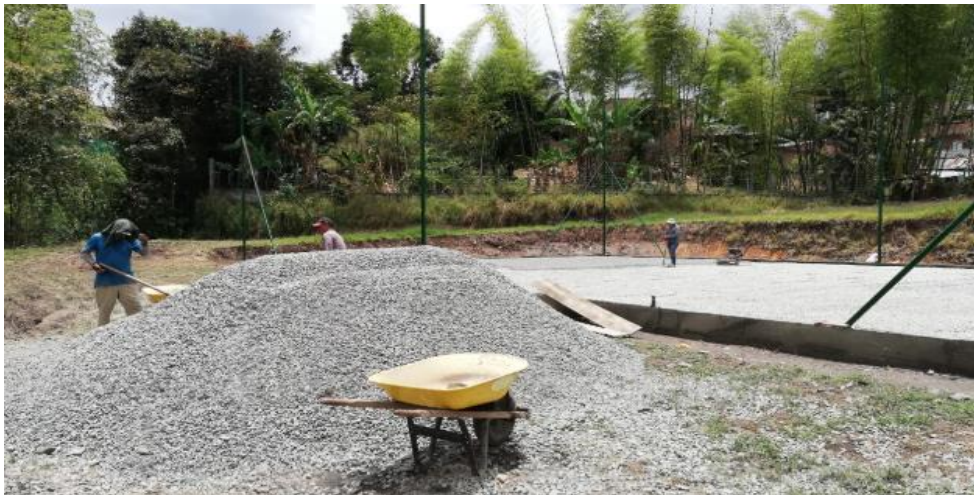
Figura 14. Compactación del material granular.

Una vez contruidos los bordillos se realizó la compactación del material granular en capas de no más de 0.1 metros y garantizar de esta manera un proceso adecuado de compactación. Para garantizar el nivel de las capas; sobre dos estacas que habían sido previamente marcadas con ayuda de un nivel de manguera se suspendió un nylon sobre estas, y con respecto a ese nivel se llevó a cabo la compactación las capas.

Para la compactación del material granular se empleó un saltarín.

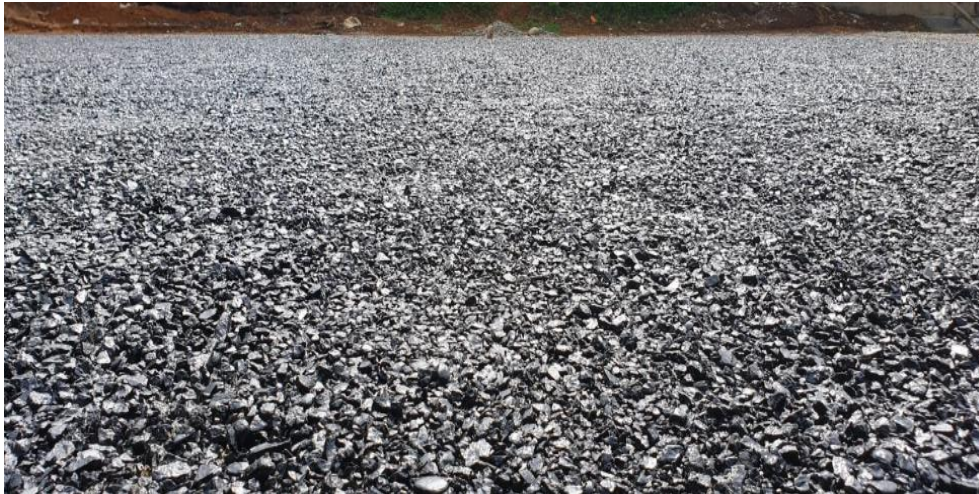
Figura 15. Riego de la emulsión asfáltica.

Nivelada la superficie de la estructura granular se realiza el riego de la emulsión asfáltica en una capa delgada, la cual es indispensable para aglomerar los agregados pétreos; el riego debe realizarse de manera uniforme y sobre toda el área.

Para este riego de imprimación se utilizó una dosificación de 30% agua y 70% emulsión asfáltica.

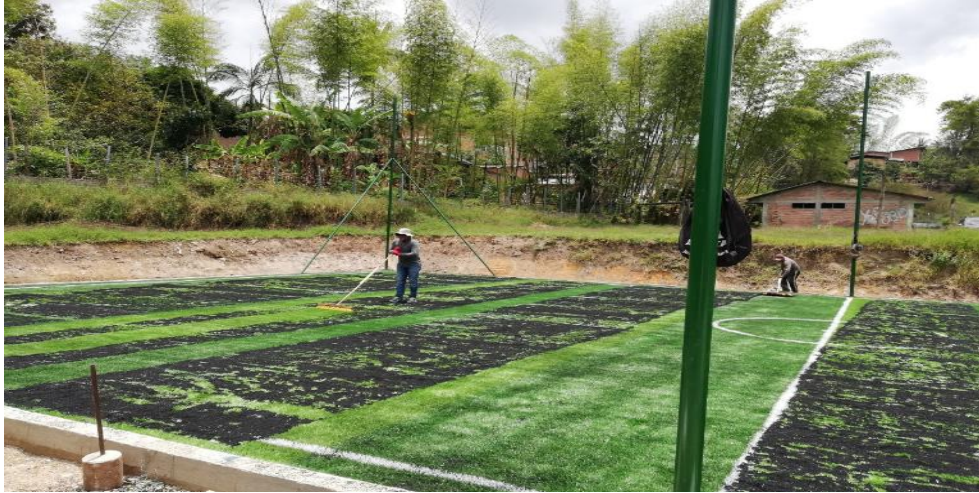
Figura 16. Rego uniforme del caucho granular sintético.

Una vez instalado el césped sintético, se realizó el riego del caucho granular sobre todo el campo de juego de manera uniforme; ya que este cumple la función de amortiguar los impactos y de optimizar el rebote del balón.

El riego del caucho se realizó de forma manual con la ayuda de escobas anchas.

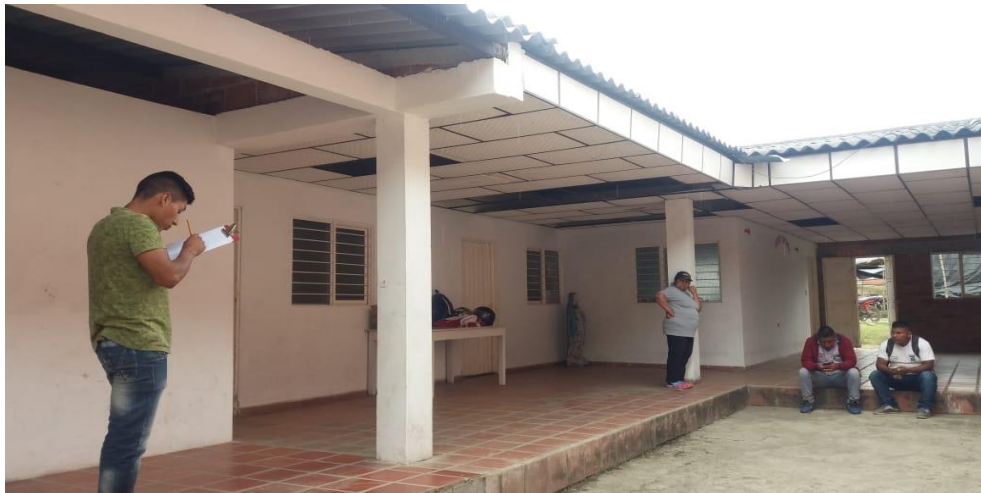
Figura 18. Fachada de la vivienda a mejorar.

La visita se realizó en el Resguardo Indígena de Pueblo Nuevo al sitio denominado casa “Semillas de Vida” y tuvo como finalidad la toma de medidas de la fachada interna y verificar el estado de la misma, para corroborar la cantidad de material solicitado para el mejoramiento de la fachada y parte del techo de cubierta el cual estaba en mal estado por el deterioro de las tejas de fibrocemento.

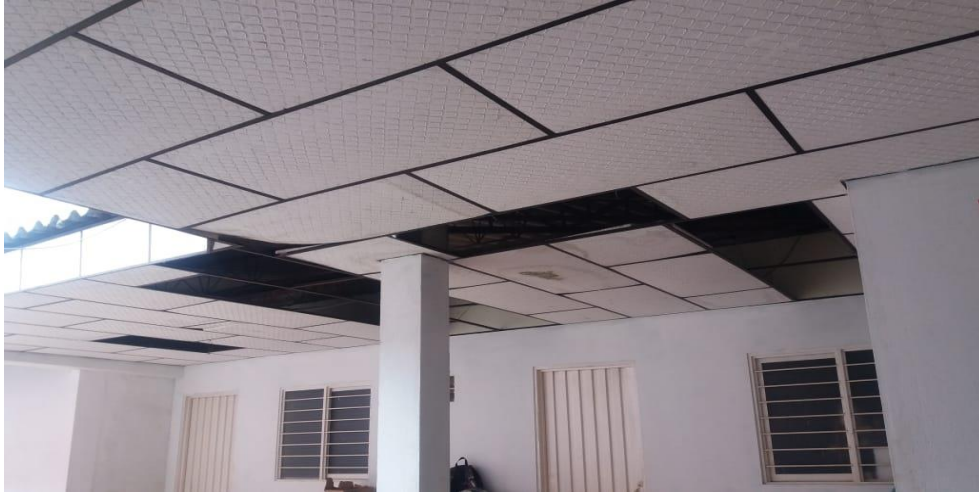
Figura 19. Cielo falso de la vivienda a mejorar.

Una vez en el sitio se solicito realizar el calculo de las laminas de icopor faltantes para el cielo falso.

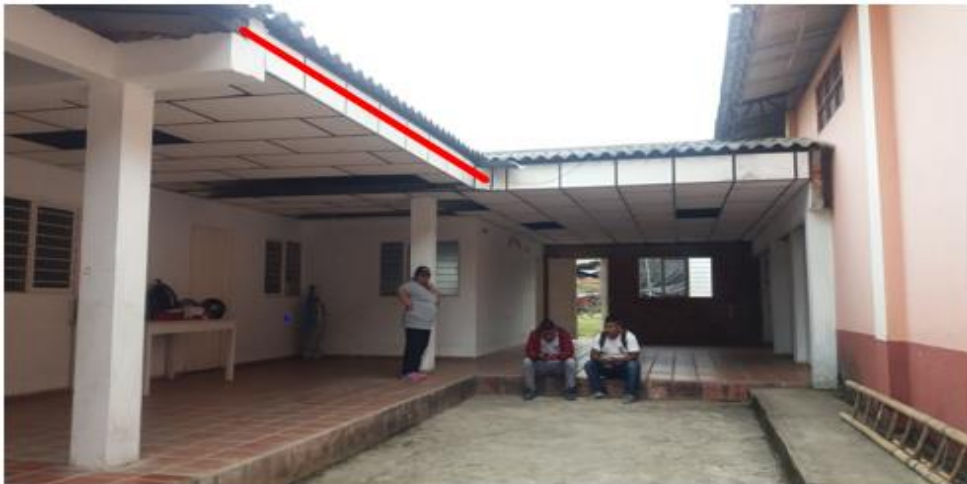
Figura 20. Sector del techo a mejorar.

El sector para cambio de techo tiene un área de 7.3 m x 5.7 m

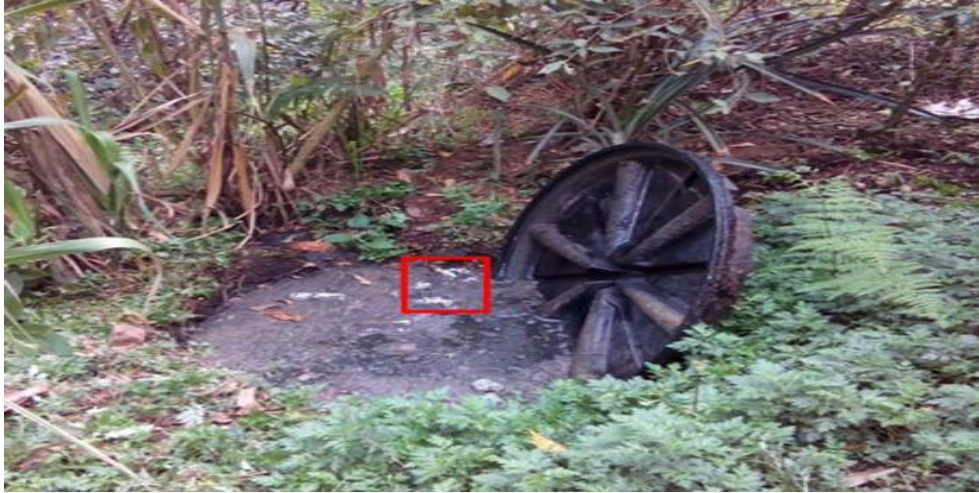
Figura 22. Tanque séptico.

En la inspección realizada al tanque séptico se observaron materiales como: bolsas, pañales desechables y demás útiles de aseo personal los cuales disminuyen la eficiencia del tanque obstruyendo la tubería de descarga de este tanque; una vez inspeccionado el tanque séptico, se realizó la inspección del filtro anaeróbico, el cual presentaba deficiencias al parecer por exceso del material granular.

A continuación se indica la presencia del material que se encontró en el tanque séptico que de acuerdo al diseño de este sistema no debió estar ahí.

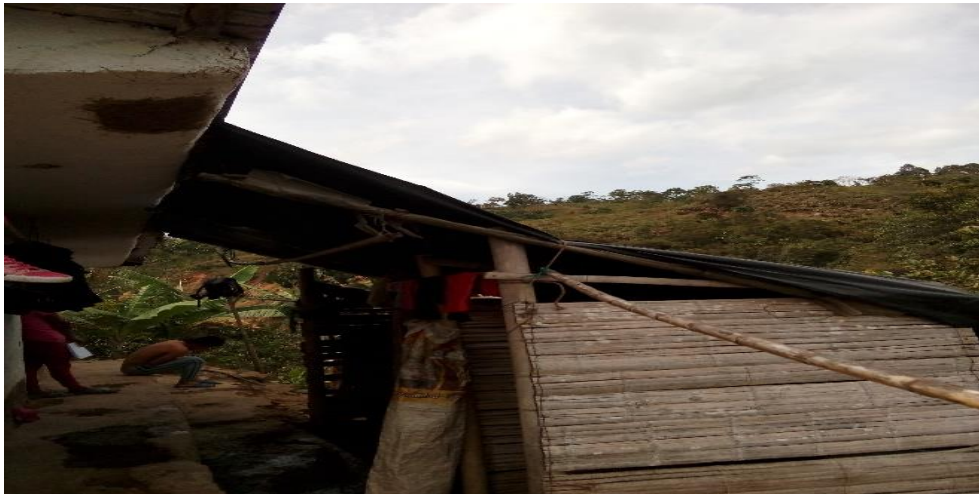
Figura 24. Vivienda sin sistema de canalización de aguas lluvias.

En el desarrollo de la visita, se observó que la vivienda se encuentra construida a uno punto cinco (1.5) metros de una zona con una pendiente de aproximadamente menos ochenta por ciento (-80%).

La casa se encuentra construida en un sistema tradicional (Bareque), por lo que para su construcción no se solicitó asesoría técnica. Por el sistema constructivo de la vivienda, esta no posee estructuras de cimentación lo que afecta directamente la estabilidad de la misma.

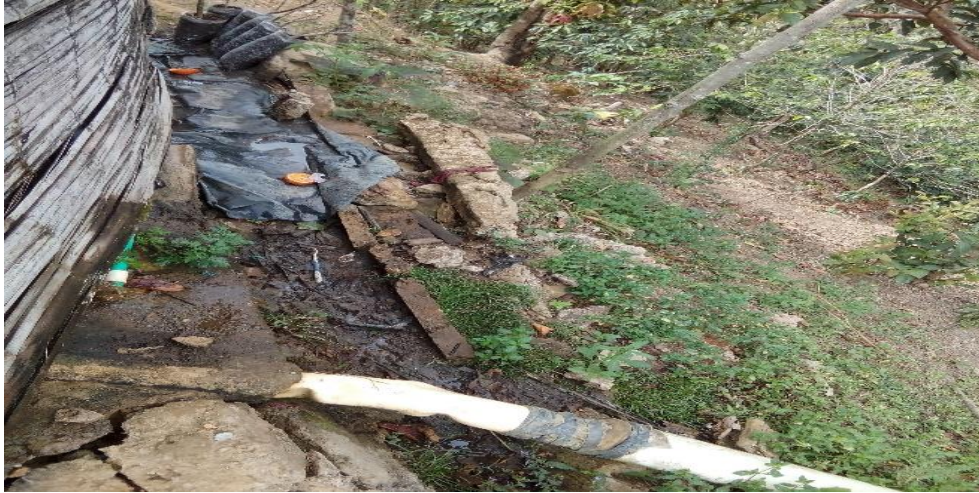
Figura 25. Aguas hervidas sin manejo.

La vivienda no contaba con un sistema de conducción de aguas hervidas lo que aumenta la desestabilización del terreno; debido a que hay pérdida del material fino el cual se encarga de hacer la función de adherente del material pétreo.

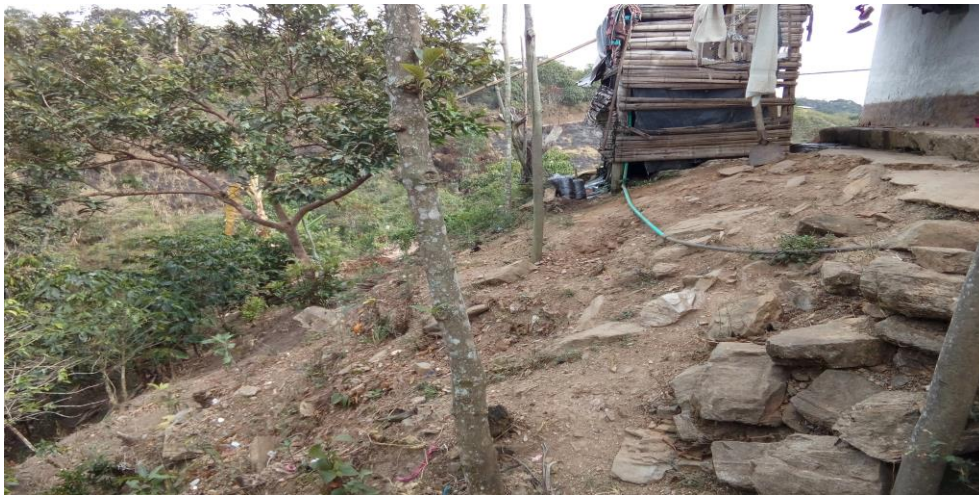
Figura 26. Zona de desestabilización.

Se observó gran cantidad de material pétreo, lo que aumenta la desestabilización del suelo por la falta de canalización de las aguas lluvias y de las aguas hervidas.

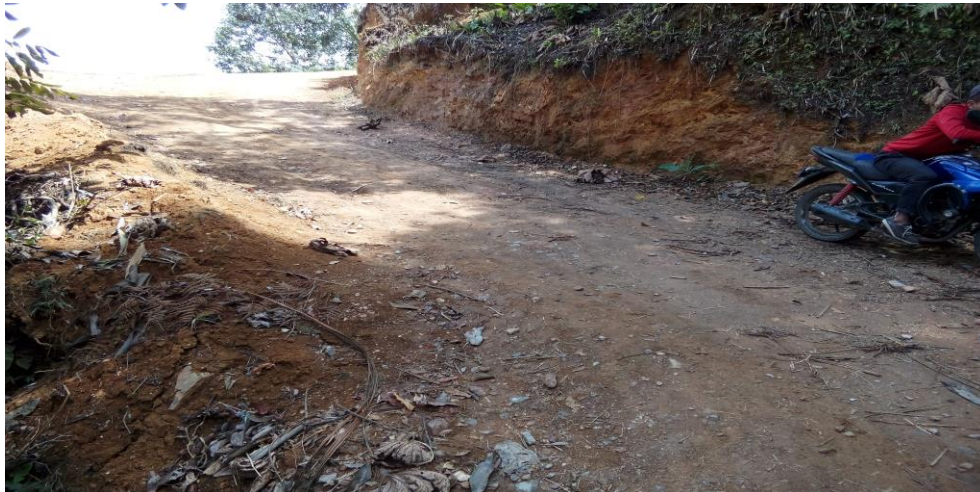
Figura 27. Vía sin cunetas.

En el desarrollo de la visita se observó que la contaminación de la fuente hídrica sobre la que está construida la bocatoma ha aumentado, debido a que se dio la apertura de la vía que comunica el centro poblado de la vereda El Azul con la cancha de futbol. La vía atravesó la fuente hídrica, lo que hizo necesario la construcción de una alcantarilla para circulación del agua y la recolección de las aguas lluvias.

La contaminación ha aumentado no solo por la circulación de las aguas lluvias que recoge la vía y que son descargadas sobre esta fuente hídrica, sino también por parte de las personas que acuden a la cancha de futbol las cuales hacen uso inadecuado de esta fuente arrojando basura, lavando las prendas deportivas y bañándose.

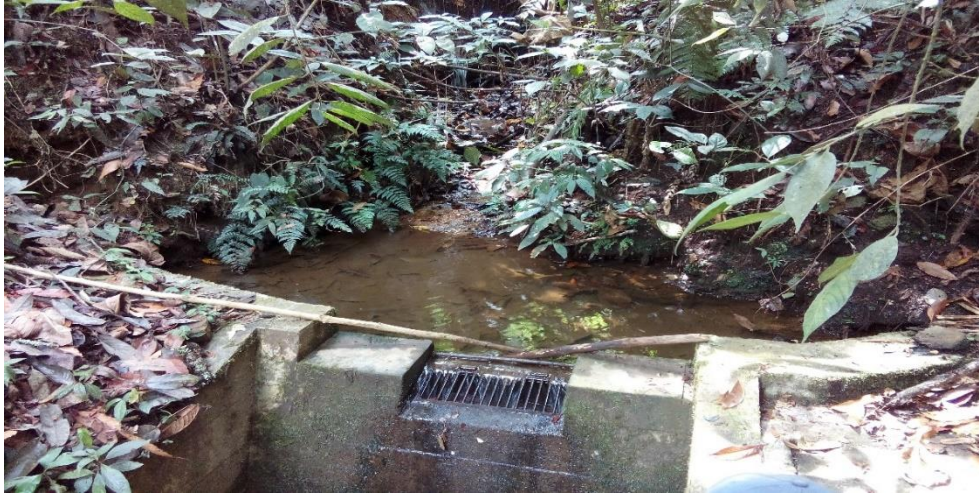
Figura 30. Bocatoma actual.

La bocatoma actual se encuentra construida aproximadamente a ciento cincuenta (150) metros de la vía, aguas abajo de la zona de contaminación por parte de las personas.
