TRABAJO DE PASANTIA
INTERVENTORIA PROCESO GARANTE DE EFICIENCIA Y EFICACIA EN LA
CONSTRUCCIÓN DE OBRAS CIVILES DE ACUEDUCTOS Y
ALCANTARILLADOS

**TRABAJO DE PASANTIA DESARROLLADO EN LA EMPRESA DE
ACUEDUCTO Y ALCANTARILLADO DE POPAYAN S.A. E.S.P. PARA OPTAR
POR EL TITULO DE INGENIERA CIVIL**

**UNIVERSIDAD DEL CAUCA
FACULTAD DE INGENIERIA CIVIL
DEPARTAMENTO DE CONSTRUCCIÓN
PROGRAMA DE INGENIERÍA CIVIL
POPAYÁN**

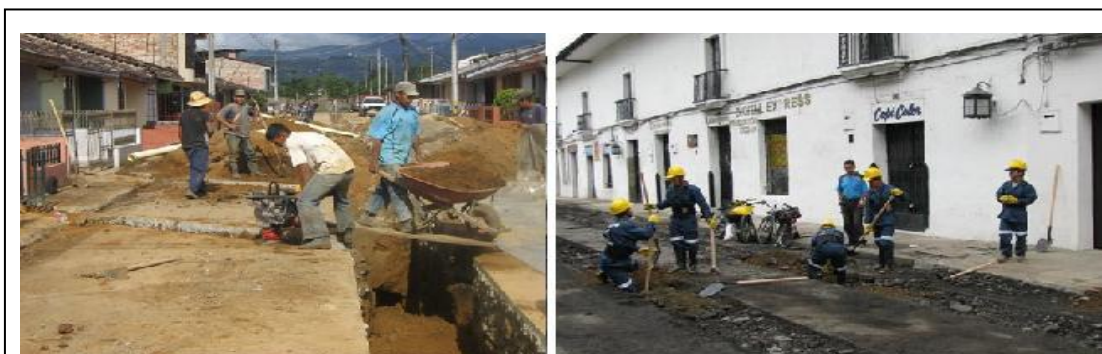
Evidentes diferencias en seguridad industrial entre el trabajador dependiente del contratista y el obrero vinculado directamente con la empresa de Acueducto y Alcantarillado de Popayán.

- En cuanto a la seguridad industrial, los contratistas, teniendo en cuenta los términos del contrato, no están obligados a dotar a sus trabajadores de elementos de trabajo, como guantes, botas y cascos, fundamentales para garantizar la seguridad de los obreros; se sugiere que dentro de los presupuestos se incluyan implementos para seguridad industrial y que el interventor se constate su correcta utilización durante la ejecución de la obra.

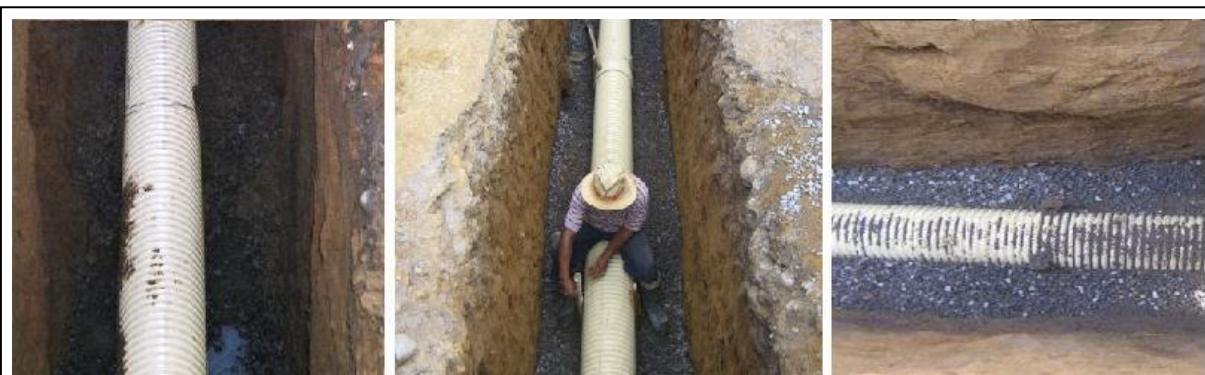
- En toda obra la calidad y el tipo de la “cama” que soporta la Tubería es muy importante para garantizar una buena instalación y vida útil de la misma. El material usado para la fundación o encamado de la tubería debe ser siempre seleccionado; en las obras objeto de los contratos que se ejecutaron, en los que en mi condición de pasante y auxiliar de interventoría debí cumplir labores de supervisión y vigilancia establecí el uso permanente de arena fina de trituración, sucia, manejando espesores de 15 cm y extendiendo hacia los costados de la tubería, capas que alcanzaban alturas hasta su medio diámetro superando las recomendaciones técnicas propuestas en el manual de PAVCO que recomienda mínimo 10 cm y entre 1/6 y 1/10 del diámetro exterior hacia los costados de la Tubería. El afirmado de los materiales usados se realizó manualmente mediante la utilización de pisones tradicionales con el objeto de garantizar la firmeza necesaria del piso para permitir nivelación y resistencia óptimas, minimizando los riesgos de posibles rupturas posteriores de la tubería instalada; al término de esta actividad constatare personalmente las condiciones finales del afirmado encontrándolas ajustadas a los requerimientos que la empresa AAPSA E.S.P. exigía

Material utilizado en el encamado de la tubería, instalación y acabado final del mismo.

- El material usado para el recubrimiento o relleno inicial debe tener características similares a las de la fundación o encamado hasta treinta centímetros (30 cm) por encima de la tubería instalada, sin embargo en todas las obras se ha usado el material de excavación con características de no contaminado, mezclado con partes de material limo-arcilloso suministrado por el contratista en cumplimiento de la recomendación dada por AAPSA E.S.P. Revisado el material encontré que no siempre presentó características aceptables propias de una obra que se proyecta para una vida útil a largo plazo por cuanto lo consideré material muy fino y de difícil compactación, debilidad que puede originar riesgos de daños por aplastamiento de la tubería en el momento del afirmado del relleno. Por el conocimiento que he adquirido a través de mi formación profesional, considere que el material de excavación utilizado para los rellenos de las obra objeto de supervisión y vigilancia no cumplían con las especificaciones técnicas que deben manejarse, sin embargo al presentar mi sugerencia de acatamiento a las normas técnica, la empresa de Acueducto y Alcantarillado reitera a través del interventor de las obras, la aceptación del uso de materiales con las características del utilizado, por considerarlos aceptables para las obras que ejecuta la entidad, adicionalmente el Manual de PAVCO contiene recomendaciones técnicas exigibles en la realización de toda obra de instalación de alcantarillados, sin embargo para el caso de las obras realizadas, al igual que mi sugerencia técnica se desconocieron acogiendo preferencialmente la experiencia de los resultados obtenidos hasta la actualidad mediante el uso de materiales propios de la región, con características que la empresa considera de buena calidad.

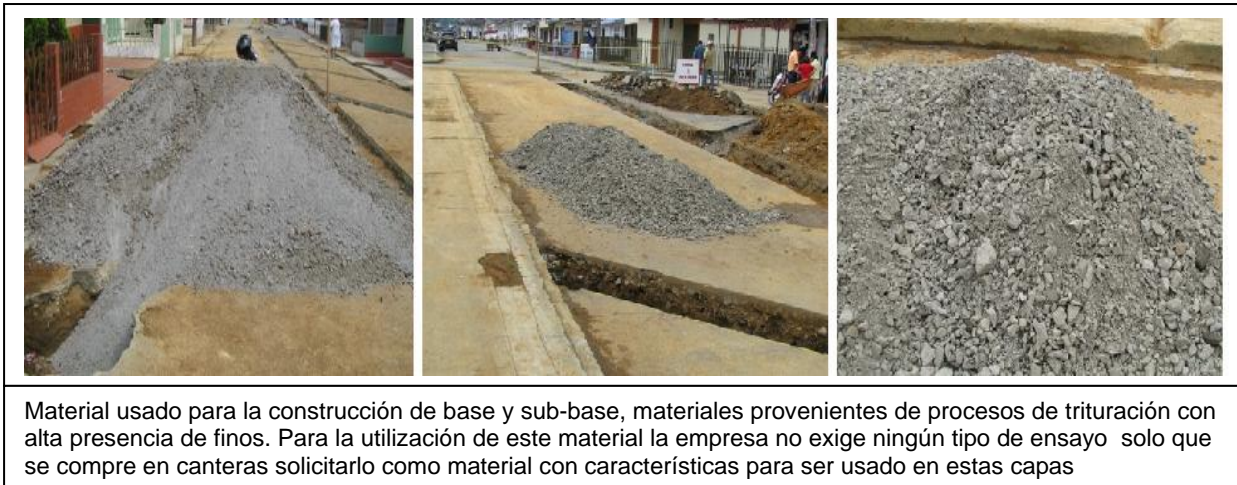
Registro Fotográfico

- En la instalación de la estructura de base y sub-base se utilizó un material de trituración sucio, sin ensayos de calidad como debería exigirlo técnicamente la empresa, quien exige adquirirlo en canteras que garanticen materiales apropiados de buena calidad para este tipo de construcciones. Los materiales de base y sub-base fueron compactados mecánicamente de forma correcta con saltarín, obteniendo una superficie nivelada y óptima para la colocación de la carpeta asfáltica. Los materiales, por las condiciones de mal tiempo fueron recibidos con altos niveles de humedad, situación que obligo a la práctica de ventilación manual para conseguir el secado requerido para su utilización, conllevando tiempos adicionales de espera para la continuidad de la obra. Eventualmente en una de las obras este proceso no se cumplió técnicamente y se utilizo húmedo en la construcción de la base para instalar la carpeta asfáltica, lo que produjo daño inmediato en la misma, debiendo proceder a su levantamiento y colocación de una nueva carpeta asfáltica, previa espera del secado total del material de base afirmado.

- A excepción del contratista responsable de la obra del contrato N°4 que practicó ensayos de densidades una vez finalizada la obra para garantizar la buena compactación de la estructura de pavimento, como auxiliar en interventoría sugerí exigirles a los demás, la entrega de la certificación de pruebas, sin embargo por parte de la Empresa se argumentó que estos ensayos son exigidos solo si se presenta algún daño en el pavimento en los días posteriores a su instalación. Si estos son graves según criterio del interventor, se procederá por parte de la Empresa a exigir el levantamiento de la carpeta asfáltica y la construcción de una nueva que cumpla con todas las exigencias técnicas de calidad.

- Al material usado para la construcción de las capas de sub-base y base no se le practica ningún ensayo de resistencia y durabilidad por parte de la empresa, quien exige únicamente que el contratista en el momento de la compra del material solicite al proveedor materiales de base y sub-base de buena calidad. En algunas ocasiones debido al mal clima estos materiales llegaban a la obra muy húmedos es necesario secarlos mediante aireación para ser colocados de forma correcta y prevenir futuros daños en la carpeta asfáltica, sin embargo en una obra en particular el contratista haciendo caso omiso a mis recomendaciones instaló el material mojado e imprimió la superficie para la colocación de la carpeta, esta eventualidad fue informada al interventor el cual al realizar la visita a la obra le hizo un llamado de atención al contratista y le advirtió que en caso de daños en la carpeta debido a la mala instalación de las capas, este debía retirarla y construir una nueva que se ajustara a las normas de calidad exigidas por la empresa.
