**CONTROL DE RENDIMIENTOS, COSTOS
Y CALIDAD DE OBRA
CONJUNTO RESIDENCIAL LA ESTACION**

INFORME FINAL DE PASANTIA

**UNIVERSIDAD DEL CAUCA
FACULTAD DE INGENIERIA CIVIL
DEPARTAMENTO DE CONSTRUCCION
PROGRAMA DE INGENIERIA CIVIL
POPAYAN**

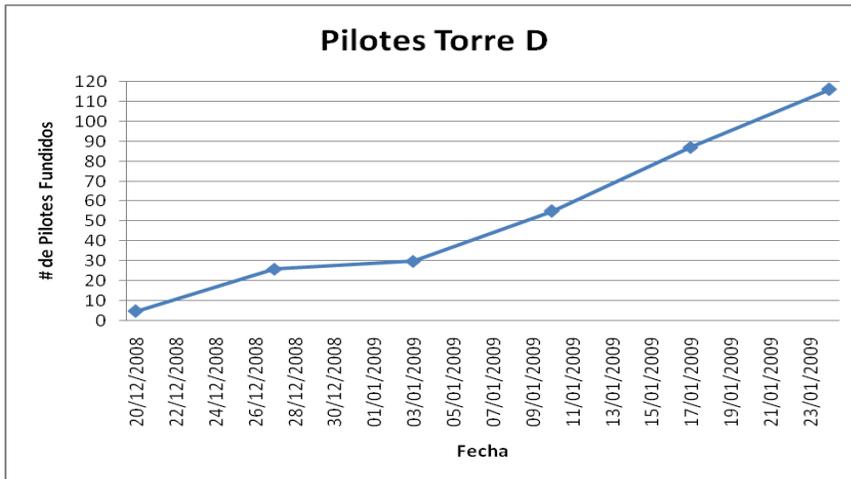
Gráfico 1. Pilotes Torre D

Las actividades de perforación se iniciaron el día 12 de diciembre, partiendo por la revisión de los trabajos iniciados por la empresa Concrevalle y con una jornada de trabajo de 7am a 6pm.

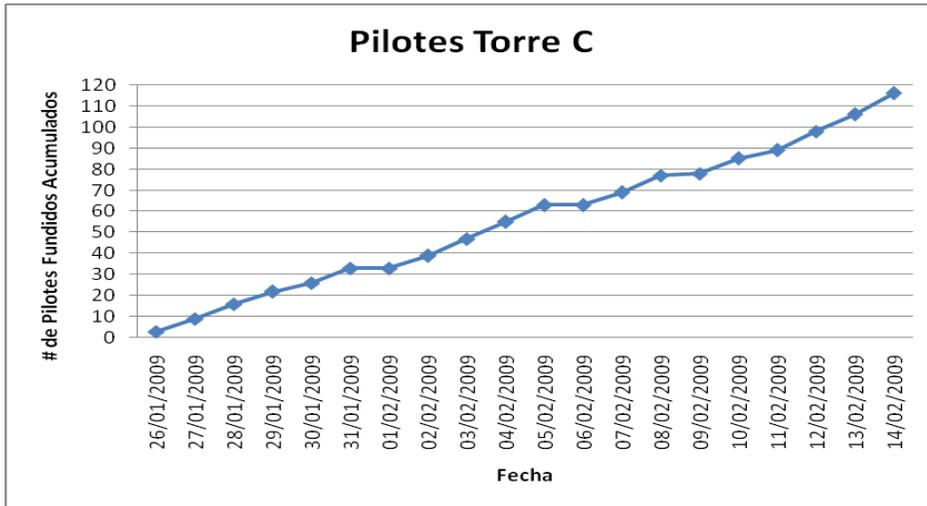
Gráfico 2. Avance de Fundición de pilotes en la Torre C.

En la anterior tabla se puede ver como el rendimiento en la perforación y fundida de pilotes fue aumentando y se mantuvo alto, lo cual se debió a que se incremento la jornada y se utilizaron dos cuadrillas.

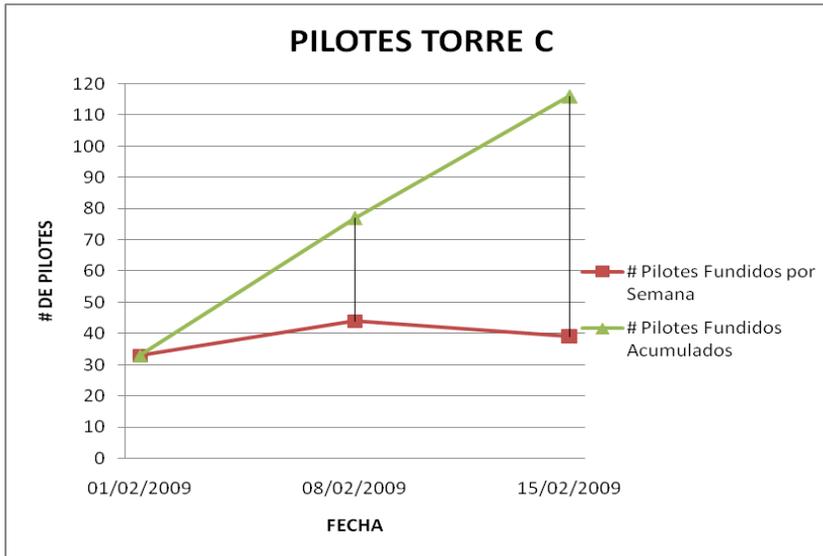
Gráfico 3. Pilotes Fundidos por semana y acumulados.

El rendimiento promedio obtenido en promedio a lo largo del contrato fue mejor al obtenido en la torre C y se acercó a los 7 pilotes / día. Lo cual dependía esencialmente del rendimiento del equipo de perforación.

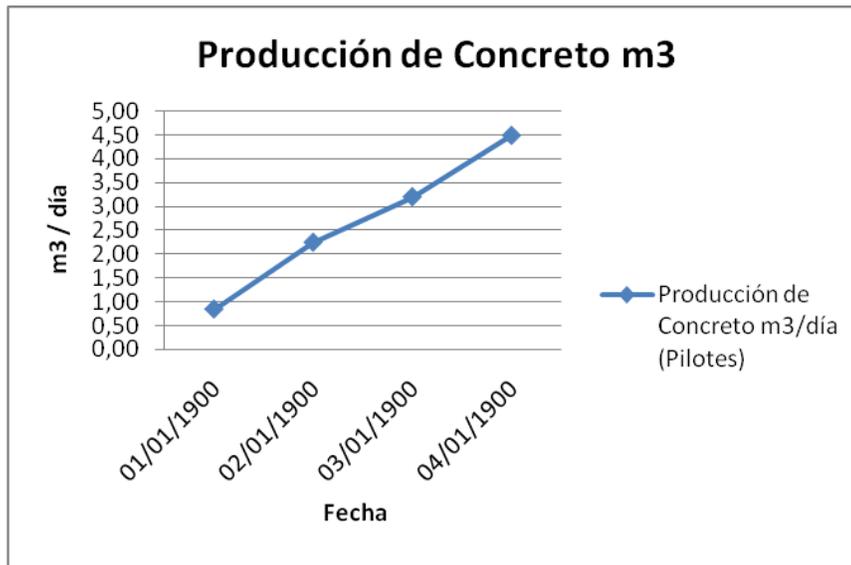
Gráfico 4. Rendimiento en la producción de concreto tremie alcanzado en la fundición de pilotes.

La producción de concreto fue aumentando conforme se iba requiriendo para fundir pilotes, dependiendo exclusivamente del rendimiento de la cuadrilla de perforación.

En el cuadro de producción del concreto tremie podemos ver como va aumentando conforme a que el rendimiento de la cuadrilla de perforación es mayor, lo cual se debió a que se incrementó la jornada de trabajo lo que aumentó el rendimiento debido a que en este caso, el equipo de perforación es el equipo crítico del cual dependen los rendimientos de todas las demás actividades subsiguientes.

Al revisar el bajo rendimiento inicial de la fundición de pilotes por parte de la empresa, como medida para incrementar el rendimiento, se sugirió el buscar dentro de lo posible, otra empresa, la cual utilizara un equipo de perforación con mejores especificaciones para realizar este tipo de trabajos.

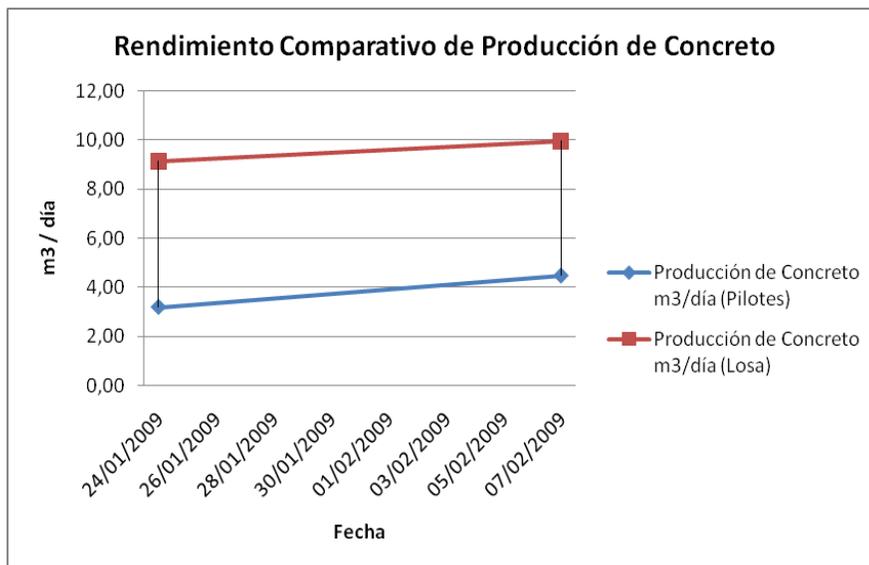
Gráfico 5. Comparativo de rendimientos de producción de concreto

La producción de concreto para las actividades del pilotaje, losa de cimentación, columnas de sótanos y 1er losa de entrepiso, se realizó con mezcladora de concreto de un saco. Lo cual llevó a que se buscará un equipo de mejores características que permitiera obtener mayores rendimientos en la producción de concreto para el resto de la estructura. Razón por la cual el Consorcio decidió comprar una mezcladora de 3 sacos para aumentar el rendimiento de la producción de concreto, así como también para reducir el número de personas encargadas tanto de operar la maquina como de suministrar el triturado y la arena, así como los que realizan la colocación del concreto.

La diferencia en el rendimiento de la producción del concreto se mantiene tanto cuando están iniciando como cuando llevan días haciéndola.

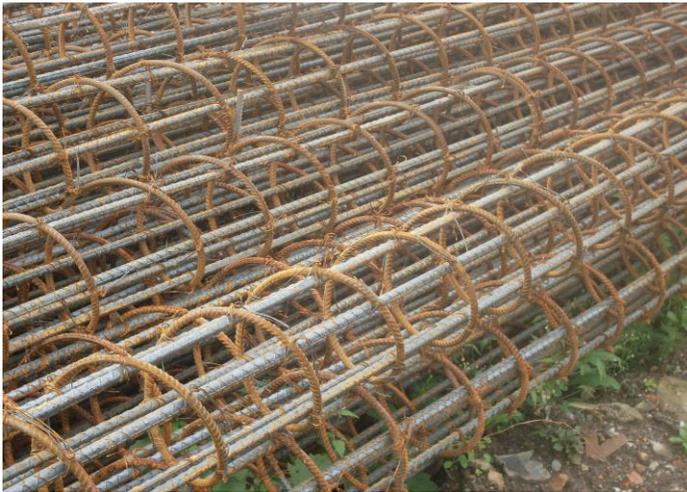
Foto 1. Castillos de Refuerzo de Pilotes

Al momento de iniciar la ejecución de las primeras actividades del contrato, se realizó dentro del control de calidad la revisión del flejado y amarrado de acero para castillos de refuerzo de pilotes, así como la elaboración del plan de calidad que se deberá llevar a cabo al momento de iniciar las actividades de fundición.

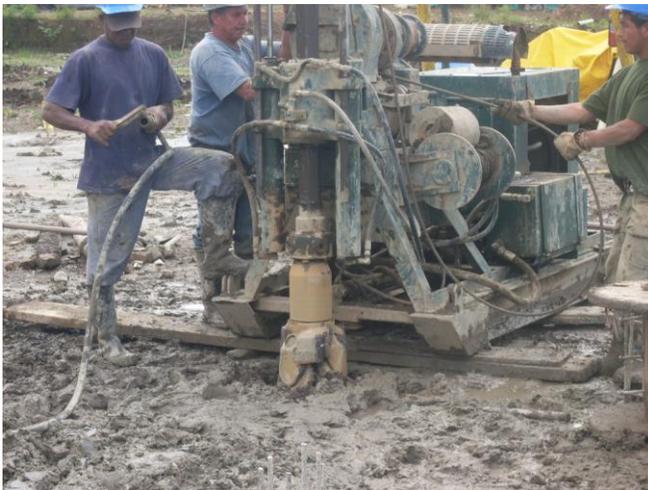
Foto 2. Actividades de Perforación de Concrevalle

Por las razones anteriores, se debió buscar un nuevo contratista que realizara las labores con distinto equipo de perforación que permitiera atravesar el estrato de gravas que se encontraba a mediana profundidad (6 a 7m) y así poder llegar al estrato que se previó en el estudio de suelos, que se encontraba alrededor de los 10.50m de profundidad.

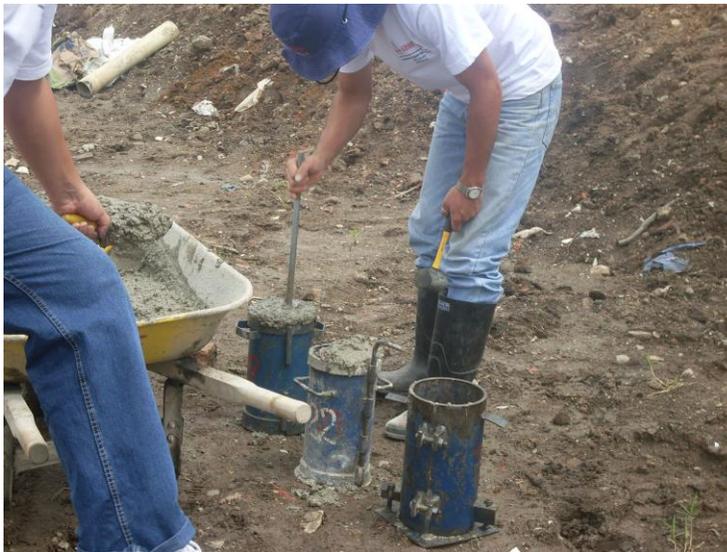
Foto 3. Toma de Muestras de Concreto

La dosificación del concreto se tomó con base en los diseños de mezcla ANEXO 3 realizados por la empresa Geonalaisis – Lab, contratados por el Consorcio para tener certeza que los resultados que se esperaban fueran los definidos por los proyectistas en sus especificaciones. En el control de calidad de la obra, se encuentra la revisión de los resultados que brindan las pruebas a la compresión de los cilindros de concreto.

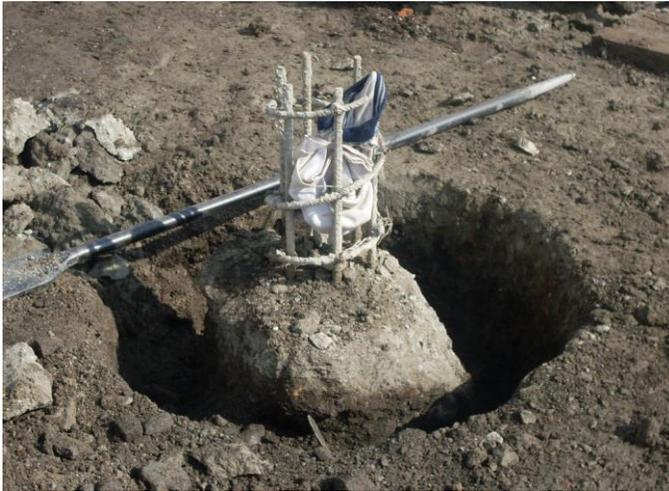
Foto 4. Descabece de Pilotes

Para cumplir el control de calidad en el contrato de pilotes y buscando cumplir con las sugerencias del Ing. Luciano Rivera, para garantizar el recubrimiento del concreto se recomendó utilizar un gancho que permitiera garantizar la separación del refuerzo y evitar que el acero quedara muy cerca al suelo y lo contaminara.

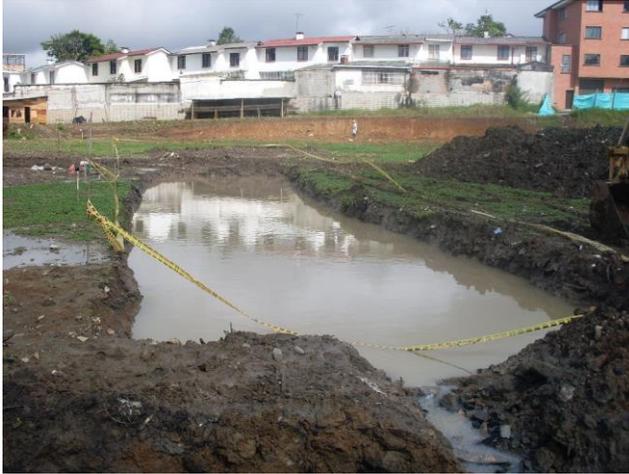
Foto 9. Pozo para recoger aguas superficiales

Al revisar los resultados de las pruebas de laboratorio de los cilindros de concreto, a los 14 días, los cilindros arrojaron valores menores a los requeridos. Pudo influir en el cambio de dosificación del concreto o en el agua que se utiliza para estos concretos la cual es bombeada de un pozo que se hizo en la mitad del lote.

Como las sustancias orgánicas contenidas en el agua afectan considerablemente el tiempo de fraguado inicial y la resistencia última del concreto⁵, se hizo la sugerencia de elaborar los concretos únicamente con agua potable del acueducto, para así garantizar que ésta no vaya a ser una variable que afecte las resistencias del concreto y que posteriormente se presenten otro tipo de problemas tales como lixiviaciones producto de la contaminación del agua con la que se va a producir el concreto.

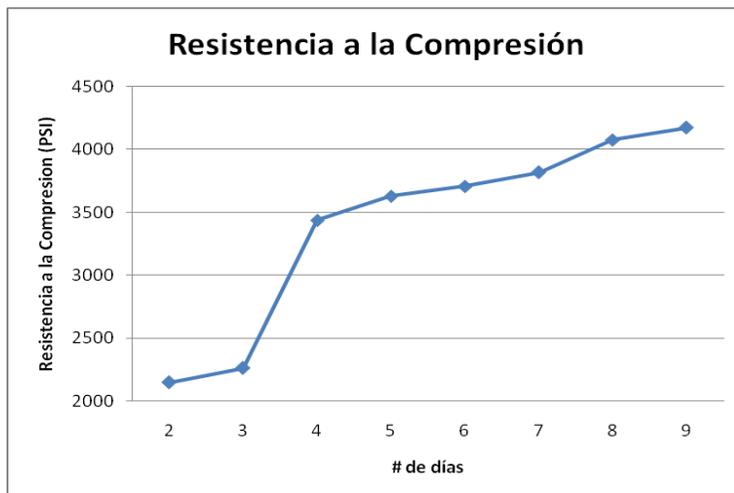
Gráfico 6. Gráfico de resistencia a la compresión vs. # de días.

Como se puede ver en los anteriores resultados, con la dosificación que se viene manejando, las resistencias obtenidas permiten iniciar el desmonte de la formaleta, los gatos y los tableros de la losa, a los 4 días de haber terminado la fundición, dejando para desformaletear por último las vigas de la losa a los 7 días. Lo que disminuye los tiempos de cada losa, evitando en todo caso que se presenten deflexiones no previstas, buscando cumplir con la programación definida inicialmente.

Lo anterior debe cumplir con la norma C.6.2.1 de la norma sismoresistente NSR – 98, que trata de la remoción de formaletas, en el numeral C.6.2.2.b dice “(b) *Solamente cuando la estructura en su estado de avance, en conjunto con las formaletas y cimbras que se dejen, tenga suficiente resistencia para soportar adecuadamente su peso y las cargas existentes, puede removerse la cimbra de cualquier porción de la estructura.*”⁶ Por esta la razón se debe tener estricto control con las resistencias iniciales del concreto para poder retirar las formaletas.
