**“INTERVENTORIAS DE OBRA DE ACUEDUCTO Y ALCANTARILLADO EN  
DIFERENTES SITIOS DE LA CIUDAD”**

**UNIVERSIDAD DEL CAUCA**  
**FACULTAD DE INGENIERÍA CIVIL**  
**POPAYAN**  
**2009**

Prestar apoyo a las Interventorias de obra de Acueducto y Alcantarillado en los diferentes sitios de la ciudad a cargo de la subgerencia técnica operativa.

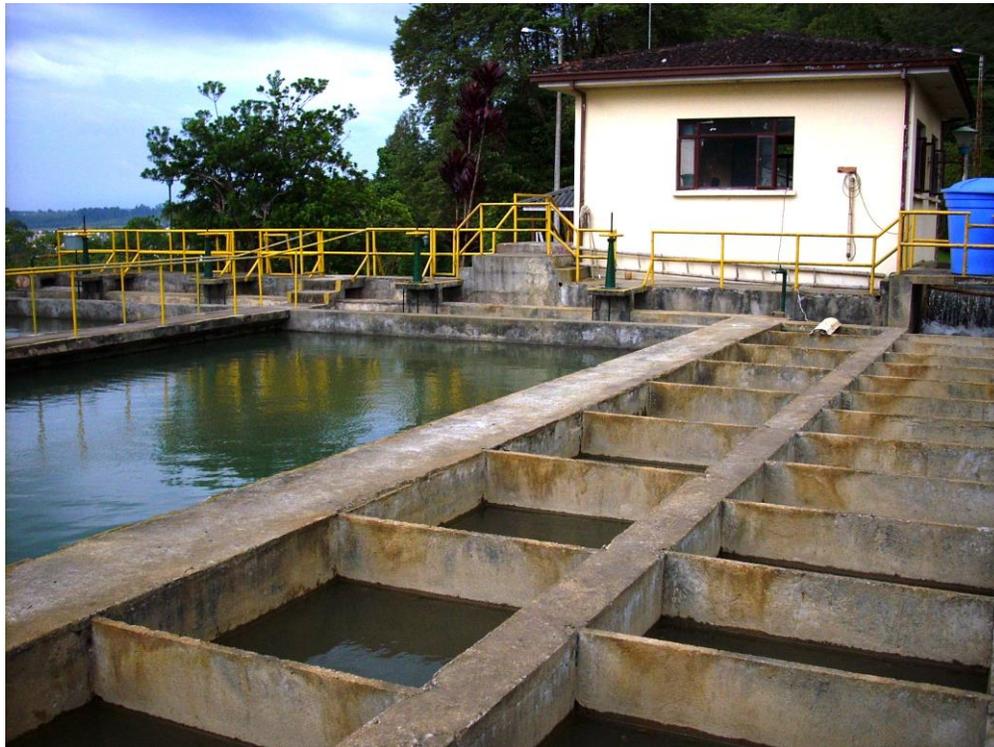
**Vista general, Planta Tratamiento Tulcán.**

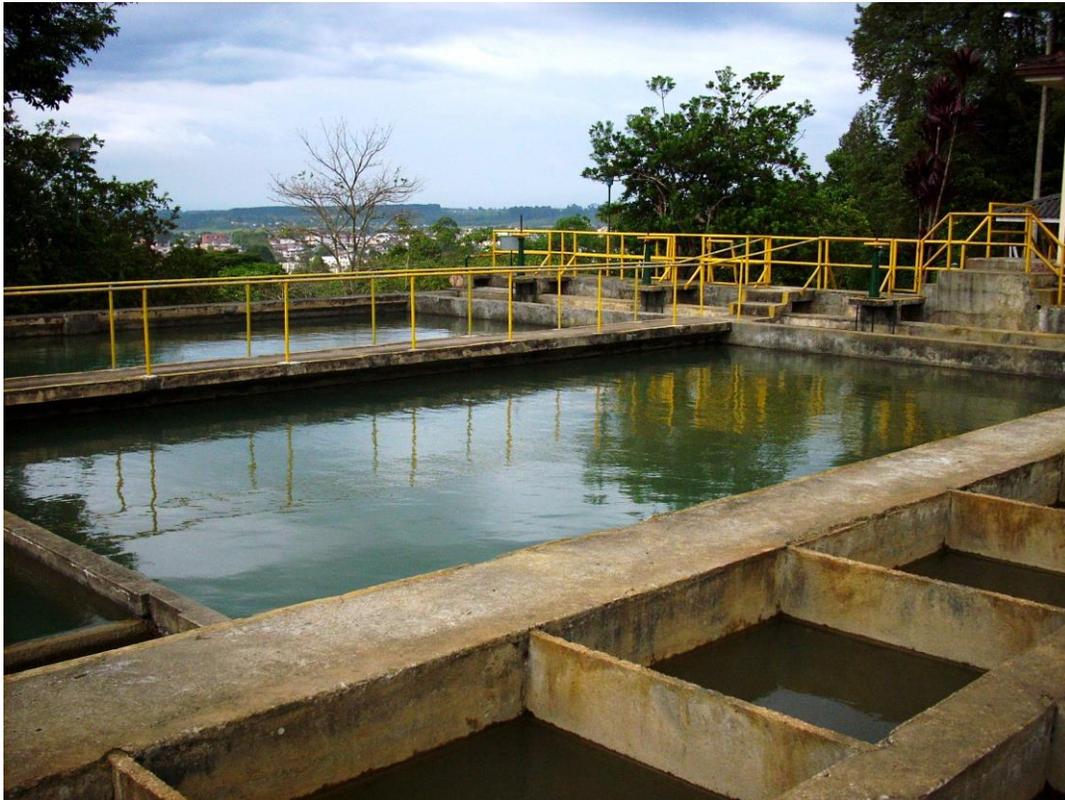
**Vista general, Planta Tratamiento Tulcán.**

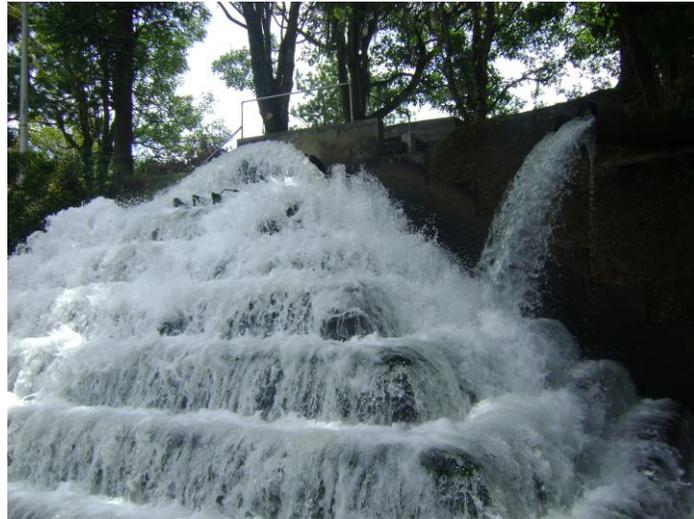
**AIREADOR POR  
GRAVEDAD SECTOR  
TABLAZO**

3. AIREADOR: Estructura de siete gradas que tiene por finalidad reducir el hierro mediante oxidación si eventualmente se requiere captar agua del Rio Cauca. Permite el ingreso hasta de 1200 l/s. superficie de contacto 39,00 m<sup>2</sup>.

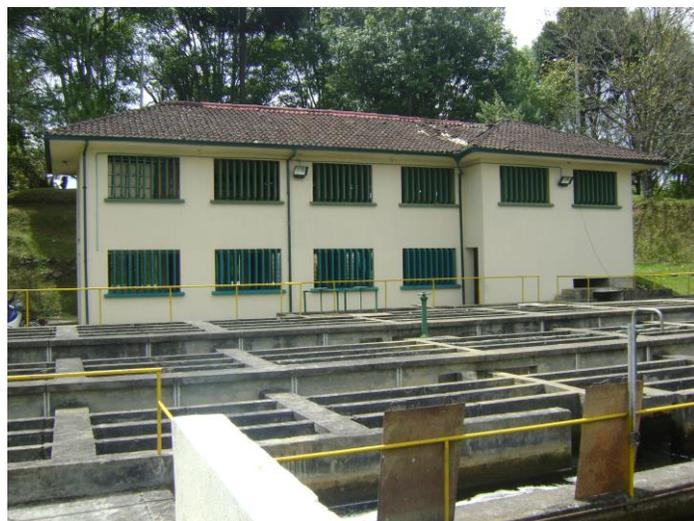
**VISTA DE LOS  
SEDIMENTADORES**

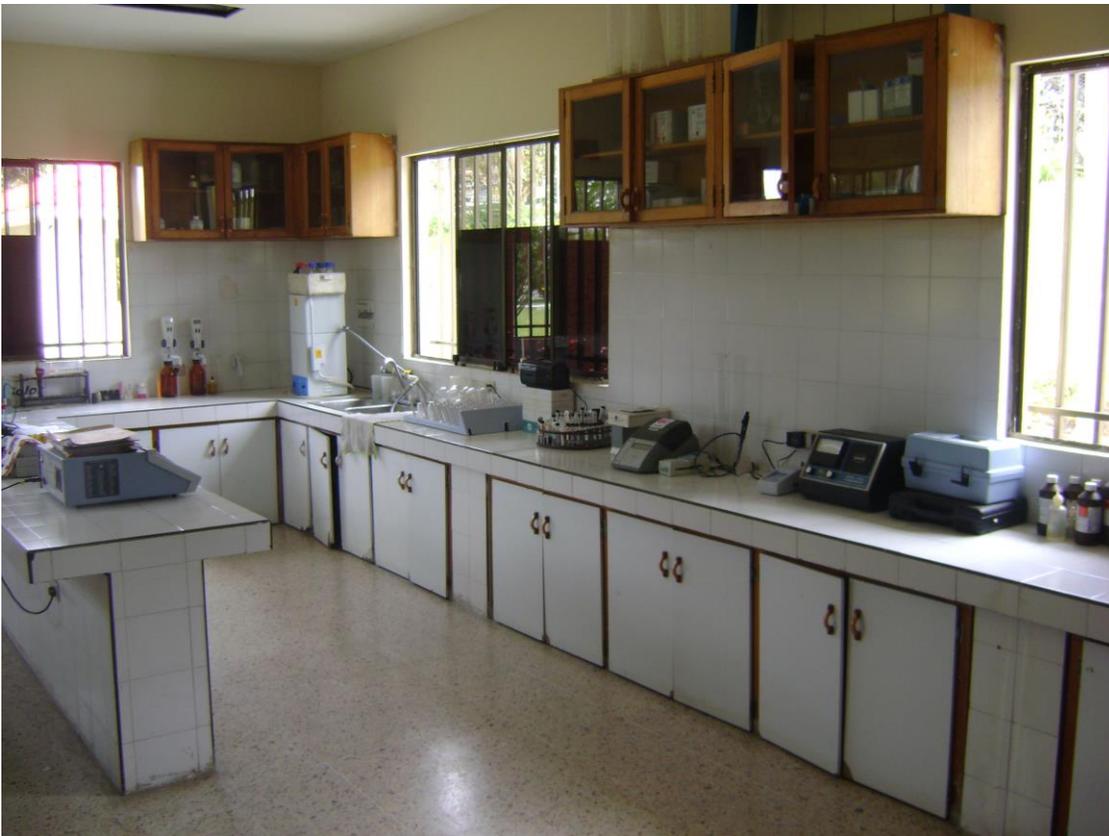
**Laboratorio de la planta de  
Tratamiento**

Localizado en el primer piso del edificio existente adyacente a la zona de los filtros, el laboratorio para agua potable cuenta con todos los equipos para una adecuada operación.

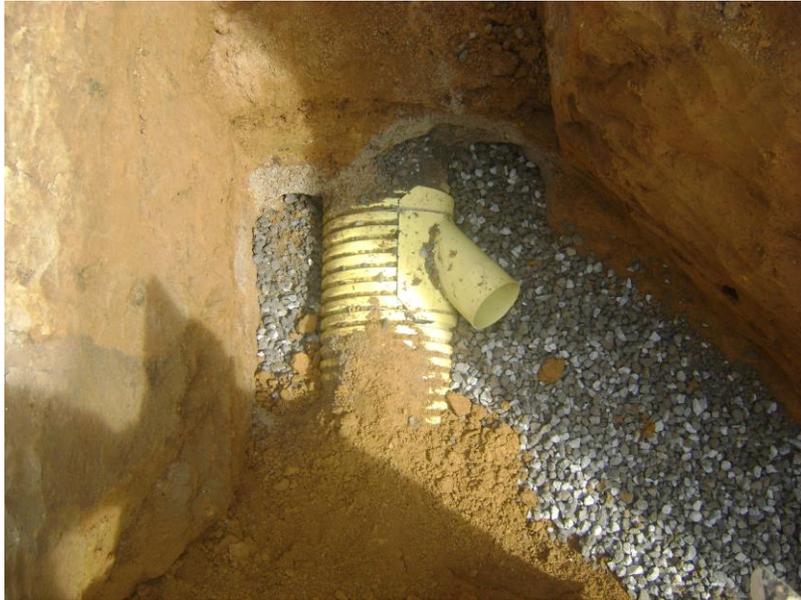
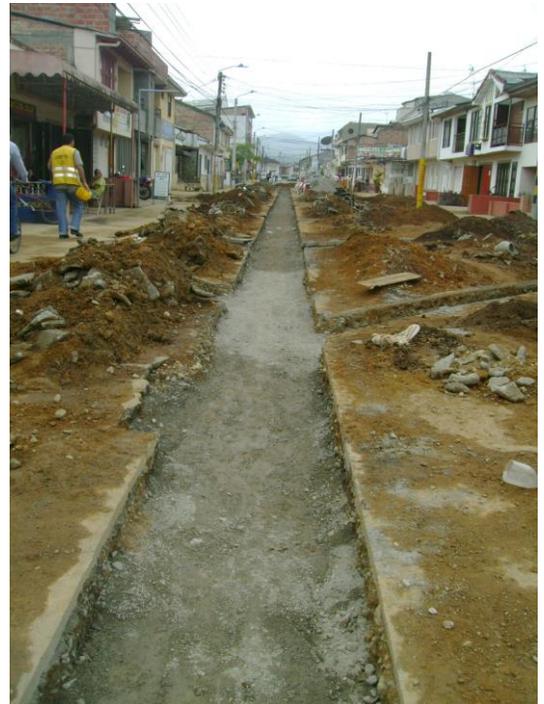
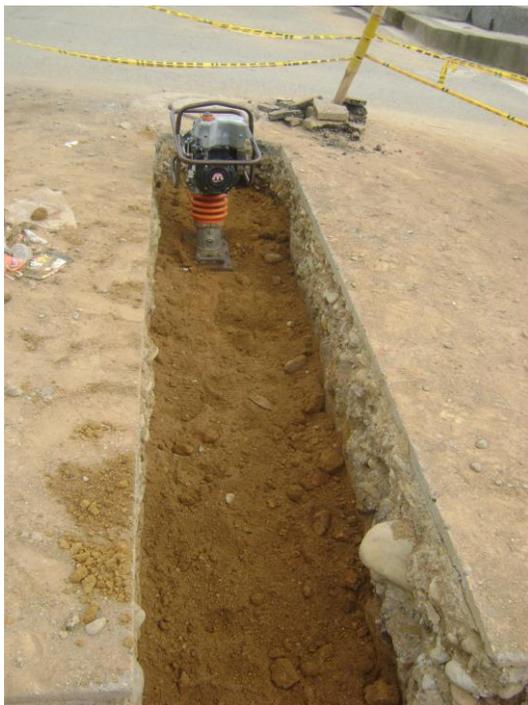
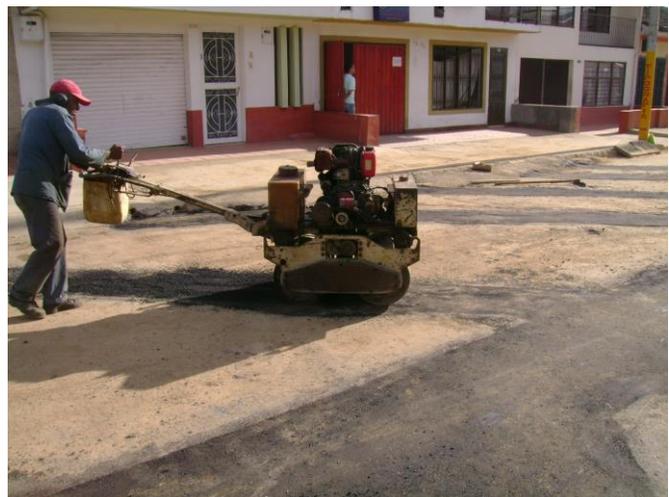
*FOTOS DE LA OBRA*

Se hicieron excavaciones por debajo del andén lo cual complicó un poco su ejecución pero se obtuvo mejor optimización de los recursos, hubo algunos problemas con daños en líneas de acueducto y en la obtención de sillas YEE de 16"x6" que no se consiguen; pero estos imprevistos fueron resueltos adecuadamente.

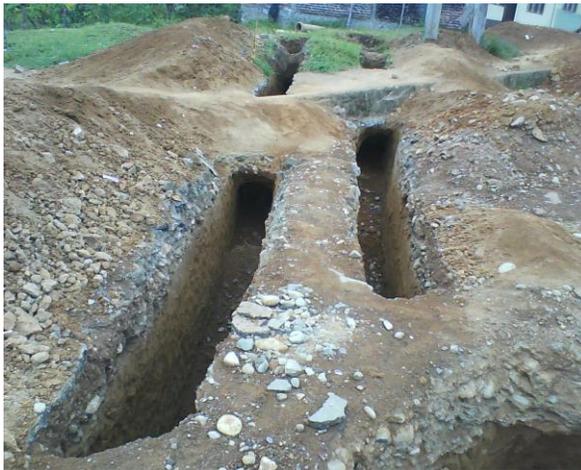
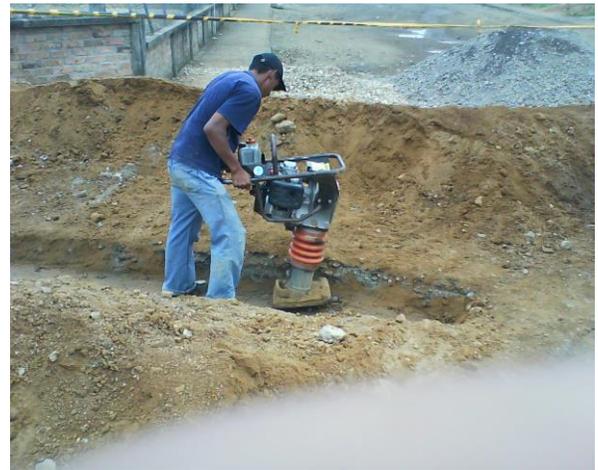
## FOTOS DE LA OBRA

No se pavimento el tramo correspondiente al a reposición del colector debido a que toda la vía estaba completamente deteriorada y por lo tanto no lo ameritaba, esta vía se dejó en afirmado con material granular.

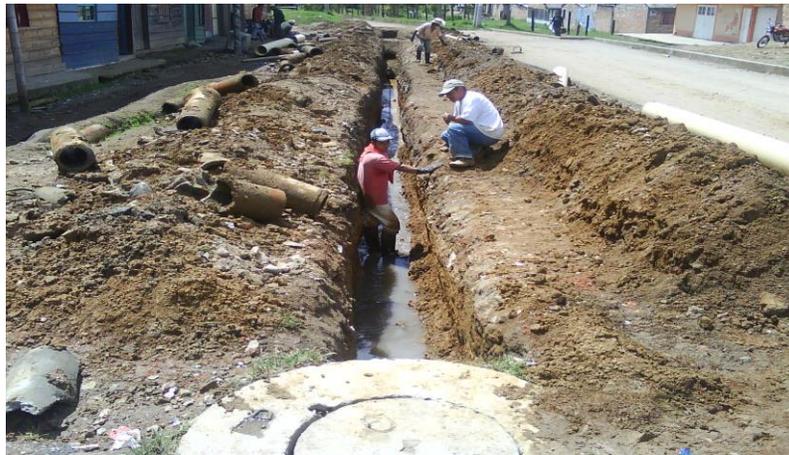
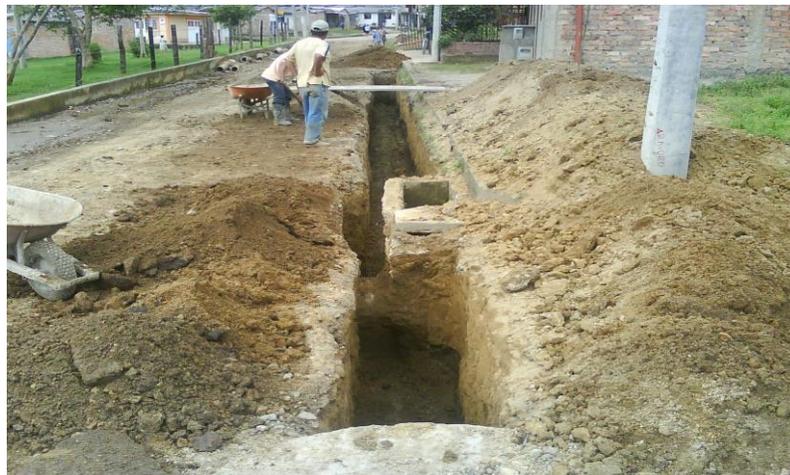
En esta obra se trabajo con el desnivel de la vía así que las cámaras fueron construidas con una profundidad promedio de 1,60 mt, se hizo la reposición de tubería de 12” de diámetro y se observo que las viviendas de este sector no estaban conectadas a el colector viejo, como caso curioso nunca se encontró hacia a donde descargaban estas viviendas, el contratista quiso conectarlas al nuevo colector, pero el acueducto se negó argumentando que los moradores de este sector están invadiendo espacio público destinado a una cancha y estaban en proceso de reubicación.

Finalmente se hizo el respectivo relleno y la obra se entrego en afirmado debido a que este sector carece de carpeta asfáltica.
