**SUPERVISIÓN INTEGRAL DE PROYECTOS Y ADMINISTRACIÓN VIAL EN EL
INSTITUTO NACIONAL DE VÍAS**

INFORME PROYECTO PRÁCTICA PROFESIONAL

- Mejoramiento y mantenimiento de la carretera Timbio - El Hato – El Tablón, Ruta- 25CC02
- Mantenimiento de la carretera Popayán – El Rosario, Ruta 25CC04

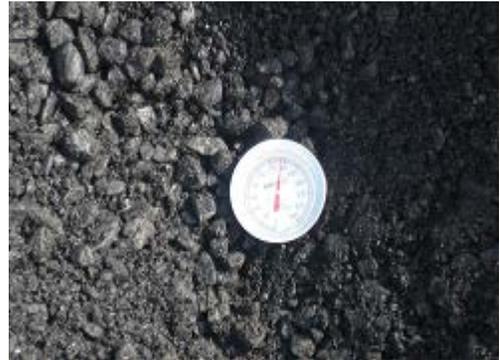
FOTO N° 17 Verificación temperatura adecuada de la mezcla

El Instituto Nacional de Vías exigió como temperatura de trabajo para la mezcla, en cuanto a compactación se refiere 130°C , La cual se verificó en campo, obteniendo buenos resultados, siendo la temperatura promedio de compactación 135°C .

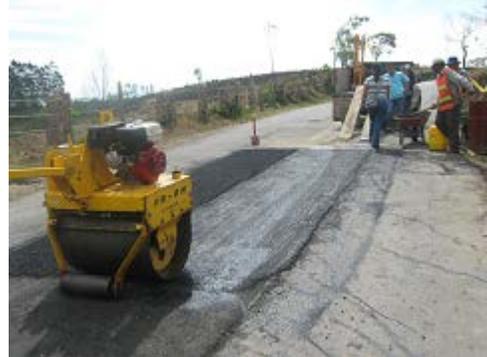
FOTO N° 21 Acabado del Parche

Para este procedimiento se utilizan los finos de la mezcla asfáltica, los cuales se seleccionan utilizando una “zaranda” de abertura 5mm*5mm, tarea realizada con el fin de sellar el parche.

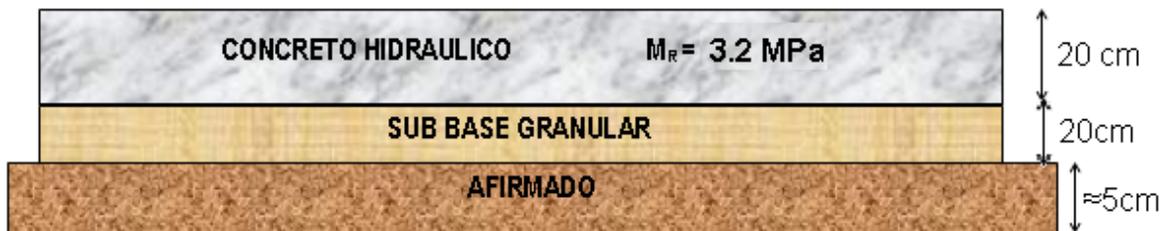
Figura 10. Estructura del Pavimento

El cálculo de la estructura del pavimento se muestra en el anexo 5.

Finalmente la Longitud de las losas es de 3.0 m, con el fin de controlar el fisuramiento y garantizar el buen comportamiento del pavimento, el ancho será el correspondiente a cada carril (3.0m)

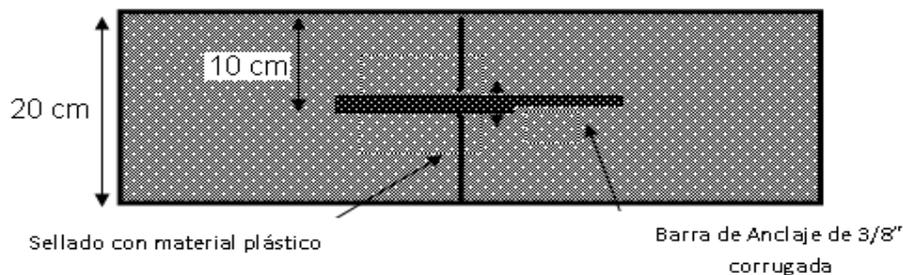
Figura 11. Figura Junta longitudinal

En el diseño se optó por colocar varillas corrugadas que tengan un diámetro de 3/8" y una longitud de 45 cm, separadas 60 cm centro a centro. (Ver figura 11)

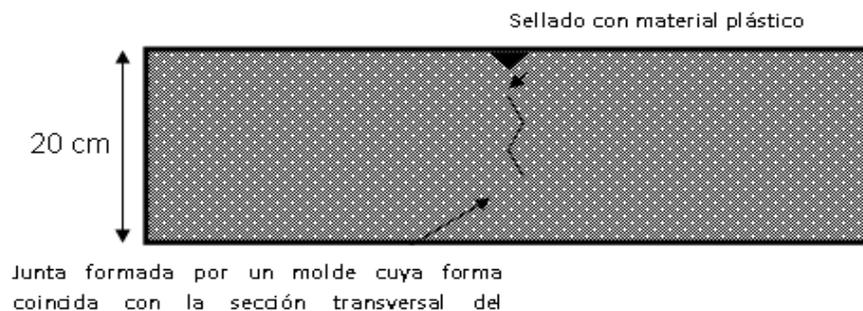
Figura 12. Figura Junta Transversal

Se proyectan para interrupciones de trabajo preestablecidas, por tal motivo la junta debe coincidir con una junta de contracción normal. Este tipo de refuerzo evitará la desnivelación del pavimento. (Ver figura 12)

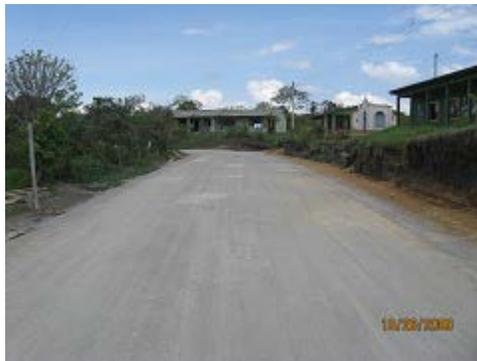
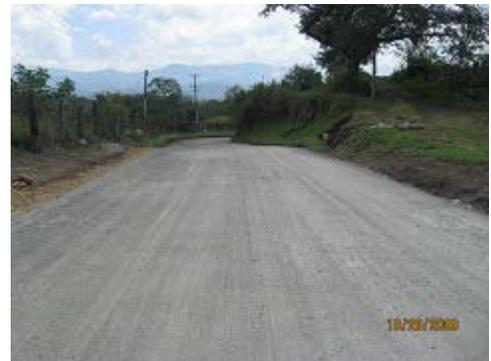
La capa de sub-base granular terminada presentó una superficie uniforme, sin agrietamientos, baches, laminaciones ni segregaciones.

Se verificó que el grado de compactación de la sub-base granular fuera mayor o igual al 95% del Proctor Modificado, tomando densidades de campo por el método del cono de arena; Los resultados obtenidos se muestran en el anexo 7, los cuales siempre cumplieron con las especificaciones requeridas por el INVIAS, siendo el valor promedio de compactación el 97% del Proctor modificado.

FOTO N° 51 Sub-base Terminada

FOTO N° 52 Sub-base Terminada

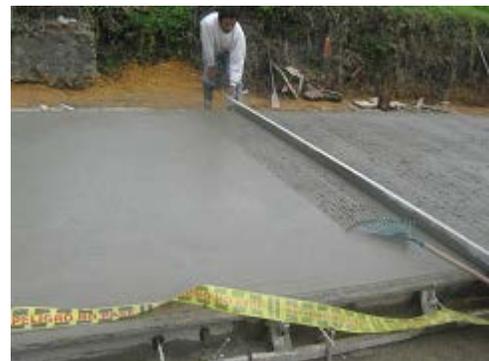
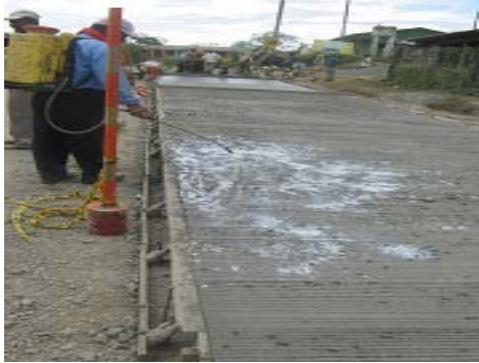
FOTO N° 70 Macro-textura o texturizado superficial

Se utilizó un cepillo en forma de rastrillo o peine con dientes metálicos flexibles, el cual deja una textura estriada transversal en la superficie del concreto, esta herramienta se utilizó manualmente apoyándose en un codal, para garantizar la horizontalidad de la estría.

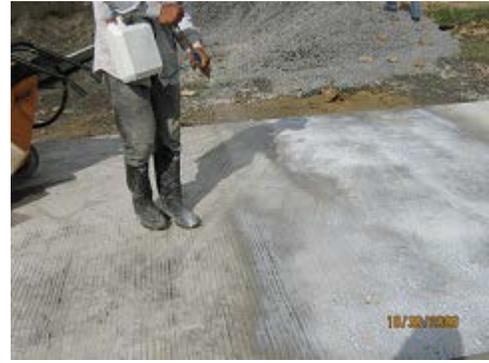
FOTO N° 73 Curado del concreto

Para el curado se utilizaron productos químicos “Anti-sol”; para este procedimiento se autorizó la utilización de aspersores manuales verificando que toda la superficie quedara totalmente cubierta y que la aspersión fuera continua y uniforme; además que se realizara por un tiempo no menor a 15 días.

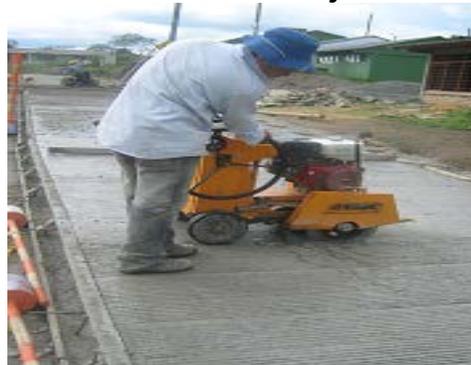
FOTO N° 74 Corte de las juntas

Este corte se inició cuando el concreto presentó las condiciones de endurecimiento propicias para su ejecución, es decir tales que no se presentaran desportillamientos y antes que se produjeran agrietamiento en las losas.

El corte se inició con un ancho de 3mm y con profundidad de 6.5cm aproximadamente cumpliendo con que este último valor fuera $\frac{1}{3}$ del espesor del pavimento.

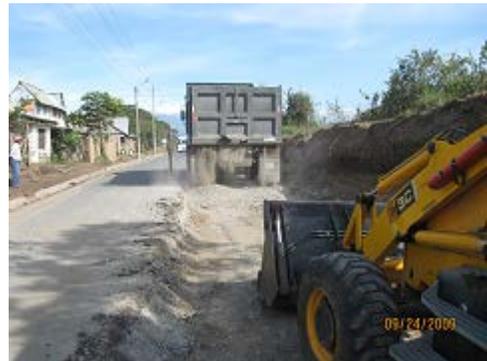
FOTO N° 92 Reposición de material de material

Se realizó una excavación en el tramo inicial del pavimento a realizar para remplazar el material existente por uno de sub-base, esta se hizo en el lado izquierdo en una longitud aproximada de 30m, con el fin de retirar el material utilizado en la construcción del tramo de pavimento anterior, ya que no era de calidad optima, y darle continuidad a la estructura.

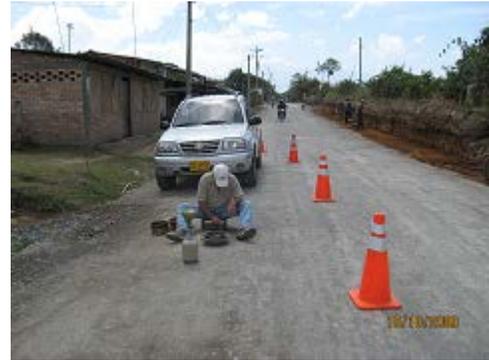
FOTO Nº 99 Ensayos de densidades capa sub-base

Para verificar que el grado de compactación de la sub-base se ajustara al exigido en la norma se tomaron densidades de campo utilizando el método del cono de arena, se realizaron pruebas en cuatro puntos y el resultado para uno de ellos arrojó un valor fuera del mínimo estipulado en la especificación (95% del Proctor Modificado), por lo que fue necesario pedir al contratista que mejorara la compactación en dicho tramo (Anexo 8).

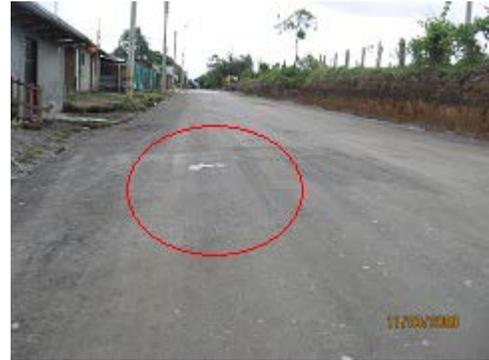
FOTO N° 103 Capa de base compacta-
Presencia de Baches

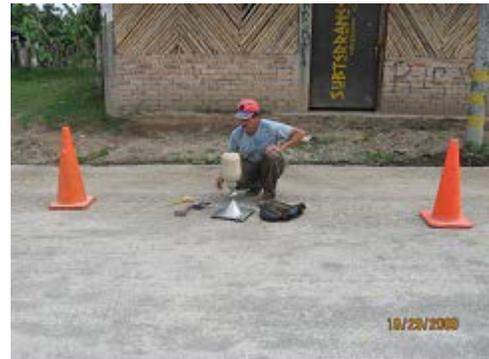
FOTO N° 105 Ensayo de densidad, capa
de base

Una vez la capa de base fue compactada se efectuaron ensayos de densidades de campo y se verificó que el tramo no cumplía con la compactación exigida por las especificaciones vigentes en el Instituto para este material (100% del Proctor Modificado).
