INFORME FINAL

TRABAJO DE GRADO EN LA MODALIDAD DE PASANTIA PARA OPTAR AL TITULO DE INGENIERA CIVIL DENOMINADO SUPERVISION DEL REFUERZO ESTRUCTURAL DEL CONJUNTO RESIDENCIAL LA ESTACION-POPAYAN

*SUPERVISION DEL REFUERZO ESTRUCTURAL DEL CONJUNTO RESIDENCIAL
"LA ESTACION"*

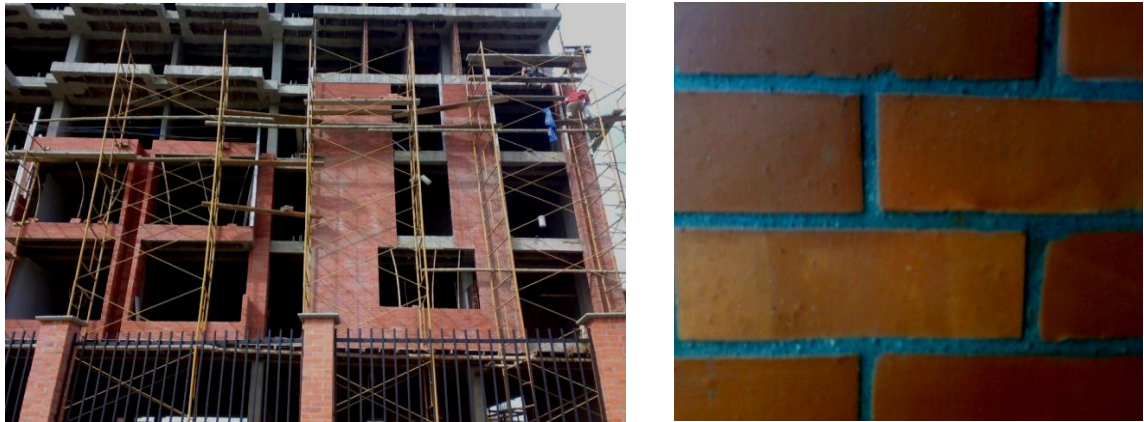
Figura 7. Ladrillo a la vista

Se utilizará ladrillo a la vista de excelente calidad en la parte externa de cada torre, el cual se pegará con un mortero de proporción 1:3, con juntas de espesor máximo de 2 cm. (Ver Figura 7)

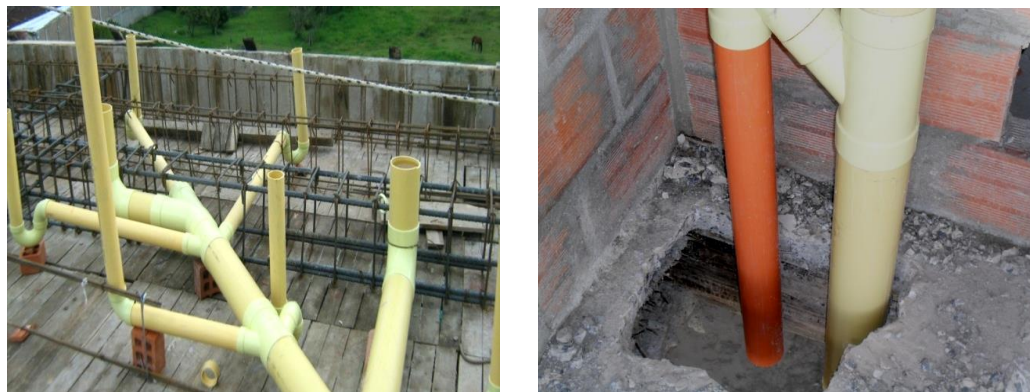
Figura 8. Instalaciones sanitarias

Colocación de todos los accesorios y tuberías para el desagüe de las aguas servidas, se ejecutará con diámetros y alineamientos de acuerdo a los planos de diseño. (Ver Figura 8)

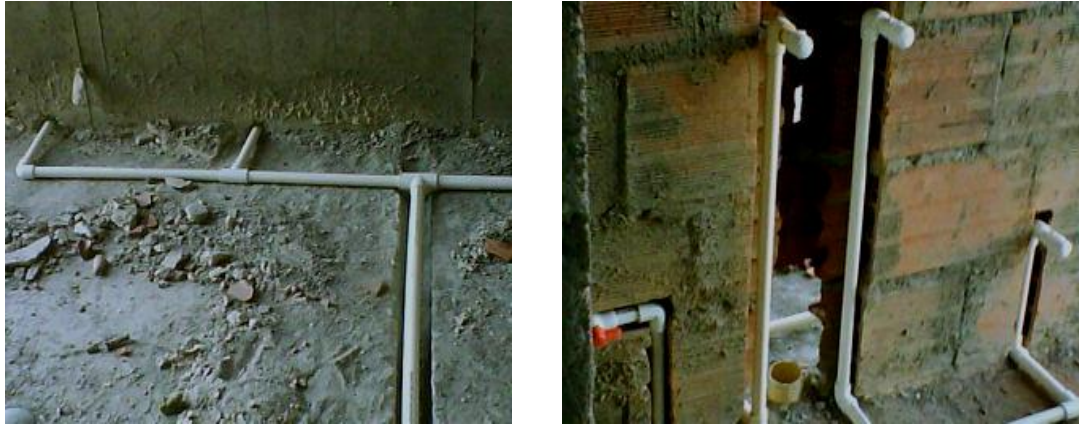
Figura 9. Instalaciones hidráulicas

Construcción de todas las redes de abastecimiento de agua desde los montajes de cada piso hasta el abastecimiento de cada aparato. (Ver Figura 9)

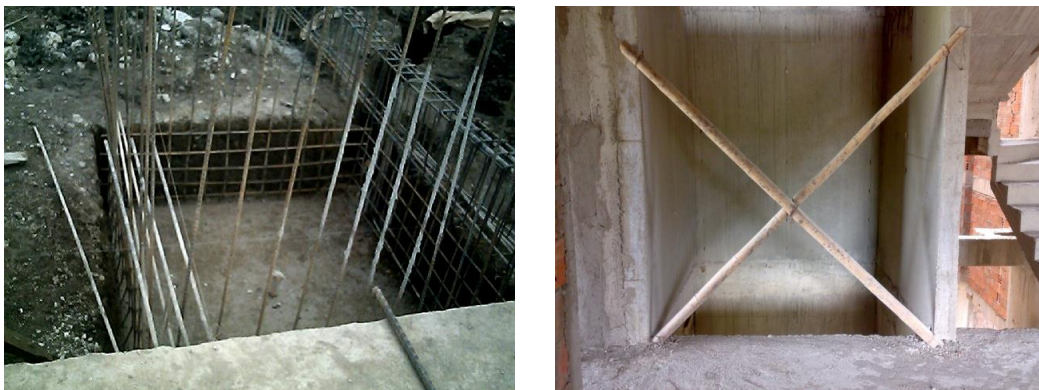
Figura 10. Ascensor

En cada uno de los edificios se instalará dos ascensores, con una capacidad de 8 personas, puertas en acero inoxidable tipo corrediza en cada piso y una velocidad de desplazamiento de 60m/minuto. (Ver Figura 10)

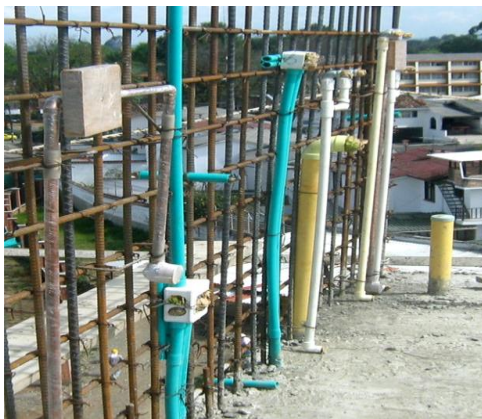
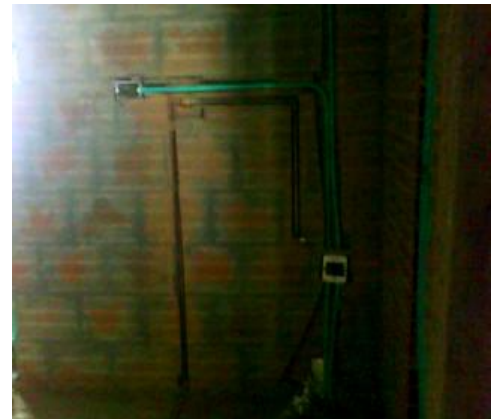
Figura 11. Instalación de gas

La dotación de gas consta de una acometida general, distribución a cada uno de los edificios y tubería de distribución a cada uno de los apartamentos. Se colocará un tablero general de medidores en el primer piso, en una zona externa con buena aireación. (Ver Figura 11)

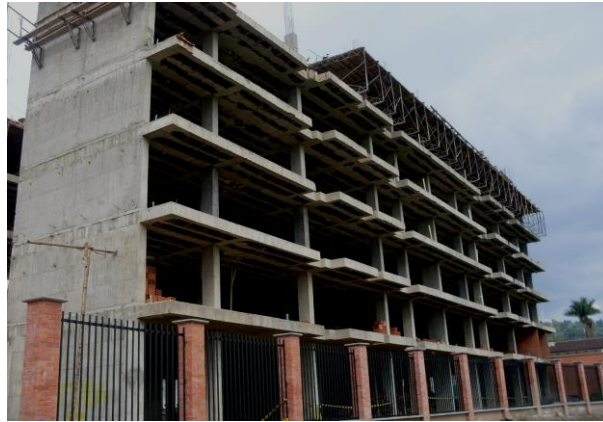
Figura 12. Estado inicial de la obra

La primera actividad que se desarrollo fue el reconocimiento de la obra, encontrando que la construcción de la misma tenía un avance de cuatro meses.

En la siguiente figura se muestra el estado inicial de la obra.

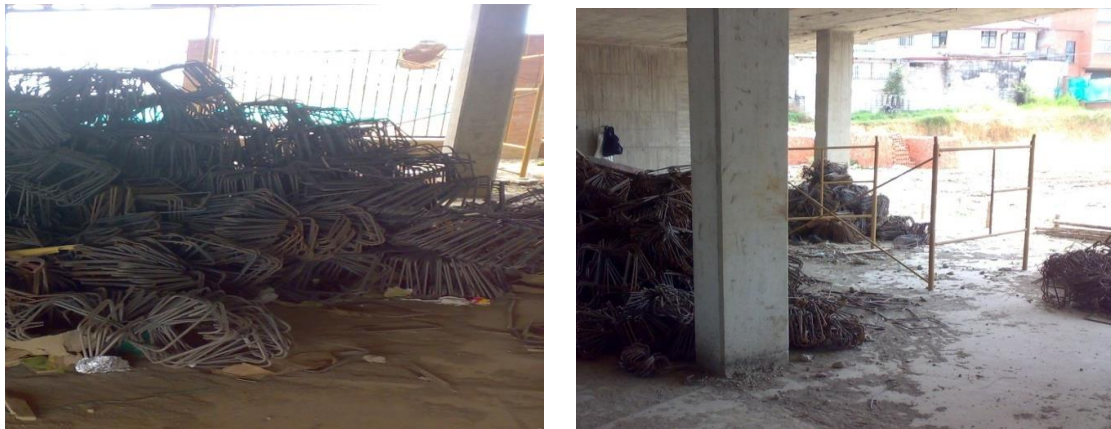
Figura 14. Almacenamiento del acero bajo techo de concreto

Las varillas figuradas deben depositarse en construcciones cubiertas aisladas del suelo y protegidas con lonas. (Ver figura 14)

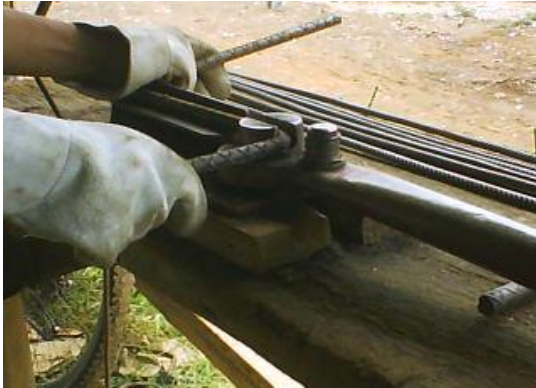
Figura 15. Elaboración de los ganchos

Las barras son cortadas con un equipo especial y los ganchos son elaborados con una herramienta exclusiva para este fin. Además los dobleces y ganchos necesarios se realizan en frío⁵. (Ver Figuras 15 y 16)

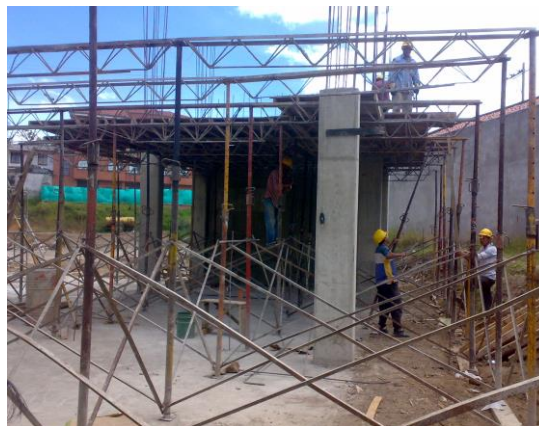
Figura 19. Formaleta para la losa

Se verifica que se está cumpliendo con las dimensiones arquitectónicas de la losa, ya que se colocan los tableros y laterales con las longitudes y alineamientos necesarios para lograr las dimensiones de los planos.

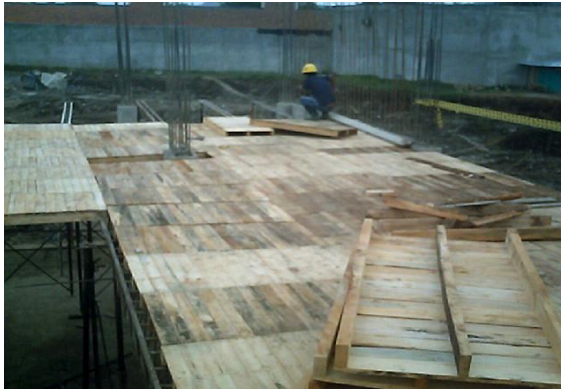
Figura 20. Limpieza de la formaleta

Antes de empezar a armar el refuerzo del elemento, debe asegurarse que la formaleta este limpia, libre de residuos de madera, basura, clavos, piedras o cualquier otro material, además que se encuentre correctamente alineada y nivelada. (Ver Figura 20)

A medida que se iba colocando el refuerzo se chequeó que las barras cumplieran las dimensiones indicadas en los planos y que se colocaran dentro de la formaleta⁸, adicionalmente se verificó la separación, el recubrimiento, la longitud de los ganchos y las longitudes de traslazo estipuladas en los planos de diseño.

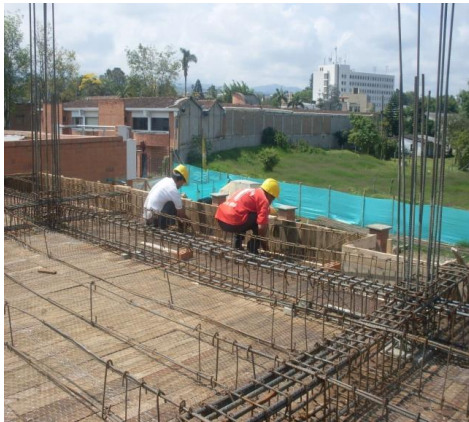
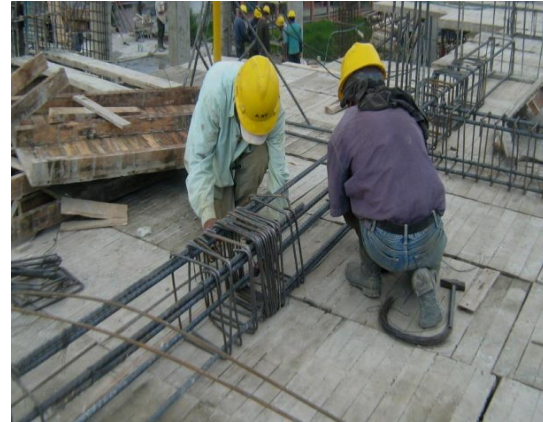
Figura 21. Refuerzo de las vigas de borde Figura 22. Colocación de los estribos por grupos

como se indica en los planos⁹, se cumplió con el espaciamiento correcto de los estribos, la longitud de traslapo y se respetó el diámetro de estas de acuerdo al despiece de cada viga según el diseño. Para esto se hicieron grupos provisionales de 15 a 20 estribos que permitieron una mejor manejabilidad. (Ver Figura 21 y 22)

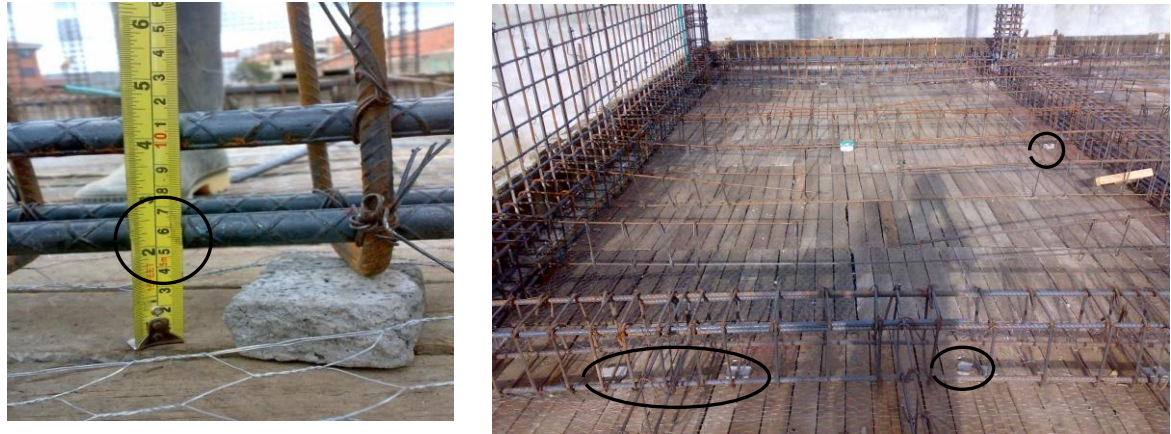
Figura 23. "Panelas" o trozos de concreto

armadura y que garantizan el recubrimiento mínimo del refuerzo¹¹. En la obra se utilizan como "panelas" bloques de (5 x 5 x 3) cm de concreto, fabricados en obra, esto especialmente para las vigas. (Ver Figura 23)

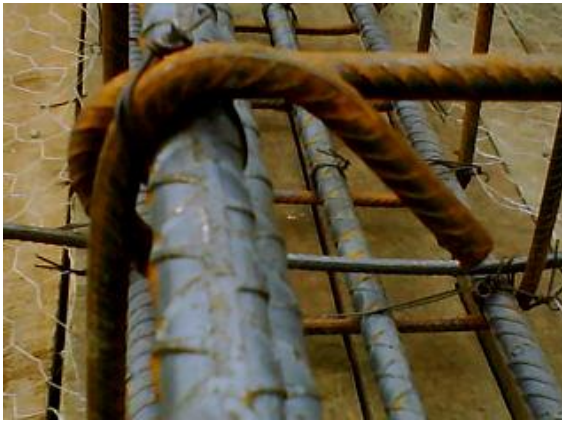
Figura 24. Gancho de los estribos

De acuerdo a lo especificado en los planos estructurales de detalle, en los cuales se determina que la estructura tiene una capacidad de disipación de energía especial (DES), para construcción sismo resistente, por lo cual los ganchos de los estribos tienen un doblé de 135° , con una longitud de desarrollo de 6 veces el diámetro de la barra¹². (Ver Figura 24)

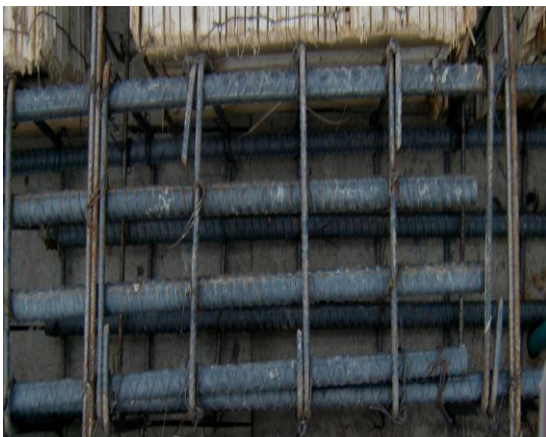
Figura 26. Traslape

La supervisión de estribos se realizó contando el número de estos y verificando su posición, de igual manera se verificó que la longitud de traslape fuera 40 veces el diámetro de la varilla. (Ver Figura 26 y 27)

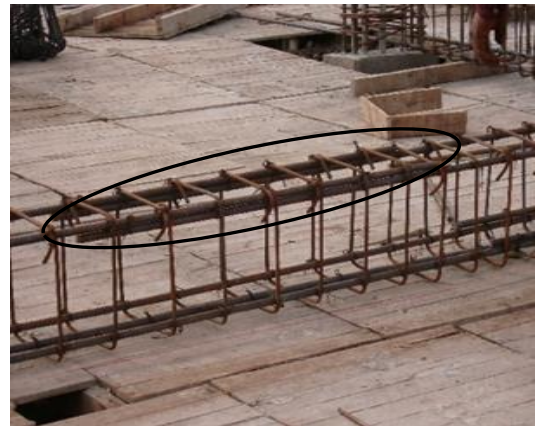
Figura 29. Traslapo

Estas vigas cumplen la función de riostra, las cuales están ubicadas en el sentido longitudinal de la losa de entrepiso. En estos elementos se verifica la colocación del refuerzo principal, traslapos y la separación entre estribos. (Ver Figura 28 y 29)

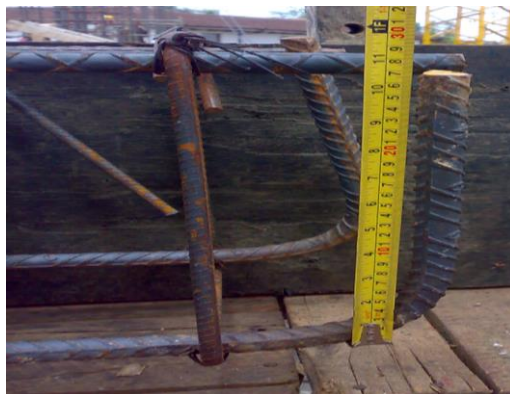
Figura 30. Longitud gancho de viga

De igual manera se chequea la longitud de los ganchos, el cual debe ser de 30cm para el gancho de la viga y para el estribo sea como mínimo 7.5cm. (Ver Figura 30 y 31)

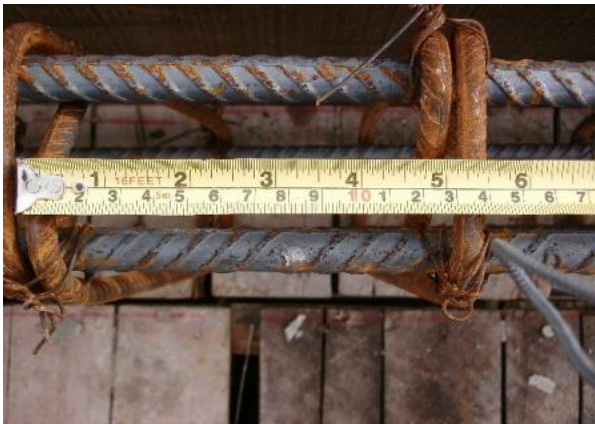
Figura 32. Separación entre estribos

El corte de viga contiene 4 varillas # 3, (2 en la parte superior y 2 en la inferior), esta viga no se armo con este acero sino con barras de 9mm, de igual manera se está cumpliendo con el diseño especificado. Tiene estribos # 2 cada 15 cm. (Ver Figura 32 y 33)

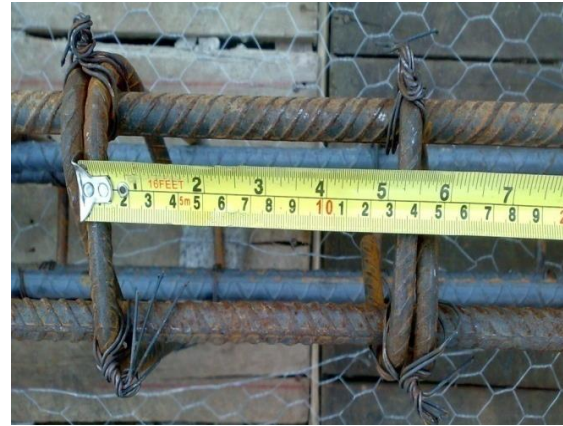
Figura 35. Separación entre estribos

El acero se asegura, mediante amarres con alambre negro, esto con el fin de evitar su desplazamiento durante el vaciado y vibrado del concreto, además se verifica que la separación entre estribos este acorde con el diseño. (Ver Figura 34 y 35)

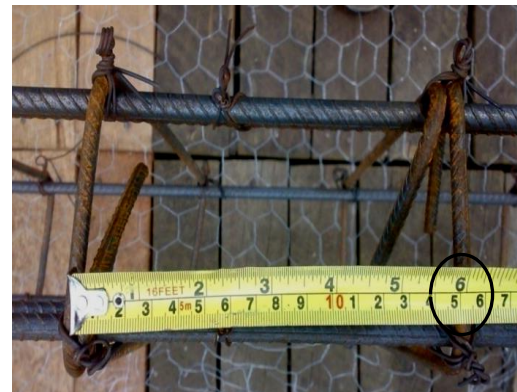
Figura 37. Separación entre estribos

Esta viga fue diseñada con (2#4 en la parte superior y 2#4 en la parte inferior verificando la separación entre estribos, la longitud de traslapo, longitud del gancho y el despiece que se indica en los planos. (Ver Figura 36 y 37)

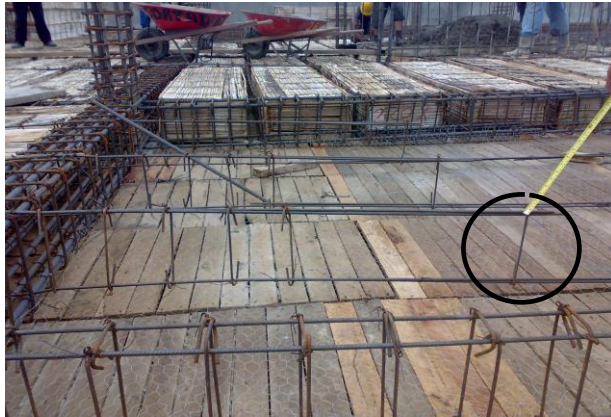
Figura 43. Numero de ganchos

En el diseño se especifica que deben ir 5 ganchos #2 (colocados cada 15 cm), lo cual se cumplió adecuadamente, pero se está colocando un sexto gancho ubicándolo en el extremo de la varilla superior para garantizar que la misma quede en la posición adecuada. (Ver figura 43 y 44)

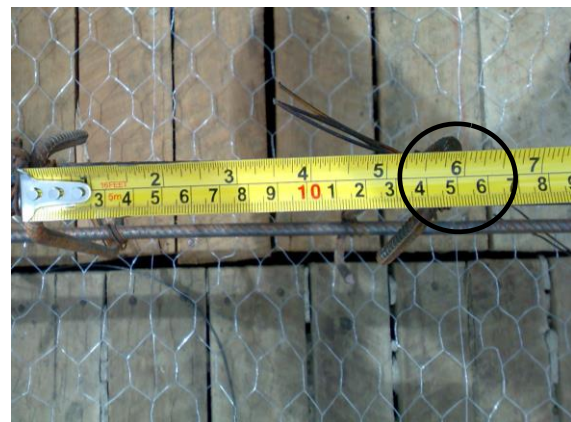
Figura 46. Separación entre ganchos

Al igual que las viguetas VT1, transfieren las cargas hasta la vigas principales, de la misma forma se verifico que el acero para el armado de las viguetas este de acuerdo al diseño estructural y cumpla con las especificaciones constructivas (diámetros, longitudes, traslapos, separación entre estribos y ganchos). (Ver Figuras 45 y 46)

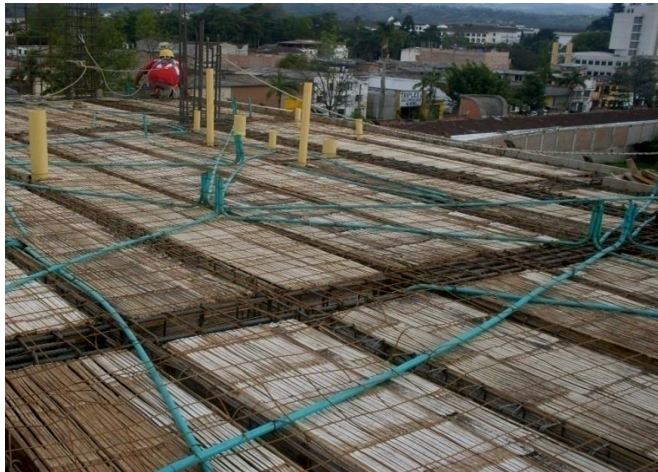
Figura 47. Limpieza de la losa antes de la fundición

Cuando la losa esté totalmente armada y lista para la fundición, se debe hacer la última revisión, la cual consiste en: nivelación de la formaleta, rigidez del conjunto y apuntalamiento, además de la limpieza, traslapos, longitudes y separaciones, de tal manera que las condiciones y requisitos se hayan cumplido satisfactoriamente, ya que si la losa se funde sin tener en cuenta esta revisión, puede generar problemas de nivelación y en casos extremos generen posibles grietas o fallas¹⁴. Es necesario humedecer los casetones, para evitar que estos absorban el agua de la mezcla de concreto y causen agrietamientos superficiales. Igualmente debe garantizarse la humedad posterior a la fundición en especial en días de intenso sol, además que puede afectar su manejabilidad y resistencia¹⁵. (Ver Figura 47)

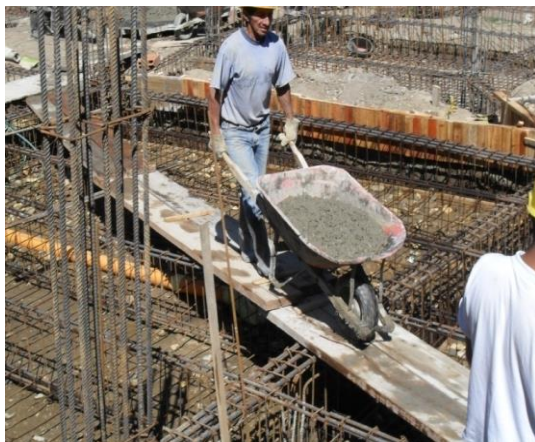
Figura 48. Transporte del concreto a la losa

El proceso de vaciado de la losa consiste en la preparación del concreto en una mezcladora que vacía directamente a los recipientes que se elevan mediante el uso de una torre grúa y lleva el concreto hasta su sitio de colocación. En caso de que la torre grúa no alcance el lugar donde se debe vaciar el concreto, se ubica para facilitar el desplazamiento de los bugís unos tabloncillos de madera sobre los casetones con el fin de evitar el desperdicio del concreto. Cabe anotar que los bugís deben estar limpios y se debe impedir golpes y vibraciones para evitar la segregación. (Ver Figura 48 y 49)

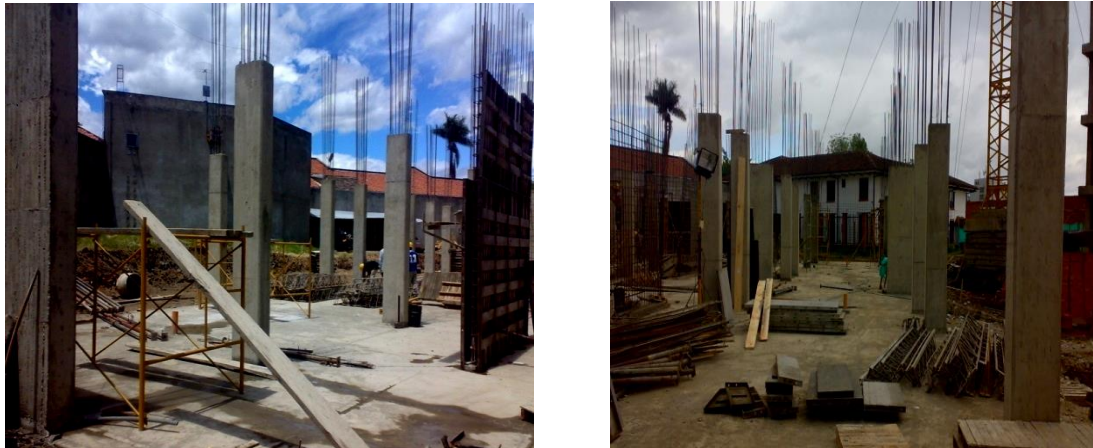
Figura 50. Tipos de columnas

- C2: Constituida por una sección de (30×50) cm², tiene 10 varillas de 7/8", fleje doble # 3, con longitud= 1.30 m, cada piso está compuesto por 4 columnas por piso.
- C3: Constituida por una sección de (1.0×0.30) m², tiene 14 varillas de 5/8", fleje triple # 3, con longitud= 1.30 m, cada piso está compuesto por 4 columnas por piso.

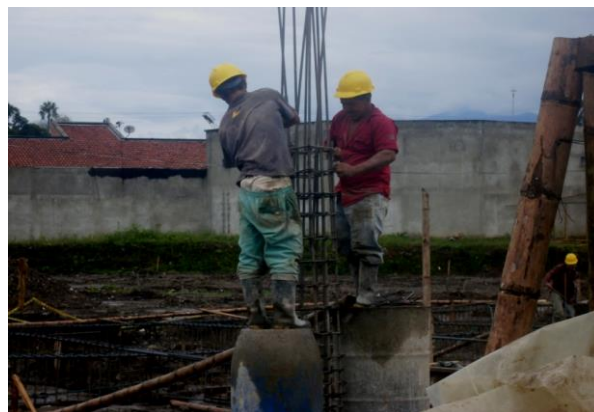
Figura 52. Colocación de los estribo

El refuerzo principal de las columnas arranca desde las vigas de cimentación, garantizando su anclaje, colocando el refuerzo de acuerdo a lo indicado en los planos. Cumpliendo con el traslape, la separación de los estribos y con el recubrimiento. (Ver Figura 52)

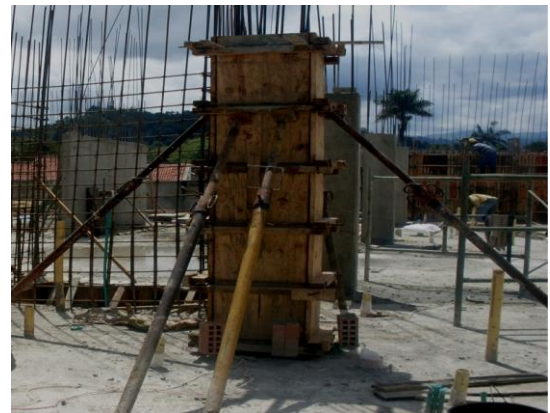
Figura 54. Formaleta de la columna

Debe garantizarse el plomo, alineamiento, anclaje y fijación de la formaleta a través de procedimientos constructivos adecuados. (Ver Figura 53 y 54)

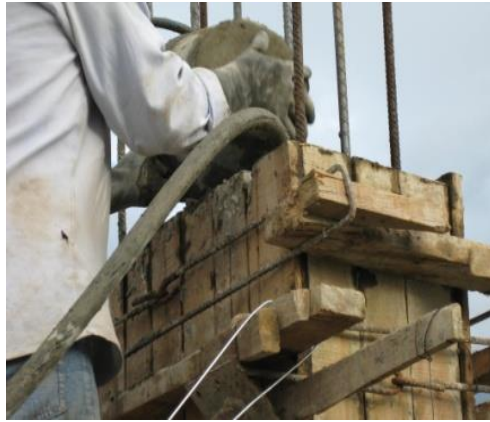
Figura 55. Vaciado del concreto

El concreto es elaborado en obra con una proporción de: (1:21/2:21/2) el cual es utilizado para losas de entrepiso y columnas; la mezcla es transportada por medio de una torre grúa y se traslada en bugís hasta el vaciado por medio de baldes y posteriormente se realiza el proceso de vibrado. (Ver Figuras 55 y 56)

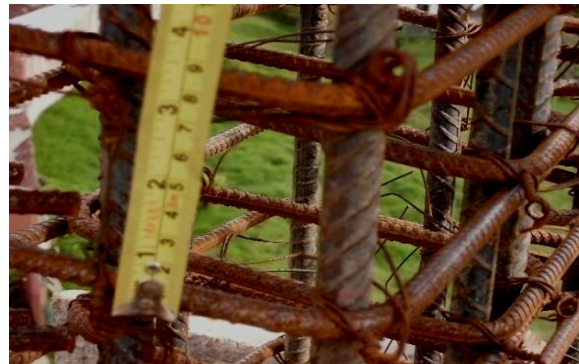
Figura 58. Separación entre estribos

El refuerzo de esta columna está compuesto por (10 varillas de 5/8") y estribos #3 con una distancia entre ellos de 10 cm. (Ver Figuras 57 y 58)

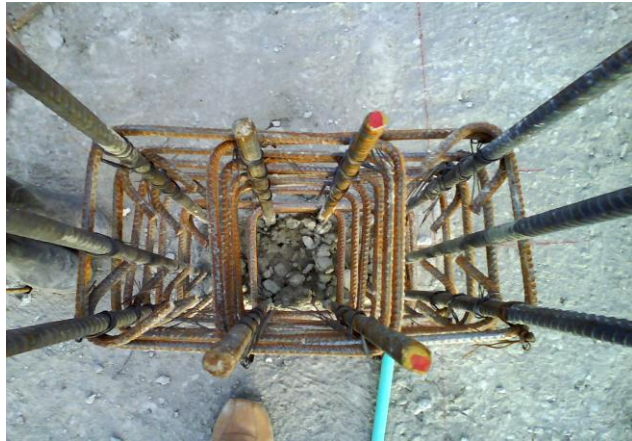
Figura 60. Armado de estribo

Los ganchos cumplen con la longitud diseñada integrándose muy bien a las varillas que conforman la columna, cumpliendo con la distribución de los estribos. (Ver Figuras 59 y 60)

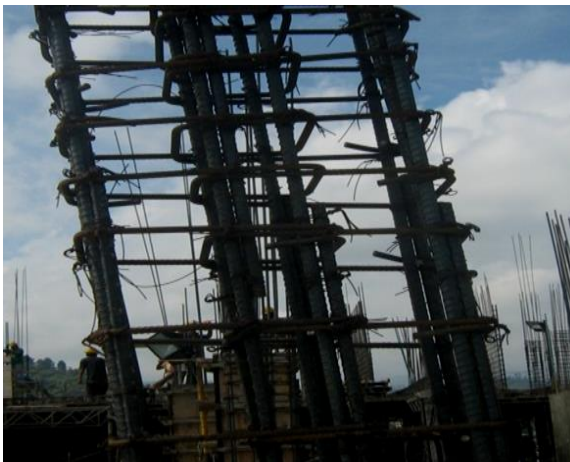
Figura 61. Longitud de traslazo

Estas se ubican en los sitios de mayor carga aferente, teniendo diámetros mayores que las C1, aunque la sección de (30 x 50) cm² sea la misma. Se está cumpliendo con la cantidad de varillas y el traslazo que deben tener, también se verifico la sección de los estribos. (Ver Figuras 61 y 62)

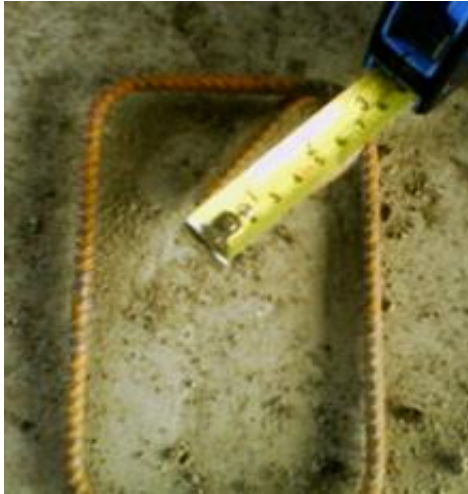
Figura 63. Longitud del gancho

Los estribos se figuran en obra cumpliendo con las dimensiones y el diámetro establecido, colocándolos cuidadosamente para que las columnas queden armadas adecuadamente. (Ver Figuras 63 y 64)

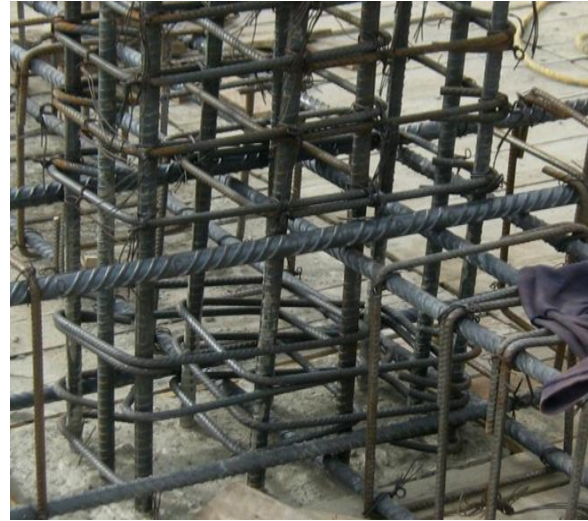
Estas se ubican en el eje central de la losa y son las de mayor sección (1.0x0.30) m². Se controla muy bien la colocación del acero de refuerzo y los estribos triples para que se cumpla con lo especificado tanto en los planos de diseño como en las normas. (Ver Figuras 65 y 66)

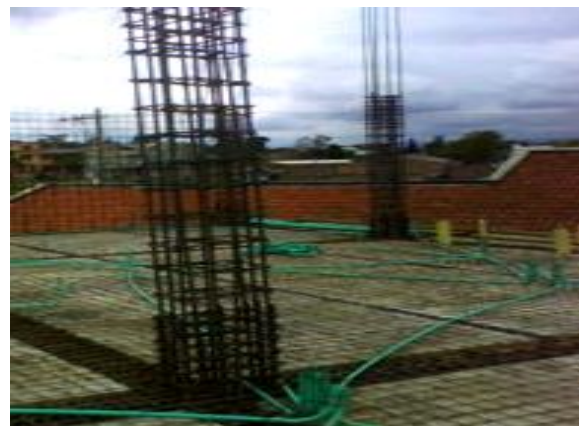
Figura 68. Forma de la columna

Los estribos que forman esta columna se arman con mucho cuidado para cumplir con la forma que se indica en los planos de diseño. (Ver Figuras 67 y 68)

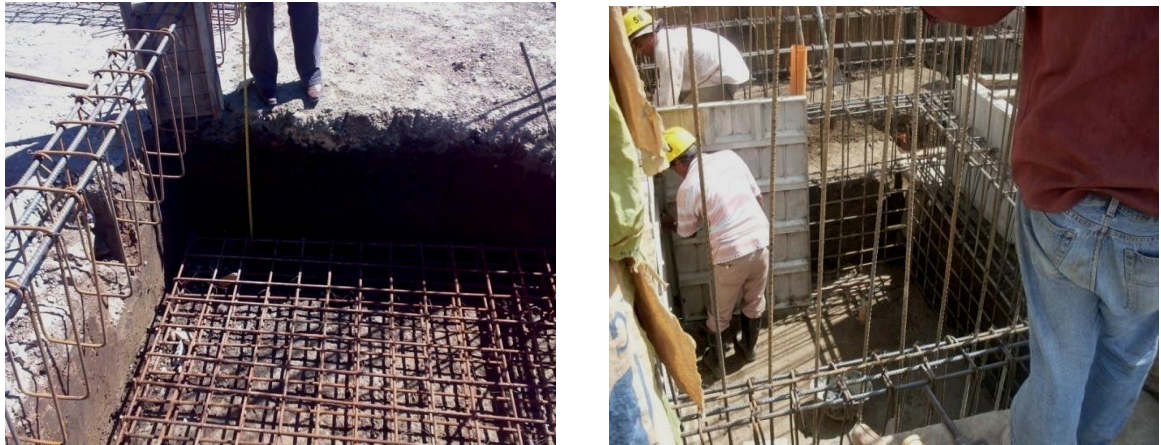
Figura 75. Armado del refuerzo e instalación de la formaleta

El proceso inicia con el armado y amarre del refuerzo del muro, en esta etapa se tuvo especial cuidado en el amarre, puesto que al haber tantos puntos para amarrar, era posible olvidar algunas zonas, además se verificó los traslapos de las varillas, de tal forma que se cumpliera con las longitudes de desarrollo establecidas en ella. Seguidamente se procedió a realizar el encofrado de los muros utilizando formaletas de madera, cumpliendo con el espesor del muro, de igual manera se verificó la verticalidad de la formaleta para que tuviera la rigidez necesaria para realizar el vaciado del concreto. (Ver Figura 75)

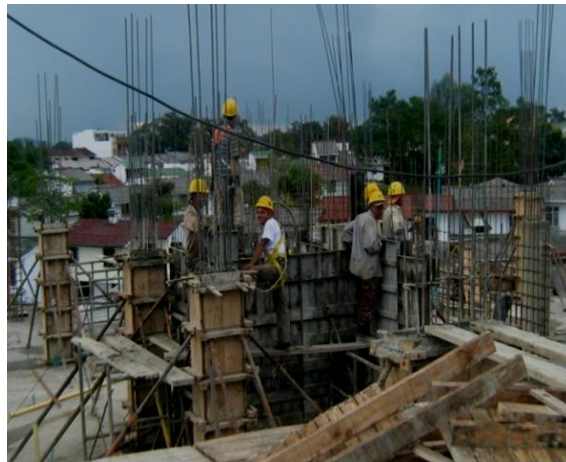
Figura 76. Compactación por vibración interna

Durante el vertimiento de la mezcla de concreto se verificó que se vibrara adecuadamente, de tal forma que la mezcla quedara homogénea para evitar que se formaran hormigueros. (Ver Figura 76)

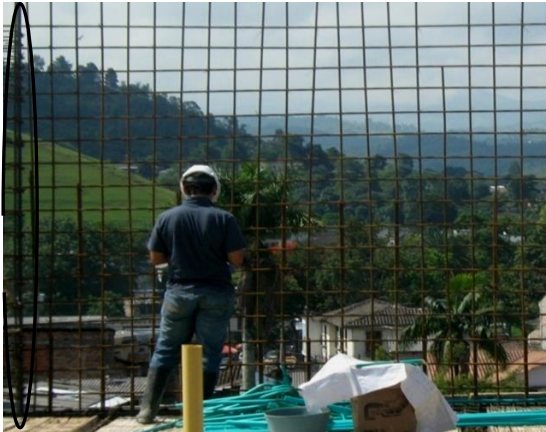
Figura 77. Muro tipo 2

El acero de refuerzo utilizado en los extremos de cada muro esta por constituido por (4 varillas #5) y estribos #3, los cuales se elaboran en obra. (Ver Figuras 77, 78, 79 y 80)

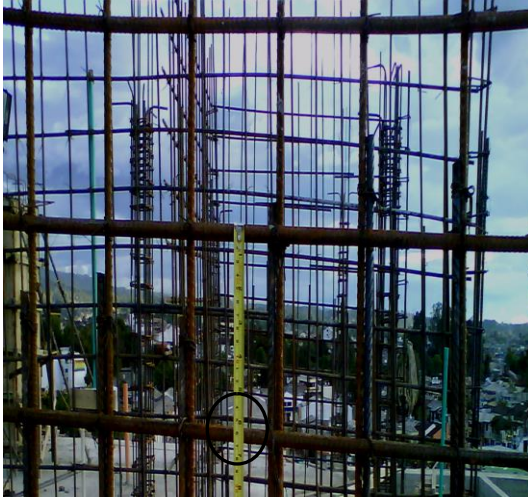
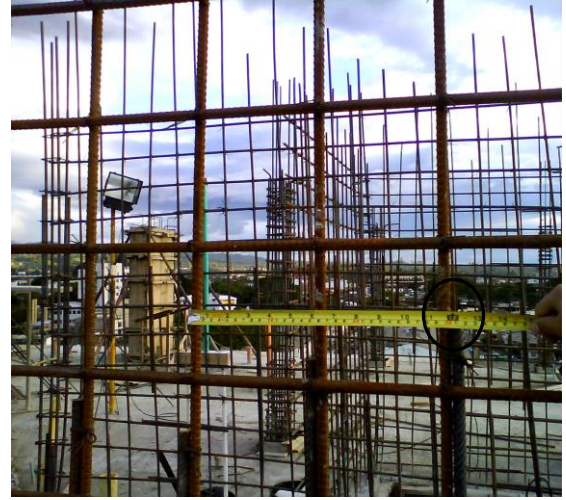
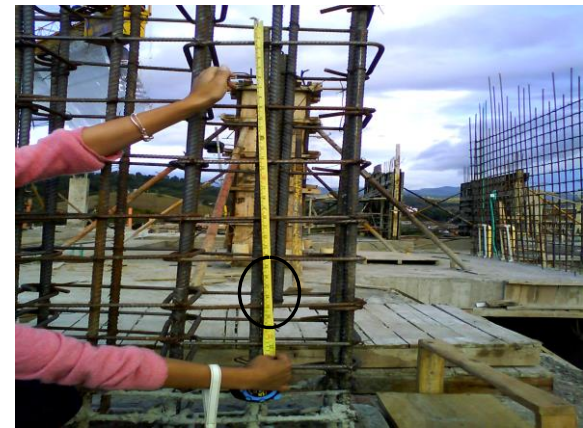
El acero de los muros cumple con el despiece, la longitud de traslapo horizontal y vertical, además con la distancia de 15cm establecido entre varillas horizontales y verticales formando una cuadrícula o parrilla. (Ver Figuras 81, 82 83 y 84)

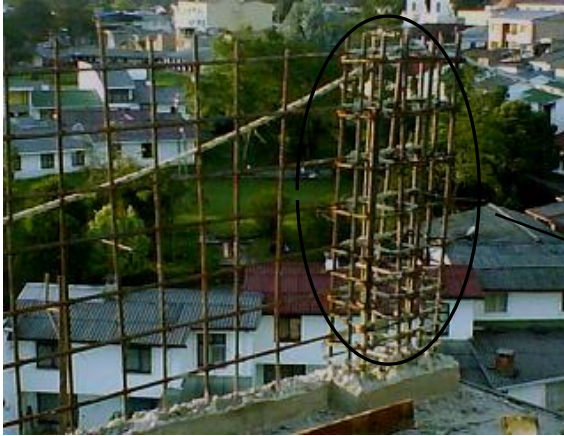
Figura 85. Muro tipo 4

Los muros (M4) que se encuentran confinados en los extremos verticales por columnas C1, cumpliendo con los requisitos de diseño. (Ver Figura 85 y 86)

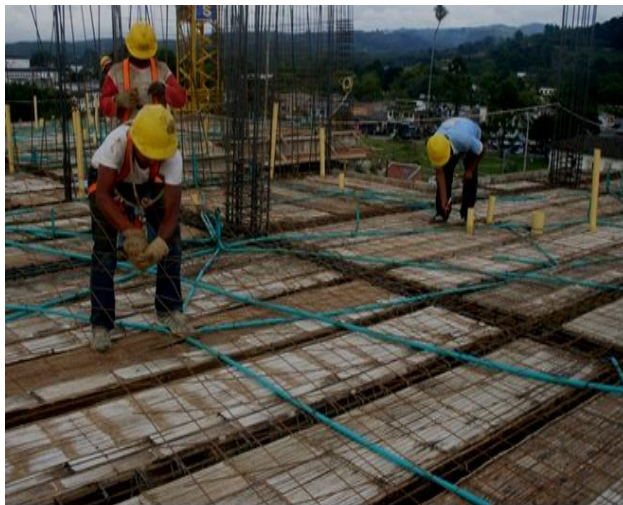
Figura 87. Colocación del acero de temperatura

El acero de temperatura consiste en una malla electrosoldada de 5.0 mm de diámetro, con separación de 15 cm en las dos direcciones. (Ver Figura 87)

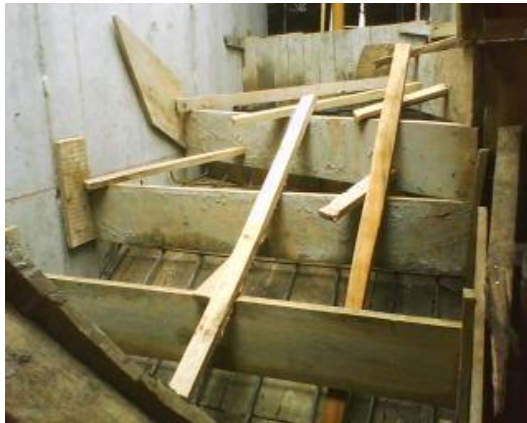
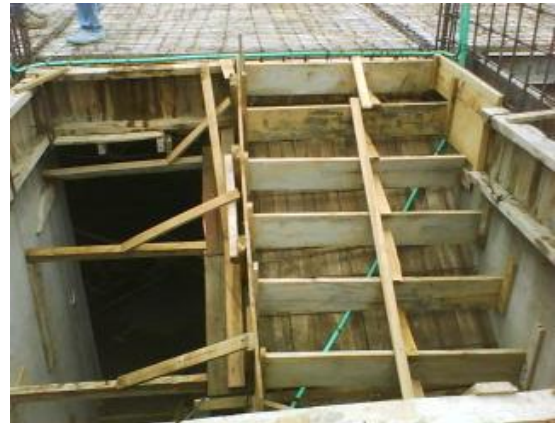
Figura 88. Encofrado para la base de las escaleras e instalación de la formaleta

Normalmente, las escaleras de concreto reforzado se construyen como losas inclinadas, con huellas y contra huellas monolíticas, por lo tanto, primero debe construirse el encofrado para la base de la escalera, luego se instala el refuerzo de acuerdo con el diseño estructural. Se realizó el encofrado, la colocación del refuerzo y la fundición de forma adecuada en el proceso constructivo. (Ver Figuras 88 y 89)

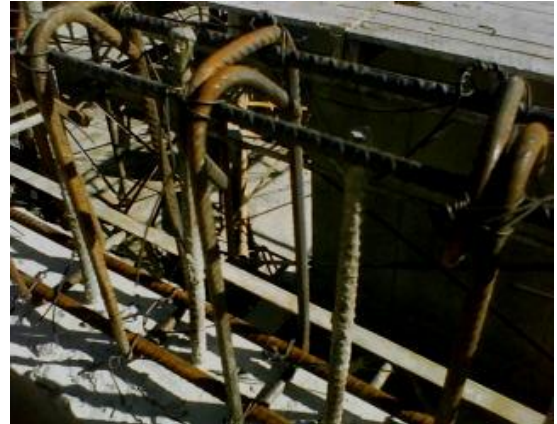
Figura 92. Armado de viga

La viga está reforzada con 4#5 (2 en la parte superior y 2 en la inferior). Se cumplió adecuadamente con el acero especificado en el diseño estructural, además se chequeó la longitud del gancho, el traslapeo y el recubrimiento. (Ver Figuras 91 y 92)

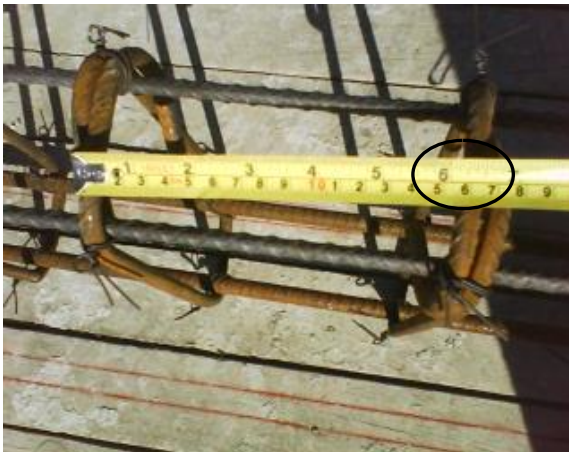
Figura 93. Estribo que no cumple con la separación

lo cual se debe hacer una supervisión rigurosa para que esto no suceda o para que se corrija cuando sea necesario. (Ver Figuras 93 y 94)

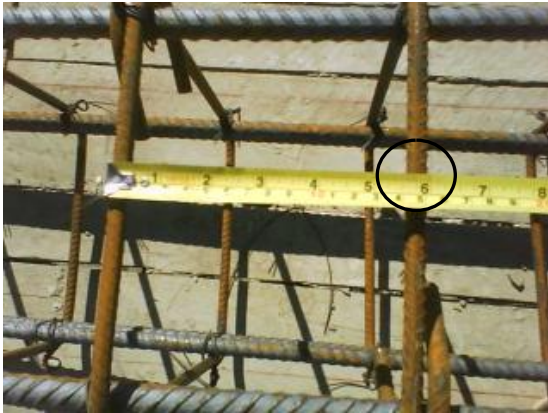
Figura 96. Separación entre estribos

La supervisión realizada a las vigas mostro que se cumplió con el despiece, con la separación entre estribos, la longitud de traslapo, la longitud del gancho y con el número de estribos. (Ver Figuras 96 y 97)

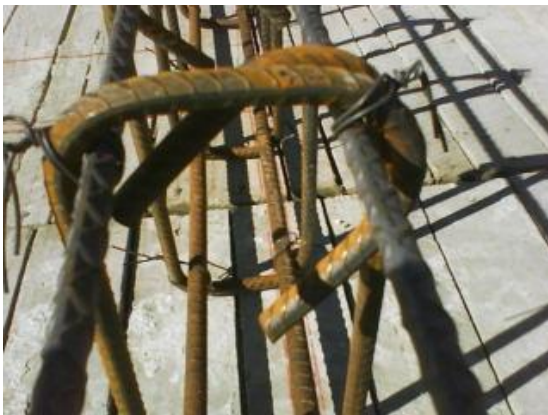
Figura 98. Gancho de estribo

La longitud de traslapo según el diseño debe ser de 40 veces el diámetro de la barra ($40d_b$), con la cual se cumplió satisfactoriamente. De igual manera se verificó la longitud del gancho y la separación entre estribos. (Ver Figuras 98 y 99)

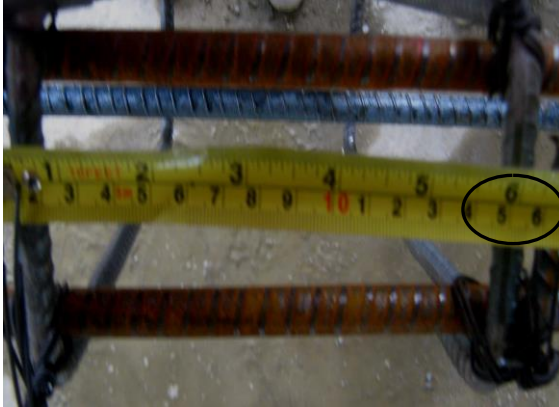
Figura 102. Separación entre estribos

Se puede observar que se conserva la distancia entre estribos la cual es de 15 cm en la parte central de la viga. (Ver Figura 102)

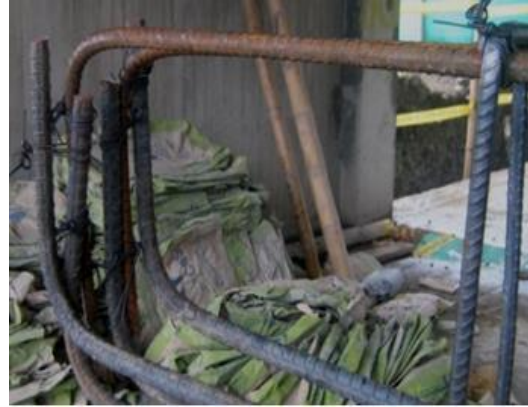
Figura 103. Gancho de viga

Se verifico el despiece, la separación entre estribos y la longitud del gancho.
(Ver figuras 103, 104 y 105).

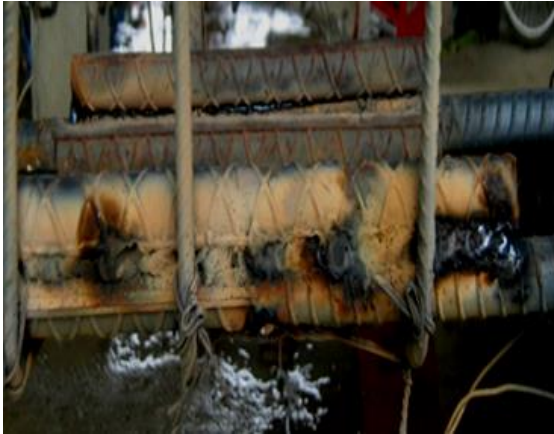
Figura 106. Forma de la soldadura

La longitud del cordón de soldadura es de 30 cm. (Ver Figuras 106 y 107)

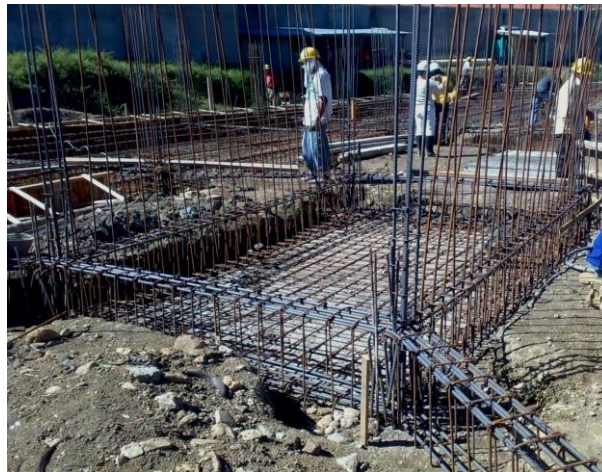
Figura 109. Cimentación torre C

El proceso se inició con la colocación de un solado de limpieza en proporción (1:3.3), posteriormente se realizó la instalación del refuerzo, cuidando el espaciamiento entre las barras, además se verificó constantemente que la cantidad de acero puesto en obra, coincida con la especificación del diseño estructural; adicionalmente se colocan separadores de concreto (panelas de concreto) que eviten el contacto entre el refuerzo y el suelo, facilitando que el recubrimiento del acero sea el adecuado. (Ver Figura 109)

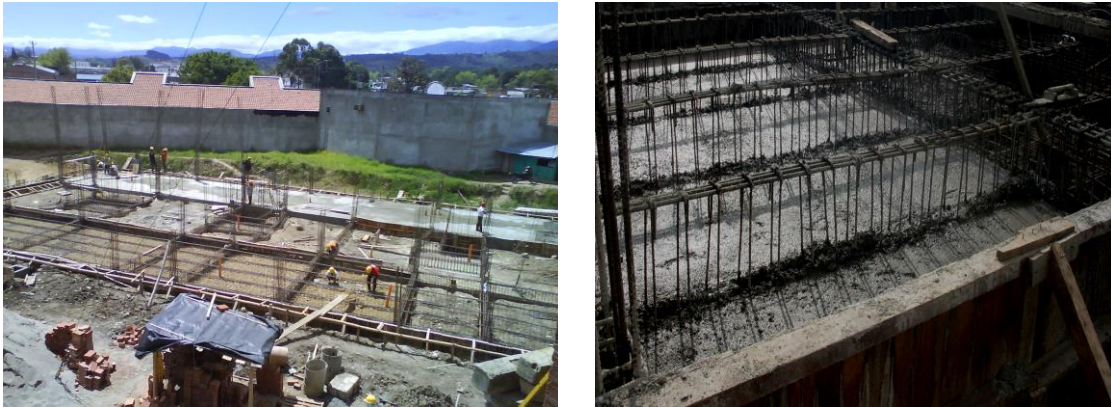
Figura 110. Vigas de cimentación

Estas vigas se encuentran en los planos como zapatas. A continuación se describen tres tipos de zapatas: Z5, Z6 y Z7. (Ver Figura 110)

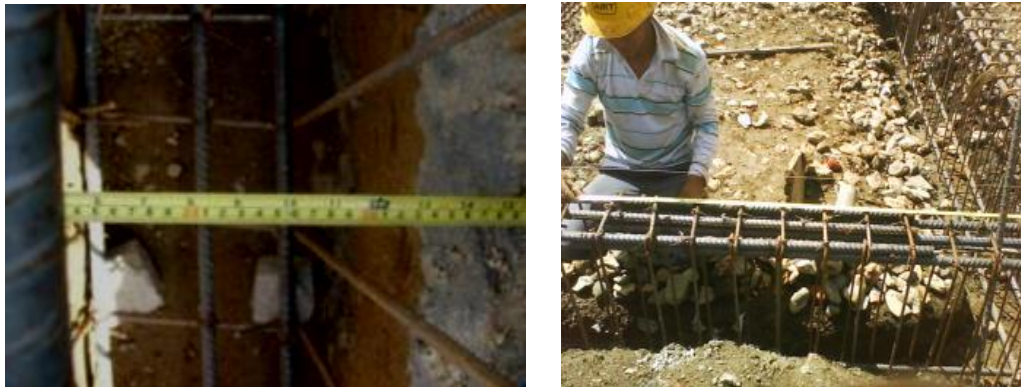
Figura 111. Verificación de las dimensiones de la excavación

Para controlar el proceso se verificó las profundidades y el ancho de las zanjas. En cuanto a la colocación del refuerzo, se confrontó la cantidad de acero puesto en obra, con la especificación que da el diseño estructural; además se comprobó que el espaciamiento entre las paredes de la zanja y el acero sea suficiente para que se cumpla con el recubrimiento mínimo del acero. (Ver Figura 111)

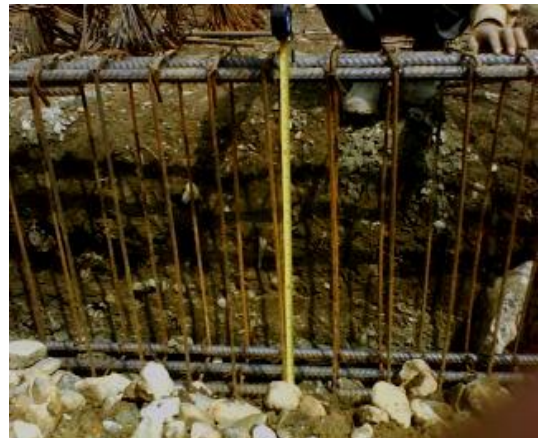
Figura 113. Altura de zapata

Estas se ubican en la parte interna de forma longitudinal en la losa de cimentación formando las vigas encargadas de soportar las presiones que genera el suelo sobre la losa de piso y las lleva hasta las vigas principales de carga (Z6). Se cumplió con el diseño especificado en los planos. (Ver Figuras 112 y 113)

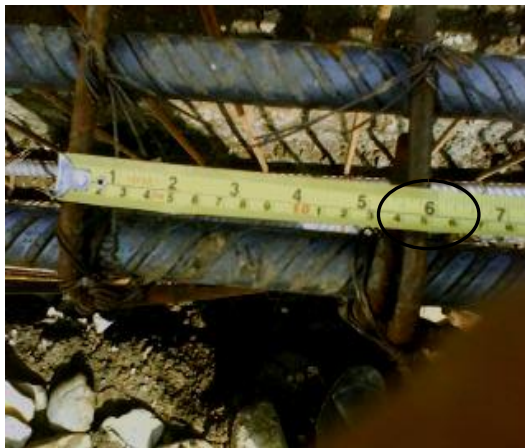
Figura 114. Separación entre estribos

Se cumplió con la altura, separación entre estribos y con la longitud del gancho. (Ver Figuras 114 y 115)

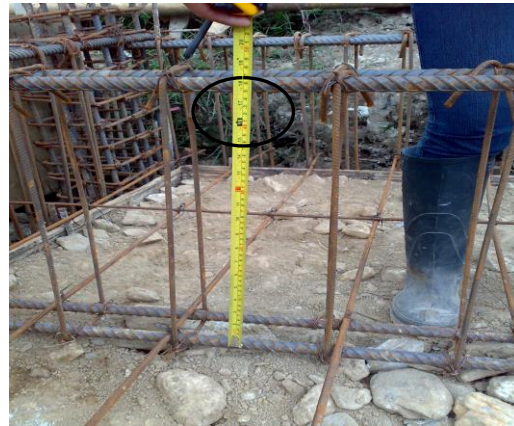
Figura 117. Altura de zapata

Estas se ubican en la parte perimetral y transversal de la losa siendo las vigas principales de cimentación puesto que poseen un peralte de 90cm y tienen mayor refuerzo. (Ver Figuras 116 y 117)

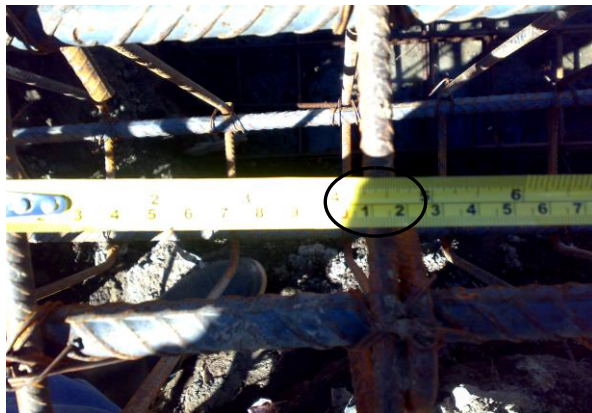
Figura 118. Estribo que no cumple con la separación

Se debe supervisar que los estribos queden bien distribuidos y con la separación adecuada para que no se generen errores que causen separaciones mayores o menores a las indicadas en los planos. (Ver Figuras 118 y 119)

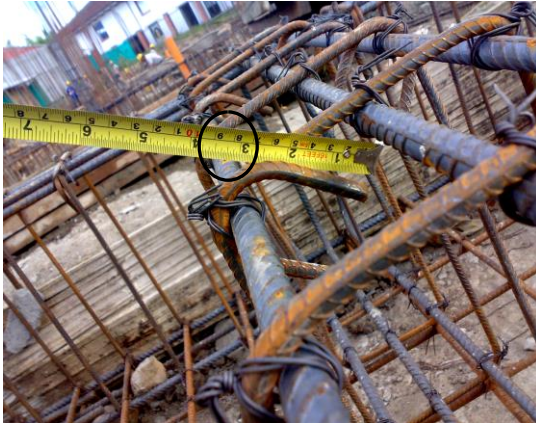
Figura 120. Longitud del gancho

El gancho tiene la longitud establecida en los planos, el cual debe ser como mínimo 7.5 cm valor que se cumplió totalmente en la obra. De igual manera se cumplió con el recubrimiento. (Ver Figuras 120 y 121)

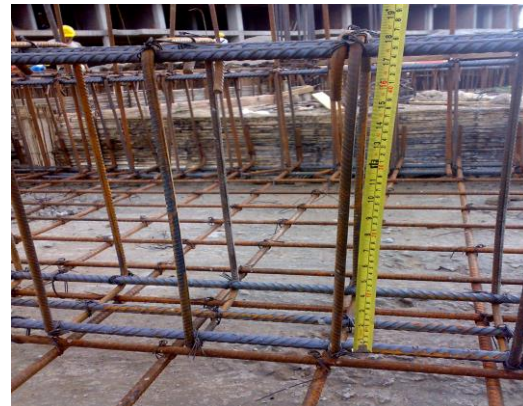
Figura 123. Altura de zapata

La zapata se encuentra reforzada con, (2#6 en la parte superior y 2#6 en la parte inferior). Se chequeo la altura, la separación entre estribos y la longitud de traslapo. (Ver Figuras 122, 123, 124 y 125)

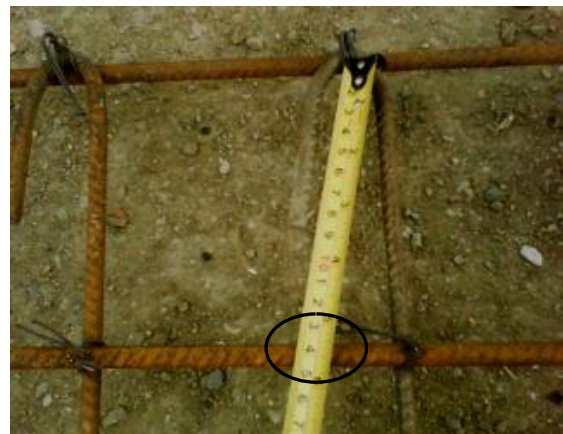
Son zapatas aisladas con una sección de $(2 \times 2) \text{ m}^2$ y una altura de 30 cm, reforzada con una parrilla de acero de refuerzo # 3 con una separación de 15 cm en ambos sentidos. Cumpliendo con el recubrimiento y la longitud del gancho que lleva en los extremos de la parrilla. (Ver Figuras 127,128, 129 y 130)

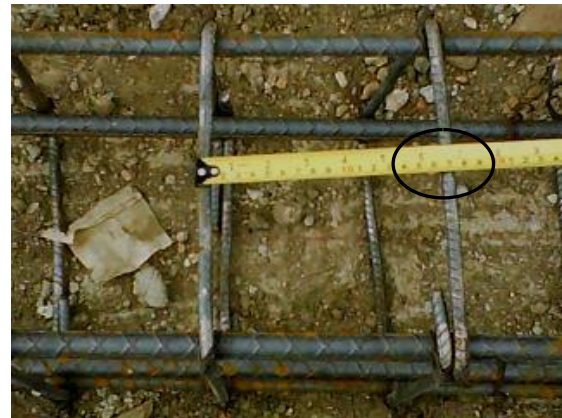
Figura 136. Separación entre estribos

En realidad se trata de una viga de amarre la cual se identifica en los planos estructurales como Zapata 12, tiene una sección rectangular de $(30 \times 30) \text{ cm}^2$ y reforzada con 4 varillas #5, y estribos con una separación de 15 cm uniforme a lo largo de la viga, la longitud de traslapeo es de 40 veces el diámetro de la barra y con gancho en los extremos de la zapata de 20 cm. (Ver Figuras 135, 136, 137 138)

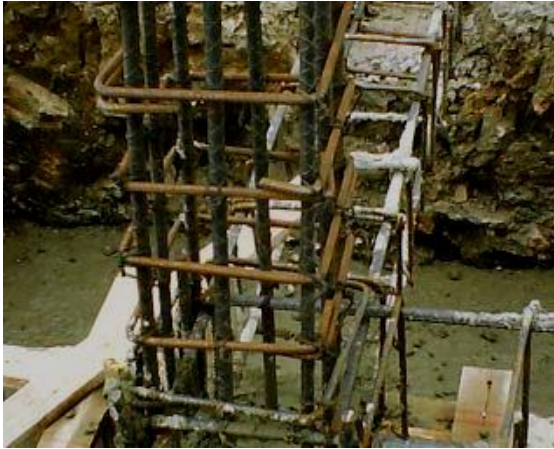
Figura 143. Distribución de los estribos

Se cumplió con la longitud de traslapo y con la distribución de los estribos a lo largo de la columna. (Ver Figuras 143 y 144)

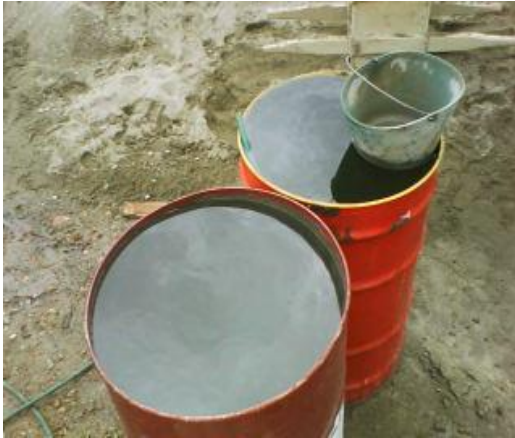
Figura 145. Agua de mezcla

El agua de mezcla utilizada en la obra es del acueducto. (Ver Figura 145)
