INFORME FINAL

TRABAJO DE GRADO EN LA MODALIDAD DE PASANTIA PARA OPTAR AL TITULO DE INGENIERA CIVIL DENOMINADO SUPERVISION DEL REFUERZO ESTRUCTURAL DEL CONJUNTO RESIDENCIAL LA ESTACION-POPAYAN

*SUPERVISION DEL REFUERZO ESTRUCTURAL DEL CONJUNTO RESIDENCIAL
"LA ESTACION"*

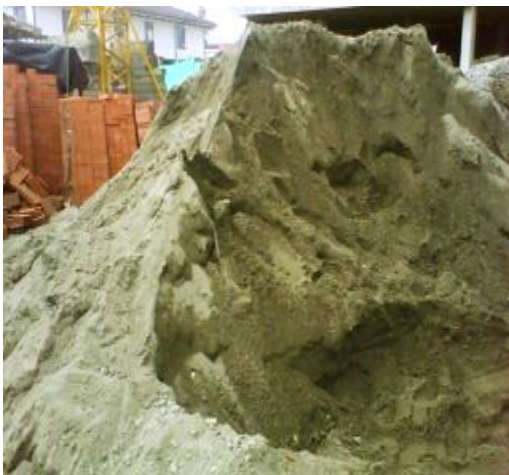
Figura 147. Arena de Puerto Tejada

El agregado grueso utilizado procede de trituración mecánica, dicho triturado es suministrado por la empresa Ecocivil. El tamaño máximo del triturado es de 3/4". El agregado fino es de Puerto Tejada. (Ver Figuras 147 y 148)

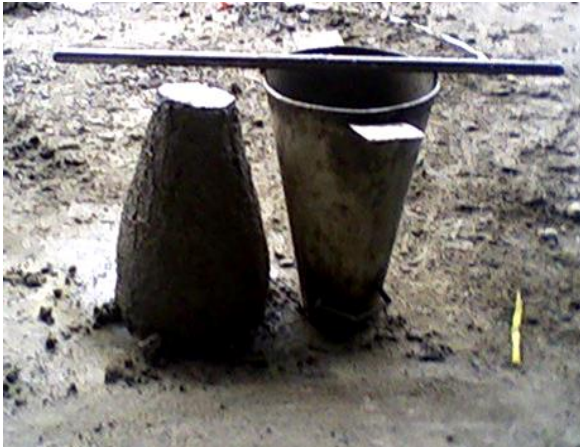
Figura 150. Prueba de slump realizada en la obra

Esta prueba se realizaba siempre que había fundición, con el fin de controlar la cantidad de agua adicionada a la mezcla, y que de esta forma no se fuera a alterar su resistencia. (Ver Figuras 150 y 151)

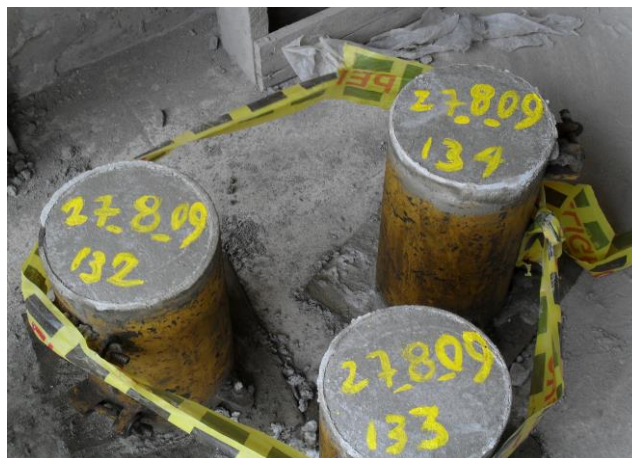
Figura 152. Elaboración de cilindros

La Resistencia a la Compresión es uno de los parámetros más importantes para evaluar la calidad de un concreto. (Ver Figura 152)

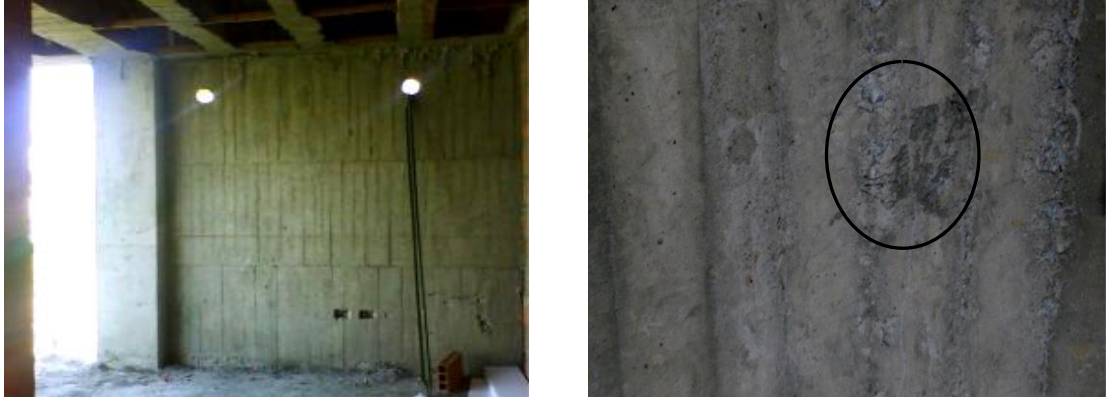
Figura 153. Defectos en los muros

Algunos defectos en obra se presentan a continuación. (Ver Figura 153)

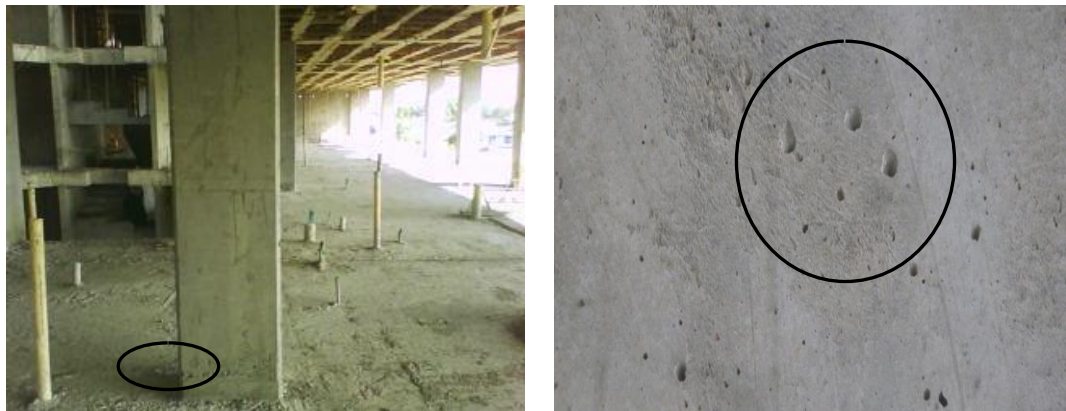
Figura 154. Hormigueros en columnas

En las fotos se puede observar algunos vacios en la superficie del elemento fundido, como se aprecia son mínimos y pueden ser causados por el aire atrapado entre la formaleta y el concreto y no ofrecen peligro alguno para la estabilidad de la obra. (Ver Figura 154)
