**AUXILIAR EN LA SUPERVISIÓN TÉCNICA ESTRUCTURAL Y CONTROL DE CALIDAD EN LA  
CONSTRUCCIÓN DEL PUENTE VEHICULAR SOBRE EL RÍO CAUCA EN EL MUNICIPIO DE POPAYÁN**

**Informa Final de Práctica Profesional (Pasantía) para optar por el título de  
Ingeniera Civil**

**UNIVERSIDAD DEL CAUCA  
FACULTAD DE INGENIERÍA CIVIL  
PROGRAMA DE INGENIERÍA CIVIL  
DEPARTAMENTO DE GEOTECNIA  
POPAYÁN  
2015**

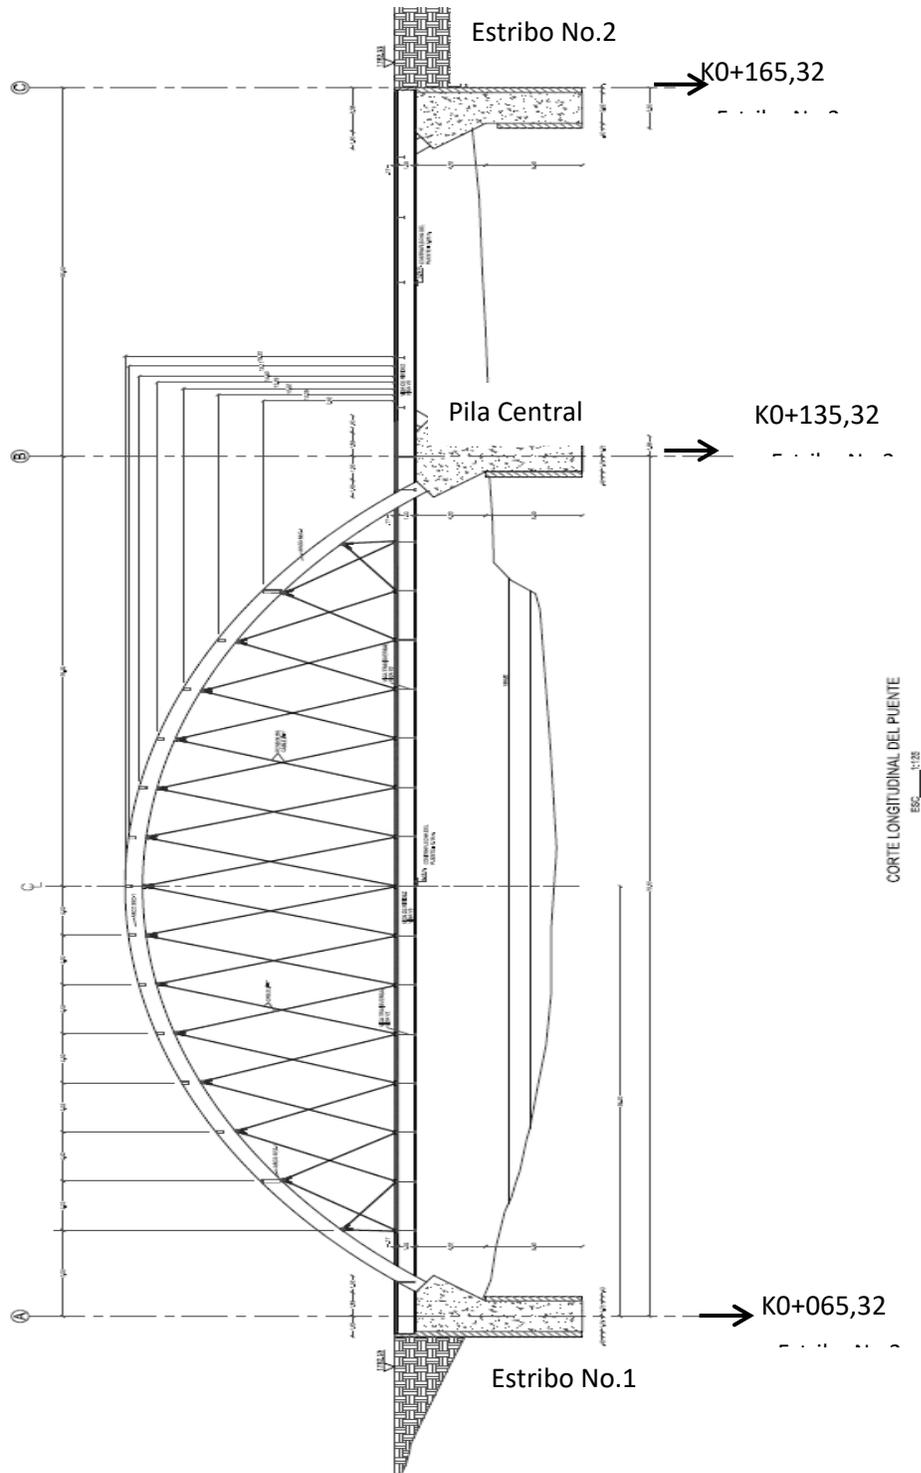
Figura 1. Corte longitudinal del puente.

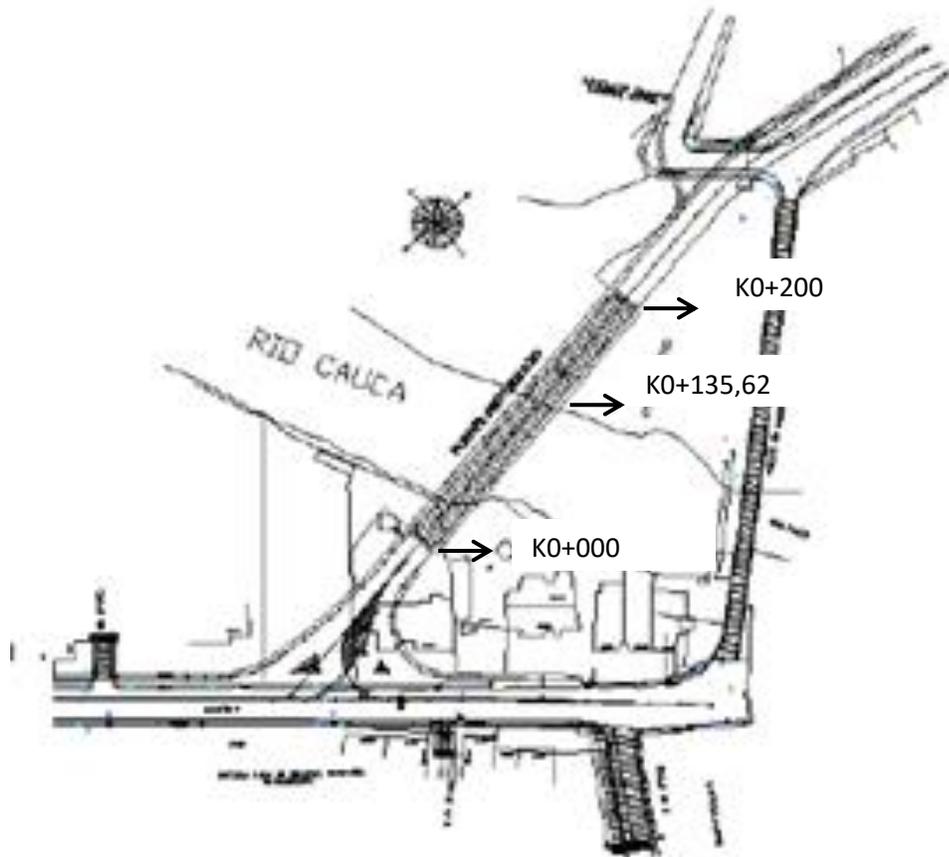
Figura 2. Vista en planta

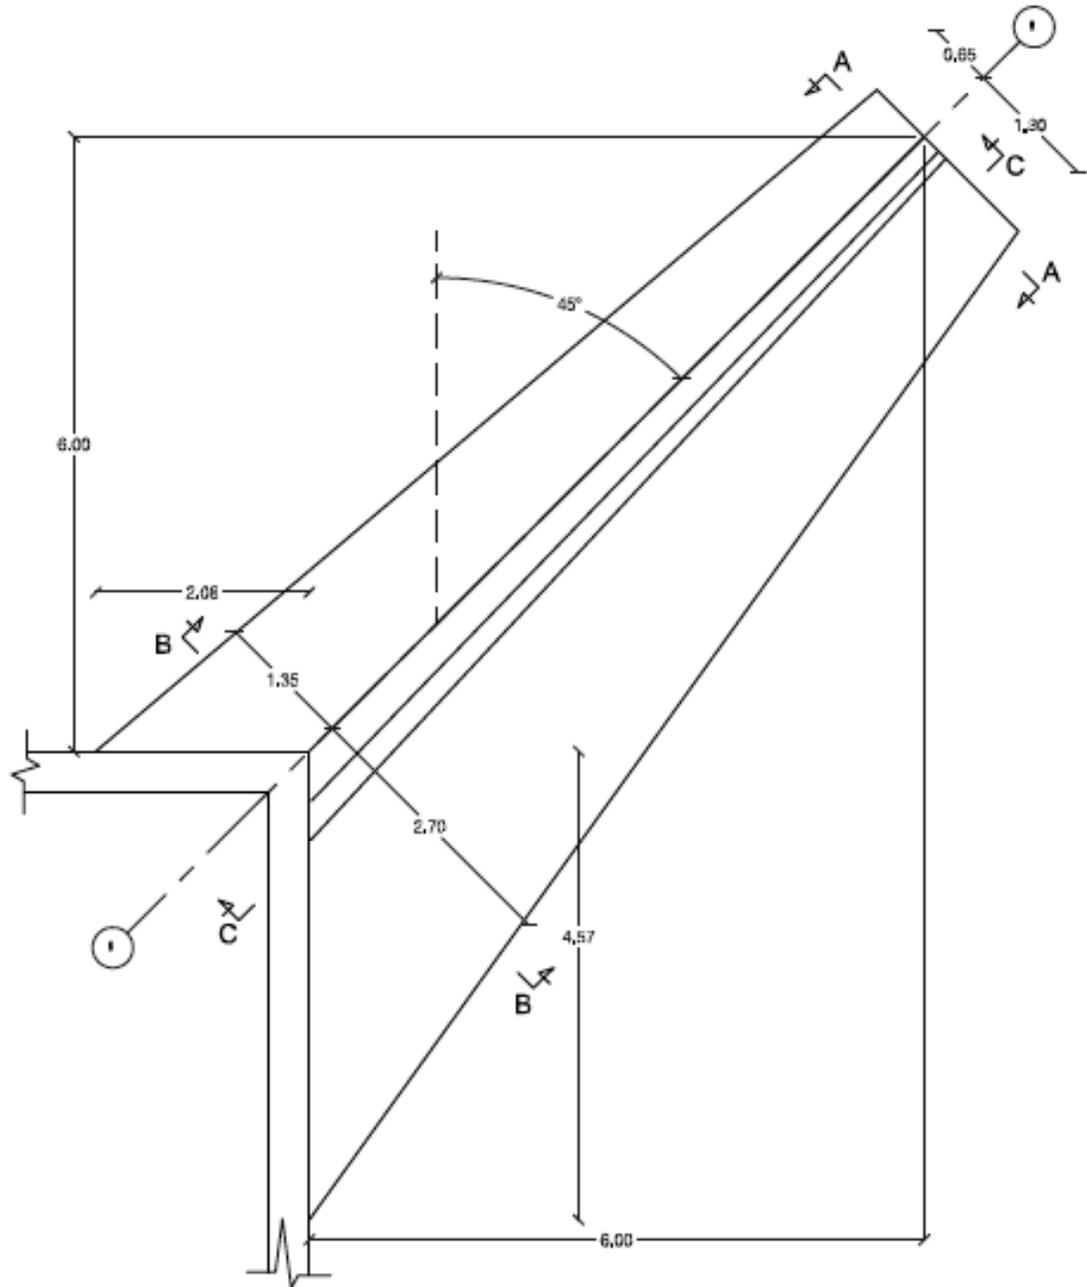
Figura 5. Vista en planta de aleta

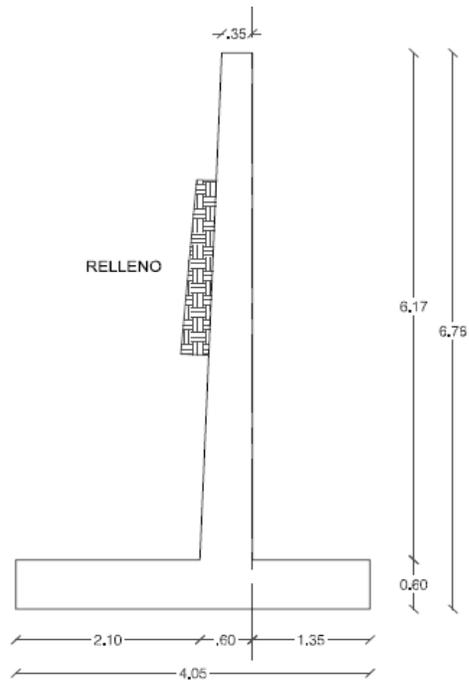
Figura 6. Corte aleta H: 6.17 m

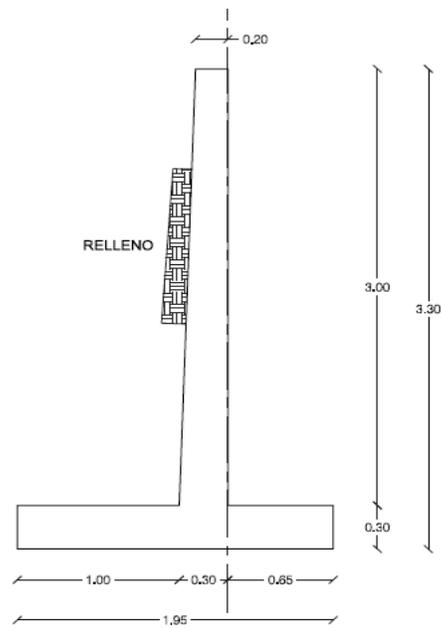
Figura 7. Corte aleta H: 3 m

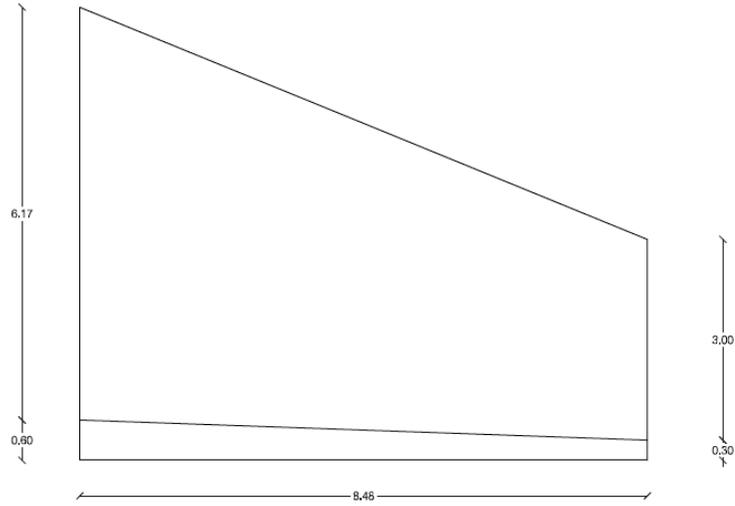
Figura 8. Vista longitudinal de la aleta

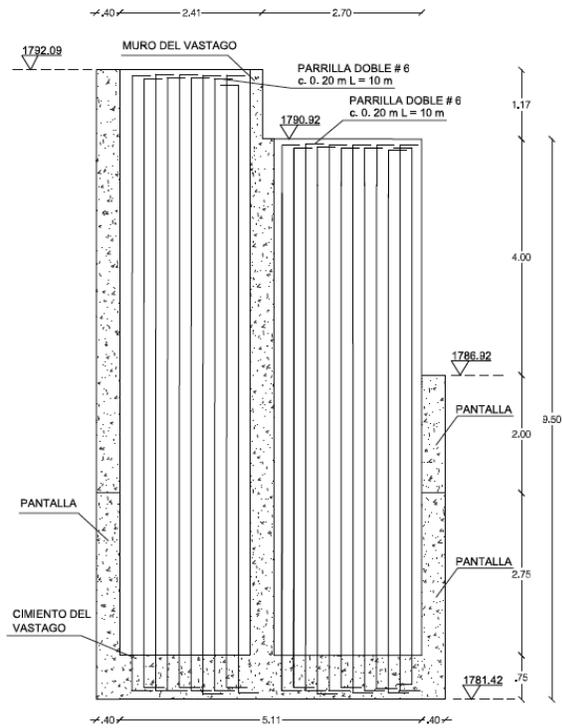
CORTE DEL CONTRAFUERTE CAJÓN

Figura 9. Corte del contrafuerte cajón

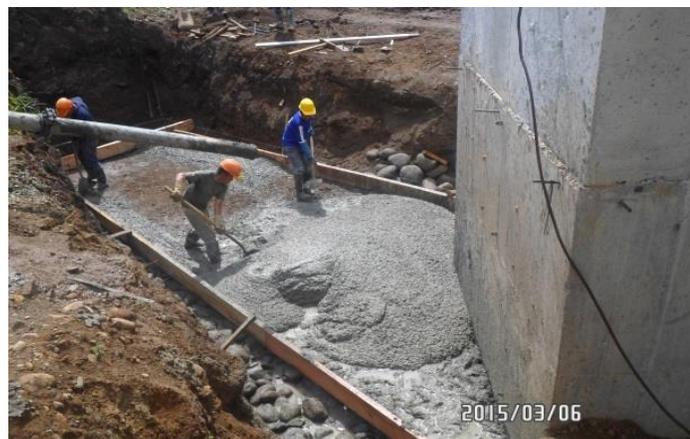
Figura 10. Fundición solado de limpieza de la aleta izquierda del estribo No.1

**6.1.1.2 Fundición del solado de limpieza:** Se verificó la adecuada instalación de la formaleta y el control de los niveles de la fundición así como el control de la resistencia del concreto de 10.5 Mpa (1500 PSI).

Para la fundición se usó concreto bombeado, y se complementó con el trabajo de los obreros que se encargaron de distribuir el concreto de 10.5 Mpa uniformemente. Se muestra a continuación el trabajo realizado en una de las estructuras (Fig. 10):

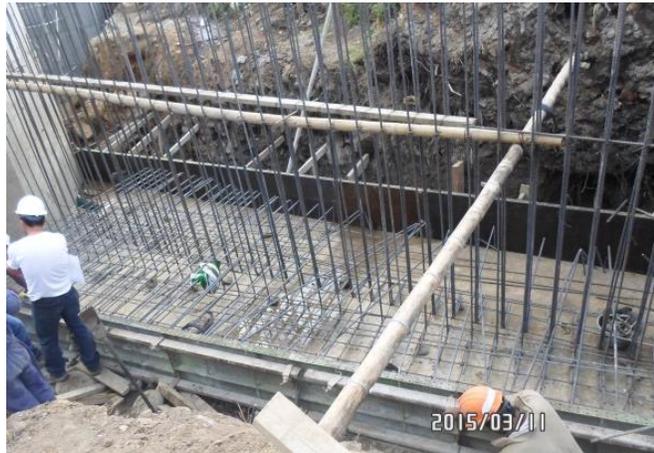
Figura 12. Amarre de acero de refuerzo aleta izquierda estribo No.1

**6.1.1.3 Amarre de acero de refuerzo:** se realizó la supervisión del corte, figuración y la instalación de las barras de acero para la estructura de acuerdo a lo establecido en el diseño estructural. Se chequearon los diámetros y las longitudes de traslape, las distancias establecidas para la separación entre varillas, y las cantidades de acero instaladas; además se revisó que se estuvieran colocando los apoyos que garantizan el recubrimiento mínimo del acero; acciones realizadas en conjunto con la interventoría.

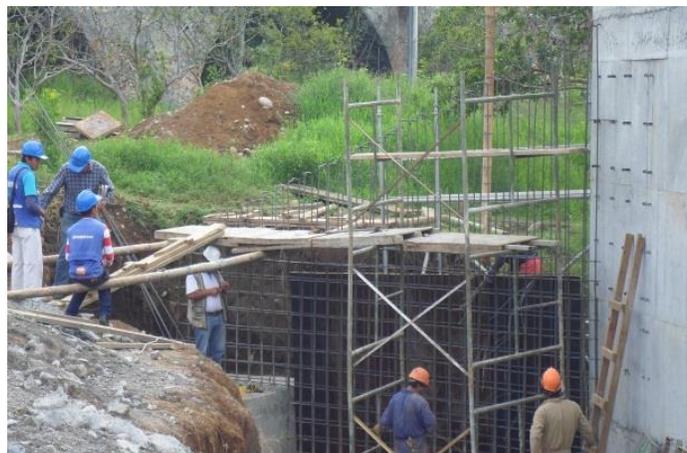
Figura 13. Amarre de acero de refuerzo aleta derecha estribo No.2

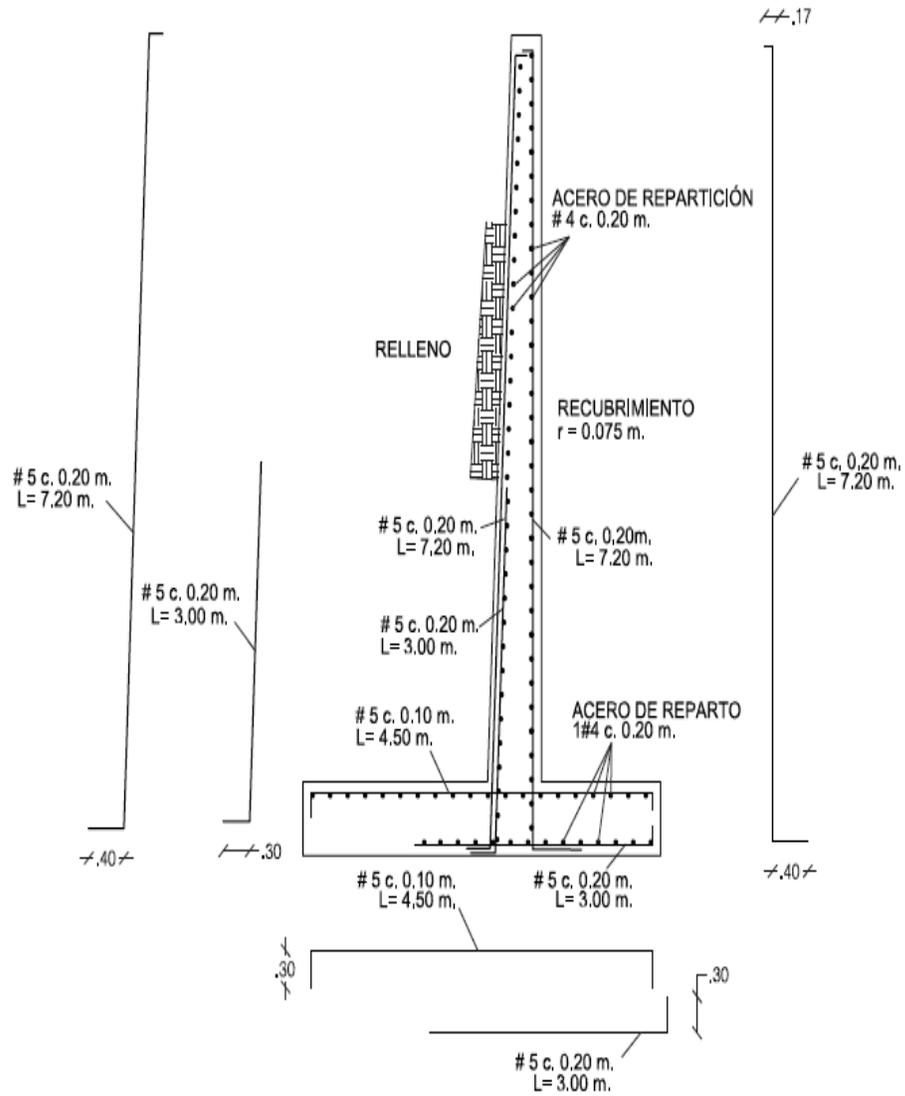
Figura 14. Refuerzo aleta. H:6.17 m

6.1.1.3.1 Diseño estructural de las aletas: (Fig.14 y 15)

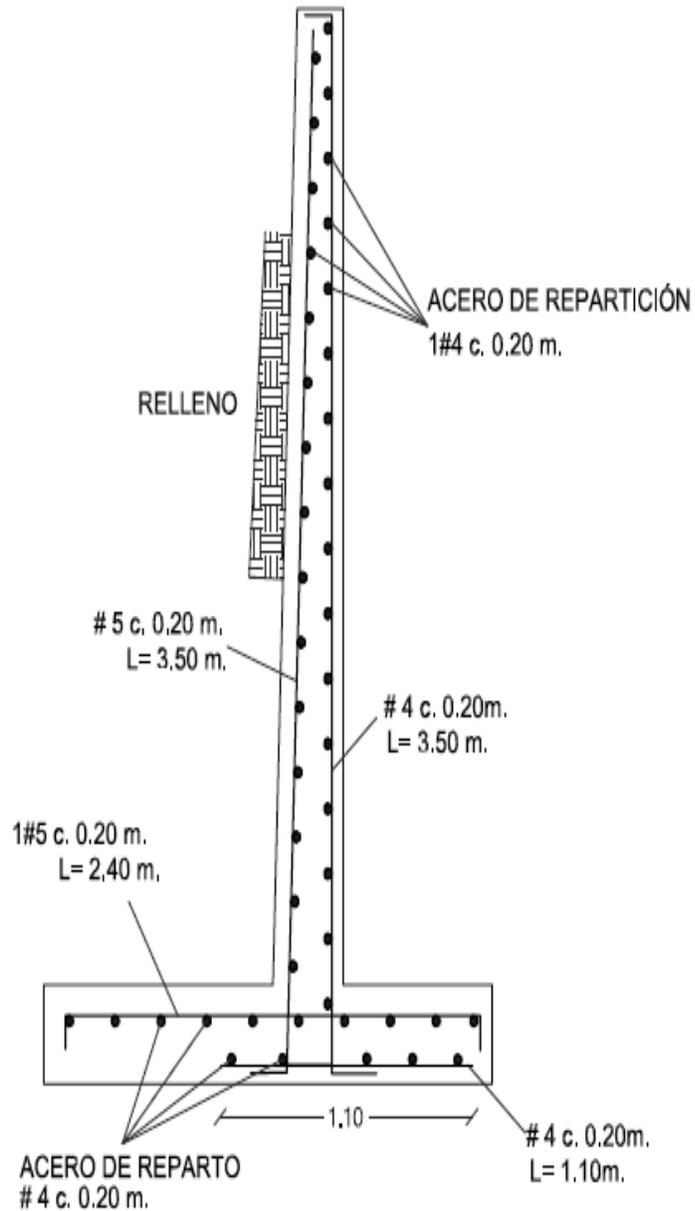
Figura 15. Refuerzo aleta. H: 3m

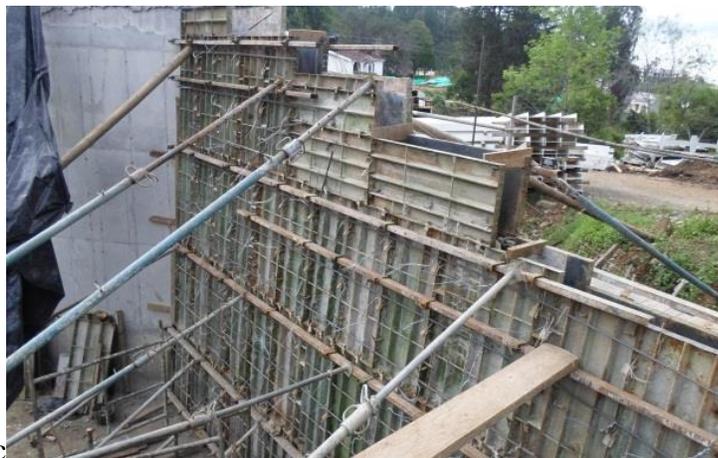
Figura 20. Instalación formaleta metálica aleta

La formaleta fue debidamente apuntalada y amarrada para prevenir distorsiones y movimientos que deformaran el elemento. Para su anclaje y atraque se utilizaron gatos hidráulicos y tacos de guadua.

Después de instalada la formaleta se procedió a hacer un chequeo de coordenadas, alturas, anchos, aplomos que garantizan verticalidad, y recubrimiento mínimo del acero de refuerzo; chequeo realizado por la comisión de topografía. La interventoría verificó estos chequeos y aprobó la fundición.

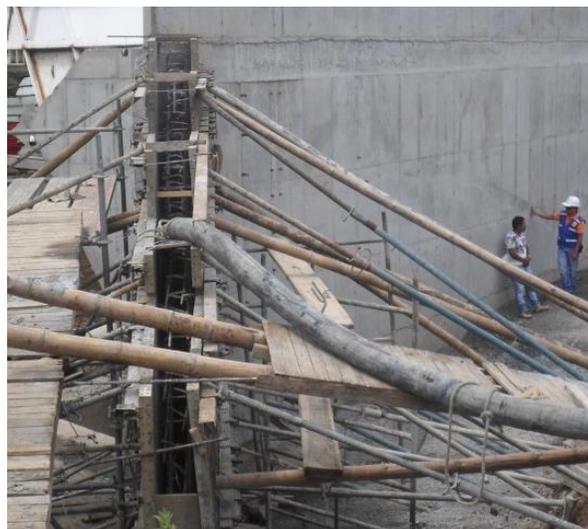
Figura 21. Fundición aleta derecha estribo No.2

**6.1.2 Durante la fundición:** Dado que se usó concreto premezclado, se verificó que el camión mezclador (mixer) pudiera entrar hasta el sitio de fundición y la correcta instalación de la tubería para el bombeo del concreto. Durante el proceso se garantizó el vibrado del concreto, con vibradores eléctricos y de gasolina. El subcontratista PREDELCA realizaba los ensayos necesarios para garantizar la calidad del concreto directamente en la planta de producción; mientras que por parte de la interventoría en cada fundición se tomaron muestras en campo para verificar la calidad y resistencia del concreto, además se controló el asentamiento.

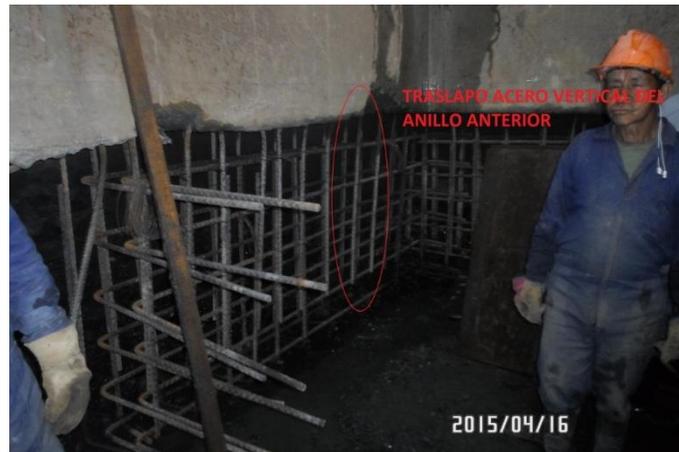
Figura 22. Detalle acero vertical con traslapo de anillo anterior

Luego de esto se procedió a excavar a mano y a fundir los anillos inferiores por secciones hasta llegar a la cota de cimentación. Las rocas de gran tamaño se extrajeron por partes, desintegrándolas usando un agente demoledor no explosivo que actuaba desde el interior. Para colocar este producto químico se hicieron perforaciones con martillo demoledor de broca helicoidal. Cada anillo inferior tenía una altura de 1.4 m, se dejaba un traslapeo en el acero vertical, que era doblado mientras se fundía el anillo; y se desdoblaba cuando se procedía a instalar el acero del siguiente.

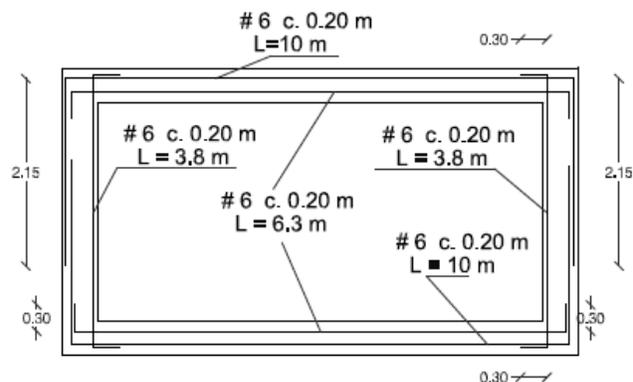
Figura 23. Refuerzo horizontal cajón

### 6.2.1 Diseño estructural: (Fig.23, 24 y 25)

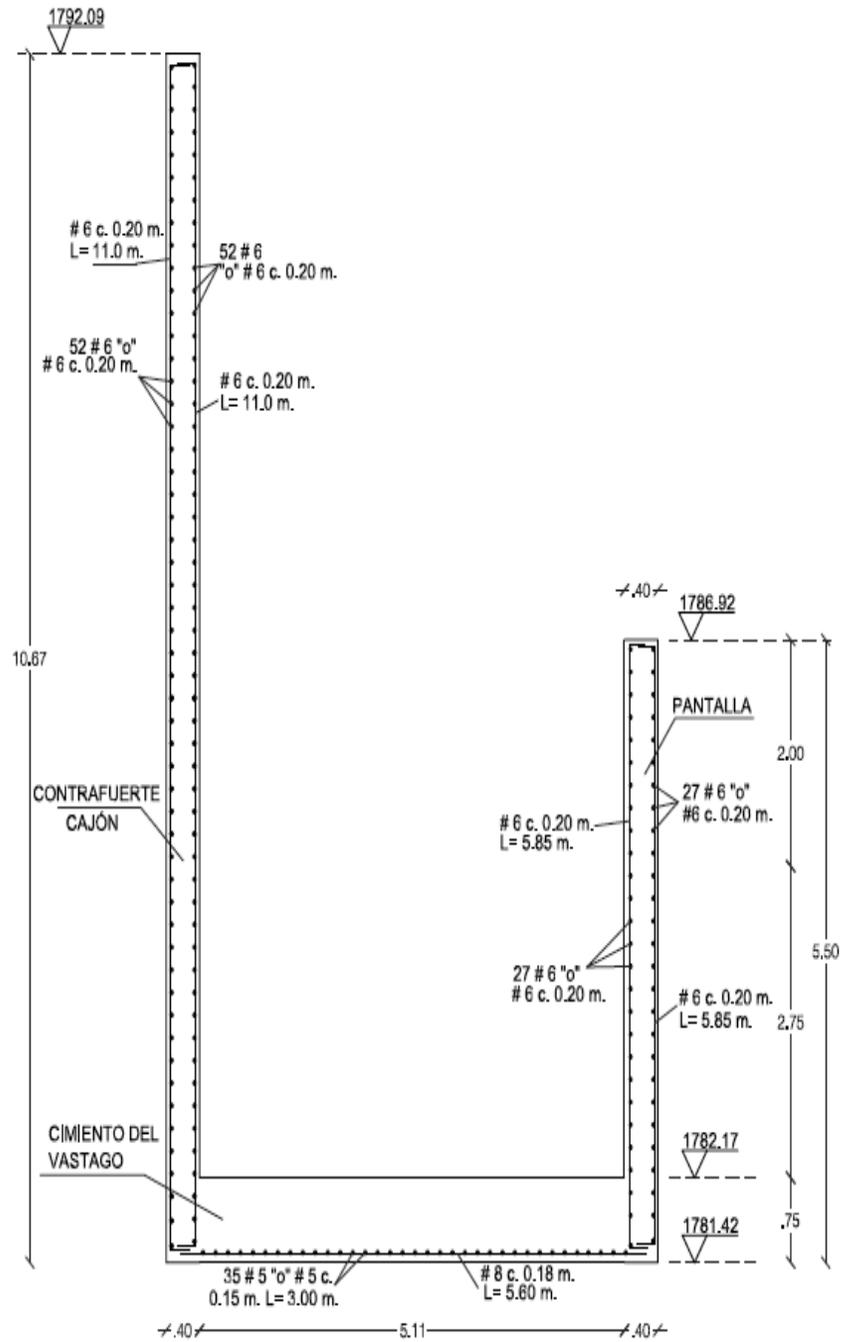
Figura 24. Refuerzo cajón del vástago

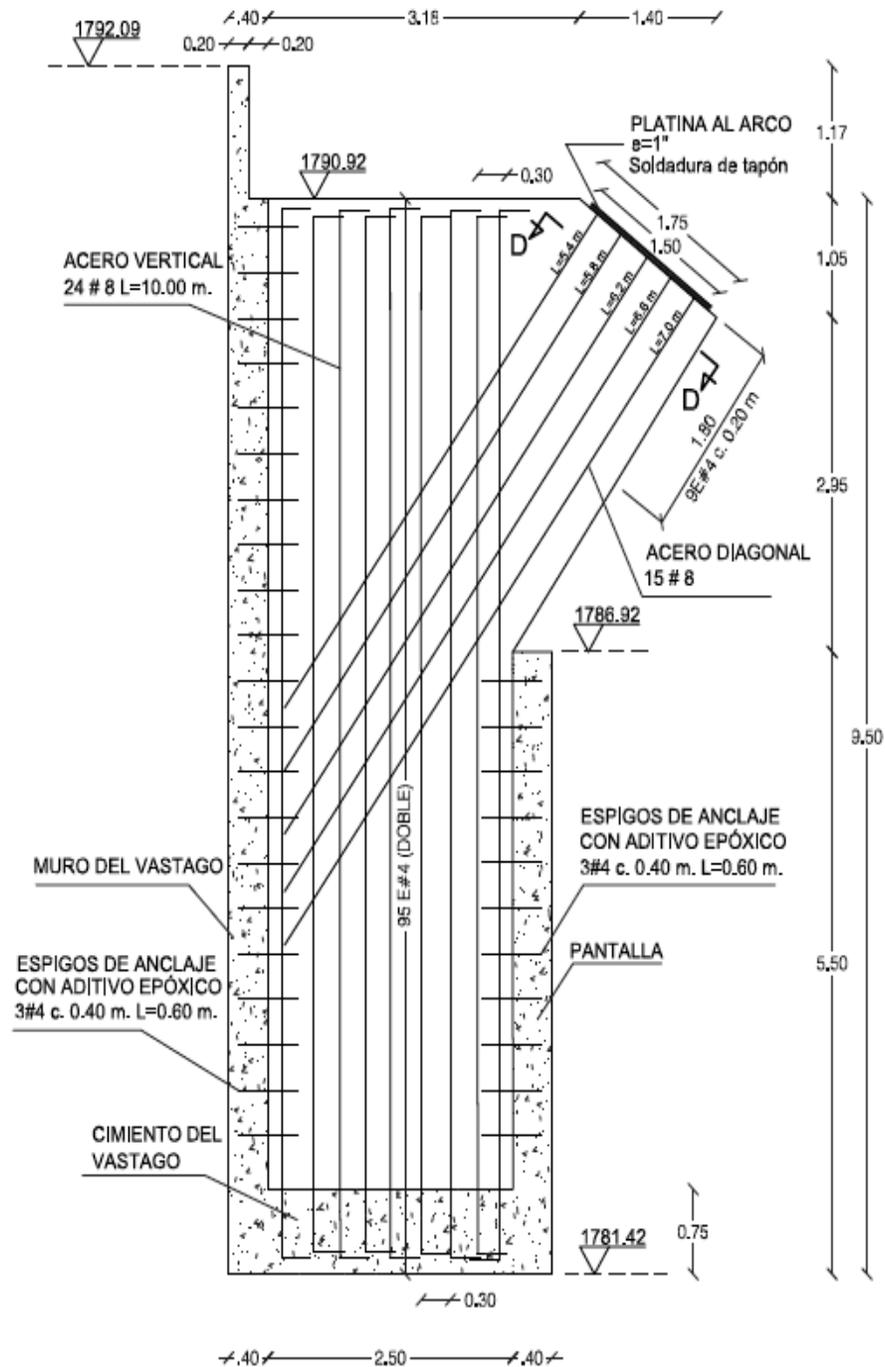
Figura 25. Refuerzo vástago

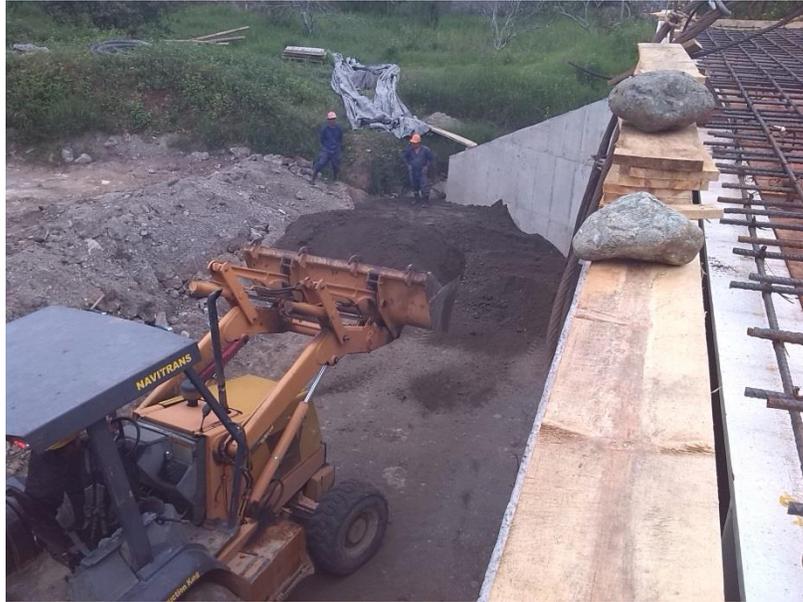
Figura 26. Colocación y extendido del material de una capa del terraplén

Una vez regado y compactado el material, se hacía una evaluación cualitativa y visual de la capa, con el fin de detectar las zonas con baja densidad debido a deficiencias en la compactación. Estas se corregían haciendo una zonificación del área acolchonada para sacar el material y colocar un material más seco. Cuando la falla continuaba después de hacer varios cambios de material se procedía a escarificar y dejar orear el material, una vez alcanzada la humedad óptima se procedió a compactar. Durante el proceso de construcción de cada capa se verificó que al momento de compactar, el suelo tuviera la humedad requerida.

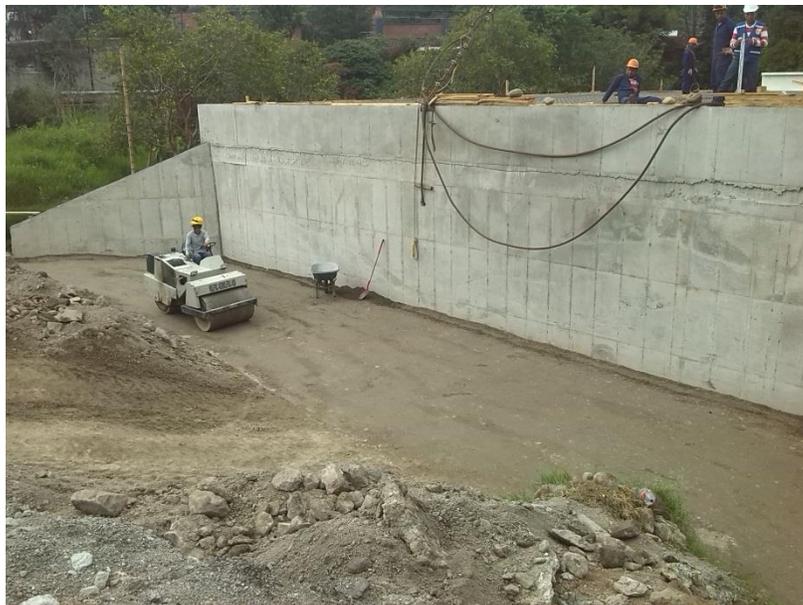
Figura 27. Compactación de una capa del terraplén.

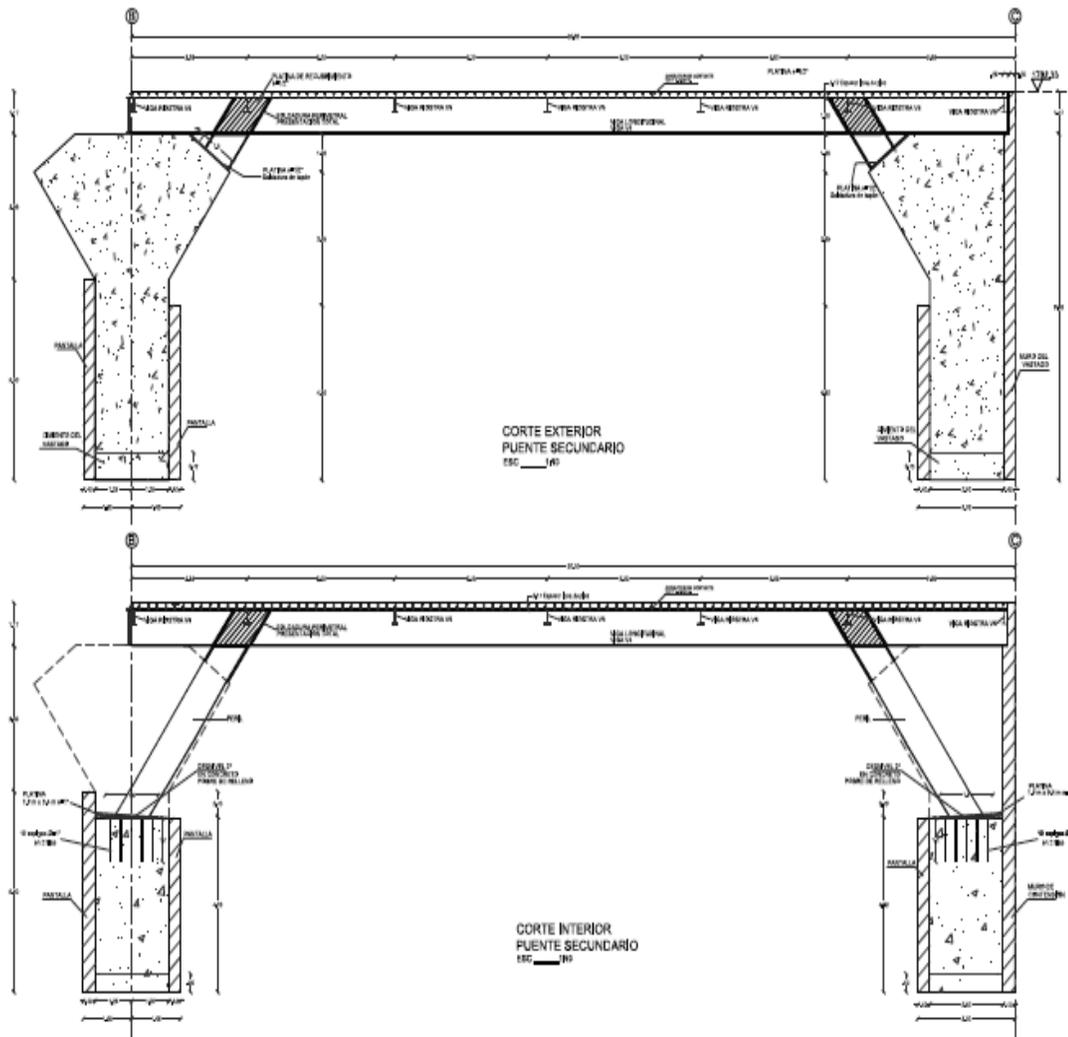
Figura 28. Corte longitudinal puente secundario.

El puente secundario tiene una longitud de 30 m y está ubicado entre la pila central y el estribo N°2, apoyado sobre un tablero de vigas metálicas, y con barreras de seguridad para el peatón tipo New Jersey.

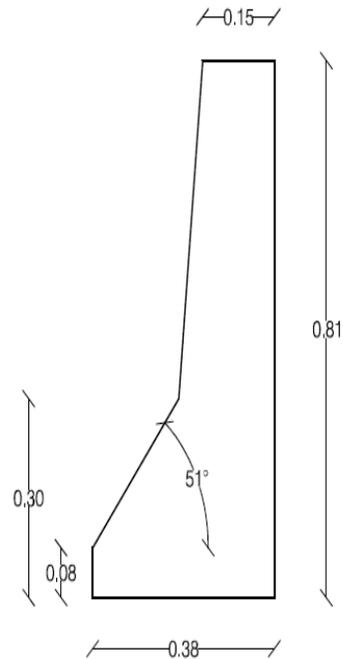
Figura 29. Corte New Jersey

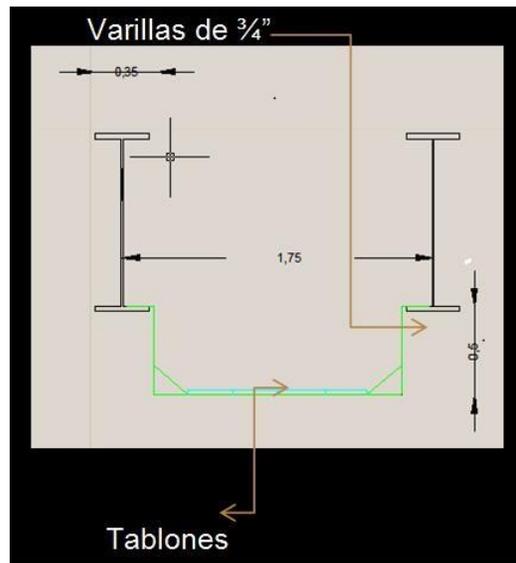
Figura 30. Apoyos de acero y andamios

6.4.1.2.2 Se elaboraron y colocaron los andamios o apoyos en acero, los cuales se apoyaron entre vigas, y se le instalaron tablonces que funcionaron como pasarela para los obreros (Fig. 30).

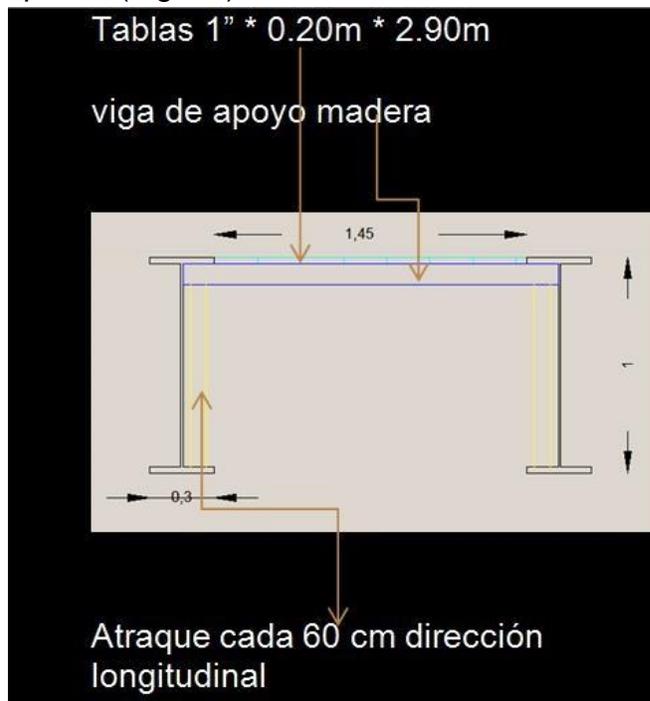
Figura 31. Instalación de la madera

6.4.1.2.3 Se dio inicio a la instalación de la madera en la zona entre vigas, las cuales van apoyadas sobre un viga, y atracadas cada 75 - 80 cm por pilares apoyado en los patines inferiores de las vigas del puente como muestra el esquema (Fig. 31):

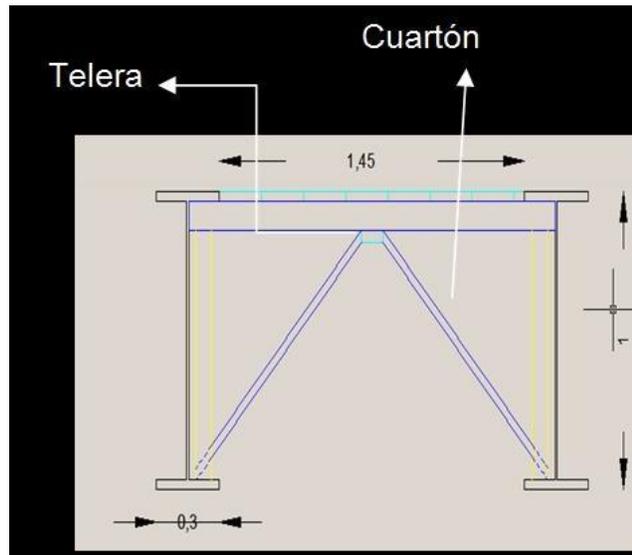
Figura 32. Instalación de teleras y cuartones

6.4.1.2.4 Se procedió con la instalación de teleras (10cm \* 4 cm) de 6 m en la mitad de la viga de apoyo de madera, atracada cada 75 - 80 cm con cuartones (8cm \* 4 cm) apoyados sobre la base inferior del patín de la viga como se muestra en figura (Fig. 32).

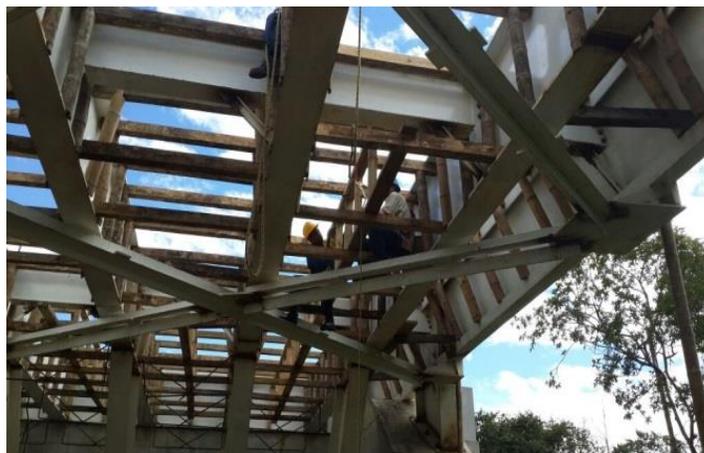
Figura 33. Instalación formaleta madera

Antes de este proceso se verificó la calidad de la madera a ser usada en la formaleta, durante y después de esta instalación la comisiones de topografía chequearon que los niveles coincidieran con los establecidos en el diseño.

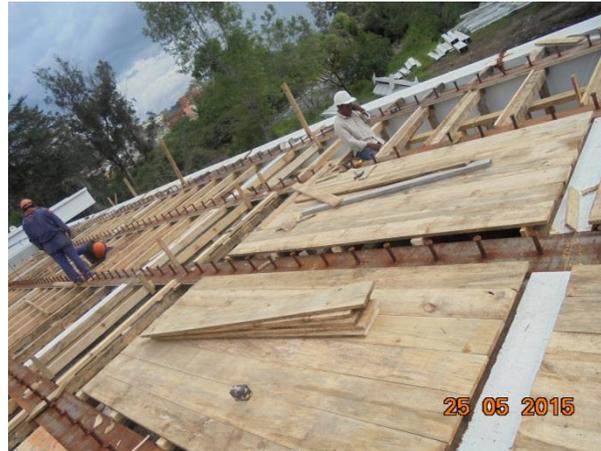
Figura 34. Instalación formaleta madera

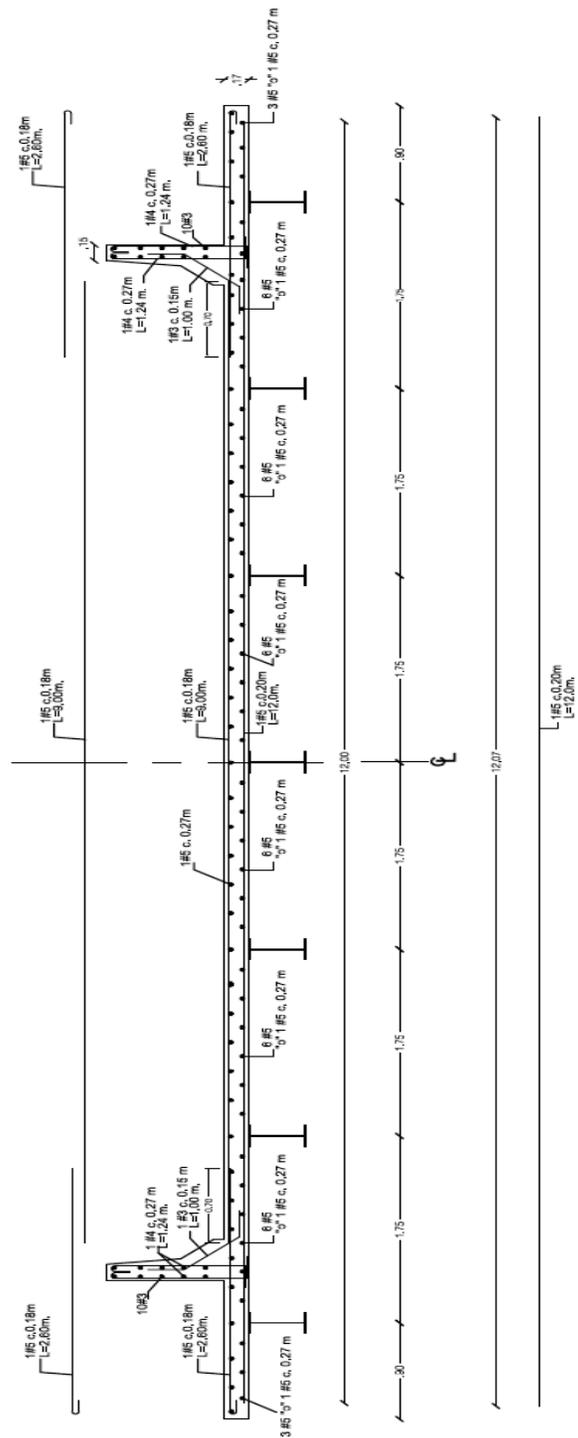
Figura 36. Refuerzo losa puente secundario.

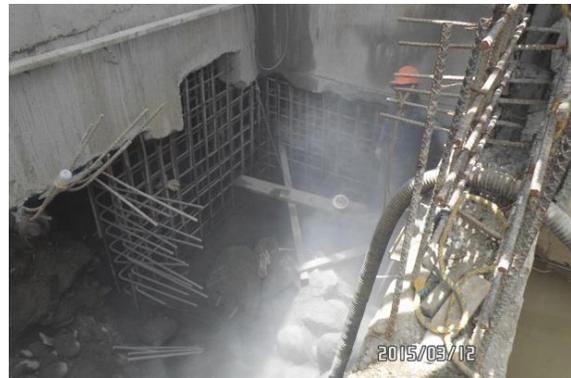
Instalación y amarre de acero por secciones. Quinto anillo

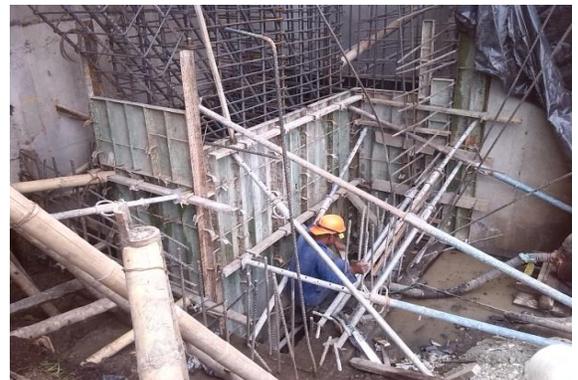
Instalación formaleta metálica hasta una altura de 4,75 m del vástago

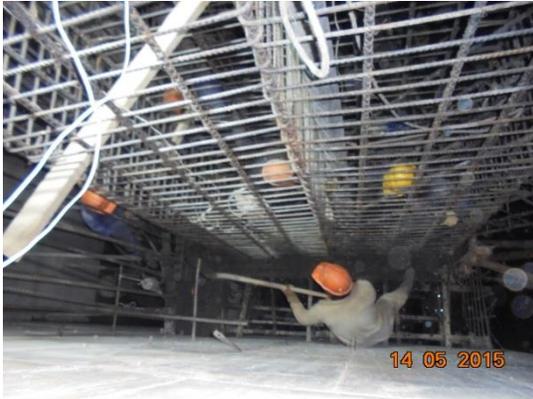
Fundición hasta una altura de 4,75 m del vástago

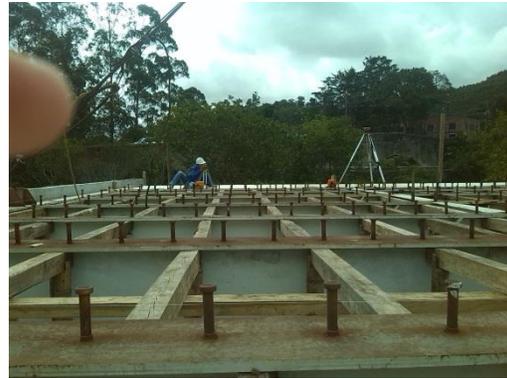
Control topográfico de los niveles de la formaleta

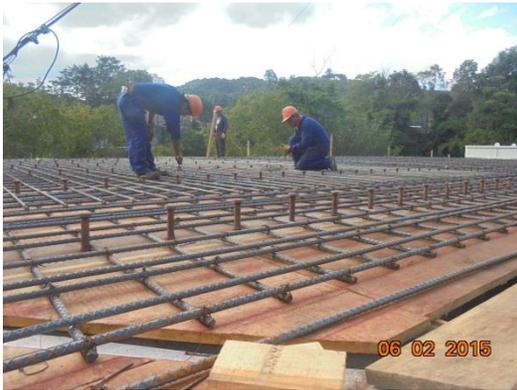
Instalación y amarre de acero de refuerzo de la losa

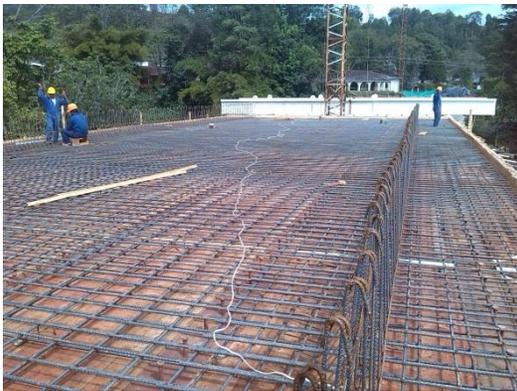
Instalación y amarre de acero de refuerzo del new jersey
