**PARTICIPACIÓN COMO AUXILIAR DE INGENIERÍA CIVIL EN LA SUPERVISIÓN
ADMINISTRATIVA Y TÉCNICA DE OBRAS ENFOCADAS EN INFRAESTRUCTURA EDUCATIVA**

**PRESENTADO POR:
JONATHAN EDGARDO CICERY COLLAZOS
COD: 04101019**

**UNIVERSIDAD DEL CAUCA
FACULTAD DE INGENIERÍA CIVIL
DEPARTAMENTO DE GEOTECNIA
POPAYÁN, CAUCA
2015**

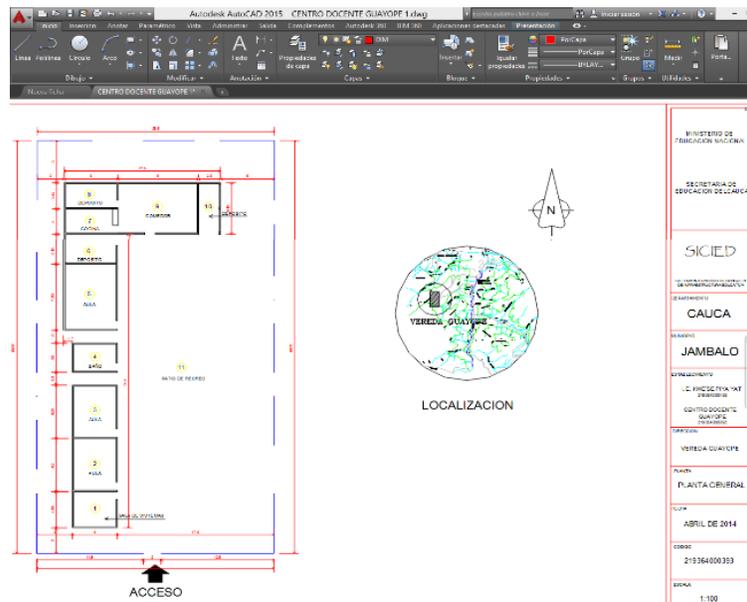
Figura No. 1 Plano presentado por el Establecimiento Educativo ilustrando la totalidad de sus espacios, en el Programa de diseño AutoCAD.

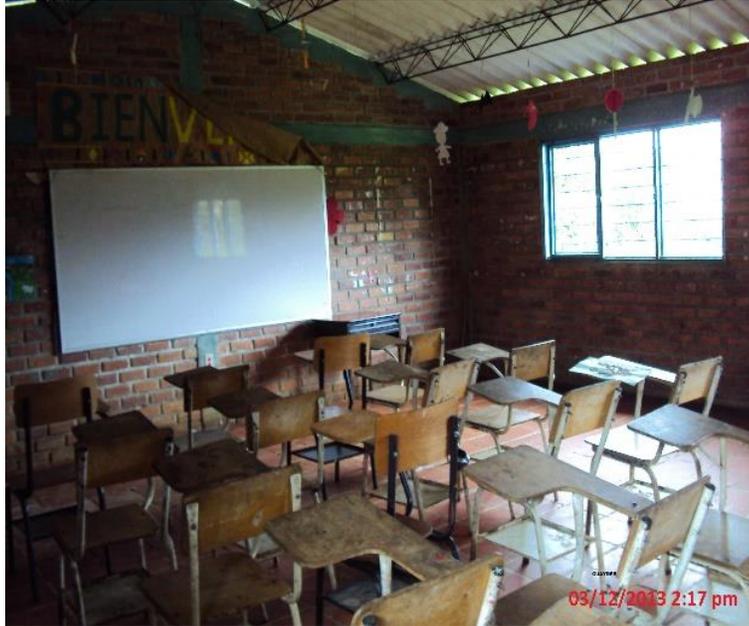
Figura No. 2 Ejemplo de identificación de espacios (Aula de clase)

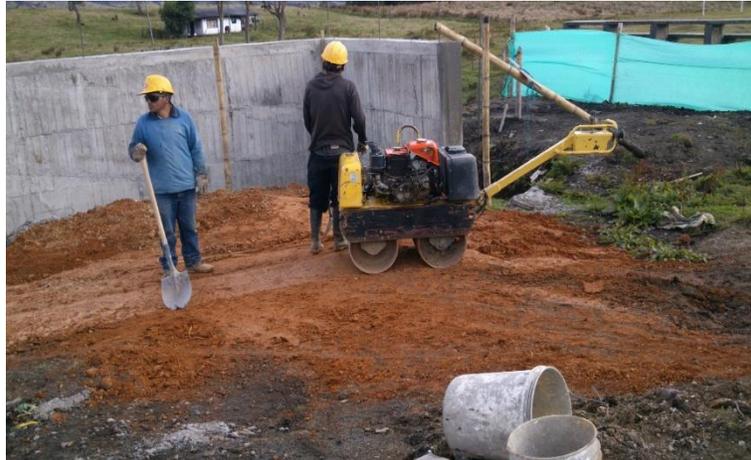
- ✓ Obras de relleno de suelos, compactándose con rodillo liso (manual) actividad destinada a aumentar la resistencia del suelo sobre el cual se va a ejecutar la obra. (Véase Figura No. 3)
- ✓ Se da la instrucción de que los elementos metálicos de la cubierta NO deben ser soldados o anclados al acero de las columnas, situación presentada en la obra. (Véase Figura No. 4)
- ✓ En un sector se produce empozamiento de aguas lluvias que afecta notoriamente las estructuras en concreto, por lo que se exige al Contratista la implementación de un sistema de drenaje y/o conducción de aguas para remediar la situación. (Véase Figura No. 5)

Figura No. 3 Compactación vibratoria de suelos con rodillo liso para lograr una mayor resistencia.

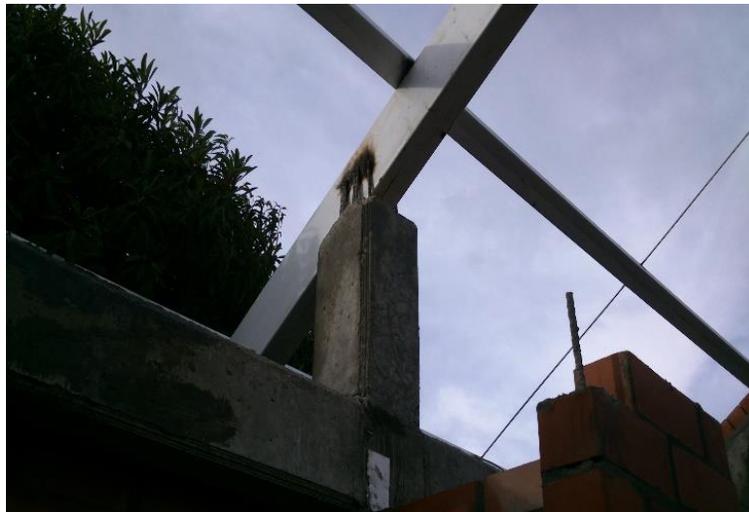
Figura No. 4 Anclaje de estructura de cubierta con acero de refuerzo de columnas

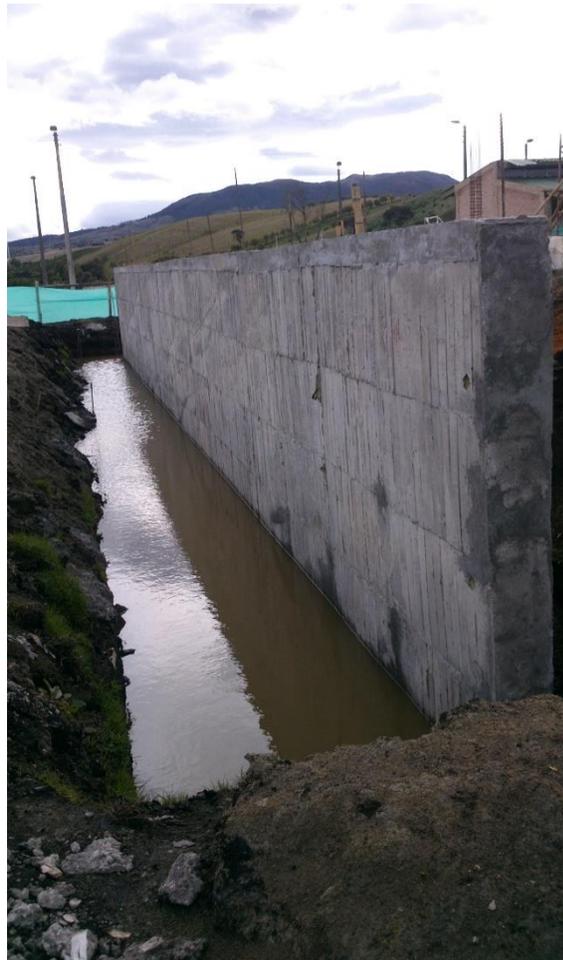
Figura No. 5 Empozamiento de agua sobre muro de contención.

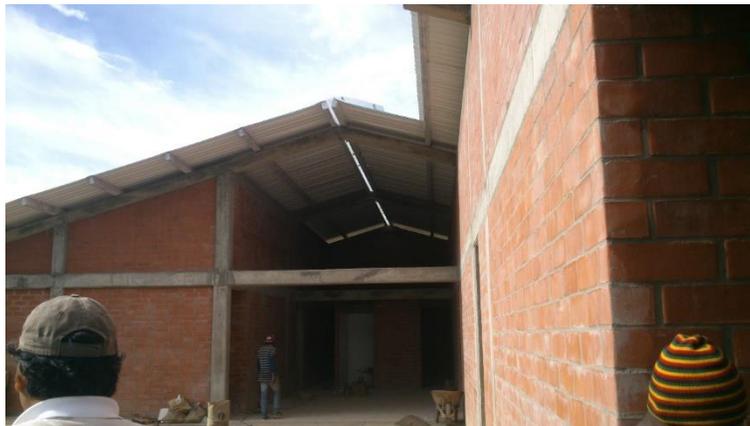
- ✓ El avance de la obra es cercano al 95% y se están realizando actividades de acabados, como limpieza de muros, enchape de pisos y aseo general, tal cual se observa en las Figuras No. 6, No. 8 y No.9.
- ✓ Las ventanas presentan deformaciones, por lo cual se exige al contratista inmediata corrección para la entrega de la obra, con el fin de garantizar la buena apariencia de las aulas (Véase Figura No. 7)
- ✓ Llama la atención que los trabajos de limpieza de muros en alturas, se lleva a cabo sin ningún tipo de protección (Arnés y casco), haciendo caso omiso a las normas de seguridad integral y salud ocupacional (Véase Figura No. 8), poniendo en riesgo a su vez, la integridad de los empleados, por lo que se ordena la suspensión inmediata de las actividades mencionadas.

Figura No. 6 Avance general del proyecto Victor Manuel Chaux, sede San José, aproximadamente 95%

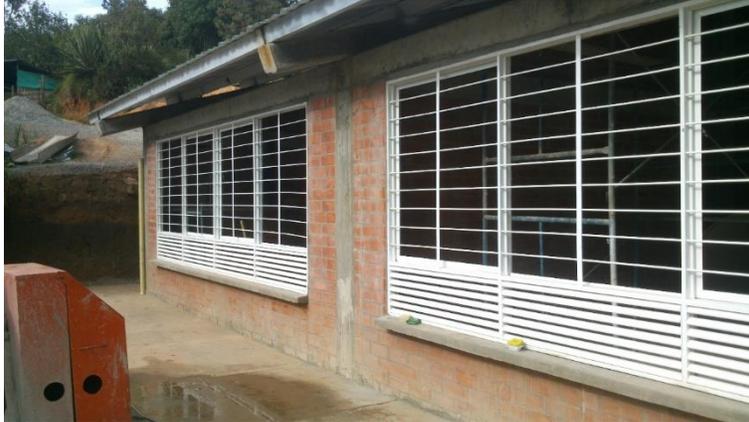
Figura No. 7 Problemas con elementos metálicos de las ventanas al estar torcidos.

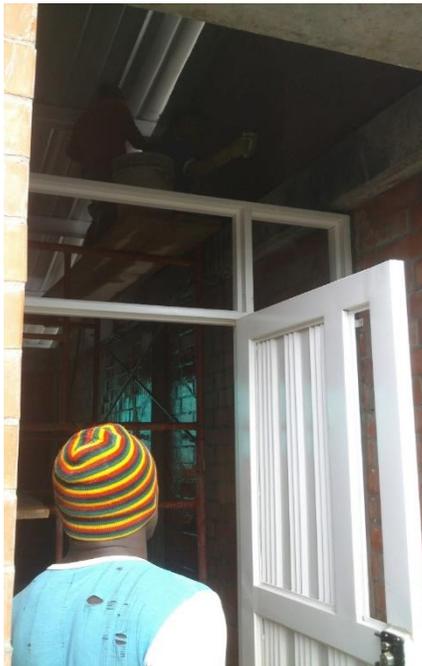
Figura No. 8 Limpieza de muros con ácido muriático.

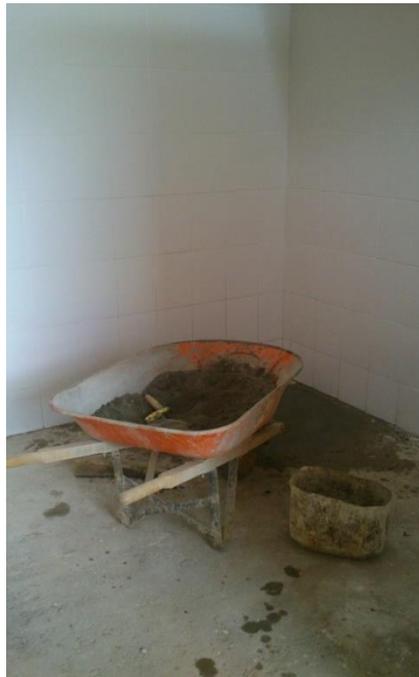
Figura No. 9 Enchape de pisos y muros.

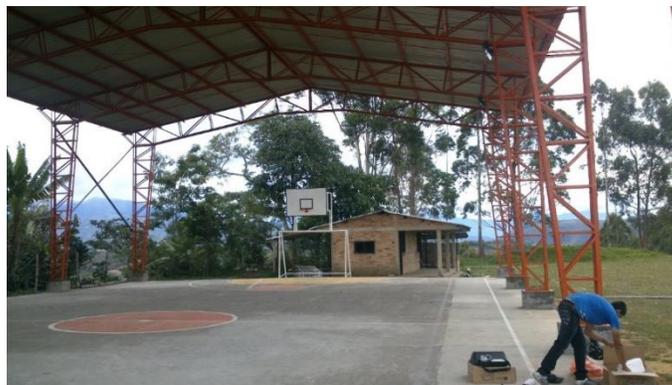
Una vez finalizado el proceso constructivo de cualquiera de las obras que estén a cargo de la Secretaría de Infraestructura, tal como se muestra en la Figura No. 10, se debe realizar una inspección en la cual se compruebe que las labores se han realizado en concordancia a las cantidades y especificaciones señaladas en el contrato. El objeto del contrato consistía en la “AMPLIACION DE PLACA Y CONSTRUCCION DE CUBIERTA METALICA DEL POLIDEPORTIVO VEREDA CINCO DIAS DEL MUNICIPIO DE TIMBIO, DEPARTAMENTO DEL CAUCA”.

Figura No. 10 Vista general del polideportivo vereda Cinco Días con su cubierta instalada.

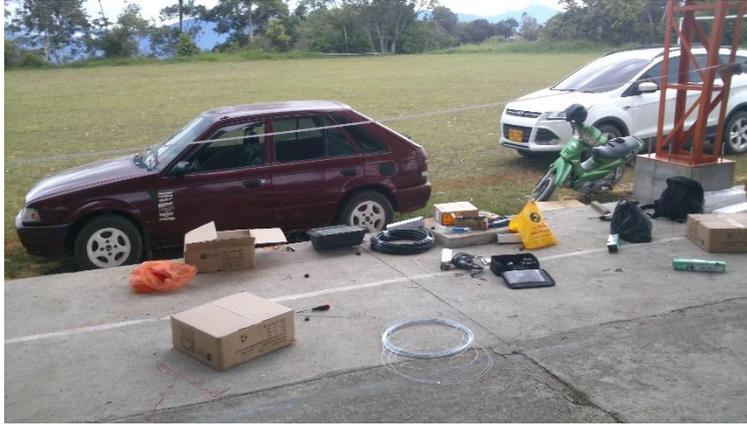
- Toma de medidas de las losas adicionales de concreto (Véase Figura No. 11).
- Separación de ejes en la estructura metálica.
- Conteo de elementos auxiliares de la cubierta.
- Alturas de las cerchas.

Figura No. 11 Medición de losas de concreto y separación de ejes de estructura metálica.

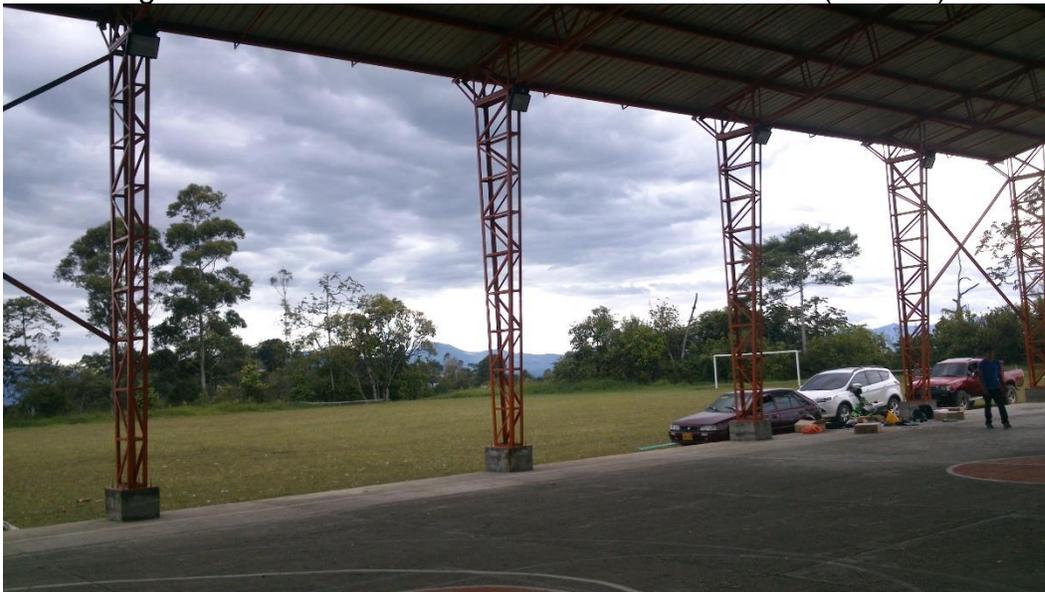
El Contratista notifica que debido a la dificultad de conseguir la luminaria estipulada en el diseño, se decide reemplazarla por ocho (8) reflectores Metal Halide 400 W, los cuales igualan la capacidad lumínica planteada inicialmente. (Véase Figura No. 12)

Figura No. 12 Reflectores Metal Halide instalados (Oriente)

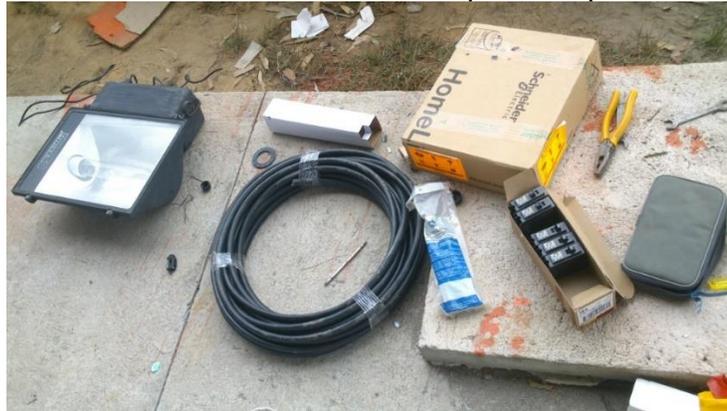
Durante la visita se realizan adicionalmente actividades menores, ya que los materiales se encuentran en el sitio para dichos fines (Véase Figura No. 13), algunas de ellas son:

Figura No. 13 Elementos eléctricos dispuestos para instalación.

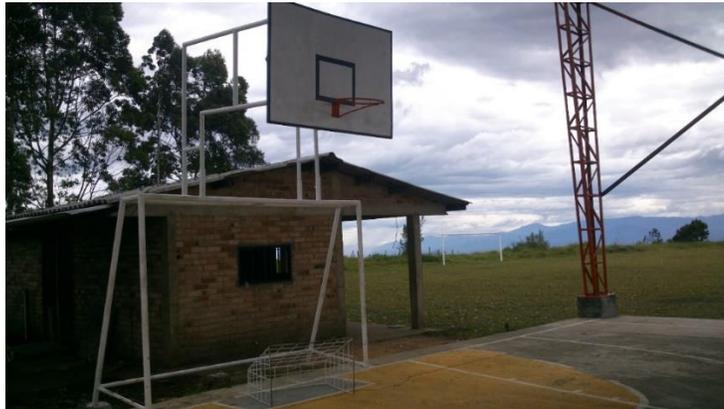
Se verifica además satisfactoriamente el estado, instalación y pintura de las porterías y tablero de baloncesto, como se observa a continuación en la Figura No.14.

Figura No. 14 Porterías tubulares instaladas correctamente.

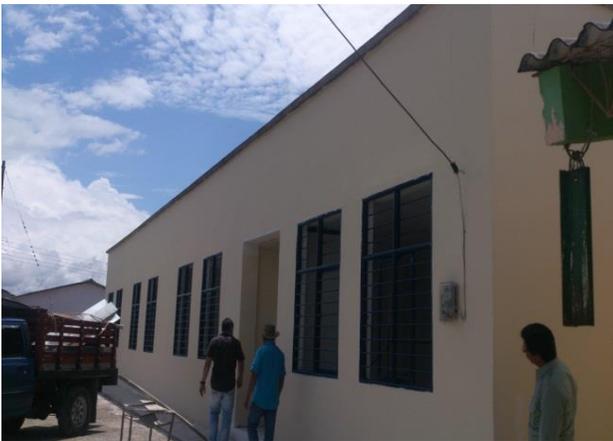
De conformidad con la visita realizada en las instalaciones de la Institución Educativa El Placer en el Municipio de El Tambo, se registra que las construcciones se realizan con buenos acabados, técnicas adecuadas de instalación de cubierta, buena calidad de los materiales tal como se observa en las Figuras No. 15 y No.16.

Figura No. 15 Vista lateral de las aulas construidas en la I.E. El Placer.

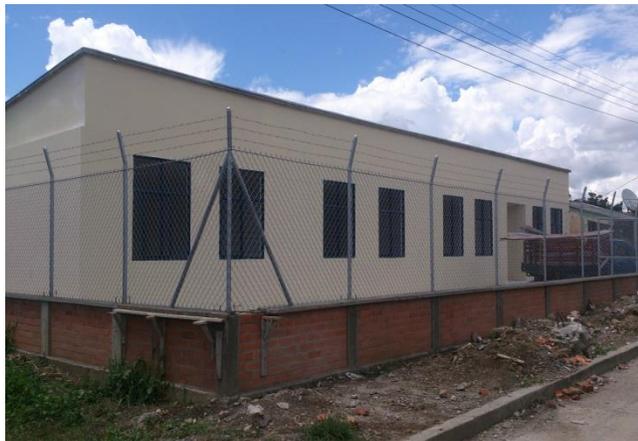
Figura No. 16 Enmallado perimetral realizado en la Institución Educativa.

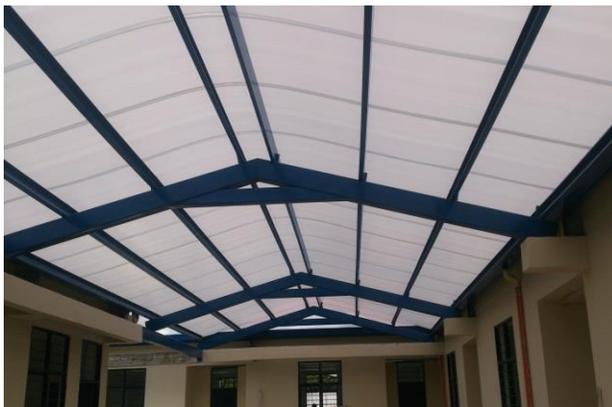
La cubierta, tal y como se aprecia en las figuras No. 17 y No.18, se encuentra bien colocada y asegurada sobre el patio que existe entre las aulas y el área administrativa.

Figura No. 17 Cubierta instalada en Policarbonato.

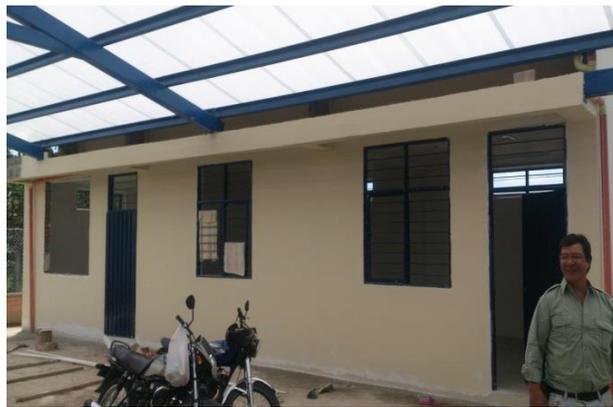
Figura No. 18 Cubierta instalada en Policarbonato y vista fachada de nuevas aulas.

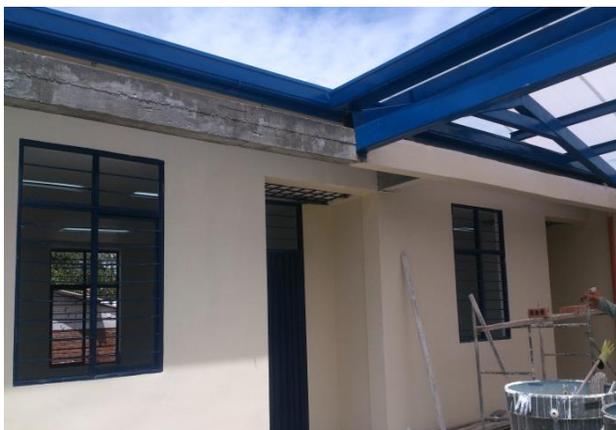
De igual forma se observan muy buenos los acabados de los muros, vigas, pisos, columnas e instalación de las ventanas, como se muestra en las Figuras No. 19 y No. 20.

Figura No. 19 Acabados realizados en la estructura que sostiene la cubierta (Pintura y limpieza)

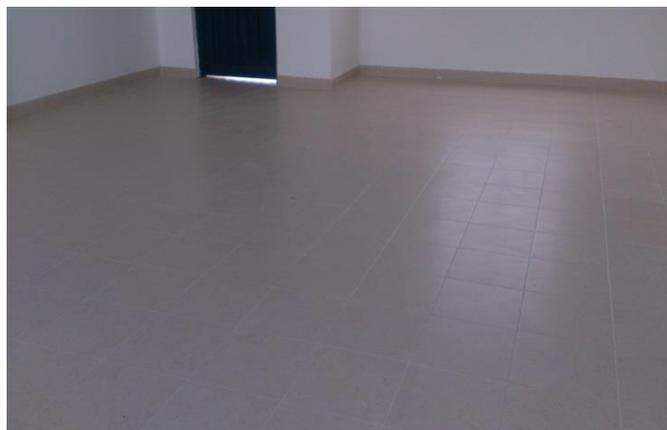
Figura No. 20 Enchape de pisos con su respectivo emboquillado ya terminado.

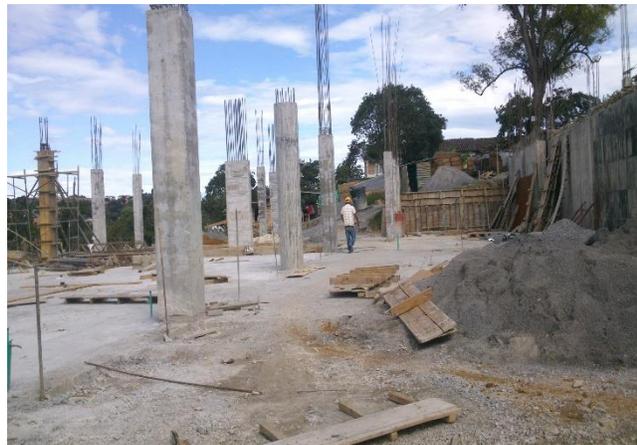
Se evidencia una escasez de materiales considerable lo cual obliga al desistimiento de mano de obra, viéndose reducido el personal aproximadamente a menos del 50% del que labora habitualmente, generándose rendimientos muy por debajo de lo esperado, ocasionando así atrasos en las actividades programadas, como se observa en las Figuras No. 22 y No. 23.

Figura No. 22 Sector 2 suspendido por falta de material cementante.

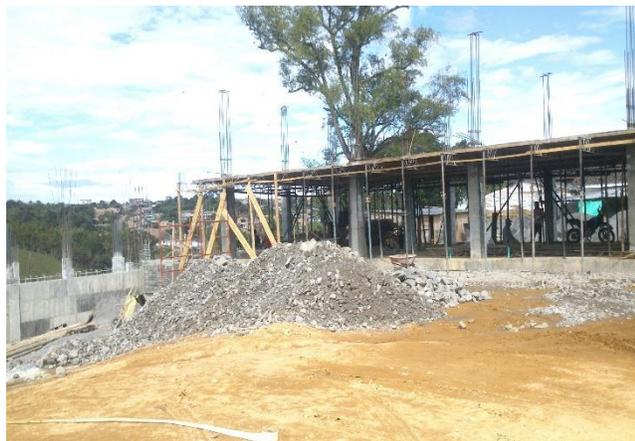
Figura No. 23 Estructura dispuesta para la construcción de losa de entrepiso.

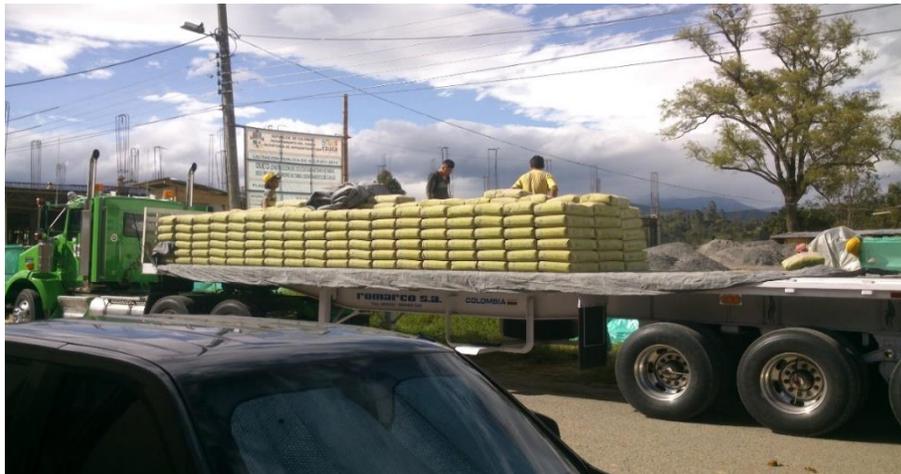
A la par con la visita, llega un cargamento con sacos de cemento, el cual se descarga para subsanar en cierta medida la escasez de materiales y retomar el ritmo de trabajo (Véase Figura No. 24 y No. 26).

Figura No. 24 Tracto-camión con sacos de cemento para continuar la construcción de la obra.

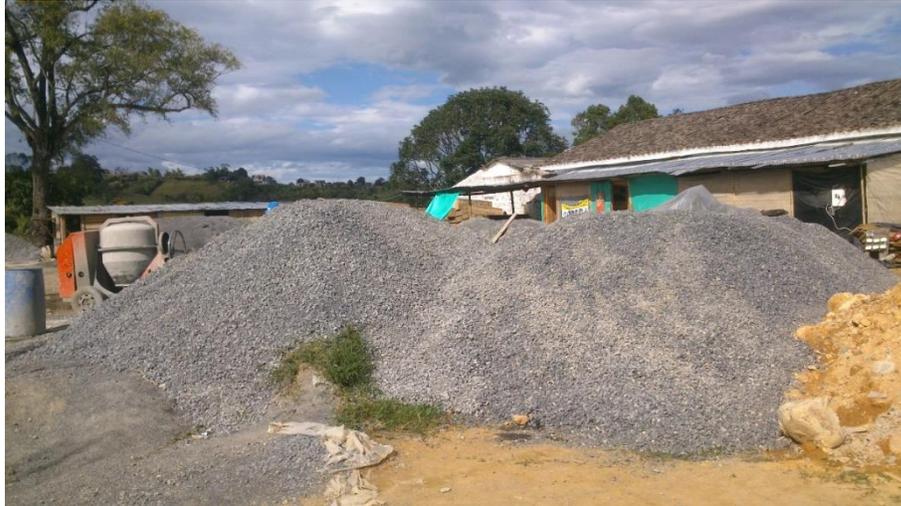
Como apoyo a la Supervisión se dan recomendaciones al Contratista referentes al manejo, disposición y almacenamiento de materiales pétreos y acero de refuerzo, pues éstos se encuentran a la intemperie (Como se muestra en la Figura No. 25) generando detrimento y/o afectaciones a los mismos.

Figura No. 25 Deposito de material triturado para la preparación de concretos.

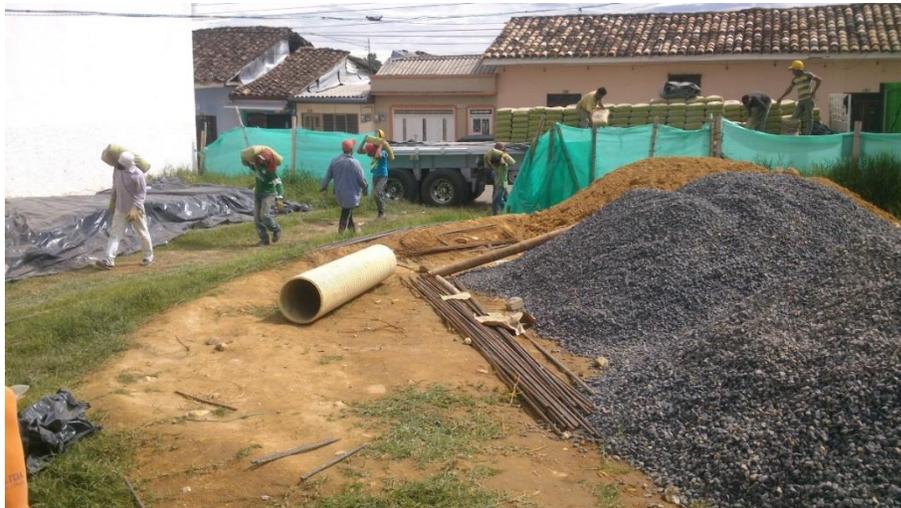
Figura No. 26 Descargue de sacos de cemento para continuar la obra.

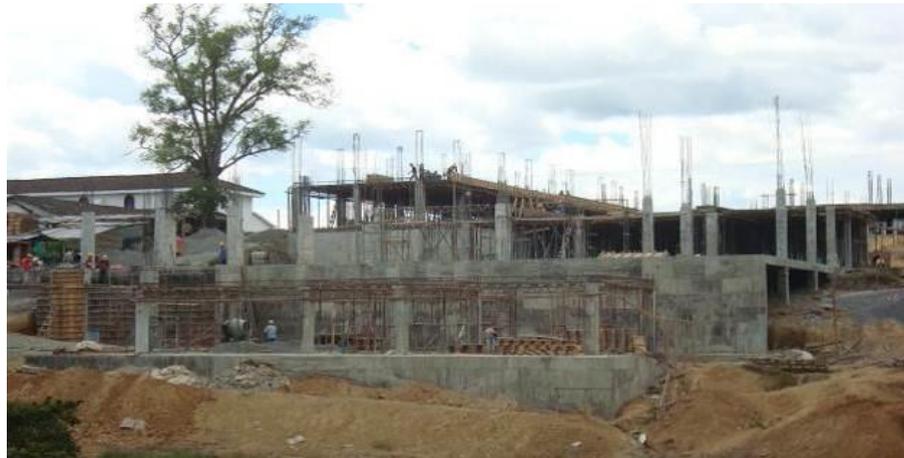
Se ha avanzado considerablemente desde la revisión inicial, como se detalla en la Figura No. 27, la cual representa el estado de la obra durante la segunda visita.

Figura No. 27 Vista general del proyecto durante la Segunda Inspección

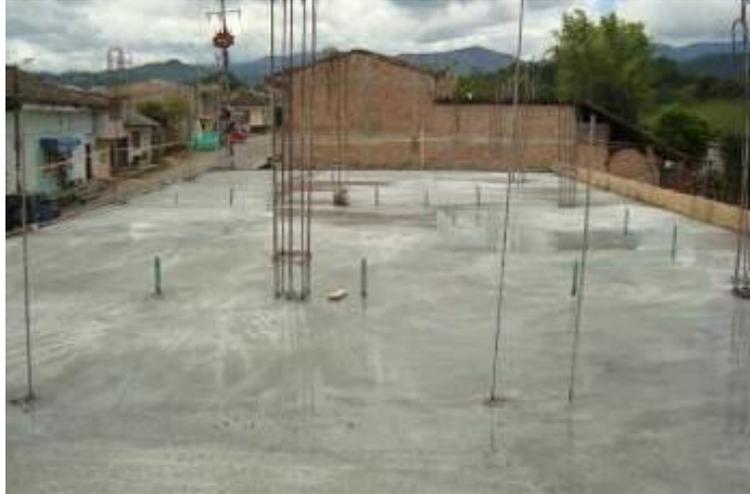
Las losas de entrepiso fundidas durante el lapso dado entre visitas, son revisadas, notando que tiene un muy buen afinado (remate) como se ilustra en las Figuras No. 28 y No. 29, y además al realizar un chequeo rápido de nivel se encuentra que el proceso constructivo ha sido realizado satisfactoriamente.

Figura No. 28 Losa aligerada con casetón de guadua fundida en su totalidad (Vista Norte- Sur)

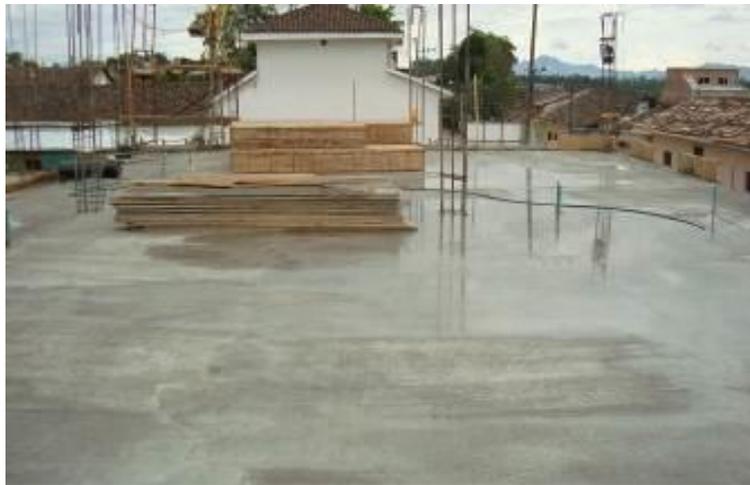
Figura No. 29 Losa aligerada con casetón de guadua fundida en su totalidad (Vista Oriente-Occidente)

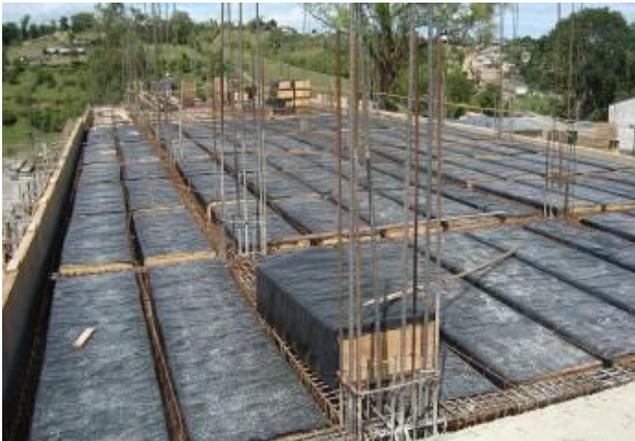
En el bloque número 2, se examina el correcto apuntalamiento de la estructura y la adecuada instalación y amarre del acero de refuerzo (losa de compresión y nervios) para la posterior fundición con concreto preparado en sitio de la losa de entrepiso (Véase Figuras No. 30 No. 31y No.32).

Figura No. 30 Casetones y acero de refuerzo listo para fundición de losa de entrepiso.

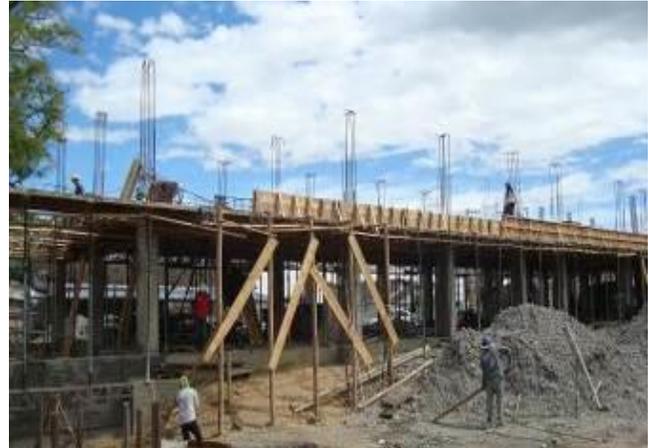
Figura No. 31 Tacos dispuestos para sostener el montaje en la fundición de la losa de entrepiso.

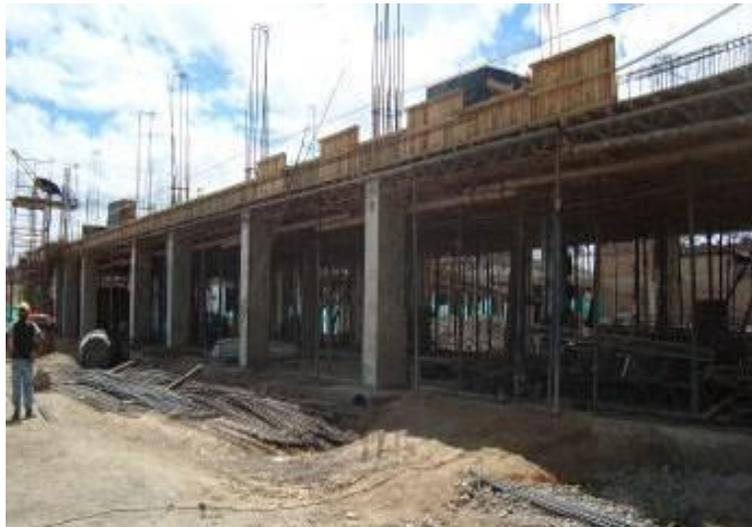
Figura No. 32 Tacos y cerchas de soporte para montaje de losa de entrepiso.

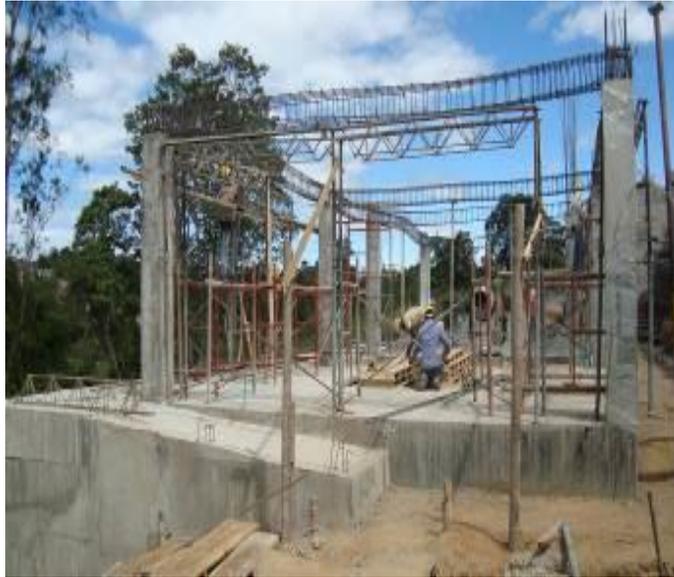
El bloque número 3 presenta atrasos significativos respecto a los demás, problemas en los planos estructurales realizados por la firma contratada, han generado incertidumbres, por lo que se ha solicitado sean revisados, paralizando cualquier avance en el sector hasta tener claridad en el tema evitando que se continúen las labores en este frente (Véase figuras No. 33 y No. 34).

Figura No. 33 Colocación de aceros para fundición de vigas.

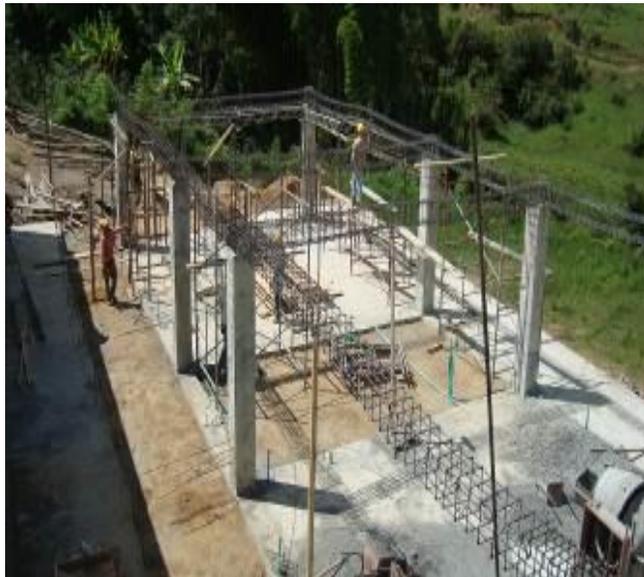
Figura No. 34 Toma general bloque 3, acero dispuesto para fundición de vigas.
