Informe final de pasantía

**“MONITOREO E IDENTIFICACIÓN DE FACTORES DE RIESGO PARA LA
PROTECCIÓN Y CONTROL DE LA CALIDAD DEL AGUA PARA CONSUMO
HUMANO DEL ACUEDUCTO Y ALCANTARILLADO DE POPAYÁN S.A E.S.P.”**

**UNIVERSIDAD DEL CAUCA
FACULTAD DE INGENIERÍA CIVIL
PROGRAMA DE INGENIERÍA AMBIENTAL
GRUPO DE INVESTIGACIÓN EN INGENIERÍA AMBIENTAL
POPAYÁN 2009**

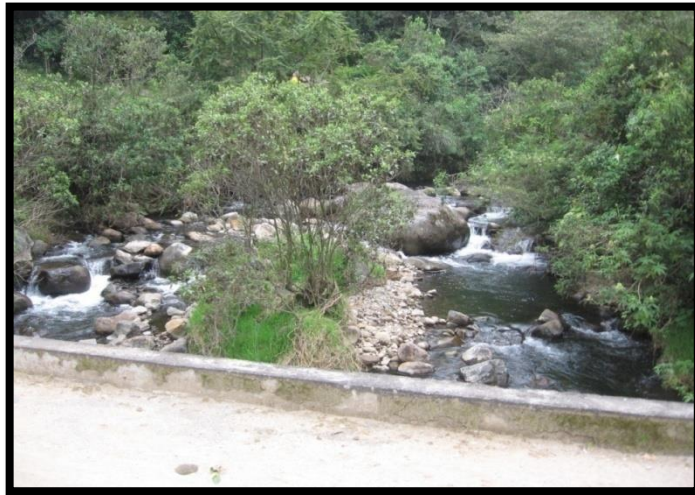
Figura 3. Estación Puente Alto

Características de la estación:

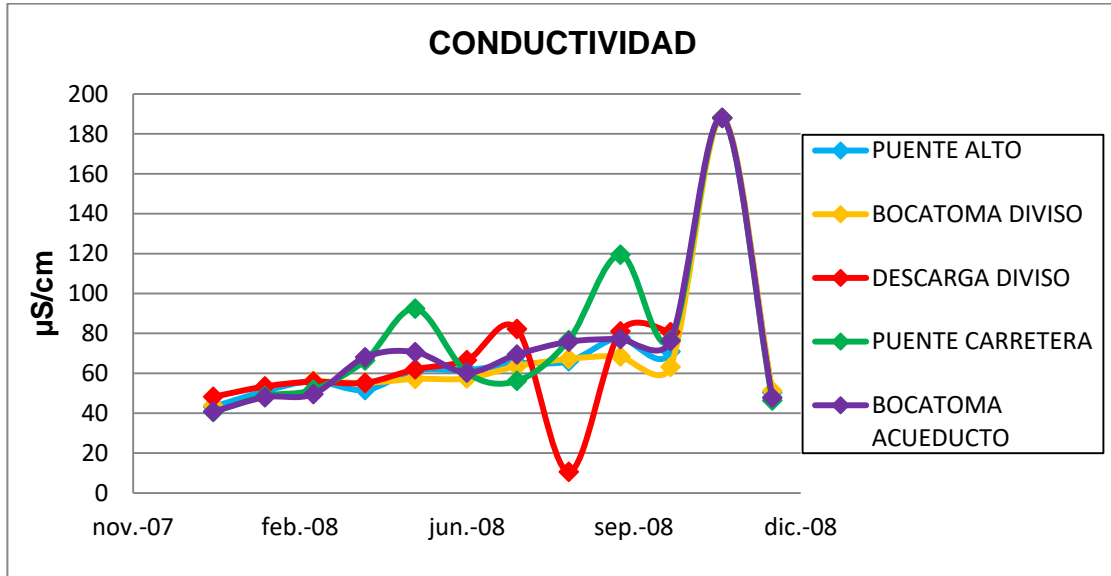
Gráfica 1. Conductividad del agua del río “Las Piedras”

Con base en los rangos de conductividad de la tabla 11 y teniendo en cuenta que la temperatura del agua fluctúa entre 14°C y 17°C, se puede inferir que la subcuenca presenta aguas de baja salinidad.

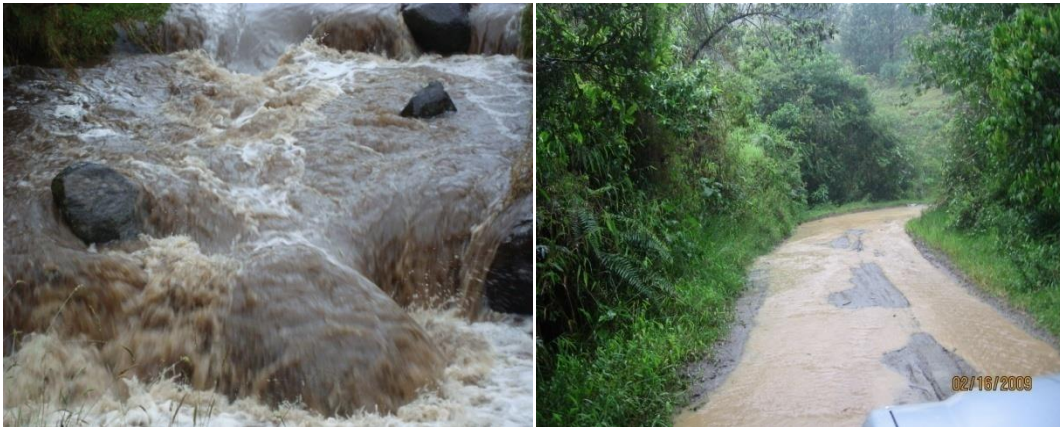
Factor de riesgo físico: turbiedad.

Figura 9. Efecto de la escorrentía invernal sobre la turbiedad

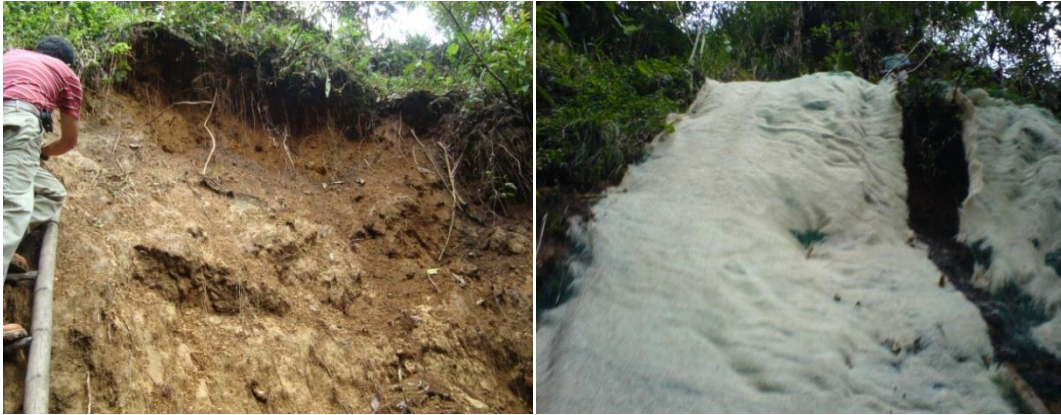
Figura 10. Revegetalización de laderas degradadas

- a) *Obras de bioingeniería, revegetalización, reforestación, cunetas y drenajes sobre la vía destapada.*

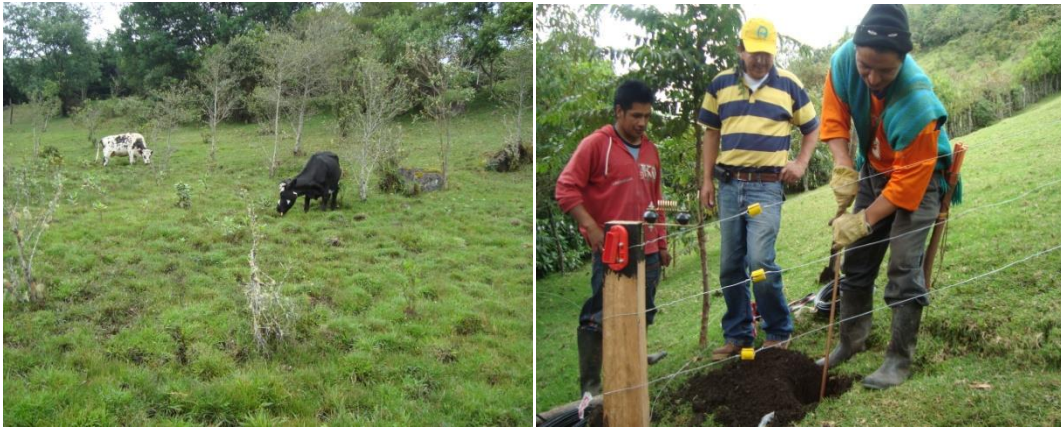
Figura 11. Sistemas silvopastoriles

b) Aislamientos e implementación de sistemas silvopastoriles.

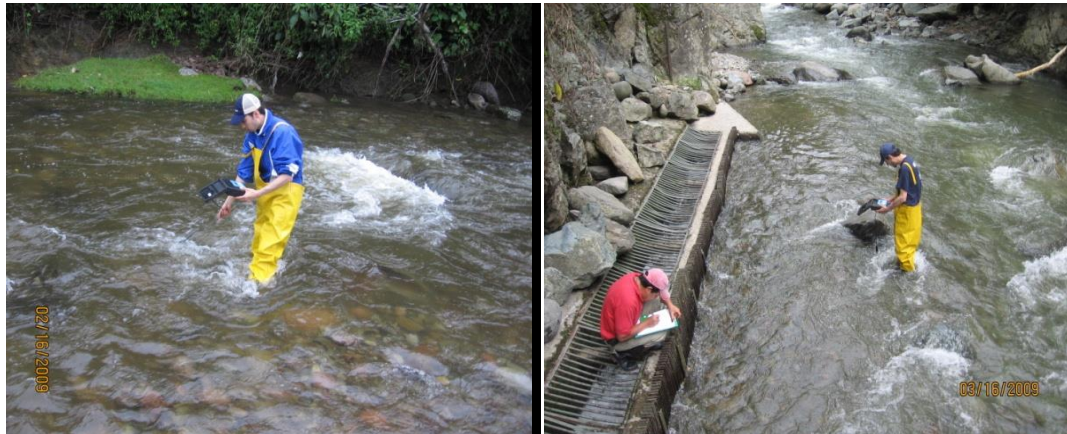
Figura 13. Toma de muestras y medición en campo

La campaña de muestreo se realizó en los días correspondientes al tercer lunes de cada mes del año 2009 como puede verse en la tabla 9. Las variables medidas en campo mediante sondas son: conductividad, sólidos disueltos totales, temperatura, oxígeno disuelto y porcentaje de saturación del oxígeno. El estudio comprende la caracterización puntual y cuantitativa, sin repetición de muestras, de la calidad del agua.

La tabla 16, indica los materiales y métodos utilizados para la medición de las diferentes variables fisicoquímicas y microbiológicas. Los análisis fueron realizados en el laboratorio de la planta “Tablazo” de AAPSA. Se utilizaron recipientes estériles de vidrio de 500 mL para las muestras microbiológicas y recipientes plásticos de 2 litros para las muestras fisicoquímicas. Todas las muestras se rotularon indicando el sitio, la fuente, los funcionarios presentes, el municipio, la hora y la fecha; se conservaron a 4°C y se llevaron antes de 24 horas al laboratorio para su análisis.

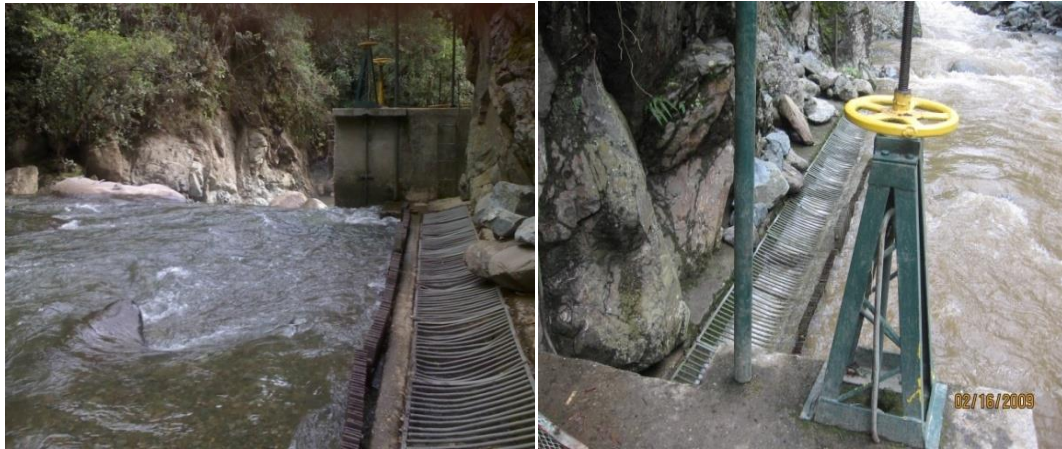
Figura 14. Captación río “Las Piedras”

Captación: se encuentra ubicada al oriente del municipio de Popayán dentro del predio de la hidroeléctrica “Florida II” y del AAPSA a unos 300 metros de la hacienda “Las Huacas”, con el fin de evitar la entrada de personas y animales extraños a la zona de la bocatoma. Las aguas del río “Las Piedras” ingresan por una bocatoma de captación lateral, constituida por un muro también lateral el cual asegura un nivel mínimo de las aguas, protege y acondiciona la entrada de agua al conducto o canal de la aducción; este canal de entrada está provisto de una rejilla con barras paralelas a la dirección de la corriente, que impide el acceso de materiales flotantes extraños y de una compuerta que permite que el operador de la bocatoma “Germán Hernández”, realice operaciones de limpieza y mantenimiento cada dos (2) días o en menor tiempo según las condiciones climáticas e hidrológicas de la zona.

El canal de entrada tiene una longitud aproximada de 200 metros, provisto de una cubierta de protección pero con algunas de sus tapas fracturadas. El agua es conducida por gravedad hasta el desarenador.

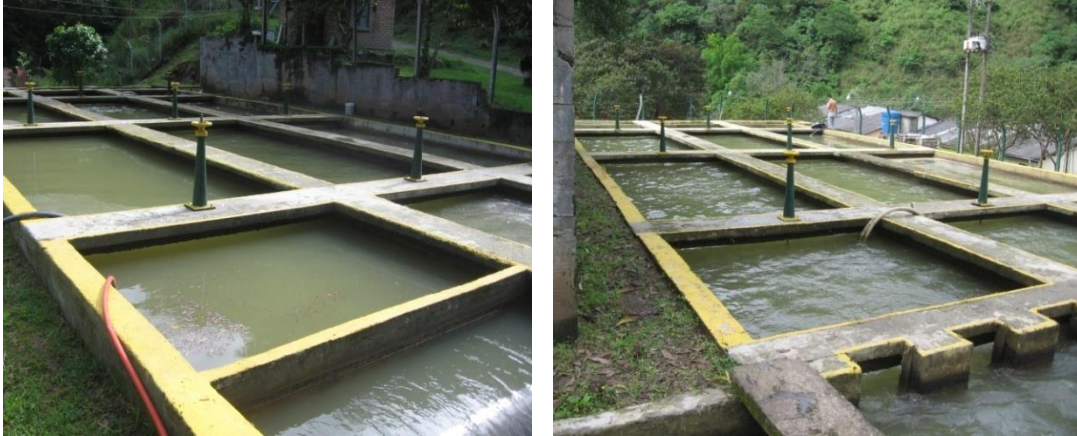
Figura 16. Desarenador

Desarenador: consta de tres (3) módulos que operan de forma independiente ante la posibilidad de que uno de ellos quede fuera de servicio; el operador de la bocatoma mantiene en perfecto estado de funcionamiento todas las estructuras que forman parte integral de los desarenadores, limpiándolos cada dos (2) días en temporada invernal y cada ocho (8) días en verano, también lubricando los accesorios; las tuberías de alivio y desagüe depositan sus aguas al río Cauca. El desarenador cuenta con un vertedero rectangular a la salida, el cual indica caudales dentro del rango de 900 LPS a 1100 LPS dependiendo de las

condiciones climáticas e hidrológicas de la zona. Los caudales son registrados diariamente por el operador de la bocatoma.

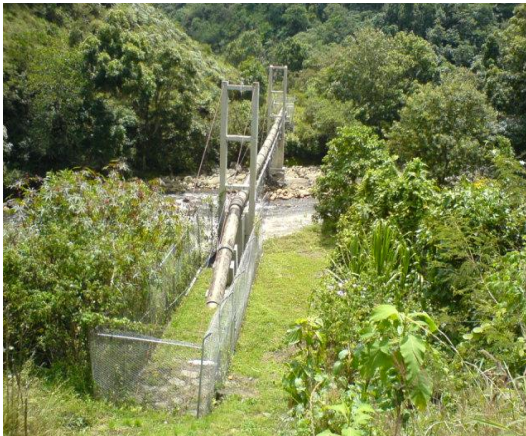
Figura 17. Primer tramo de aducción

Debido a que el primer y segundo tramo de la aducción tiene una antigüedad de 50 años, existe la posibilidad de fallas o rupturas.

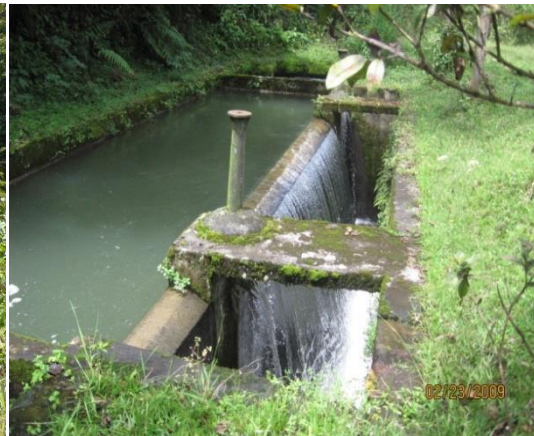
Figura 18. Aliviadero

Aducción: transporta por gravedad el agua cruda proveniente del desarenador hasta la planta de tratamiento “Tablazo”, a través de dos (2) tipos de aducciones (canales y conductos a presión¹⁵) en tramos sucesivos; el primer tramo corresponde a un viaducto de hierro-cemento que atraviesa el río Cauca y luego sigue por vía subterránea hasta llegar a un aliviadero que también funciona como un desarenador mas.

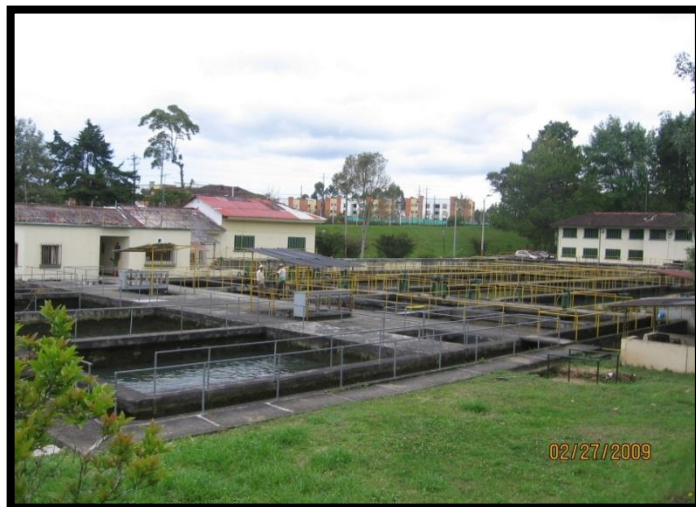
Figura 20. Planta de tratamiento “Tablazo”

La planta de potabilización de agua “Tablazo” con una población (atendida) servida de 200000 habitantes, trata el 90% de las aguas que consumen los habitantes de la ciudad de Popayán; se encuentra ubicada al norte de la ciudad, en ella se realizan procesos de tratamiento, conocidos como convencionales y que consisten básicamente en procesos de coagulación, floculación, sedimentación, filtración y desinfección, que permiten remover los contenidos de las sustancias presentes en el agua que es captada de la fuente de abastecimiento río “Las Piedras”, hasta por debajo de los límites exigidos por la norma de calidad para agua potable (Resolución 2115 de 2007).

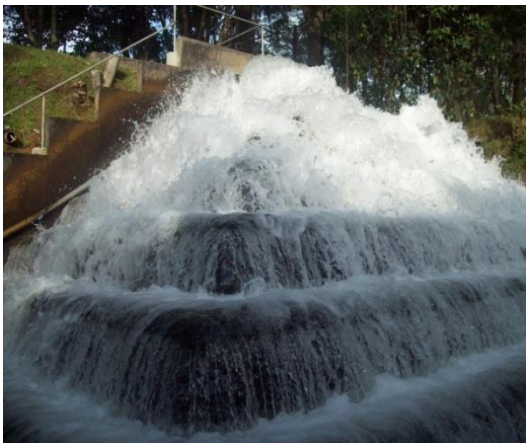
Coagulación-Mezcla Rápida: luego de pasar por un proceso de oxigenación por la cascada, el agua es mezclada rápidamente con el sulfato de aluminio mediante un resalto hidráulico generado por un vertedero rectangular que a su vez sirve medir el caudal de entrada de la planta. Debido a que el sulfato de aluminio es una sal química cargada positivamente que desplaza los iones negativos de las impurezas más pequeñas del agua cruda, reduce efectivamente el tamaño de carga de las impurezas. Por la calidad del agua cruda y por costos no hay necesidad de adicionar polímeros que ayuden en el proceso de coagulación.

Figura 22. Oxigenación por la cascada Figura 23. Prueba de jarras

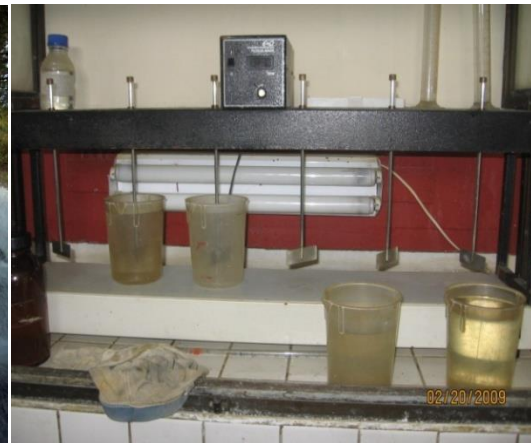
Para determinar la dosis óptima del coagulante, los operadores de la planta realizan la prueba de jarras diariamente o cada vez que haya un cambio significativo en la turbiedad, para el control de este proceso es importante contar con instrumentos de medición automática de caudal, turbiedad y pH, los cuales están fuera de servicio debido a las tormentas eléctricas; por lo tanto estas variables se miden en el laboratorio y se asumen como constantes durante el transcurso de un día. Los operadores calculan los g/min de coagulante a partir de mg/L de solución de alumbre; y llevan registros diarios de operación de las dosis y las cantidades totales usadas de coagulante.

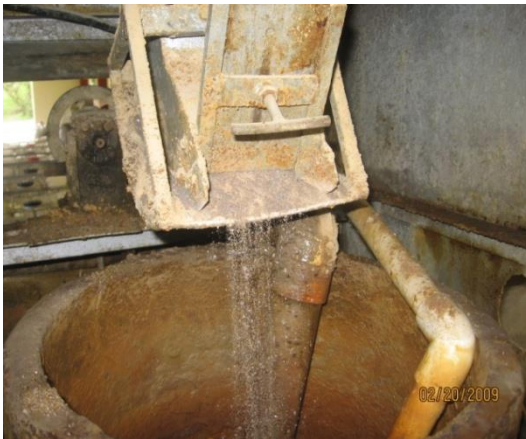
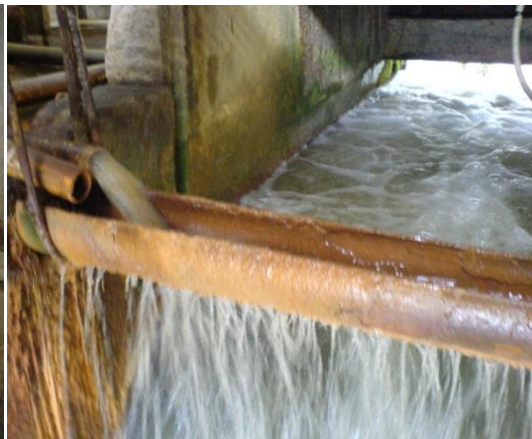
Figura 24. Dosificador de coagulante Figura 25. Aplicación en el punto de mezcla

Se cuenta con dos (2) dosificadores en seco gravimétricos de sulfato de aluminio (uno como equipo alternativo) el cual es diluido por una tubería proveniente de la cascada y aplicado uniformemente justo en el punto de la mezcla rápida mediante un tubo perforado. El encargado de la operación y mantenimiento de estos equipos es el Jefe de taller “Jorge Zambrano” quien cuenta con los repuestos necesarios para calibrarlos y repararlos cada vez que se reporten como defectuosos por parte del operador de turno; también es el encargado de limpiar, lubricar y verificar las condiciones eléctricas del motor.

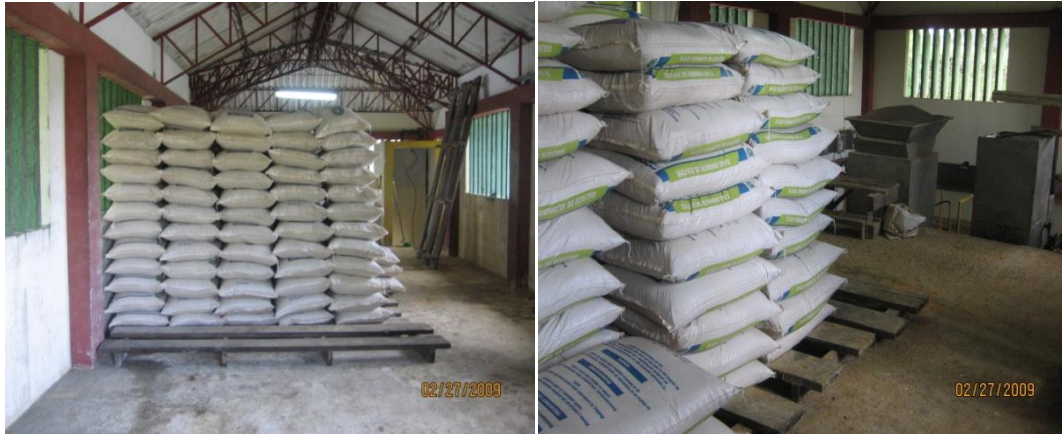
Figura 26. Edificio de almacenamiento del coagulante

El interior del edificio donde se almacena el sulfato de aluminio (el mismo donde se encuentra la cámara de mezcla rápida) es seguro, adecuado y de fácil acceso, ya que siempre se mantiene limpio, ordenado y seco. En este se mantiene una provisión de 21 toneladas para una semana de altas turbiedades o 3.5 toneladas para una semana de baja turbiedad aproximadamente.

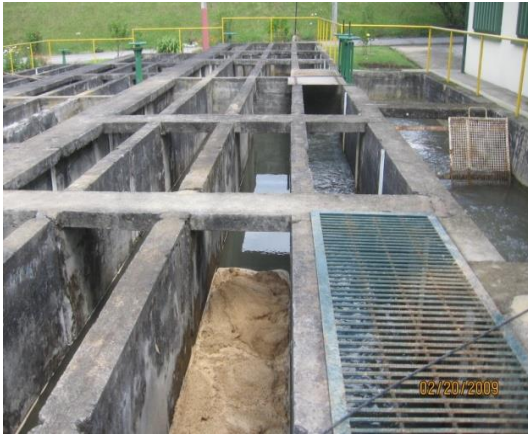
Figura 27. Floculadores hidráulicos

Floculación-Mezcla Lenta: el agua mezclada con el sulfato de aluminio (coagulación), pasa a una serie de cuatro (4) floculadores hidráulicos de flujo horizontal, donde es agitada a una velocidad correcta sin presentar problemas de cortocircuito para una buena formación de “*Flóculos*”, los cuales incrementan su tamaño y su rápida aglomeración, disminuyendo así el tiempo de sedimentación de las partículas.

Cuando hay poca formación de flóculos, estos son eliminados por el caudal y el viento. Cuando su formación es considerable se remueven manualmente depositándolos en el canal de desagüe que conduce al río Cauca. La operación de limpieza de los floculadores hidráulicos se realiza cada tres (3) meses o antes si se necesita.

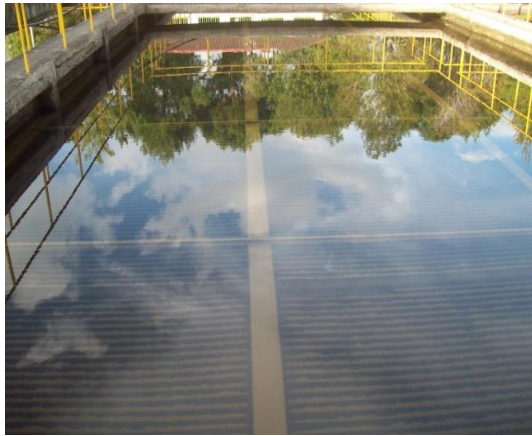
Figura 29. Sedimentador de placas

Sedimentación: el agua pasa ahora a través de cuatro (4) sedimentadores de alta tasa con flujo horizontal, que consta de placas paralelas inclinadas para no presentar problemas de cortocircuito, debido a que con la inclinación el agua asciende por las placas con flujo laminar. El agua es separada de los sólidos que no se removieron en el proceso anterior, mediante el trasiego de la capa superior después de que la materia más pesada ha sedimentado.

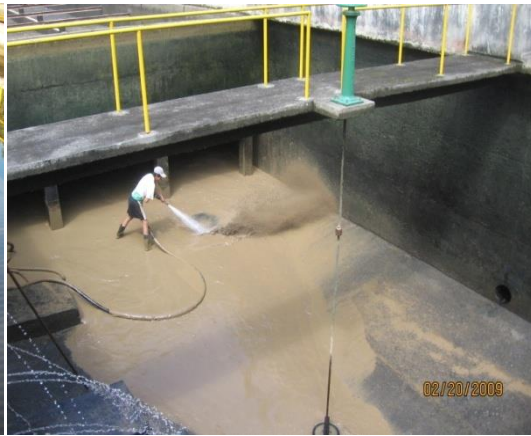
Figura 30. Operación de limpieza

El material flotante se retira a diario, la operación de limpieza de los sedimentadores se realiza también cada tres (3) meses; consiste en la remoción de lodos y partículas sedimentadas en el fondo, las paredes y en las placas del decantador con la ayuda de una manguera a presión de tres (3) pulgadas de diámetro impulsada por un compresor de aire y con la ayuda de cepillos. Los lodos son drenados mediante válvulas de descarga sobre el canal de desagüe de la planta.

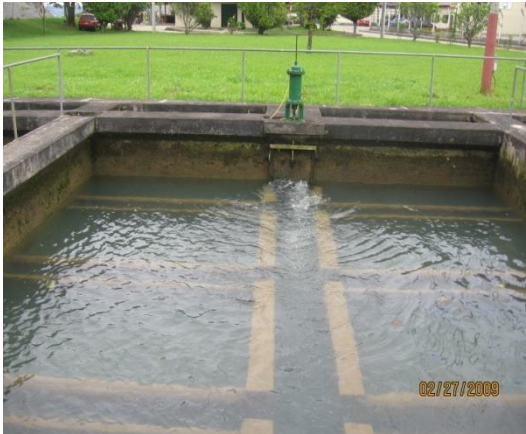
Figura 31. Filtro rápido

Filtración-Rápida: una vez que se ha decantado el agua y queda libre de flóculos, se hace pasar por una etapa de filtración rápida descendente, que consta de ocho (8) filtros cuya función es retener en un medio filtrante las partículas sólidas suspendidas del agua que no sedimentaron. Sometiendo así al agua a una mayor purificación, pero aun no está apta para consumo.

El medio filtrante utilizado se compone de una capa de antracita seguida de una de arena, sobre un lecho de grava fina y gruesa como soporte. Para evitar fluctuaciones rápidas de caudal que permitan generar problemas de agrietamientos, depresiones, corto circuito y pérdida de carga variable a través de los filtros, se cuenta con controladores de velocidad, que permiten unas velocidades de filtración y de lavado adecuadas. Mediante unas válvulas de control de ciclos (apertura - desagüe); la operación de lavado ascendente se realiza cada 15 horas si se presenta demasiada turbiedad o cada 60 horas si hay poca presencia de esta; y se complementa mediante un lavado superficial del lecho con la ayuda de una manguera a presión. Para esta operación se cuenta con la ayuda de dos (2) bombas que traen agua tratada desde los tanques de almacenamiento, las bombas se mantienen en perfecta operación. El encargado de reparar, mantener las bombas y sus motores es también el jefe de taller “Jorge Zambrano”.

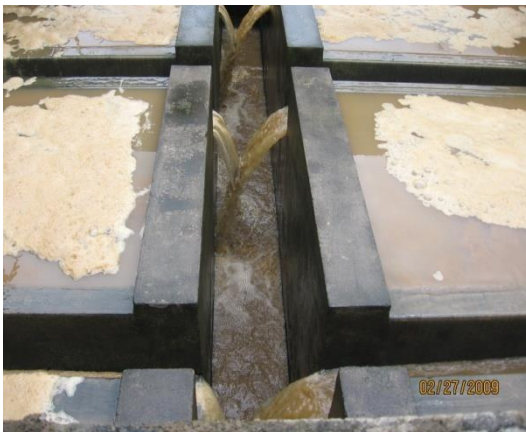
Figura 33. Lavado y desagüe

Las paredes de los filtros se limpian cada tres (3) meses y hace ocho (8) años que no se cambia todo este material del medio filtrante.

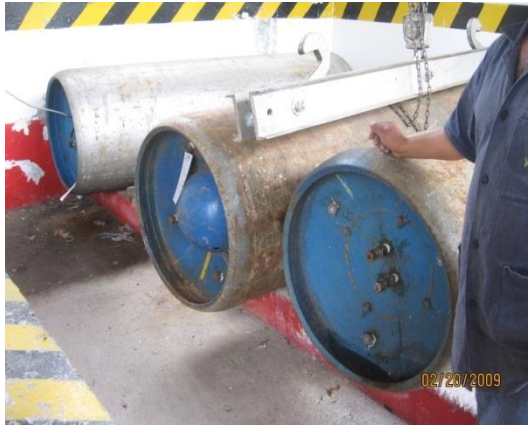
La caseta de cloración es un edificio amplio, lo que permite que la atmosfera del sitio esté siempre ventilada, aunque no cuenta con detectores de fugas. Se manejan cilindros de una (1) tonelada, para un buen almacenamiento y evitar su caída, estos se aseguran mediante cadenas; los operadores siguen un procedimiento estándar escrito por parte de la empresa proveedora “Prodesal” para la seguridad en el cambio de cilindros y su conexión al sistema.

Figura 38. Cilindros de cloro gaseoso Figura 39. Caseta de cloración

Factor de riesgo 1: no hay detectores de fugas en la caseta de cloración y su drenaje no se encuentra sellado.

Acción a implementar: instalar un sistema de alarma en caso de fuga y sellar los drenajes cuando no se usen para la limpieza.

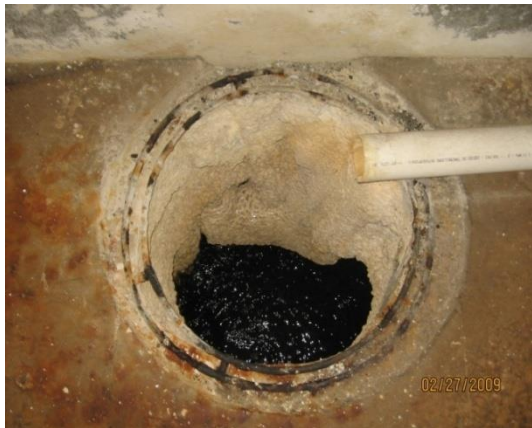
Figura 40. Punto aplicación de cal

Adición de cal: el proceso de coagulación disminuye el pH del agua por la adición de sales de aluminio; este valor bajo de pH aumenta la eficiencia en el proceso de desinfección. Debido a esto se aplica una dosis de cal cuando el pH está por debajo de 6.5 unidades (esta situación no ocurre todo el tiempo), esto con el fin de evitar la corrosión en la tubería de la red de distribución.

Para obtener la dosis de cal, también se realiza la prueba de jarras pero en función del pH, a través muestras tomadas en el tanque de contacto; mediante cálculos realizados en la planta se ha llegado a la conclusión de que la dosis de cal es equivalente al 10% de la dosis de coagulante. Se tiene un (1) solo dosificador, el cual cuenta con una escala del 1 al 5, cada escala corresponde a un rango de variación de 10 g de peso, entonces según la dosis calculada se cuadra y trabaja a una escala definida. La cal es diluida con agua tratada proveniente de los tanques de almacenamiento y es aplicada en el tanque de contacto mediante una tubería por encima de la superficie del agua.

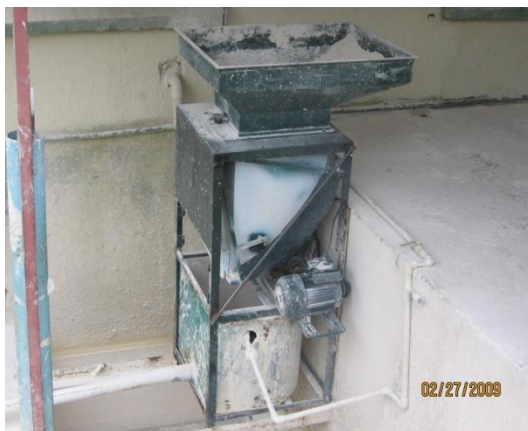
Figura 42. Dosificador de cal

El sitio de almacenamiento solo cuenta con un techo, dejando así a la cal sujeta al clima. Los operadores llevan registros diarios de operación de las dosis y las cantidades totales usadas de cal, la provisión es de aproximadamente una (1) tonelada al mes.

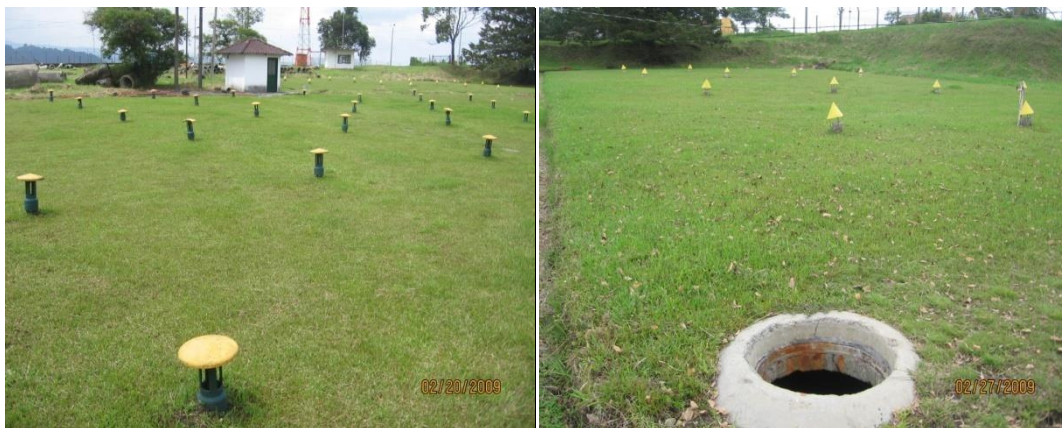
Figura 44. Tanques de almacenamiento

Tanques de almacenamiento-reservorios: una vez que el agua ha sido sometida a todos los procesos de tratamiento de potabilización, es conducida hasta tres (3) tanques de almacenamiento subterráneos, el más grande cuenta con una capacidad de 3000 m³ y los dos (2) pequeños cuentan con una capacidad de 1200 m³ cada uno. Debido a su tamaño estos tanques proporcionan un tiempo de contacto adicional del cloro de aproximadamente 30 minutos.

En casos de interrupción del servicio de agua potable por cualquier motivo, la capacidad de almacenamiento de los tanques solo dura tres (3) horas. La altura a la que está ubicada la planta “Tablazo” y por ende sus tanques de almacenamiento, es suficiente para mantener la presión de distribución en todo el sistema. Excepto para la parte norte de la ciudad que se encuentra a una altura mayor que la de los reservorios, por lo tanto para la prestación del servicio de agua potable en esta zona, se utilizan tres (3) bombas impulsoras.

La verificación de los niveles de agua en los tanques, se realizan mediante chequeos visuales, ya que los indicadores automáticos se encuentran fuera de servicio debido a las sobrecargas eléctricas causadas por las tormentas.

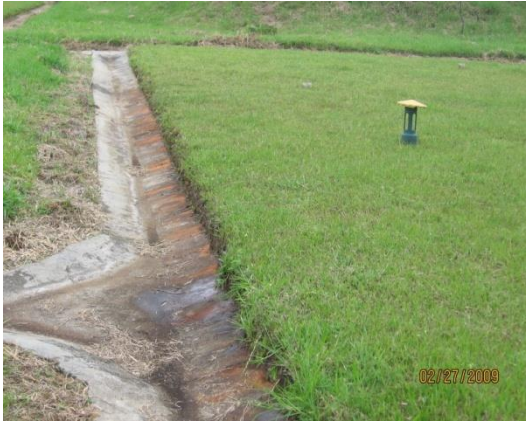
Figura 45. Drenaje del reservorio

En general los tanques son estructuralmente sólidos, se mantienen a más de 20 metros de cualquier tubería de alcantarillado y cada uno se puede aislar del sistema para su respectivo mantenimiento o limpieza que se realiza dos (2) veces al año. Para evitar fluctuaciones de la presión en el sistema de distribución durante el mantenimiento de los tanques, se suspende el servicio notificando previamente a todos los usuarios y a la estación de bomberos para que implementen planes alternativos de conservación.

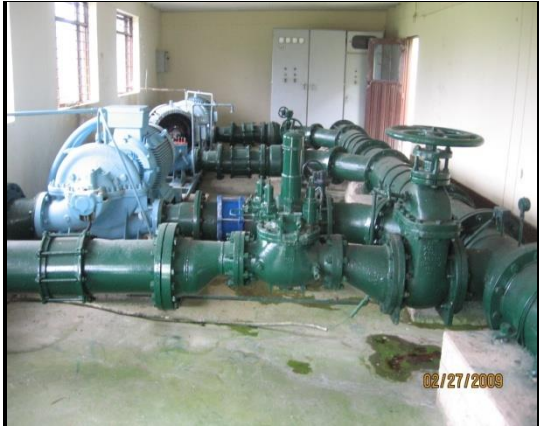
Figura 47. Bombas impulsoras

Estación de bombeo: la planta de tratamiento “Tablazo” cuenta con tres (3) bombas centrífugas de una sola etapa, utilizadas para enviar el agua tratada hacia el norte de la ciudad. Además de contar con otras dos (2) bombas pequeñas, utilizadas en la operación de lavado ascendente de los filtros.

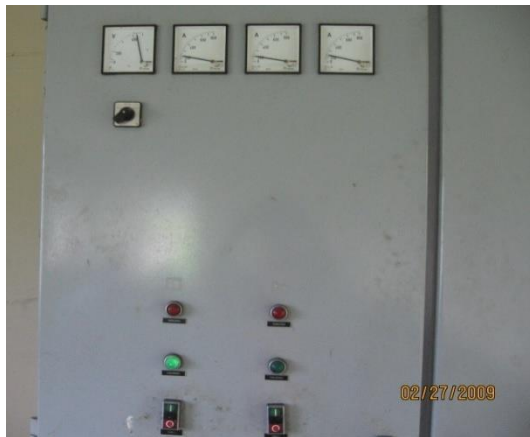
Figura 49. Sistema de control de bombas

La estación cuenta con un sistema automático de control de bombas, el cual se encuentra en una cabina protegido. Debido a que el sistema no cuenta con alarma en caso de fallas, el operador mantiene un chequeo visual continuo.

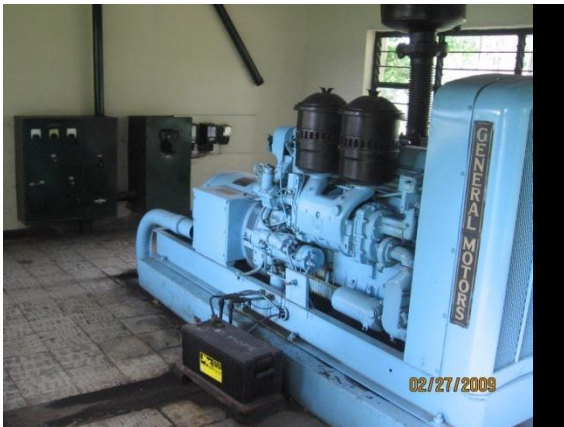
Figura 51. Unidad de energía auxiliar

Unidad de energía auxiliar: esta funciona con ACPM y se activa automáticamente después de un corte de energía, pero se puede operar manualmente. La unidad abastece a todos los sistemas eléctricos de la planta de tratamiento exceptuando las tres (3) bombas impulsoras de agua tratada, que se encuentran en la estación de bombeo.

Tanto la unidad como su tanque de combustible están protegidos y se mantienen en buen estado.

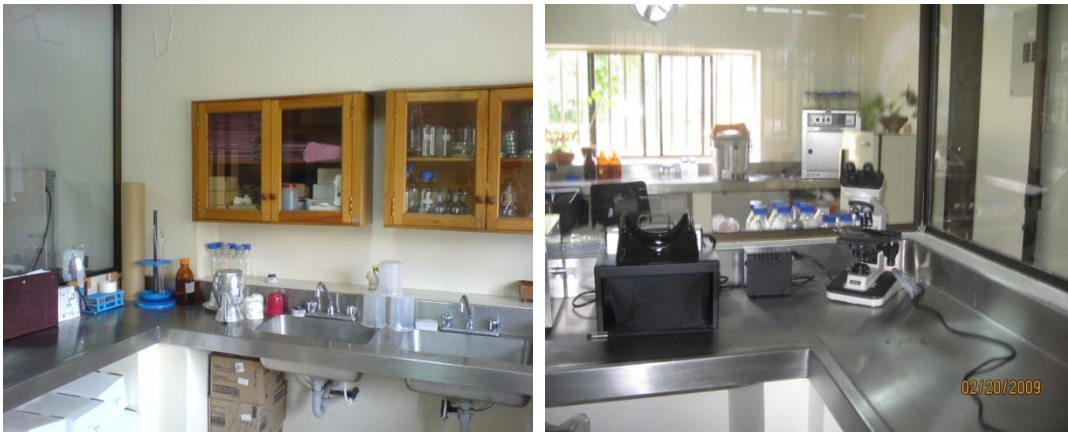
Figura 53. Laboratorio para análisis microbiológico

El laboratorio mantiene muy buenas condiciones de iluminación, ventilación, orden y limpieza. Cuenta con un inventario de todas las sustancias y reactivos químicos peligrosos e información sobre la seguridad y manejo de dichas sustancias. Se realiza el mantenimiento y calibración periódica de los equipos por parte de los jefes de cada laboratorio, ya que estos son muy sensibles.

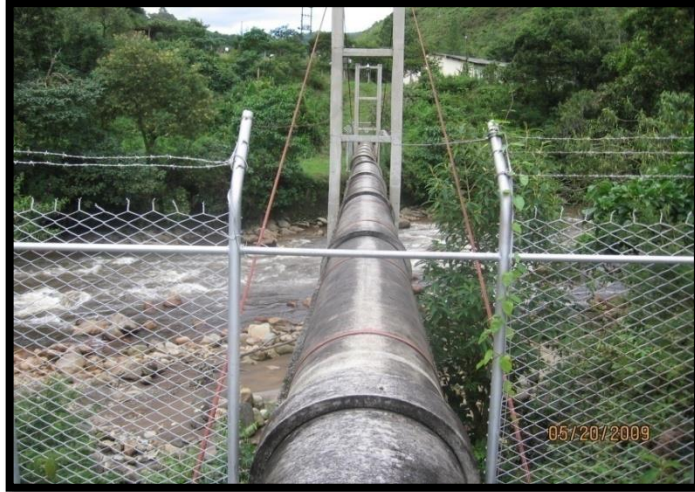
Figura 55. Primer tramo sin tubería alterna

Factor de riesgo 1: el primer tramo no cuenta con tubería alterna.

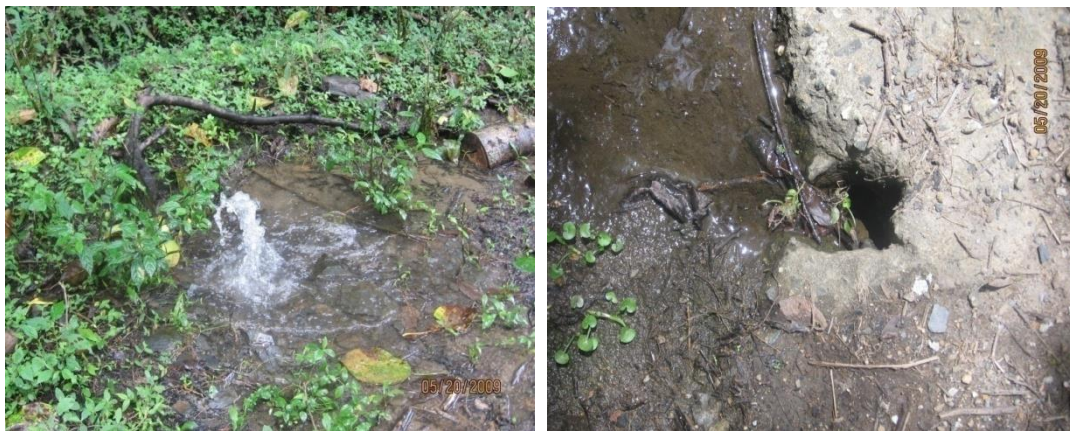
Figura 56. Daños en la estructura del primer tramo

Factor de riesgo 2: el primer tramo presenta dos (2) daños en su estructura.

Acción a implementar: inspección y reparación de daños o cambio de tubería.

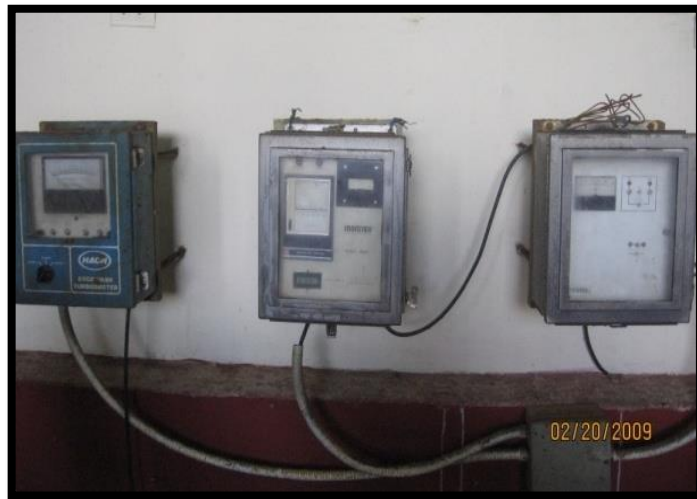
Figura 57. Medidores automáticos para el control dañados

Factor de riesgo 1: los medidores automáticos de caudal, turbiedad y pH se encuentran dañados, por lo tanto estos parámetros se asumen como constantes durante el transcurso del día.

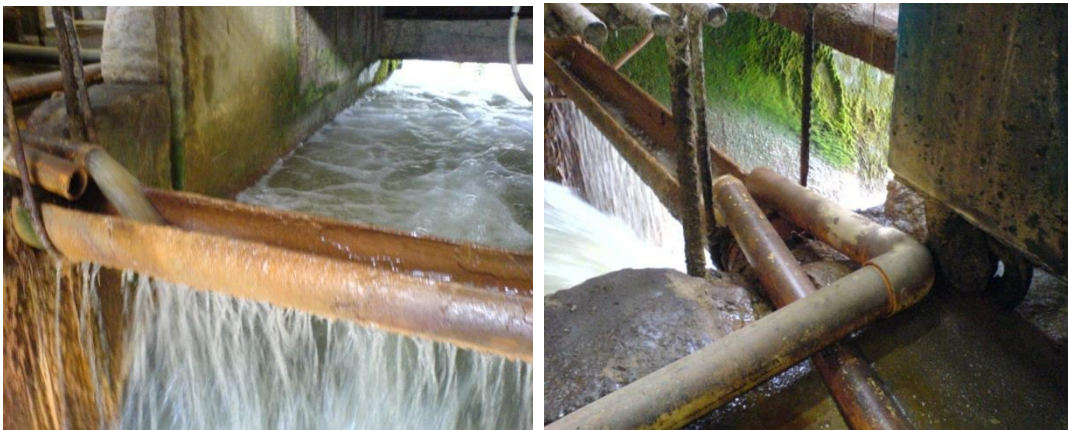
Figura 58. Corrosión en el punto de aplicación de coagulante

Factor de riesgo 2: el punto de aplicación del coagulante y sus cercanías se encuentran corroídos.

Acción a implementar: implementar un programa de control de corrosión, mediante análisis de plomo y cobre del agua que ingresa y sale de la planta; o en menor medida proteger todos los materiales corroídos con pintura bituminosa o epóxica.

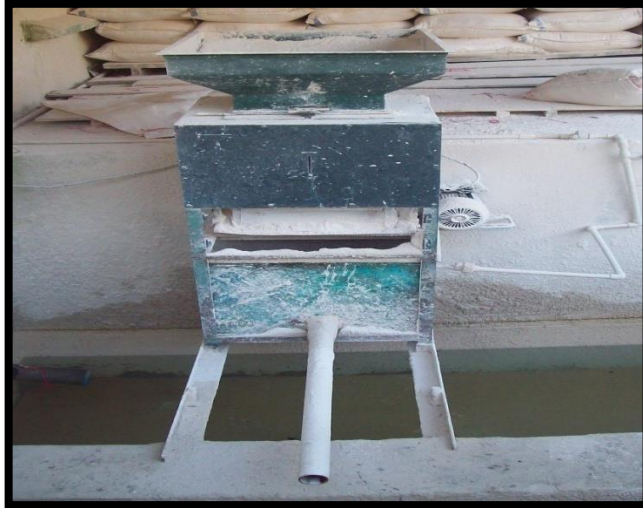
Figura 59. Único equipo dosificador de cal

Factor de riesgo: no se cuenta con equipo dosificador de cal alterno.

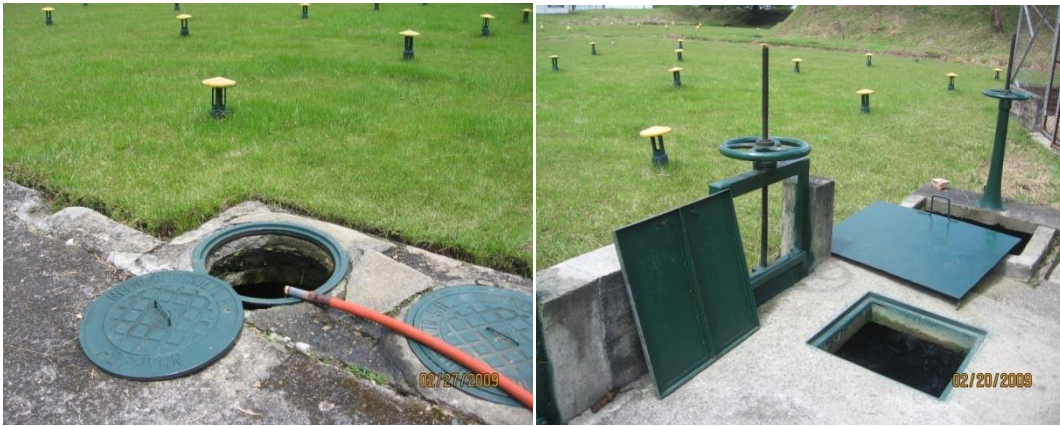
Figura 61. Tapas de acceso a los tanques de almacenamiento abiertas

Factor de riesgo 1: las tapas de los tanques de almacenamiento se mantienen abiertas.

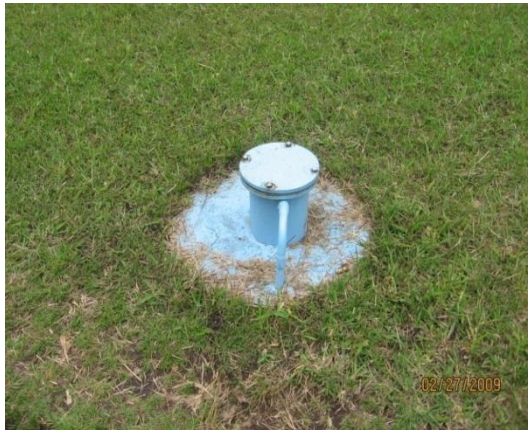
Figura 62. Medidor de nivel dañado

Factor de riesgo 2: los medidores automáticos de nivel del agua y el analizador automático del cloro residual, pH y turbiedad en los tanques de almacenamiento, se encuentran dañados.

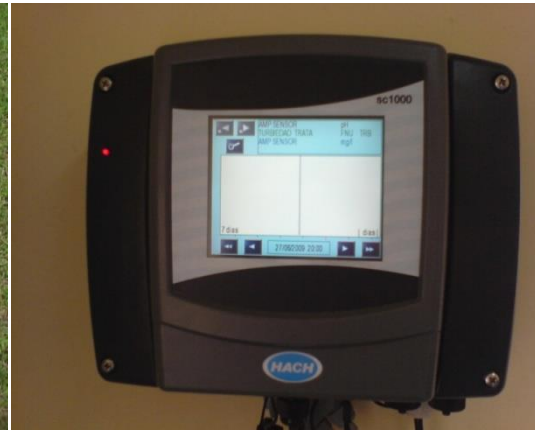
Figura 63. Analizador automático dañado

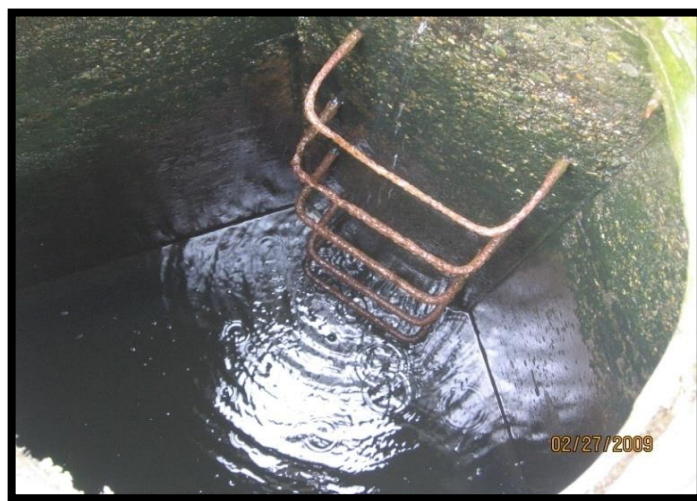
Figura 64. Corrosión en las escaleras de acceso a los tanques

Factor de riesgo 3: se presenta corrosión en las escaleras de acceso a los tanques, ya que las tapas permanecen abiertas para poder mirar el nivel del agua.
