CARACTERIZACIÓN DE LA GEOMORFOLOGÍA Y PAISAJE EN LA ETAPA DE  
DIAGNÓSTICO AMBIENTAL INICIAL EN LA ZONA DE INFLUENCIA DEL  
PROYECTO DE GENERACIÓN HIDROELÉCTRICA JULUMITO DEL MUNICIPIO  
DE POPAYÁN, CAUCA

UNIVERSIDAD DEL CAUCA  
FACULTAD DE INGENIERÍA CIVIL  
PROGRAMA DE INGENIERÍA AMBIENTAL  
POPAYÁN  
2012

Informe final de pasantía como requisito para optar al título de Ingeniera Ambiental

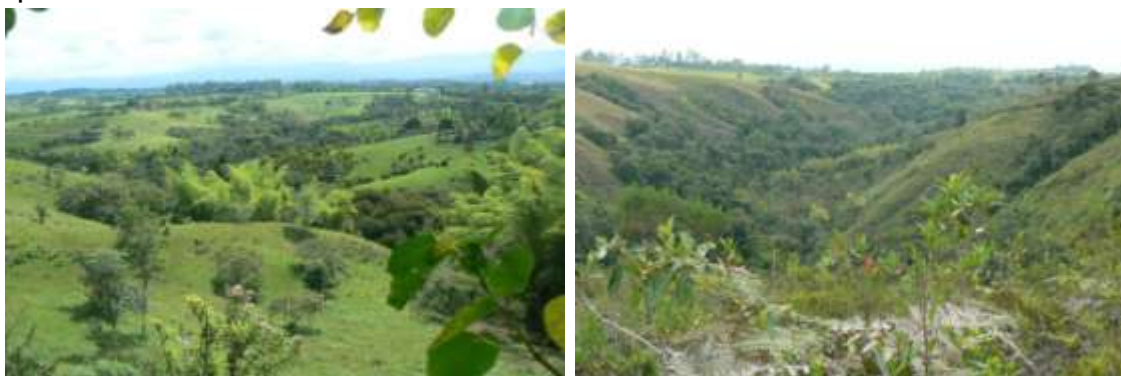
Figura 3. Conservación y regeneración del ambiente en zonas aledañas a la quebrada Saté.

La distribución del uso del suelo en Santa Rosa, Julumito y San Bernardino (cuadro 2), según el Plan de Ordenamiento Territorial (POT), la mayor parte del suelo se utiliza en el cultivo de pastos para la producción pecuaria, principalmente de ganado asociada a otro tipo de cobertura, con una extensión total de 4360,70 hectáreas en los tres municipios, seguido del bosque plantado en San Bernardino, bosque plantado y guadua en Santa Rosa, una de las coberturas y uso del suelo en menor proporción es la conservación y protección del ambiente, presente en algunas zonas con pendientes muy elevadas o en la rivera de los ríos. (Figura 3).

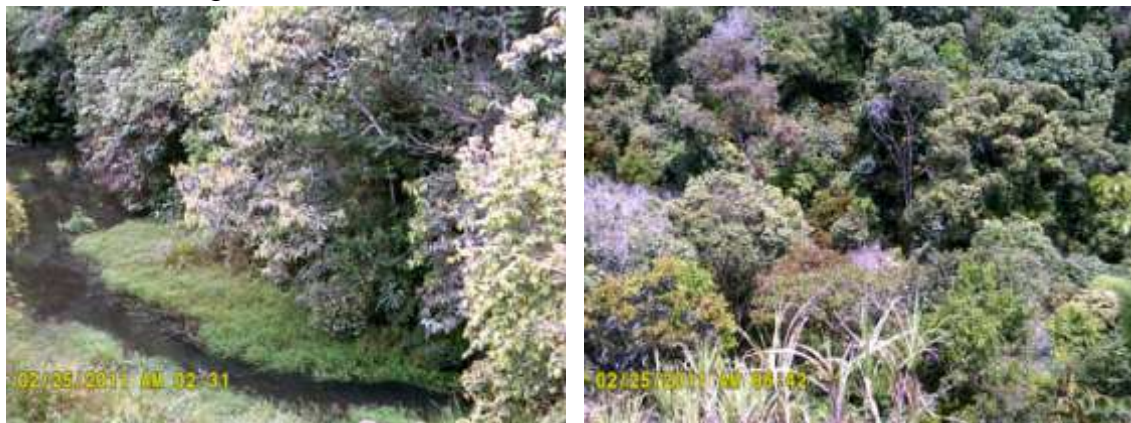
Figura 4. Sendero ecológico y bosques con fines de protección, vereda los Tendidos, corregimiento de Julumito

**Bosque con fines de Protección (Bs) –Conservación activa.** Corresponde a bosques en las cercanías de las quebradas, en su mayoría con pendientes fuertes que dificultan la siembra de cultivos agrícolas y pecuarios.

Este tipo de cobertura disminuye la erosión en zonas con pendientes altas, regula caudales y protege las márgenes de las corrientes de agua, disminuyendo los procesos de sedimentación en las mismas. Un ejemplo de este tipo de bosques es el sendero ecológico (coordenadas 76°38'49".o W y 2°28'33".4 N) cercano al casco urbano de Julumito (figura 4), y el bosque de protección de la vereda Los Tendidos (coordenada geodésicas 76°40'24",2 W y 2°30'06" N), con una extensión de 10 hectáreas (según el presidente de la junta Florentino Chamizo), formados principalmente por roble (*Quercus humboldtii*), Cedro (*Cedrela sp*), guayacán (*Tebuia rosea*), Jigua (*Genipa americana*), pomorroso, arrayan, eucalipto, Guadua (*Guadua angustifolia*) yarumo (*Cecropia sp*), nacedero, Mayo (*Meriana speciosa*), balso, Mayorquin (*Cordia sp*), cucharo, entre otros.

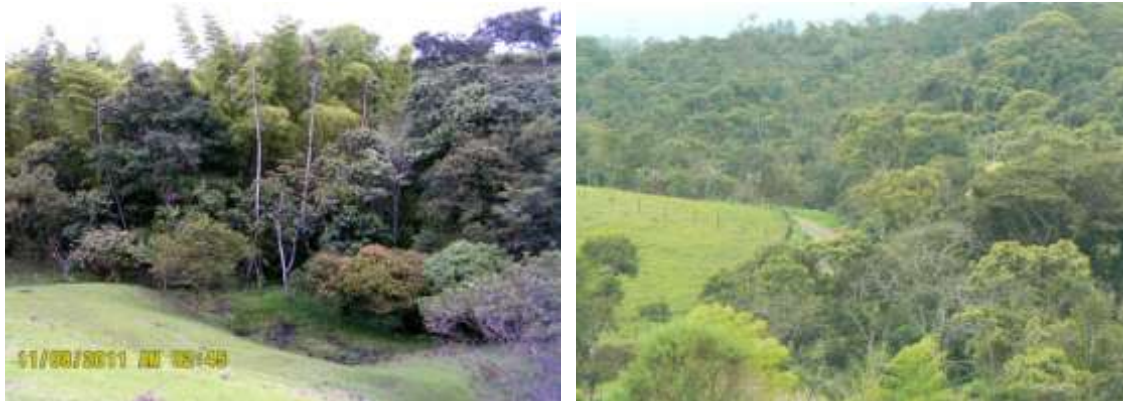
Figura 5. Bosques con fines de extracción.

**Bosque Secundario con fines de Protección y Extracción (Bs/Bp).** Cobertura vegetal originada luego de ser eliminada la vegetación primaria por causas naturales o por acción del hombre, son bosques a los que se ha extraído especies para diferentes usos de tipo doméstico (madera, cercas, leña), asimismo son intervenidos debido a la ampliación de la frontera agropecuaria.

En zonas como Julumito, Julumito alto y Santa Rosa Hacia las márgenes de las fuentes hídricas hay bosque secundario que se concentra en forma de parches y líneas de vegetación, conocidas comúnmente como bosque de galería (figura 5) que está siendo intervenido, conformado principalmente por guayabo (*psidium*

guajara), Aguacatillo (*Persea coerulea*), guamo (*Inga sp*), Guasimo (*Guazuma ulmifolia*), Nogal (*Juglans neotrópica*), aguacate (*Persea americana*), lechero (*guphorbia cotinifolia*), Canelo, Cafeto, platanillo, mortiño, jigua, yarumo, balso (*Heliocarpus americana*) entre otros.

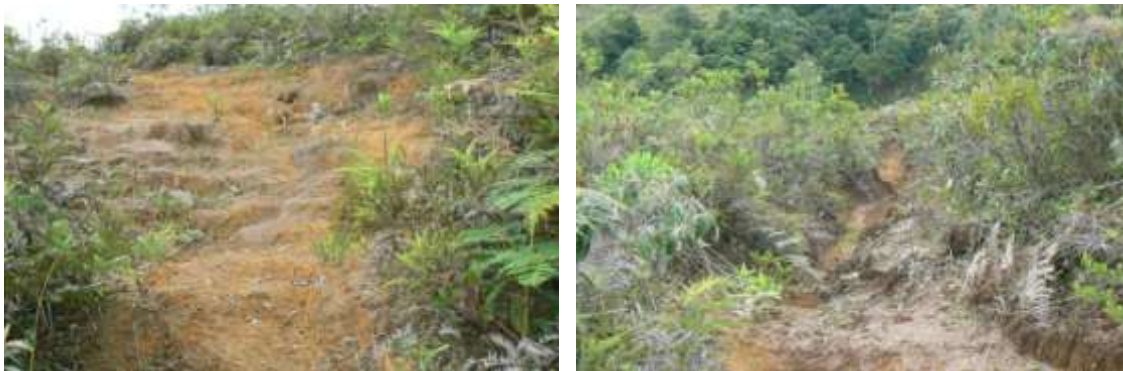
Figura 6. Rastrojos con fines de recuperación y pastoreo extensivo.

**Rastrojos con fines de Recuperación y Pastoreo Extensivo (Ra).** Esta unidad hace referencia a suelos degradados por efectos de procesos erosivos de origen natural y antrópico, actualmente dedicados a la ganadería extensiva sobre suelos cubiertos por rastrojos de porte alto compuestos por matorrales o arbustos y rastrojos de porte bajo integrados por hierbas.

En Los Tendidos, La Laja y San Bernardino hay lugares que dada la ubicación de esta unidad sobre las márgenes de las fuentes de agua es necesario fomentar el establecimiento de sistemas forestales protector y protector – productor. En la figura 6 se observan algunos terrenos de Los Tendidos a los cuales es necesario implementar este tipo conservación, debido al avanzado deterioro. La vegetación que conforma principalmente esta unidad son helechos, pacunga, cabuya, chupallas, paja y mora, entre otros.

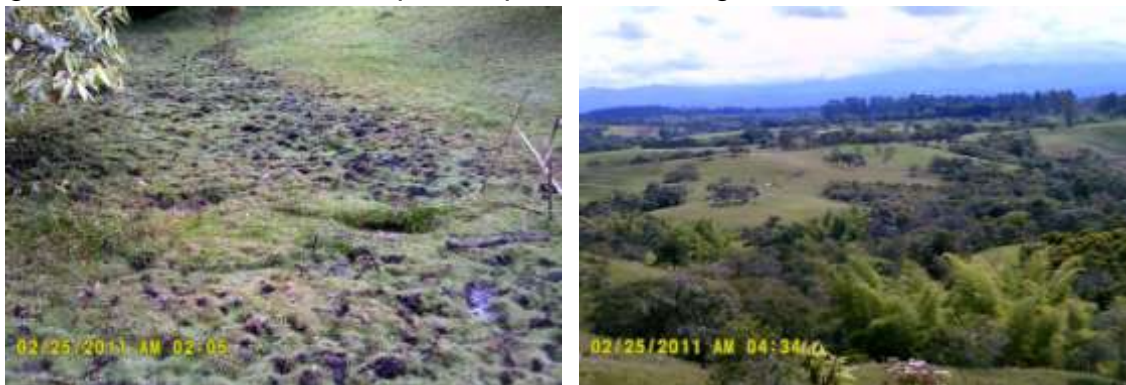
Figura 7. Pastoreo extensivo para la producción de ganado.

**Pastos Naturales con fines de Pastoreo Extensivo (Pn).** Son suelos cubiertos por pastos naturales (figura 7) dedicados a la actividad pecuaria desarrollada de forma extensiva y de doble propósito.

En terrenos de San Bernardino, Santa rosa y la vereda La Laja se practica la ganadería extensiva, esta forma de producción pecuaria, aunque ahorra materiales y mano de obra, permite la pérdida de pasto por pisoteo, no es posible hacer control del consumo de pasto en punto de corte, facilitando el sobre pastoreo, el ganado aprovecha menos el alimento ya que recorre toda la pradera gastando energía.

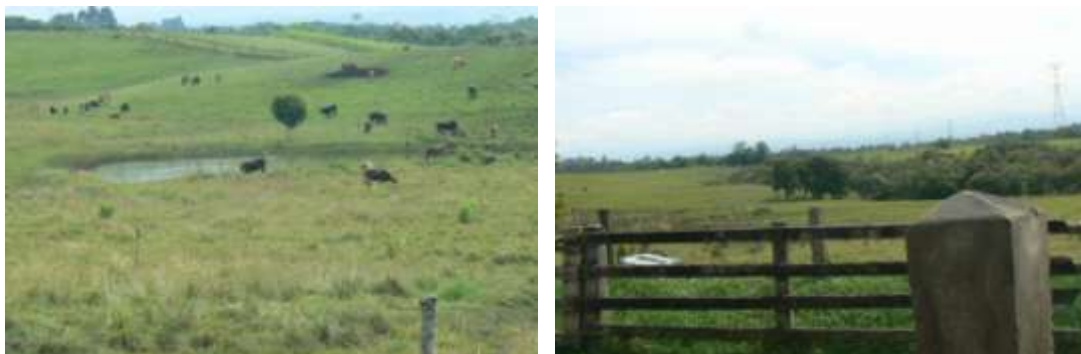
Figura 8. Praderas con fines de pastoreo intensivo y semi-intensivo, corregimiento de San Bernardino

**Praderas Manejadas con fines de Pastoreo Extensivo y Semi-Intensivo (Pm).** Generalmente el uso está encaminado al consumo de la pradera por el ganado, sin tener en cuenta excedentes, almacenamiento de reservas de forraje, ni mejoramiento de pastos, aunque se practica el pastoreo rotacional y en algunos sectores se hace control de malezas. En la mayoría de fincas de San Bernardino

(figura 8) es utilizado el pasto estrella (*Dychronema*) y en casi la totalidad de las fincas de Julumito y la vereda La Laja, se utiliza grama.

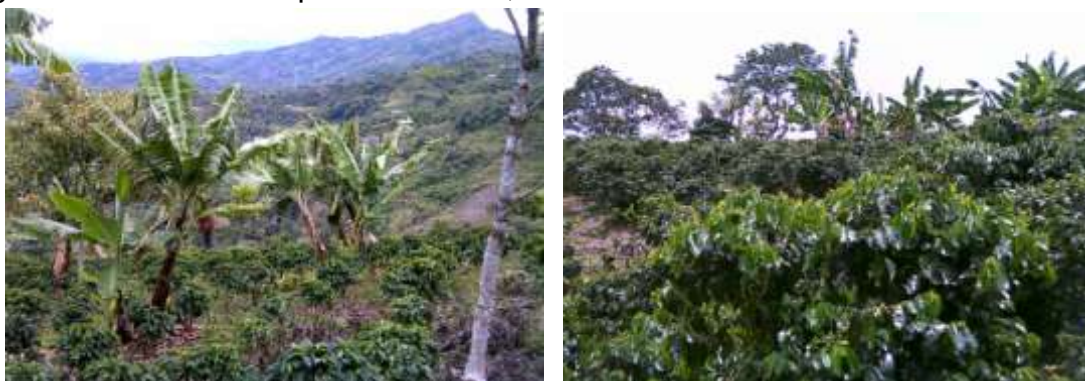
Figura 9. Café con bosque secundario, vereda Julumito Alto

**Café con Bosque Secundario con fines semicomerciales y de Extracción (Cc/Bs).** Terrenos ocupados por cultivos de café con manejo semitecnificado y tradicional, que generalmente están asociados al plátano, guamo y especies de bosque secundario conformado por arbustos y árboles, utilizados para sombrío; por ejemplo en Los Tendidos (figura 9), se maneja Arrayán, Cachimbo, Llarumo, Jigua, Balso, Nacedero, Carbonero, Guamo y en Julumito Pomorroso y Casco de Buey, entre otros.

Las especies de bosque secundario son utilizadas generalmente para resolver necesidades domésticas como cercas, postes, construcciones y leña (combustible).

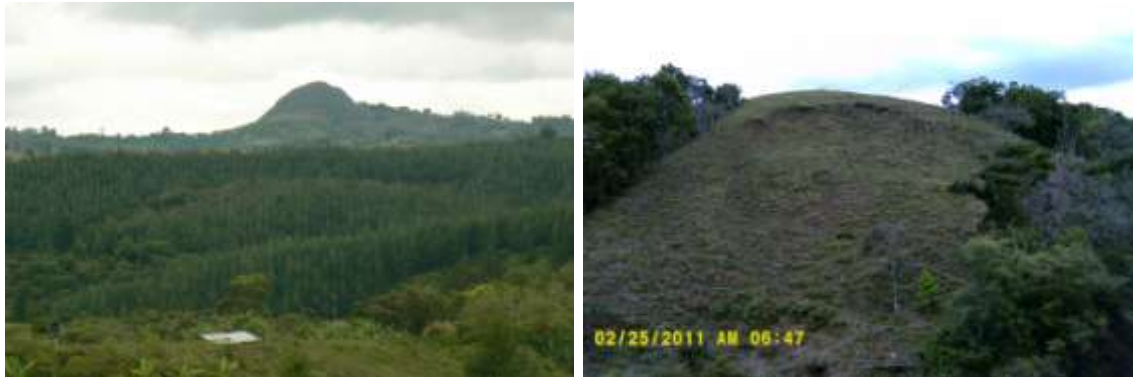
naturales como deslizamientos (figura 10) o por cultivo de árboles con fundamento económico, construcción, combustible, entre otros como el eucalipto (*Eucalyptus Grandis*) y ciprés (*Cupressus Sempervirens L*). Un ejemplo de regeneración natural del suelo erosionado y desnudo con fines de recuperación y protección se encuentra en Santa Rosa, asociados a los afloramientos rocosos (La Tetilla) dedicados a las actividades de turismo.

Figura 10. Suelo desnudo o tierras eriales. Santa Rosa

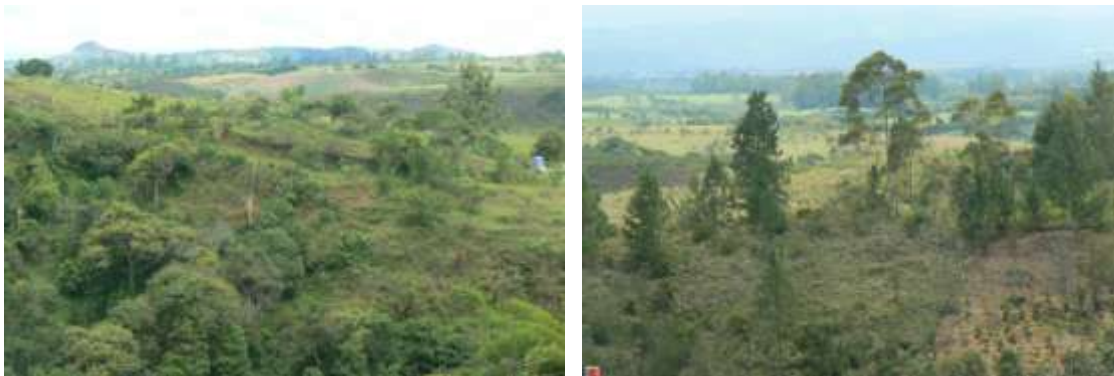
Figura 11. Producción pecuaria con rastrojo, vereda Los Tendidos

**Pecuario – Con rastrojo (Pr).** Corresponde a suelos con pastos usados en ganadería con poco nivel de manejo y presencia de malezas (figura 11). Esta cobertura se caracteriza por el predominio de una matriz herbácea y/o arbustiva frecuentemente invasoras, como cabuya, helechos, guayabillas, chupallas, entre otras.

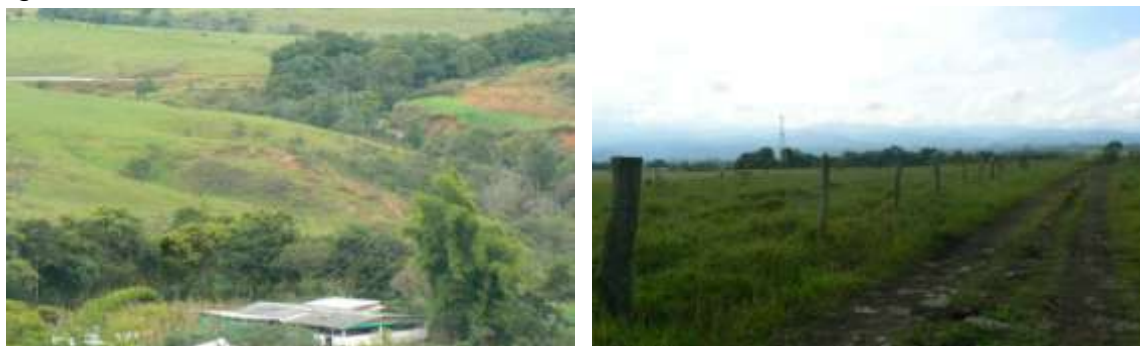
Figura 12. Pecuario natural

**Pecuario naturales (Pn-Te).** Suelos usados en producción de ganado con doble fin y presencia de zonas eriales por falta de manejo adecuado.

Los suelos de Julumito de la figura 12 están cubiertos principalmente por grama y pasto estrella en San Bernardino y La Laja, con presencia de arbustos y algunos arboles a los alrededores de las fuentes hídricas como flor de mayo, mortiño, casco de buey, entre otras.

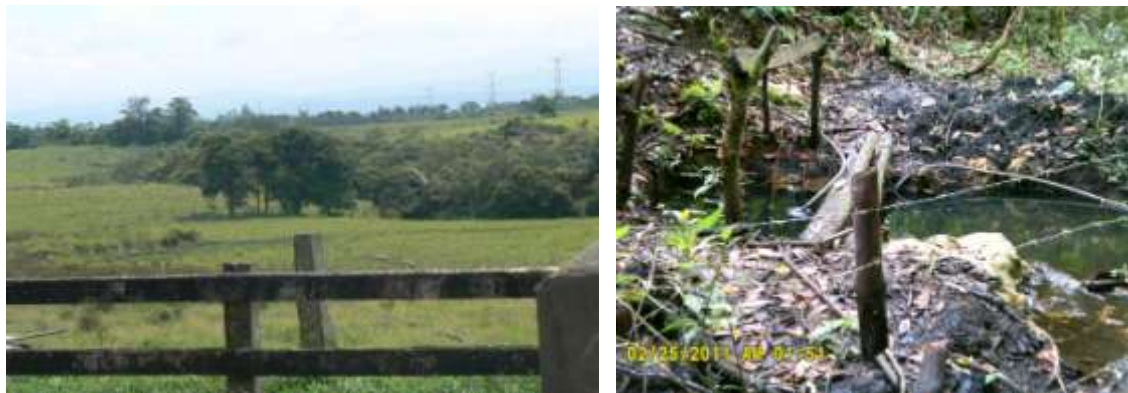
Figura 13. Pecuario – Regeneración.

**Pecuario - Regeneración (Pn-Ra).** Suelos usados por los campesinos en la producción pecuaria en los cuales se deja una porción de tierra como límites en quebradas o fincas, dedicada a la recuperación del suelo con presencia de algún tipo de vegetación secundaria, principalmente en lugares como San Bernardino y La Laja (figura 13).

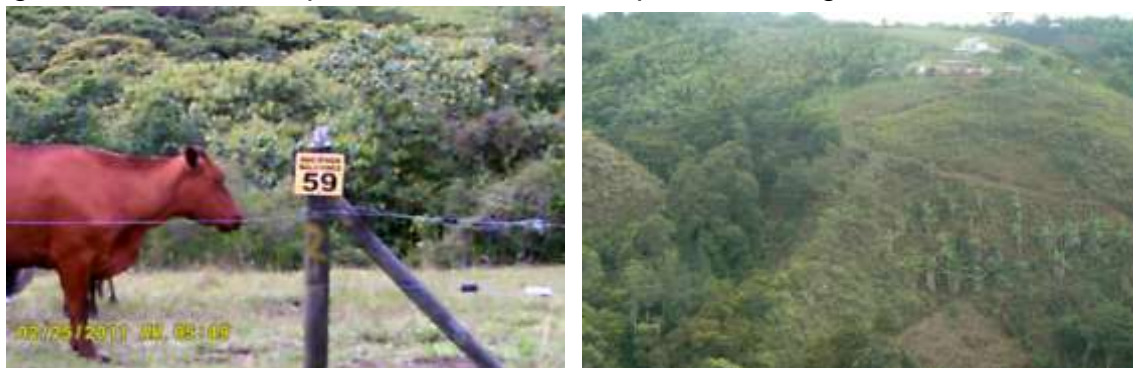
Figura 14. Producción pecuaria asociada a la producción agrícola.

**Pecuario – Agrícola (Pm-Cc).** Se caracteriza por el establecimiento de sistemas productivos esencialmente para la cría, levante, engorde de ganado vacuno y equinos, de carácter extensivo, con ciertas áreas dedicadas a la producción de cultivos en menor cantidad. En Julumito y San Bernardino se presenta este tipo de uso de suelo en mayor proporción, como se observa en la figura 14.

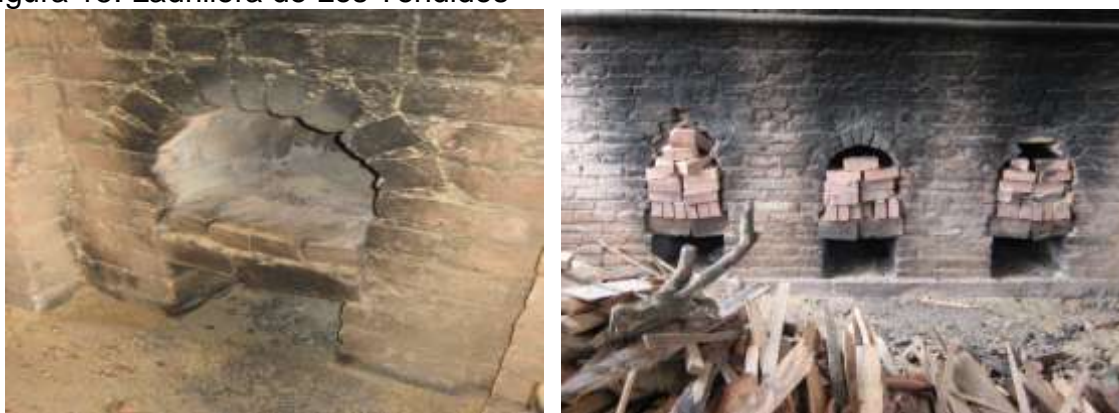
**Galpones-- ladrilleras (GI).** A esta unidad pertenecen aquellas zonas dedicadas a la extracción de material para la fabricación de ladrillos. En la figura 15 se observa una ladrillera en la parte baja de Los Tendidos.

Figura 15. Ladrillera de Los Tendidos

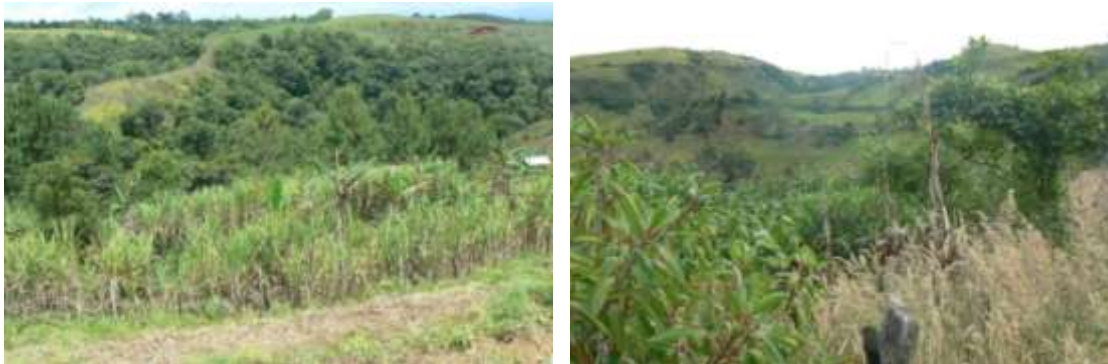
Figura 16. Agrícola – Caña panelera, Maíz y Café

**Agrícola - Caña panelera (Cp). Agrícola - Maíz (Mz). Y Agrícola - Café (Cc).** Práctica agrícola de monocultivos tradicionales para subsistencia, en su mayoría sin tecnificación y otros productos en menor proporción que los campesinos venden en el mercado como café, plátano, frutas, y hortalizas. Estas unidades se presentan al Noreste de San Bernardino, Santa Rosa y Julumito alto (figura 16).

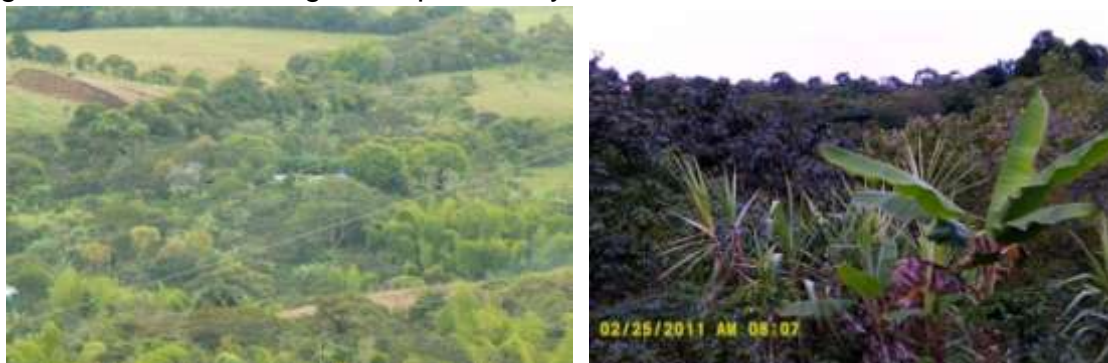
Figura 17. Producción agrícola, pecuaria y café

**Agrícola –Pecuario - vegetación productiva con café (Cc-Fj-Pn).** Tierras de cultivo de pan coger, hortalizas, especies menores, café y árboles frutales con doble propósito (consumo familiar y excedentes para la venta, figura 17). En La Laja, Noreste de Santa Rosa, Sureste de San Bernardino y en Julumito alto se distingue este tipo de unidad.

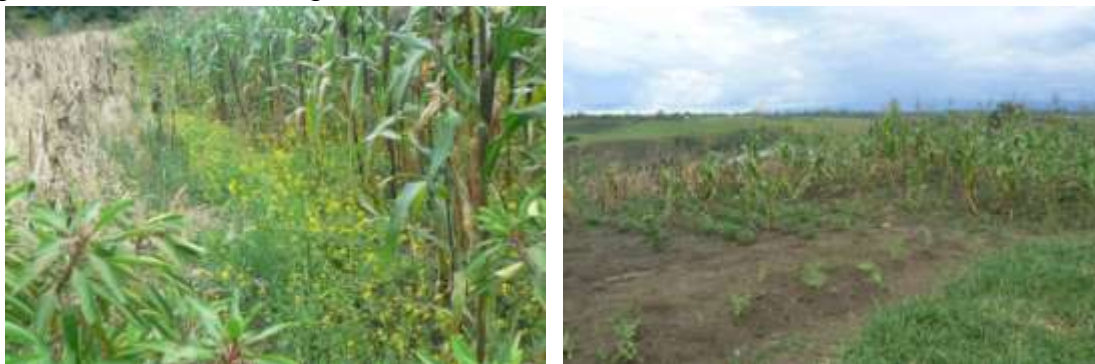
Figura 18. Producción agrícola con hortalizas.

**Agrícola –Agrícola con hortalizas (Ht-Mz-Cp).** Fincas con presencia de cultivos agrícolas en pequeña y mediana extensión (maíz, frijol, caña), con hortalizas como tomate, pimentón, lechuga. Según la cartografía este tipo de cobertura se presenta en los corregimientos de Julumito, Santa Rosa, Los Tendidos, La Laja y Morinda, figura 18.

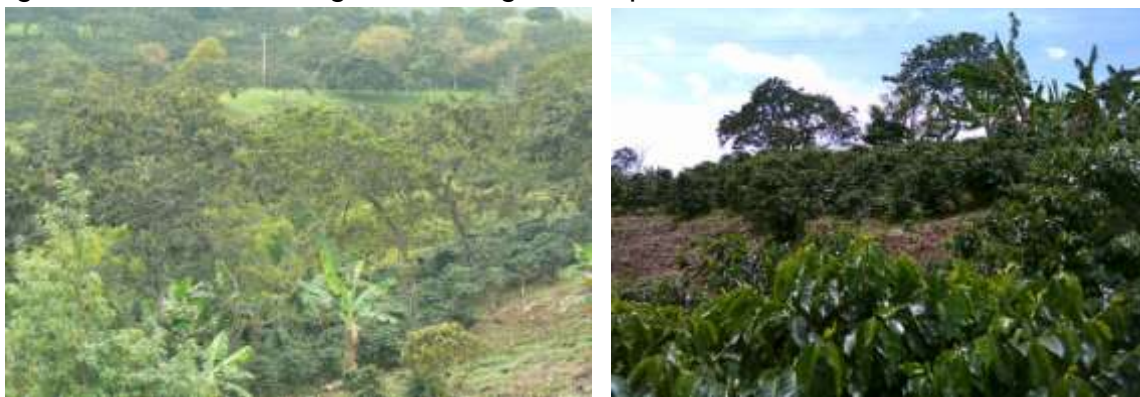
Figura 19. Producción agrícola – Vegetación productiva con café

**Agrícola –Vegetación productiva con café (Cc-PI-Ct).** Suelos dedicados a la explotación de cultivos de café con sombrío, plátano y de subsistencia, la vegetación natural se ha talado y solo se observan algunos árboles aislados (figura 19).

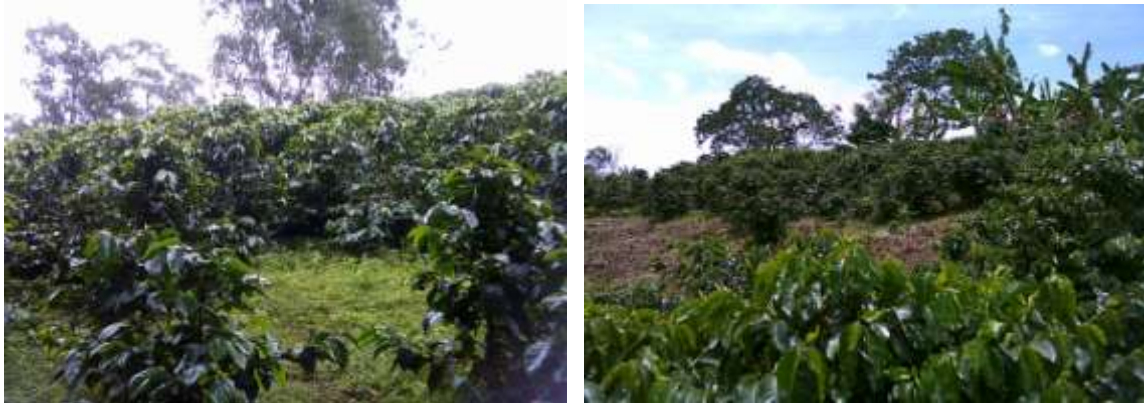
Figura 20. Producción agrícola con café

**Agrícola - Café (Cc).** Terrenos dedicados primordialmente a la producción del cultivo de café con pequeñas extensiones no mayores a 5 hectáreas, razón por la cual en el mapa cafetero, de la encuesta Nacional de Cafeteros, por motivos de escala no se manifestaron áreas cultivadas y por ende no se cuantificaron (figura20).

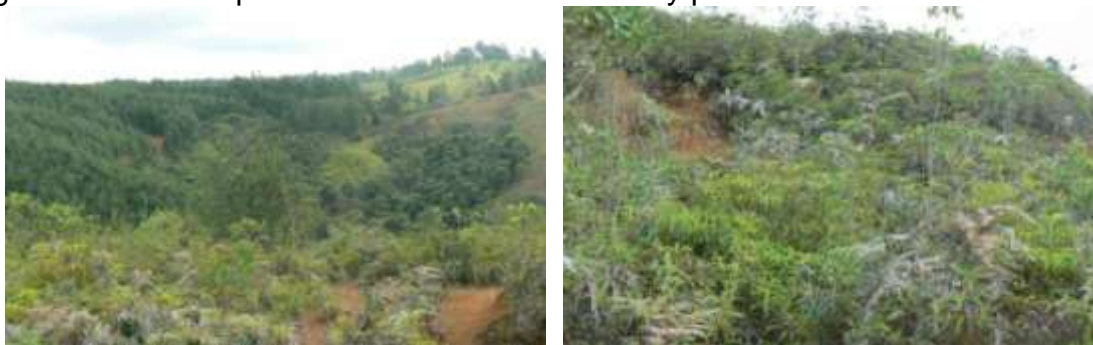
Figura 22. Erosión por deslizamiento traslacional y pata de vaca.

En la zona de influencia se presenta rasgos topográficos y geológicos que favorecen la ocurrencia de fenómenos de remoción en masa, aunque no se tiene referencia de la ocurrencia de eventos catastróficos, se debe mencionar y tener en cuenta que las prácticas culturales inadecuadas ocasionan un acelerado deterioro del suelo, propiciando la aparición de fenómenos erosivos importantes; dentro del área de influencia directa las zonas con mayor riesgo de erosión (3. ligera), se presenta en lugares con fuertes pendientes (zona de amenaza media por deslizamiento), inferiores a 35%y superiores al 10%, se constituyen como zonas potencialmente inestables.

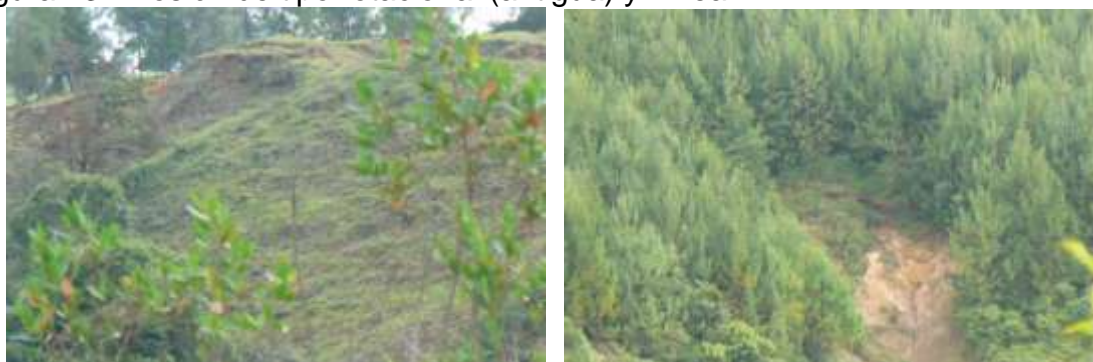
Figura 23. Erosión de tipo rotacional (antigua) y Lineal

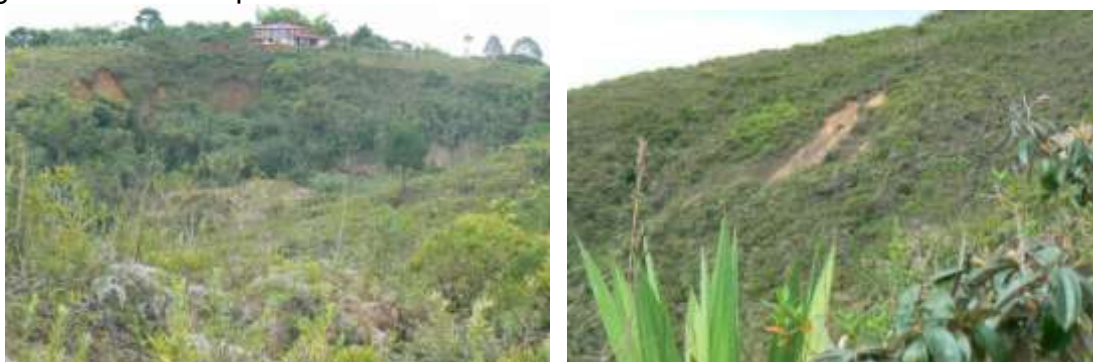
Figura 24. Erosión por deslizamiento rotacional.
