APOYO A LA EMPRESA CONSORCIO VIAS TERCARIAS EN LA
INTERVENTORÍA AMBIENTAL A LOS PROYECTOS DE MANTENIMIENTO Y
MEJORAMIENTO DE LA RED VIAL TERCARIA EN MUNICIPIOS DEL
DEPARTAMENTO DE NARIÑO

UNIVERSIDAD DEL CAUCA
FACULTAD DE INGENIERIA CIVIL
PROGRAMA DE INGENIERÍA AMBIENTAL
POPAYÁN
2014

Informe final de trabajo de grado, modalidad práctica profesional empresarial,
como requisito para optar por el título de Ingeniera Ambiental

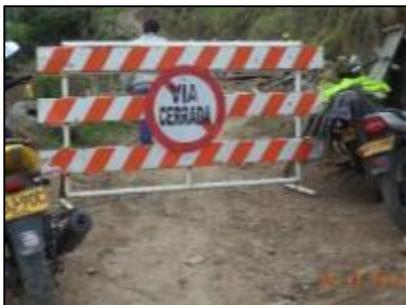
Figura 7. Señalización en los frentes de obra.

Se observó el uso pertinente de la señalización restrictiva a lo largo del tramo vial localizándose la misma en los puntos requeridos, atendiendo al tipo de actividades diarias ejecutadas.

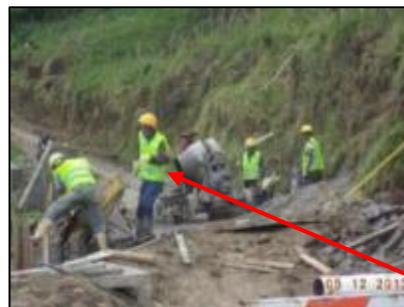
Figura 8. Uso de los EPP¹¹

En la visita se observó el uso de los elementos de protección personal con lo cual se ratificó el cumplimiento del proyecto inicialmente propuesto en el documento PAGA para el tramo vial.

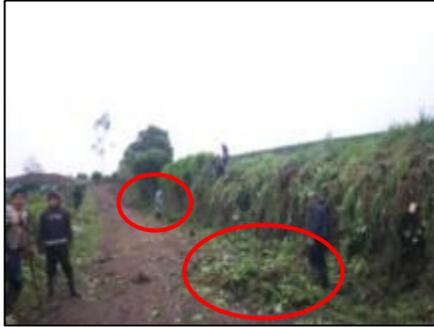
Figura 9. Material producto del desmonte del terreno natural sobre la vía pública.

Se observó la presencia de material sobrante producto del desmonte del terreno natural en varios puntos de la vía, en respuesta a lo encontrado se dejó como compromiso la limpieza del mismo y su adecuada disposición final.

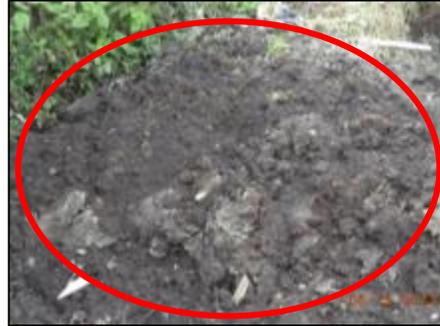
Figura 10. Material sobrante dispuesto sobre la vía pública.

La disposición de material sobrante se evidenció en las orillas de la vía pública, en atención a lo observado se pactó con los encargados de la obra su levantamiento y disposición final en el sitio autorizado para tal fin.

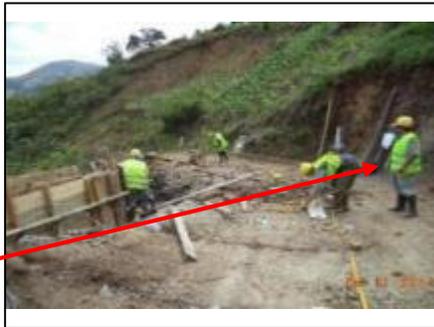
Figura 11. Uso de implementos de Seguridad Industrial.

Uso del Casco, chaleco reflector y botas.

Se observó el uso de los elementos de protección personal por parte de los obreros, siendo evidente la gestión realizada por parte del encargado ambiental para ambos tramos viales, quien reiteradamente hacía énfasis en la importancia de usar la dotación en cada labor llevada a cabo en el frente de trabajo.

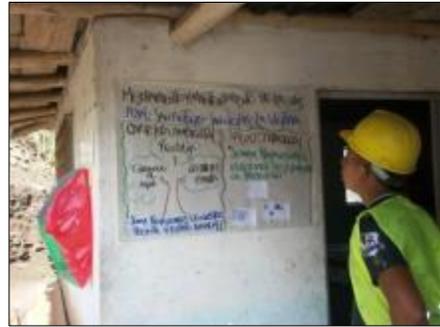
Figura 12. Cartelera informativa del proyecto localizada en la bodega.

Se encontró la cartelera de información en un punto visible y estratégico de la bodega, con lo cual se notó la iniciativa de usar mecanismos didácticos para la sensibilización del personal obrero sobre la importancia de la protección de los recursos naturales y el manejo de la seguridad industrial.

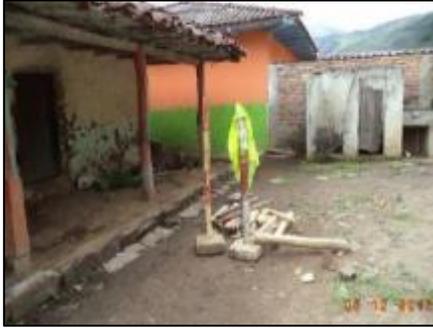
Figura 13. Uso de bodega/sitio de copio.

Se registró el sitio de acopio, o bodega, la cual contaba con los servicios de agua, energía y sanitario, la bodega se encontró en un lugar cercano a la obra y con un buen manejo de los materiales dentro de la misma sin embargo la señalización dentro del lugar de acopio no fue un tema a destacar.

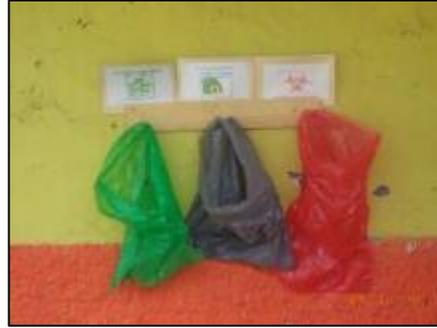
Figura 14. Rincón ecológico.

El Rincón Ecológico fue uno de los proyectos implementados en este frente de obra encontrándose las tres bolsas de colores debidamente situadas y rotuladas, evidenciándose así, el cumplimiento en buena medida de la política de gestión de residuos sólidos.

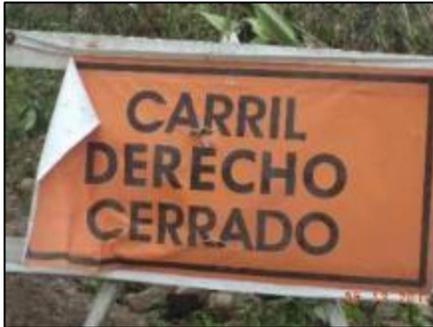
Figura 15. Señalización en el frente de obra.

En el frente de obra se evidenció el uso de la señalización informativa móvil, la cual facilitaba su traslado a los lugares en los cuales se hacía necesaria dado el avance de obra a lo largo de la vía con ello se notó la iniciativa de reducir la vulnerabilidad de las comunidades a sufrir accidentalidad vial dada la constante transitabilidad de las mismas.

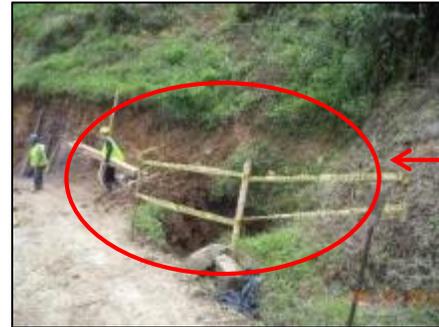
Figura 16. Área de trabajo demarcada

Uso de la cinta peligro, en zonas de riesgo

Se observó el uso de la cinta peligro en las áreas específicas en las que se habrían hecho excavaciones para la realización de obras tales como alcantarillas, con esto se constató la iniciativa de prevenir accidentes de transeúntes del sector cuando no se hace uso de la señalización requerida en las áreas de riesgo temporal.

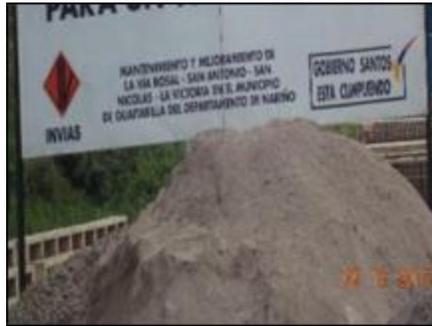
Figura 17. Material de obra sin cubrir.

Se evidenció deficiencias en el manejo de materiales de construcción, dada la presencia de material de arrastre en la vía pública sin ningún tipo de cubierta, sin la confinación, demarcación y señalización adecuada lo cual era equivalente impactos negativos dada la emisión de partículas en el sector, constituyéndose entre otras cosas en un tema de afectación social por la perturbación que causa en la vía a las personas del sector

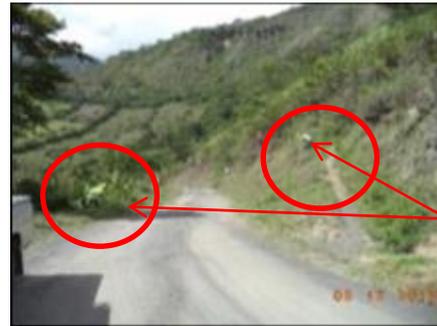
Figura 18. Desmonte del terreno natural.

Actividades de rocería

Al momento de la visita se observó a los trabajadores realizando labores de rocería en sitios puntuales, en los cuales se llevarían a cabo la ejecución de algunas de las obras, por lo cual se necesitaba el lugar libre de cualquier maleza sin embargo esta actividad no representó un impacto relevante dado que la rocería se efectuó en los sitios puntuales y si daños o afectaciones mayores.

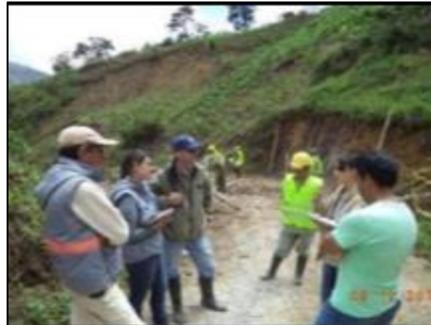
Figura 19. Capacitación al personal encargado de los proyectos de obra

La capacitación se realizó en presencia del ingeniero residente de obra, La ingeniera especialista ambiental del Contratista, El ingeniero residente de Interventoría y El maestro de obra, a quienes se les socializó cada uno de los programas y proyectos establecidos en el PAGA documento previamente revisado y aprobado por la Interventoría, con lo cual fue posible hacerles las recomendación pertinentes destacando la importancia sobre la implementación de algunas medidas aun no ejecutadas en el campo de trabajo, finalmente se firmó el registro de asistencia y el acta de compromisos de cumplimiento de los proyectos que aún no se habían implementado en los dos frentes de obra los cuales tuvieron

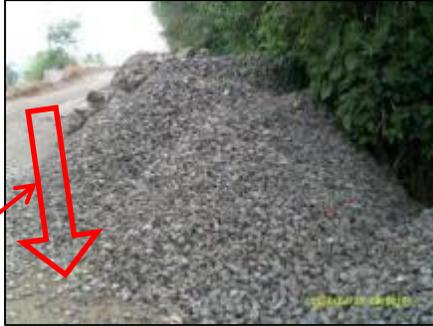
Material de construcción triturado a lo largo de la vía pública

Durante el recorrido realizado en el tramo vial se observó material de construcción en gran cantidad a lo largo de la vía pública, con ello se denotó la falta de manejo integral de los materiales constructivos, siendo esto un aspecto generador de impactos ambientales y sociales negativos en el sector dado las emisiones y la intervención de gran parte del espacio público.

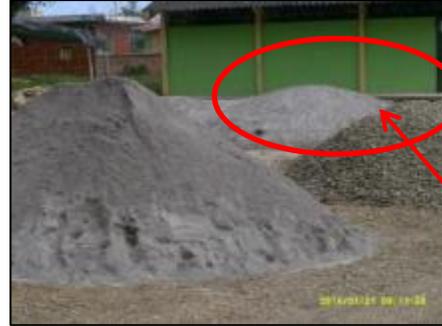
Figura 21. Material descubierto cerca del caserío.

Material sin el debido manejo cerca de las viviendas

El no manejo integral de los materiales de construcción también fue evidente cerca de las viviendas del sector en donde se observó varias pilas de arena y grava sin confinar, sin señalización y sin ningún tipo de cubierta, por lo que se notó falta de prevención y mitigación dada la posibilidad de que el material emitiera partículas y molestias a las personas de la zona.

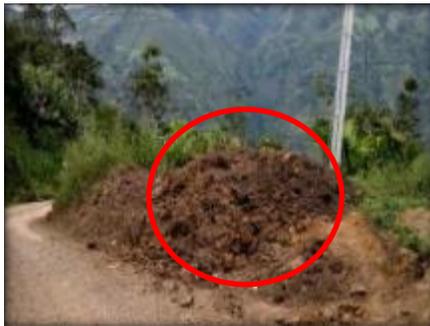
Figura 22. Material de excavación sin su debida demarcación y conformación.

A lo largo del tramo vial se observó material de excavación sin la debida conformación y sin demarcar a orillas de la vía, evidenciándose así una alteración

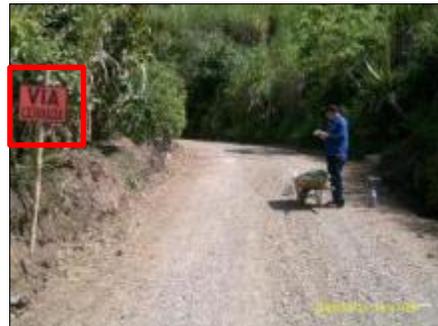
Figura 23. Señalización informativa en el frente de obra.

La señalización encontrada era la adecuada pero no fue la suficiente, pues la señal de información que aparece en la figura fue la única

encontrada durante todo el recorrido del tramo vial, por ello el proyecto de señalización fue deficiente.

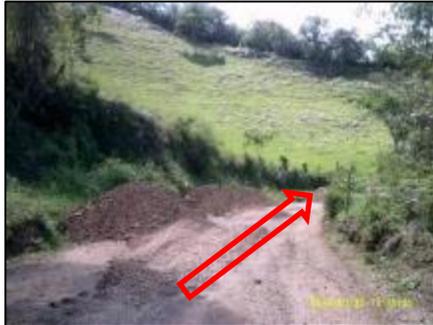
Figura 24. Pilas de materiales sobre La vía pública.

A lo largo de la vía se observó pilas de material que visiblemente excedían la cantidad que por norma se utiliza hasta para dos jornadas laborales en el sitio de ejecución de las obras, sin ninguna demarcación ni cubierta. El intenso verano que predominaba en el sector, hacían que la emisión de partículas tuviese un impacto más significativo al entorno.

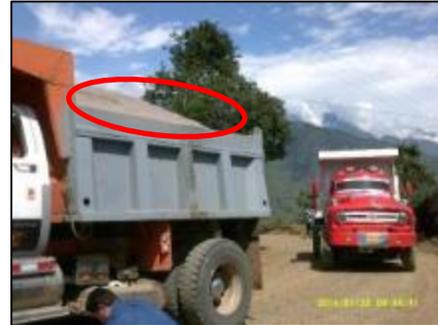
Figura 25. Transporte de materiales sin el debido manejo integral.

El transporte de materiales tampoco estaba sujeto a las medidas de control y mitigación por emisión de partículas ya que las volquetas en el campo de trabajo transportaban el material sin ningún tipo de cubierta, generando emisiones de partículas y gases de manera significativa por el verano y la constante transitabilidad de los vehículos.

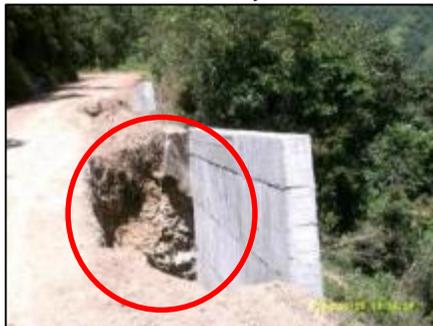
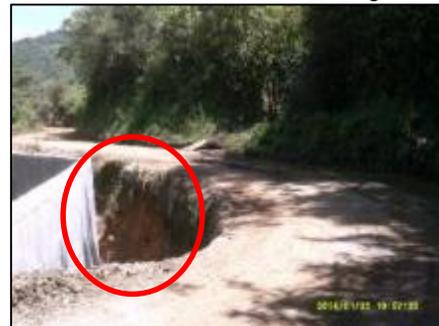
Figura 26. Áreas de trabajo sin la debida demarcación y señalización.

Figura 27. Ausencia de señalización y demarcación de las áreas de riesgo en la vía

Tanto en la figura 26 como la figura 27 se evidencia las existencia en diferentes puntos de la vía, áreas de trabajo en las cuales se habrían realizado excavaciones sin que se observara la señalización requerida u otro elemento que tuviera como objeto delimitar el perímetro de la obra que impidieran el paso al

área de trabajo, convirtiéndolas en zonas de riesgo para quienes habitualmente transitaban el sector.

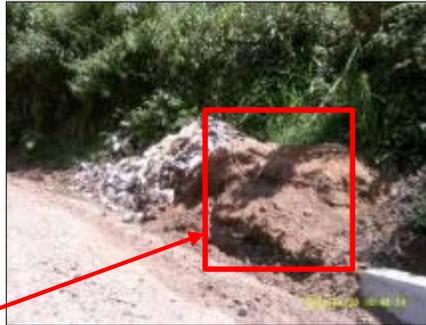
Figura 28. Disposición de material de excavación las orillas de la vía pública.

Material de excavaciones

La disposición de materiales provenientes de las excavaciones fue otro de los escenarios que se evidenció a lo largo del recorrido en la vía, siendo frecuente la disposición inadecuada de los mismos en las orillas del espacio público generando una alteración en la calidad y fragilidad del paisaje y por ende del suelo.

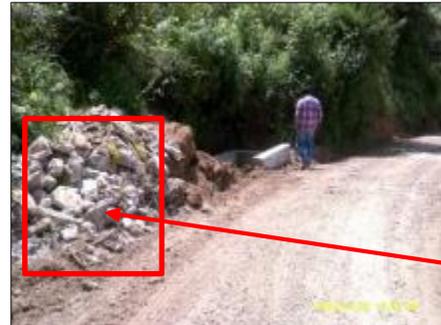
Figura 29. Disposición de residuos sólidos sobre las orillas de la vía pública.

Bolsas de cemento y escombros

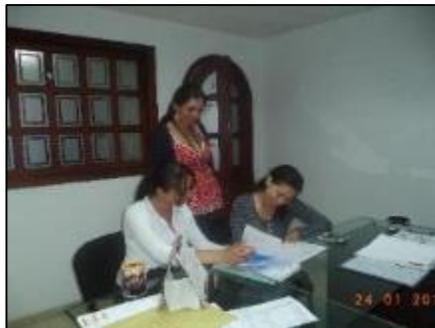
Figura 30. Visita y socialización de la Interventoría en la vía Linares –Tabiles.

Se logró socializar cada uno de los proyectos inicialmente propuestos en el documento PAGA correspondiente al tramo vial, con La representante legal e Ingeniera ambiental de la firma contratista a quienes se les planteó las medidas a tomar para dar solución a

las deficiencias encontradas a lo largo del recorrido en la vía, dejando pactados los compromisos que garantizarían superar las falencias respecto a la implementación de las fichas de manejo ambiental, social y SISO (ver Cuadro 5)

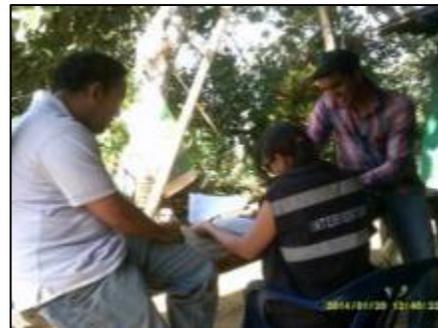
Figura 31. Visita y socialización en la vía Linares – Llano grande.

Después del recorrido a lo largo de la vía se socializó con el supervisor de obra y el Ingeniero residente de Interventoría las observaciones que se tuvieron al respecto, poniendo de manifiesto la importancia de mejorar el manejo de los materiales de

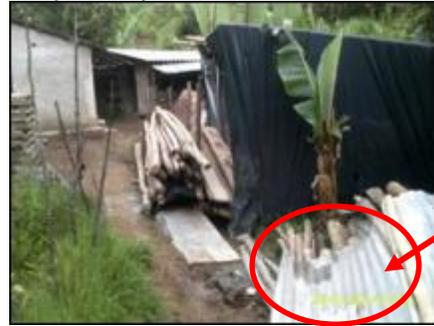
Figura 33. Campamento y sitio de acopio temporal.

Uso de hojas de zinc para protección de los materiales de obra

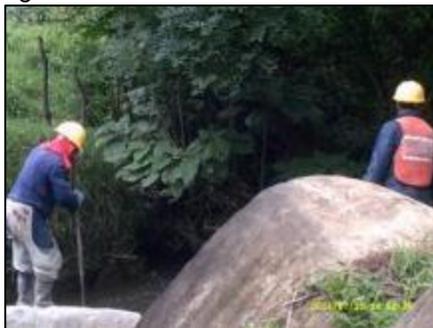
Figura 34. Uso de los EPP.

En el ambiente de trabajo se observó el uso de los implementos de protección personal por parte del personal obrero con lo que se evidenció la iniciativa de prevenir y asegurar la integridad física de los obreros durante el desempeño de sus respectivas labores en la vía.

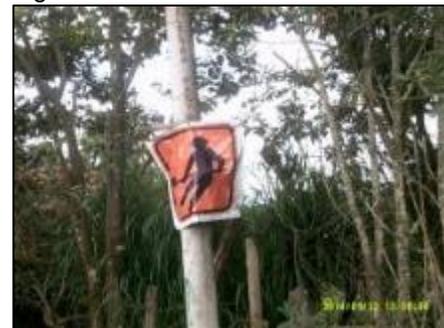
Figura 35. Señalización Informativa.

La implementación de la señalización se evidenció en varios lugares de la vía, en las áreas que así lo requerían con ello quedó en evidencia la responsabilidad en cuanto a la prevención de los impactos generados cuando no se maneja la señalización adecuada en los puntos requeridos.

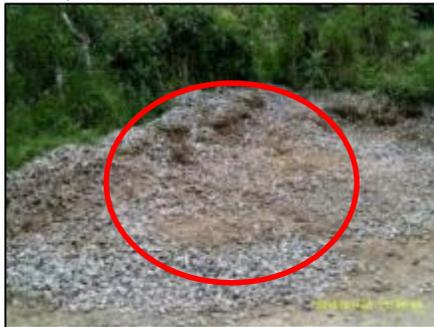
Figura 36. Material de construcción sobre la vía pública.

Aunque en el frente de obra se observó un buen uso de la señalización informativa, no se pudo obviar el inadecuado manejo del material de construcción el cual se encontró dispuesto sobre la orilla de la vía pública sin la debida señalización, confinación y demarcación.

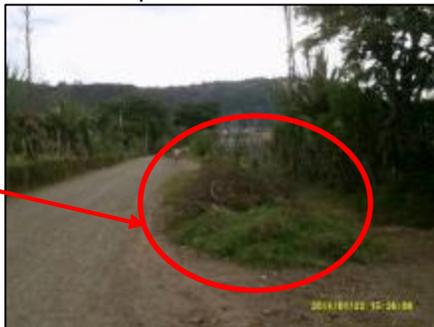
Material producto del desmonte dispuesto sobre la vía pública.

A lo largo de la vía se encontró montones de material vegetal, producto del desmonte y limpieza del terreno

Se socializó con el Ingeniero auxiliar residente de Interventoría y el supervisor de la obra las deficiencias y

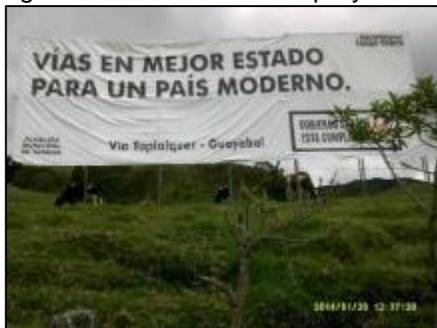
Figura 40. Información del proyecto.

Al inicio del tramo vial intervenido se encontró la valla informativa lo cual dejó en evidencia parte del cumplimiento de la ficha de manejo social que considera la importancia de brindar información sobre el proyecto a la comunidad del área de influencia y autoridades de la localidad.

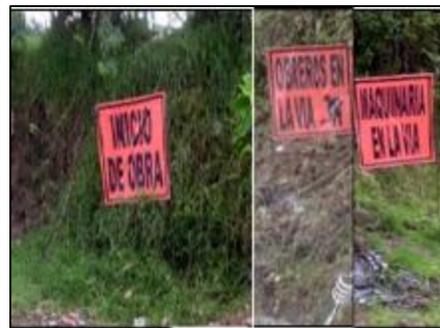
Figura 41. Señalización informativa en la vía.

El uso de las señales móviles de contenido informativo localizadas en varios puntos de la vía, demostró en buena medida la implementación de este proyecto inicialmente propuesto en el documento PAGA.

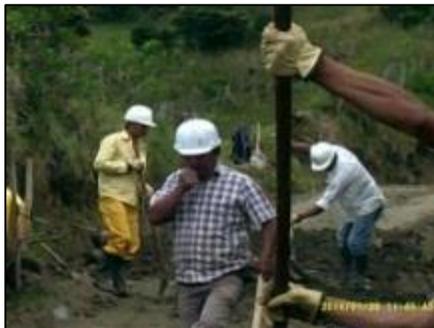
Figura 42. Uso de los EPP en campo.

Los obreros que laboraban en el frente Se logró visitar el sitio de bodega de

de obra portaban los elementos básicos de protección personal como lo son el casco, botas, guantes, garantizando la protección de los obreros en las labores desarrolladas en el frente de obra.

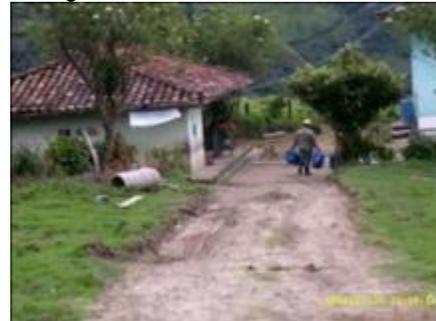
Figura 43. Funcionamiento del sitio de bodega.

Ubicado en un sitio estratégico del sitio de bodega se encontró el SAU, con ello se corroboró la iniciativa implementada en consideración a la ficha de manejo de gestión social que tiene como prioridad atender y dar respuesta oportuna a todas las manifestaciones que las autoridades y comunidades presenten por motivo del proyecto vial.

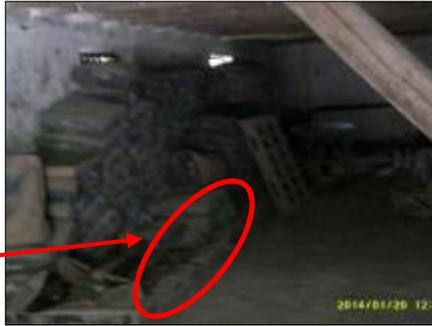
Figura 44. Sitio de acopio del material.

Acopio de cemento aislado del suelo.

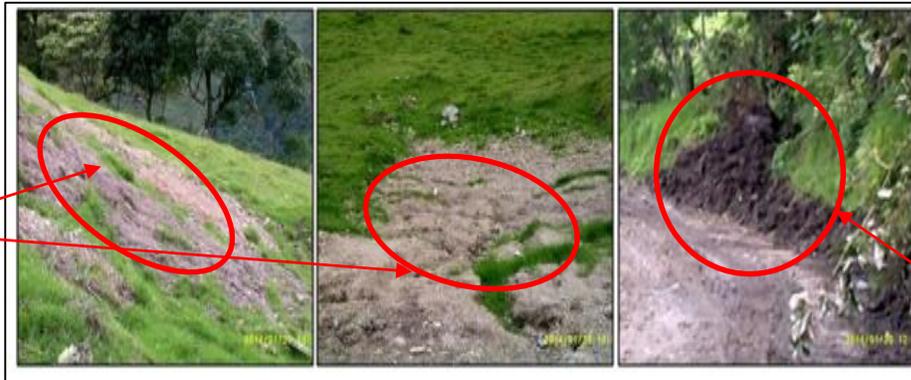
Figura 46. Material sobrante sobre la pendiente y vía pública

Residuos de excavación y demolición disgregados sobre la vegetación de la pendiente.

Residuos de excavación sobre la orilla del espacio público

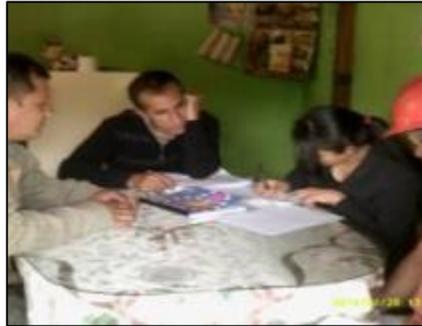
Figura 47. Capacitación con el personal encargado de la obra.

Finalmente se socializó en presencia del ingeniero residente de Interventoría, El ingeniero residente de obra y El supervisor de la obra cada una de las observaciones en consideración a lo encontrado en el recorrido, así como también se llevó a cabo la capacitación que tuvo como finalidad la explicación sobre la implementación de cada uno de los proyectos contenidos en su respectivo documento PAGA y la importancia de su manejo en el frente de obra, como producto de ello se dejó constancia de la visita haciendo uso del registro de asistencia, y la suscripción de los compromisos en el acta de compromisos (ver Cuadro 5).

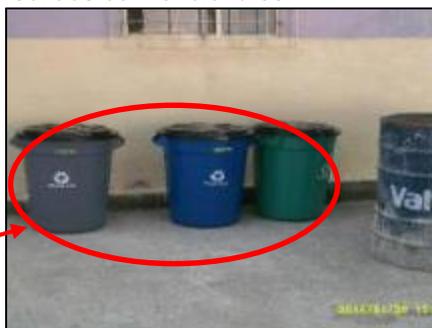
Figura 48. Manejo de los residuos sólidos convencionales.

Uso de los tres recipientes para el depósito de materiales aprovechables, no aprovechables y peligrosos

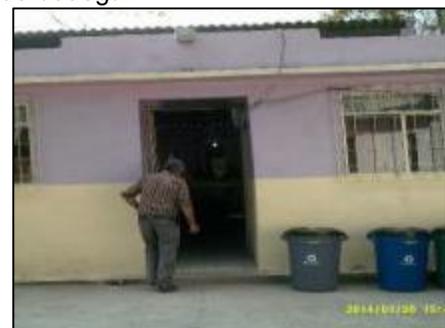
Figura 49. Funcionamiento del sitio de bodega.

Se registró el sitio de acopio tomado en alquiler, el cual contaba con el servicio de agua de acueducto, servicio de energía y el servicio sanitario, así como las demás condiciones necesarias para

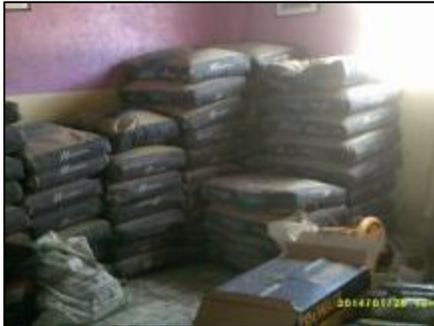
Figura 50. Uso del sitio de acopio

Dentro de la bodega se encontró un buen manejo de los materiales, sobretodo del cemento el cual estaba aislado de la humedad al no encontrarse en contacto con el suelo, y con una altura de acopio que no superaba la indicada de acuerdo con los parametros señalados, los demas materiales se encontraron separados y ubicados de acuerdo a su grado de utilidad y peligrosidad, dentro de otras apreciaciones destacables se cita la presencia del botiquín, sin embargo el tema de la señalizacion dentro del lugar no fue un aspecto destacable en cuanto a cumplimiento.

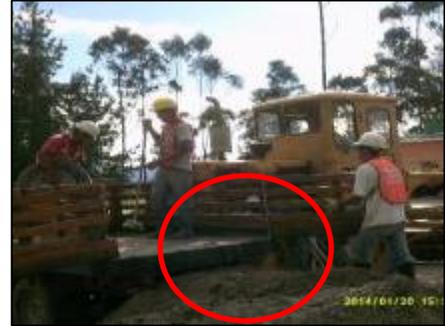
Figura 51. Uso de los EPP en campo

Se obsevó el uso de los elementos de proteccion personal por parte del personal obrero en la vía, cabe mencionar que en el horario en el que se efectuó la visita ya se habian recogido las señales moviles usadas en la obra por lo cual no se tuvo resgitro de las mismas en el campo de trabajo. Los materiales de construcción como la arena se disponían en el sitio indicado para ello dentro del mismo lugar de acopio. La capacitacion contó con la presencia del Contratista, La Ingeniera residente de Interventoría, El Ingeniero residente de obra con quienes se suscribieron los compromisos en el formato 008 los cuales se listan en detalle en el Cuadro No 5.
