**CARACTERIZACION AMBIENTAL DEL RIO MOLINO
EN LA ZONA URBANA DEL MUNICIPIO DE POPAYAN
1999 - 2000**

**UNIVERSIDAD DEL CAUCA
FACULTAD DE CIENCIAS NATURALES, EXACTAS Y DE LA
EDUCACIÓN
DEPARTAMENTO DE BIOLOGIA
POPAYAN
2002**

Trabajo de grado presentado como requisito
parcial para optar el título de Biólogo

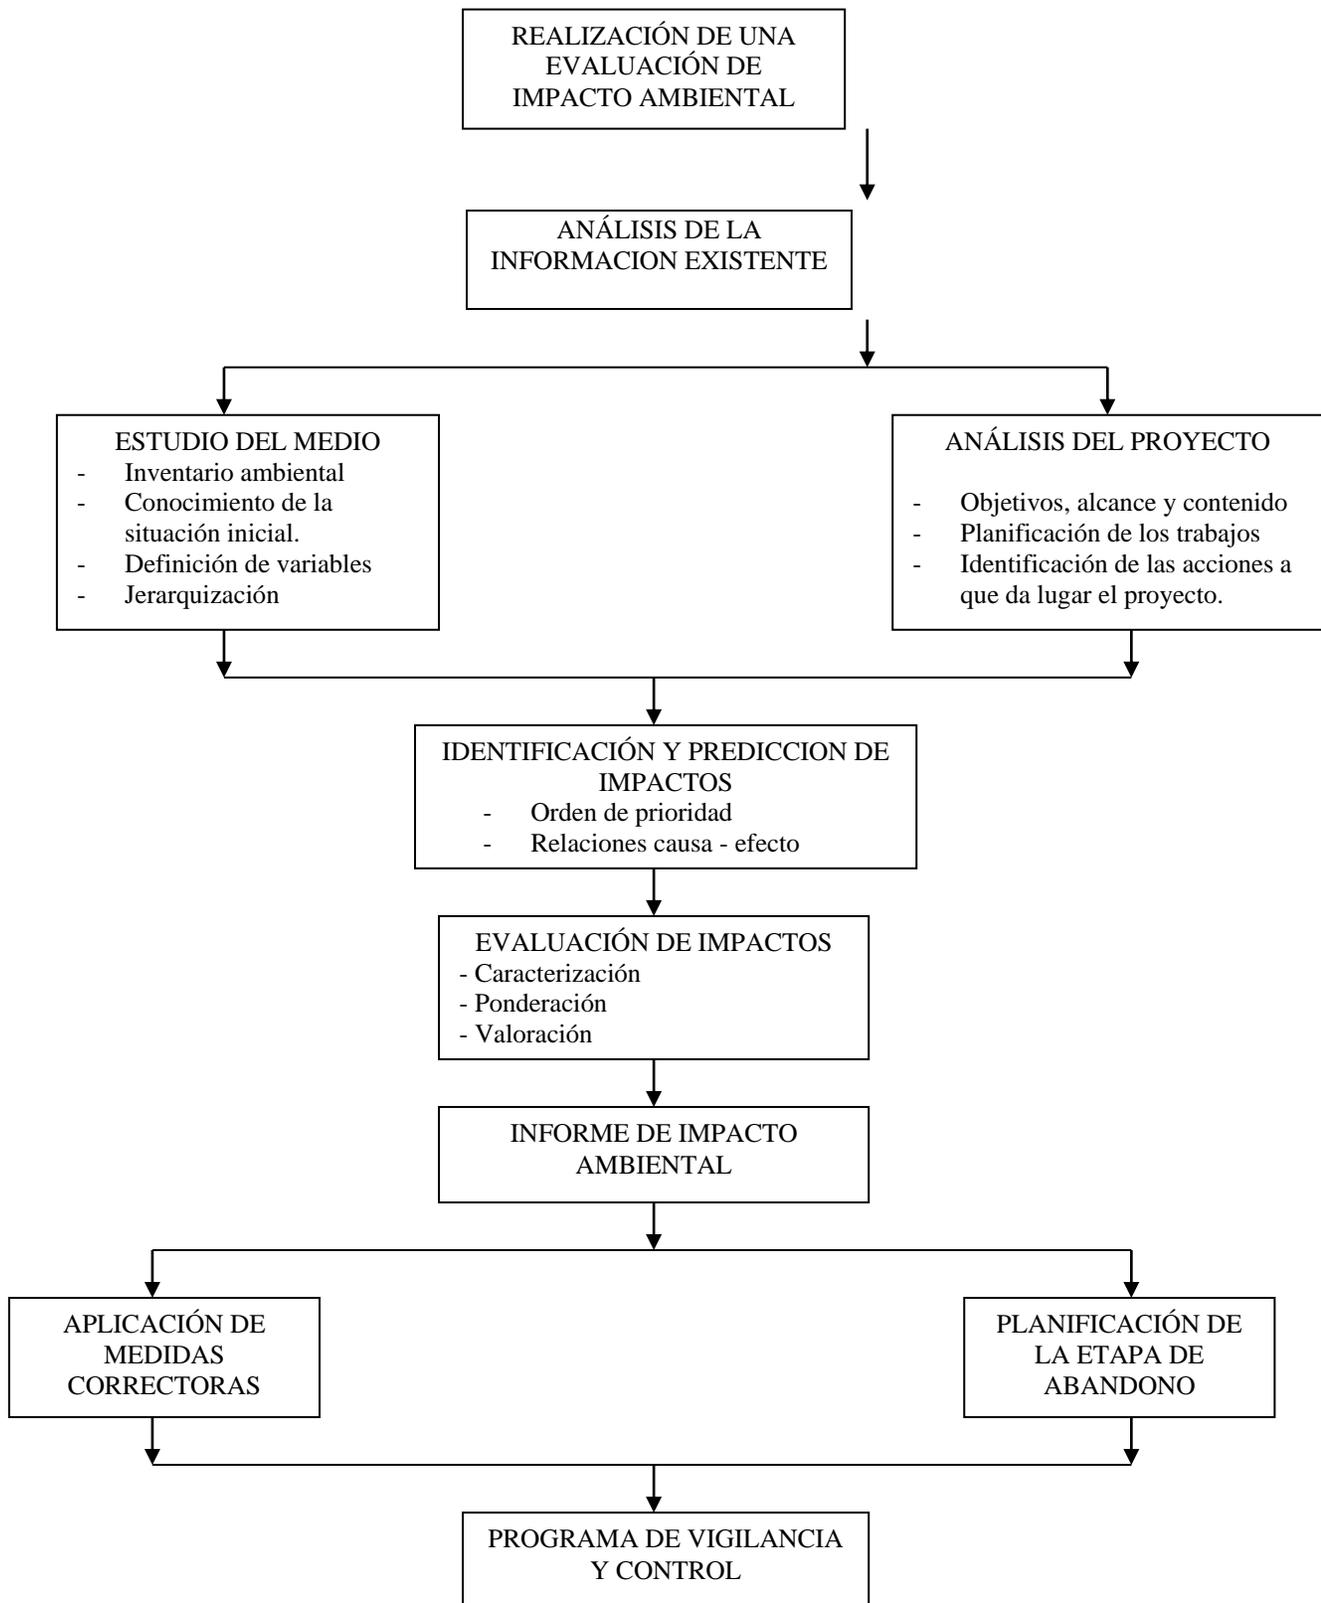
Figura 1. Metodología general de Evaluación de Impacto ambiental. (ITGE, 1995)

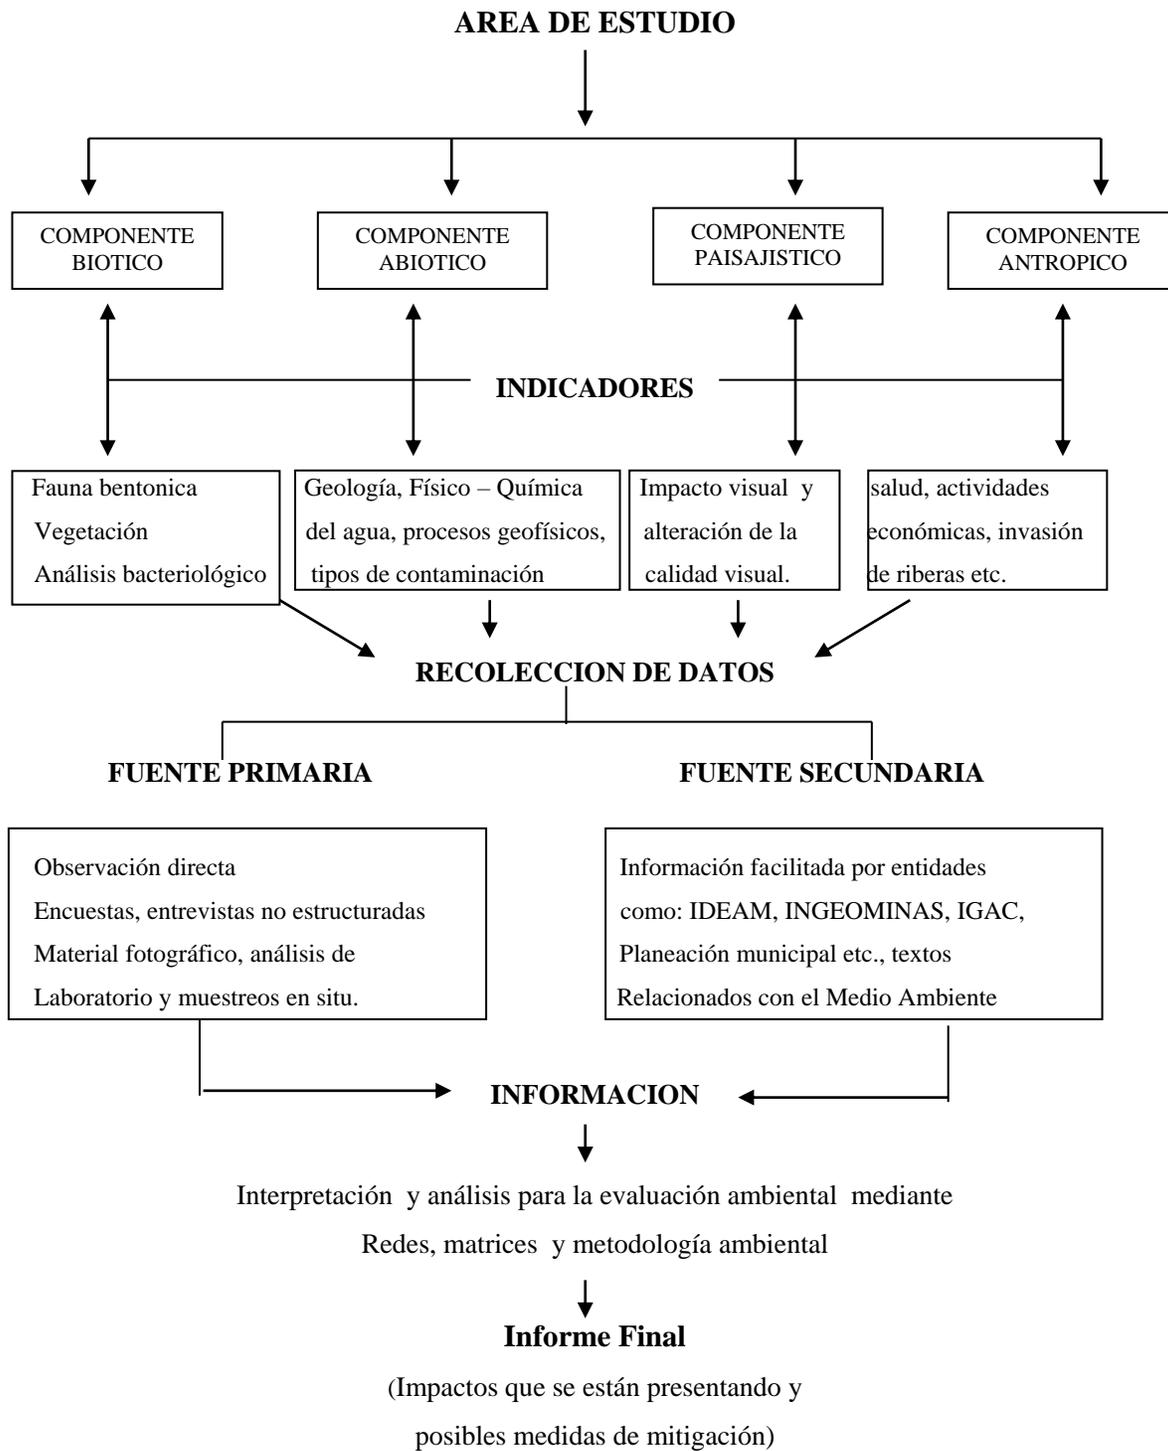
Figura 2. Metodología general de trabajo para la caracterización ambiental del río Molino en la zona urbana del municipio de Popayán.

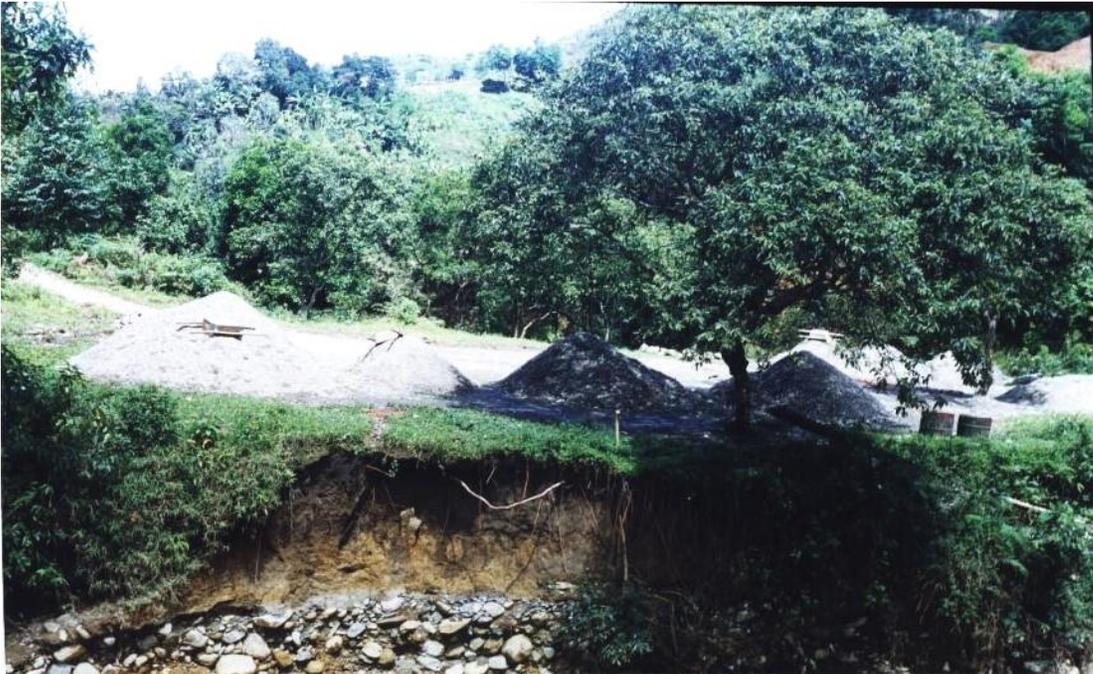
Foto 1. Erosión en el lecho del río mostrando rocas metamórficas. Parte rural de Pueblillo.

Se caracteriza por rocas metamórficas de tipo esquistos, filitas y anfibolitas que corresponden a las rocas de basamento, se observan por pueblillo y la bocatoma del acueducto de Tulcán, las cuales han sido descubiertas por la acción de la erosión del río. Los suelos derivados de estas rocas se componen principalmente de minerales arcillosos, si se presentan en taludes de fuertes pendientes y zona de fractura las lluvias actúan provocando zonas de fuerte erosión, inestabilidad y remoción de masa.

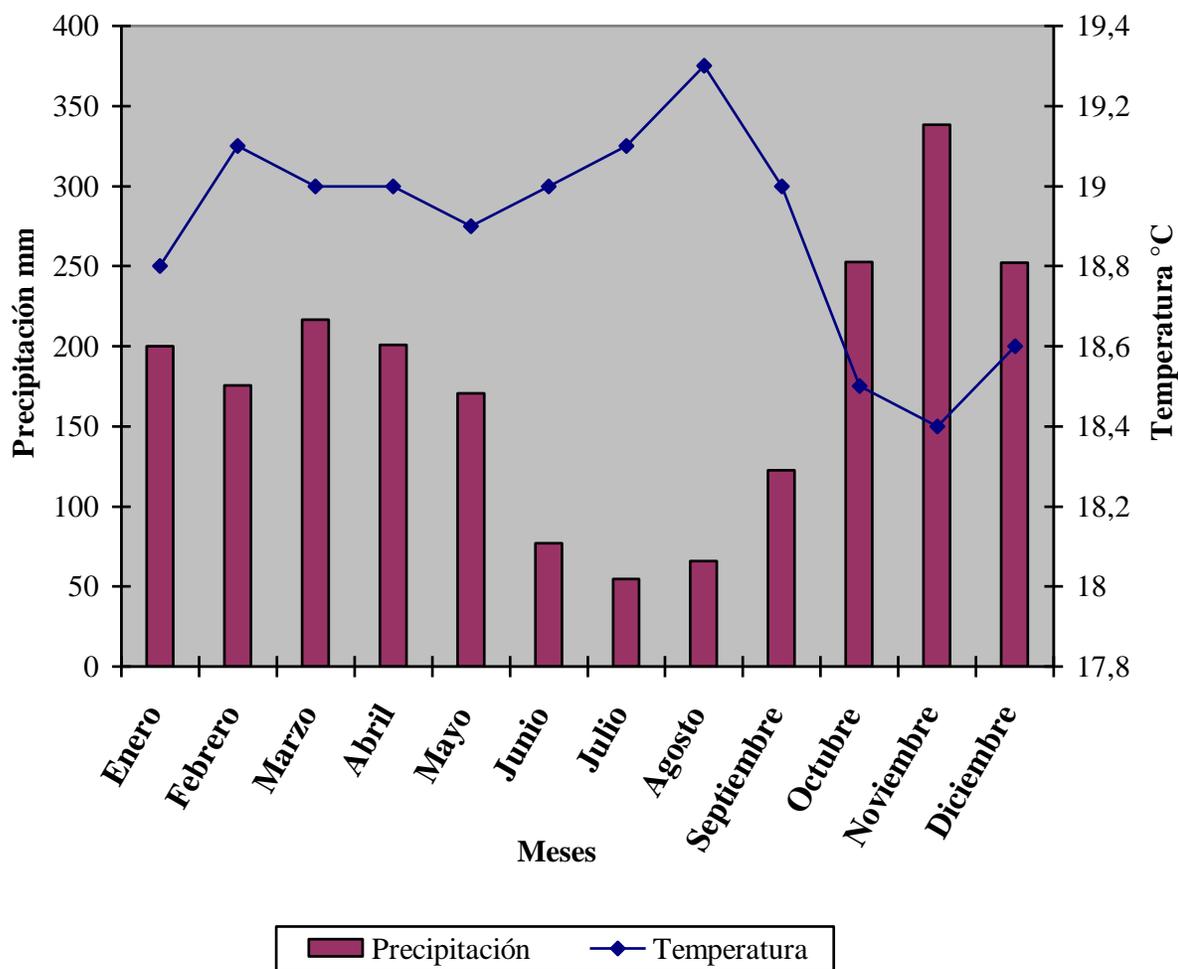
**Diagrama Omsiotérmico - Municipio de Popayán
1999 - 2000**

Figura 8. Relación Precipitación - Temperatura, en el municipio de Popayán para el año 1999 – 2000.

La precipitación es un factor que ha venido variando en los últimos años (Cuadro 2), un resumen mensual multianual de la precipitación (Anexo C) muestra como hasta el año 1997 aproximadamente se conserva en esta ciudad el tipo de clima bimodal, con una precipitación promedio en época de verano de 50 mm y en periodos de meses lluviosos un promedios de 220 mm; pero del año 1998 hasta ahora se tienen datos de precipitación anual mínima de 1769 mm y máximo de 2912 mm, manteniéndose la precipitación en época de verano de 50 mm pero aumentando a 312 mm en periodos lluviosos; lo que indica que han

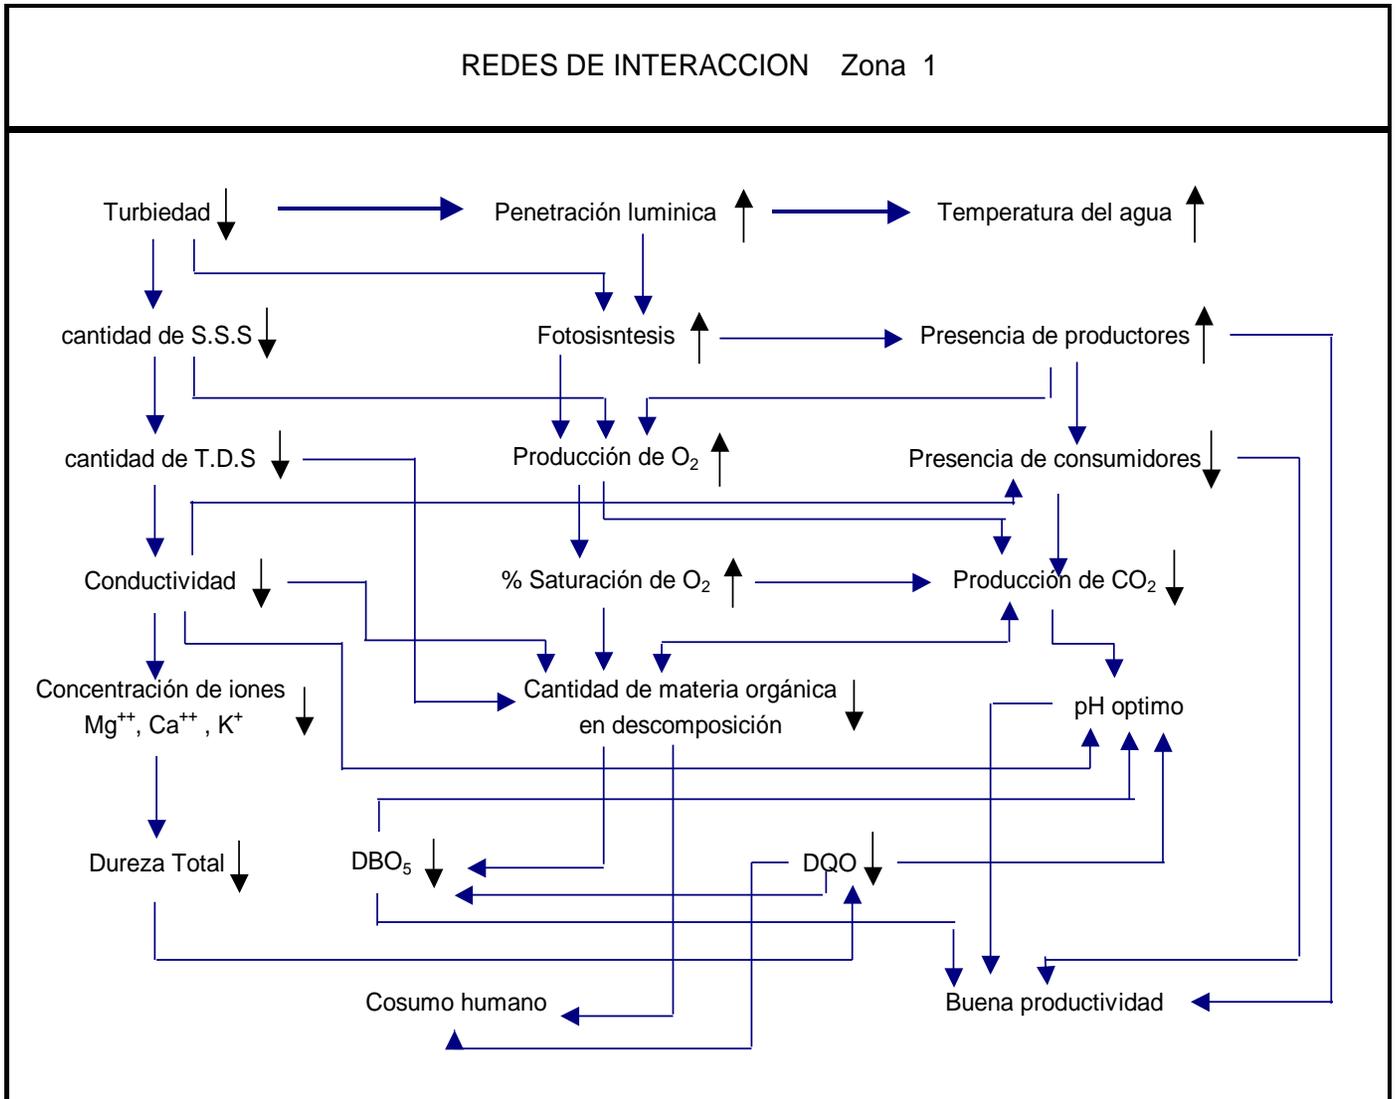
Figura 9. Redes de interacción para calidad de agua. Estación 1.

Convenciones: ↓ Disminuye el valor del parámetro
 ↑ Aumenta el valor del parámetro

Para entender la dinámica de este ecosistema se elaboraron redes de interacción en cada estación de muestreo; es así como en la E₁ (Figura 9) se observa la existencia de condiciones para la productividad primaria por lo que hay presencia de organismos consumidores en menor cantidad y el agua desde el análisis físico-químico puede ser tratada para consumo humano.

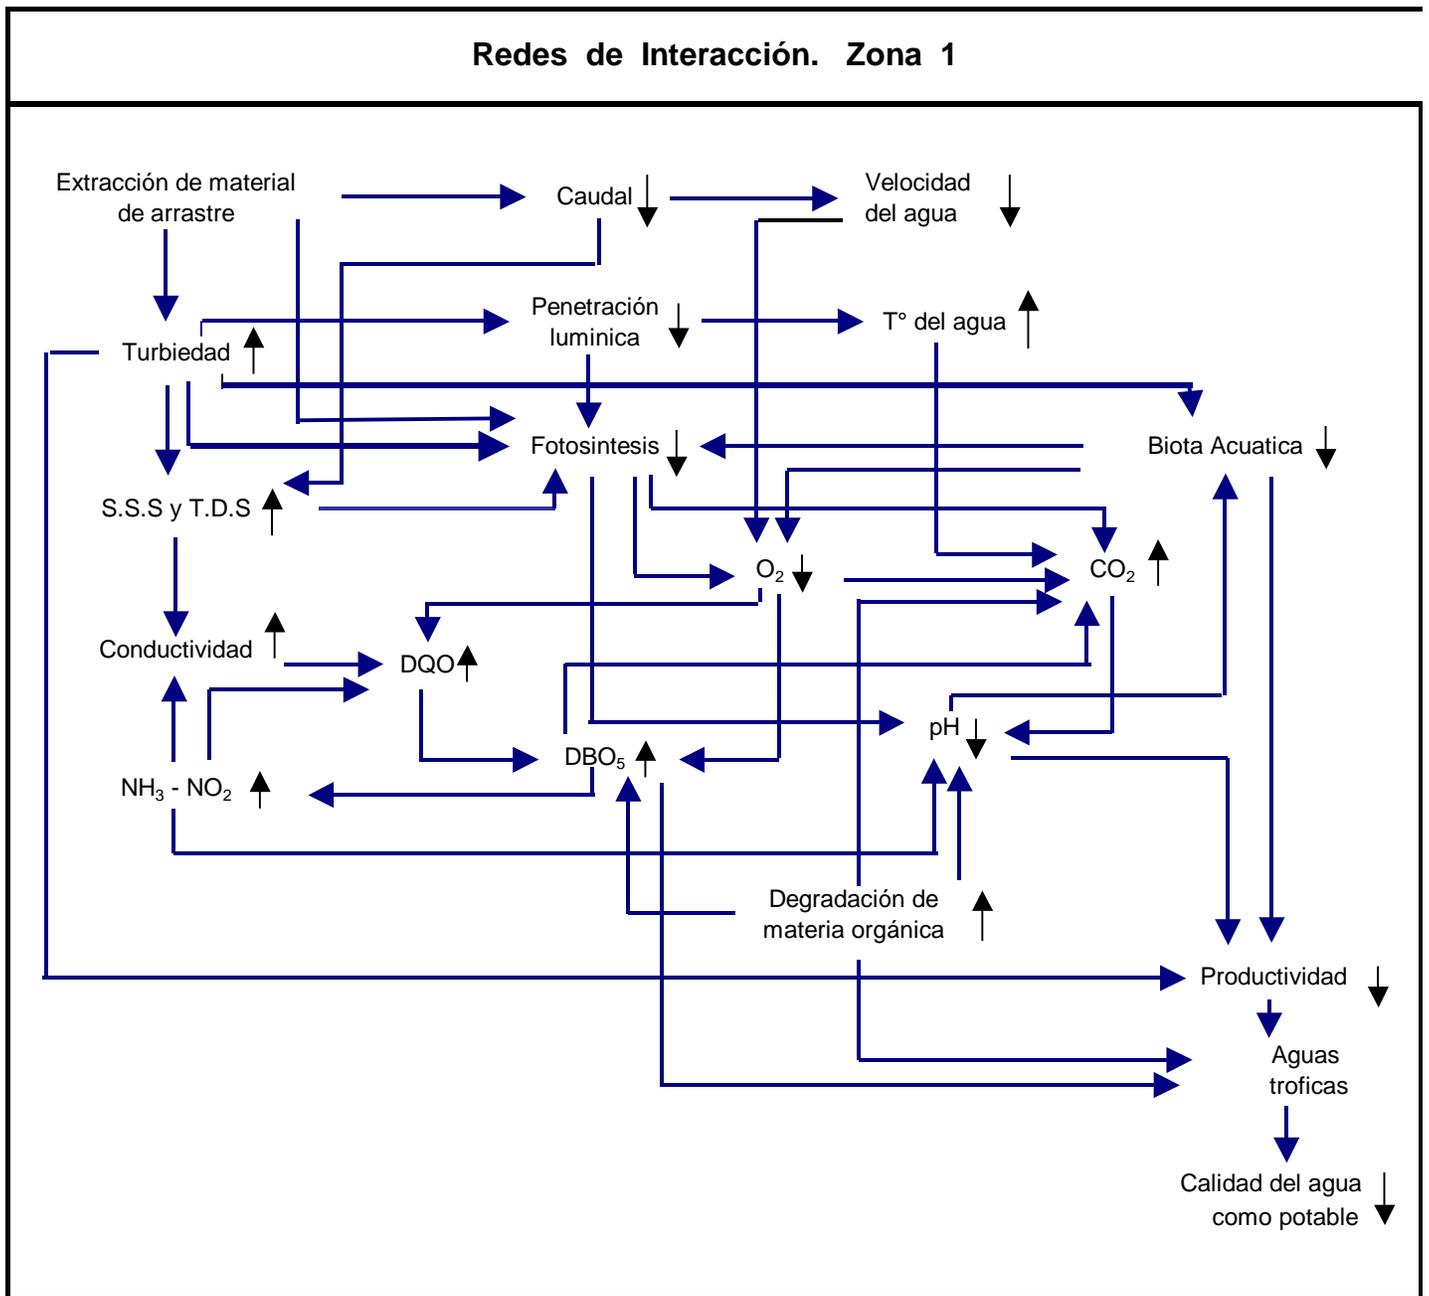
Figura 10. Redes de interacción para calidad de agua. Estación 2.

En la segunda estación, barrio Pueblillo (Figura 10), debido a la extracción de materiales, las condiciones del río cambian; siendo la turbiedad el primer factor afectado, la productividad disminuye lentamente, la degradación de materia orgánica aumenta al verter aguas domésticas, generando un incremento en la concentración de dióxido de carbono y disminución del pH. La calidad del agua para consumo humano disminuye considerablemente.

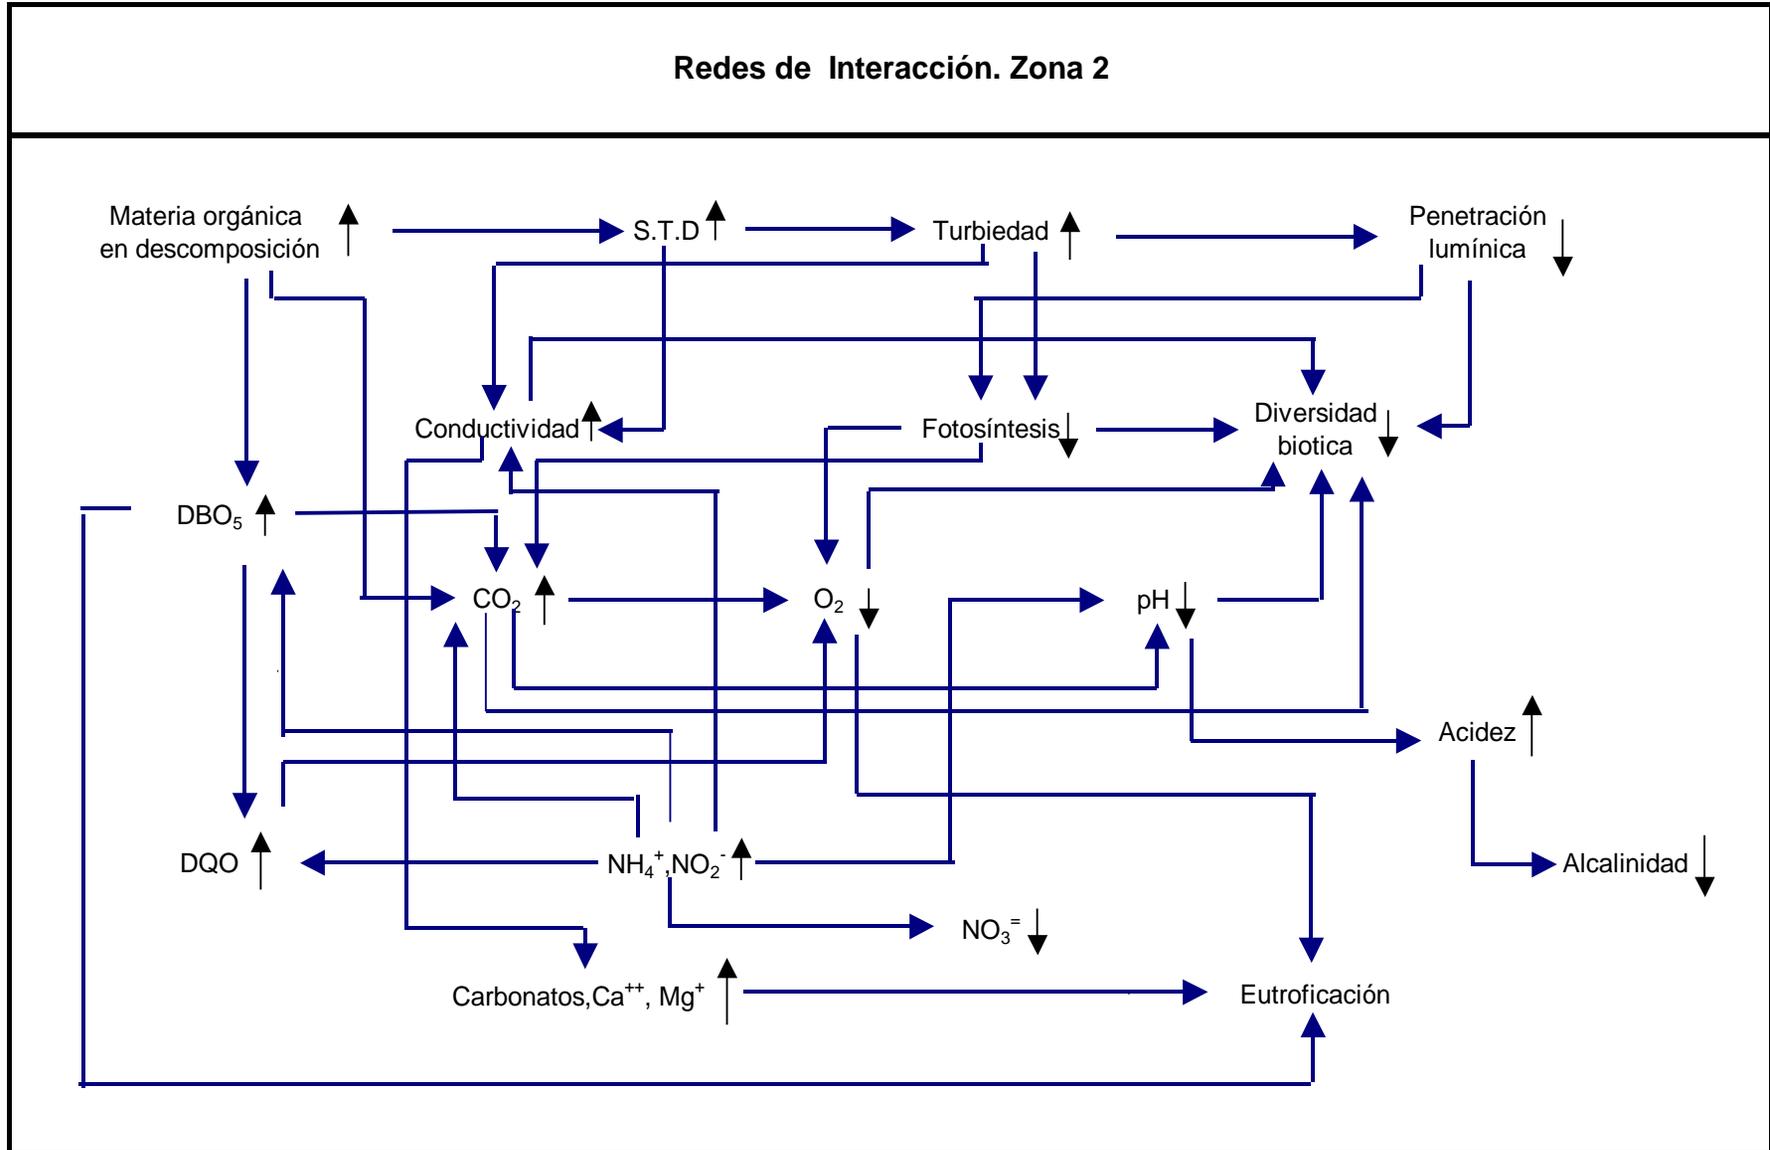
Figura 11. Redes de interacción para calidad de agua. Estación 3.

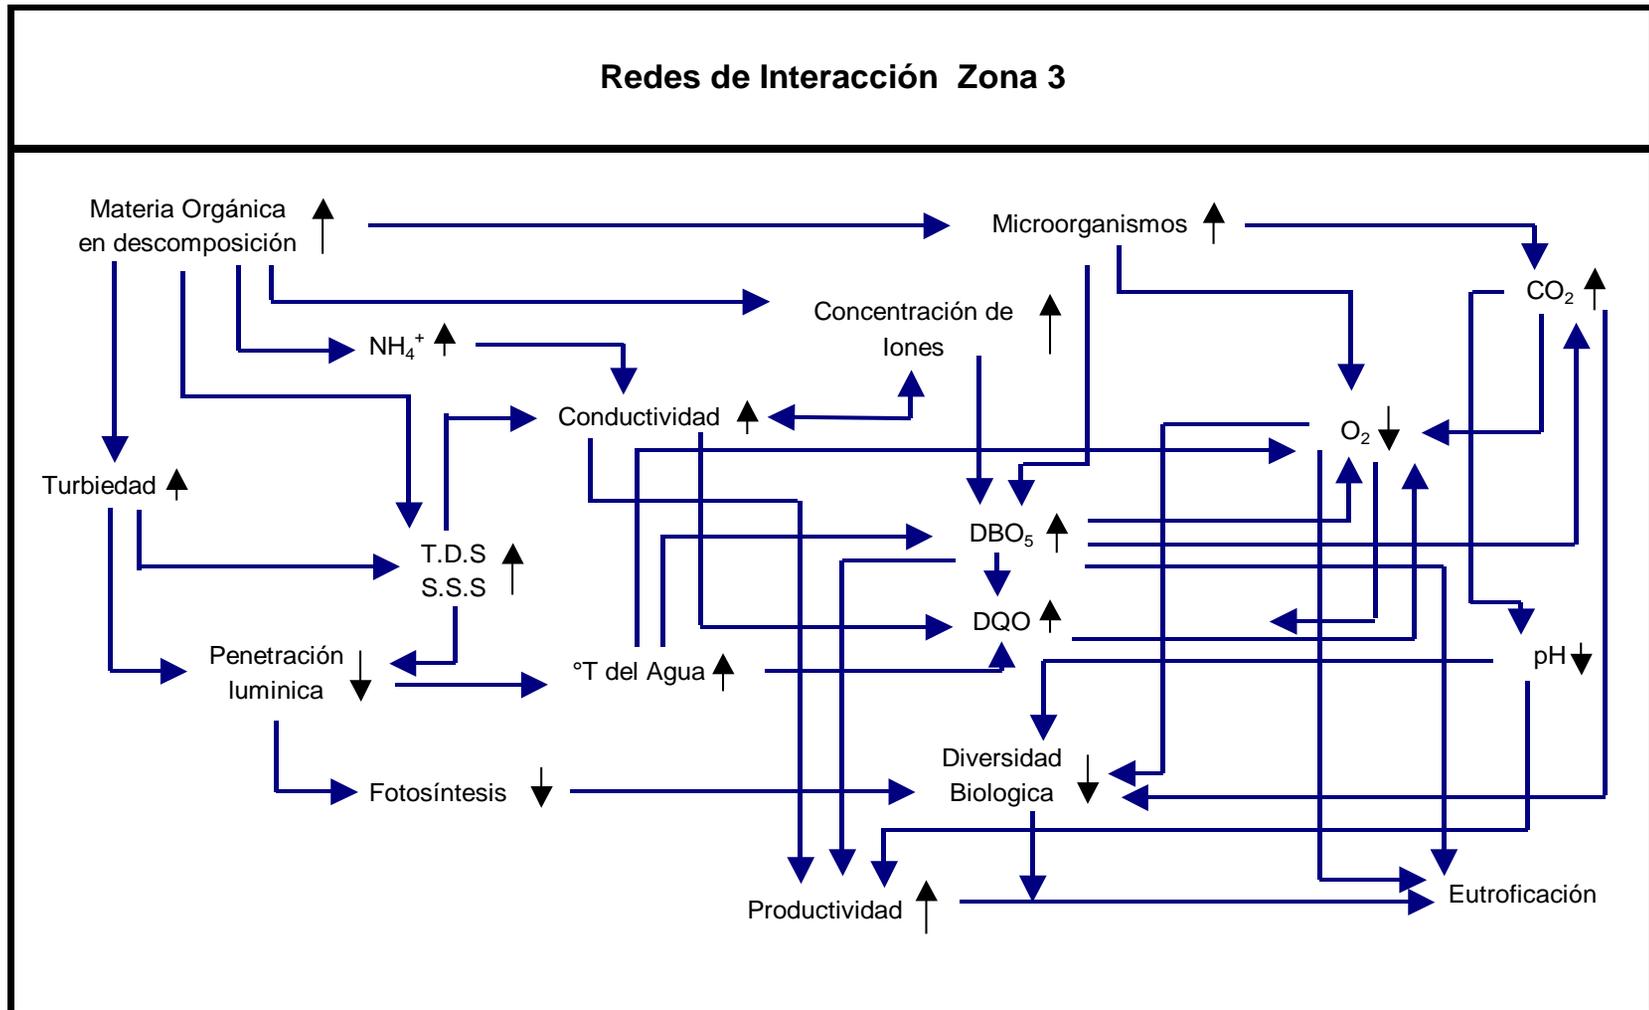
Figura 12. Redes de interacción para calidad de agua. Estación 4.

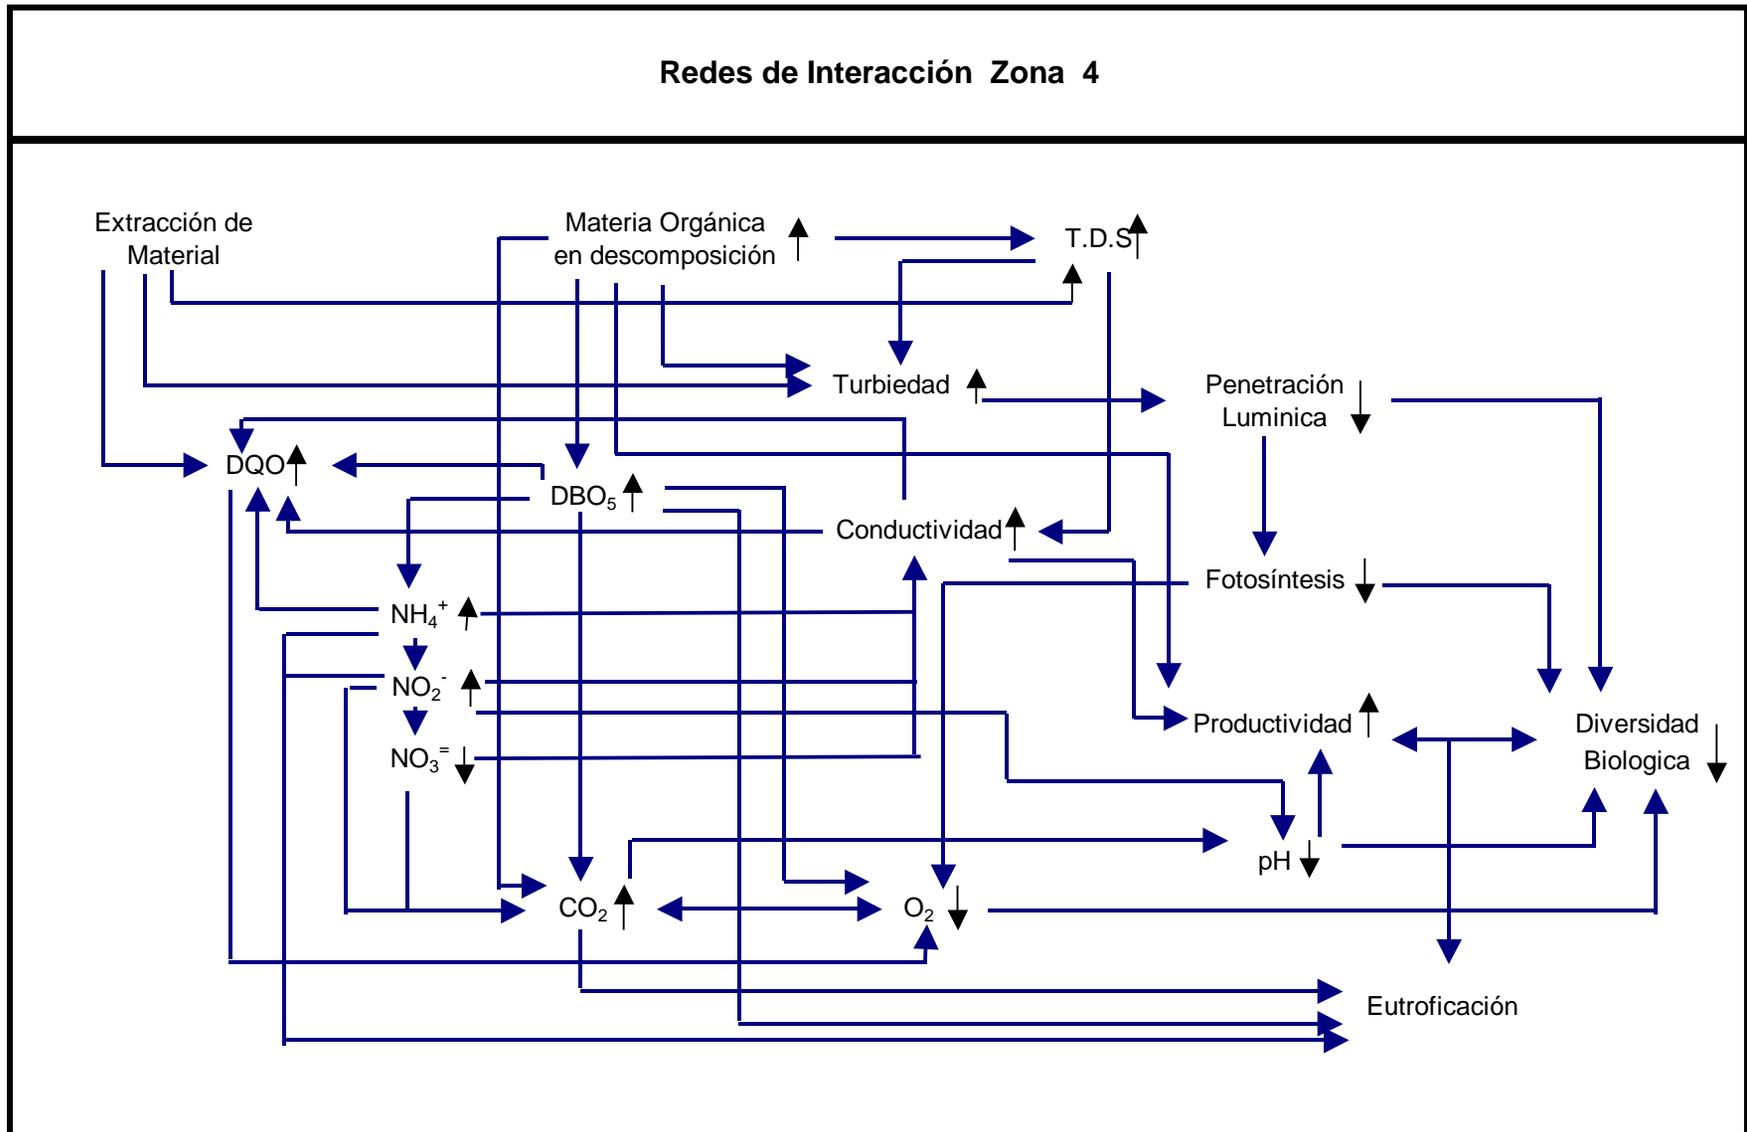
Figura 13. Redes de interacción para calidad de agua. Estación 5.

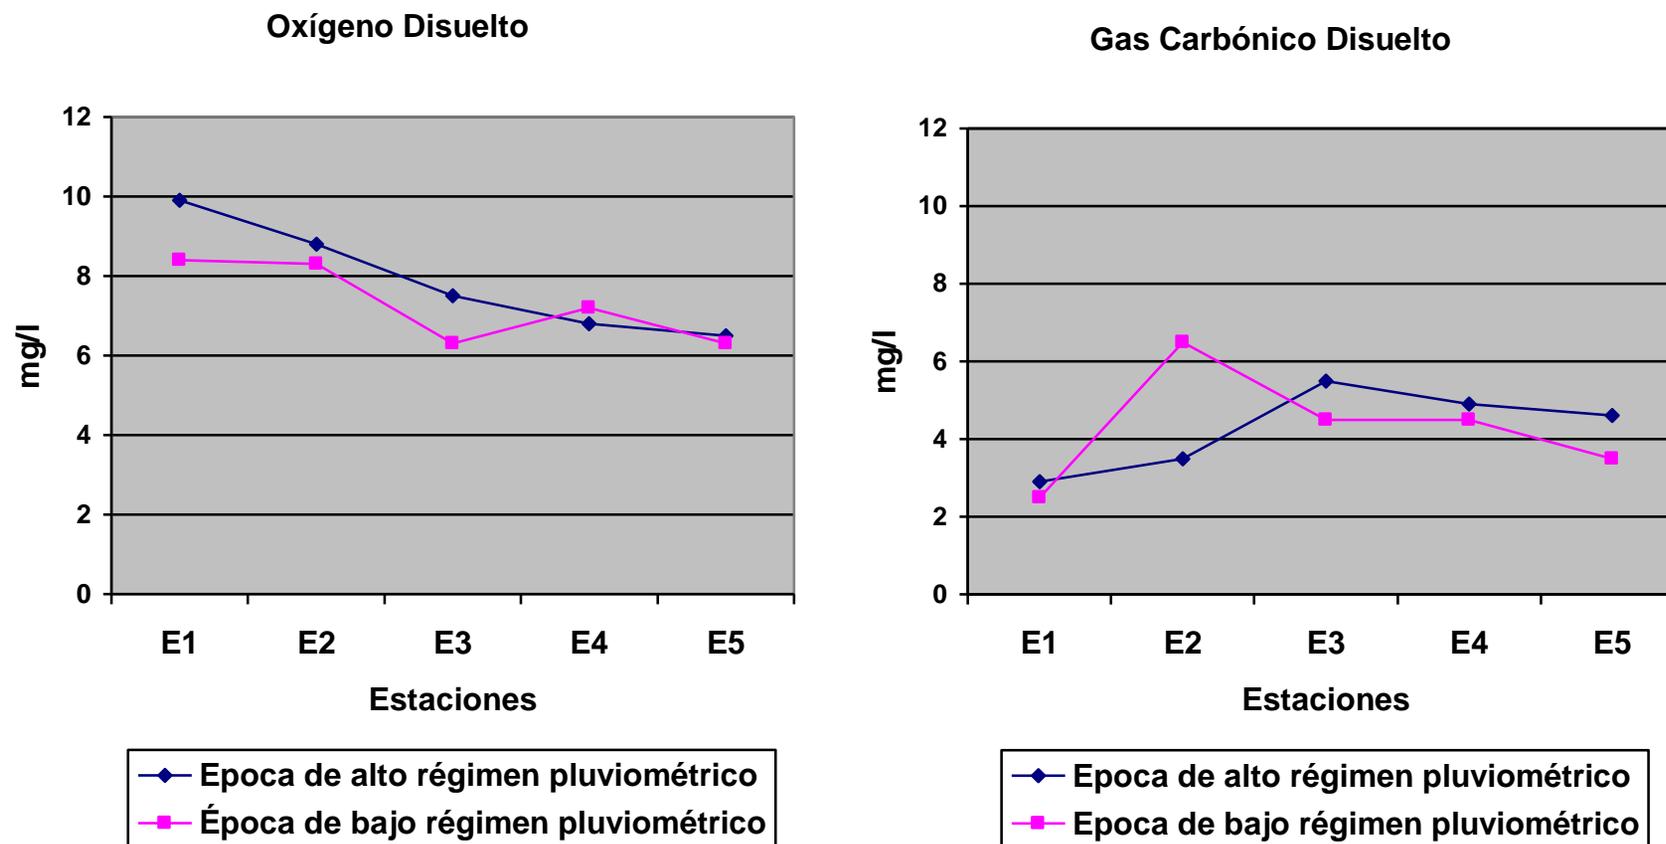
Figura 14. Análisis Físico – Químico. Oxígeno Disuelto y Gas Carbónico Disuelto

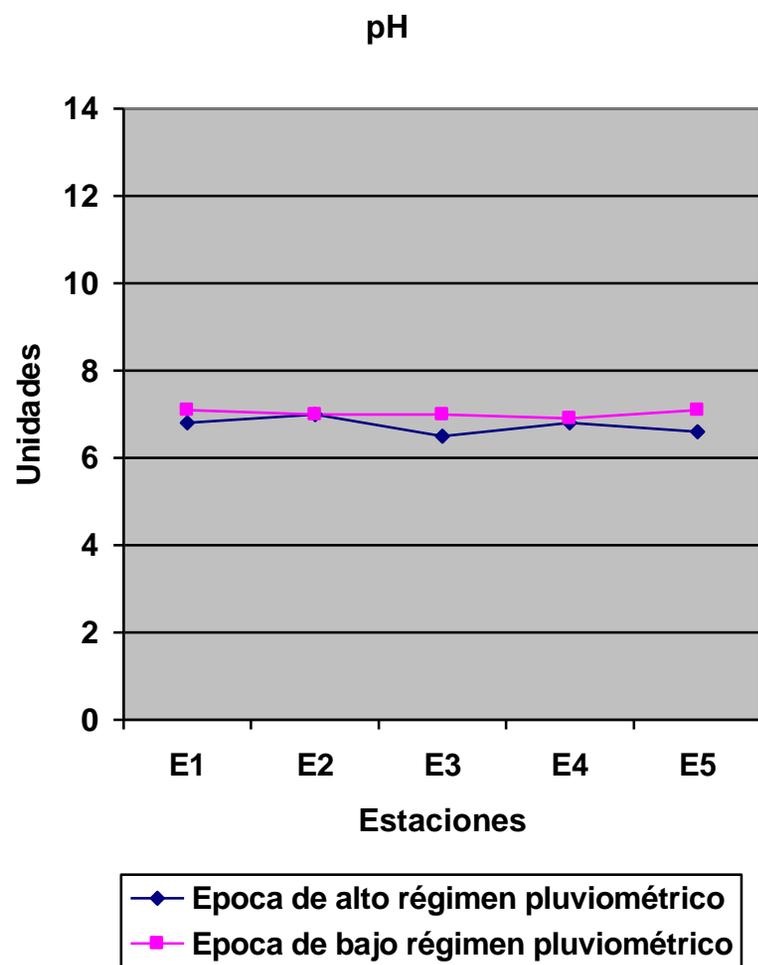
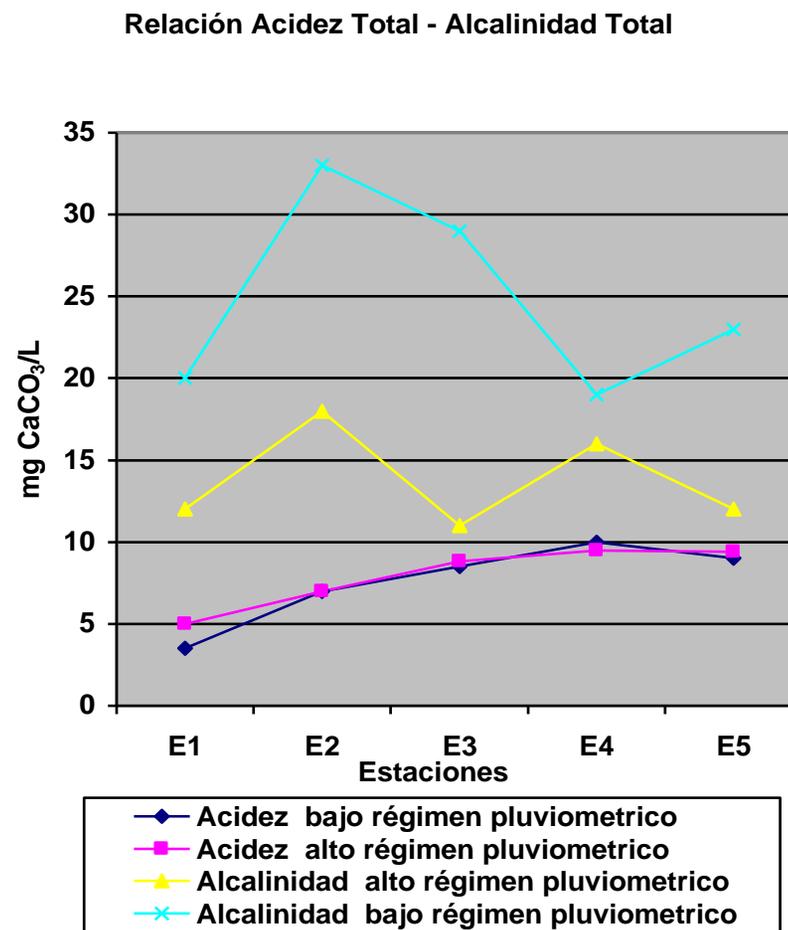
Figura 15. Análisis Físico – Químico. pH y Relación entre Acidez Total y Alcalinidad Total.

En cuanto al pH, los valores encontrados en las estaciones de muestreo están determinados por reacciones químicas, presencia de sólidos suspendidos totales y sobretodo a procesos de respiración debido a la oxidación por degradación de materia orgánica; siendo estos últimos los causantes de un pH ligeramente ácido en los puntos 3, 4 y 5 en donde se encontraron valores mínimos de 6.5, 6.8 y 6.6 respectivamente, siendo los lugares con mayor actividad antrópica (Figura 15).

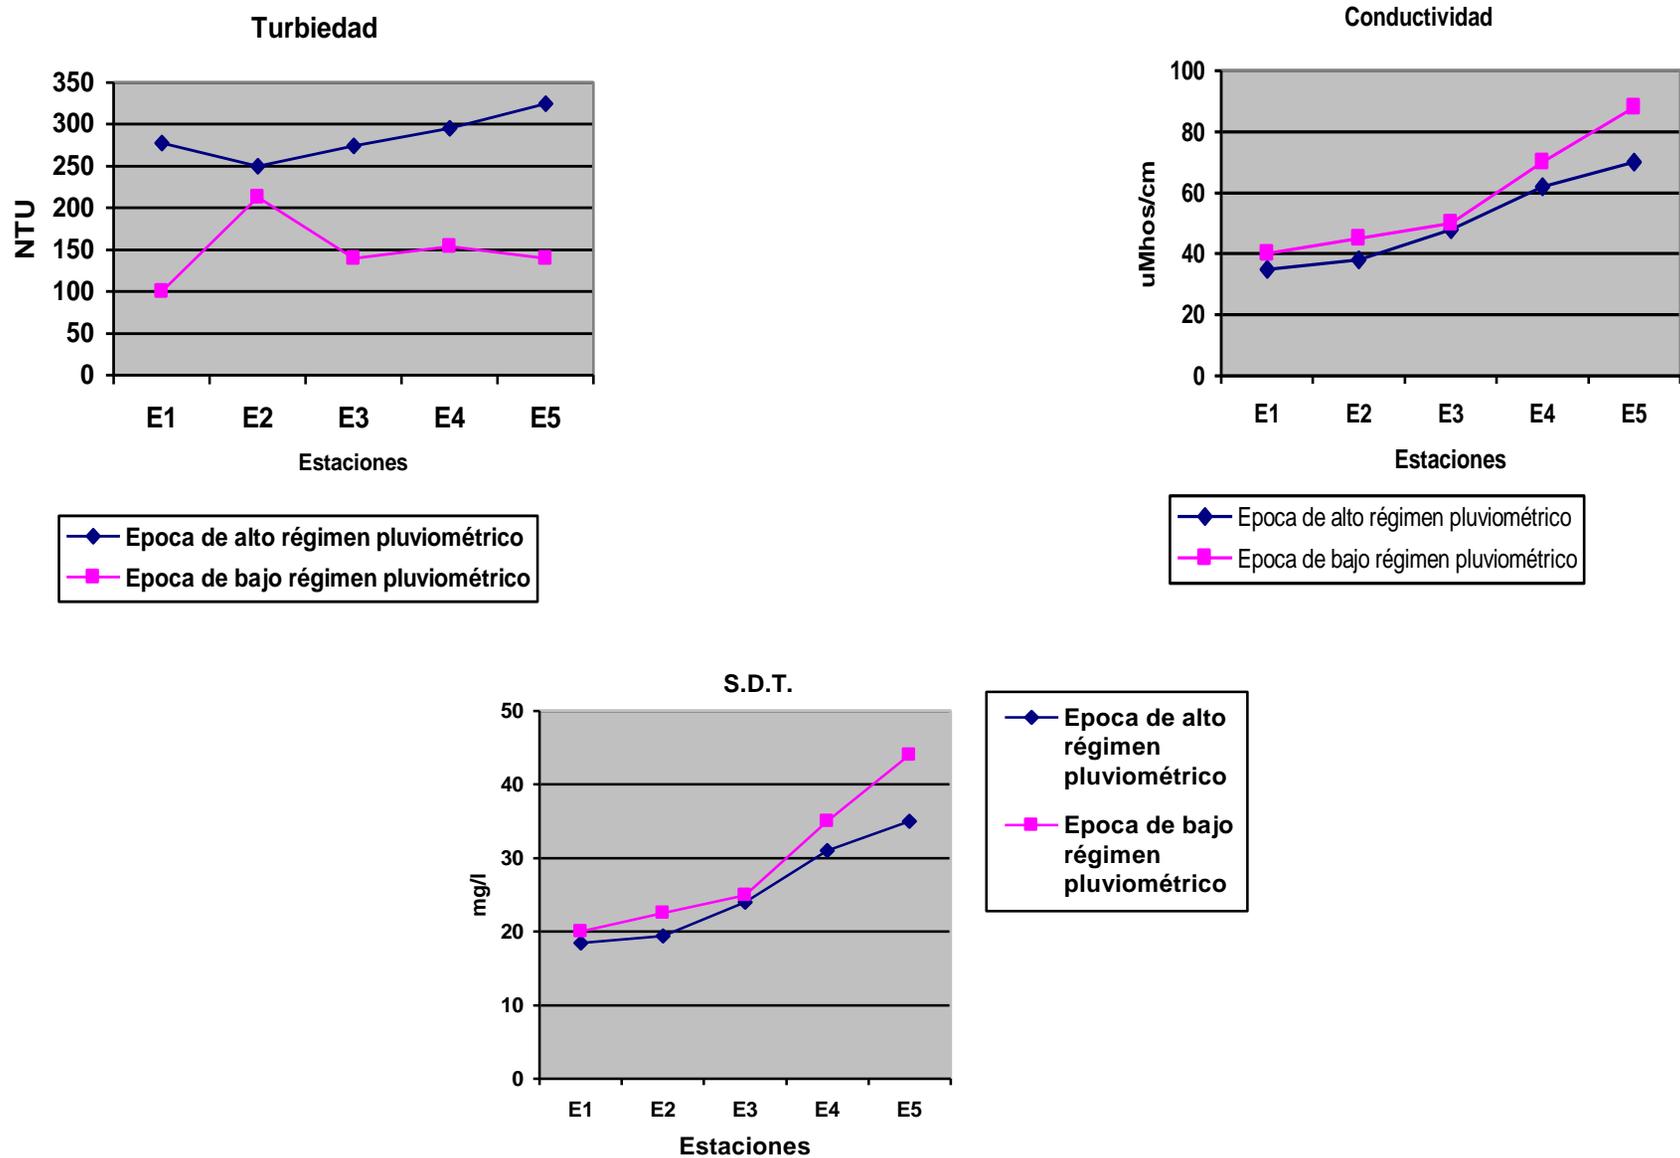
Figura 16. Análisis Físico - Químico. Relación entre Turbiedad - Conductividad - TDS

Los sólidos disueltos totales y la conductividad de este ecosistema se deben básicamente a dos actividades: inicialmente a la extracción de materiales de arrastre y a la descarga de materia orgánica. Los valores máximos obtenidos en la conductividad en las estaciones 1, 2 y 3 (35 μ Mhos/cm, 45 μ Mhos/cm, 50 μ Mhos/cm respectivamente) se encuentran dentro de los parámetros normales (Ibid., p. 254.), indicando que hay bajas tasas de degradación, mediana productividad y diversidad de especies. Estos parámetros se deben en gran parte a la extracción y arrastre de materiales. Las estaciones siguientes presentan valores por encima del nivel normal (E4 70 μ Mhos/cm y E5 88 μ Mhos/cm), indicando que existe mayor cantidad de iones debido al incremento de materia orgánica y que se puede reflejar a mediano plazo en la tendencia a la eutroficación en la estación 5; lo que se demuestra con el tipo de macroinvertebrados hallados en este punto.

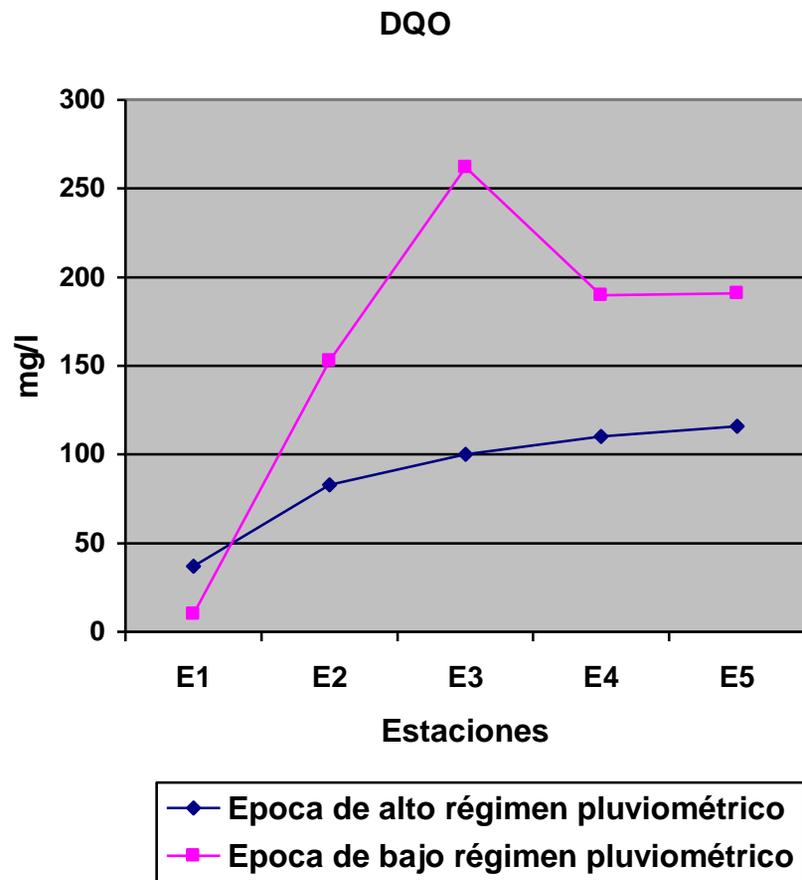
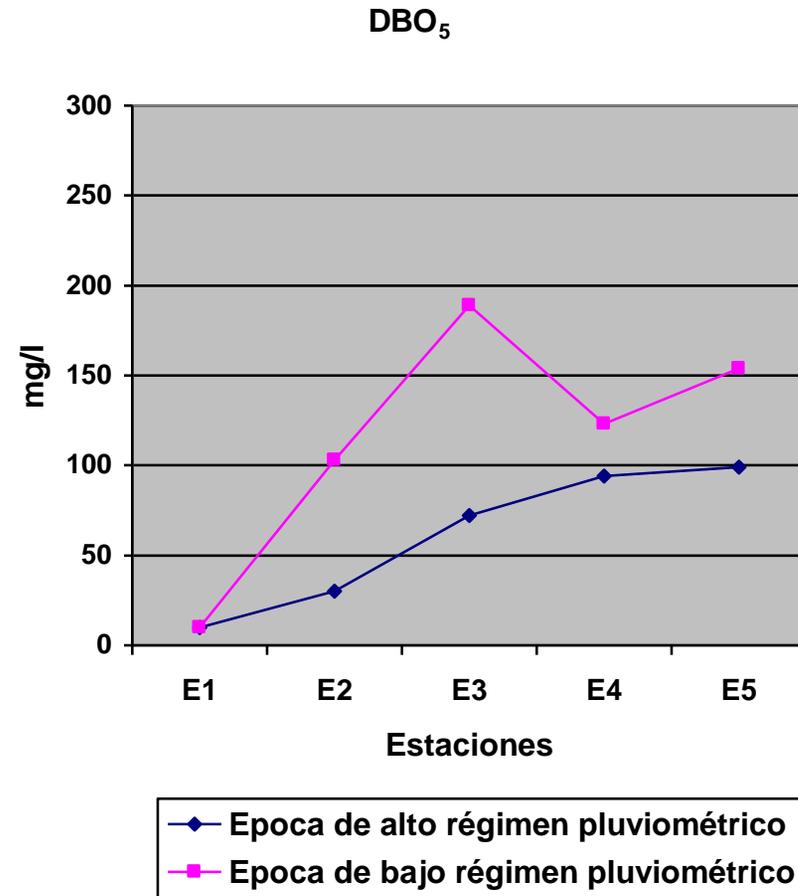
Figura 17. Análisis Físico - Químico. Relación DQO - DBO₅

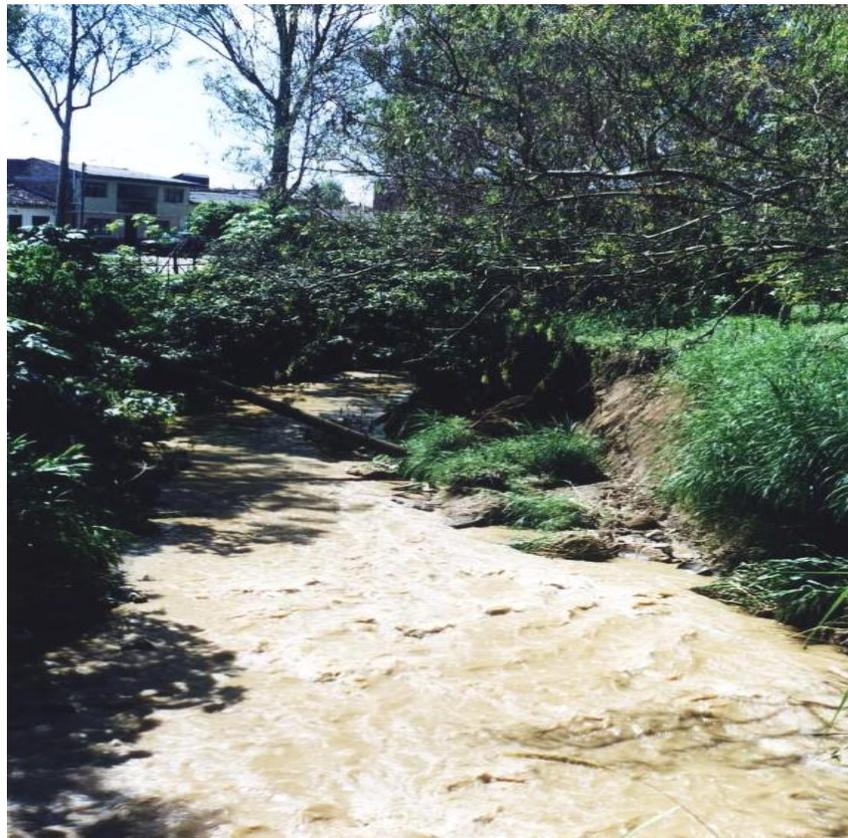
Foto 2. Erosión hídrica. Puente la viuda. Barrio Cadillal.

Es común observar en algunos sitios erosión hídrica, ya que en ocasiones el caudal del río aumenta considerablemente, (debido a los cambios atmosféricos o al represamiento del agua por material alóctono), produciendo un impacto negativo en el suelo; es el caso de la erosión que se presenta en el sector de Tulcán y la cancha del barrio Bolívar a ambos lados del cauce (Foto 4), este impacto estaba afectando considerablemente al CDU (Centro Deportivo Universitario) de Tulcán, puesto que la erosión hídrica se estaba llevando parte de la zona verde.
