**CARACTERIZACION AMBIENTAL DEL RIO MOLINO
EN LA ZONA URBANA DEL MUNICIPIO DE POPAYAN
1999 - 2000**

**UNIVERSIDAD DEL CAUCA
FACULTAD DE CIENCIAS NATURALES, EXACTAS Y DE LA
EDUCACIÓN
DEPARTAMENTO DE BIOLOGIA
POPAYAN
2002**

Trabajo de grado presentado como requisito
parcial para optar el título de Biólogo

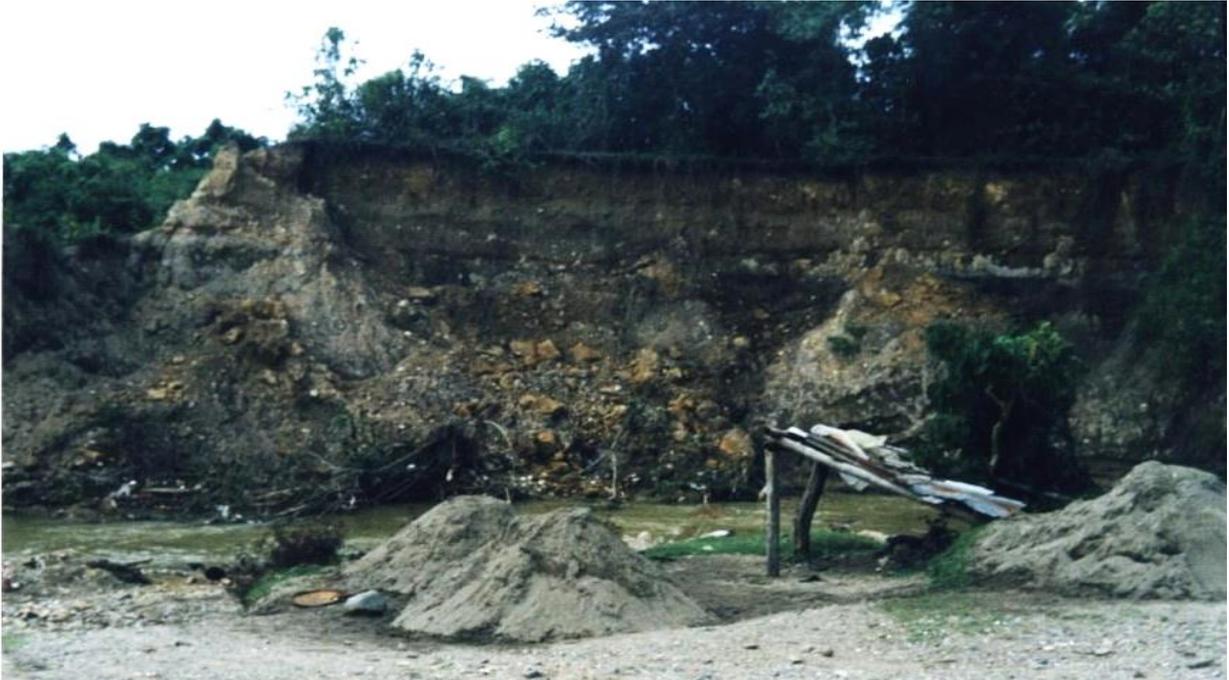
Foto 3. Erosión antrópica. La Maria occidente “antes de confluencia del río Molino con el Ejido”.

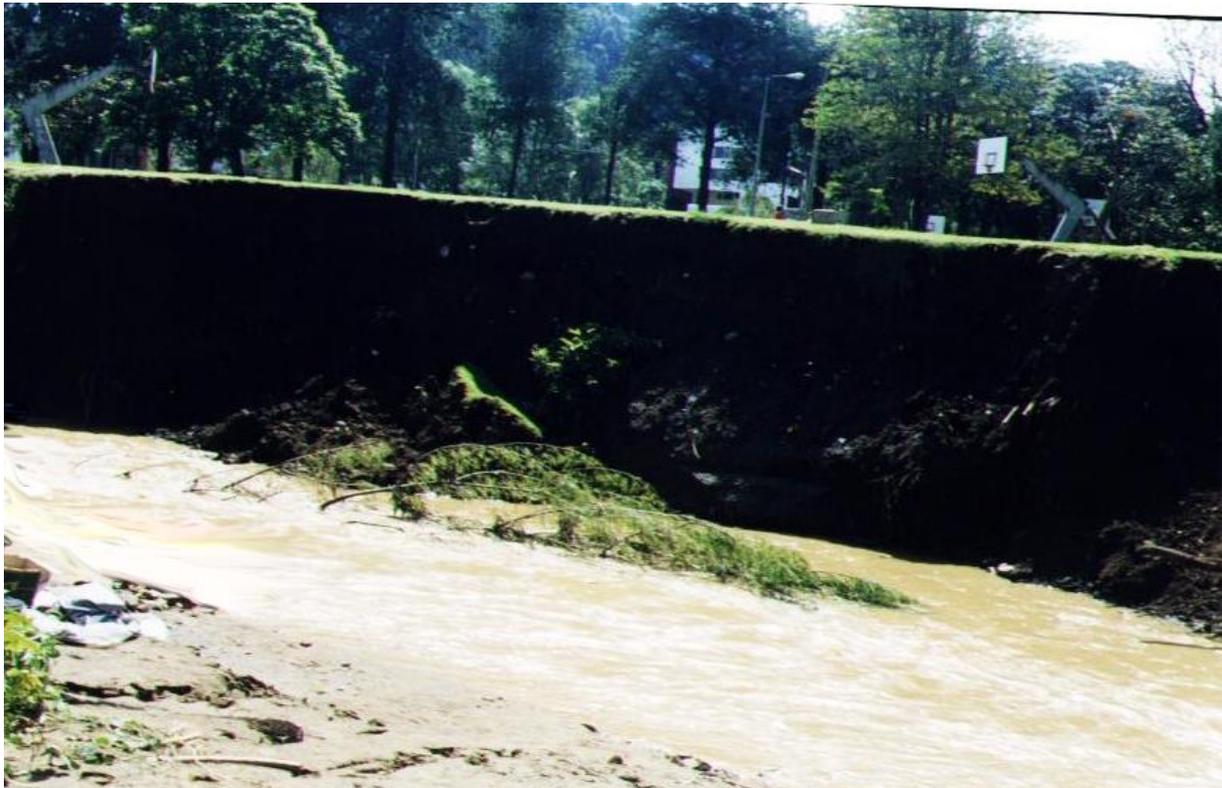
Foto 4. Centro Deportivo Universitario Tulcán. Universidad del Cauca

Es común observar en algunos sitios erosión hídrica, ya que en ocasiones el caudal del río aumenta considerablemente, (debido a los cambios atmosféricos o al represamiento del agua por material alóctono), produciendo un impacto negativo en el suelo; es el caso de la erosión que se presenta en el sector de Tulcán y la cancha del barrio Bolívar a ambos lados del cauce (Foto 4), este impacto estaba afectando considerablemente al CDU (Centro Deportivo Universitario) de Tulcán, puesto que la erosión hídrica se estaba llevando parte de la zona verde.

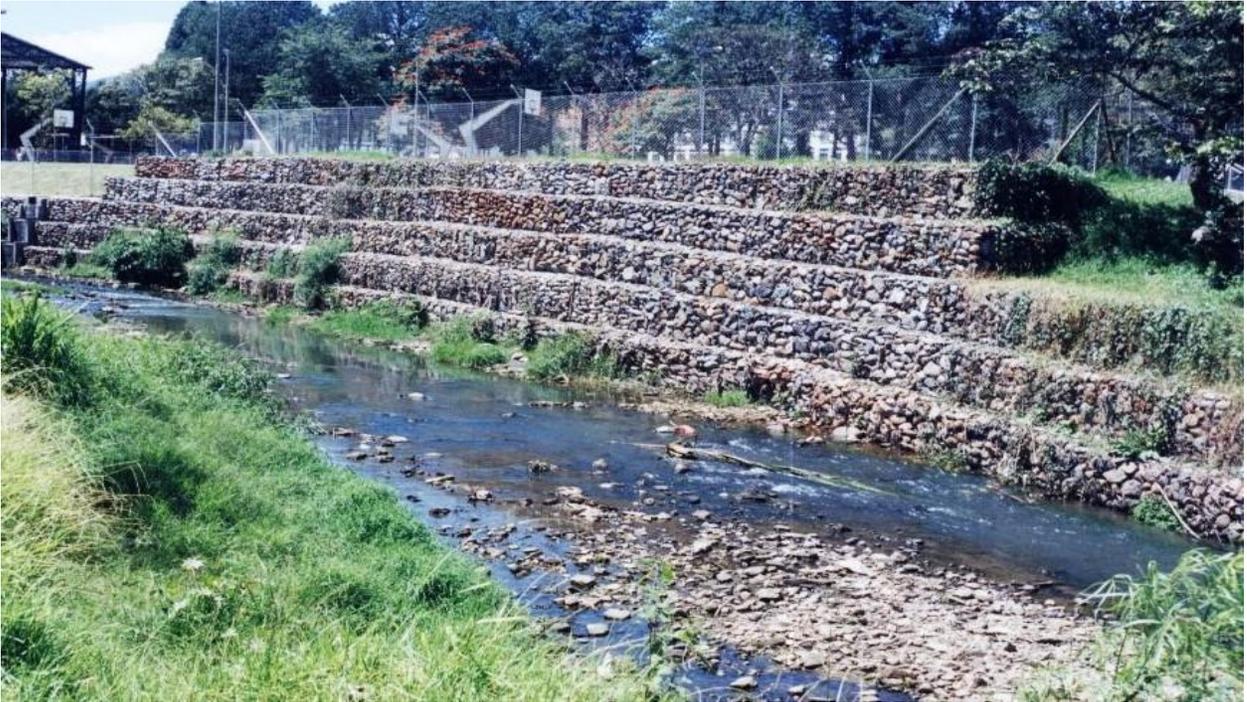
Foto 5. Centro Deportivo Universitario Tulcán. Muros de contención. Universidad del Cauca.

Actualmente este problema se corrigió mediante la construcción de gaviones (muros de contención) a base de piedra (Foto 5), evitando que el agua del río continuara llevando la zona verde de Tulcán; no sucede lo mismo al margen derecho del río (cancha y galería del barrio Bolívar) donde este problema se va agravando poco a poco.

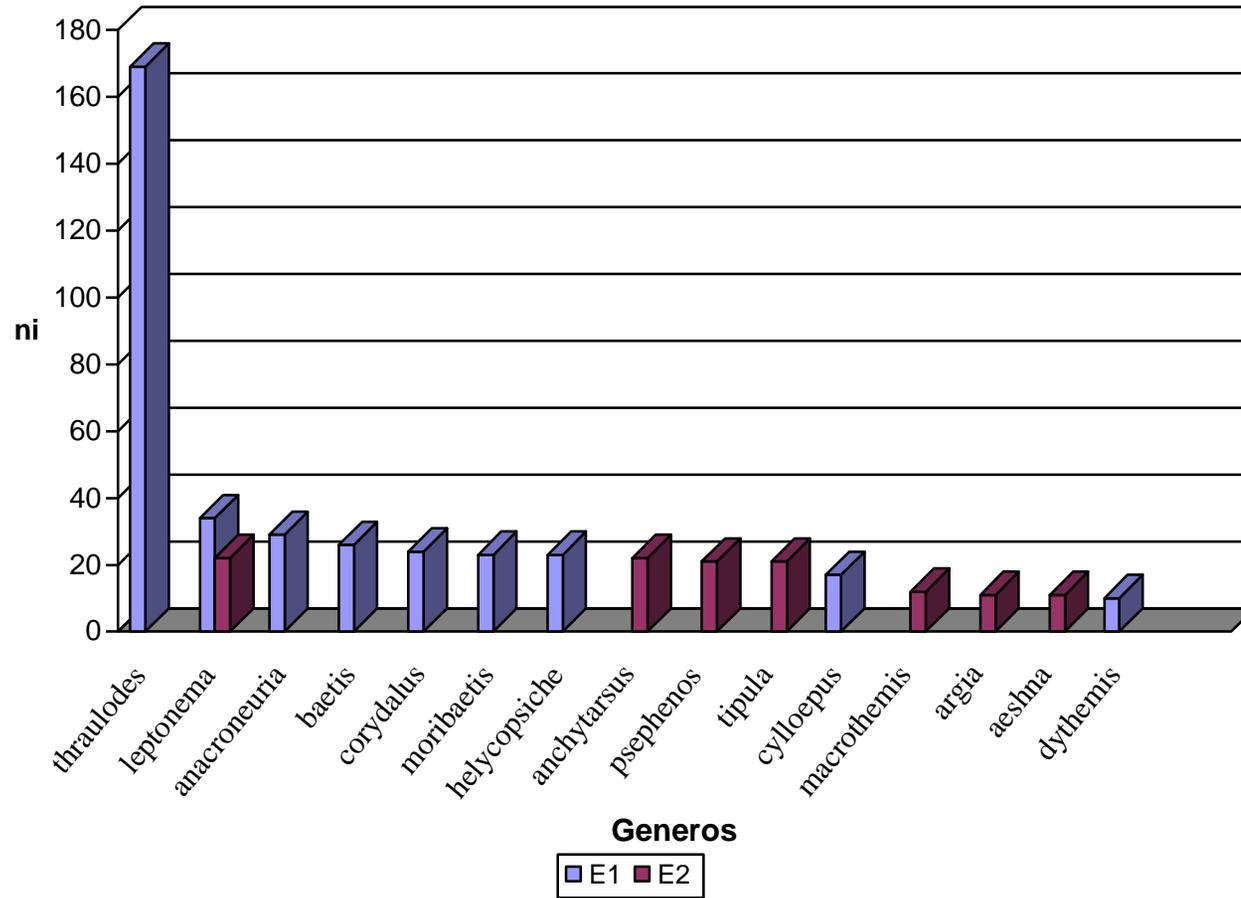
Figura 18. Estructura de la comunidad según los géneros colectados en las estaciones E1 y E2 en el primer muestreo

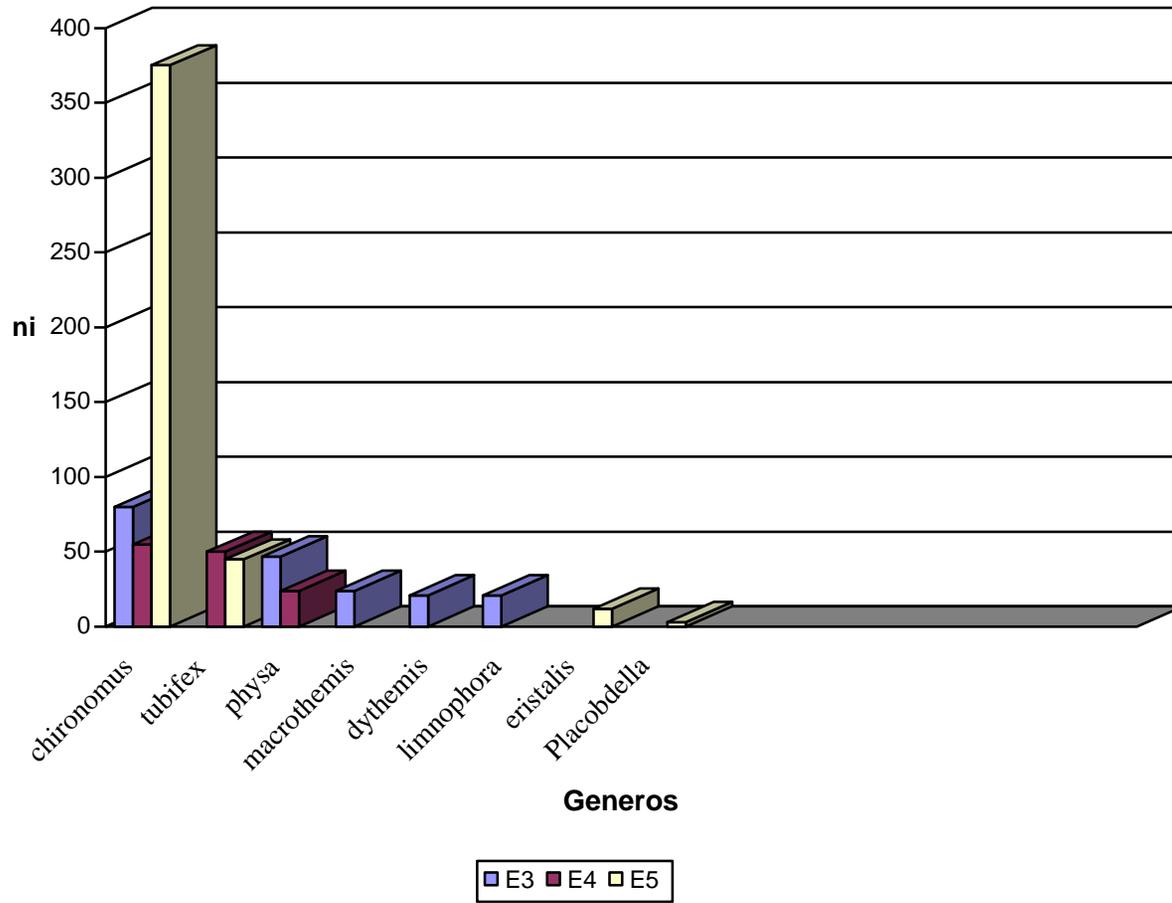
Figura 19. Estructura de comunidades según los géneros colectados en las estaciones E3, E4 y E5.

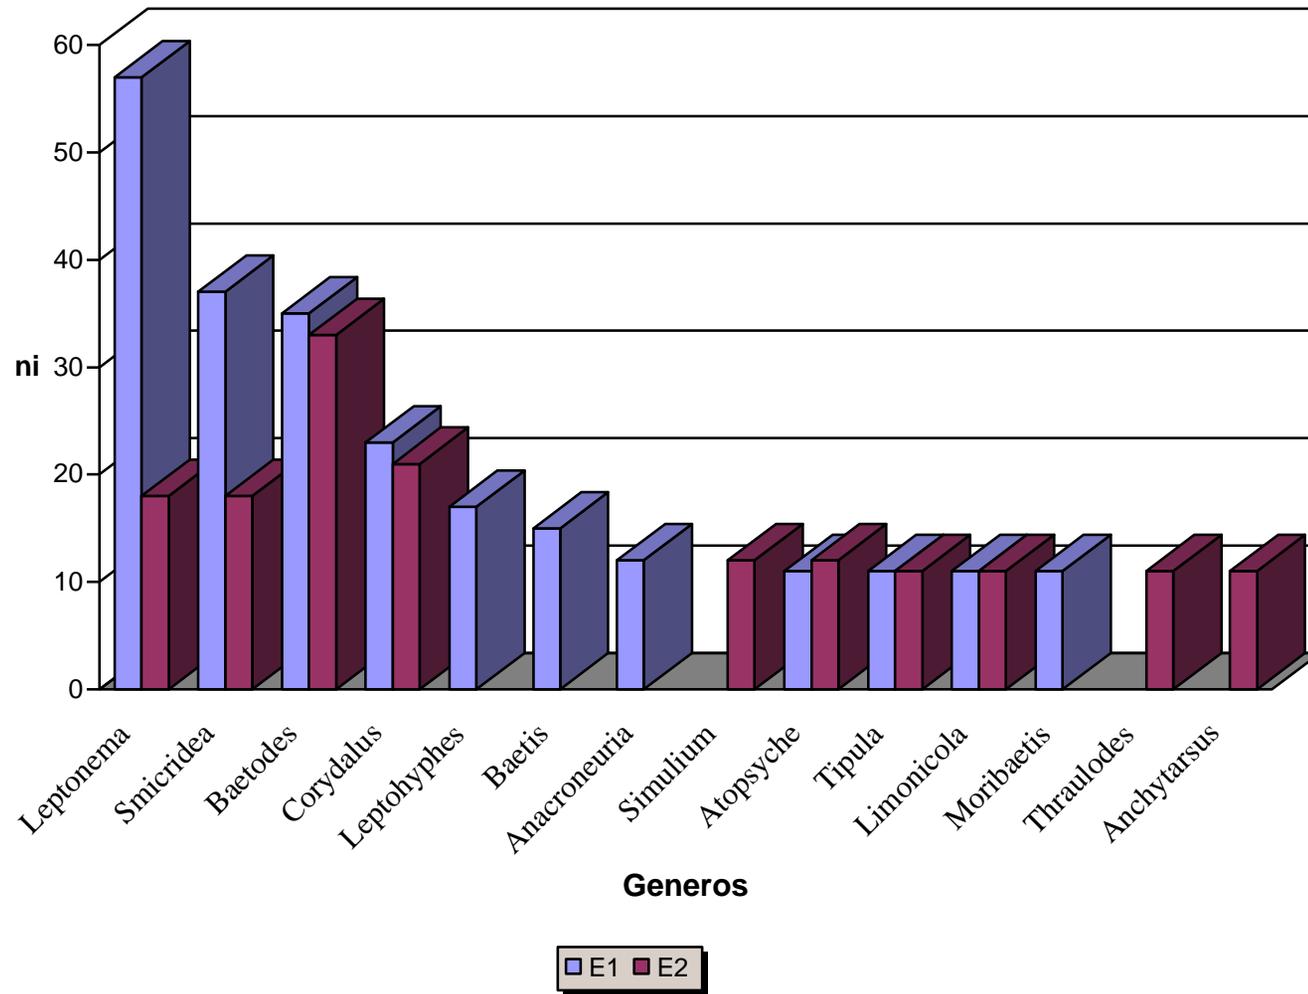
Figura 20. Estructura de comunidades según los géneros colectados en el segundo muestreo en las estaciones E1 y E2.

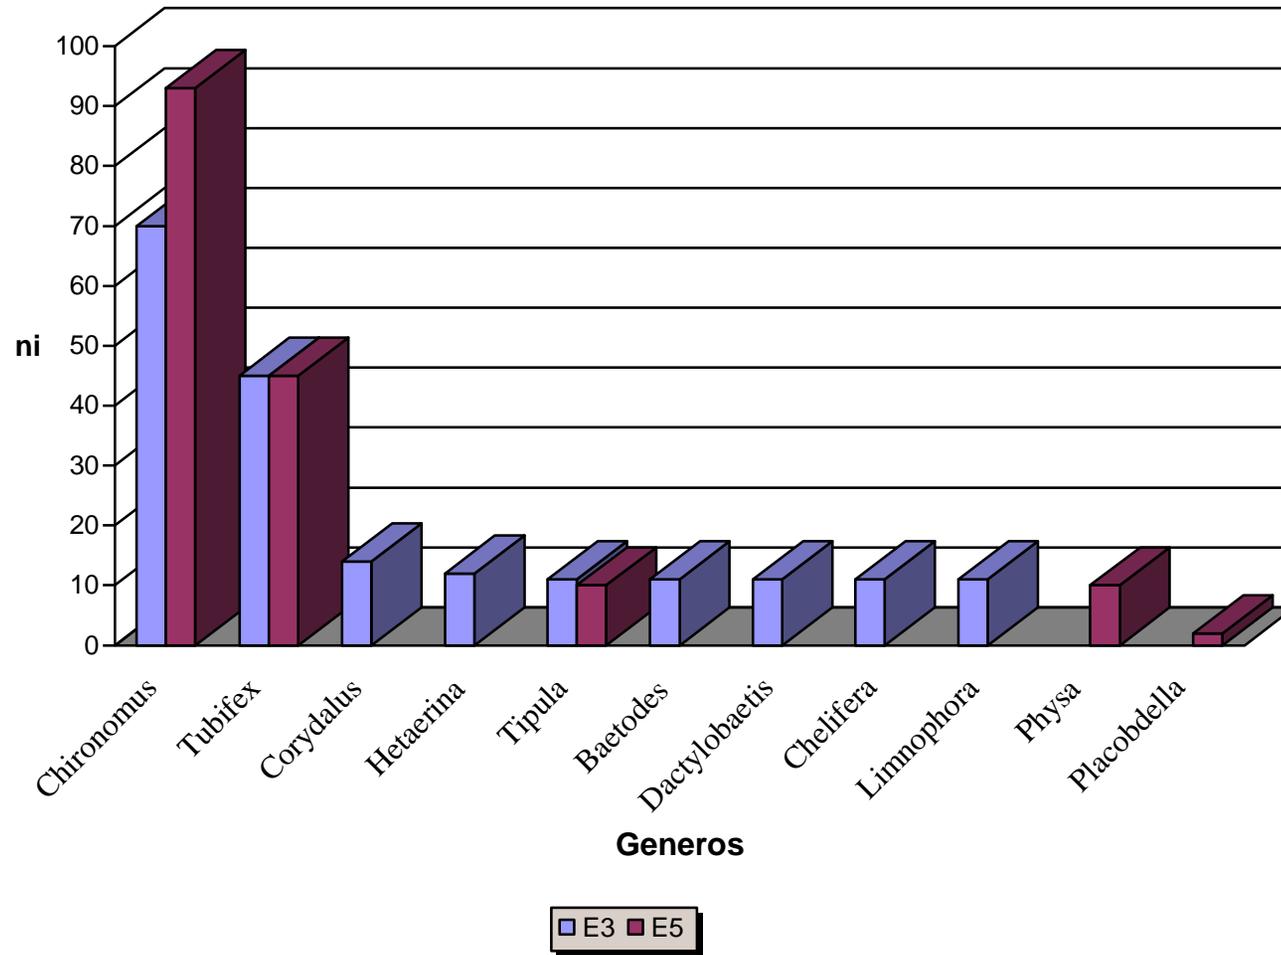
Figura 21. Estructura de comunidades según los géneros colectados en el segundo muestreo en las estaciones E3 y E5.

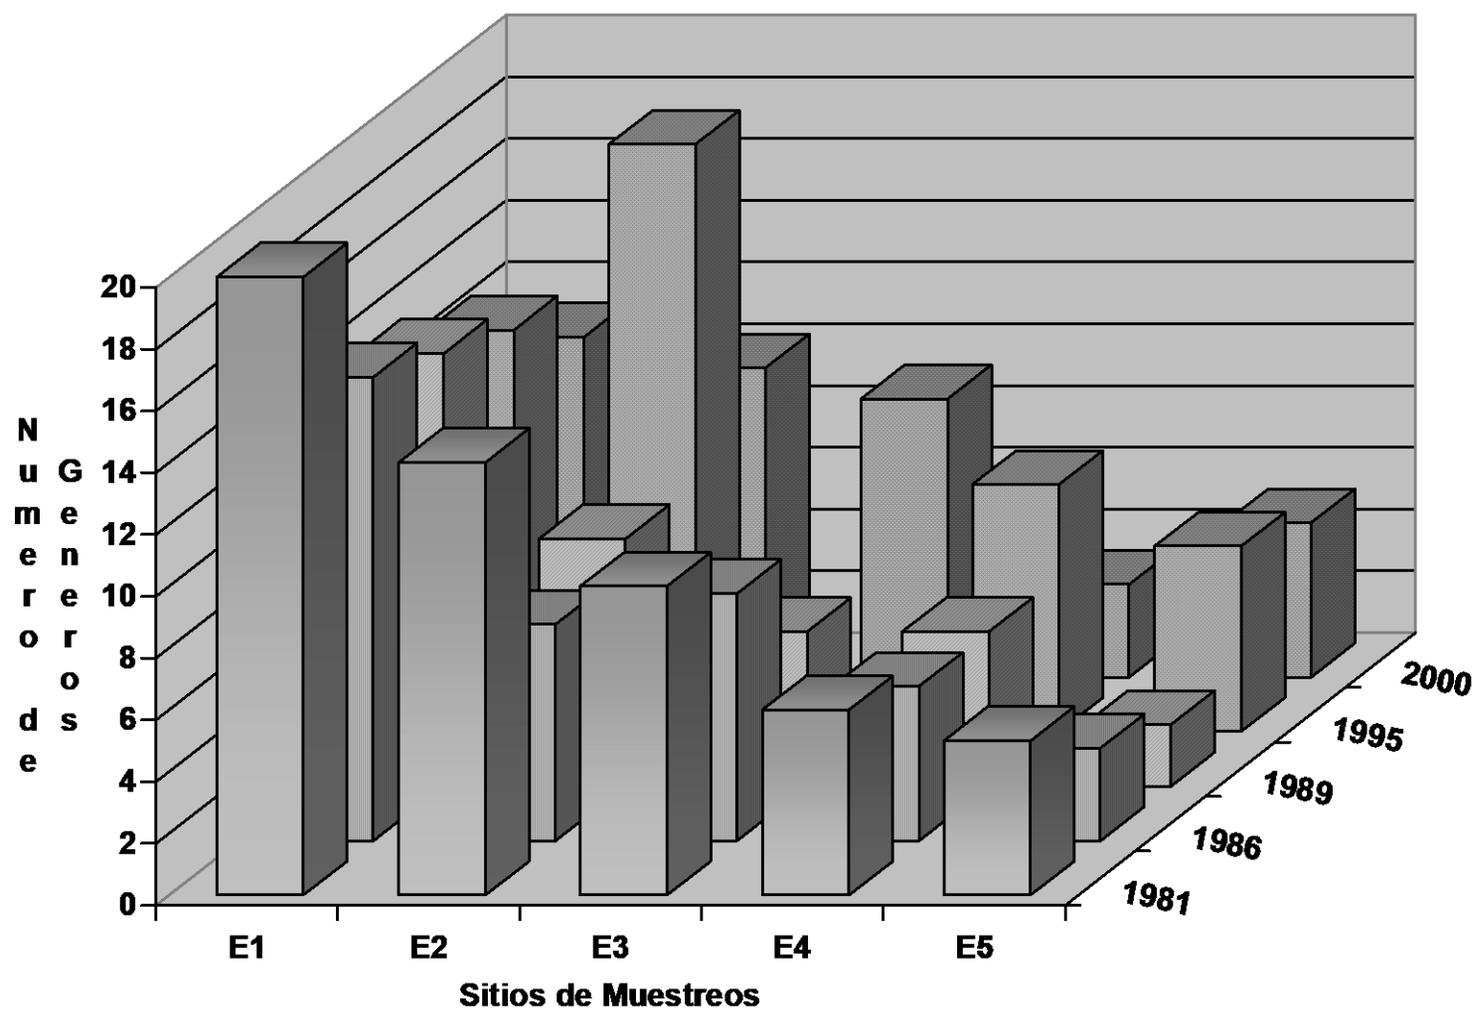
Figura 22. Número de Géneros de Macroinvertebrados acuáticos colectados en el Río molino, en los años 1981,1986,1989,1995,2000.

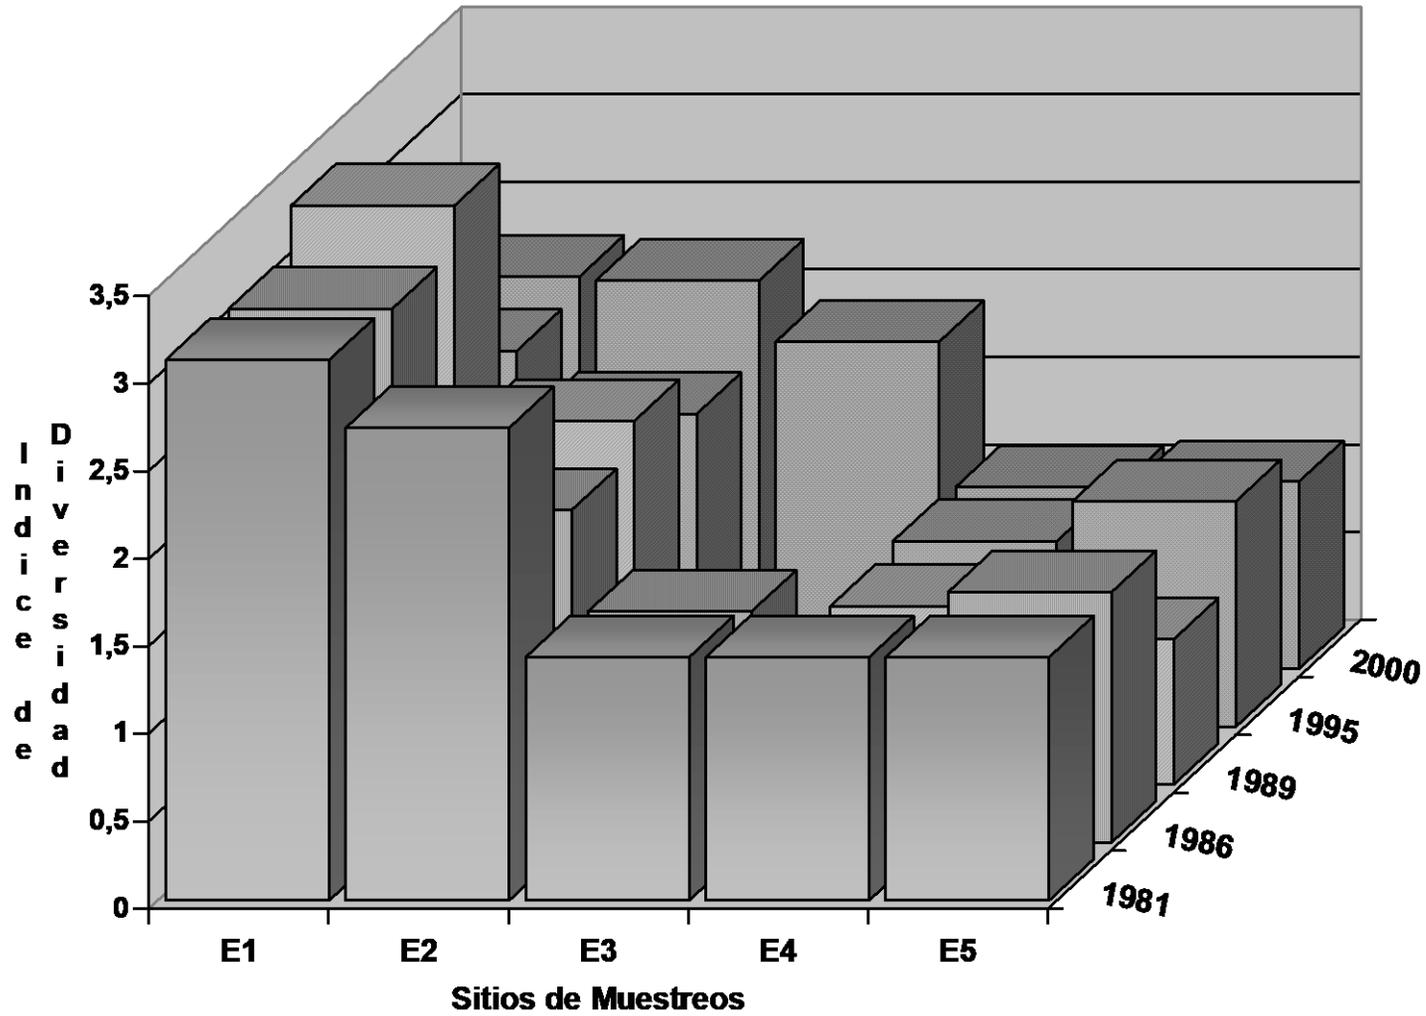
Figura 23. Variaciones del índice de diversidad en las estaciones E1,E2,E4,E5 en los años 1981,1986,1989,1995 y 2000.

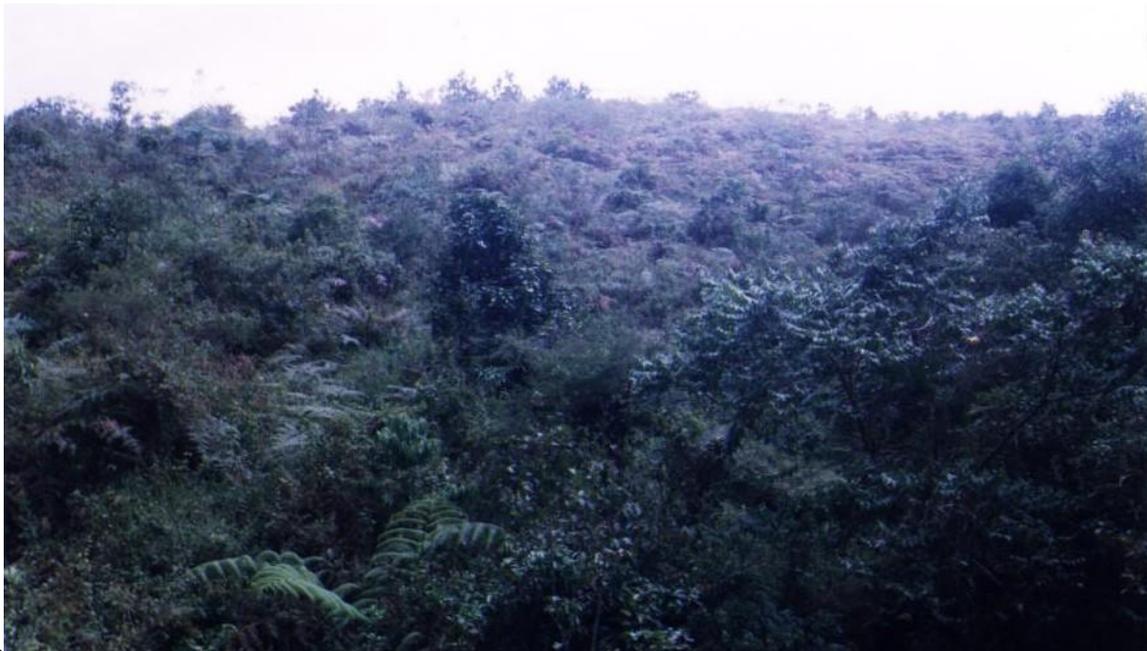
Foto 6. Vegetación presente cerca de la bocatoma del acueducto de Tulcán. Zona rural de Pueblillo.

El estrato dominante en esta zona es el herbáceo (Figura 24); predominando en el margen izquierdo, ya que se observa una gran extensión de helecho marranero (*Pteridium arachnoideum*) como especie dominante (Foto 6), helecho macho (*Pteris sp*) y algunos pastos como *Eleusine indica*, *Eragrostis patula* y *Melinis minutiflora* (Figura 25). Le sigue en importancia el estrato arbóreo como roble (*Quercus humboldtii*), eucalipto (*Eucalyptus sp*), guamo (*Inga sp*) y guadua (*Guadua angustifolia*). Continúa el estrato arbustivo con especies como flor de mayo (*Meriania speciosa*); por último en el estrato rasante se destaca *Hyptis capitata*, *Acalypha macrostachya* y *Calceolaria tripartita*.

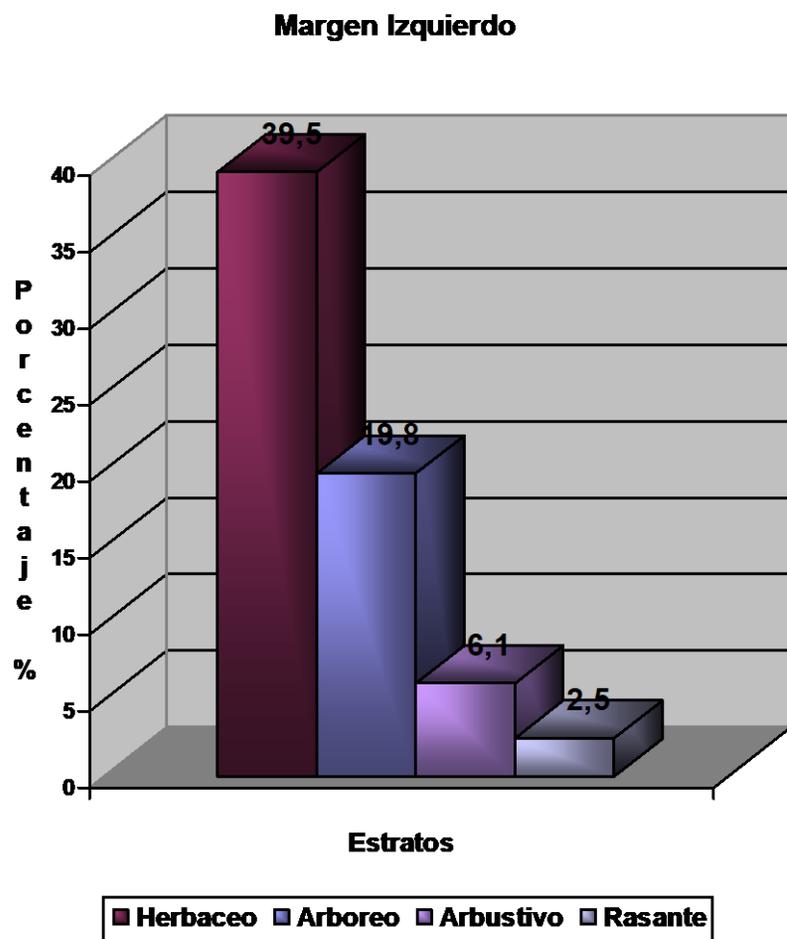
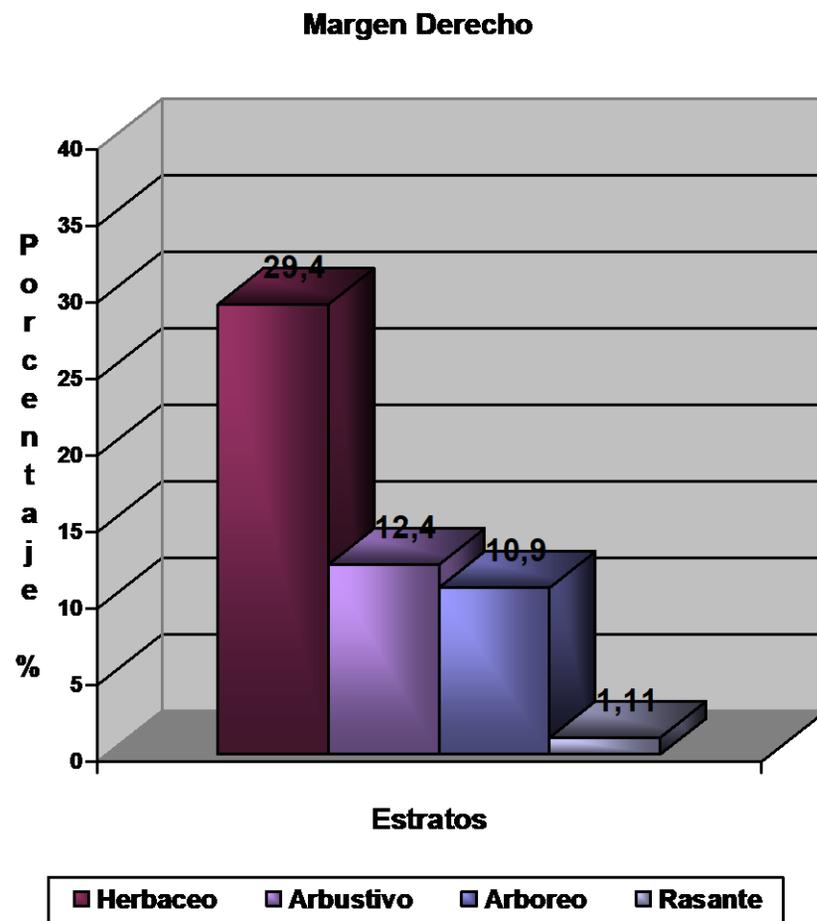
Figura 24. Cobertura de vegetación ribereña por estratos del río Molino . Zona 1

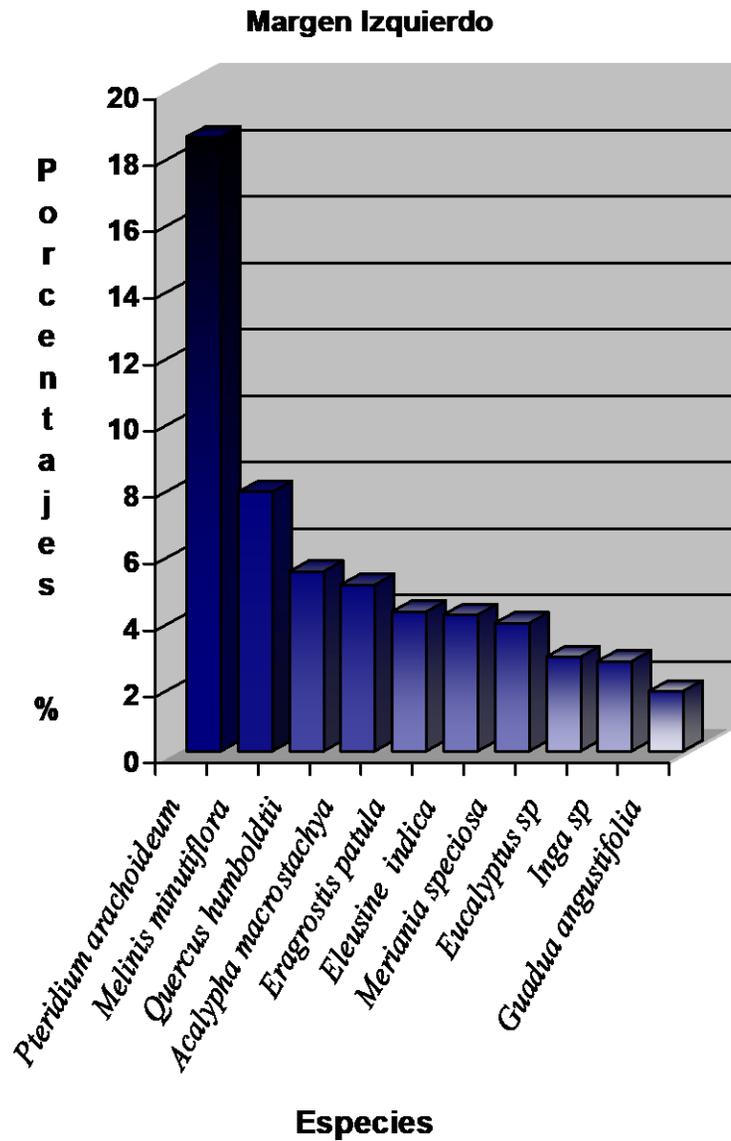
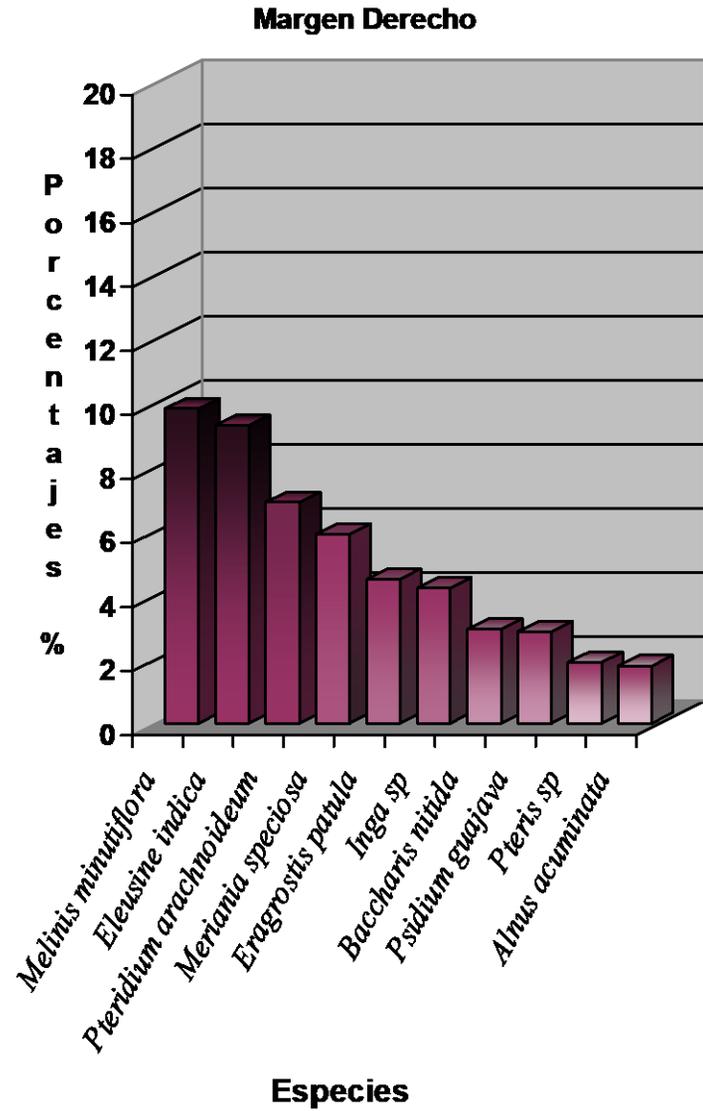
Figura 25. Cobertura de Vegetación Ribereña en la Parte Alta del Río Molino. Zona

En el margen derecho el estrato herbáceo está conformado por *Pteridium arachnoideum*, *Eleusine indica*, *Eragrostis patula* y *Melinis minutiflora*. Le sigue en importancia el estrato arbustivo con especies como flor de mayo (*Meriania speciosa*), Guayaba (*Psidium guajava*) y aliso (*Alnus acuminata*) (Figura 24). En cuanto al estrato arbóreo se encuentra guamo (*Inga sp*) y zanca de mula (*Baccharis nítida*). Finalmente el estrato rasante está representado por *Hyptis atrorubens*, *Sida sp* y *Desmodium incanum*. Se observa que la intervención antrópica ha disminuido el estrato arbóreo, ya que en este margen se encuentra la caseta del acueducto como también los tanques que llevan el agua hasta el sitio donde es tratada. La extracción de materiales del río ha generado erosión hídrica, en este margen aparecen las primeras viviendas transformando el paisaje.

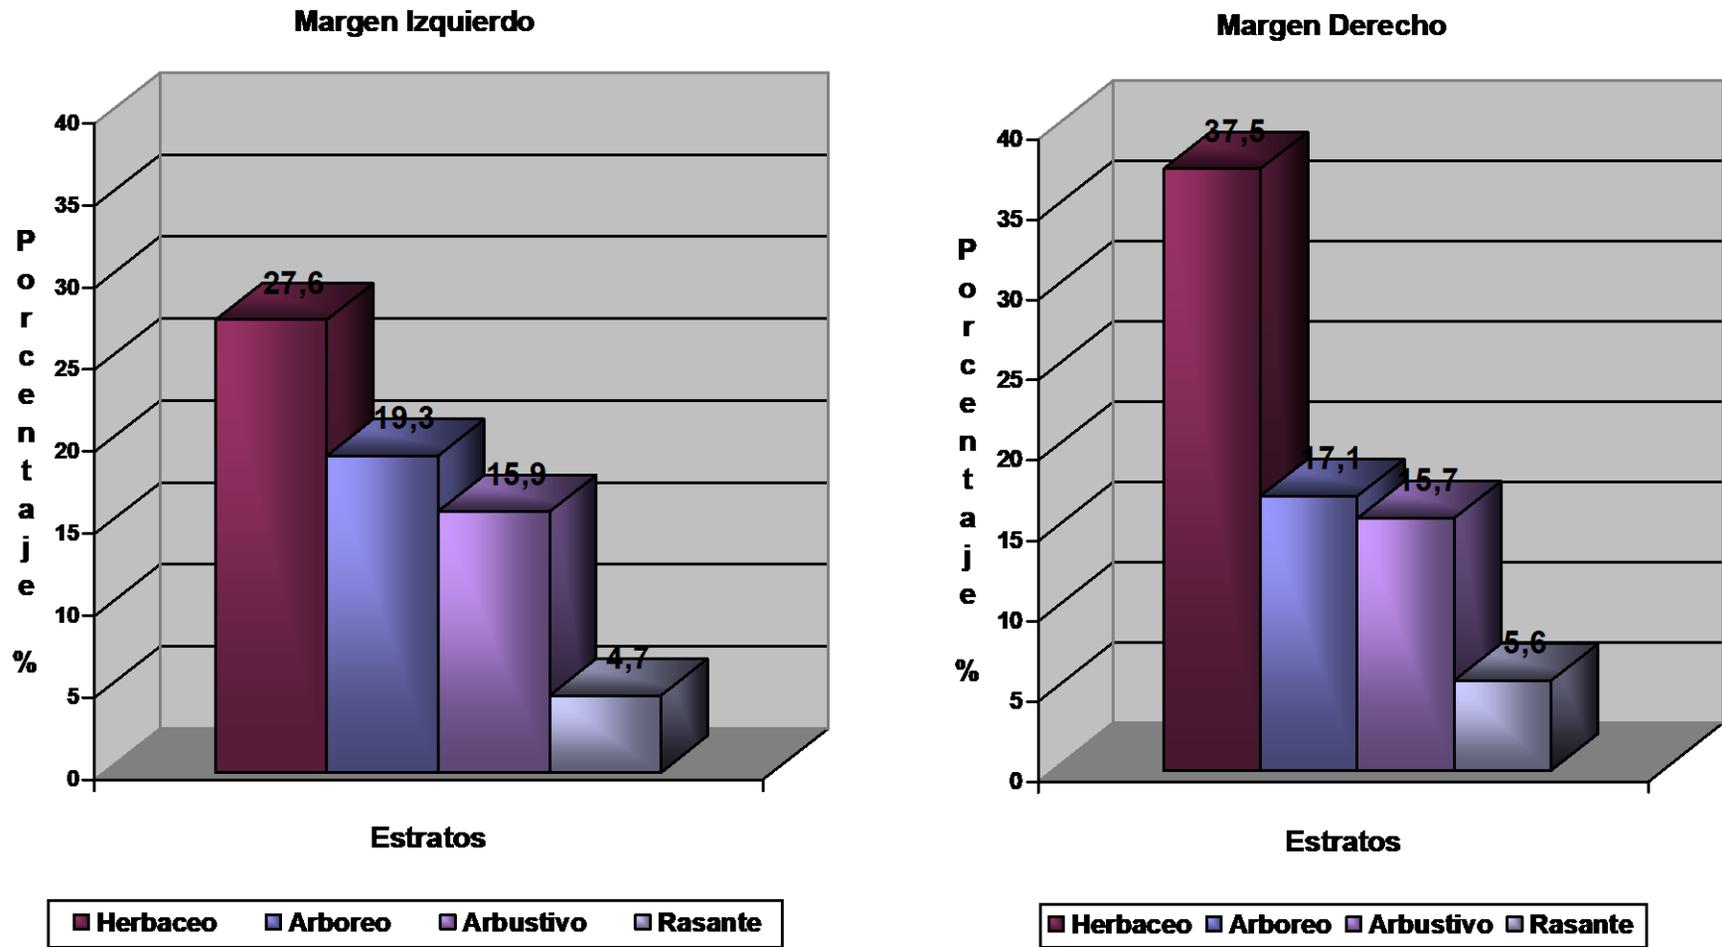
Figura 26. Cobertura de vegetación ribereña por estratos del río Molino. Zona 2

El estrato dominante de esta zona es el herbáceo (Figura 26), principalmente en el margen derecho, sobresaliendo los pastos como el *Melinis minutiflora*, *Eragrostis patula* y *Eleusine indica*. El estrato arbóreo está representado por roble (*Quercus humboldtii*), eucalipto (*Eucalyptus sp*), guamo (*Inga sp*), guadua (*Guadua angustifolia*), flor de mayo (*Meriania speciosa*), balso (*Heliocarpus americanus*), arboruco (*Tessaria integrifolia*), pino (*Pinus sp*), nacedero (*Thichanthera gigantea*), guacamayo (*Acalypha macrostachya*) y balso (*Heliocarpus americanus*). Las especies existentes en el estrato arbustivo son ajengibre (*Hedychium coronarium*), higuera (*Ricinus communis*), caña brava (*Gynerium sagittatum*), lechero (*Euphorbia laurifolia*), *Miconia aeruginosa*, *Mimosa albida*, *Caesalpinia sp*; en este estrato se observa una cantidad apreciable de especies de pan coger como papaya (*Carica papaya*), guayaba (*Psidium guajava*), plátano (*Hortia colombiana*) y maíz (*Zea mays*). Por último en el estrato rasante se destacan las especies *Sida sp*, *Desmodium incanum*, *Oplismenus burmanii*, *Calceolaria tripartita* y *Tibouchina longifolia*. La vegetación en este margen se ve reducida debido a la intervención antrópica ya que en pueblillo existen ladrilleras, viviendas que arrojan sus desechos directamente al río y continúa la extracción de materiales; unos cuantos kilómetros río abajo se observa gran afluencia de urbanizaciones que en su deseo por colonizar, fueron creando mejoras y con ello modificando la vegetación existente; alcantarillas que llevan sus aguas directamente al río, como la del bioterio de la Facultad de

En el margen izquierdo el estrato dominante es el herbáceo (Figura 26), destacándose ajengibre (*Hedychium coronarium*), helecho marranero (*Pteridium arachnoideum*), *Hypolepis sp*, *Caesalpinia sp* y los pastos *Melinis minutiflora* y *Eragrostis patula*; le sigue en importancia el estrato arbóreo y en mayor porcentaje que en el margen derecho encontrándose eucalipto (*Eucalyptus sp*), guamo (*Inga sp*), guadua (*Guadua angustifolia*), flor de mayo (*Meriania speciosa*), balso (*Heliocarpus americanus*), arboruco (*Tessaria integrifolia*), pino (*Pinus sp*), nacedero (*Thichanthera gigantea*) y aguacate (*Persea americana*) (Figura 27). Las especies existentes en el estrato arbustivo son caña brava (*Gynerium sagittatum*), higuierilla (*Ricinus communis*), *Tibouchina sp*, dentro de las especies de pan coger se observa mango (*Mangifera indica*), guayaba (*Psidium guajava*), plátano (*Hortia colombiana*), café (*Coffea arabica*) y caña dulce (*Saccharum officinarum*). Dentro del rasante están *Sida sp*, *Desmodium incanum*, *Oplismenus burmanii*, *Calceolaria tripartita*, *Monochaetum* y *Tibouchina longifolia*; en este margen se encuentra mayor vegetación debido a que la intervención antrópica es menor; cabe resaltar

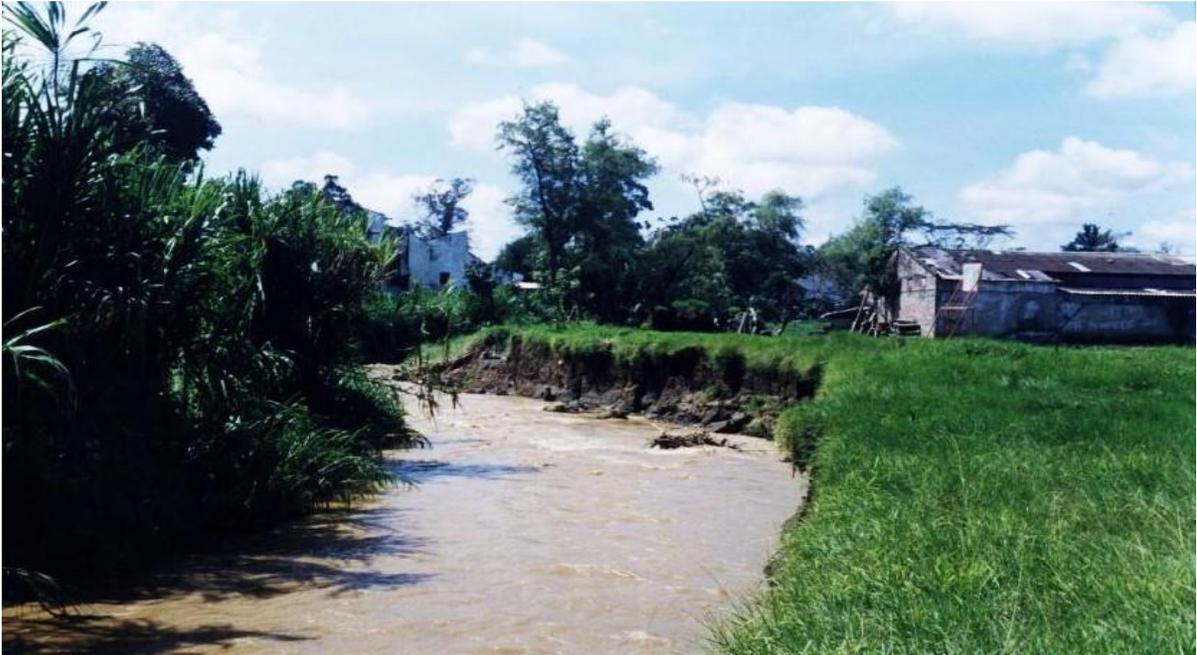
Foto 7. Disminución de la cobertura vegetal cerca a la galería del barrio Bolívar

Ciencias de la Salud, y lo que es peor el colector del hospital con todos sus desechos tóxicos. Unos cuantos metros río abajo se encuentra la galería del barrio Bolívar (Foto 7), toda esta intervención ha disminuido drásticamente la cobertura vegetal y por estratos del mismo.

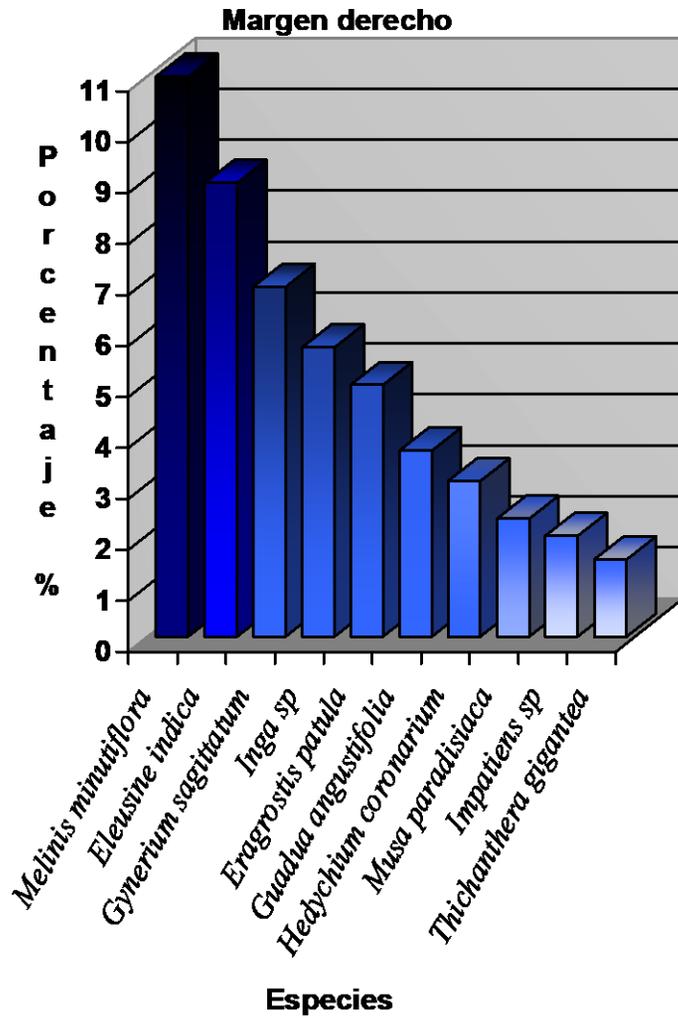
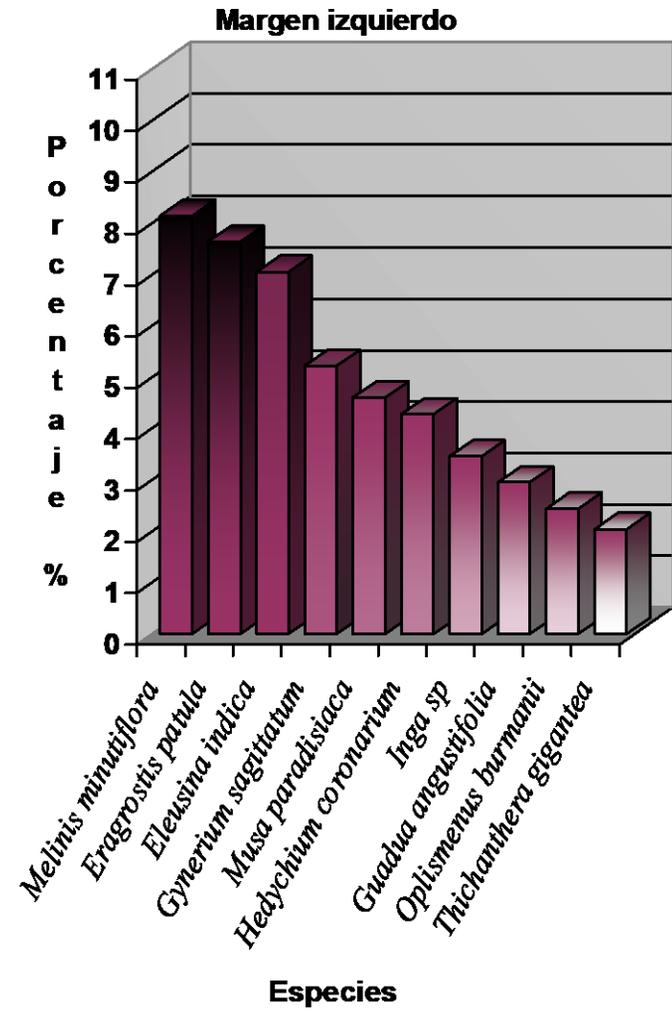
Figura 27. Cobertura de vegetación ribereña en la parte alta del río Molino, Zona 2.

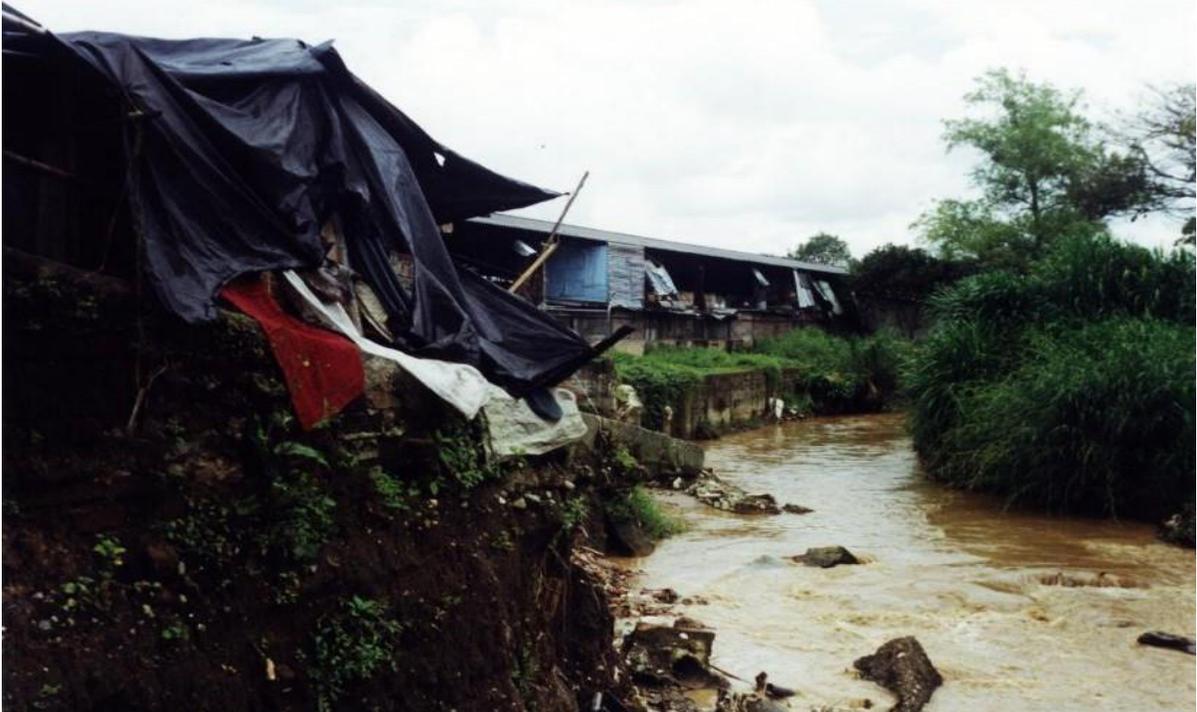
Foto 8. Disminución del estrato arbóreo debido a la invasión de riberas. Barrio Bolívar

que para este margen ya se están adecuando tierras para construir urbanizaciones y en un corto tiempo este estrato disminuirá drásticamente (Foto 8).

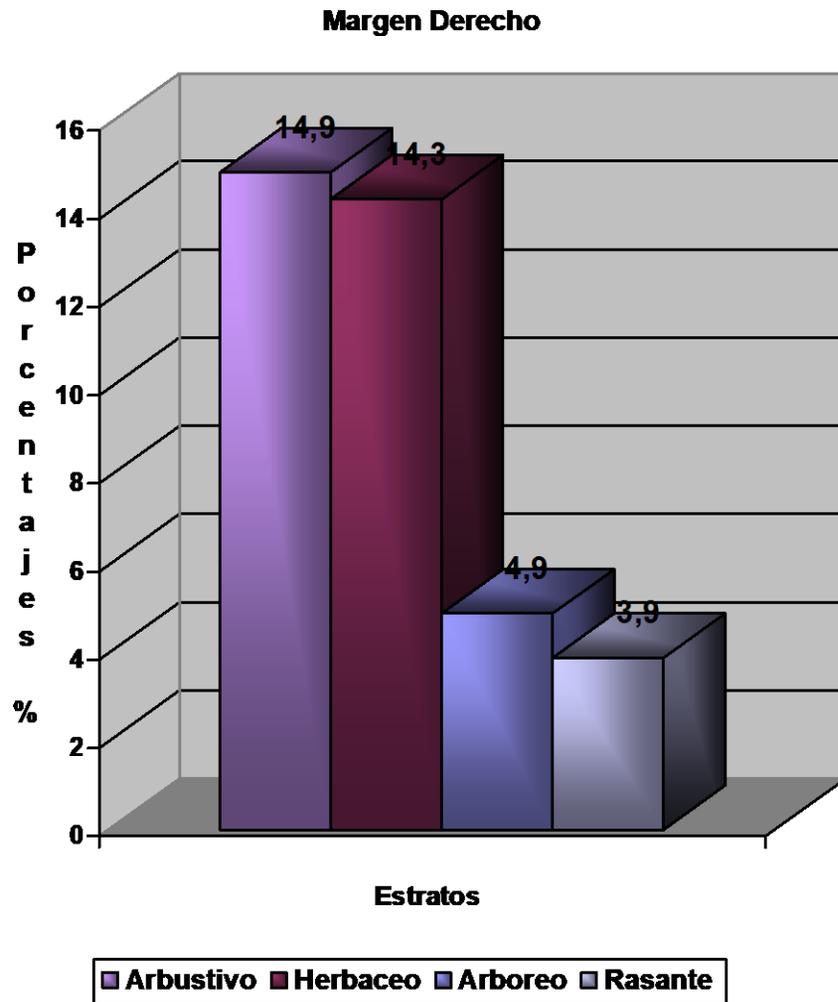
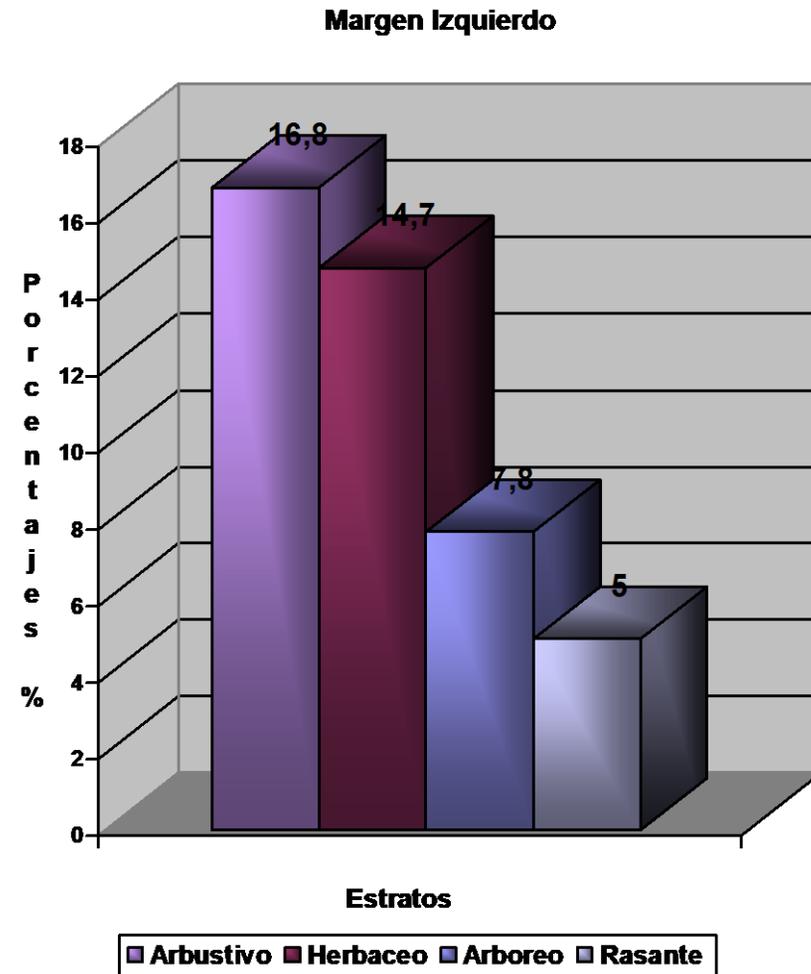
Figura 28. Cobertura de vegetación ribereña por estratos del Río Molino. Zona 3

El estrato que sobresale en esta zona es el arbustivo (Figura 28), en el margen derecho tenemos en menor cantidad especies de pan coger como el plátano (*Hortia colombiana*) y guayaba (*Psidium guajava*); también se encuentran caña brava (*Gynerium sagittatum*), higuera (*Ricinus communis*), nacedero (*Thichanthera gigantea*), flor de mayo (*Meriania speciosa*), aliso (*Alnus acuminata*) y *Leucaena leucocephala*. Le sigue en importancia el estrato herbáceo sobresaliendo algunos pastos como *Melinis minutiflora*, *Eleusine indica* y *Eragrostis patula*; otras especies como ajengibre (*Hedychium coronarium*), *Malvaviscus arboreus*, helecho marranero (*Pteridium arachnoideum*) y lulo (*Solanum quitoense*).
