**CARACTERIZACION AMBIENTAL DEL RIO MOLINO
EN LA ZONA URBANA DEL MUNICIPIO DE POPAYAN
1999 - 2000**

**UNIVERSIDAD DEL CAUCA
FACULTAD DE CIENCIAS NATURALES, EXACTAS Y DE LA
EDUCACIÓN
DEPARTAMENTO DE BIOLOGIA
POPAYAN
2002**

Trabajo de grado presentado como requisito
parcial para optar el título de Biólogo

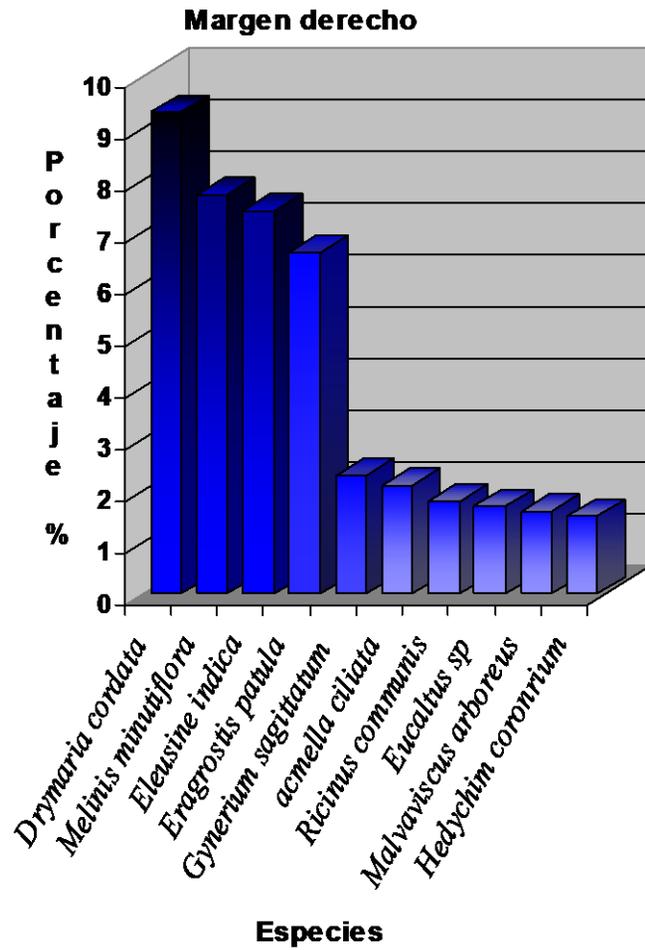
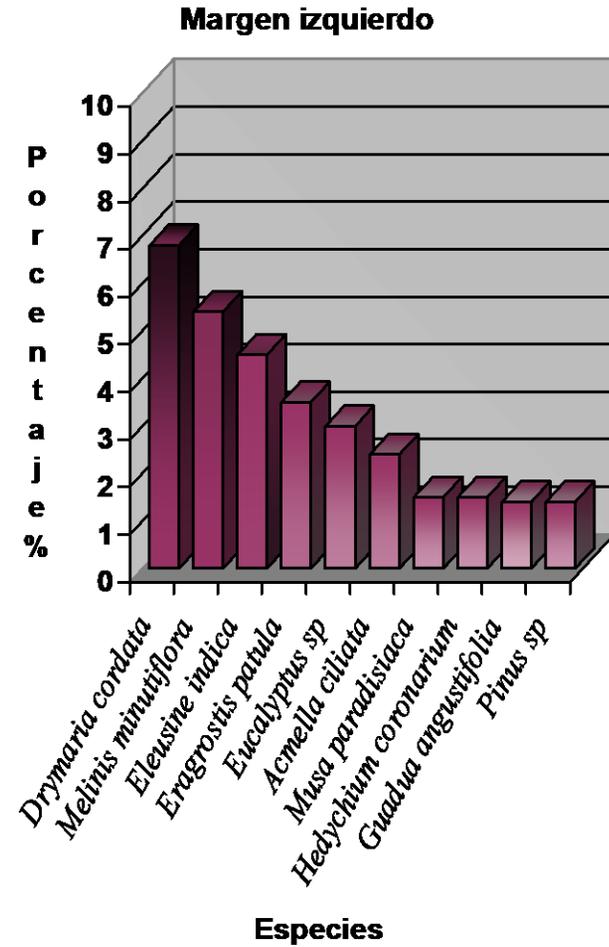
Figura 29. Cobertura de Vegetación Ribereña

en la Parte Media del Río Molino, Zona 3.

En el arbóreo tenemos eucalipto(*Eucalyptus sp*), pino(*Pinus sp*), roble(*Quercus humboldtii*), balsa(*Heliocarpus americanus*), guamo(*Inga sp*) y aguacate(*Persea americana*). Por último en el estrato rasante tenemos *Acmella ciliata* y *Monochaetum lineatum* (Figura 29).

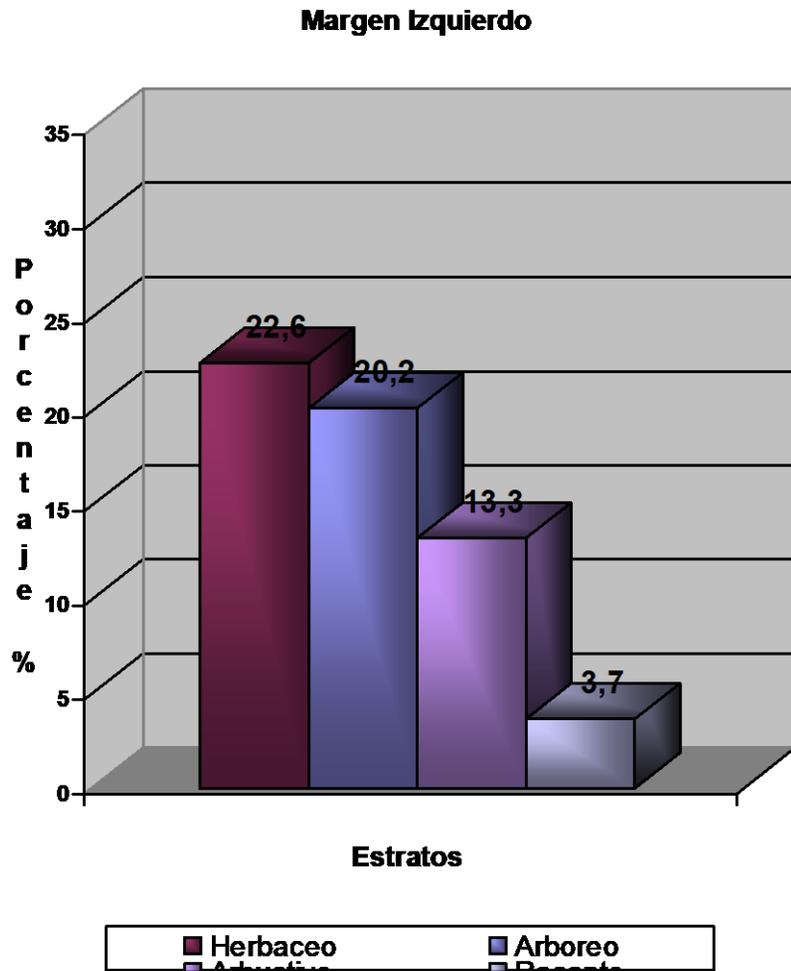
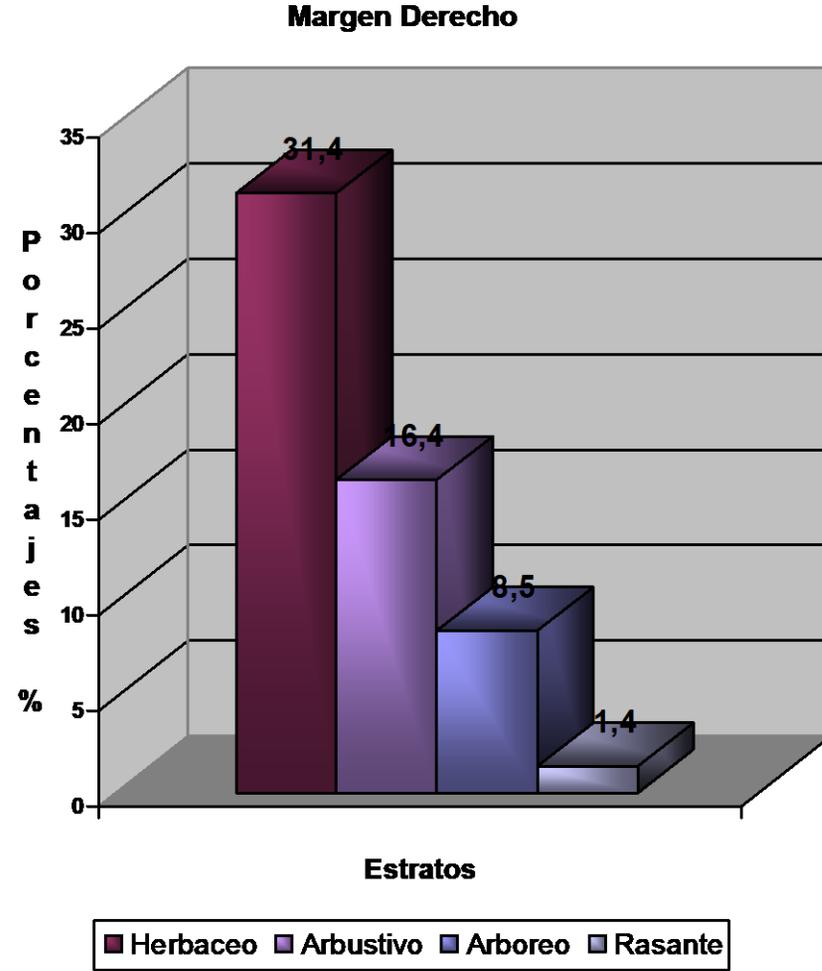
Figura 30. Cobertura de vegetación ribereña del río Molino por estratos. Zona 4

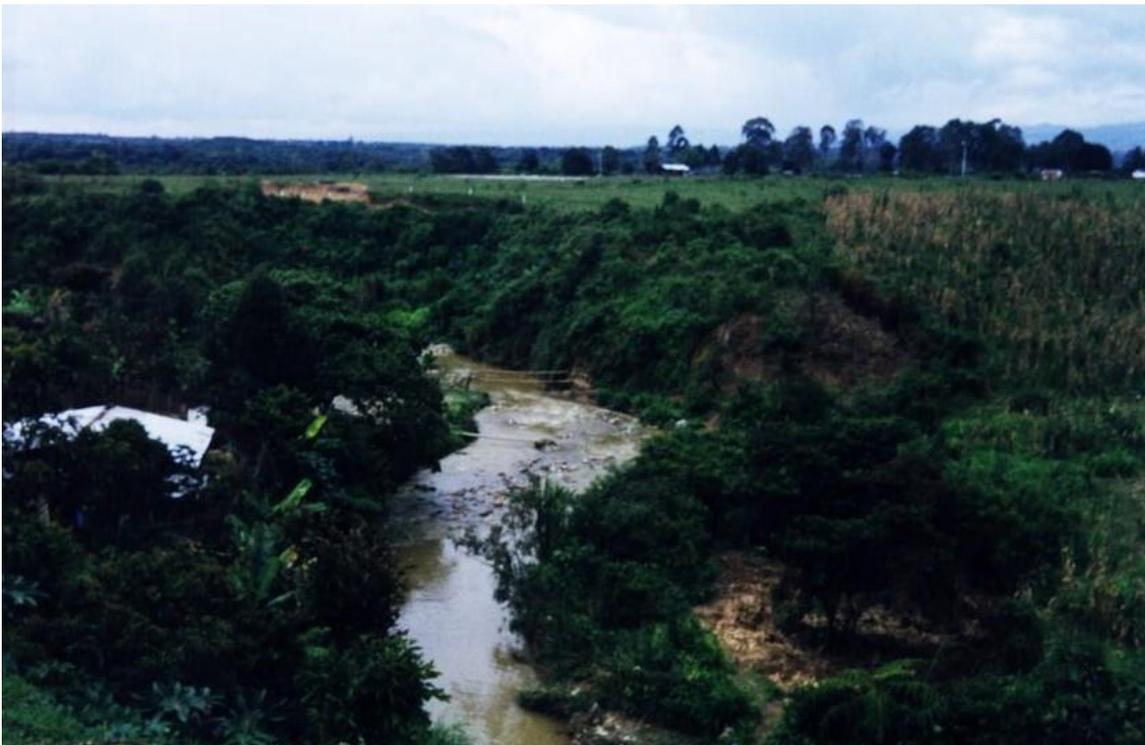
Foto 9. Cultivos de maíz en predios del comando de la Policía y el batallón

lo que ha hecho que en ciertos sectores desaparezca este estrato. También en la policía y en el área del ejercito ha desaparecido este ya que impide la visibilidad y es reemplazado por cultivos como el maíz (Foto 9). Dentro de este margen el herbáceo es el estrato dominante(Figura 30), con especies como *Melinis minutiflora*, *Eleusine indica*, *Eragrostis patula* y ajengibre(*Hedychium coronarium*). En el estrato arbustivo se encuentran plátano(*Musa paradisiaca*), pino(*Pinus sp*), balso(*Heliocarpus americanus*), arboruco(*Tessaria integrifolia*), *Mimosa albida*, maíz(*Zea mays*) y higuera(*Ricinus communis*). El estrato arbóreo constituido por Eucalipto (*Eucalyptus sp*), Guamo (*Inga sp*) y Guadua (*Guadua angustifolia*). En el estrato rasante se encuentra *Acmella ciliata*.

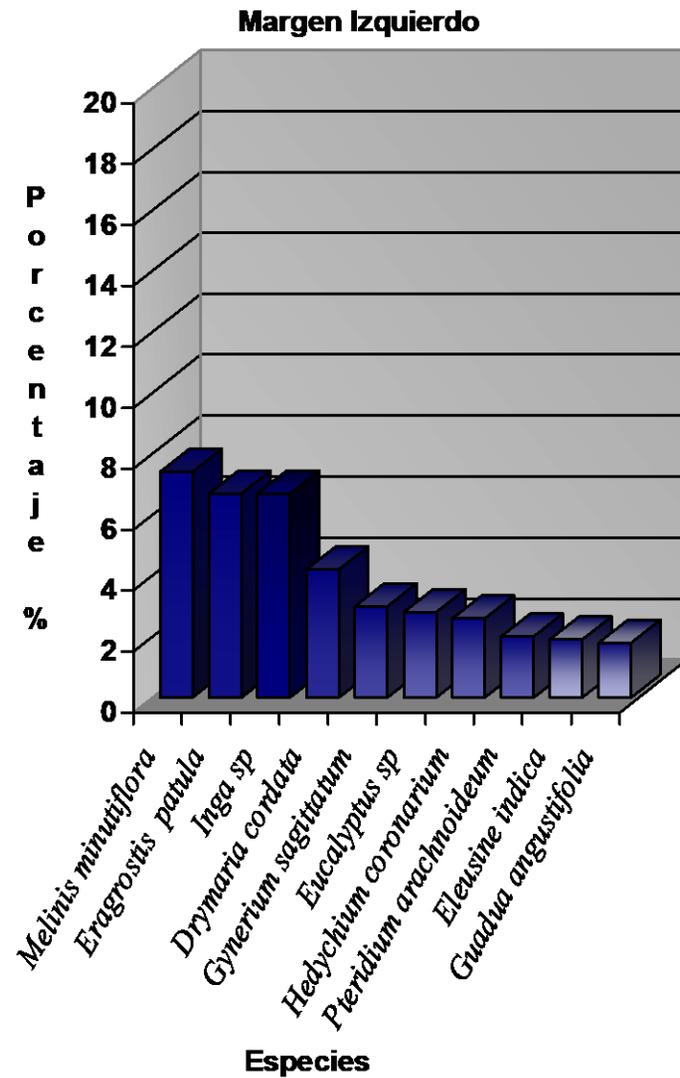
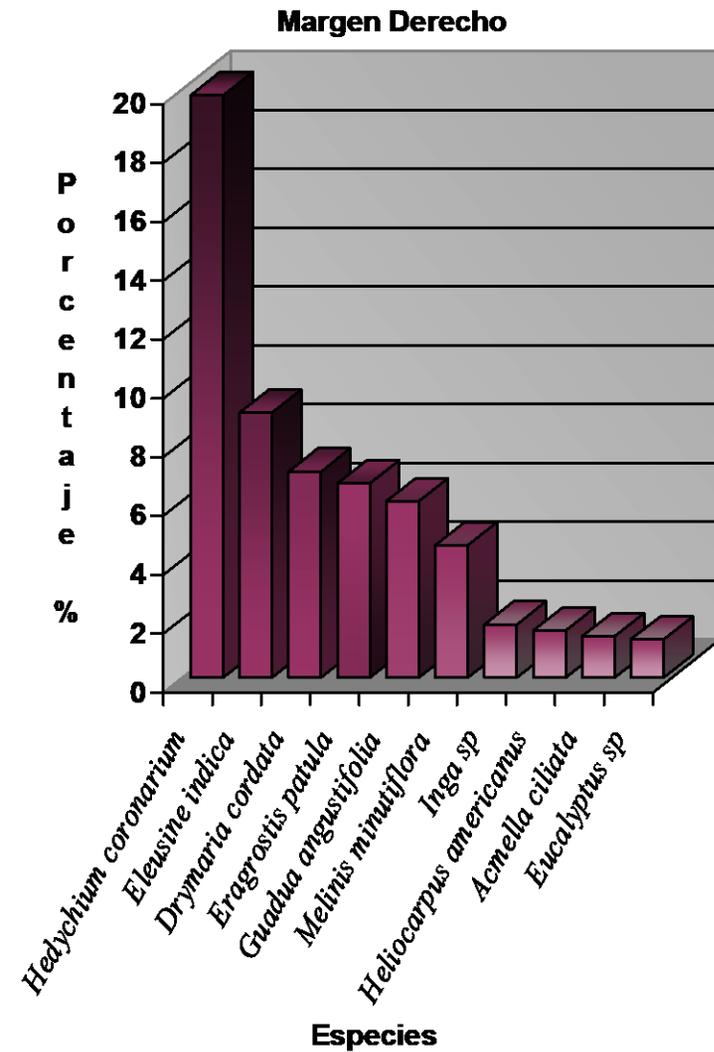
Figura 31. Cobertura de Vegetación Ribereña en la parte Baja del Río Molino, Zona 4.

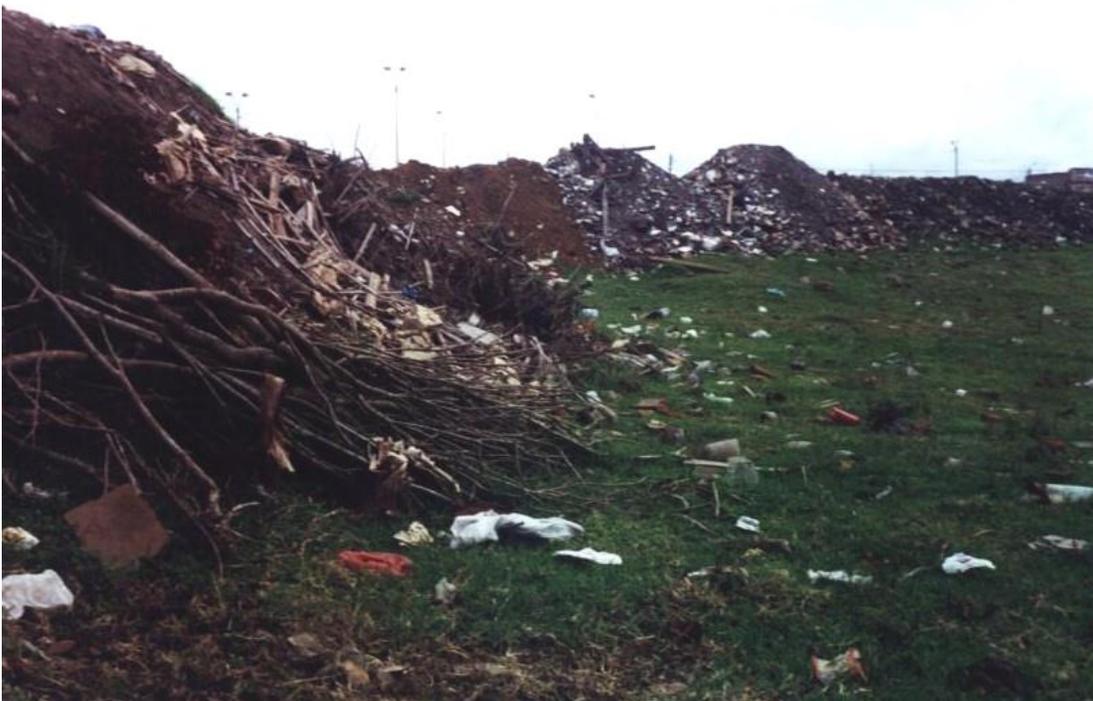
Foto 11. Botadero ubicado cerca al cauce del río Molino. Barrio Camilo Torres.

El caso de la zona 3 es un poco diferente a los anteriores, debido a que el contenido visual de esta área es propiamente de paisaje urbano, donde se conserva la homogeneidad de las unidades fisiográficas, lo que quiere decir la dominancia de las urbanizaciones a lado y lado del río, perdiéndose totalmente el ambiente natural que hasta la zona 2 se venía presentando parcialmente. Se puede afirmar subjetivamente y tomando este paisaje como un ecosistema de ambiente natural que su calidad paisajística es mala, pero no presenta fragilidad visual; esto se debe a que la presencia de todas las urbanizaciones generan una contaminación al cuerpo de agua que en muchos casos forma parte del solar de su casa. Se nota también el incremento de basureros y escombreras cerca al río (Foto 11) de la misma forma que ha disminuido o desaparecido la vegetación ribereña lo que hace que visualmente no sea muy agradable.

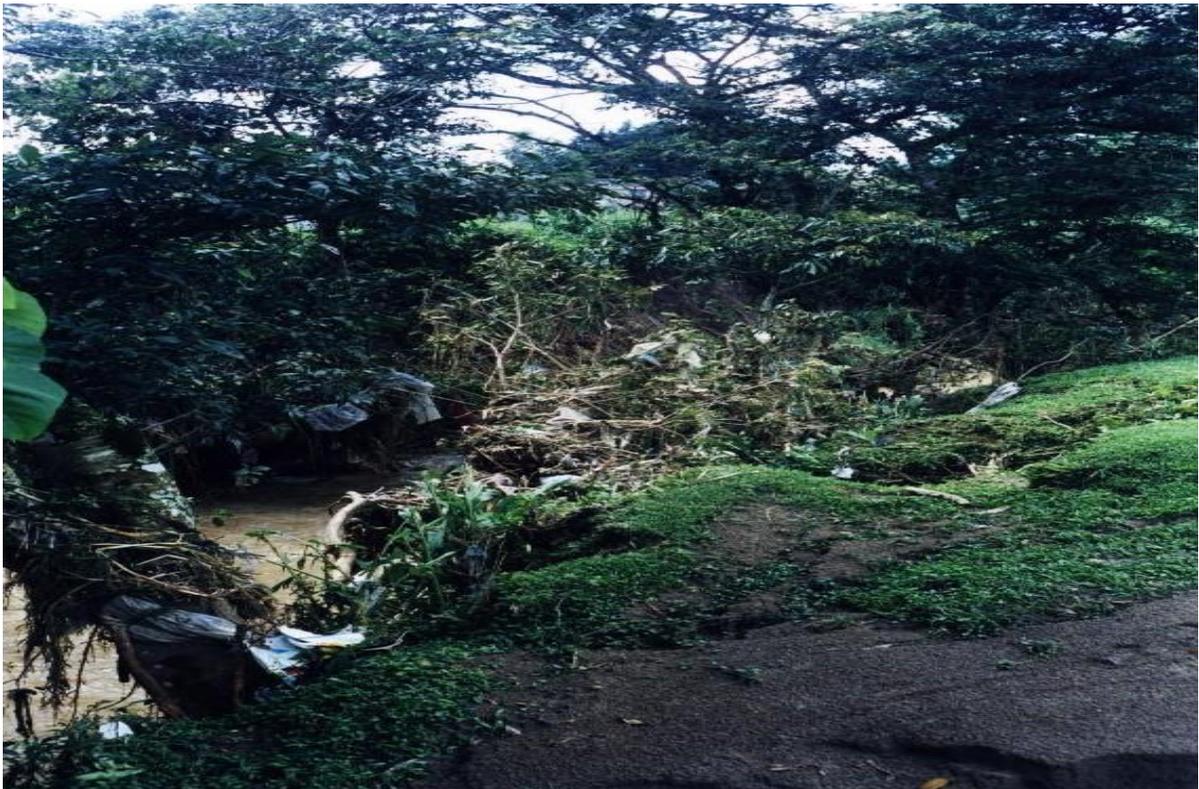
Foto 12. Basuras arrastradas por el río. Cerca de la cancha de baloncesto. Barrio la Estancia.

Finalmente el área de estudio según lo encuestado podría presentar 3 tipos de paisaje “natural, urbano y urbano – natural”, algunos de los cuales desde diferentes puntos de vista y de diferentes opiniones son de buena calidad y agradables visualmente, pero indudablemente hay algunos sectores que han visto afectadas las unidades de paisaje debido a acciones antrópicas, las cuales son de carácter permanente como las urbanizaciones y otras ocasionales como las escombreras y basuras que son arrojadas al río y que posteriormente son arrastradas a lo largo de su trayecto por la ciudad

(Fotos 12 y 13), esto desde luego no es agradable para el observador de este paisaje, por lo que se podría considerar a dichas actividades como impactos negativos sobre cada una de las unidades naturales fisiográficas planteadas para analizar este componente.

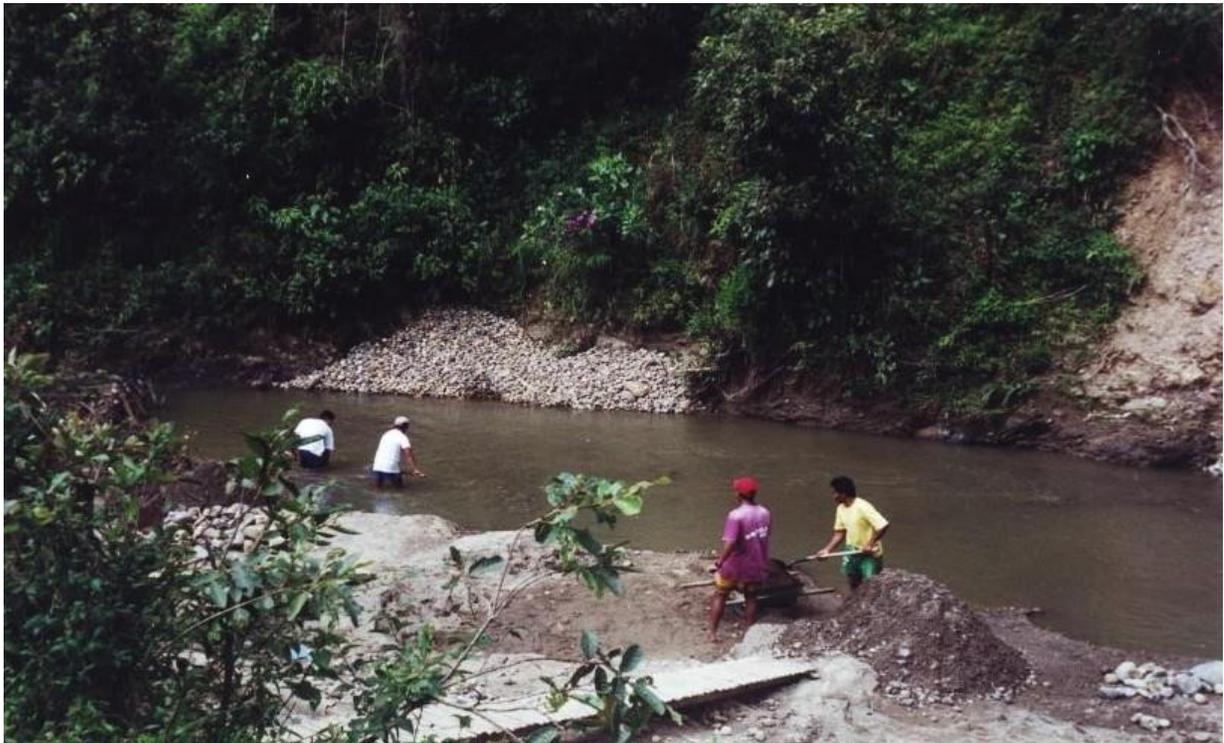
Foto 14. Extracción de arena y grava del río Molino en la zona rural de Pueblillo.

4.4.1 Uso del Recurso Hídrico: Una de las actividades antrópicas más comunes que se presentan en las zonas 1 y 4 del área de estudio es la extracción de materiales para construcción (grava, arena), siendo la principal fuente de empleo temporal. Este hecho se presenta sobre todo en la zona 1 (zona rural de pueblillo) en donde existen galpones para la fabricación de ladrillo y teja de barro (Foto 14).

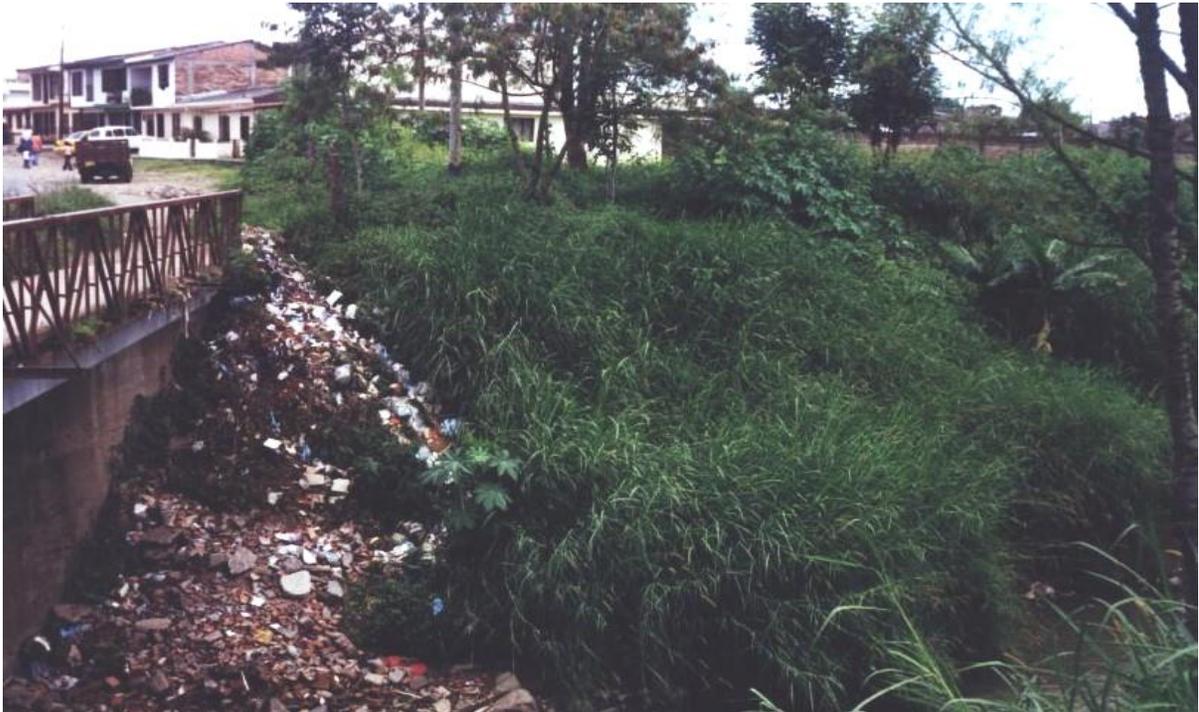
Foto 15. Botadero de Basuras y escombros Puente Obras Publicas. Barrio Yanaconas.

En la zona 2: Se observa el predominio de cultivos de pan coger y va aumentando el uso del suelo para construcción de viviendas (aproximadamente 20 viviendas ubicadas dentro de los 30m del área de estudio), se comienza a observar botaderos de escombros o basuras en lotes baldíos como en el sector ubicado en el puente del río Molino junto a los talleres de Obras Públicas Departamentales (Foto 15).

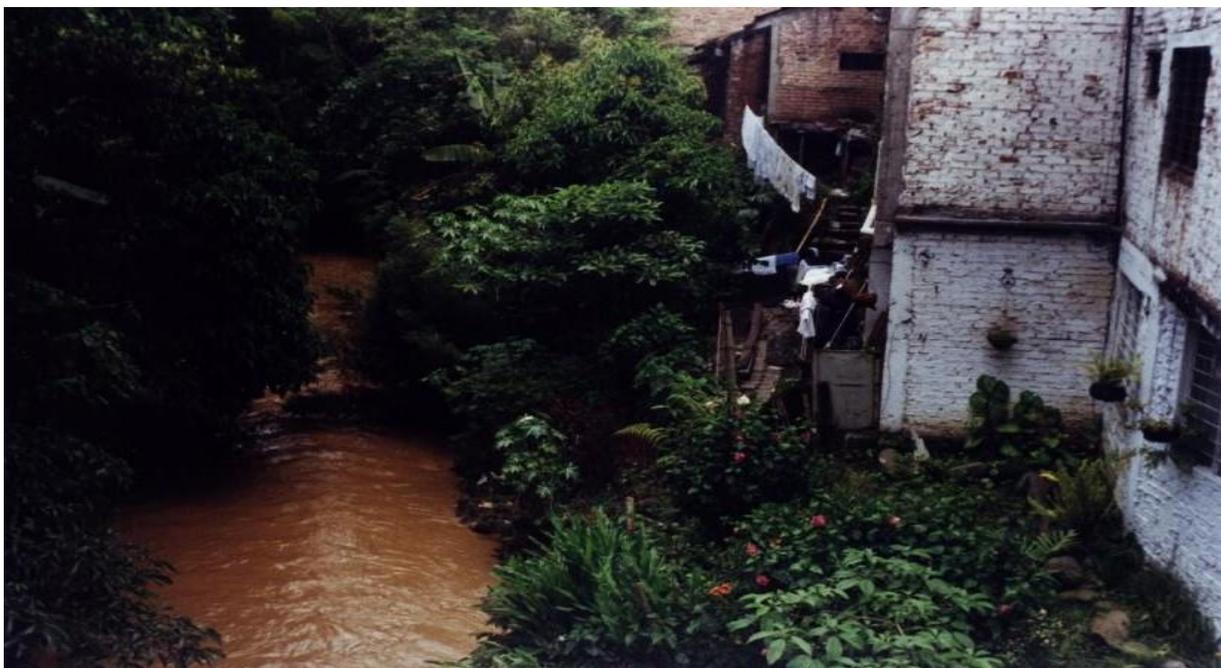
Foto 16. Invasión de riberas. Barrio San Francisco sector histórico de la ciudad.

De aproximadamente 83 viviendas ubicadas cerca de la orilla del río en todo el área de estudio, el mayor porcentaje lo tiene la zona 3 con un 45.8% y que corresponde a viviendas ubicadas cerca al centro o sector histórico de la ciudad (Foto 16). Disminuye este porcentaje en las zonas 2 y 4, pero se debe tener en cuenta que en la zona 4 (occidente de la ciudad) poco a poco se han ido radicando asentamientos, los cuales se ubican cerca al río. La zona 2 (nor-orienté de la ciudad) es un sector que se está urbanizando poco a poco pero cumpliendo exactamente con los 30m que exige la ley.

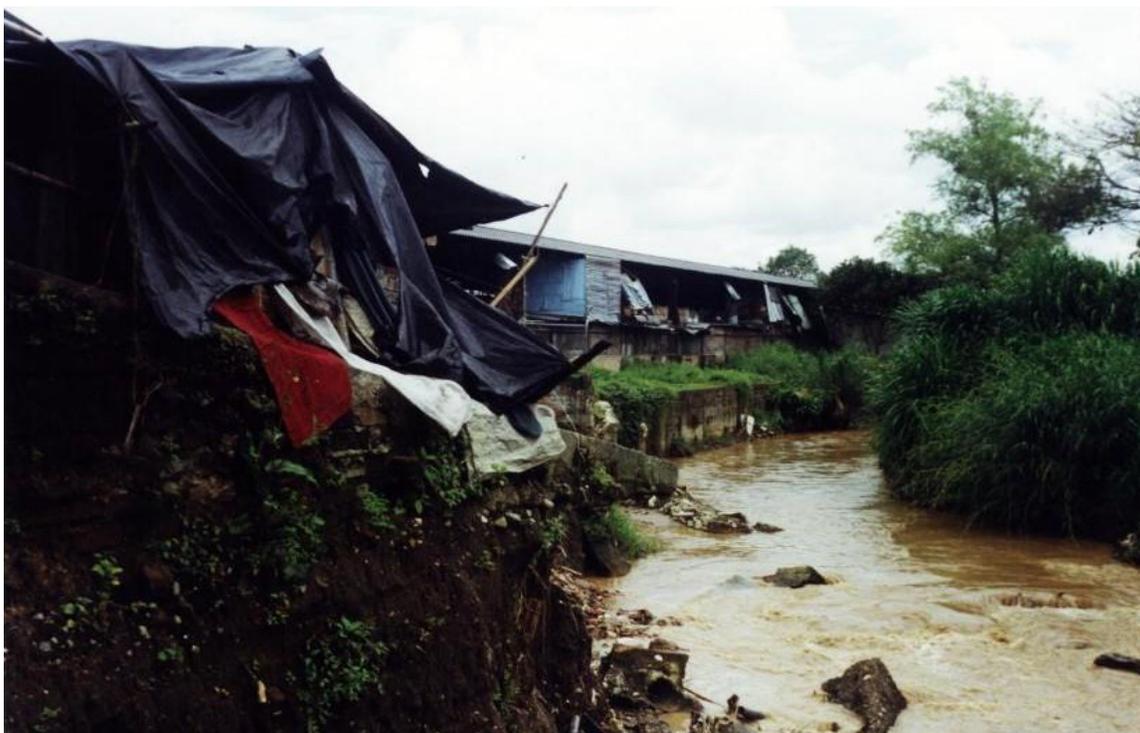
Foto 17. Viviendas con riesgos potenciales a inundaciones y avalanchas en el barrio Bolívar.

Todas estas personas (adultos y niños) están propensas a riesgos potenciales como inundaciones, avalanchas, sismos etc. (Foto 17).

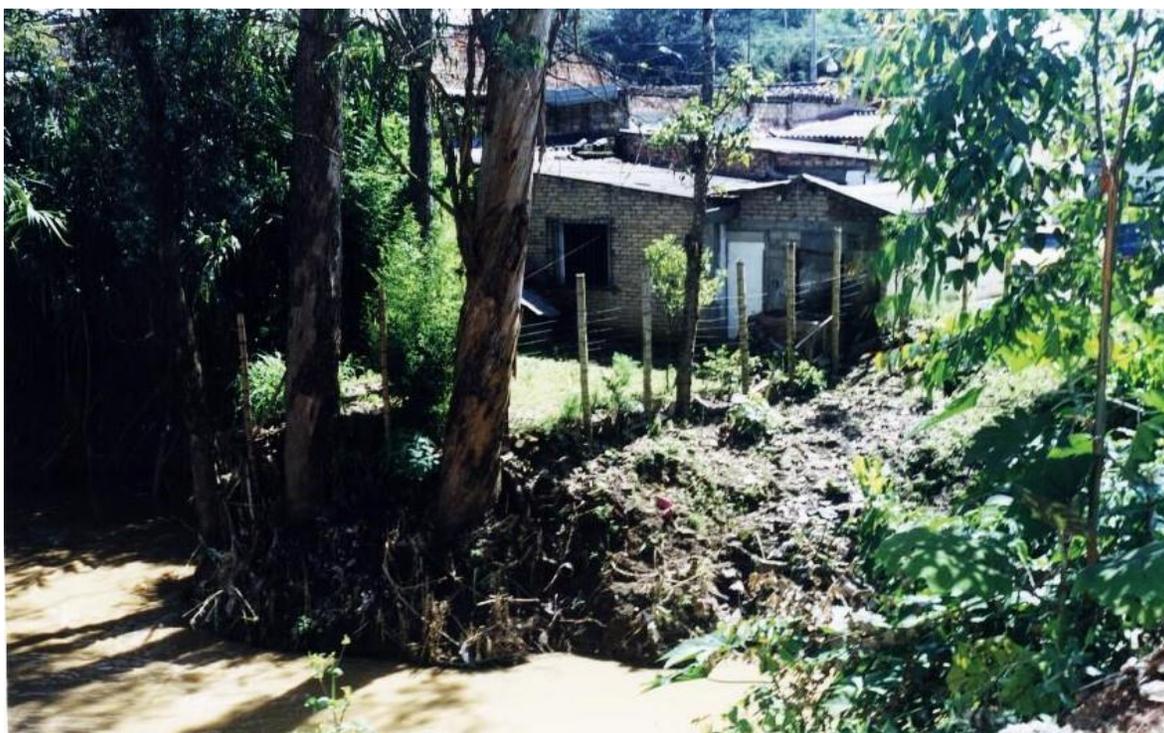
Foto 18. Vivienda ubicada en un sector de alto riesgo a orillas del río Molino. Puente de la Carrera 11. Barrio Cadillal.

En la zona 1, los habitantes de dos viviendas no son concientes del riesgo que sufren al vivir en ese lugar; en la 3 es donde mayor cantidad de personas reconocen que habitan en lugar de alto riesgo(Foto 18).

Del total de viviendas encuestadas, un 63% saben y están conscientes de vivir en zonas de alto riesgo, sobre todo por las crecientes del río, deslizamientos e inundaciones que este provoca, sin embargo no cambian el lugar de sus vivienda debido a la falta de recursos económicos, aunque les gustaría que los reubicaran en otro sitio que no tuviera tanto peligro.

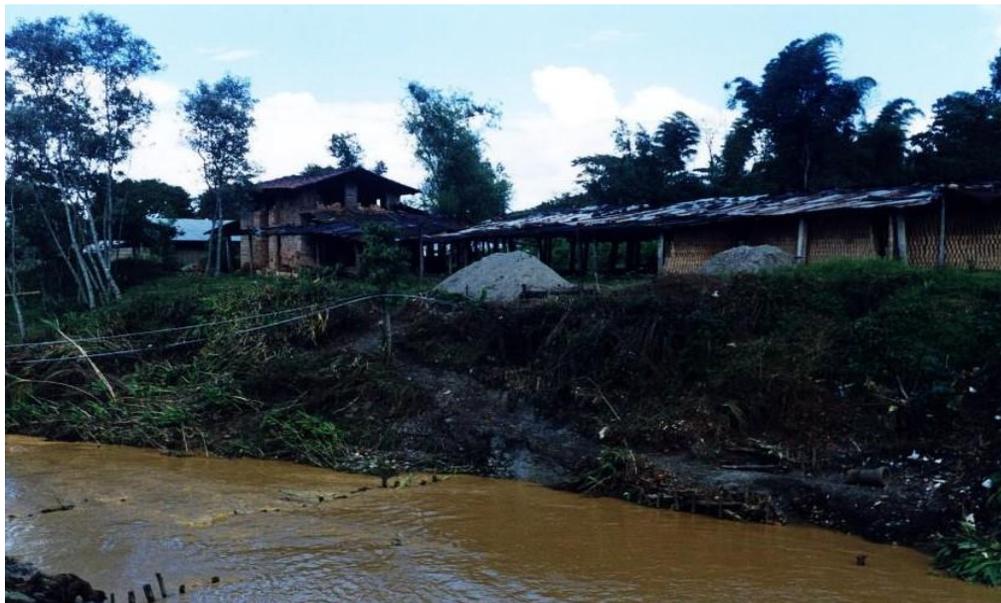
Foto 19. Ladrillera ubicada cerca al río Molino. Barrio Pueblillo.

4.4.5.1 Actividades Industriales: En el área de estudio no se observaron industrias propiamente dichas, existen algunos galpones (ladrilleras) en la zona 2 (Foto 19), las cuales están generando un impacto visual debido a que su materia prima la obtienen de montañas muy cercanas al área de estudio (Foto 20), también vierten aguas de desecho directamente al río.

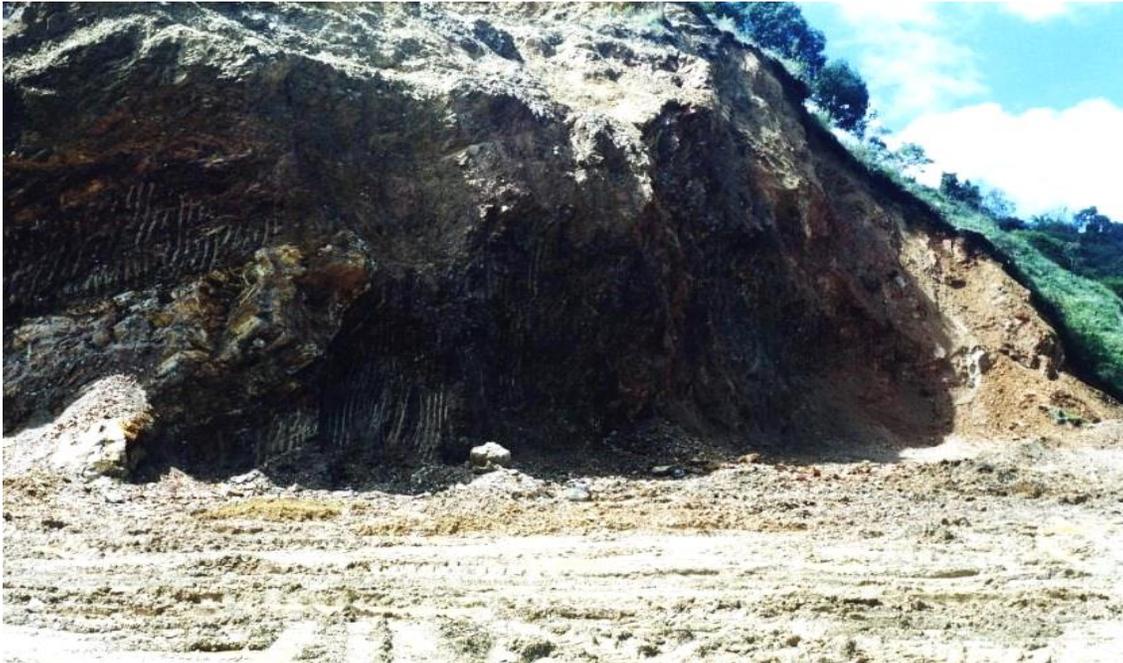
Foto 20. Cárcavas formadas por la extracción de materia prima para las ladrilleras. Parte rural de Pueblillo.

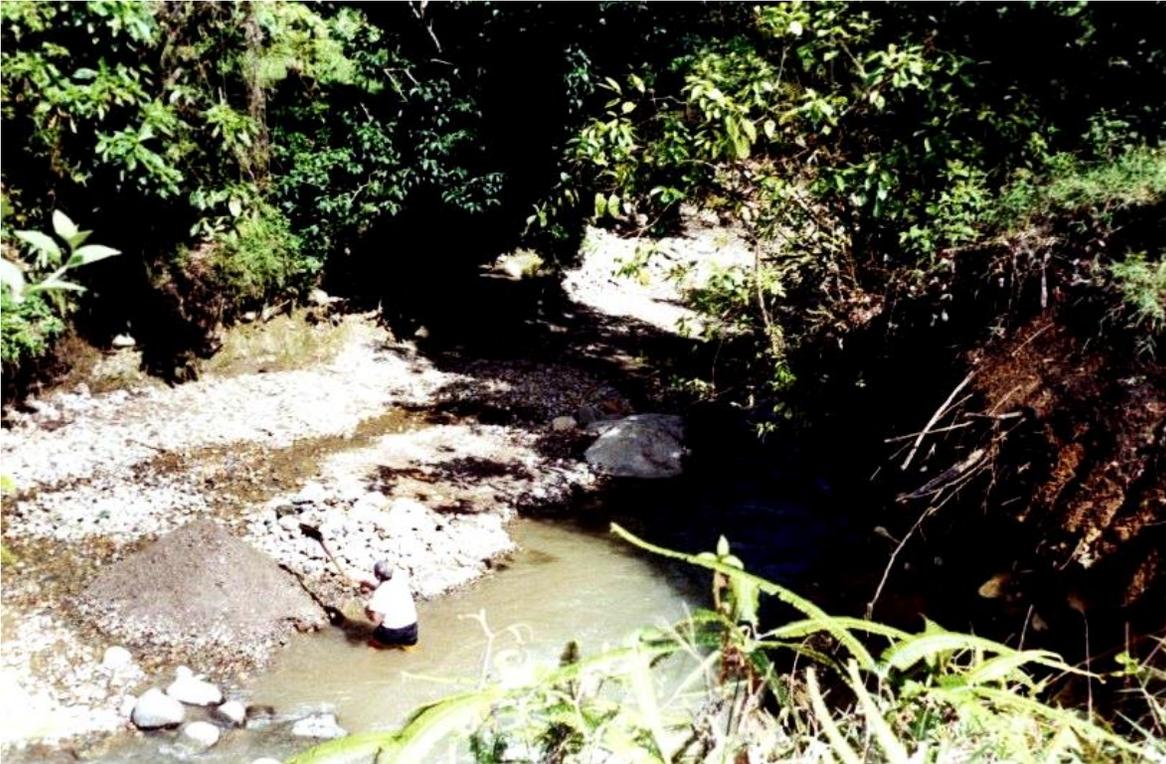
Foto 21. Extracción de material de arrastre como fuente de trabajo. Parte rural de Pueblillo.

4.4.5.2 Empleo: La fuente de trabajo que genera directamente el río Molino es la extracción de materiales para la construcción, como arena y grava (Foto 21). Esta actividad se presenta principalmente en el sector de Pueblillo y en algunos sectores de La María Occidente, antes de que le desemboque el Ejido. Gracias a esta actividad muchas familias generan el sustento diario. Este es un impacto positivo ya que genera empleos indirectos a las personas que conducen las volquetas y las tiendas aledañas.
