**LÍNEA BASE PARA LA RESTAURACIÓN ECOLÓGICA DE CUATRO  
HUMEDALES DEL BOSQUE SECO TROPICAL DEL HUILA**

**UNIVERSIDAD DEL CAUCA  
FACULTAD DE CIENCIAS NATURALES, EXACTAS Y DE LA EDUCACIÓN  
MAESTRÍA RECURSOS HIDROBIOLÓGICOS CONTINENTALES  
POPAYÁN  
2023**

**Informe final de trabajo de grado modalidad investigación como requisito  
para optar al título de Magister en Recursos Hidrobiológicos Continentales**

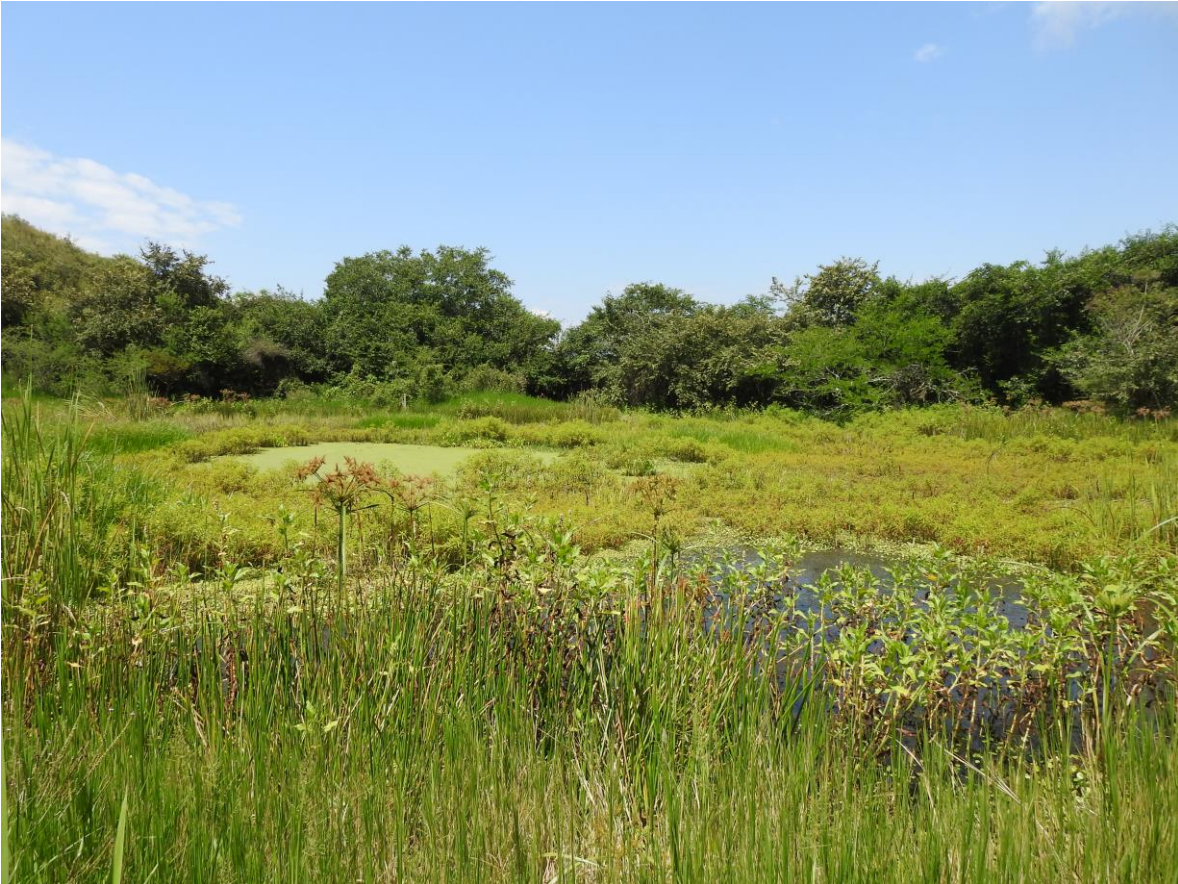
Figura 5 *Humedal La Enea.*

La Enea se encuentra ubicado en la vereda Matambo del municipio de Gigante, cuenta con un área de 1981,35 m<sup>2</sup> y un perímetro de 178,54 m, Ver (Figura 5). La fuente principal que surte el espejo de agua proviene de la escorrentía, a través, de 3 ingresos localizados en las coordenadas X826050 Y752387 a una altura de 993 msnm, X826035 Y752565 a una altura de 994 msnm y X826060 Y752520 a una altura de 999 msnm y 1 egreso ubicado en las coordenadas planas X826032 Y752537 a una altura de 998 msnm.

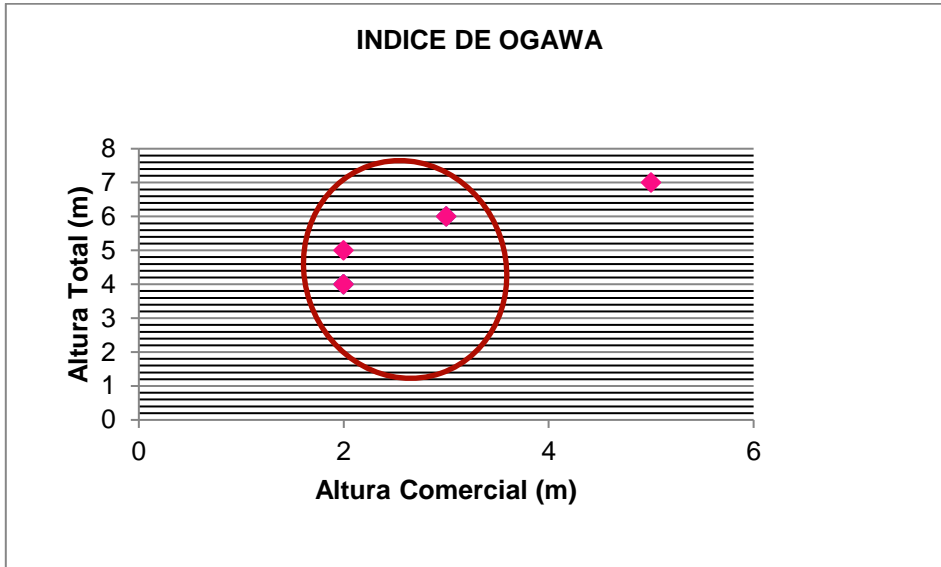
Figura 11 Diagrama de Ogawa del Humedal La Enea

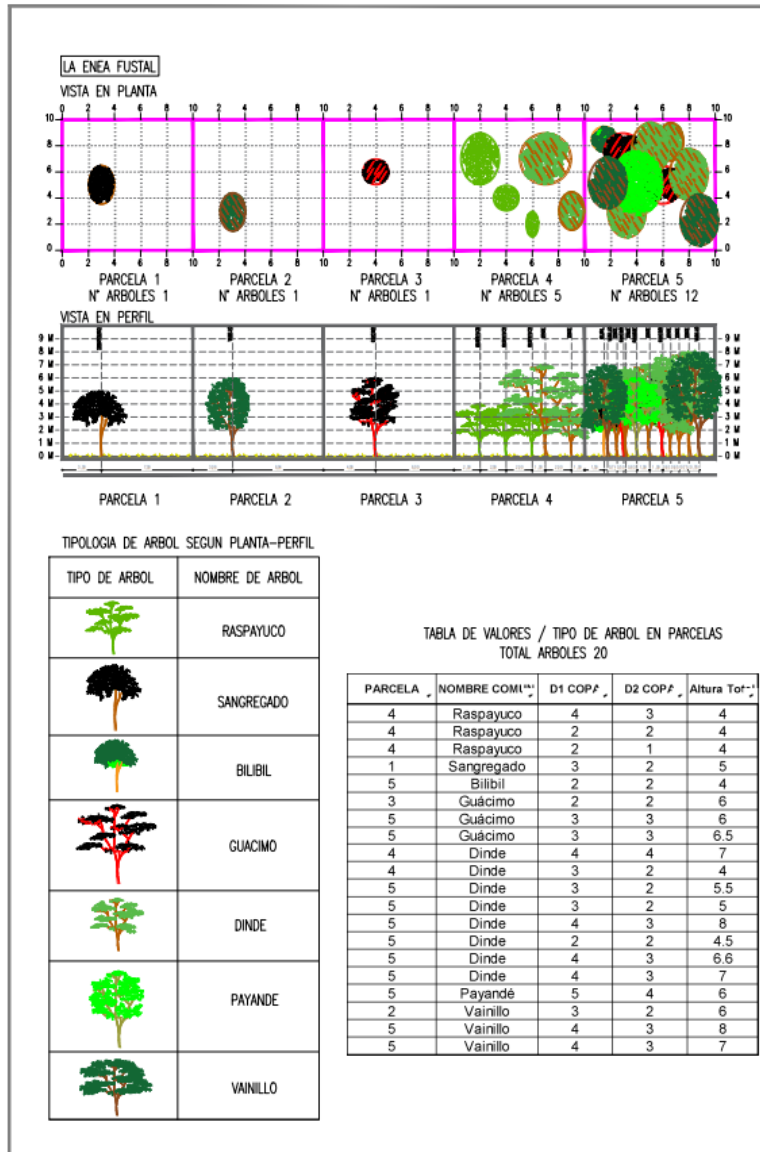
Figura 13 *Perfil de vegetación en el Humedal La Enea.*

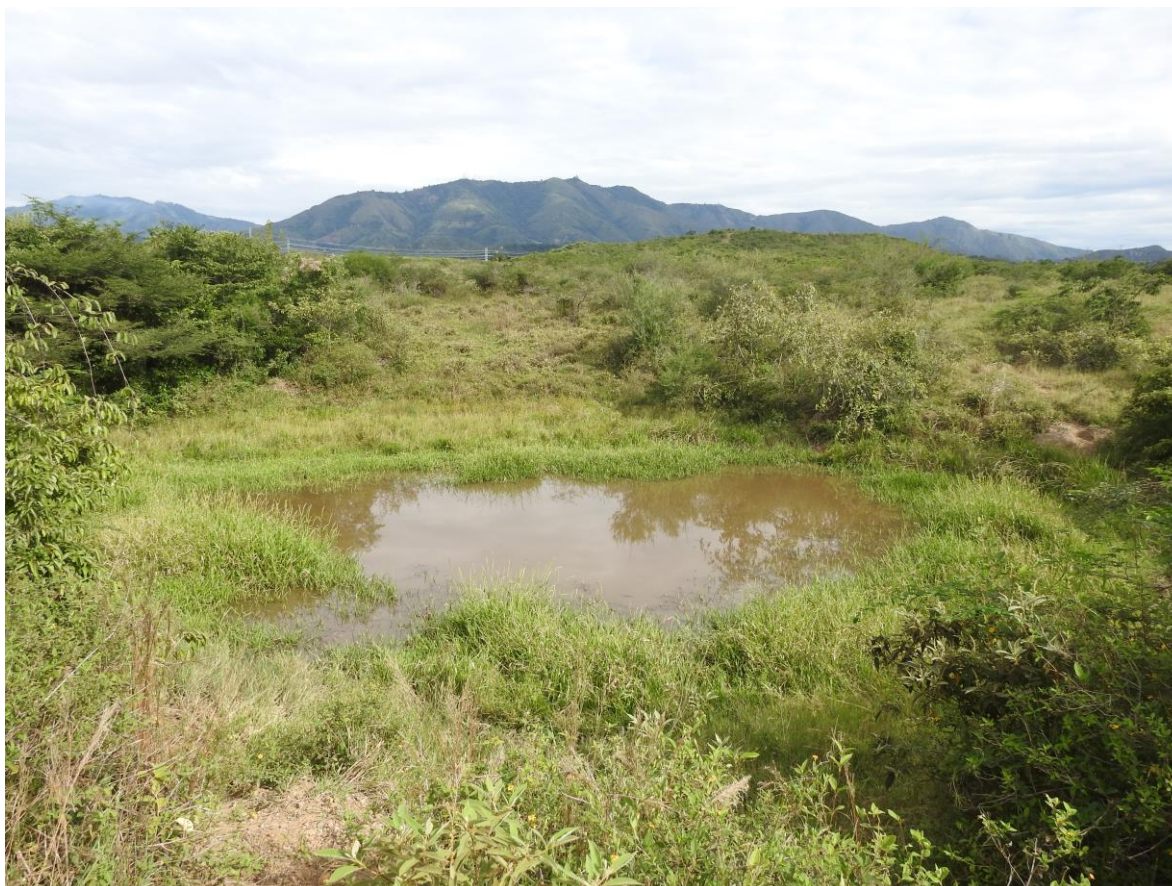
Figura 35 *Pozo Comején 2.*

El humedal Pozo Comején 2 se encuentra ubicado en la vereda El Pedernal del municipio del Agrado, cuenta con un área de 454,39 m<sup>2</sup> y un perímetro de 98,03 m,

Ver Figura 36. La fuente principal que surte el espejo de agua proviene de la escorrentía, a través, de 2 entradas localizadas en las coordenadas X821826 Y745465 a una altura de 737 msnm, X821834 Y745484 a una altura de 735 msnm y 1 egreso de agua ubicado en las coordenadas planas X821854 Y745483 a una altura de 742 msnm. Se identifican que hay tensionantes como la presencia de ganado vacuno y equinos, observados por la huella de las pisadas en área de influencia del reservorio.

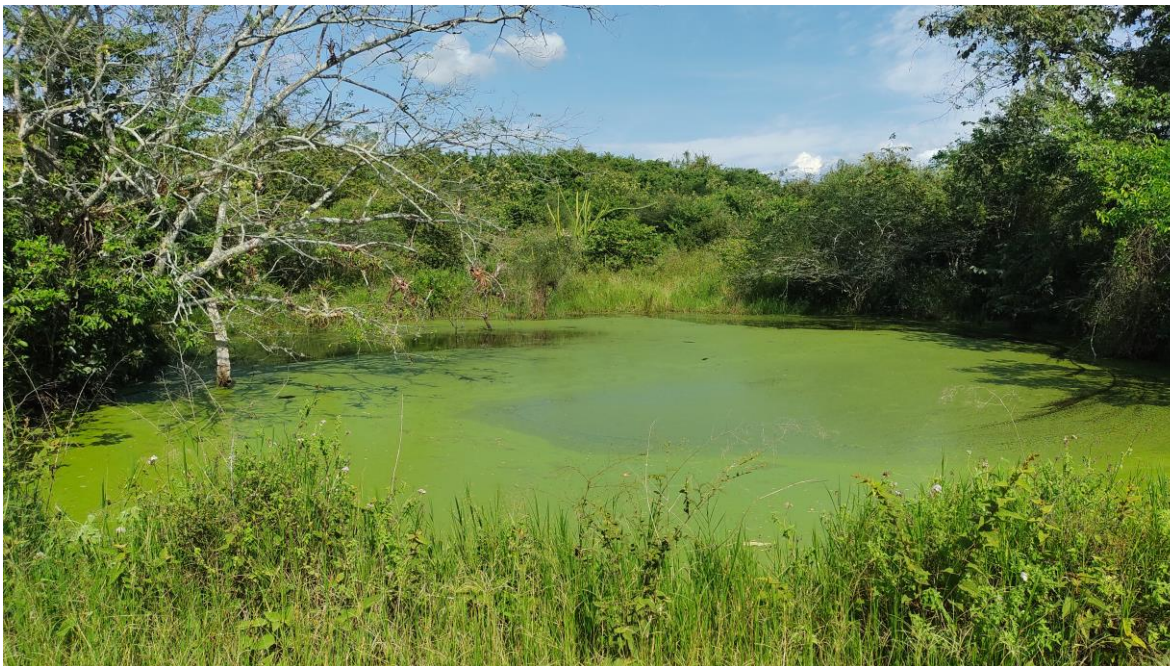
Figura 50 *Humedal Pozo Comején 3.*

El humedal Pozo Comején 3 se encuentra ubicado en la vereda El Pedernal del municipio del Agrado, cuenta con un área de 445,19 m<sup>2</sup> y un perímetro de 85,81 m, Ver Figura 51. La fuente principal que surte el espejo de agua proviene de la escorrentía, a través, de 2 entradas localizadas en las coordenadas X821885 Y745055 a una altura de 731 msnm, X821891 Y745051 a una altura de 730 msnm y 2 egresos de agua ubicados en las coordenadas planas X821875 Y745051 a una altura de 732 msnm y X821892 Y745024 a una altura de 723. Se identifican que hay tensionantes como la presencia de ganado vacuno y equinos presentes durante los recorridos al sitio.

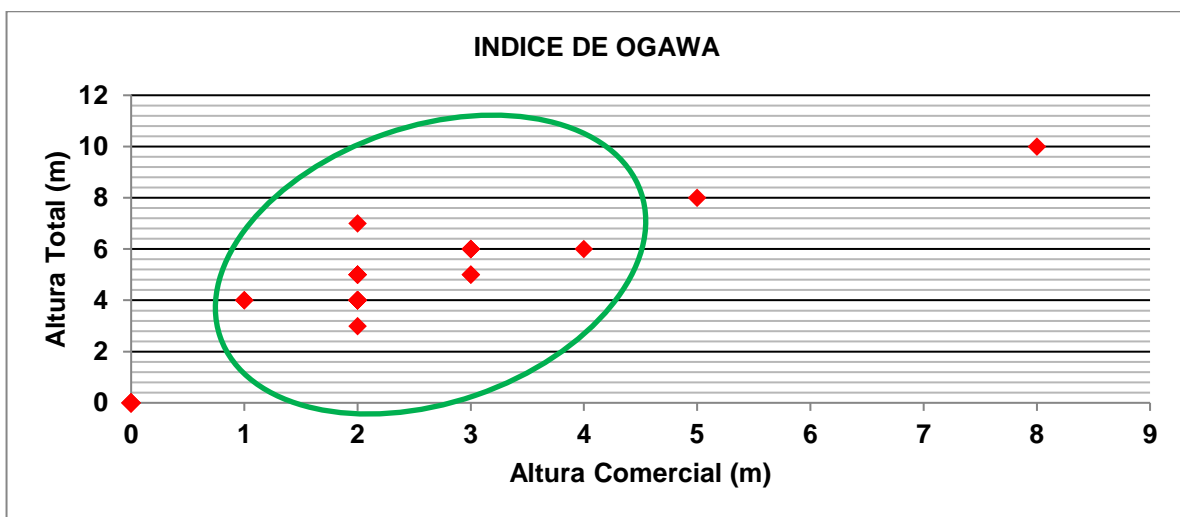
En relación con los parámetros analizados por Ogawa, las alturas totales de este ecosistema para los individuos en estado fustal van desde los 3 hasta los 10 metros y al observar el diagrama de Ogawa en la Figura 57, se puede identificar que la mayoría de individuos registrados se agrupan en las clases inferior a intermedio y unas pocas emergen al estrato superior, lo cual puede explicarse porque los individuos reportados en este tipo de ecosistema están agrupados en pequeños parches en el área de influencia del humedal, las especies son indicadoras de una cobertura en recuperación y a su vez en estado de sucesión vegetal temprana, dominada por algunos árboles, en donde a futuro puede llegar a convertirse en un bosque. Lo que se define como los primeros estados de sucesión vegetal, (Quiroga et al., 2019).

Figura 57 Diagrama de Ogawa del Humedal Pozo Comején 3

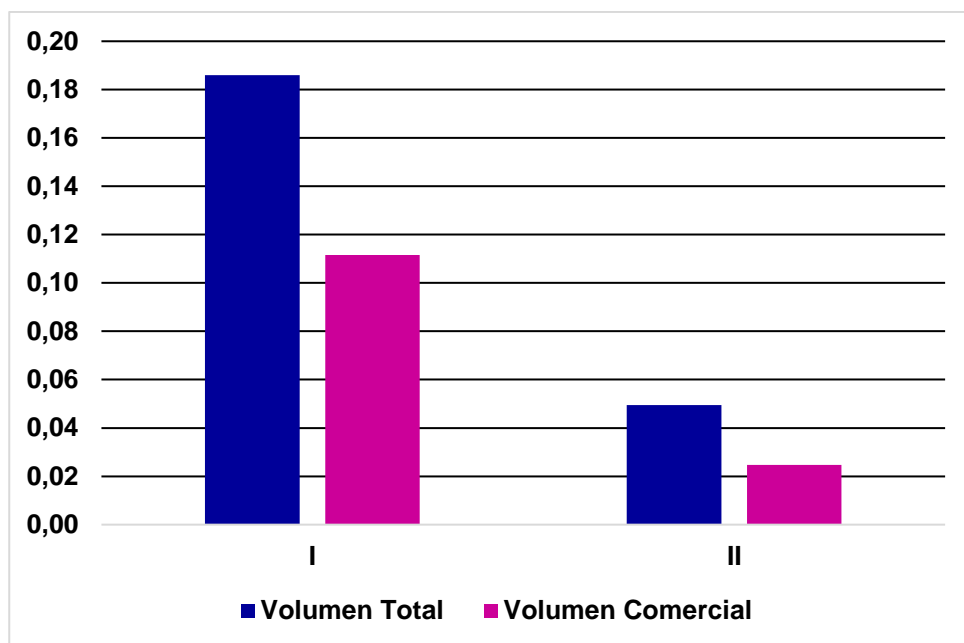
El mayor volumen total se presenta en la clase diamétrica II con un valor de 0,240 m<sup>3</sup>, al igual que para el volumen comercial con 0,111 m<sup>3</sup>, (Figura 61).

Figura 61 Volumen total y comercial por clase diamétrica en el Humedal Pozo Comején 3
