EVALUACIÓN DE FALLAS CONSTRUCTIVAS Y DE OPERACIÓN DE DOS
TANQUES DE ALMACENAMIENTO DE AGUA EN EL DEPARTAMENTO DEL
CAUCA UBICADOS EN LOS MUNICIPIOS DE TIMBIO Y EL TAMBO

UNIVERSIDAD DEL CAUCA
FACULTAD DE INGENIERÍA CIVIL
POSTGRADOS DE INGENIERIA CIVIL
POPAYÁN

Trabajo de grado presentado como requisito para optar al título de Magister en
Ingeniería de La Construcción

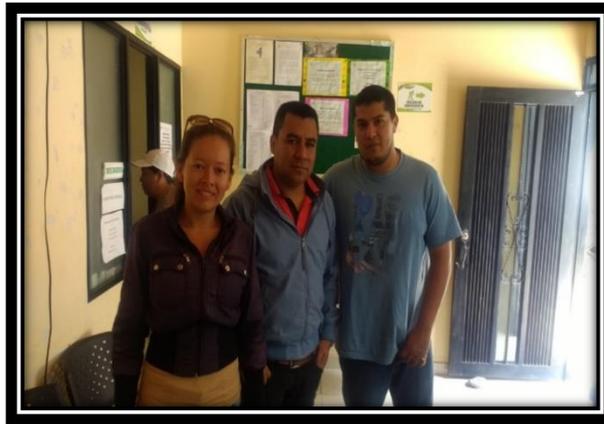
Ilustración 1. Visita de campo al tanque de almacenamiento de agua potable del municipio de El Tambo

En la visita de campo se observa la siguiente descripción de la estructura:

El tanque adosado presenta unas ciertas patologías y afectaciones que se pueden observar a simple vista. Este tanque fue construido en concreto estructural, semienterrado, construido en forma de C, que se une a un tanque existente, lo que generó una gran grieta en la junta de unión. Dicho tanque presenta fisuras al interior del muro, humedades, y una de las esquinas presenta una dilatación de gran tamaño. En cuanto a la mezcla de concreto se presenta sobre tamaños en los

agregados. La losa de tapa presenta humedad y fisuras a lo largo de la misma. La losa de fondo presenta un gran deterioro en el concreto, observándose el suministro de una baja cuantía de aceros. Las medidas del tanque son: profundidad de 3.10 m, largo de 12 m y ancho de 4 m. El tanque adosado comparte un muro con el tanque existente. Estos dos tanques son los encargados de almacenar el agua potable para la población de la cabecera municipal.

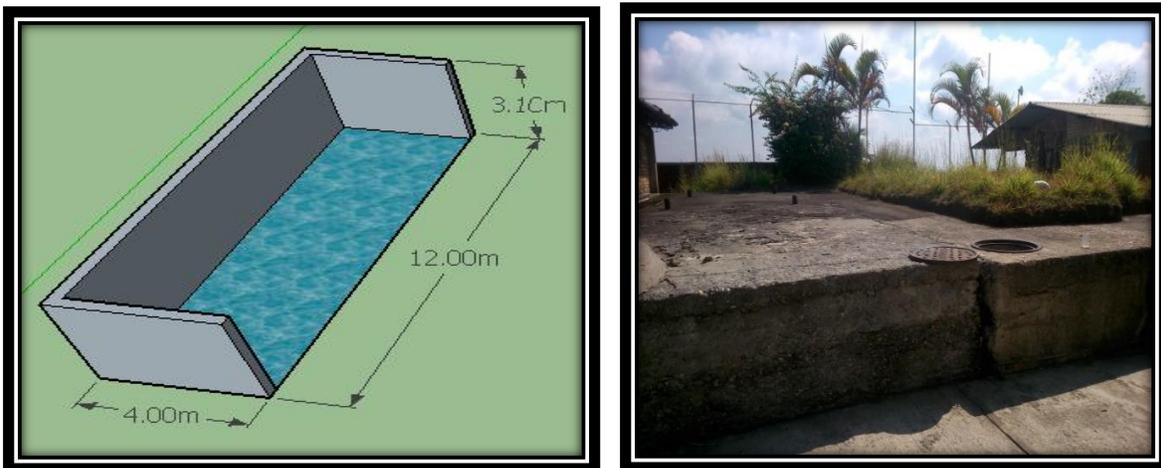
Ilustración 2. Esquema y registro fotográfico del tanque existente

Esquema del tanque existente observado y registro fotográfico de la visita de campo

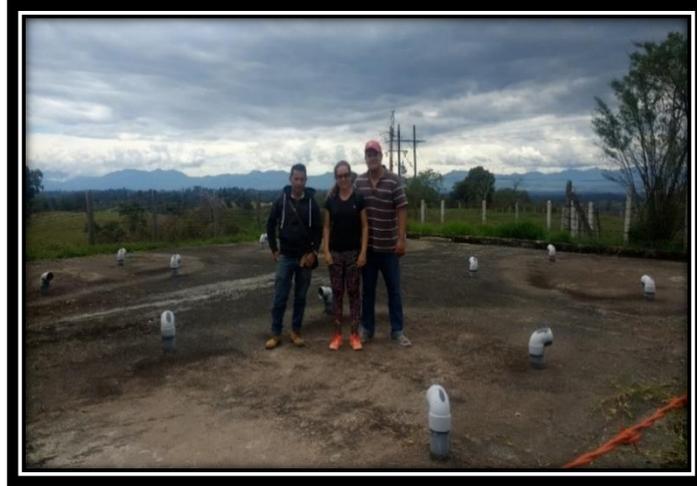
Ilustración 3. Visita de campo al tanque de almacenamiento de agua potable del municipio de Timbío

En la visita de campo se observa la siguiente descripción de la estructura:

Además, es importantes aclarar, según información de la comunidad, que el tanque de almacenamiento fue diseñado y construido por el Comité de Cafeteros hace 30 años y que la operación y mantenimiento del tanque con sus componentes está a cargo de la Empresa de servicios públicos del Municipio de Timbío y delegada a la asociación de Usuarios del Acueducto Sachacoco. El lote donde actualmente se encuentra localizado el tanque fue donado a la comunidad hace más de 30 año por lo que la comunidad posee sana posesión del bien.

De la visita se concluye que el tanque requiere un estudio de patologías y alternativas de operación.
