**PLANIFICACIÓN INTEGRAL EN ÁREAS DE IMPORTANCIA HIDRICA, EN LAS
FINCAS EL CARRISAL, EL PINO, GUAMBIA Y EL CARMEN, EN LOS MUNICIPIOS
DE INZA Y PAEZ CAUCA.**

**UNIVERSIDAD DEL CAUCA
FACULTAD DE CIENCIAS AGROPECUARIAS
PROGRAMA DE INGENIERÍA AGROPECUARIA
POPAYÁN
2013**

**Informe final trabajo de grado en la modalidad de practica social para optar al título
de Ingenieros Agropecuarios**

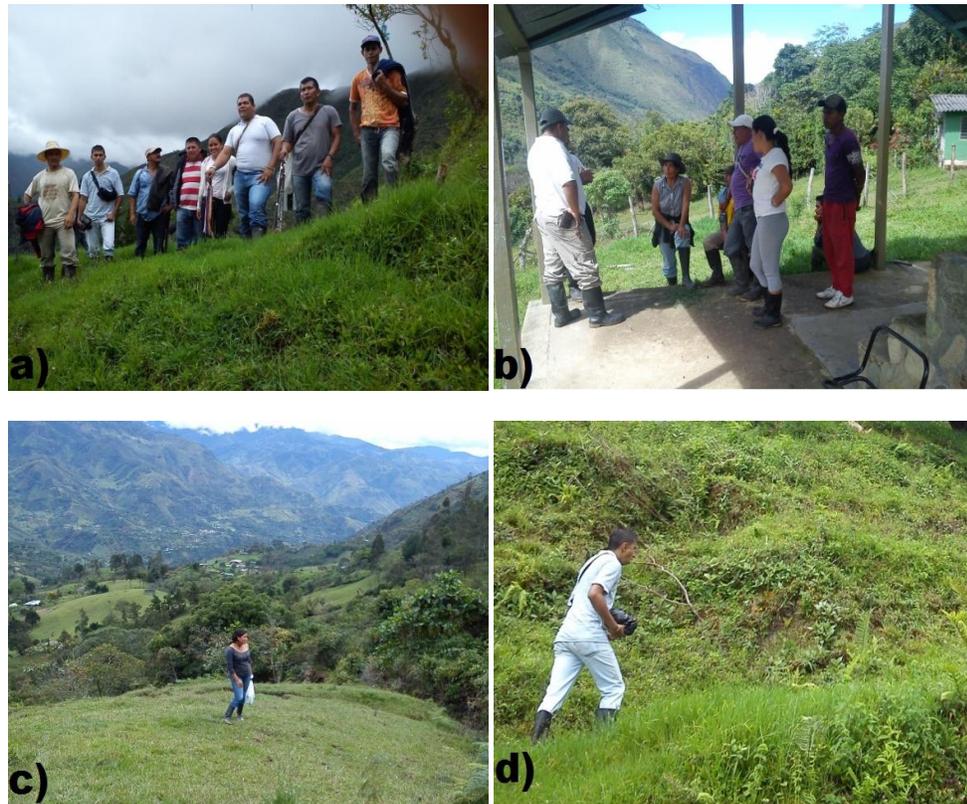
Figura 2. Visitas realizadas a las unidades productivas para la caracterización: a. Visita Chanyo; b. Visita Los Pinos; c. Visita El Carmen y d. Visita Guambia.

En el municipio de Páez se tuvo la colaboración del cabildo indígena de Belalcázar, el técnico de la UMATA, el técnico de la CRC y el propietario del predio. Figura 2.

2.2.4 Inspecciones de campo. Se identificaron los sistemas productivos, área de producción, forma de manejo, procesos de erosión en el predio, estado del alambrado que separa el área de protección con el resto de las fincas, estado de los árboles sembrados en una de las áreas de protección.

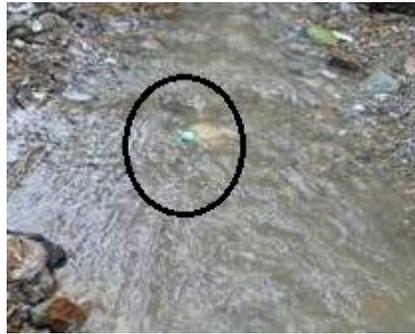
2.2.8 Caracterización del recurso hídrico. Se identificó el potencial hídrico en cada una de las fincas, se utilizó el método del flotador utilizando una pelota de pingpong (figura 3), los datos obtenidos se promediaron y el resultado final fue el caudal con el que cuenta la finca y que abastece diferentes acueductos de la región.

Figura 3. Método del flotador para identificar potencial hídrico en las fincas.

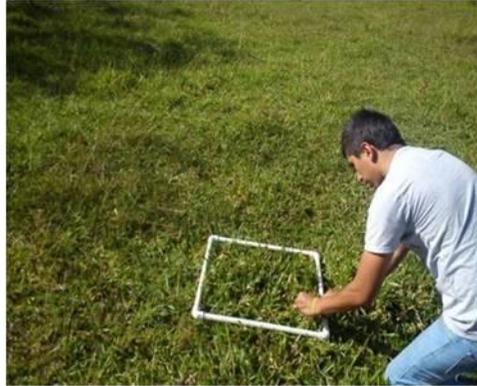
2.2.9.2 Subsistemas pastos y forrajes. En cada predio se identificó la gramínea presente y el sistema de pastoreo utilizado. El muestreo se realizó con un marco de 50 * 50 cm elaborado con tubos de PVC (figura 4), el cual fue lanzado aleatoriamente en el área a muestrear. Para el resultado de cantidad de biomasa se obtuvo el peso promedio de las muestras.

Figura 4. Aforo realizado en lote de pastoreo.

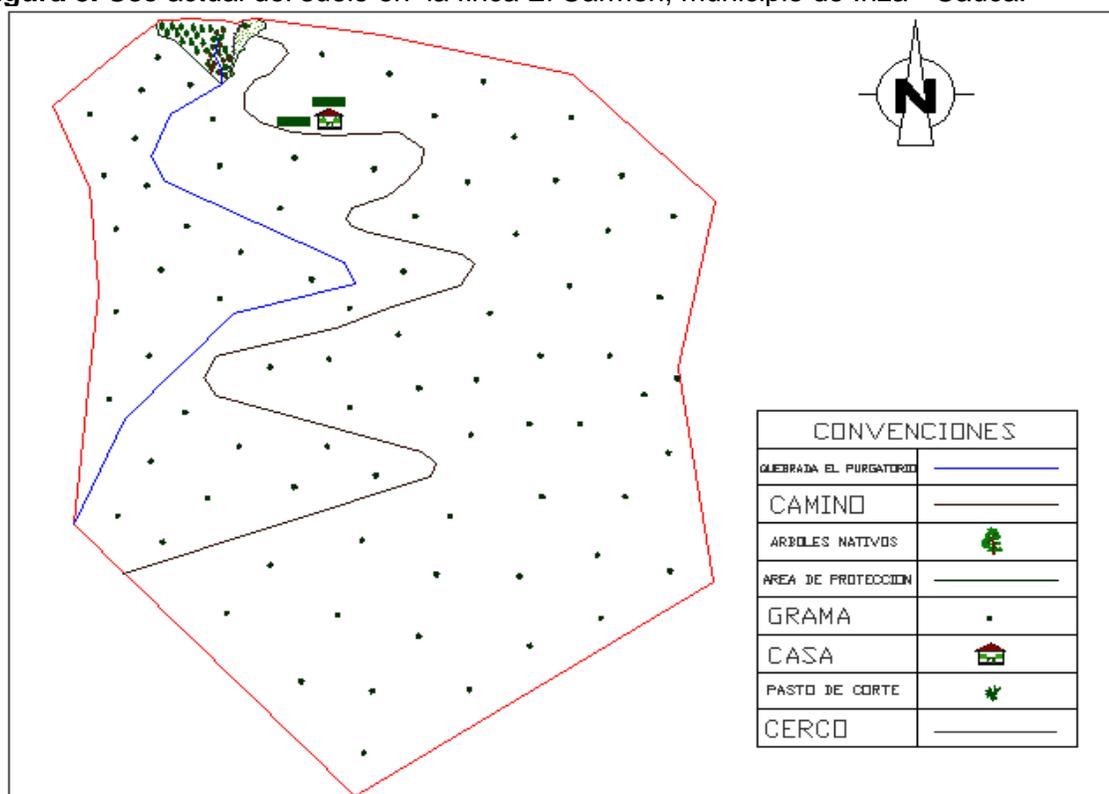
- **Uso actual del suelo.** Como se muestra en las figuras 5 y 6 el 92.7% del área total de la finca es utilizada para ganadería extensiva, esto corresponde a un área de 33 has en las cuales no se cuenta con divisiones internas, el terreno destinado para esta actividad es ondulado, con problemas de deslizamientos y está atravesado por la quebrada El Purgatorio. El 1.7% corresponde al recurso forestal, donde la Corporación Autónoma Regional del Cauca (CRC) en conjunto con el acueducto municipal de Inza sembraron 250 árboles de aliso (*Alnusacuminata*) destinados a la protección y conservación del recurso hídrico. 1.5 has que representan el 4.2% del área total están sembradas con pasto de corte (*Axonopus scoparius*) el cual es utilizado en la alimentación del ganado bovino.

Figura 5. Uso actual del suelo en la finca El Carmen, municipio de Inza - Cauca.

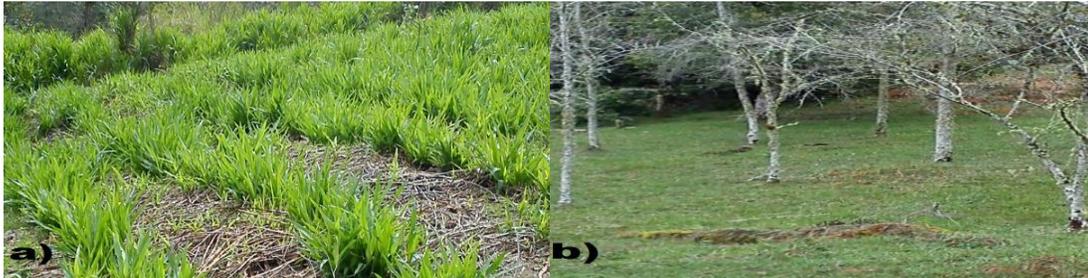
Figura 6. Subsistemas en la Finca El Carmen: a. Subsistema pasto de corte; b. Subsistema forestal.

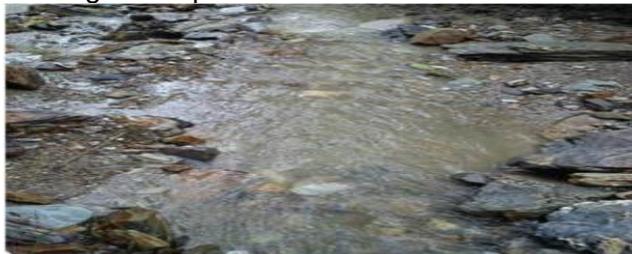
- **Caracterización del recurso hídrico.** En la finca se encuentra un nacimiento de agua del cual surge la quebrada que lleva por nombre El Purgatorio (figura 8), que abastece el acueducto municipal de Inza, favoreciendo a 220 familias, las cuales cuentan con el recurso continuamente.

Figura 8. Quebrada El Purgatorio que abastece el acueducto municipal de Inza, Cauca

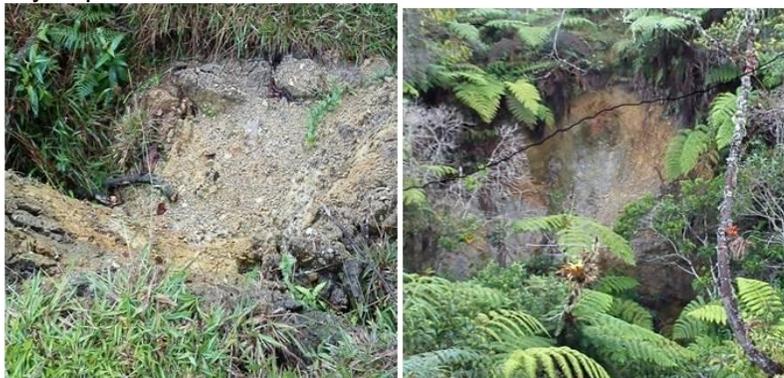
Figura 9. Deslizamientos identificados en la finca El Carmen causados por escorrentía, falta de barreras y la pendiente.

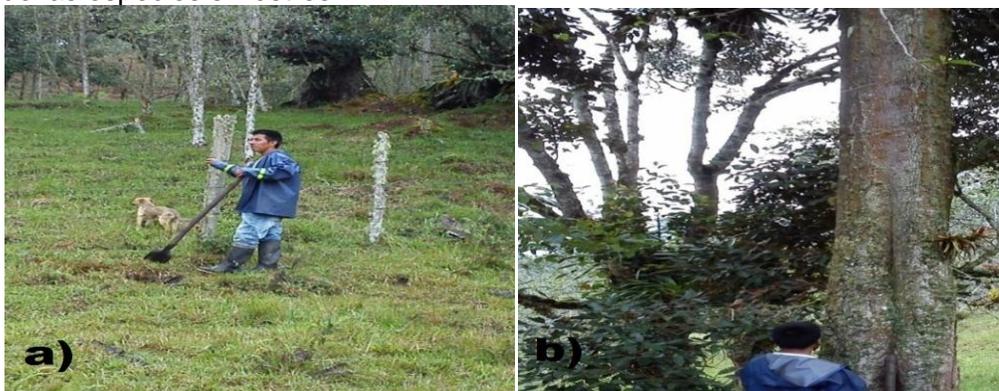
Figura 10. Reconocimiento del área de protección e identificación de las especies silvestres en la zona de Inza: a. Reconocimiento del área de protección; b. Identificación de las especies silvestres.

- **Subsistema forestal.** El municipio de Inza compro 0.6 ha de la finca en las cuales se cuenta con 250 árboles de aliso, que se establecieron para la protección y conservación del recurso hídrico (figura 10) que abastece el acueducto de la región. Como factor limitante se pudo identificar la falta de manejo del componente arbóreo, se destaca que no se presenta deforestación, quemas, ni contaminación por agroquímicos que puedan afectar ambientalmente la fuente hídrica, pero en las fincas aledañas se evidencia la tala de árboles y quemas para el establecimiento de cultivos de tomate de árbol que potencialmente pueden contaminar la quebrada.

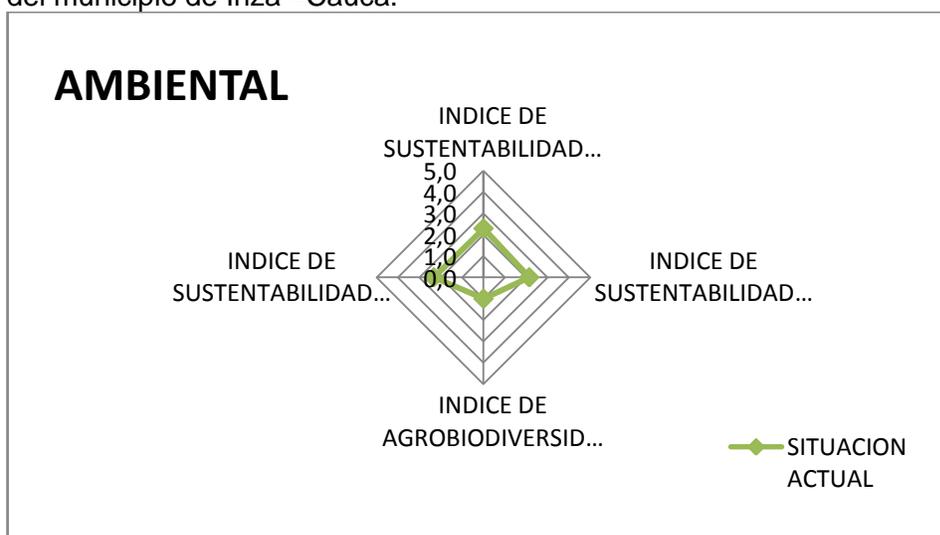
Figura 11. Indicadores de sustentabilidad del componente ambiental para la finca El Carmen del municipio de Inza –Cauca.

Diagnóstico Ambiental finca El Carmen. De acuerdo a la situación encontrada en la finca El Carmen se dio una calificación referente a los recursos agua, suelo, agrobiodiversidad y recurso forestal. La calificación se obtuvo a partir de los indicadores de sustentabilidad que permiten evidenciar la situación real respecto a la deseada como se muestra en la figura 11 y con ello diseñar propuestas encaminadas al mejoramiento de los aspectos limitantes que se pueden evidenciar en la finca.

El componente flora y bosque tuvo una calificación de 2,3 debido a que en el área de protección no se adelantan acciones para mejorar el componente forestal existente, no se presentan quemas, ni se tala el componente arbóreo, pero el mal estado de la cerca que protege el área forestal ocasiona la entrada del ganado y deterioro del este sistema.

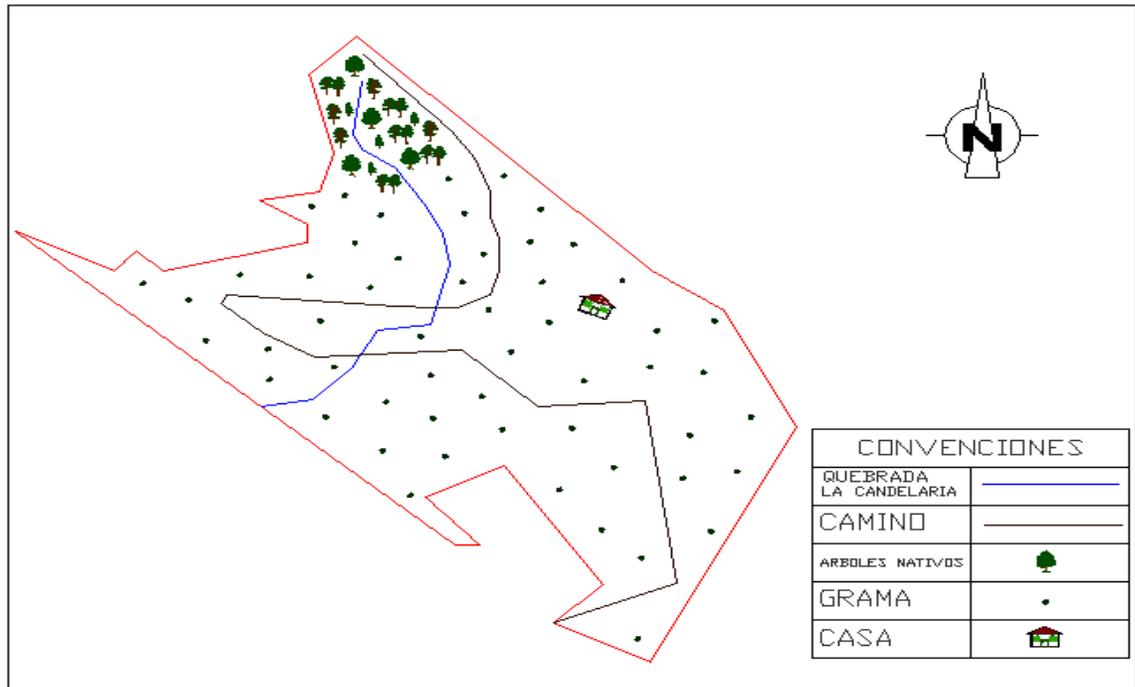
Figura 12. Uso actual del suelo en la finca Guambia, municipio de Inza Cauca

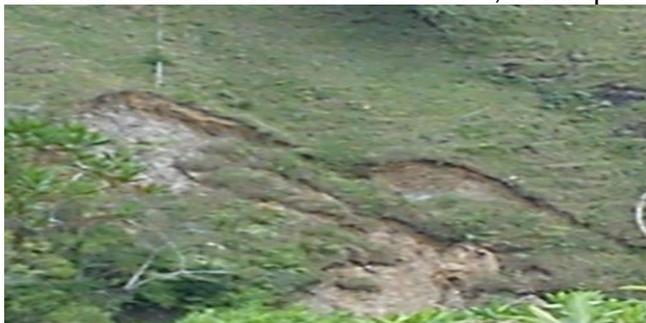
Figura 13. Deslizamiento identificado en la finca Guambia, municipio de Inza- Cauca

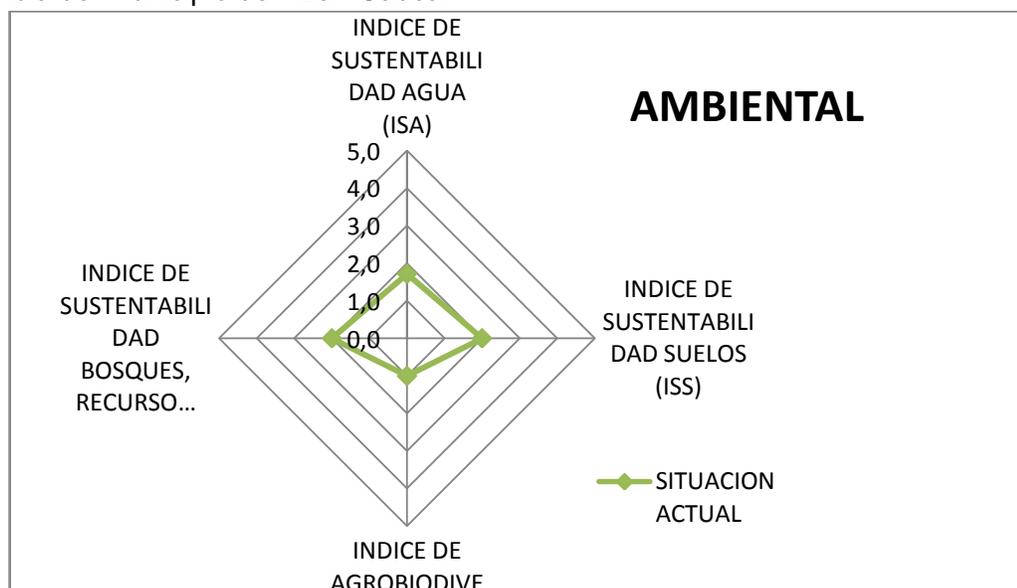
Figura 14. Indicadores de sustentabilidad del componente ambiental para la finca Guambia del municipio de Inza –Cauca.

La calificación para el recurso agua es de 1,7 debido a que no se adelantan acciones de conservación para el recurso hídrico, no se realiza un adecuado tratamiento de las aguas servidas, el agua utilizada para el acueducto no presenta contaminación microbiológica y Físicoquímica.

El índice de sustentabilidad ambiental para el recurso suelo figura 14 presenta una calificación de 2,1 debido a que se evidencian signos de compactación, erosión y deslizamientos causados por la actividad ganadera extensiva, el suelo no se utiliza de acuerdo a la vocación real que para esta zona del departamento es agroforestal.

El componente flora y bosque tiene una calificación de 2,0 puesto que no se adelantan acciones de reforestación, el ganado entra al área boscosa y ocasionando deterioro a este componente, algunos sectores de la quebrada no cuentan con material forestal que proteja el afluente.

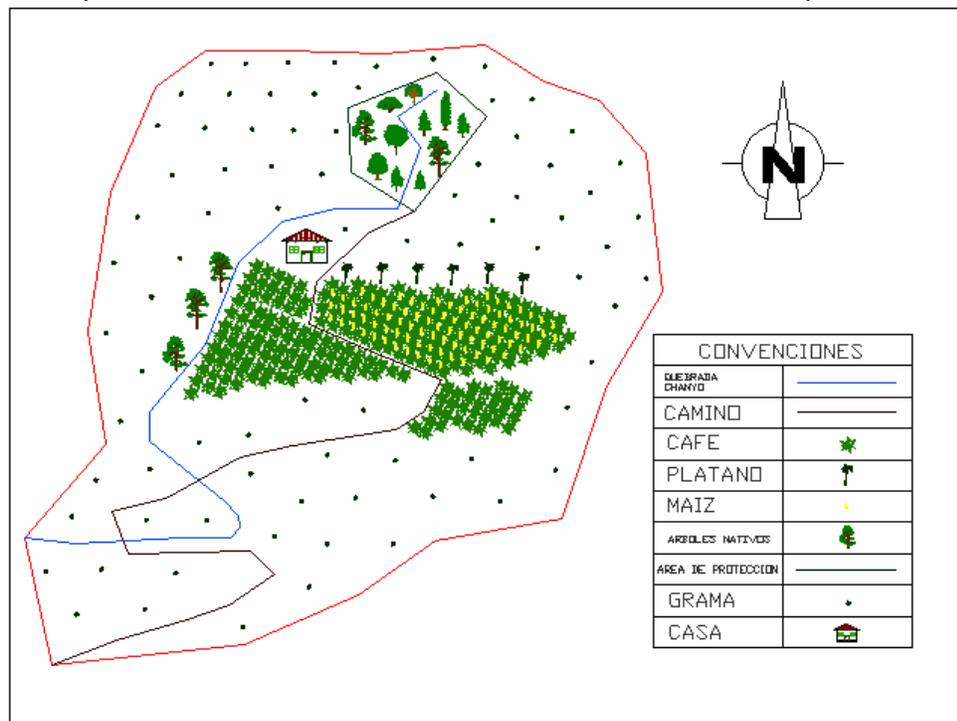
Figura 15. Mapa del uso actual del suelo en la finca El Carrisal municipio de Páez Cauca

- **Uso actual del suelo.** El 83% del área total que corresponde a 32 Has son utilizados para la ganadería, esta se maneja de forma extensiva y continua, el 13% del área corresponde al cultivo de café, que cuenta con 20000 árboles sembrados hace un año a una distancia de 1.5 x1.5 m subdividido en 3 lotes, en uno de estos lotes se sembraron 2 Has de maíz asociado con el cultivo de café y el 4% restante hace parte del área de conservación que compro el municipio de Páez para la protección de la fuente hídrica. Figura 16.

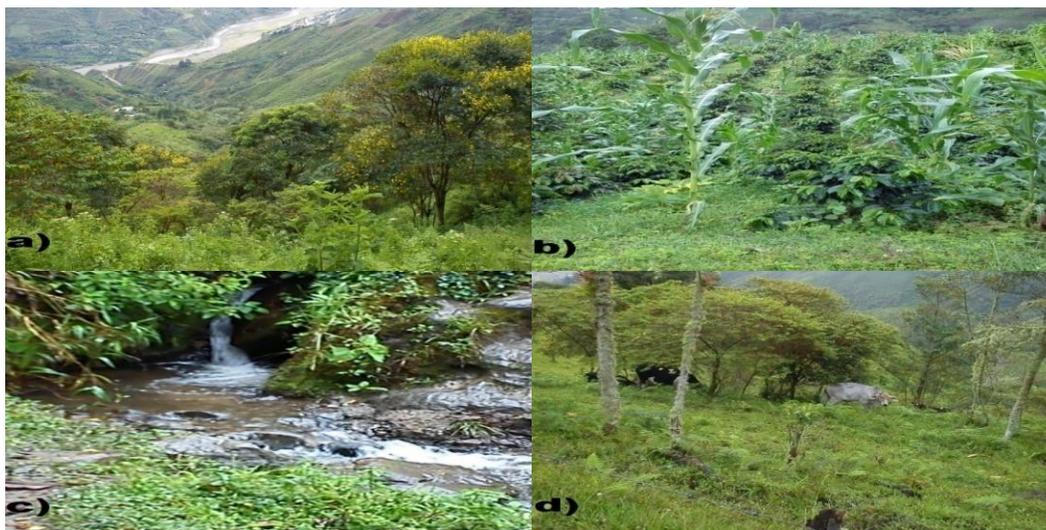
Figura 16. Uso actual del suelo de la finca El Carrisal: a. recurso forestal; b. cultivo de café intercalado con maíz; c. recurso hídrico; d. subsistema ganado.

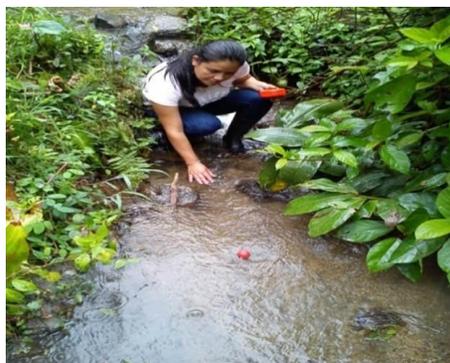
Figura 17. Medición de caudal de la quebrada Chanyo

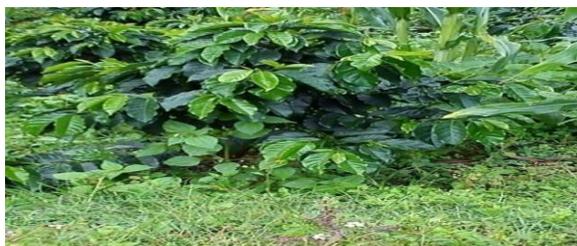
Figura 18. Cultivo de café variedad Castillo sembrado en la finca El Carrisal

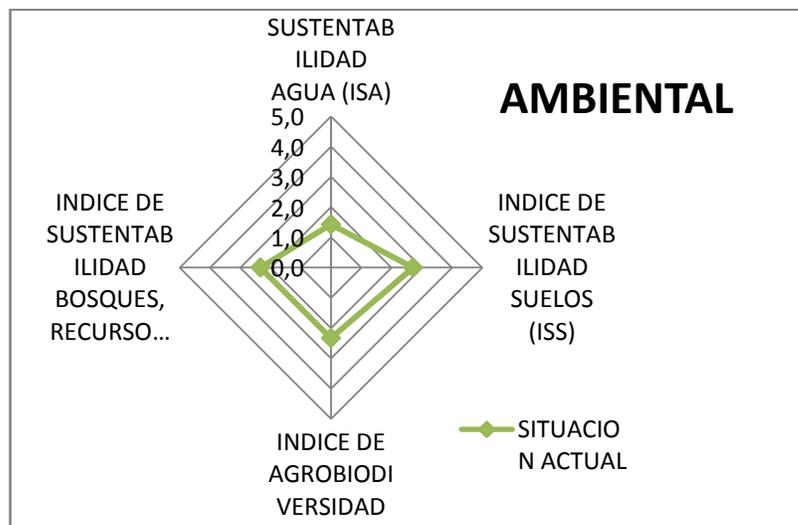
Figura 19. Indicadores de sustentabilidad del componente ambiental para la finca El carrisal municipio de Paez Cauca.

Como se muestra en la figura 19 la calificación para el recurso agua es de 1,4 debido a que aunque se encuentra de manera constante y el recurso es suficiente la cerca que divide el área de protección de la quebrada se encuentra deteriorado y el ganado entra y contamina la fuente hídrica como se puede evidenciar en el resultado del análisis microbiológico del análisis de agua.

El eje de sustentabilidad de fauna y flora tiene un calificación de 2,3 puestos que en algunos sectores se encuentra dañada ocasionando deterioro del área boscosa, no se realizan actividades de reforestación en la finca.

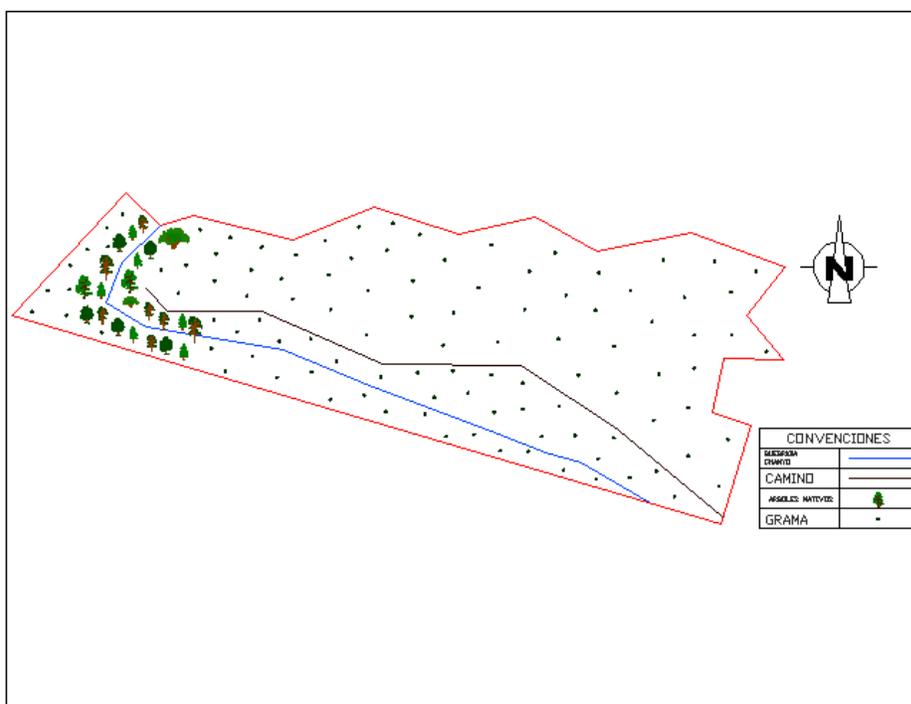
Figura 20. Mapa del uso actual del suelo en la finca El Pino municipio de Páez Cauca

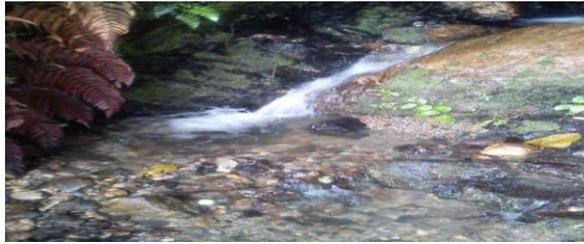
- **Recurso hídrico.** La finca es atravesada por la quebrada Chanyo (figura 21) de la cual se abastece el acueducto del barrio El Jardín de Belalcazar

Figura 21. Quebrada Chanyo que atraviesa la Finca El Pino municipio de Páez Cauca.

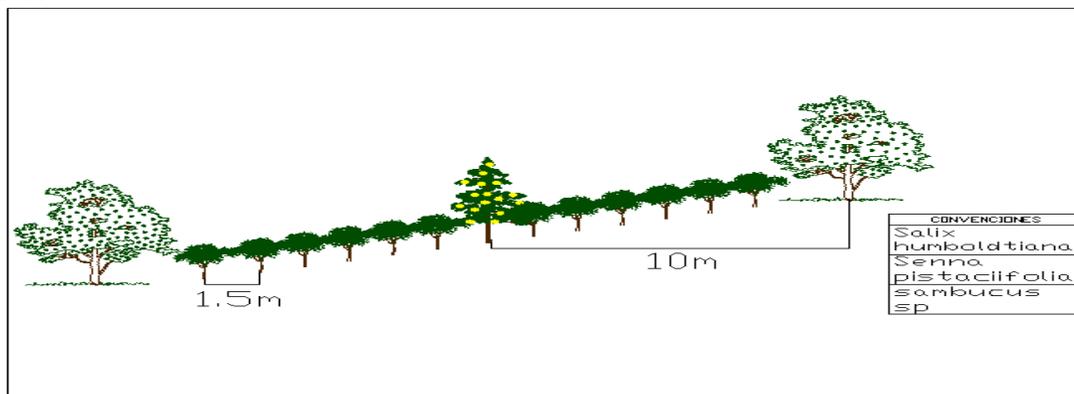
Figura 22. Diseño en perfil de cercas vivas para las zonas de conservación fincas de Inza Cauca.

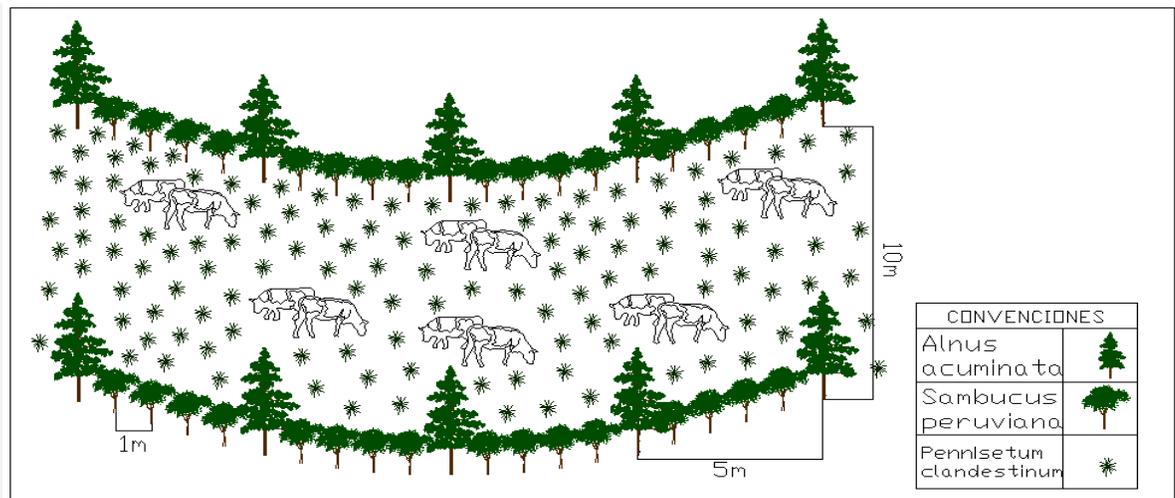
Figura 23. Diseño en perfil del sistema silvopastoril para las fincas del municipio de Inza Cauca

Componente arbóreo. A causa de la necesidad de aportar nitrógeno a la gramínea se propone el establecimiento de aliso (*Alnus acuminata*), árbol que pertenece al selecto grupo de la llamadas plantas no leguminosas actinorrícas, gracias a la simbiosis que tiene con el hongo actinomicetos del genero *Frankia* que induce a la formación de nódulos en las raíces del árbol. El nitrógeno fijado por el sistema radical fertiliza el suelo y las plantas acompañantes, por lo que este árbol se destaca en el mejoramiento de los suelos erosionados y en la recuperación de praderas degradadas(FEDEGAN,2008) Para el aporte de proteína y minerales al ganado se plantea el Tilo (*Sambucus peruviana*)

Rotación de potreros. El pastoreo rotacional permite obtener una mayor eficiencia por unidad de superficie, logrando máximos rendimientos en la producción bovina, disminuyendo la erosión, ocasionando menor pisoteo, generando mayor infiltración del agua y mayor penetración del aire. (FEDEGAN, et al. 2008). Bajo este sistema se plantea el diseño rotacional utilizando cerca eléctrica con cinta móvil, en el establecimiento de este sistema que se propone para la finca El Carmen se requiere utilizar 10 ha divididas en 16 lotes de 6250 m² con un periodo de ocupación de 3 días, para la finca Guambia se sugiere utilizar 3 ha divididas en 16 lotes de un área de 1875 m².

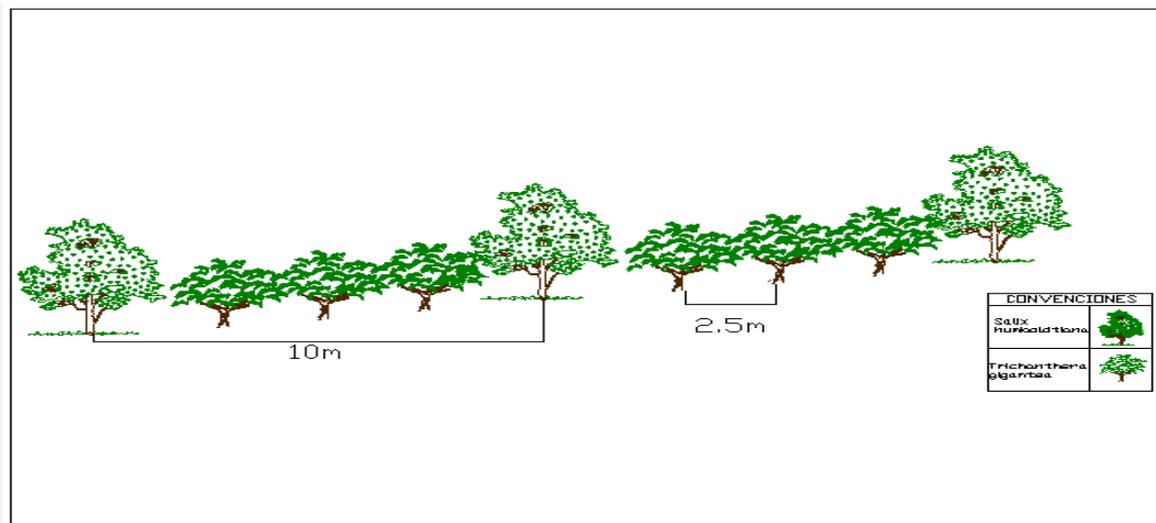
Figura 24. Diseño en perfil de las cercas vivas para el área de protección en la fincas El Carrisal Páez Cauca.

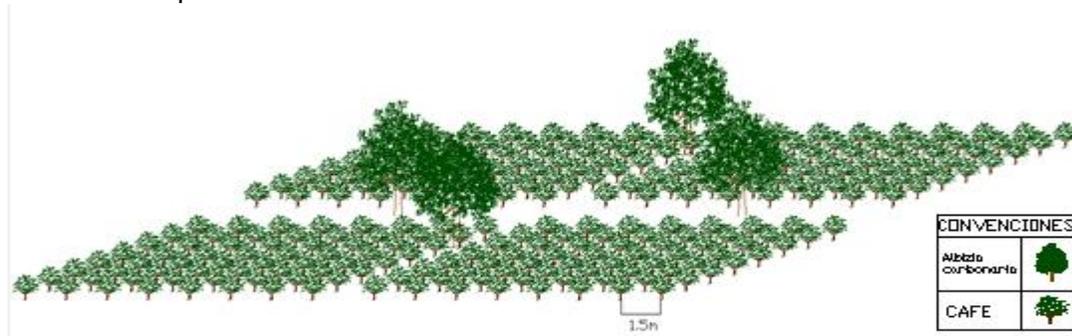
Figura 25. Diseño en perfil del sistema agroforestal del cultivo de café para la finca El Carrisal municipio de Páez Cauca

3.3.2.2 Propuesta agroforestal para el cultivo de café. Las ventajas de cultivar café asociado con árboles son la protección del cultivo de la acción directa de los rayos del sol lo que disminuye la pérdida de agua del suelo y de la planta de café, además se regula la temperatura de la plantación y del suelo permitiendo un adecuado desarrollo del follaje y de las raíces mejorando el aprovechamiento de los nutrientes, se reduce la erosión del suelo y disminuye la población de malezas, incrementando la cantidad de materia orgánica al suelo y mejorando los niveles de fertilidad.(ANACAFE, 2010)

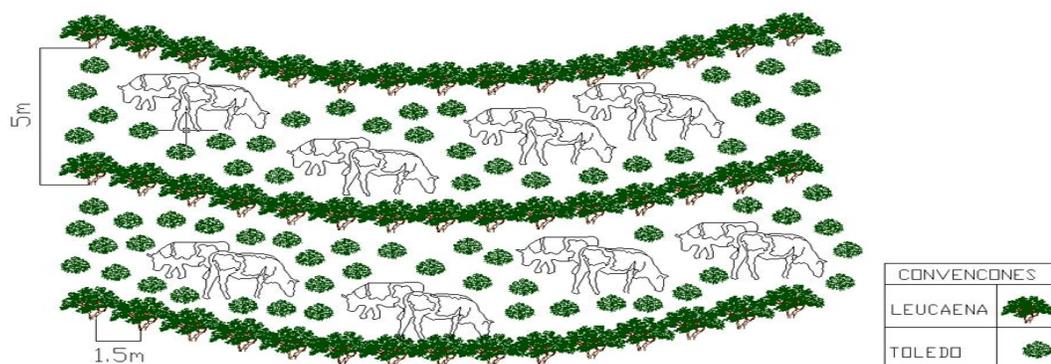
Figura 26. Diseño en perfil sistema silvopastoril para la finca El Carrisal municipio de Páez cauca.

3.3.2.3 Propuesta Sistema Silvopastoril. La sobrexplotación que genera la ganadería extensiva al suelo, la baja productividad, la contaminación a la fuente hídrica hace que sea necesaria la implementación del sistema silvopastoril que permita mejorar las condiciones del suelo aumentando la productividad y generando beneficios ambientales.

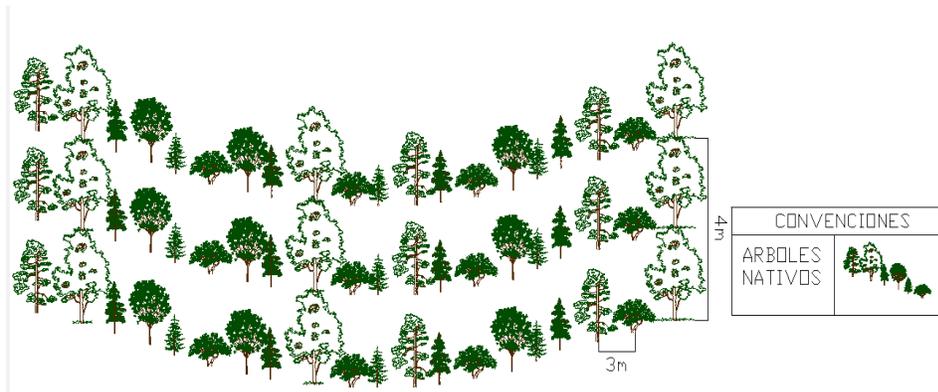
Figura27. Diseño en perfil componente arbóreo para la finca El Pino municipio de Páez Cauca.

3.3.2.4 Propuesta finca El Pino. El municipio de Páez tiene destinada el área de la finca para establecimiento de una zona arbórea, la cual estará orientada para la protección de la fuente hídrica de la quebrada Chanyo. Se propone el establecimiento de especies forestales predominantes en la zona como el sauce, Martin galviz, carbonero gigante, nacedero, botundo, palo moco los cuales se establecerán a una distancia de siembra de 3 metros entre planta y 3 metros entre surco, en esta área el total de árboles a sembrar son 1100, los cuales contribuirán a mantener la biodiversidad de la zona.

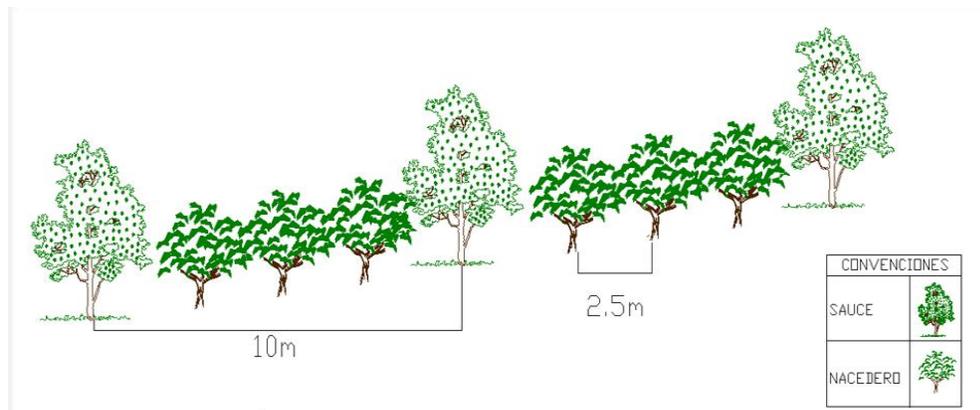
Figura 28. Diseño en perfil área de conservación para la finca El Pino Municipio de Páez Cauca

Propuesta de establecimiento de cercas vivas. Con la finalidad de prolongar la vida útil de las cercas y fortalecer la protección del área de conservación se propone el establecimiento de cercas vivas de sauce y nacedero a una distancia de 10 m entre sauce intercalados con nacedero a una distancia de 1.5 m los cuales serán sembrados a una distancia de la cerca establecida de 0.5 m.
