**AUXILIAR DE INGENIERÍA EN LA CONSTRUCCIÓN DEL CENTRO DE  
REFUGIO ANIMAL EN LA CIUDAD DE POPAYAN-CAUCA.**

**INFORME FINAL DE PRÁCTICA PROFESIONAL**

**PRESENTADO ANTE LA UNIVERSIDAD DEL CAUCA COMO REQUISITO  
PARCIAL**

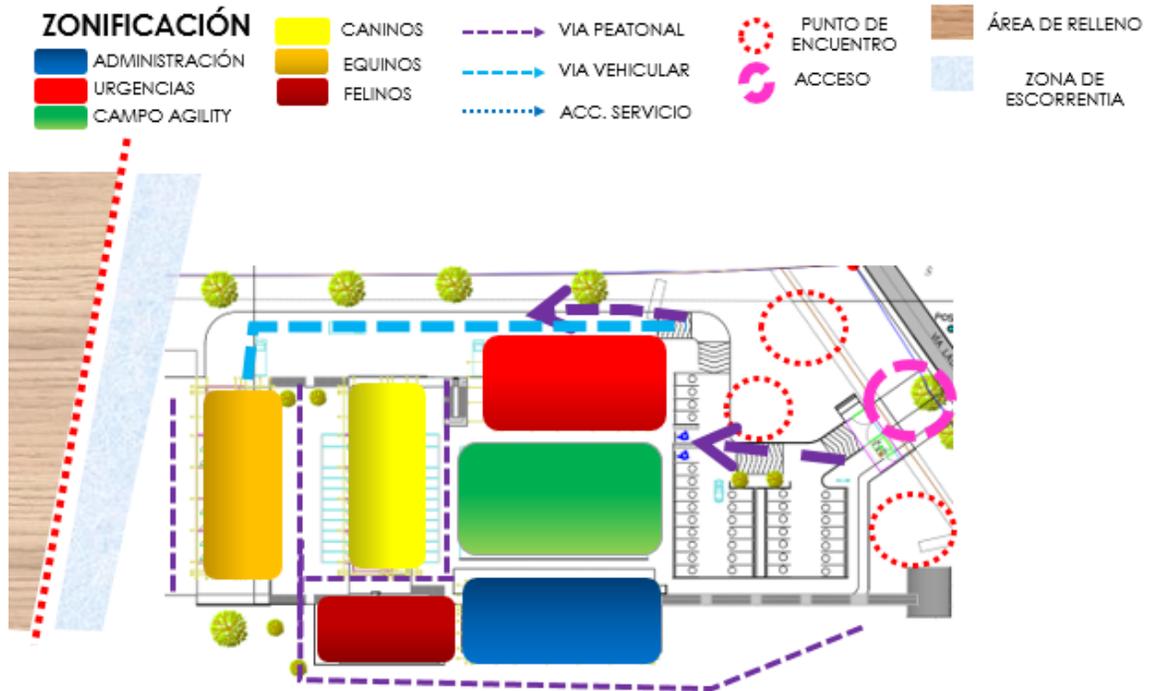
**Figura 5. Zonificación Centro de Refugio Animal**

El refugio contará con una vía interna que llegará hasta el bloque de equinos, pasando por el bloque de urgencias y caninos (Figura 5), esto con el fin de que sea posible transportar hasta el punto posibles animales enfermos, así como para el transporte de alimentos e insumos que requiera el refugio, además tendrá una zona de parqueo donde los visitantes podrán dejar sus vehículos a motor así como bicicletas y realizar un recorrido por todo el refugio por la vía peatonal, que se diseñó de tal forma que los visitantes puedan recorrer a pie todos los módulos, con el fin de que observen a los animales albergados en el refugio y estos logren ser adoptados, ya que la construcción del Centro de Refugio Animal en la ciudad de Popayán tiene como objetivo principal mejorar la calidad de vida de los animales.

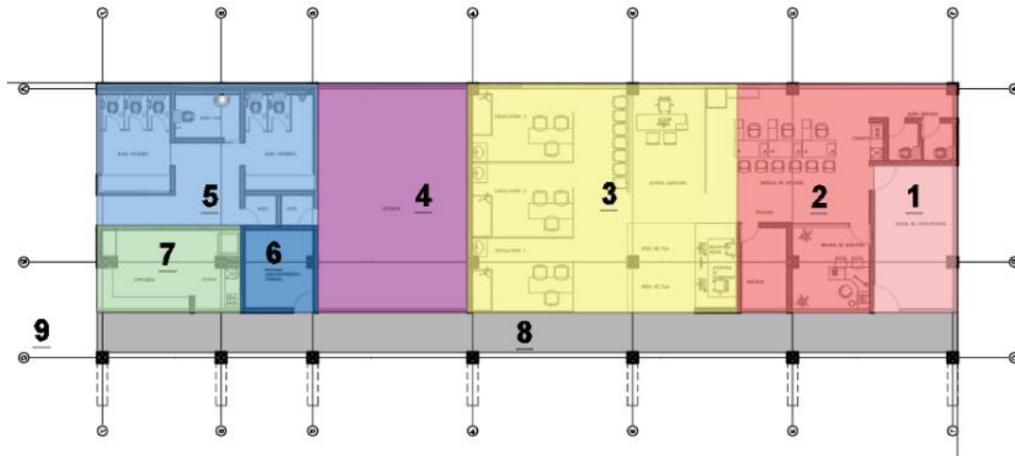
**Figura 7. Implantación bloque Administración.**

- 1**  SALA DE CAPACITACIÓN
- 2**  ZONA ADMINISTRATIVA
- 3**  ATENCIÓN AL PÚBLICO/CONSULTORIOS
- 4**  COMERCIO ANCLA PETSHOP
- 5**  BATERÍA SANITARIA
- 6**  DEPOSITO GENERAL
- 7**  CAFETERIA
- 8**  CIRCULACIÓN CUBIERTA
- 9**  ESPACIO PÚBLICO

De acuerdo al programa de necesidades entregado por la alcaldía de Popayán se proyectaron los espacios requeridos, (Figura 7) con una capacidad de personal de 35 personas. El área administrativa cuenta con un módulo de oficinas, la oficina del director, un cuarto de archivos, una zona de servicios y por último el salón de capacitación con una capacidad de 20 personas, todo esto con un área de 55.86 m<sup>2</sup>, sobre el acceso de la edificación se encuentran la recepción y atención al ciudadano, tres consultorios veterinarios para animales externos y la oficina de adopción que brinda los servicios complementarios. Todo esto con un área de 50.85

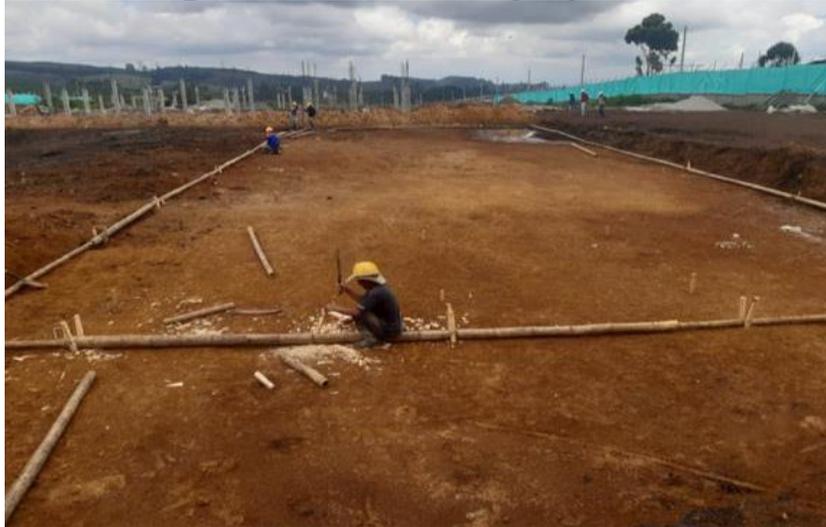
**Figura 17. Localización y replanteo.**

Este ítem (Figura 17) se refiere a ubicar y marcar en el terreno o superficie de construcción los ejes principales, paralelos y perpendiculares señalados en el plano del proyecto, así como los linderos del mismo.

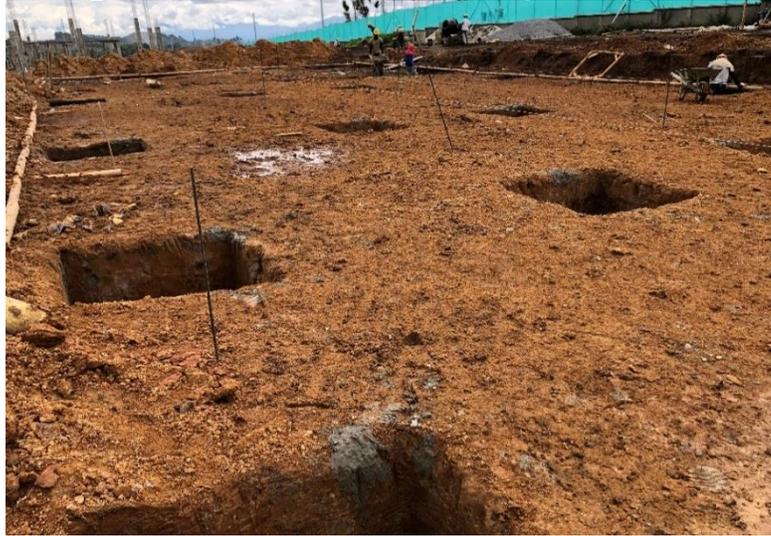
**Figura 18. Excavación a mano para zapatas.**

La excavación manual para zapatas (Figura 18), consiste en remover o quitar volúmenes de tierra, con la finalidad de conformar espacios que no requieran el uso de maquinaria especializada.

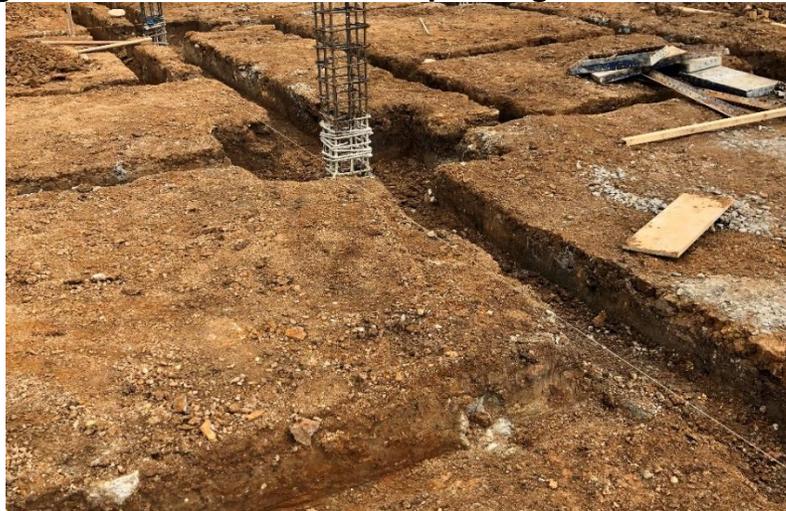
**Figura 19. Excavación a mano para vigas de cimentación.**

La excavación a mano para vigas de cimentación (Figura 19), consiste en remover o quitar volúmenes de tierra, con el fin de tener los espacios que no requieran el uso de maquinaria especializada.

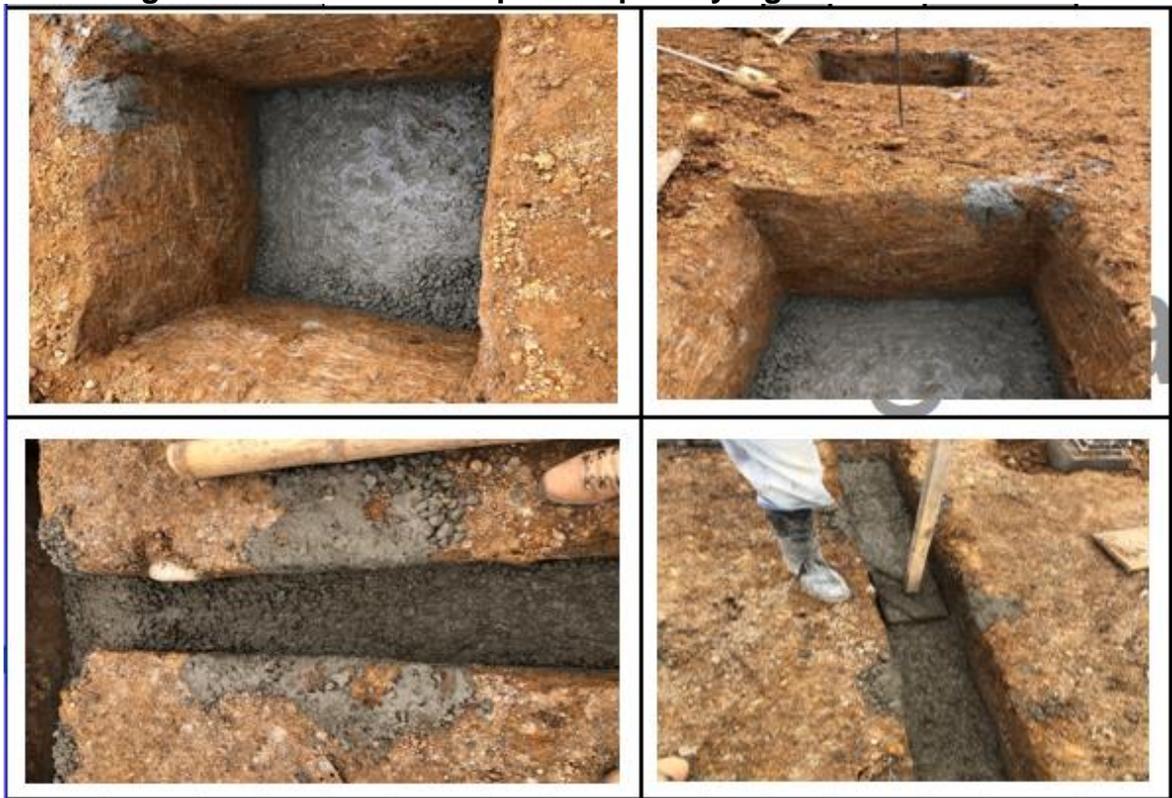
**Figura 20. Solados de limpieza zapatas y vigas de cimentación.**

El solado de limpieza (Figura 20) es usado principalmente como elemento no estructural en la construcción de cimentaciones y losas de concreto (simple y reforzado), para impedir que estas se contaminen y se dessequen de forma considerable.

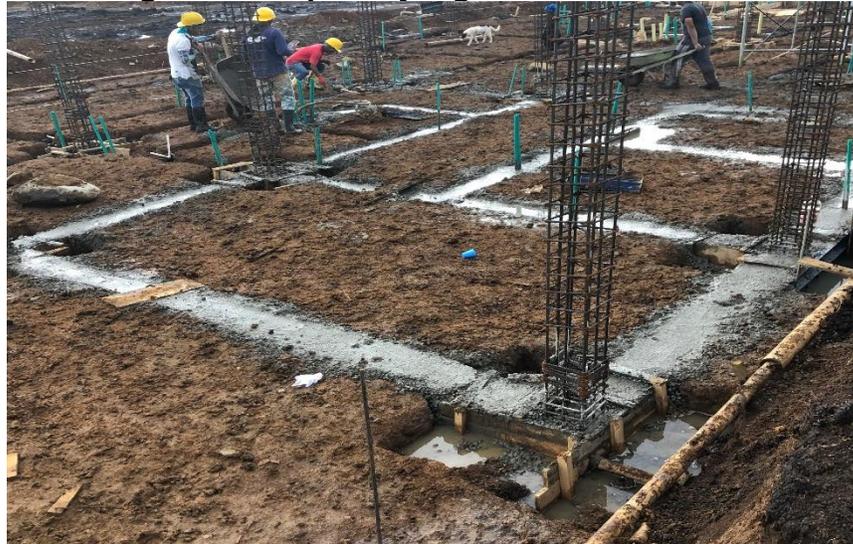
**Figura 21. Zapatas y vigas de cimentación.**

Elementos estructurales correspondientes a cimentación superficial (Figura 21), debido a que el terreno tiene la capacidad de soportar las cargas puesto que se debe a la construcción de estructuras de un nivel.

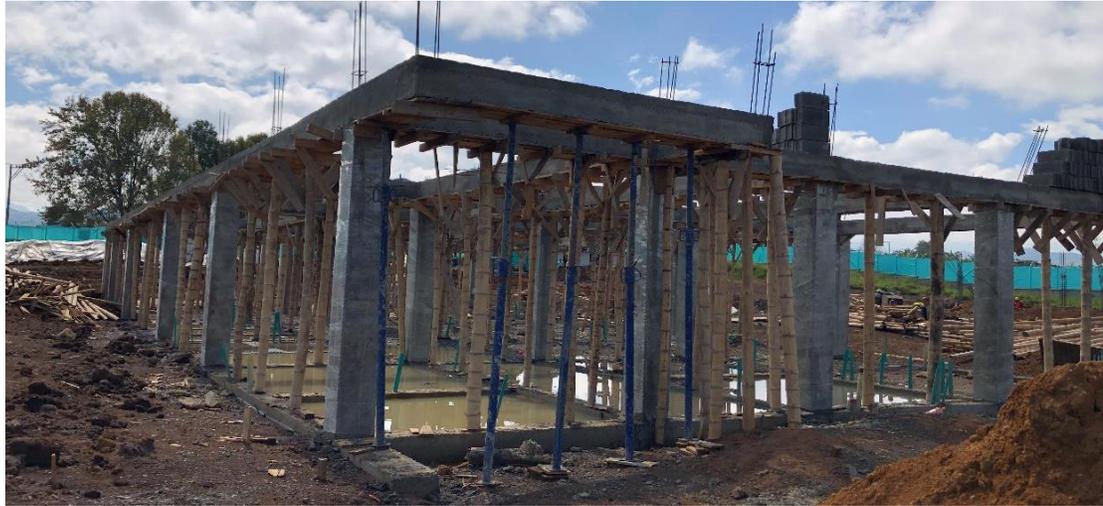
**Figura 22. Columnas y vigas de cubierta.**

Estructura en concreto (Figura 22), columnas para soporte vertical de la estructura y vigas de cubierta, elementos horizontales que trabajan a flexión.

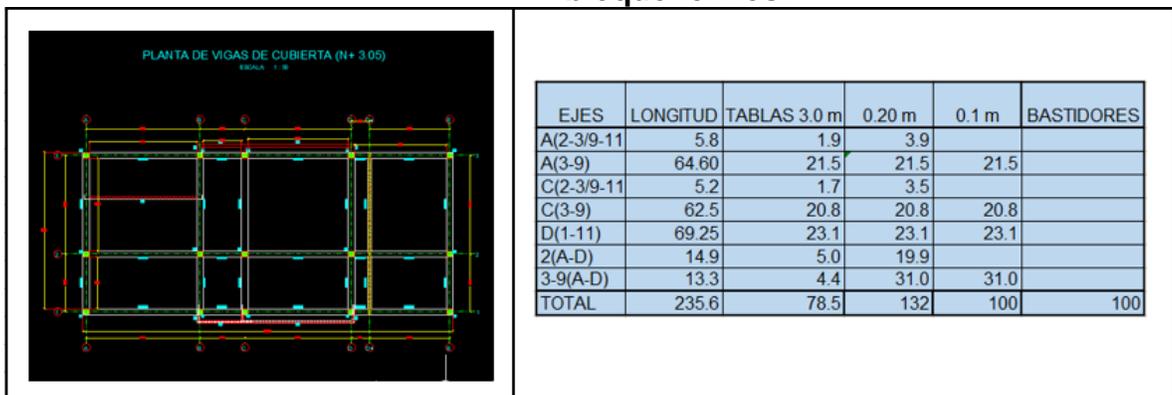
**Figura 23. Cálculo de formaleta en tablas de madera para vigas de cubierta bloque felinos.**

Para este cálculo (Figura 23) se utilizó el método de los ejes y con las longitudes tomadas del plano estructural, se logró calcular el total de tablas de madera, necesarias para la formaleta de las vigas de cubierta del bloque de felinos.

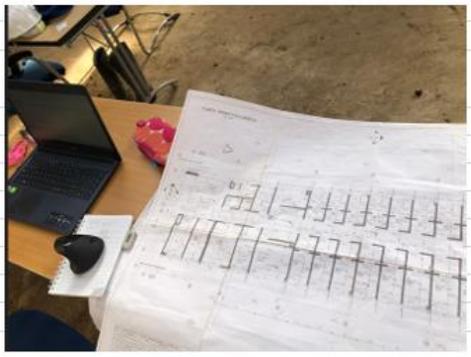
**Figura 24. Cálculo mampostería en ladrillo bloque para muros de felinos, caninos y equinos.**

MAMPOSTERIA CANINOS					
EJES	largo	altura	vanos	area bruta	area neta
1 (B-C)	1.18	3.35		3.95	3.95
1 (C-E)	3.45	3.35		11.56	11.56
3 (A-B')	3.37	3.75		12.64	12.64
3 (B-C)	4.15	3.15	4.95	13.07	8.12
3 (B-E)	4.63	3.15		14.57	14.57
3' (A-B')	2.20	3.15		6.93	6.93
3' (B-E)	3.30	3.15		10.40	10.40
3'' (A-B')	3.80	3.15		11.97	11.97
3'' (B-E)	3.30	3.15		10.40	10.40

Total ladrillos	634.93 CANINOS
	640.48 EQUINOS
	193.50 FELINOS
	1469 m2
	18508 total ladrillos

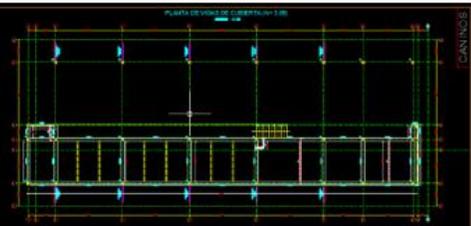
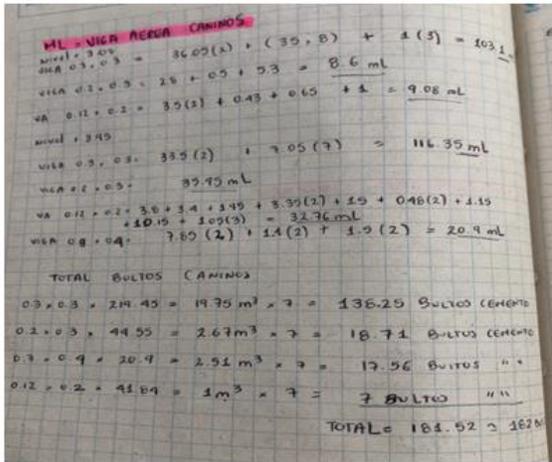
**Figura 25. Cálculo metros lineales de vigas cubierta para obtener cantidad de concreto necesario para la fundición.**

**ML VIGA AEREA CANINOS:**

$$\text{MUEL } 03.03 = 36.05(2) + (39.8) + 1(3) = 103.1$$

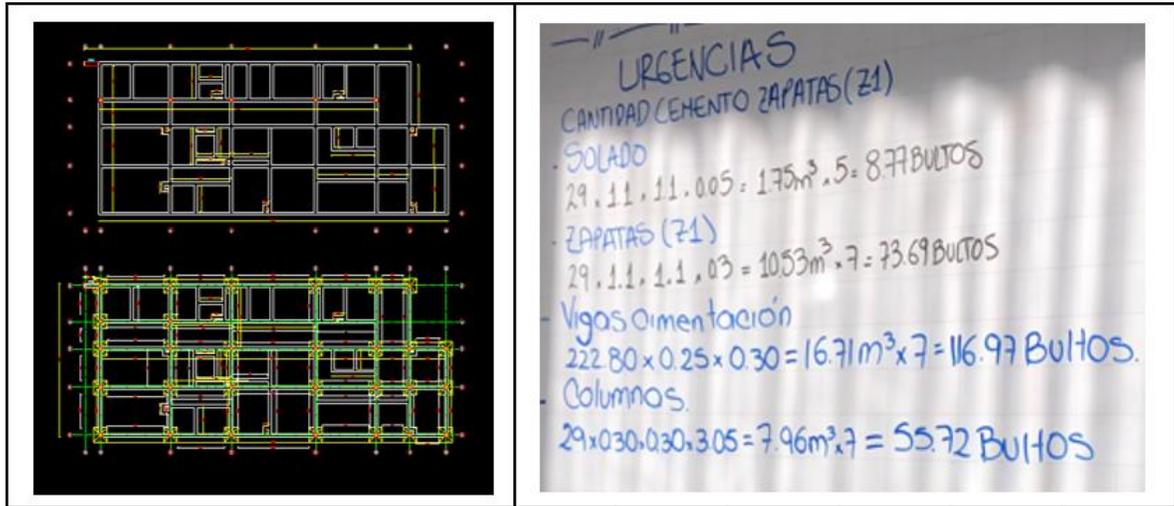
**Figura 26. Cálculo metros cúbicos de cimentación urgencias para obtener cantidad de sacos de cemento.**

Este cálculo (Figura 26; **Error! No se encuentra el origen de la referencia.**) se realizó tomando en primer lugar la cantidad de elementos como las zapatas y las columnas, y para las vigas la suma de las longitudes de viga para obtener la cantidad de metros lineales, luego se multiplicó por la sección de cada elemento para convertir a metros cúbicos, para luego multiplicar por la cantidad de bultos necesarios en un metro cubico y obtener el total.

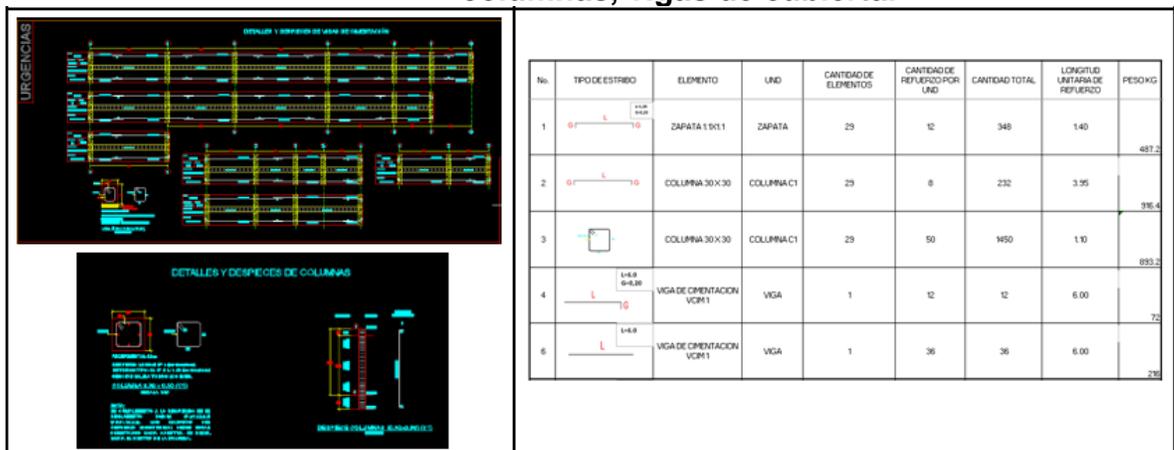
**Figura 27. Cálculo de aceros de refuerzo para zapatas, vigas de cimentación, columnas, vigas de cubierta.**

Para este cálculo (Figura 27) se utilizó el despiece de cada uno de los elementos tales como zapatas, vigas de cimentación, columnas y vigas de cubierta, se hizo el conteo de la cantidad de elementos, la cantidad de refuerzos por unidad y la longitud

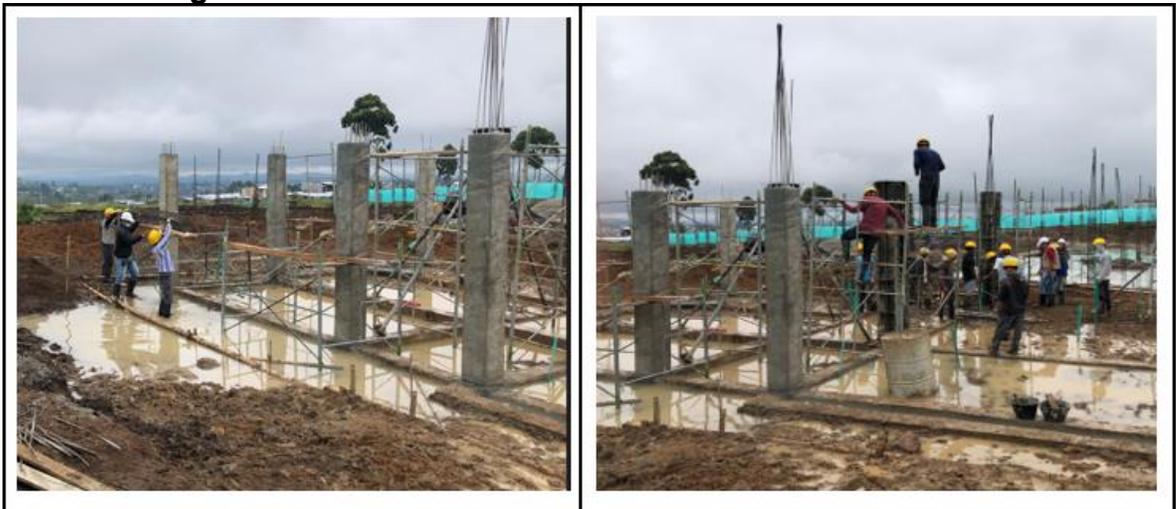
**Figura 29. Verificación de acabado en columnas caninos**

El control de calidad que se realizó a las columnas (Figura 29) consistió en verificar que el acabado de las columnas estuviera bien realizado, que el concreto estuviera cubriendo toda la superficie de la columna sin que quedaran a la vista los aceros de refuerzo, al igual que se hubiera vibrado bien el concreto para que quedara uniforme el vaciado.

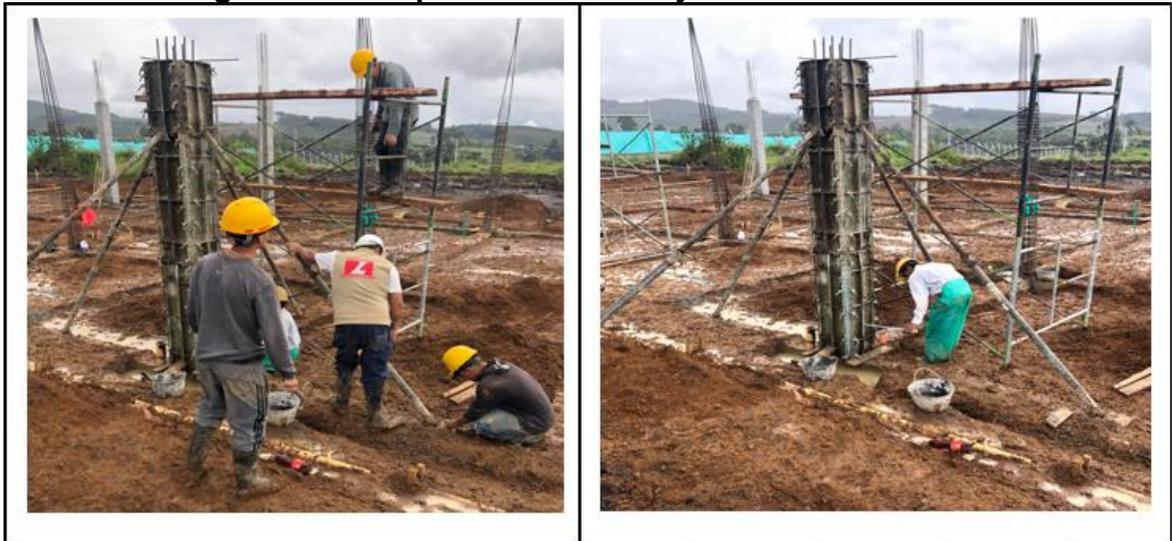
**Figura 30. Chequeo verticalidad y armado formaletas.**

En el proceso de armado de formaletas (Figura 30) se chequeó que se pasaran niveles, para asegurar la verticalidad de las columnas, así como también que se respetara el recubrimiento del elemento, así como también que las formaletas metálicas quedaran bien armadas con todos los seguros necesarios para evitar que con la presión del concreto llegara a abrirse o que tuviera fugas con algún espacio y que se pusieran los gatos metálicos para mantener en su lugar al elemento a fundirse.

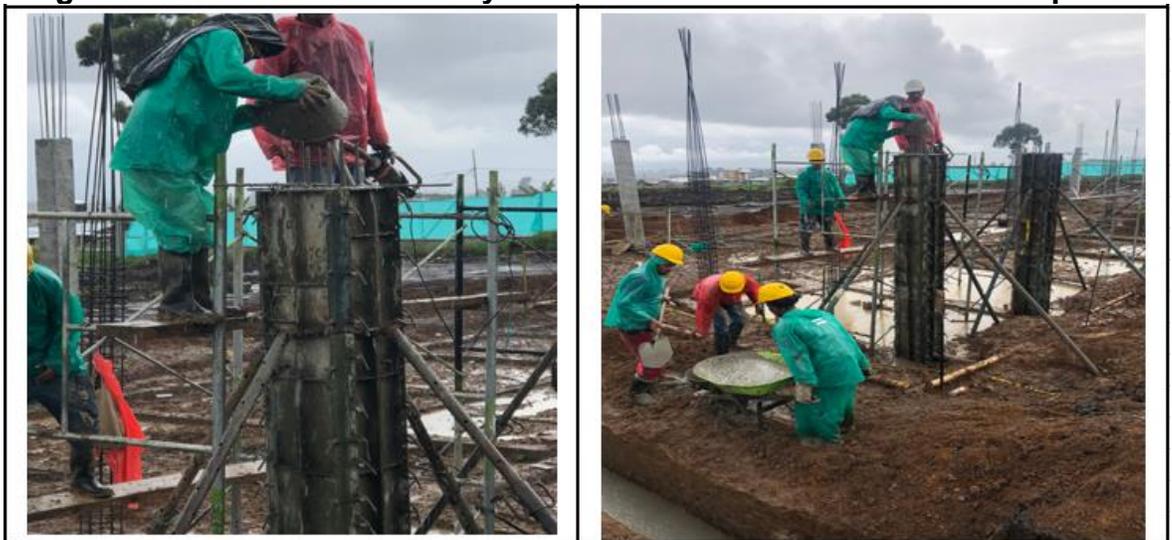
**Figura 31. Control en vaciado y vibrado de la fundición columnas equinos.**

En este proceso (Figura 31) se hizo el control al momento del vaciado, que el concreto estuviera bien mezclado y al momento del vaciado se hiciera vibrado para que el concreto lograra llegar a todos los espacios de la formaleta.

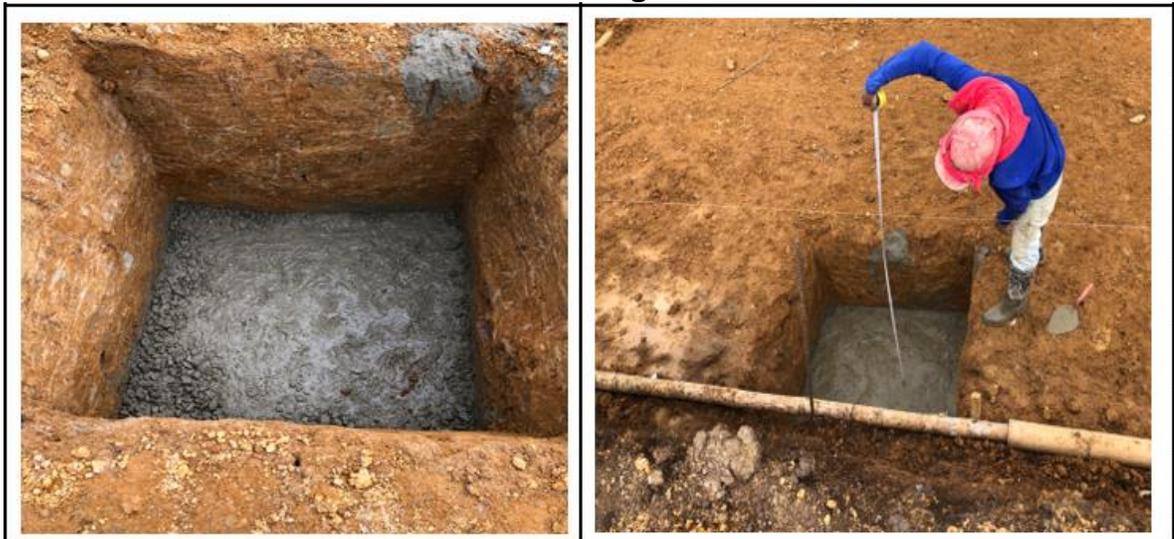
**Figura 32. Chequeo de espesor de solado de limpieza zapatas bloque urgencias.**

El espesor para las zapatas debía ser de 0.05 m (Figura 32) por lo que se midió para respetar los niveles de cada elemento.

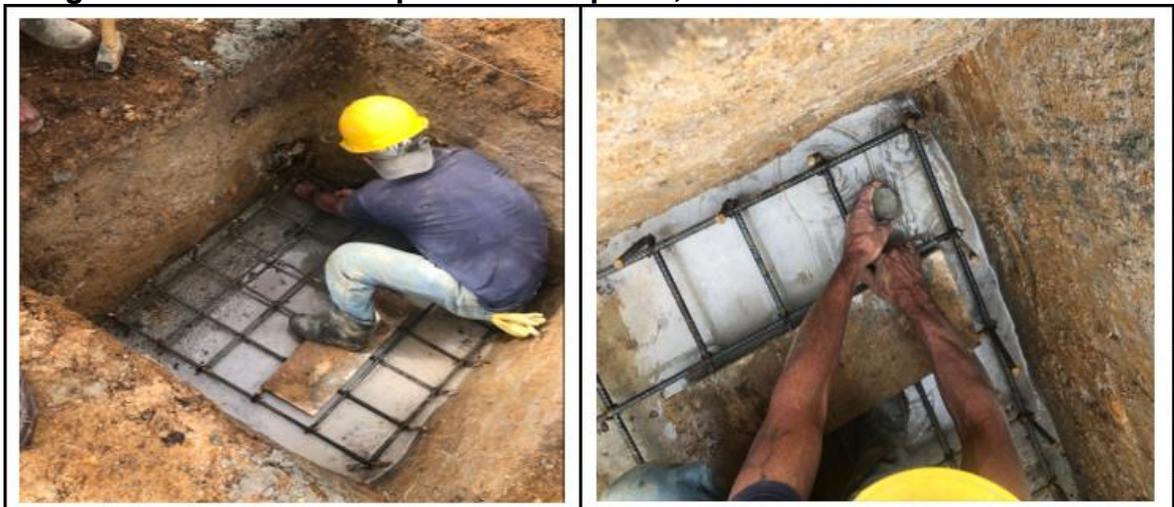
**Figura 33. Colocado de parrilla de zapatas, verificación de recubrimiento.**

En el proceso de colocado de parrillas para zapatas (Figura 33) se estuvo presente para que se colocara las panelas para respetar el recubrimiento de este elemento.

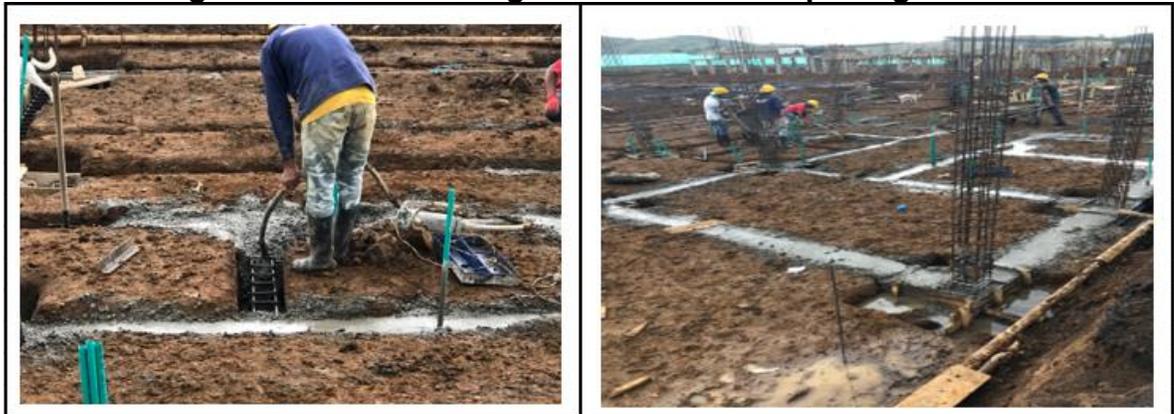
**Figura 34. Fundición viga cimentación bloque urgencias.**

En el proceso de la fundición de las vigas de cimentación (Figura 34) se llevó el control para realizar el buen vibrado del concreto, teniendo en cuenta que se tuviera el recubrimiento de los aceros por todas las caras de la viga.

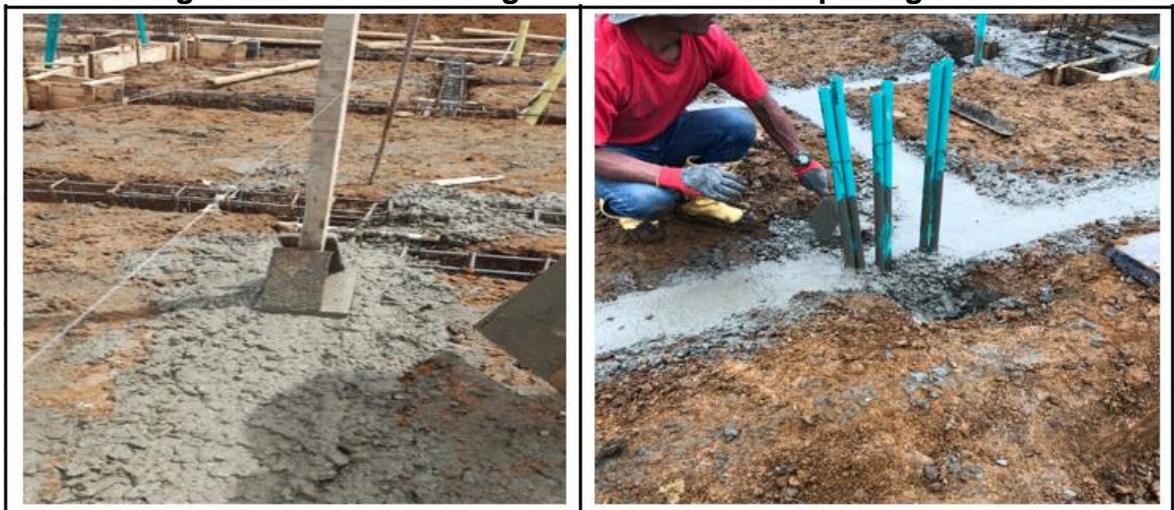
**Figura 35. Nivelación vigas cimentación bloque urgencias.**

En la (Figura 35) se muestra la nivelación de la viga de cimentación, en este proceso se apoyó en el control de que toda la superficie de la viga quedara cubierta, además se pasó nivel para darle el acabado final y cumpliera con el nivel indicado en terreno.

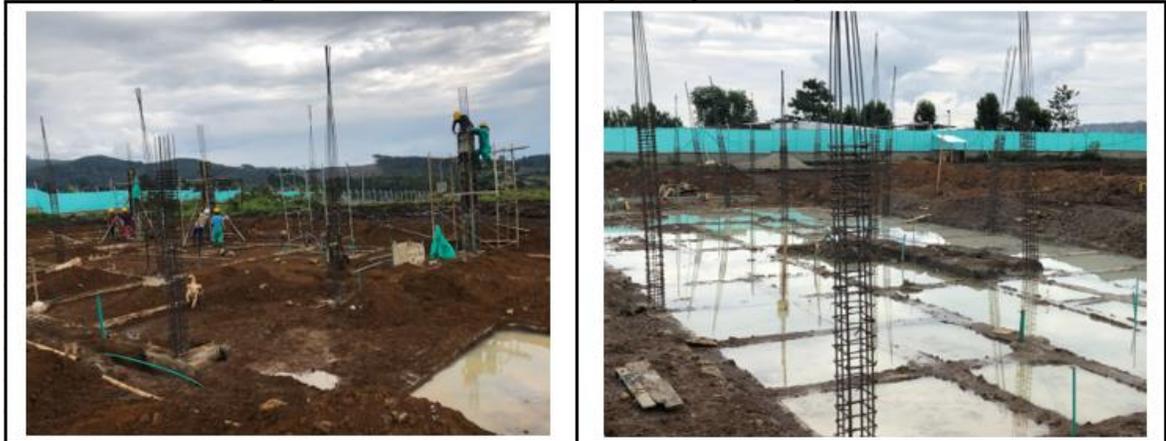
**Figura 37. Armadura bloque equinos y caninos.**

En el proceso de los chequeos a los refuerzos (Figura 37) de los elementos estructurales, antes de la colocación en el lugar, se verificó los diámetros de las barras N4 para refuerzos longitudinales y N3 para los refuerzos transversales, además de verificar que las longitudes entre columnas se cumplieran respecto al plano.

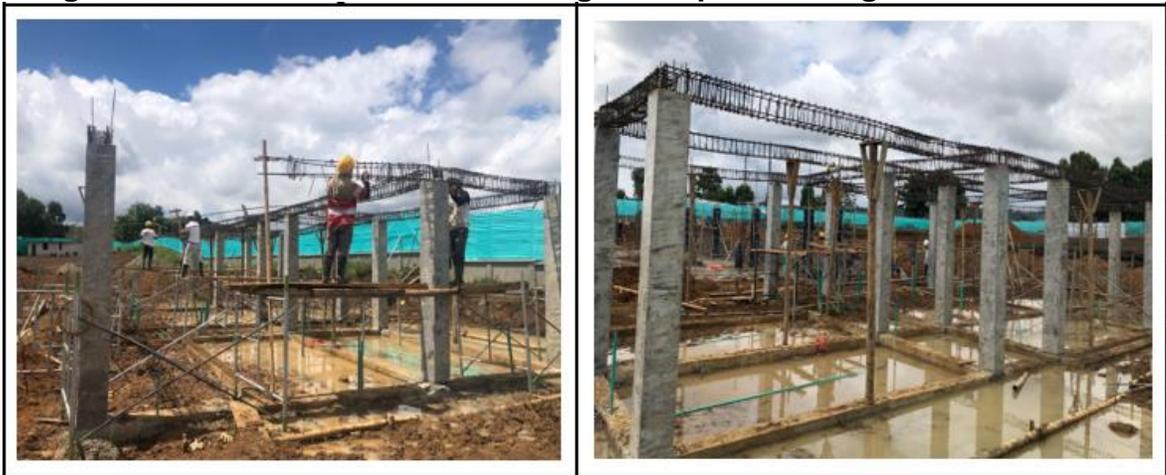
**Figura 38. Verificación de aceros según despiece en vigas aéreas felinos.**

Antes de poner la armadura de aceros (Figura 38), se verificó las barras N4 en refuerzo longitudinal y N3 en refuerzo transversal, longitudes de las barras en cada sección de la viga de cubierta, además de la geometría de los estribos y el número de ellos en cada sección, se verificó los ganchos y la colocación de la armadura en el lugar correspondiente con su debido anclaje.

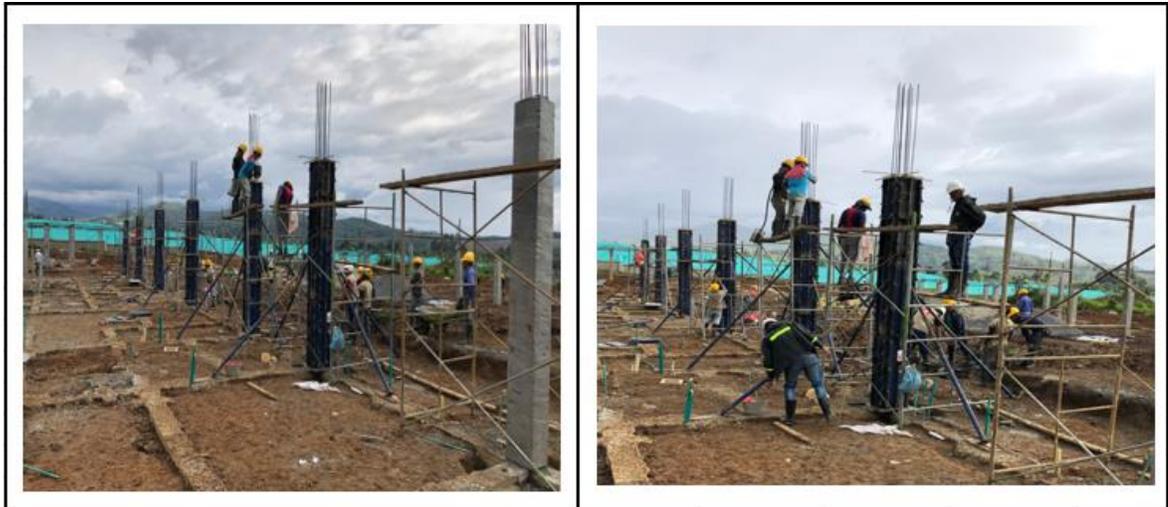
**Figura 39. Chequeo longitudes y buena colocación de formaleta bloque caninos**

Al realizar el armado de las formaletas para columnas (Figura 39) se revisó cada longitud entre ellas, respetando cada espacio consignado en los planos, adicionalmente a esto que la geometría de la columna fuera la correcta para realizar el ajuste de cada una de las láminas metálicas, se verificó la verticalidad de cada una, pasando plomo, además de revisar la altura de piso.

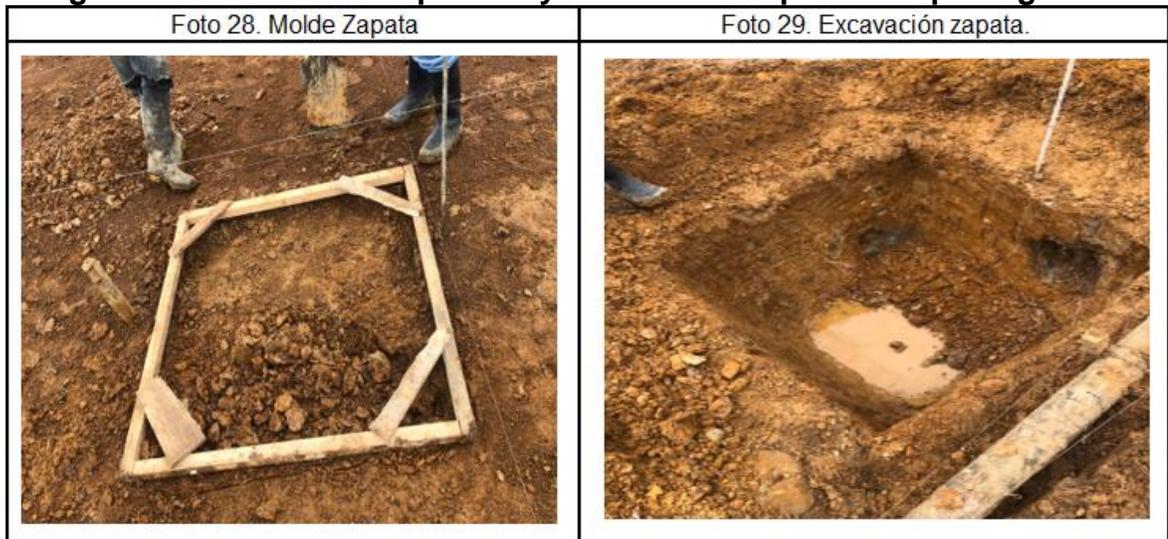
**Figura 40. Revisión de replanteo y excavación zapatas bloque urgencias.**

Este por ser uno de los primeros pasos que debe hacerse (Figura 40) se debe revisar muy bien el replanteo que se ha hecho a todo el terreno, verificando cada eje y donde corresponde la colocación de cada molde para posteriormente a ello realizar las excavaciones que se requieran, con las longitudes indicadas en los planos estructurales.

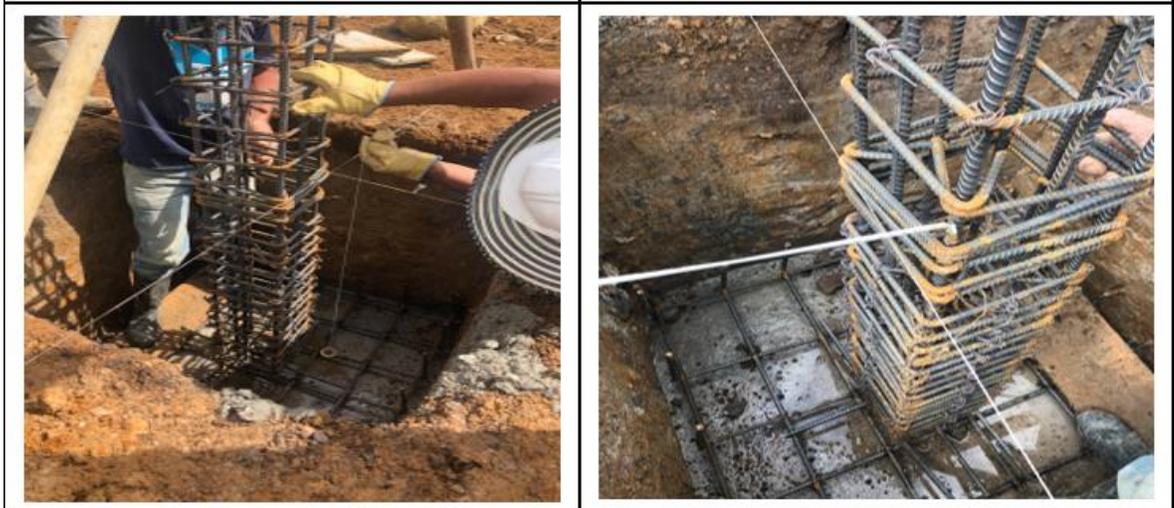
**Figura 41. Colocación de castillos de columnas, chequeo plomo y recubrimiento.**

En la colocación de la armadura de aceros de columnas (Figura 41) se realizó la verificación de recubrimiento mínimo que debe tener un elemento estructural, chequear la verticalidad del elemento, además se revisó los ejes de cada columna antes de asegurar con alambre los ganchos de la columna, a la parrilla de la zapata ubicada con anterioridad.

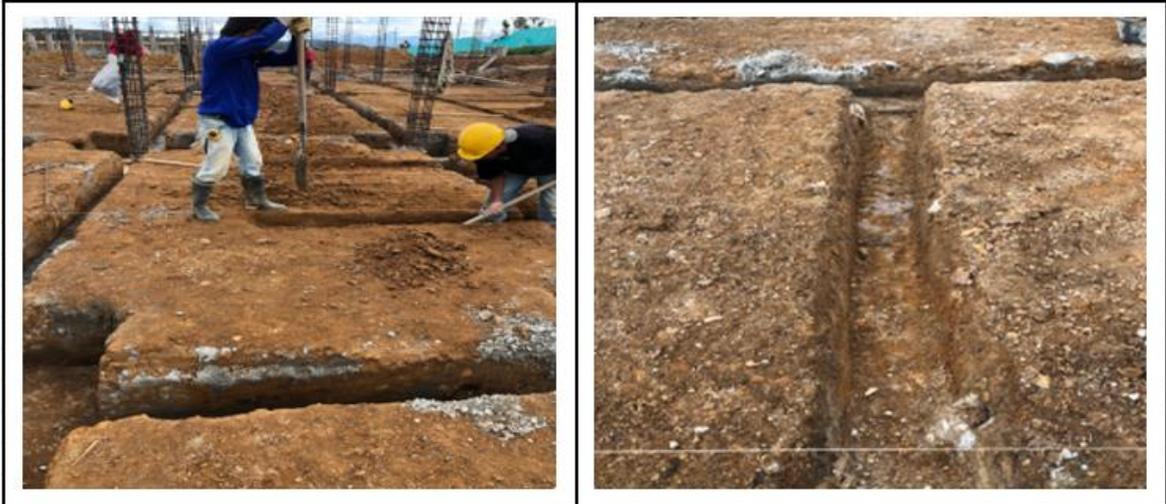
**Figura 42. Replanteo y excavación vigas de cimentación, bloque urgencias.**

Para el proceso de replanteo y excavación (Figura 42) de las vigas de cimentación al igual que para las zapatas y todos los elementos estructurales se verificó los ejes de cada elemento y se chequeo que cada uno de los elementos estuvieran planteados, con las longitudes correctas y la geometría dispuesta por el profesional en estructuras para cada una de las vigas de cimentación.

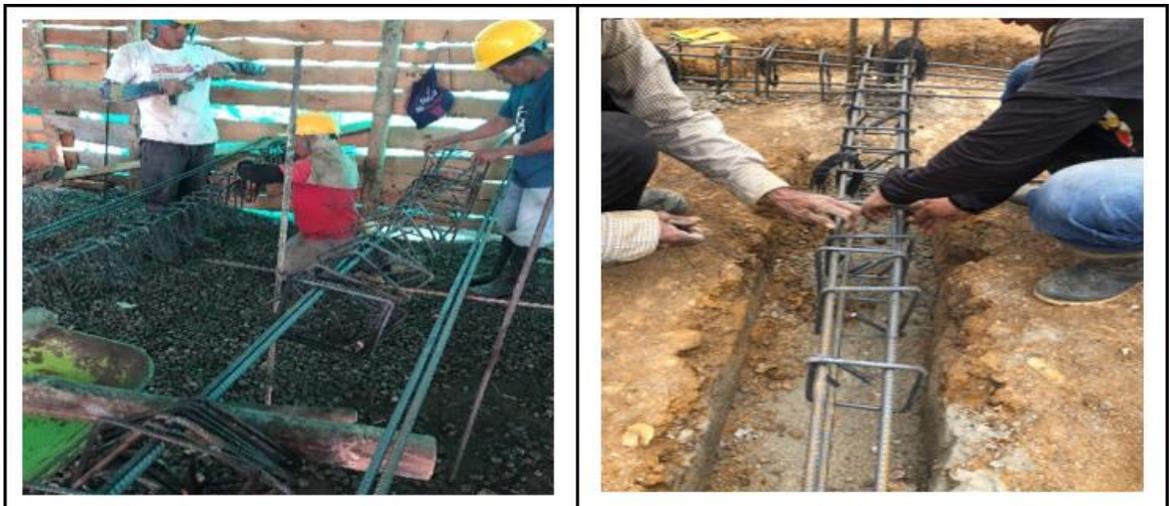
**Figura 43. Chequeo de diámetro y longitud de barras y espaciamento estribos.**

Antes del armado de los aceros de cada elemento (Figura 43) se verificó las longitudes de cada barra que va a componer la armadura, además de los cortes que deben hacerse a las barras para el figurado de los estribos.

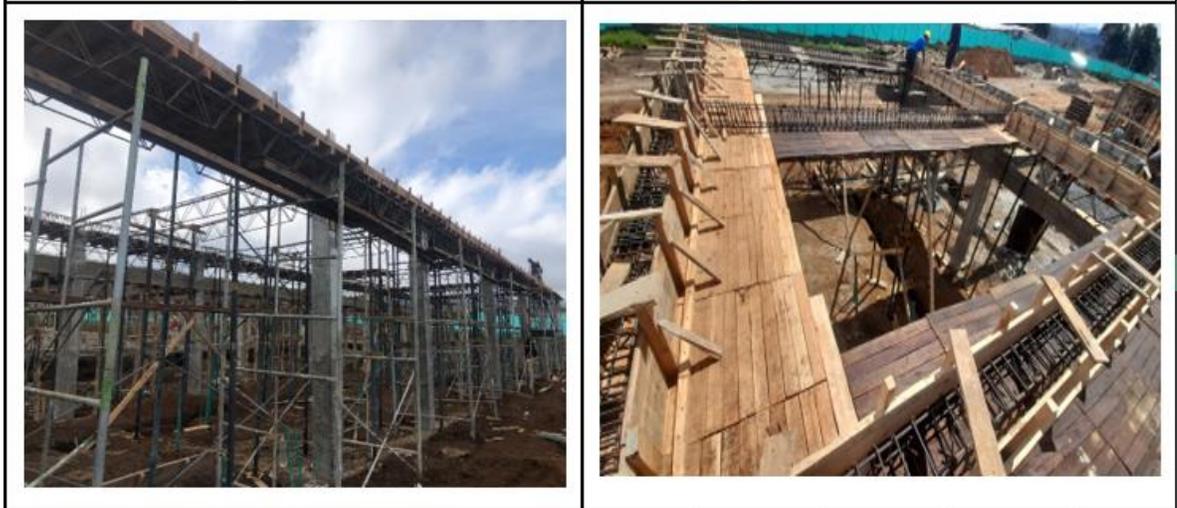
**Figura 44. Armado de formaletas vigas de cubierta.**

En el armado de las formaletas para vigas de cubierta (Figura 44) se verificó que se asegurarán completamente cada uno de los elementos tanto para garantizar el soporte de los elementos estructurales, así como también de las personas que utilizarán estos elementos (tableros) para el tránsito de ellas en la fundición, además que al igual que en todos los elementos estructurales se respete el recubrimiento mínimo y la geometría de cada uno.
